**YILDIZ TEKNİK ÜNİVERSİTESİ
FEN BİLİMLERİ ENSTİTÜSÜ**

**OVERHOLE GİREN GEMİLERDE GÖRÜLEN
KOROZYON HASARLARI VE BU HASARLARIN
GİDERİLME YÖNTEMLERİ**

YÜKSEK LİSANS TEZİ

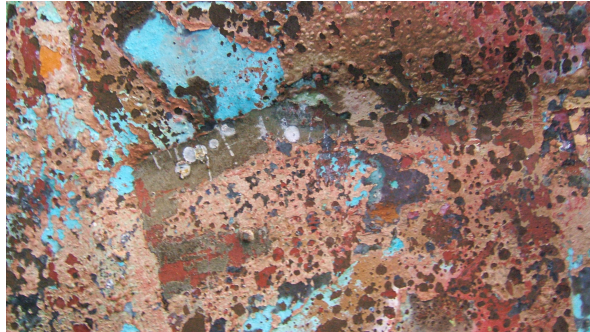
Şekil 6.7 Geminin karina bölgesinde korozyona uğrayan sac

açığa çıkan tekne sacı deniz suyu ile doğrudan temasa geçtiği için korozyona uğramıştır.

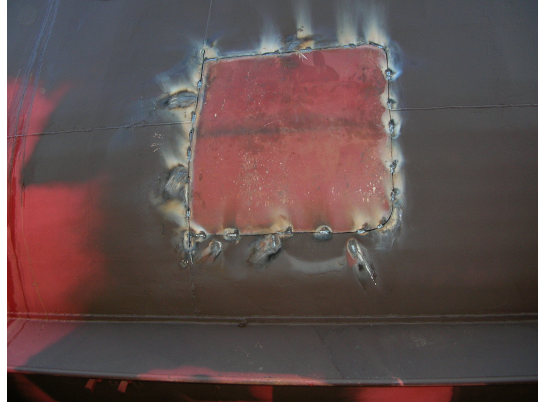
Şekil 6.12 Kalınlığı limit değerinin altına düşen sacın kesilerek yenilenmesi

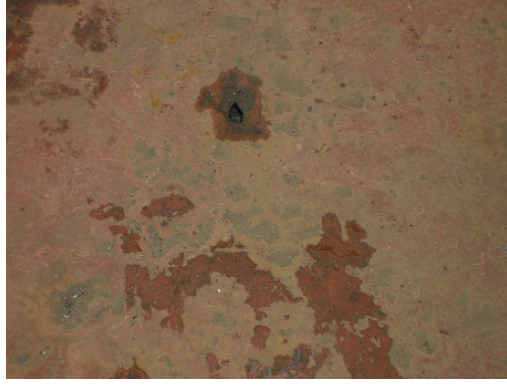
Şekil 6.24 Baş üstü güvertede korozyonlu bölge

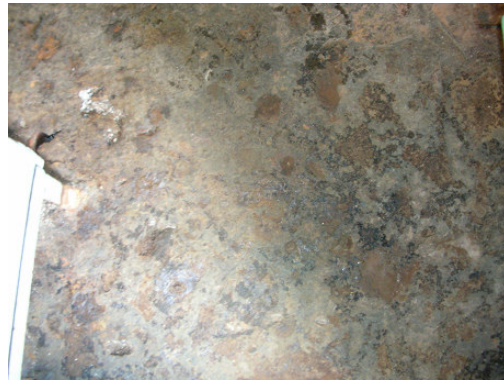
Şekil 6.25 Telsiz kamarası taban sacında korozyon

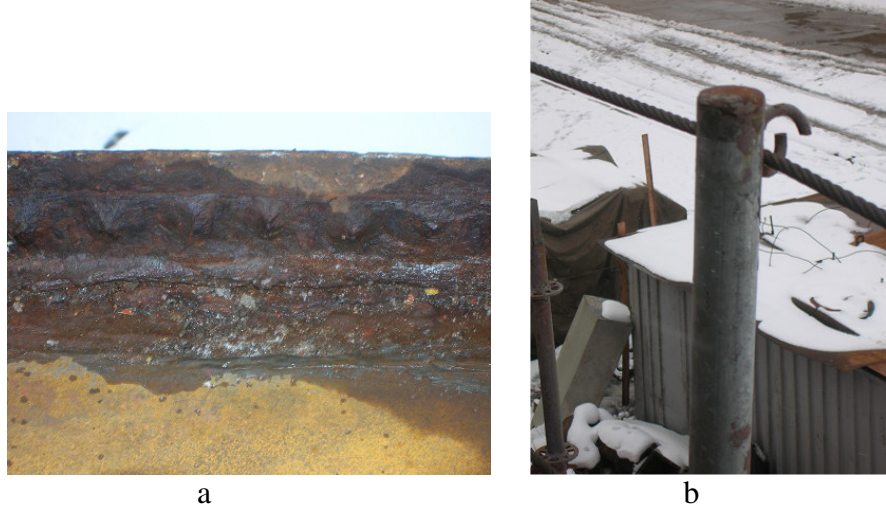
Şekil 6.26 Puntel dikmeleri ve güverte-borda birleşim yerlerinde korozyon

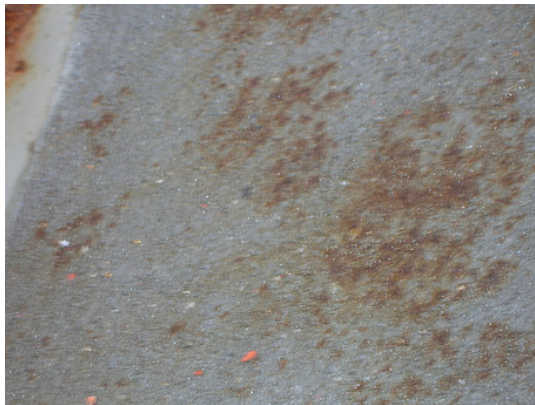
Şekil 6.27 Kış üstü güvertede korozyon
