YILDIZ ÜNİVERSİTESİ FEN BİLİMLERİ ENSTİTÜSÜ

ARKEOLOJİ MÜZESİ ÇEVRESİ KORUMA PROJESİ

YÜKSEK LİSANS TEZİ

İstanbul - 1987

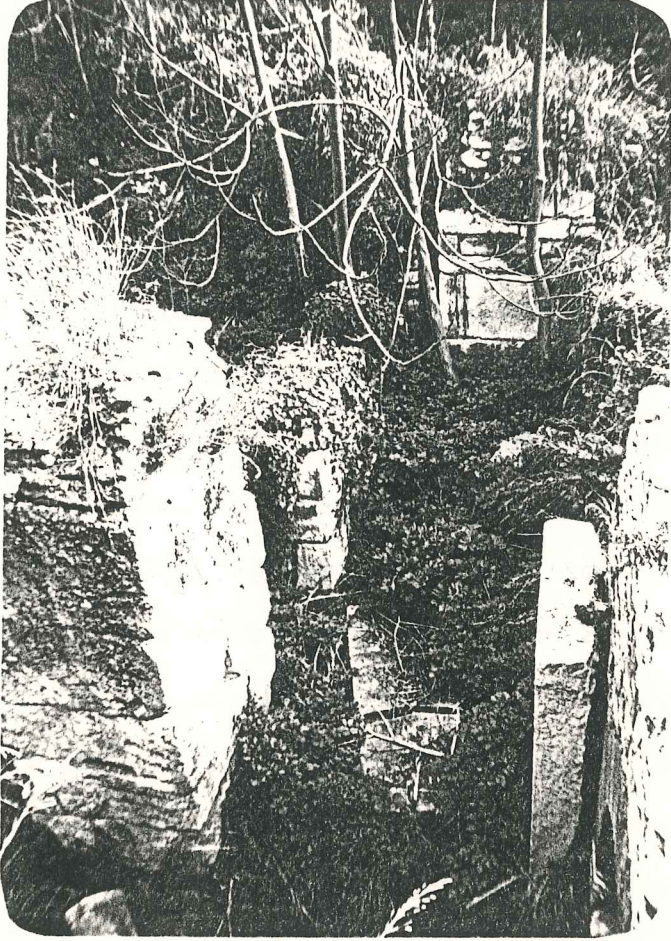
① Portik : Bu mahal girişin sağında yer almakta ve 3 numaralı avluya açılmaktadır (Resim 7). Bu portiğin 1a duvarı çok aşınmış ve farklılıklar göstermiştir. 5 sıra taş + 5 sıra tuğla duvarın boş-

Resim 7- 1 numaralı portikten görünüş.

lukları kuru taş örgü duvar ile doldurulmuştur. Duvar kısmen toprak altında yarı yıkık durumdadır. 16 duvarı ise aynı zamanda 13 numaralı su deposunun duvarını oluşturmaktadır. Blok taşlardan örülmüş duvarın yüzeyinde devşirme malzeme görülmektedir. Bu nedenle bu kısmın daha sonradan eklendiği düşünülebilir. 1c ve 1d ayakları ise blok taş örgüden oluşmaktadır. Yarıyıkık durumda olduklarından üst örtü hakkında birşey söylenememektedir. Zemin toprakla kaplı durumdadır.

Buna nedenlerden biri dış yüzeyindeki toprak kaymasıdır. Kuru taş örgü ile doldurulan duvar boşlukları bu toprak kaymasının etkisi ile kısmen yıkılmış durumdadır. Ayrıca zemin sularıda duvarda rutubetlenme ve çiçeklenmeye neden olmuştur. Diğer bir etkende, üst örtünün olmayışı nedeni ile duvar dış etkilere açık hale gelmiştir. 1b duvarı blok taş örgüden oluşmaktadır. Bünyesinde çatlak görülmemekle birlikte, üst örtünün yıkılmış olması nedeni ile duvar dış etkilere açık hale gelmiştir. Avluya açılan 1c ve 1d ayakları yaraya kadar mevcuttur. Üst örtü mevcut olmadığından dış etkilere açıktırlar.

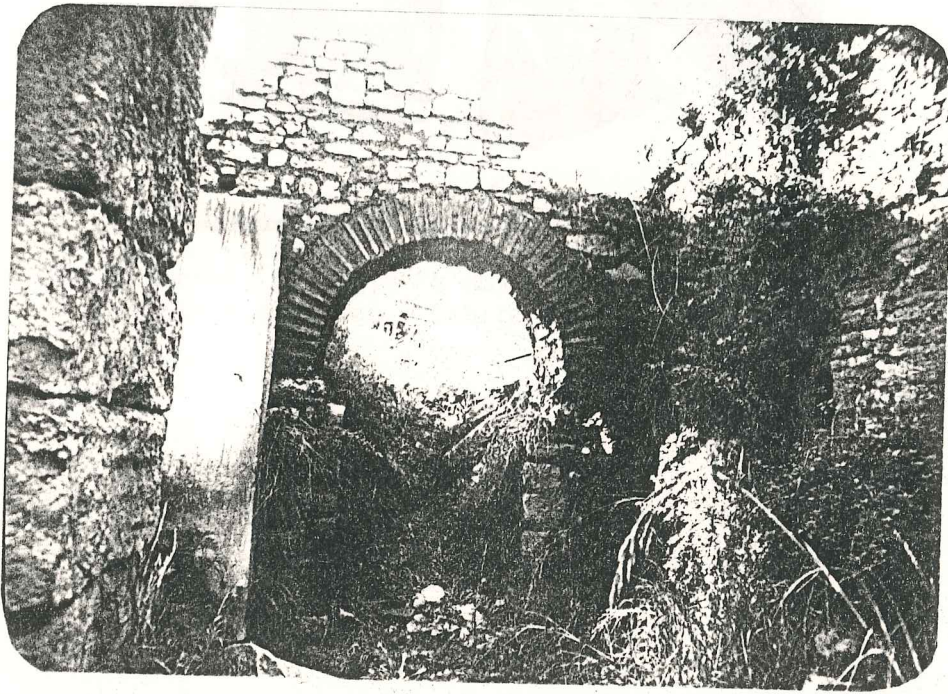
Resim 9- 2 numaralı portiğin 2a duvarındaki giriş kapısı.

②Portik : 2a duvarındaki kemerli giriş kapısı mevcut bulunmaktadır. Tuğla örgüden yapılmış kemerin üstündeki taş örgü duvarın üstü yıkık durumdadır. Üst örtünün olmayışı nedeni ile duvar dış etkilere açık hale gelmiştir. Duvarda rutubet ve çiçeklenme görülmektedir. 2a duvarına bitişik 2b duvarı farklı iki duvarın birleştiği bir duvardır. Her iki duvarında bünyesinde çatlak görülmemektedir. Bu duvarın arka tarafında yani 14 numaralı mahalde toprak dolgu mevcuttur. Bu dolgu duvarda rutubet ve çiçeklenmeye neden olmaktadır. Aynı zamanda üst örtünün yıkılmış olmasıda duvarı dış etkilere açık hale getirmiştir. 2c duvarında bir çatlak olmamakla birlikte aşınmış bir duvardır. Üst örtünün yıkık olması nedeni ile duvar dış etkilere açık hale

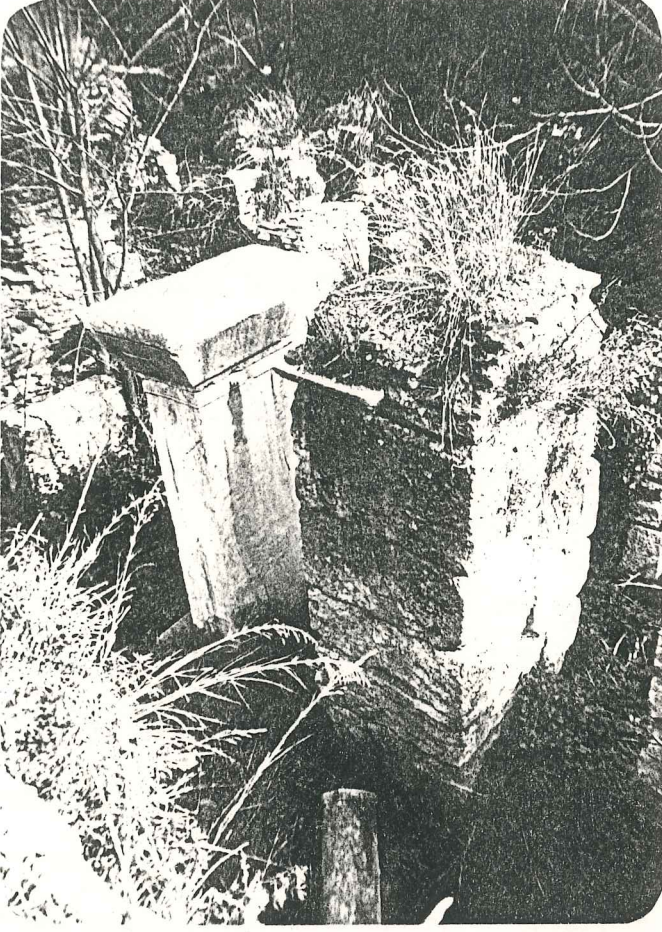
Resim 11- 2 numaralı portiğin 2e ve 2f ayağından görünüş.

gelmiştir. Bu duvarda toprak dolgu olmadığından daha az rutubetlenme görülmektedir. 2d ayağı 2e ayağının benzeridir. 2e ayağı tamamen korunduğu halde 2d ayağının gövdesi yarısından kırık durumdadır. Yekpare taş olduğundan yapıda en iyi korunmuş kısımdır. 2f ayağı blok taş örgü olup tuğladan oluşan üst örtüsü yıkık durumdadır. Ayakta herhangi bir çatlak yoktur. Yalnız üst kısmının yıkılmış olması nedeni ile dış etkilere açık hale gelmiştir.

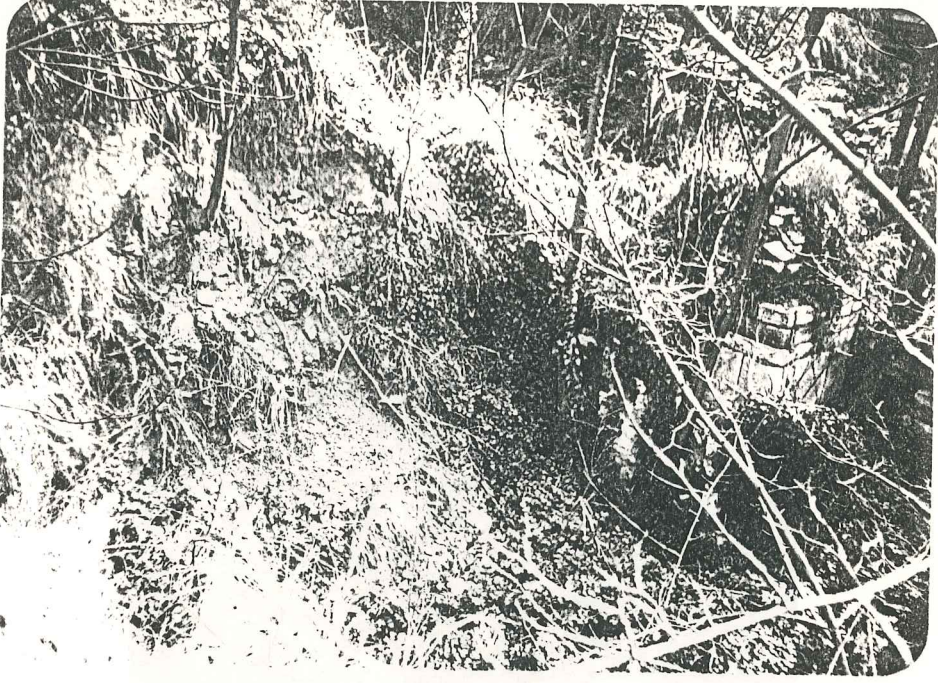
Resim 12- 3 numaralı avlunun 3c duvarındaki toprak kayması görülmektedir.

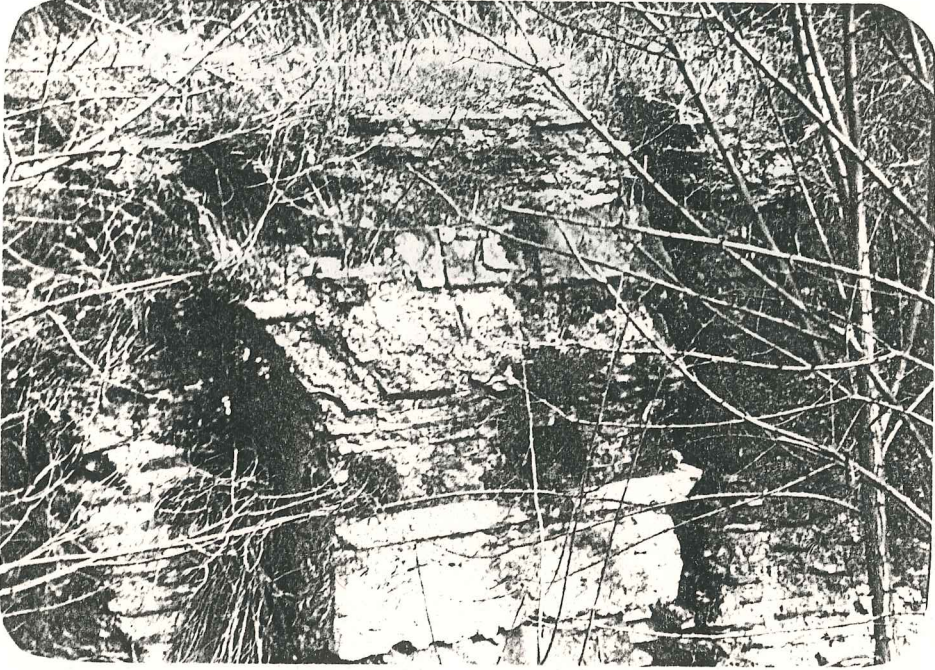
Resim 13- 3 numaralı avlunun 3a duvarı.

③ Avlu : farklı devir eklentilerinin görüldüğü 3a duvarı kemer başlangıç hizasına kadar mevcuttur. Bu duvarda en çok 12c duvarına birleşen kısım tahrip olmuştur. Duvarda herhangi bir çatlak olmamakla birlikte duvar yüzeyindeki tahribat fazladır. Üst örtünün olmayışı nedeni ile duvar dış etkilere açık hale gelmiştir. Yapının en fazla tahrip görmüş duvarlarından biri olan 3c duvarı da yarıyıkık durumdadır ve toprak kaymasının altında kalmıştır. Bu nedenle zemin sularında duvara direk etkiyerek rutubetlenme ve çiçeklenme oluşturmaktadır.

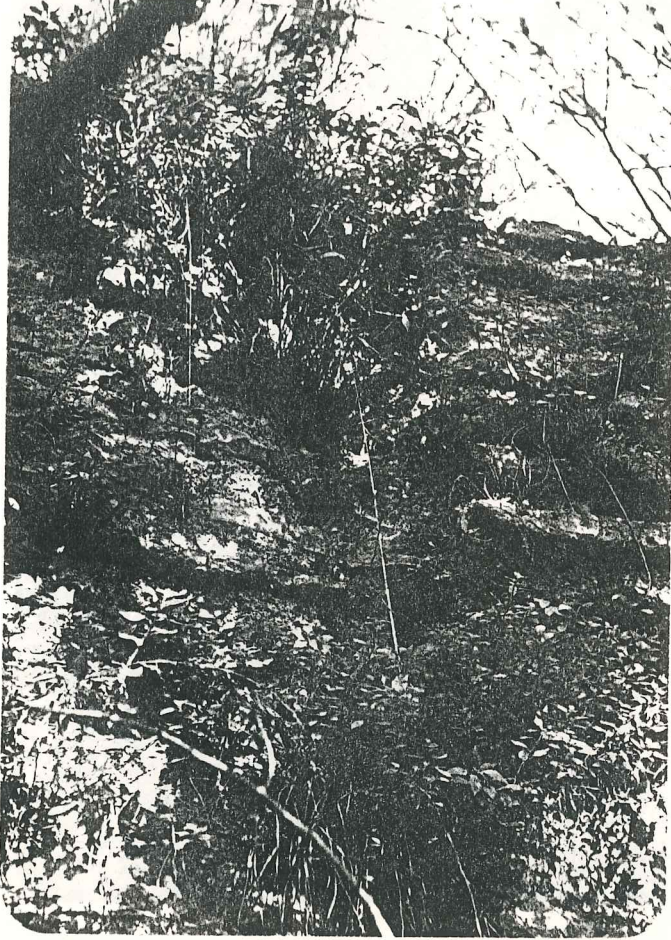
Resim 14- 3a duvarındaki duvar eklentisi görülmektedir.

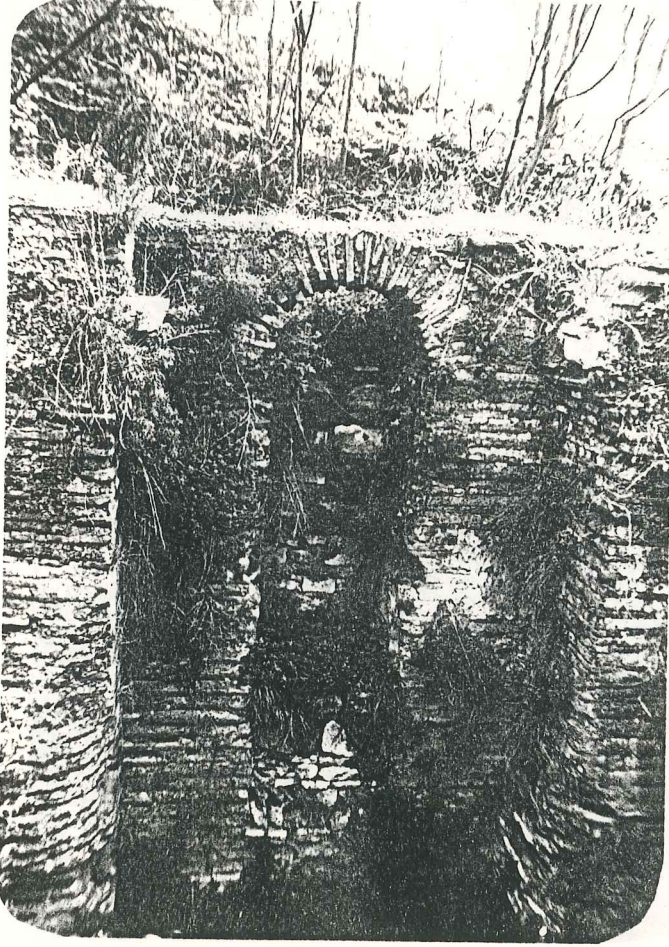
Resim 21- 5 numaralı odanın 5c ve 5d duvarlarından görünüş. Bu duvarlar arasındaki pencere boşluğu duvar örülerek kapatılmış ve arkasına 9 numaralı su deposu eklenmiştir. Üzerinin yarım daire kemerli ve yanlardaki taş konsollar görülmektedir.

⑤ Oda : Bu oda da 4 numaralı oda gibi daha az tahrip görmüştür. Bu odanın 5c ve 5d duvarları 5a ve 5b duvarlarına göre daha iyi korunmuş durumdadır. Hatta 5c ve 5d arasındaki kemerde yıkılmayan iki kemerden biridir. 5d duvarında çok az sıva kalıntısı olmakla birlikte sıvalar tamamen dökülmüş durumdadır. 5a duvarında bir çatlak mevcuttur. 5b ve 5c duvarlarının arkası toprak dolgudur. Bu dolgu nedeni ile duvarda fazlasıyla rutubet ve çiçeklenme olmuştur. Üst örtünün olmayışı nedeniyle duvarlar dış etkiler açık hale gelmiştir.

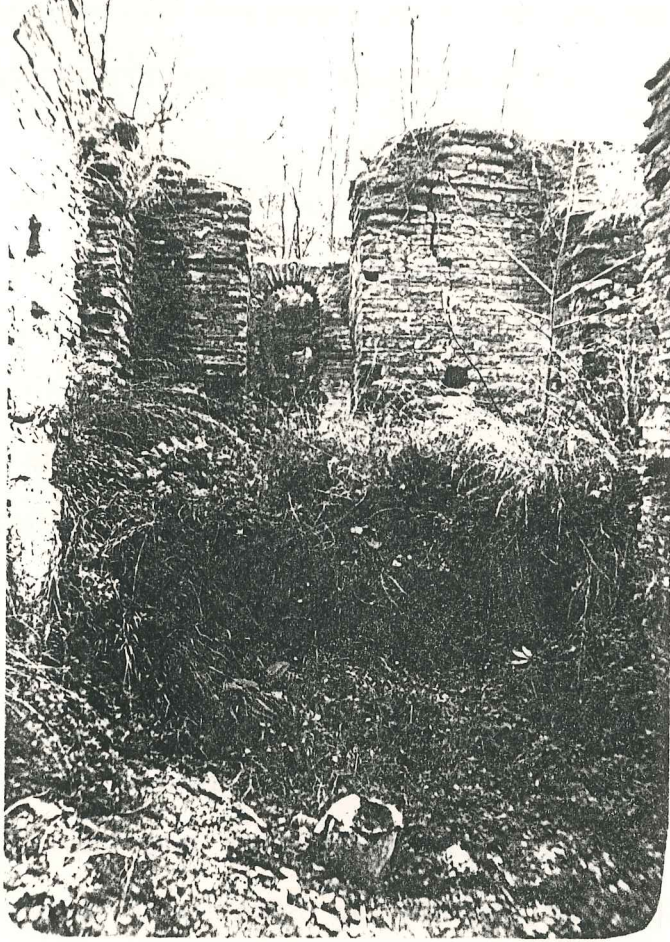
Resim 22- 6 numaralı odadan görünüş. Arkada 5 numaralı oda görülmektedir. 6b duvarında çatlak vardır ve odanın yarısında toprak dolgu mevcuttur.

⑥ Oda : Bu odanın duvarları 5 numaralı odanın duvarlarından daha fazla tahrip görmüştür. 6b duvarında aynı zamanda 5a duvarında da bulunan bir çatlak mevcuttur. Bu kısımda 6c ve 6d duvarlarının hizasında yarıya kadar toprak dolgu mevcuttur. Aynı zamanda 6a, 6c ve 6e duvarlarının dış yüzeyinde de yarıya kadar toprak dolgu mevcuttur. Bu toprak dolgunun etkisi ile rutubetlenme daha fazla olmaktadır. Üst örtünün yıkık olması da rutubeti ve aşınmayı hızlandırmaktadır.

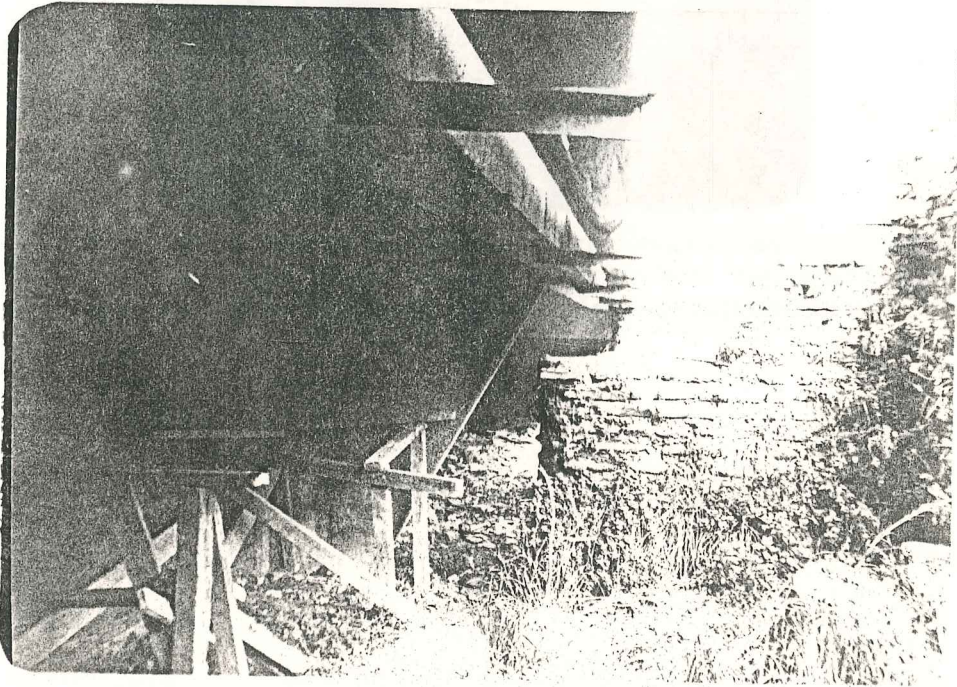
Resim 26- 8c ve 8d duvarlarının konumu. Ek müze binası bu duvarların üzerine konsol çıkmıştır.

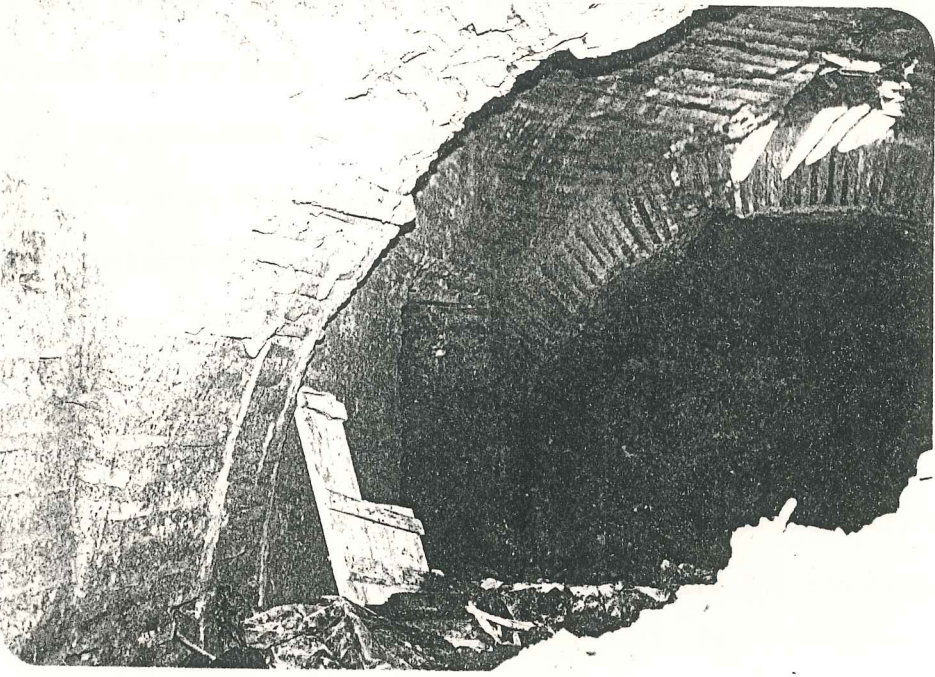
Resim 41- Sarnıçın içinin görünüşü. Bu duvar ek müze binasının bodrum duvarına bitişik olarak yapılmıştır.

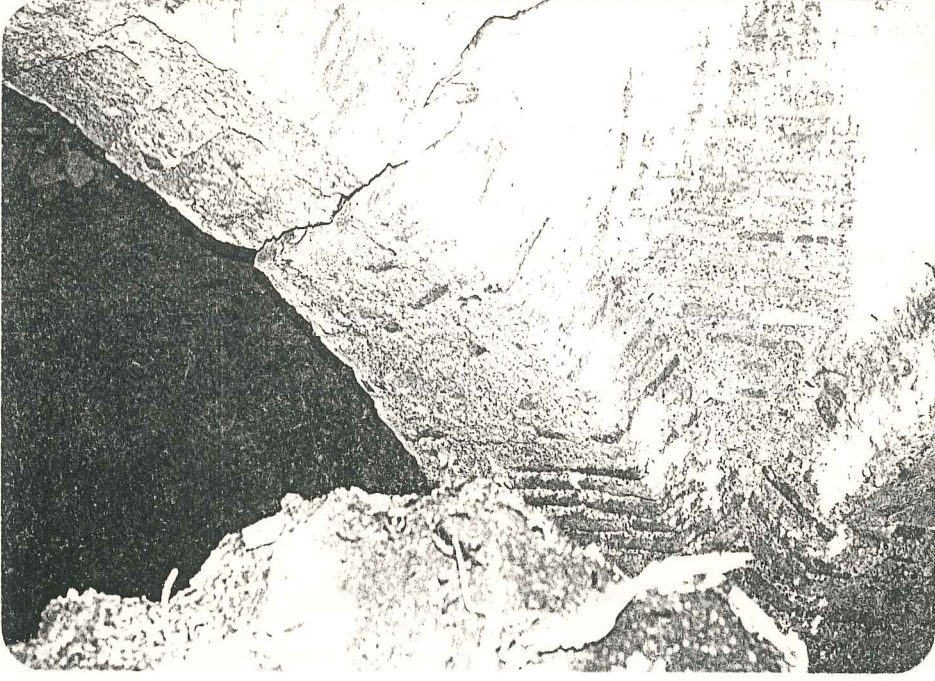
Sarnıcın iç yüzeyindeki malzemenin bünyesinde bozulma görülmemekle birlikte strüktürel yönden çok tahrip olmuştur. Yapıda önemli çatlaklar bulunmaktadır. Üst örtü birkaç yerde çökmüş durumdadır. Kemerlerde ve kubbelerde çatlaklar vardır (Resim 45, Resim 46).

Resim 45- Kemerden görünen bir çatlak.

Kemer ve kubbelerde oluşan büyük çatlaklar takviye edilmeli ve onarılmalıdır. Yıkılmış kısımlar ise imitasyon malzeme ile tamamlanmalıdır. İçerideki toprak dolgu temizlenmelidir.

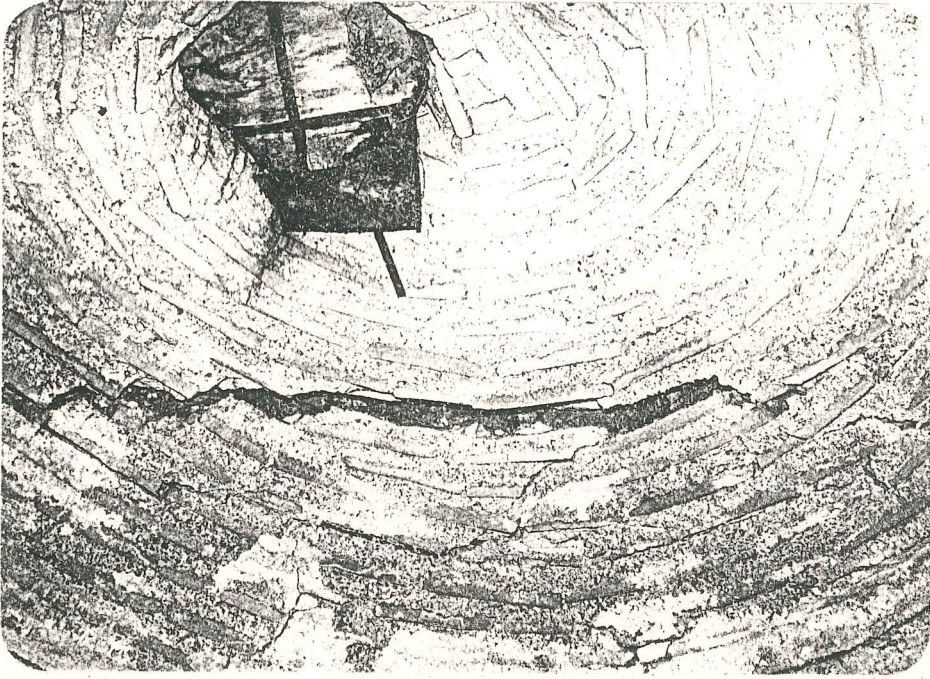
Resim 46- Kubbeden görünen bir çatlak.
