**ANADOLUHİSARI'NDA
TARİHSEL MERKEZ -- ÇEVRE ARAŞTIRMA
KORUMA VE DEĞERLENDİRME**

RÖLÖVE . RESTORASYON YÜKSEK LİSANS TEZİ

Mimar Neşe BAYRAK

Istanbul . 1991

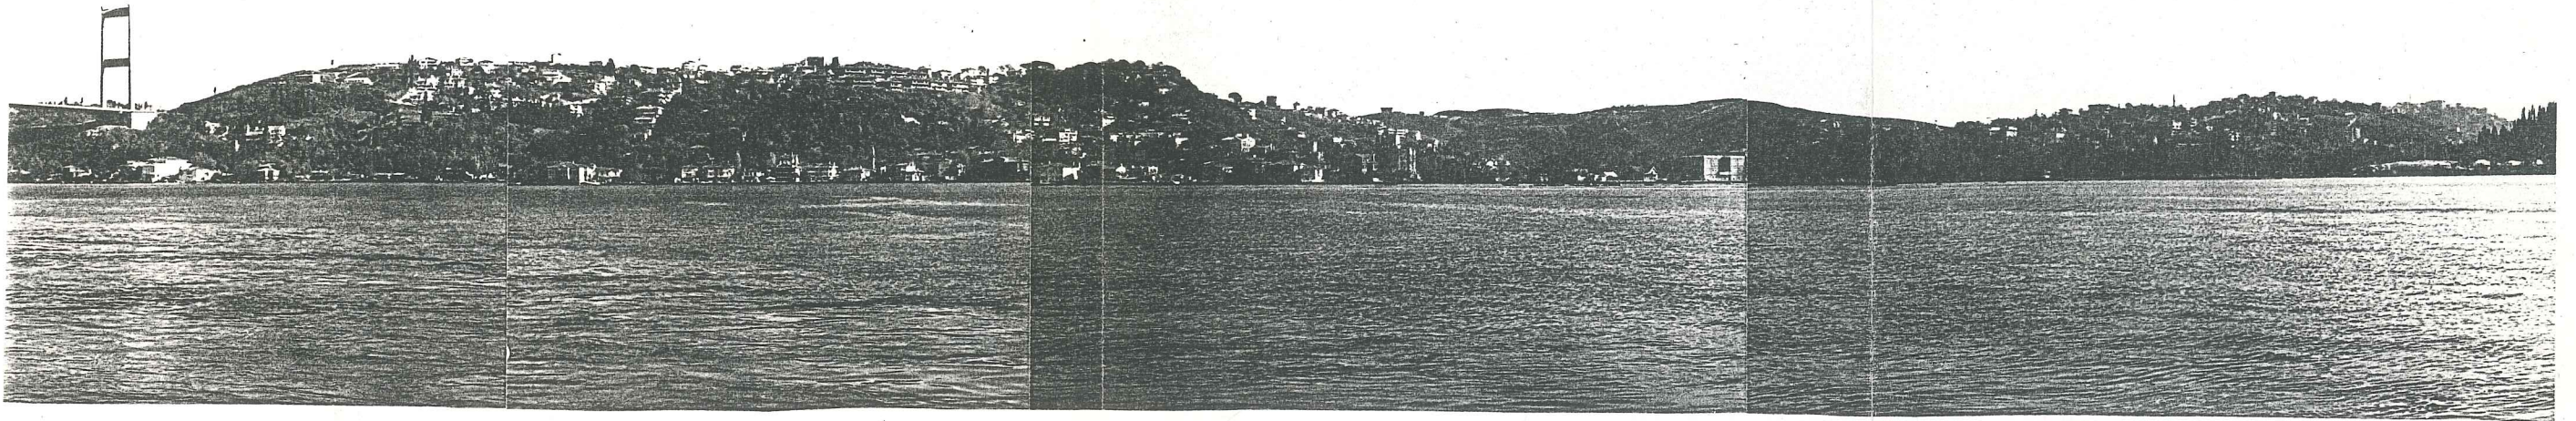
Cumhuriyet dönemiyle birlikte diğer Boğaziçi köyleri gibi Anadoluhisarı'nın da silüetinin yavaş yavaş değiştiğini ve bozulduğunu görmekteyiz (Resim 4).

RESİM 4- Anadoluhisarı'nın günümüzdeki görünümü

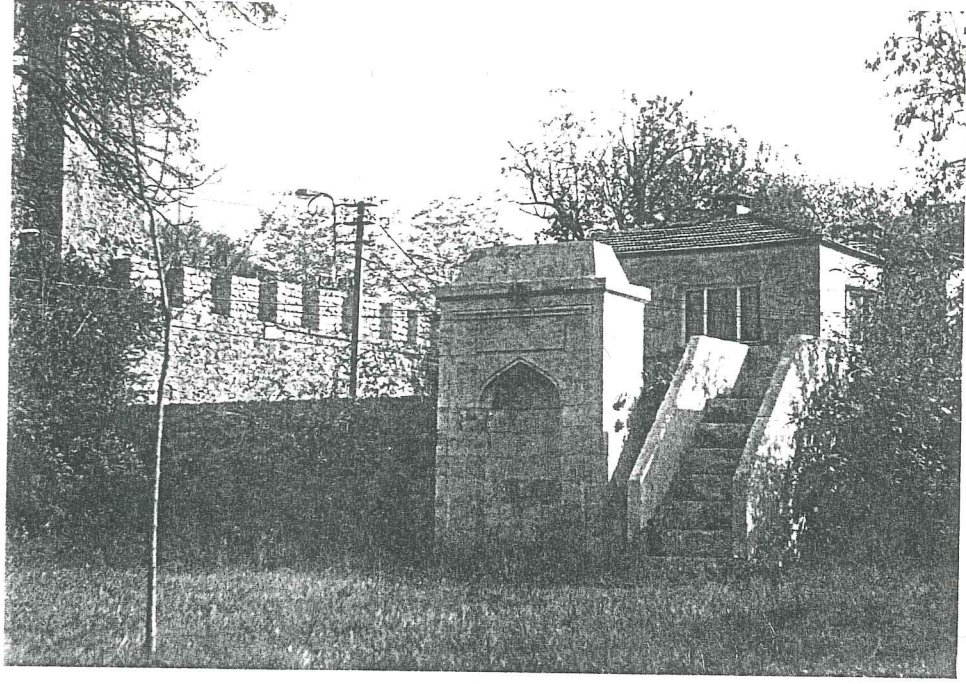
RESİM 15- Anadoluhisarı Kalesi yakınında bulunan Namazgâh'ın günümüzdeki durumu.

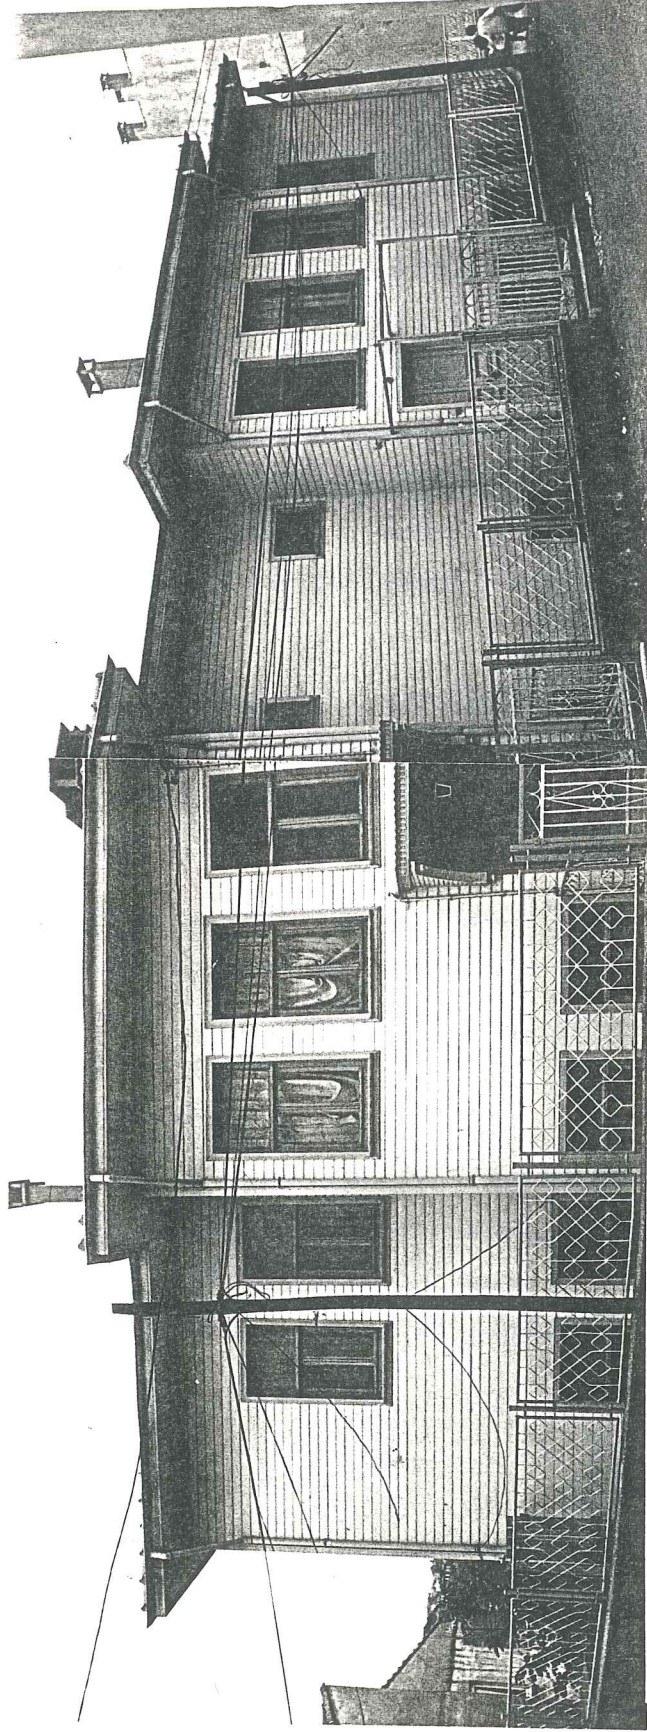
Restorasyon, bilimsel bir araştırma ve tanıma düzeyine çıkmayan, daha çok tahrip edici tamir niteliğinde bir uygulama olmaktadır⁴⁶.

RESİM 102- II. grup ahşap yapının restorasyonu (İbrahim Bey Sokak No:8)
