MAHMUTPAŞA'DA
KORUMA AMAÇLI PLAN ÇALIŞMASI
VE
BÜYÜK YENİ HAN

Mimar İsmail ÇAKMAK

YÜKSEK LİSANS TEZİ

İSTANBUL , 1997

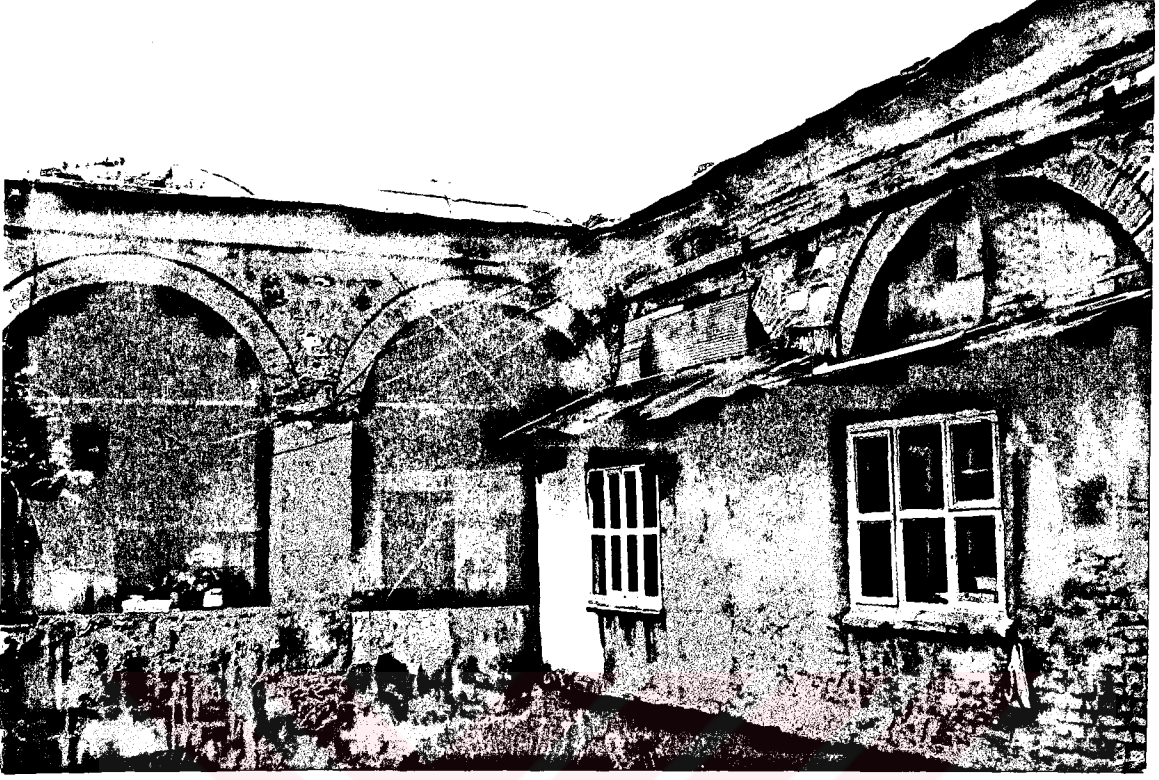
Resim 21- İkinci Avluda İlave Bölüm

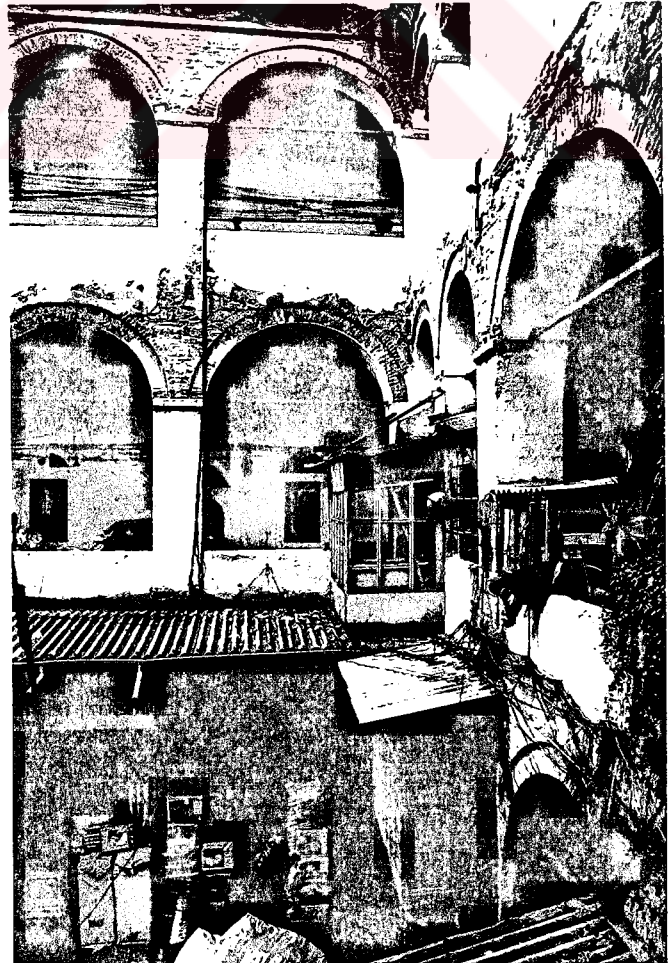
Resim 26
BirinciAvluda İlave Bölümler

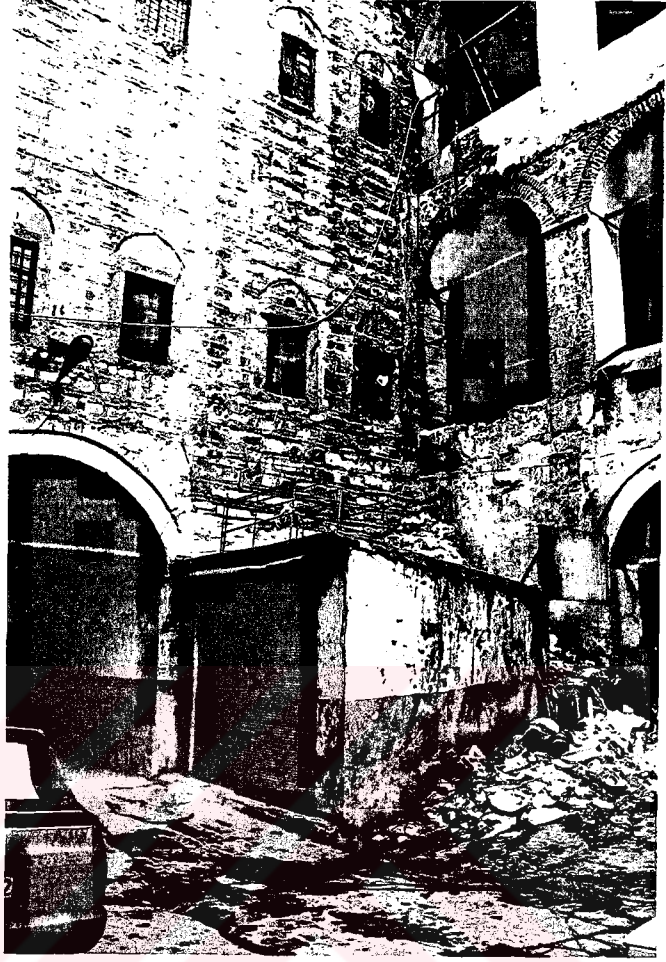
Resim 27
İkinci Avluda İlave Bölümler

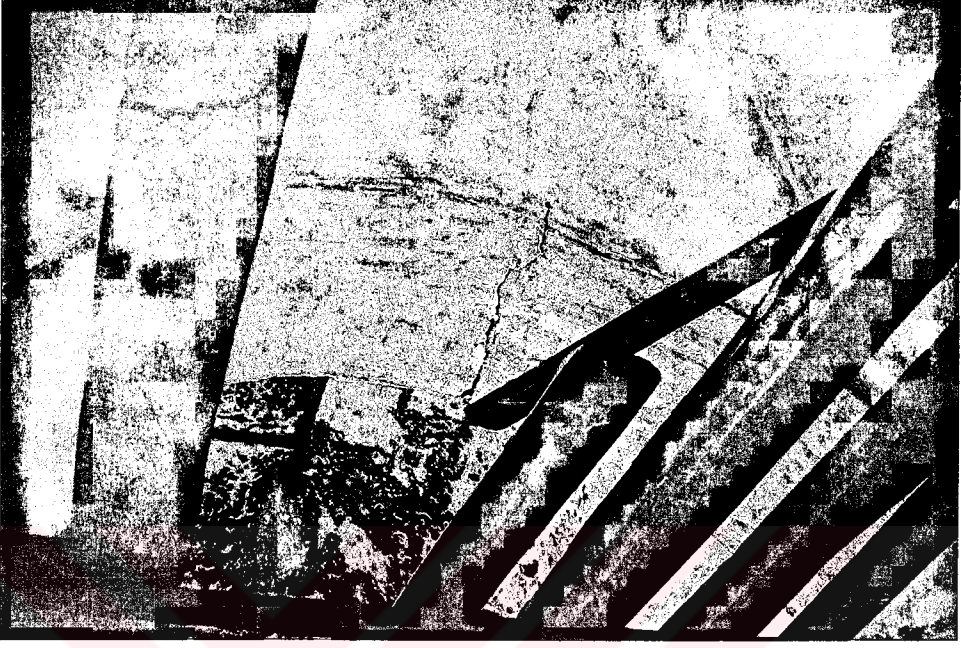
Resim 78- Tuğla Kemerde Çatlama

tahribatlar görülmektedir (Resim 77). Aşırı yüklenmeden dolayı tuğla kemerlerde çatlaklar görülmektedir (Resim 78). Yapının genelinde olduğu gibi tuğla malzemede de kirlenme söz konusudur. Bu ise malzemede yer yer tozlaşma ve dökülmelere sebep olmaktadır.

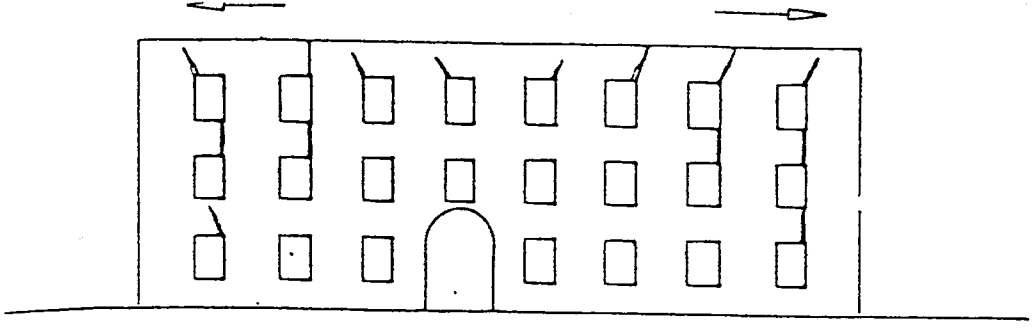
[a] ısı etkisiyle genişmeden doğan çatlaklar

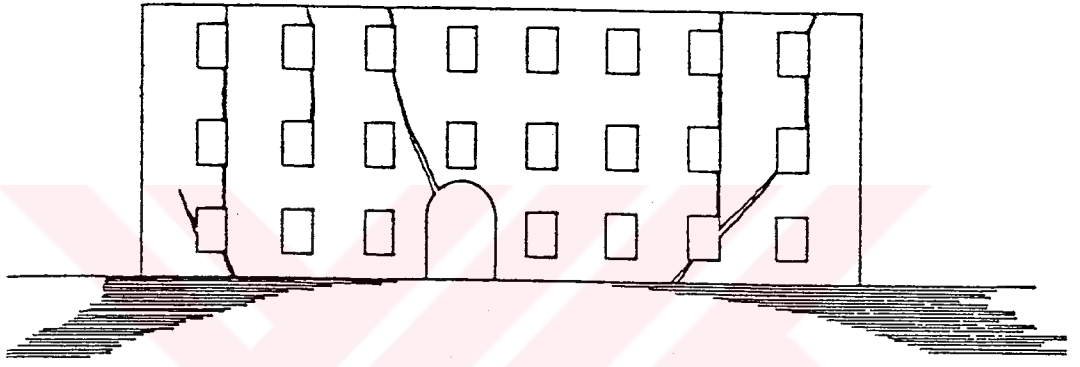
[b] binanın kenarlarındaki oturmadan oluşan çatlaklar

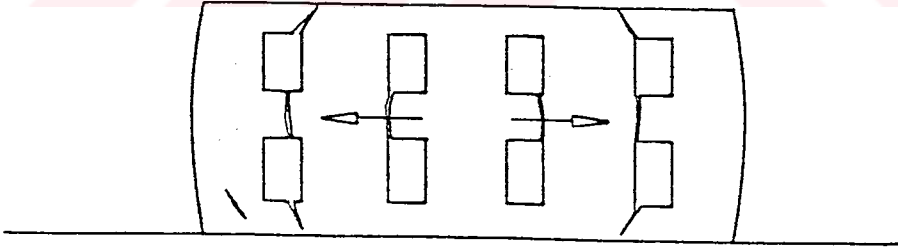
[c] depremin oluşturduğu yatay vibrasyonun sebep olduğu çatlaklar
