**YILDIZ TEKNİK ÜNİVERSİTESİ
FEN BİLİMLERİ ENSTİTÜSÜ**

**BEYOĞLU HACOPULO PASAJI
ve KORUMA ÖNERİLERİ**

**F.B.E. Mimarlık Anabilim Dalı Rölöve-Restorasyon Programında
Hazırlanan**

YÜKSEK LİSANS TEZİ

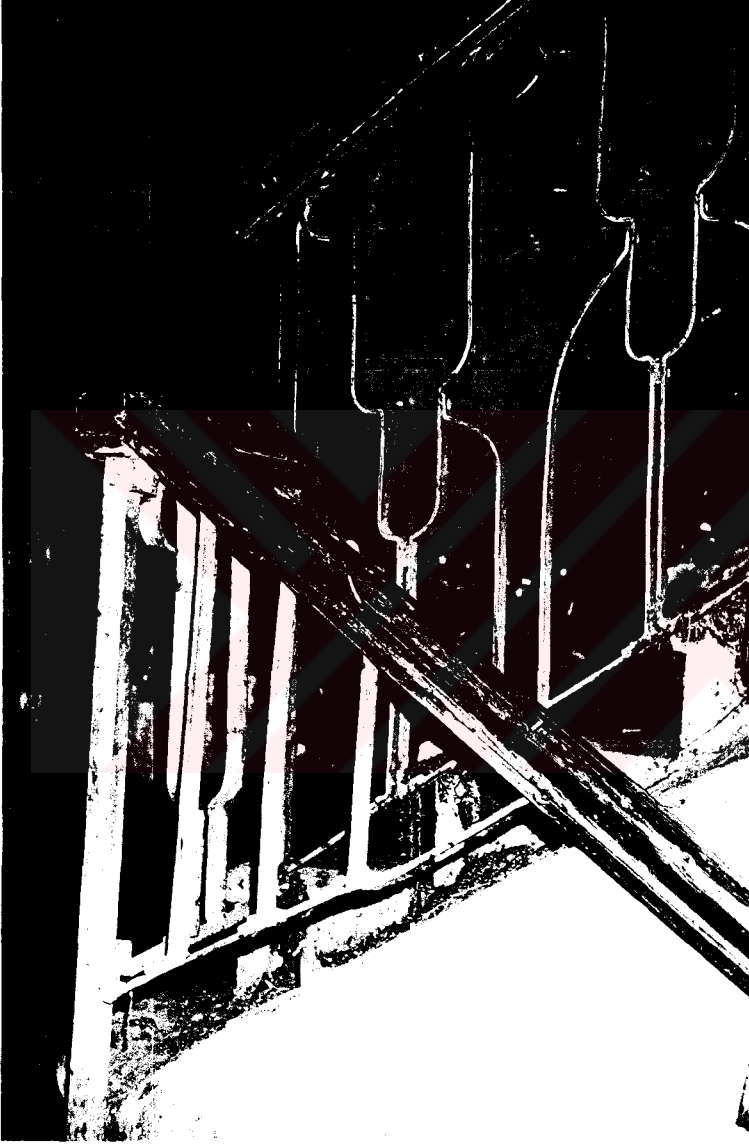
Resim 5. 16 Merdiven korkulukları zamanla değiştirilmişlerdir.

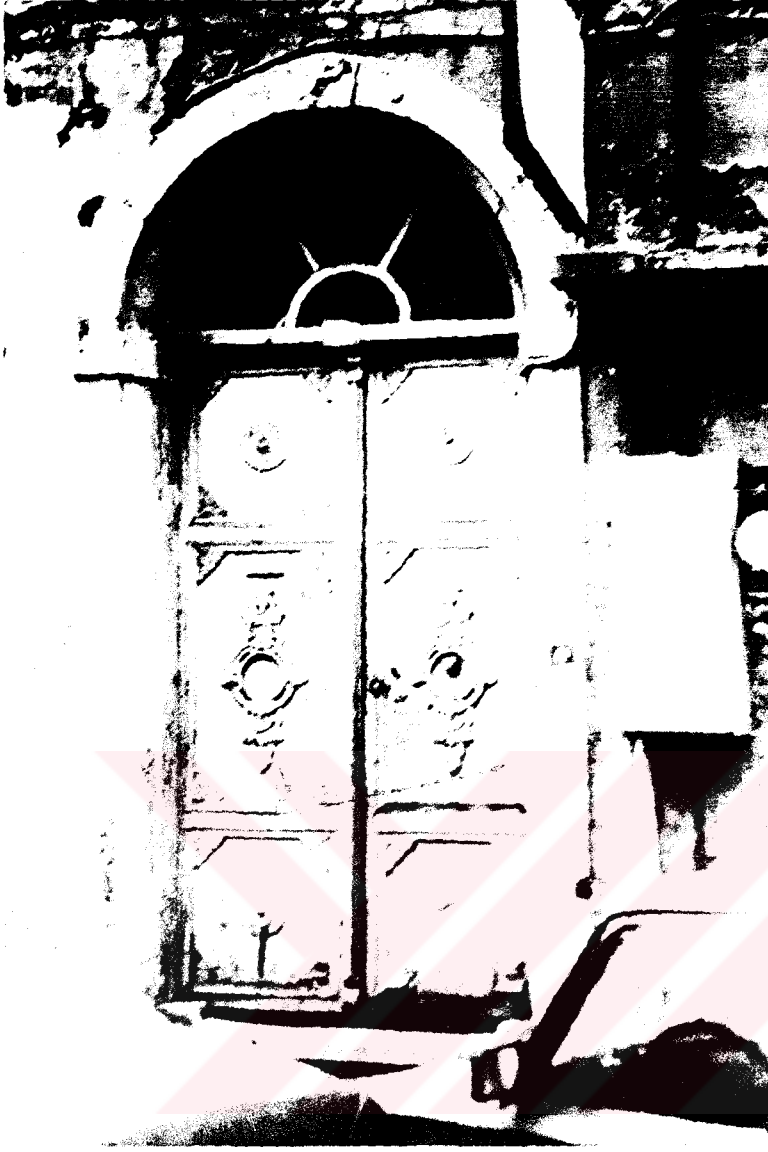
Resim 5. 20 Kapıda yer yer paslanma ve çürümeler görülmektedir.

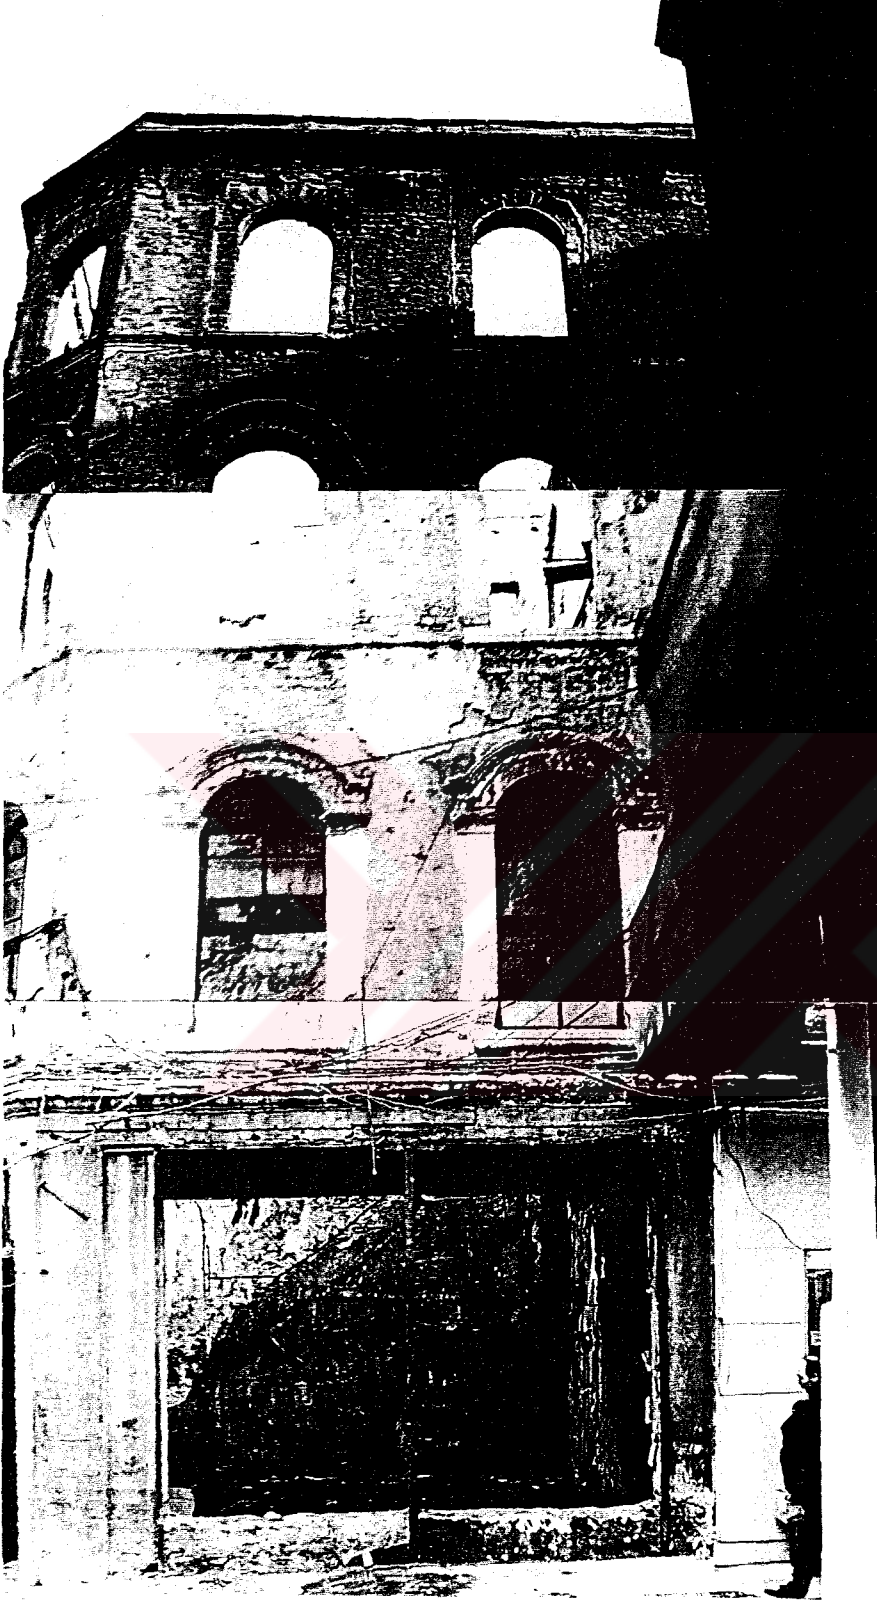
Resim 5. 30 Pasajın elektrik kontağından çıkan yangın sonucu 3. kat tavanının ve çatısının tamamı, diğer katların belli bir bölümü yanmıştır.

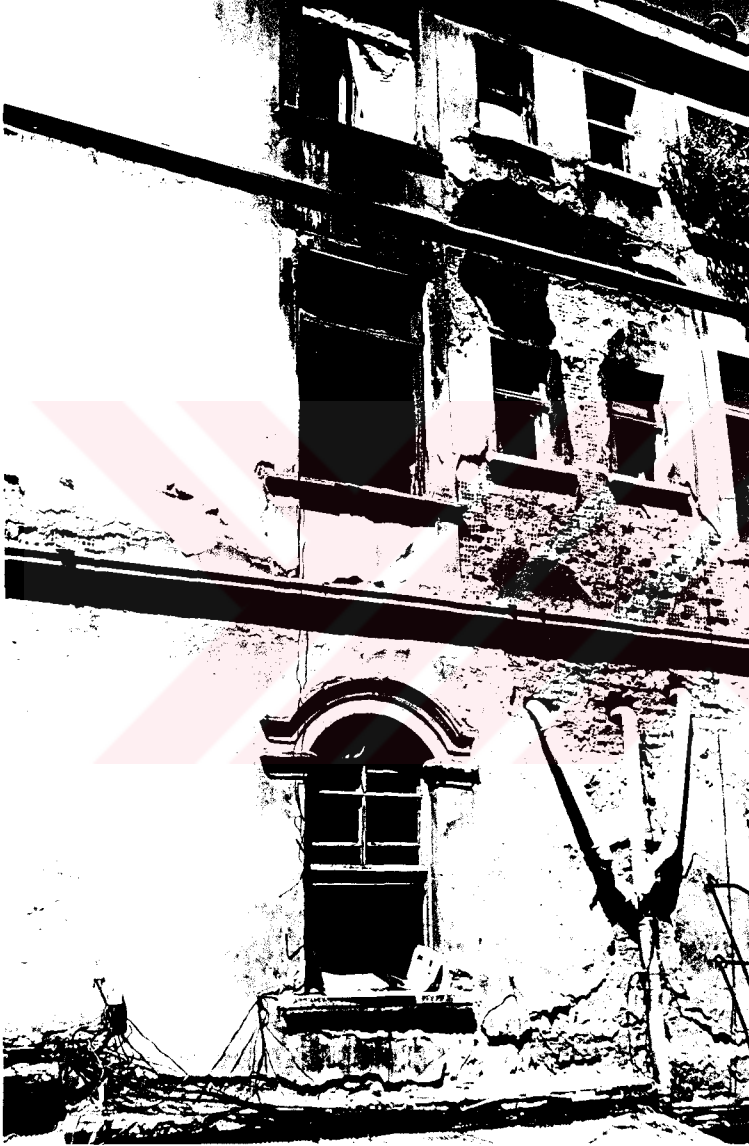
Resim 5. 33 4 Temmuz 1998 tarihinde çıkan yangın sonrası yapı
