# KAGİR YAPILARDA HASAR NEDENLERİ

YÜKSEKLİSANS TEZİ

Çalışmanın son bölümünde ise Şemsi Paşa Camisi, Ahi Çelebi Camisi, Edirnekapi Mihrimah Sultan Camisi, Bodrum Camisi (Mirelaion Kilisesi) incelenmiş. Bu yapıların hasarları ve hasar nedenleri tespit edilmiştir.

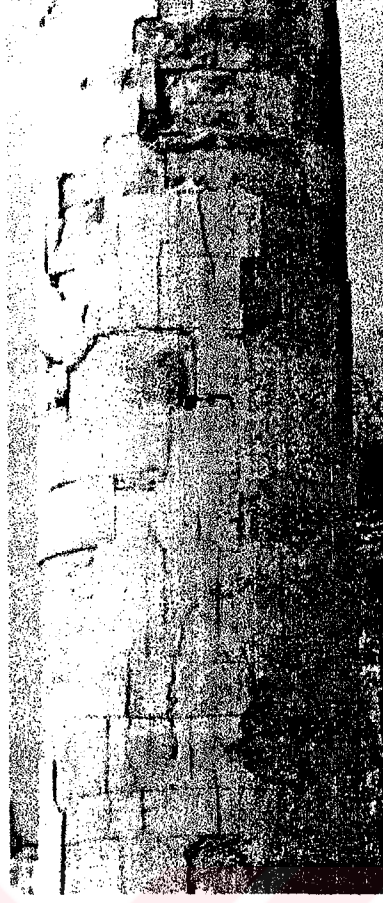
Foto 2.1 Kumtaşında Kalsiyum Sülfat Kirlenmesi

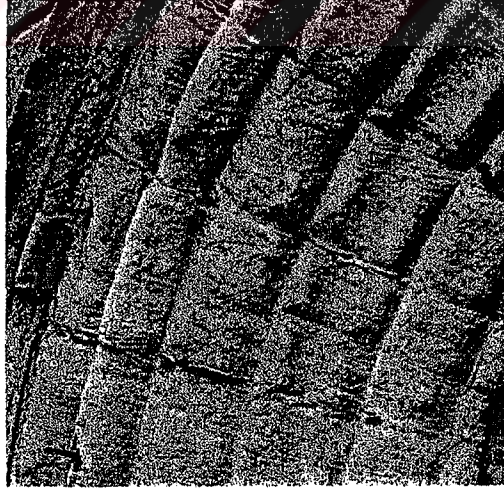
Foto2.2 Bağlayıcısı Kalsiyum Sülfat Olan Kum Taşında Asit Yağmuru Etkisiyle Bozulma

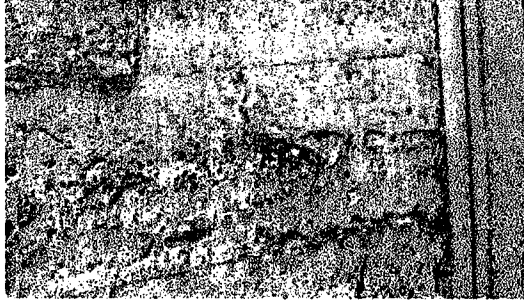
**Foto 2.3 Pürtüklü Dokulu Kireç Taşı. Kireç Taşları Karbondioksit İçeren Sularla Erirler**

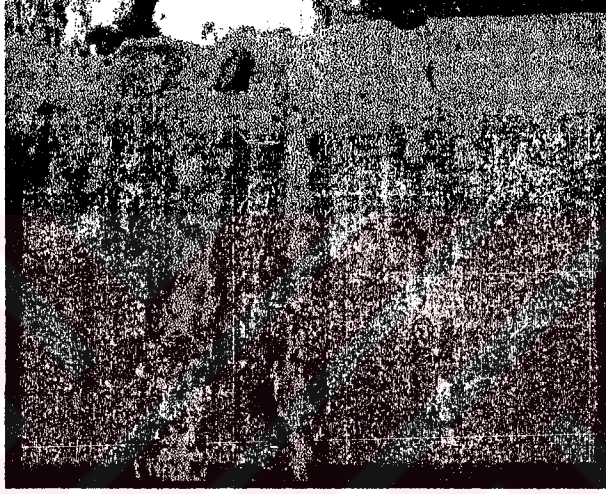
**Foto 2.4 Yağmur Rüzgar Etkisiyle Kireç Taşının Yüzeyinde Bulunan Yumuşak Killi Kısım Yontulmuştur**

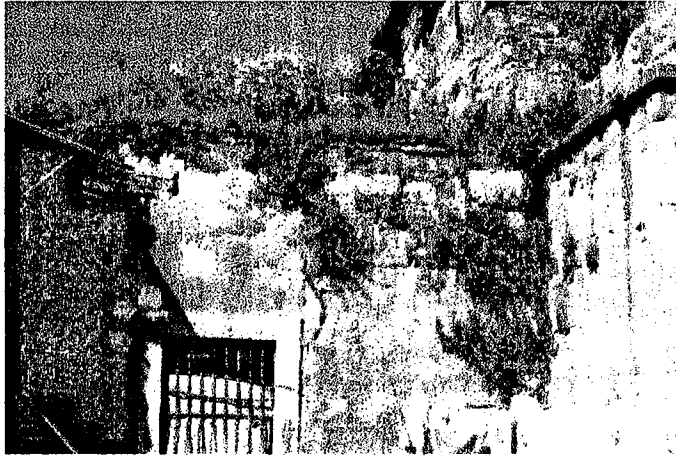
**Foto 2.5 Duvar Ve Saçaklarda Büyüyen Bitkiler**

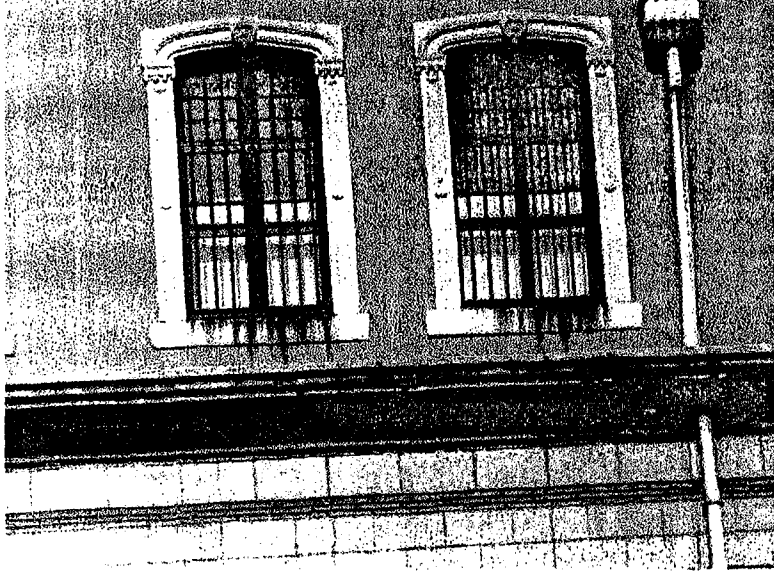
Resim 2.6 Demirin Korozyonu Sonucu Duvarda Pas Lekeleri

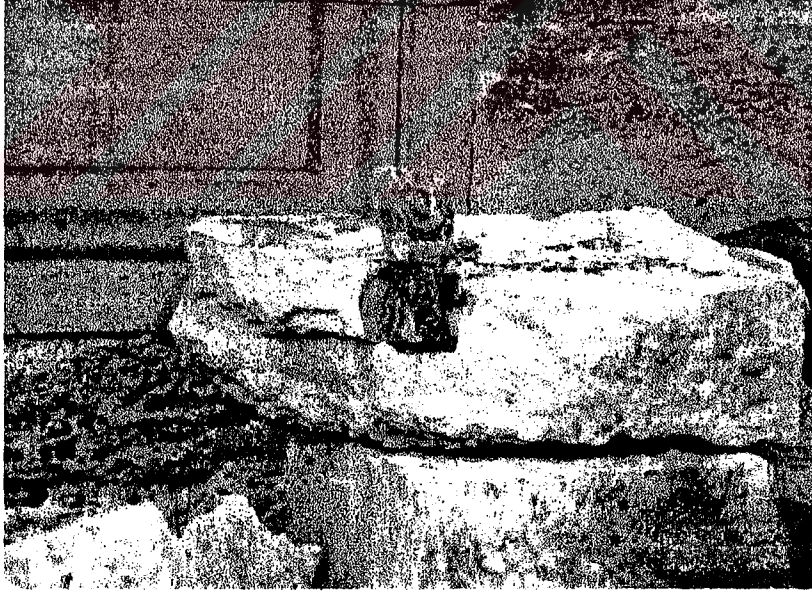
Yapı dışında kullanılan veya dış koşullara açık kullanılan metaller korozyon sonucunda kendilerinin bozulmasının yanında birlikte kullanıldığı malzemeyi de etkiler temizlenmesi imkansız pas lekeleri oluştururlar(Res2.6). Demir malzeme ise paslanınca hacminin genişlemesi sonucu yapıda kullanıldığı yerlerde saplandığı malzemenin çatlamasına, parçalanmasına yol açar(Res2.7).

Resim2.7 Demir Kenetin Paslanması Sonucu Taştaki Çatlama Kırılma

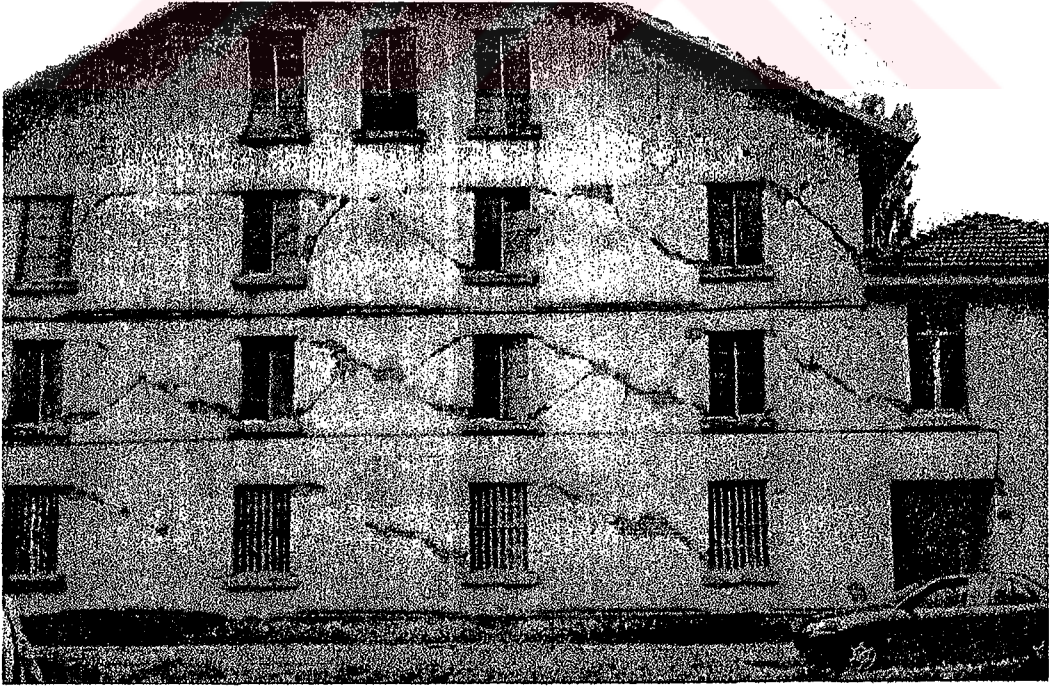
Resim2.8 İki Yönlü Deprem Etkisinde Yapı

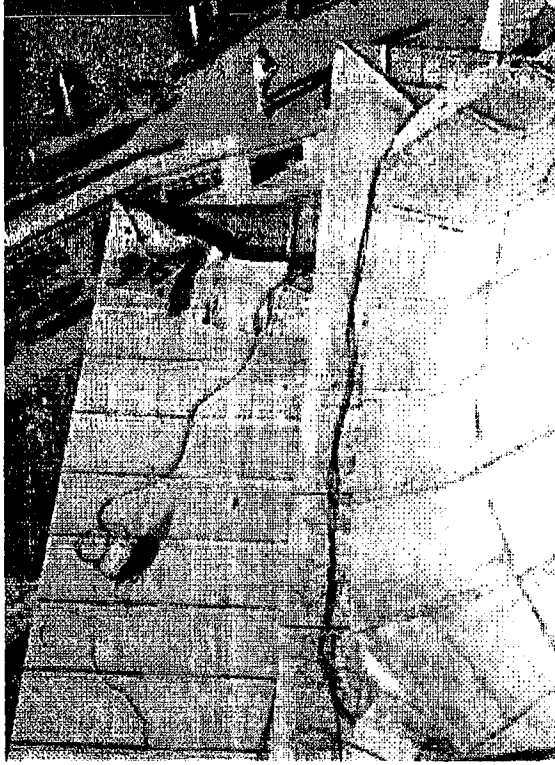
Resim 3.3 Revaktaki Kursun Kaplama Rüzgar Etkisiyle Sökülmüştür.

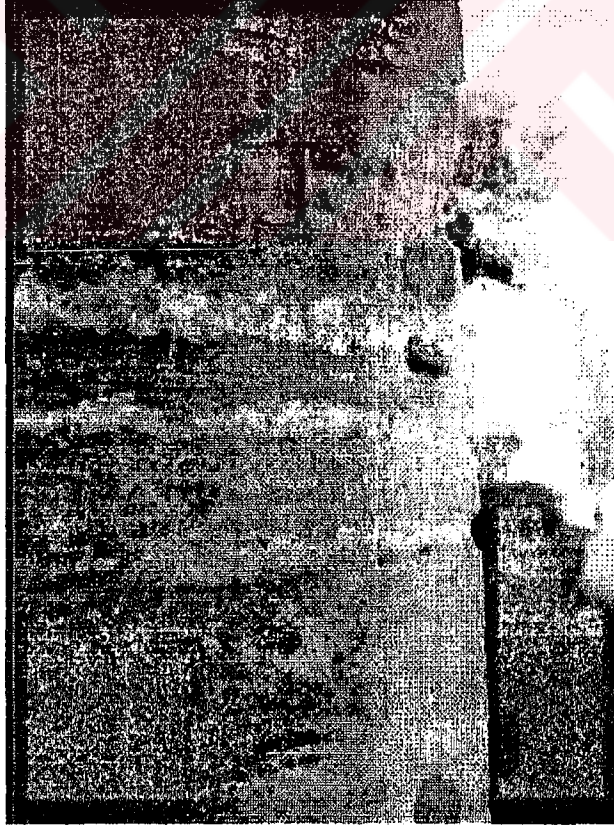
Resim 3.4 Taşın İçerisinde Bulunan Yumuşak Kısımların Oyulması

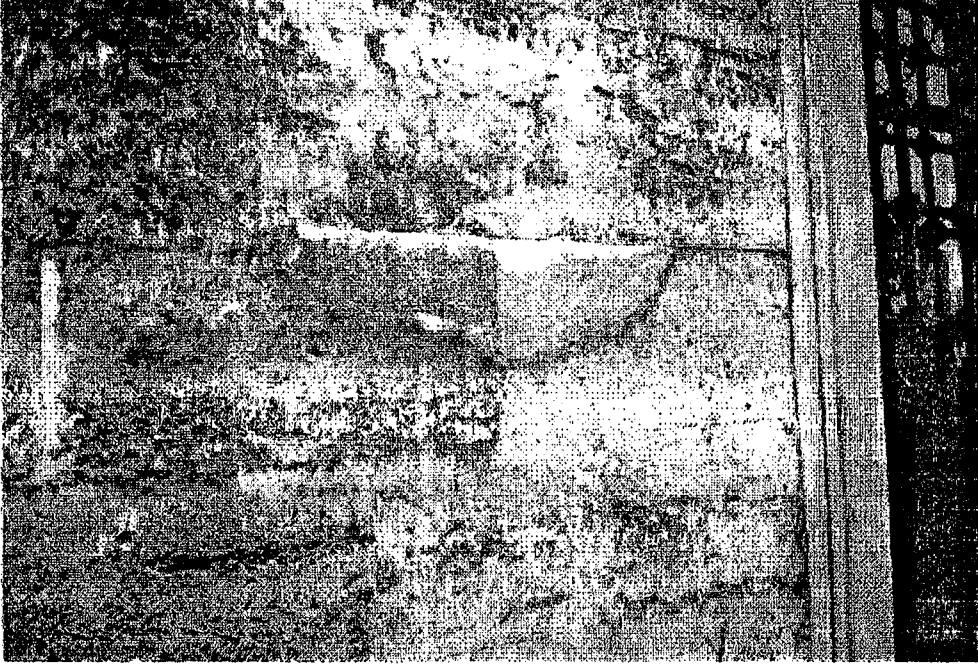
Resim 3.5 Taş Yüzeyinin Üst Kısımında Basınç Kırığı

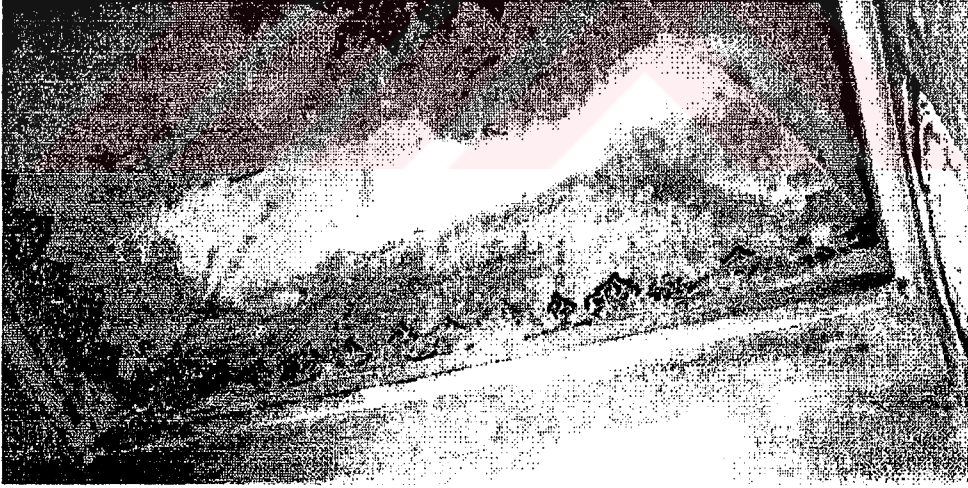
Resim 3.6 Türbenin Tonzundaki Su Lekeleri

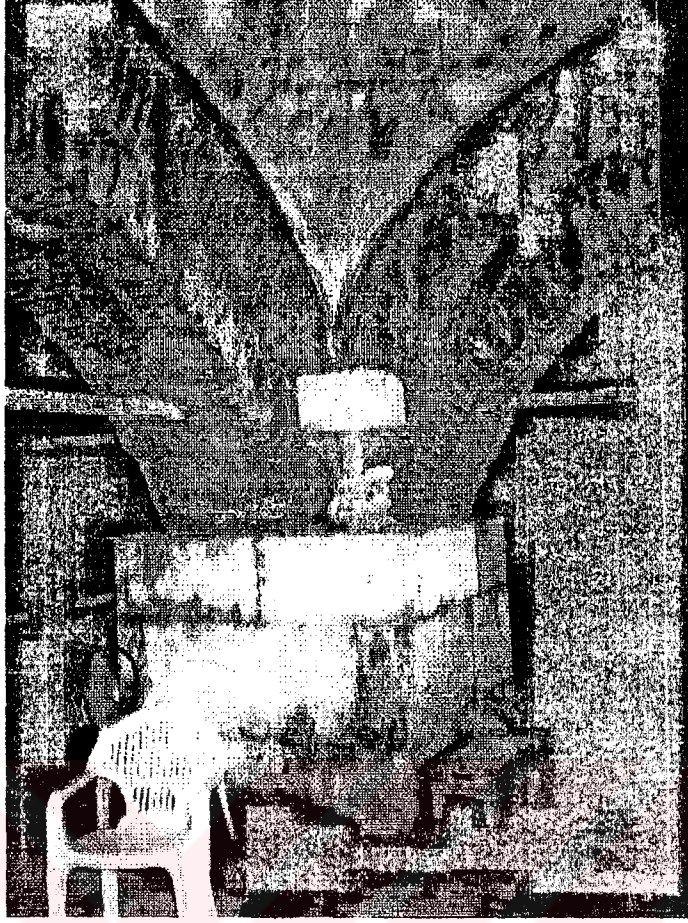
Resim 3.7 S1 Ayağı Güney ve Batı Cephesi Ve Çift Kat Kemerlerin Durumu

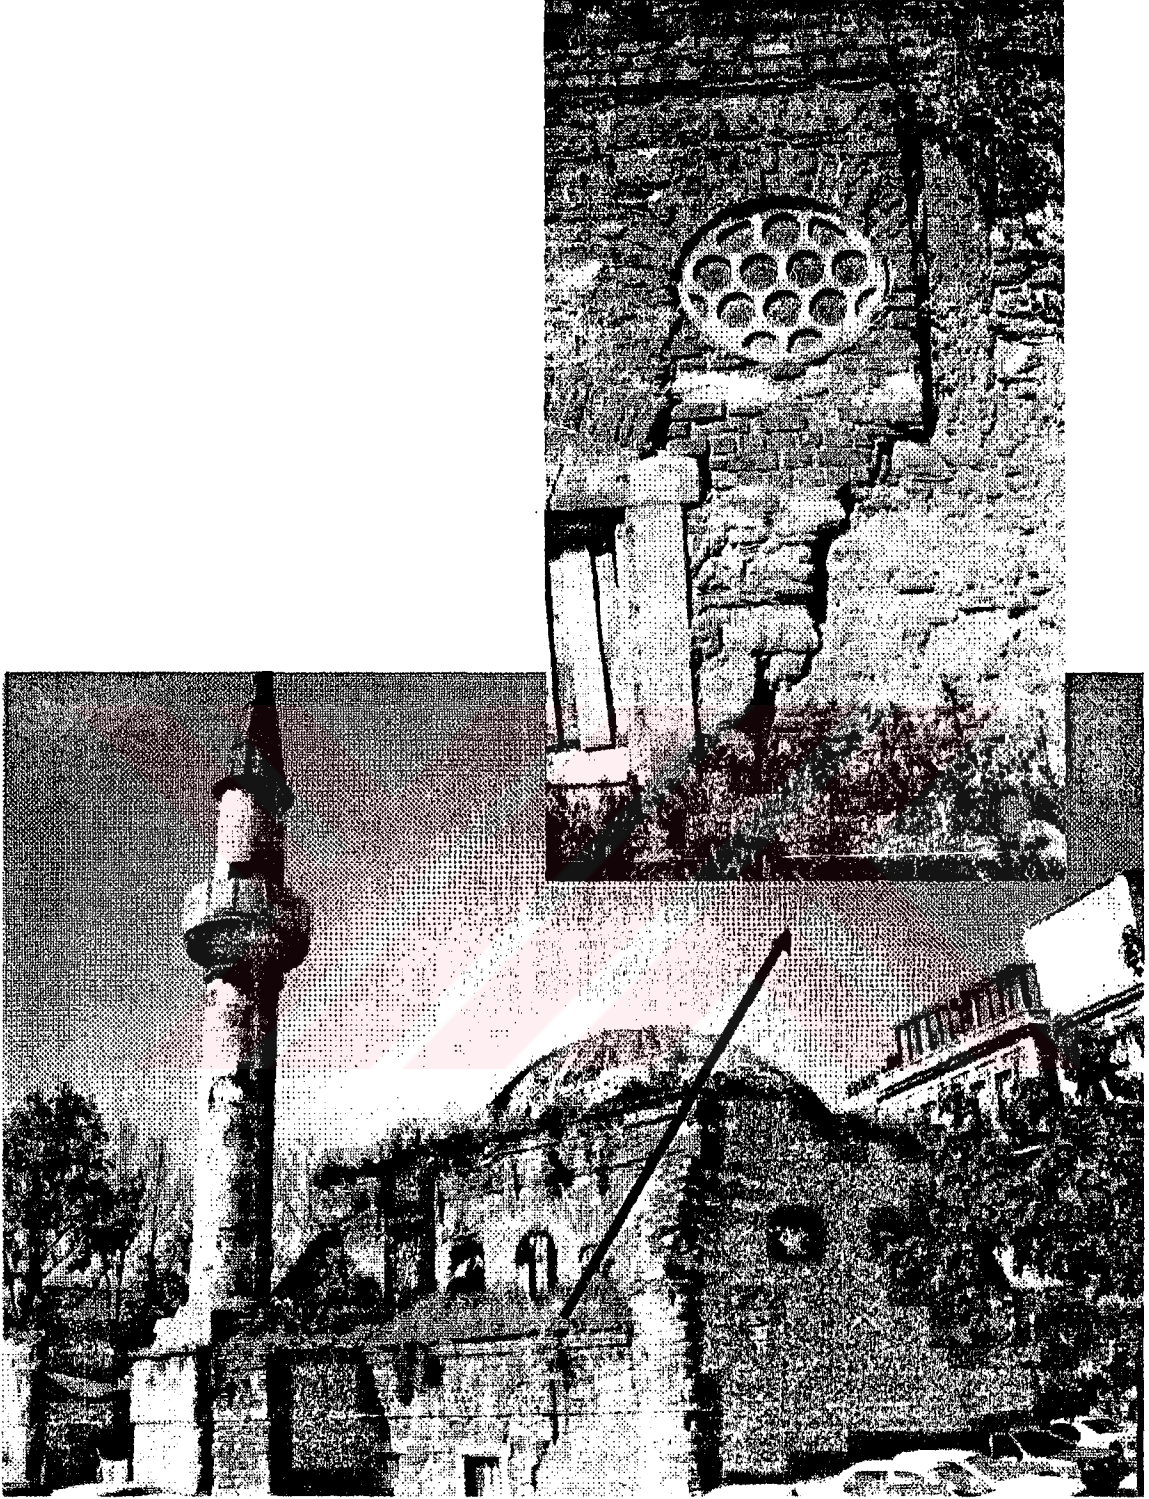
Resim 3.9 9C Duvarındaki Zemin Oturması Ve Hatalı Duvar Örgüsünden Kaynaklanan Çatlak

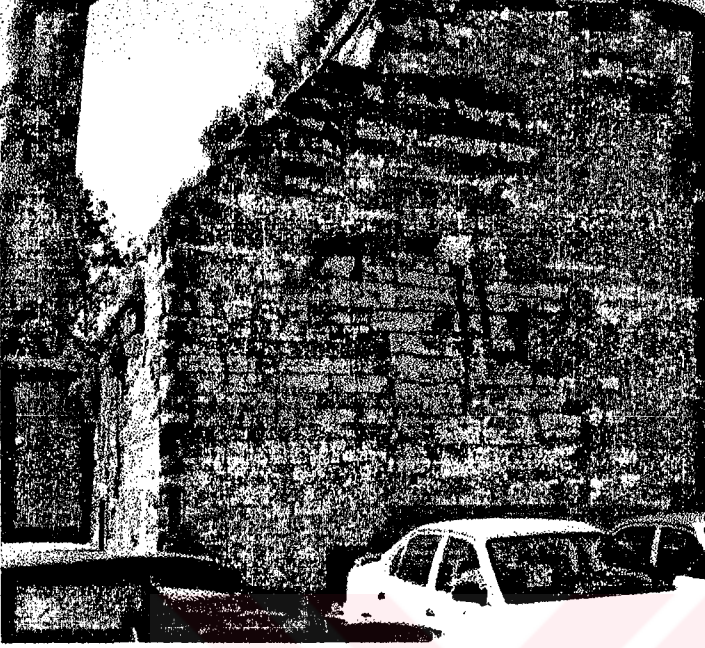
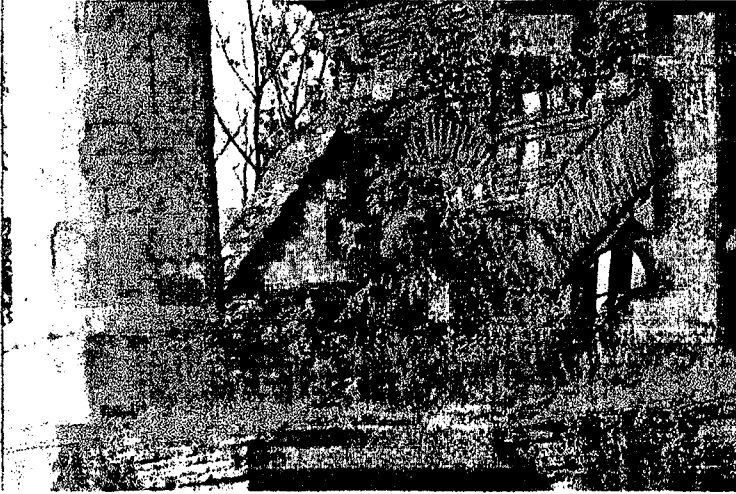
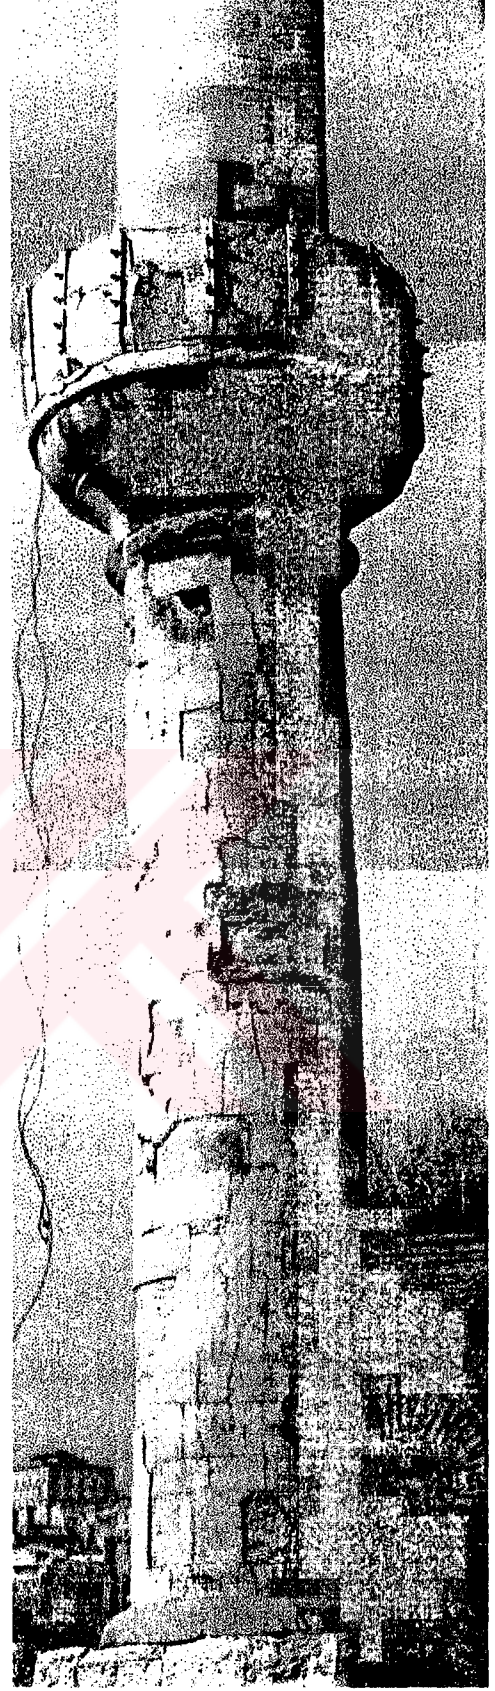
Resim3.10 Kasmağa Destek Olan Payandada ve Duvar  
Zemin Oturmasına Bağlı Çatlaklar

Resim 3.12 Cami Duvarında Büyüyen Bitkiler

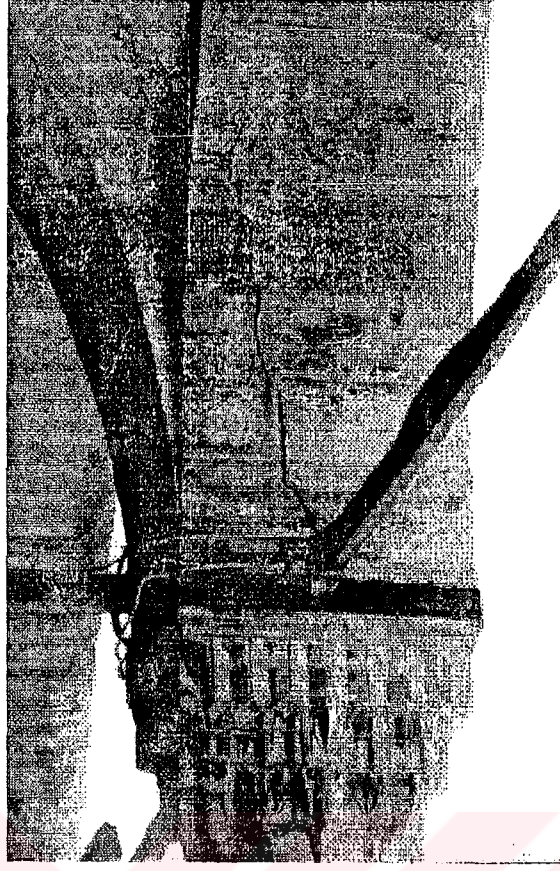
Resim 3.14 S7 Sütununa Oturan Kemerde Çatlama

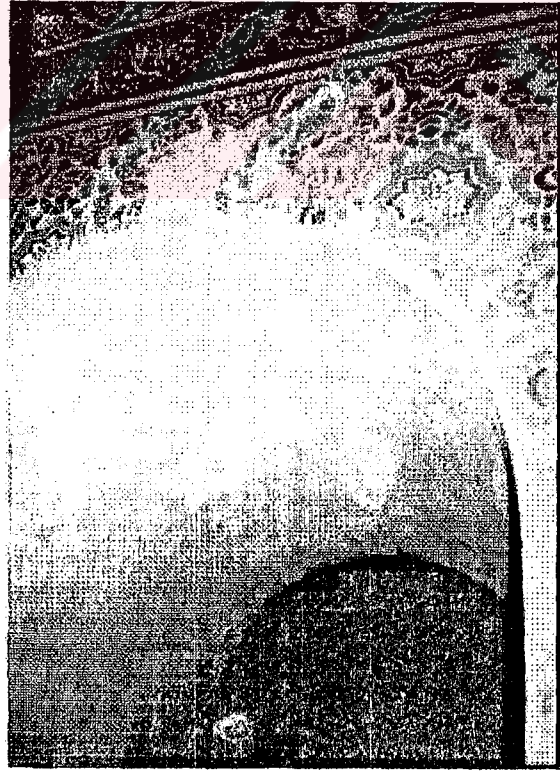
Resim 3.16 28 Nolu Mekanla 29 Nolu Mekanlar Arasında ki Geçinin Tonozundaki Çatlak

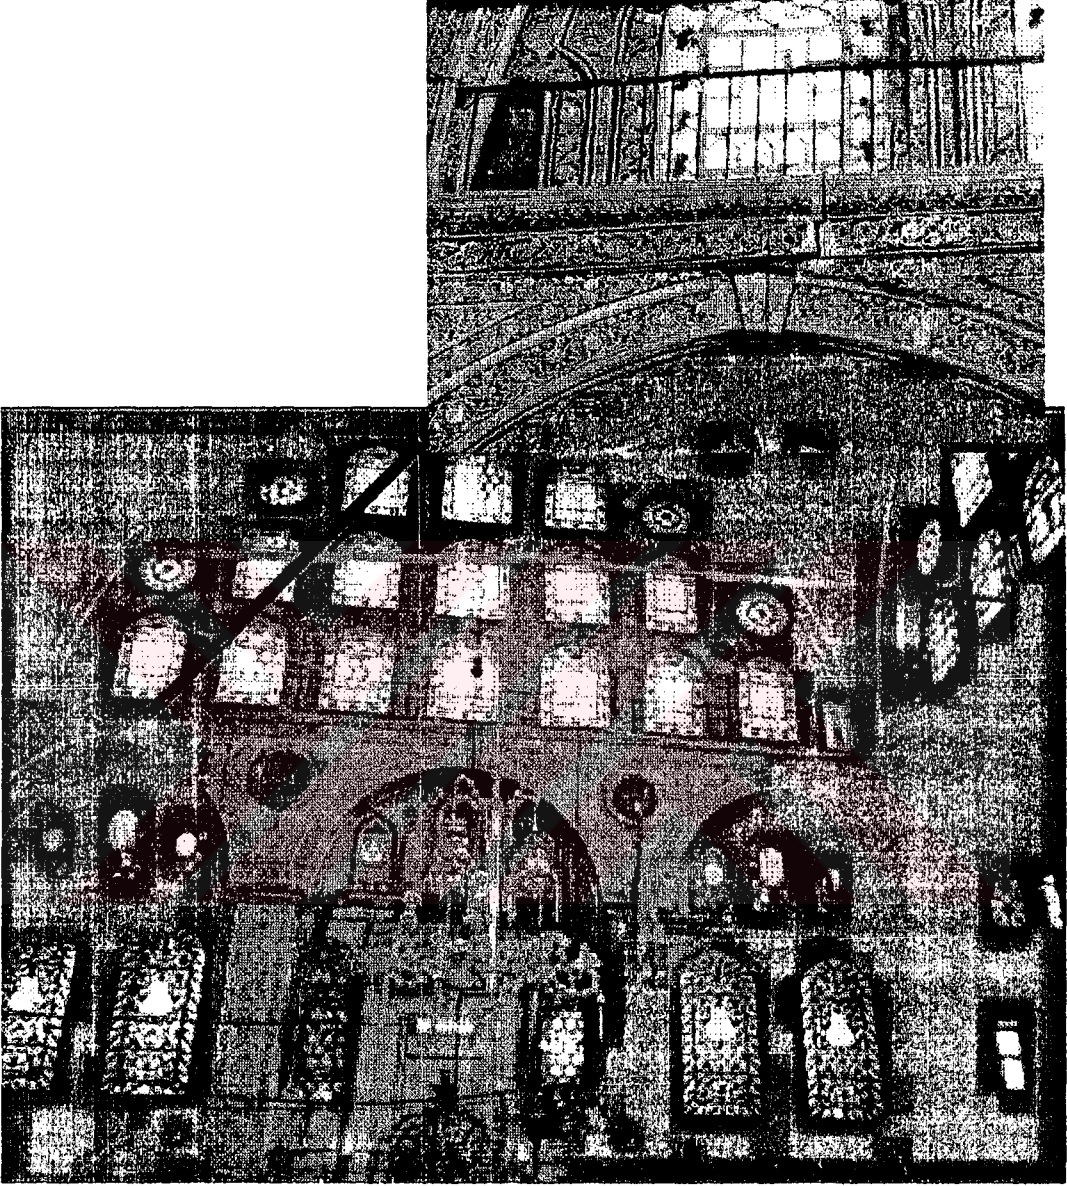
İç kısımda yapı duvarlarının bütününde 50cm seviyesine kadar nem ve boyalarda bozulma olması yapının zeminden su aldığı göstermektedir. 13B ,14A ve 8C duvarlarında yer yer görülen su lekeleri yapının deprem etkisiyle pencereler ve duvarda oluşan bozulmalardan kaynaklanmaktadır. Yapıda deprem etkisiyle 8C duvarında kubbeyi taşıyan kemerden bir taşın kopması altındaki duvarda bulunan taşların yerinden kaymasına, oynamasına, 13A duvarı ile 13B duvarının kesiştiği noktada 50 cm seviyesinde derzlerde açılmaya neden olmuştur. Yapı bu açıdan daha kapsamlı bir araştırmaya tabi tutulmalıdır.

Resim 3.15 8C Duvarında Kuzeydoğu Yönünde Kilit Taşında Ve Üzerindeki Taşta Kayma

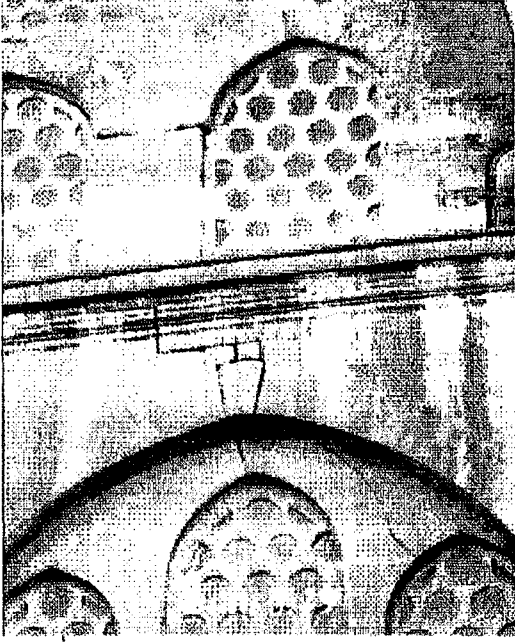
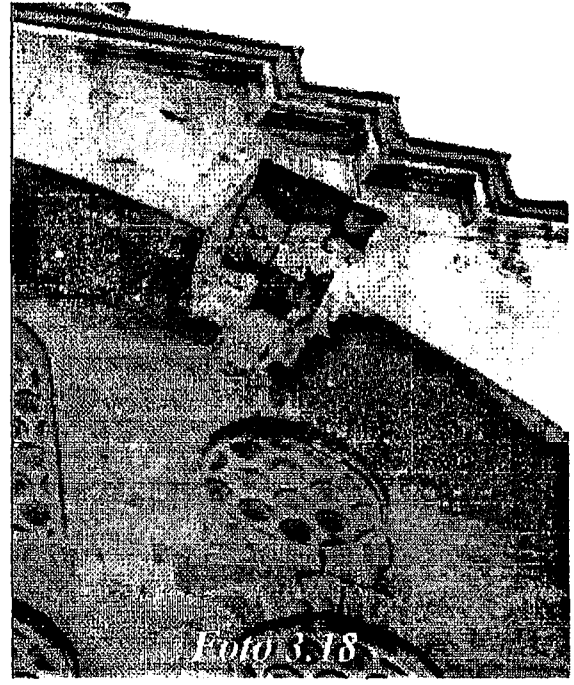
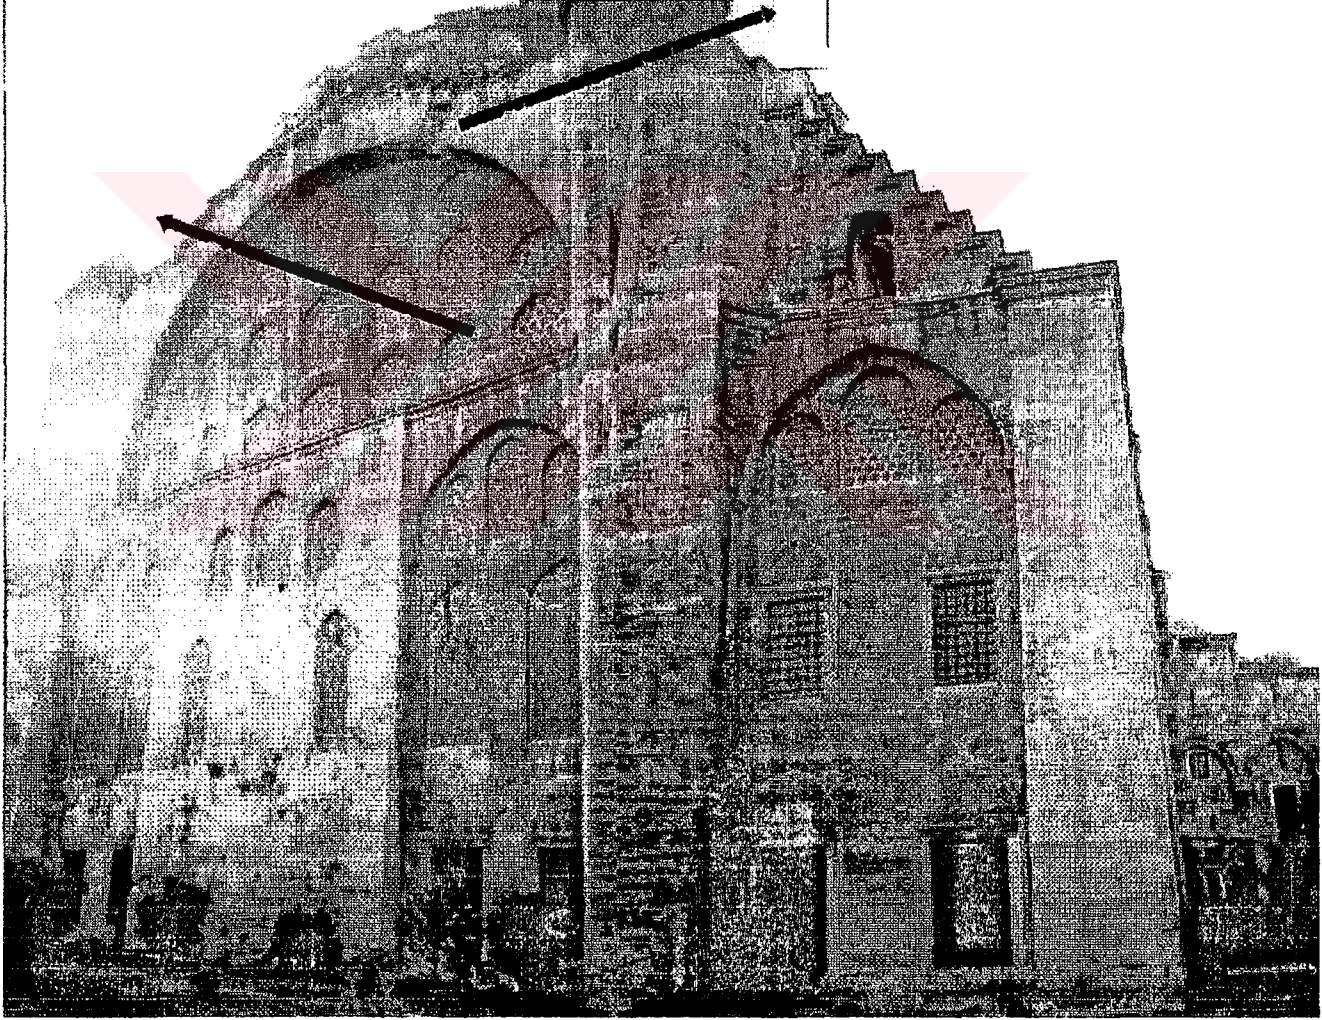
Resim 3.18 Kubbeyi Taşıyan Kemerdeki Kırık  
Resim 3.19 Kilit Taşında Ve Pencereleer Arasındaki Duvardaki Hareket

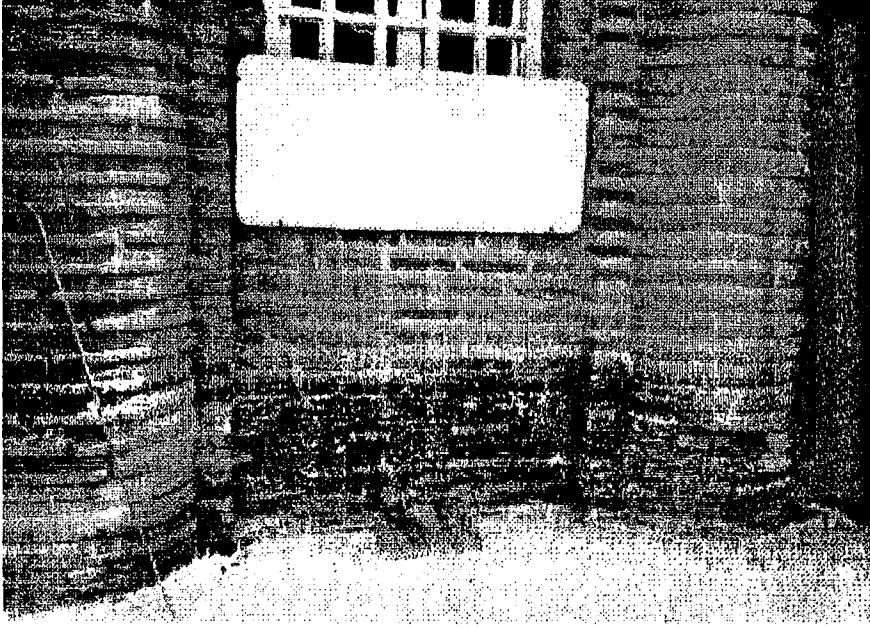
Resim 3.20 2A Duvarındaki Yosunlanma

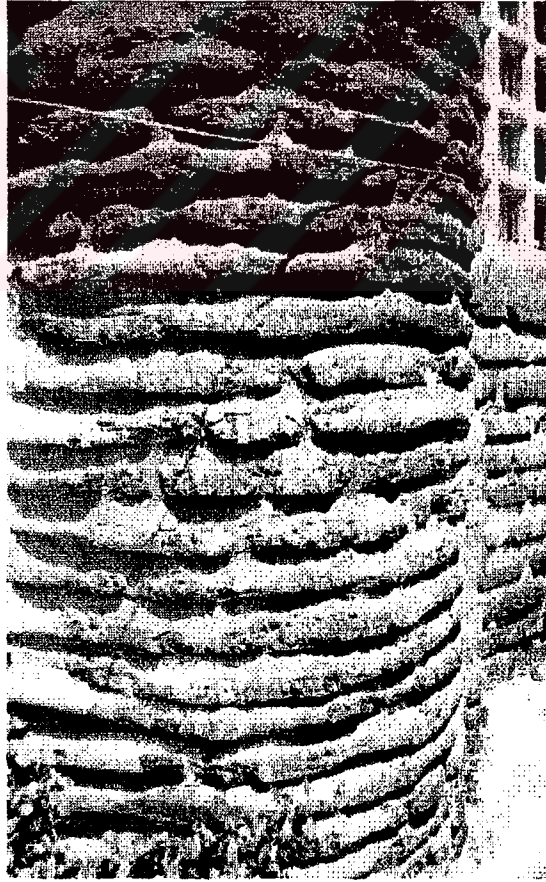
Resim 3.21 8B Duvarı ile 7A Duvarının Birleştiğınoktada Tuğlalarda Kırılma

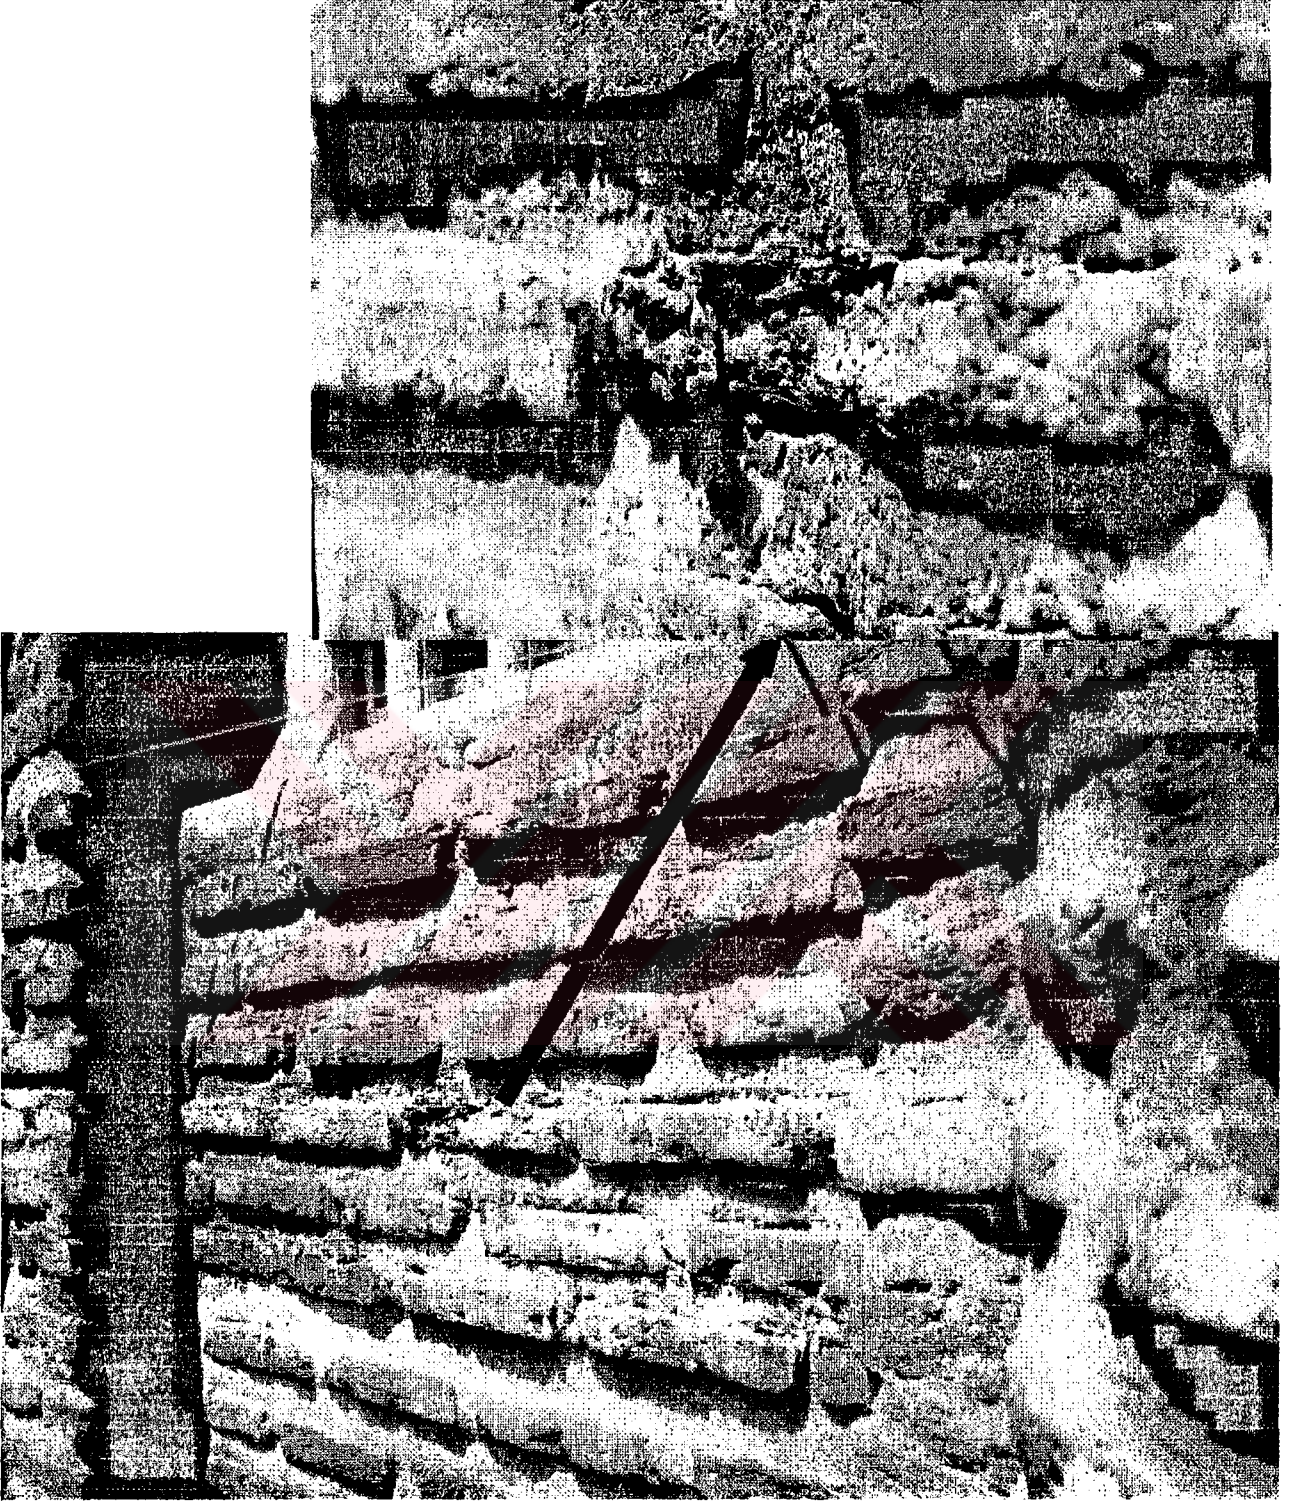
Resim 3.22 7A Duvarında Tuğlada Su ve Don Etkisi Bozulma

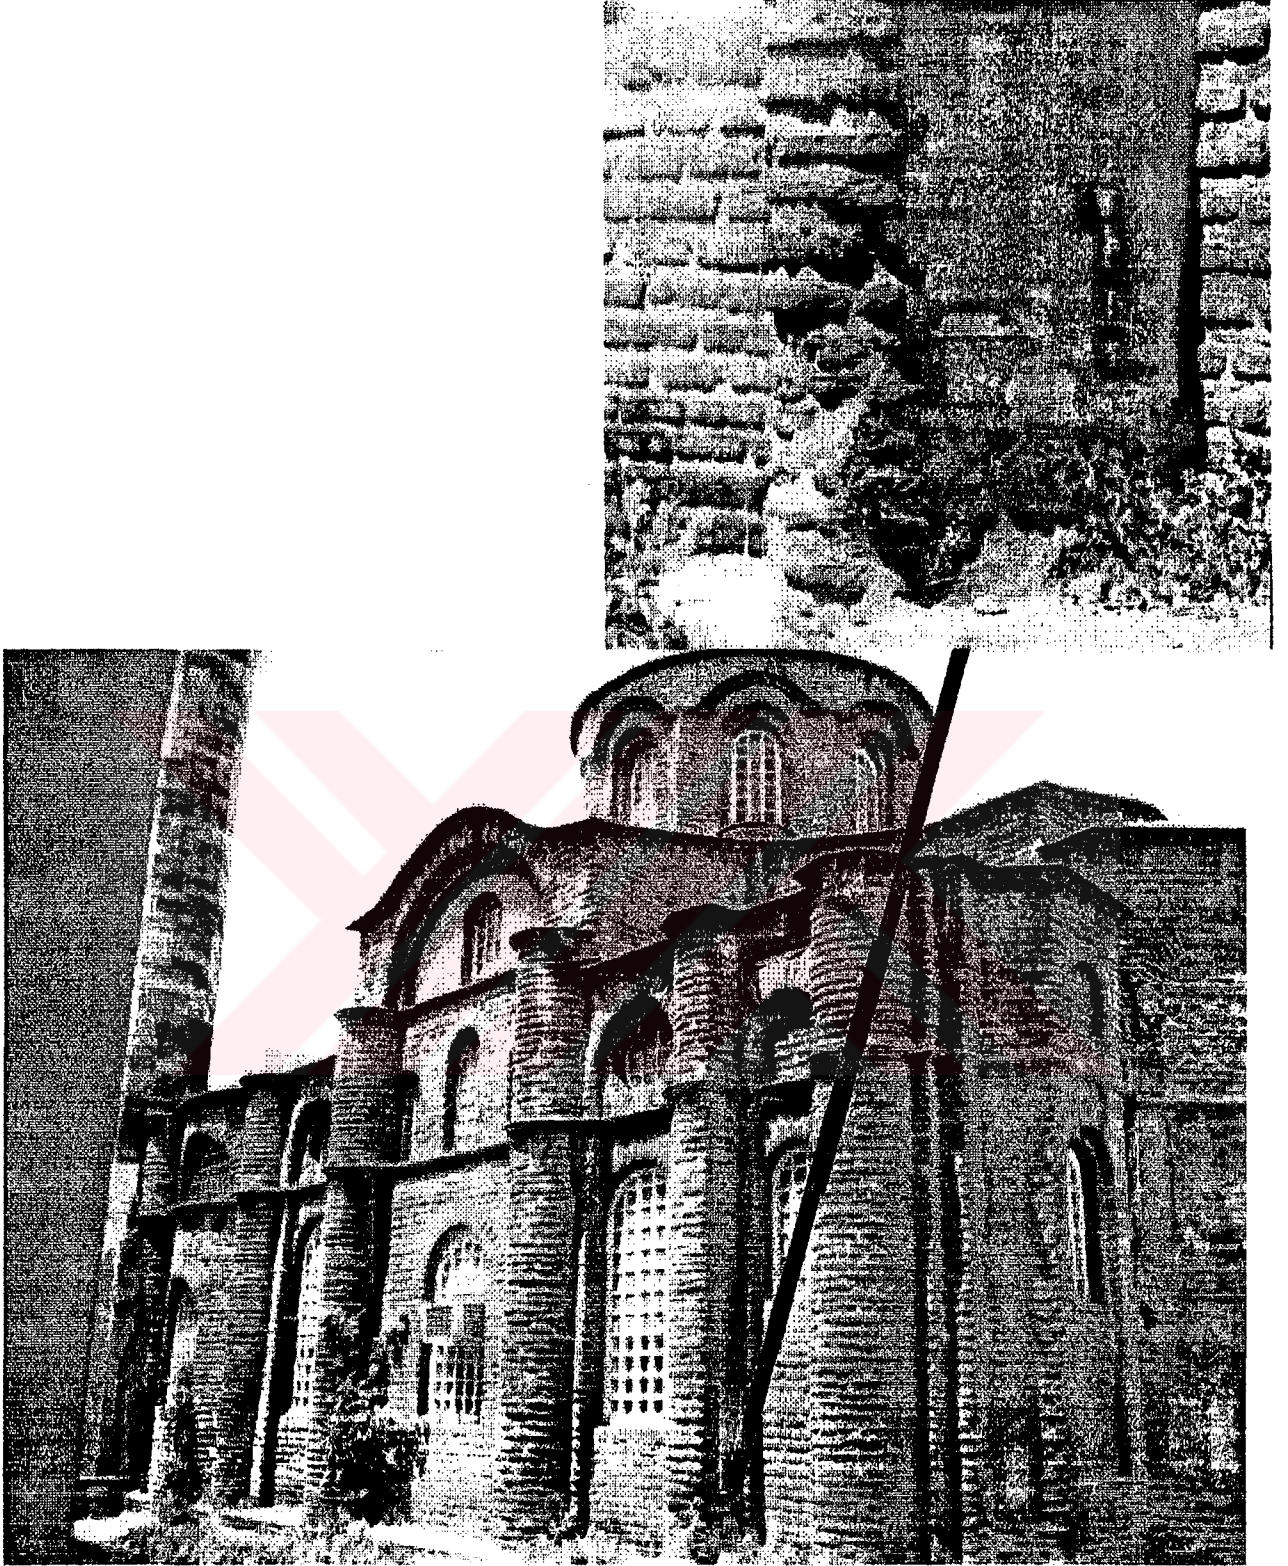
Resim 3.23 6B Duvarındaki Çeyrek Daire Şeklindeki Çakmada Tuğlalarda Bozulma

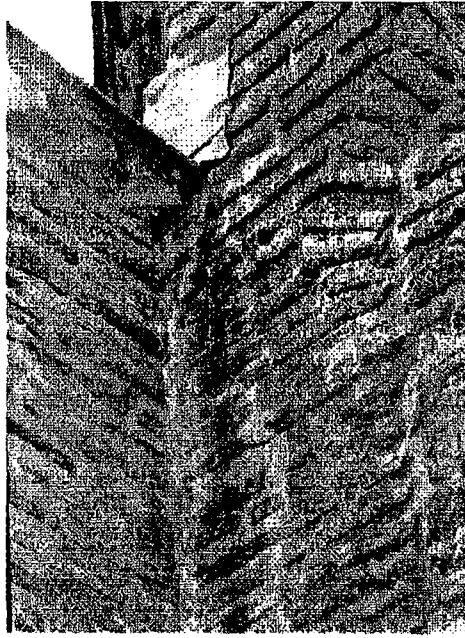
Resim 3.24 5A ile 6A Duvarlarının Kesiştiği Noktada Saçakta Hatalı Detaylandırmaya Bağlı Bozulma

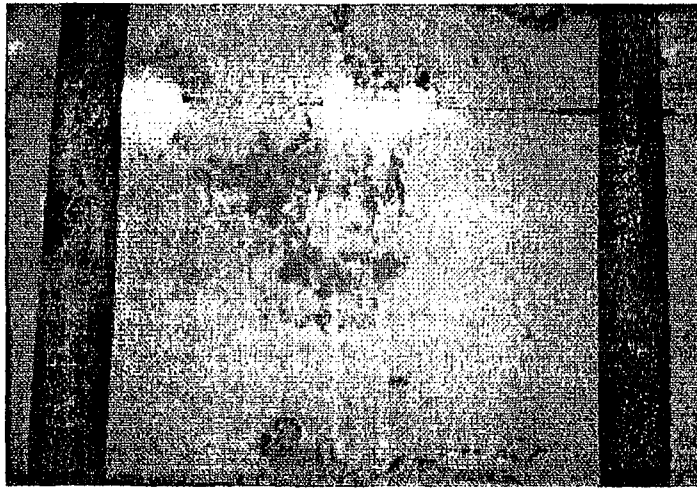
Resim3.26 Bodrum Katında 5A Duvarındaki Bozulma
