**LEFKOŞA YENİ CAMİ – LÜZİNYAN EVİ YÖRESİ
REHABİLİTASYON PROJESİ ve
KADI AHMET EFENDİ EVİ RESTORASYON ÖNERİSİ**

Mimar Hatice TÜZEL

YÜKSEK LİSANS TEZİ

İSTANBUL, 2002

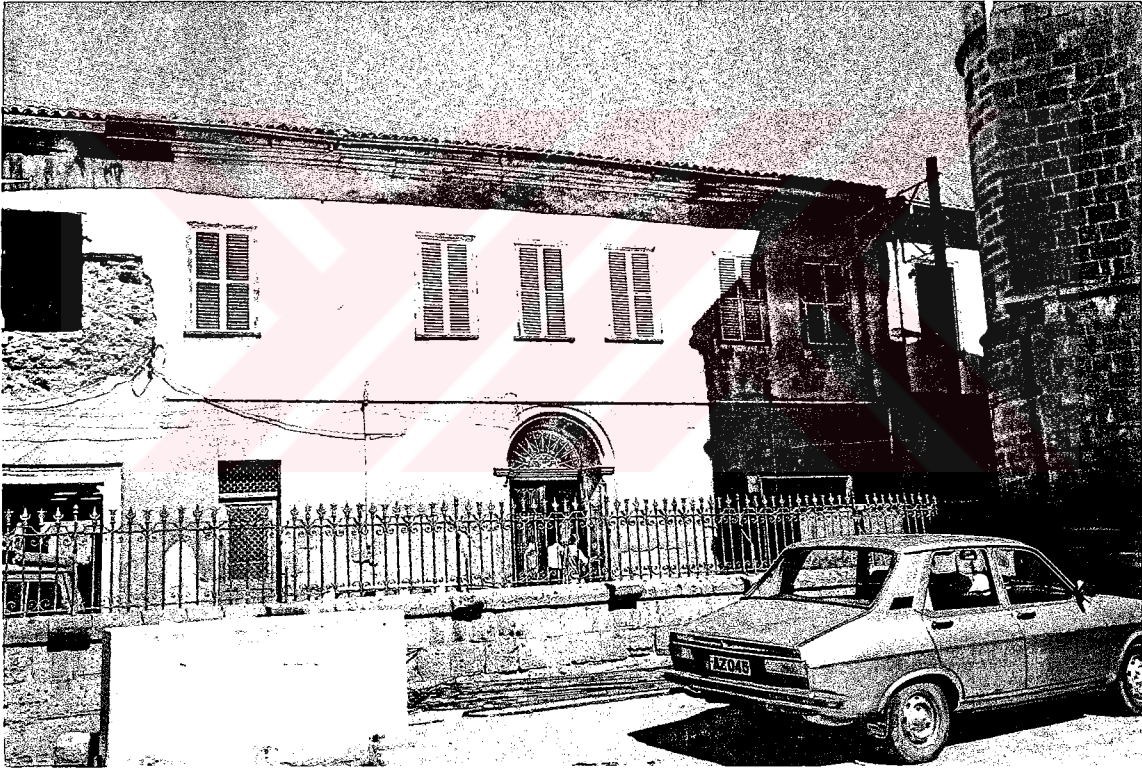
Fotoğraf 3.14 Ergin Sıtkıoğlu Evi Giriş Cephesi

Bölgedeki diğer yapılar gibi taş zemin kat üzerine kerpiç üst kat yığma sistemle inşa edilmiştir. Diğer yapılara oranla daha bakımlı olan yapıda önemli strüktürel sorunlar bulunmamaktadır. Sıvalarda çatlaklar ve boyalarda dökülmeler görülmüştür.

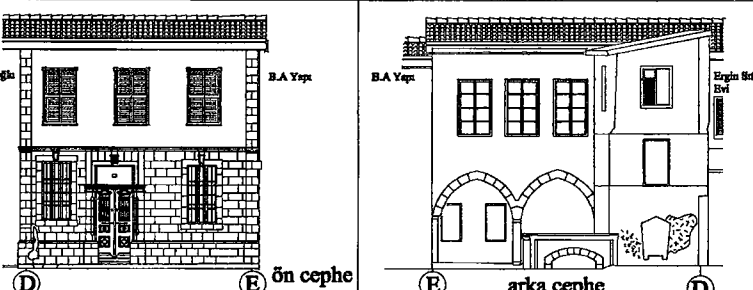
taş + kerpiç yığma	strüktürel sorunlar
taş duvar kalınlığı(cm) 48.5	. ön cephede taş yüzeyinde bozulmalar tespit edildi.
kesme taş boyutları(cm) 48.5/60	. 1. katın ön ve arka cephesinde çatlaklar görüldü.
kerpiç duvar kalınlığı(cm) 60	. 1. katın döşemesinde sehim oluşmuş.
dolgu duvar kalınlığı 20 -25	. arka cephede 1. katında sağa doğru eğim oluştu.
dolgu malzemesi taş	. çatıdan bina su alıyor yoğun rutubet sorunu var.
dış kaplama malzemesi sıva	. onarım amacıyla şuanda 1.kat döşemesi tamamiyle yıkılmış

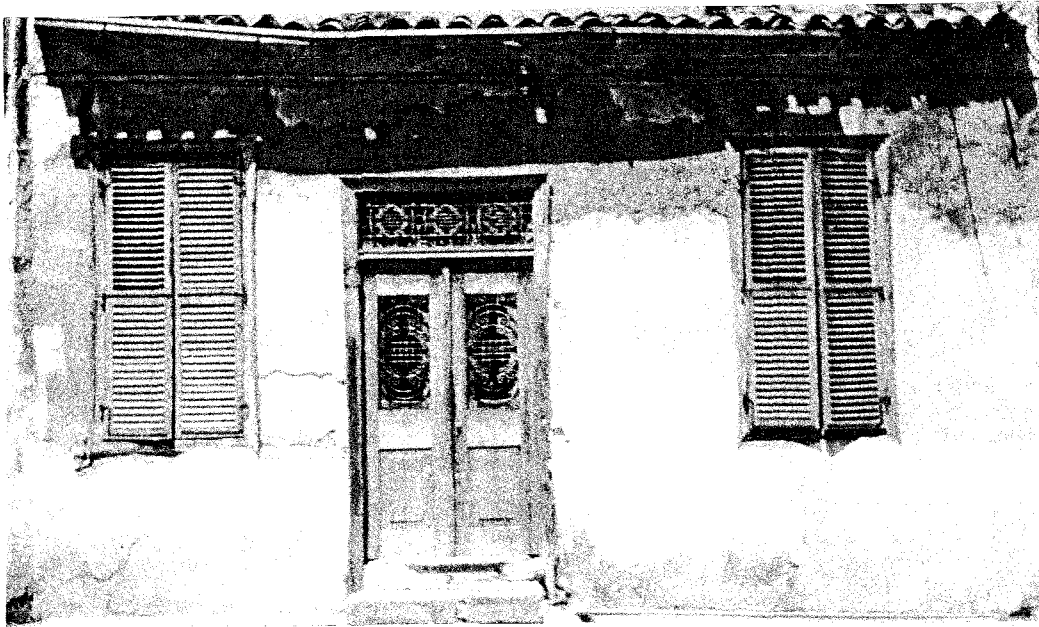
Fotoğraf 3.29 23 no.lı evin giriş cephesi

Çiremit kaplı çatı az eğimli, saçakları ise yok denecek kadar az olup Kıbrıs mermeridir. Kagir ıgma sistemde inşa edilen yapının fiziksel durumu çok kötü olamamakla birlikte, cephede lüzgün yapılmayan sıvalar dökülmüş ve çatlaklar oluşmuştur. Yağmur suyu borularının kırık lduğu yapı, orta düzeyde bir rehabilitasyon gerektirmektedir.

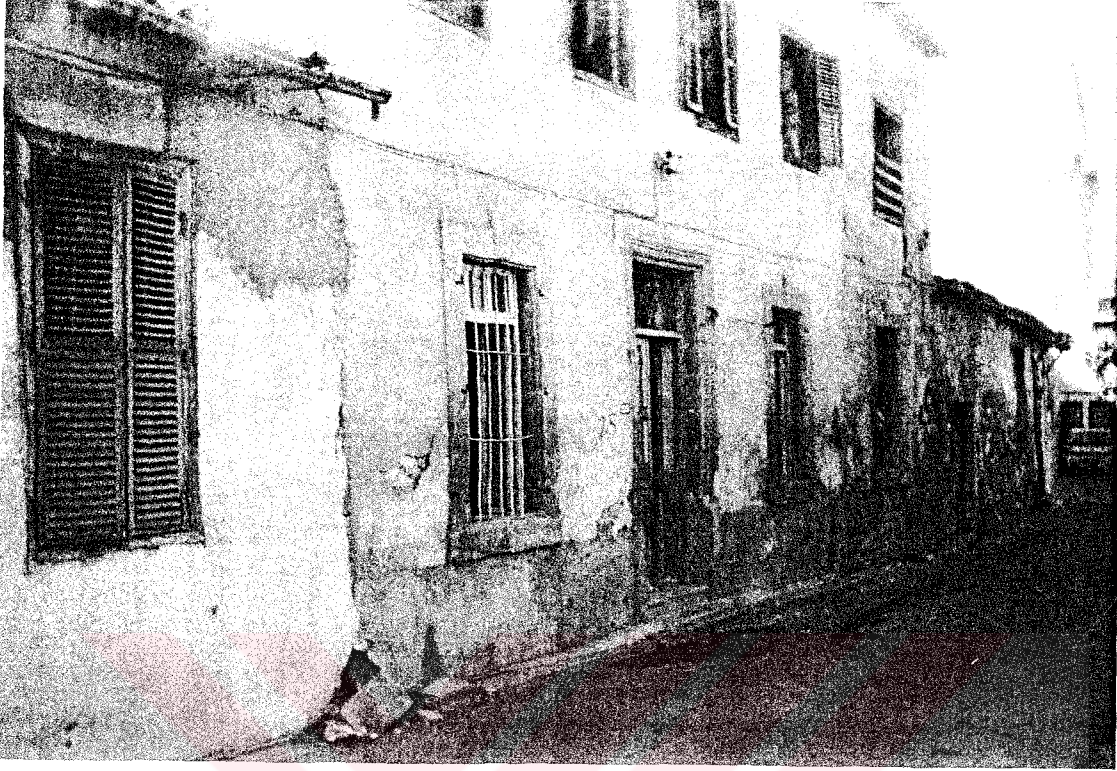
Fotoğraf 3.30 25 no.lı evin giriş cephesi

Taş temel üzerine, kerpiç duvar oluşturularak yığma tekniğiyle inşa edilen yapıda, strüktürel sorunlar vardır. Üst kattaki duvarlarda, çatlaklar ve ayrılmalar oluşmuştur. Bu çatlaklar ve ayrılmalar birinci katın döşemesinde meydana gelen sehimden olabilir. Hayatın mevcut pencerelerinde sadece ahşap kasaları bulunmaktadır. Ön cephesinde üst katın pencere

başlıklarında sıva çatlakları ve sıva dökülmeleri vardır. Yan cephe kerpiç duvarın sıvalarının yer yer dökülmesinden dolayı yapının bünyesine su girerek yapı zarar görmüş olabilir.

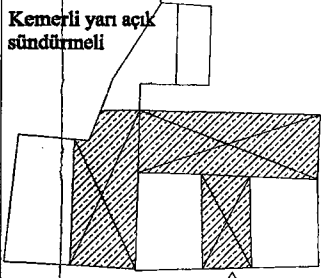
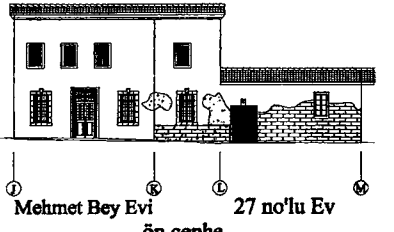
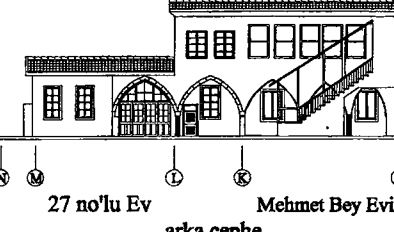
yapım sistemi	temel taş duvar üzerine kerpiç yığıma		strüktürel sorunlar		
	zemin kat	taş duvar kalınlığı(cm)	. zemin ve 1. katın ön ve arka cephesinde sıva çatlaqları var.		
	1. kat	kesme taş boyutları(cm)	. sıvaların yer yer dökülmesinden dolayı yapı bünyesine su girerek zarar görmüş olabilir		
		kerpiç duvar kalınlığı(cm)	50	. 1. katın döşemesinde sehim oluştu.	
		dolgu duvar kalınlığı	20	. çatının bazı bölümlerinden bina su alıyor rutubet sorunu var.	
		dolgu malzemesi	taş		
dış kaplama malzemesi	sıva

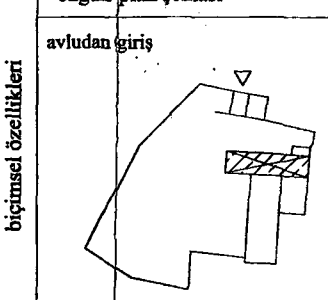
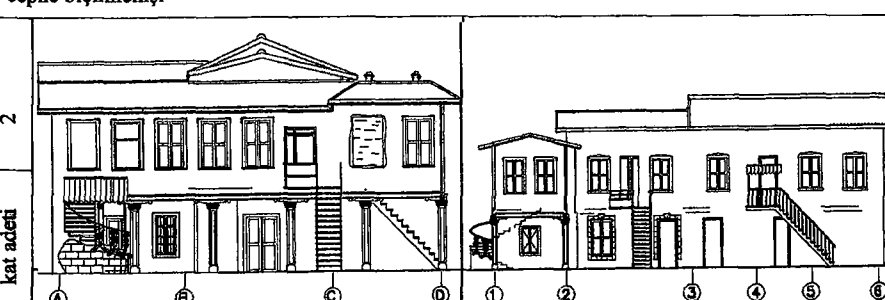
taş ve kerpiç yığma	strüktürel sorunlar
taş duvar kalınlığı(cm)	60
kesme taş boyutları(cm)	
kerpiç duvar kalınlığı(cm)	50
dolgu duvar kalınlığı	15
dolgu malzemesi	taş , kerpiç
dış kaplama malzemesi	sıva
<p>. yapıda önemli strüktürel sorunlar var.</p> <p>. ön cephede zemin katta taş dokusunda bozulmalar ve boşluklar oluşmuş.</p> <p>. 1. katın ön ve arka cephesinde sıva çatlakları ve dökülmeler oluşmuş.</p> <p>. 1. katın döşemesinde sehim oluştu.</p> <p>. çatıdan bina su alıyor yoğun rutubet sorunu var.</p>
