SİLİVRİ-SELİMPAŞA KENTSEL SİT ALANINDA TARİHSEL
ÇEVRE KORUMAYA YÖNELİK BİR ARAŞTIRMA ve
KÜÇÜK KİLİSE KORUMA PROJESİ

Mimar Seçil TAŞKIN

YÜKSEK LİSANS TEZİ

İSTANBUL, 2002

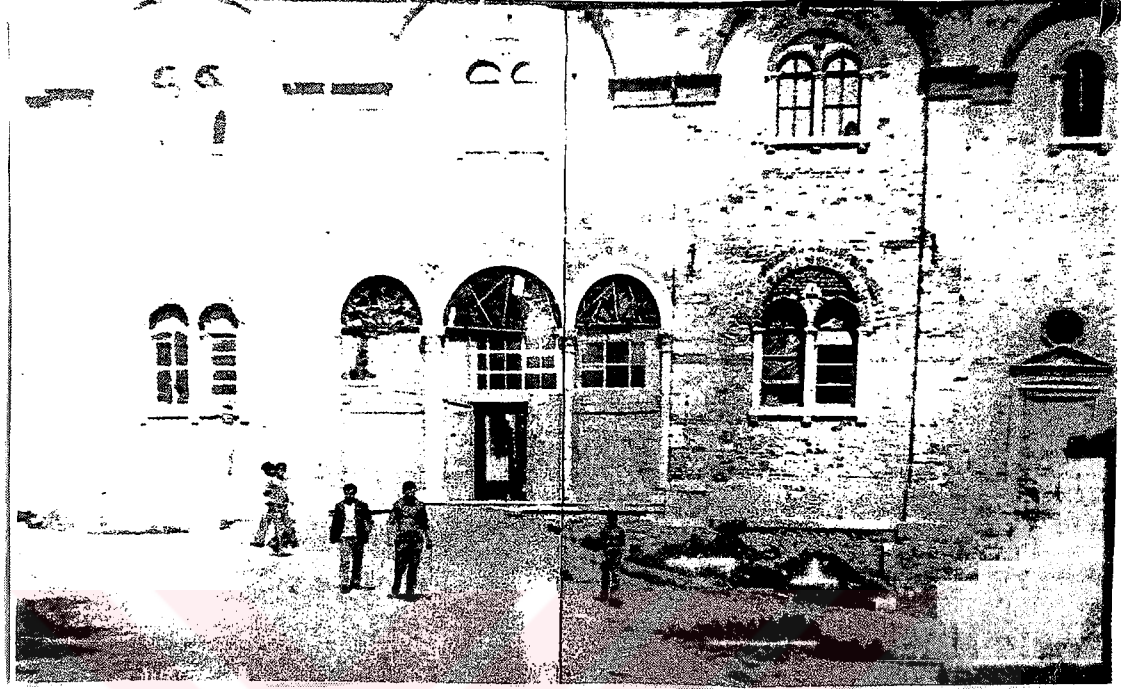
Resim 3.1 Belediye tarafından yıktırılan Büyük Kilise

1980' li yıllarda belediye tarafından subasman seviyesine kadar yıktırılarak üzerine çocuk parkı yapılmıştır (Resim 3. 3).

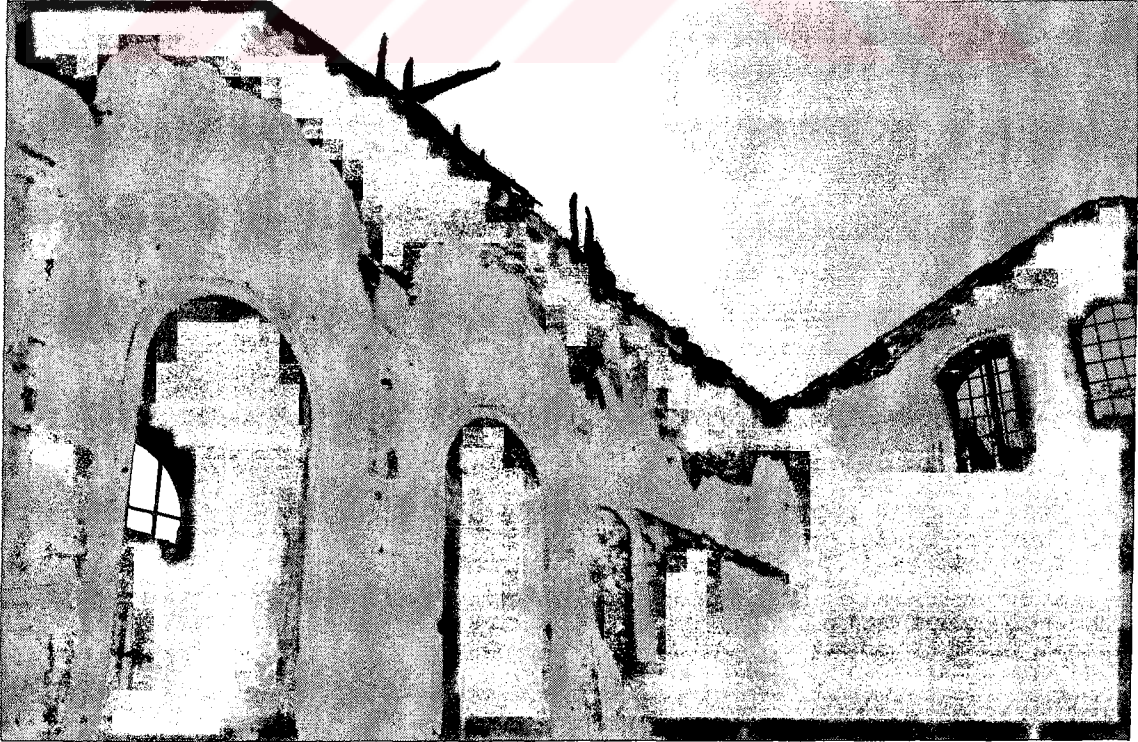
Resim 5.14 Küçük Kilise çatı konstrüksiyonu izleri

Apsid çatısında ve üçgen alınlıkların harpuştalarında bitkisel oluşumlar vardır. Kiremitler kırılmıştır. Ön cepheye açılan pencere ve minare gibi muhdes eklentiler yapılmıştır. Galeri altında narteks kısmının tabanına beton dökülmüştür.

Tüm bu hasarların uzun vadedeki en önemli nedeni terkedilmişlik ve de bakımın yapılmamasıdır. Ayrıca tutucu düşüncelerin de tahribatta etkisi olmuştur. Çatı yanıp üstü de açık kalınca yapı doğrudan doğal etkenlere maruz kalmaktadır. Güneş , yağmur, rüzgar, rutubet, ısı farklılıkları yıpranmayı hızlandırmıştır.

Küçük Kilise' de önemli bir strüktürel sorun olmadığı için ufak duvar çatlaklarının epoksi reçine ile kapatılmasından sonra yapılacak en önemli müdahale çatı ve galeri katının yeniden yapılması olacaktır. İlke olarak yok olmuş bir objeyi yeniden yapmak doğru değildir. Fakat imge ve simge olarak değer taşıyan yapılarda bu kararı toplum kendisi verir. Selimpaşa' da Küçük Kilise'nin çatısını yeniden yapmak; birkaç sene evvel Büyük Kiliseyi yıkan kafa yapısına karşı simgesel bir mana ifade edebilir.

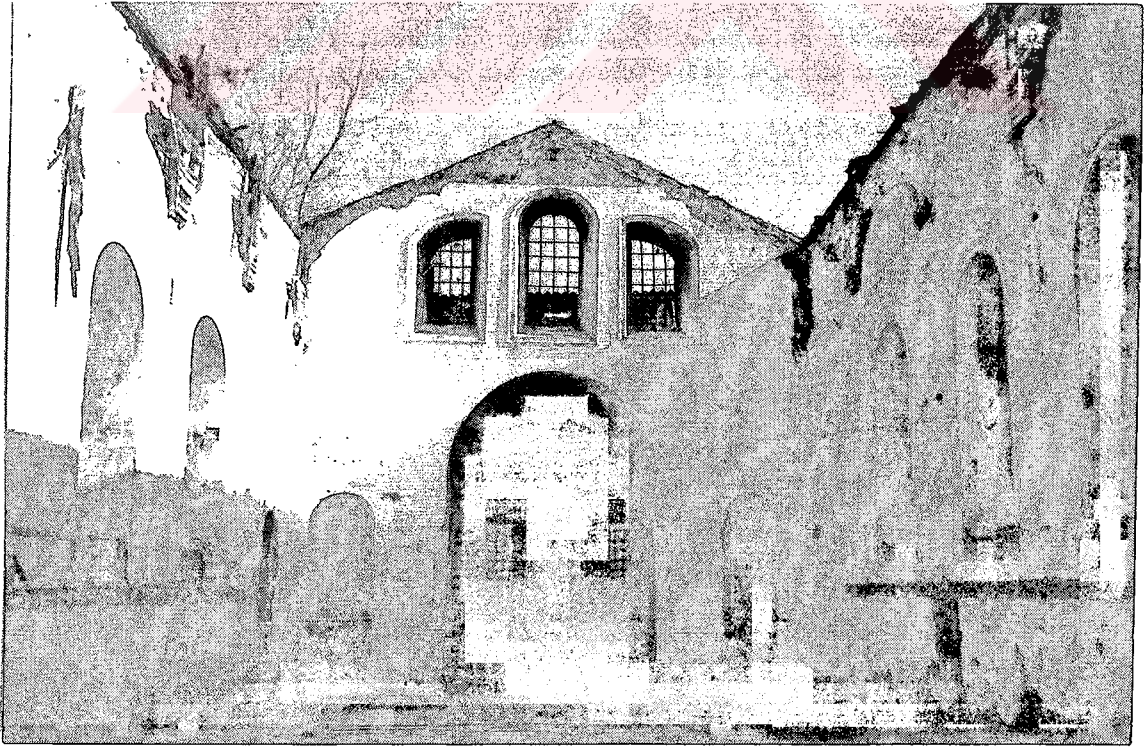
Resim 5. 27 Küçük Kilise apsid duvarı

Strüktürel yapıda büyük bir sorun görülmemektedir. Sadece apsid duvarında, yarım kubbe ile üçlü pencereler arasında ufak çatlaklar oluşmuştur.
