**ÇAMLICA-ALTUNİZADE-BAĞLARBAŞI TARİHSEL
ÇEVRESİ DEĞERLENDİRME VE ÇAMLICA'DA AHŞAP
BİR KÖŞKÜN KORUMA PROJESİ**

Mimar Eyüp Salih ELMAS

YÜKSEK LİSANS TEZİ

İSTANBUL, 2005

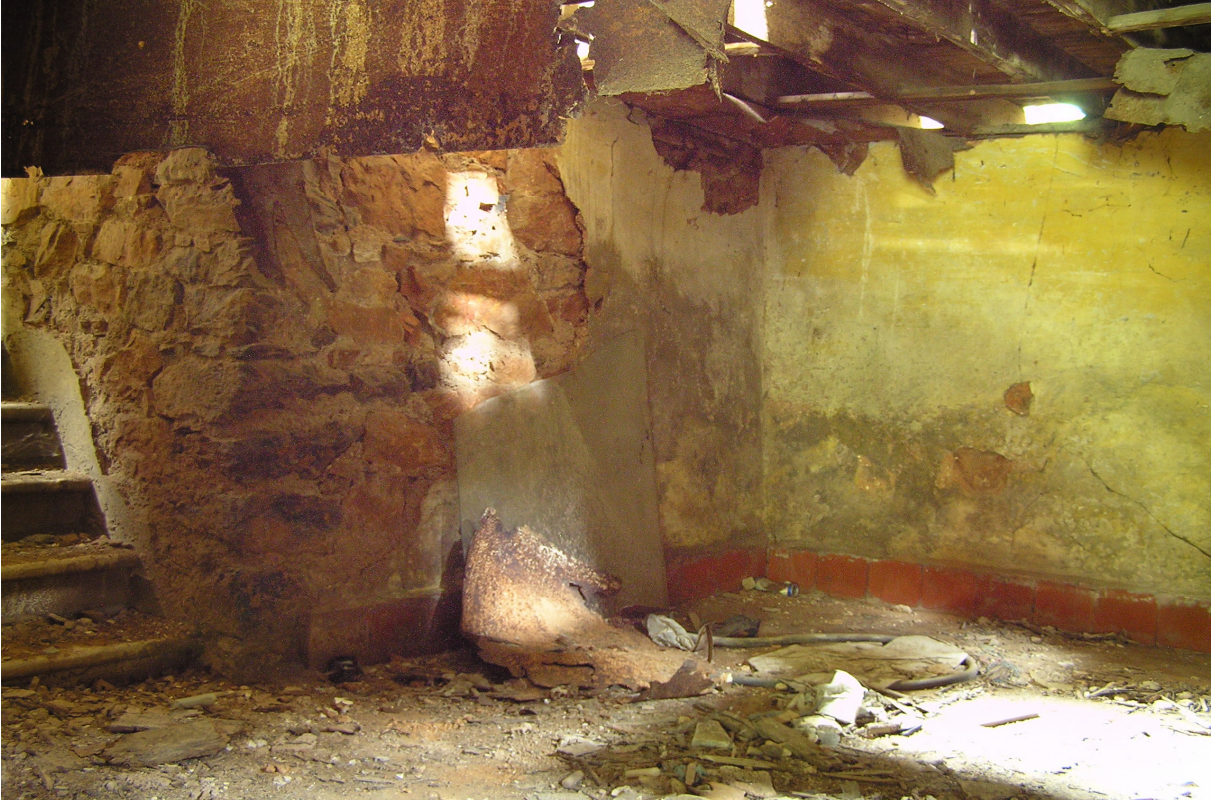
Bodrum kat kagir duvarların iç ve dış yüzleri sıvanmıştır. Şimdilerde ise sıvaları dökülmüştür, döşemeleri 20*20cm'lik pişmiş karo toprak malzemeyle kaplıdır. Tavanlar ahşap kaplamadır.

Resim 4.21 Yapıdaki kagir duvarların günümüzdeki sıva ve döşemelerin kaplama durumu

Katlarda bağdadi sıvaların restorasyonun yapılması gerekmektedir. Çatlaklarla beraber dökülmeler olması sebebiyle dökülen kısımlar, sağlam kısma kadar açılır. Bağdadi arasında kalan sıvalar temizlenir. Bağdadi elden geçirilerek, çatlak ve çürük olanları değiştirilir, paslanıp kopmuş çiviler yenilenir, zayıf bağlantılar yeniden çivilenir. Bu bölgeye istenirse ayrıca sıva teli de uygulanabilir. Daha sonra mevcut sıvanın her katı basamaklandırılarak yeni sıva ile kaynaşması sağlanır. Eski sıvanın kalınlıklarına uygun olarak iki veya üç kat sıva yapılarak onarım bitirilir (Günay, 2002).

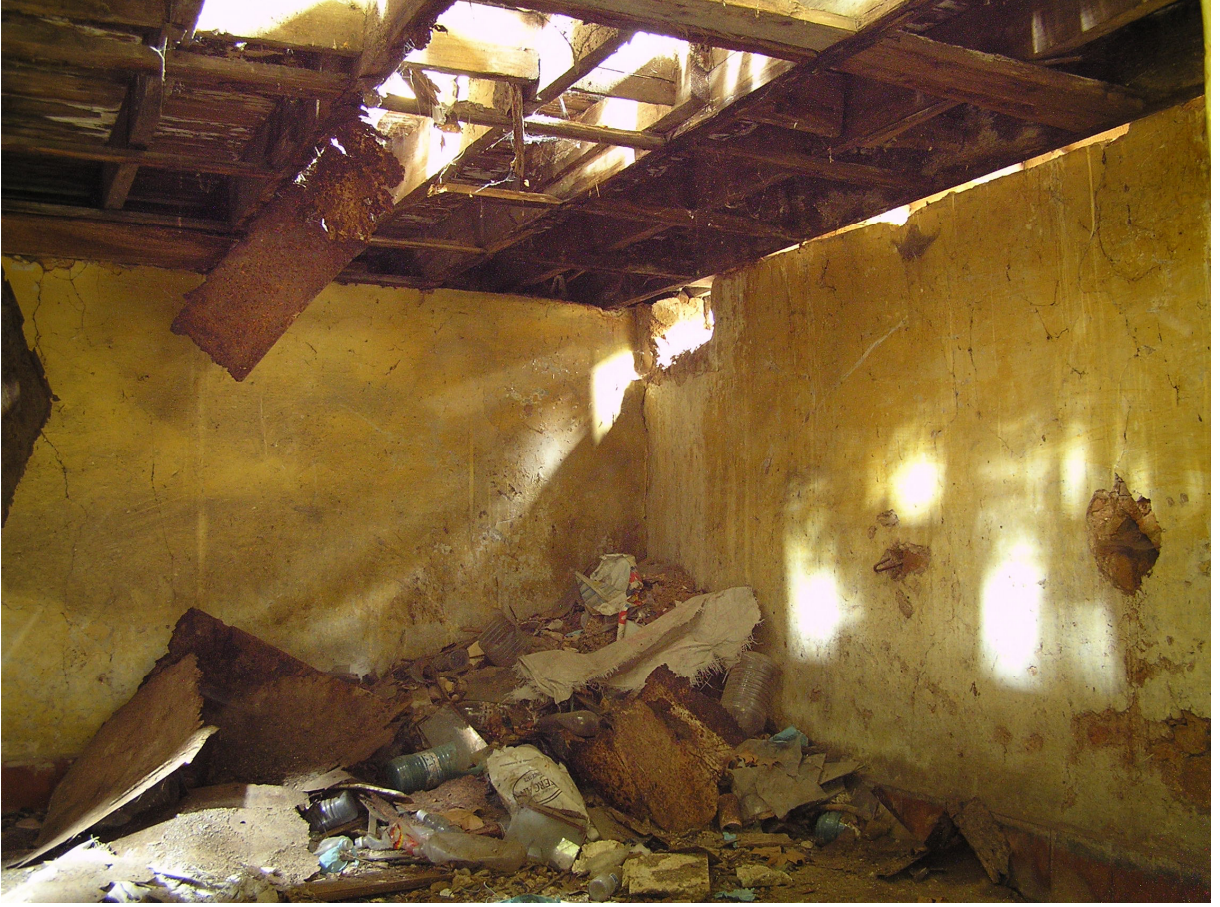
Resim 4.23 Bodrum kat ahşap tavan kaplamalarının durumu

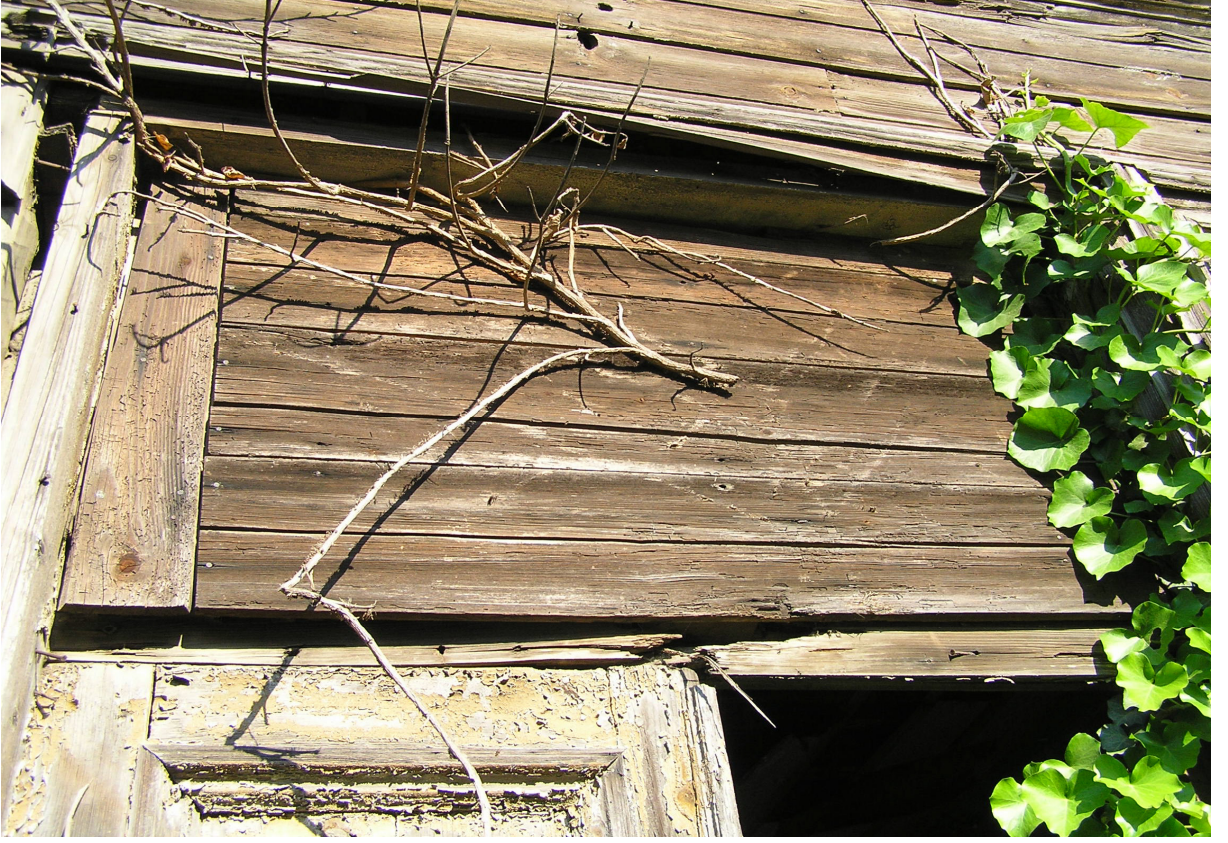
Ahşap giriş kapısı 129/242cm ölçülerinde çift kanatlıdır. Kanatların üstünde orijinalinde sabit camlı bir bölüm varken günümüzde gelişigüzel tahtalar çakılmıştır. Ahşap giriş kapısının yanında 70/200cm'lik parapeti 73 cm olan ahşap giyotin pencere vardır.

Resim 4.27 Giriş kapısının sökülen üst kısmına çakılan tahtaların durumu

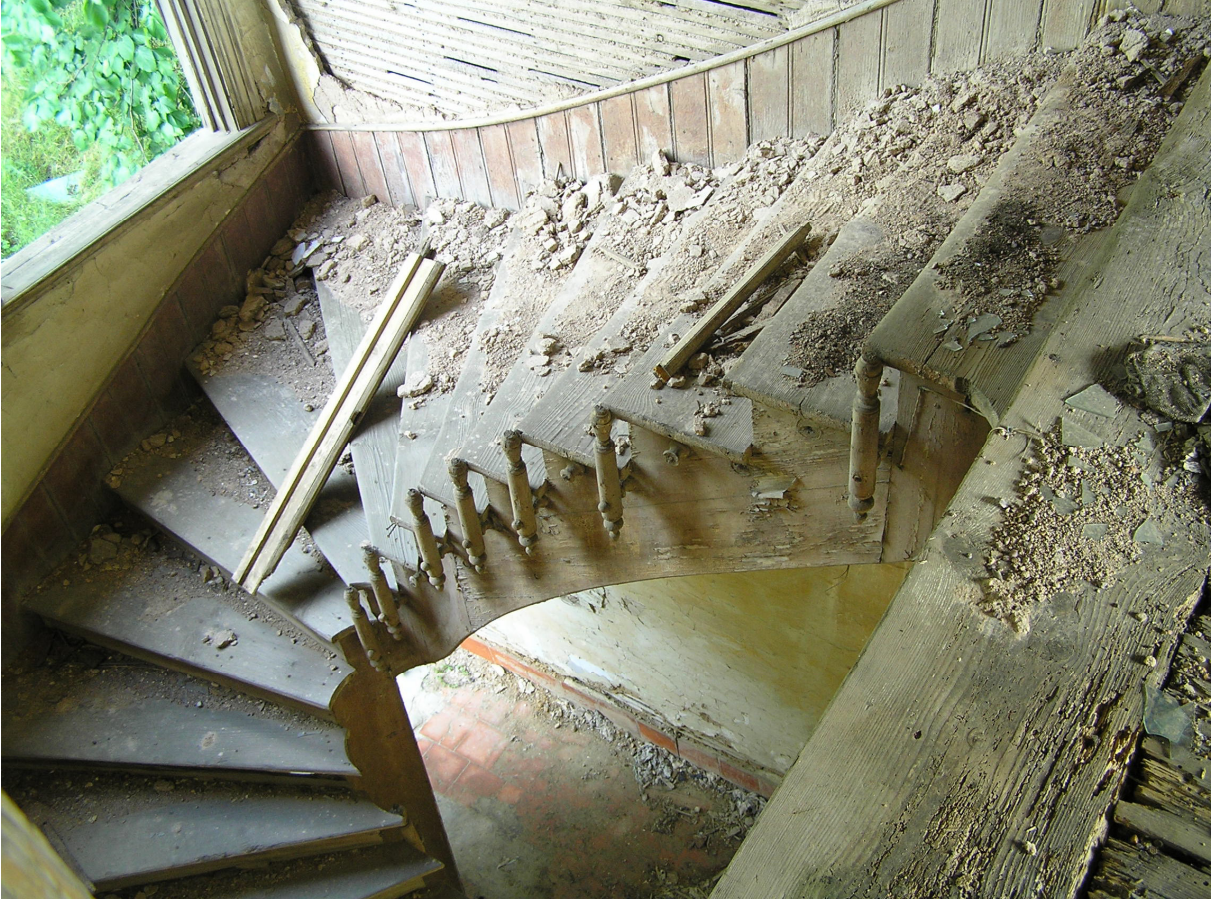
Merdiven korkuluklarının ahşaptan balon tipte olduğunu mevcut olan numuneden anlıyoruz. Korkulukların basamaklara tespit edildiği noktalar yerlerinde mevcut olduğundan modülasyonu okuyabildik.

Resim 4.37 Ahşap merdiven korkuluklarının mevcut hali

Yapı içindeki ahşap merdiven korkuluklarının restitüsyonunda, mevcut korkuluk elemanlarından yararlanıldı. Basamağa tespit edildiği noktaların mevcut olması, genel modülasyonu oluşturmada yardımcı olmuştur. Korkuluğun 40 cm'lik alt kısmının halihazırda var oluşu ve ZK05 no'lu wc duvarında korkuluğun üst kısmının bulunuşu korkuluğun restitüsyonunu kolaylaştırmıştır (Şekil 4.1).

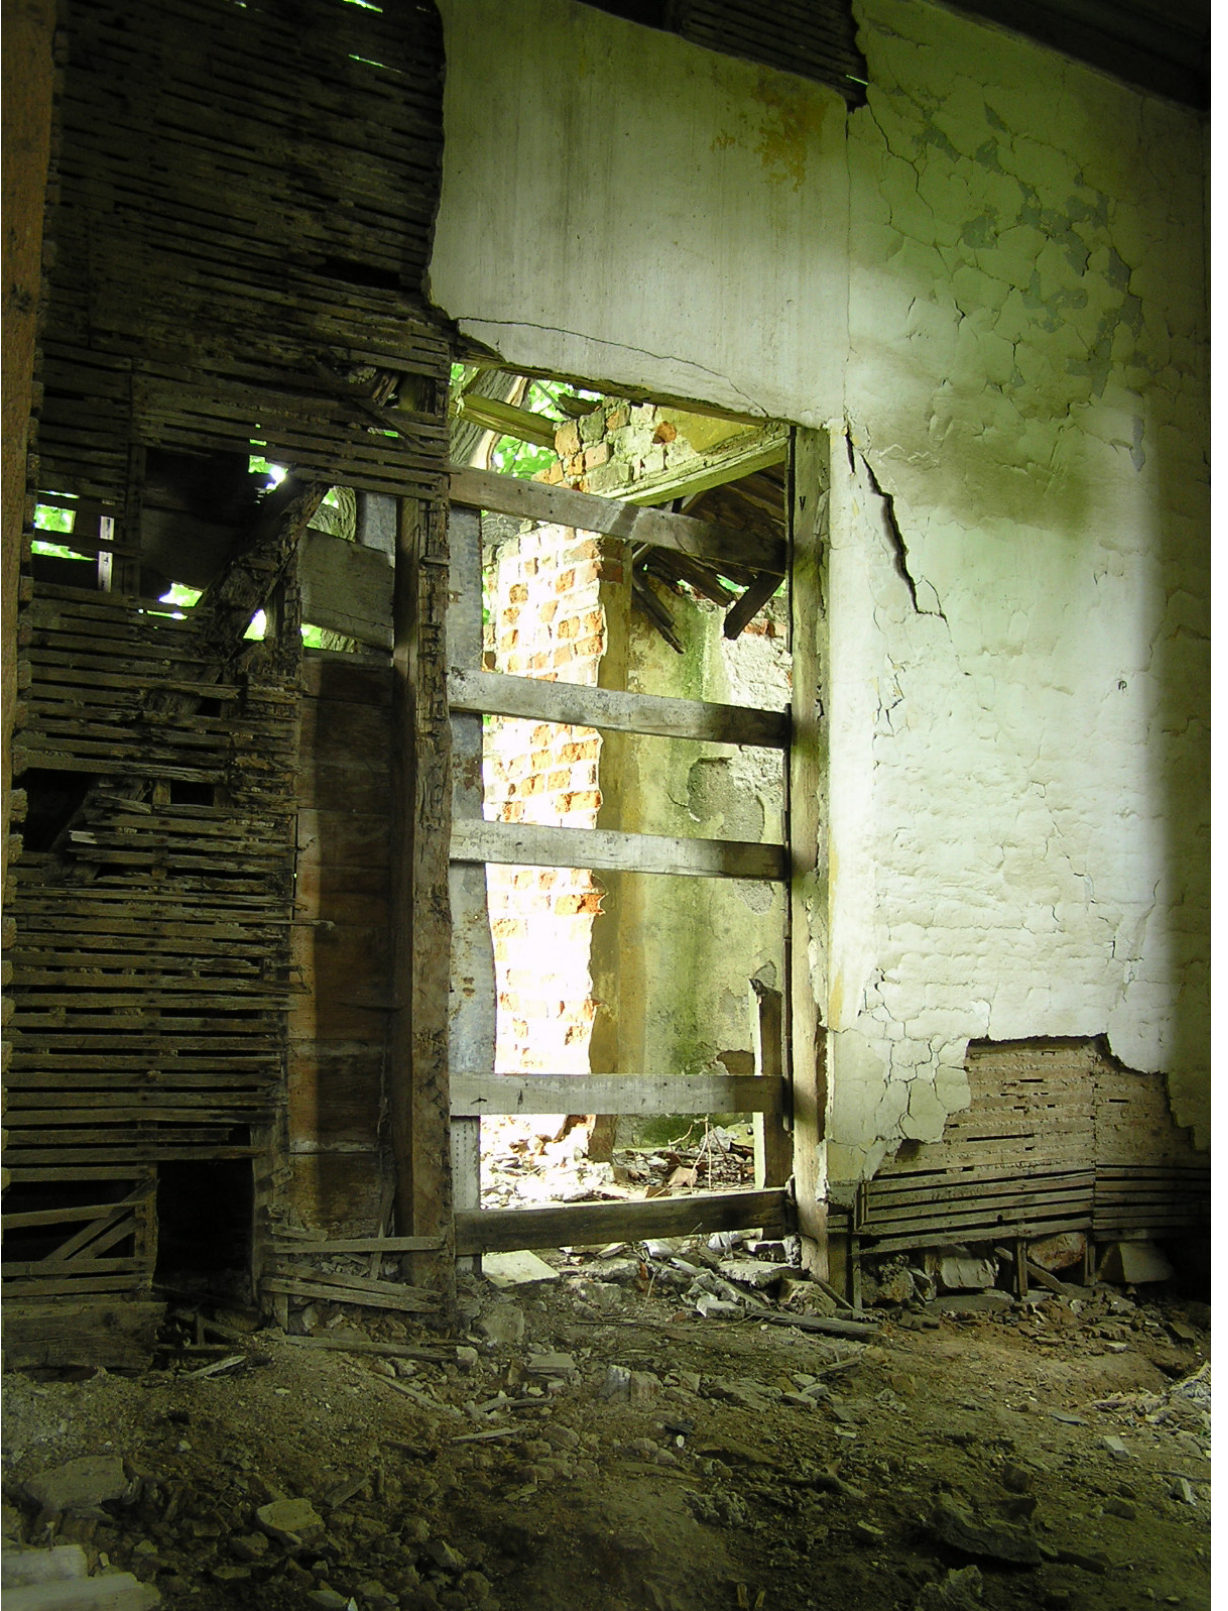
Resim 4.51 ZK07 no'lu odanın karkası bozulan duvarı

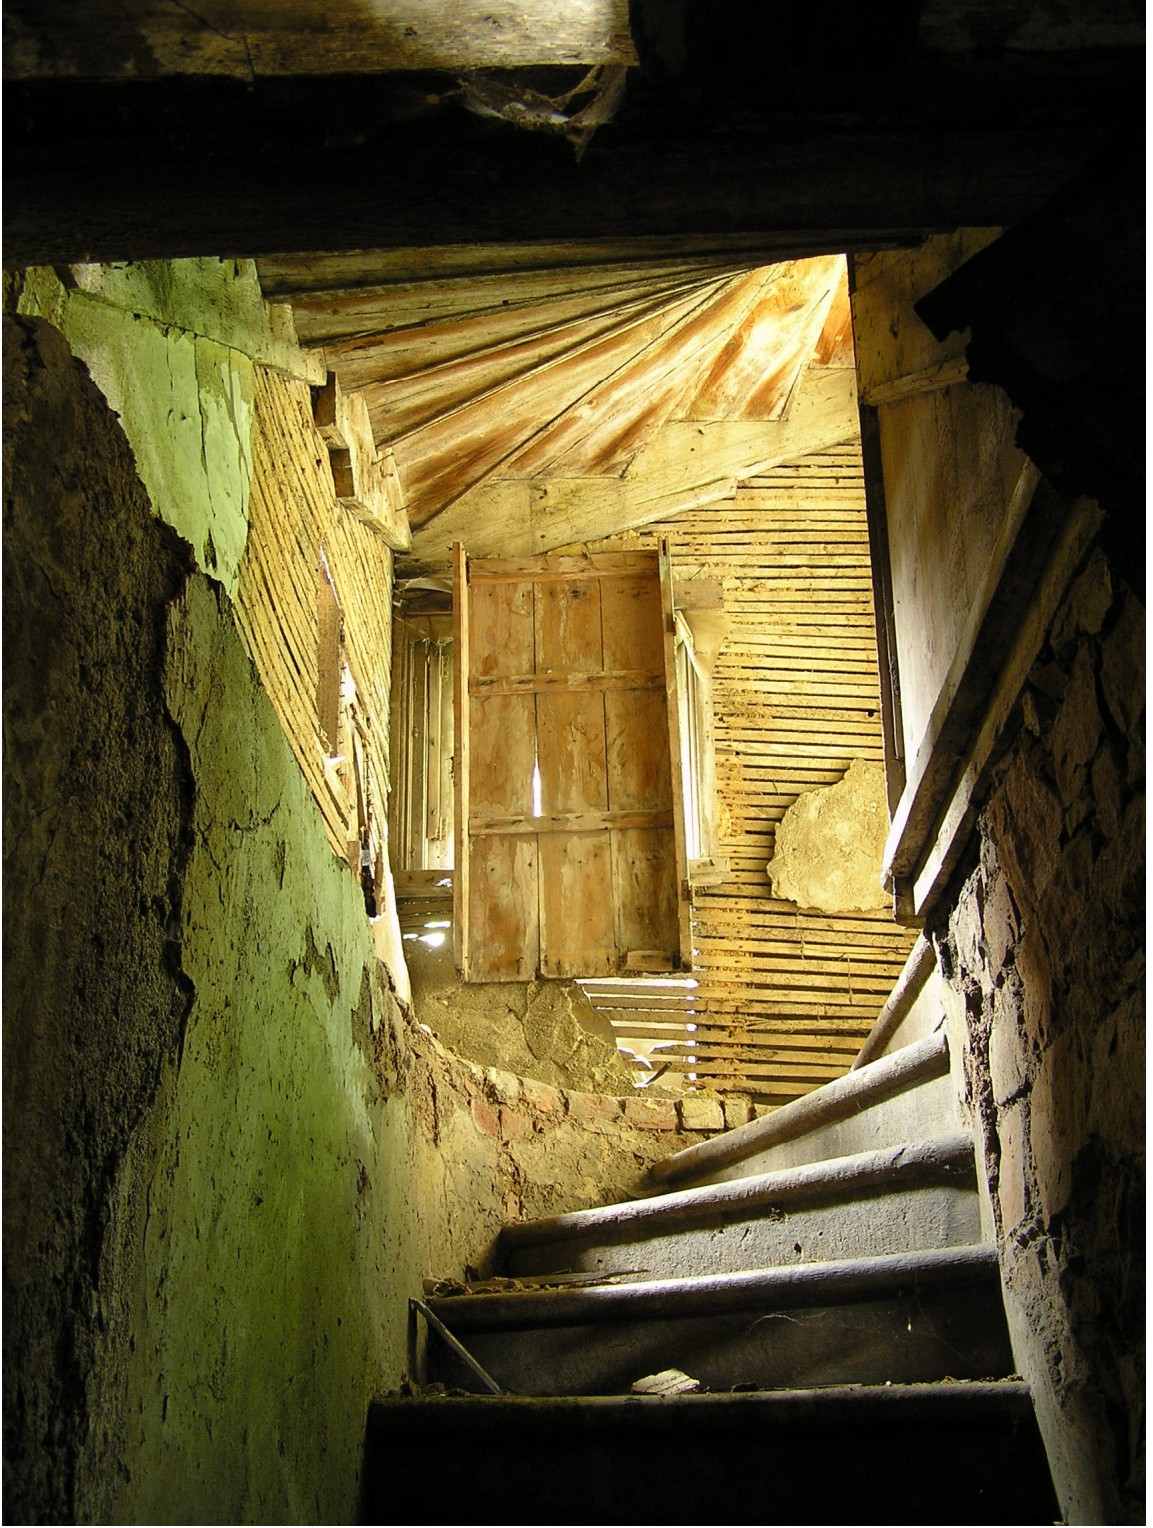
Bodrum kattan zemin kata ulaşan mozaik merdiven basamaklarının, bittiği noktada orijinalinde bir kapı olduğunu yerdeki izlerden anladık. Merdivenin 8. basamağından itibaren başlayan pencerenin varlığını gelişigüzel çakılmış ahşap elemanlardan anladık (Resim 4.73).

Resim 4.73 Bodrum kattan çıkış merdiven evindeki pencere boşluğunun mevcut durumu

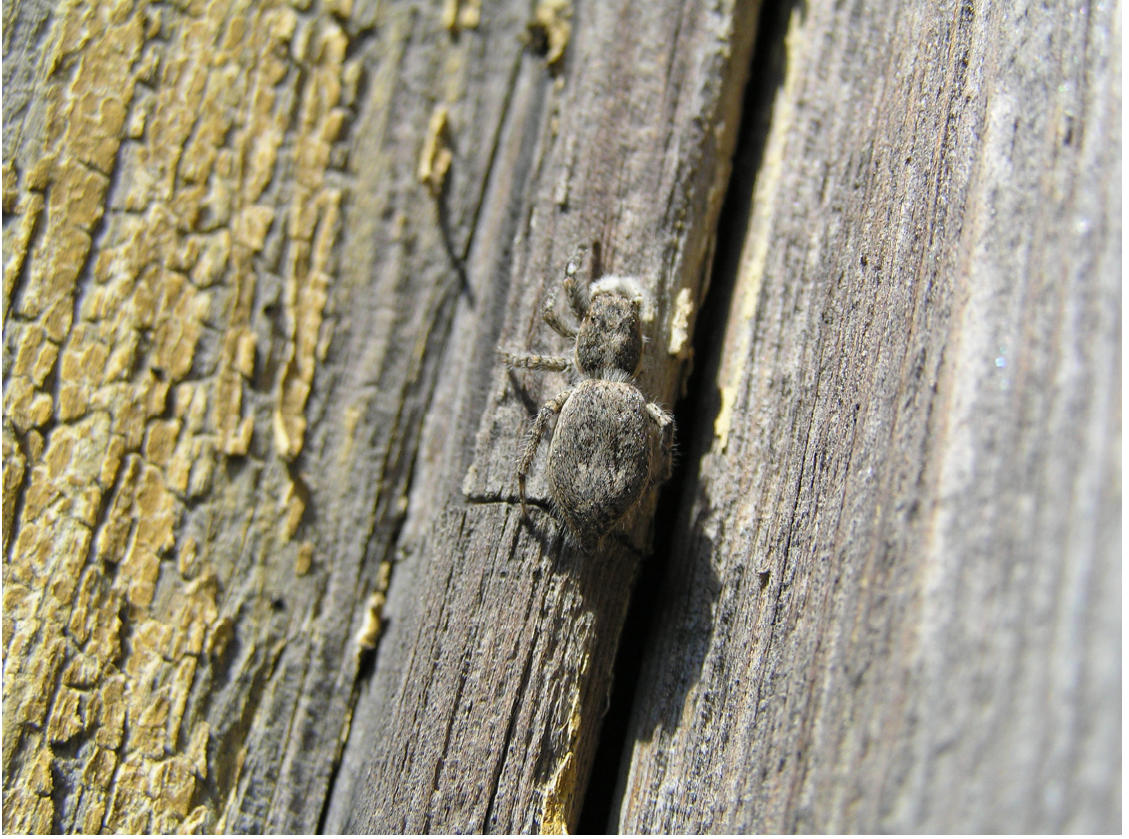
Yapıda böceklenmenin önemli bir sorun haline geldiği aşikardır. Acilen haşere ve böceklere karşı önlem alınması gerekmektedir. Böceklerin pek çoğu erişkin olmadan ahşabın dışına çıkmaz; ancak yüzeydeki uçma delikleri, ahşap içindeki tüneller, kurt tozları, pencerelerde ölü böcek kalıntıları ve çekiçle vurulunca boş bir ses duyulmasıyla anlaşılırken yapıda ahşap elemanların üzerinde aşikar görünmekte (Günay, 2002).

Resim 4.80 Binadan böcek ve mantarlı bir bölge

Ahşap onarımları yağışsız ve sıcak havalarda yapılmalıdır. Onarımlarda öncelikle, boya ve astar, elektrikli sıcak hava üfleyicilerle sökülmelidir. Boya sökümü sonrasında ahşap kuruması için bırakılır. Kuruyan ahşap üzerine koruyucu madde, tüm birleşim noktaları ve çatlaklar girecek biçimde fırça ile sürülür. Birkaç gün beklenerek koruyucu maddenin kuruması sağlanır. Kanatlarda sarkmalar olmuşsa L şeklinde köşe levhaları vidalanır ve köşeler sağlamlaştırılır. Cam macunu yenilenir ve doğrama boyanır. Çürümüş bölümlerin dışında kalan sağlam kısımlarda kir ve is tabakası temizlenecek ve temizlenen yüzeylerdeki boşluk ve çatlaklar macun+tahta talaşı veya derin çatlaklarda sentetik reçine+tahta talaşı doldurulacaktır (Tam, 1996).
