**HAYDARPAŞA GARI VE ÇEVRESİNDEKİ YAPILARIN
TARİHSEL ARAŞTIRMASI, ASKERİ KARAKOL VE
MUHACİR MİSAFİRHANESİ YAPILARININ YENİDEN
DEĞERLENDİRİLMESİ**

YÜKSEK LİSANS TEZİ

Bu tez çalışması kapsamında Askeri Karakol binası ve Muhacır Misafirhanesi’nin analitik rölöve çalışmaları yapılmış, yapıların mimari özellikleri, mimari üslupları ve bozulmaları incelenmiştir. Her iki yapıya da yeni işlevler verilmiştir.

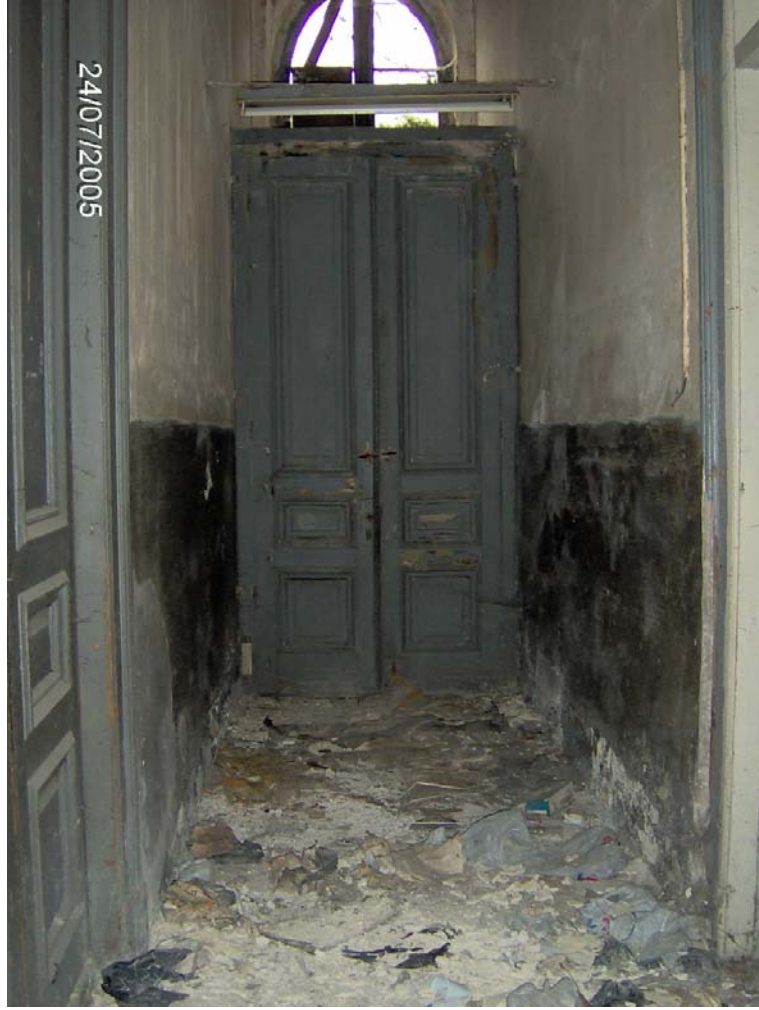
Askeri Karakol binasının sahip olduğu simetrik plan düzeni yapılan müdahaleler ile bozulmuştur. Yapıya iki adet muhdes giriş eklenmiştir. Z03 no'lu koridora açılan giriş kapısı cephe boyunca uzanan mekanı ikiye bölmüştür. Analitik rölöve çalışmaları sonucunda her iki mekanın da koridora bakan duvarları çok ince çıkmıştır. Bu da duvarların muhdes olduğunu düşündürmektedir. Koridor sonundaki kapı içeriden takılmış ve kapı üzerindeki boşluk muhdes bir tavan ile örtülmüştür. Yapının kat yüksekliğine de uymayan bu girişin muhdes olduğu düşünülmektedir (Şekil 4.27).

Şekil 4.27 Z03 no'lu koridorda yer alan muhdes kapı (Z03).

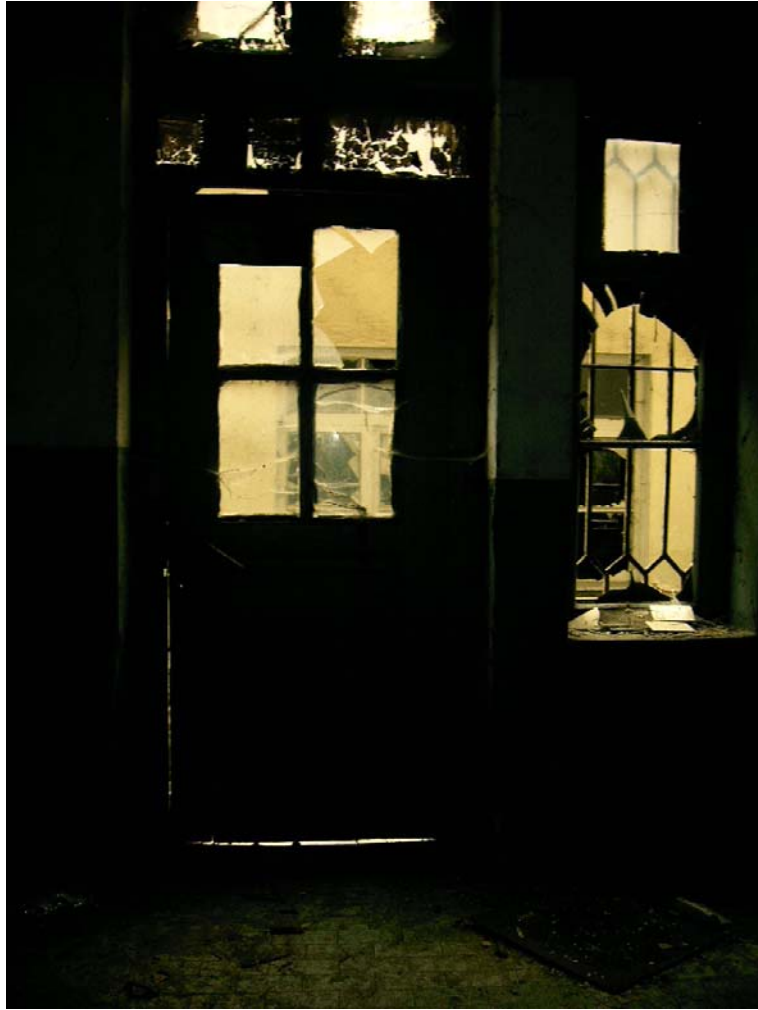
Şekil 4.29 Z05 no'lu mekandaki muhdes kapı (Z05).

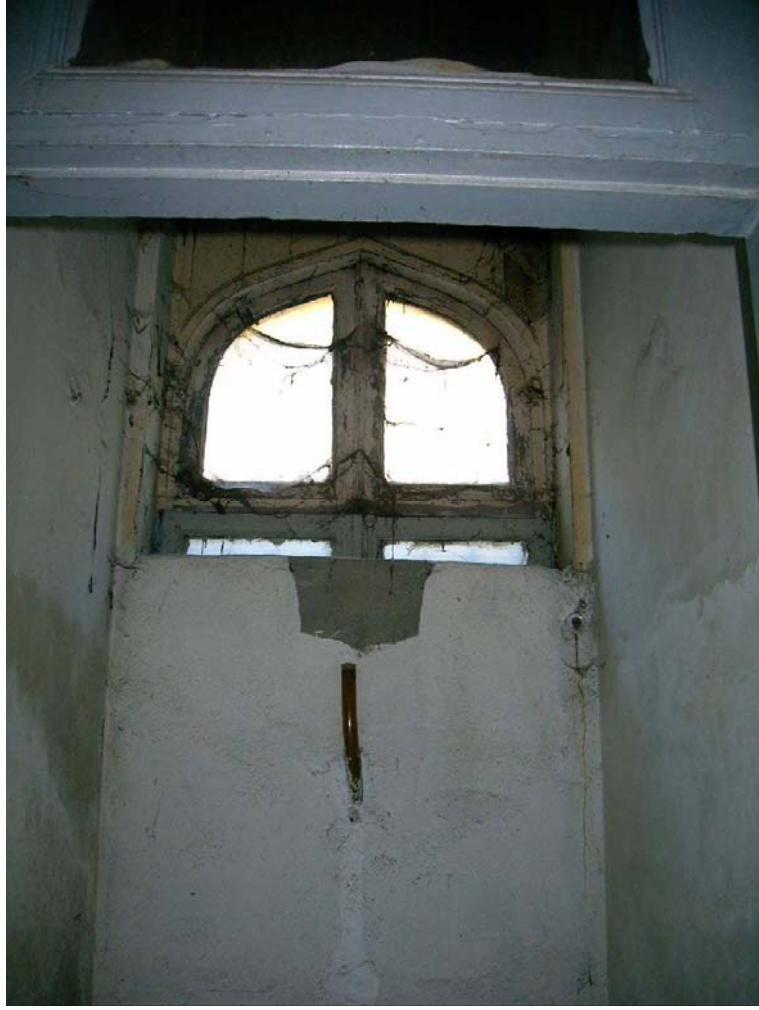
Şekil 4.31 Tuvalet yapımı için pencere önü duvarla doldurulmuş (Z06).

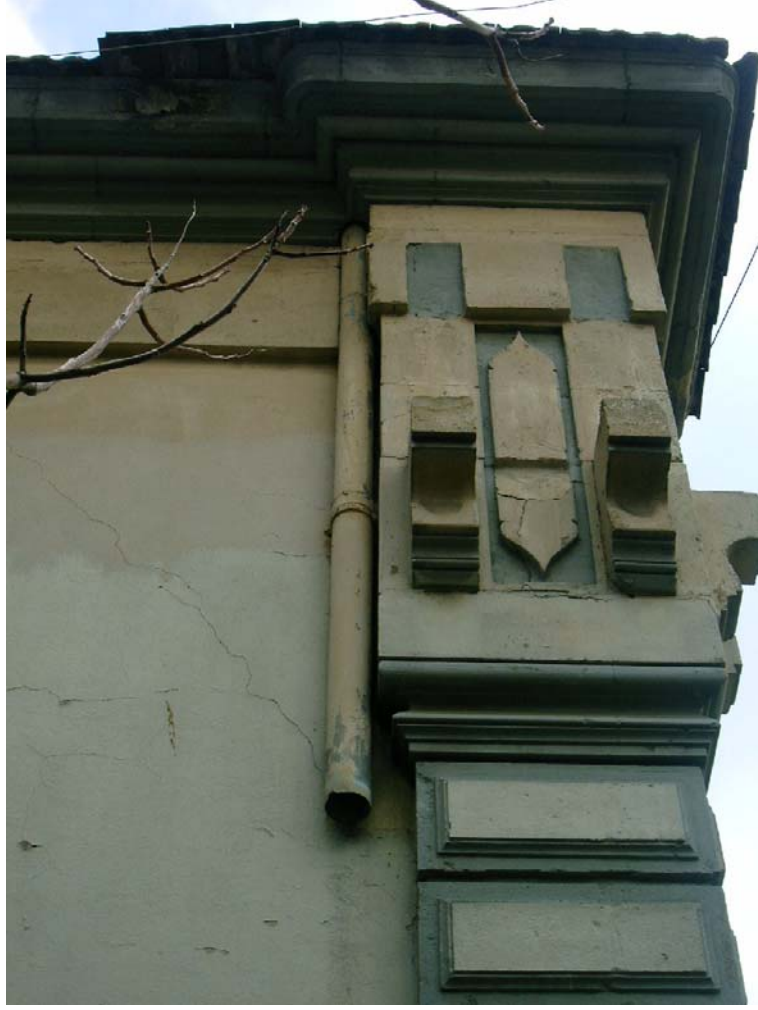
Yapının köşe saçakları yalnızca güneybatı cephesinde bulunmaktaydı. Güneybatı cephesinin sol köşesinde köşe saçaklarının oturduğu taş elemanlar hala mevcuttur ancak sağ taraftakiler yok olmuştur (Şekil 4.32).

Şekil 4.32 Köşe saçaklarının oturduğu elemanlar.

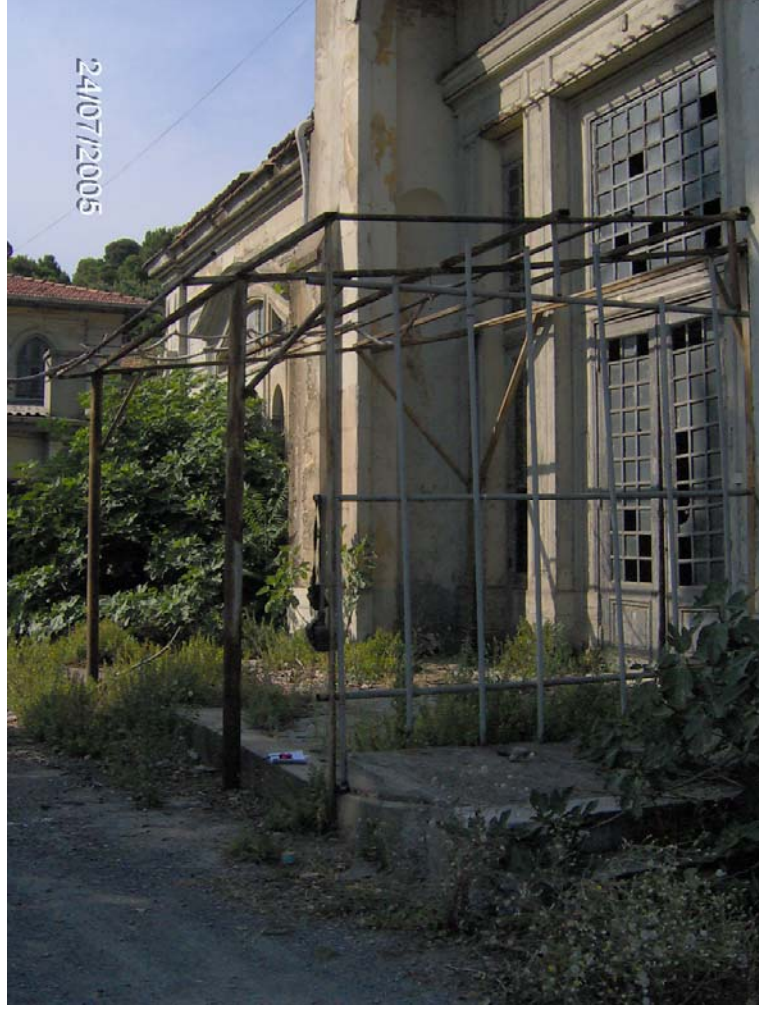
Şekil 4.36 Girişte yer alan muhtes çardak.

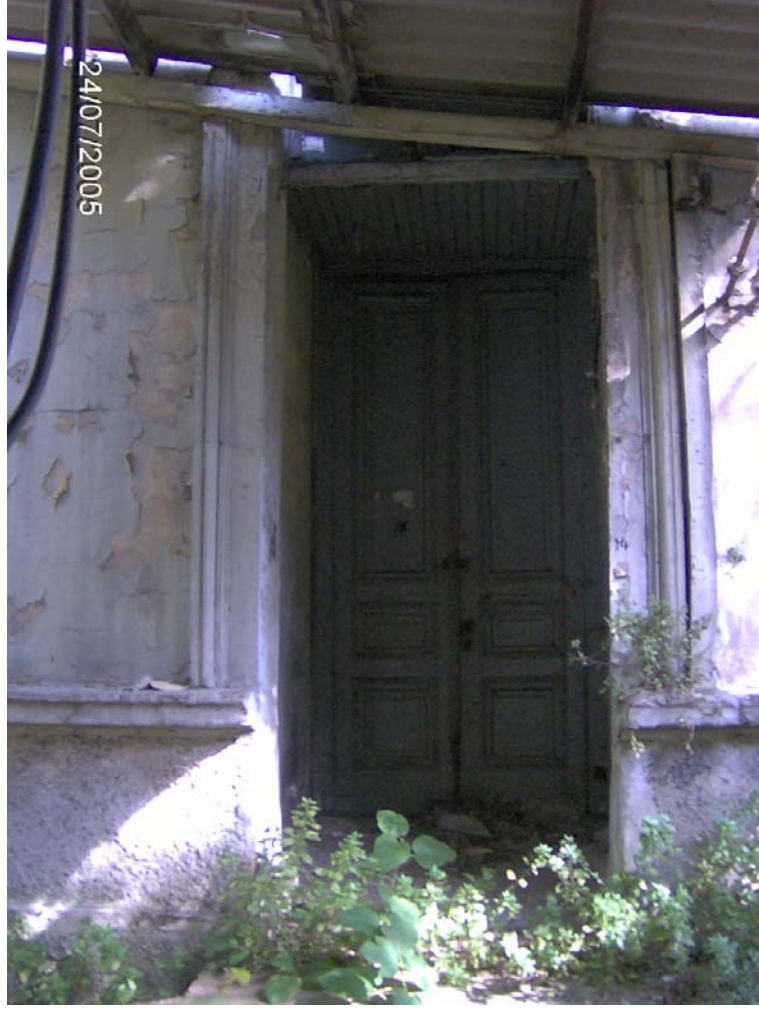
Kuzeybatı cephesi güneydoğu cephesinin simetriğidir. Ancak ortadaki pencere boşluğu döşemeye kadar yırtılarak kapı haline getirilmiştir. Döşemeden toprak kotuna kadar beton dökülerek rampa oluşturulmuştur. Girişin üzerine sonradan tek eğimli bir saçak yapılmıştır. Sonradan açılan bu giriş kuzeybatı cephesinin karakterini bozmuştur. Bu cephede büyüyen bir ağaç kökü binaya dayanmaktadır (Şekil 4.37,4.38).

Şekil 4.37 Kuzeybatı cephesindeki muhdes giriş kapısı.

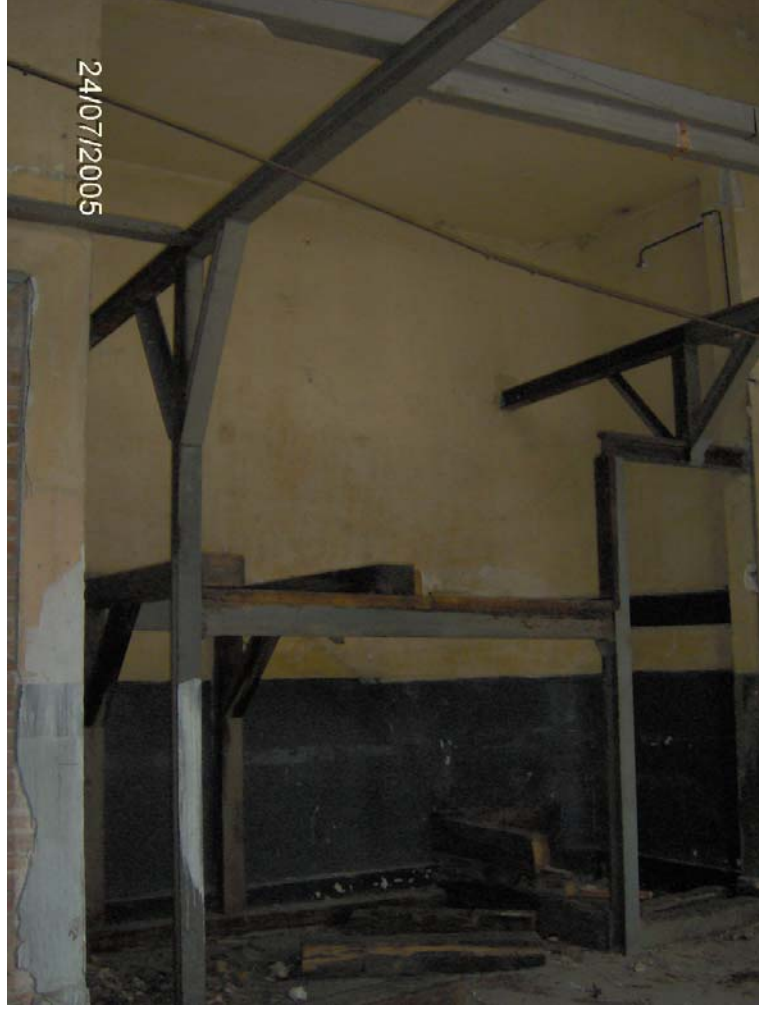
Yapıda strüktürel açıdan ciddi bir problem gözlenmemektedir. Yapıya çelik raylardan yapılmış kirişler kullanılarak oluşturulan ara kat ile ek bir yük eklenmiştir. Yapının çok yakınından tren yolu geçmektedir. Oluşan titreşimin zaman içerisinde yapı strüktürüne olumsuz etkiler yapacağı düşünülmektedir (Şekil 4.41).

Şekil 4.41 Orta sofada yer alan çelik raylardan yapılmış kirişler (Z01).

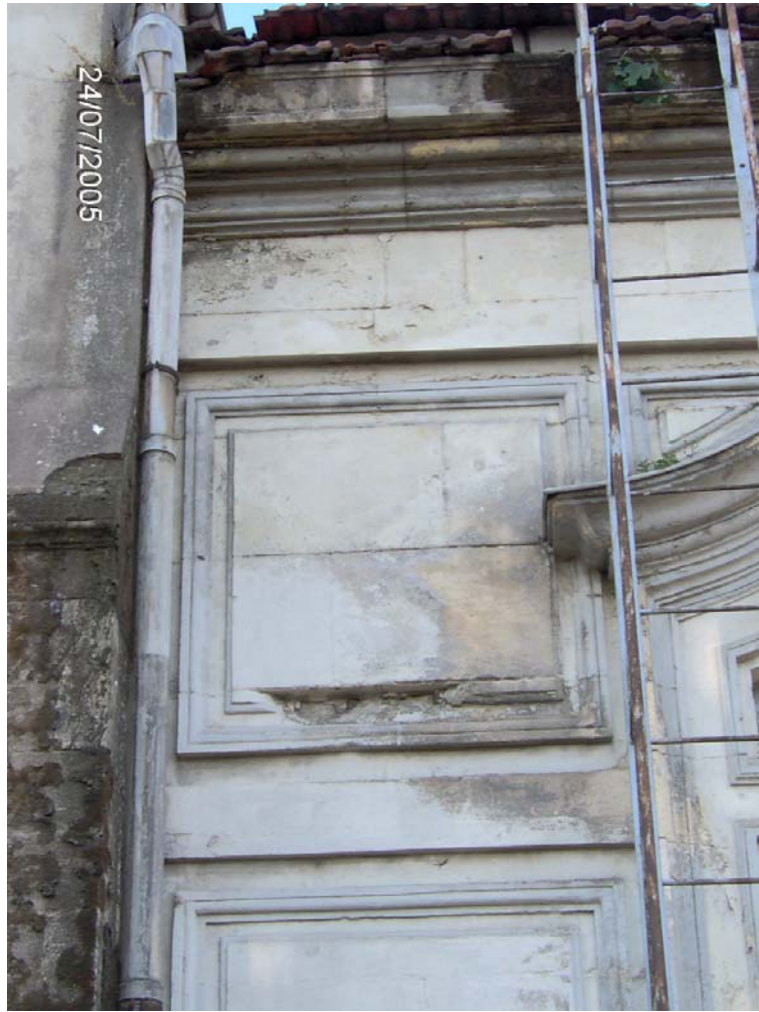
Şekil 4.43 Taş malzemede kopmalar.

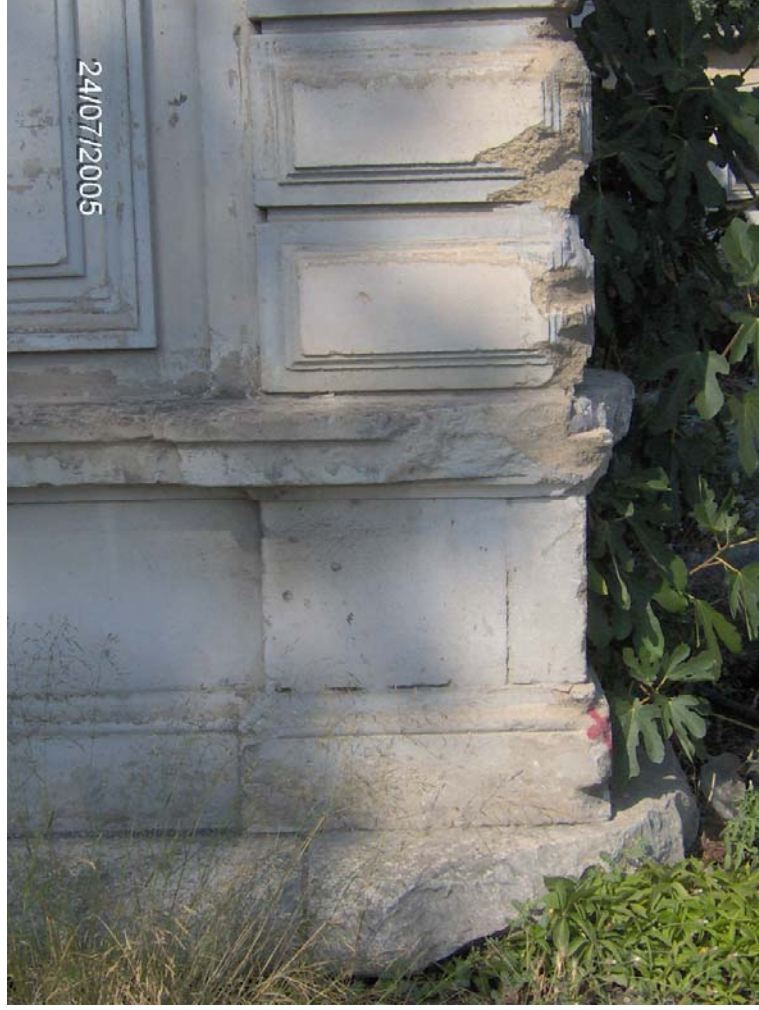
Şekil 4.44 Taş silmelerde ve köşelerdeki bosajlı taşlarda kopmalar.

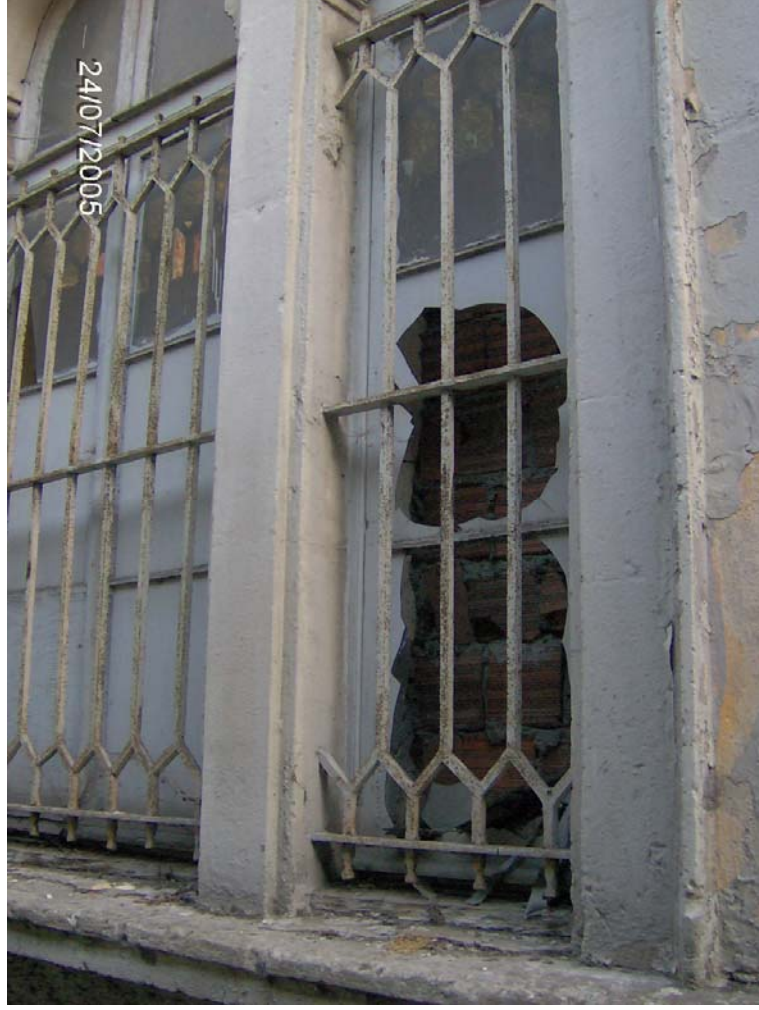
Yapıdaki tüm pencereler ahşaptır. Ahşap pencerelerde içte ve dışta ahşap denizlik kullanılmıştır. Ahşap doğramaların boyası ve cilası dökülmüştür. Ahşapta aşınma ve yer yer çürümeler gözlenmektedir. Pencere camlarında yer yer eksiklikler vardır. Cam eksikleri kontrplak ile kapatılmıştır. Pencere önlerindeki demir parmaklıklarda paslanma gözlenmektedir (Şekil 4.45,4.46).

Şekil 4.45 Pencere camlarında kırılma ve parmaklıklarda paslanma.

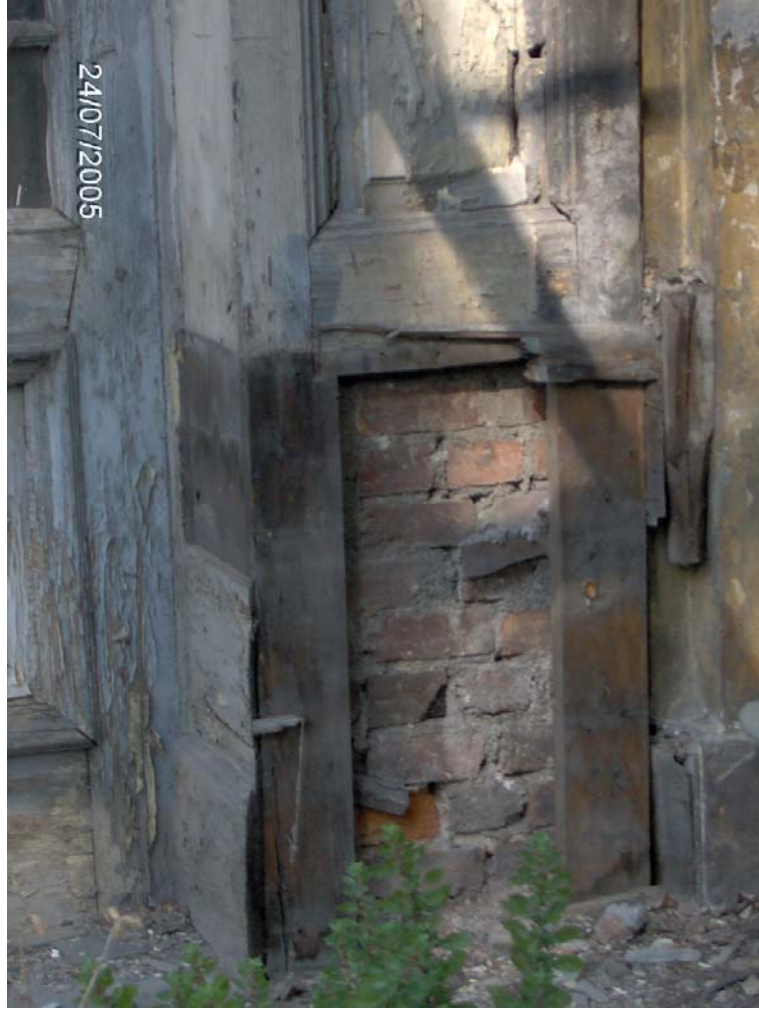
Yapının giriş kısmında bulunan çarpma kapı yapım özellikleri bakımından önemli bir kapıdır. Şu anda tüm dış etkilere maruz kalmaktadır. Gerek hava koşulları gerekse bakım yapılmaması sebebiyle ahşabın lifleri açığa çıkmış, boya ve cilası tamamen yok olmuştur. Menteşelerinde paslanma görülmektedir. Kapı kanatları düşmüş açılırken yere sürtünmektedir. Ahşap malzemede yer yer kopmalar da görülmektedir. Alttan tuğla duvar ve ahşabın duvarla ilişkisi görülebilmektedir. Kapı üzerinde kopan parçaların yerine muhdes ahşap parçalar konmuştur. Kapı üzerine aydınlatma elemanları yerleştirilmiştir. Kapının her iki yanında bulunan kemerli nişlerde rutubetlenme gözlenmektedir. Girişteki mermer basamaklarda yer yer kopmalar olmuştur (Şekil 4.47,4.48,4.49,4.50).

Şekil 4.47 Çarpma kapının sağır bölümlerinde kopmalar.

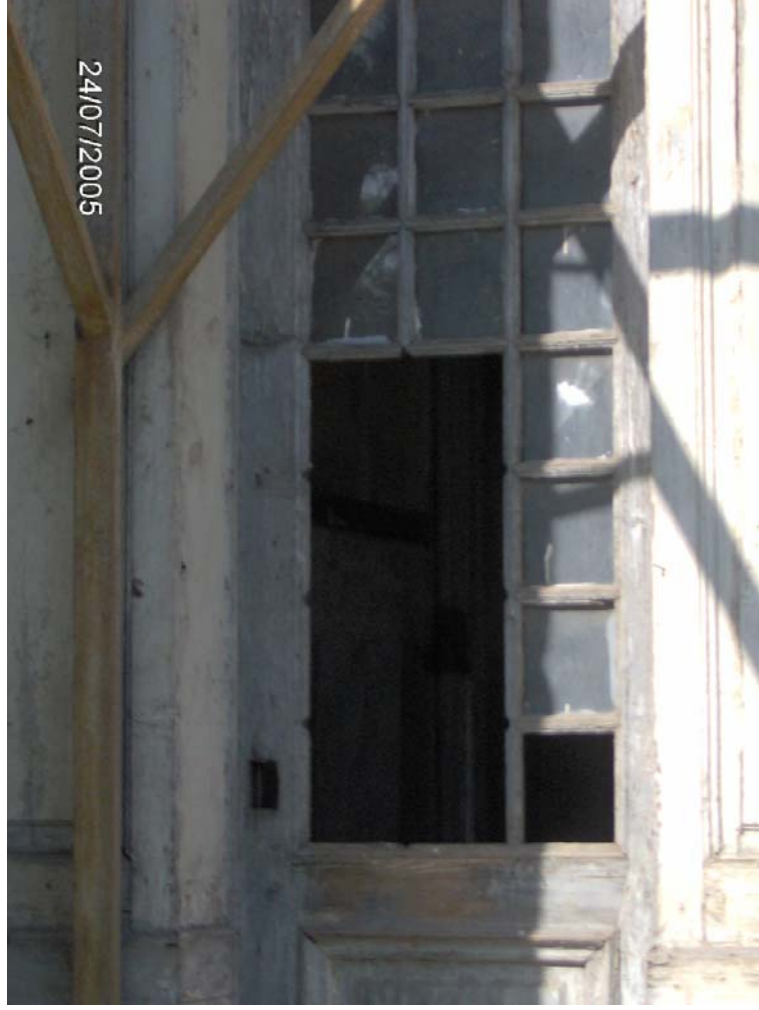
Şekil 4.48 Ahşap parçalarda eksiklikler ve ahşapta aşınma.

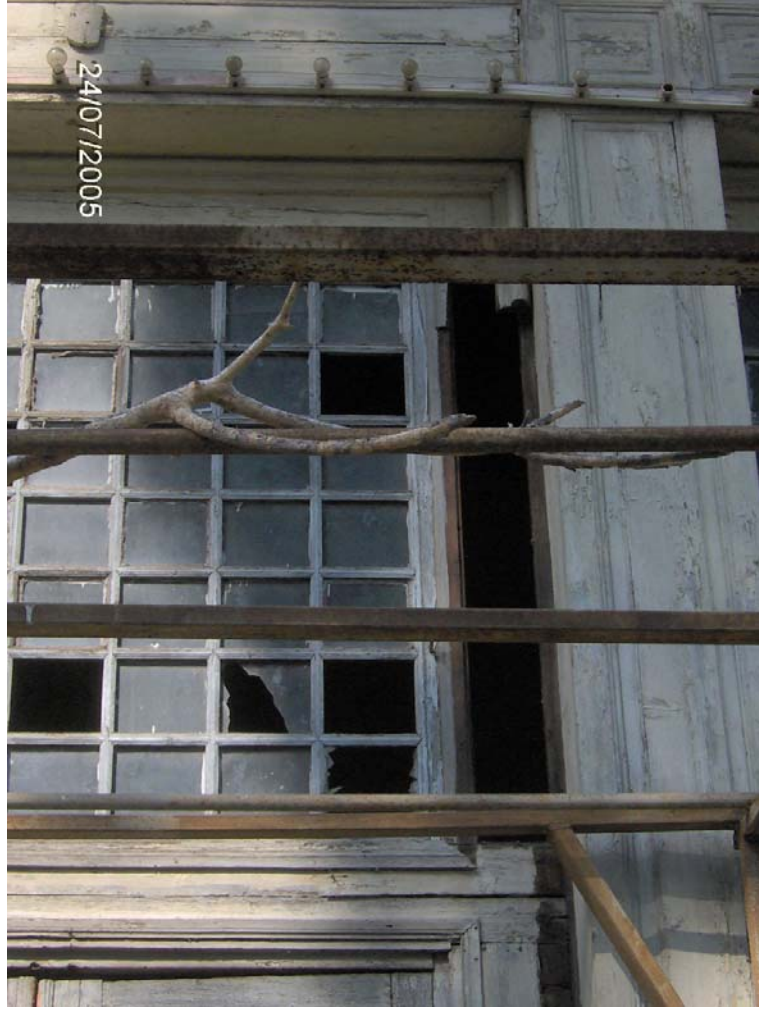
Şekil 4.49 Camlarda ve ahşap elemanlarda eksiklikler.

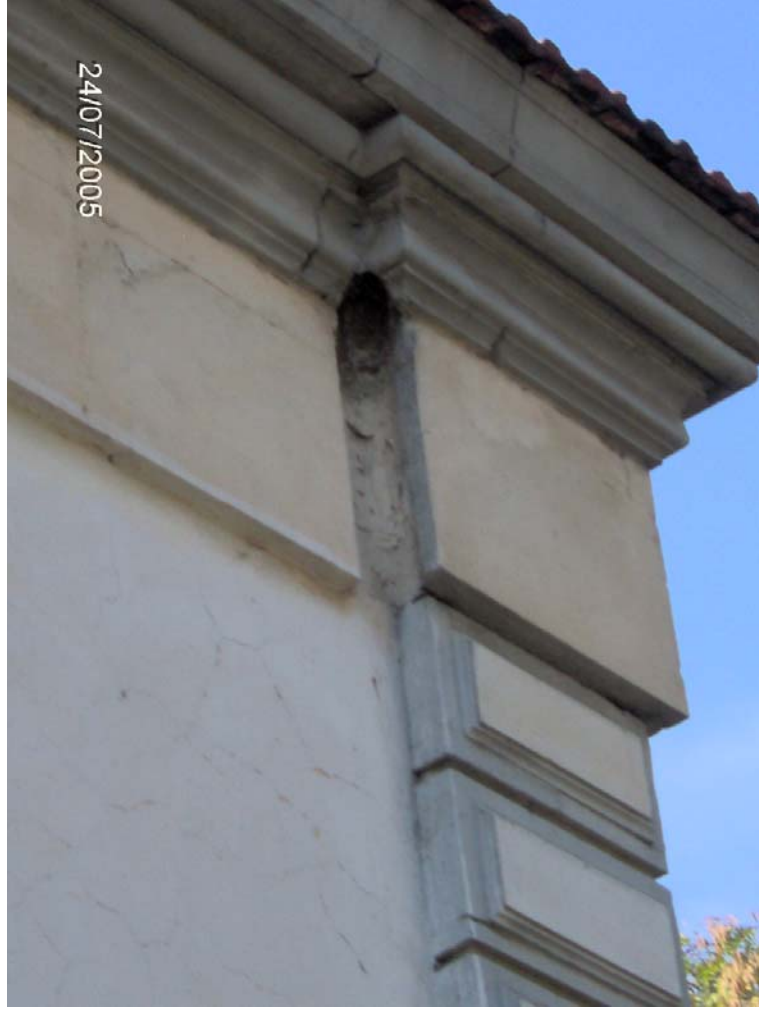
Yapının yağmur suyu iniş borularında kopmalar oluşmuştur. Çatıda yer alan kiremitlerde yer yer kopmalar gözlenmektedir. Çatıda üç adet baca mevcuttur ancak bunlardan ikisi sonradan yapılmıştır (Şekil 4.57,4.58).

Şekil 4.57 Yağmur suyu iniş borularında kopmalar.

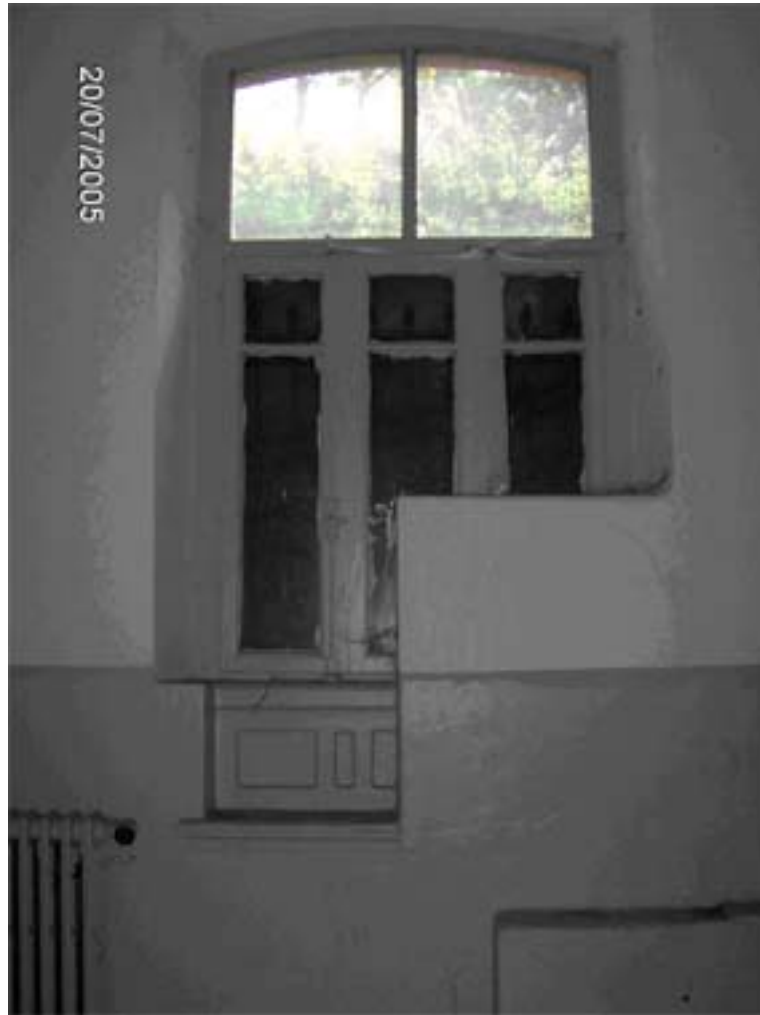
Z03 no'lu koğuştta bir pencere boşluğu doldurularak kapatılmıştır. Bir pencerenin ise ön kısmına 1.87 m kotunda bir duvar örülmüştür (Şekil 4.118).

Şekil 4.118 Pencerenin önüne kısmi olarak duvar örülmüştür.

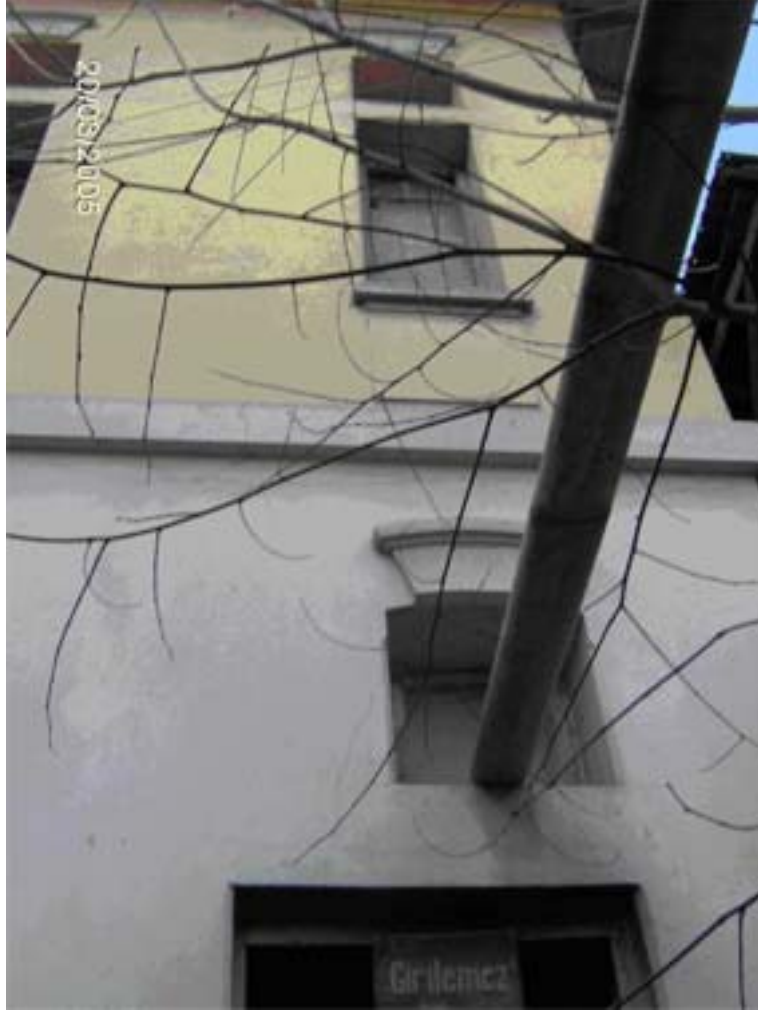
Şekil 4.120 Pencere boşluğu ısıtma merkezine girişi sağlamak amacıyla kapıya çevrilmiş(Z04).

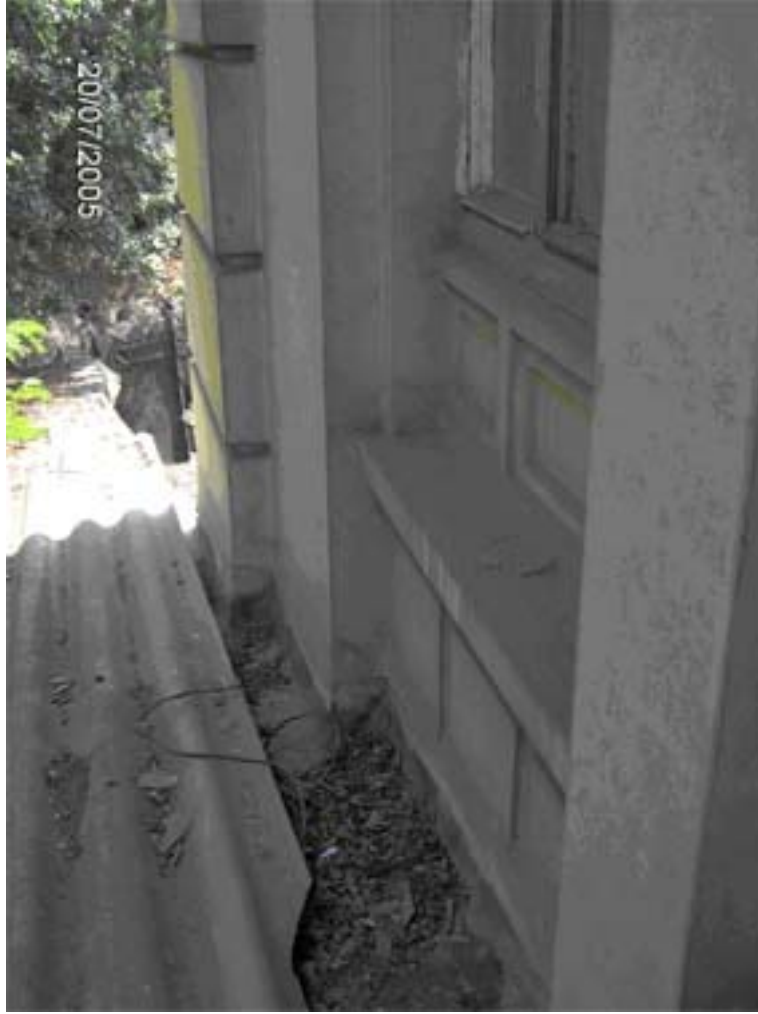
Kuzeybatı cephesinde de muhdes yapılar bulunmaktadır. Bu cephede giriş aksında çıkma yapan bölümdeki üst kat pencerelerinden biri hariç diğerleri içten doldurularak kapatılmıştır. Bu pencerelerin doğramaları hala cephede görülebilmektedir. Zemin kattaki pencerelerin tamamı duvar örülerek kapatılmıştır. Bu bölümde merdiven altına denk gelen bir pencere açılmış ancak daha sonra duvar örülerek kapatılmıştır.

Şekil 4.123 Kuzeybatı cephesinin ek yapılar ile ilişkisi.

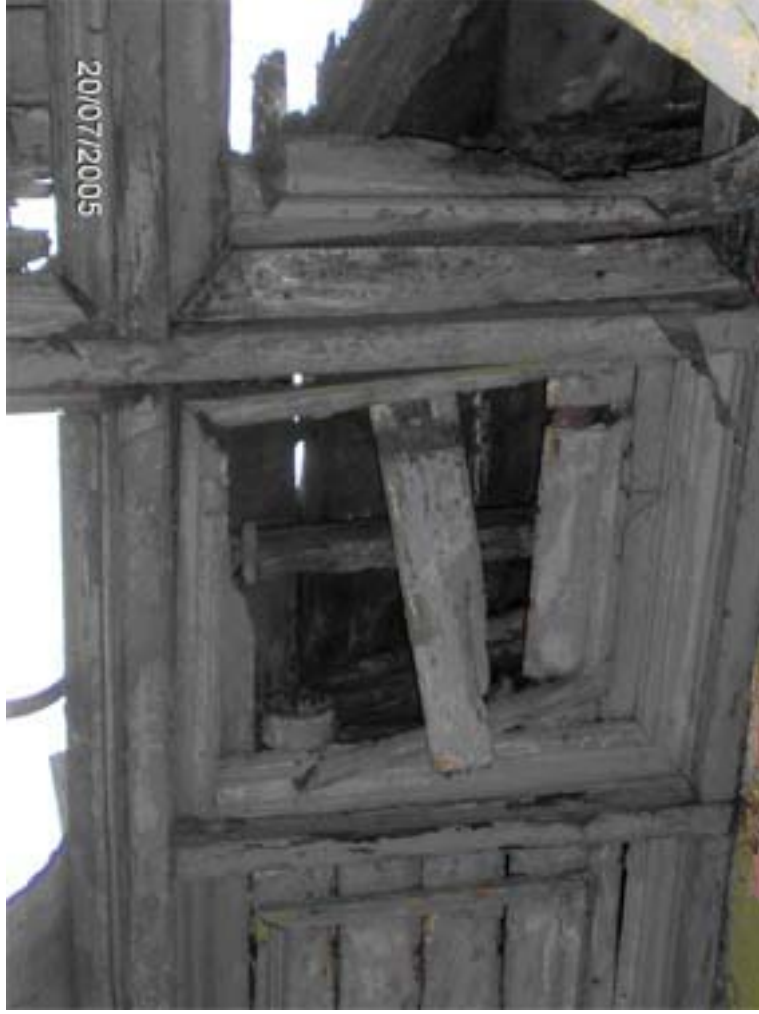
Şekil 4.127 Saçakta kopmalar.

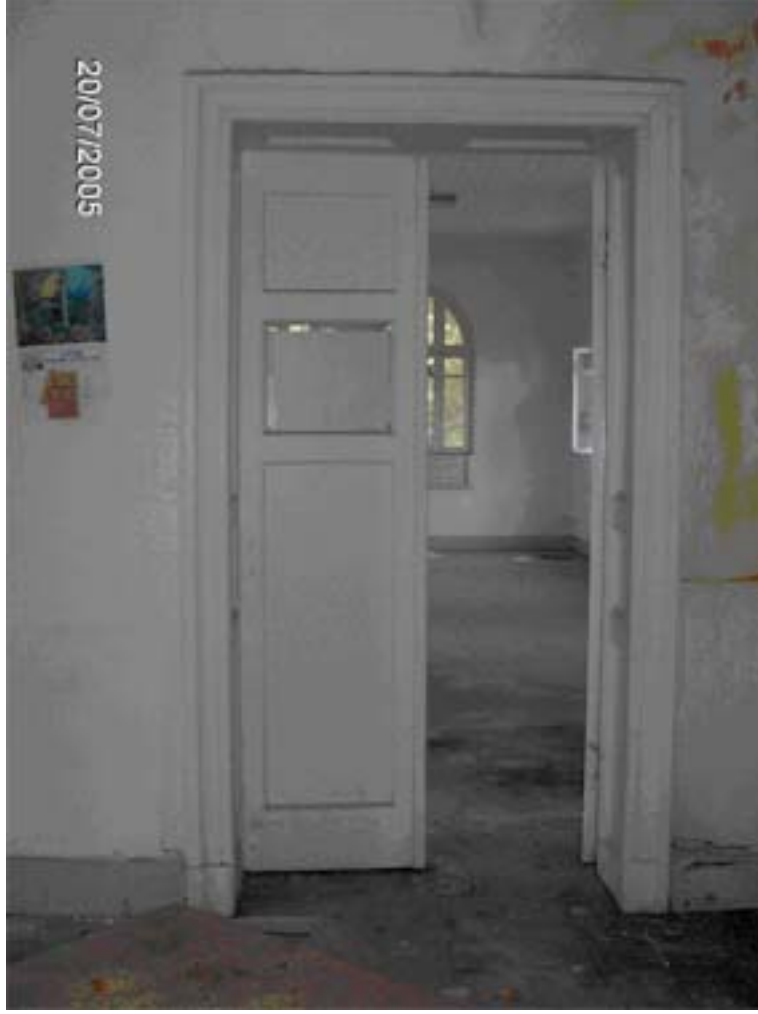
Şekil 4.129 Orijinal kapı kanatları değiştirilmiş.

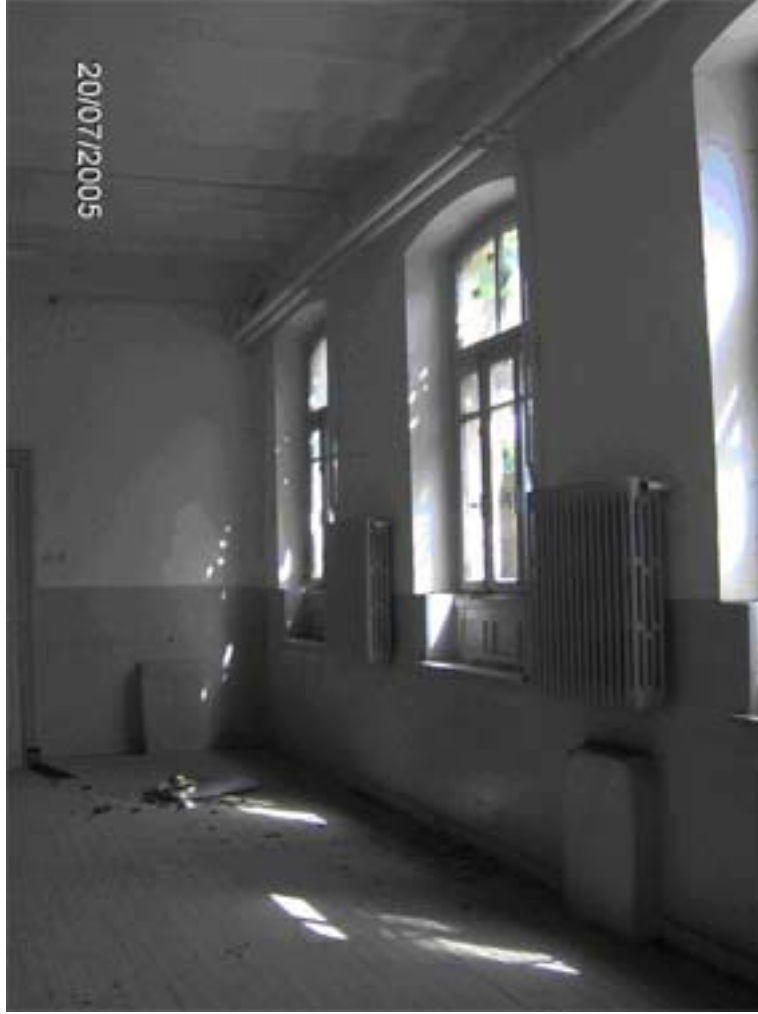
Şekil 4.132 Yapıya eklenen radyatörler ve tesisat boruları.

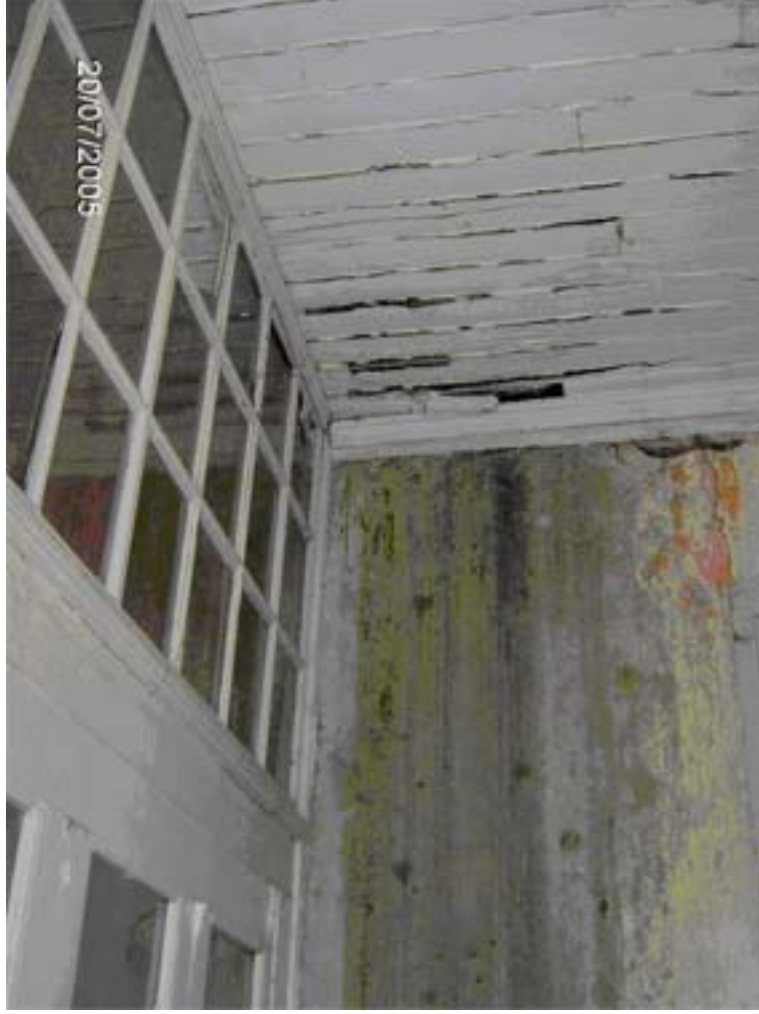
Şekil 4.133 Ahşap tavanda oluşan rutubetlenme ve açılma.
