**AYDIN İLİ SÖKE İLÇESİ GELEBEÇ YERLEŞİMİ ve**  
**AZİZ NİKOLAOS KİLİSESİ**

**FBE Mimarlık Anabilim Dalı Rölöve-Restorasyon Programında**

**YÜKSEK LİSANS TEZİ**

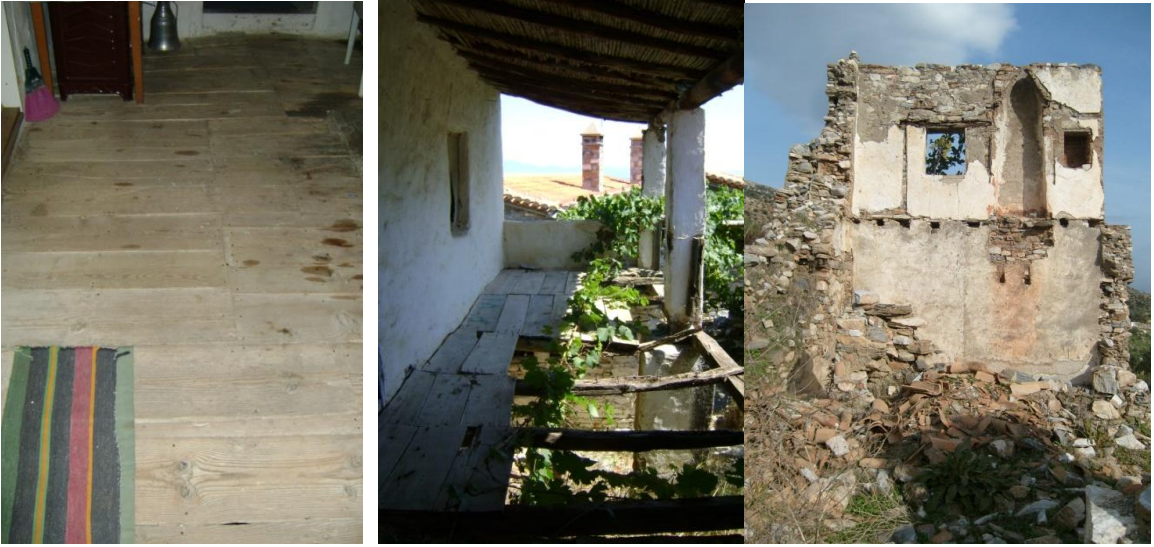
**Döşemeler:** Ayaktaki özgün konutların ahşap zemin ve ara kat döşemelerinde kabarmalar ve yüzey aşınmaları oluşmuştur. Kısmen mevcut yapıların ise ahşap döşemeleri yok olmuştur. Yalnızca döşeme kirişlerinin izleri kalmıştır.

Şekil 5.38 Aşınmış ahşap kaplama, malzeme kaybına uğramış ahşap kaplama ve ahşap döşeme kirişlerinin izleri

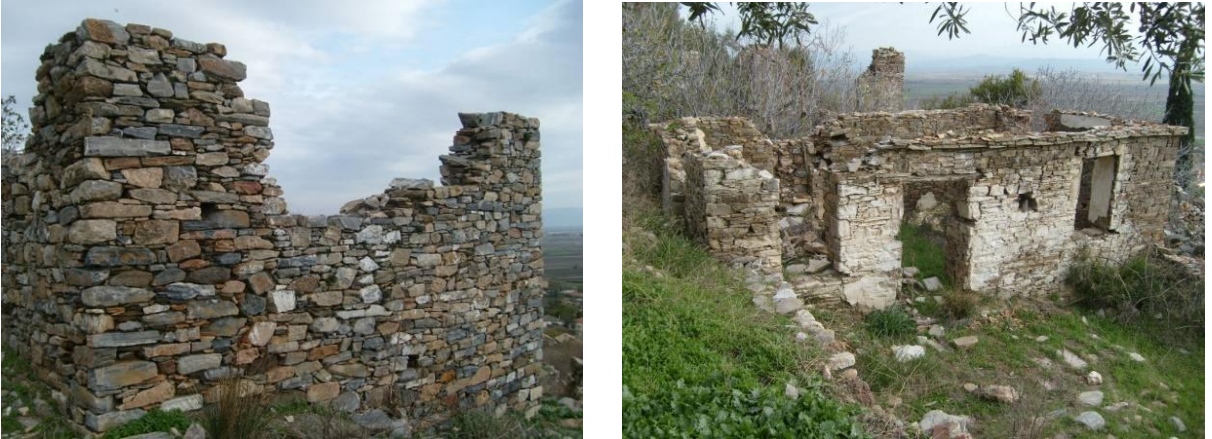
**Duvarlar:** Yağmur, rüzgâr gibi doğa olayları nedeniyle çatıları yok olan kısmen mevcut yapıların duvarları arasındaki harçlar akmış ve yapılar hızla yıkıma uğramıştır. Bu yapıların dış cephelerinde sıva dökülmeleri görülmektedir. Ayaktaki yapıların ise duvarlarında çatlaklar, sıvalarında kabarmalar oluşmuştur.

Şekil 5.39 Kısmen yıkılmış, harçları ve sıvaları dökülmüş, yapı duvarları

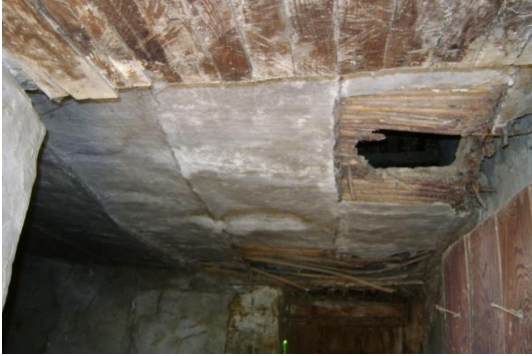
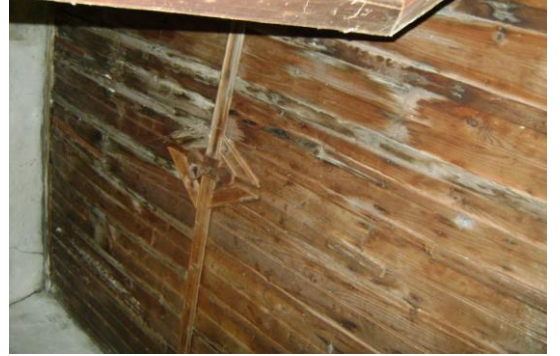
**Tavan kaplamaları:** Tavan kaplamaları mevcut olan ayaktaki konutların tavanlarında sehim oluşmuştur. Bu ahşap kaplamalarda çürüme ve yüzey aşınması oluşmuştur. Tavanı kargı ile yapılmış bağdadi sıvalı yapıların sıvaları dökülmüştür. Tavan kaplaması olmayan ayaktaki yapıların sıvalı merteklerinin sıvaları dökülmüş çatı altı kaplaması olan kargılar açığa çıkmıştır.

Şekil 5.41 Sehimi yapmış ve malzeme kaybına uğramış bağdadi sıvalı tavan kaplaması ve aşınmış ve sehimi yapmış pasalı ahşap tavan kaplaması

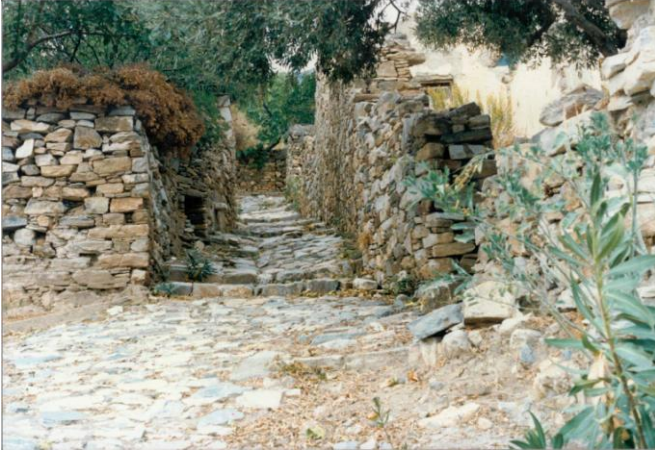
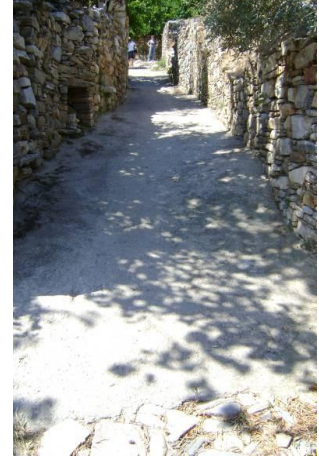
Yapıların dışında Gelebeç'te önemli yer tutan bir başka mimari öge taş sokaklardır. Dar, kıvrımlı taş sokaklarının birçoğu özgünlüğünü korumuştur. Ancak Gelebeç'in terk edilmiş bir bölge olması dolayısı ile yolları bakımsız kalmış ve doğal afetler yüzünden hasar görmüştür. Bunların dışında bazı geleneksel taş kaplama yollar betona dönüştürülmüştür.

Şekil 5.43 Betona, dönüştürülmüş taş kaplı sokak

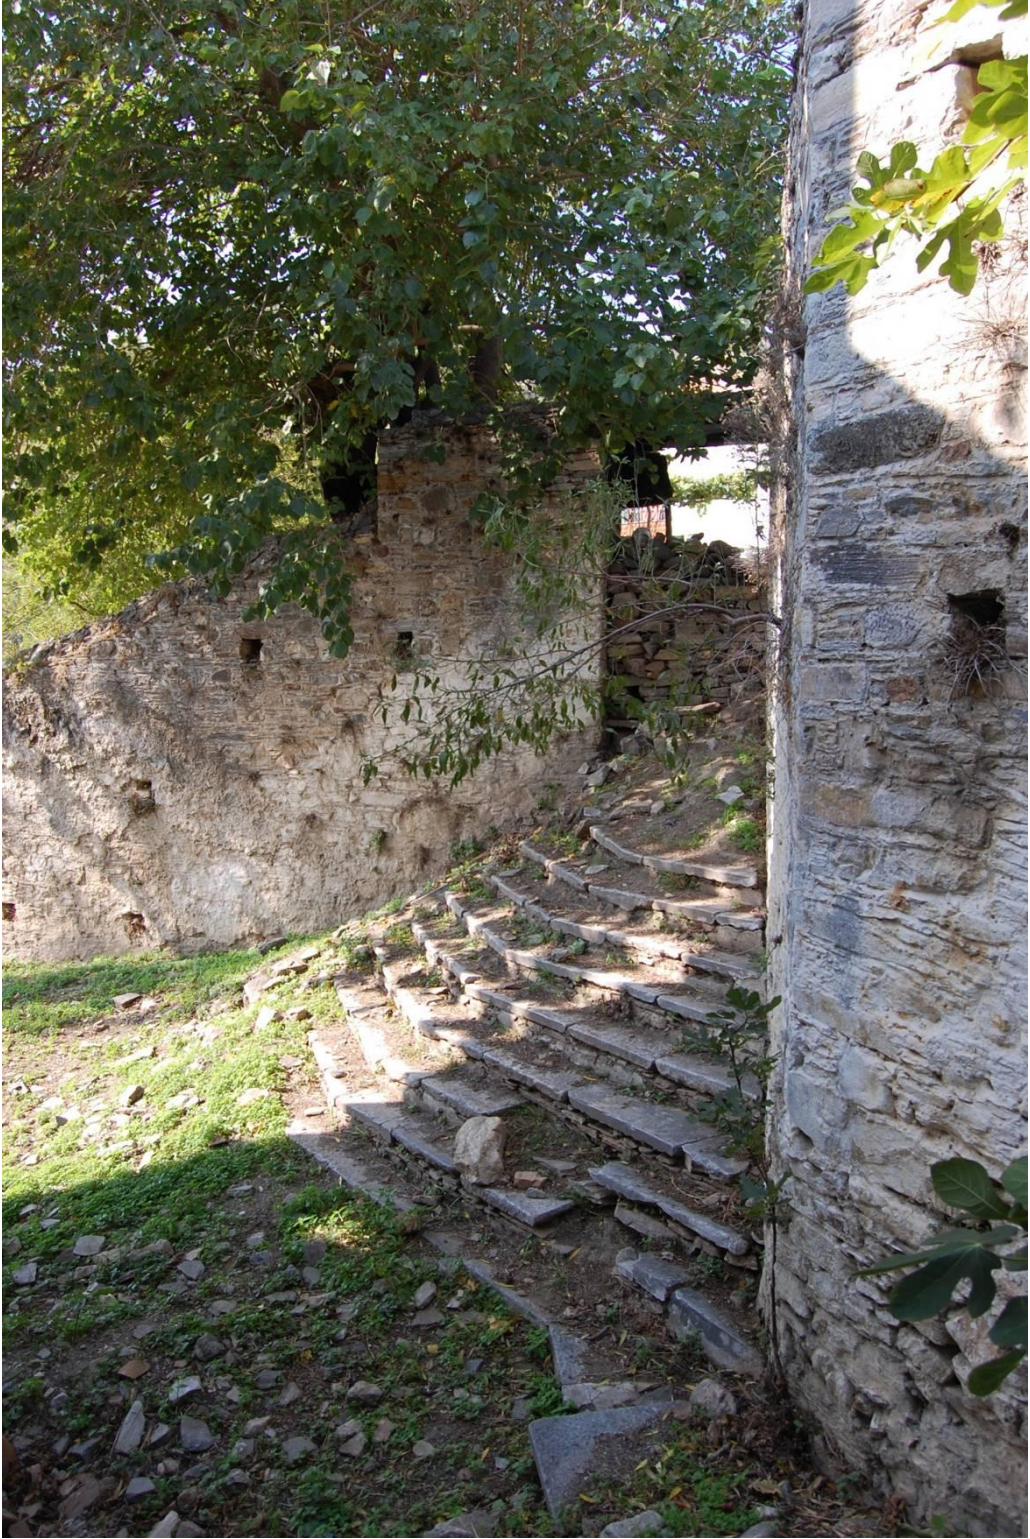
Parselin kuzeybatı köşesinde, yay formunda, basamaklarının bir kısmı gömülmüş bir merdiven vardır. Aziz Nikolaos Kilisesi'nin özgün kullanımındaki bahçe girişi, bahçenin batısındaki merdivenin sahanlığında bulunmaktadır. Ancak bu giriş moloz taş ile örülerek kapatılmıştır.

Şekil 9.6 Yapının örülerek kapatılmış özgün bahçe girişi

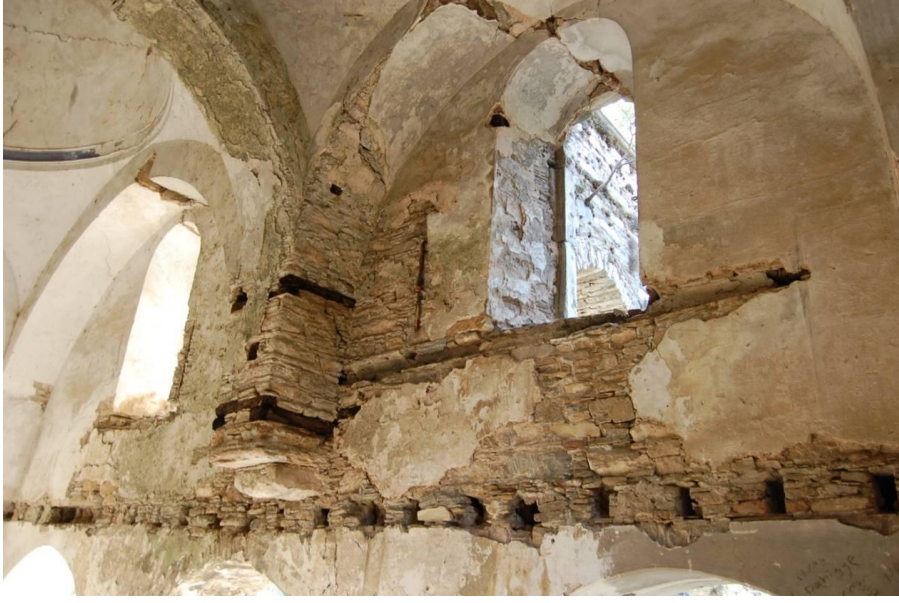
Narteksin kuzey duvarında bulunan kemer açıklığının, tepe noktalarında malzeme kayıpları vardır. Bu kemer açıklığının üstündeki galeri giriş açıklığının lentosunda aşınma ve malzeme kaybı oluşmuştur. Narteksin birinci kat hizasında bulunan, galeri pencerelerinin kemer, söve ve lentolarında kırıklar aşınmalar ve malzeme kayıpları oluşmuştur. Batı cephesindeki taş setlerin duvarlarındaki sıvalar yer yer dökülmüş ve taş tuğla duvar örgüsü açığa çıkmıştır. Narteksin duvarlarındaki sıva ve boyaların çoğu dökülmüş, grafiti ve boyamalar ile kirletilmiştir. Narteksin kuzey duvarında boya dökülmesi haricinde yosunlanma görülmektedir.

Şekil 9.75 Narteksin kuzey duvarındaki pencereleri

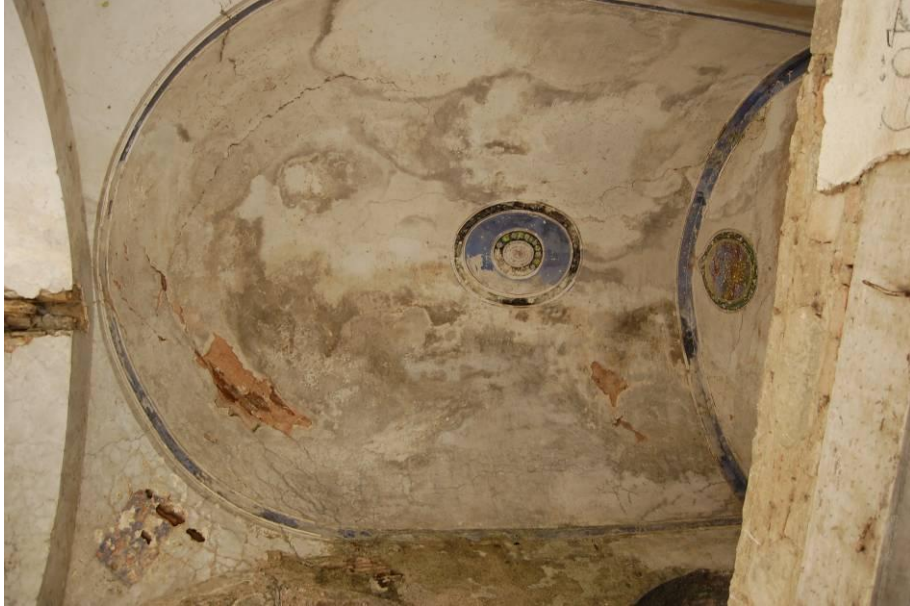
Narteks ile ana nef arasında bulunan yarım tonozun tuğla örgüsü sıva+boyalı yüzeyin, rutubet nedeniyle, döküldüğü noktalarda açığa çıkmıştır. Bu tonozun doğusunda bulunan duvarda da rutubetlenme ve sıvada çatlaklar mevcuttur. Bu rutubetlenme nedeniyle duvar üzerindeki motiflerin boyaları kısmen dökülmüştür.

Şekil 9.76 Narteks ile ana nef arasında bulunan yarım tonoz

Nemden kaynaklı niteliğini yitirmiş, çatlamış veya dökülmüş mevcut sıvalar mekanik yöntemlerle raspa edilecek, ortaya çıkan yüzeyin durumuna göre müdahale yöntemlerine karar verilecektir.

Boya ve sıvaları dökülmüş yapısal malzemeleri ortaya çıkmış yüzeyler temizlenecek varsa hasarları onarılacak ve özgün sıva yöntemiyle sıvanıp boyanacaktır.

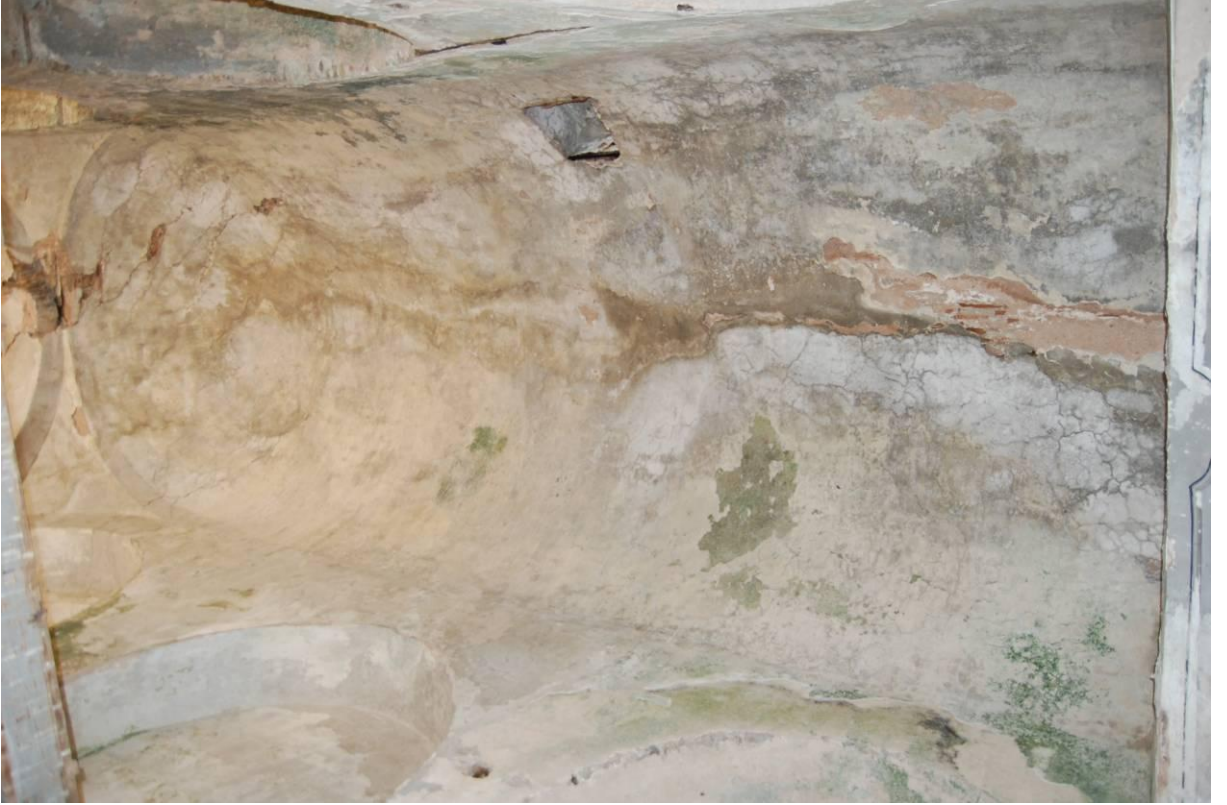
Narteks kısmı ile yan nef arasında bulunan tonozda rutubet dolayısı ile sıva+boyalı yüzeyde renk değişimi oluşmuştur. Ayrıca boyuna sıva çatlakları görülmektedir. Bu tonozda tuğla örgü sıvalı ve boyalı yüzeylerin döküldüğü noktalarda açığa çıkmıştır. Bu tonozun kuzey yönünde, ana nefe uzanan tonozdan farklı olarak, yosunlanma görülür. Bu tonozun doğusunda bulunan taşıyıcı kemerin üstündeki motifin boyaları rutubetlenme dolayısı ile kısmen dökülmüştür. Motifin bulunduğu yüzeyde bazı bölgelerde yosunlanma görülür.

Şekil 9.77 Narteks kısmı ile yan nef arasında bulunan tonozu bakış
