**KIRKLARELİ İLİ VİZE İLÇESİ SOĞUCAK KÖYÜ**  
**YERLEŞİM ANALİZİ**

**FBE Mimarlık Ana Bilim Dalı Rölöve-Restorasyon Programında**  
**Hazırlanan**

**YÜKSEK LİSANS TEZİ**

| 6. | NURHAYAT ANÇEL EVİ KORUMA PROJESİ ..... | 75 |

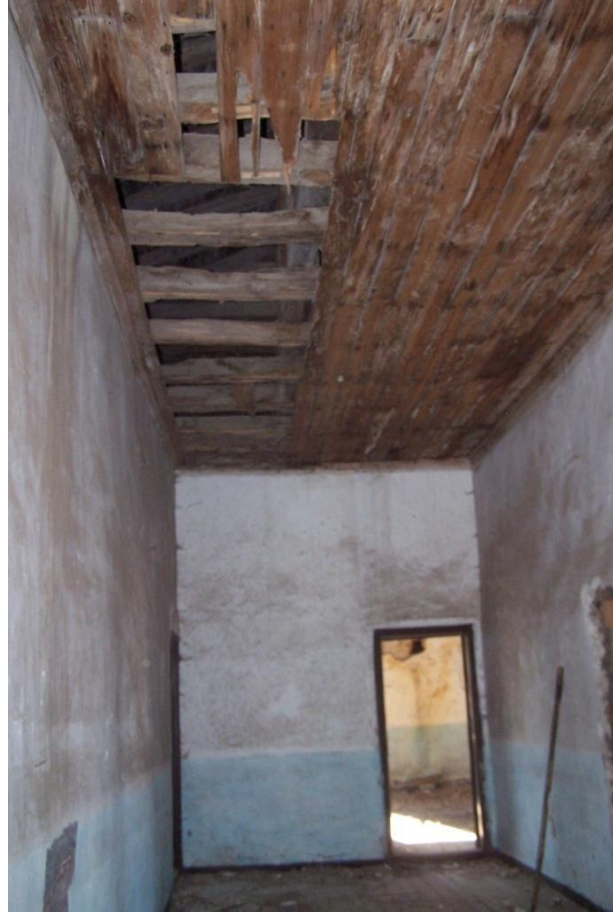
Soğucak Köyü'nün içinde yer alan bir tepenin yamacında bir kilise mevcuttur. Kilisenin yapım yılı ve ustası bilinmemektedir. Tanzimat döneminde inşa edildiği düşünülmektedir. Kilise olarak inşa edilen yapı sonradan okul binası olarak kullanılmıştır. Günümüzde kullanılmamaktadır. Yapının terk edilmesi, gerekli bakım ve onarımlarının yapılmaması ve yapılan kaçak kazılar yapıya oldukça zarar vermiştir. Çatı, tavan kaplamaları ve döşemeler eskimiş, kopmuş ve koparılmıştır. Duvarlarda sıva çatlakları ve insan eliyle yapılan tahribatlar görülmektedir.

Şekil 2.6 Kilisenin tavan ve duvarlarındaki hasarlar

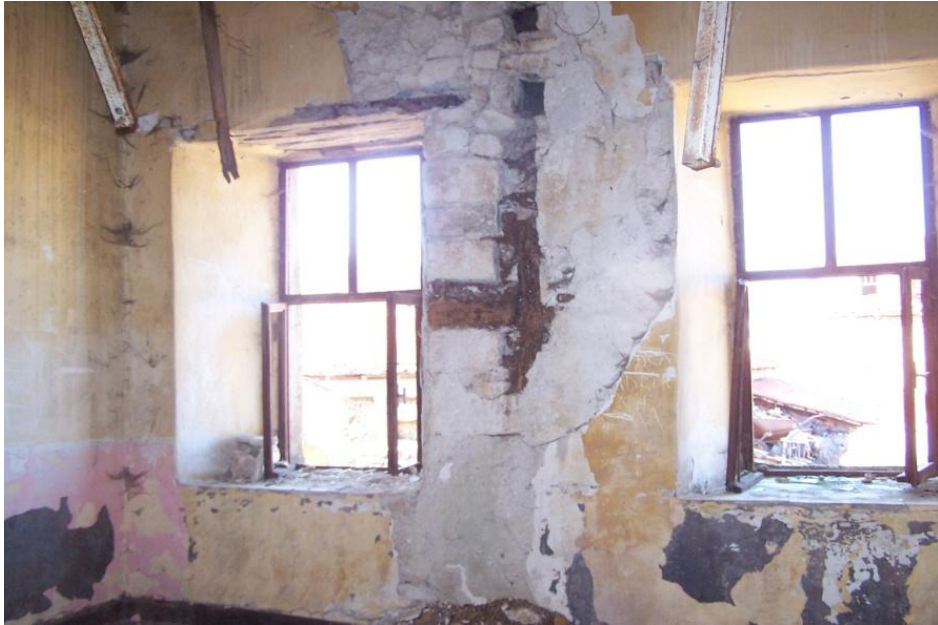
Şekil 2.7 Kilisenin duvar ve pencerelerindeki hasarlar

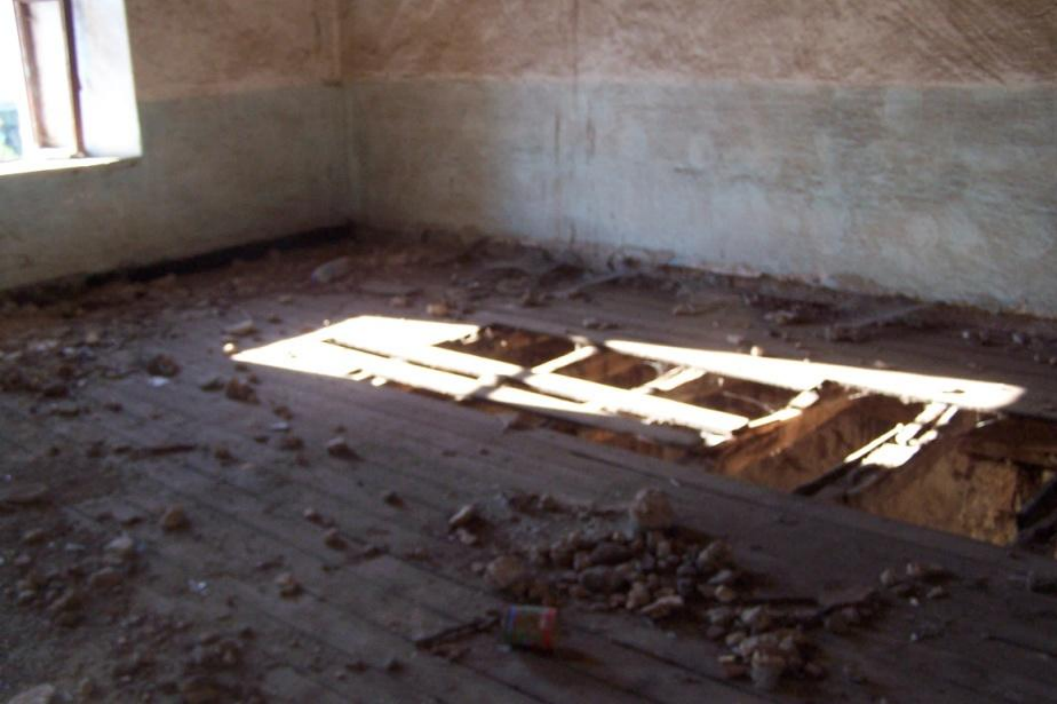
Şekil 2.8 Kilisenin döşemesindeki hasarlar

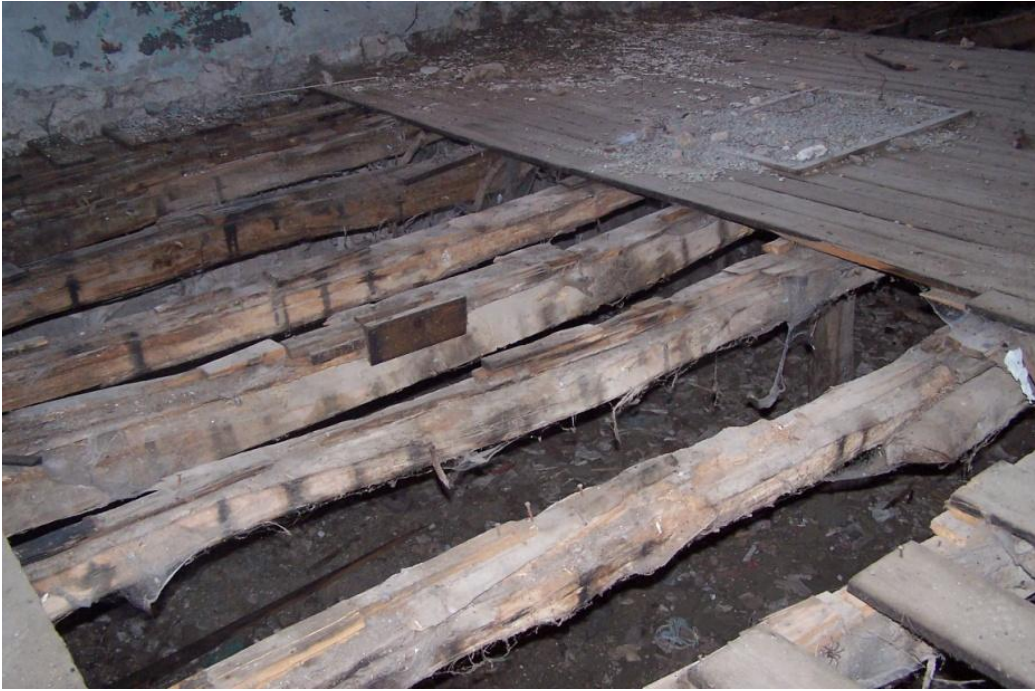
Şekil 2.9 Kilisenin döşemesindeki hasarlar

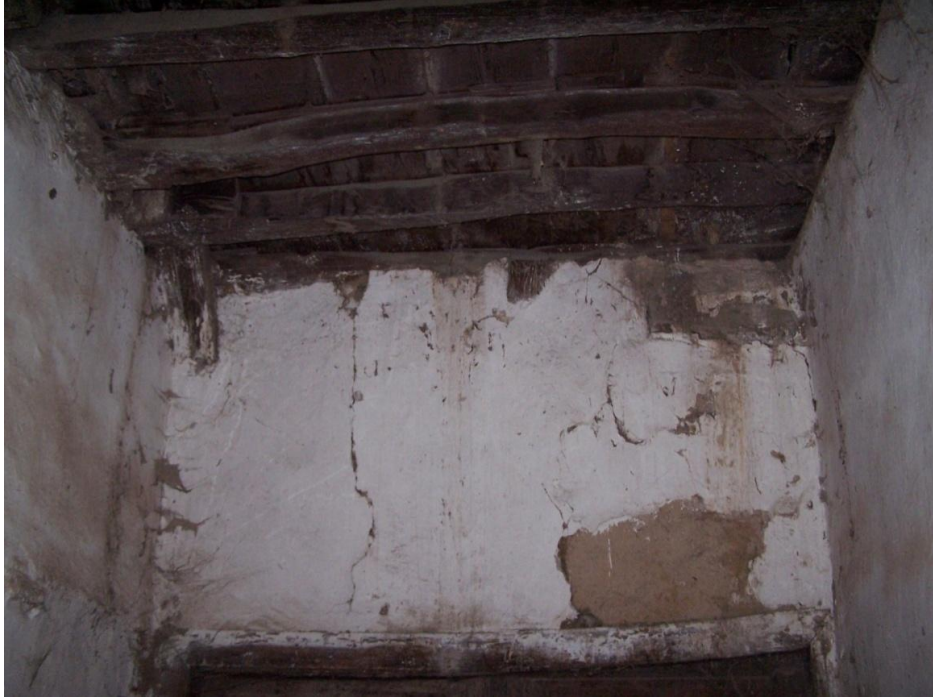
malzemede rutubet ve nemden kaynaklanan renk deęişimleri vardır. Giriş kapısında (ZK1) fiziksel etkilere baęlı aşınma/ yıpranma gözlenmektedir. Duvar yüzeylerinde sıvada kabarma, dökölme ve strüktürel hareketlere baęlı sıva çatlakları bulunmaktadır.

Şekil 6.4 Duvardaki hasarlar

- ZK1 kapıda oluşan deformasyonlar düzeltildi. Duvar yüzeyindeki sıvalarda oluşan kabarma-dökülme ve çatlaklar düzeltildi.
- ZK02'de P1 ve P2 pencere detayları yapı cephesindeki özgün pencere detayları esas alınarak düzenlenmiştir. Güney cephesinde izine rastlanan pencere, özgün pencere detayları kullanılarak yapılmıştır. ZK2 kapısının yok olan kanadı özgün kapı detayları esas alınarak tamamlanmıştır. Tavandaki kot farklılığı özgün duruma getirilmiştir. Duvar yüzeyindeki sıvalarda oluşan kabarma-dökülme ve çatlaklar düzeltildi.

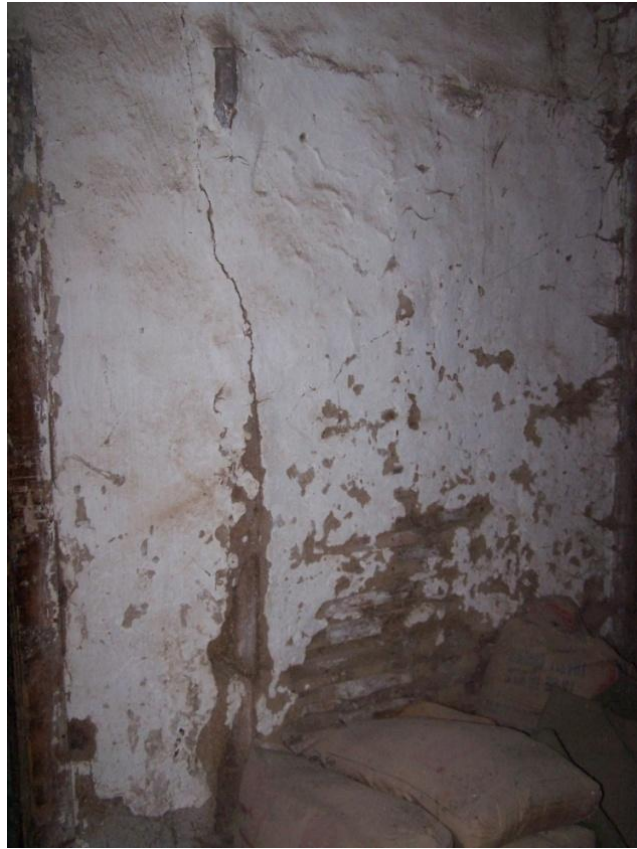
Şekil 6.5 Sıvada kabarma-dökülme ve çatlaklar

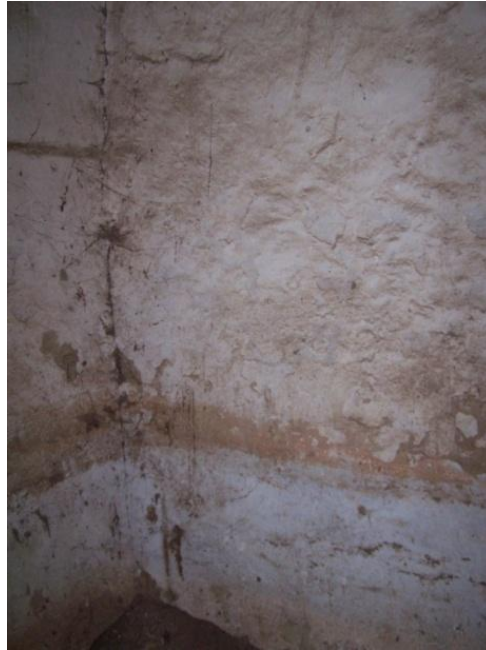
Şekil 6.12 Duvardaki hasarlar

- ZK03’de sonradan eklendiđi düşünölen ve ZK04\_Taşlıđın ortaya çıkmasına neden olan muhdes duvar kaldırılmıştır. ZK04’te sonradan açıldıđı düşünölen tepe penceresi ve güney cephesindeki kapı kaldırılmıştır. Özgün pencerede (P3) oluşın deformasyonlar düzeltildi. Yok olan kapı kanadı özgün detaylarına göre tamamlanmıştır. Duvar yüzeyindeki sıvalarda oluşın kabarma-dökölme ve çatlaklar düzeltildi.

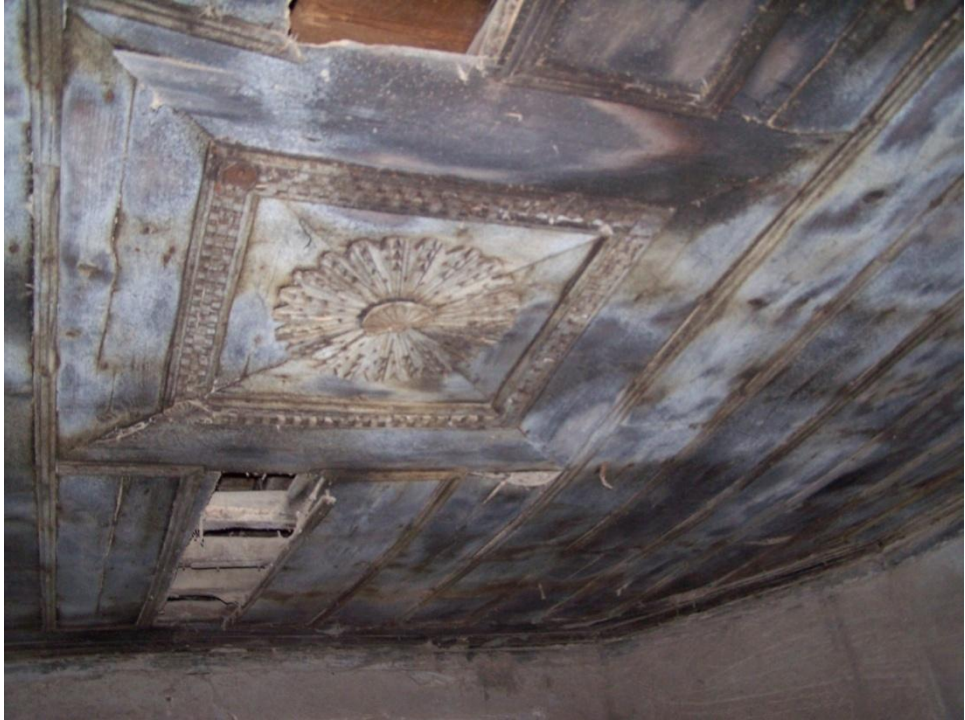
Şekil 6.43 Tavandaki hasarlar

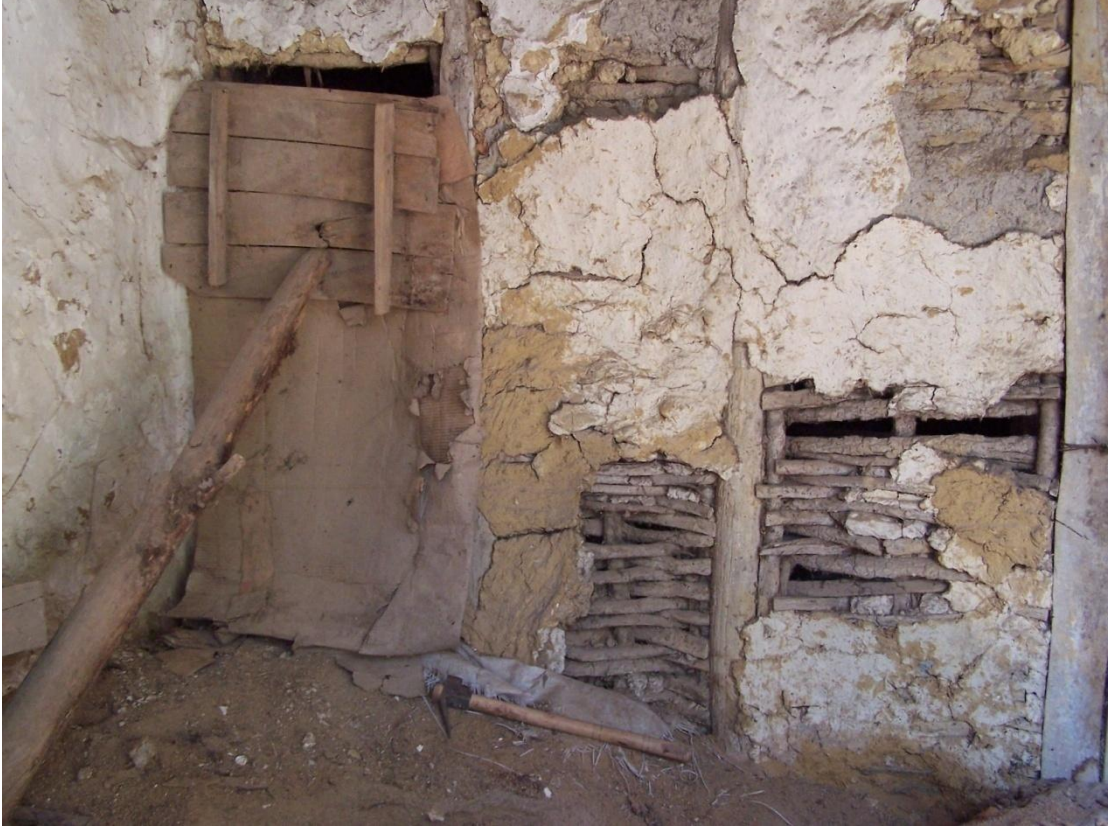
Şekil 6.45 Dış duvardaki hasarlar

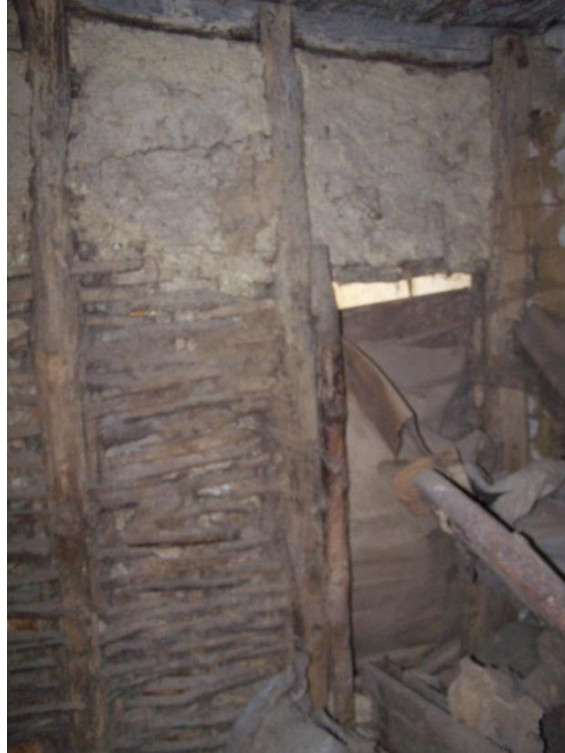
Şekil 6.46 Duvardaki hasarlar

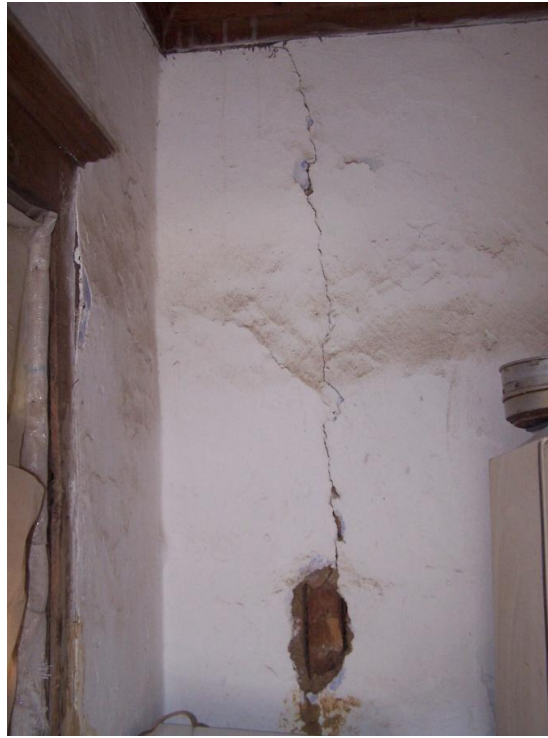
Şekil 6.65 Duvardaki hasarlar

- 1K02'deki pencereler, duvar yüzeyindeki özgün ahşap pencere detaylarına göre tamamlanmıştır. Döşemede oluşan deformasyonlar düzeltilmiştir. Duvar yüzeyindeki sıvalarda oluşan kabarma-dökülme ve çatlaklar düzeltilmiştir. Tavan kaplamasındaki hasarlar düzeltilmiştir.

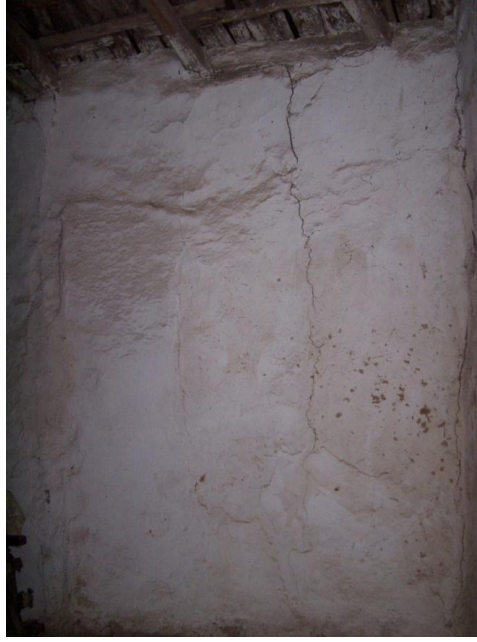
Şekil 6.87 Duvardaki sıvada çatlaklar ve kabarma-dökülmeler

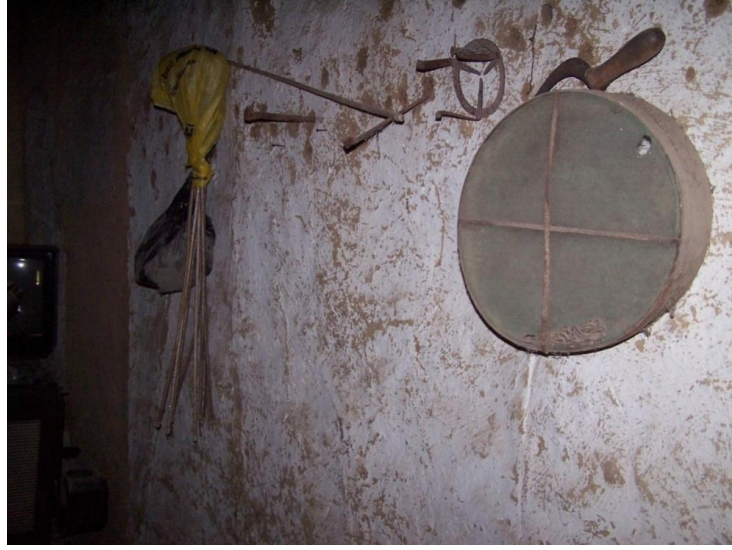
Şekil 6.90 Duvardaki hasarlar

- 1K06'da yapının plan şemasıyla uyum sağlamayan ve sonradan eklendiği düşünülen helaya ulaşımı sağlayan muhdes kapı ve hela kaldırılmıştır. Döşemede ve kapıda oluşan deformasyonlar düzeltilmiştir. Duvar yüzeyindeki sıvalarda oluşan kabarma-dökülme ve çatlaklar düzeltilmiştir.

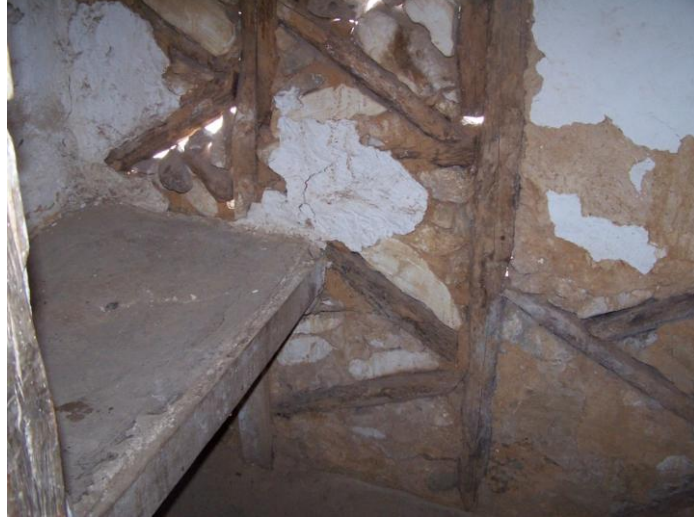
Şekil 6.108 Duvardaki hasarlar

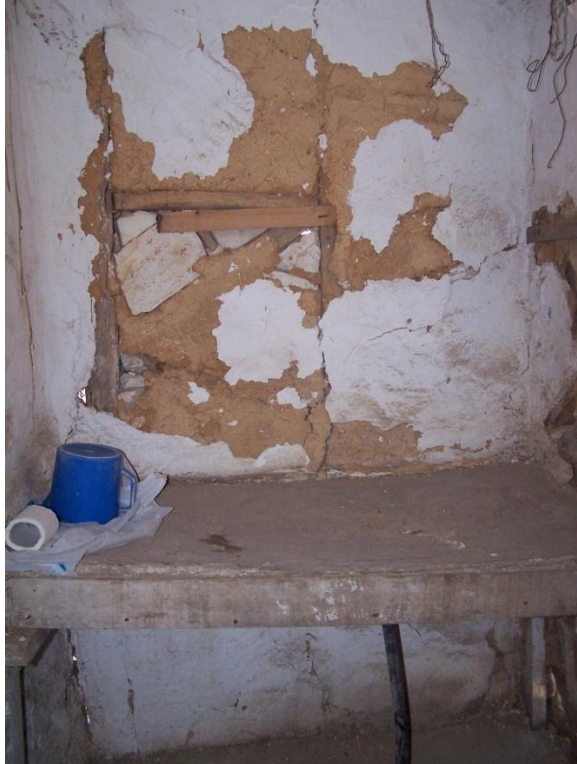
Şekil 6.111 Duvardaki hasarlar

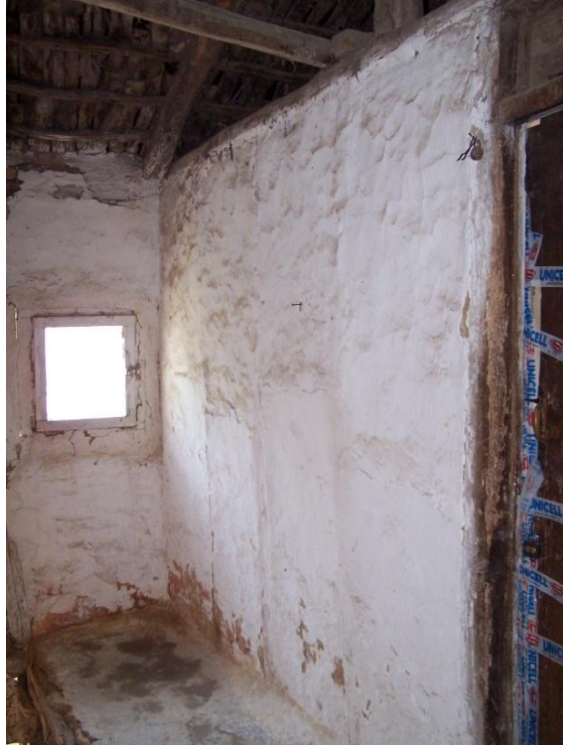
Şekil 6.117 Hasarlar

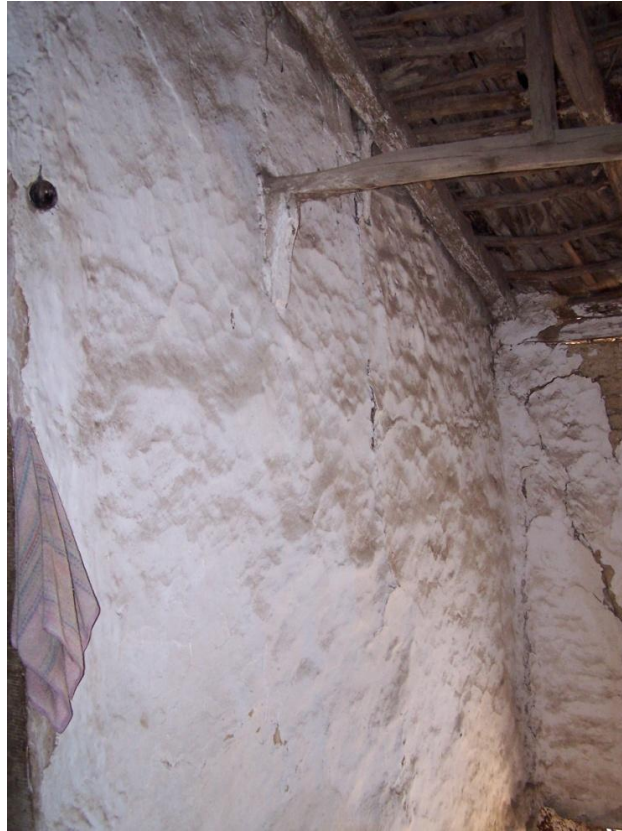
Şekil 6.118 Hasarlar

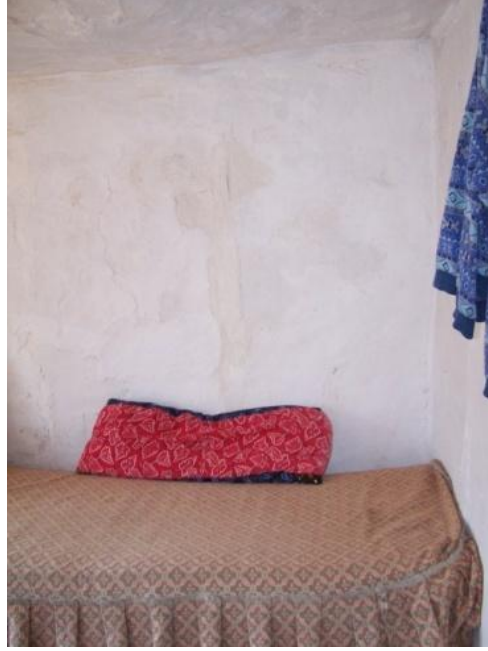
Holden muhdes ahşap kapı (1K8) ile girilen bu mekanın döşemesi şaptır. Tavanı sıvalıdır. Avluya bakan iki adet muhdes ahşap penceresi (P16) vardır. Duvar yüzeylerinde sıvada kabarma / dökülme ve çatlaklar görülmektedir. Kapı kanadında fiziksel etkilere bağlı aşınma / yıpranma vardır.

Şekil 6.123 Duvarlardaki hasarlar

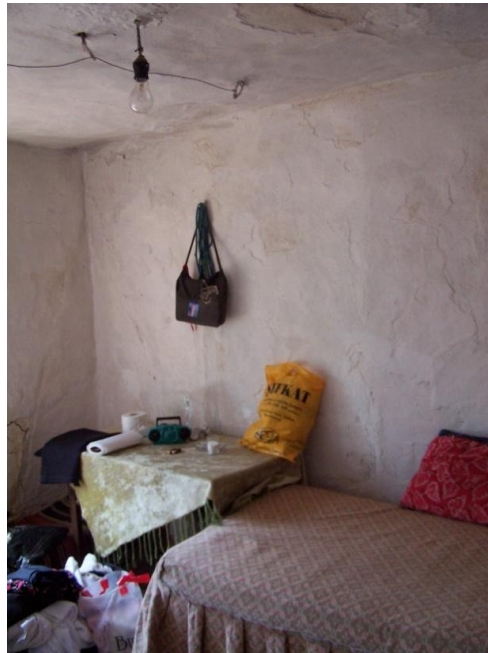
Şekil 6.124 Duvarlardaki hasarlar

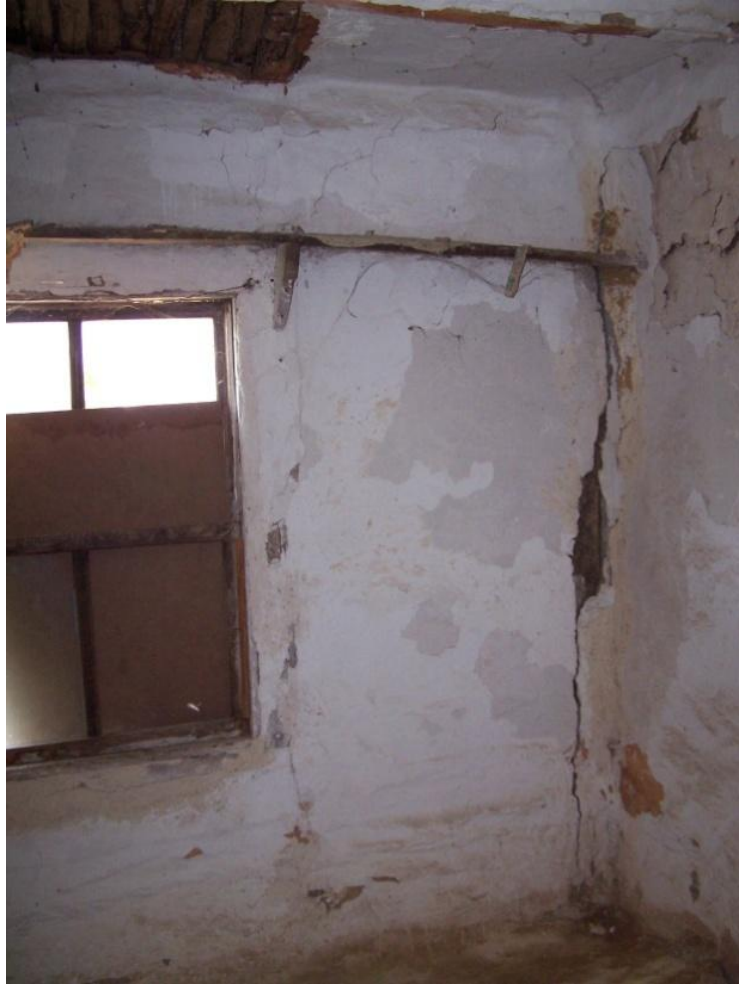
Yapının en hasarlı odasıdır. Muhdes ahşap bir kapı (1K9) ile girilen bu mekanın döşemesi şaptır. Döşemede aşınma / yıpranmalar vardır. Duvar yüzeylerindeki sıvada kabarma / dökülme ve çatlaklar görülmektedir. Tavandaki sıvaların dökülmesi sonucu ahşap kirişler ve ahşap çıtalar gözükmektedir. Batı cephesine bakan pencerede (P17) bakımsızlığa bağlı deformasyonlar vardır. Pencerenin yaklaşık 20cm üstünde bir raf vardır. Kuzey cephesindeki duvarında bir adet ocak ve 40cm derinliğinde kapaklı bir dolap bulunmaktadır. Kapının sağ tarafında sonradan ahşap dikme ve çıtalarla bölünmüş bir banyo vardır.

Şekil 6.127 Hasar

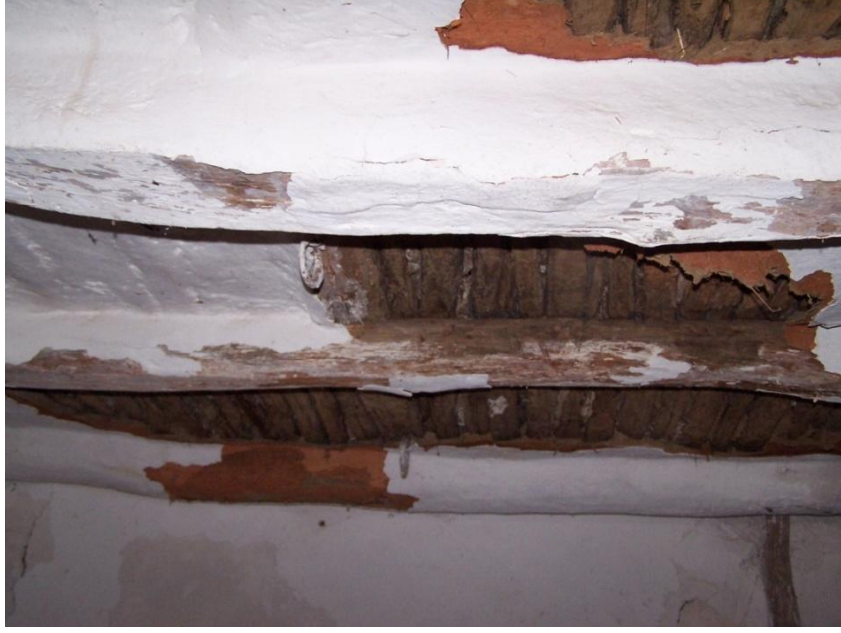
Şekil 6.132 Tavandaki hasarlar

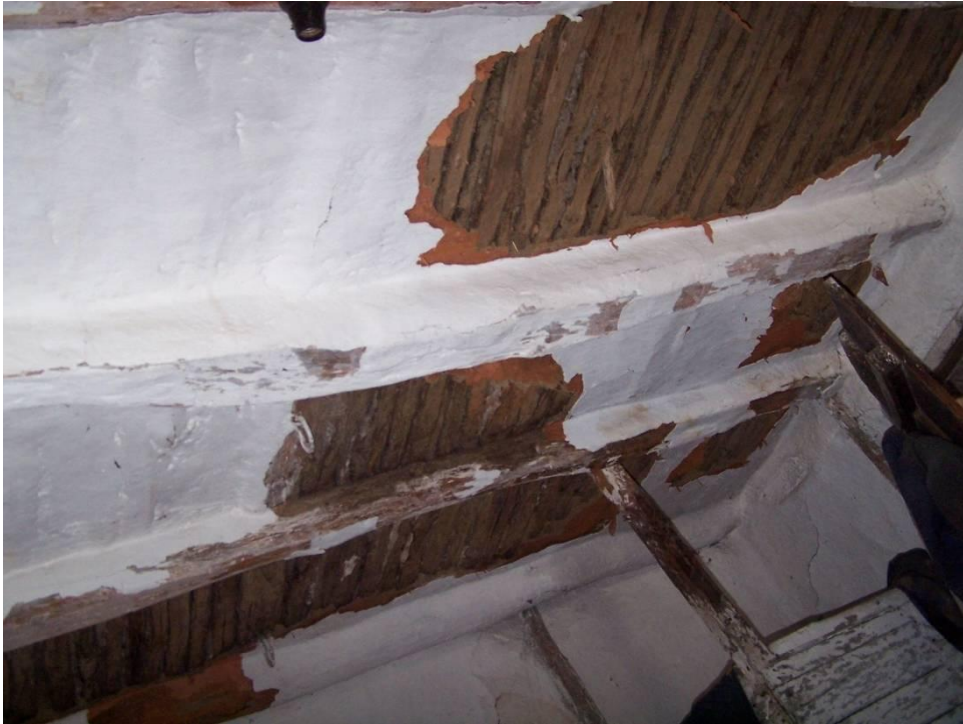
Şekil 6.133 Tavandaki hasarlar

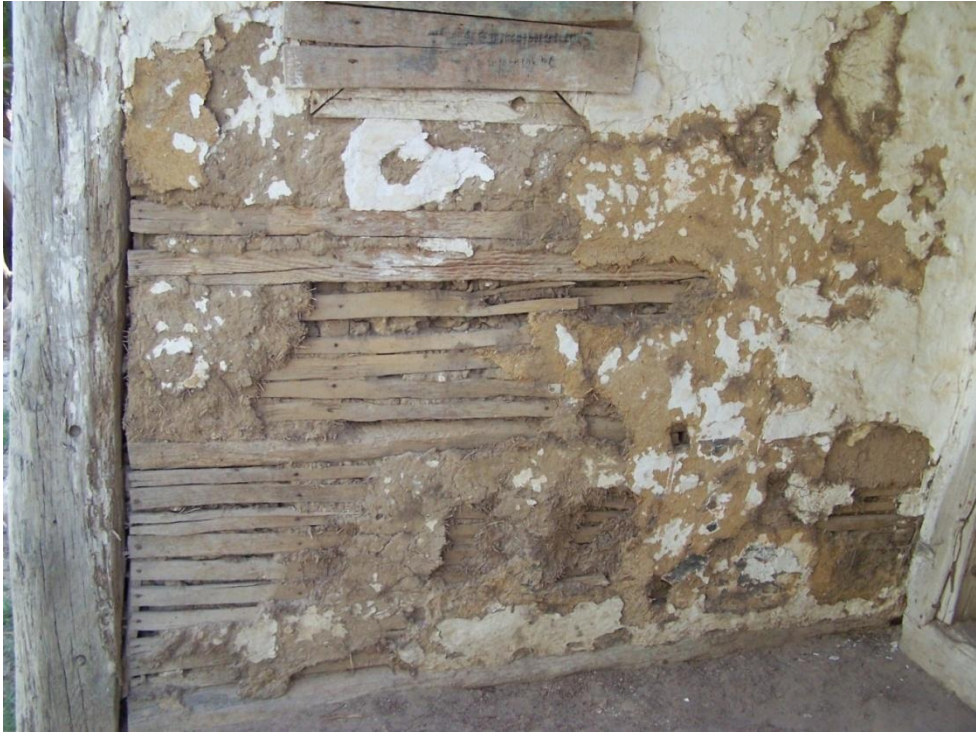
Şekil 6.142 Cephedeki hasarlar

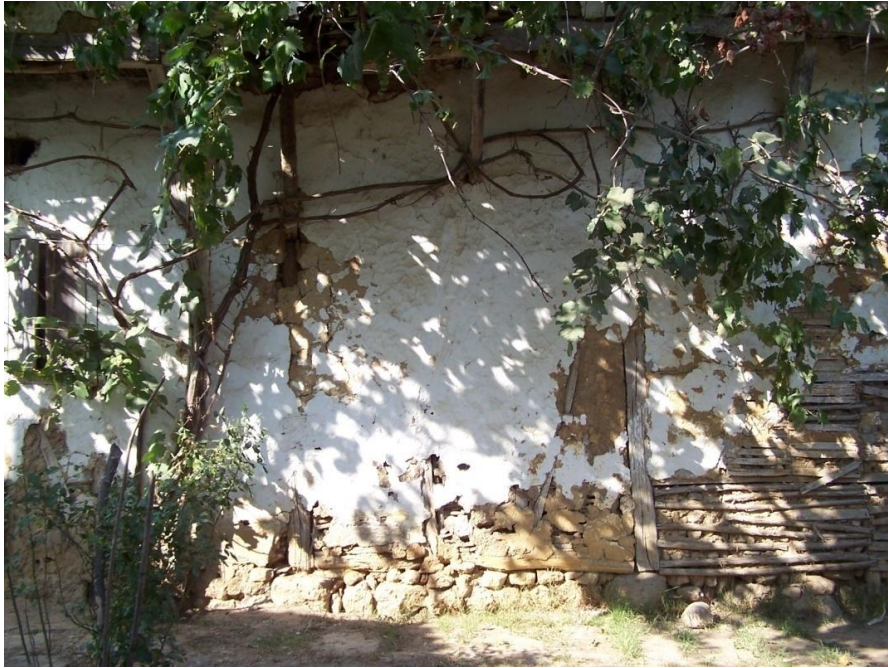
Şekil 6.153 Hasarlar
