**TARİHİ YARIMADA CANKURTARAN MAHALLESİ'NDE  
YAPI ADASI ÖLÇEĞİNDE CEPHE REHABİLİTASYONU VE  
ARKEOLOJİK ALAN DEĞERLENDİRMESİ**

**YÜKSEK LİSANS TEZİ  
MİMARLIK ANABİLİM DALI  
RÖLÖVE-RESTORASYON PROGRAMI**

**İSTANBUL, 2011**

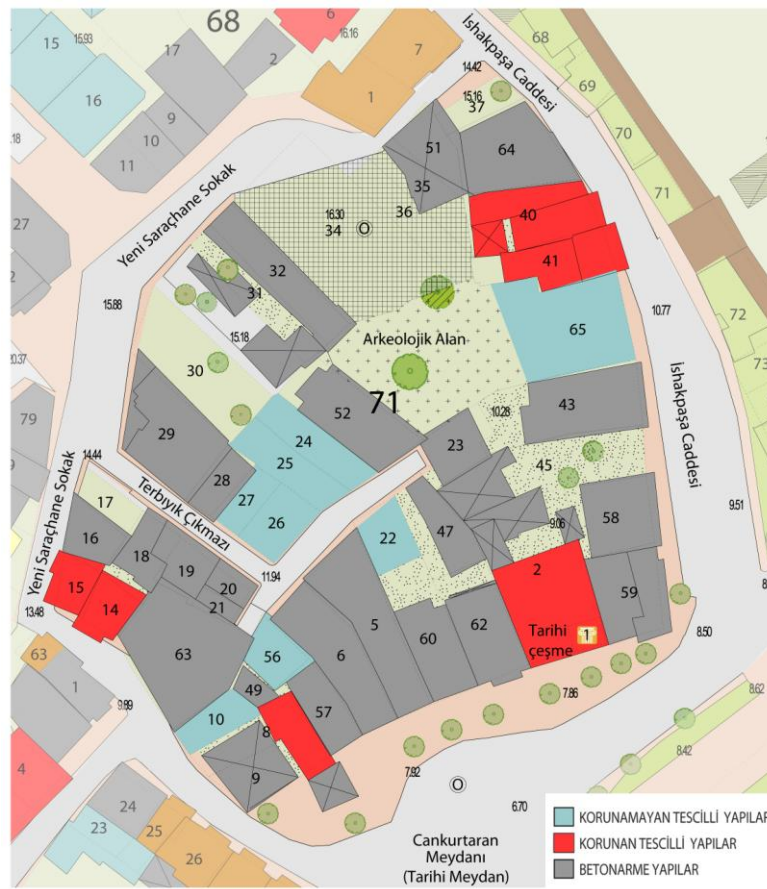
Şekil 4.5 Yapı Adasındaki Korunan ve Korunamayan Tescilli Yapılar.

Yapı adasında, İstanbul 4 Numaralı Kültür ve Tabiat Varlıklarını Koruma Kurulu tarafından tescilli 13 yapı, tescilli 1 tarihi çeşme ile 21.05.2005 tasdik tarihli 1/1000 ölçekli Eminönü Koruma Amaçlı Uygulama İmar Planı'nda tescili önerilen 1 yapı olmak üzere toplam 15 adet korunması gerekli kültür varlığı bulunmaktadır.

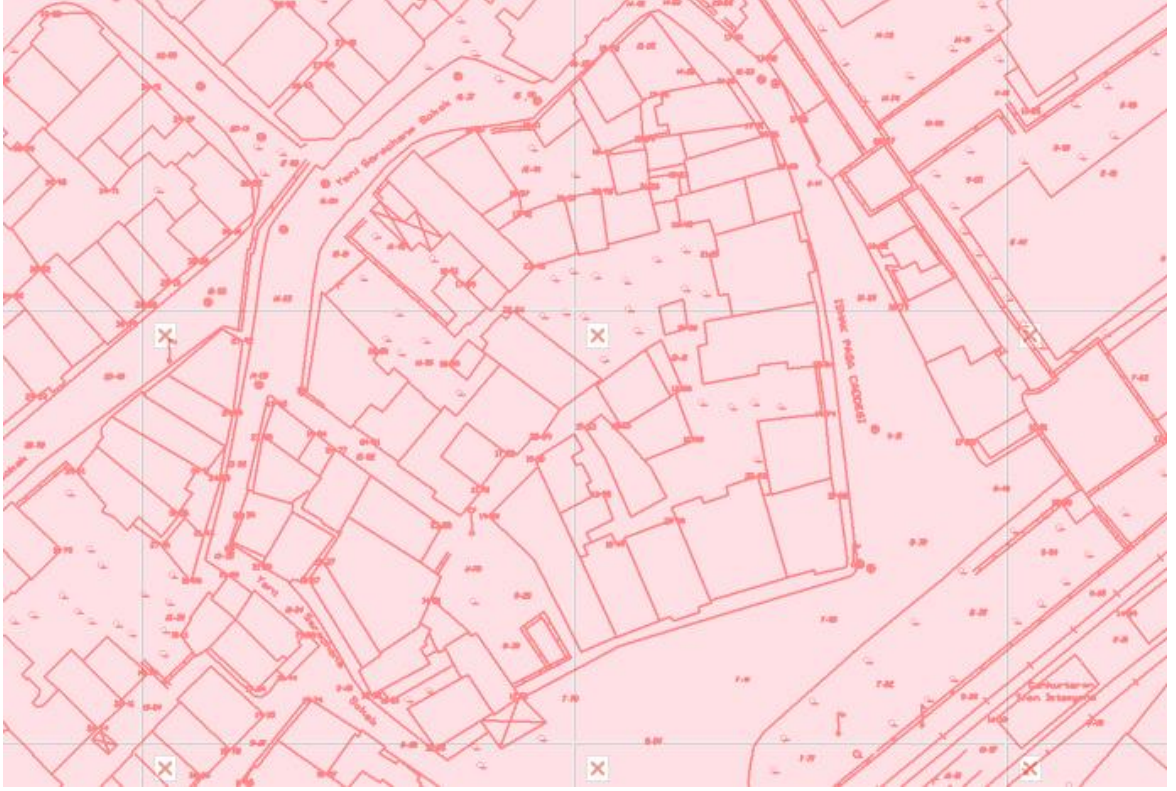
Şekil 4.6 1987 Tarihli Hâlihazır Harita [42].

Söz konusu 34, 35 ve 36 numaralı parsellerdeki otoparkla komşuluk ilişkisi olan 65 numaralı parsel üzerinde Bizans Dönemi’ne ait arkeolojik kalıntılar bulunmaktadır. Ancak bu arkeolojik kalıntı alanı yaklaşık 20 yıldır bir koruma onarım çalışması yapılmaması nedeniyle çöküntü alanına dönüşmüştür.

Yapılan araştırmalarda 65 numaralı parseldeki tescilli kültür varlığı yapının 1990 yılında yıkıldığı bilgisine ulaşılmıştır. 1999 yılında bu alanda konaklama işlevli bir yapı yapılmak istenmiş ve restorasyon projesi hazırlanarak ilgili kurul tarafından onaylanmıştır. Fakat 2002 yılında yapılan kazı çalışması sırasında parselde Bizans Dönemi'ne ait arkeolojik kalıntılar çıkması nedeniyle Kurul tarafından onaylı restorasyon projesi iptal edilerek 2006 yılında restorasyon projesinin yeniden hazırlanması istenmiştir<sup>1</sup>. Ancak bu tarihten günümüze kadar geçen sürede konu ile ilgili herhangi bir gelişme olmamıştır.

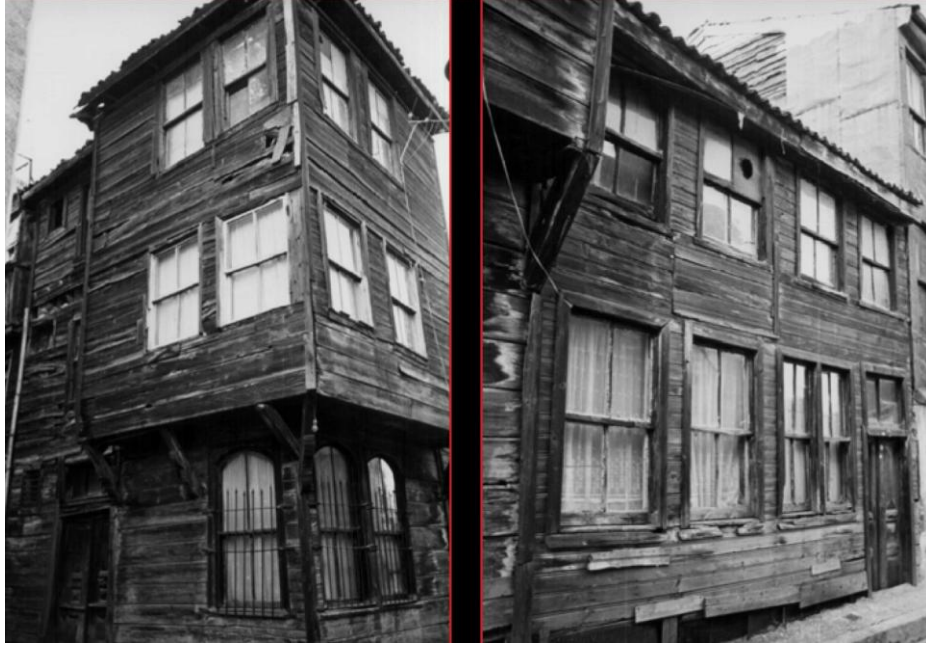
Şekil 4.8 1970'li Yıllarda 26 No'lu Parseldeki Yıkılmış Tescilli Kültür Varlığı Yapılar [44].

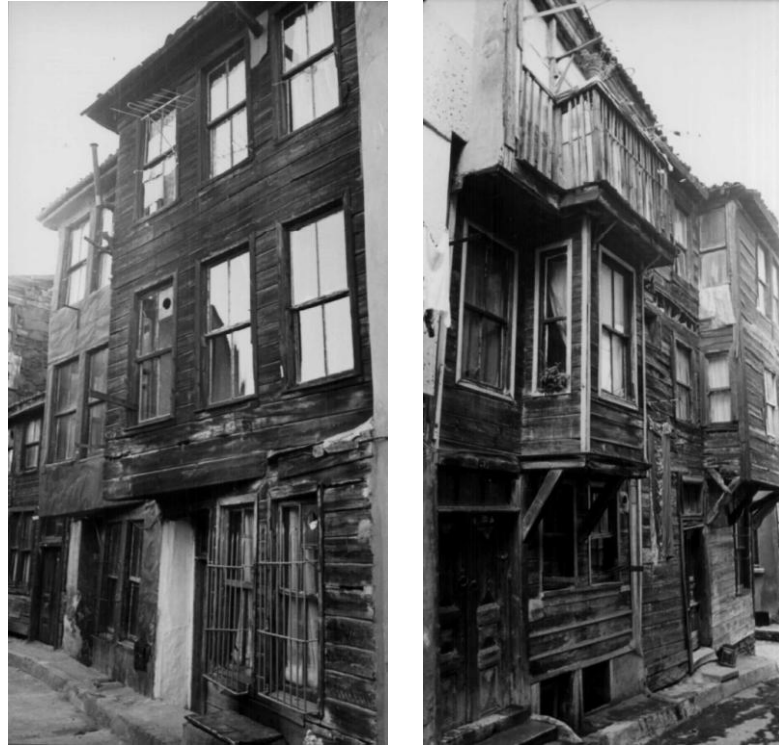
Şekil 4.9 1970'li Yıllarda 24-25-26-27 No'lu Parseldeki Yıkılmış Tescilli Kültür Varlığı Yapılar [44].
