**EDİRNEKAPI SARNICI KORUMA SORUNLARI**

**YÜKSEK LİSANS TEZİ  
MİMARLIK ANABİLİM DALI  
RÖLÖVE-RESTORASYON PROGRAMI**

**İSTANBUL, 2011**

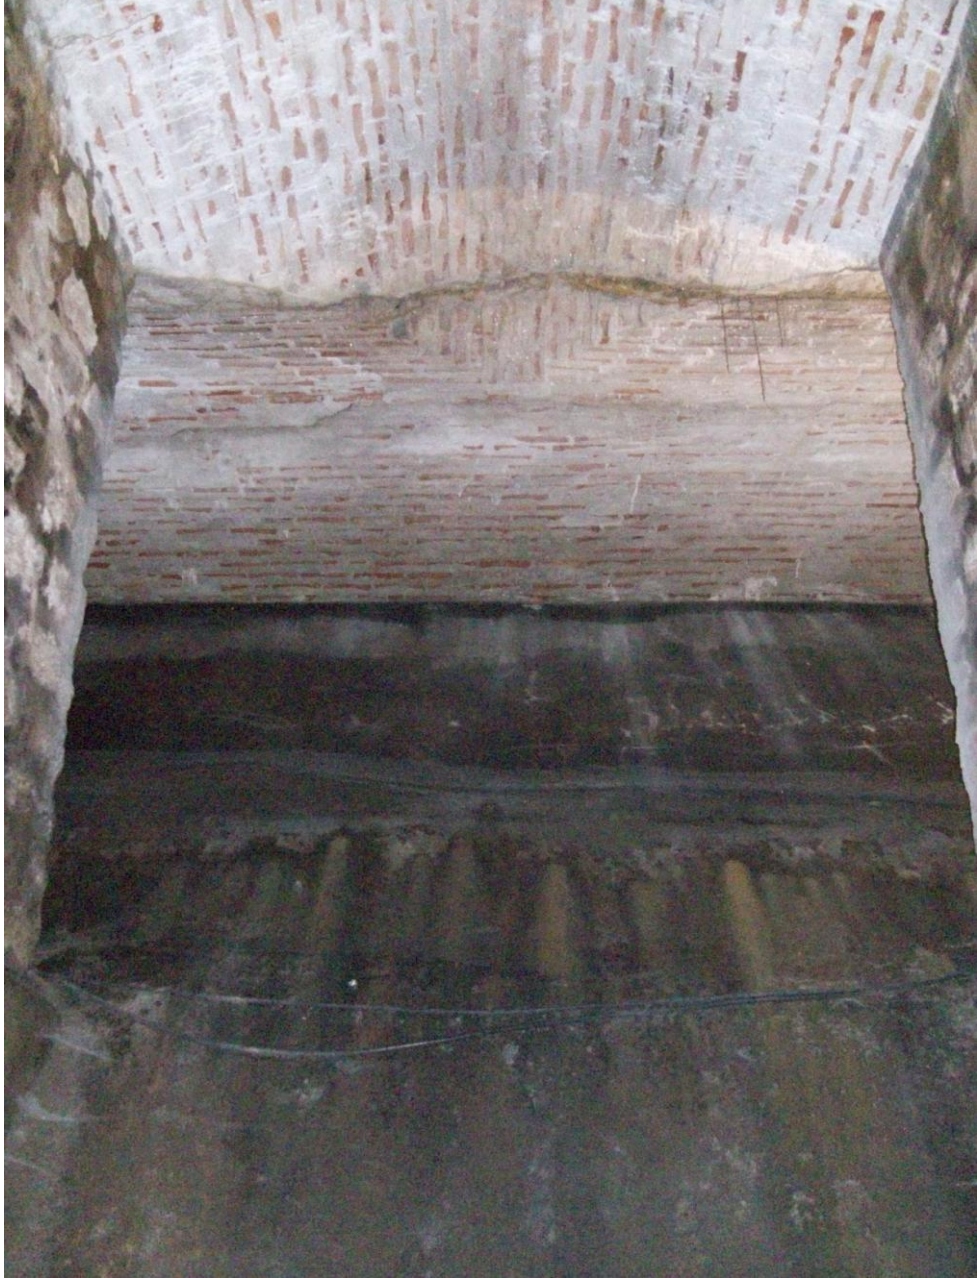
Sarnıcın batı bölümünün tavanında, duvar-tavan birleşimi ile 1 aksının arasında kalan kenara paralel bir şekilde ve bu bölümün ortasında oluşan yaklaşık 5 cm genişliğinde derin bir çatlak bulunmaktadır (ÇT 1). Bu çatlak güney kenarında başlayarak güneybatı

köşesinden dönmekte, F aksına kadar sürmektedir (Şekil 5.1). Aynı bölümde B-I aksları arasında, 1 aksı boyunca yer alan tonozun arakesitlerinde çatlaklar bulunmaktadır (ÇT 5) (Şekil 5.2). G-H ve H-I aksları arasında, duvar-tavan birleşiminden tonoz arakesitine kadar süren bir çatlak daha görülmektedir (ÇT 6, ÇT 7). H-I aksları arasında başlayan çatlak, yapının kuzeybatı köşesini dönerek kuzey kenarı boyunca devam etmektedir (ÇT 2) (Şekil 5.3).

Şekil 5. 1 Batı tavanında F aksına kadar devam eden çatlak (2010)

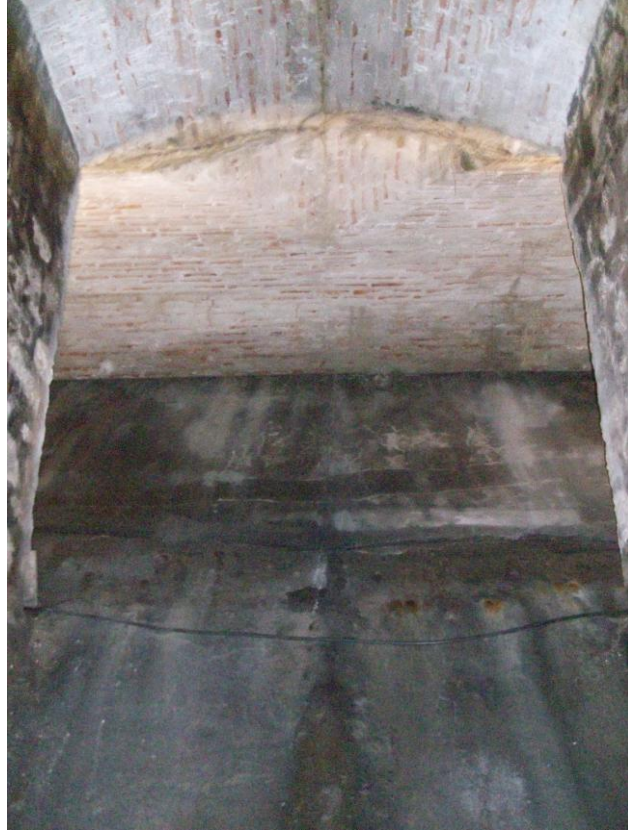
Şekil 5. 2 Batı kısmın tavanındaki tonoz arakesitlerinde görülen çatlak (2010)

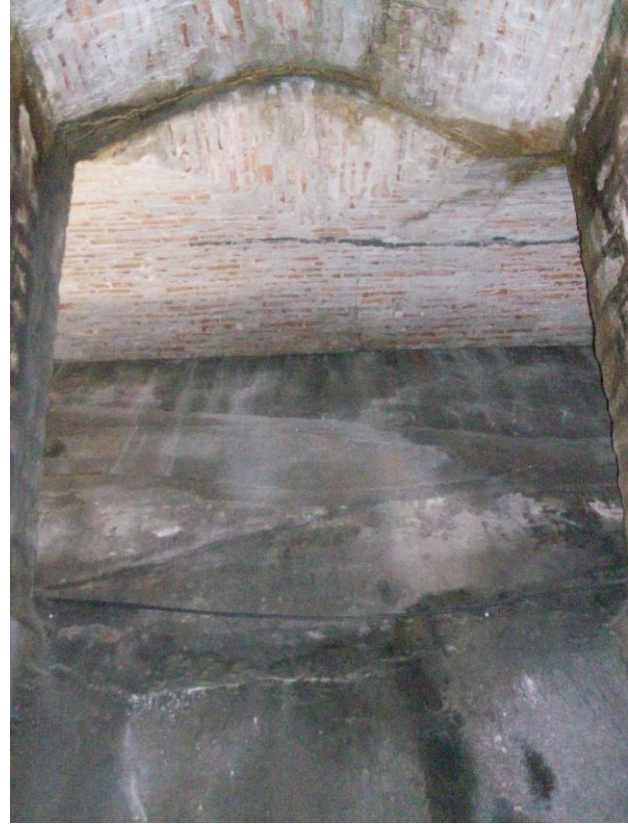
Şekil 5. 3 Batı kısmın tavanındaki H-I aksları arasında başlayan çatlak (2010)

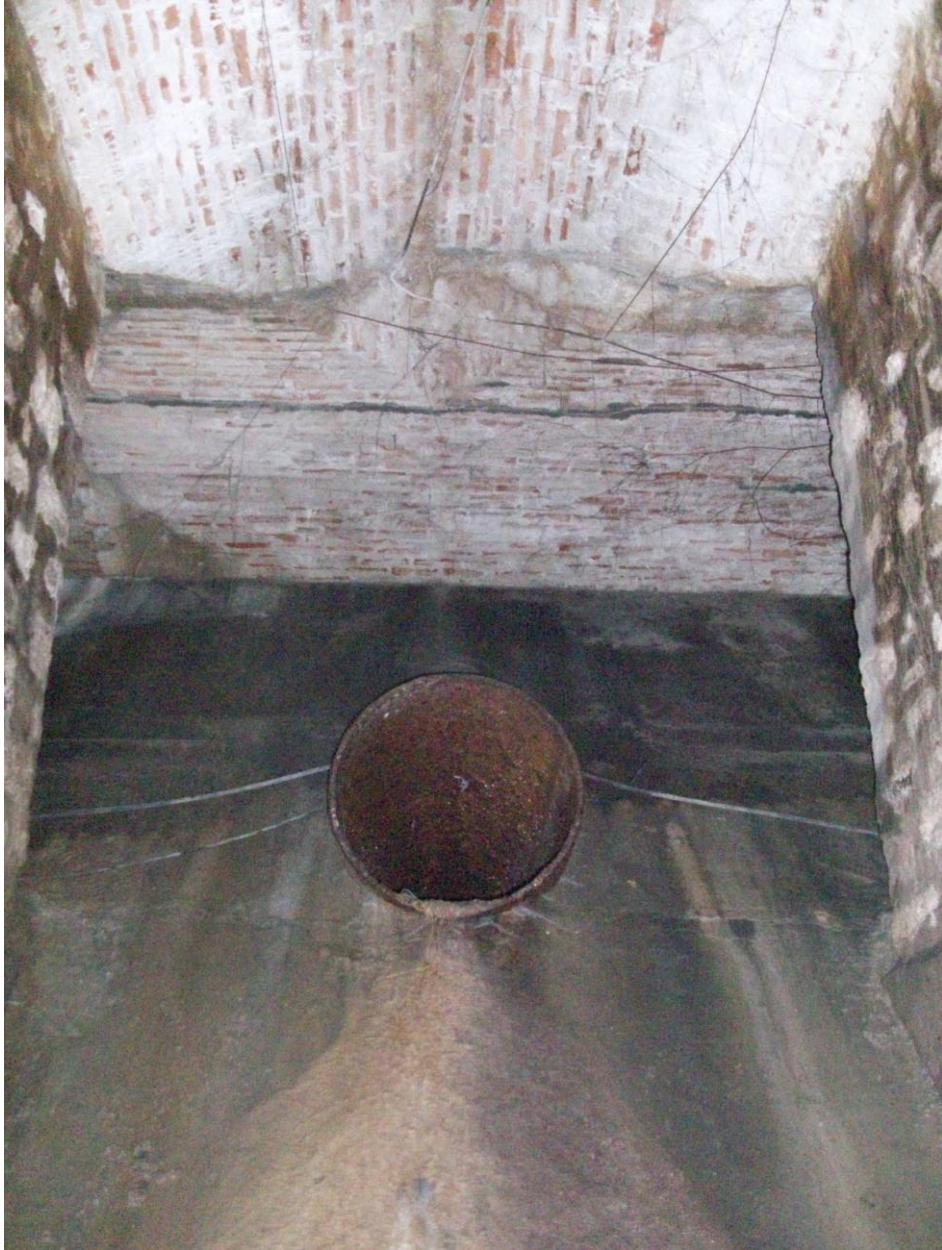
Batı bölümünün tavanında başlayan çatlak, kuzey ve doğu bölümlerinin duvarlarında devam etmektedir (Şekil 5.4). Bu çatlağın genişliği 2-4 cm arasında değişmektedir. Kuzey bölümünün tavanında devam eden çatlağa bağlanan farklı çatlaklar gözlenmiştir. 5-6 aksları arasında bu çatlaktan başlayan başka bir çatlak 3-4 aksına kadar sürmektedir (ÇT 8) (Şekil 5.5). Bu çatlağın uzunluğu yaklaşık 6.50 m'dir. 7 aksı hizasında, ana çatlaktan başlayarak 3 aksının geçtiği hizaya kadar süren yaklaşık 10.00 m uzunluğunda bir çatlak daha bulunmaktadır (ÇT 9). 6-8 aksları arasındaki tonoz arakesitlerinde yaklaşık 2 cm genişliğinde çatlaklar bulunmaktadır (ÇT 11) (Şekil 5.6).

Şekil 5. 4 Batı kısmın tavanından kuzey ve doğu kenarlarına kadar süren çatlak (2010)

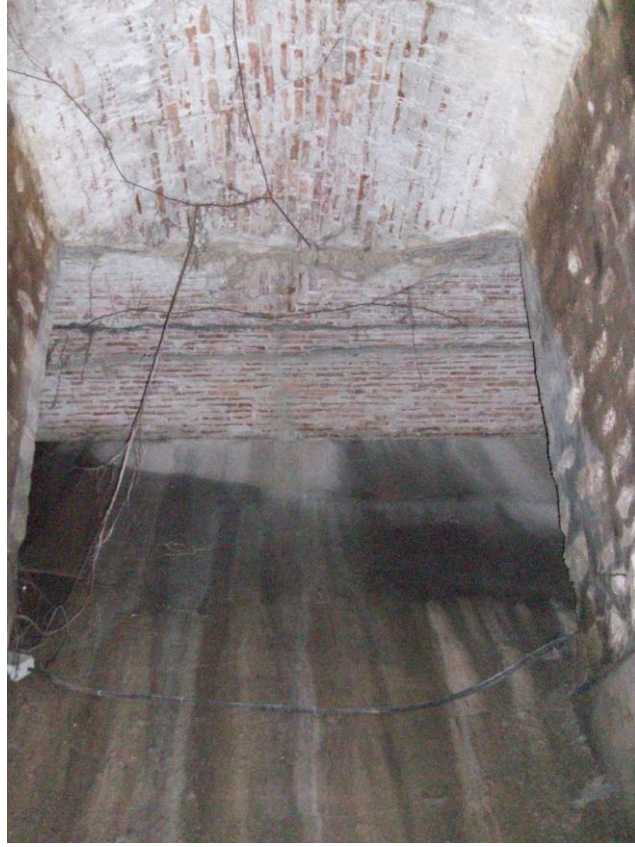
Şekil 5. 5 Kuzey duvarının tavanında 5-6 aksları arasında başlayan çatlak (2010)

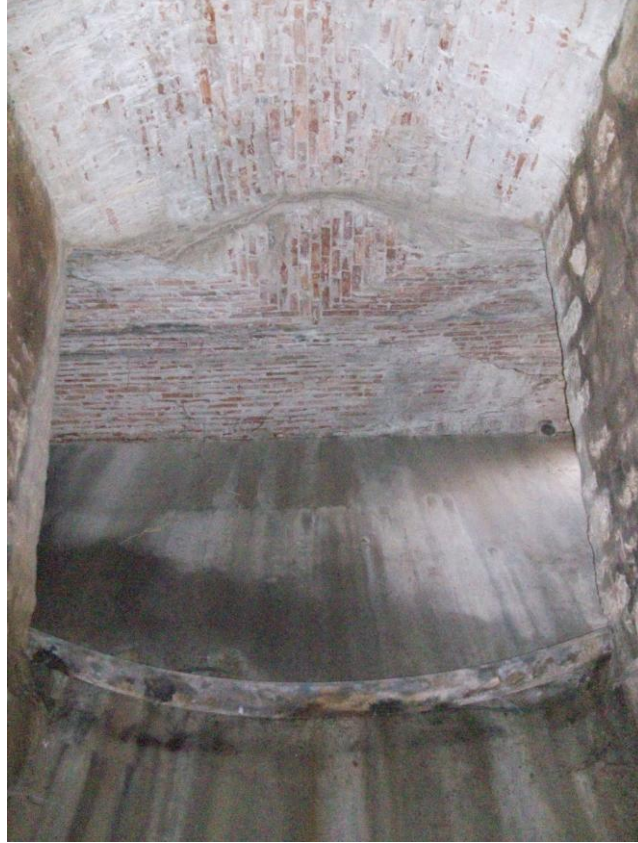
Şekil 5. 6 Kuzey duvarının tavanındaki ince çatlaklar (2010)

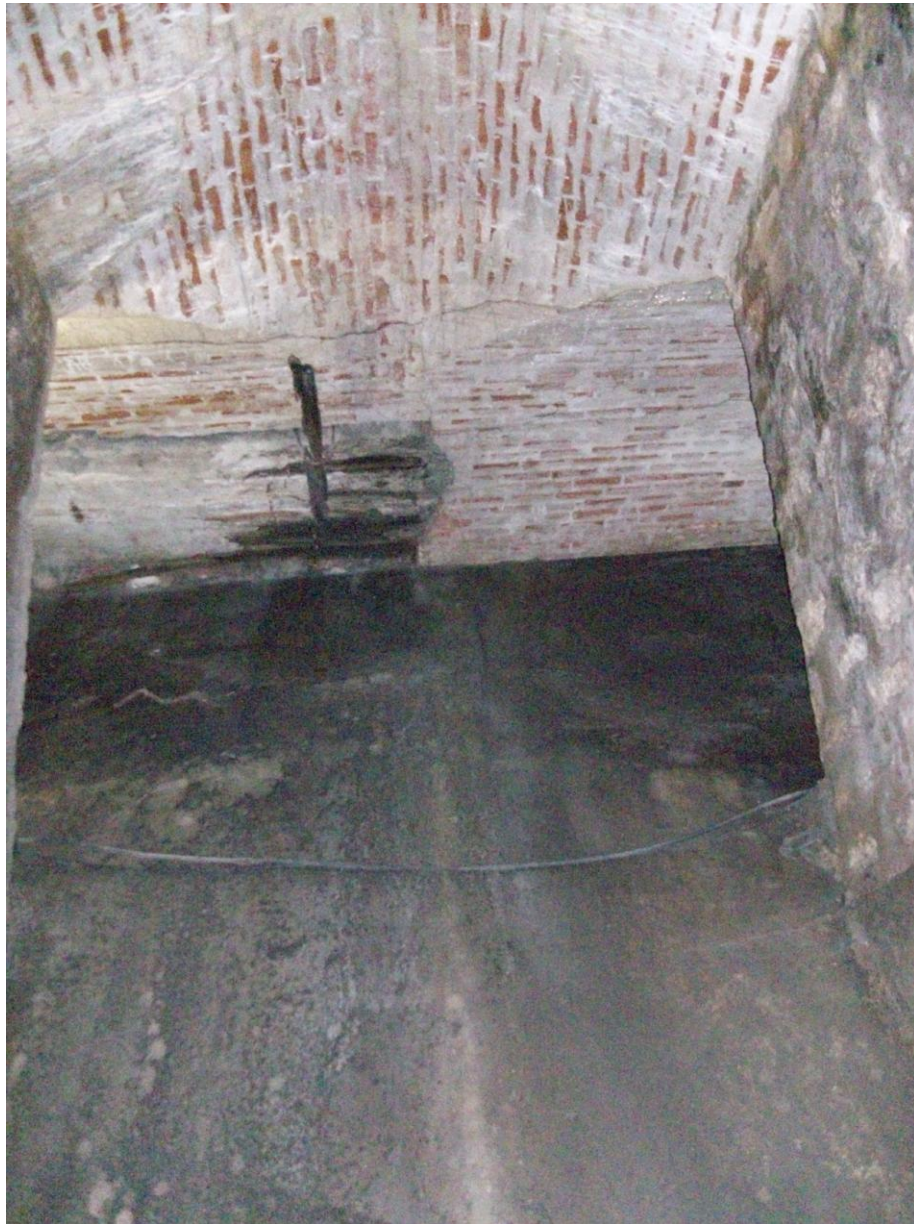
Güney bölümünün tavanında 2-3 aksları ile 5-6 akslarının ortasında tonoz örtüde kısmi çökme vardır. Tavandaki çökme ile tonoz yüzeyleri arasında 4-5 ve 5-6 akslarında yaklaşık 15 cm'ye ulaşan fark oluşmuştur. Çökmeyi engellemek amacıyla, çöküntünün daha hafif olduğu bölümlerde, tonoz altına demirsiz beton ile destek yapılmıştır. Bu kısımlarda betonun altında ahşap destek elemanları görülmektedir (Şekil 5.7). Çökmenin 25 cm'yi bulduğu bölümlerde ise çökmenin alt ve üst kotları arasında kalan boşluğa demirsiz beton ile dolgu yapılmıştır (Şekil 5.8).

Şekil 5. 7 Tavandaki çökme ve ahşap destekler (2010)

Yapıda tespit edilen en önemli taşıyıcı sistem sorunu tavanın güney kenarında 2-6 aksları arasında, derinliği 25 cm ye kadar çıkan çökmedir (EK F-23). Hasarın nedeni, bu bölümün üzerinde bulunan malzeme koyteynirinin bindirdiği yük olabileceği gibi, zemindeki hareketlilikler ve/veya dış duvarların zaman içerisinde hareket etmesi de olabilir. Yapılacak taşıyıcı sistem ve malzeme analizleri ile analizlerin değerlendirilmesi sonucunda hasarın nedeni tespit edilecek ve uygun müdahale yöntemi belirlenecektir. Hasarın nedeninin yakın zama önce kaldırılan malzeme konteynirinin bindirdiği yük olarak belirlenmesi halinde uygulama aşamasında çökmenin görüldüğü tuğla tonoz sökülerek yerinde incelemeler yapılacak, yapılan tespitlerin ardından uygun şekilde onarılacaktır. Taşıyıcı sistemden kaynaklanan daha genel bir sebebin ortaya çıkması durumunda, çökme ve çatlakları gidermeye yönelik kapsamlı bir müdahalede bulunulacaktır.

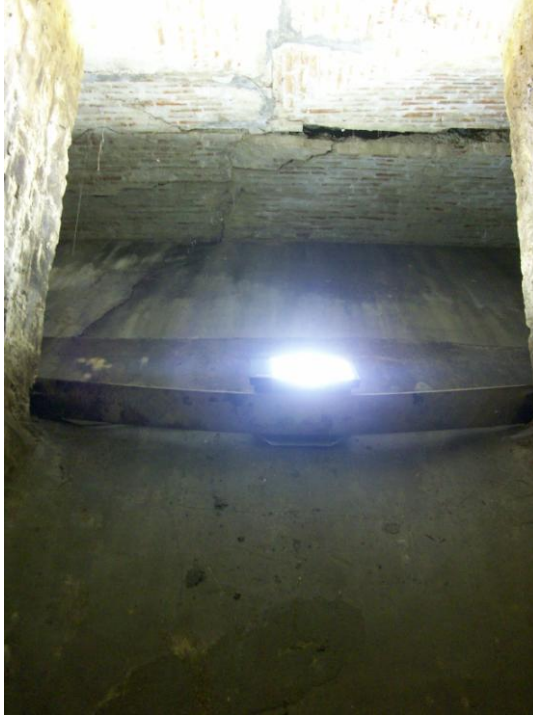
Şekil 5. 8 Tavanda çatlaklar ve 25 cm'yi bulan çökme (2010)

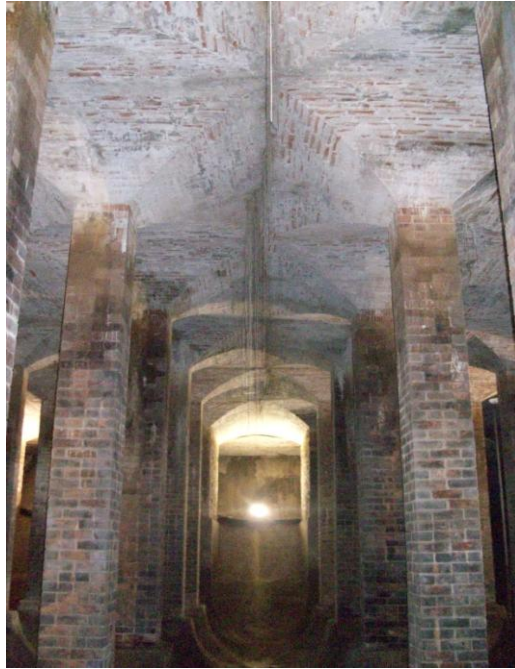
Yapının tavanında, 2-3 aksları ve D-E aksları arasında, tavan boyunca sürerek dış duvarlara kadar devam eden saplanan ve birbirini dik olarak kesen geniş derz açılmaları bulunmaktadır. Yaklaşık olarak 5-8 cm genişliğinde olan bu açılmalar tonozların kilit taşı seviyesindedir. Derz açılmaları nedeniyle, bu bölümlerde tavan boyunca sarkıtlar oluşmuştur (Şekil 5.9).

Şekil 5. 9 Tavanda görülen derz açılmaları ve sarkıtlar (2010)

D-E ve 2-3 akslarındaki derzlerde tavan tonozunda tespit edilmiş olan derzlerde boşalmaların genişlik ve derinliği tespit edilecektir. Bu kısımlarda görülen derz boşalmalarının tavan çatlakları ile aynı sebepten dolayı mı oluştuğu, zemin oynamalarıyla bir ilgisinin bulunup bulunmadığı, tavandaki yalıtım malzemesinin hasara uğraması sonucunda sızan suların mı yol açtığı gibi sorular teknik bir ekip tarafından yapılacak olan analizler doğrultusunda cevaplanacaktır. Varılan tespitler doğrultusunda uygulama tekniği belirlenerek derzler onarılacaktır.

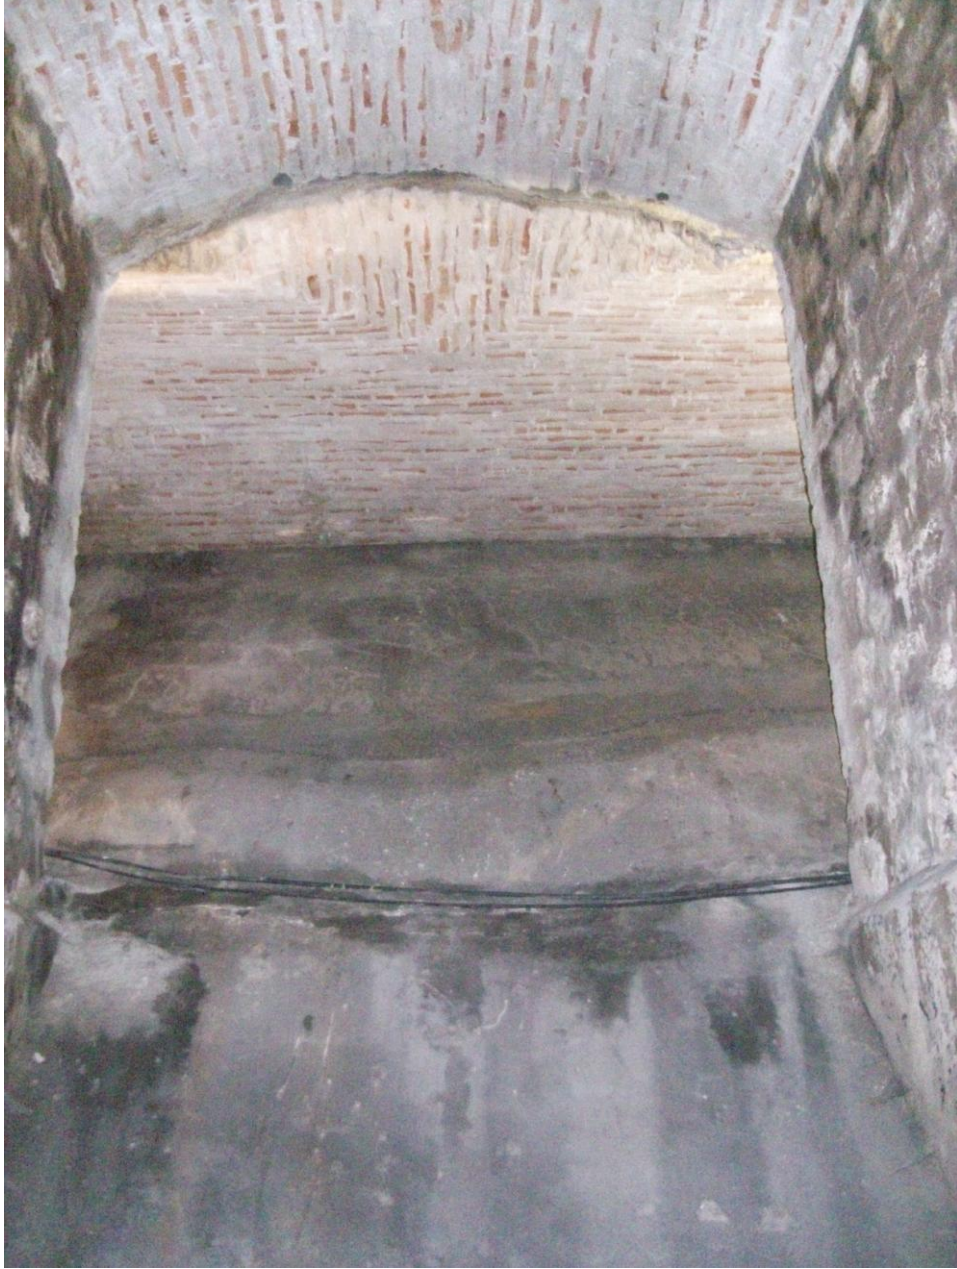
Batı duvarında, B-I aksları arasında, 1 aksından 50 cm kadar batıda, yaklaşık 3 cm genişliğinde çatlaklar gözlenmektedir (ÇD 1) (Şekil 5.10). C-D aksları arasında bu çatlaktan başlayarak duvar-tavan birleşim kenarına kadar süren yaklaşık 5 cm genişliğinde bir çatlak daha vardır (ÇD 2). Batı bölümünün dış duvarında tespit edilen son çatlak H2 ara duvarının eğimli duvar ile birleştiği dar kenarından duvar-tavan birleşimine kadar süren çatlaktır (ÇD 3) (Şekil 5.11).

Şekil 5. 10 Batı duvarında B-I aksları arasındaki çatlak (2010)

Sarnıcın dış duvarları ve vana mahallinin duvar ve tavanı taş malzeme üzerine sıva yapılmıştır. Çatlaklara müdahale etmeden önce teknik bir ekip tarafından çatlakların bugün hareket halinde olup olmadığı, dış duvar sıvasındaki yüzeysel bir çatlak mı yoksa sıva altındaki taş malzeme ve derzlerini de kapsayan derin bir çatlak mı olduğu belirlenecektir. Ayrıca, çatlakların genişlik ve derinliklerinin tespit edilmesi ve izlenmesi gerekmektedir. Bu tespitler doğrultusunda derzler tamamlanacak, sıva yenilenecek, çatlaklara uygun yöntem ile dikiş ya da enjeksiyon dolgusu veya gereken farklı bir müdahale yapılacaktır.

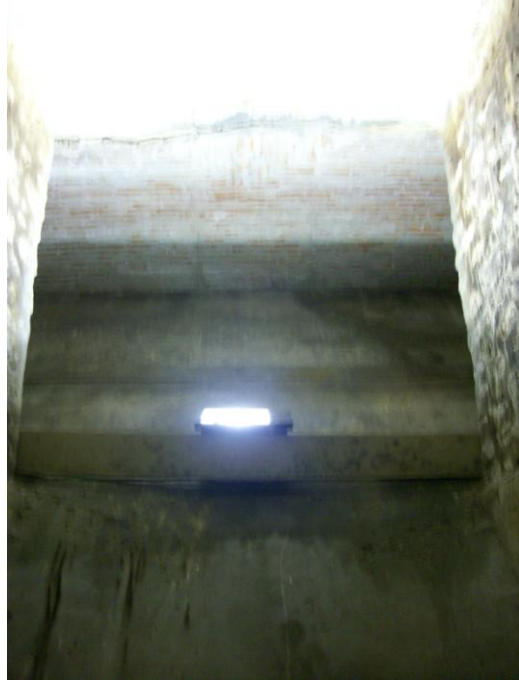
Şekil 5. 11 Batı duvarında G-H aksları arasındaki çatlak (2010)

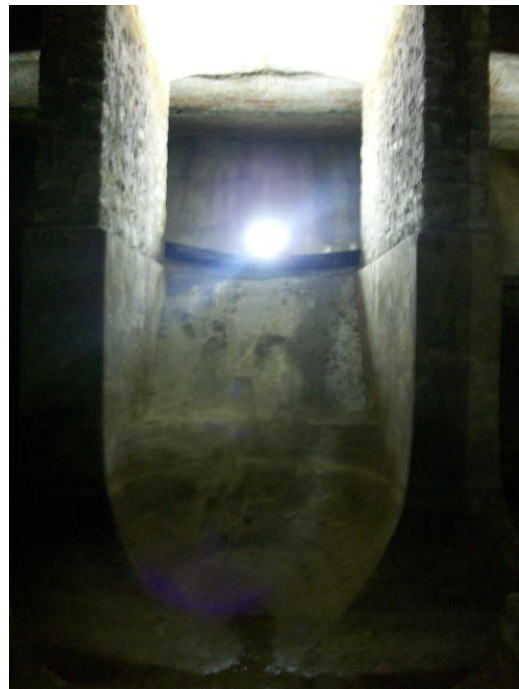
Doğu duvarında C-I aksları arasında yaklaşık 0.5 cm genişliğinde çatlaklar gözlenmiştir (ÇD 5) (Şekil 5.12). B-C, D-E ve H-I aksları arasında bu çatlaktan başlayarak duvar-tavan birleşimine kadar süren çatlaklar tespit edilmiştir (ÇD 6, ÇD 7, ÇD 8, ÇD 9).

Şekil 5. 12 Doğu duvarında C-I aksları arasındaki çatlak (2010)

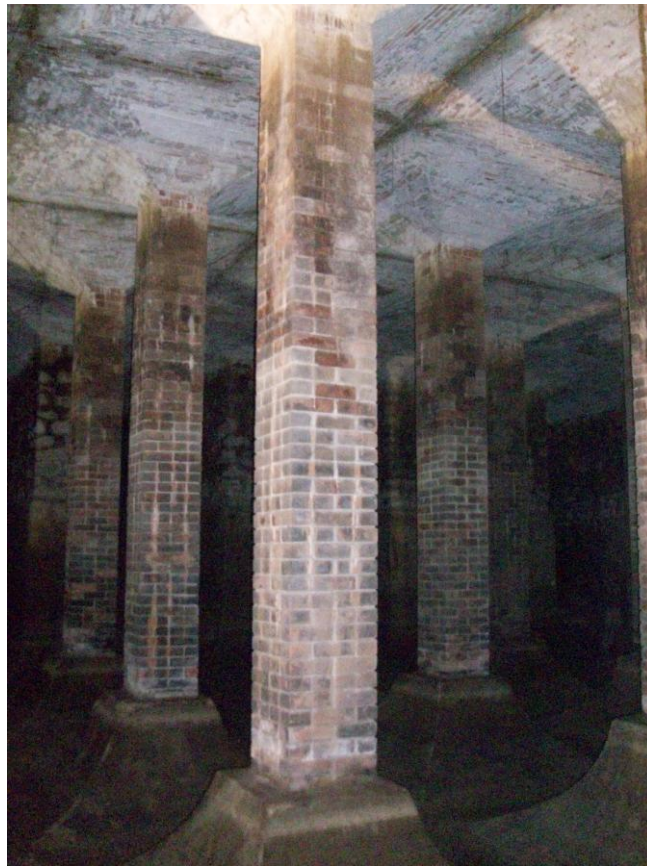
Taşıyıcı ayakların tabanından yaklaşık +3.20 m kotuna kadar tuğla yüzeyleri açık renkte olup, +3.20 m kotundan yaklaşık olarak +4.20 m kotuna kadar yüzeylerde kararma görülmektedir. Yaklaşık 30 cm yüksekliğinde en üst kısımdaki tuğlalarda ise sararma gözlemlenmektedir. Yüzeyde görülen renk farklılıklarının nedeni, maksimum su seviyesinin zaman içinde değişmesinden dolayı suyun ve su buharının tuğla yüzeylere etkisi olarak düşünülmektedir (Şekil 5.13).

Şekil 5. 13 Ayakların tuğla malzemesinde görülen renk farklılıkları (2010)

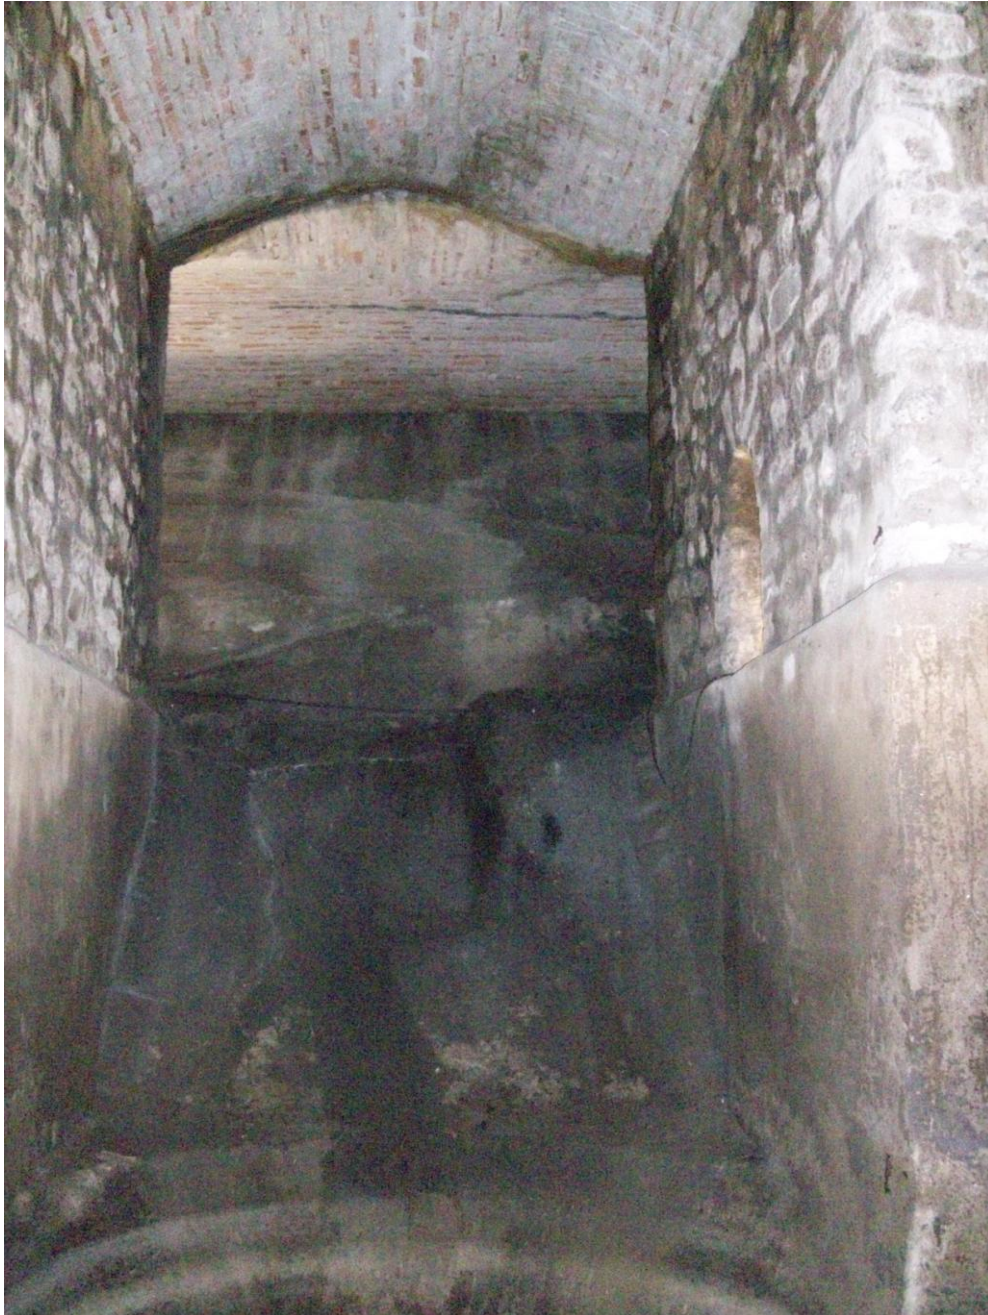
Batı ve güneydeki dış duvarların sıvasında da kararmalar gözlenmektedir. Batı duvarında H-I aksları arasında ve güney duvarında 2-3 aksları arasında görülen sıvalı yüzeylerdeki kararmanın, tavan ve duvarlardaki çatlaklardan sızan sular nedeniyle olduğu düşünülmektedir (Şekil 5.14) (Şekil 5.15).

Şekil 5. 14 Batı duvarının sıvalı yüzeyindeki kararma (2010)

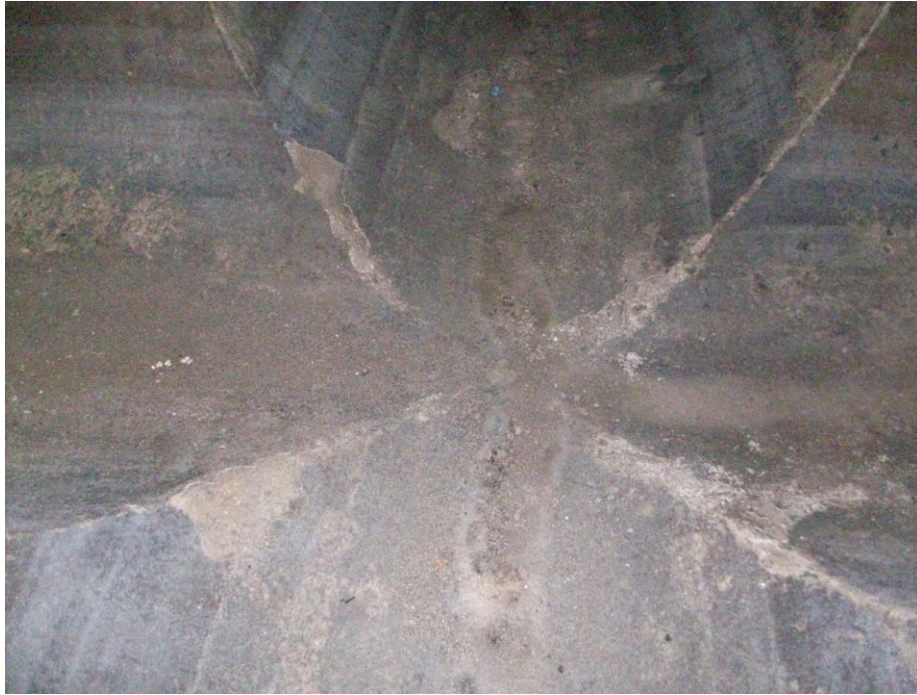
Şekil 5. 18 Zemindeki sıvalı yüzeyde malzeme kaybı (2010)

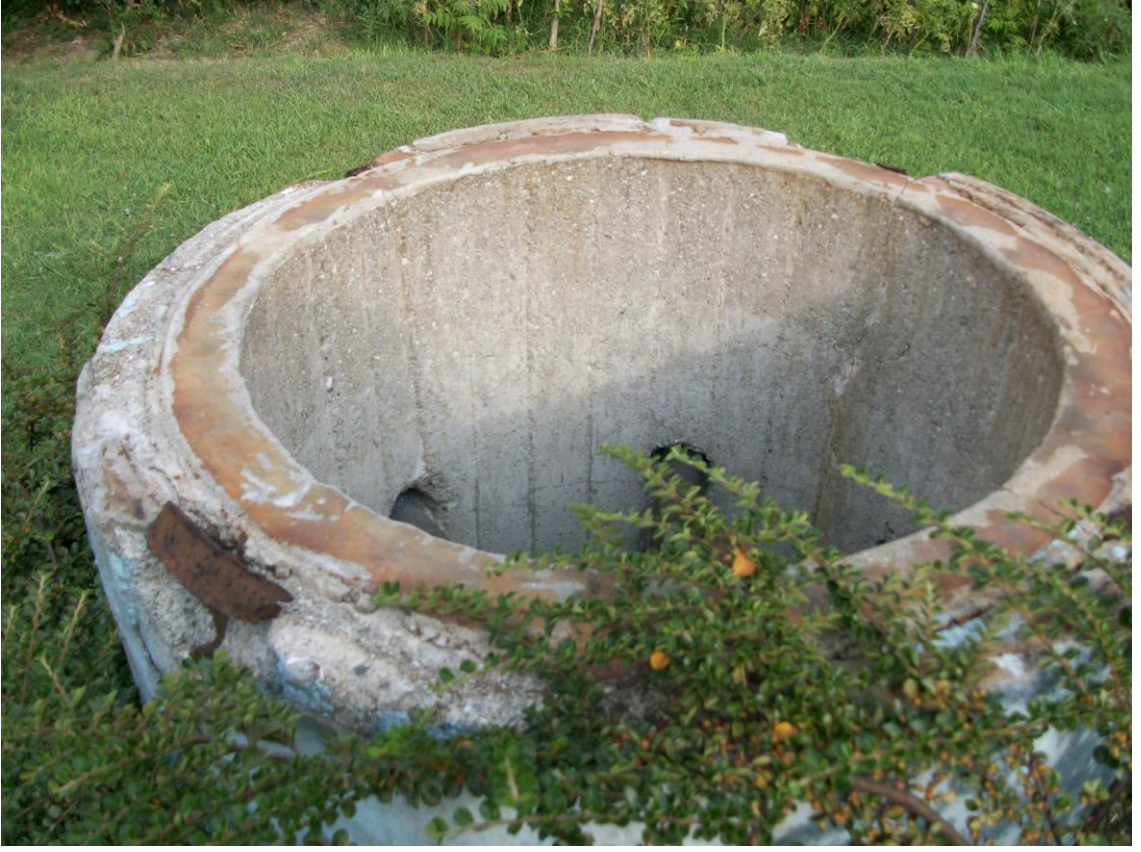
Kalıplı betonarme bacaların özellikle dıř yüzeýlerinde malzeme kaybı bulunmaktadır. Bu kayıplar nedeniyle, prefabrik betonları tutan kenetler ortaya çıkmıřtır (řekil 5.20).

Şekil 5. 20 Havalandırma bacasında malzeme kaybı ve metal kenetlerin görünüşü  
(2010)

Betonarme baca parapetlerinde gözlenen 12 adet çatlak dikiş veya enjeksiyon yöntemi ile kaldırılabilir. Baca parapetlerinde ciddi bir betonarme malzeme kaybı gözlenmektedir. Bu nedenle parapetler sökülebilir ve yenilenebilir. Diğer yandan, yapının özgün çizimlerinde görüldüğü şekliyle parapetler metal korkuluklar ile yeniden oluşturulabilir.

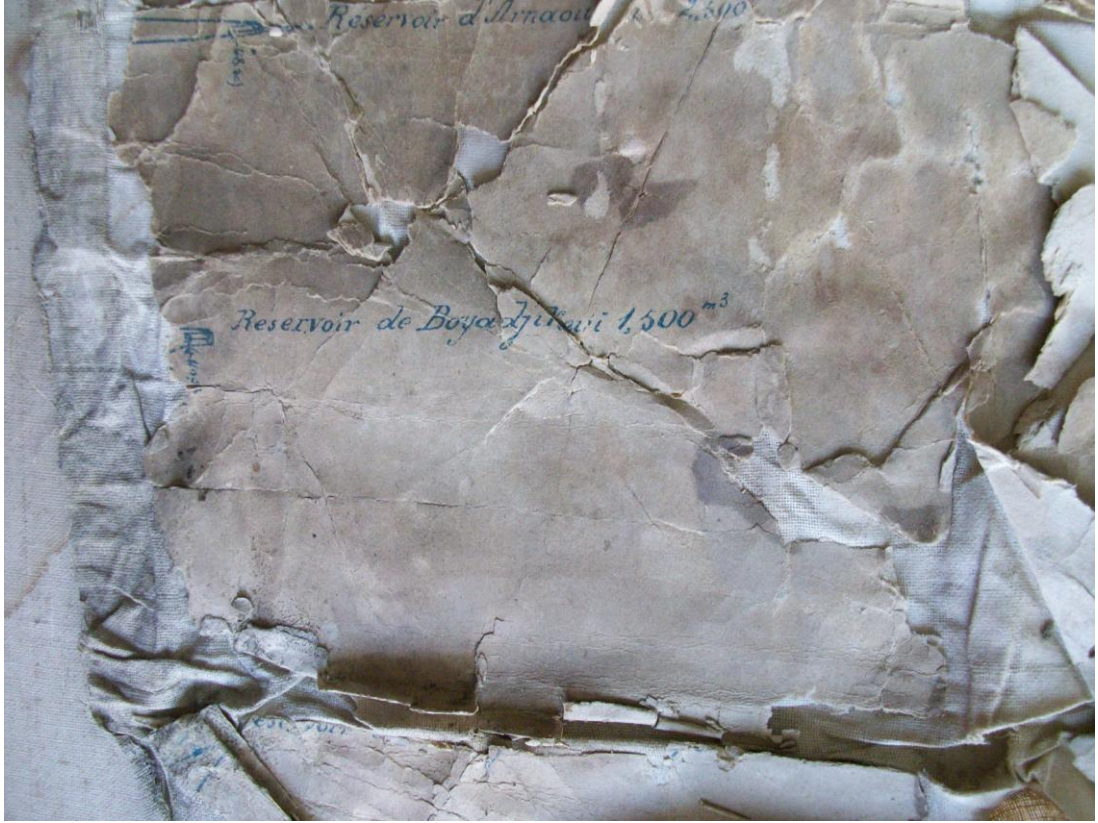
Şekil EK B-3 Kağıt köşesindeki hasarlar (2009) [19]

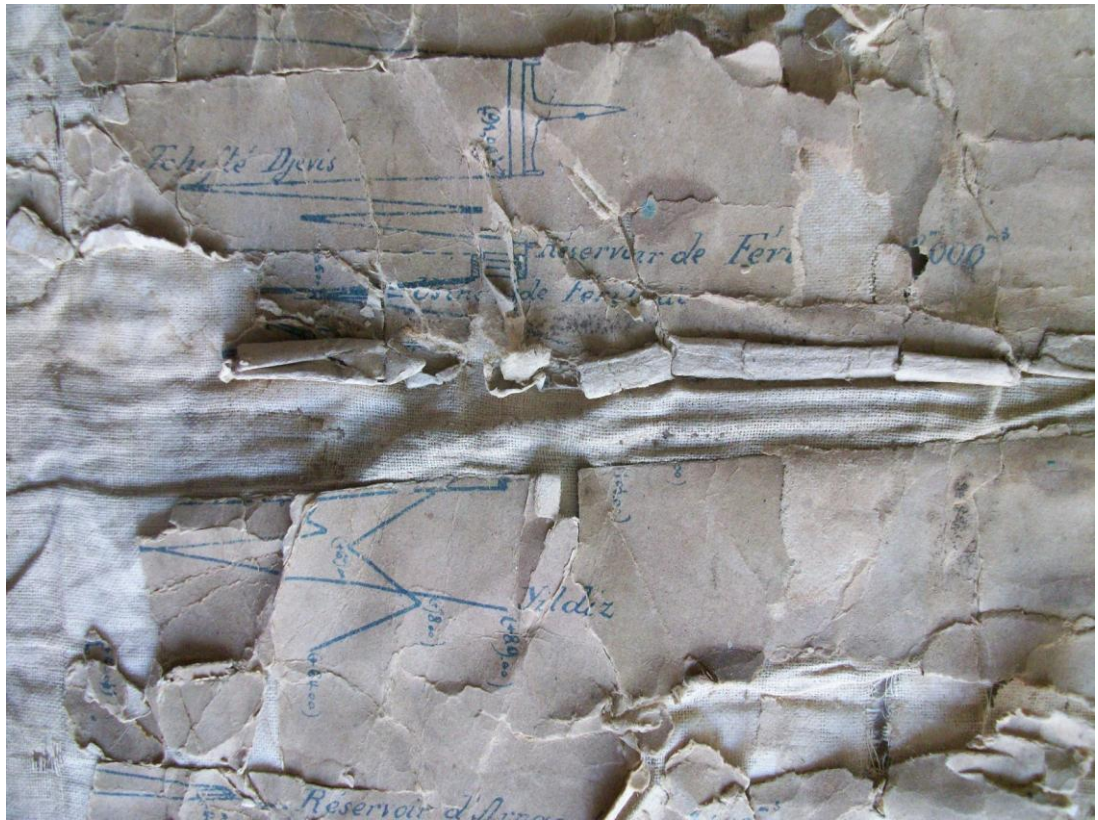
Şekil EK B-4 Kağıt köşesindeki hasarlar (2009) [19]
