**YILDIZ TEKNİK ÜNİVERSİTESİ  
FEN BİLİMLERİ ENSTİTÜSÜ**

**MUT “TAŞ HAN”  
KORUMA SORUNLARI VE DEĞERLENDİRİLMESİ**

**Mimar Ayşe Senem KAVALCI**

**YÜKSEK LİSANS TEZİ**

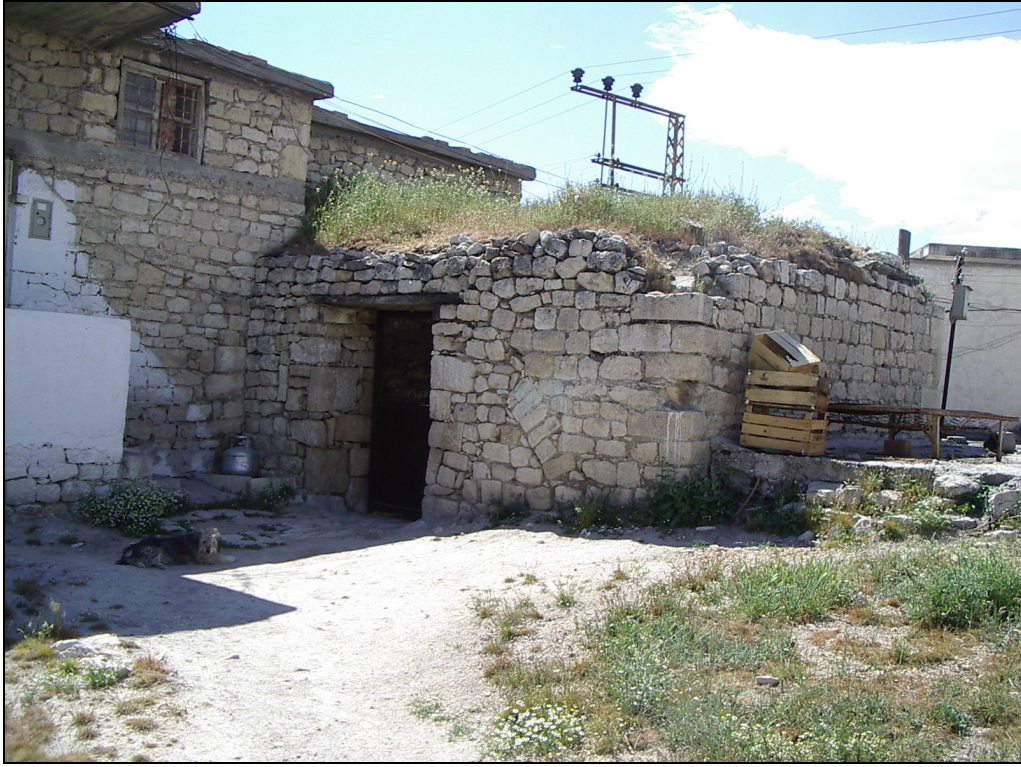
Giriş portalinde; taş derzlerinden ve konsolların yerinden, yapının yanlardan tıraşlandığı görülmektedir. Portalin sol tarafında taşlarda yoğun deformasyon görülmektedir. Batı yönünde yer alan komşu dükkanın inşası sırasında kısmen aşınan taşlar, cepheye monte edilen metal elektrik direğinin yarattığı korozyon etkisiyle giderek dağılmıştır. Girişte ayaklar arasında, kemerin üzengi seviyesinde yer alan ahşap gergi de yok olmuştur. Hanın toprak damından daha yüksek seviyede bulunan portalin üst kısmında da yoğun olarak bitki oluştuğu görülmektedir.

Şekil 25 Portalin üst tarafı

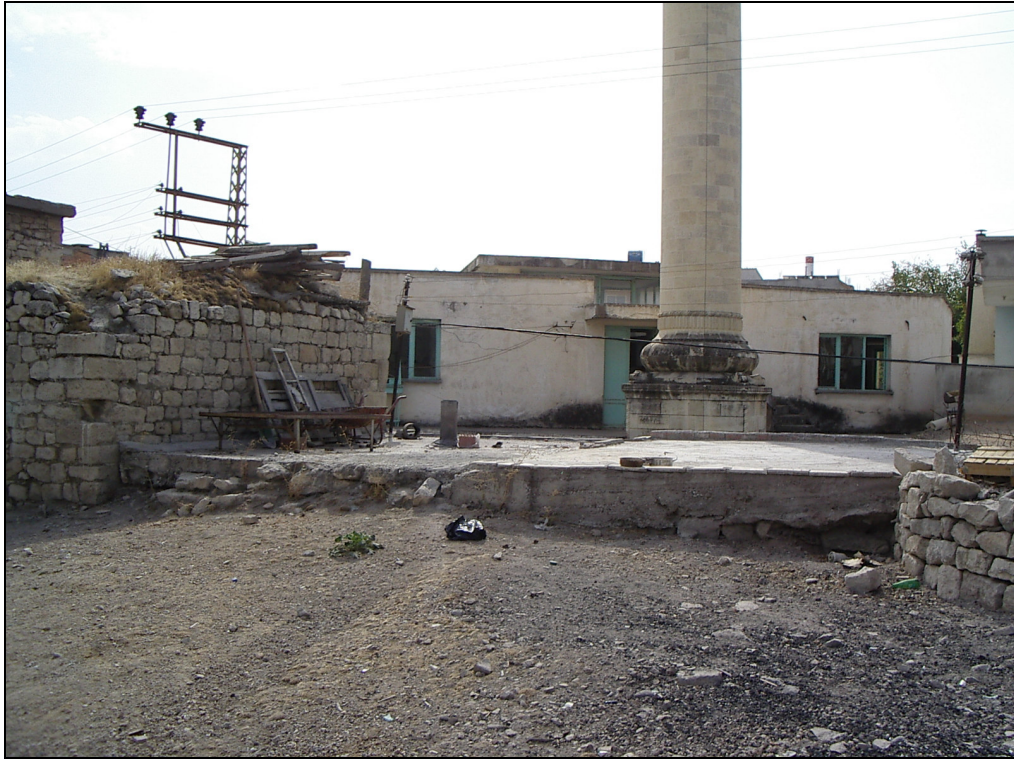
Şekil 26 Komşu dükkanlara ait beton kaplamanın altında, parapet duvarı kalıntısı

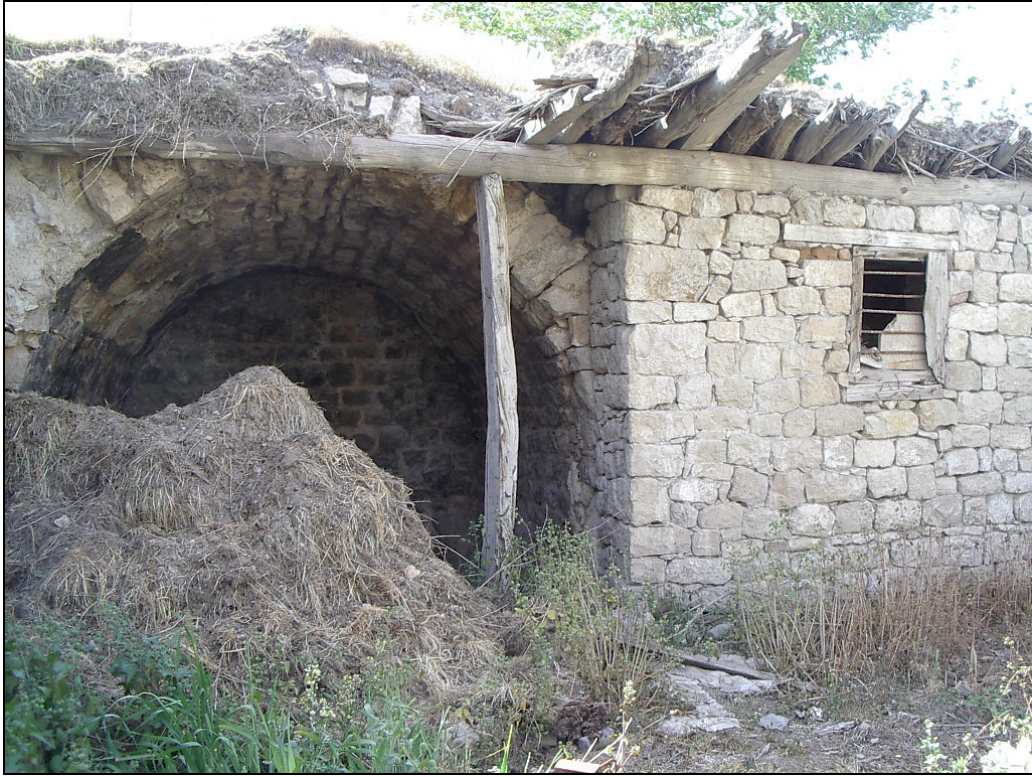
Şekil 33 Katırlık girişine örülmüş muhdes duvar

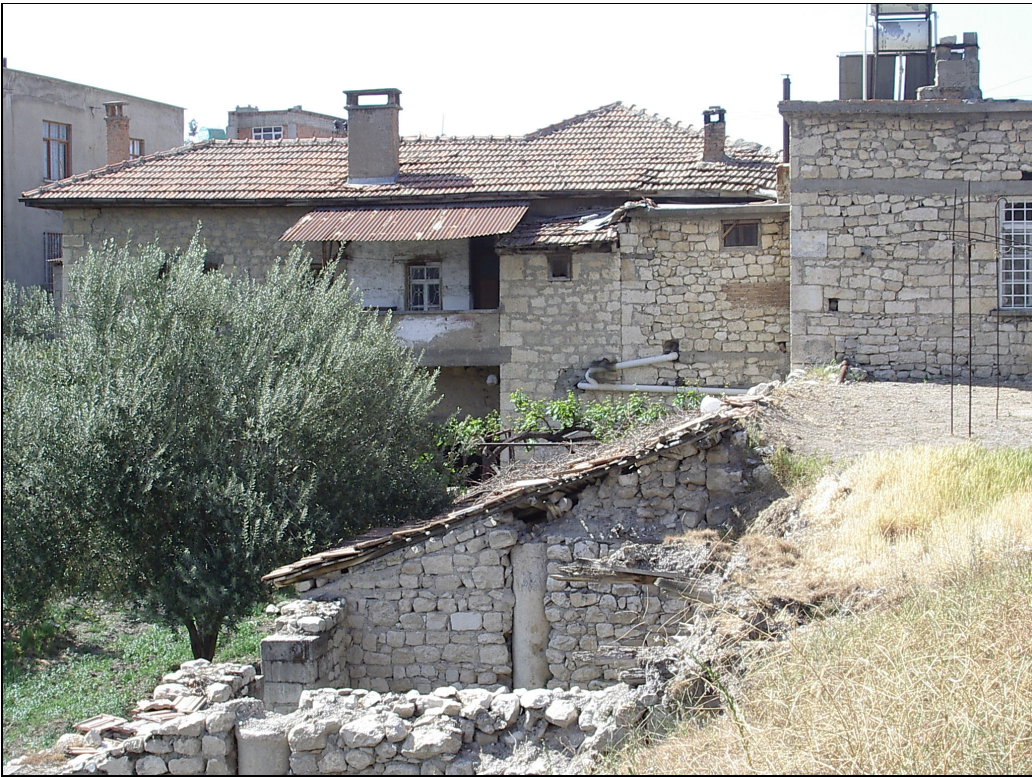
Şekil 34 Katırlık bölümünde yer alan muhdes yapılar

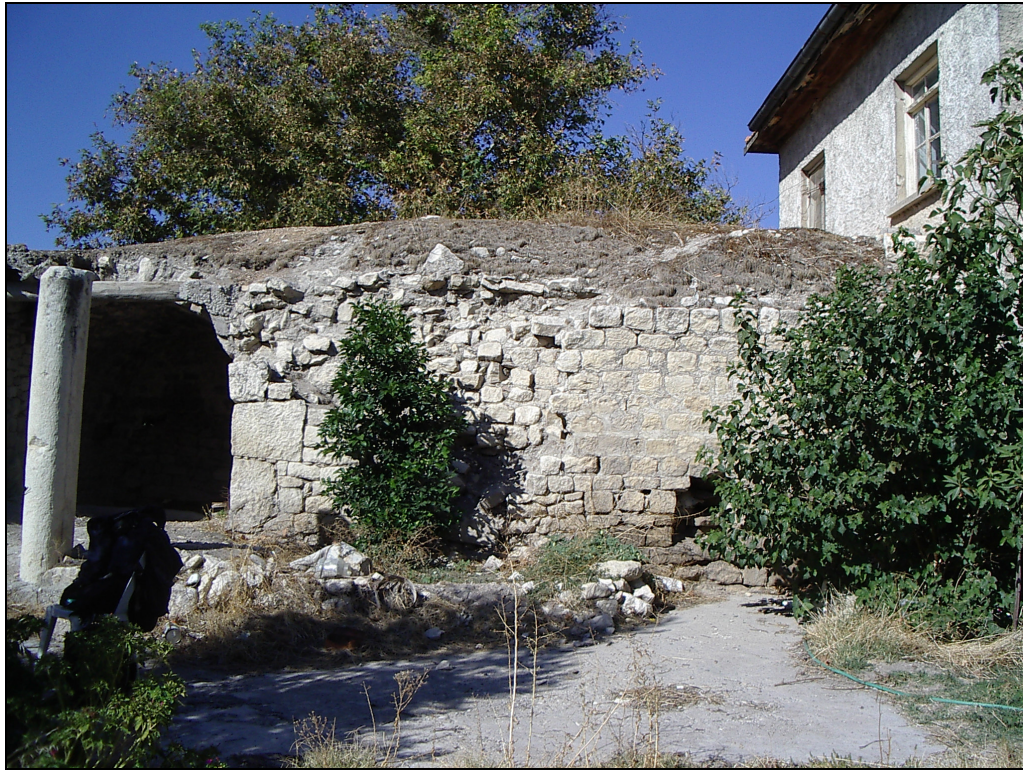
Şekil 36 Katırlığın yıkılması sonucunda oda dış duvarlarında oluşan hasarlar

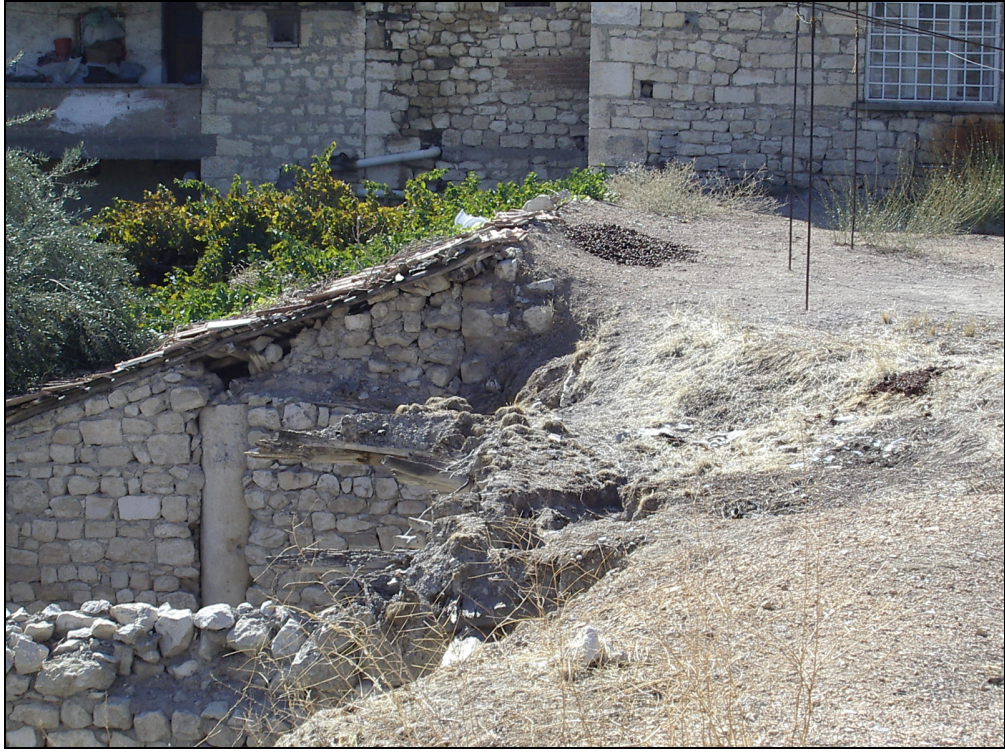
Şekil 37 Katırlığın yıkılması sonucunda oda tavanlarında oluşan hasarlar

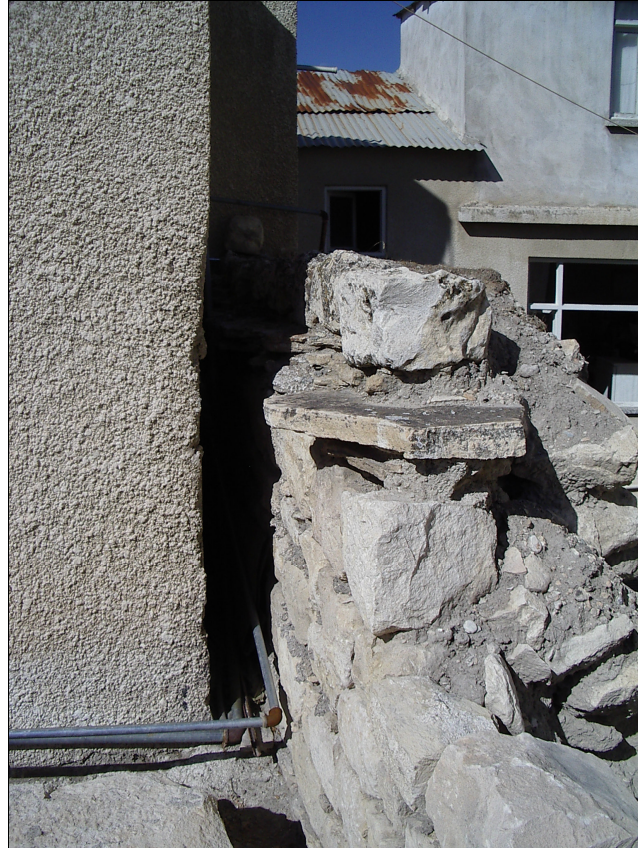
Şekil 38 Damda parapet duvarı kalıntısı

Hanın avluya bakan iç cephelerinin bitişinde yer alan silme büyük ölçüde sağlamlığını korumaktadır, hasar gören bölümleri de onarılacaktır. Çatının dış cepheye bakan kısımlarında bulunan parapet duvarları ise büyük ölçüde yıkılmıştır. Fakat mevcut olan az bir bölümüne dayanılarak yeniden yapılacaktır. Yapının avlu etrafındaki cephelerinde yer alan ve büyük ölçüde zarar görmüş olan çörlenler, sağlam olanlar örnek alınarak yenilenecektir. Odalardaki ocaklardan dama çıkan ve hepsi yıkılmış olan bacalar, benzer örnekler ve Mut'taki diğer yapılar incelenerek yeniden yapılacaktır.

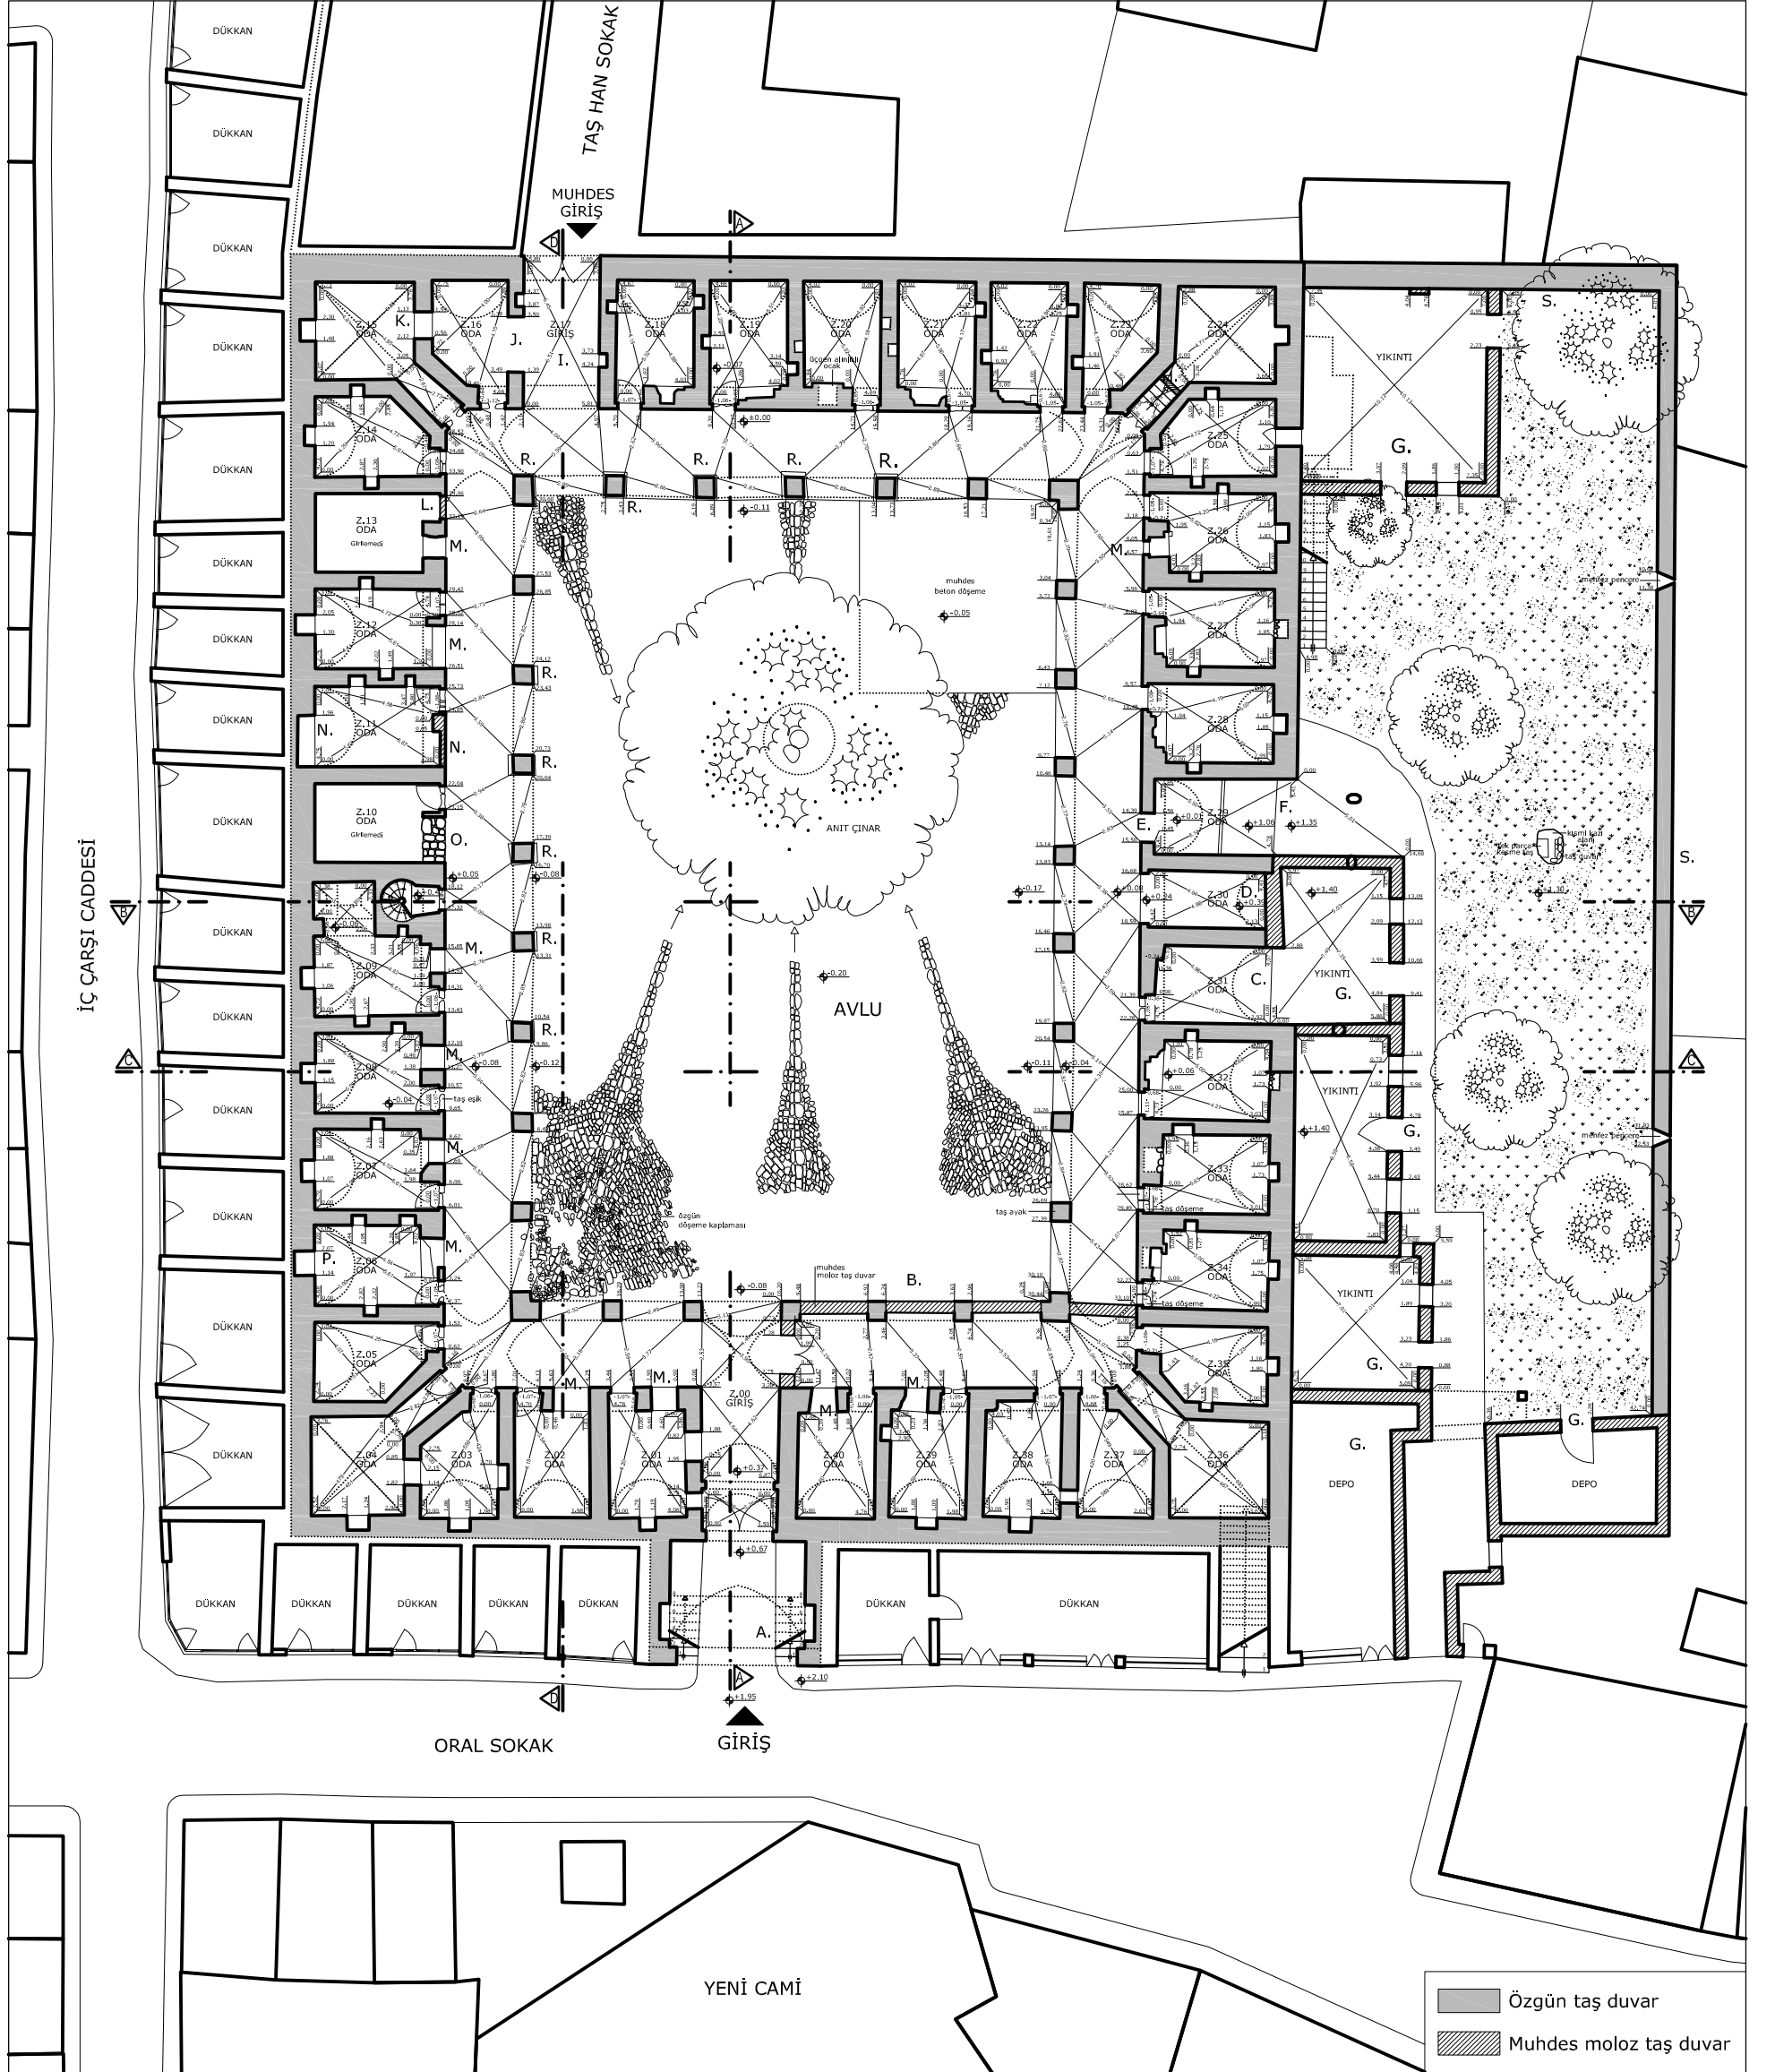
RÖLÖVE - ZEMİN KAT PLANI 1/100

- O. Duvarı önce geniş bir pencere boşluğu açılmış, sonra moloz taş doldurularak kapatılmış.  
 P. Nişin boyutları değiştirilerek komşu dükkana geçiş açılmış, sonra tuğla örülerek kapatılmış.  
 R. Taş malzemenin erimesi sonucunda zayıflayan ayaklar, betonla takviye edilmiş.  
 S. Katırlık bölümünün duvarları büyük ölçüde yıkılmış.

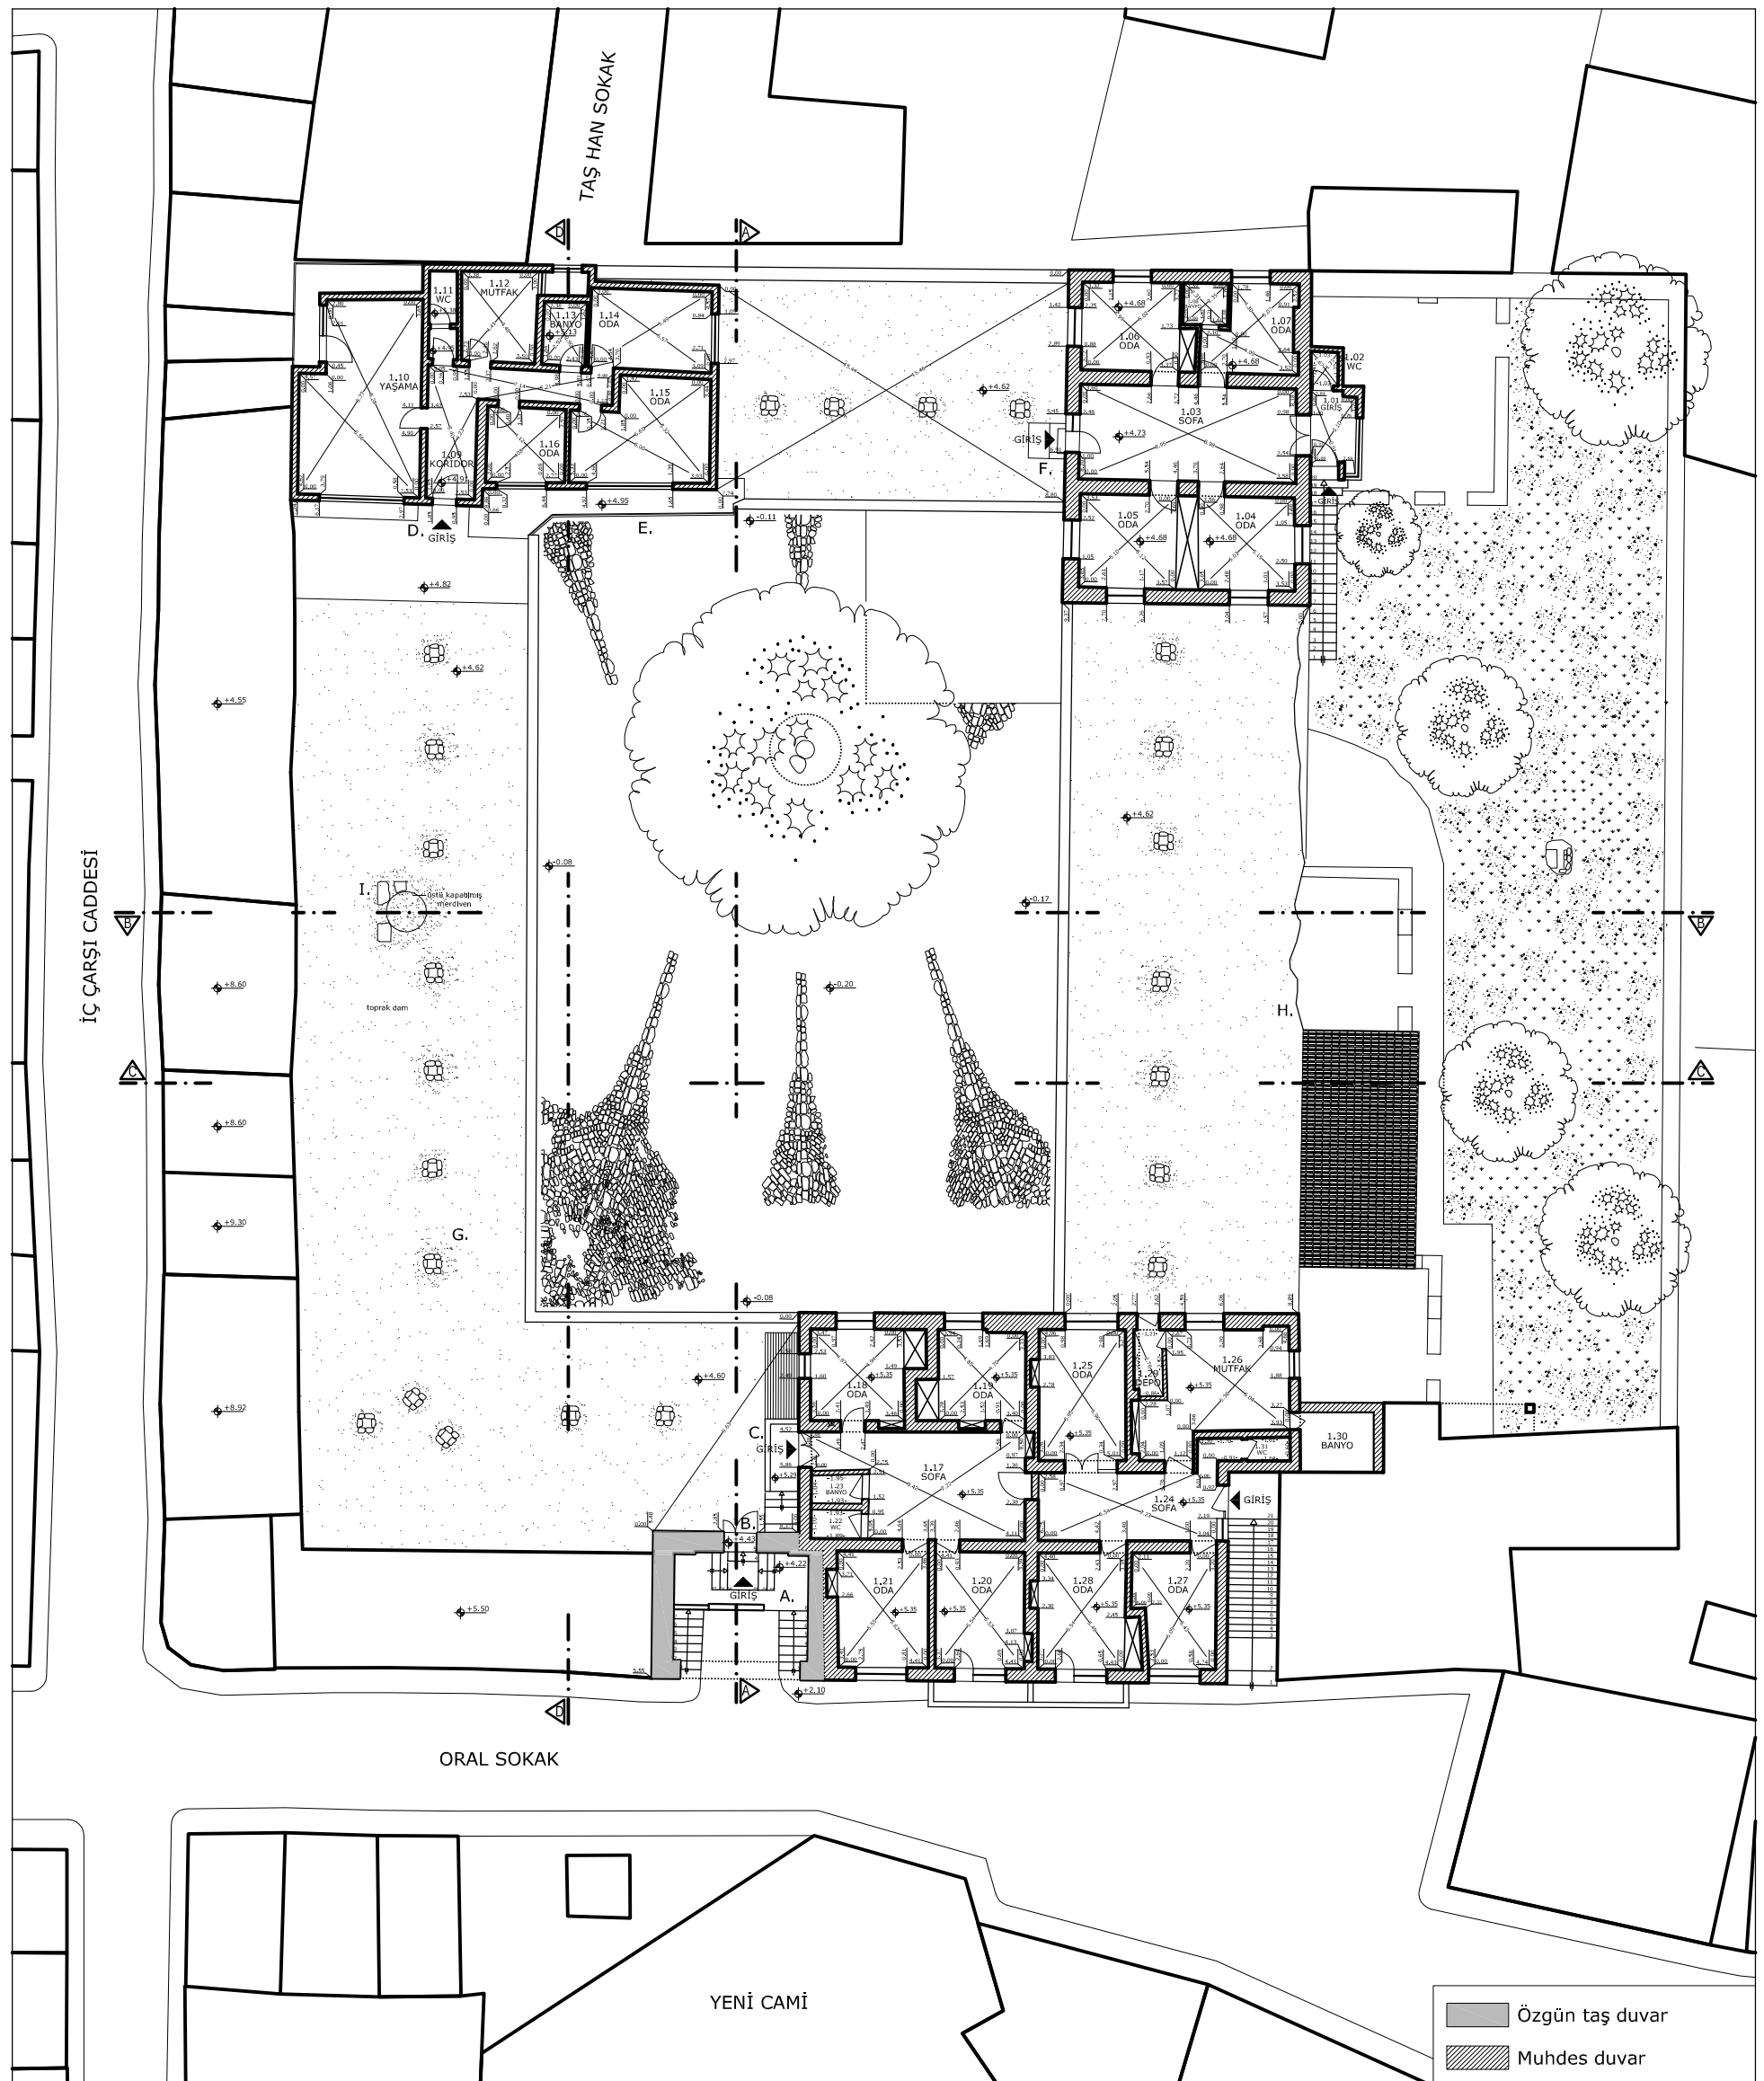
RÖLÖVE - BİRİNCİ KAT PLANI 1/100

- G. Bacalar tamamen yıkılmış, sadece yerleri belli oluyor.  
H. Katırlık bölümü yıkılırken, damın bu bölümü de zarar görmüş.  
I. Toprak dama çıkan merdivenin üstü, metal bir plakayla kapatılmış. Bu plakanın da üstü kum ve çakıl tabakasıyla kaplanmış.
