**İÇTEN YANMALI MOTORDA ÜST ÖLÜ NOKTADA MEYDANA GELEN  
AŞINMA MEKANİZMALARININ DENEYSEL OLARAK İNCELENMESİ**

**YÜKSEK LİSANS TEZİ  
MAKİNE MÜHENDİSLİĞİ ANABİLİM DALI  
ENERJİ PROGRAMI**

**İSTANBUL, 2017**

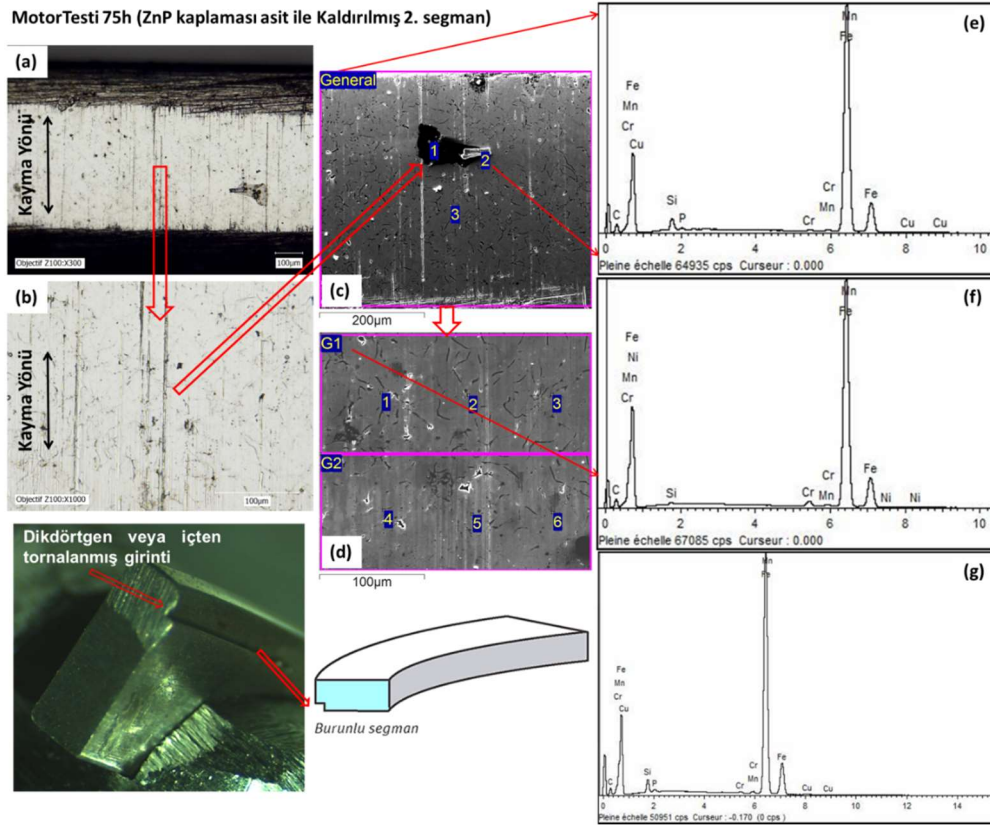
Şekil 3.21 Kaplaması asit yoluyla kaldırılmış 2. segmanın motor testi (75h) sonrası; (a), (b) Optik Mikroskop, (c) ve (d) S.E.M., (e), (f) ve (g) X-Ray analizi

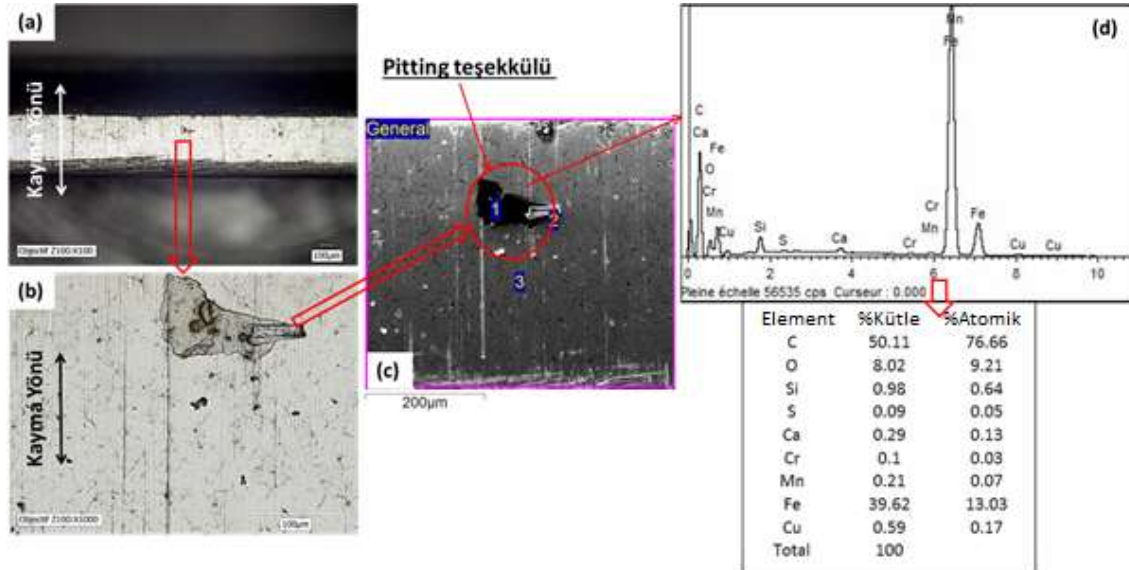
Şekil 3.23 Kaplaması asit yoluyla kaldırılmış 2. segmanın motor testi (75h) sonrası yüzeyde oluşan “pitting” teşekkülü; (a), (b) Optik Mikroskop, (c) S.E.M., (d) X-Ray analizi

Şekil 3.24 (a), (b) ve (c)’de “pitting” oluşumu görülmektedir.

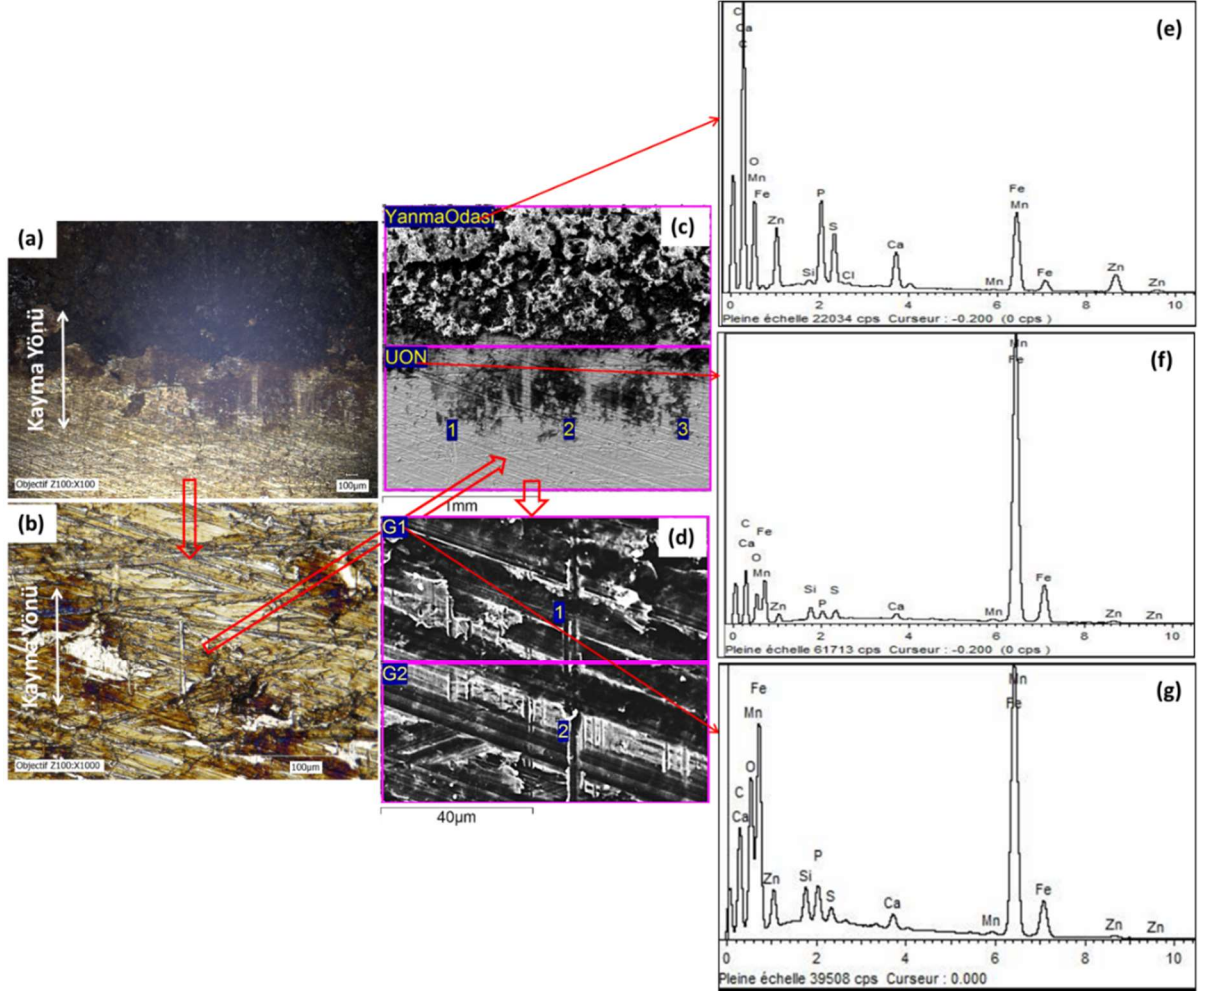
Şekil 3.25 Kaplaması kaldırılmış 2. segman ile çalışan motor testi (75h) sonrası silindir ÜÖN; (a), (b) Optik Mikroskop, (c) ve (d) S.E.M., (e), (f) ve (g) X-Ray analizi

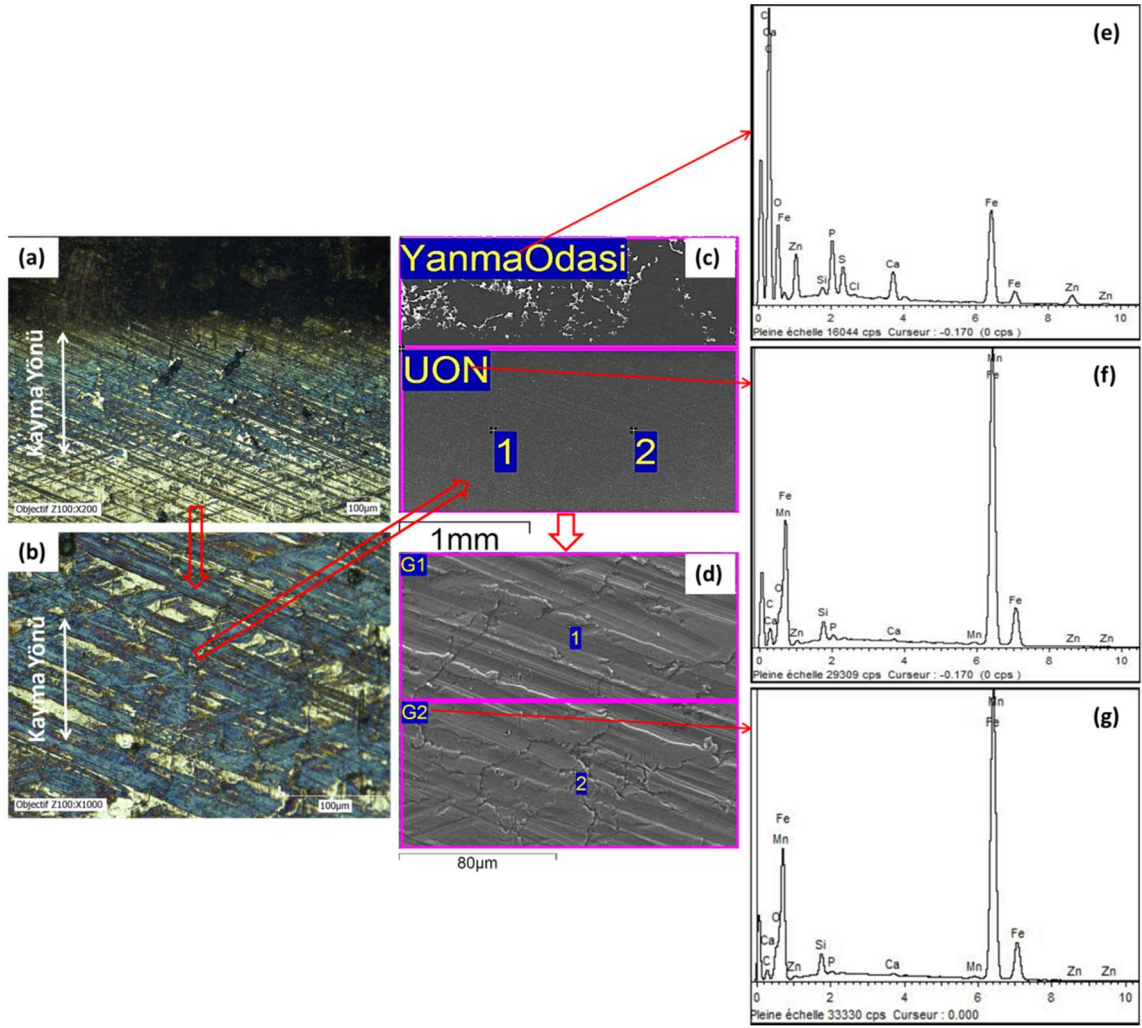
Şekil 3.27 Kaplaması asit yoluyla kaldırılmış 2. segman ile çalışan silindirin motor testi (75h) sonrası silindir ÜÖN'nın; (a), (b) Optik Mikroskop, (c) ve (d) S.E.M., (e), (f) ve (g) X-Ray analizi

tabakası veya tribofilm oluşmuştur. Şekil 3.28 (d)'de yüksek büyütmede S.E.M. elektron mikroskopunda, sıcaklığın yüksek olmasından dolayı korozif aşınma görülmüş ve ilerleyen çatlakları oluşturan delaminasyon tabakaları oluştuğu tespit edilmiştir.

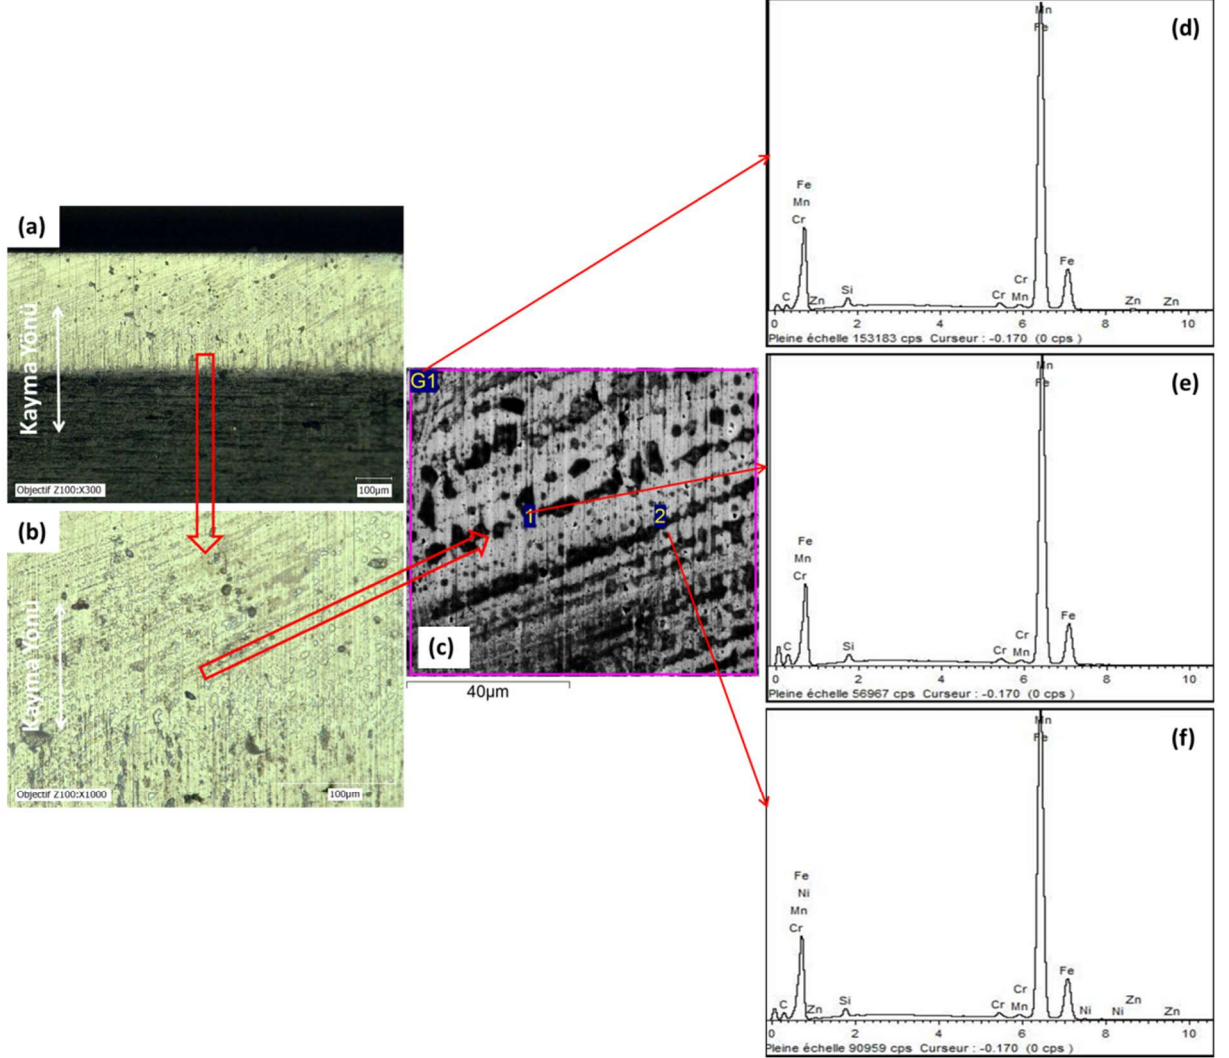
Şekil 3.30 Çinkofosfat kaplı 2. segmanın motor testi (75h) sonrası; (a), (b) Optik Mikroskop, (c) S.E.M., (d), (e) ve (f) X-Ray analizi

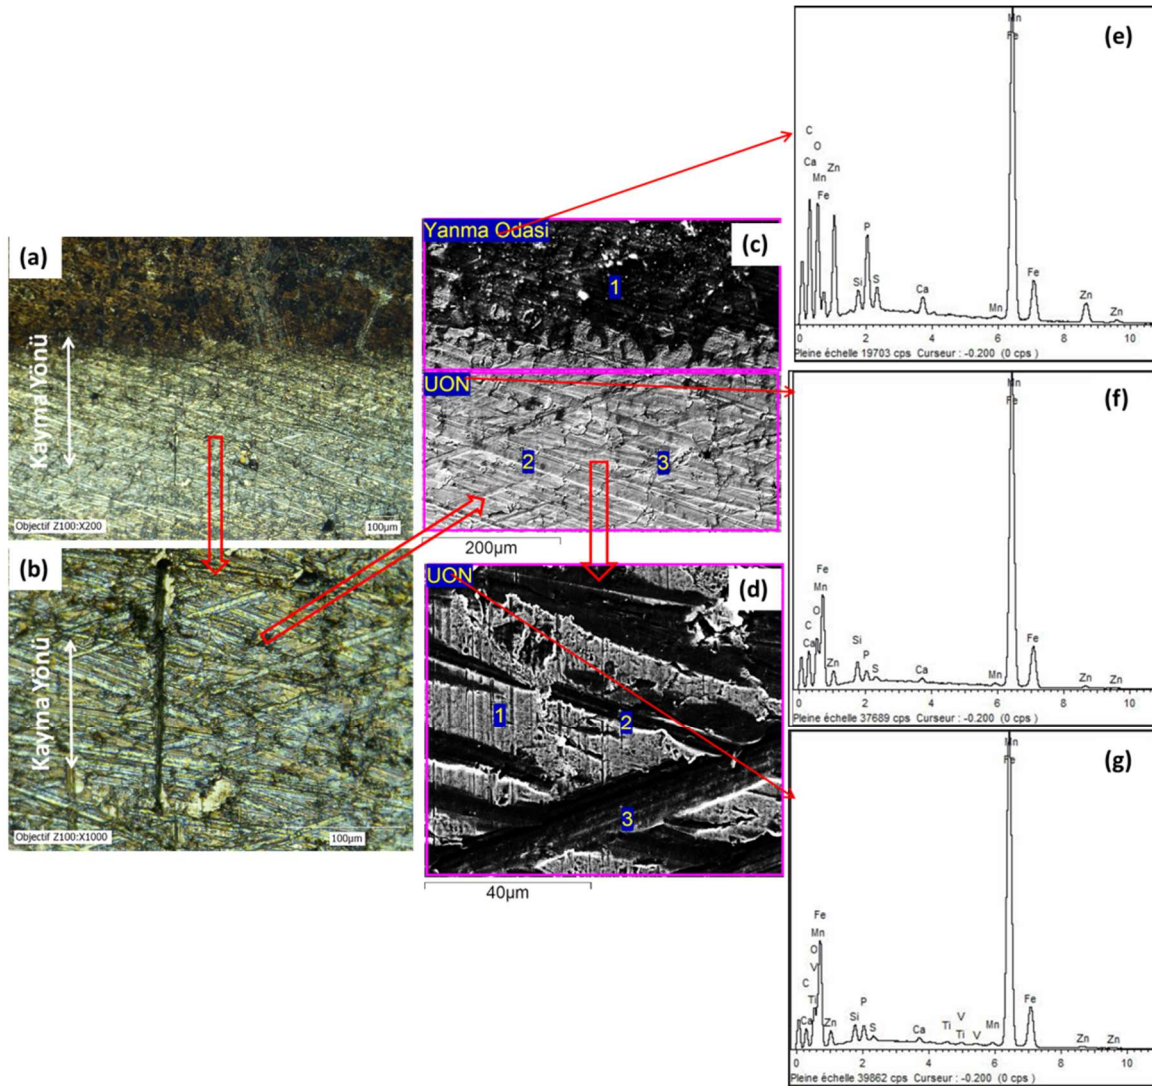
Şekil 3.33 Çinkofosfat kaplı 2. segmanın motor testi (75h) sonrası silindir ÜÖN; (a), (b) Optik Mikroskop, (c) ve (d) S.E.M., (e), (f) ve (g) X-Ray analizi

için yeterli yüzey bozunması sağlandığından sürtünen yüzeyi koruyan ve kaplayan katkı tabakası veya tribofilm oluşmuştur. Aynı zamanda yüzeydeki renkli tabakalar korozyon aşınmanın varlığını göstermektedir.

4- Çinkofosfat kaplı 2. segman ile çalışan silindirin 75 saatlik ömür testi sonunda silindirin ÜÖN'ın optik, S.E.M., X-Ray ve A.F.M. analizleri detaylı incelendiğinde silindir yüzeyinde abrazif izlerle honlama çizgilerinin çapraz karşılaştığı ve aradaki katkı maddelerinin yüzeyi koruduğu gözlemlenmiştir. Yüzeyde abrazyon aşınmasına ek olarak korozyon aşınma da gözlemlenmiştir. Dolayısı ile silindir yüzeyinde gerekli reaksiyon koşullarının olduğu, sınır yağlama şartları altında abrazif çizgilerin pürüzsüz ve düzgün, uygun yüzey koşulları için yeterli yüzey bozunması sağladığı ve bu sayede yüzeyi koruyan ve kaplayan katkı tabakası veya tribofilmin olduğu söylenebilir. Silindirin ÜÖN'nın X-Ray analiz verileri incelendiğinde Zn, P, S ve Ca gibi yağ katkı maddelerinin tespit edilmesi yüzeyde yoğun tribofilm tabakası oluştuğunu göstermektedir. Silindir ÜÖN'nın 3D yüzey topografyasında yüzey pürüzlülüğü 0.161  $\mu\text{m}$  olarak ölçülmüştür.

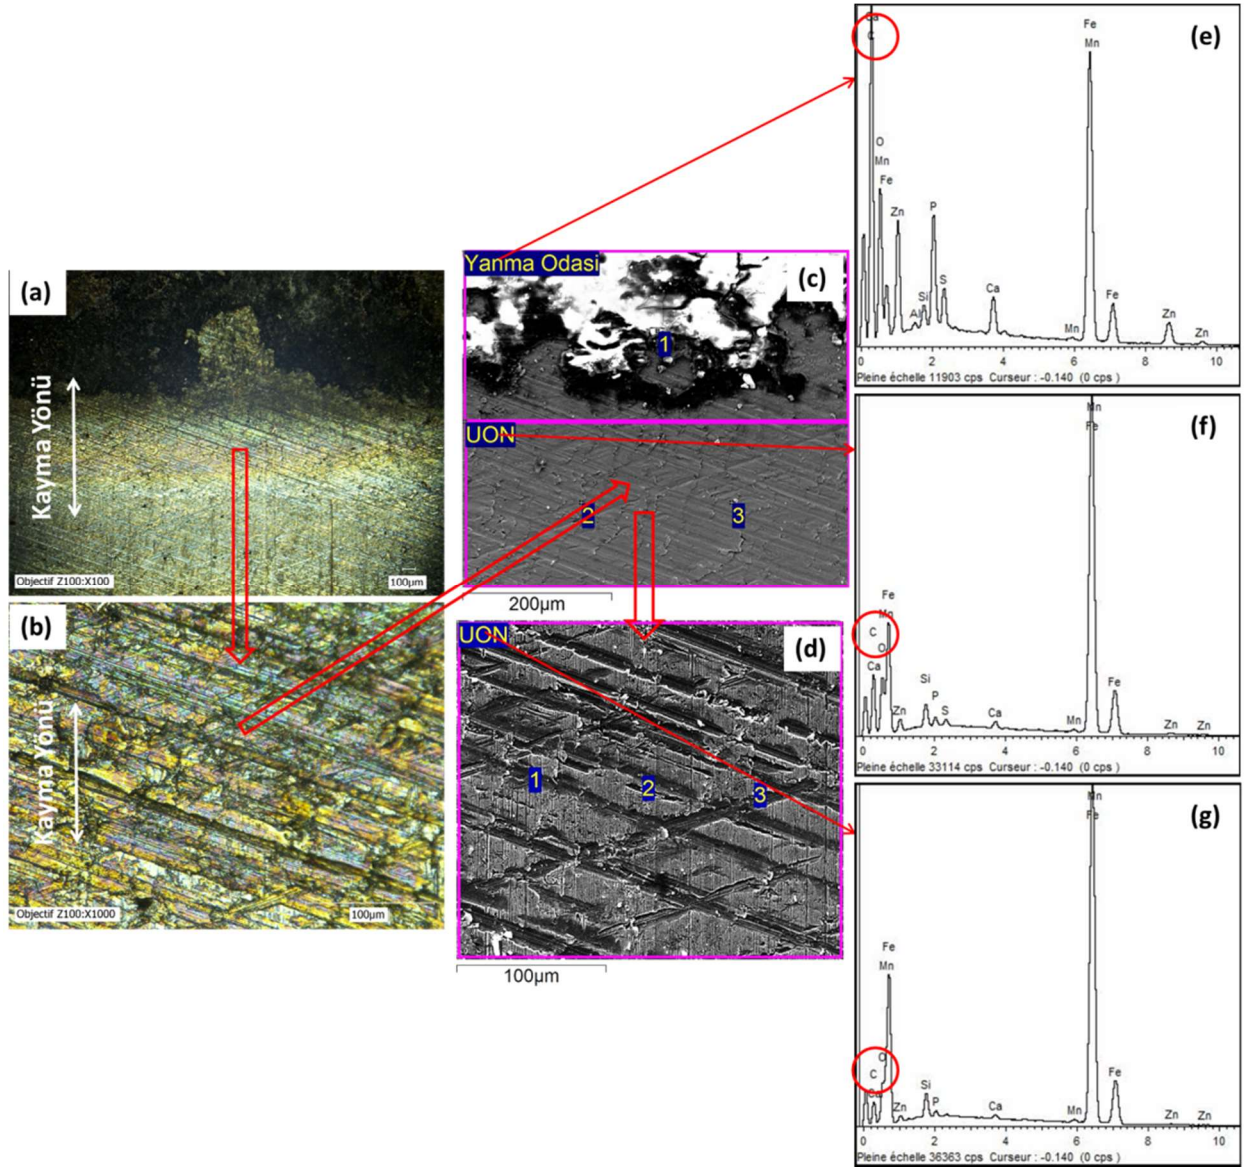
Şekil 3.39 Grafen nanopartiküllü (TEGO grade-1) yağ içeren motordaki 2. segmanın motor testi (75h) sonrası silindir ÜÖN; (a), (b) Optik Mikroskop, (c) ve (d) S.E.M., (e), (f) ve (g) X-Ray analizi

6- Grafen nanopartiküllü (TEGO grade-1) motor yağı içeren 2. segman ile çalışan silindirin 75 saatlik ömür testi sonrası ÜÖN'nın optik mikroskop, S.E.M., X-Ray ve A.F.M. analizleri yapılmıştır. ÜÖN'nın optik mikroskop görüntüleri renkli çıkmıştır. Renkler, yüzeyde katkı maddelerinin film tabakası oluşturduğunu göstermektedir. Silindir yüzeyinde abrazif çizgilerle honlama çizgileri çapraz karşılaşılarak aralarında katkı maddeleri oluşmuş ve yüzey korunmuştur. Silindir yüzeyinde abrazif aşınma dışında korozyon aşınma da tespit edilmiştir. Silindir ÜÖN'nın 3D yüzey topografyasında yüzey pürüzlülüğü 0.363  $\mu\text{m}$  olarak ölçülmüştür.

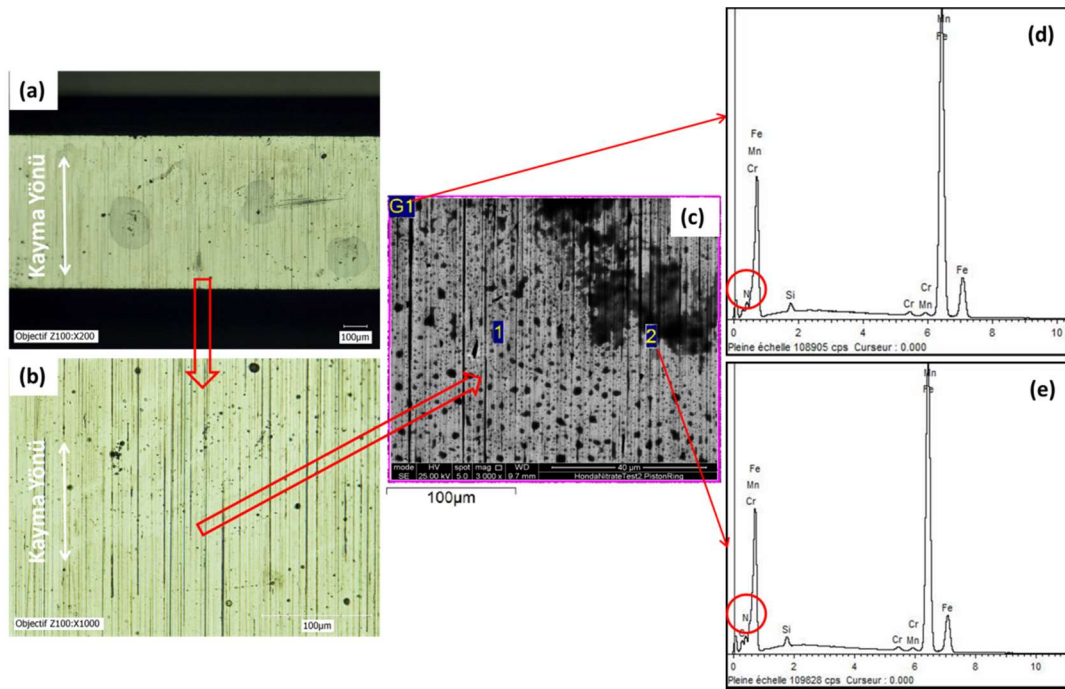
Şekil 3.42 Nitrülenmiş 2. segmanın motor testi (75h) sonrası; (a), (b) Optik Mikroskop, (c) S.E.M., (d), (e) ve (f) X-Ray analizi

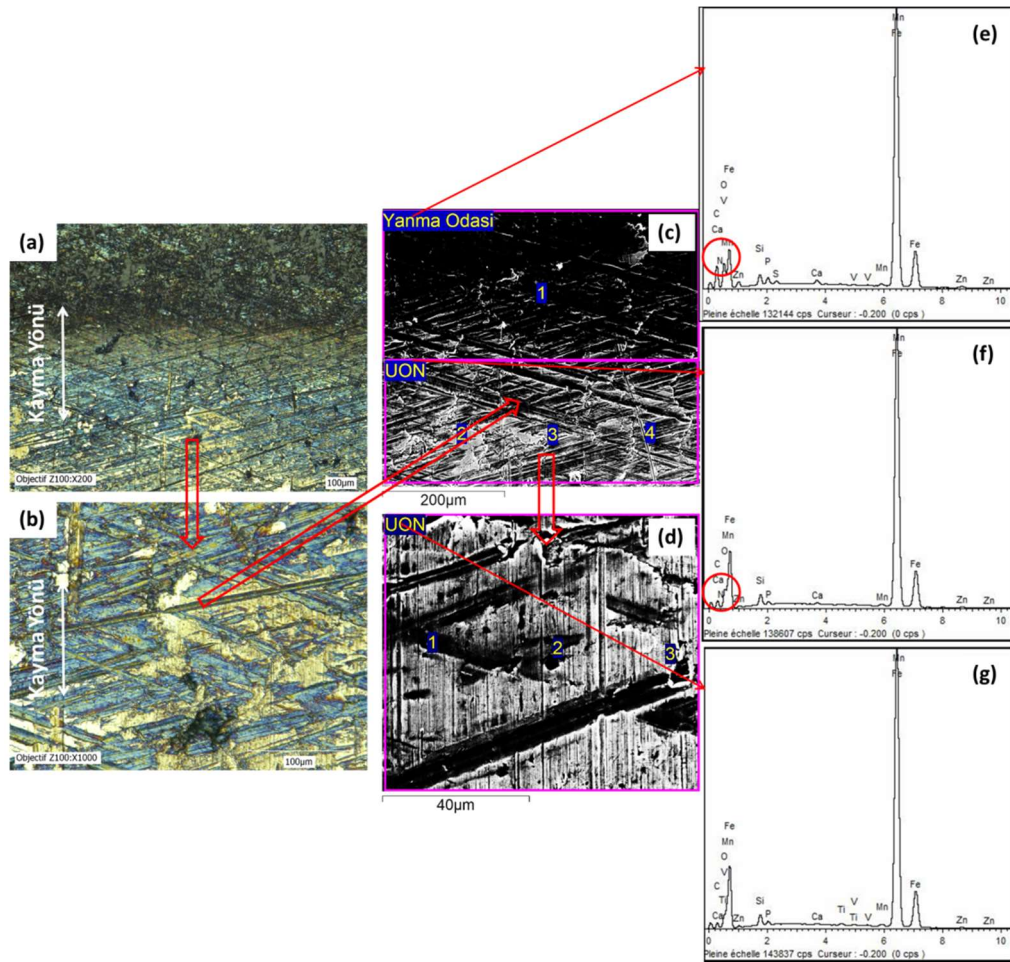
Şekil 3.45 Nitrürlenmiş 2. segmanın motor testi (75h) sonrası silindir ÜÖN; (a), (b) Optik Mikroskop, (c) ve (d) S.E.M., (e), (f) ve (g) X-Ray analizi
