**YILDIZ TEKNİK ÜNİVERSİTESİ  
FEN BİLİMLERİ ENSTİTÜSÜ**

**DOLMABAĞÇE SARAYI YAPI TAŞLARININ  
BOZULMA NEDENLERİNİN SAPTANMASI  
VE KORUNMASI ÜZERİNE BİR ARAŞTIRMA**

**Yüksek Mimar Mehmet Erdal EREN**

**DOKTORA TEZİ**

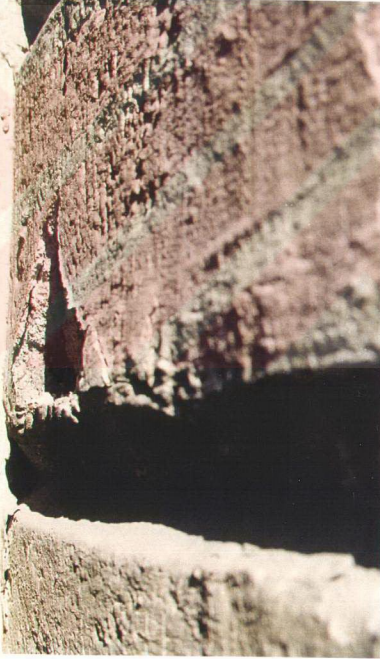
Taş yüzeylerindeki çok ince bir çatlak, basıncın etkisiyle artabilir. Diğer yandan bu çatlaklara su girmesi ile ortaya çıkan bozulma, mekanik sistemle olan ilişkisini bize göstermektedir( Şekil 4.3.).

Şekil 4.3. Saltanat Kapısı'ndan alınan taş örneğindeki çatlaklar görülmektedir.

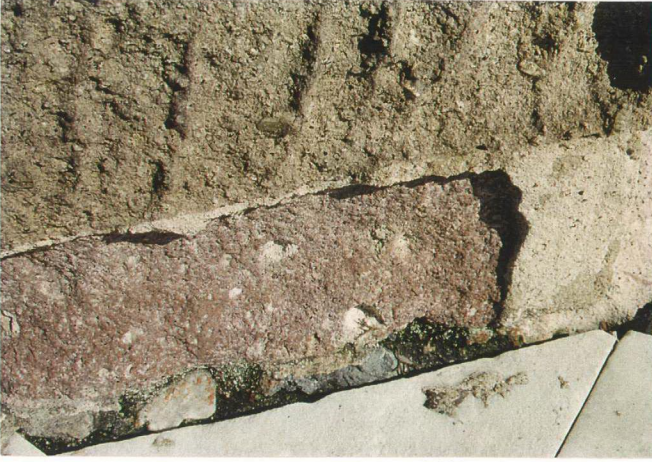
Taşların birleşme yerlerindeki deformasyon miktarları, harçların yapısı bakımından önemlidir. Kireç harçları, çimentolu harçlara göre daha düşük elastik modülü gösterir ve çok kolaylıkla kırılabilir ve deforme olabilirler. Kireç (sönmüş ve dinlendirilmiş), kireçtaşı veya kum taşının tozu, dere kumu ve sudan oluşan geleneksel harçların yumuşaklık ve esnekliğine karşın, günümüzde bağlayıcılar yerine kullanılan çimento, alttaki eski sıvayı koparıp, zamanla kabarıp düşmesine yol açar (Şekil 4.4.).

Şekil 4.4. Dolmabahçe Sarayı rıhtım babalarındaki bozulmuş olan taşın çimento bağlayıcı harçla yapılmış olan onarım sonrasında taş yüzeyinin ve sıvanın koparak düşmüş durumu görülmektedir.

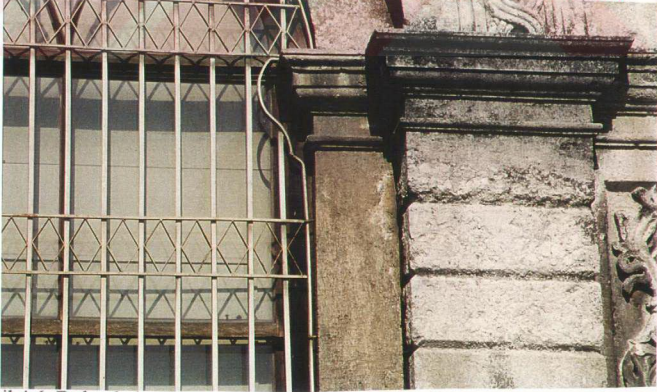
Şekil 4.6. Dolmabahçe Sarayı güney cephesindeki taş yapı malzemesinde ısıl genleşmesi sonucunda olan yüzey kopması görülmektedir.

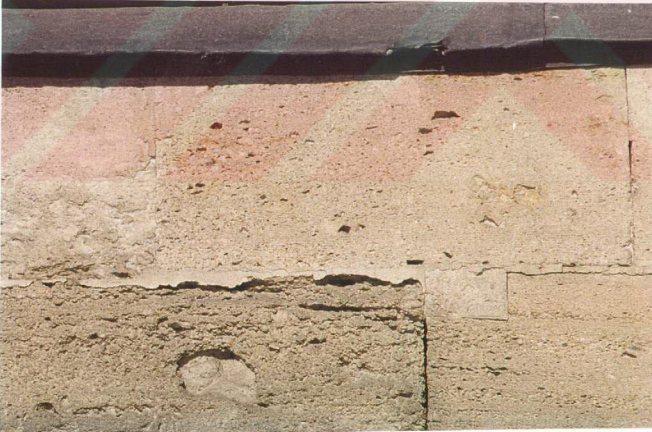
İlkbaharın sonlarına doğru artan sıcaklık yapı malzemelerinin ısınmasına ve malzemelerin doğal nemliliğinden dolayı buharlaşmasına neden olur. Buharlaşma sonucu oluşan hareketler, malzemelerin kenarlarında kırılmalar ve ek yerlerindeki harçların dökülmeleri gibi hasarlar yaratır. Duvar yüzeyleri yumuşak harçla sıvanmış ise ısı hareketleri sonucu kılcal çatlamlar oluşur (Şekil. 4.7. ).

Şekil.4.7. Dolmabahçe Sarayı yapı taşlarında ısıdan etkilenme ve taştaki genleşme ile oluşan çatlaklar ve geçmişteki onarımlarda kullanılmış çimento esaslı harcın kırılması ve dökülmesi görülmektedir.

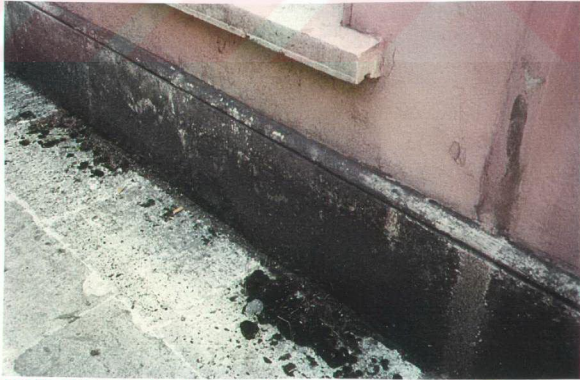
Gözenekli birçok yapı malzemeleri suyu emdiği zaman şişer ve sudan kurtulduğu zaman büzülür. Taş malzemede su emme değeri taşın cinsine ve yapısına göre farklılık göstermektedir. Granit, kuvarıtlı porfir, melafir ve bazaltta en düşük, kireç taşı ile kum taşında ise en yüksek değere ulaşmaktadır. Dolayısı ile su emme değeri yüksek ve tortul kütlelerde bu tür tahribat yüksek değerlerde görülür. Ayrıca su emen gözenekli taşların iç yapılarında donmayla meydana gelen hacim genişlemesi, taşın parçalanmasına yol açabilmektedir. Yapısında kil olan malzemelerde nem artışı önemli olup basınçlara sebep olur. Bilhassa taş yüzeylerinde oluşan nem, yüzeyin ıslak olma durumunda iç kısımlarda da kendini gösterir ( Şekil 4.9. ).

Şekil 4.9. Cariyeler Dairesi'nde subasman seviyesindeki kum taşlarında, sıcaklık farklılıkları ve nem etkisiyle oluşan yosunlaşmanın tahribatı görülmektedir.

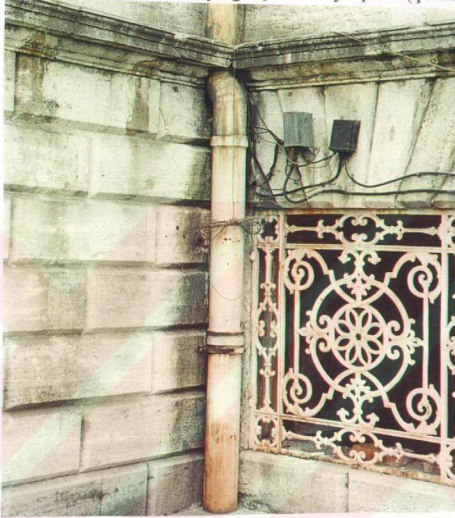
Yağmur suları, yapı malzemelerinin içine suyun girmesine neden olabilir. Malzemeler bunları emerler ve içlerinde nemin oluşmasına sebep olur. Yağmur sırasında su, rüzgarın da yardımıyla çatlaklardan çeşitli boşluklardan malzemenin içine girerler. Bu da zamanla sıcaklık farklılıklarından dolayı malzemede bozulmalara sebep olur ve hakim rüzgarın etkisiyle suyun malzemeye girişini kolaylaştırır (Şekil 4.10).

Şekil 4.10. Selamlık bölümü deniz cephesinde yağmur iniş borusundaki akıntılardan dolayı yağmur suyu, taş yüzeylerinden içeri girebilmektedir.

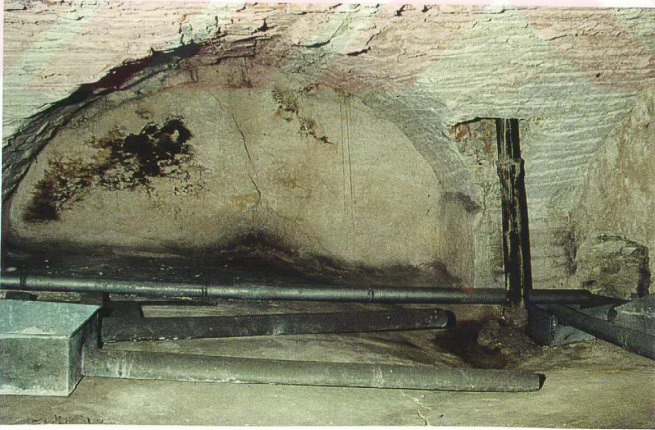
Şekil 4.23. Değerli Eşyalar Sergi Salonu 2 'nin tavan arasında oluşmuş olan aşırı tuzlanmanın zararları görülmektedir.

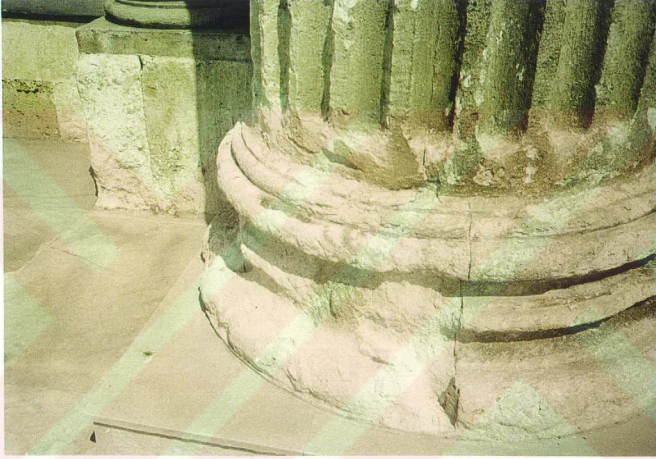
4. Taşların yüzeyine sis ve denizden gelen rüzgarla taşınıp yüzeye bırakılan su zerrecikleri içindeki sodyum klorür tuzları birikir. Çözülmüş halde iken bozucu etkisi yoktur, fakat sıcaklık değişimi etkisiyle diğer tuzlarla birlikte çiçeklenme işlemi ile yüzeylerde bozulma etkisi görülür ( Şekil 4.25. ).

Şekil 4.25. Denizden rüzgarla gelen sodyum klorür tuzlarının Muayede Salonu'nun taşıyıcı yivli sütunlarının alt kaidesinde yapmış olduğu aşırı hasar görülmektedir.

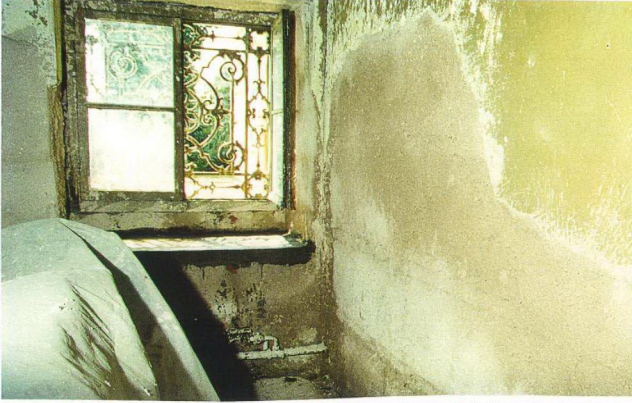
Şekil 4.26. Sarayın bodrum katındaki oda ve salonlardaki bozuk duvar yüzeyleri, geleneksel horasan harçlı sıva tekniğiyle onarılmaktadır.

Su problemine hangi çözüm uygulanırsa uygulansın yüzeyde toplanan higroskopik tuzlar tekrar nemlenmeye neden olacakları için sıvanın yenilenmesi veya yüzeyin temizlenmesi gerekir (Şekil 4.26.).

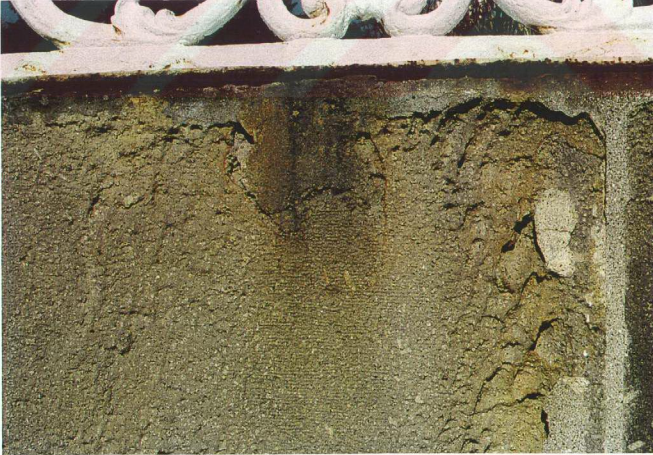
Korozyon, genel anlamda cisimlere zararlı etkilerin oluşması ve cismin başlangıçtaki performansını kaybetmesi olayıdır. Korozyonda oksijenin, suyun, asitlerin, bazların ve tuzların etkisi büyüktür. Demirin paslanması, metalin hacminin büyümesine neden olur. Çünkü az veya çok ıslanmış hidrooksitler (pas) özgül malzemeden daha çok yer işgal eder. Paslanma ile demirin hacminin çoğalması, iç basınç ve çevresindeki taş malzemelerde çatlakların oluşmasına neden olur (Şekil 4.27-28.).

Şekil 4.27. Rıhtımdaki demir parmaklıklardaki korozyon ve taşdaki çatlaklar.

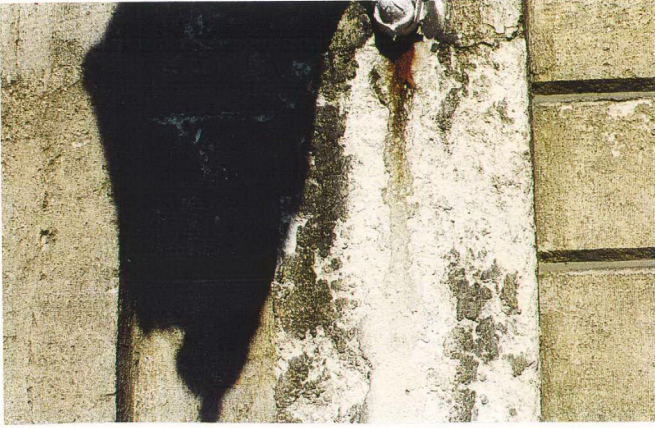
Şekil 4.28. Hazine Kapısı girişindeki duvardaki döküm demir aydınlatma lambasının kaidesindeki pas ve taş yüzeyindeki çatlaklar.

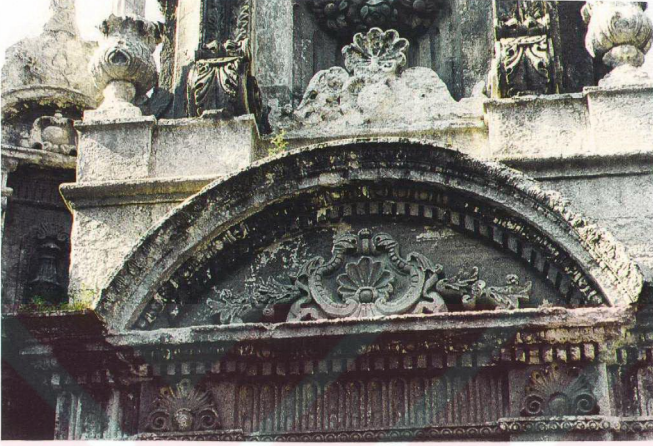
Kalker esaslı malzemelerin çözülmesi, parçalanması ve metallerin korozyona uğramasına neden olurlar (Şekil 4.29-30.).

Şekil 4.29. Deneyler için alınan 2 nolu örnek taşın bulunduğu Saltanat Kulesi'nin yüzeyindeki hava kirliliği ve malzeme erimesi görülmektedir.

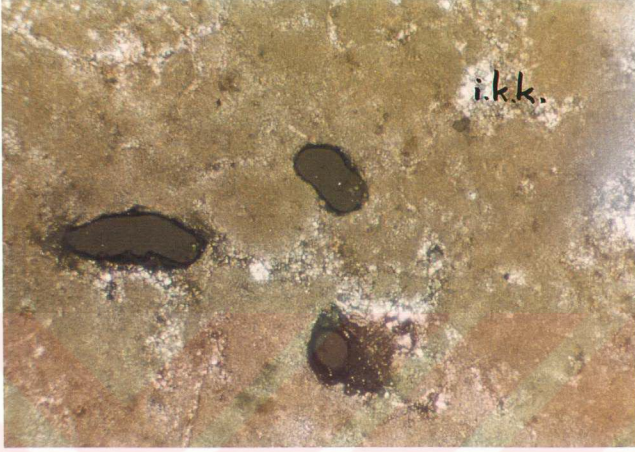
Şekil 5.29. Örnek 8. Mikritik matriks, çatlaklardaki dolgular ikincil kalsit kristalleri (i.k.k.) sekonder kristallenme olup, kesim hatası boşluklar (b) gözlenmektedir (x4, çapraz nikol).

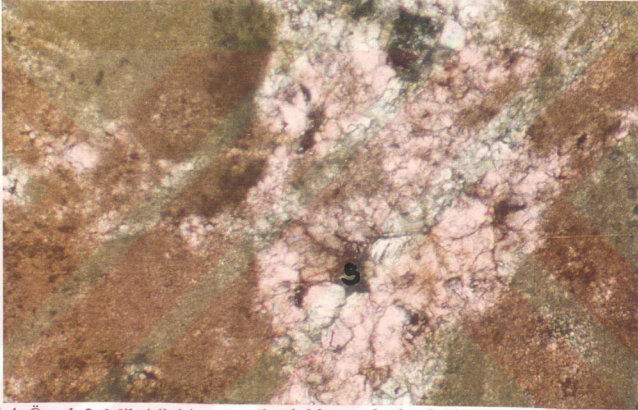
2 nolu grimsi beyaz renkli, görünür deniz kabuklu, yüzeyi siyah kabuk biçiminde kirli, örneğin petrografik analiz sonucuna göre, kavkılı (maktra/deniz kabukluları parçacıkları) bir kireç taşı (küfeki) olduğu anlaşılmıştır (Şekil 6.4.). Yapısı mikritik (ince kristalli) çimentolu olan 2 nolu örneğin tektonik kuvvet ve dış etkenler ile ortaya çıkan çatlak ve boşlukların, ikincil (sonradan) kristallenme yolu ile bağları zayıf iri kalsit minerali kristalleri oluştuğu gözlenmiştir (Şekil 5.23.). Mikritik çimentodaki kalker minerallerinin boyutu en fazla 10  $\mu$  iken ikincil kalsit - kristallerinin boyutları 200  $\mu$ 'a ulaşmaktadır. Örnekteki kavki oranı (maktra) çok azdır. Suda çözünabilir tuz analizlerinden, yapısında tespit edilen sülfat ( $\text{SO}_4^{2-}$ ) tuzu, örnek 1 de olduğu gibi bu taşın da hava kirliliğinden etkilenmiş olduğunu göstermiştir.

Şekil 6.4. Örnek 2. Mikritik kireç taşı, boşlukları ve bu boşlukları kısmen dolduran ikincil kristallenme ile oluşan iri kalsit kristalleri (x10 büyütme).

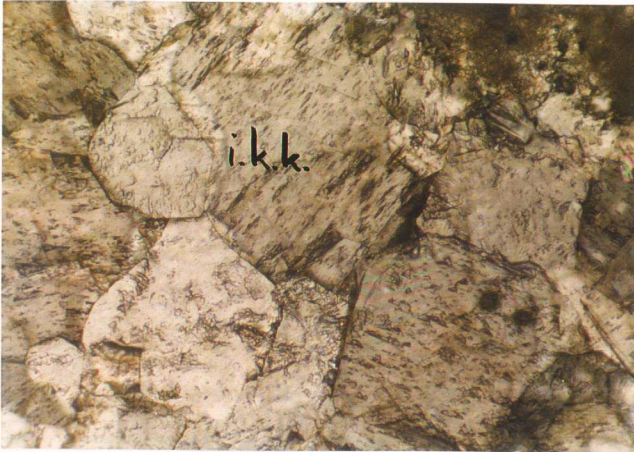
7 nolu örnek, 4 nolu örnek ile aynı içerik ve dokudadır (Şekil 6. 8.). Suda, çözünebilir tuz analizlerinden ,yapısında tespit edilen sülfat ( $\text{SO}_4^{2-}$ ) tuzu, örnek 1 de olduğu gibi hava kirliliğinden etkilenmiş olduğunu göstermektedir. Yağ ve protein analizlerine göre, örnek 1 gibi yüzeyine muhtemelen onarım çalışmalarında korumak amacıyla, protein ve sabunlaşmaz yağ içerikli organik koruyucu maddelerin uygulandığı anlaşılmıştır.

Şekil 6.8. Örnek 7. İkincil kalsit kristalleri (düzenli) (x10,çapraz nikol).

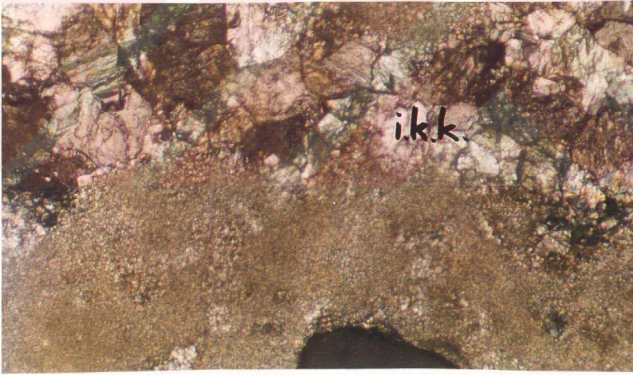
Örnek 2 ile benzerlik gösteren 8 nolu örneğin, petrografik analizinde yer yer 250-2000  $\mu$  boyutları arasında bulunan boşlukların bazıları ikincil olarak kristallenen kalsit minerali ile doldurulmuş, çatlak ve boşluklarda kristallenen kalsit minerallerinin boyutlarının farklı olduğu tespit edilmiştir (Şekil 6.9.).

Şekil 6.9. Örnek 8. sekonder (ikincil) kalsit kristallerinin daha yakından (büyütülmüş) görünüşü (x.10, çapraz nikol).

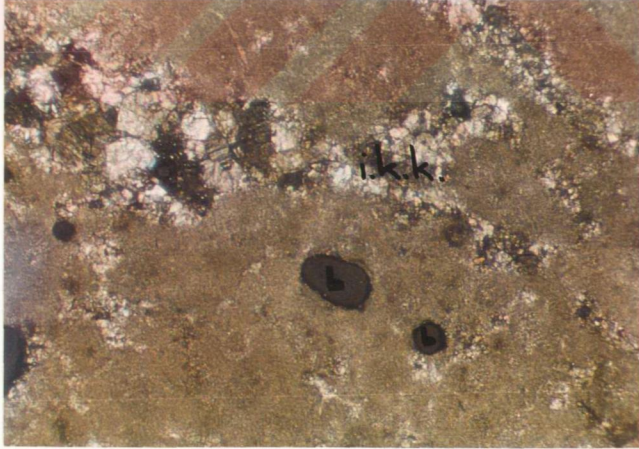
Şekil 2. 36. Örnek 8. Mikritik matriks, çatlaklardaki dolgular sekonder kristallenme olup, boşluklar da gözlenmektedir (x4, çapraz nikol).
