YILDIZ TEKNİK ÜNİVERSİTESİ  
FEN BİLİMLERİ ENSTİTÜSÜ

# TRAKTÖRLERDE KULLANILAN ŞAFT VE DİŞLİ HASARLARININ İNCELENMESİ

YÜKSEK LİSANS TEZİ

İSTANBUL, 1995

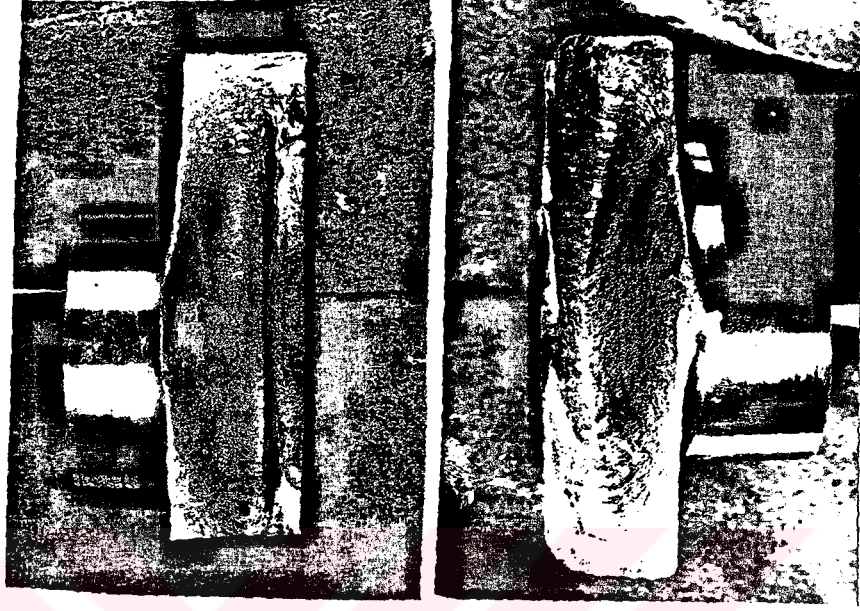
Şekil-4.39 Hasarlı krank mili numunelerine ait makro kırık yüzey fotoğrafları, sağdaki fotoğrafta yorulma damarları belirgin olarak görülmekte, muhtemelen çatlak başlangıcı şaft üzerine yakın görülen iki belirgin kaynaktan başlamış (2).

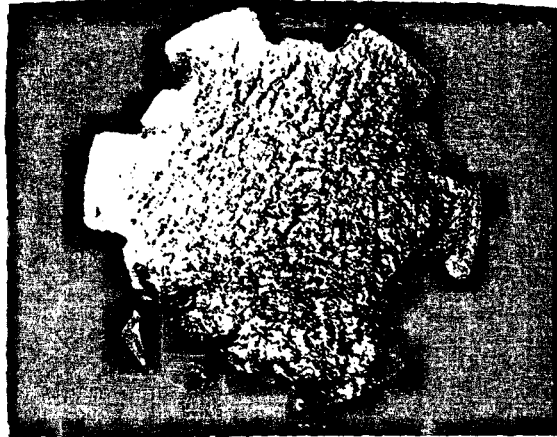
Şekil-4.40 Hasarlı kuyruk miline ait makro kırık yüzey fotoğrafı muhtemelen burulma sonucu yorulularak kırılmıştır (2).

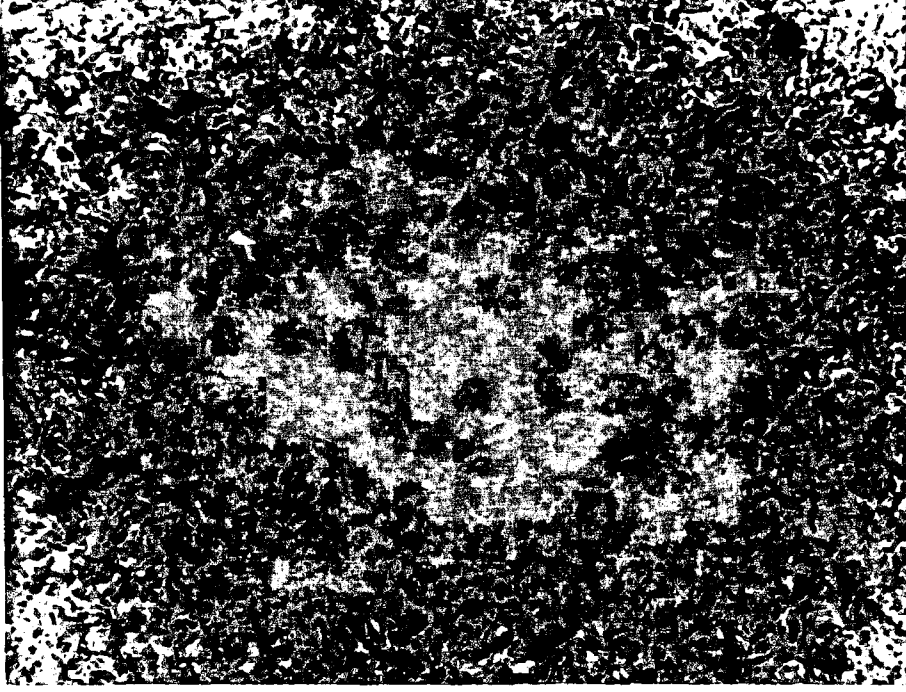
Şekil-4.42: Aynı malzemenin kabuktan çekirdeğe doğru geçiş bölgesi Martensitik ve Beynitik mikroyapı.

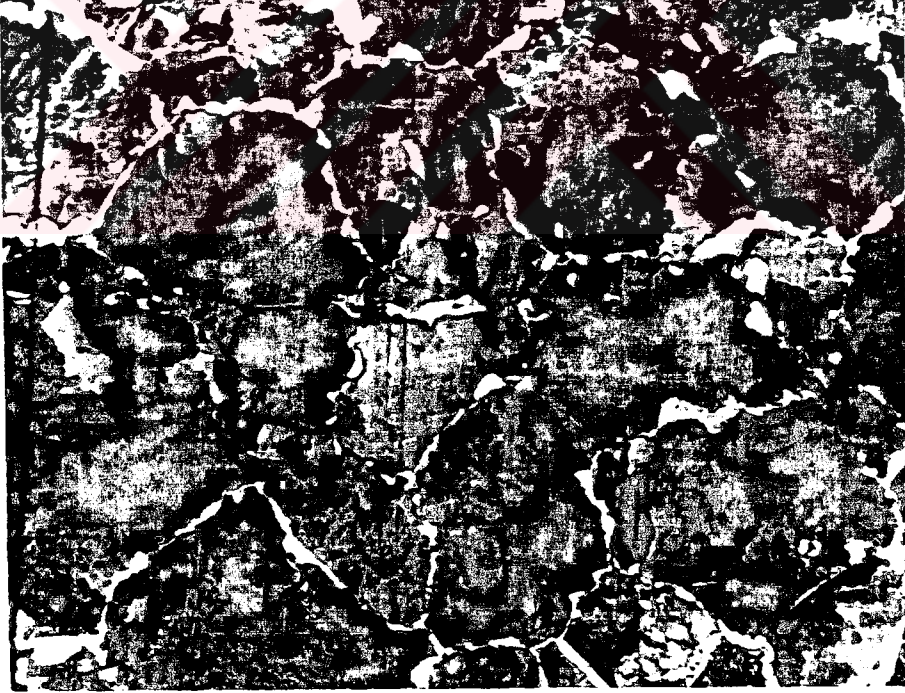
Şekil-4.43: Aynı malzemeye ait çekirdek bölgesi tane sınırlarında ferrit ağının olduğu ince perlitik mikroyapı görülmektedir.

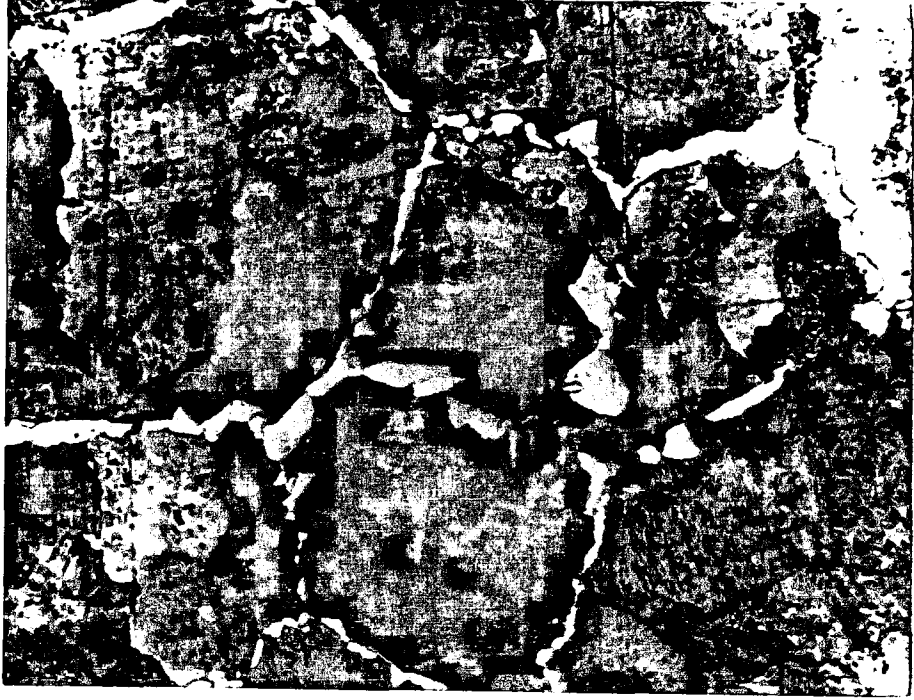
Şekil-4.44: Aynı malzemeye ait çekirdek bölgesinde perlitik yapı ve tane sınırlarında ferrit görülmektedir.

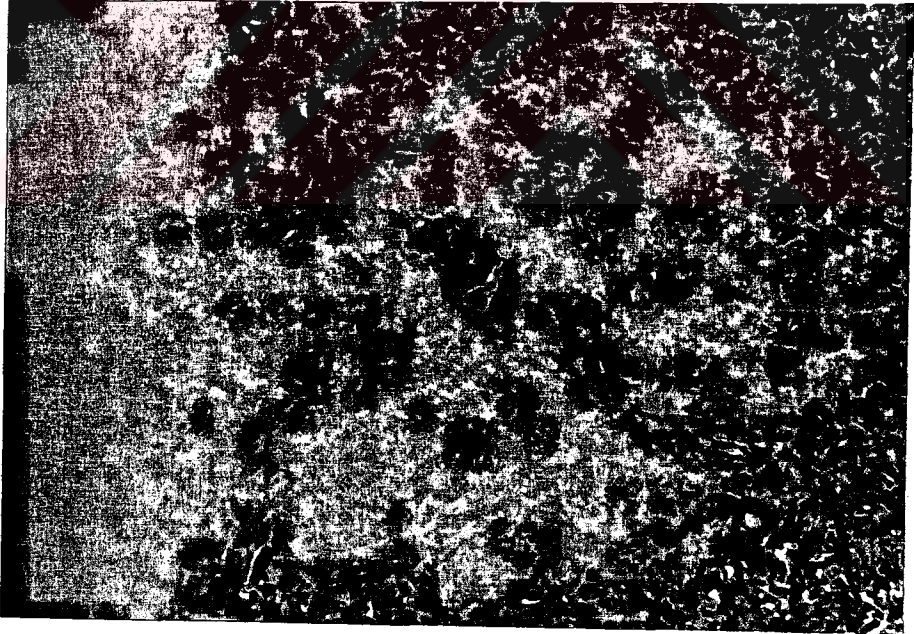
Şekil-4.45: 49MnVS3 malzemedan (2 nolu numune) dövülerek imal edilmiş ve indüksiyonla sertleştirilmiş krank milinin kabuk bölgesi, martenzitik mikroyapı.

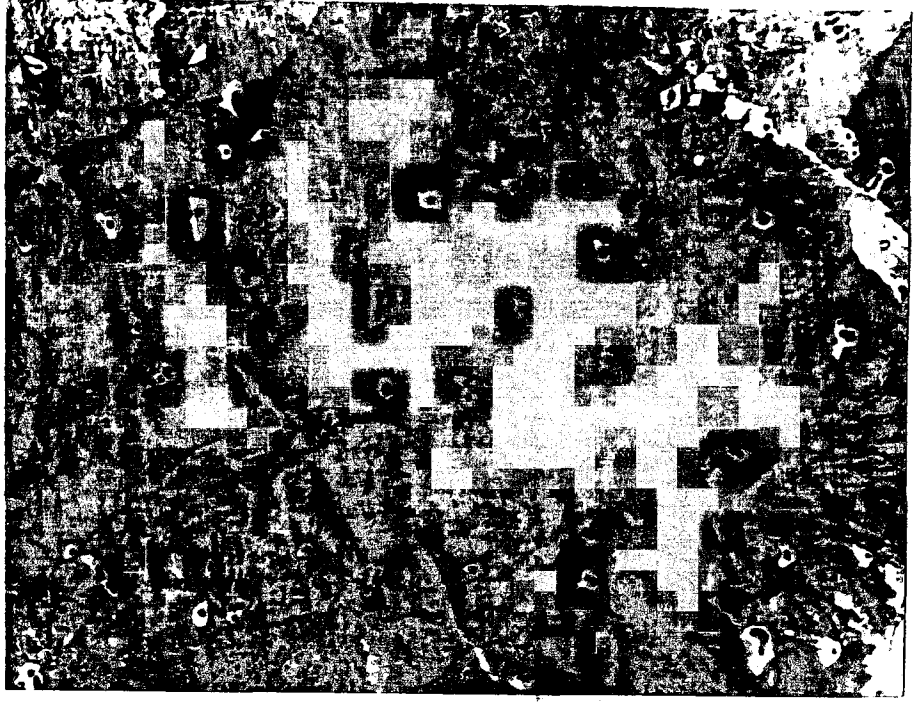
Şekil-4.46: Aynı numuneye ait çekirdeğe yakın geçiş bölgesi, ince perlitik mikroyapıda yoğun kalıntı görülmektedir. Beyaz adacıkların ortasında muhtemelen MnS kalıntıları görülmektedir.

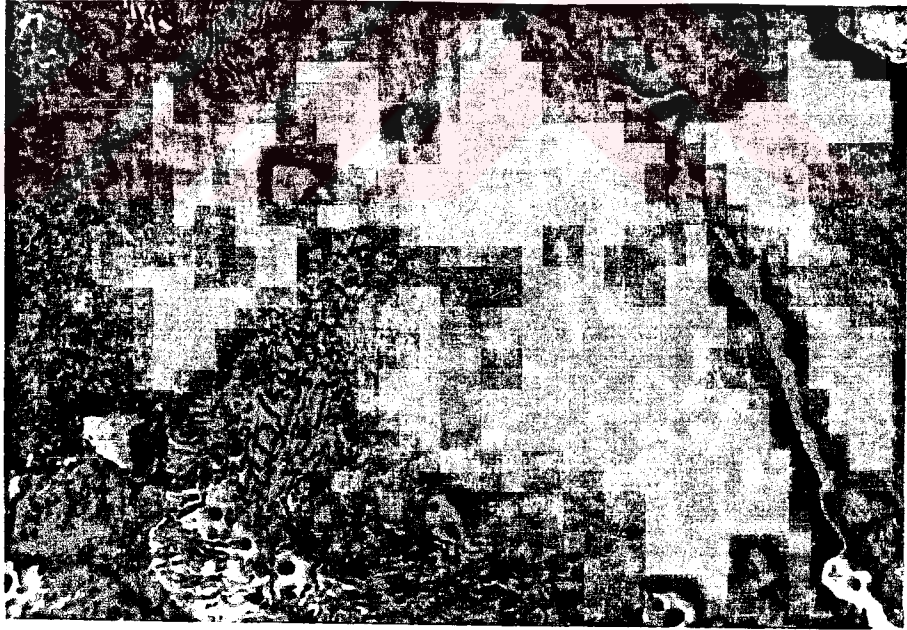
Şekil-4.47: Aynı numunenin dik kesitinden alınan mikroyapı, perlitik matrikste kalıntılar, az miktarda da ferrit tane sınırlarında görülmektedir.

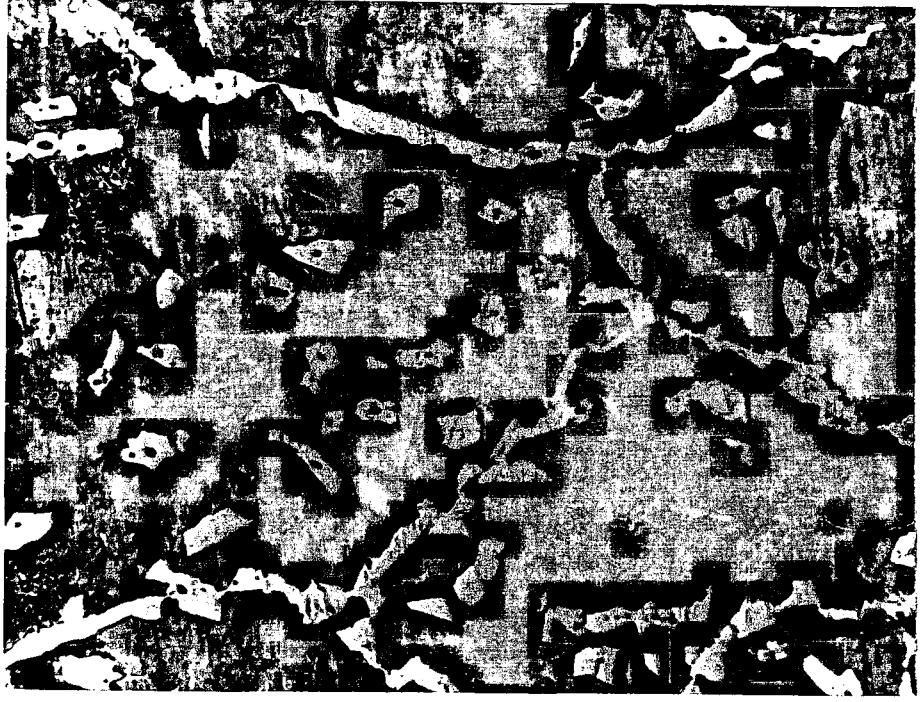
Şekil-4.48: Aynı krank numunesinin çekirdek bölgesinden alınmış, ince perlitik mikroyapıda ferrit alanları içinde muhtemelen MnS kahntıları.

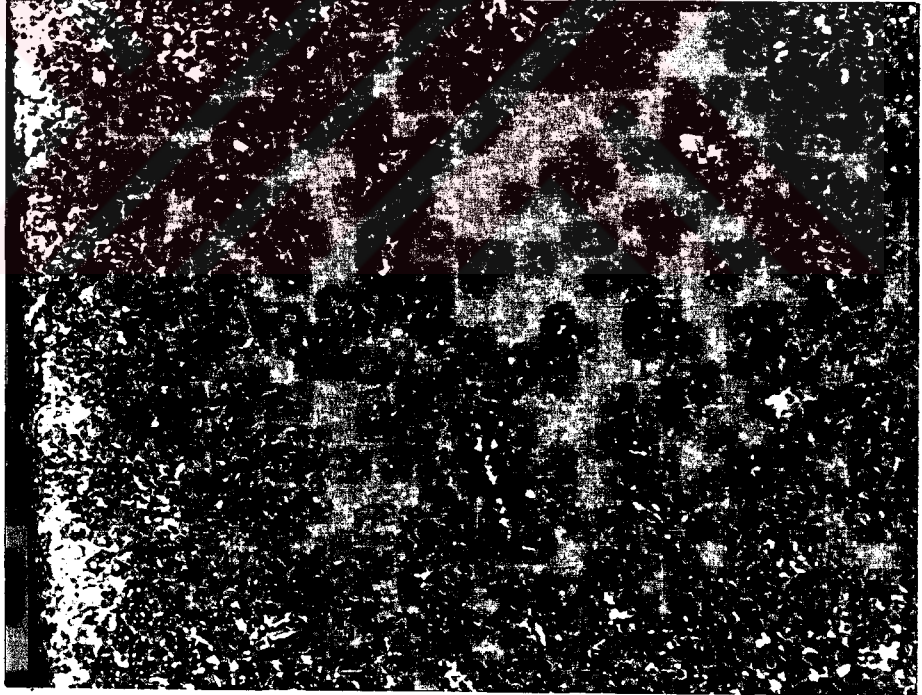
Şekil-4.49: 20MnCr5 malzemedan imal edilmiş, semantasyon ile yüzeyi sertleştirilmiş ayna dişlisine ait kabuk Martensit mikroyapı, az miktar kahntı da mevcuttur.

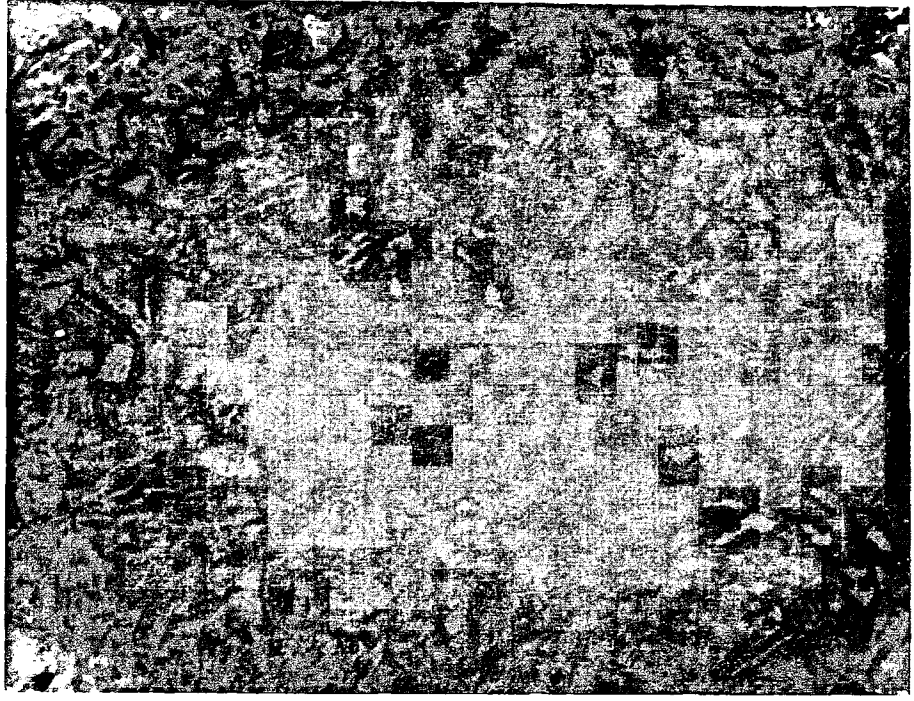
Şekil-4.50: Aynı numunenin çekirdek kısmına yakın bölgesi. Beynitik mikroyapı ve az miktarda da ferrit.

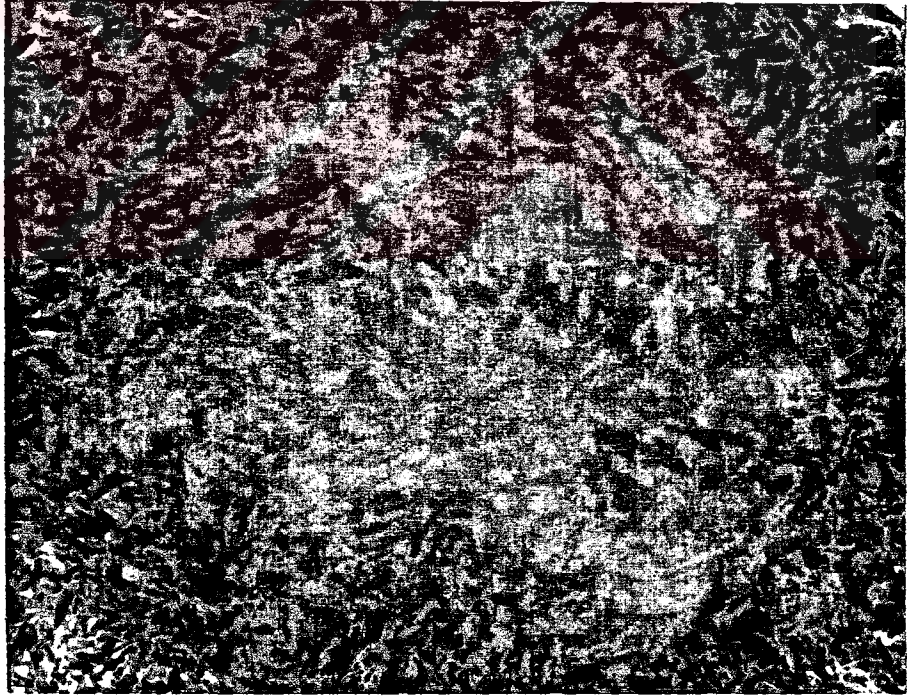
Şekil-4.51: Aynı numunenin kabuğa yakın geçiş bölgesi Martenzitik mikroyapı ve kalıntı ostenit.

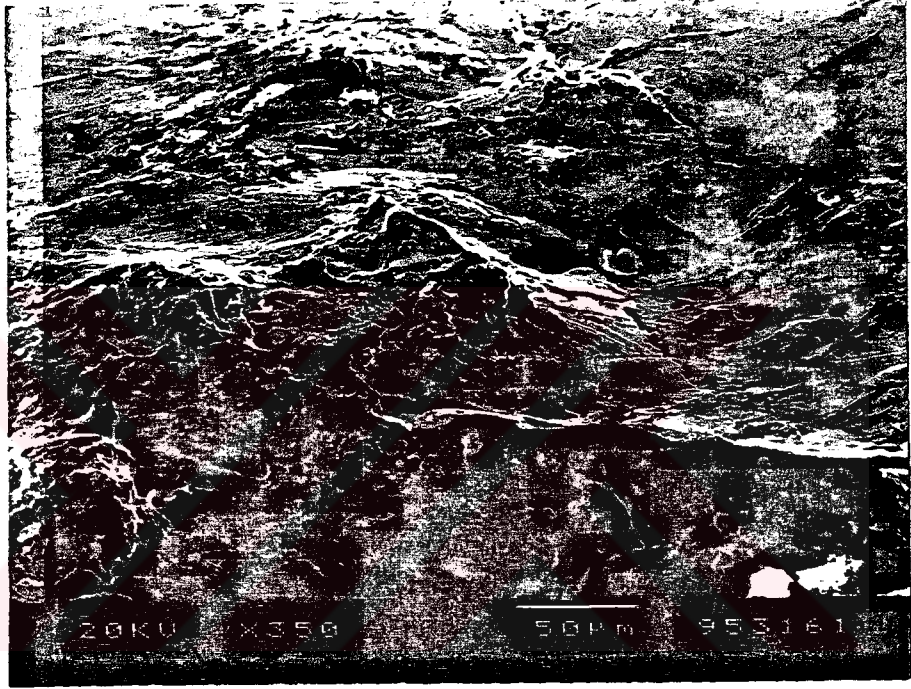
Şekil-4.63 49MnVS3 malzemeden imal edilmiş, krank şaftın darbe sonucu kırılmış kırık yüzeyi, üst kısımdaki virgül şeklindeki oluşum muhtemelen MnS kalıntısıdır.

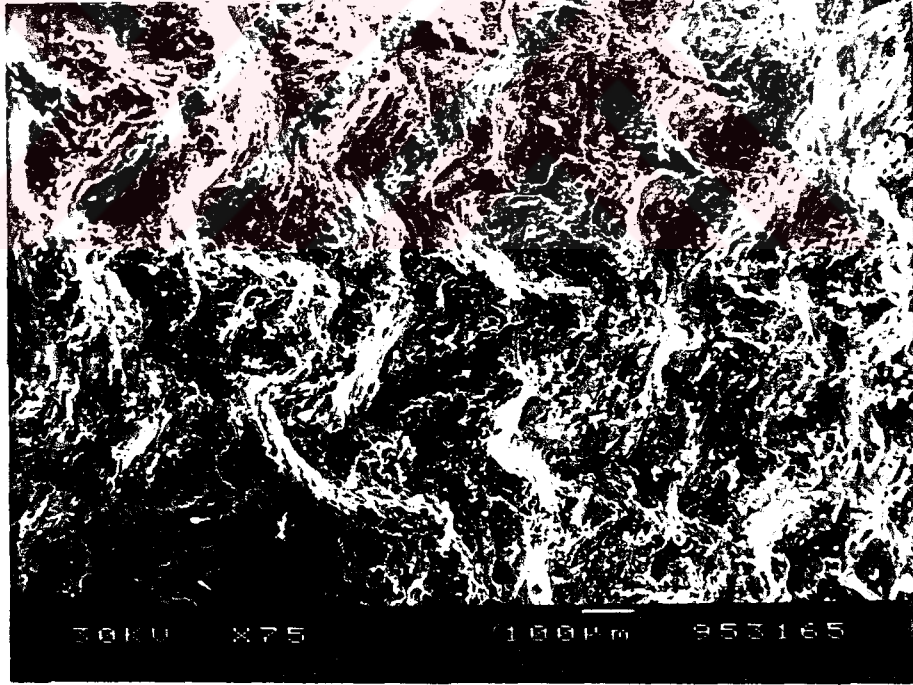
Şekil-4.67 Aynı numuneye ait farklı kırık yüzeyi. Aşırı zorlama ile kırılmış, karakteristik yorulma damarları ve aralarında da küçük boşluklar veya kalıntılar görülmektedir.

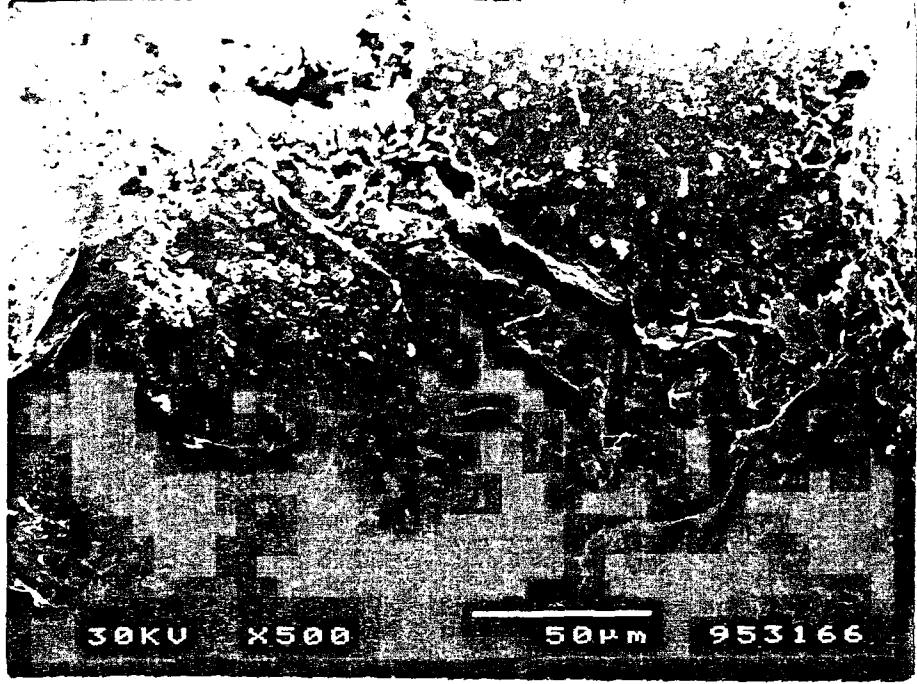
Şekil-4.68: 49MnVS3 malzemeden imal edilmiş, krank şafta ait kırık yüzeyinde oluşan çatlak.

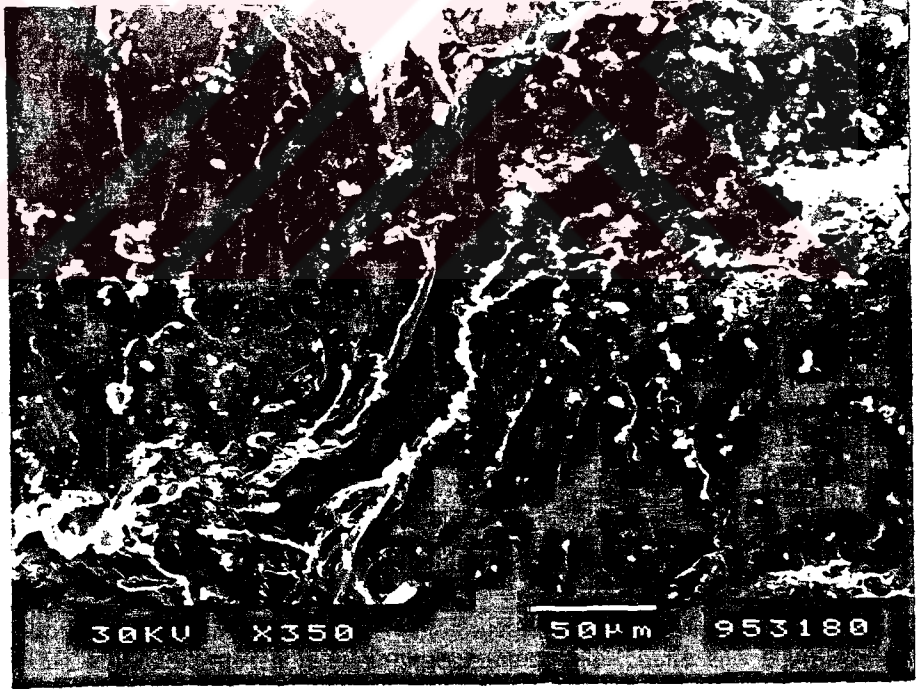
Şekil-4.69 Aynı numuneye ait kırık yüzeyi, çatlak ile birlikte yorulma damarları ile görülmektedir.

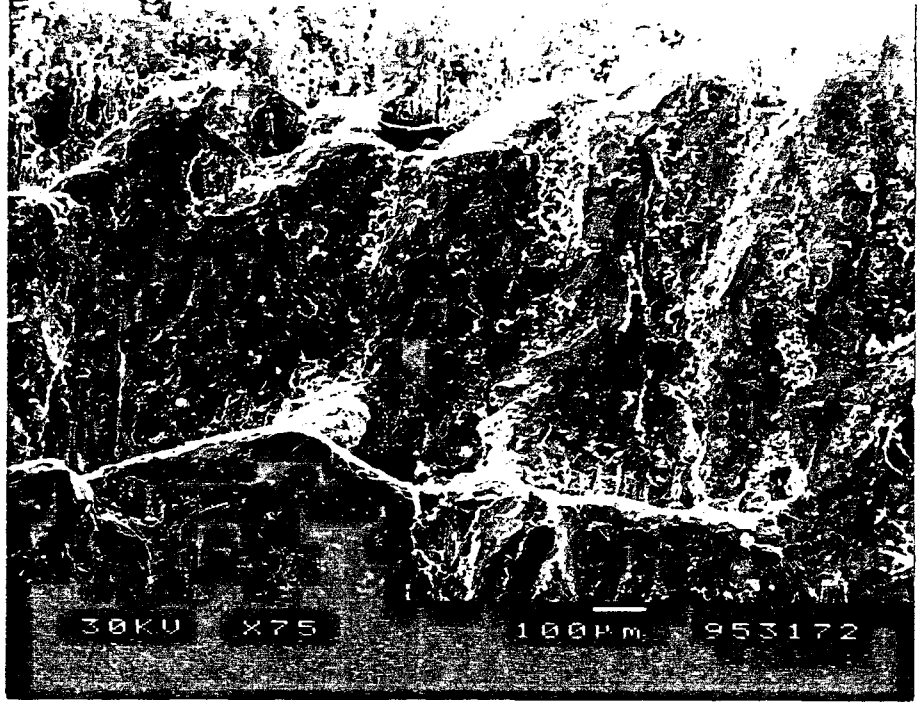
Şekil-4.72 Aynı numuneye ait son kopma bölgesine yakın yorulma yüzeyi ve üst kısmında muhtemelen MnS kalıntıları görülmektedir.

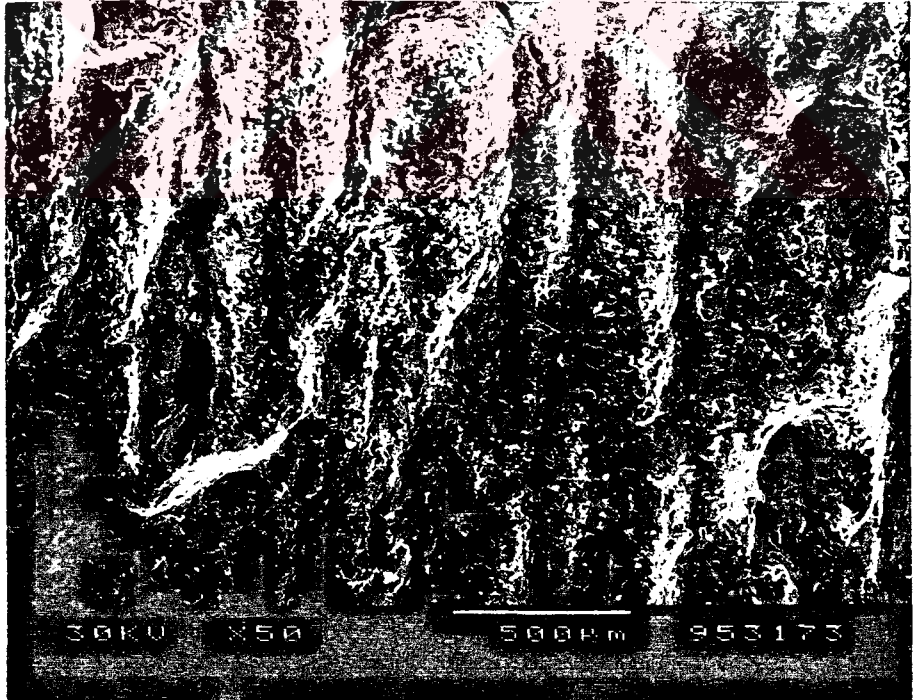
Şekil-4.73 Aynı numuneye ait kırık yüzeyi, yorulma damarları görülmektedir.

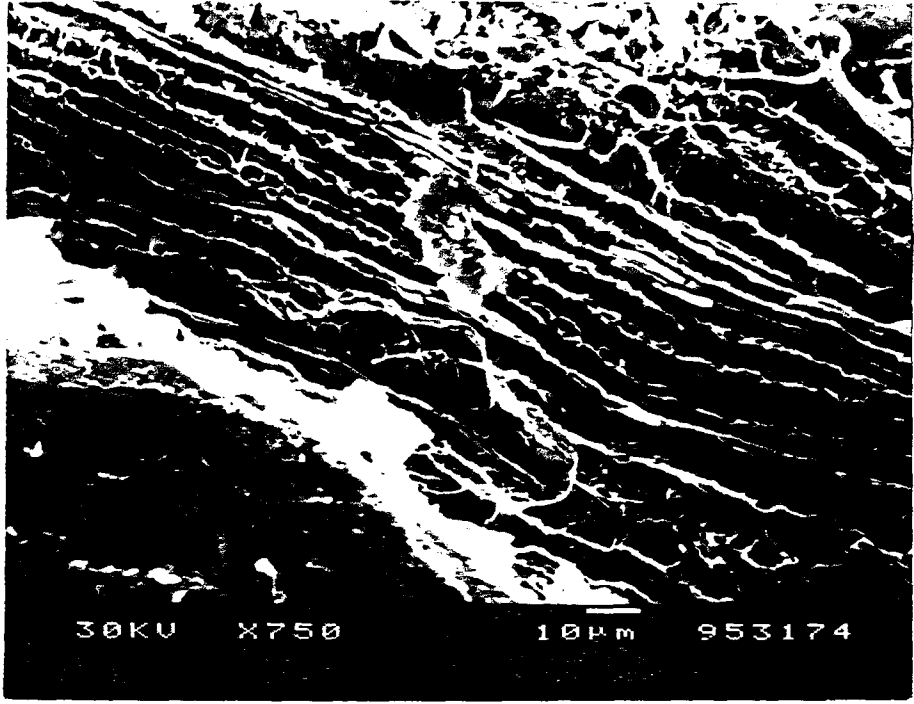
Şekil-4.74 20MnCr5 malzemedan imal edilmiş mahruti dişliye ait kırık yüzeyi, yorulma damarları, çatlak ilerleme yönüne dik olarak görülmektedir.

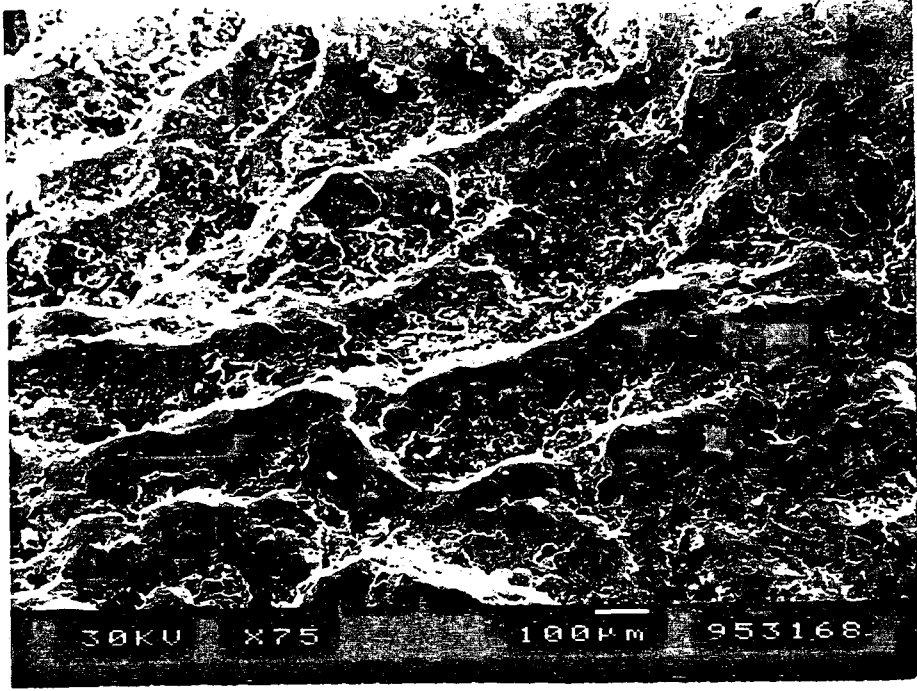
Şekil-4.76 20MnCr5 malzemeden imal edilmiş, kuyruk miline ait kırık yüzeyi, sünek kırılma görünümündedir.

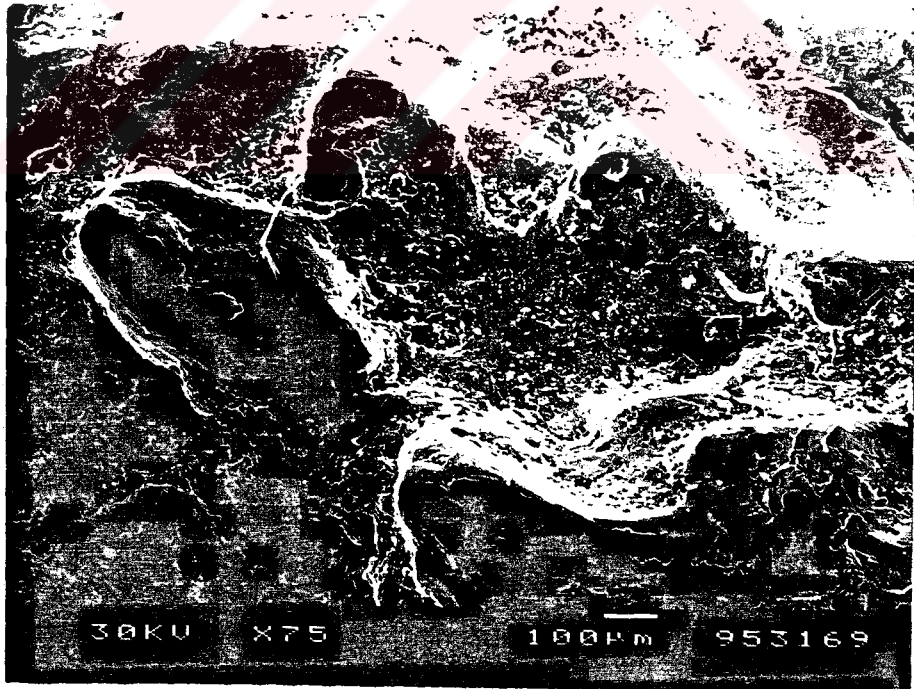
Şekil-4.77 Aynı numuneye ait farklı kırık yüzeyi sünek kırılma görünümündedir.
