**YILDIZ TEKNİK ÜNİVERSİTESİ  
FEN BİLİMLERİ ENSTİTÜSÜ**

**17 AĞUSTOS 1999 İZMİT DEPREMİNİN YAPILAR  
ÜZERİNDEKİ HASARLARI ve BU HASARLARA  
KOROZYONUN ETKİSİ**

**YÜKSEK LİSANS TEZİ**

İSTANBUL, 2001

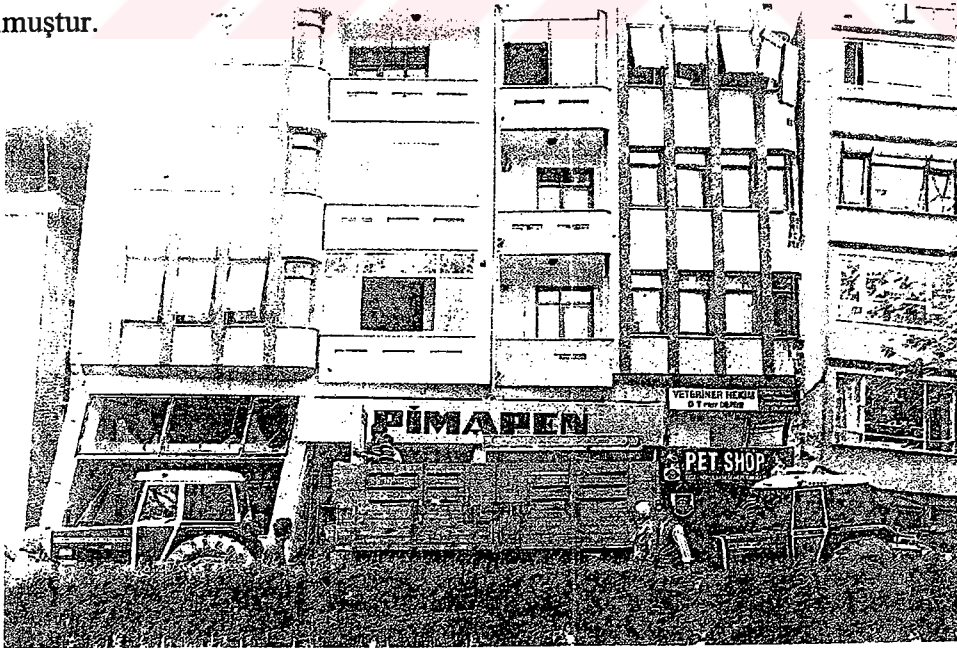
17 Ağustos 1999'da Adapazarı'nda yıkılan pek çok yapının zemin katı iş yeridir. Zemin katının iyi bir iş yeri olması için kolonlar ve bölme duvarları az yapılmış, ön cepheye olabildiğince az kolon konulmuş, zemin kattaki iş yerlerinin yüksekliği normal katlardan daha fazla tutulmuştur.

Şekil 3.2 Adapazarı'nda zemin katında yüksek dükkan boşluğu nedeniyle çok büyük miktarda öteleme yapmış bina (Bayındırlık ve İskan B., 2000).

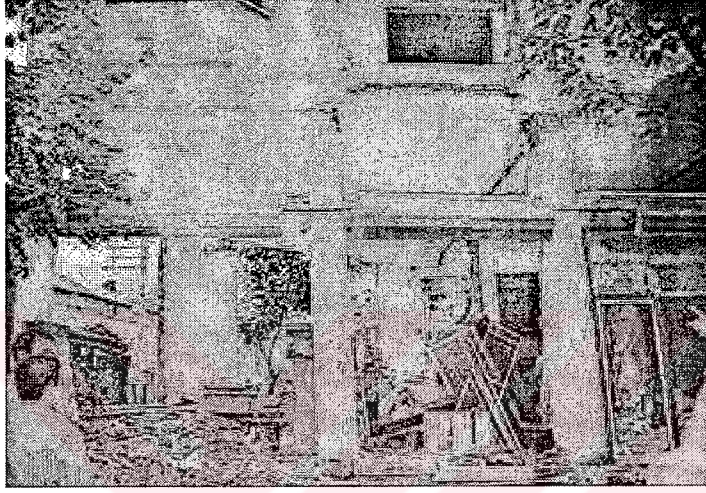
Deprem bölgesindeki binalarda yukarıda bahsi geçen hükümlere uyulmadığı için zemin kat kolonları kırılarak binalar hasara uğramıştır. Bunun ileri ki bir safhası olarak giriş katı çöktükten sonra giriş katı konumuna gelen birinci kat kolonlarına, normalde birinci kat için hesap edilen kuvvetten fazla kuvvet gelmiştir. Deprem uzun olması ve özellikle Adapazarı'nda kuvvetli artçı şokların yaşanması hasarın bu aşamaya ulaşmasına neden olmuştur (Karaesmen, 1999).

Şekil 3.4 Yüksek tavan kotu ve bölme duvar bulunmaması nedeniyle hasara uğramış bina giriş katı.

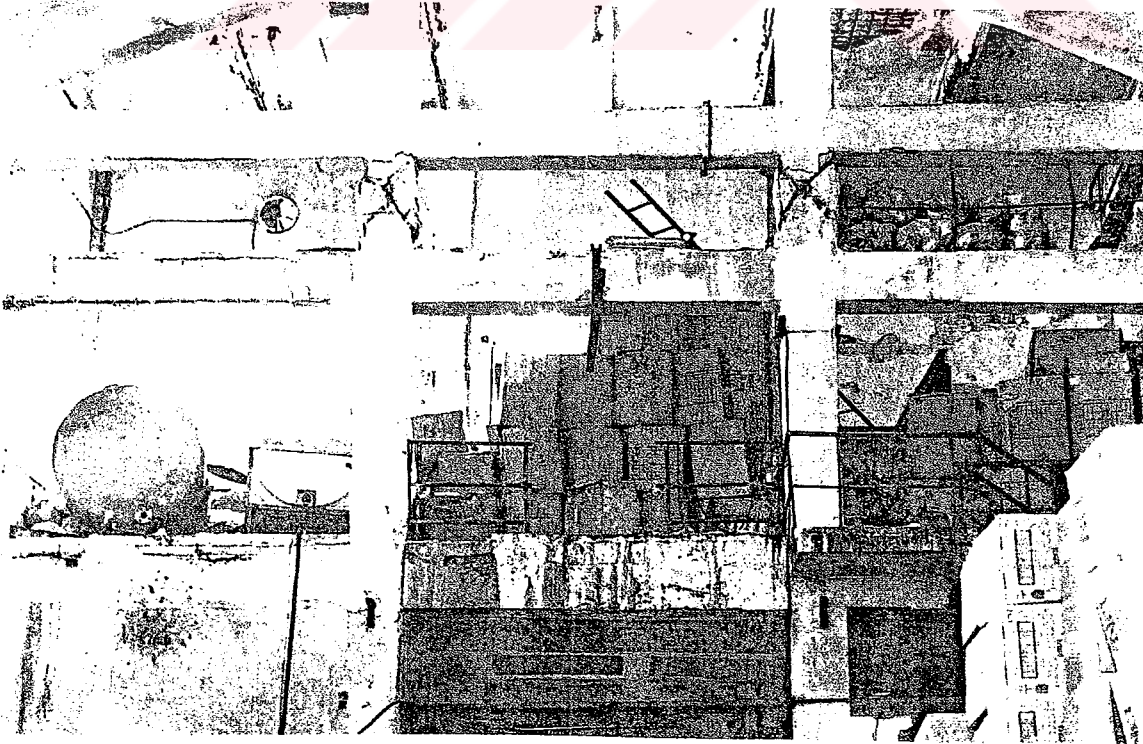
Deprem bölgemizdeki binalarda kısa kolon oluşumuna neden olan en yaygın uygulamalar dolgu duvarlarda bant pencereler bırakılması ve giriş katı ticari amaçla yüksek yapılan binalarda bir de bu hacme asma kat eklenmesidir. Bu uygulamalar normalde zaten zemin kat olmasından dolayı büyük deprem kuvvetine maruz kalan kolonların bir de artan rijitlikleri nedeniyle ekstra aldıkları kesme kuvvetleri sonucu gevrek kırılmalarına yol açmıştır.

Şekil 3.7 Kocaeli Alkali Fabrikası, kısa kolonda kesme kırılması (Bayın. ve İskan B., 2000).

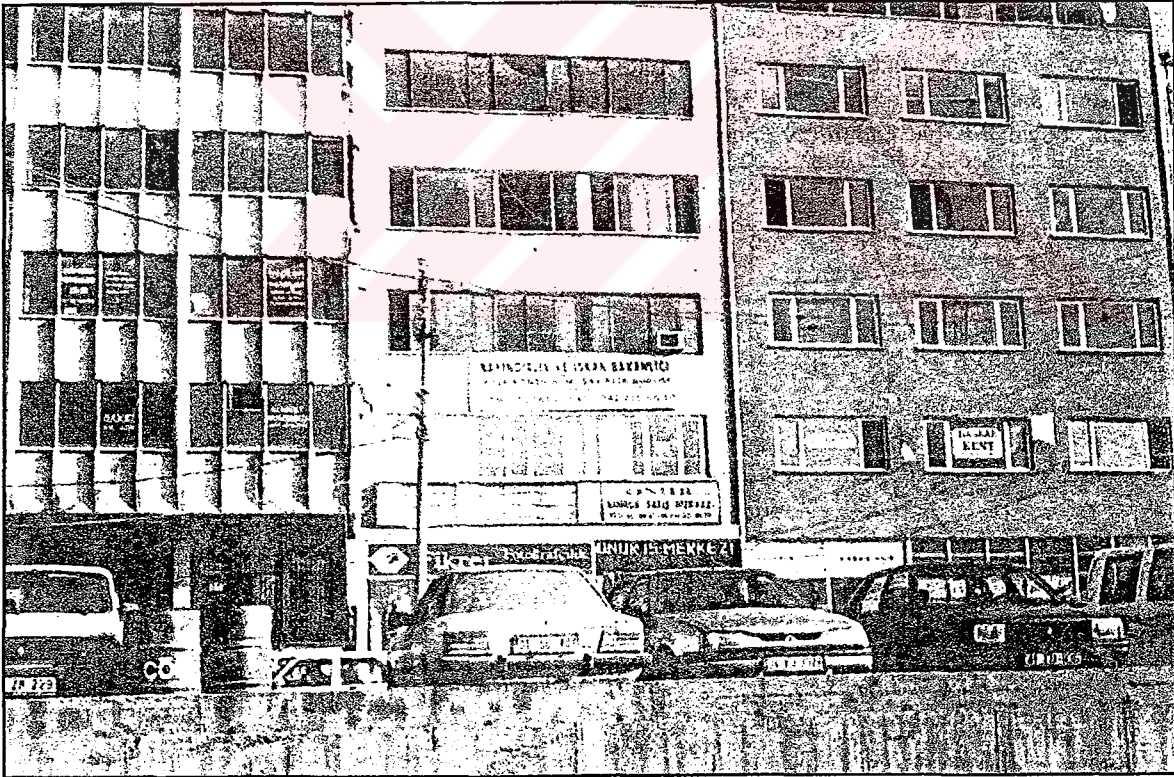
Depremde meydana gelen hasarlardan bir bölümünün nedenini de bitişik nizam yapılarındaki bloklar arası boşlukların yetersizliğidir. Yan yana inşa edilmiş bitişik nizam yapılarda deprem esnasında meydana gelecek salınımların komşu binalara zarar vermesini engellemek amacıyla binalar arasında bir miktar boşluk bırakılması öngörülmüştür. Mimari açıdan farklı özelliklere sahip binalar, dinamik özelliklerinin de farklılaşması sonucu deprem esnasında eş olmayan salınımlar yaparlar. Kat yüksekliklerinin farklılığı, yapının toplam boyunun farklı olması, kat kütlelerinin değişikliği yapıların salınım modlarının değişmesine ve birbirinden farklı titreşim periyotlarına geçerek çarpışmalara yol açmıştır. En yaygın hasar biçimi, yanal deprem yükleri altında rijit kalan kat döşemelerinin komşu binaların kolonlarına çarparak hasara yol açmasıdır. Yüksekliği kısa olan binalar daha yüksek olan komşu binalara göre rijit davranarak daha fazla salınım yapan yüksek binalarda hasarlar meydana getirmiştir.

Şekil 3.8 Komşu binanın çarpması sonucu oluşan hasar (Gülkan, 1999).

değiřtirmelerin mutlak deęerlerinin toplamı ile bir  $\alpha$  katsayısının arpılması sonucu elde edilmektedir. Bu  $\alpha$  katsayısı taşıyıcı sistem katsayısı R'nin; komřu binanın kat yükseklięinin aynı olması durumunda 4'e, farklı yükseklikte bulunması durumunda 2'ye bölünmesi ile elde edilmektedir. Ayrıca 6 m yükseklięe kadar en az 30 mm, 6 m'den sonraki her 3 m için bu deęere 10 mm eklenmesi alt sınırdır (Deprem Y., 1998).

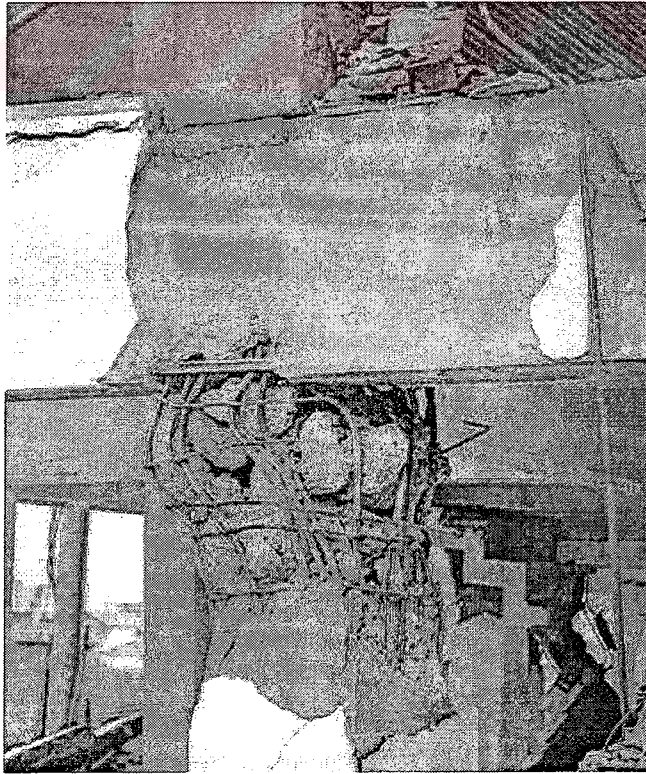
Eski yapılarda çoğu zaman düşey yüklere göre tasarlanmış, kirişlere göre daha küçük boyutta narin kolonlar ve derinlikleri normalden fazla kirişler gözlenmektedir. Kiriş derinliğinin pencere kotlarına uydurulması, kirişlerin kolonlara nazaran daha mukavim olmasının başka bir nedenidir.

Sekil 3.12 Kolon kiriş birleşiminde hasarın kolonda başlaması.

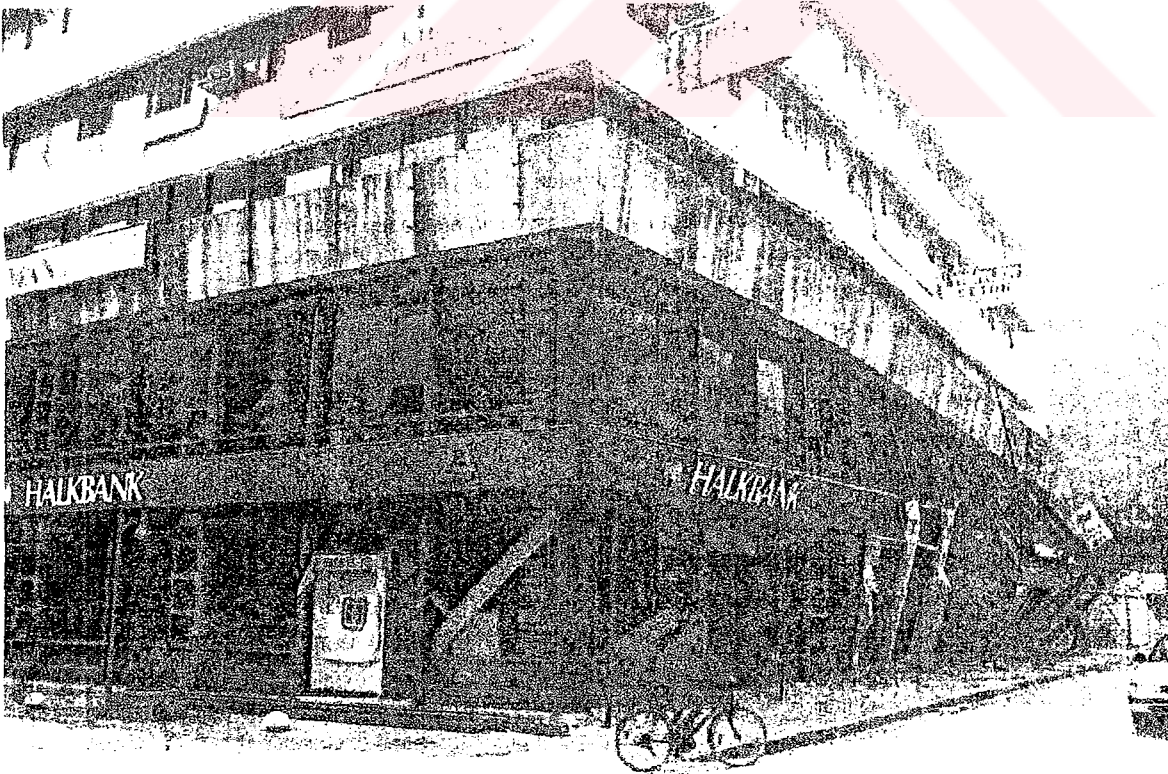
Burulma etkisinin bariz bir örneği aşağıdaki fotoğrafta görülmektedir. 17 Ağustos depremi sonrası Düzce'deki bu binada yer alan Halk Bankası diğer maliklerle düşülen itilaflar sonucu takviyesini kendi yaptırmıştır. Bu nedenle planda 1/4'lük kısmı oluşturan Halk Bankası köşe uçta nispeten daha rijit bir bölge oluşturarak Düzce depremi esnasında burulmaya yol açmıştır.

Şekil 3.22 Düzce'de burulmaya yol açan banka (Sucuoğlu, 1999).

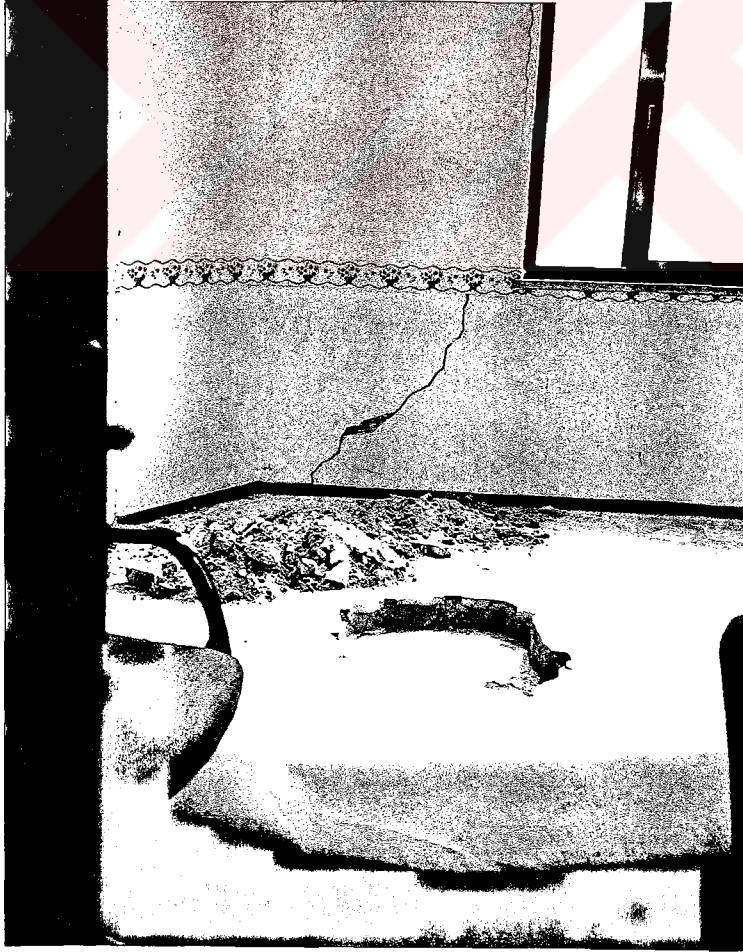
Aşağıdaki fotoğrafta görülen binada kat döşemesinin üstüne gayri ciddi bir şekilde gereğinden fazla dolgu malzemesi ile aşırı kalın bir kaplama uygulanmıştır. Bu nedenle tabliye sabit yükü öngörülenden fazla olmuştur. Dolayısıyla, kat tabliyeleri hizasında etkidiği farz edilen yatay deprem kuvvetleri öngörülenden fazla tabliye ağırlığı nedeniyle artarak depremde daha fazla hasara neden olmuştur.

Şekil 3.23 Ekstra ağırlığa neden olan kalın döşeme kaplaması.

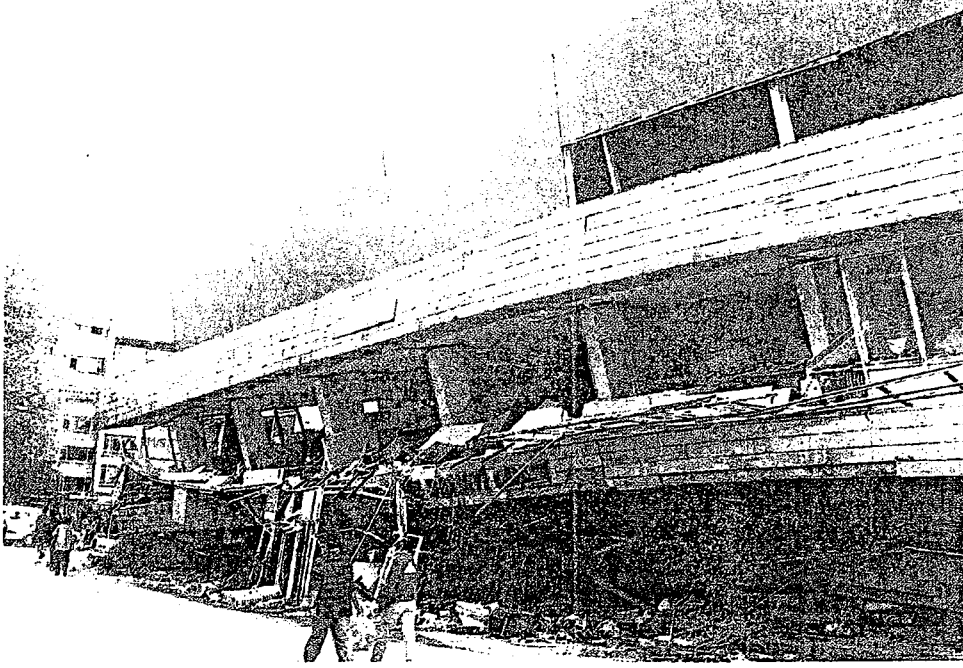
Şekil 3.24 Adapazarı Ticaret ve Sanayi Odası, geniş açıklıklı ve ağır döşemeli yapı  
(Bayındırlık ve İskan B., 2000).

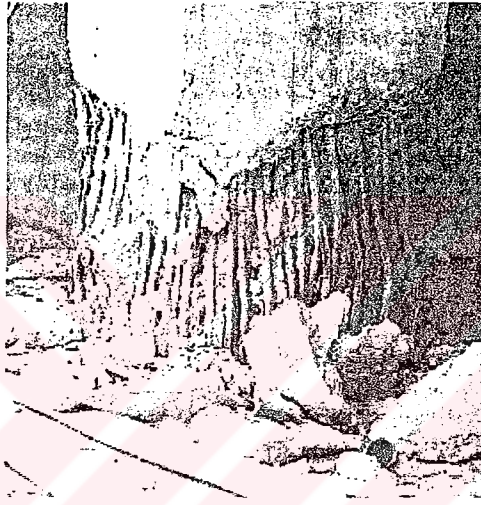
Yetersiz detaylandırma ve donatı kullanımı sonucu yapı sistemi yeterli sünekliği sağlayamamıştır. Birleşim yerlerinde, donatı kenetlenme boylarının yetersizliği ve şekli, donatının daha akma sınırına gelmeden betondan sıyrılmasına, ya da betonu patlatarak aderansını kaybetmesine yol açmıştır. Düktilitenin sağlanması donatının akma sınırını geçerek pekleşme yapması ve daha fazla gerilme taşıyarak dönme kapasitesini tam olarak kullanılabilmesi ile mümkündür. Tabi bu aşamada beton da parçalanmadan, basınç kuvvetlerini taşıyarak, donatı ile aderans içinde davranmalıdır.

Şekil 3.27 Yüksek donatı yüzdesi nedeniyle kolonda aderansın kaybolması (Özcebe, 1999).

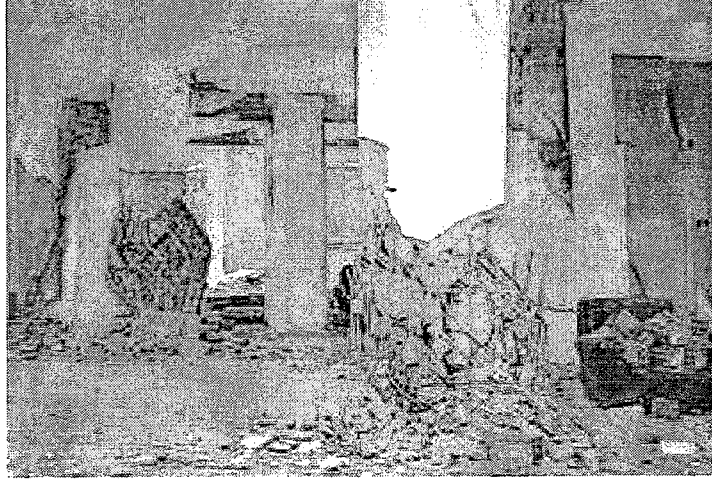
Şekil 3.30 Boyuna donatı bindirilmesinin yapıldığı bölgede yetersiz etriye ve kenetlenme boyu

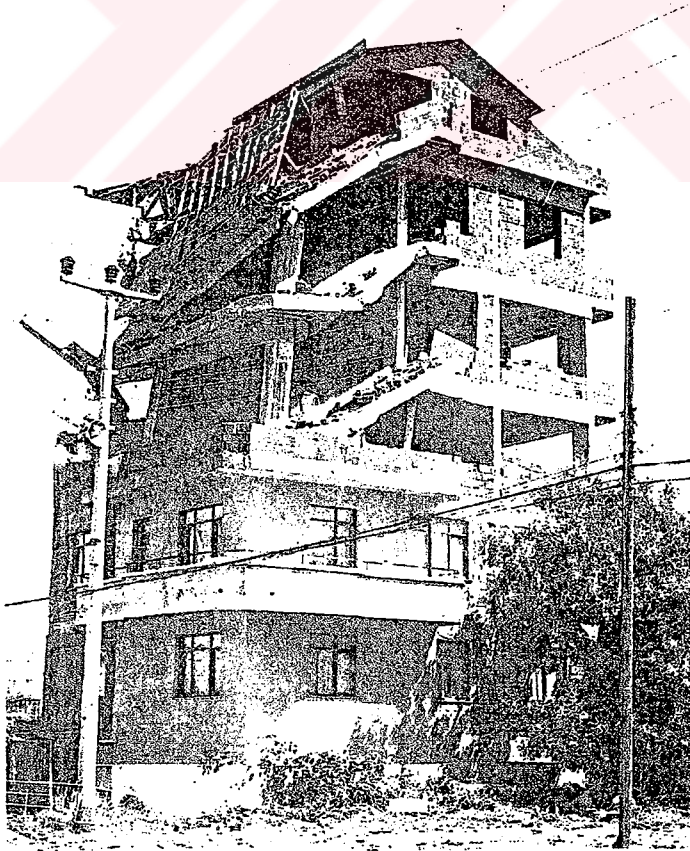
Başta hesaplanan sabit ve hareketli yük değerleri binaya yapılan ilaveler nedeniyle geçerliliğini kaybetmekte ve deprem gibi eksterem bir yükleme sırasında limit değerler kolaylıkla aşılmaktadır. Binalara etkiyen deprem kuvvetinin büyüklüğü yapı ağırlığıyla doğru orantılı olduğundan yapılacak ilaveler beklenen deprem kuvvetlerinden daha fazla kuvvetin etkimesine yol açmaktadır.

Şekil 3.32 Yalova'da daha sonra yapılan dört katlı üst bölümü çökmüş betonarme yapı.

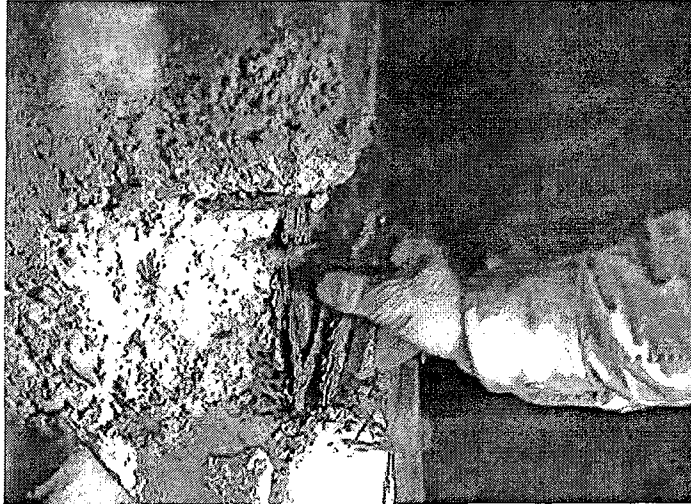
Çok fazla korozyona uğrayan çelik malzeme zamanla tamamen oksitlenerek tümüyle mukavemet yönünden zayıf korozyon ürününe dönüşmektedir. Bu ürün ise istendiğinde elle bile parçalanabilecek fiziksel özelliklere sahip olmaktadır.

Şekil 4.5 Mukavemetini yitirmiş donatı.

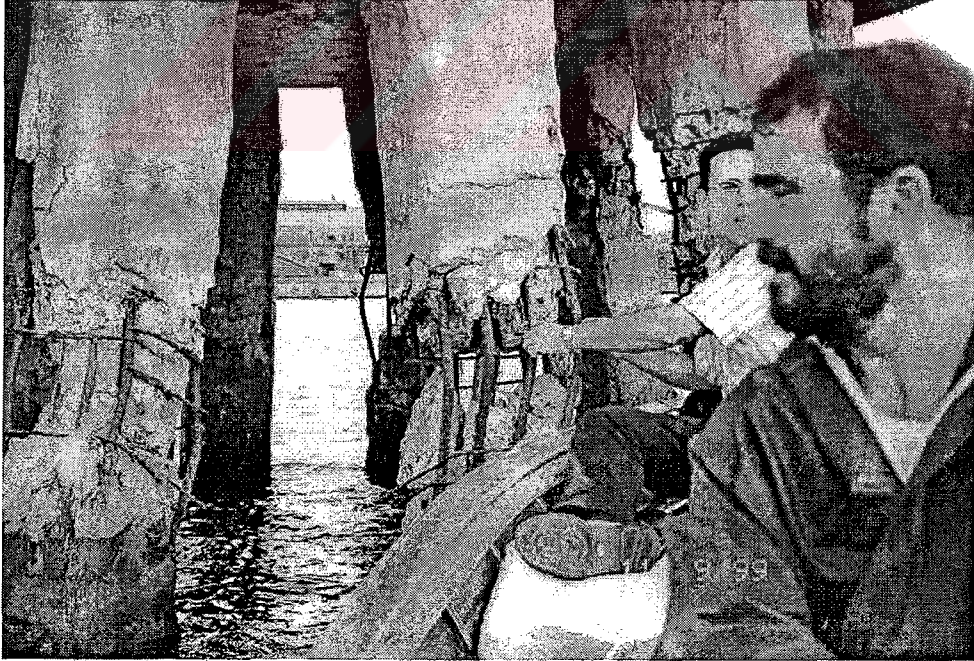
Şekil 4.7 Betonarme elemanın su kotuna yakın bölgesinde korozyon hasarı

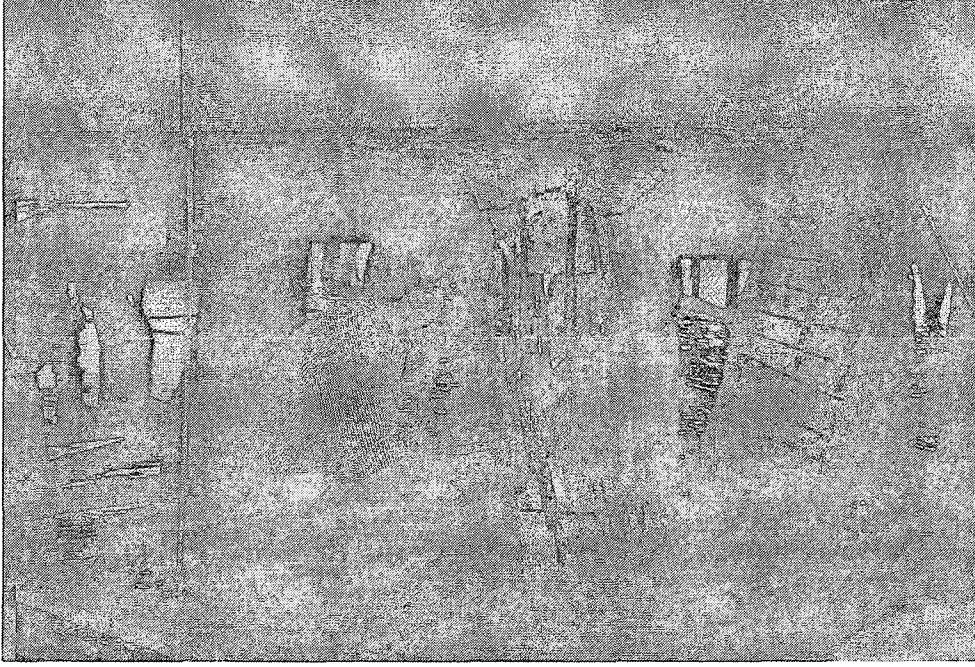
Şekil 4.8 Deniz yapısında korozyon hasarı

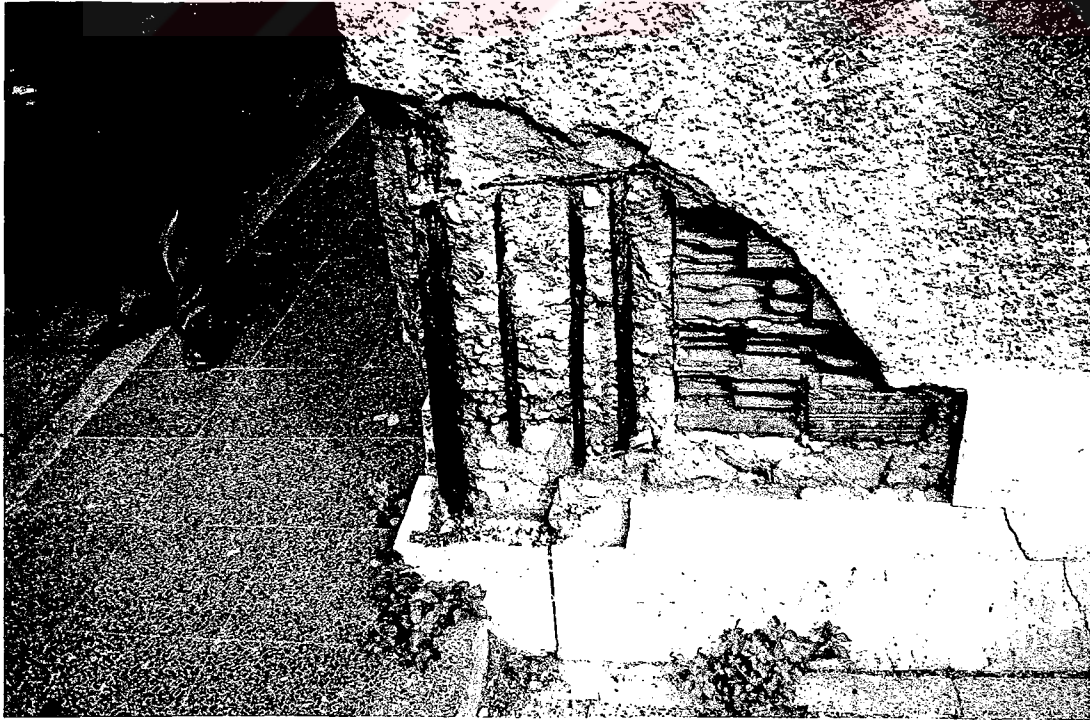
Şekil 4.9 Eczacılık Fakültesi hasarlı zemin kat kolonu.
