YILDIZ TEKNİK ÜNİVERSİTESİ
FEN BİLİMLERİ ENSTİTÜSÜ

Deniz Yapı, Bakım ve Onarım

Yüksek Lisans Tezi

CANSU YAĞIZ

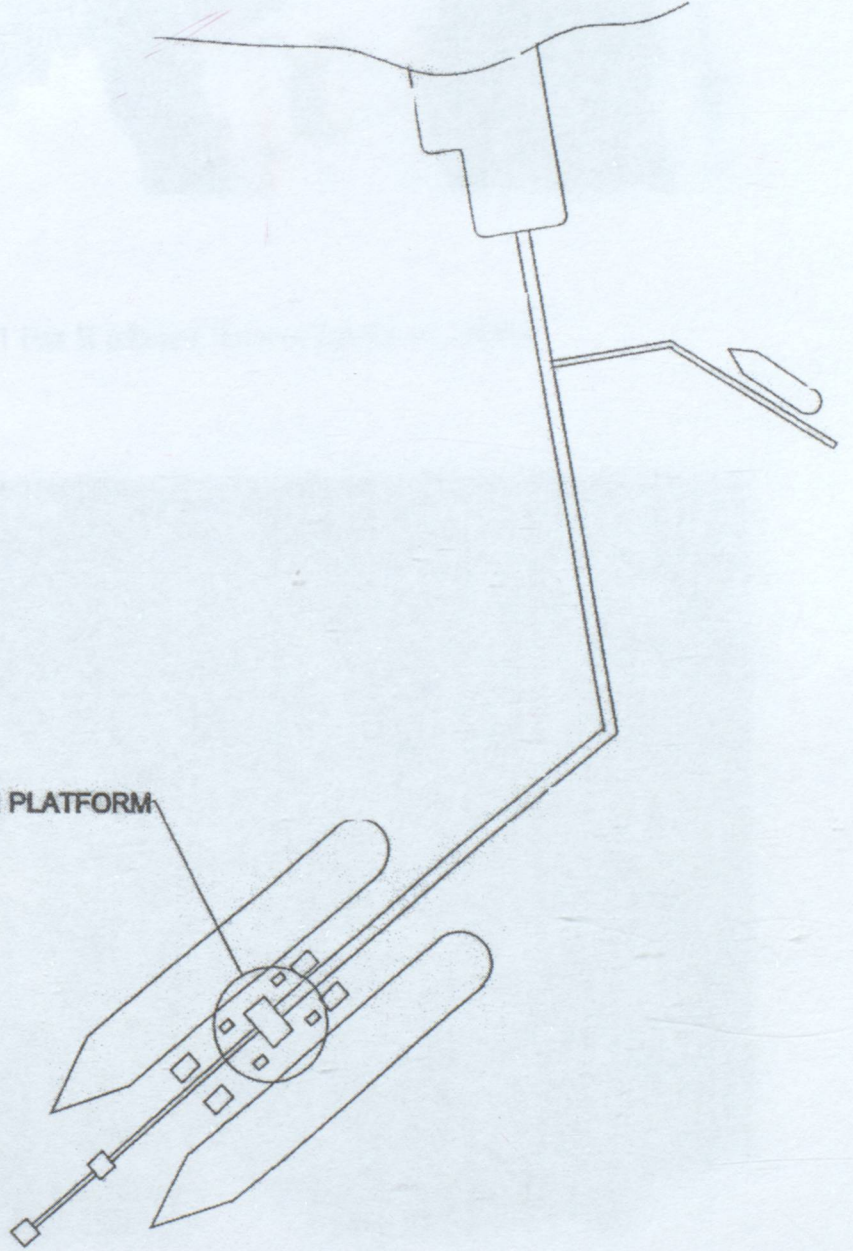
Şekil 6.10 Faz II iskelesi hasar krokisi (Akın, 1999).

CİDDİ HASARLI PLATFORM

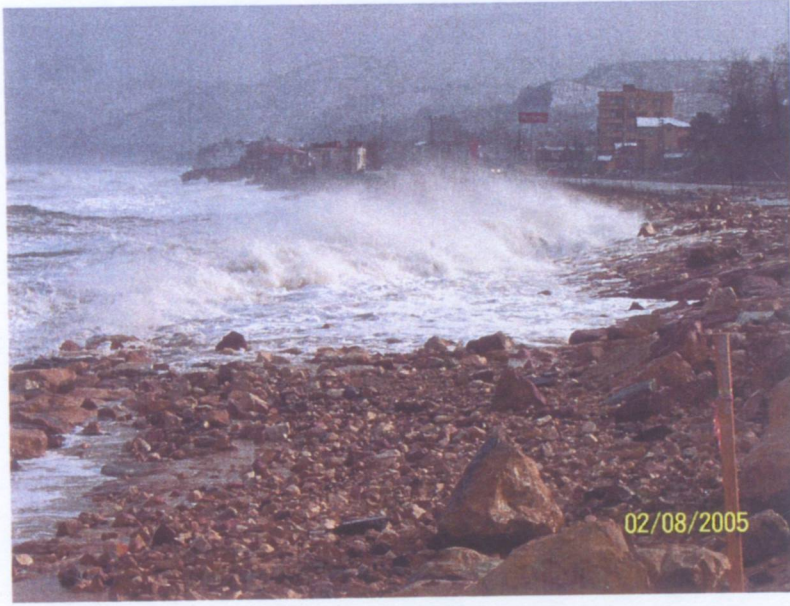
Şekil 6.22 Bolaman'daki hasarlı kesit fotoğrafı 1.

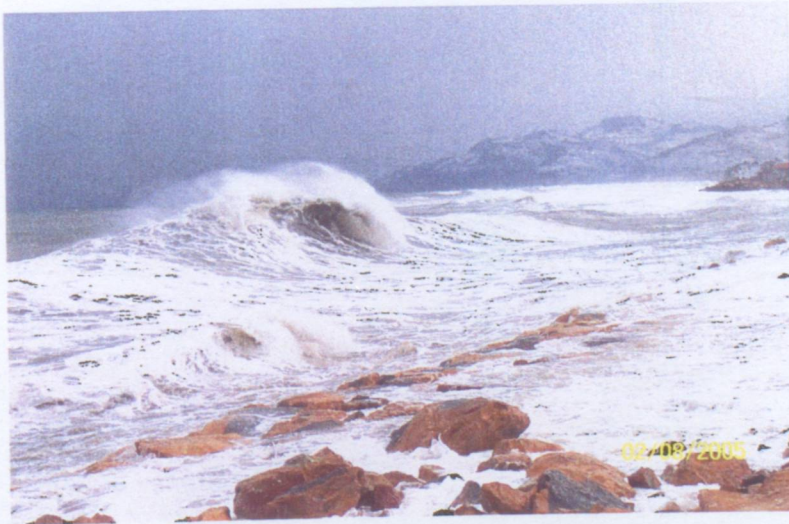
Şekil 6.23 Bolamandaki hasarlı kesit fotoğrafı 2.
