YILDIZ TEKNİK ÜNİVERSİTESİ
FEN BİLİMLERİ ENSTİTÜSÜ

DOĞALGAZ DAĞITIM HATLARINDA KOROZYON
HASARLARININ İNCELENMESİ

YÜKSEK LİSANS TEZİ

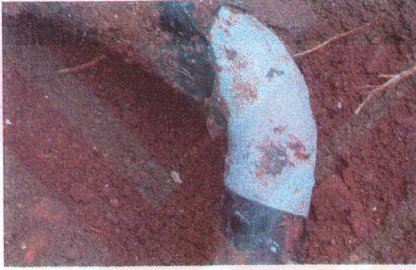
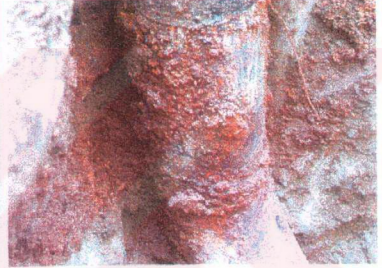
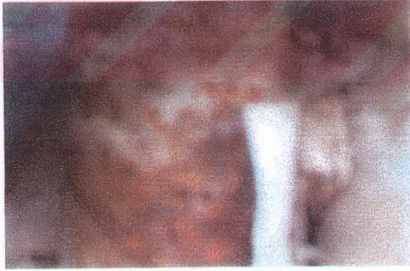
Şekil 5.1 Saha çalışma raporu örneği (Yeşilköy şebeke şefliği)

S.K. Tipi	: S 200
Gaz Ver. Tarihi	:15-09-1993
Hat Çapı	:DN 40
Hat Metraji	:2 metre
Sarı kum kontrolü	:Yok
İkaz bantı kontrolü	:Yok
İzolasyon kontrolü	:% 50 bindirmeli sarğı yok
Açıklama	:Tesisat korozyona uğramaya başlamış.

Holiday Sonucu	:
Wenner Sonucu	:10950 ohm.cm
Ultrasonik Et kalınlığı	:
PH Ölçümü	:5,20
Kazı Tarihi	:11-04-2001

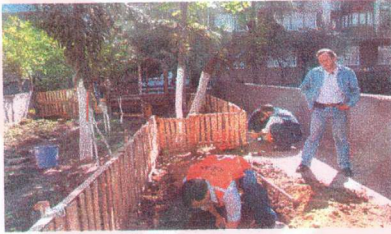
Şekil 5.2 Saha çalışma raporu örneđi (Aksaray şebeke şefliđi)

S.K.Tipi	:S 200
Gaz Ver.Tarihi	:25-08-1995
Hat Çapı	:DN 40
Hat Metraжі	:20 metre
Sarı kum kontrolü	:Az miktarda var
İkaz bantı kontrolü	:Var
İzolasyon kontrolü	:% 50 bindirmeli sarğı var
Açıklama	:Tesisatta korozyon yok

Holiday Sonucu	:Bir ana sinyal alındı
Wenner Sonucu	:5385 ohm cm
Ultrasonik Et kalınlığı	:3,74
PH Ölçümü	:6,90
Kazı Tarihi	:25-04-2001

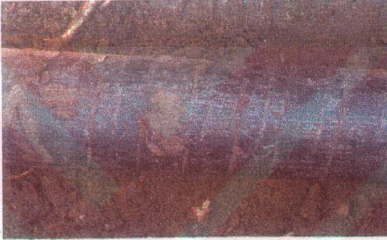
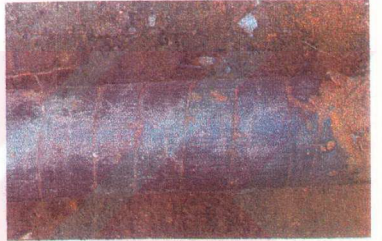
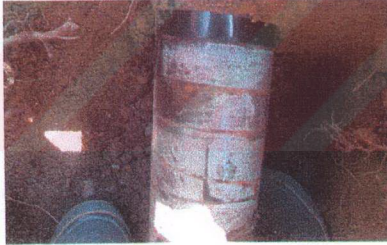
Şekil 5.3 Saha çalışma raporu örneđi (Yenibosna şebeke şefliđi)

S.K.Tipi	:S 300
Gaz Ver.Tarihi	:24-11-1993
Hat Çapı	:DN 50
Hat Metraji	:5 metre
Sarı kum kontrolü	:Yok
İkaz bandı kontrolü	:Yok
İzolasyon kontrolü	:% 50 bindirmeli sargı yok
Açıklama	:Tesisat korozyona uğramayabşlamı.

Holiday Sonucu	:
Wenner Sonucu	:2440 ohm cm
Ultrasonik Et kalınlığı	:3,82
PH Ölçümü	:6,64
Kaza Tarihi	:27-04-2001

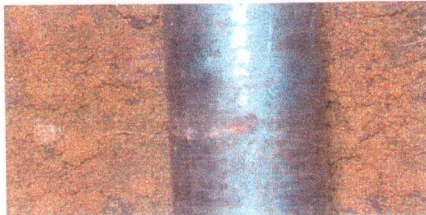
Şekil 5.4 Saha çalışma raporu örneği (Aksaray şebeke şefliği)

S.K.Tipi	:S 200
Gaz Ver.Tarihi	:20-06-1996
Hat Çapı	:DN 32
Hat Metraji	:20 metre
Sarı kum kontrollü	:Var
İkaz bantı kontrollü	:Var
İzolasyon kontrollü	:% 50 bindirmeli sargı yok.
Açıklama	:Tesisatta su borusu kullanılmış. Tesisat korozyona uğramaya başlamış.

Holiday Sonucu	:Uç ana sinyal alındı
Wenner Sonucu	:7500 ohm cm
Ultrasonik Et kalınlığı	:3,20
PH Ölçümü	:6,86
Kazı Tarihi	:25-04-2001

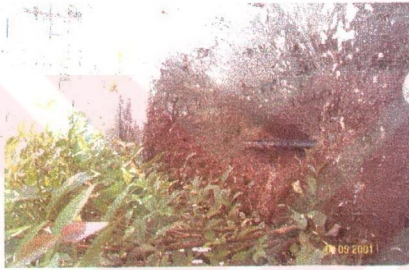
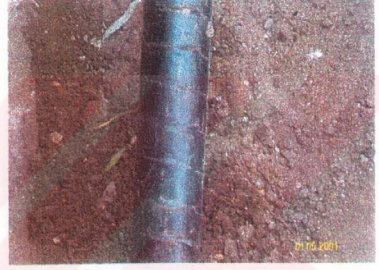
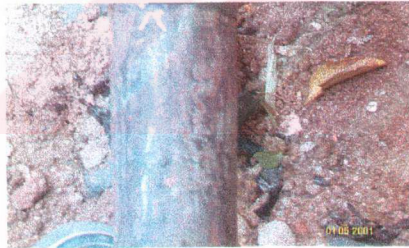
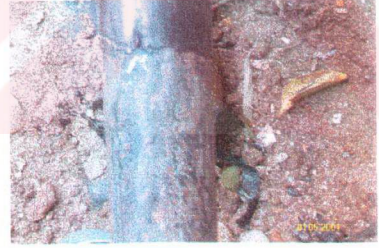
Şekil 5.5 Saha çalışma raporu örneği (Güngören şebeke şefliği)

S.K.Tipi	:S 300
Gaz Ver.Tarihi	:10-11-1994
Hat Çapı	:DN 32
Hat Metraji	:35 metre
Sarı kum kontrolü	:Az miktarda var
İkaz bantı kontrolü	:Var
İzolasyon kontrolü	:% 50 bindirmeli sargı var
Açıklama	:Tesisat korozyona uğramaya başlamış.

Holiday Sonucu	:İki ana sinyal alındı
Wenner Sonucu	:3500 ohm cm
Ultrasonik Et kalınlığı	:3,60
PH Ölçümü	:7,15
Kazı Tarihi	:01-05-2001

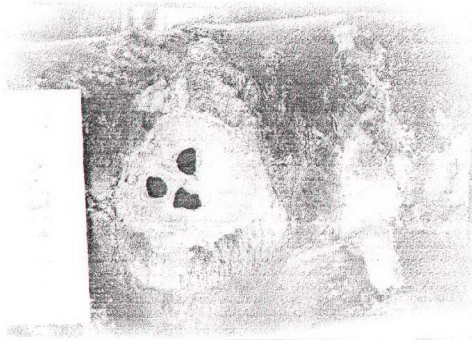
Şekil 1

1-Pendikten gelen borunun makroyapı fotoğrafları şekil 1' de mevcuttur.

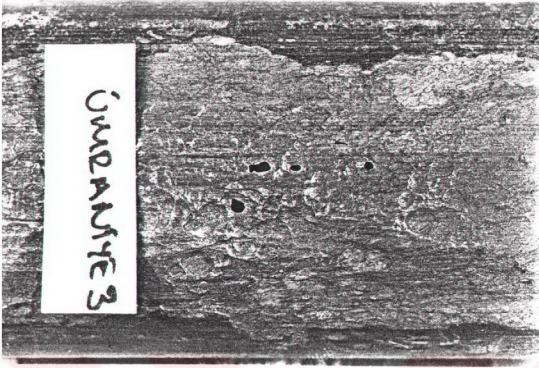
Şekil 2

2- Ümraniye'den gelen borunun makroyapı fotoğrafı şekil 2 ve 3'de verilmiştir. Şekil 2'de boyuna yönde, şekil 3'de ise enine kesit olarak verilmiştir.

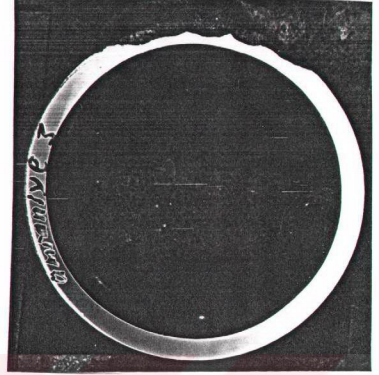
Şekil 3

Şekil 3'de enine kesitte görülen korozyonlu bölgeden alınan mikroyapı resmi, şekil 4'te korozyona uğramamış bölgenin mikroyapı fotoğrafı şekil 5'te verilmiştir.

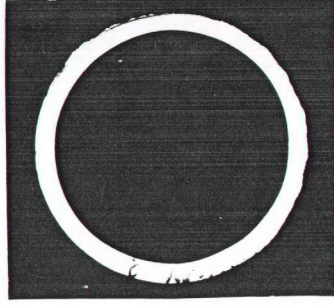
Şekil 6

3- a) Yeşilköy 2'de homojen olarak yüzeysel korozyona uğrayan boru kısmının makroyapı fotoğrafı şekil 6'da enine kesit olarak verilmiştir.

Bu kısmın mikroyapı fotoğrafları şekil 7 ve 8'de verilmiştir. Mikroyapılar arasında önemli bir fark yoktur. Boru üzerinde herhangi bir kaplama olmayıp homojen dağılımlı atmosferik korozyona uğramıştır.

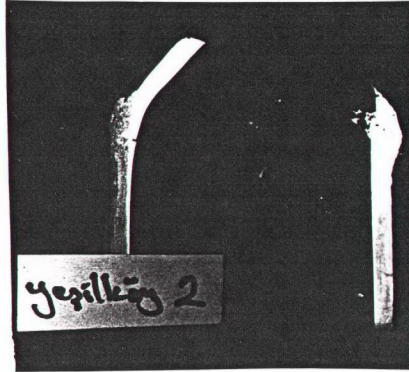
Şekil 9

Aynı borunun kaynaklı birleştirilmiş kısmına ait makroyapı fotoğrafı şekil 9'da verilmiştir

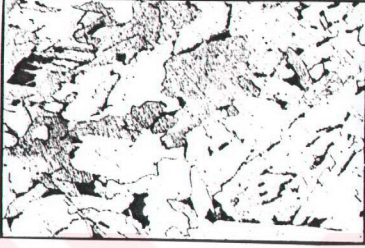
Şekil 10 X 200

Kaynak bölgesindeki mikroyapı şekil 10'da, ana malzeme yapısı şekil 11'de verilmiştir. Tanelerin küçük olduğu bölgede hızlı bir korozyon oluşmuştur. Bu durum büyük tanenin katot, küçük tanenin anot olarak korozyona neden olduğu şeklinde yorumlanabilir.

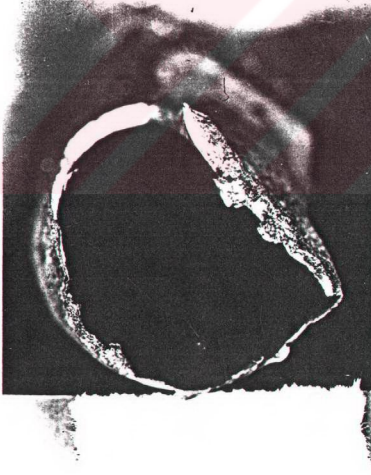
Şekil 12

3- b) Yeşilköyden gelen dirsekli borunun makroyapı fotoğrafları şekil 12 ve şekil 13'de verilmiştir.

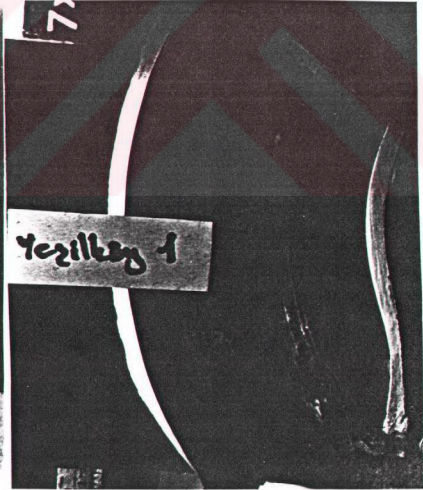
Şekil 13

Şekil 13'de ince kısmın incelmış bölgesinin mikro yapısı , şekil 14'de bu kısmın biraz ilerisindeki bölgeden alınan mikroyapı resmi şekil 15'de verilmiştir.

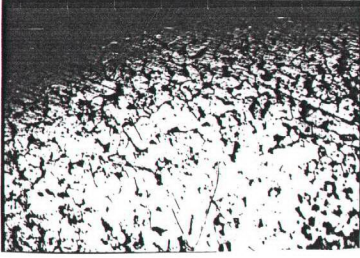
Şekil 14 X 200

Genellikle bu bölgeler ince tane yapısına sahiptir. Dirseğin bu kısmının tam karşısındaki bölgeden alınan mikroyapı resmi şekil 16'da verilmiştir.

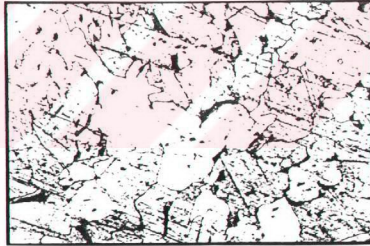
Şekil 16 X 200

Kaba tanelidir. Bu kısımdaki korozyon nedeni ince taneli kısmın anot, kaba taneli kısmın katot oluştuğundan kaynaklanmaktadır.
