YILDIZ TEKNİK ÜNİVERSİTESİ
FEN BİLİMLERİ ENSTİTÜSÜ

OTOMOTİV ENDÜSTRİSİNDE YAŞANAN KOROZYON
PROBLEMLERİ, ALINAN ÖNLEMLER ve BU KONUDA
GELİŞTİRİLEN ÇEVRE ve İNSAN SAĞLIĞINA DUYARLI
YENİ SİSTEMLER

YÜKSEK LİSANS TEZİ

İSTANBUL, 2003

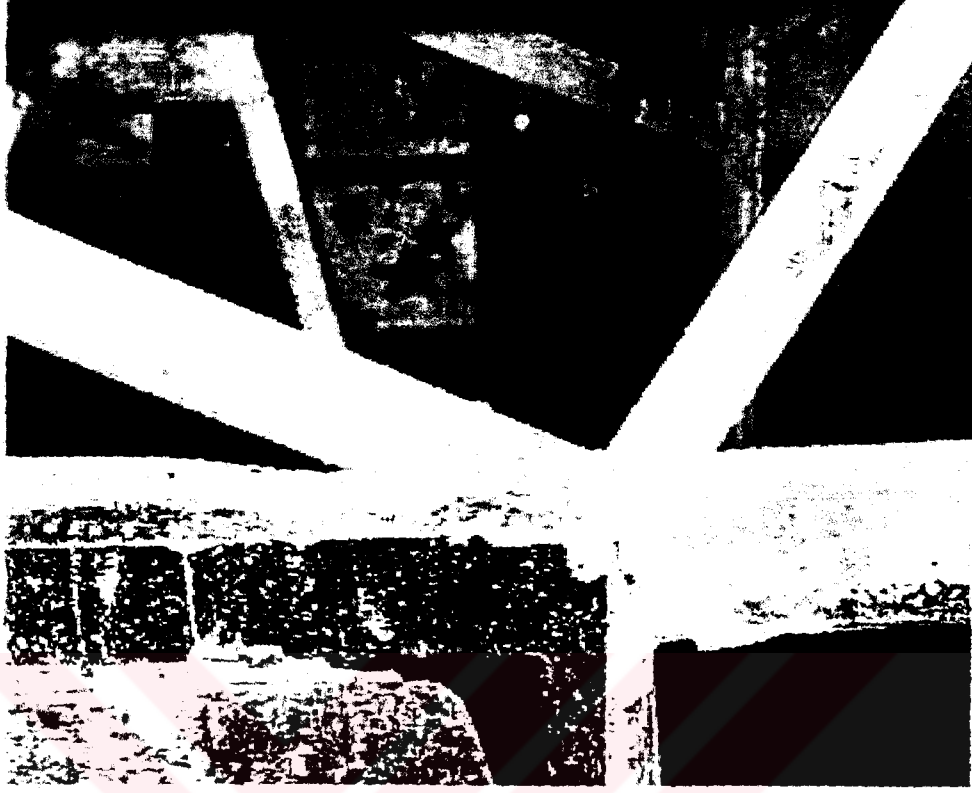
Arka aks bölgesindeki enine taşıyıcı 8' deki sac kaplamalarda izolasyona rağmen korozyon görülmektedir. Bu durum, izolasyondaki olası kopmalarla açıklanabilmektedir.

Şekil 5.7 Sağ tarafta bulunan enine taşıyıcı.

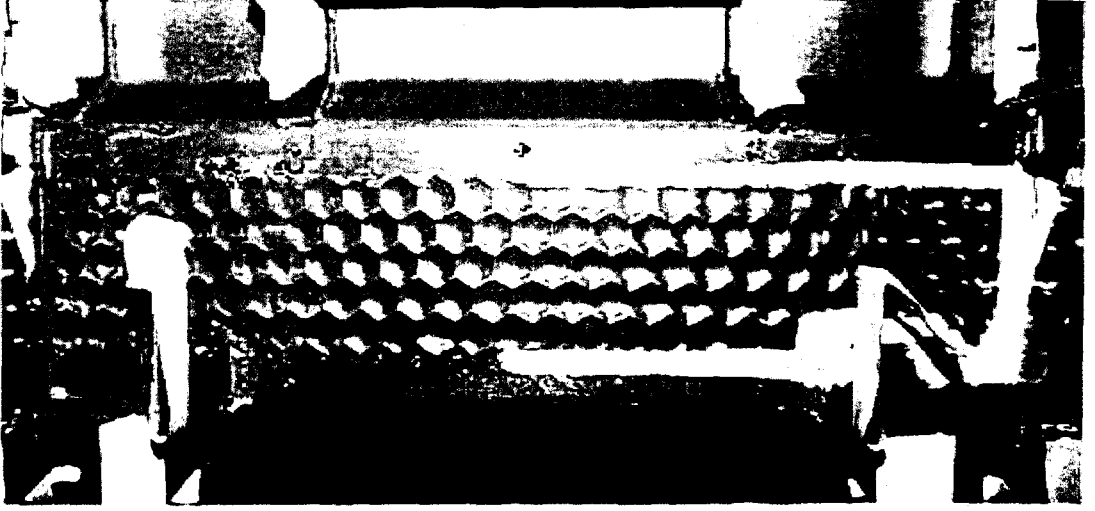
Şekil 5.10 Bombeli yapıdaki sacda meydana gelen korozyonlar.

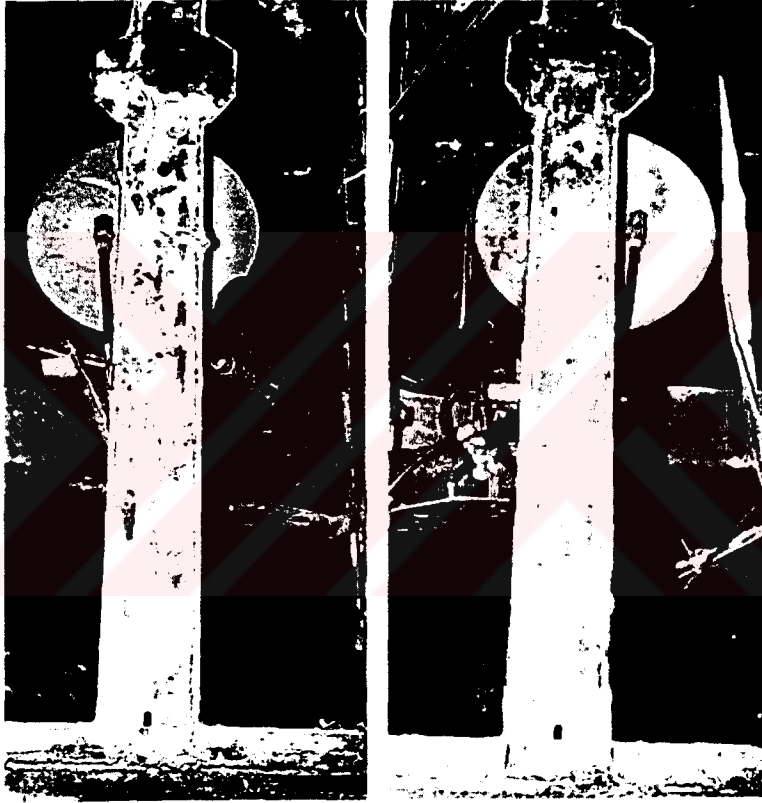
Sağ davlumbaz sac kaplamalarının altında sac ile taşıyıcı boru arasında şiddetli çinko korozyonu ve kısmi pas oluşmaktadır. Bu korozyon izolasyonda kopmalara sebep olabilir. Sol tarafta ise genelde korozif etkilere rastlanılmamaktadır.

Şekil 5.12 Ön sağ-sol davlumbaz.

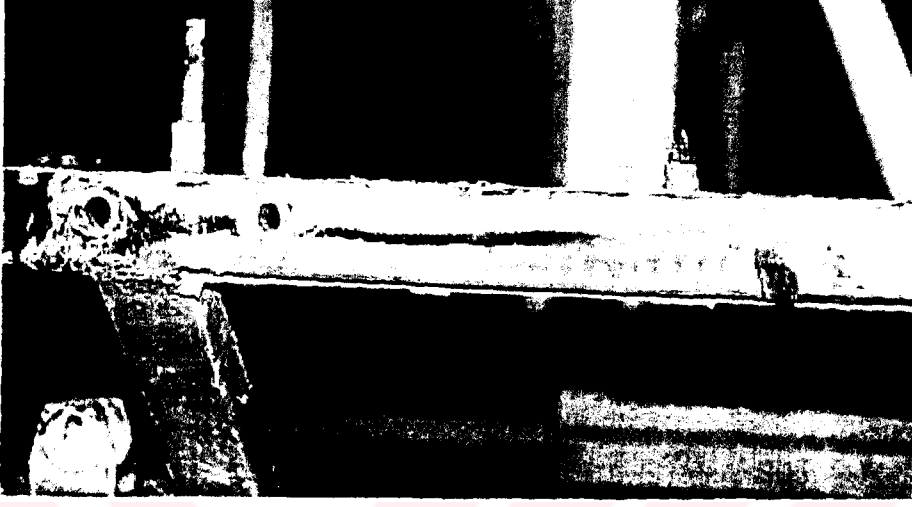
Sol arka far oyuğundan motor kabini sütununa olan geçişte düşük izolasyondan kaynaklanan şiddetli korozyon oluşmaktadır. Bu motor kabini ve kaplaması üzerindeki geçiş kirişinde de görülebilir.

Şekil 5.30 Çinko ve thermovator bantlı sağ arka sütun

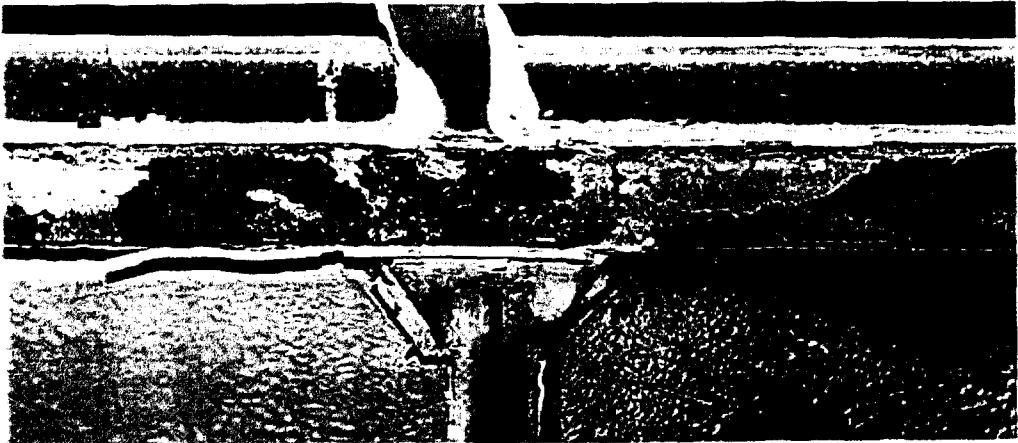
Aksın yan duvar alt kenarındaki ve kapak menteşelerindeki izolasyon eksikliği bagaj üst borusu ve yan duvar arasında şiddetli korozyona ve yan duvarda ayrılmaya sebep olabilmektedir.

Şekil 5.33 Davlumbaz bölgesinde sağ arka bagaj üst borusu

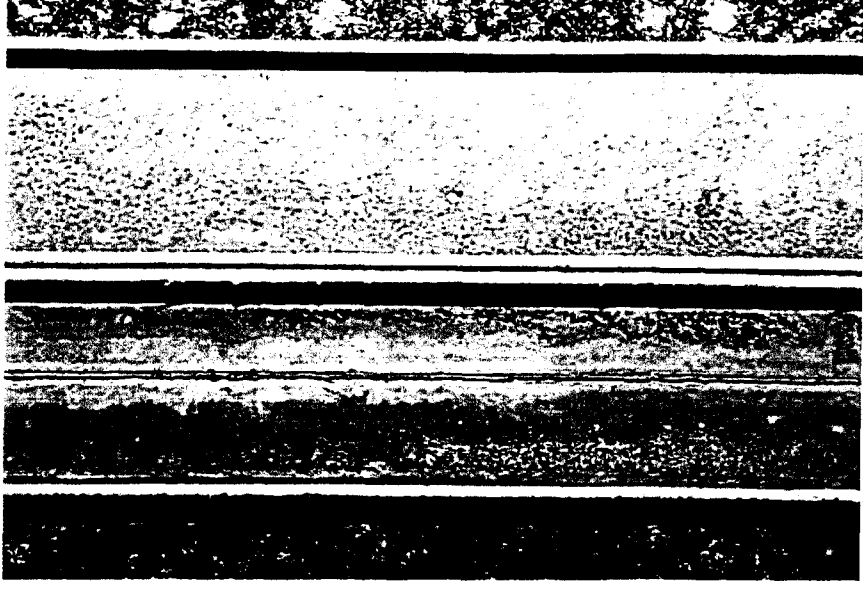
25	5 - 25 μm	bütün borular, KTL' de sorun yoktur => Şekil 7
26	0 μm	bu boruda KTL kaplama yoktur, korozyon! saha çizgisi delikleri olmayan diagonaller (gerek yok)
27	dinol / 11 - 21 μm	dik sütunlar dinolize edilir, enine kenar borusu 11 - 21 μm , KTL' de sorun yoktur
28	dinolize olmuş	boru dinolize edilmiştir
29	dinolize olmuş	temiz püskürtülmüş, korozyon yoktur, sonradan yapılmış olan dinol deliği korozyona uğramıştır

Şekil 5.40 KTL kaplaması eksik bir borunun kesidi

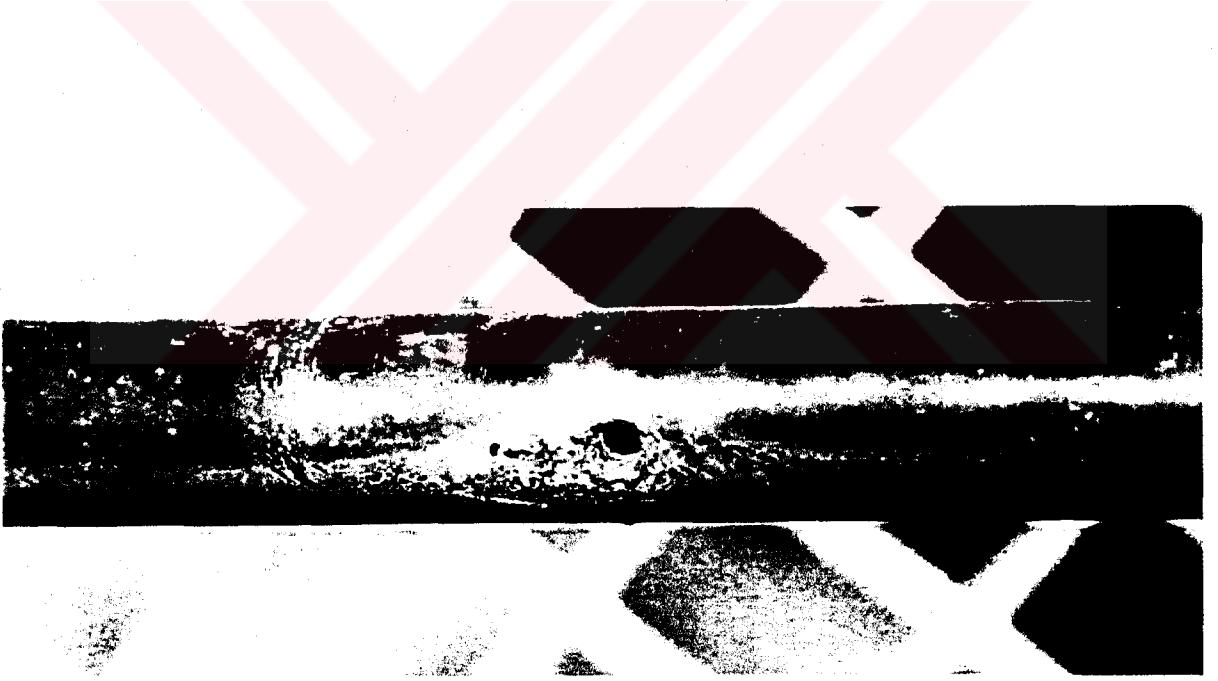
Şekil 5.47 Ağar korozif etkilerden oluşmuş delik.

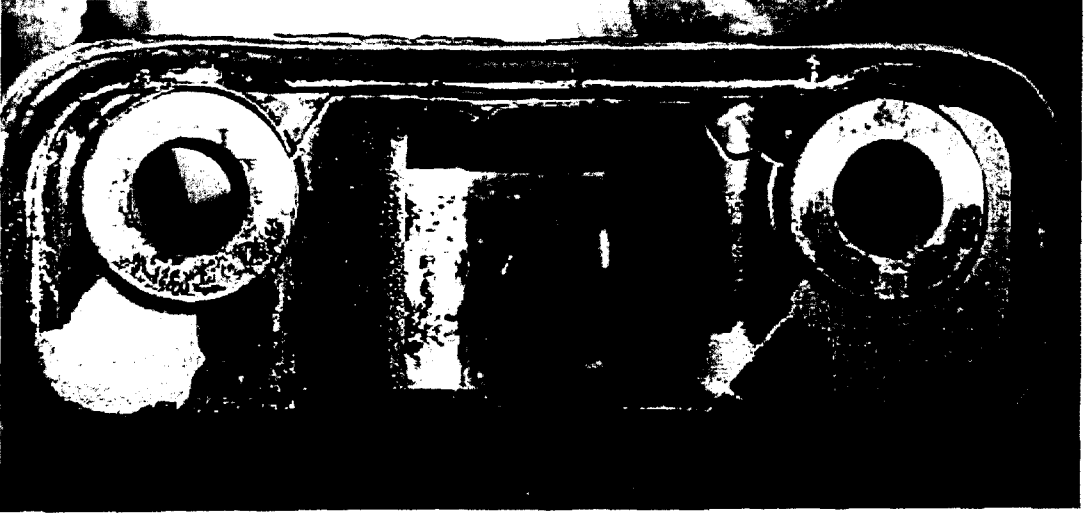
Şekil 5.68 Kayak kutusu taşıyıcı gövdesinin kaplaması içeriden parçalanabilmektedir

Seriye bir alternatif olarak kauçuk izolasyonun altında ve üstünde kaporta havalandırma boşluğu öngörülmektedir.

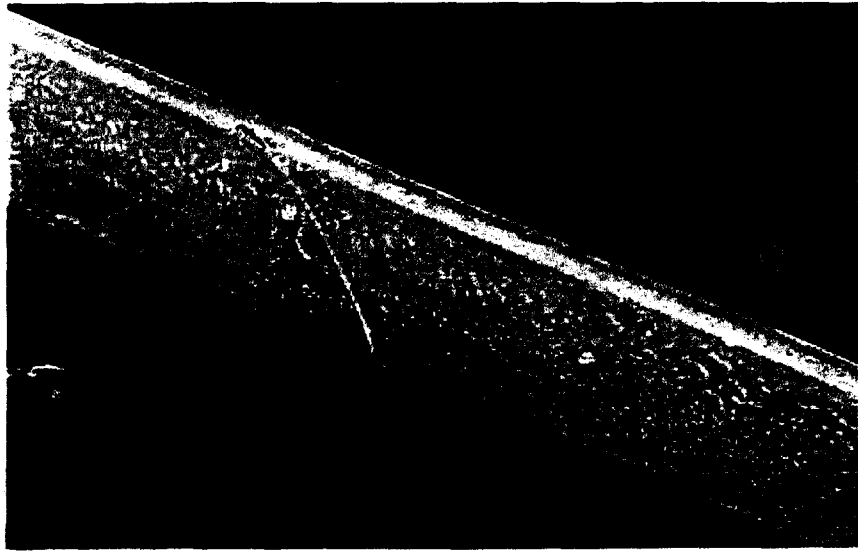
Davlumbazın altındaki zemin bölgesindeki taban sacında, deliklerin olduğu bölgelerde, boruların üstünde korozyon görülmektedir.

Şekil 5.71 İzolasyonsuz kaplamalı boru enine taşıyıcı

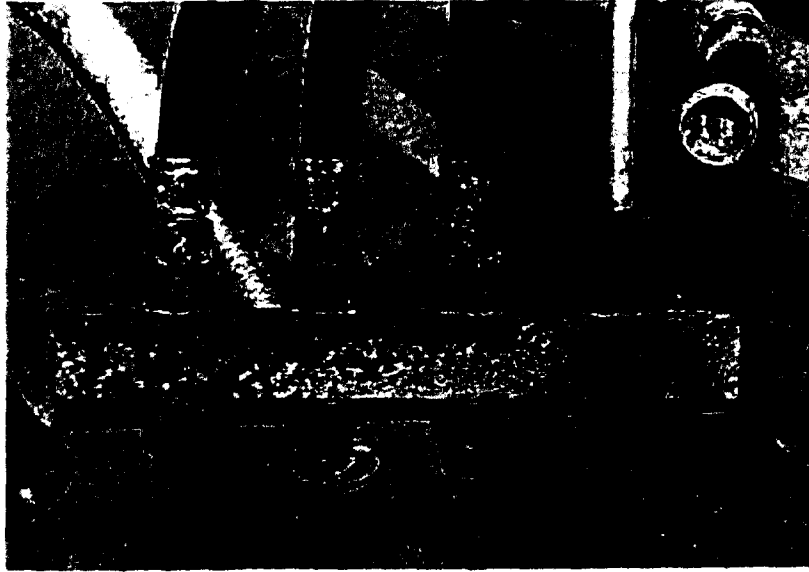
Tüm hortum tutucuları ya korozyona uğramaktadır ya da onların bazı bölümleri tamamen paslı korozyona maruz kalmaktadır. Aynı tablo hortum kelepçelerinde ve hortum vidalarında gözükmemektedir; iletim borularının kendilerinde ise sorun yoktur. İç bölgedeki birleşim parçalarında korozyon görülmemektedir.

Şekil 5.79 İletim boruları

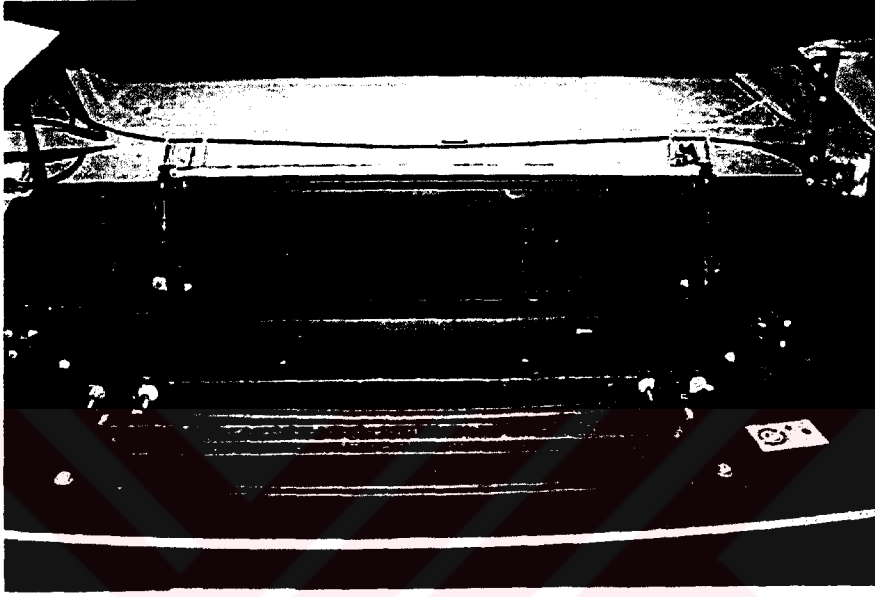
Ön tamponların iç çerçevelerinde kenar korozyonu ve kısmen şiddetli pas görülmektedir. Aynen vidalı elemanlar ve kelebek somunlar kaynak dikişlerinden çıkmış olan şiddetli bir korozyona uğramaktadır. İç çerçevelerin kaplamaları genelde yeterli olmamaktadır. Son dönemlerde bu tür korozyon problemlerini engellemek için çerçeveler KTL ve/veya toz boya ile kaplanmaktadır.

Şekil 5.84 Tampon bölgesi iç yüzeyi

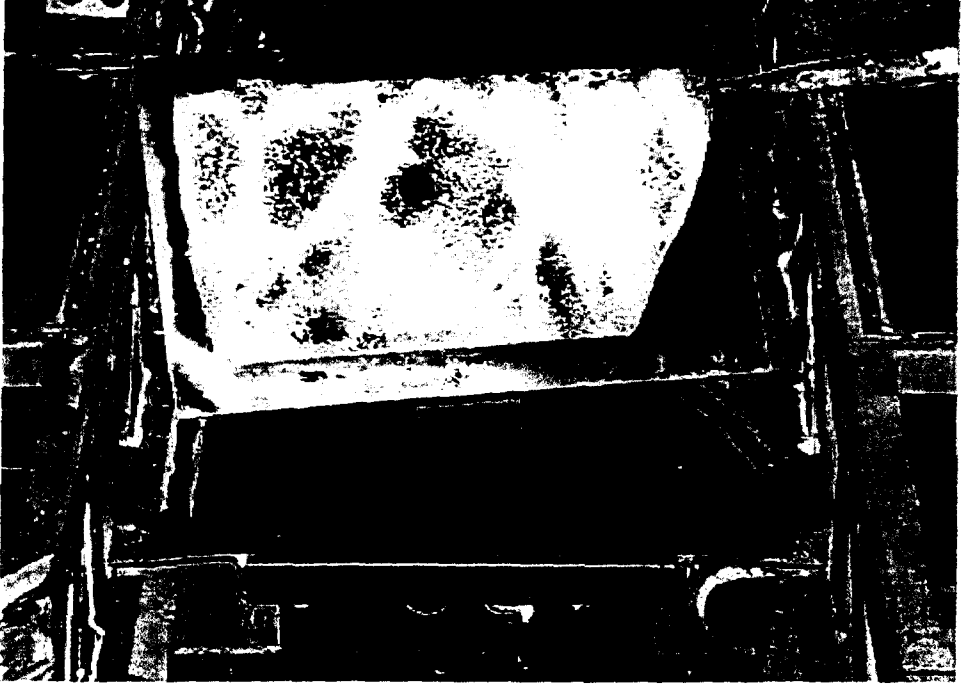
Şekil 5.97 Araç taban kaplamaları ve iskeleti bölgesinde yaşanan korozyon problemleri

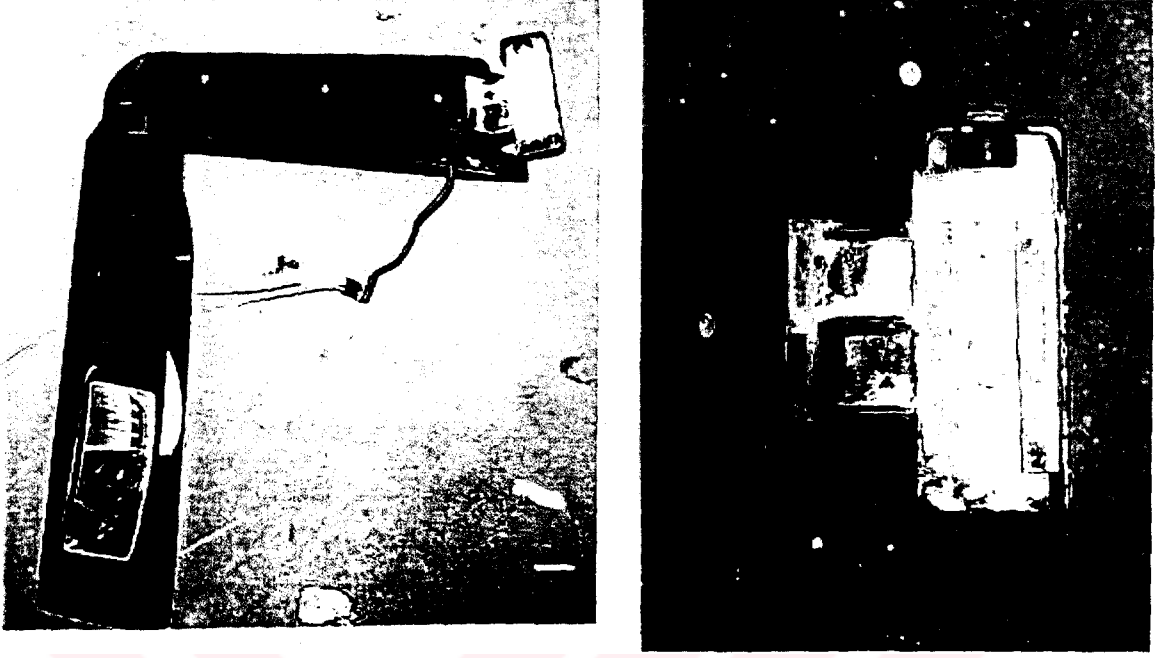
Şekil 5.101 Ayna ve ayna tutucularında meydana gelen korozyon problemleri

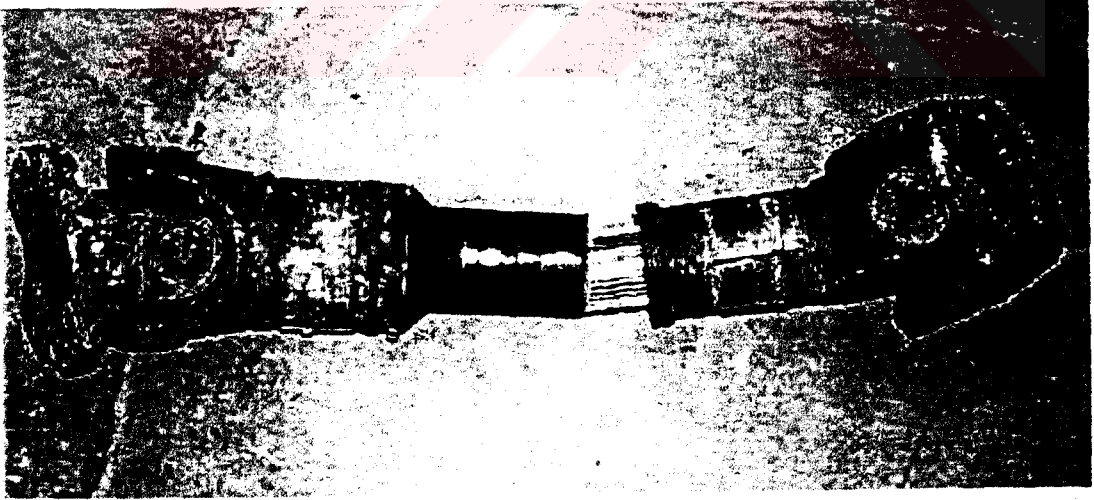
Şekil 5.119 Kardan milleri flaş bölge optik olarak korozyona uğramaktadır. Ancak bu durum işlevsel bir aksaklık oluşturmamaktadır.

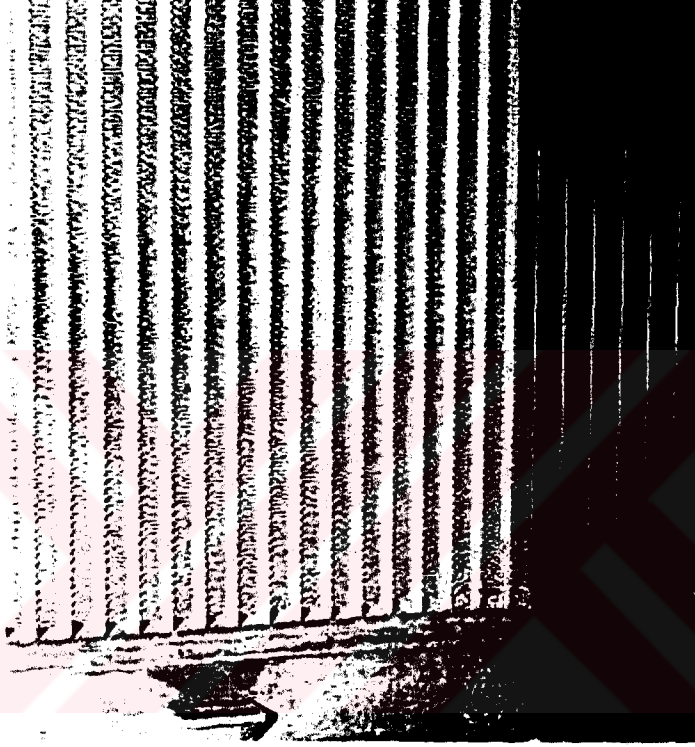
Şekil 5.122 Yüklü hava soğutucularında testler sırasında yüksek tuz yüklemelerine rağmen çok düşük şiddette korozyon oluşmaktadır ve KTL kaplanmış kısımlar da net bir şekilde daha iyi gözükmektedir.

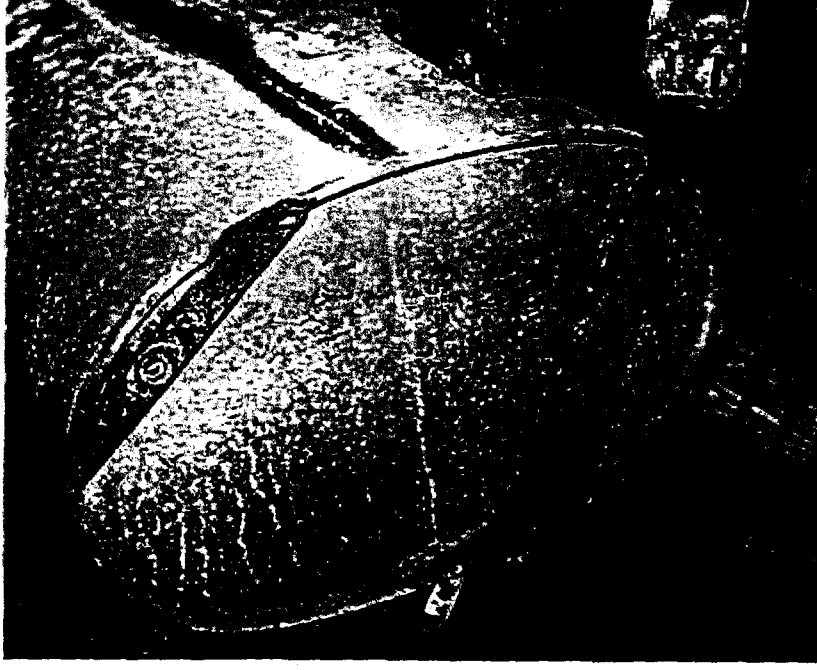
Şekil 5.123 Egzos kovalarının kaynaklanmış bölgelerinde şiddetli korozyon oluşur.
