ŞİLE'DE TARİHSEL ARAŞTIRMA
VE
ÇEVRE KORUMASI

RÖLÖVE - RESTORASYON
YÜKSEK LİSANS TEZİ

Mimar Tülay TEKER

İstanbul - 1992

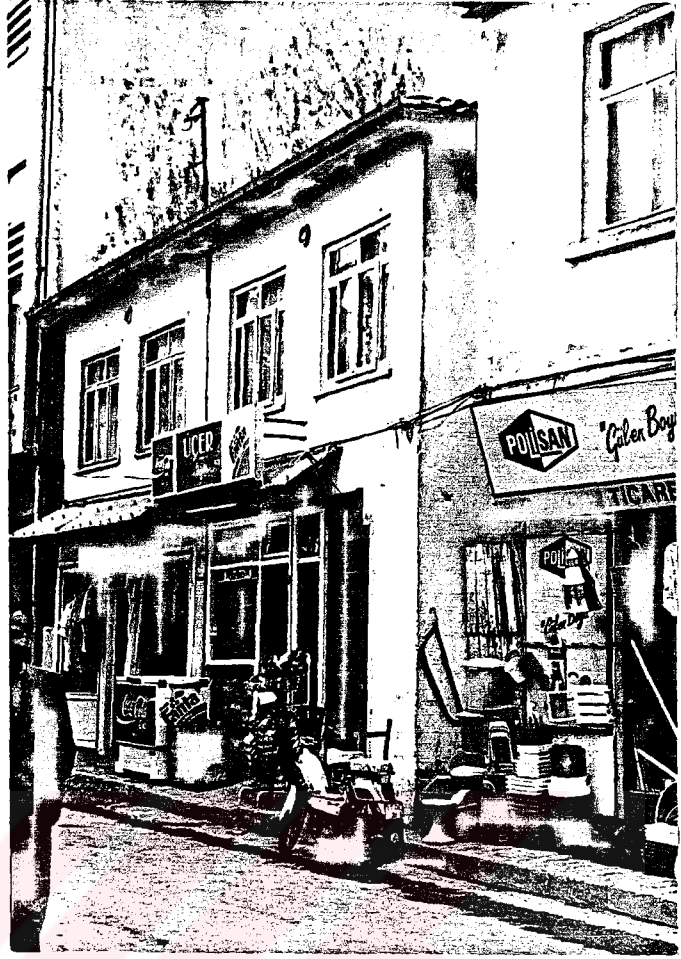
RESİM 26- YENİ YAPILAŞMA

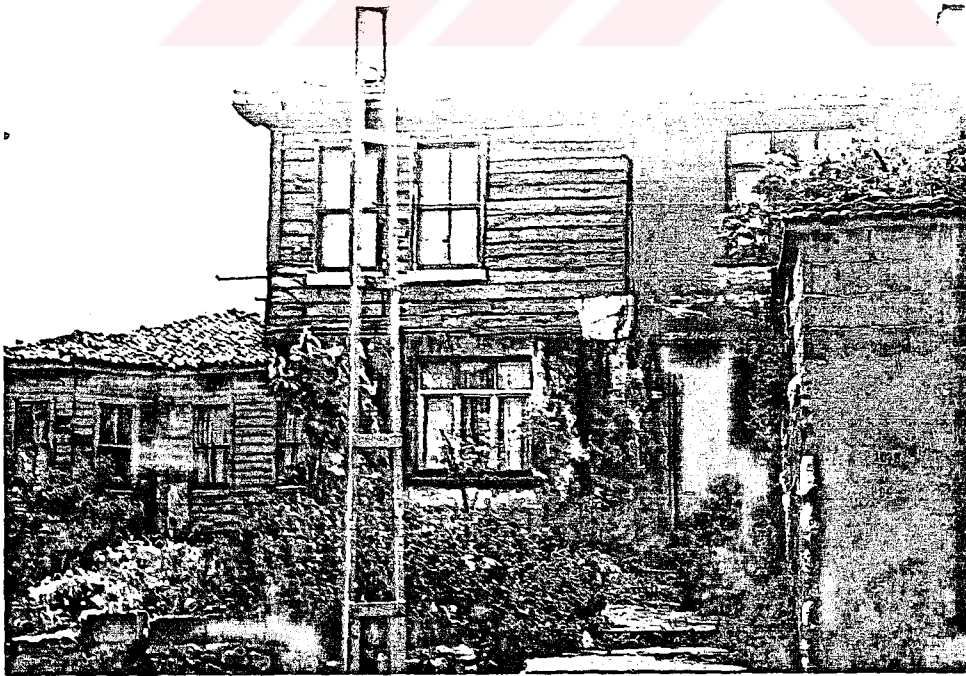
RESİM 45- CEPHESİ ÖNEMLİ ORANDA TADİ-
LAT GÖRMÜŞ AHŞAP YAPI

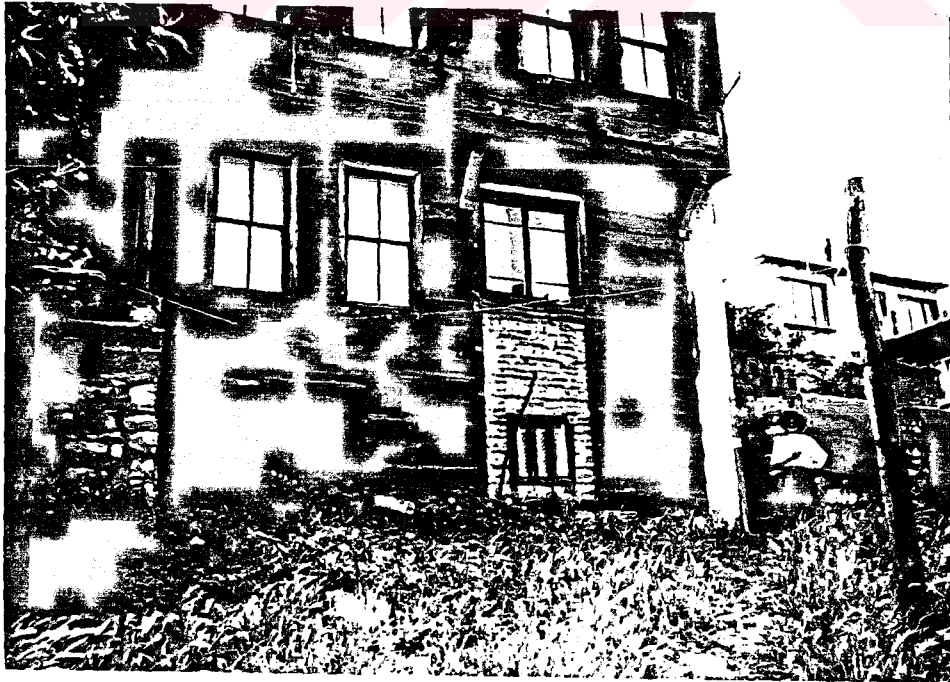
RESİM 47- KAPI SÖKÜLEREK DOLDURULMUŞ GİRİŞ
