YILDIZ TEKNİK ÜNİVERSİTESİ
FEN BİLİMLERİ ENSTİTÜSÜ

EKSTRÜDE POLİSTREN KÖPÜK LEVHALARIN DIŞ
DUVARLARDA KULLANIMI

YÜKSEK LİSANS TEZİ

İSTANBUL, 2001

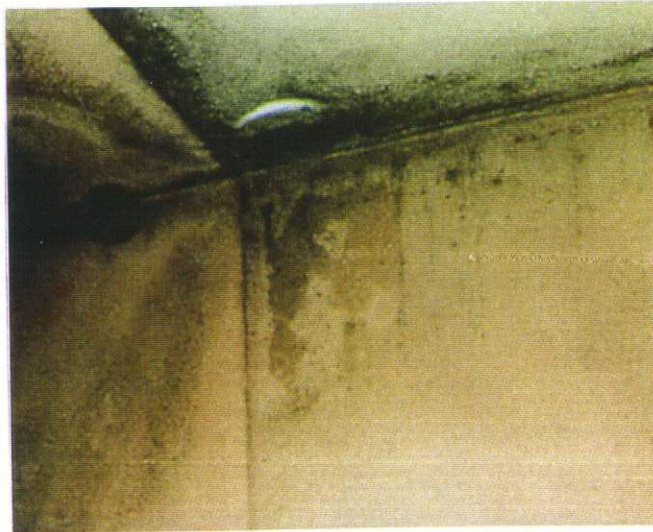
Resim 2.2. Yoğuşma oluşmuş duvar iç yüzeyi örneği. (Mardav, 2000)

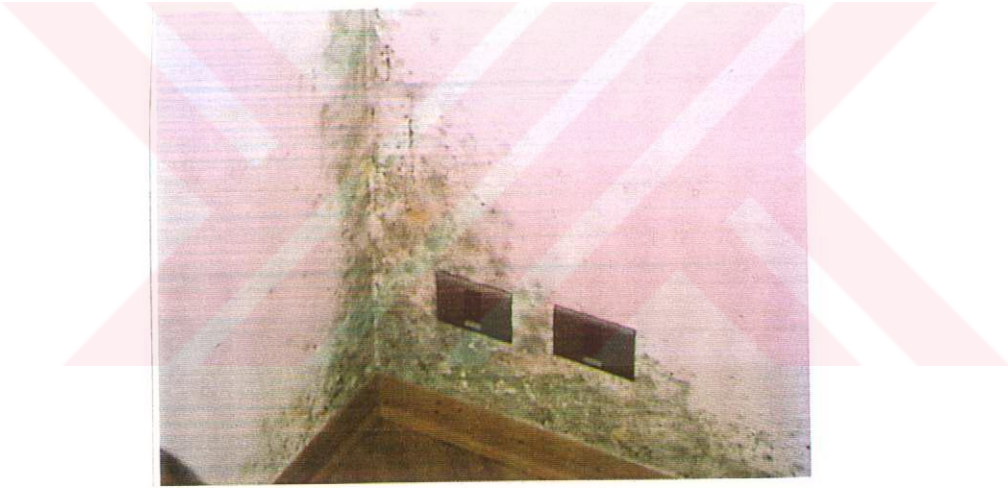
Resim 2.3. Küf ve Mantarların Oluşmuş duvar iç yüzeyi (Mardav, 2000)

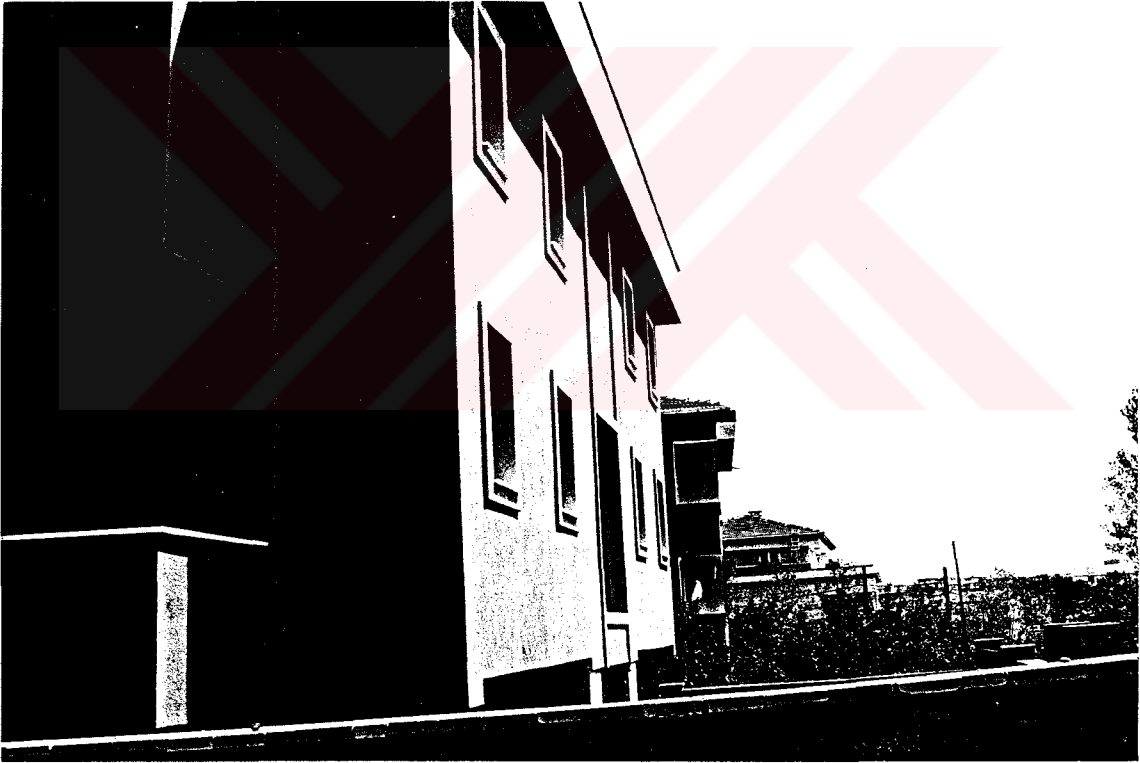
Resim E.1. Yapı 1.1., dıştan görünüşü.

- **Kesit Malzemeleri:** İç sıva + 13.5 cm tuğla duvar gövdesi + dış sıva + 5 cm Ekstrüde Polistren Levha + E.P.L. dış sıvası + grenli boya
- **Ekstrüde Polistren Uygulama Metodu:** İlk yapımda, dıştan mantolama yöntemi ile 1. kat hizasındaki 1m genişliğindeki çıkmanın altı dahil, çatıya kadar.
- **Isıtma gereci:** Panel radyatör.
- **Dış Yüzey Durumu:** Temiz, Çatlama ve kabarma vs. yok.
- **İç Yüzey Durumu:** Temiz, yoğuşma, boyada kabarma vs. görüntüsü yok.
- **Gözlemler ve Tesbitler:** Dış duvar yüzeyinde çatlama, kabarma, yağmurdan vb. dış hava koşullarından dolayı fiziksel bozulma oluşmadığı görülmüştür. Güneşin dış cepheye geldiği zamanlarda sıvadaki bozukluklar, levhaların ek yerindeki izler ve gölgelenmeler gözlenmiştir. Dış sıva üzerine uygulanan tekstür ve boya malzemesinin dış sıvadaki dalgalanmaları kapatmaması cephede kötü görüntü oluşturmuştur.

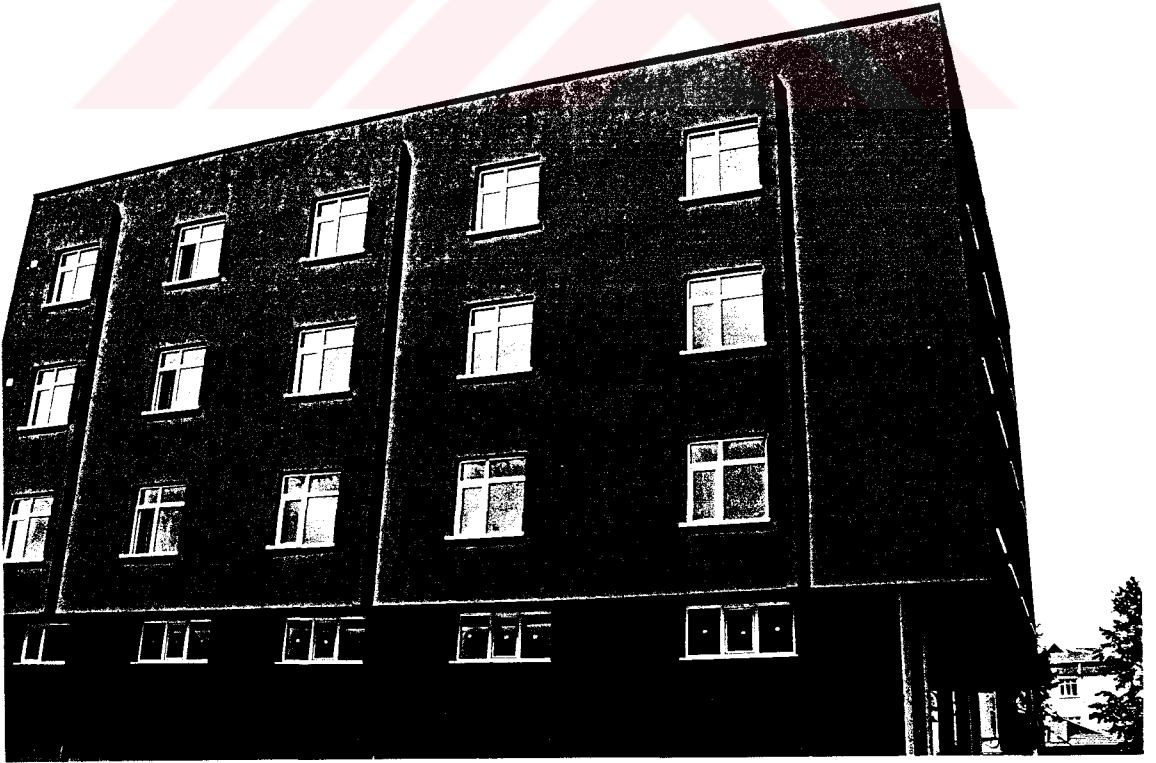
Resim E.2. Yapı 1.2., dıştan görünüşü.

- **Isıtma gereci:** Panel radyatör
- **Dış Yüzey Durumu:** Temiz, Çatlama ve kabarma vs. yok.
- **İç Yüzey Durumu:** Temiz, yoğunlaşma, boyada kabarma vs. görüntüsü yok.

- **Gözlemler ve Tesbitler:** Dış duvar yüzeyinde çatlama, kabarma, yağmurdan vb. dış hava koşullarından dolayı fiziksel bozulma oluşmadığı görülmüştür. Güneşin dış cepheye geldiği zamanlarda sıvadaki bozukluklar, levhaların ek yerindeki izler ve gölgelenmeler gözlenmiştir. Dış sıva üzerine uygulanan tekstür ve boya malzemesinin dış sıvadaki dalgalanmaları kapatmaması cephede kötü görüntü oluşturmuştur.

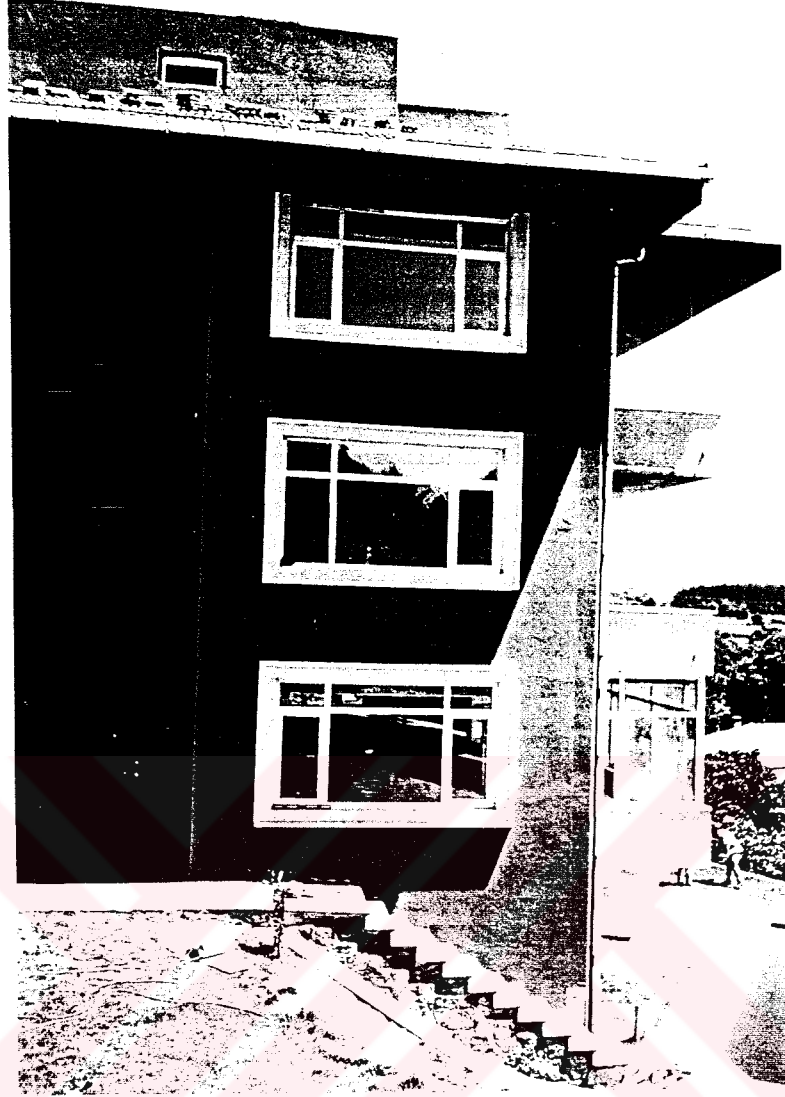
Resim E.3. Yapı 1.3, dıştan görünüş.

- **Isıtma gereci:** Panel radyatör.
- **Dış Yüzey Durumu:** Temiz, çatlama yok, levha ek yerleri belli oluyor, sıvada kabarıklık ve dalgalanmalar var.
- **İç Yüzey Durumu:** Sıvada, boyada kabarma ve bozulma yok. Yoğuşma belirtisi yok.
- **Gözlemler ve Tesbitler:** Dış duvar yüzeyinde çatlama, kabarma, yağmurdan vb. dış hava koşullarından dolayı fiziksel bozulma oluşmadığı görülmüştür. Güneşin dış cepheye geldiği zamanlarda sıvadaki bozukluklar, levhaların ek yerindeki izler ve

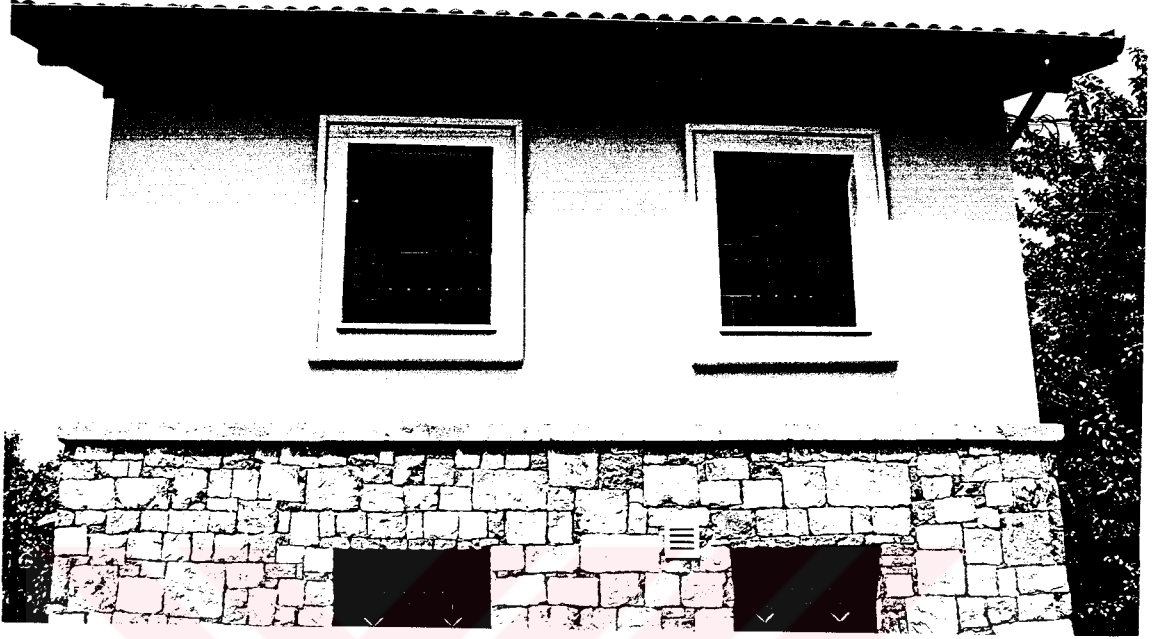
Resim E.4. Yapı 1.4, dıştan görünüş

- **Yapı Fonksiyonu / Kat Sayısı / Yeri:** Konut / b+z+1 kat / Kuzguncuk-İstanbul
- **Uygulamadan sonra geçen süre:** 2 yıl
- **Kesit Malzemeleri:** Alçıpan kaplama + yığma taş duvar + 5 cm Ekstrüde polistren levha + E.P.L. dış sıvası + tekstürlü boya.
- **Ekstrüde Polistren Uygulama Metodu:** Sonradan yapım ile 1. kat hizasında dış duvar yüzeyini düzeltme ve ısı izolasyonu sağlama amaçlı mantolama.
- **Isıtma gereci:** Panel radyatör.
- **Dış Yüzey Durumu:** Temiz, çatlama ve kabarma yok. Levha ek yerleri az da olsa belli oluyor.
- **İç Yüzey Durumu:** Temiz, yoğuşma ve bozulma belirtisi yok.

- **Isı Köprüleri açısından performansı:** Isı iletim değeri yüksek olan yığma taş duvarlar zemin katta ciddi ısı köprüsü oluşturmaktadır. Levha uygulaması yapılan yüzeylerde ısı köprüsü oluşturacak detaylar görülmemiştir.
- **Yapı no: 1.5.**

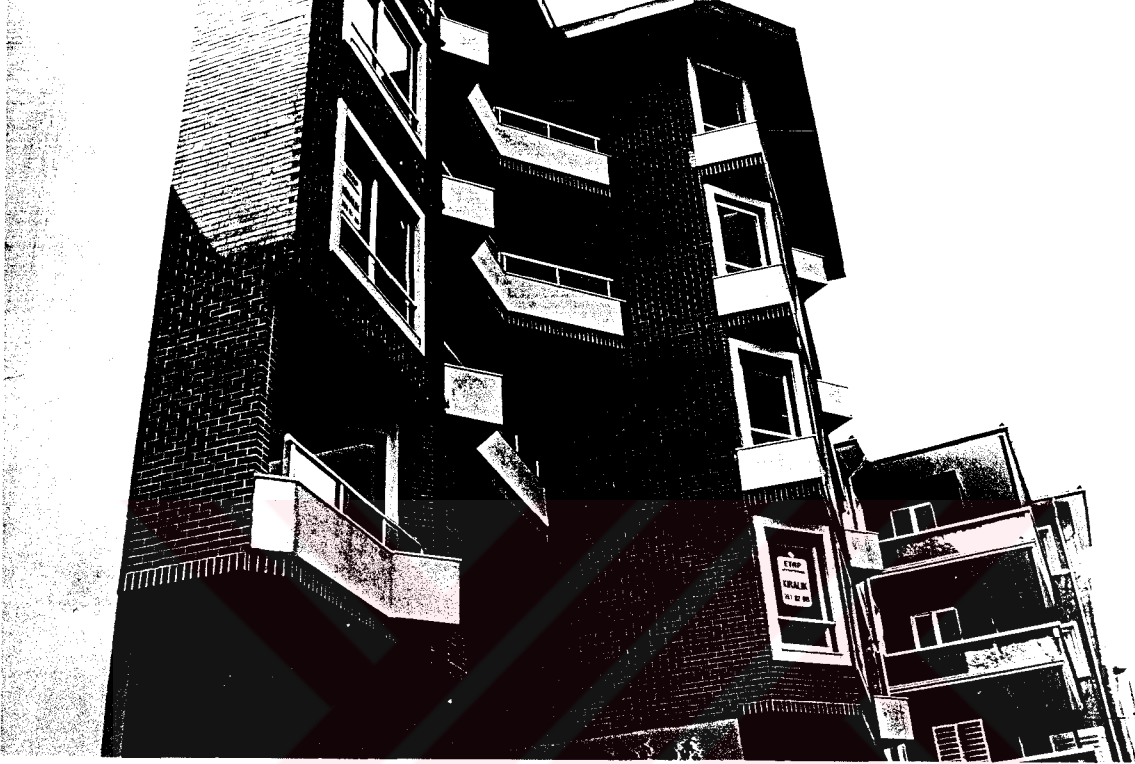
Resim E.5 Yapı 1.5, dıştan görünüş.

- **Dış Yüzey Durumu:** Tuğla kaplama olan kısımda herhangi bir bozulma yok, ekstrüde polistren levha üstüne sıva yapılan kısımlarda sıvada küçük çatlama, boyada homojen olmayan bozulmalar görülmektedir.

- **Gözlemler ve Tesbitler:** Dış cephede gözlenen çatlak ve boya bozuklukları aynı yöntem ile yapılan farklı uygulamalarda gözlenmediği için uygulama kalitesinin yetersizliğinden kaynaklandığı düşünülmüştür. Sıva harcının yeterince karıştırılmaması, ya da su ile hazırlanan sıva karışımında oranların hatalı hazırlanması, ani sıcaklık değişimleri, ilk kat sıvanın kurumadan ikinci kat sıvanın uygulanması, çatlama yüzeylerinde ısı köprüsü oluşturacak detayların olması gözlenen neticeyi oluşturacak sebepler olabilir.

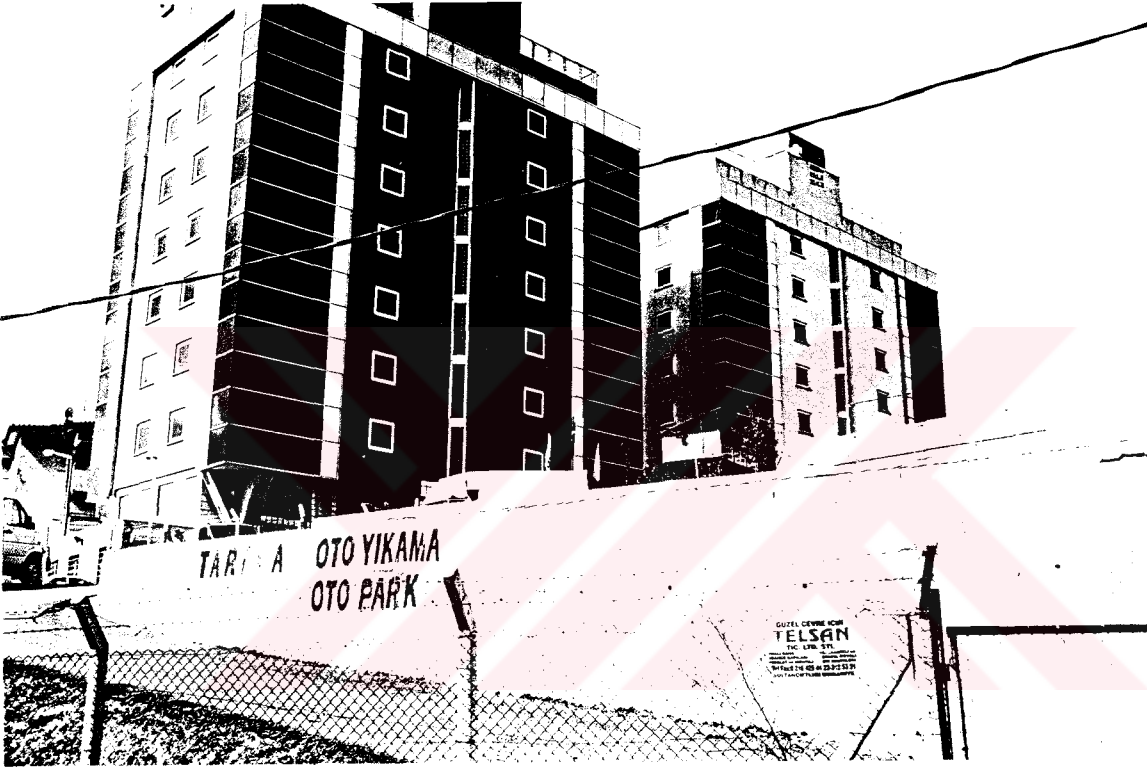
Resim E.18. Yapı 3.1., dıştan görünüş.

- **Taşıyıcı sistem hareketleri ile ilgili performansı:** 17 Ağustos 1999 depremi sonrasında duvarların özellikle iç yüzlerinde basit ayrılma ve çatlamlar oluşmuştur. Bunların sandviç duvarların birbirine yeterli kenetlenmemesinden oluştuğu düşünülmektedir.

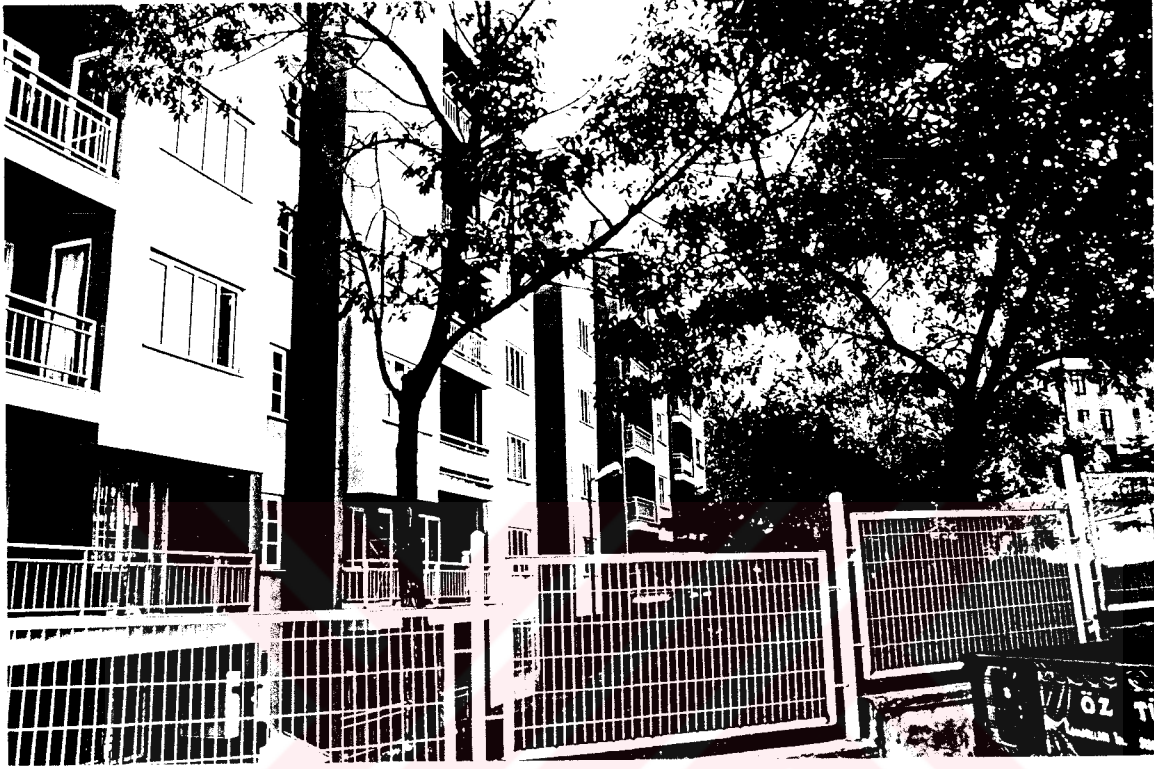
Resim E.21. Yapı 3.4., dıştan görünüş.

- **Mekanik dayanım ile ilgili performansı:** İç yüzeyde oluşabilecek darbelerden dolayı herhangi bir bozulma gözlenmemiştir.
- **Taşıyıcı sistem hareketleri ile ilgili performansı:** 17 Ağustos 1999 depremi sonrasında duvarların özellikle iç yüzlerinde bazılarında ayrılma çatlamalar olmuş.
