YILDIZ ÜNİVERSİTESİ MİMARLIK FAKÜLTESİ  
RÖLÖVE - RESTORASYON ANA BİLİM DALI

ANADOLUHİSAR'DA MAHALLE ÖLÇEĞİNDE  
KORUMA AMACINA YÖNELİK ÇALIŞMA

MİMAR BERRİN BEYGO

LİSANSÜSTÜ BİTİRME TEZİ

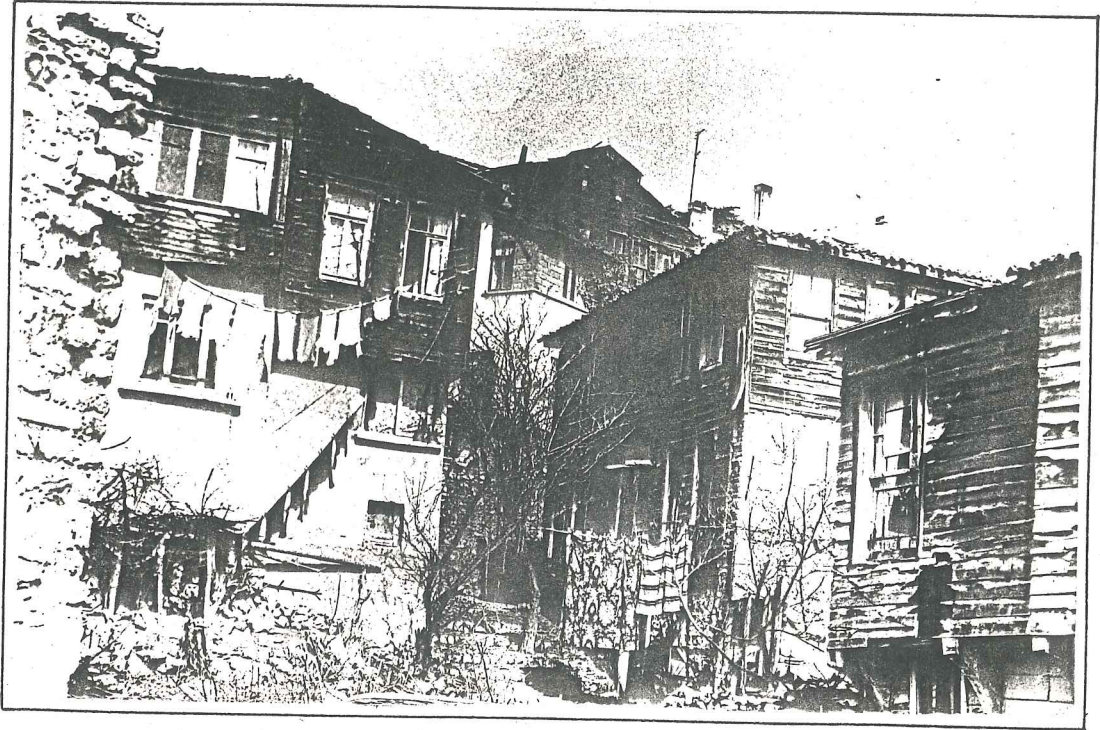
Fotoğraf: 10 - Dış kale duvarlarına  
bitişik yapılar.

Anadoluhisari mahallesinin en önemli tarihi eseri olan kalenin çevresinde tarihi doku yer yer bozulmalara uğramakla birlikte günümüze kadar gelmiştir. İstanbul genelinde olduğu gibi kentsel bozulma Anadoluhisarında da kendini göstermektedir (Bak. Fot: 10).

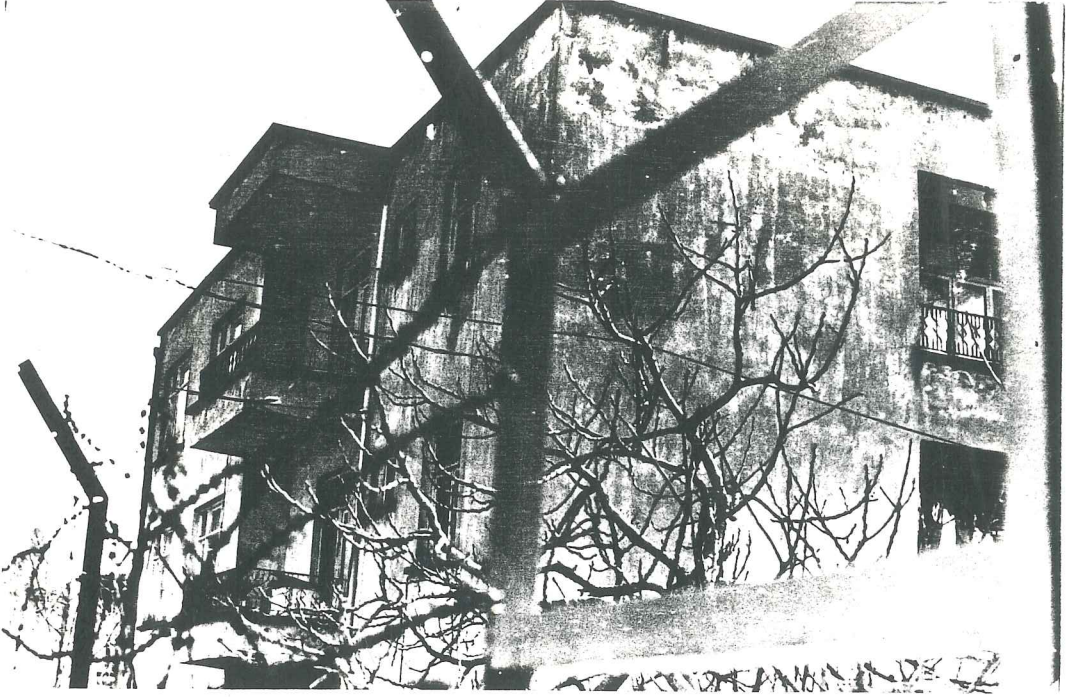
Fotoğraf: 18 - Ahşap evlerin yerine  
yapılan betonarme  
bir konut.

Bütün Boğaziçi'nde olduğu gibi Anadoluhisarı'nda da birtakım geleneksel ahşap Türk evleri yavaş yavaş doğanın ve insan gücünün tahribiyle yıkıma terk edilmiştir. Yıkılan evlerin yerine yapılanlar çevrenin tarihi özelliğini ve Boğaziçi silüetini bozucu nitelikte yapılardır (Bak. Fot: 18).

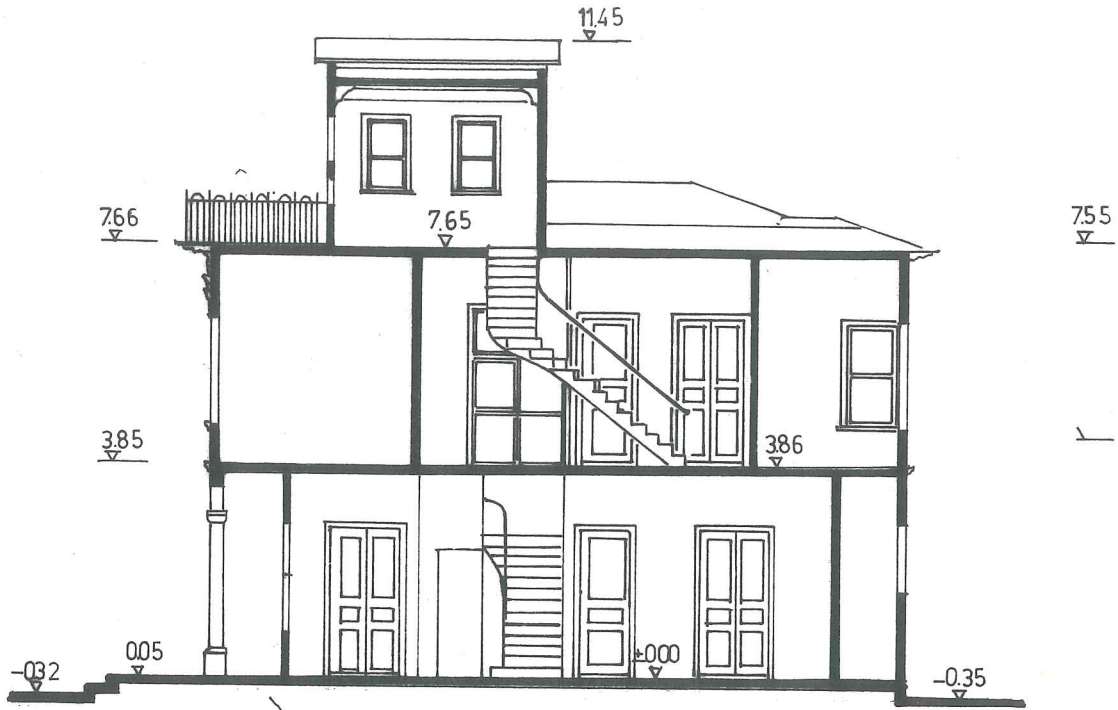
A-A KESİTİ  
(rölöve)
