Lisans Üstü Bitirme Tezi

# **BITLİS GÖKMEYDAN İHLASİYE MEDRESESİ VE TÜRBELERİ**

**HAZIRLAYAN: MİMAR ÖZCAN GÜRSEL  
YÖNETEN: PROF. TURGUT ÖVÜNÇ**

**İSTANBUL-1984**

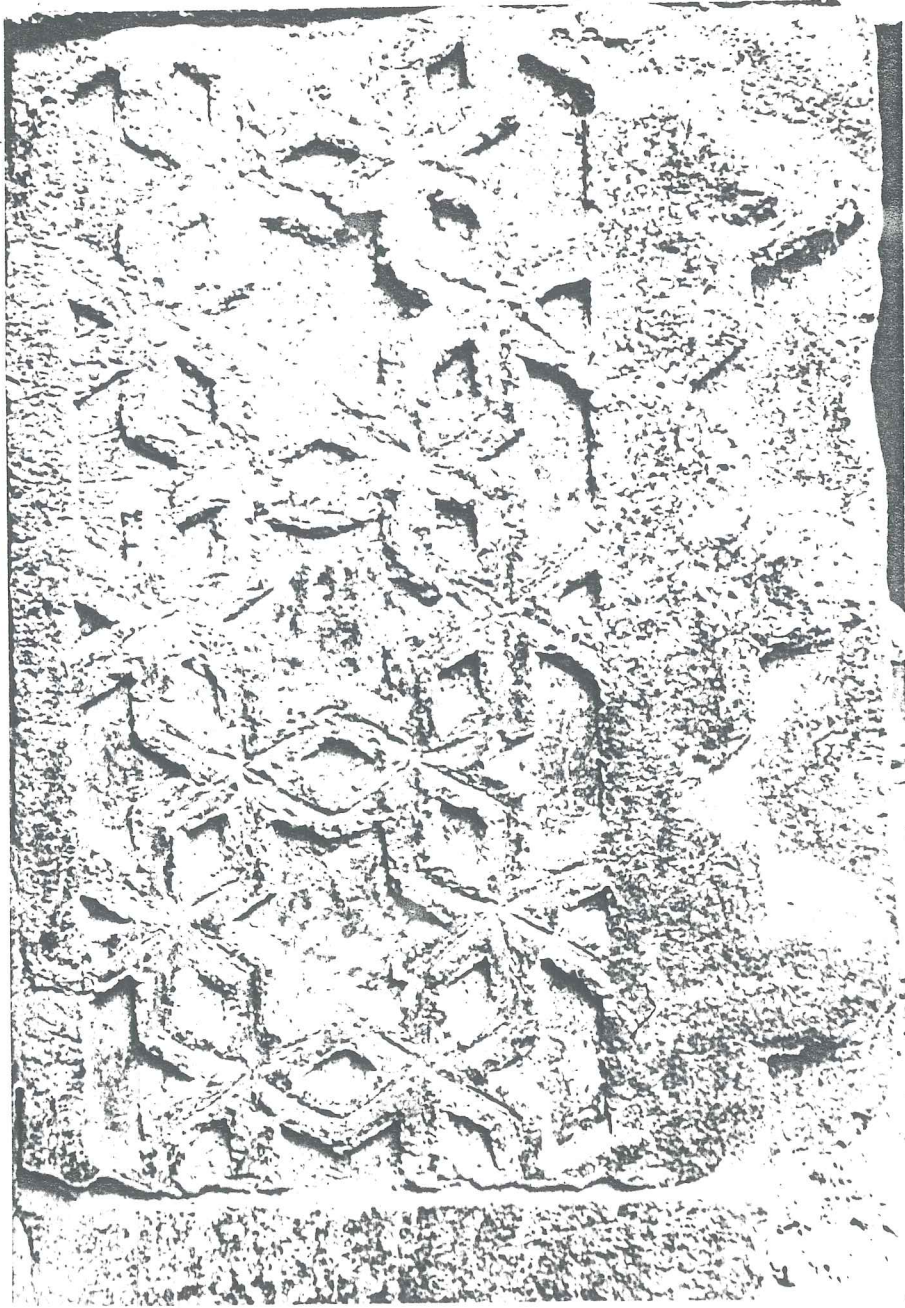
Resim 23 : Taçkapı'daki M4'den ayrıntı.

sını kuşatan lento ve sövelerin yüzeyine kabartma geometrik bir şebeke işlenmiştir (Resim 23 , Çizim 20 ).

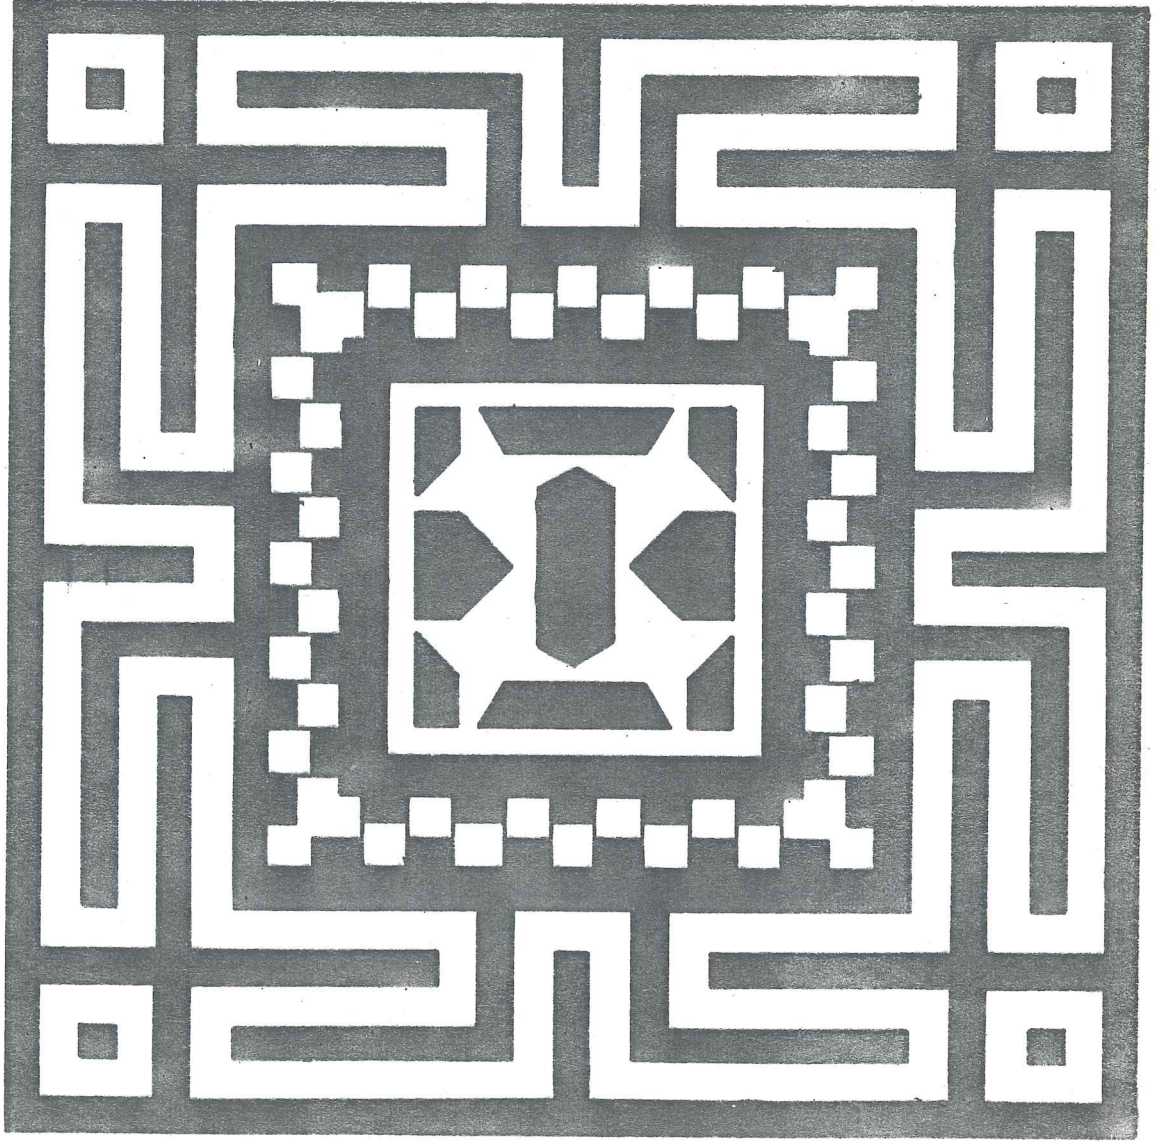
Çizim I7:Taçkapı düz silmesinin üzerindeki kitabe (No I).

Taçkapı üzerindeki iki kitabenden sağ yarıdaki.  
(Tevşîh?)

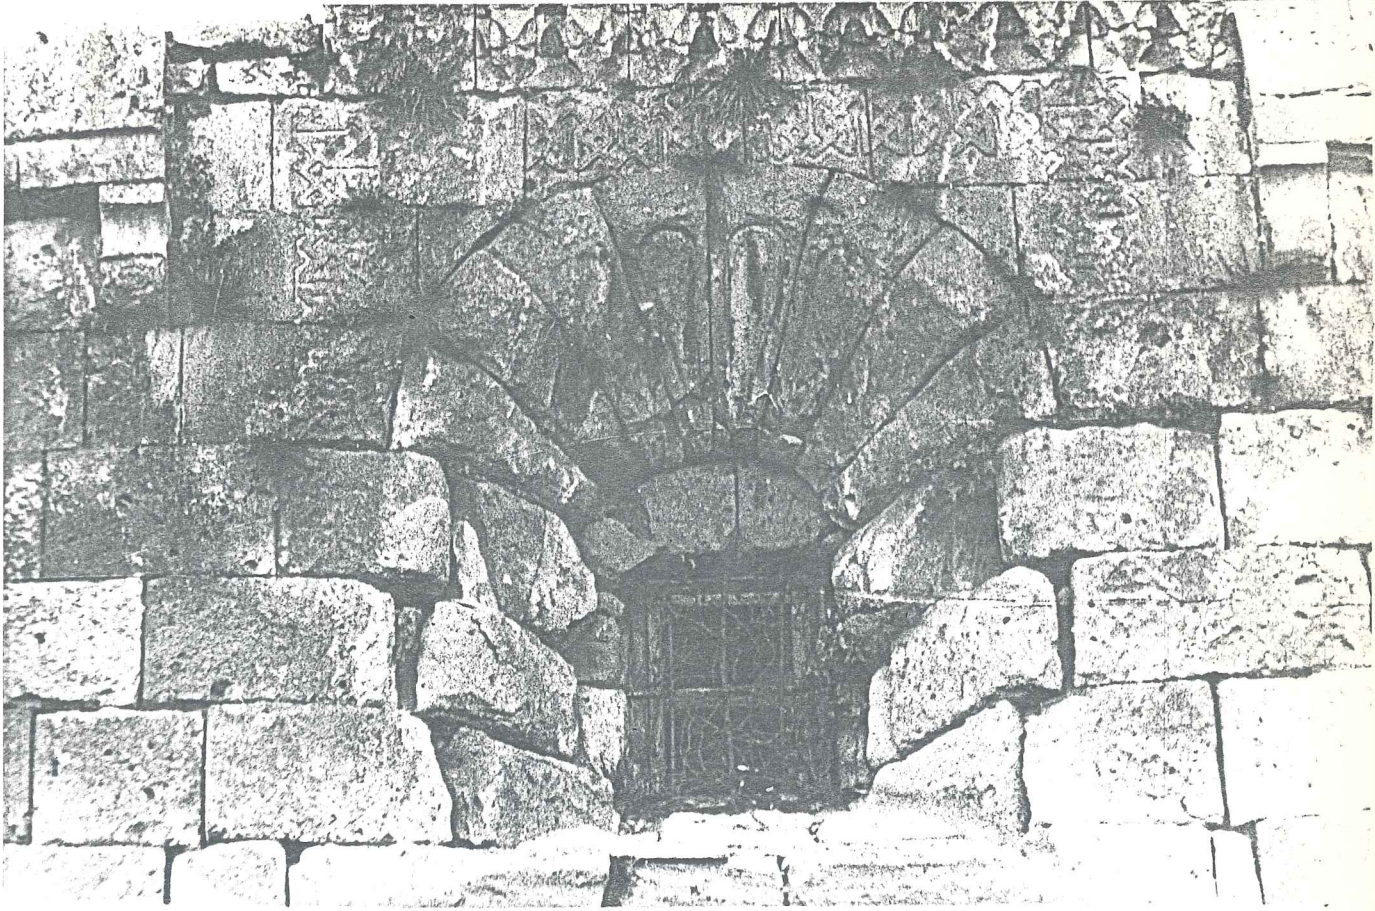
Resim 49 : Doğu cephesindeki tepe penceresi PI4.

P4,PI4,PI2 ve PI5 (Tepe pencereleri):

Yapının Batı cephesinde Bir,Doğu cephesinde üç tepe penceresi vardır. PI2 ve PI5 tepe pencereleri,P4 ve PI4 tepe pencereleriyle aynı özellikler gösterir ancak biraz daha ufa ve üstlerinde mukarnas korniş yoktur. Tepe pencerelerinin dış yüzü,seyrek geometrik örgülü çerçeve ile sınırlandırılmıştır. İç yüzdeki çerçeve ise bitkisel motiflidir. Yuvarlak kemerli, eğik kenarlı pencere nişinin kavsarası istiridye kabuğuna benzer bir görünüş kazandıran "Radial" motiflerle süslüdür.

Dış yüzde,geometrik çerçevenin üst kısmına bir sıra mukarnas korniş konulmuştur. Bu korniş yapının cephesinden daha yüksekte yapılmıştır.

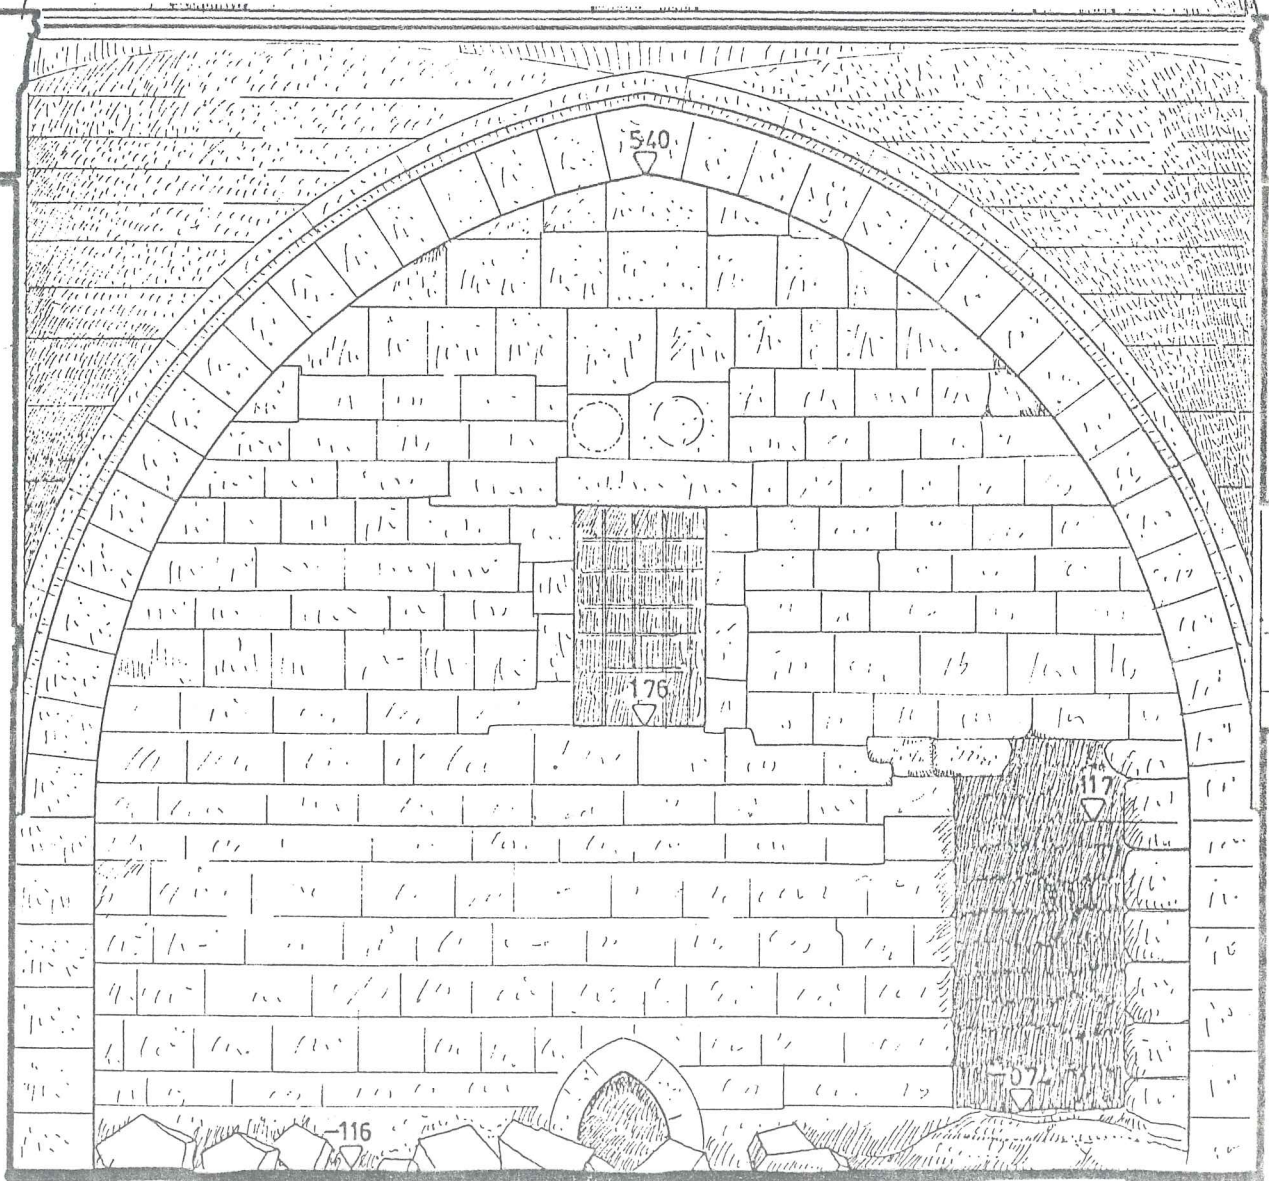
Cizim 66: Kuzey eyvanını kapatan duvarın rölövesi.

Medresenin ilk yapıldığındaki işlevinin değişmesi sonucu gereksinim duyulan kapalı hacımları elde etmek amacıyla yapılan bu duvarlar yukarda ayrıntılarını verdiğimiz gibi sonradan yapılmışlardır.

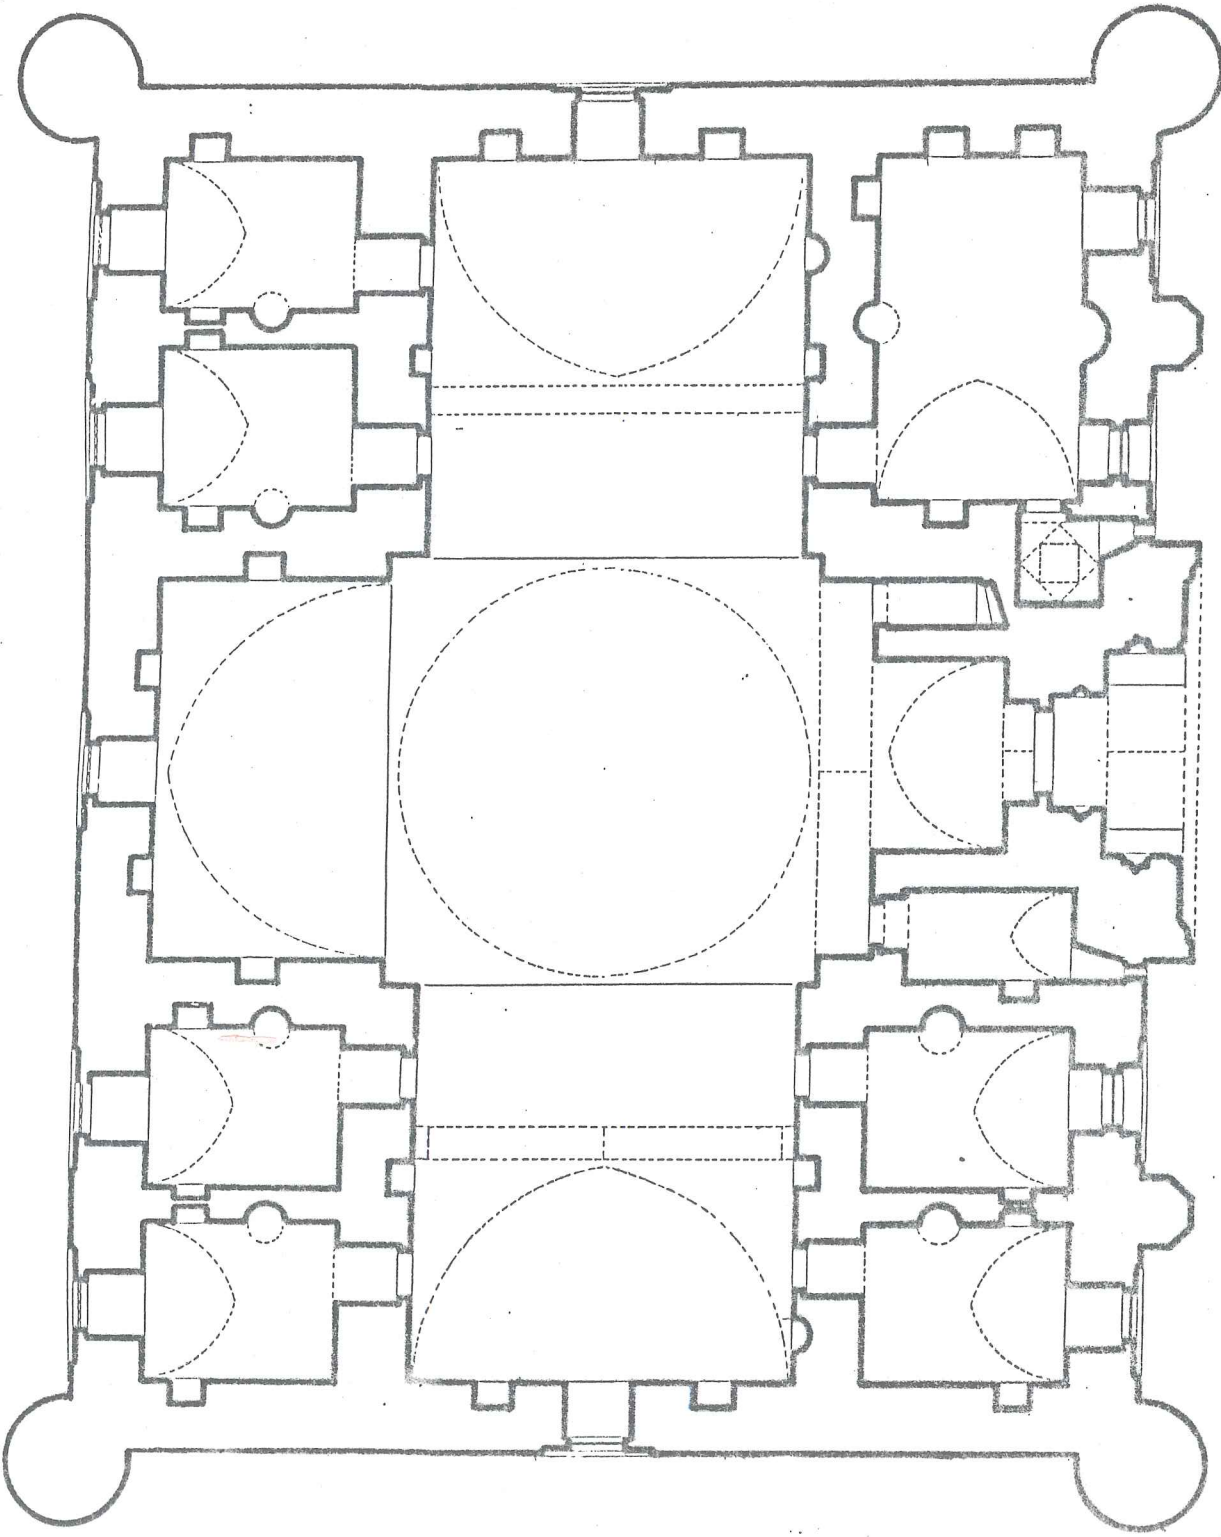
Çizim 67 İhlâsiye Medresesi Restitüsyon Planı  $\triangle$

o halde yapı; Giriş eyvanı ile birlikte dört eyvanlı dik-dörtgene yakın tam simetrik bir plana ve 13. yy Anadolu medreselerinin tüm özelliklerini taşıyan tasarım anlayışına göre yapılmıştır.
