HALİC SURİÇİ YERLEŞİMİ
AYVANSARAY BÖLGESİ
KISMİ KORUMA ve DEĞERLENDİRME PROJESİ: TOKLUDEDE

RÖLÖVE-RESTORASYON YÜKSEK LİSANS TEZİ
mimar F. ÜLKER CEBEKAN

İSTANBUL - 1987

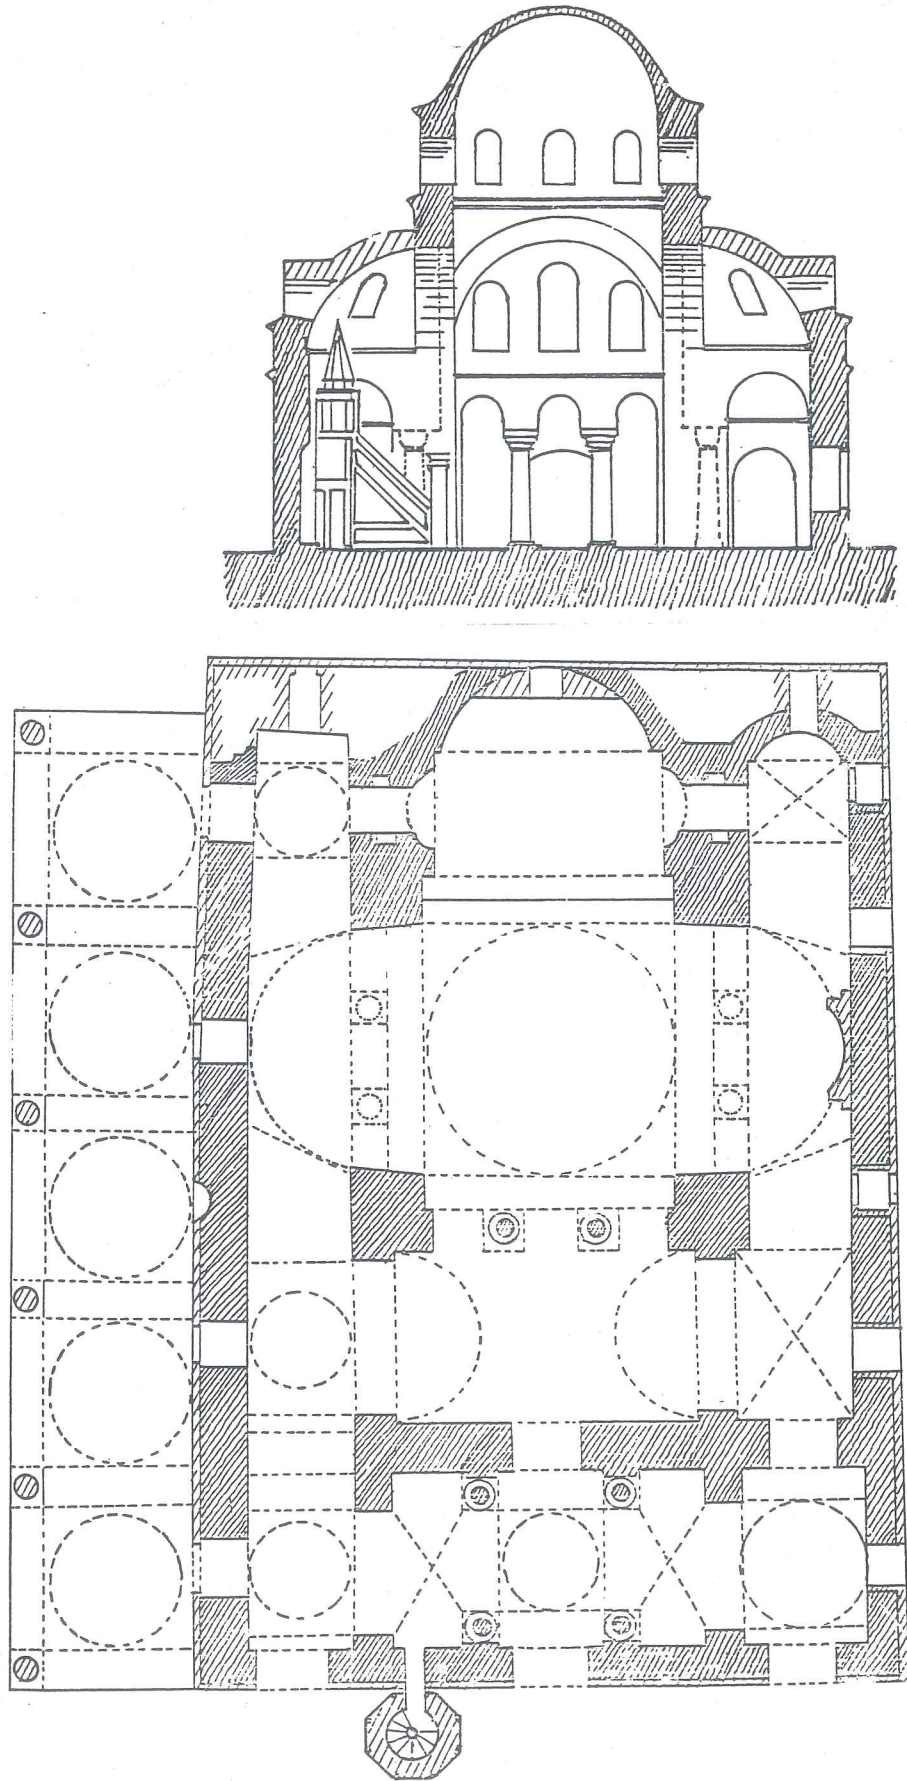
Resim 39- Atik Mustafa Paşa Camii. Plan, Kesit

nişlik ve 17,5 m. uzunluktadır.Üç polygonal kapalı apsislidir ve hemen hemen 11-12.yy.a tarihlendirilebilir (Resim 39).

Orjinal bina batıdan doğuya uzanmaktaydı.Batıdaki narthex, dışarı taşan bir çift paye ile üç bölüme ayrılmıştı.

Ana mekan, ortada dört payeye dayanan dört kemere oturan ana kubbe bulunuyordu.Bu kemerlerden yalnız doğudakinin ileri doğru bema kısmını örten bir beşik tonoz halinde uzanmasına karşılık diğer üçü, hala batıda-

kinde olduğu gibi, pencereler ile dışarı açılan bir tympanon duvarı ile kapatılmıştı. Bina camiye çevrildikten sonra bu tympanon duvarlarından kuzey ve güneydeki kaldırılarak buralara birer yarım kubbe yapılmıştır. Dört kemer ile yükselen bu ana kubbeli kısmın uç tarafında bir at nalı gibi onu saran tonozlu dehlizler bulunuyordu. Her iki paye arasında uzanan üç kemeri taşıyan ikişer sütunla ana mekandan ayrılan bu dehlizlerden yalnız batıdaki esas şeklini korumuştur. Camiye dönüştürüldüğünde mihrabın önünü açmak için sütunları kaldırıldığından, yanlardaki dehlizlerin tonozları kesilmiş ve üzerlerine yarım kubbeler yapılmak suretiyle bu yan mekanların orta mekanla birleşmesi sağlanmıştır⁵²
