YILDIZ ÜNİVERSİTESİ
FEN BİLİMLERİ ENSTİTÜSÜ

KADIRGA SOKOLLU MEHMET PAŞA CAMİSİ-ÇEVRESİ
FİZİKSEL GELİŞİMİ VE MİMARLIK ÖZELLİKLERİNDEKİ
DEĞİŞİMLER

(YÜKSEK LİSANS TEZİ)

Mim.Ö.FARUK TUNCER

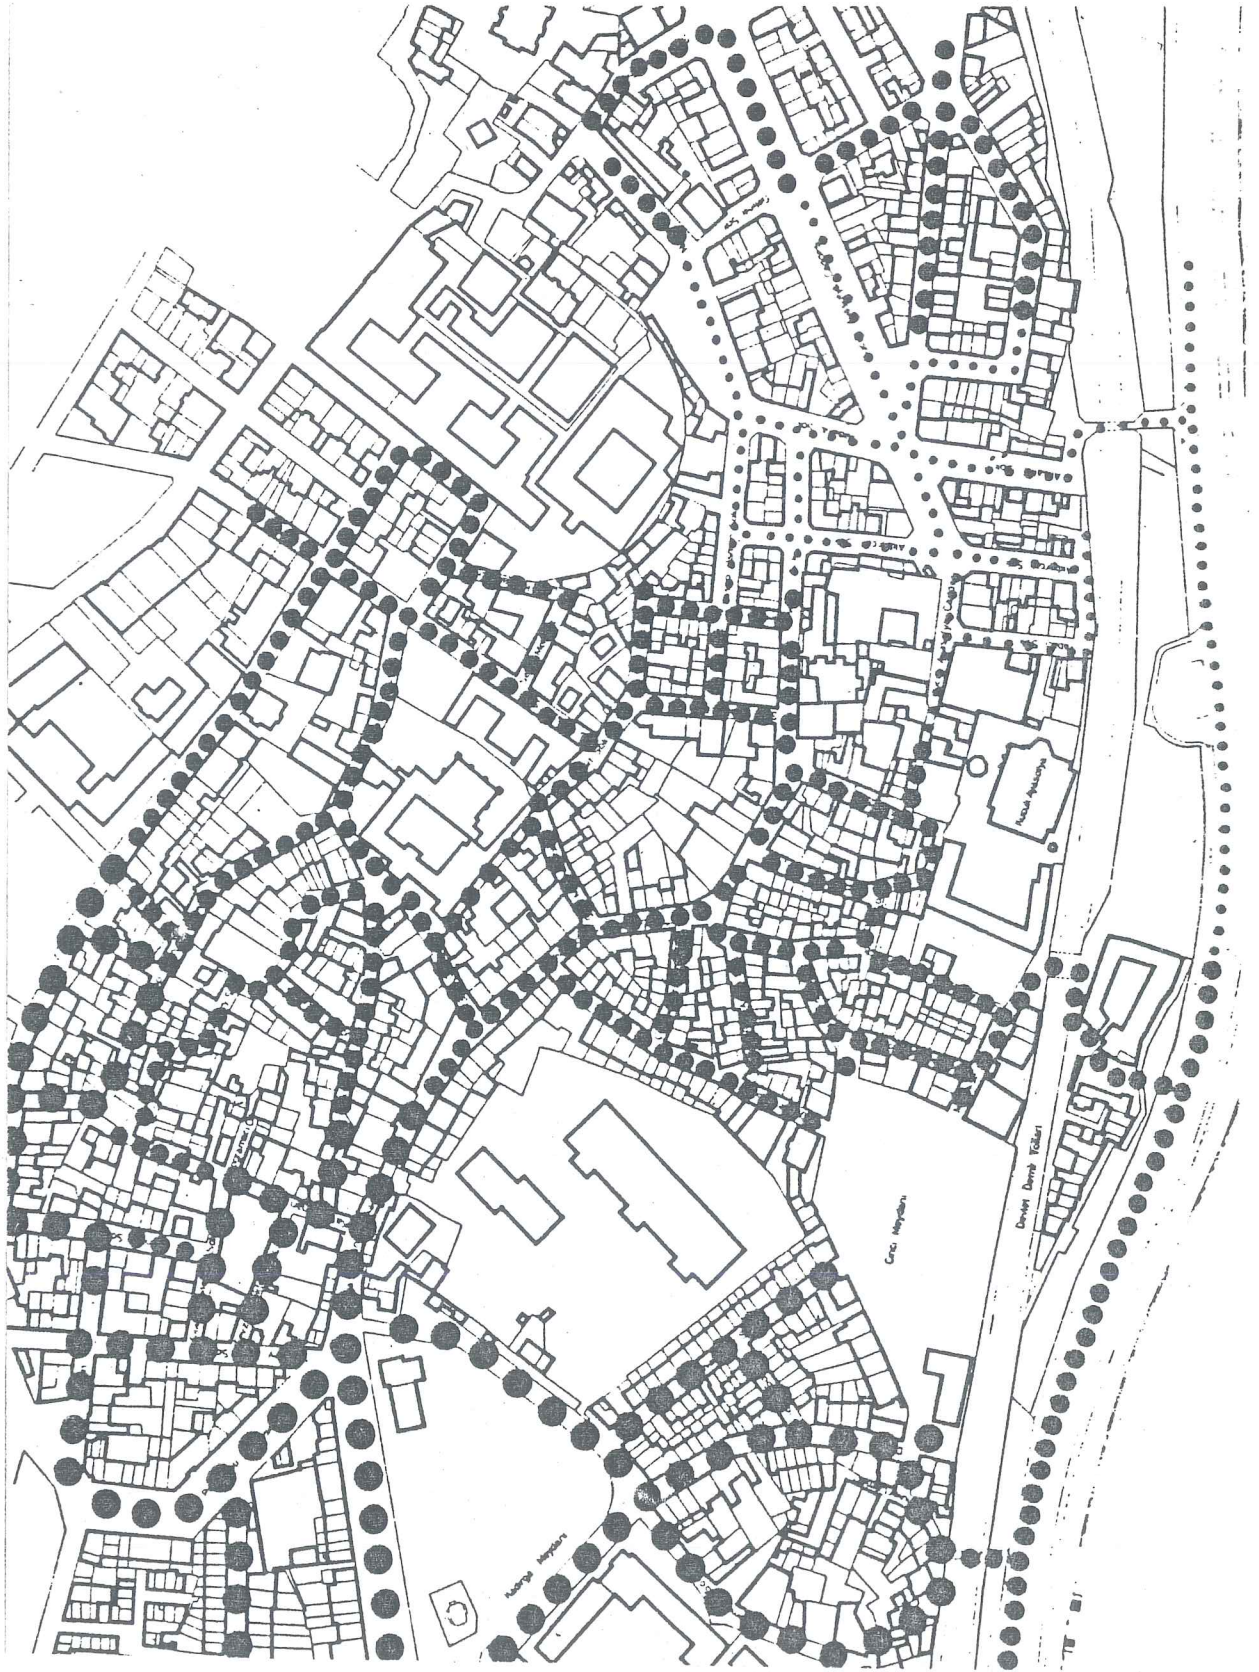
R.10- Kamu Ulaşımına Olan Mesafeler, (Dubois).

- 0-5 dakika
- 5-10 dakika
- 10 dakikadan fazla

Kentiçi ana ulaşım yolları bölge içinden geçmez, fakat tarihi yarımada'nın en önemli ulaşım yollarından biri olan Yeniçeriler caddesi, ki Bizans döneminin Mese'sinin bulunduğu konumdadır, bölgenin Kuzey kesimine yaya olarak beş dakikalık bir mesafeden geçer (R.10). Diğer bir ana yol ise bölgenin güney hattından geçer, fakat bu sahil yolunun toplu ulaşımına pek katkısı olduğu söylenemez.

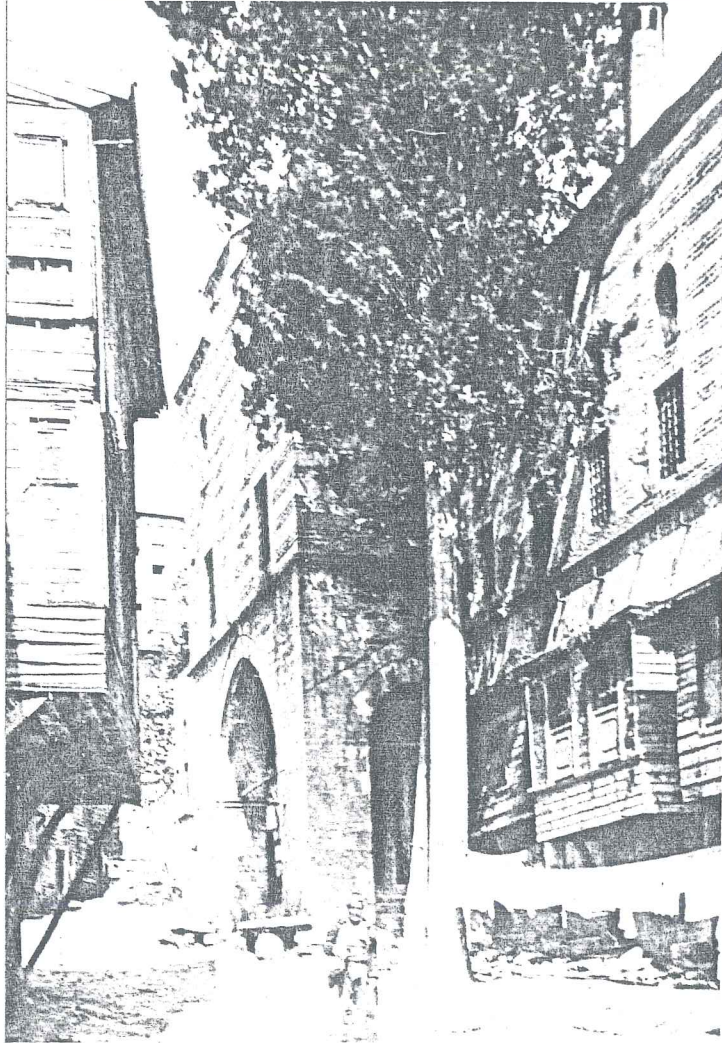
R.71- Giriş Cephesi, (Gurlitt).

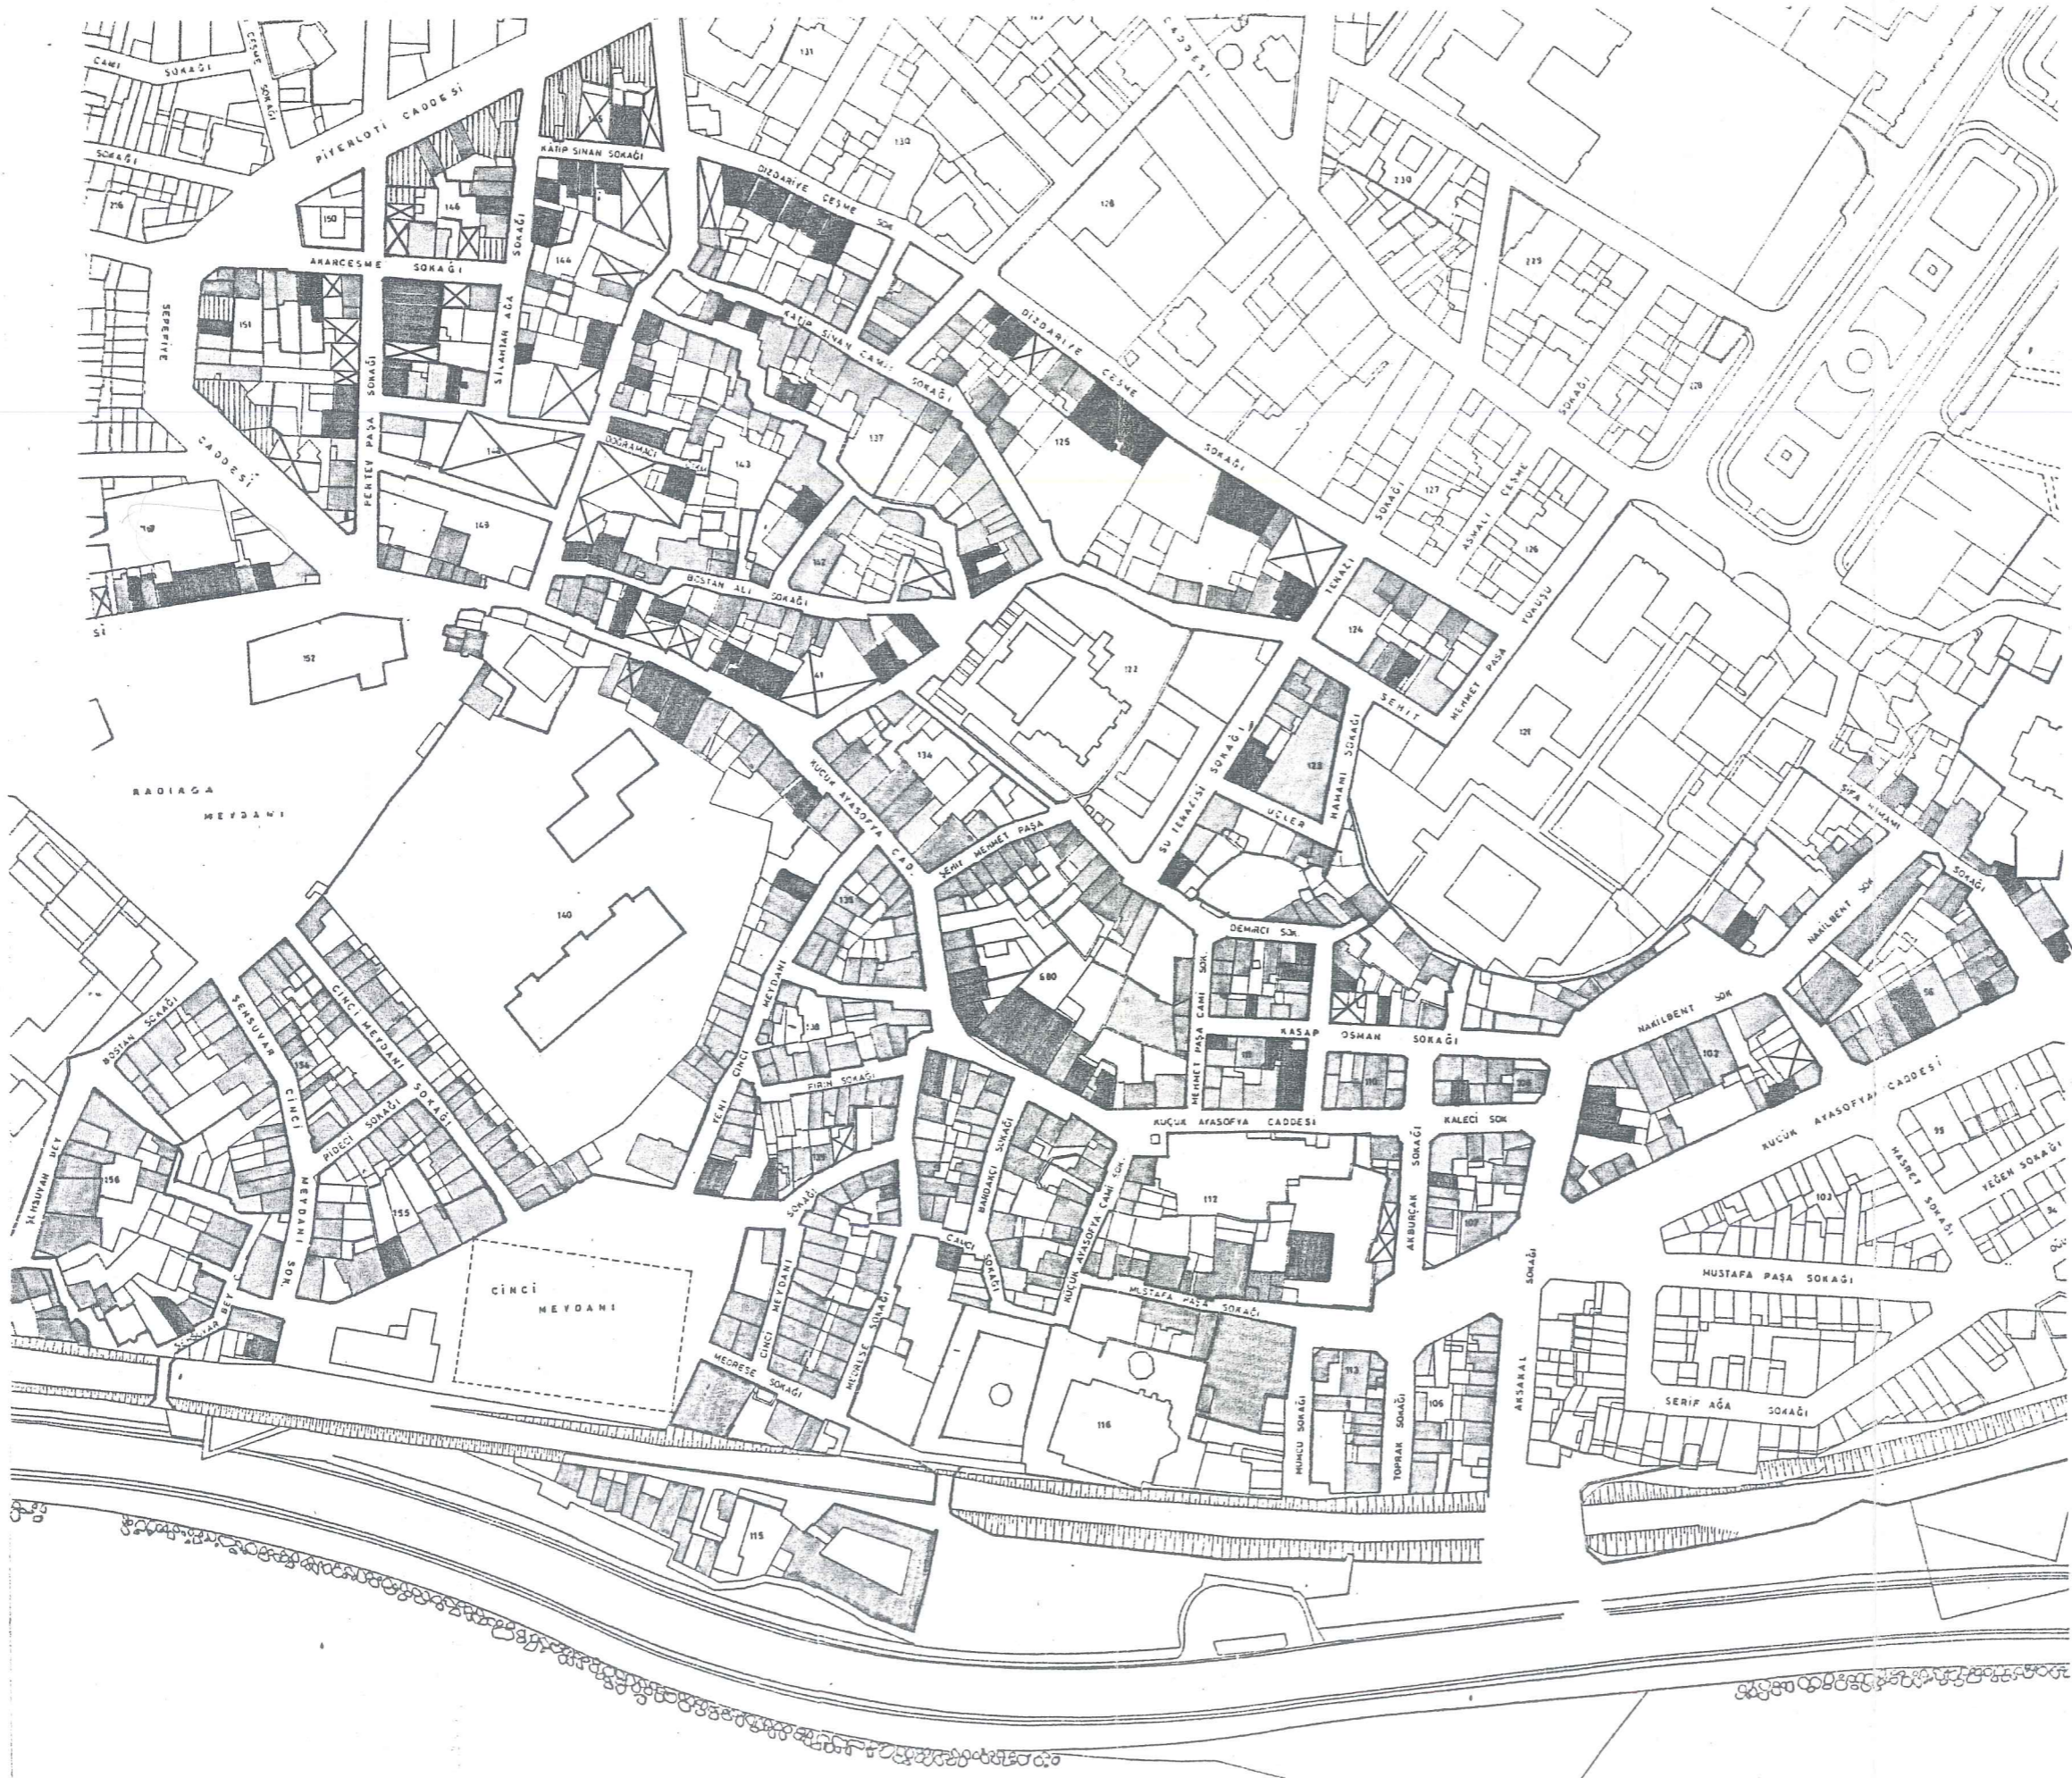
R. 85
KAT ADETLERİ
ANALİZİ
1985-1986

- 1 kat
- 2 kat
- 3 kat
- 4 kat
- ⊗ 5 kat
- ▨ 6 kat ve fazlası

Kat Adetleri Analizi

Bölgedeki en önemli majör yapılardan Sokollu Mehmet Paşa camisi yakınında 4 kat civarı olan yapılanma ise hayli düşündürücüdür.

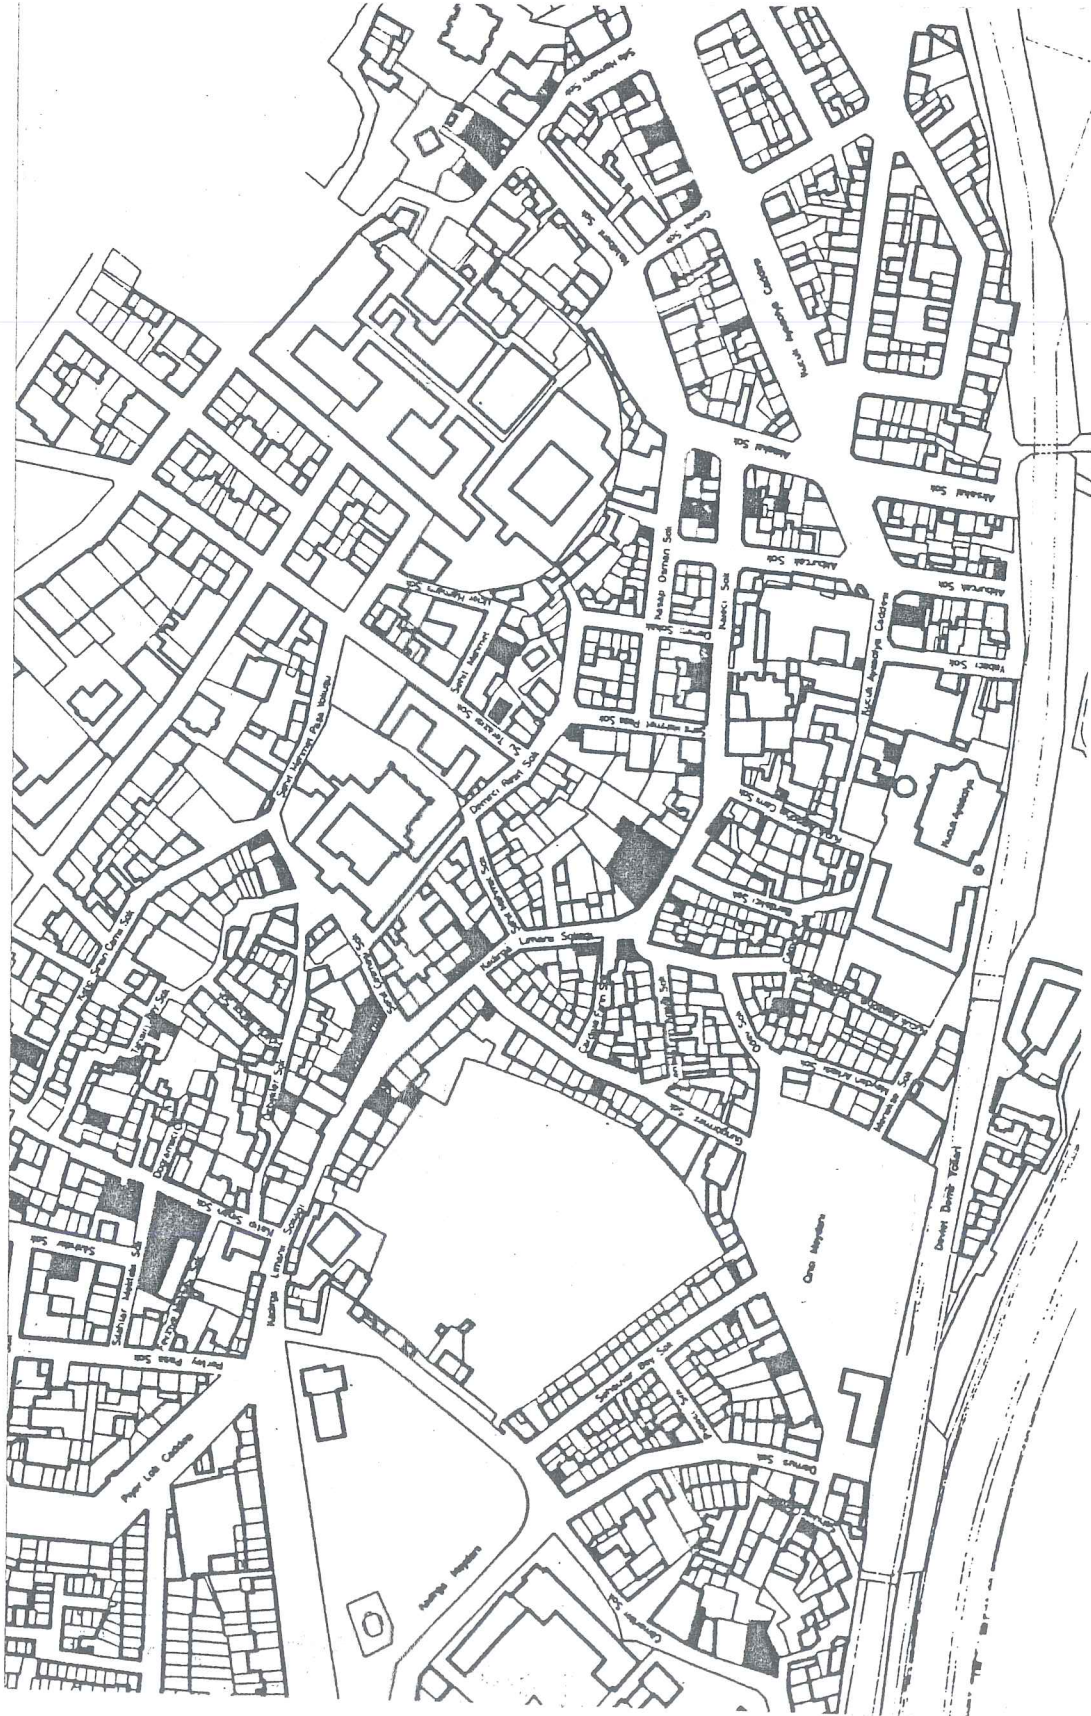
R.87- 1965-1970 Arazi Kullanım Analizi,
(Dubois).

- konuta deęişim
- ▨ ticarete deęişim

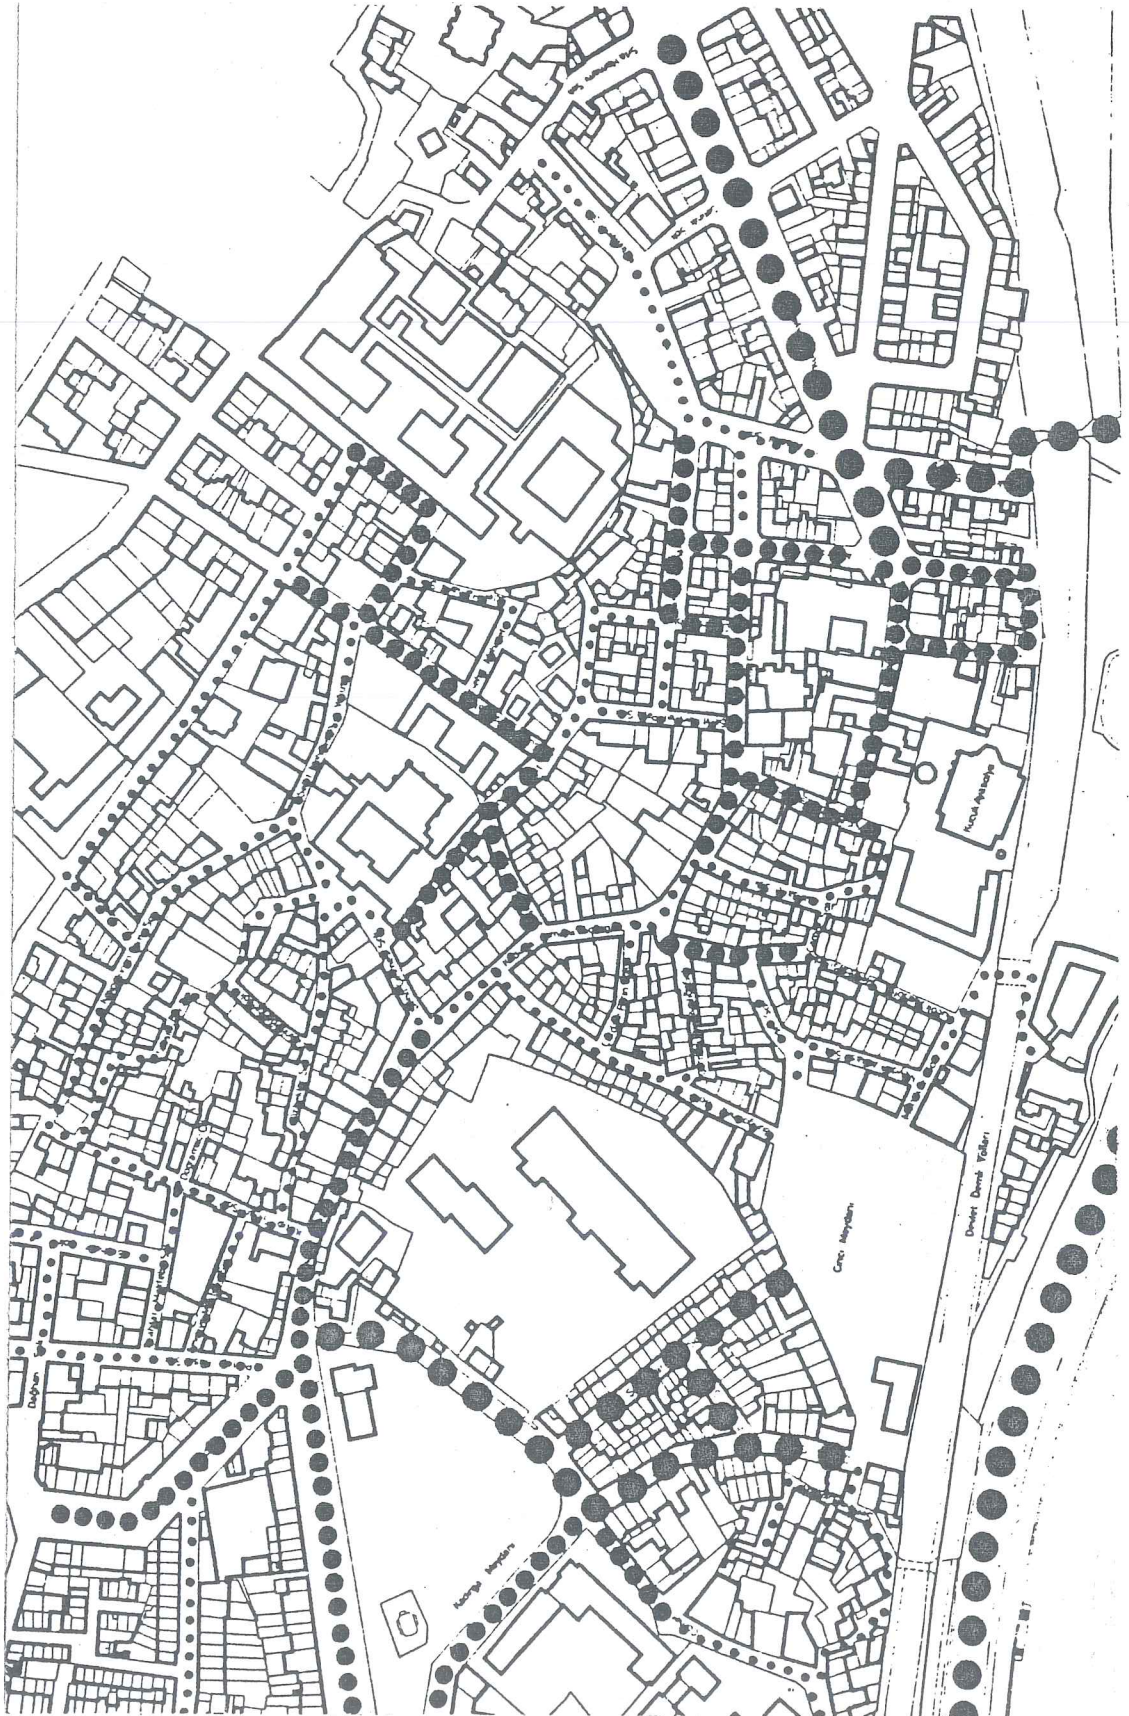
R.96- 1975 Yol Durumu Analizi, (Dubois).

- iyi durumda
- orta durumda
- kötü durumda

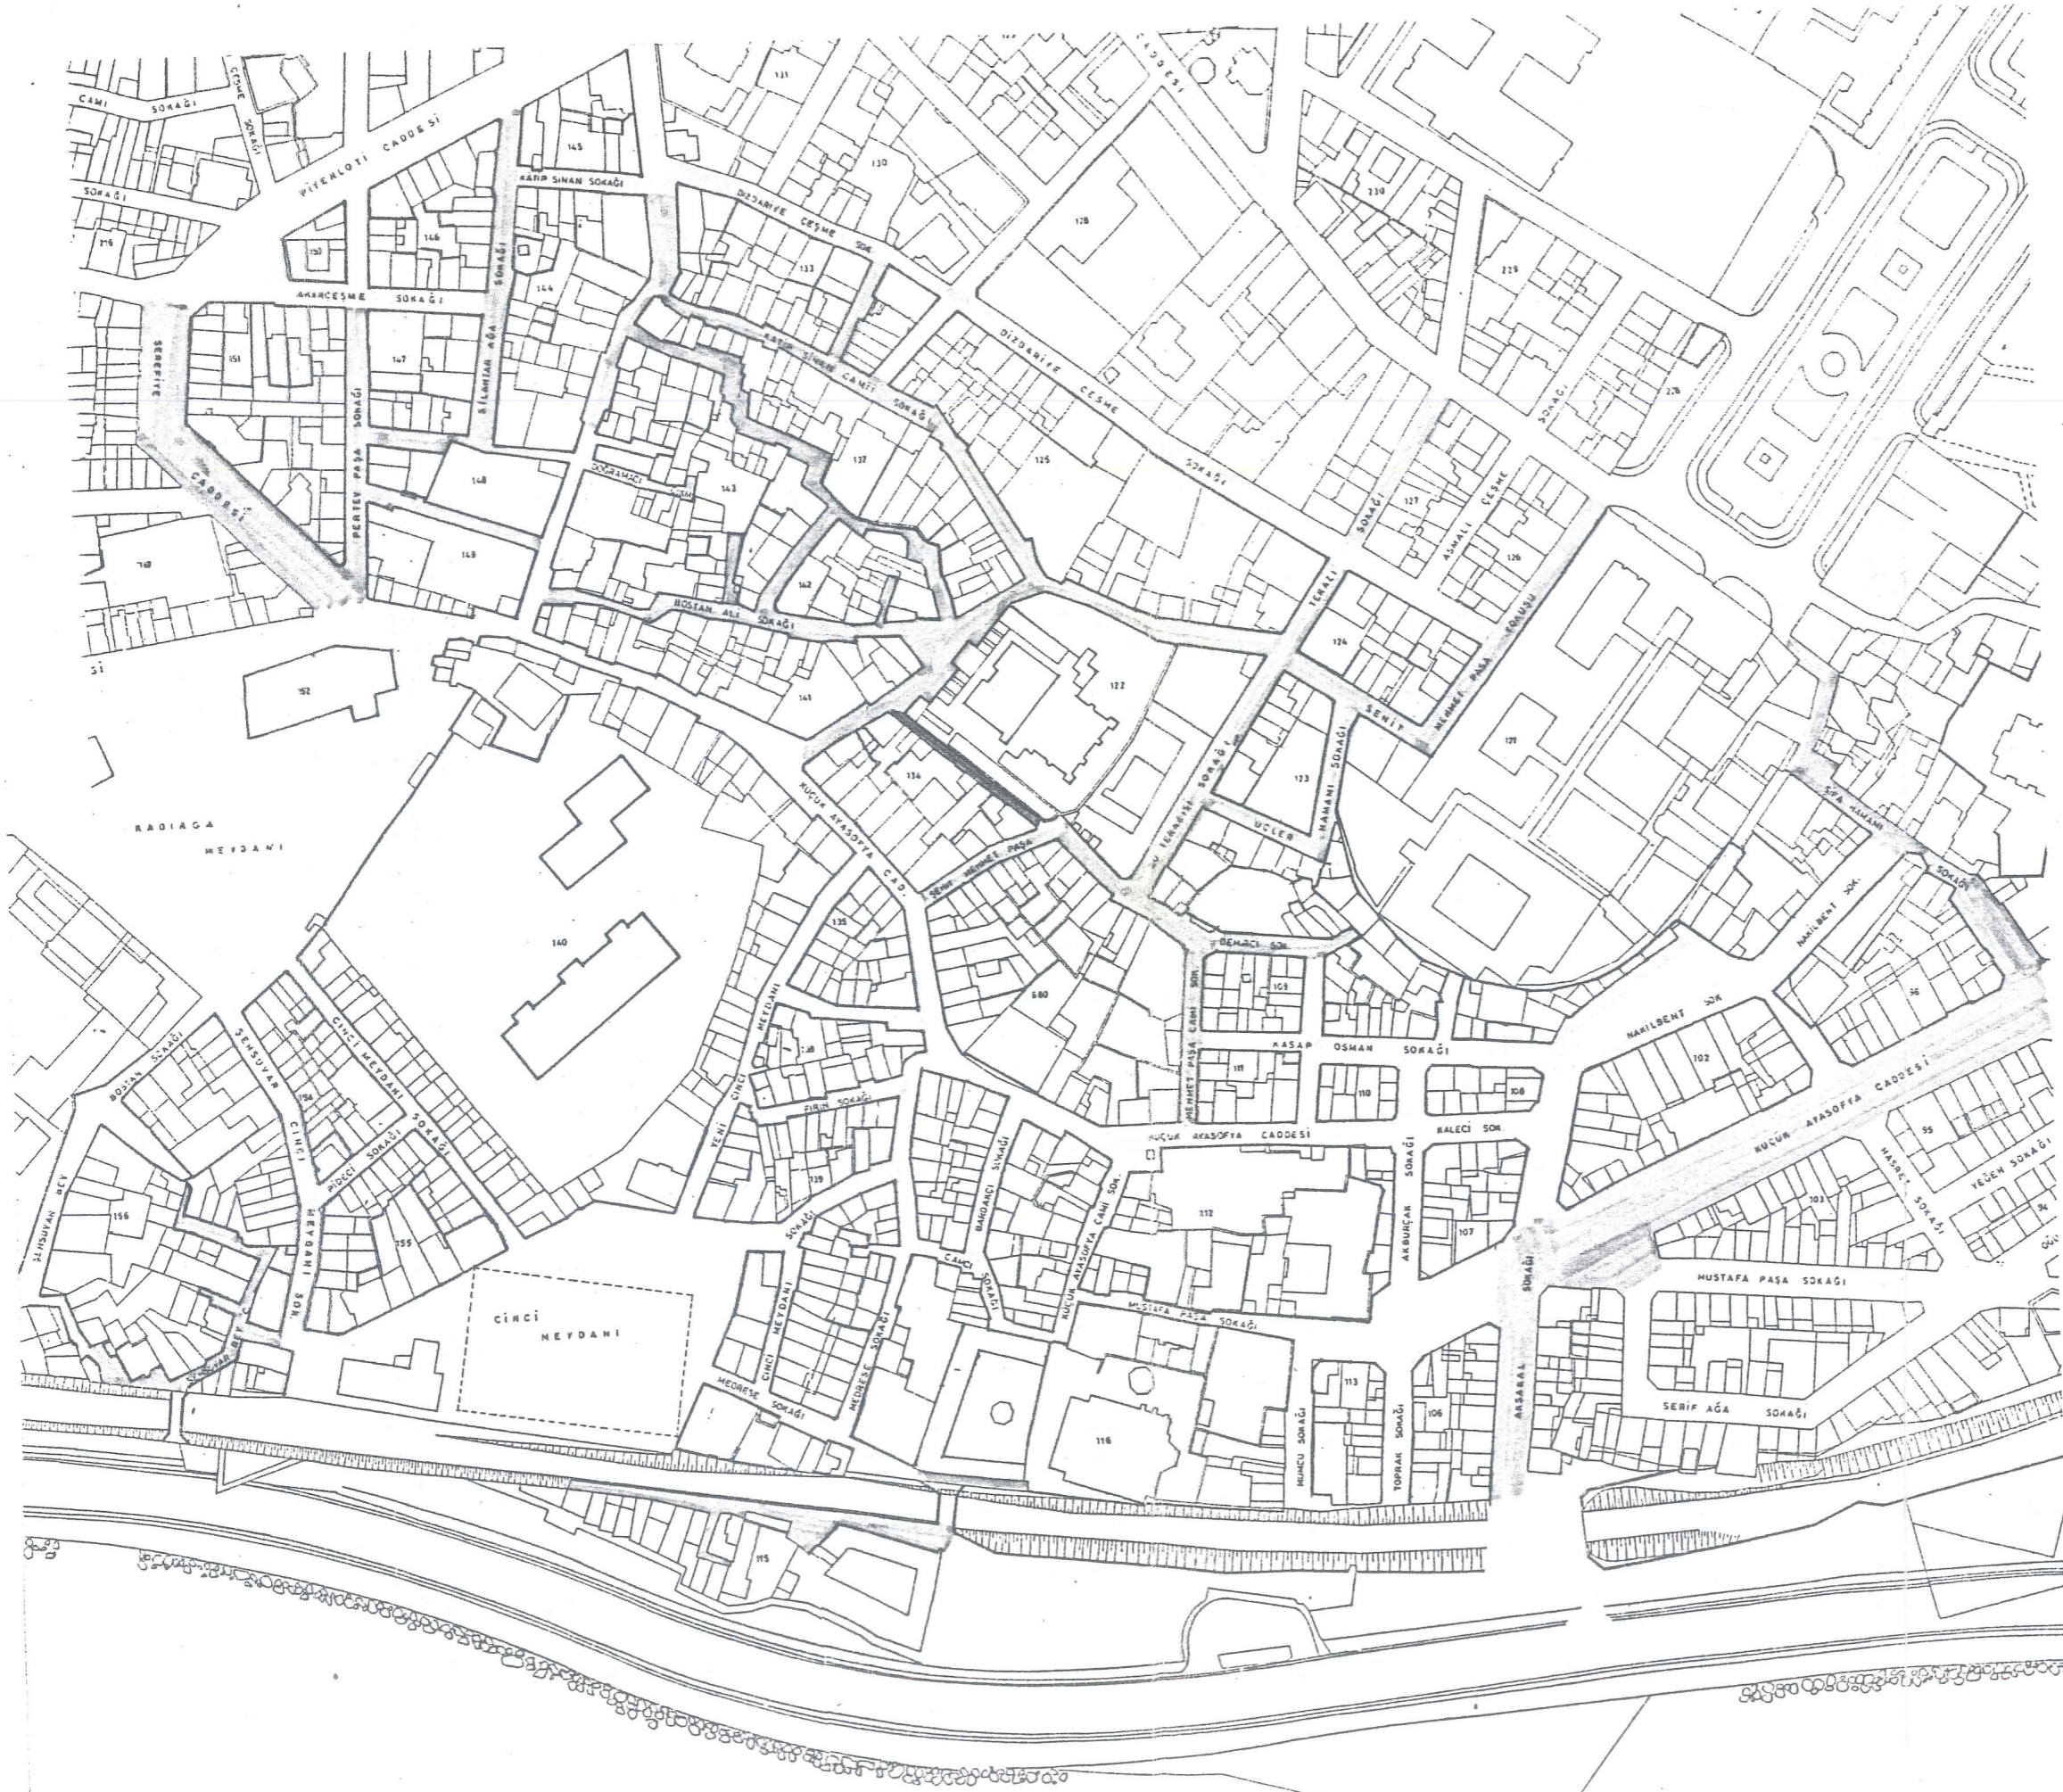
R. 97
YOL DURUMU ANALİZİ
1985-1986

-   paket taş
-   asfalt
-   beton

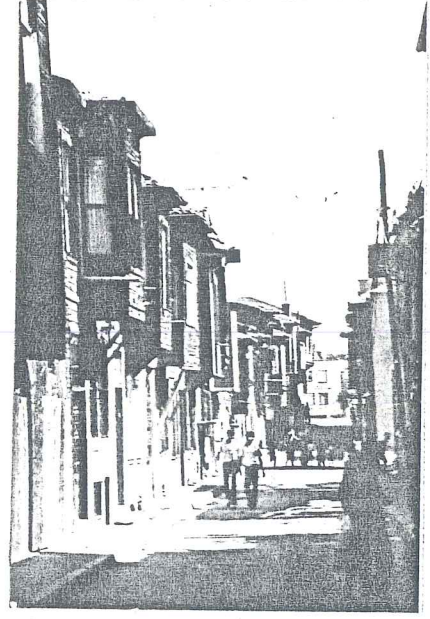
R.121/35- Cinci Meydanı
Sokağı.

Meydandan yöneldiğimiz ve Kadirga Meydanı ile son bulan Cinci Meydanı sokağı ise oldukça az bozulmuş cephe dokusu ile yine önemli bir referans noktası olarak düşünülebilir (R.121/35, R.122/34).

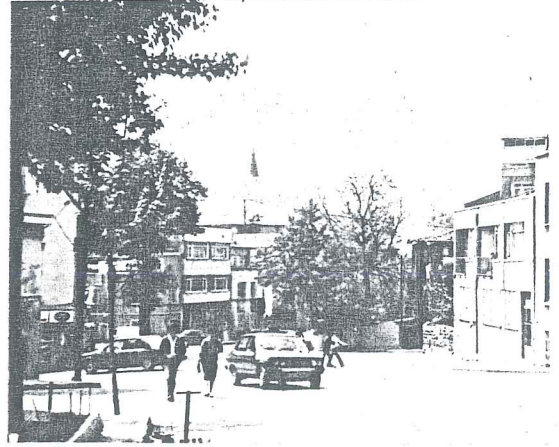
R.123/24- Küçük Ayasofya Caddesi.

Sultanahmet yönünden Küçük Ayasofya camisine yönelimi sağlayan yol ise yeni yapılan binalarla tam anlamıyla berbat bir durumdadır. Oysa bu yönelimi görsel açıdan çok iyi bir şekilde sağlamak olanağı mümkündür (R.123/24, R.124/23).

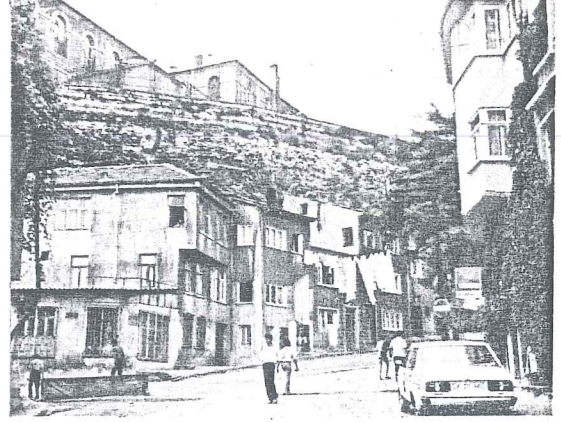
R.125/2- Çatladıkapi'dan
Sphendon duvarına bakış.

Sphendone duvarının oluşturduğu referans noktası, bölgenin deniz bağlantısını sağlayan sabık Çatladıkapı çıkışından algılanmaktadır (R.125/2). Aynı noktaya Sokollu camisinin alt sokağı, Demirci sokaktan yaklaşıldığı zaman çıkmaz sokak etkisiyle bilen yönelim, sokaktaki yapıların harabiyeti yüzünden negatif yönde etkilenmektedir (R.126/3, R.127/5, R.128/4).

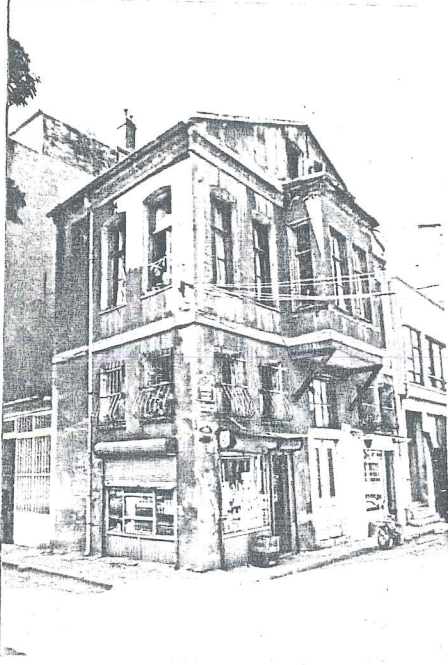
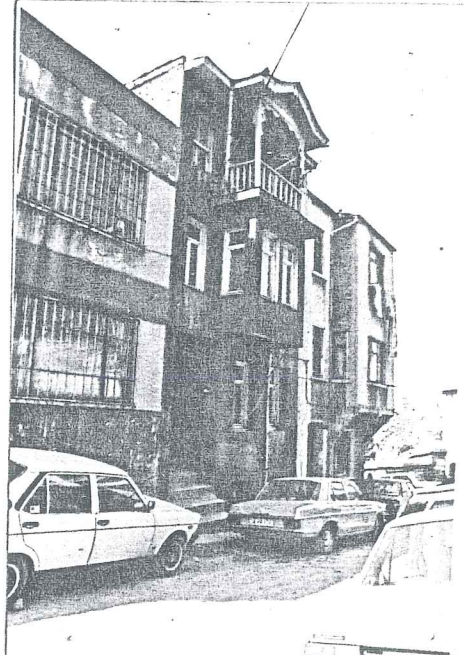
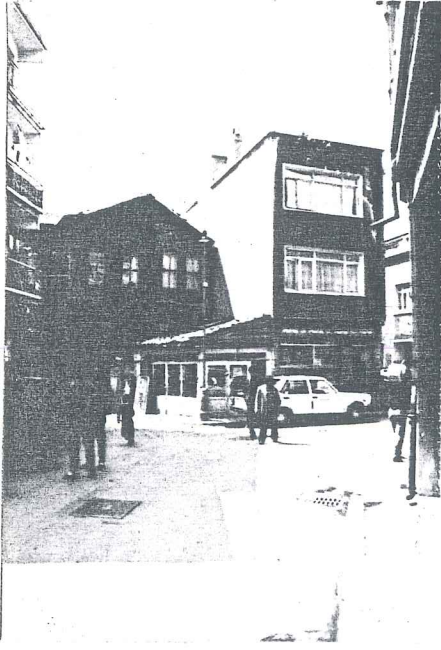
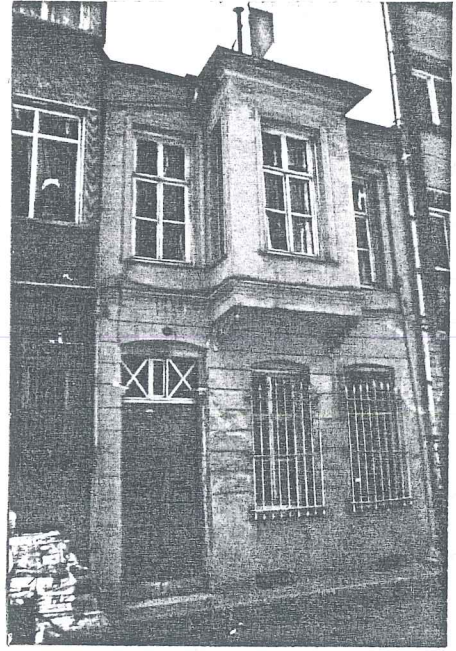
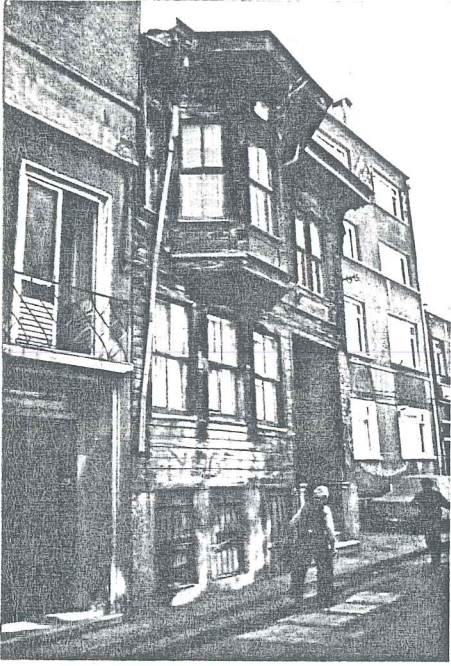
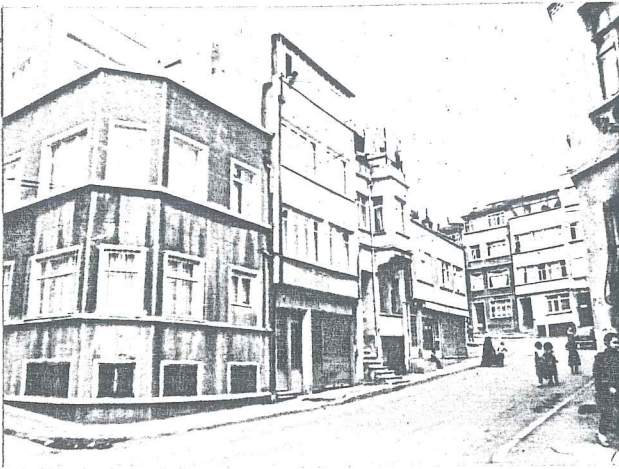
Fakat daha yeni döneme doğru geldikçe ne yazık ki bu yapılar dahi hemen yanibaşlarına yapılanlara örnek teşkil edememişlerdir (R.153-163). Hele özgün tasarımlarına uygun bir şekilde onarılan ya da yenilenenleri parmakla gösterilecek kadar az sayıdadır (R.164-167).

- Bu bölgeler haricinde kalan tek yapılar bölgenin eski görsel dokusu hakkındaki tek kaynak oldukları için korunmalıdırlar.
- Bu yapılar çevresinde yapılacak yeni yapılar için sadece gabari ve parsel ölçüsünde kısıtlamalar anlamsız kaldığı için doluluk-boşluk, modülasyon ve çıkmalar ölçeğinde yakın çevredeki mimari değerlere uyum koşulu aranmalıdır.
