TEKFUR SARAYI

YÜKSEK LİSANS TEZİ  
MİMAR F.SELİM RAMAZANOĞLU

İSTANBUL 1988

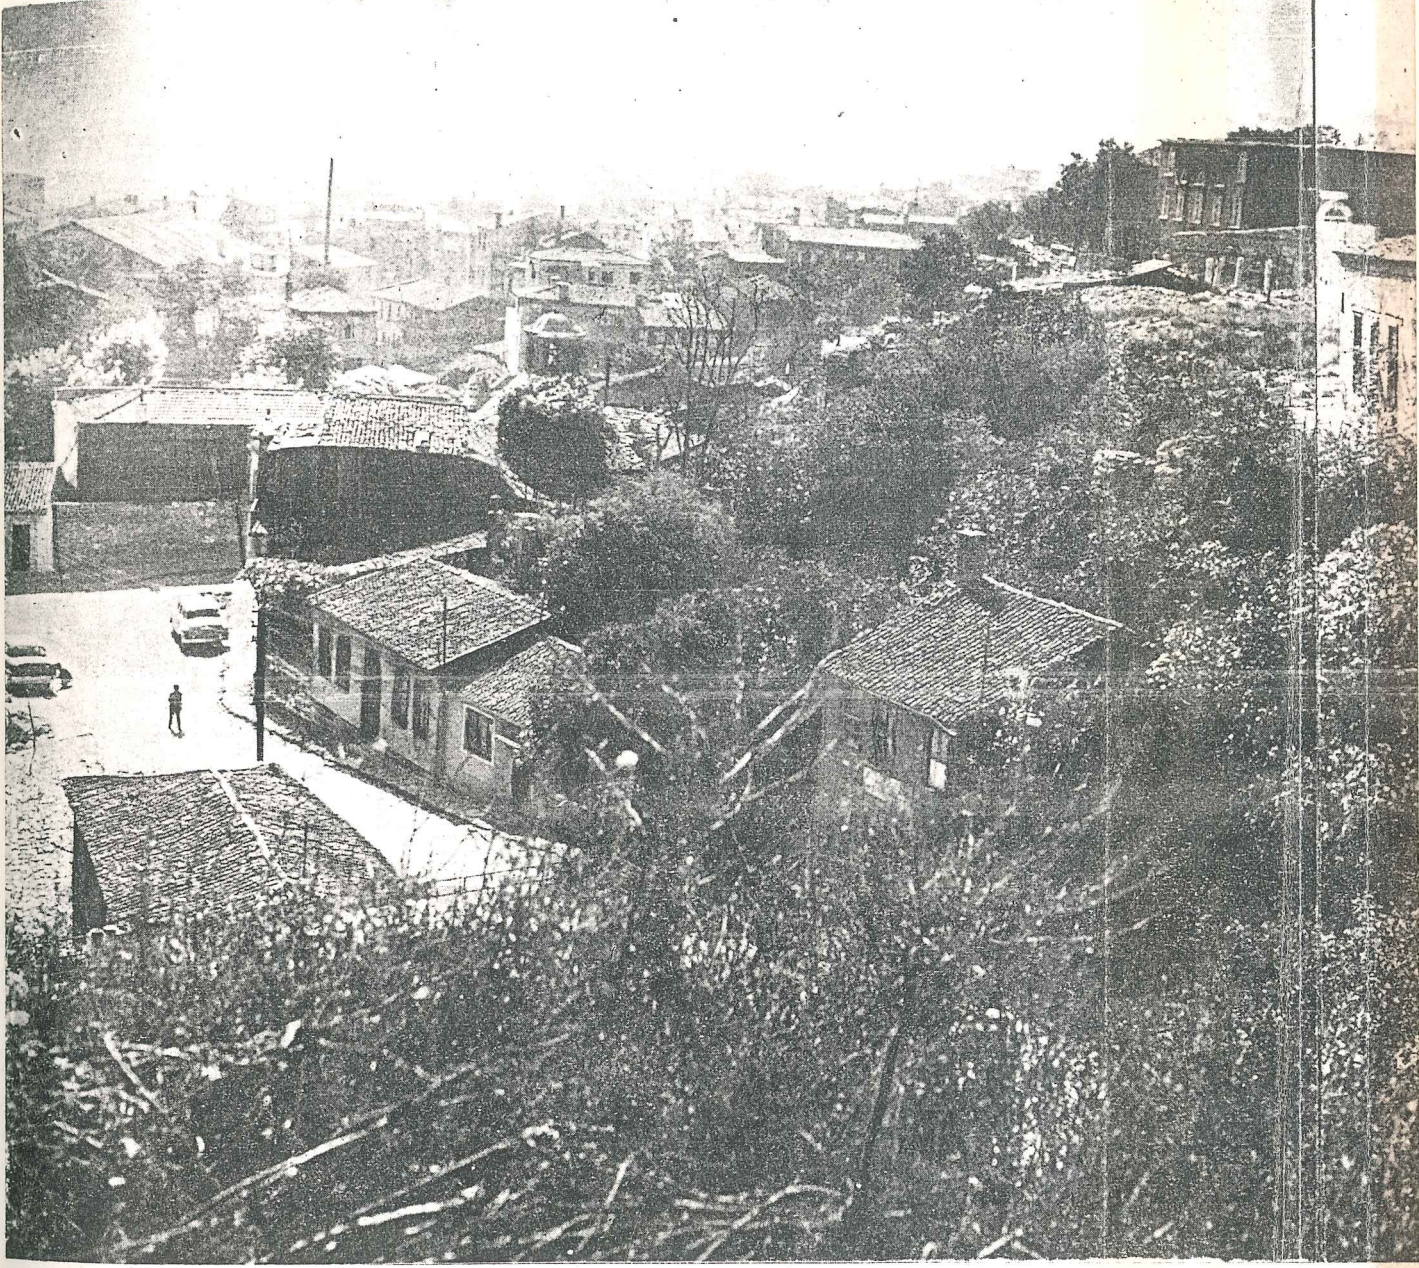
(HARİTA 2 )

AYVANSARAY (BLACHERNAE ) İMPARATOR SARAYLARI  
BÖLGESİNDEKİ YAPILAR (DİRİMTEKİN'den)

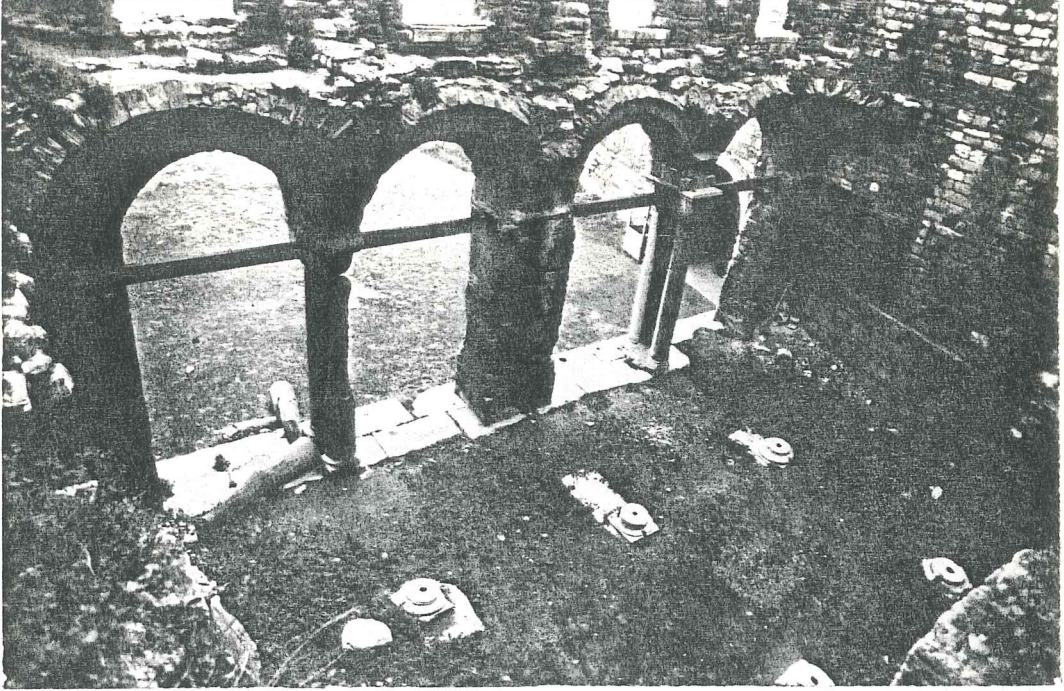
(R.10)

Bu bölümün avlu ile olan bağlantısı ve aydınlanması; üç büyük ayağa - ikisi kenarlarda, biri tam ortada - ve cepheye dik konumdaki gifte sütunlara dayanan kemerlerin oluşturdığı 4 büyük açıklık ile sağlanmaktadır. (R.10).

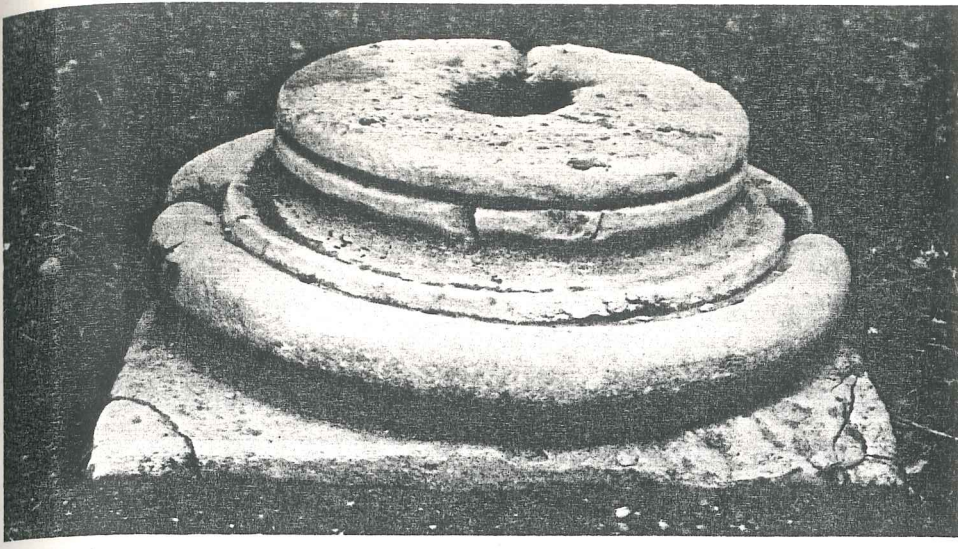
F. SELİM RAMAZANOĞLU  
Fotoğraf Arşiv No.: F.S.B.G.1.4  
Tarih : OCAK 1988  
Kompozisyon : TEKFUR  
SARATI  
ZEMİN KATTI  
SÜTÜN KAİDESİ  
(R.13)

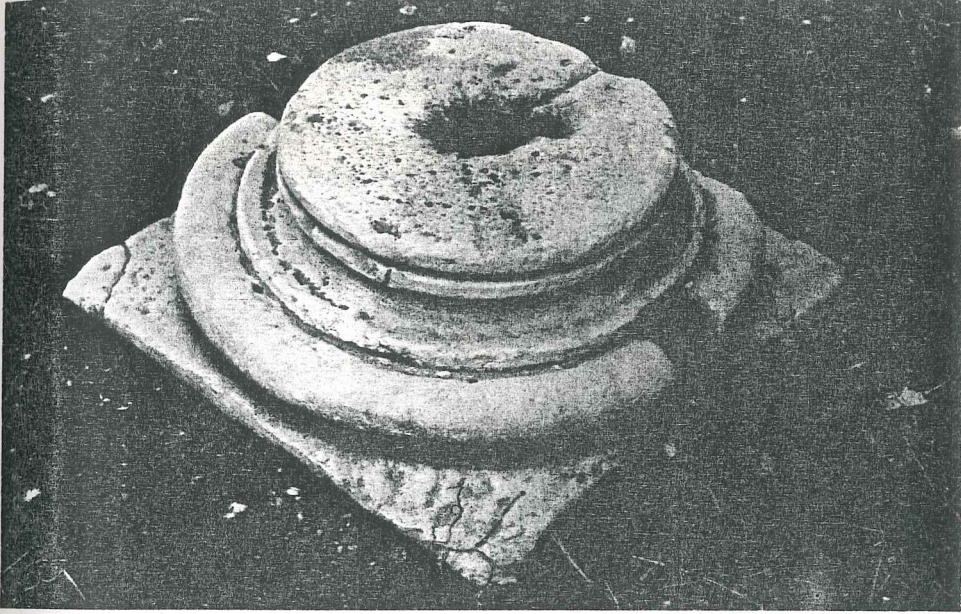
F. SELİM RAMAZANOĞLU  
Fotoğraf Arşiv No.: F.S.B.G.1.4  
Tarih : OCAK 1988  
Kompozisyon : TEKFUR  
SARATI  
ZEMİN KATTI  
SÜTÜN KAİDESİ  
(R.14)

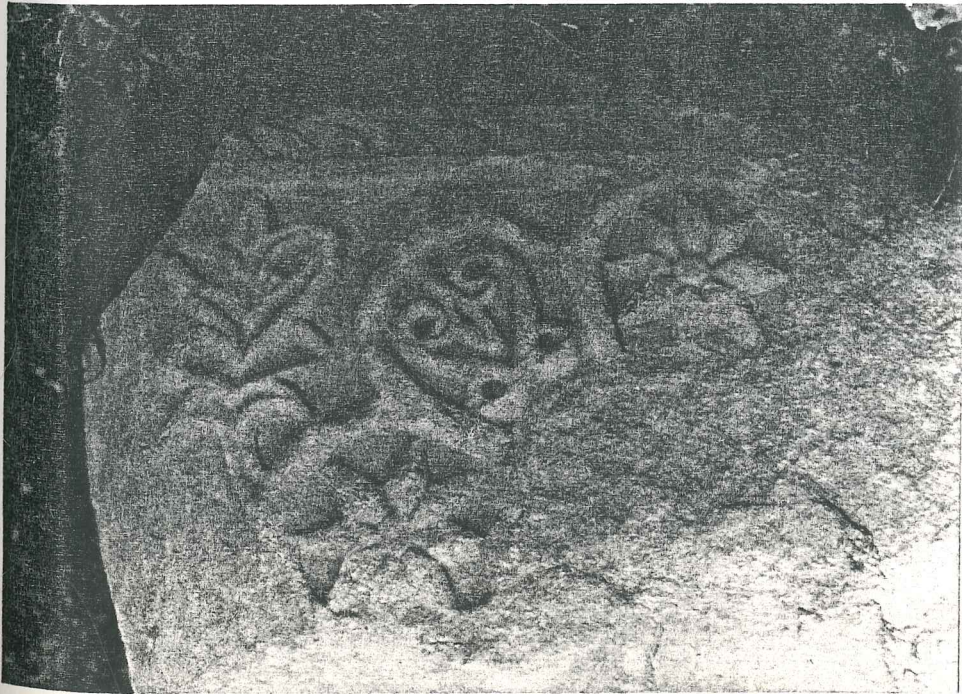
F. SELİM RAMAZANOĞLU  
Fotoğraf Arşiv No.: F.S.B.G.1.4  
Tarih : OCAK 1988  
Kompozisyon : TEKFUR  
SARATI  
ZEMİN KATTI  
SÜTÜN BAŞLIĞI  
(R.15)

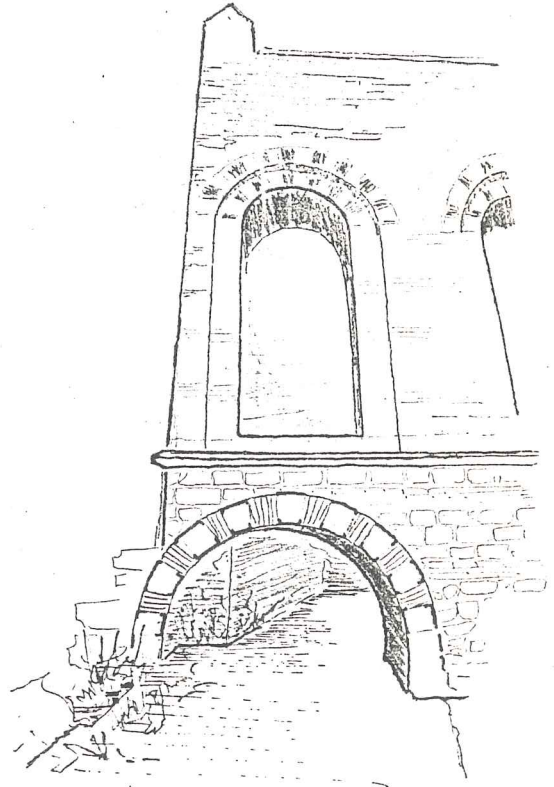
(Ç.23 ). DOĞU SUR DUVARI ÜZERİNDE YER ALAN TERAS BAĞLANTISI.

Birinci Katın Doğuya bakan ve II.Theodosius Sur Duvarı üzerine oturan bölümünün aynı Duvar üzerindeki teras ne şekilde bağlandığı da kesinlik kazanmamıştır. Daha önce de sözü edildiği gibi, Sur Duvarlarının kalın olması üzerlerinin teras olarak kullanılmasına olanak sağlamakta idi. Wulzinger'e göre, en Doğuda yer alan açıklık II.Theodosius Suruna -dolayısıyla Sur üzerindeki teras- dar bir merdivenle bağlanır<sup>1</sup>. Draman ise, "Bu katın Kuzeydoğu ucunda kemeri İkinci Kat zeminine yaklaşan bir açıklık Doğu Sur Duvarı terasına açılır, Wulzinger'in bahsettiği iç merdiven de buraya kadar uzanmaktadır" demektedir<sup>2</sup> (Ç.23 ), (Ekz.R.P. 8 ).

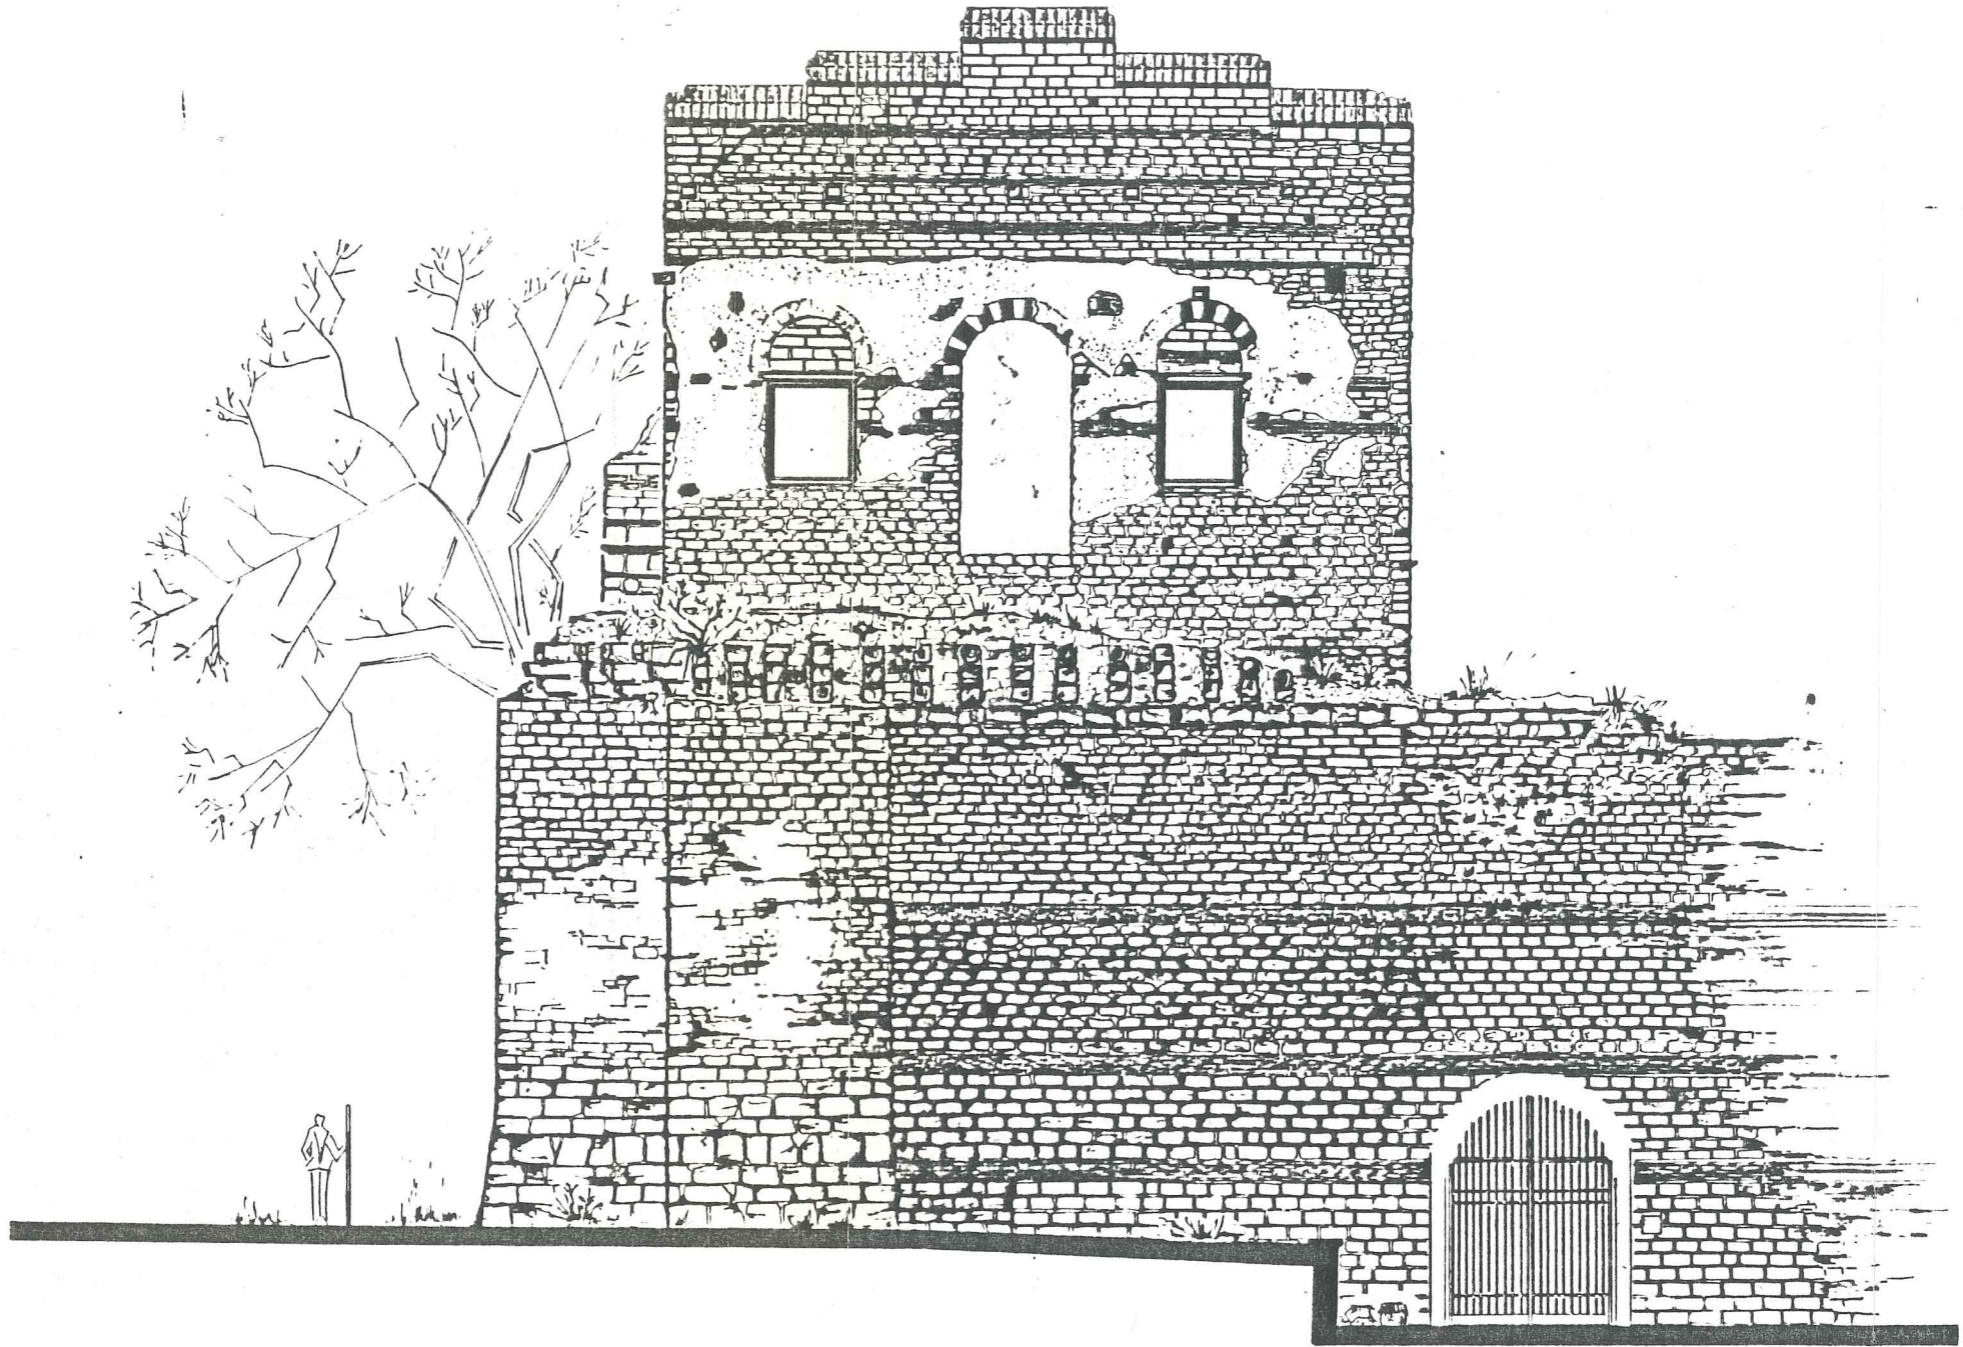
KIFUR SARAYI  
ÖLÖVE DOĞU CEPHESİ

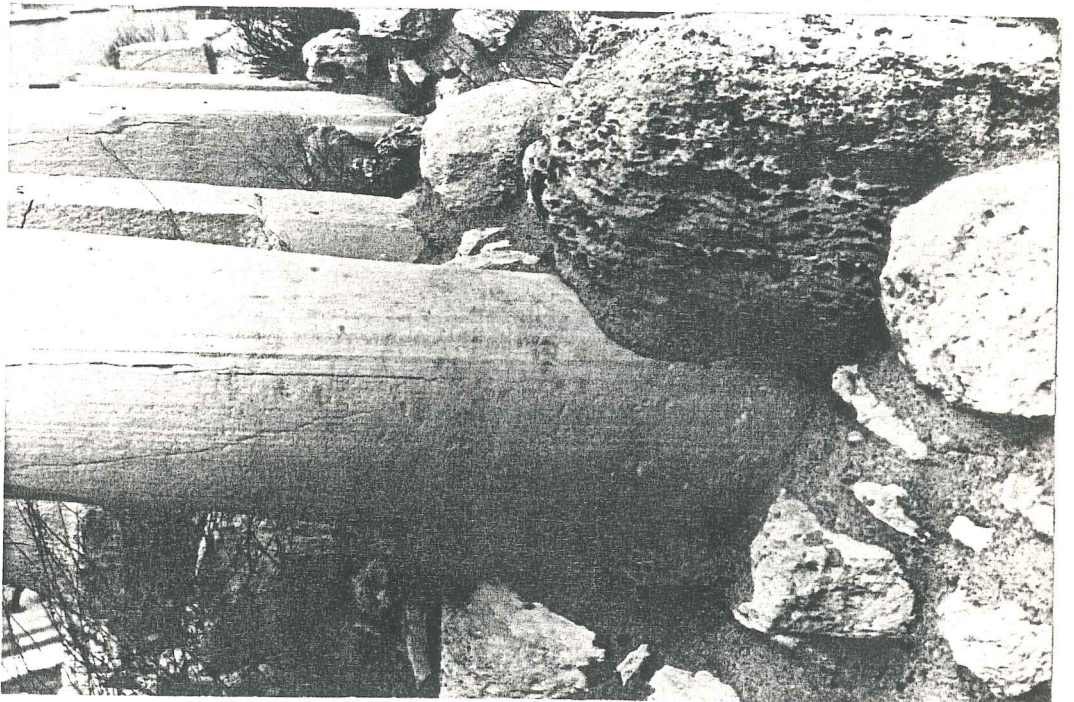
(R.45)

F. SELİM RAMAZANOĞLU  
 Fotoğraf Arşiv No.: F.S.B. G. 5. 44.  
 Tarih : OCAK 1988  
 Kompozisyon : TEKFUR SARA'I / DOĞU CEPHESİNDE TER ALAN  
 KONSOLLARIN ANKRE DETAYI.

Halice bakan Güneydoğu köşesinde bir balkon yer almaktadır. Doğu cephesinde, II.Theodosius Sur Duvarı üzerinde kalıntıları bugün de görülebilen taş konsollar bu balkonun Doğu cephesi boyunca devam ettiğinin kanıtıdır. Wulzinger; "yapının Kuzeydoğu köşesinde avluya bitişik kapı biçiminde büyük bir açıklık yer almaktadır, buradan duvarın iç kısımlarına, balkona ve küçük Şapel kısımlarına bağlantı varmış" demektedir<sup>1</sup>. Ayrıca buradan binanın tavanına da çıkılabileceğinden bahseder<sup>2</sup>.

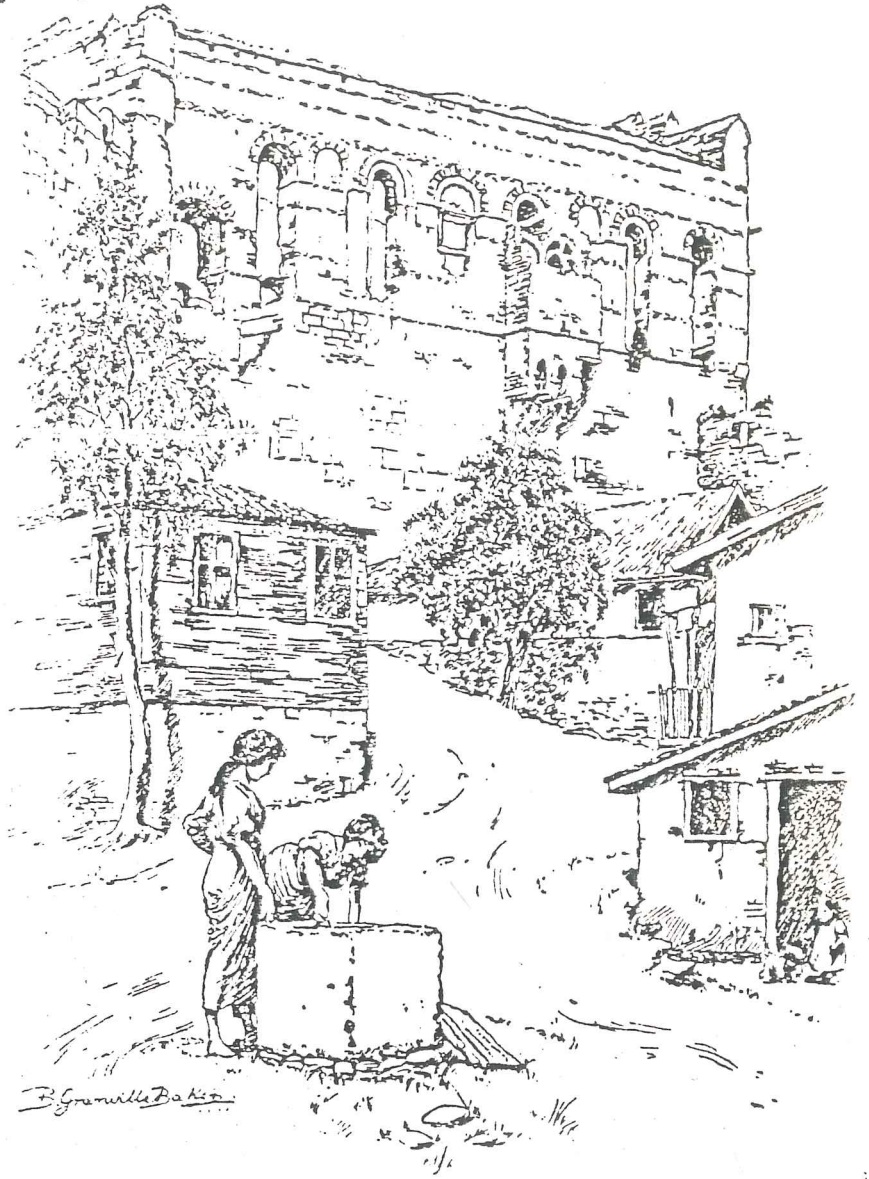
(Ç. 39). XX.yy BAŞLARINDA TEKFUR SARAYI GÜNEY CEPHESİ

Cephenin alt bölümü İkinci Kat seviyesine kadar sadece taş malzeme kullanılarak yapılmıştır. Yalnızca, üç sıra tuğlalı bir tek hatıl bu özelliği bozar. Bu tarz II.Theodosius Devri mimarî özelliklerini daha az yansıtır niteliktedir. (Batı cephesinde de aynı uygulama biçimini görmekteyiz) Cephenin bir bölümünün üzerine oturduğu II.Theodosius Devrine ait olan Sur Duvarı, cepheye Güneybatı yönünden yaklaşarak üst kat seviyesinde yer alan soldan ikinci açıklığın altında, düşey bir ara kesit ile cepheye bağlanır. Güneydoğu'da -cephenin Doğusunda- yer alan balkon kulesi de aynı biçimde cepheye bağlanarak alt bölümün yüzeydeki düzgünlüğünü bozmaktadır. (R.55 ).

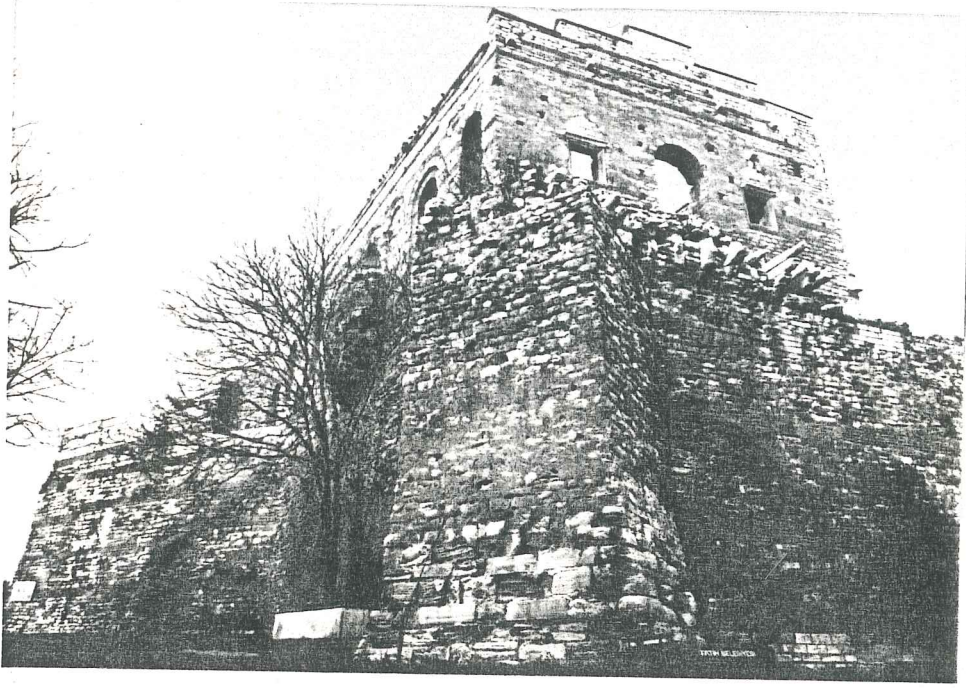
(R.56)

Bu kule, cephenin alt kısmındaki duvar örgüsünün, teknik, uygulama ve ilişkiler bakımından ayrılmaz bir parçası durumundadır. Wulzinger'e göre bu kule, Surların ve birleşen duvarların takviyesi amacı ile yapılmıştır<sup>1</sup> (R.56 ).

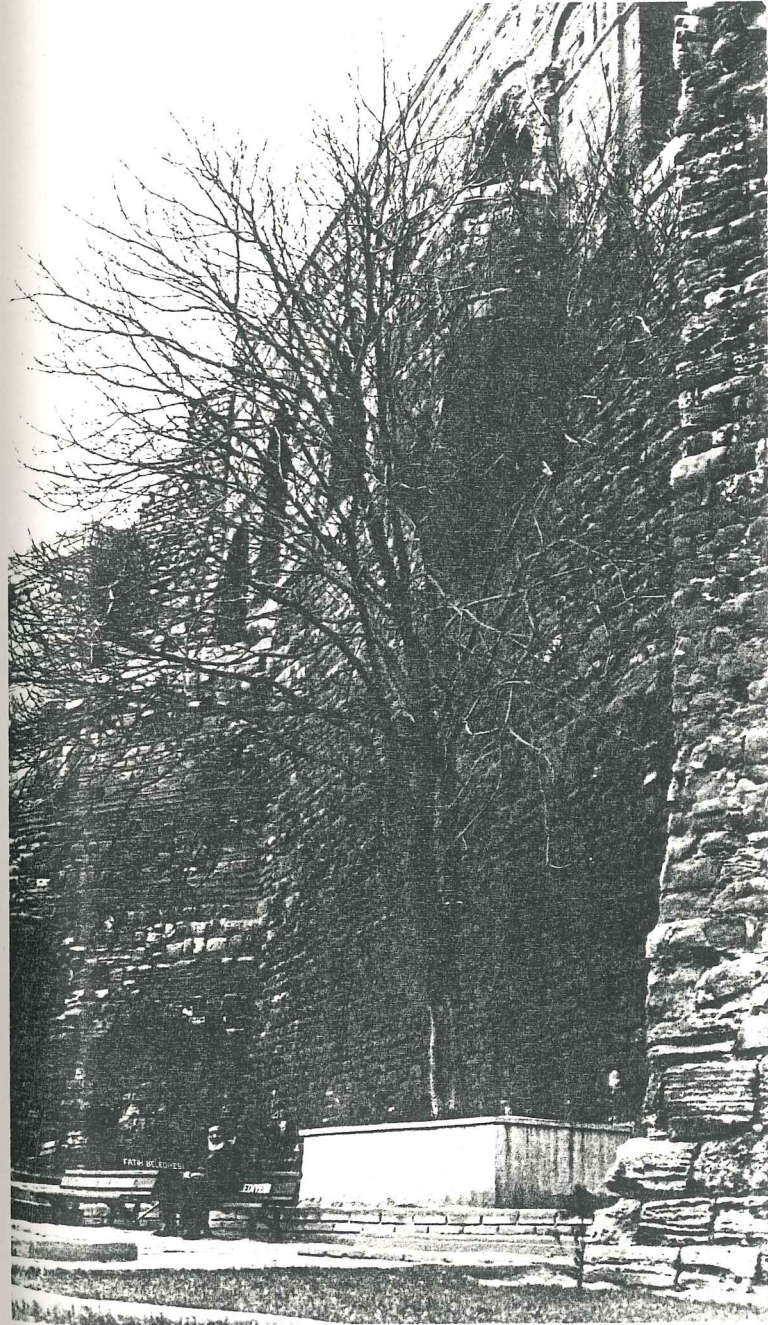
(R.60)

F. SELİM RAMAZANOĞLU  
 Fotoğraf Arşiv No.: F. S.B. 6.4.42.  
 Tarih : OCAK 1988  
 Kompozisyon : TEKFUR SARATI /  
 GÜNET CEPHESİ  
 — SAPEL —  
 |

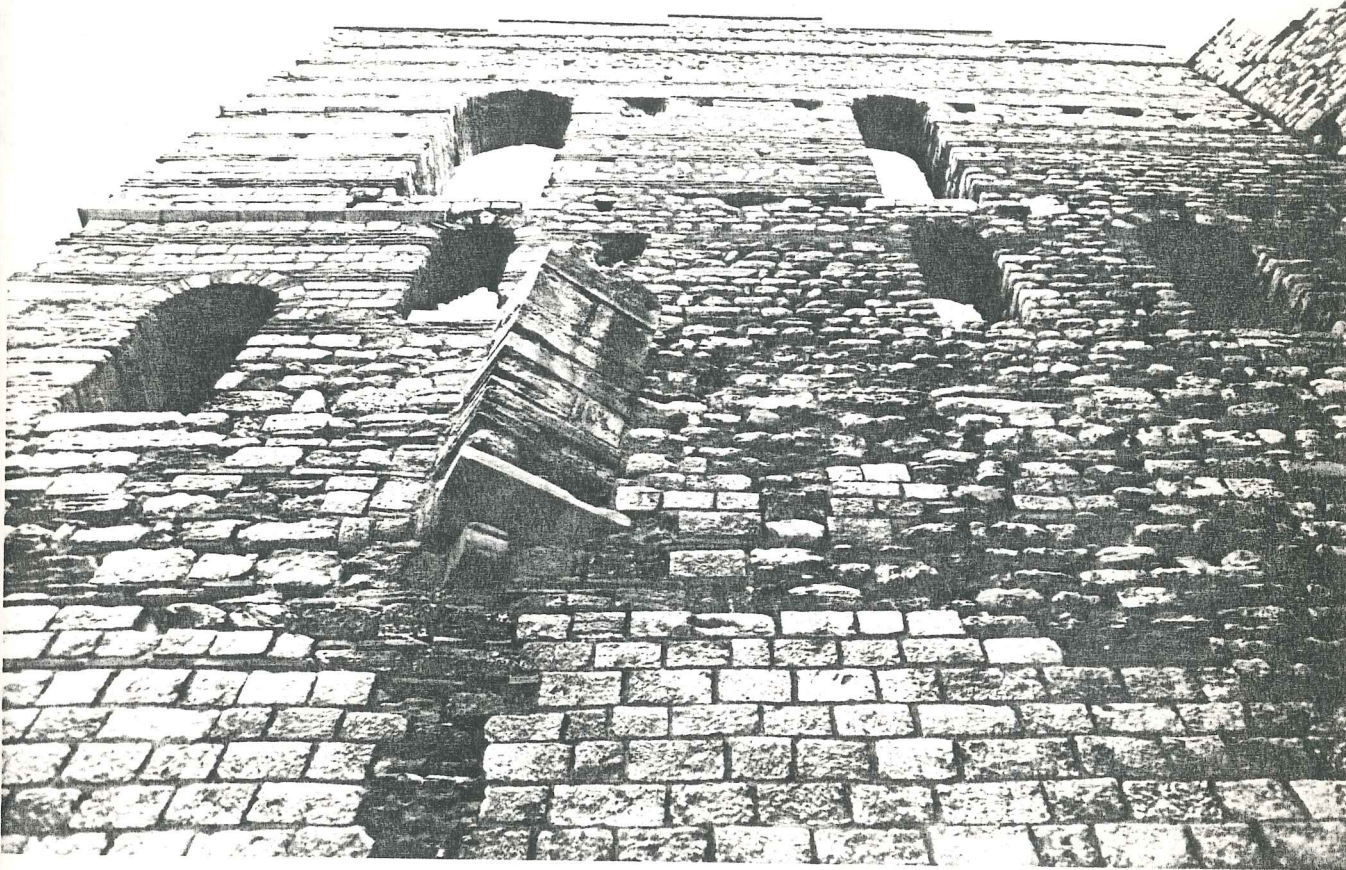
(R.68)

Cephe yüzeyinde yatay tuğla hatılların ve pencere kemerlerinin haricinde göze çarpan herhangi bir bezeme ögesi yoktur.
