BOR-YUKARI SOKUBAŞI YERLEŞİMİNDEKİ
SİVİL MİMARLIK DEĞERLERİ

YÜKSEK LİSANS TEZİ

MİMAR GÜLSÜM ÇAĞAN

İstanbul - 1987

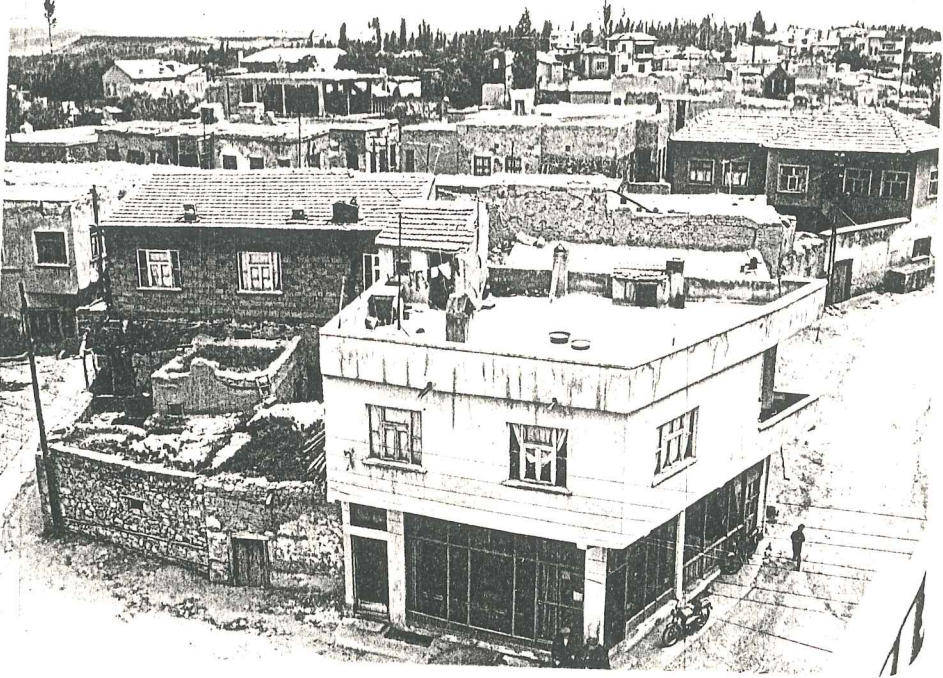
Resim 12- Yeni yapı; kitlesi çevreye uygun cephesi tümüyle aykırı

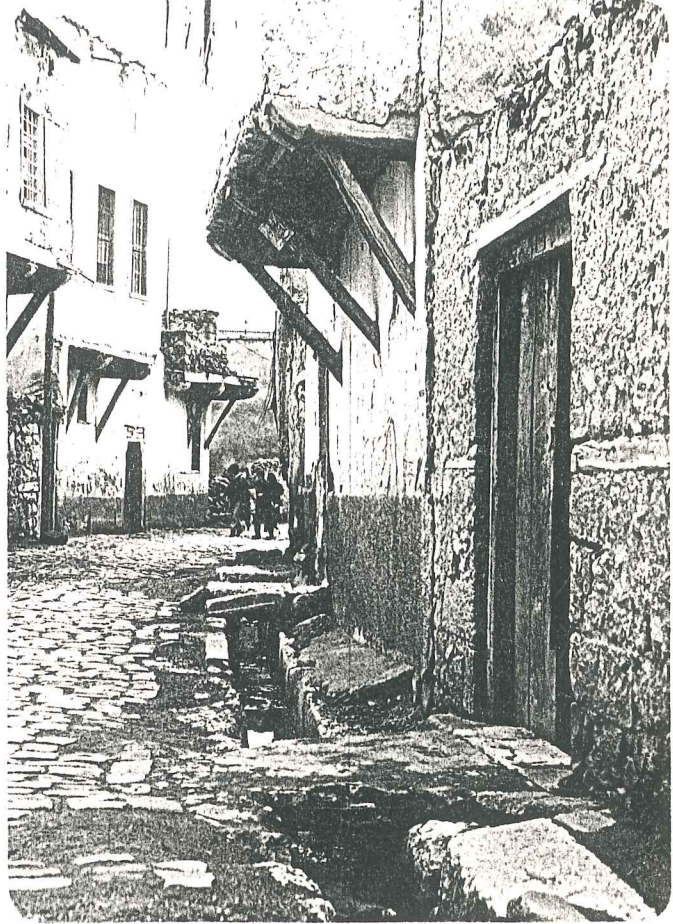
TANIM ve GÖZLEMLER = Zemin katı ve birinci katı taş ve kerpiç malzemeyle yığma olarak inşa edilen yapı eyvan ve sofa üstündeki camekanlı ışık evi ile yerleşimdeki en ilginç konutlardandır. Ancak bugün çok küçük bir bölümü kullanılan evde boş kalan mekanlar bakımsızlıktan yıpranmıştır. Restorasyonu yapılmalıdır.

YAPILAN ONARIMLAR = Kullanıcı tarafından yapılan iç onarımlar

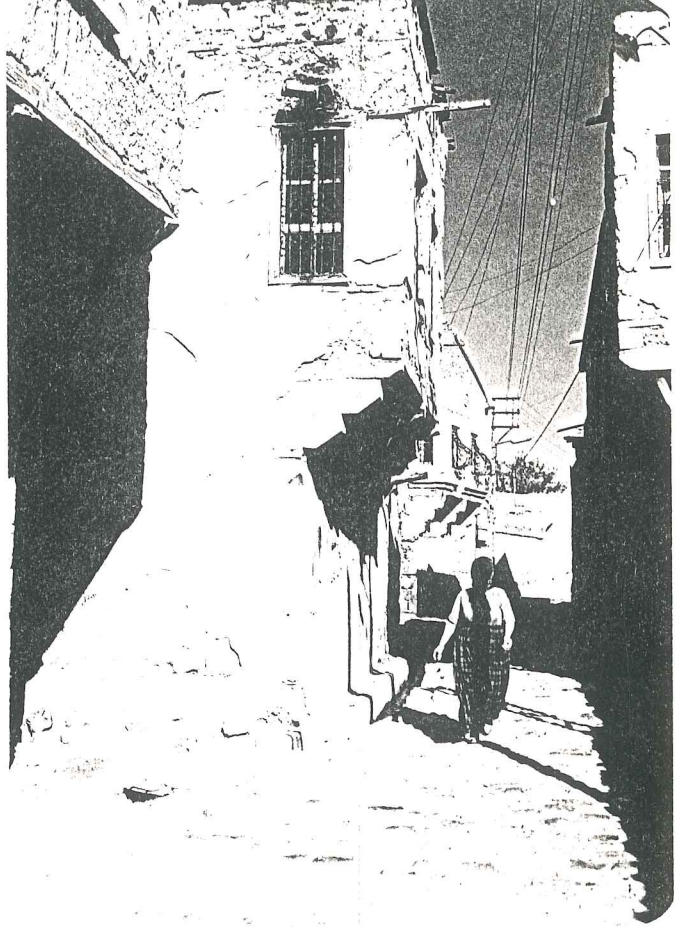
TANIM ve GÖZLEMLER= Bodrum katta taş, zemin ve birinci katta taş ile kerpiç malzeme birlikte kullanılarak ve yığma yapım sistemi uygulanarak inşa edilen yapıda özellikle taş konsollu çıkma ilginçtir. Dış yapı çok yıpranmıştır.

YAPILAN ONARIMLAR= Kullanıcı tarafından yapılan iç onarımlar.

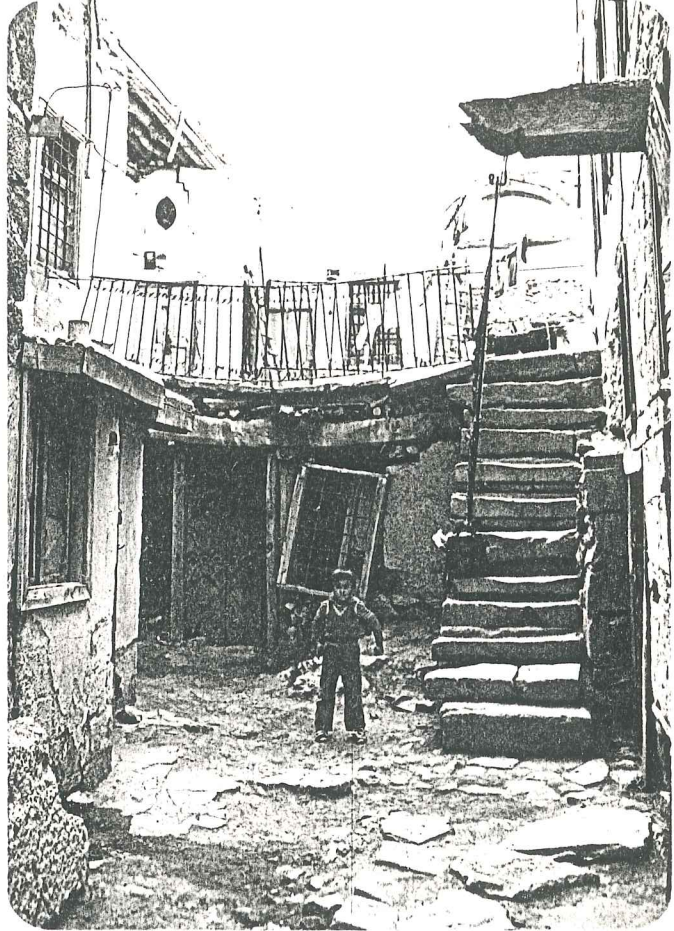
TANIM ve GÖZLEMLER = Zemin + 1 katlı yığma yapıda, birinci katın hayata bakan cephesi tamamen taş kaplıdır. İyon başlıklı sütunların taşıdığı kemerli eyvanı ile ilginç bir yapı. Ancak bugün boş ve çok bakımsız bir durumda.

YAPILAN ONARIMLAR = Eyvanın bir bölümü kapatılarak oda haline getirilmiştir.

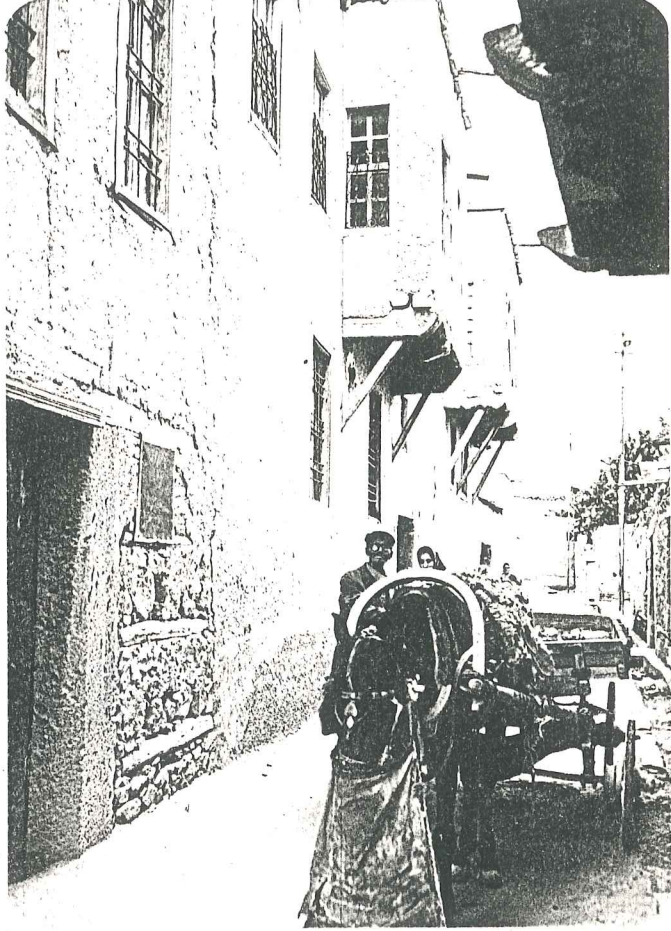
TANIM ve GÖZLEMLER= Bodrum + 2 katlı olan yapı taş ve kerpiç malzeme kullanılarak yapılmıştır. Ahşap payandalı çıkması ve kerpiç sıvalı cephesi ile yöreye özgü bir yapıdır.

YAPILAN ONARIMLAR= Kullanıcı tarafından yapılan onarımlar.
