BOYACIKÖY'DE
TARİHSEL MERKEZ - ÇEVRE ARAŞTIRMA
KORUMA VE DEĞERLENDİRME

RÖLÖVE - RESTORASYON YÜKSEK LİSANS TEZİ

Mimar M. Kemal KEÇİM

İstanbul - 1991

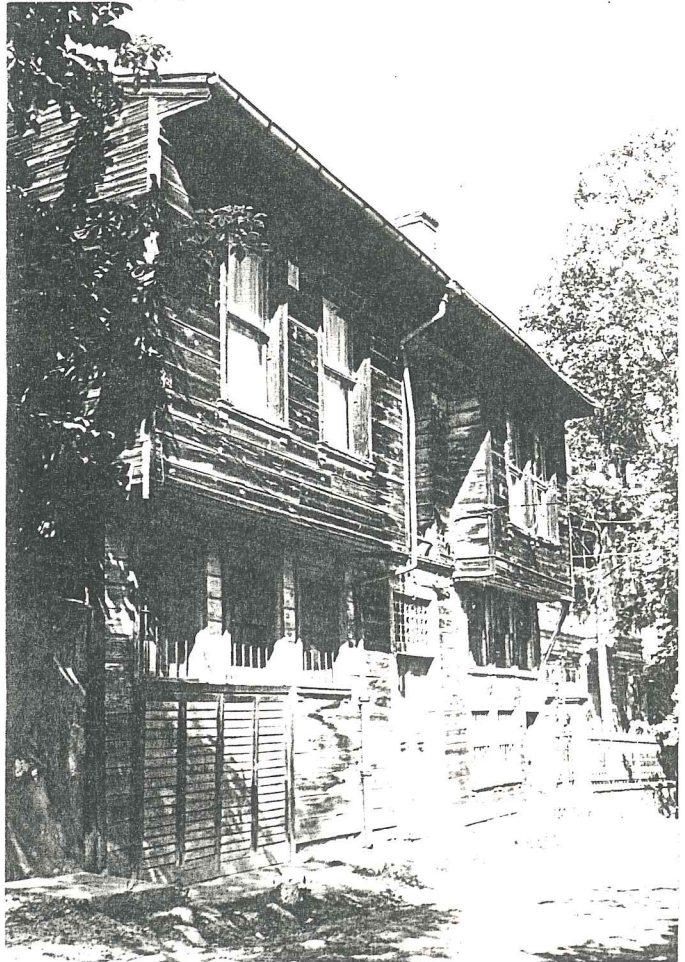
RESİM 18- Tebdil Eskisi Sokak'ta aynı katta iki çıkmalı ahşap ev

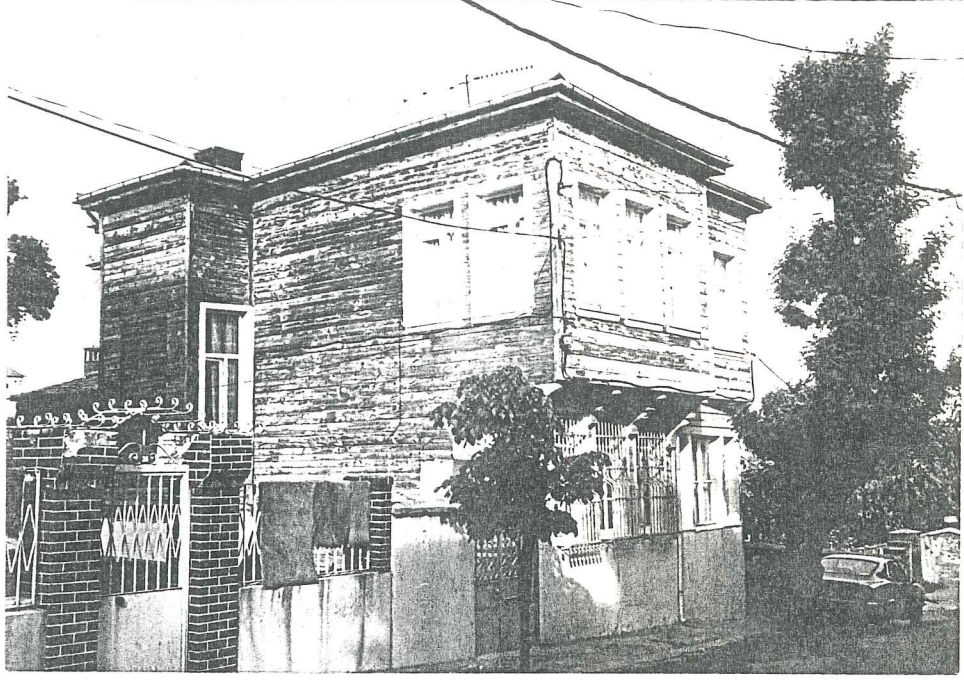
RESİM 19- Reşit Paşa Yolu'nda 134 no.lu adada 24 no.lu ahşap ev. Aynı yönde tekli, dikdörtgen çıkma örneği

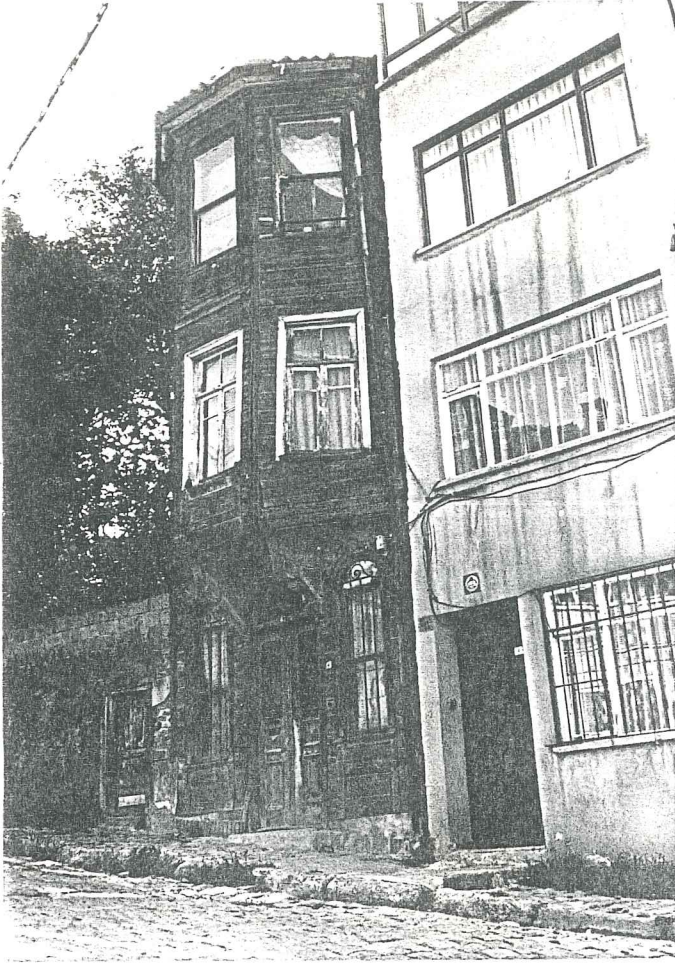
RESİM 31- Çam Fıstığı So-
kak'ta 122 no.lu
adada 6 no.lu ah-
şap ev (Tek si-
metri ek-
senli
cephe örneği)

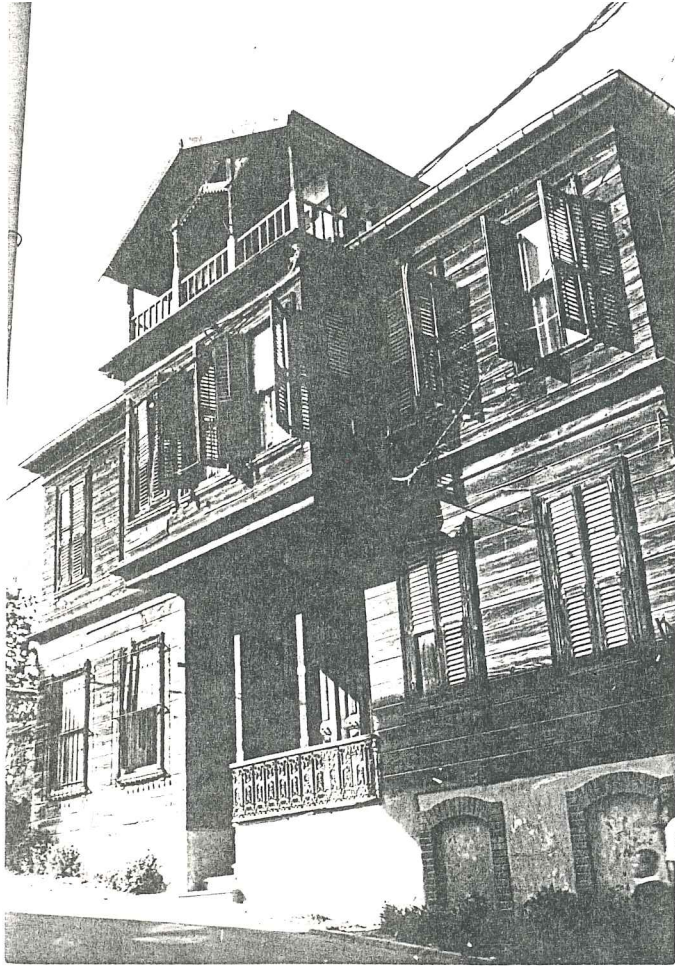
RESİM 36- Kestane Sokak ile Hekim Ata Caddesi'nin kesiştiği köşe parselde 132 no.lu adada bulunan 10 no.lu ahşap ev (Üç simetri eksenli cephe örneği)

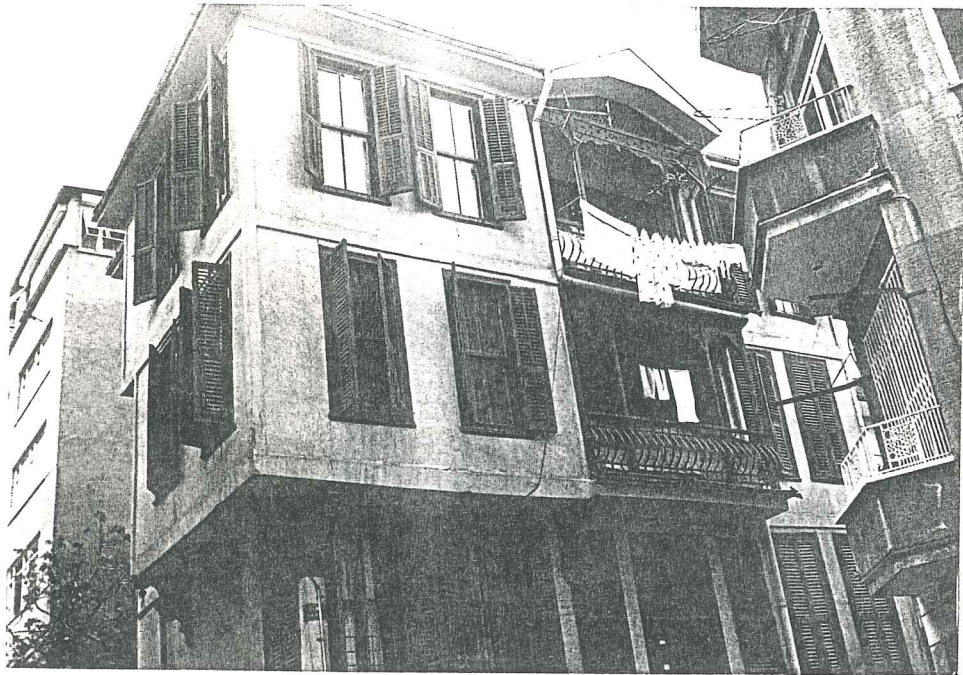
RESİM 40- Dönüm sokak ile Hekim Ata Caddesi'nin kesiştiği köşe parselde bulunan 1 no.lu cephesi sıvanmış ahşap ev (3'lü ahşap konsol kiriş örneği. Bkz. Plan ve görünüşler)

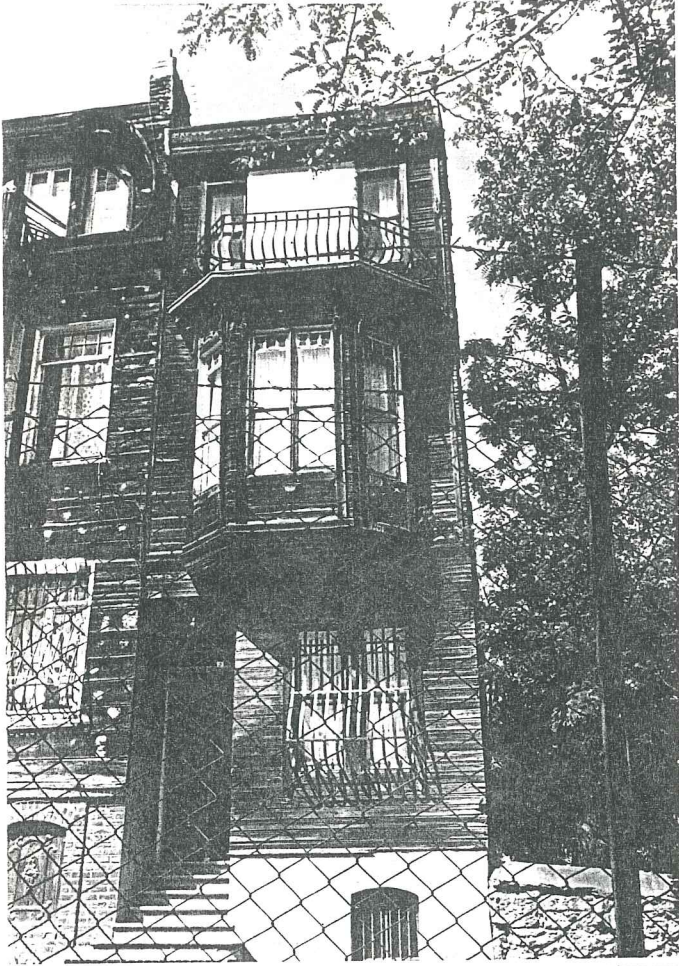
RESİM 41- Şirin Sokak'ta 2 no.lu ahşap ev (Çıkma altı eğri-sel olarak kapatılmış)

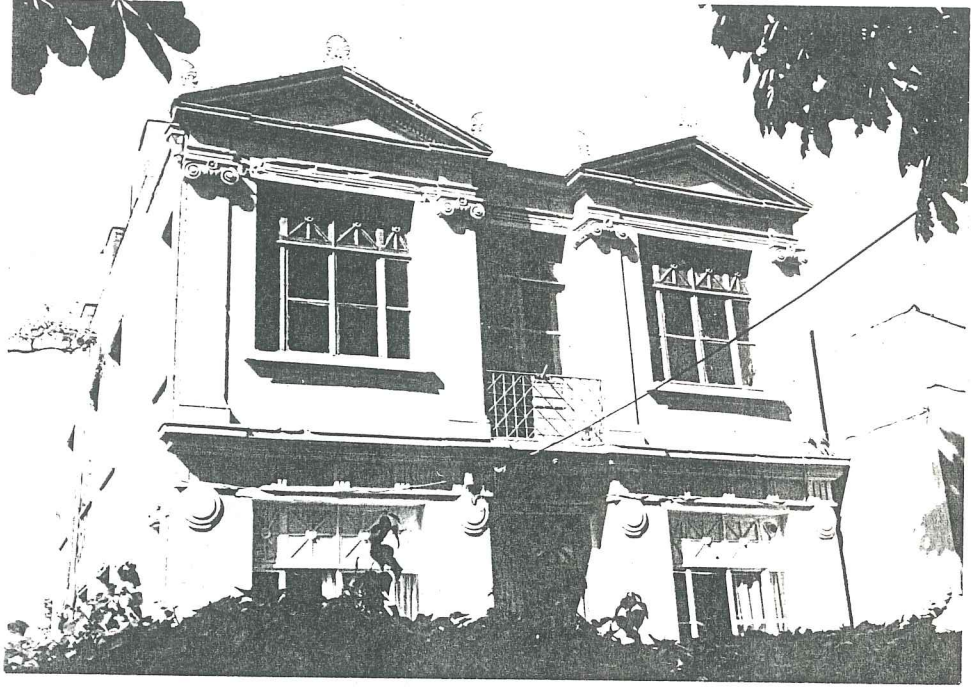
RESİM 51- Tebdil Eskisi Sokak'ta kagir ev (Alınlıklı-üçlü pencere örneği)

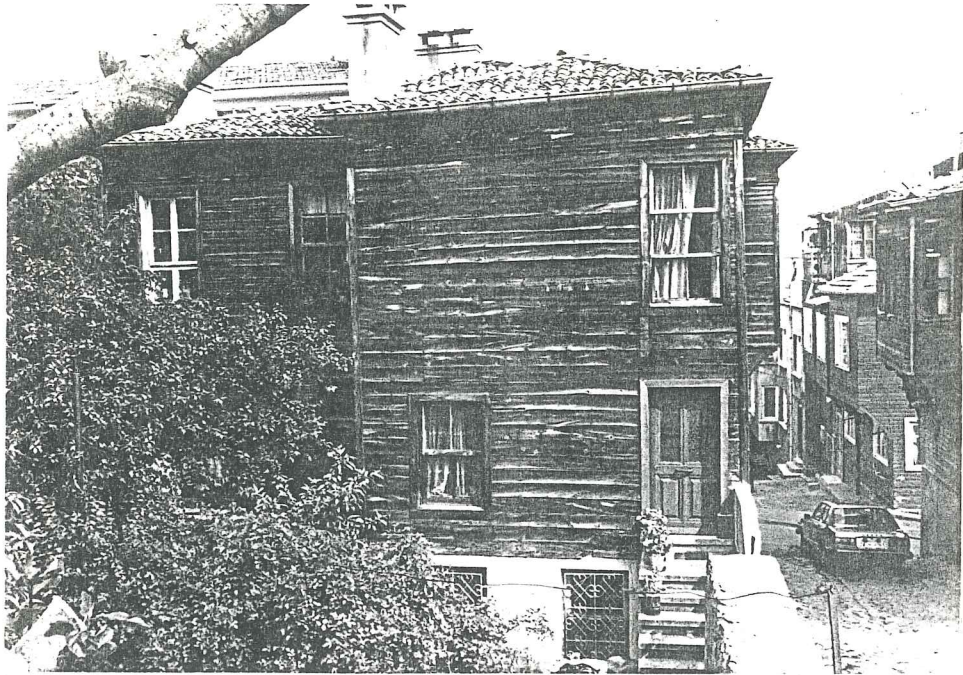
RESİM 52- Boyacıköy Çeşme Sokak ile Dönüm Sokak'ın kesiştiği köşe parselde ve 114 no.lu adada bulunan 83 no.lu ahşap ev. Düz-Tek pencere örneği (Bkz. plan ve görünüşler)

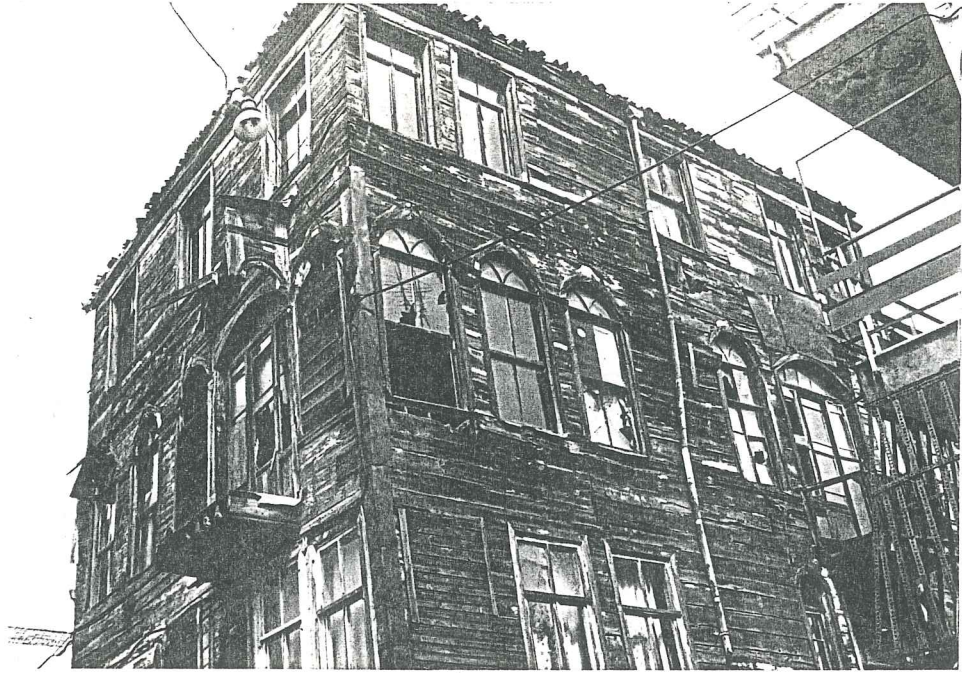
RESİM 54- Boyacıköy Çeşme Sokakta 5 no.lu ev (Bölgede strüktürü bozulmuş onarım bekleyen ev)

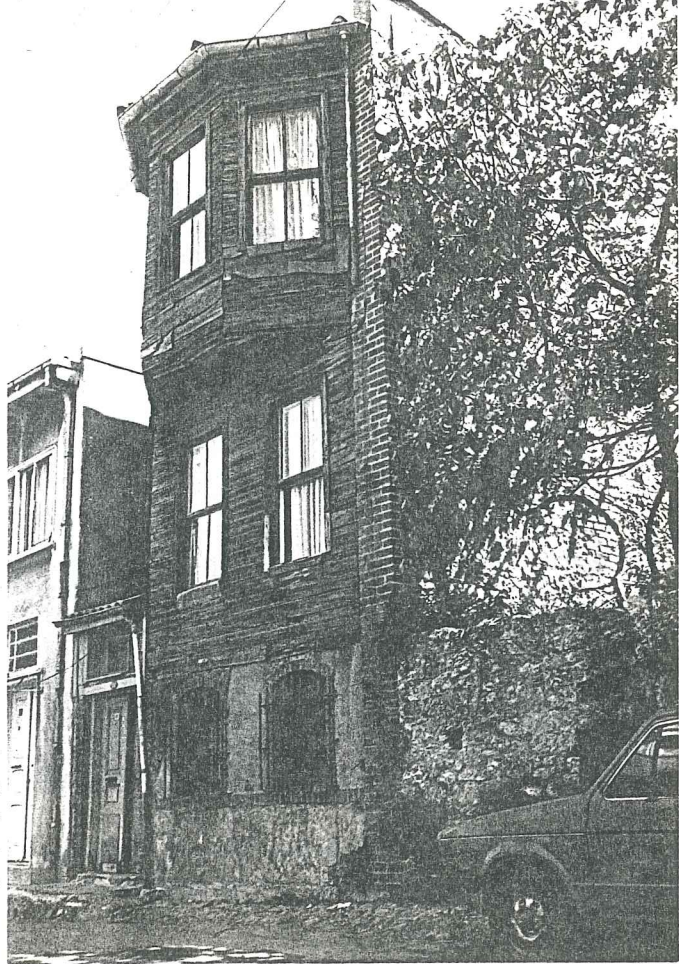
RESİM 58- Reşit Paşa Yolu'nda 117 no.lu adada bulunan ahşap ev (Düz ve Kermerli-Tek Pencere Örneğin)

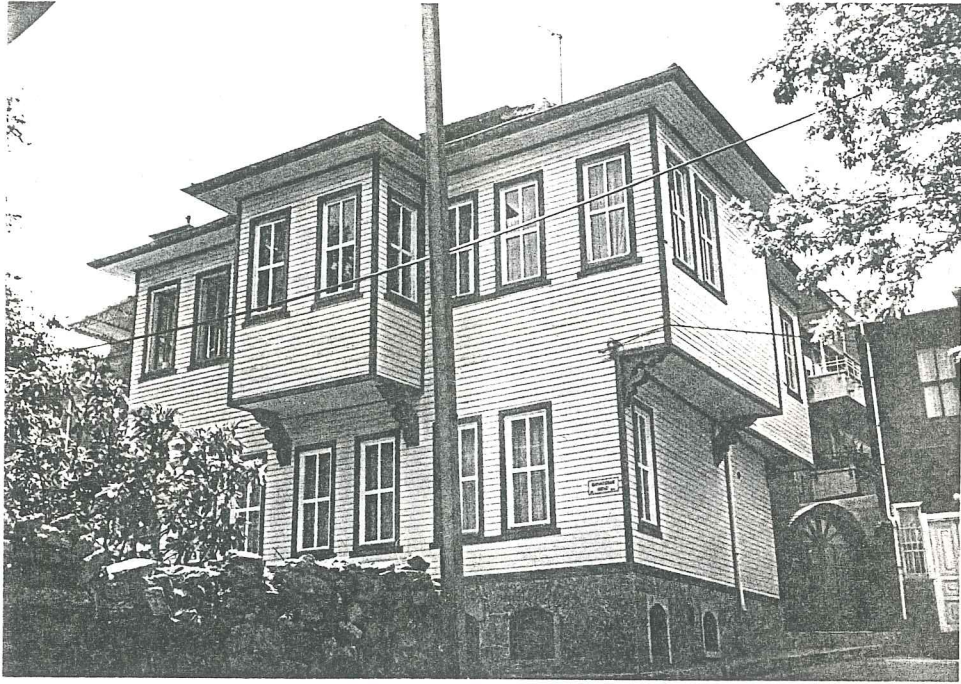
RESİM 76- Marangozhane Sokak'tan görünüm

Marangozhane Sokak'ta köşe parselde yer alan konut, yıkılıp betonarme olarak inşa edildikten sonra, cephesi ahşap kaplanmıştır. Ancak, özgün durumunda giyotin pencere olduğunu büyük ihtimalle tahmin ettiğimiz pencereler tek kanatlı olarak yapılmış, dolayısıyla özgünlüğünü yitirmiştir. Çıkma altındaki payandalar da aynı şekilde özgün durumunu yitirmiştir. Cephe hatları genelde korunmuş ancak, malzeme cinsi, boyutları ve detay farklılıklarından dolayı

özgünlüğünü yitirmiştir. Bunun yanında, pencere parapetinin betonarme sisteminden dolayı yükselmiş olması cephe oranlarında olumsuz etki yapmıştır (Resim 76).

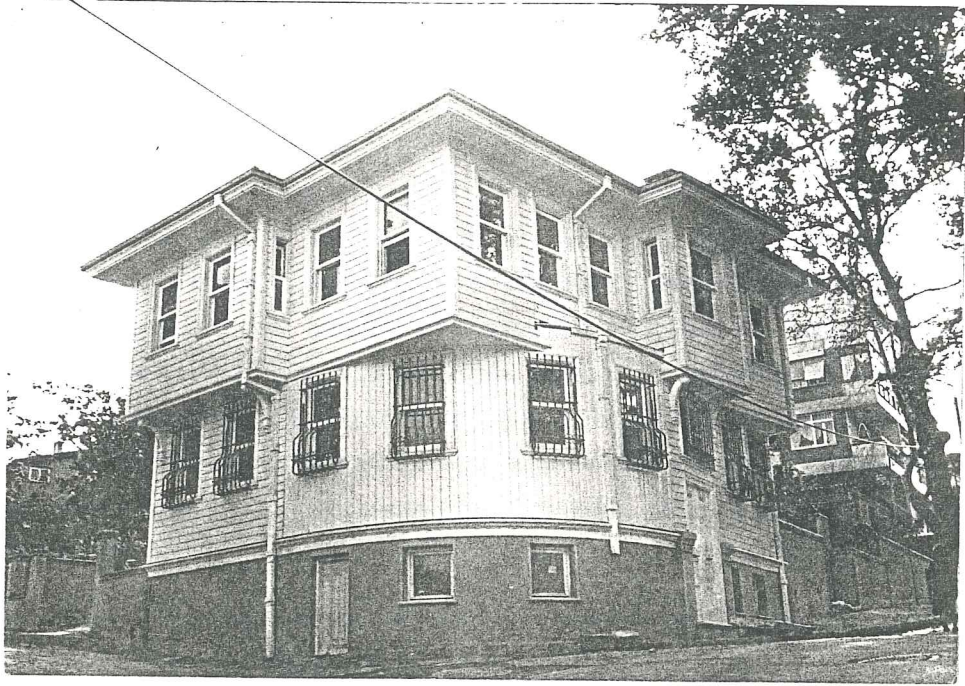
RESİM 81- Emirgan Yolu'ndan görünüm

Emirgan Yolu üzerinde 166 no.lu adada köşe parselde bulunan konut, yıkılıp yerine betonarme olarak tekrar inşa edilip, cephesi ahşap kaplanmıştır. Pencere boyutları özgünlüğünü yitirmiştir. Bunun yanında betonarme kiriş yüksekliğinden dolayı, pencere altı parapet yüksekliği de fazla çıkmıştır. Dolayısıyla cephe oranları özgünlüğünü yitirmiştir. Pencere denizlikleri ve cephe kaplaması, de-

tay farklılıklarından dolayı özgünlüğünden uzaktır. Bunun yanında, zemin kat pencere korkulukları da özgünlüğünü yitirmiş ve cephede fazla abartılmıştır. Yağmur iniş boruları bu yapıda gizlenebileceği halde, cephede bırakılmış, dolayısıyla cephede olumsuz etki yaratmıştır. Eğri yüzey ile düz yüzeylerin birleşim noktalarında ahşap kaplama detayı başarılı değildir (Resim 81).
