## EYÜB ESKİ KENT DOKUSU

EYÜB CAMİİ VE ÇEVRESİ TARİHSEL GELEŞİMİ-  
KORUMA ÖNERİSİ

Röleve-Restorasyon Yüksek Lisans Tezi

İstanbul 1992

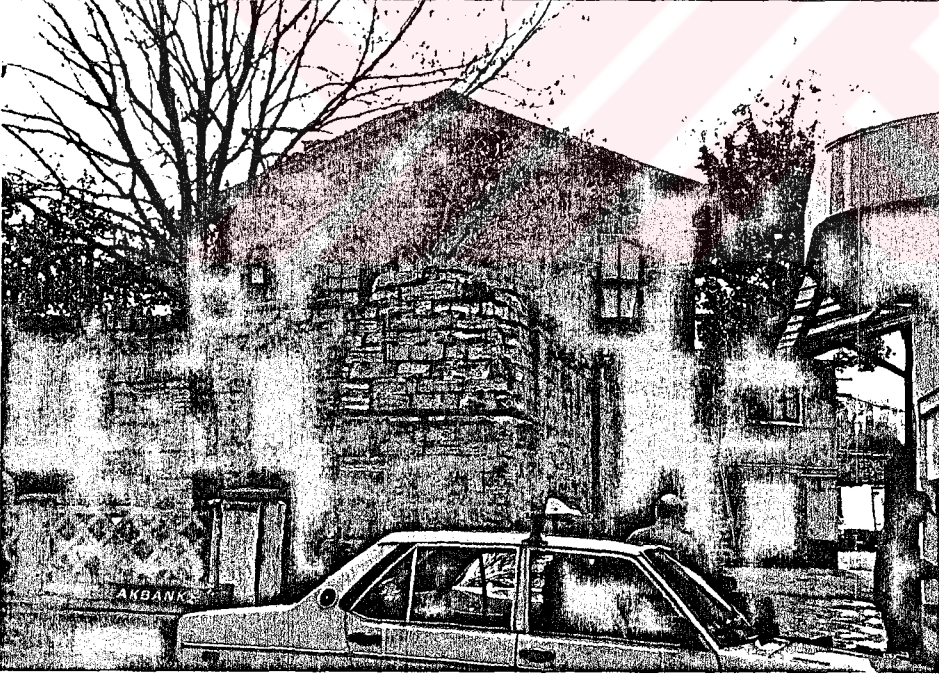
F14

Günümüzde fazla bir eser kalmamış olan mescit Ali Efendi tarafından kiliseden camiye çevrilmiştir. Bu mamedin esası Ayateofani kilisesidir.(52) (Fotoğraf14)

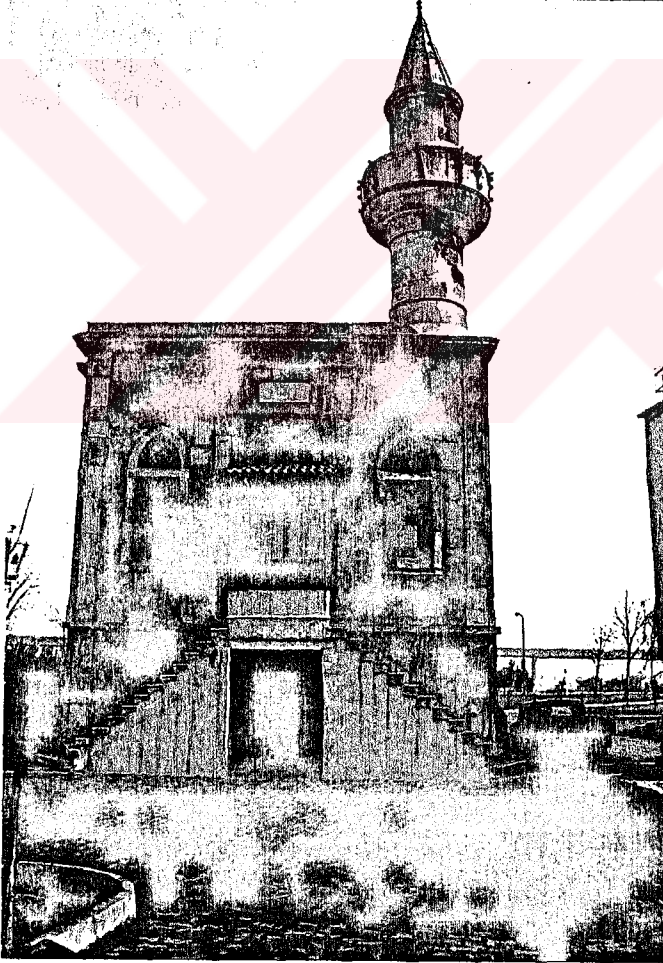
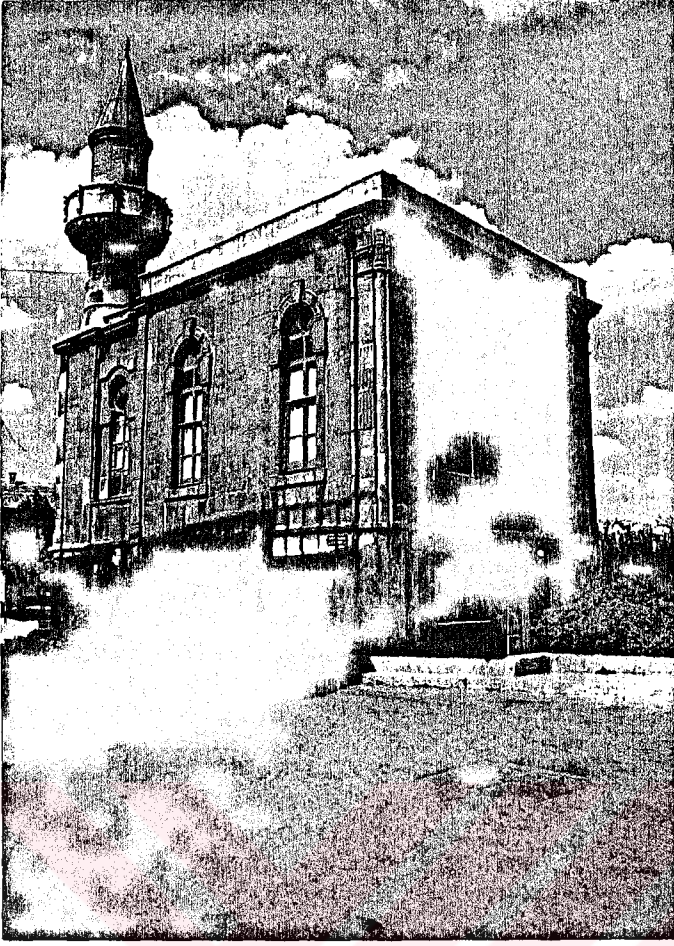
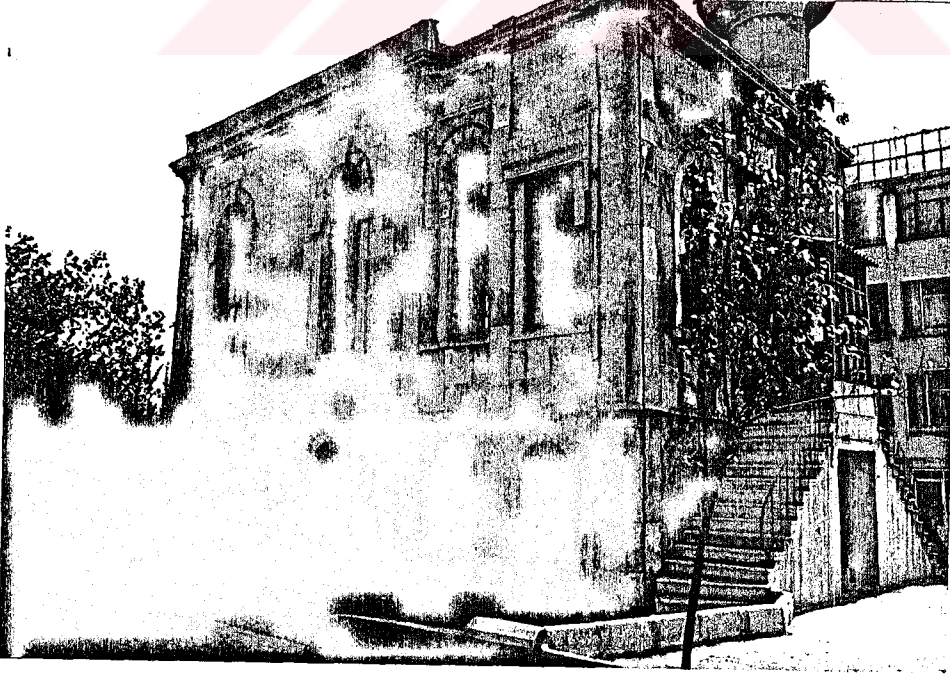
F17  
F16-17 : Kaptanpaşa mescidi

Mimari özellikleri: Kare plana sahip olan camii ahşap çatılı ve mevcut bina onarıldığı dönemlerde eklektik bir yapı kazanmış. Duvarları kagirdir. (15-16-17)

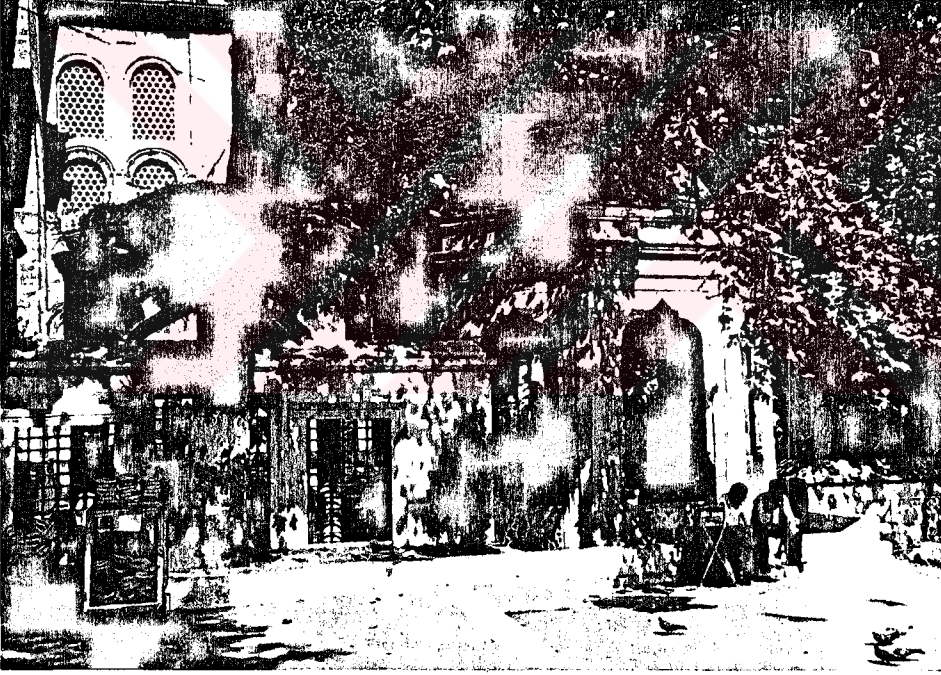
F 26

Mimari Özellikleri: Açık türbe sekizgen planlıdır. Sekizgen kasmađa oturan bir kubbeyle örtölmüŐtür. Köşelerde yarım sütuncuklar var. Türbe küfeki taŐından yapılmıŐtır.(Fotođraf 26)

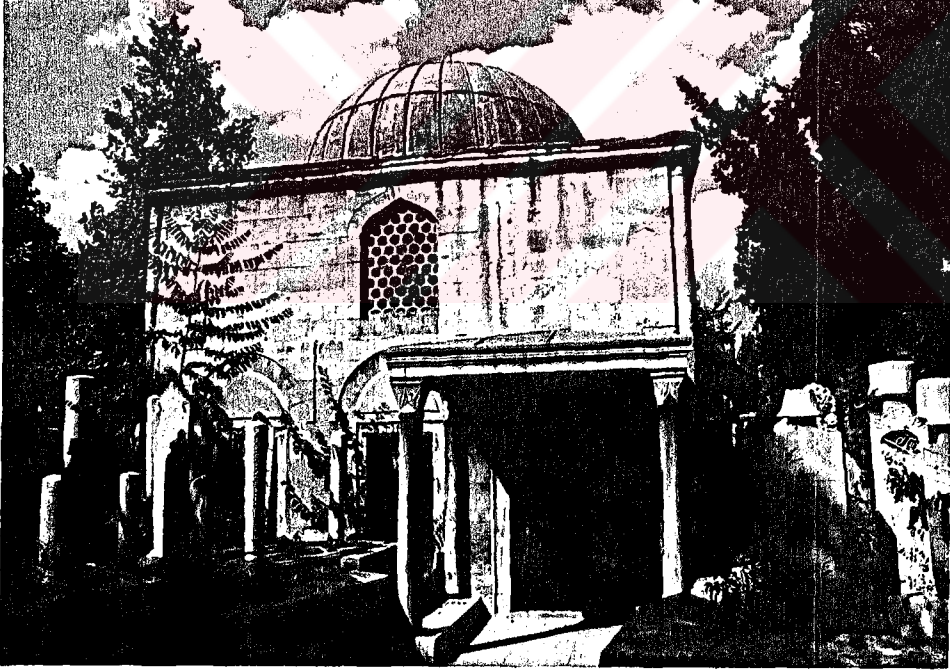
F 33

Mimari Özellikleri: Mimar Sinan'ın klasik ilkeleri bozup, üslubu koruyarak fakat alışıl gelmiş düzenden farklı olarak yaptıđı türbelerden biridir. Türbe kare planlı ve bir kubbe ile örtülmekte. Türbe köşeleri yarım daire silindir parelerle yumuşatılmış.(Fotoğraf 33)

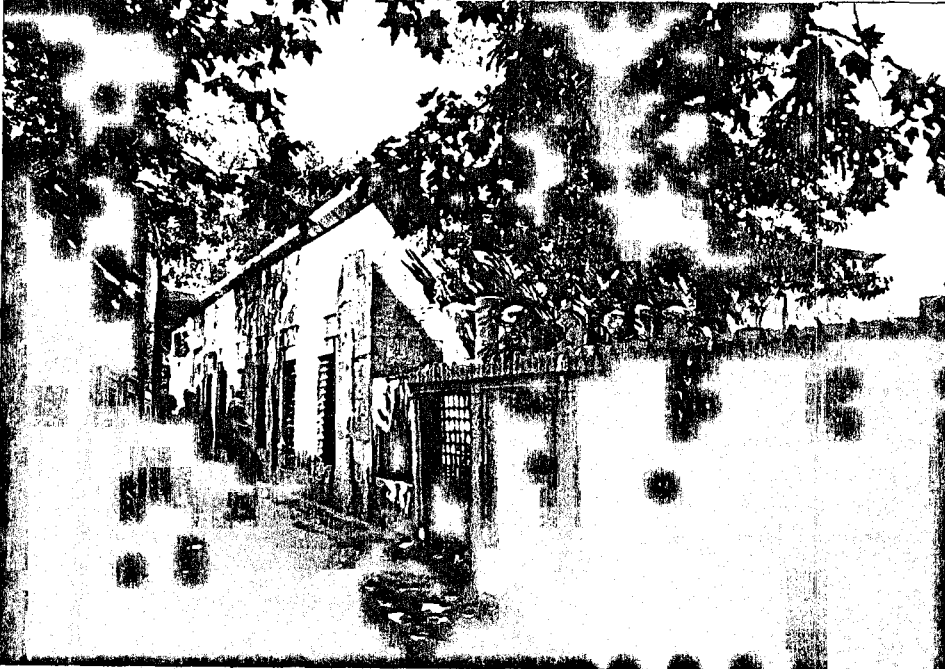
F40

Üstü açık olan türbenin eskiden ahşap çatıyla örtülü olduğu ve çatının 1920'li yıllarda çöktüğü bilinmekte. (Fotoğraf 40)

Mimari özellikleri: Dikdörtgen planlı türbenin üstü halen açıktır ve duvar üstleri harpuşa ile tamamlanmıştır. Beybaba sokağına bakan ön cephede kapı ve altı pencere, arka cephede yedi pencere vardır. Dar kenarlardan kapı tarafındaki sağır, onun karşısındaki ise ortada bir mihrab, mihrab'ın iki yanında birer pencere yer alır. Dış duvarlar düzgün küfeki taşından örülmüş, tek sıra halinde düzenlenen sağır kemerli pencerelerin sövelerinde de küfeki kullanılmış. Kemer aynaları ile kapı ak mermer, kapı kemeri bir açırı ak mermer ve pembe somakiden geçmeli yapılmıştır. (Çizim 15)

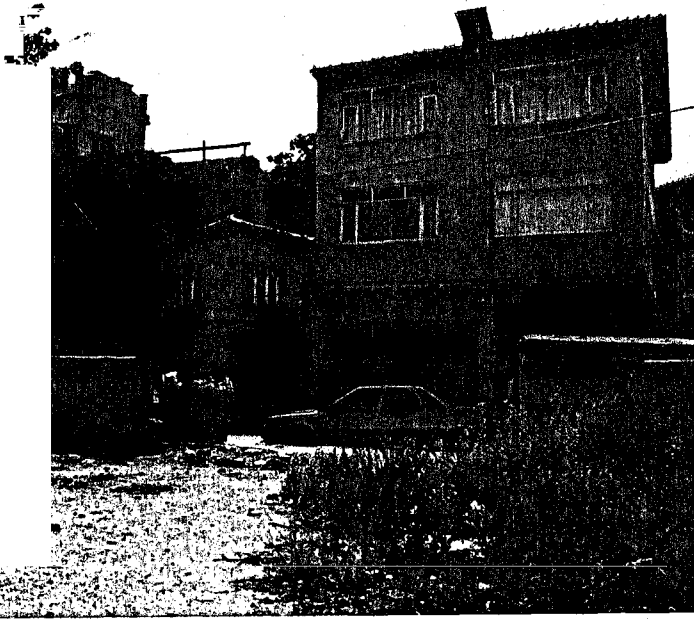
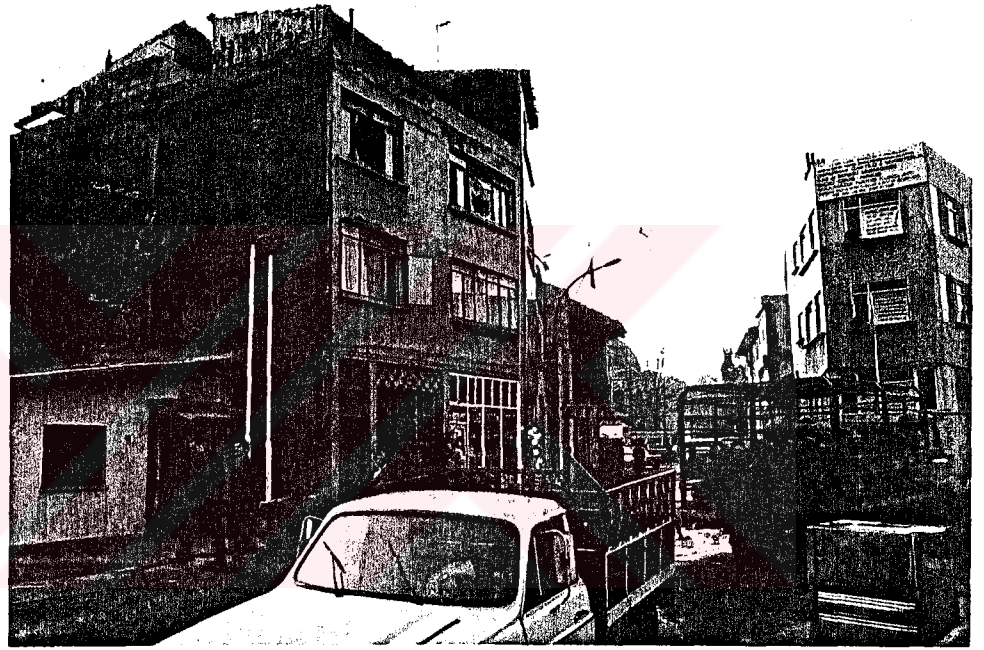
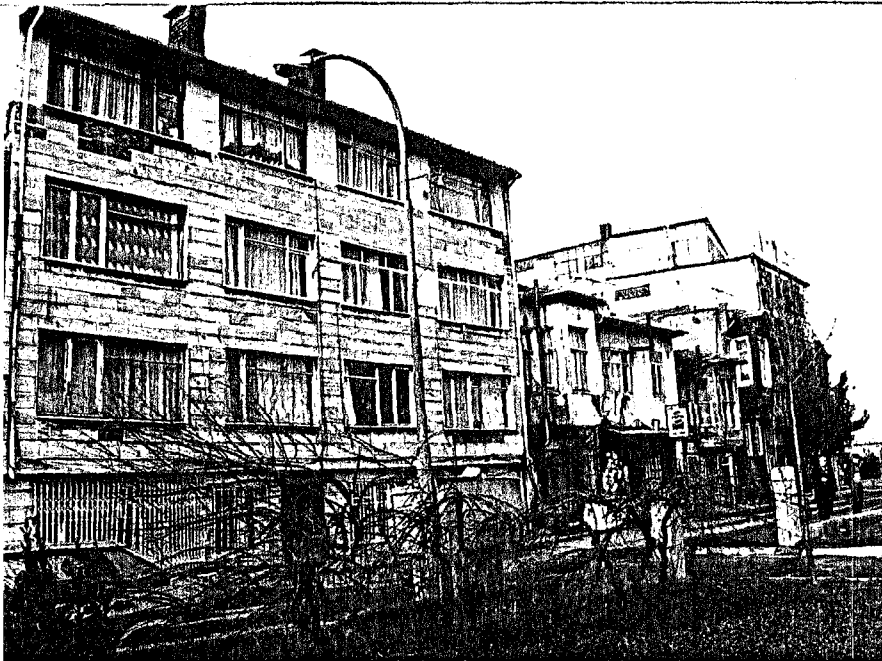
Bu ahşap yapıların yok olması Anıtlar Kurulu'nun bölgede yaptığı tespitler sonucu önlenmeye çalışılmış. Fakat bu seferde yapıların terkedilmesine sebep olmuş. Buna sebep maddi yönden yetersiz olan halk yapılara uygun restorasyon yapamamaktadırlar. Çalışma yapılan bölgede ahşap yapıların büyük çoğunluğu harap durumdadır. Kagir ve betonarme yapılar Feshane Caddesi ve Kalenderhane Caddesi üzerinde çoğunlukta bulunmakta. Geri kalan sokaklarda ise ahşap yapılar çoğunlukta.(Pafta 1)(Fotoğraf 49-50-51-)

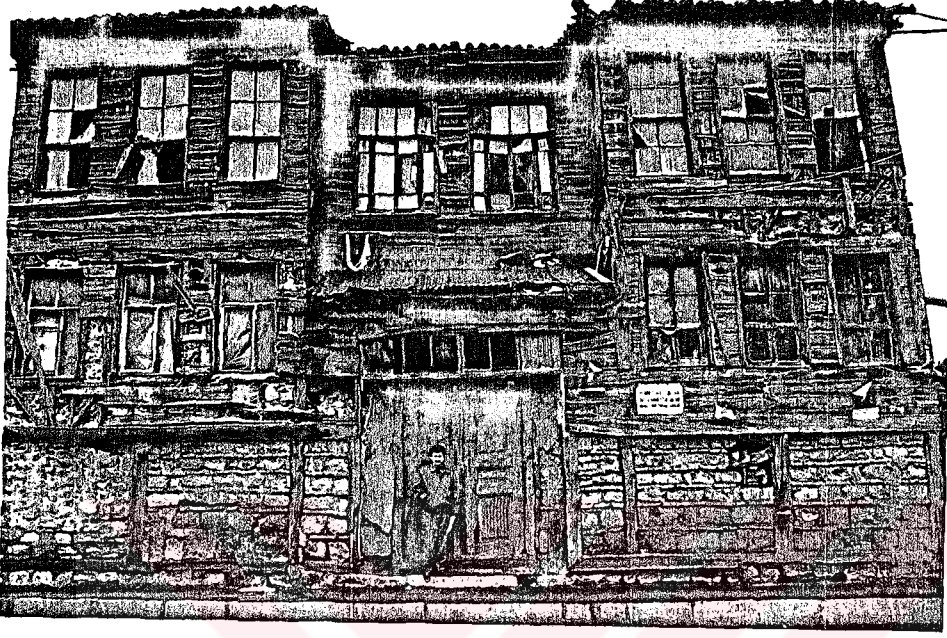
F52:Kalenderhane cad. no:5

Yukarıda değindiğimiz gibi genellikle bir iki onarımla kurtarılabilir yapılar bölge halkı tarafından maddi olanaksızlıklar yüzünden teredilmekte.(Fotoğraf 52)

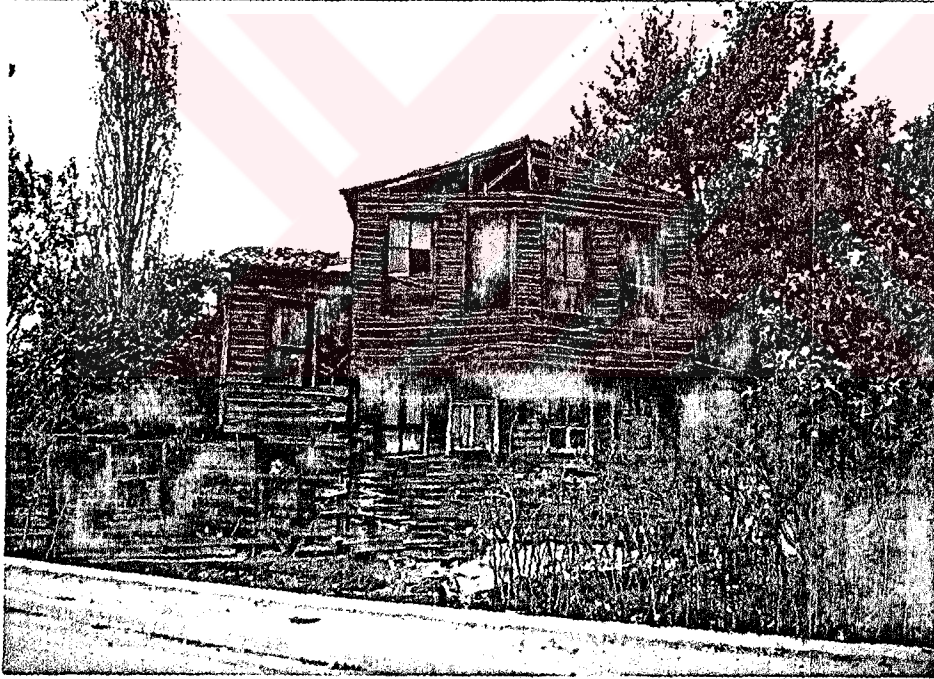
F80: Kızıldegirmen s. no:22

Dikdörtgen çıkma sıklıkla kullanılmıştır. Bunlar genelde aynı yüzeyde tek çıkma yada cephe boyunca çıkma olarak karşımıza çıkmaktadır. Pahlı çıkma ve dairesel çıkma tipi sadece birer örneklerine rastlanılmıştır. Üçgen (gönyeli) çıkma ise genellikle arsanın durumuna göre veya yola uymak amacıyla eğri tutulmuş olan alt kat planındaki eğrilikleri düzeltmek için kullanılmıştır. (Tablo 3)

<p>FOTO:80</p>

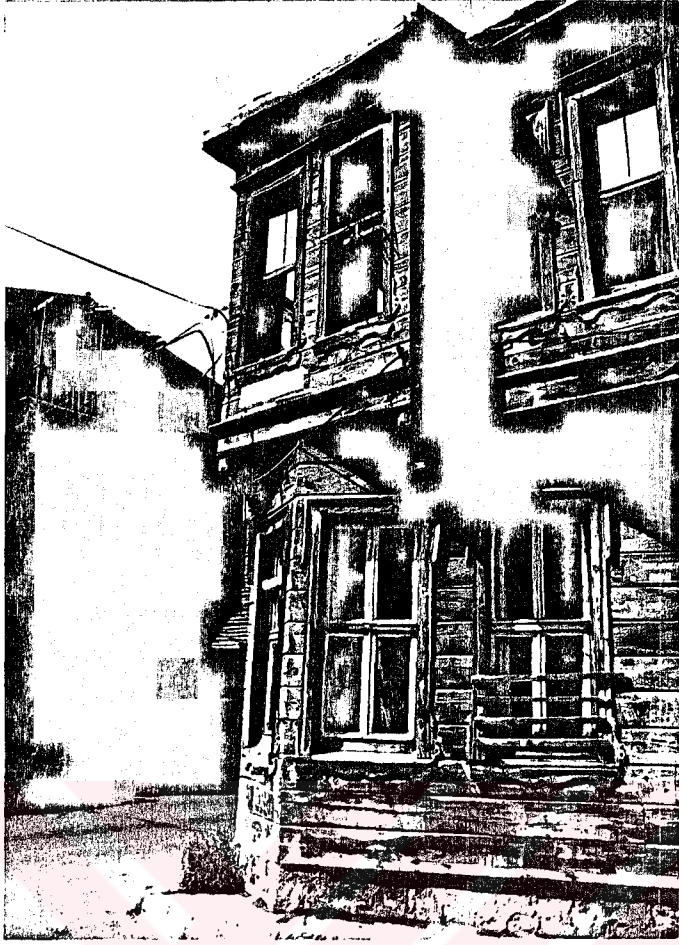
F81:Feshane cad. no:17 A (yan cephe)

<p>FOTO:81</p>		
DAİRESEL ÇIKMA

FOTO:81			
	YAN CEPHEYE DÖNEN

FOTO:81

FOTO: 81

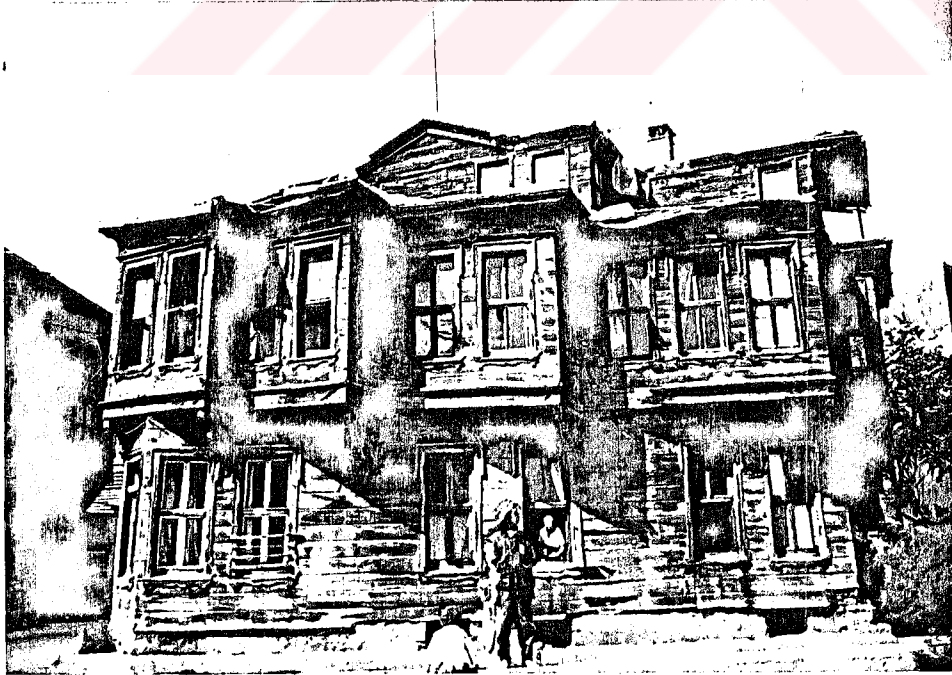
F82: Camii Kebir cad. no:15

<p>FOTO:82</p>
KENARLARI PAHLI ÇIKMA

FOTO: 82

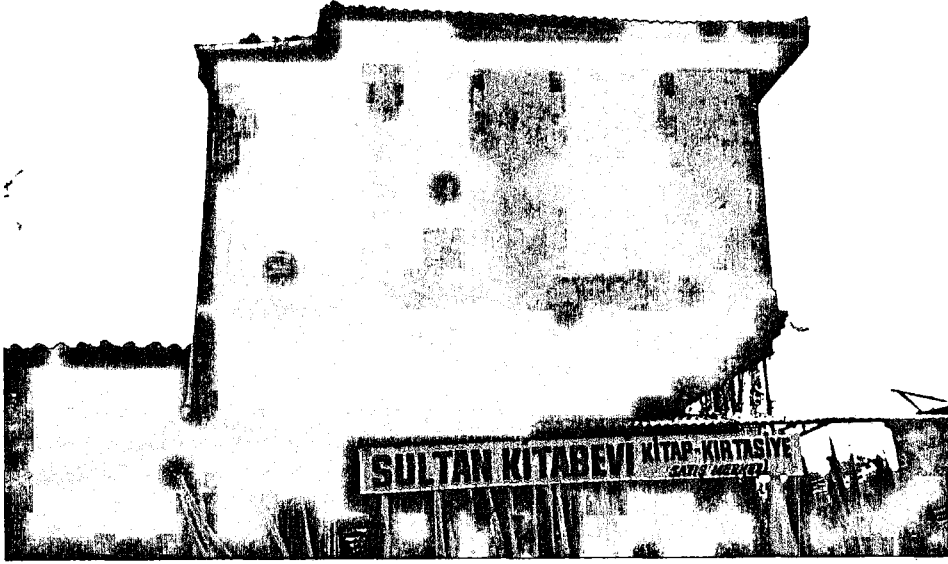
F83: Feshane cad. no:11

<p>FOTO:83</p>

FOTO:83	
İKİDEN FAZLA ÇIKMALAR

FOTO: 83

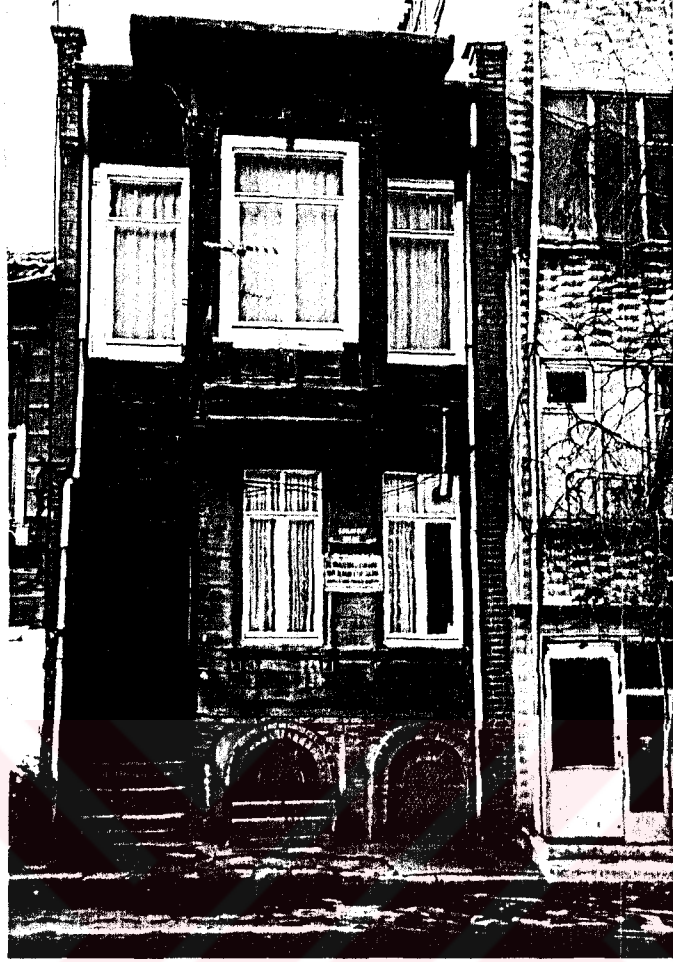
F84:Kizilmescit s. no:8

<p>FOTO:84</p>

FOTO: 84

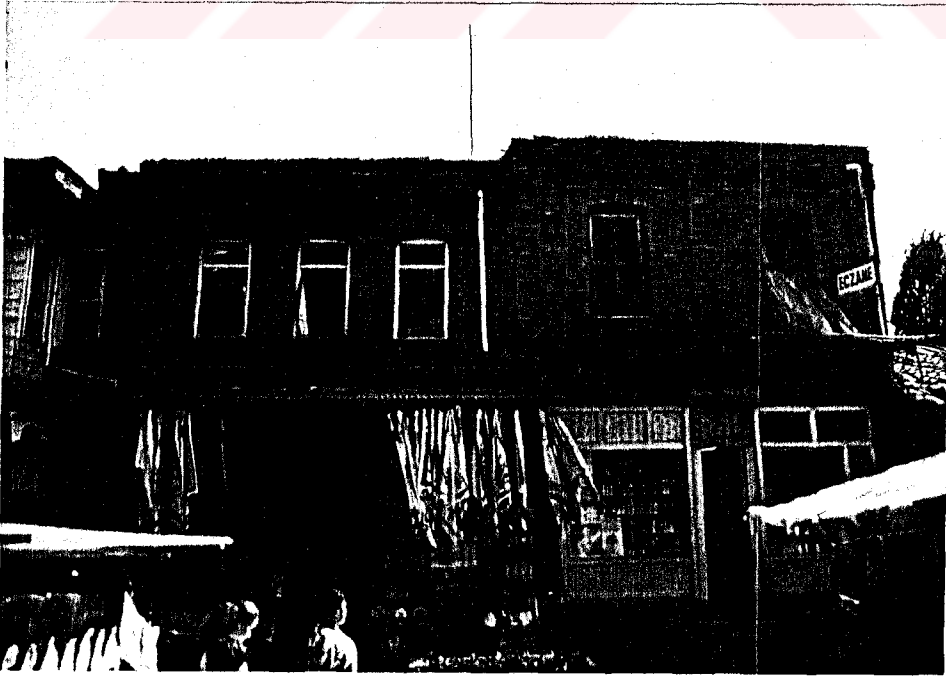
F85: Camii Kebir cad. no:7 - 9

Tek simetri ekseni oluşturan cephelerin ortak özellikleri, girişin yada çıkmanın tam ortada olmasıdır. Eğer giriş ortada değil ise zemin ile üst kat farklı simetri ekseni oluşturur.(Fotoğraf 84) Çıkmalarda yanlarda bulunması da; düz yüzey ile çıkmalı yüzey arasında farklı simetri ekseni yaratır.

FOTO: 85

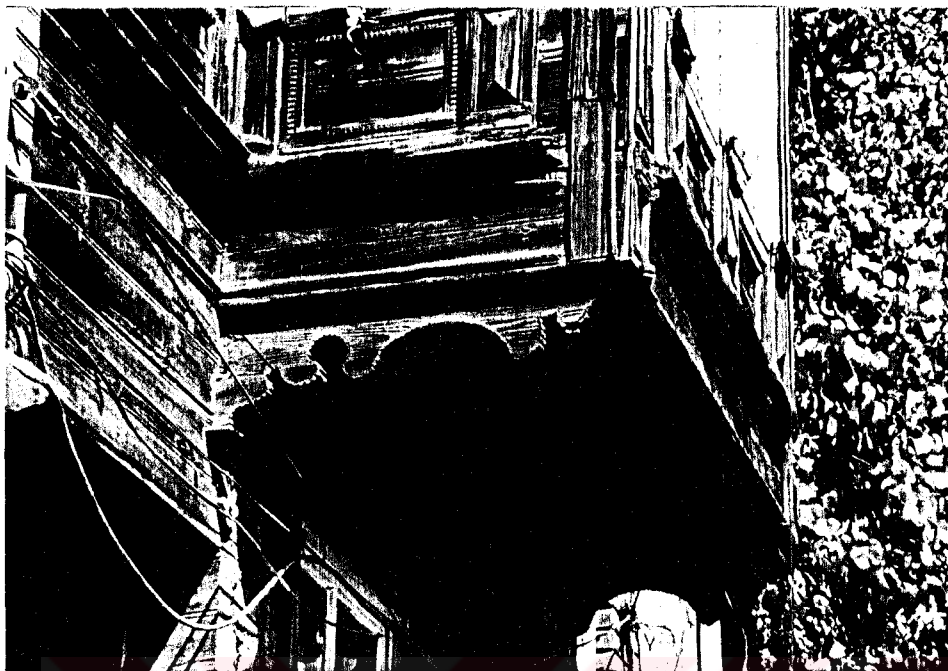
F 89

Çıkma taşıyıcıları ahşap olarak yapılmıştır. Eyüb araştırma alanında düz payanda genelde azınlıkta. Fakat bunun yanında kaplama konsol çoğunlukta. Bunların bazıları ahşap düz olarak bırakılmış, bazılarında ise son derece zengin motifli şekiller oluşturulmuş.

Kızılmesit sokak NO:8  
FOTO:89
