**BURSA, CUMALIKIZIK KÖYÜ TARİHSEL
YERLEŞİMİNİN İNCELENMESİ VE ANALİZİ**

**RÖLÖVE-RESTORASYON
YÜKSEK LİSANS TEZİ**

Mimar Nural AYDOĞAN

İSTANBUL , 1991

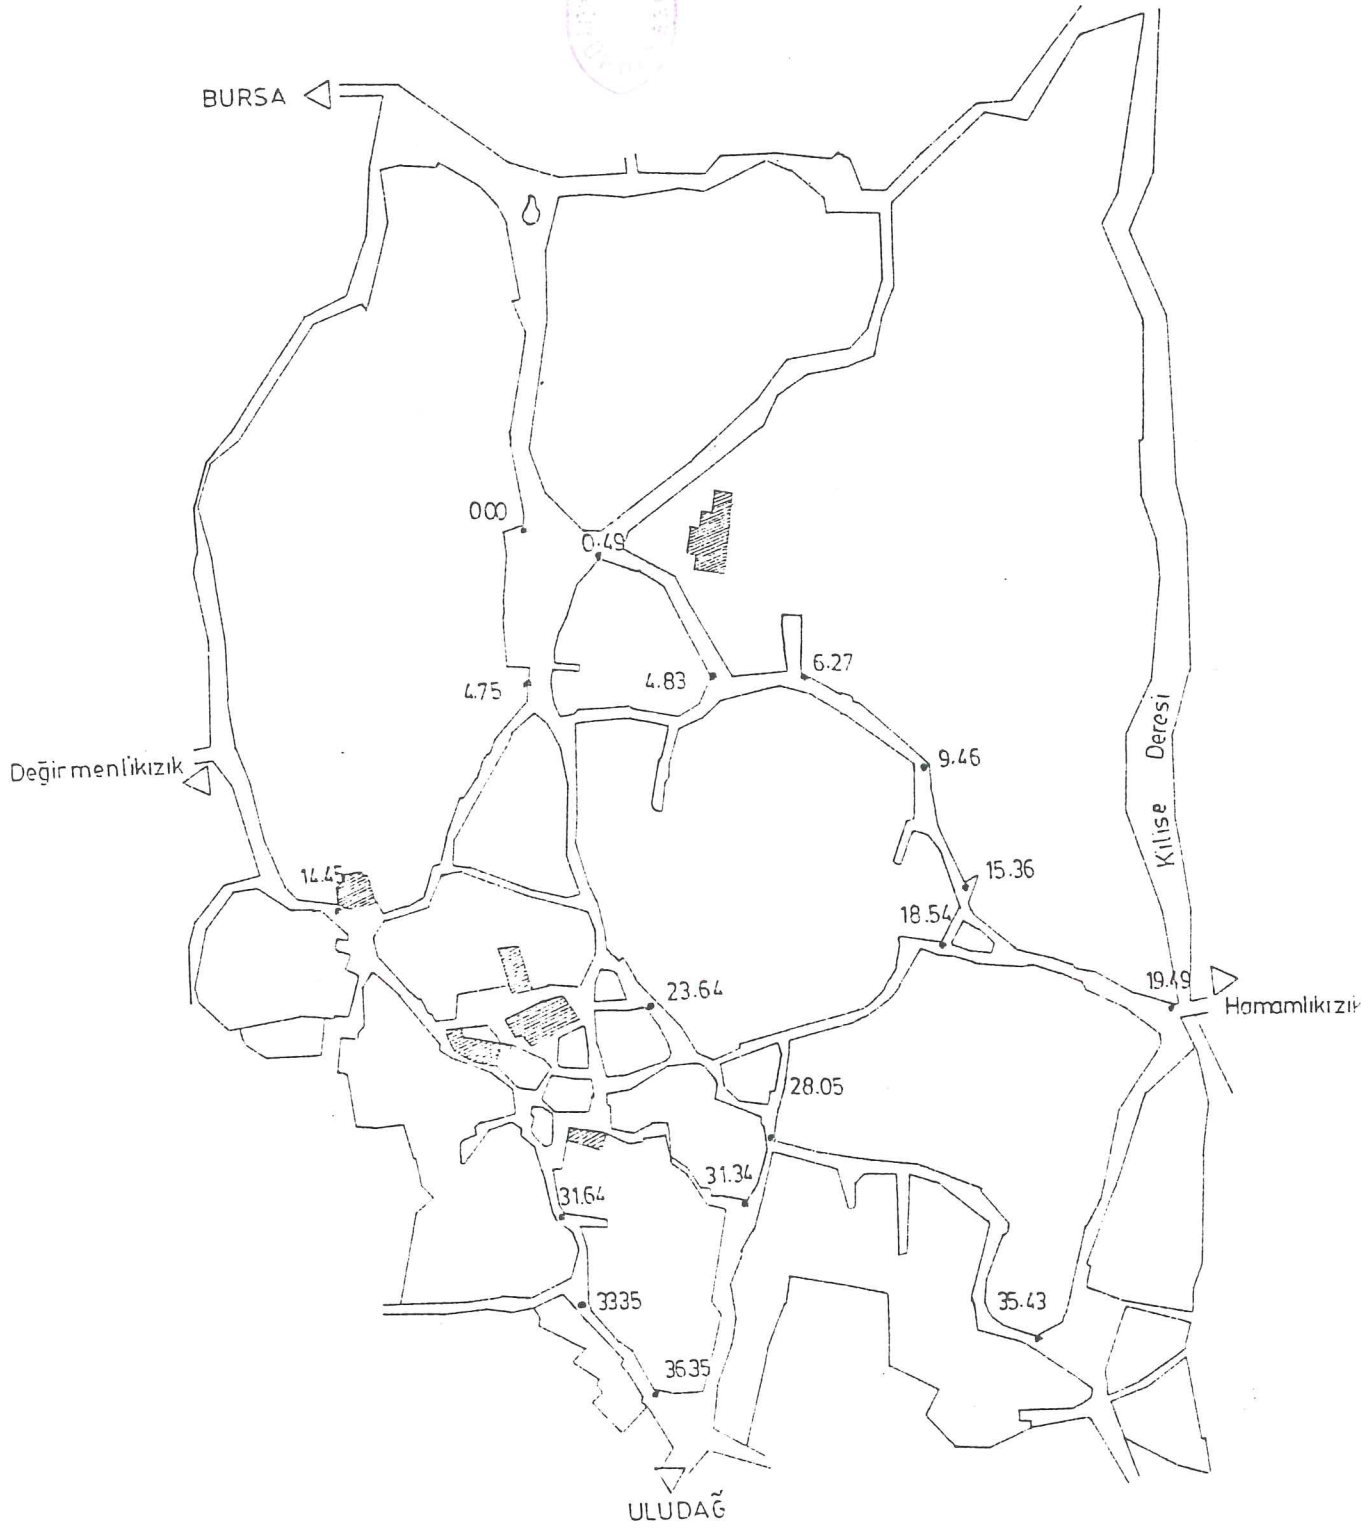
Harita 7: Cumalıkızık Köyü Ulaşım Ağı ve Kotlar

Köyün girişinden Uludağ'ın eteklerine kadar uzanan bölümün kotları harita üzerinde sunulmuştur⁽⁵⁾ (Harita 7).

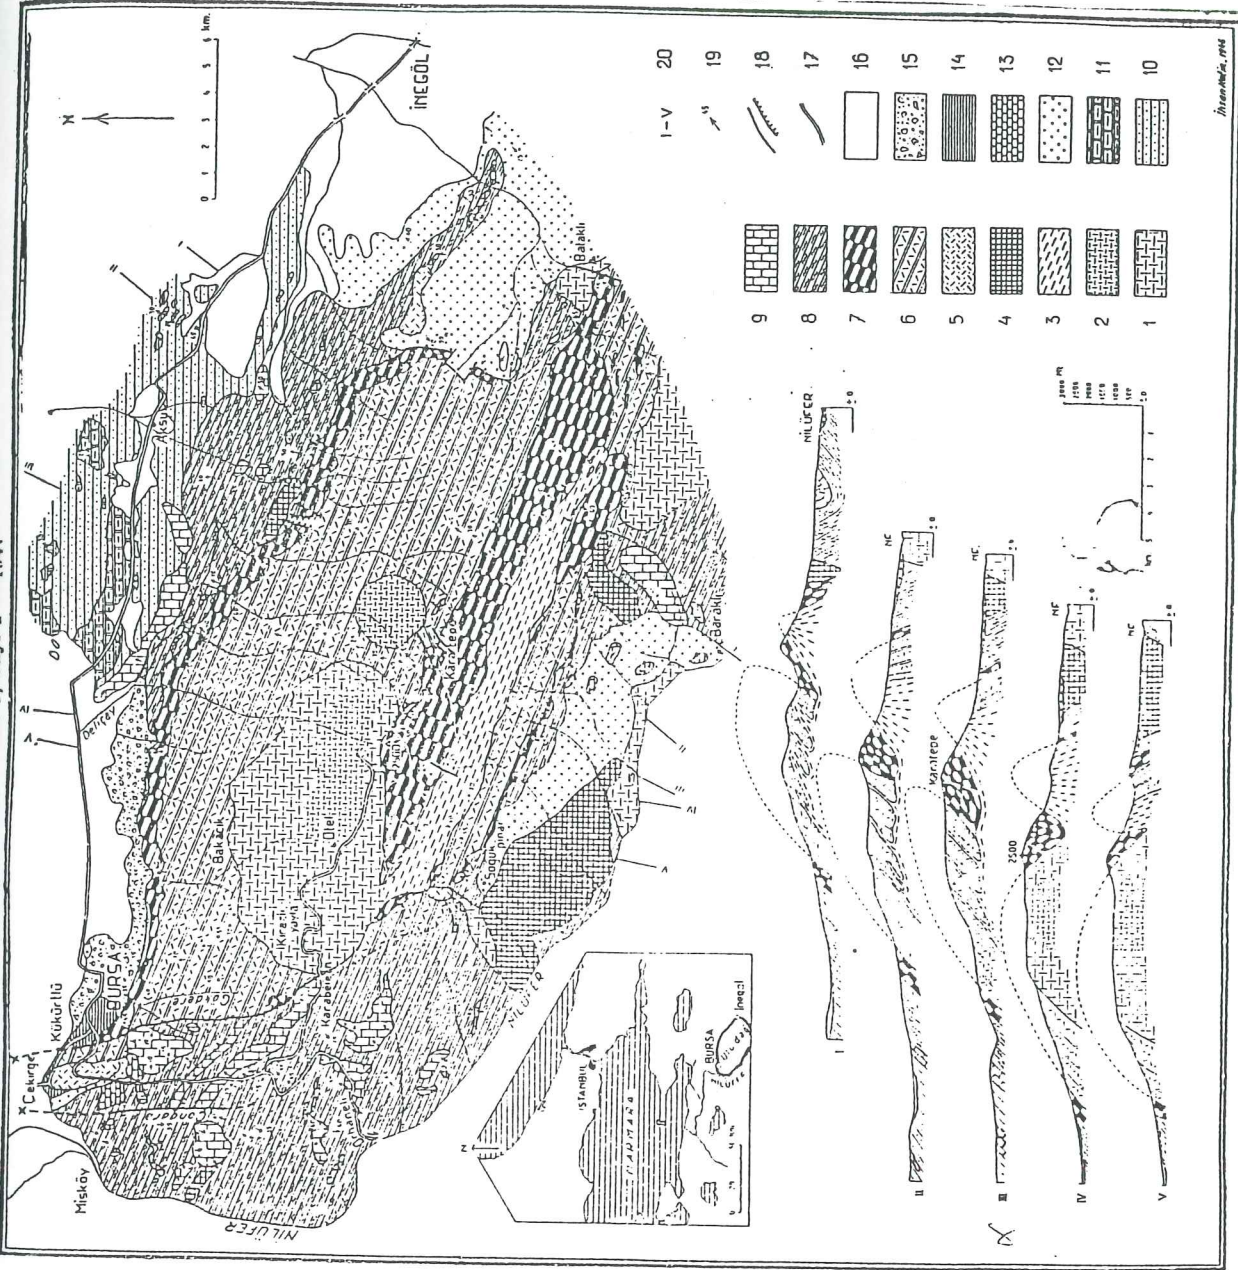
ULUDAĞ-MASIFİNİN JEOLojİK HARTA ve PROFİLLERİ

Uludağ'ın asıl jeolojik yapısını, granit plütonları ve serpantin intrüzyonları ile beslenmiş kristalin şistlerden oluşan merkezi bir kısım ile, metamorfik olmayan fliş karakterinde ve üst kısımlarında permiyen kalkerini içeren bir kenar formasyonu oluşturur. Ayrıca doğu ve güney alanlarını doldurmuş olan genç neojen birimi ile aynı yaştaki riolitik lav ve tüfler üzerinde, kuvarternere ait eski alüvyonlarla travertenler de, masifin jeolojik sınırı içine girer. İnceleme alanınıda içeren Uludağ'ın kuzeyi ile batısı çeşitli mikaşist ve fillitlerle az metamorfize olmuş mermer ve yarimmermerlerden oluşur⁽⁸⁾ (Harita 8).

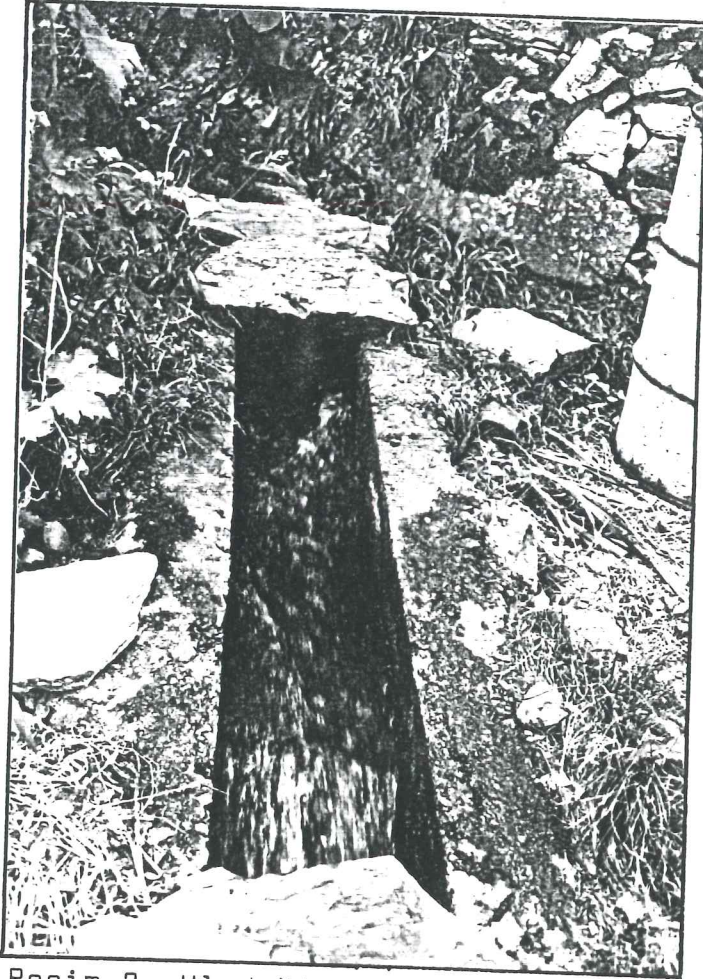
Resim 2. Uludağ'dan gelen kaynak suyu

Köyde su problemi yoktur. Uludağ'dan gelen kaynak suyu köyün üst kısmında yer alan bahçelerde kullanıldıktan sonra, Cumalıkızık sokaklarından geçmektedir. (Resim 2,3). Buradan da köy girişinde ve hamam mahallesinde bulunan iki mazgâlda toplanarak, köyün alt taraflarındaki bahçelere akmaktadır.

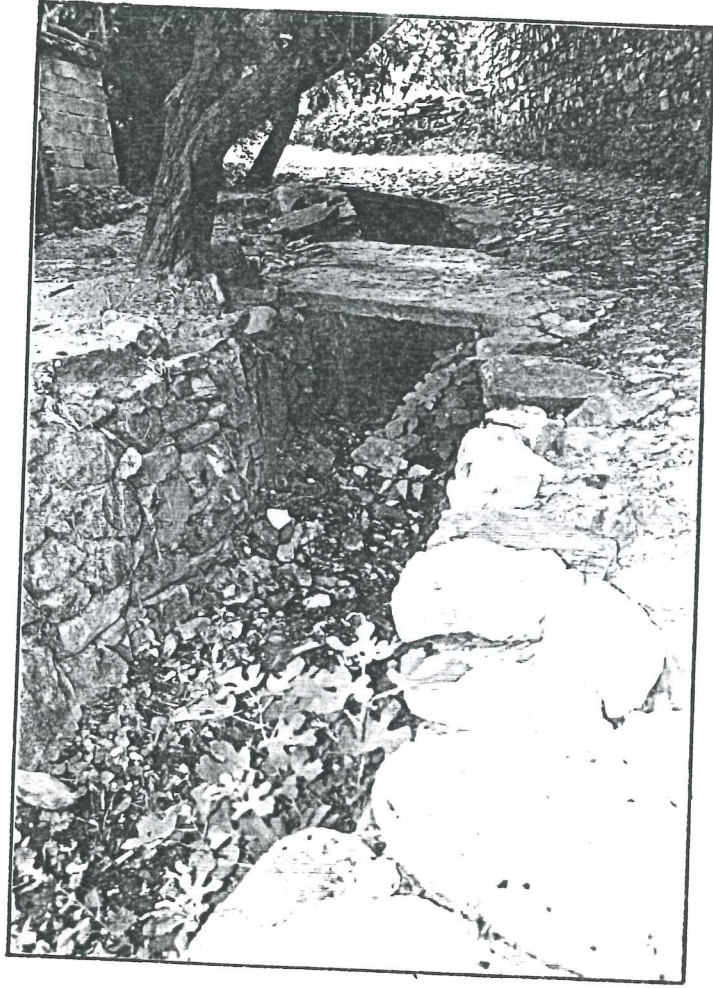
Resim 3. Dağdan gelen suyun köye inişi

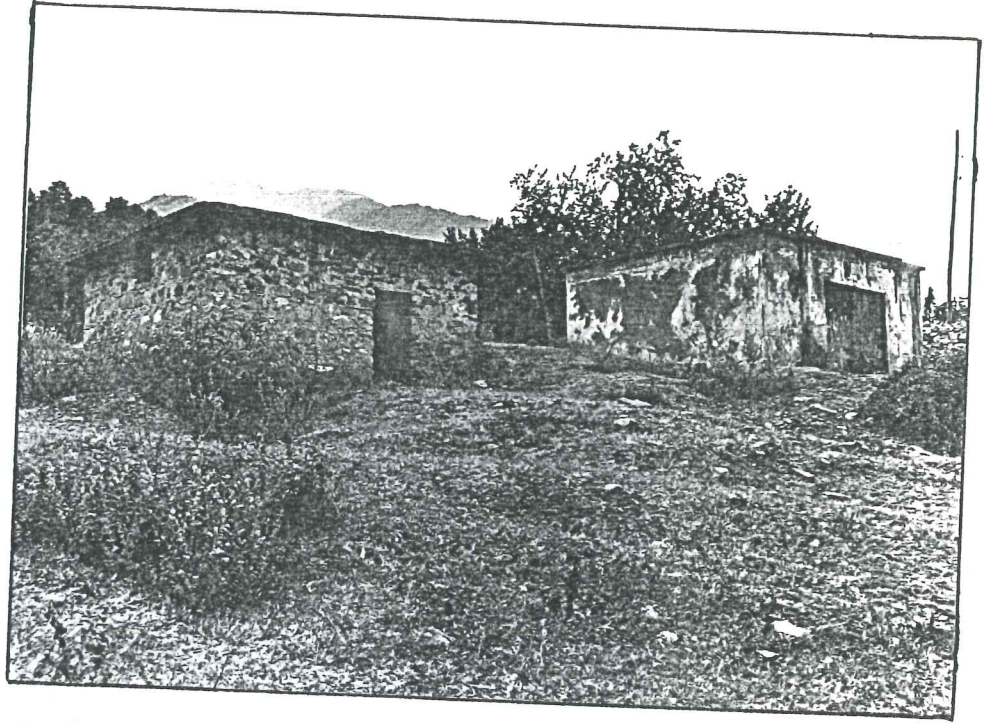
Köyde içme suyu ise 1952 yılında, köyün üst kısmında bulunan bir çeşme ile sağlanıyormuş. (24) 1965 yılında Köy İşleri Bakanlığı aynı yerde bir su deposu yaptırmış. (Resim 4) Bu çeşmeler bugünkü işlevini sürdürmekteyse de, köydeki evlerin hemen hepsinin kendi çeşmeleri vardır.

Resim 4. Köyün üst kısmında yer alan su depoları

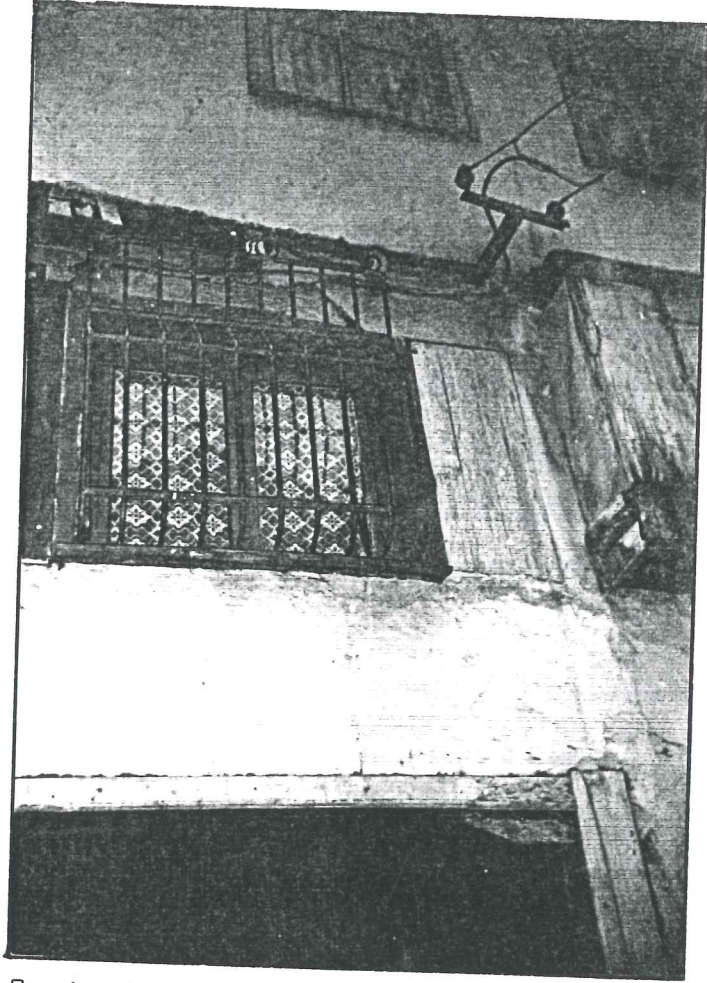
Resim 4a. Kışlık kat.

Kış mevsiminde köylüler zemin kat ile üst kat arasında yapılmış olan kışlık katlarda oturmaktadırlar. Bu katın yüksekliği diğer katlara göre daha düşük tutulmuş olup, genellikle küçük pencereslidir. Ayrıca ısı kazancı sağlamak için bu mekan, hayvanların barındıkları ahır üzerine getirilmektedir. (Resim 4a)

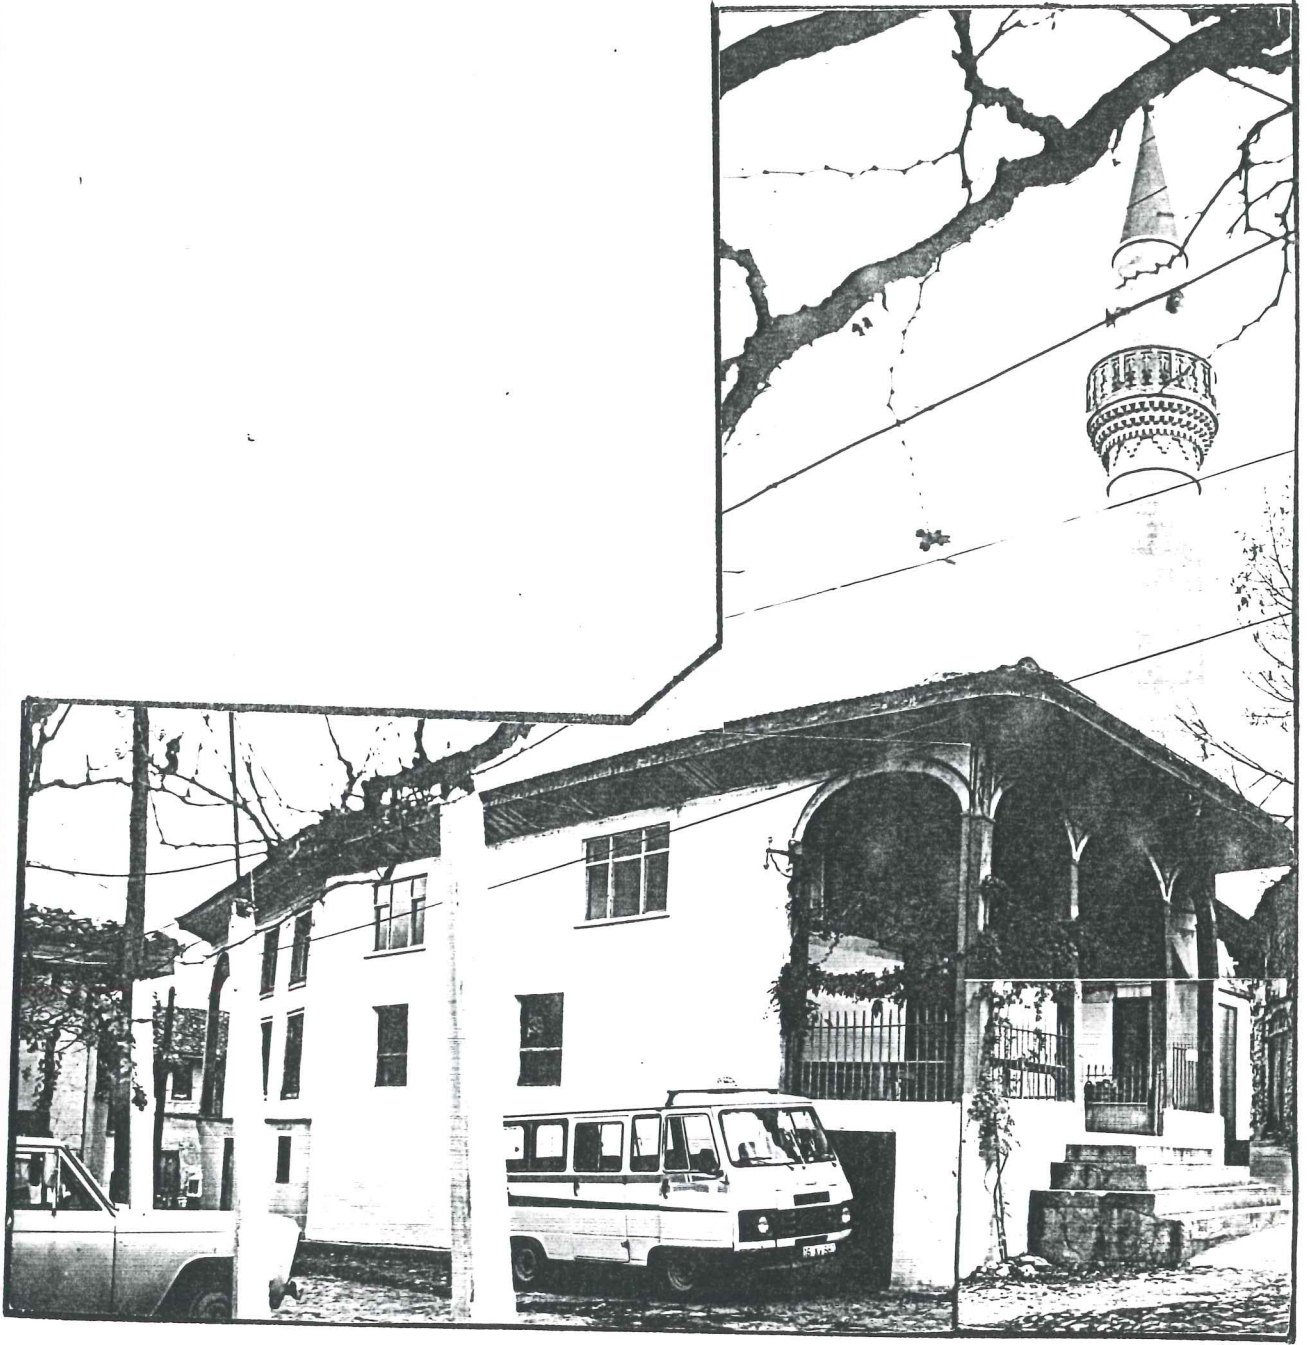
Resim 5. Caminin kahve meydanından görünüşü.

Bugün köye hizmet veren cami; dikdörtgen planlı olup, tavanı düzdür (Resim 5, Çizim 1) Caminin güney duvarı ekseninde hafif kırıklardan oluşarak yarım daireye tamamlanmış mihrap nişi vardır. Mihrabın yan taraflarında iki basamaklı sekiler bulunmaktadır. (Resim 6) Caminin kuzey duvarı, mihrap ekseninin doğusunda içe doğru eğimlidir (Resim 7)

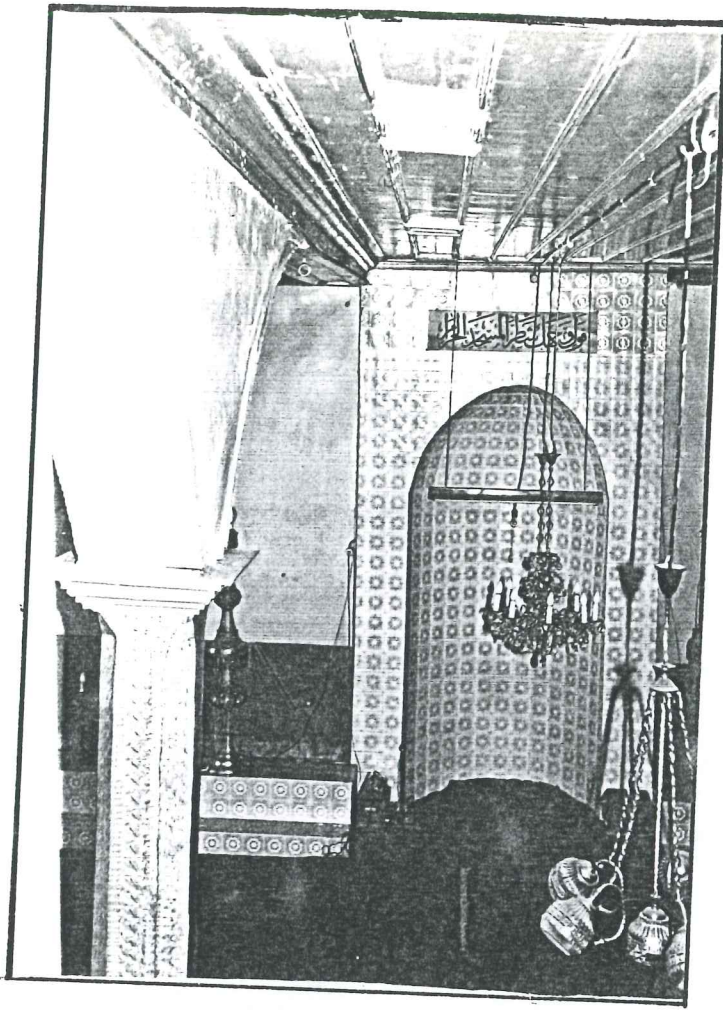
Resim 6. Mihrap ve sekilerin görünüşü

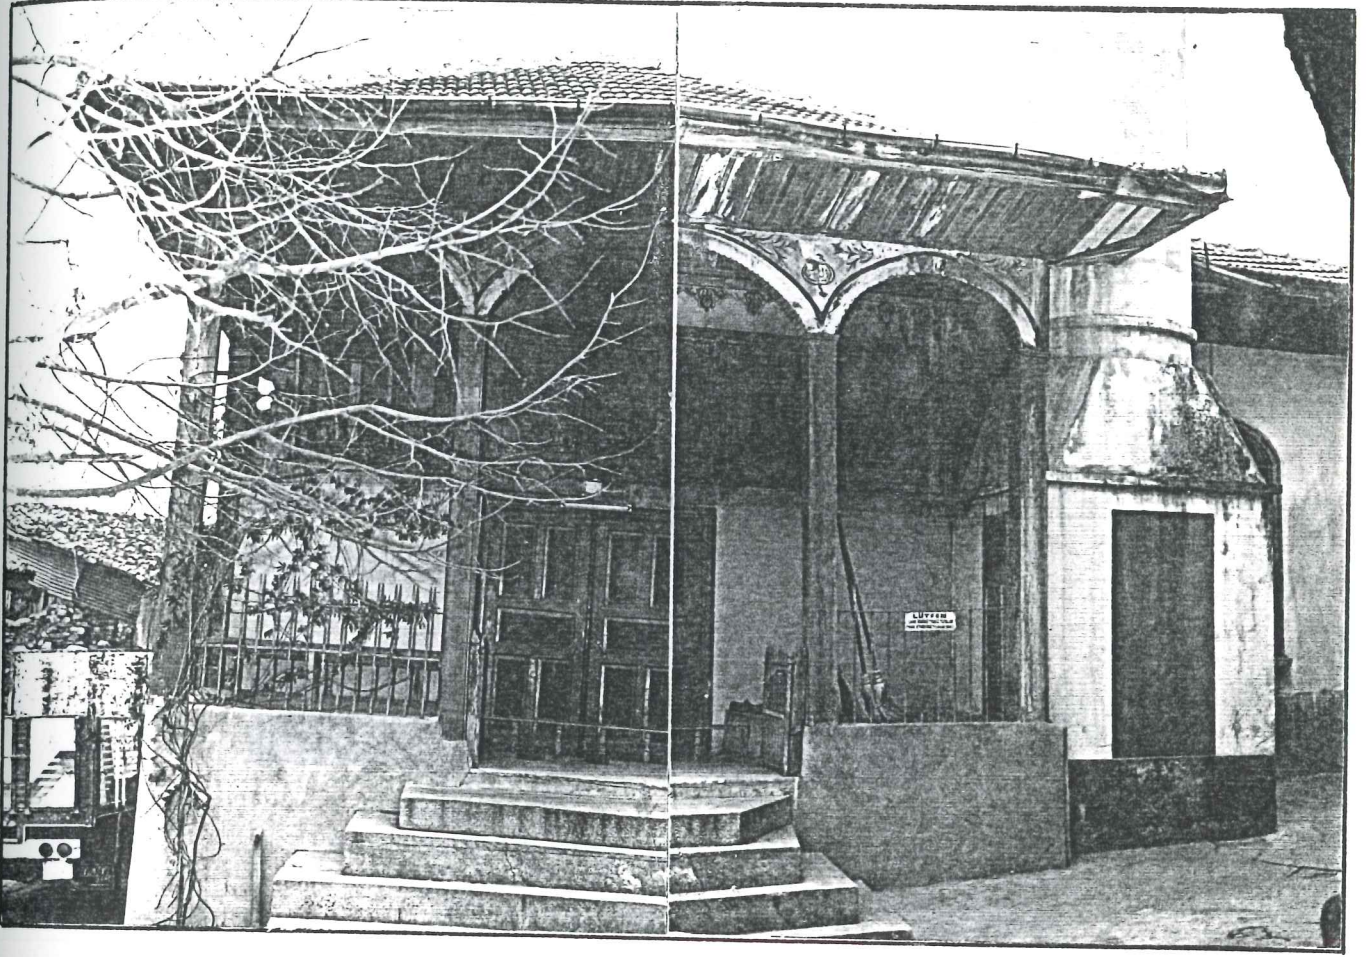
Resim 8. Kahve meydanından görünüş (Batı cephesi)

Caminin iki giriş kapısı vardır. Bu kapılardan birincisi doğu cephesinin ekseninde yer almaktadır. Diğeri ise batı cephesinin ekseninden kuzeye doğru kaydırılmış olup, kahve meydanına açılmaktadır. (Resim 8) Giriş kapılarının önlerinde yer alan revaklı sahinlere merdivenlerle ulaşılmaktadır. Arazinin eğimli olması nedeniyle, batı girişi doğu girişine göre daha yüksek kottadır. Minare batı girişinin güney köşesindedir.

Caminin batı cephesinde beş basamaklı merdivenle çıkılan, dört ahşap direğin taşıdığı, üç yuvarlak kemerli revak vardır (Resim 8) Revağın üzeri düz ahşap tavanıdır. (Resim 12) Bu cephede yer alan kapının kuzeyinde üstte, güneyinde altta yuvarlak kemerli birer pencere vardır.

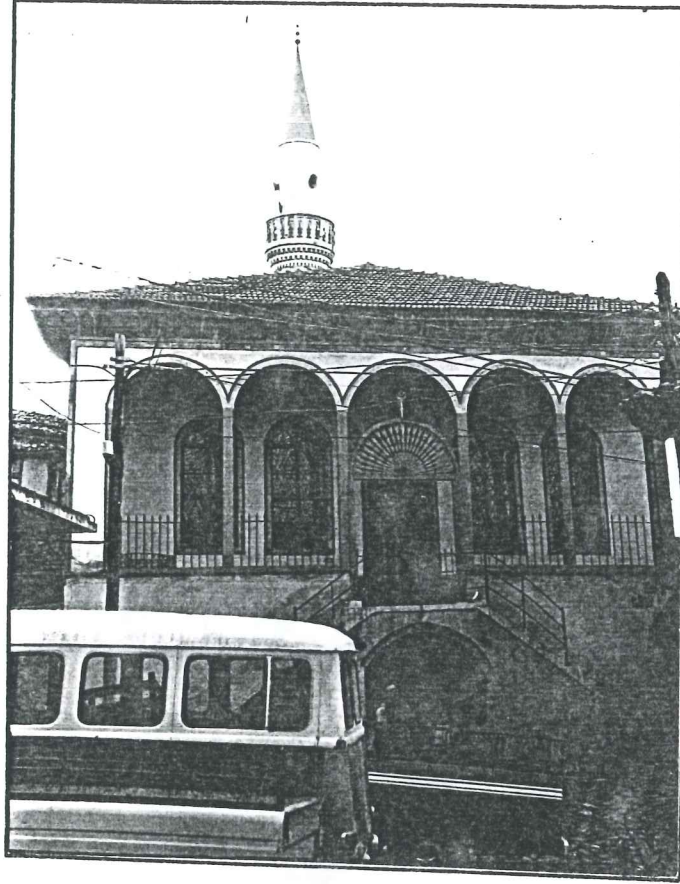
Resim 9 Caminin dođu görünüşü

Cami, güney cephesi dışındaki diğer üç cephede yer alan pencerelerden ışık almaktadır. Batıdaki farklı boyuttaki iki pencereden minare hizasındaki önü kapandı-ğından. nişe dönüşmüştür (Resim 9).

Dođudaki dört pencere, eksene simetrik ve eş genişliktedir (Resim 9) Kuzey duvarında ise altta dört, üstte beş pencere vardır (Resim 5)

Caminin doğu cephesinde ise altı ahşap direk ve dört yuvarlak kemerle dışa açılan revak yer alır. (Resim 9) Revağın üzeri gene düz ahşap tavanla örtülü olup, kuzey ve güneydeki sekizer basamaklı iki merdivenle ulaşılmaktadır. Merdivenin altında yuvarlak kemerli niş içine alınmış çeşme yer alır. Doğu cephede eksende üstte yuvarlak kemerli bir pencere, altta dikdörtgen bir kapı, kapının kuzey ve güneyinde birbirine simetrik, eş boyutlu yuvarlak kemerli ikişer pencere vardır.

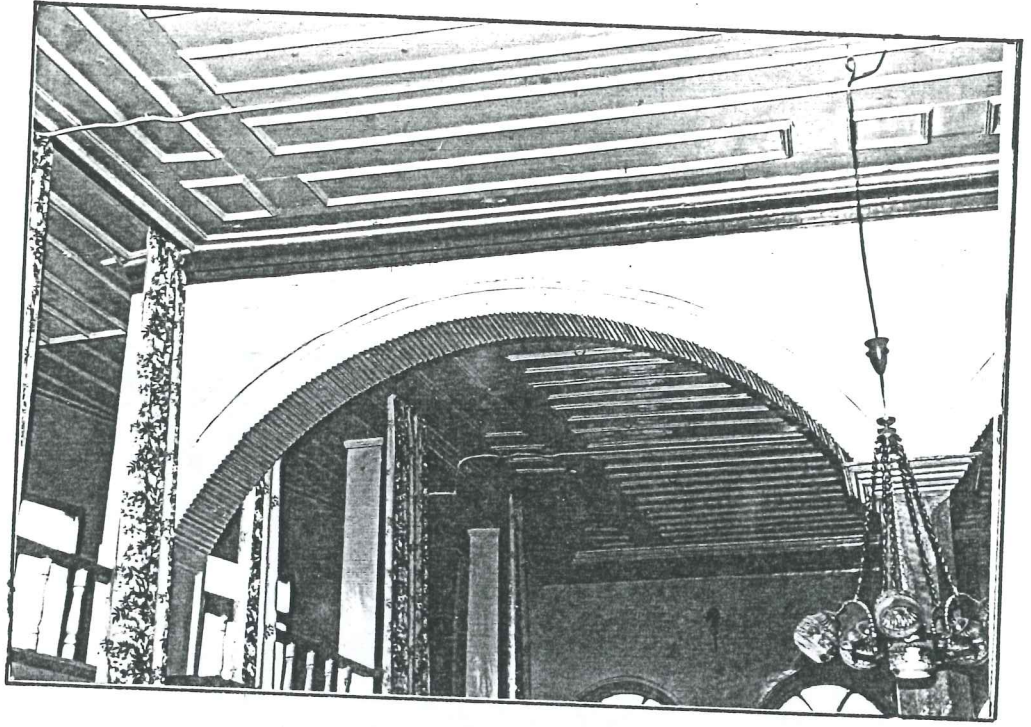
Resim 10 Orta mekanı ikiye ayıran sekizgen paye ve kemer

Caminin orta mekanının (harim) üzeri düz ahşap tavanla örtülüdür. (Resim 10) Kuzey-güney ekseninin doğusundaki paye üzerine oturan kemer, mekanı ikiye ayırır. Sekizgen paye, yuvarlak ahşap bir kemerle kuzeyde mahfil desteğine, güneyde ise yine yuvarlak kemerle tavana birleşir (Resim 10).

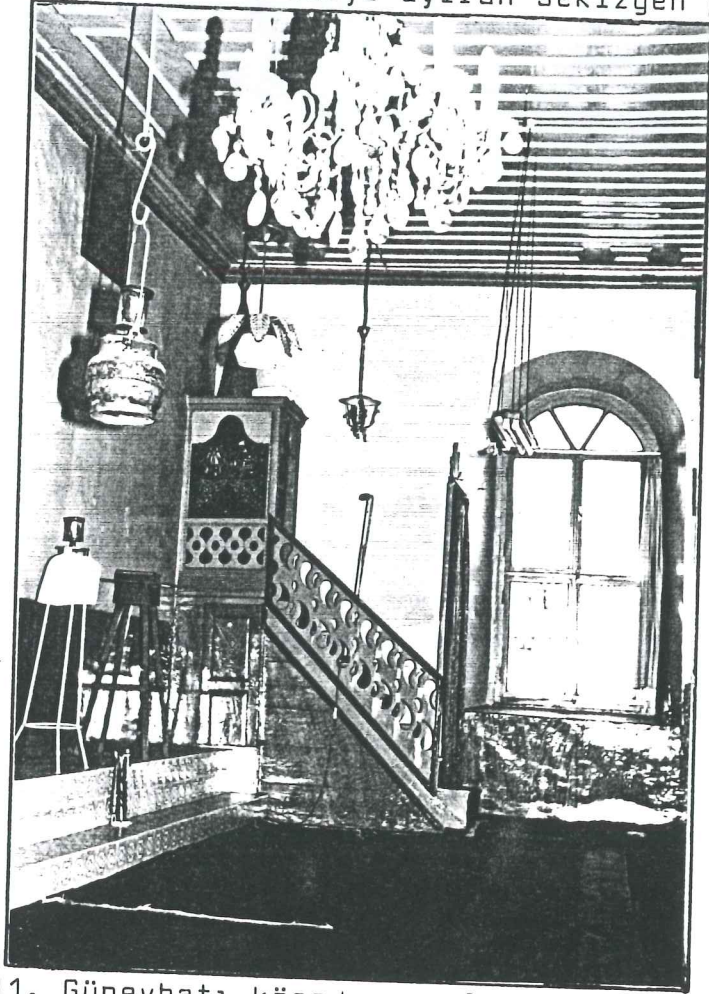
Resim 11. Güneybatı köşede yer alan ahşap minber.

Orta mekanın kuzeyinde iki taraftan merdivenlerle ulaşılan ve altı ahşap direk üzerine oturan mahfil kısmı yer alır. Ayrıca mihrabın güneydođu köşesinde vaaz kürsüsü güneybatı köşesinde de minber vardır (Resim 11).

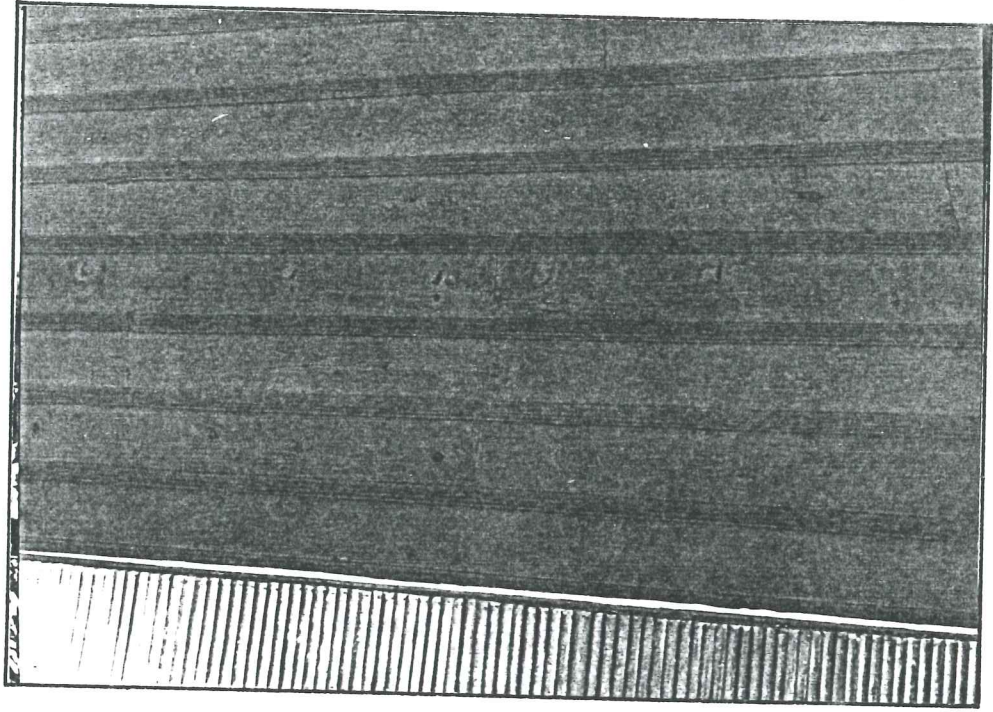
Resim 12. Revak tavanı

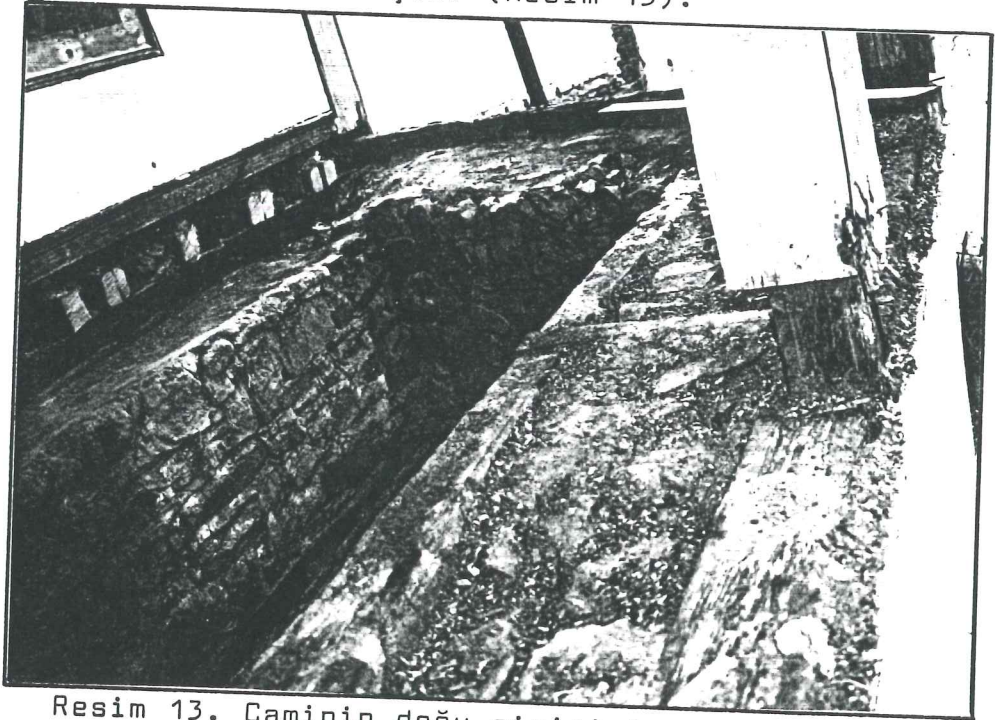
Caminin doğu girişinin zemini ahşap kaplama olup, kapıya bu mekanda yeralan iki ahşap basamakla ulaşılır. Bu cephede yeralan merdivenlerin tamamının ahşap olduğu köylüler tarafından söylendiği gibi izlerini de görmek mümkündür (Resim 9) Köyde süregelen çalışmalar esnasında bu ahşap zeminin ve basamakların tamamıyla kaldırıldığına da maalesef tanık olunmuştur (Resim 13).

Resim 13. Caminin doğu girişinin su basmanı

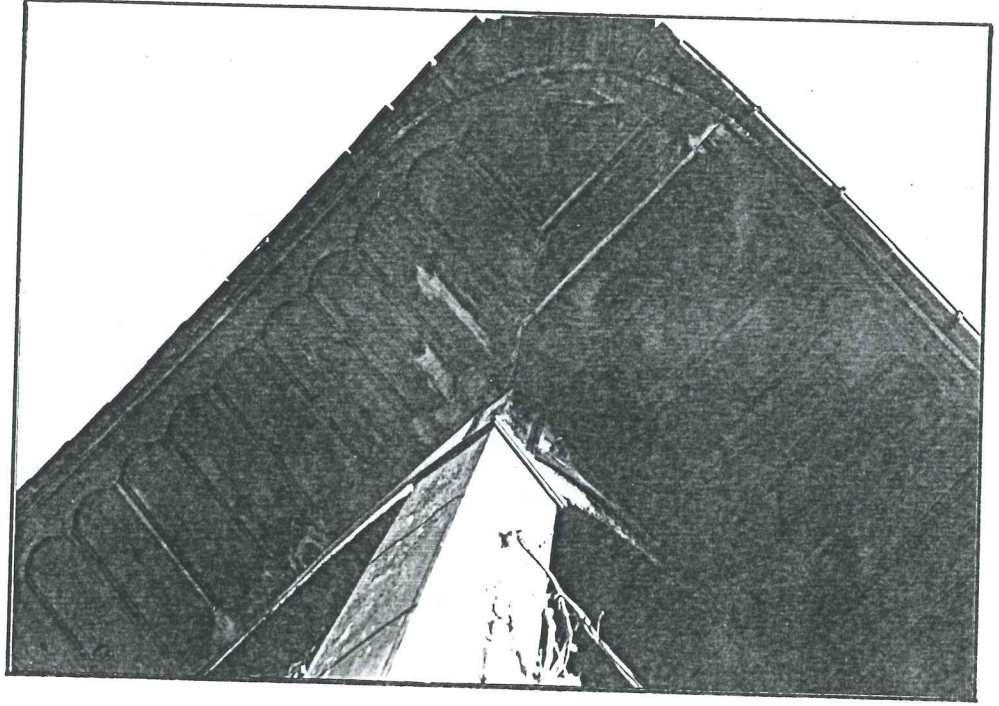
Resim 14 Saçak altı kaplaması

Caminin saçak altı süslemeli ahşap kaplamadır (Resim 14) Ayrıca batı giriş kapısının üzerinde dikdörtgen çerçeveler içinde kalemişi iki cami tasviri vardır. (Resim 15) Bunlardan orta ekseninde yer alan Sultanahmet Camii tasviri, diğeri ise Edirne-Selimiye Camii tasviridir (Resim 16)

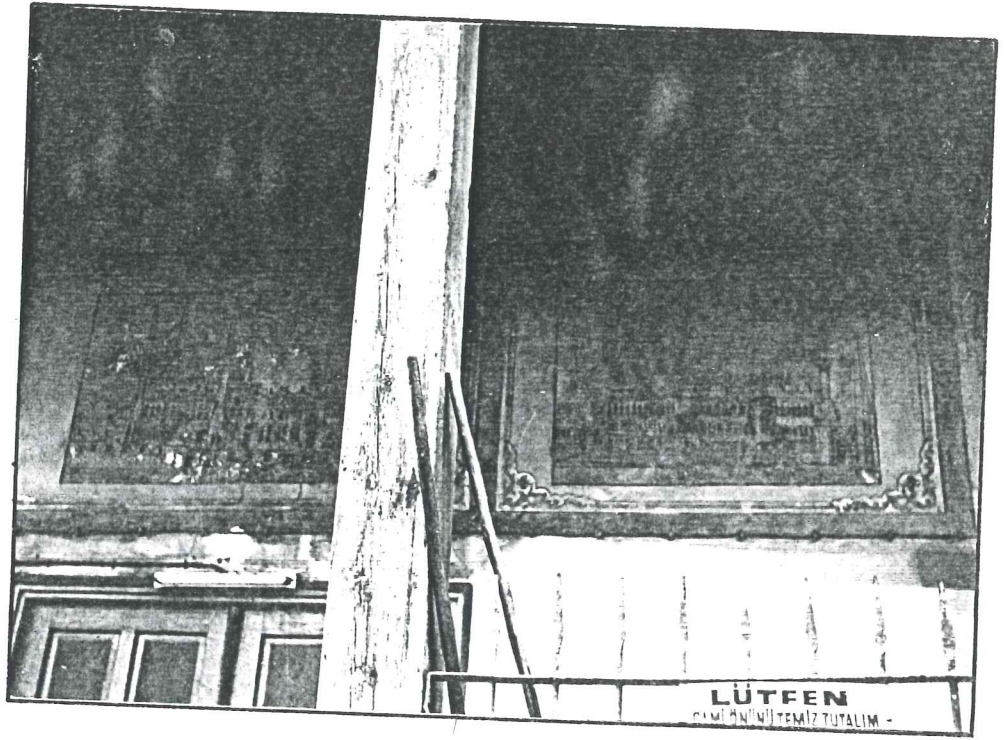
Resim 15. Caminin batı cephesinde yer alan kalemişi tasvirler

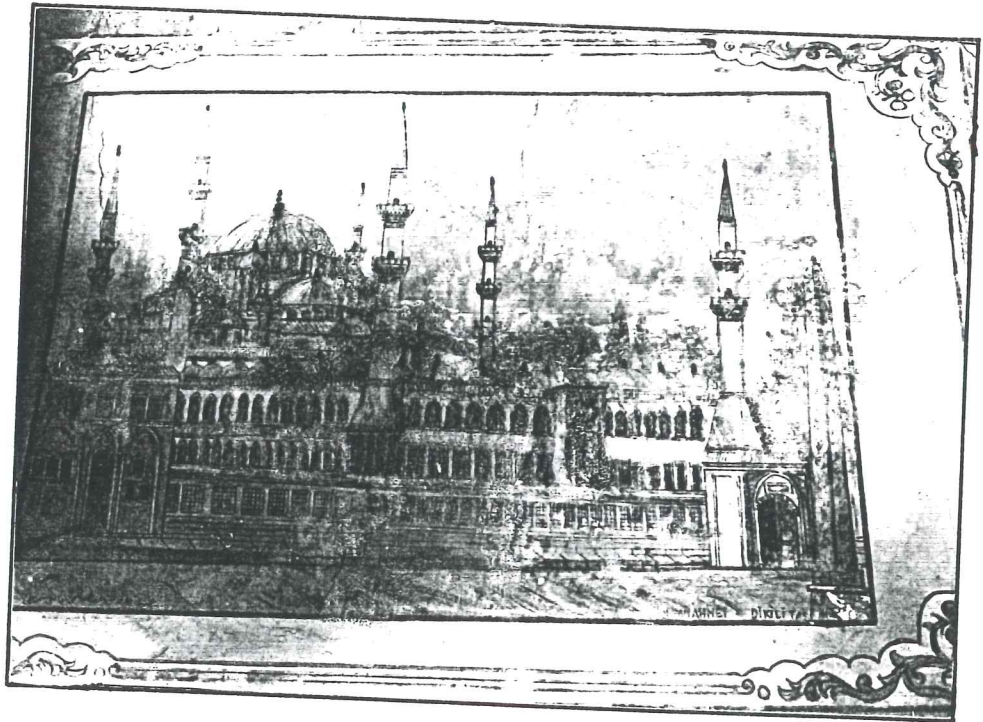
Resim 16. Sultanahmet Camii tasviri.

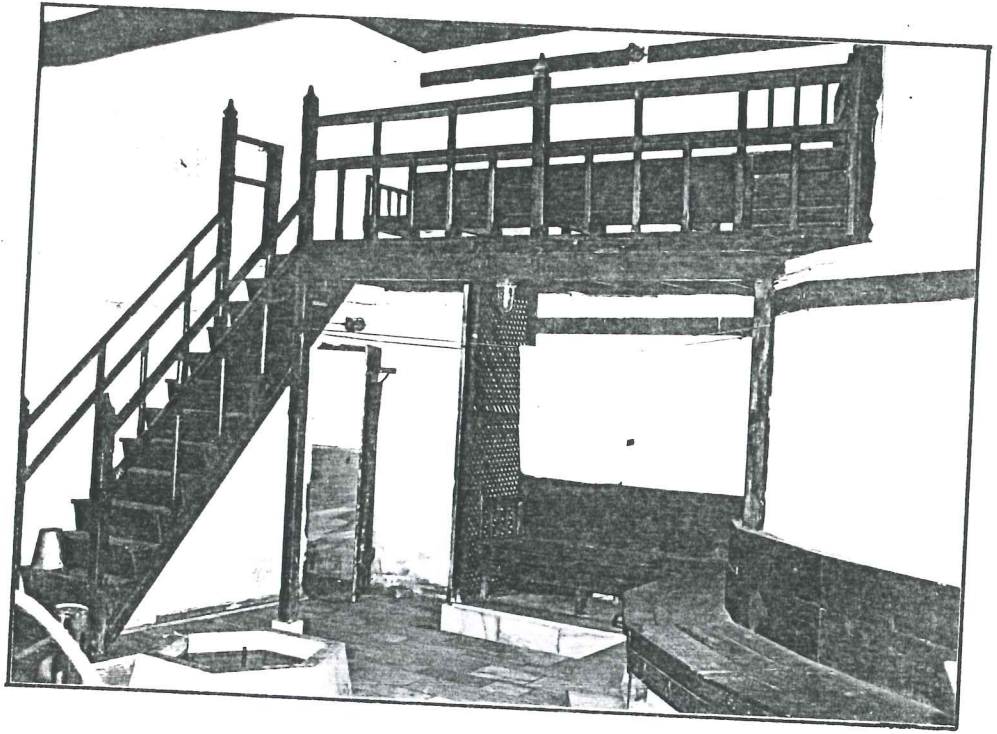
Soyunmalık mekanının zemini mermer kaplama olup, ortasında bir havuz bulunmaktadır. Mekanın üç tarafı ahşap sedir ile çevrili olup, kuzeybatı köşesinde yer alan bir kapı ile tuvalet'e geçilmektedir (Resim 18).

Resim 18. Soyunmalık mekanından görünüş.

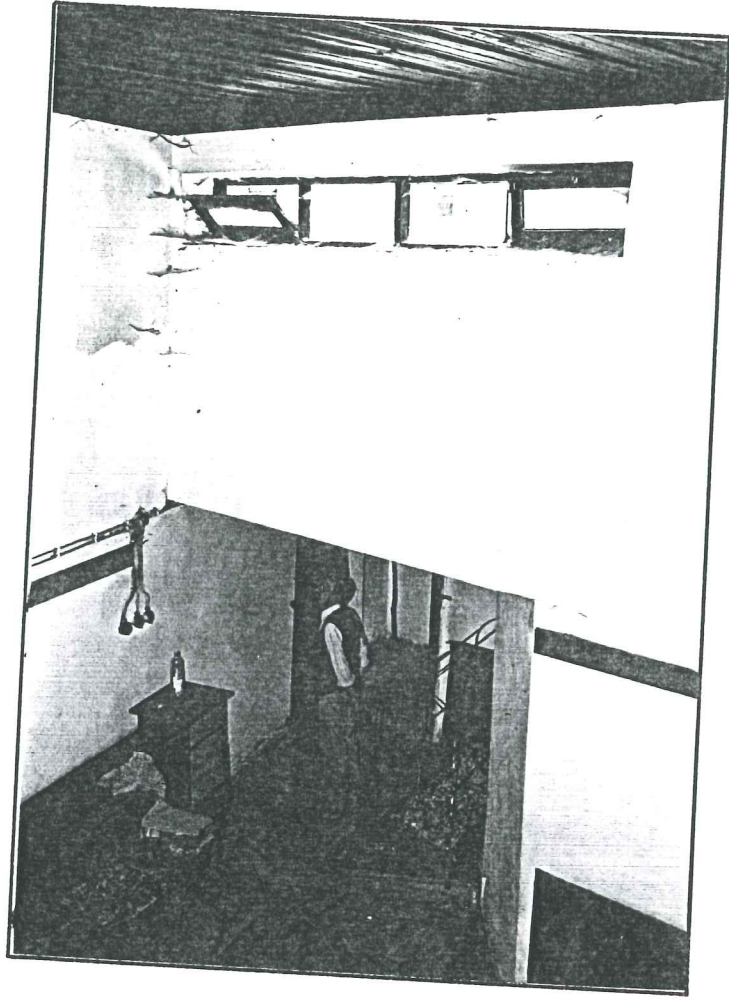
Resim 19. Soyunmalık mekanında Rüzgarlıktan geçiş ve güney duvarı üzerinde pencereler

Soyunmalığın güney duvarında üstte ışıklık penceresi vardır (Resim 19) Ayrıca bu mekanın tavanı düz olup, ahşap ile kaplanmıştır.

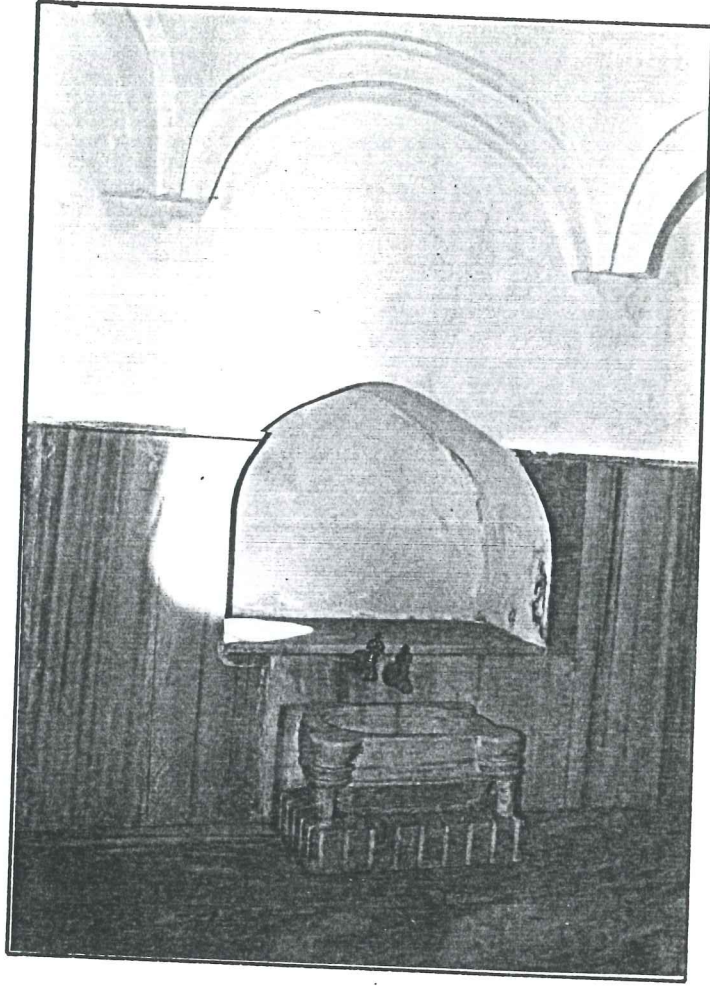
Resim 20. Soğukluk mekanında bulunan dikdörtgen niş, kurna ve kemerler.

farklı boyutlarda birer dikdörtgen niş vardır (Resim 20) Bu mekandaki oturma sekilerinin yanlarında bulunan mermer elemanlar orijinaldir (Resim 21).

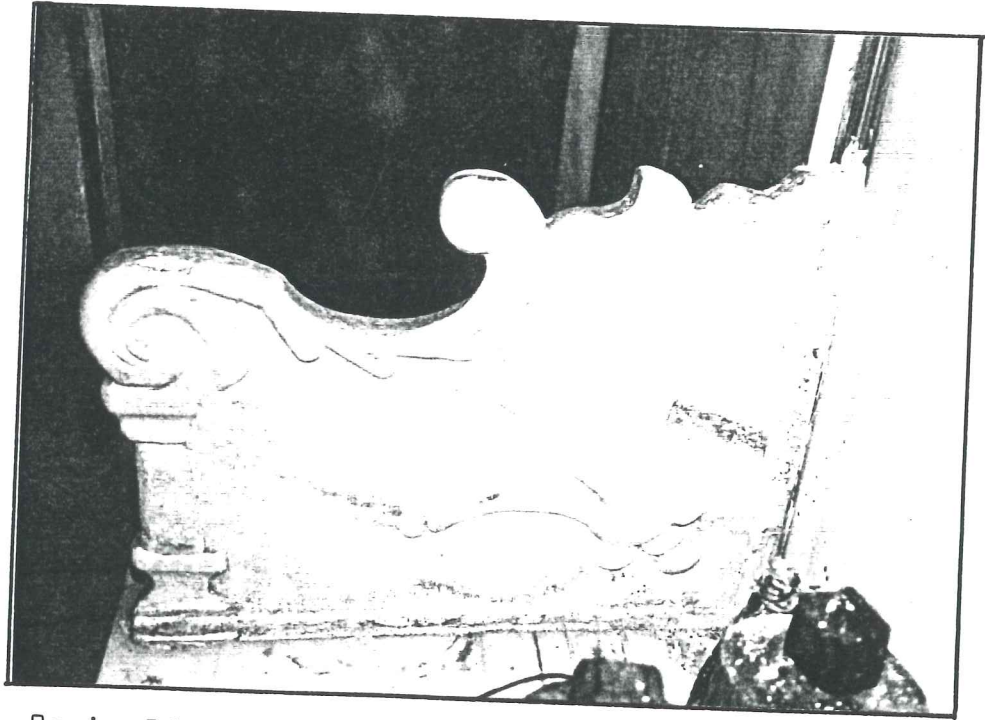
Resim 21. Soğukluk mekanı oturma sekilerinin orijinal yan elemanları.

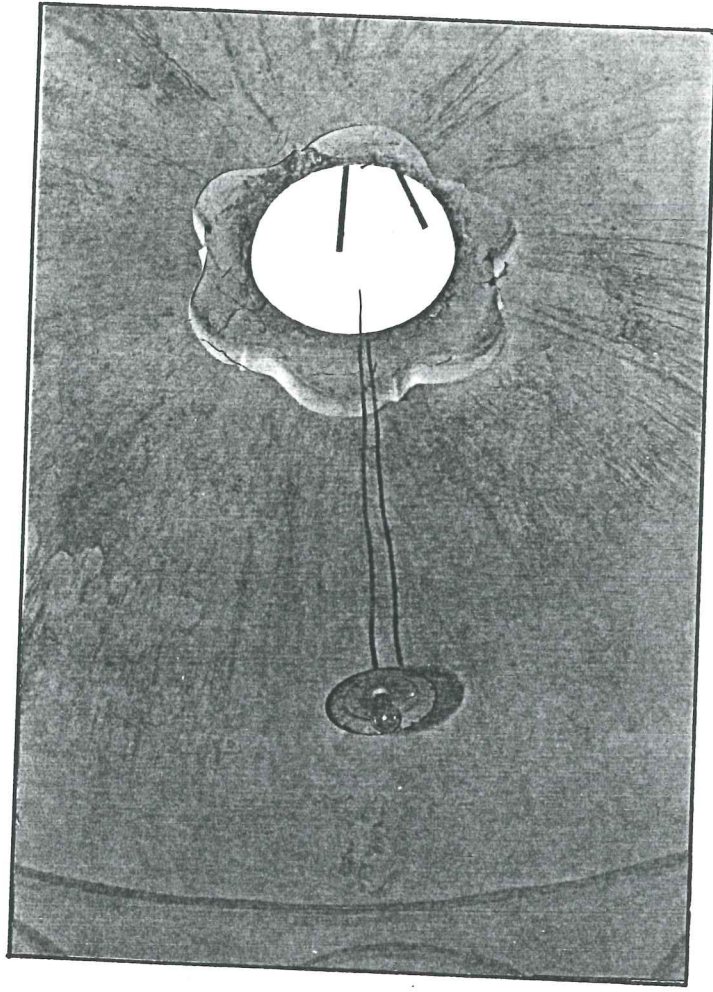
Resim 22. Soğukluk mekanı kubbesindeki aydınlık feneri

Soğukluk mekanının kubbesi, dik eksenlerde yuvarlak kemerler ve köşelerde tromplar üzerinde yükselmektedir. Kubbenin aydınlık feneri ise dilimlidir (Resim 22)

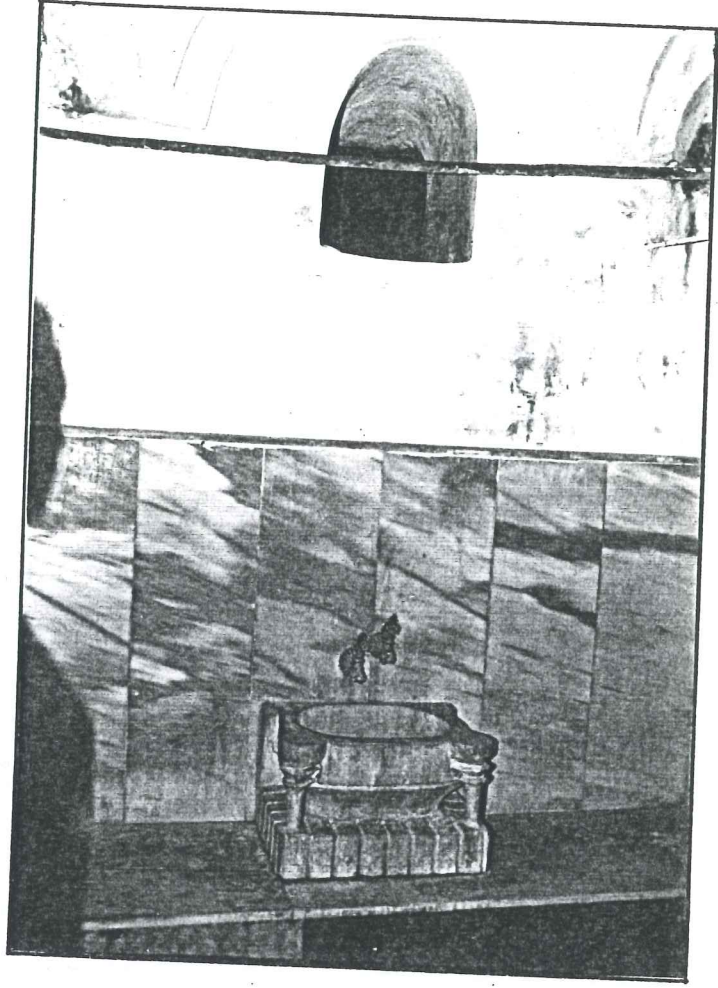
Resim 23. Sıcaklık mekanındaki su deposuna açılan pencere.

Sıcaklık mekanı da soğukluk gibi kare planlı ve üzeri tromp geçişli kubbelidir. Batı duvarı ekseninde dikdörtgen bir niş yer alır. Sıcaklığın doğu, batı ve güneyinde oturma sekileri vardır. Mekanın kuzeyinde eksenin doğusunda soğukluğa, batısında ise temizlik mekanına açılan birer kapısı vardır. Ayrıca sıcaklığın doğu duvarı üzerinde su deposuna açılan yuvarlak kemerli bir pencere yer alır (Resim 23)

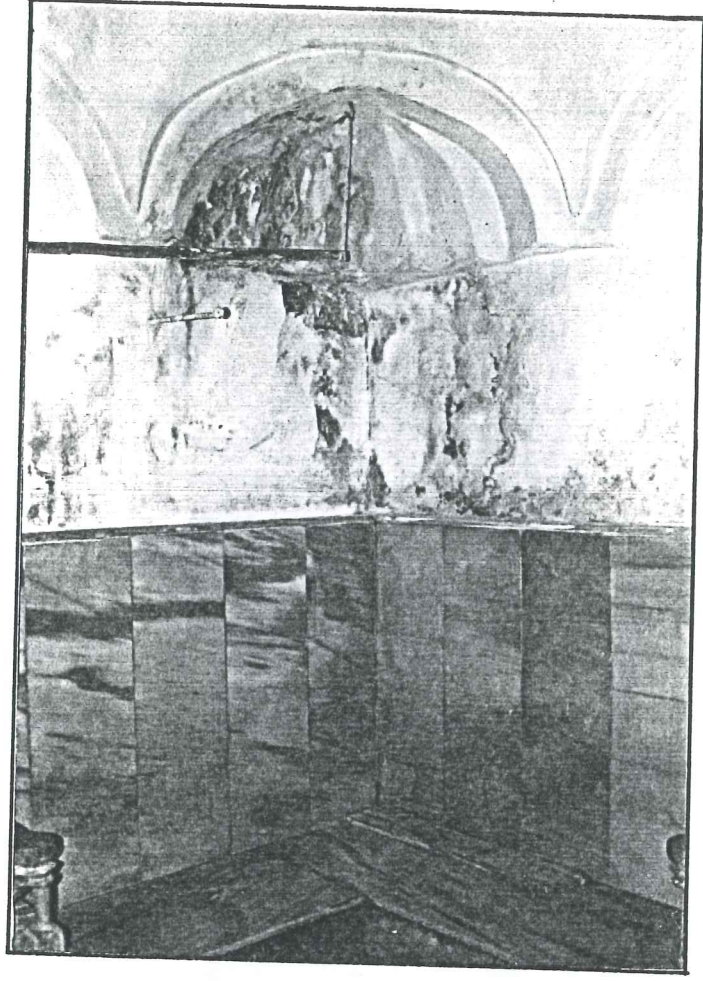
Resim 24. Sıcaklık mekanı köşelerinde yeralan yelpaze biçimindeki tromplar

Sıcaklık mekanının kubbesi ise dik eksenlerde sivri kemerler ve köşelerde yelpaze biçiminde tromplar üzerinde yükselmektedir (Resim 24)
