**BURSA, CUMALIKIZIK KÖYÜ TARİHSEL
YERLEŞİMİNİN İNCELENMESİ VE ANALİZİ**

**RÖLÖVE-RESTORASYON
YÜKSEK LİSANS TEZİ**

Mimar Nural AYDOĞAN

İSTANBUL , 1991

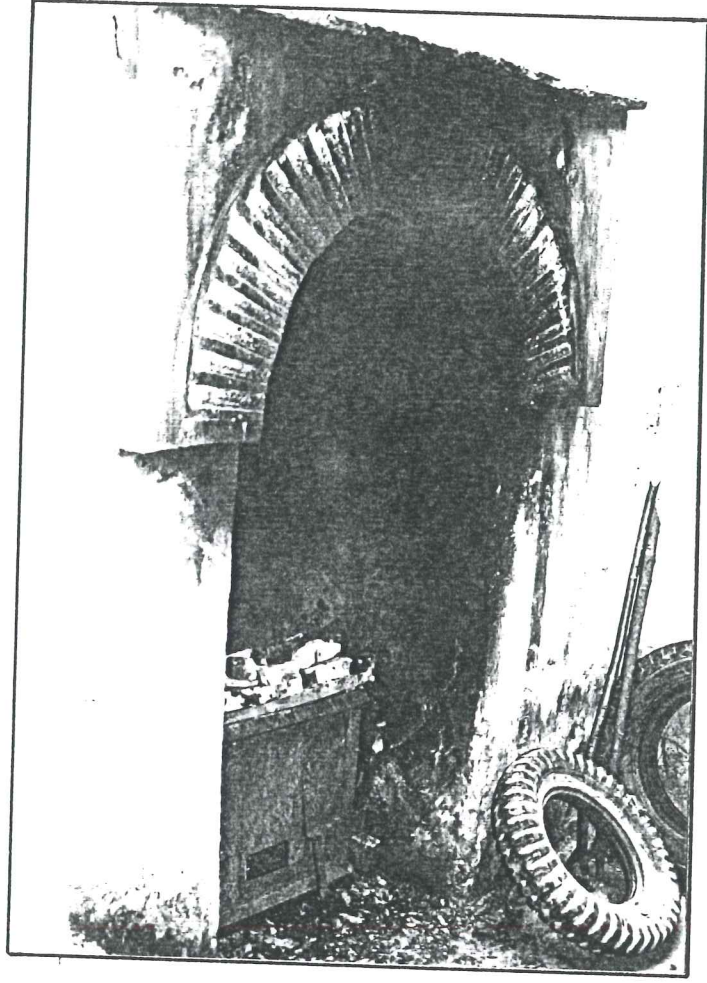
Resim 25. Külhanda ateşin yakıldığı ocak

Hamamın girişinde soldaki kapı açıklığı ise Külhan'a geçişi sağlamaktadır. Buraya beş basamak ile inilmektedir. Külhan'ın sağ köşesinde odunluk, solunda ise ateşin yakıldığı ocak bulunur (Resim 25)

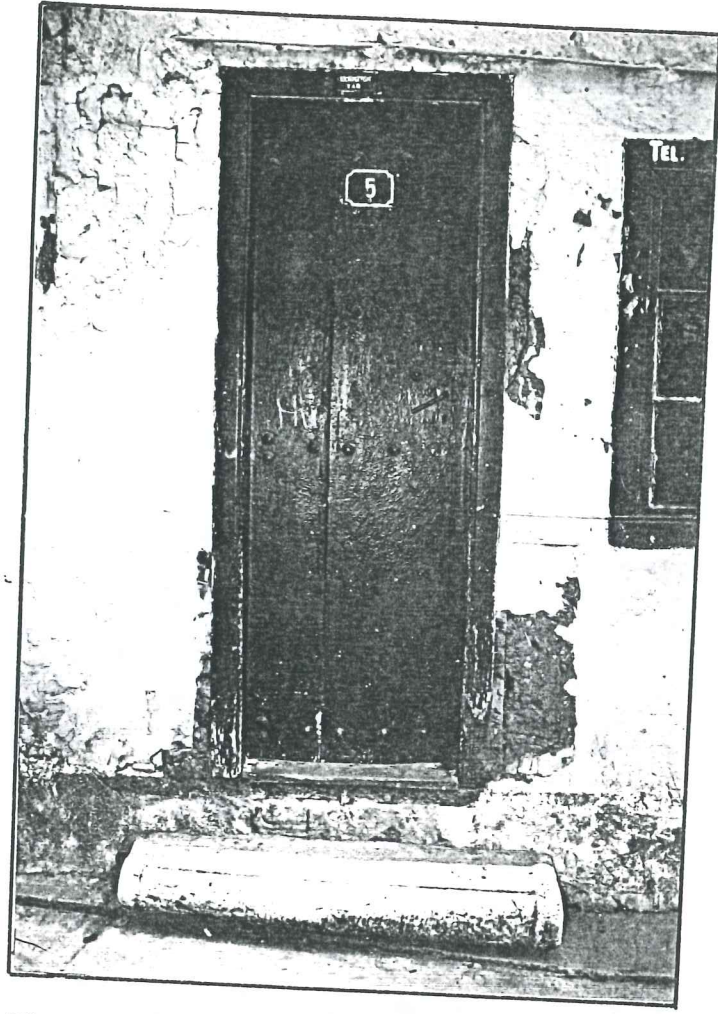
Resim 26: Elektrikçi dükkanının kapısının önündeki basamak olarak kullanılmış sütun parçası (Env. no. 33)

Köy içinde de Bizanslılara ait bazı yapı elemanlarına rastlanmaktadır. Bazen bir kapı önünde basamak olarak kullanılmış bir sütun parçası, bazen bir duvar içinde süslemeli bir mermer parçası veya sokaktaki taşların arasında...(Resim 26).

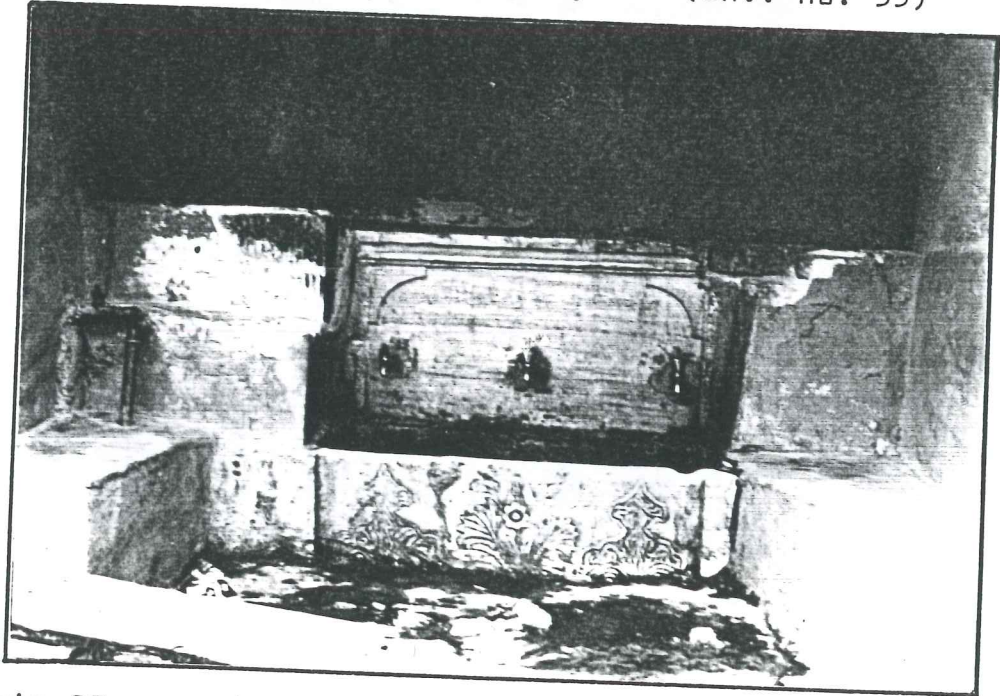
Resim 27. Caminin doğu cephesinde yığılan çeşme

Köyde tarihi değeri olan diğer eserlerin başında köy camisinin doğu cephesinde merdivenlerin altındaki nişte yer alan çeşmeyi sayabiliriz. Çeşme yuvarlak kemerli bir niş içine yerleştirilmiş olup, üzerinde birde kitabesi vardır (Resim 9, 27)

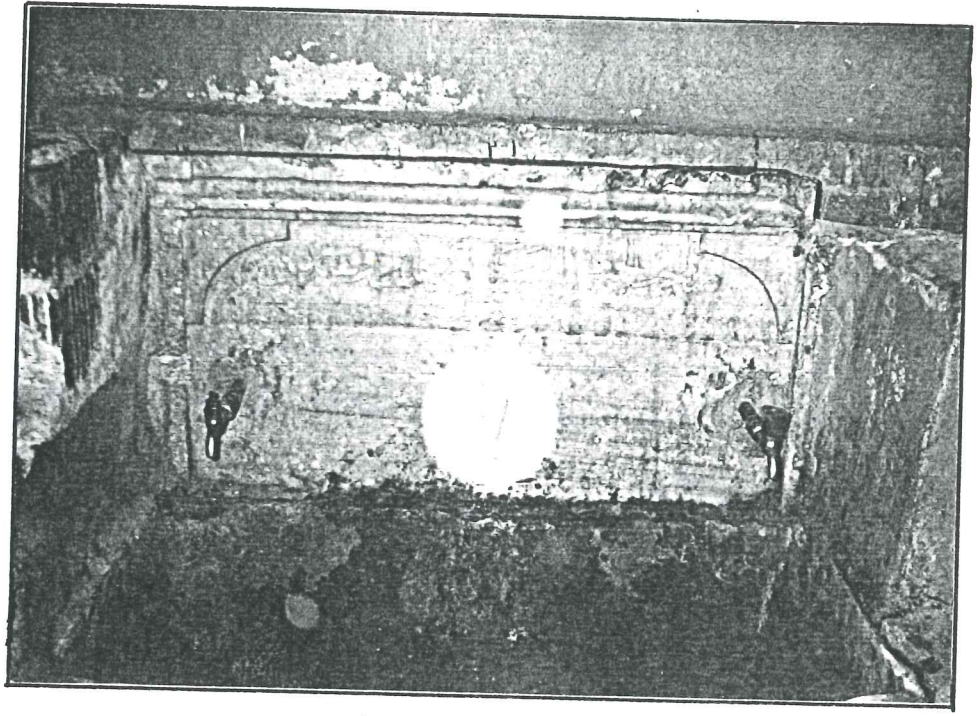
Resim 28. Çeşme

Çeşmenin kitabesinin tercümesinde ise H. 1316 veya 1317 yıllarında inşa edildiği (Miladi 1898-1899 yılları) ve Zehra Hanım Vakfına ait olduğu anlatılmaktadır (Resim 28.29).

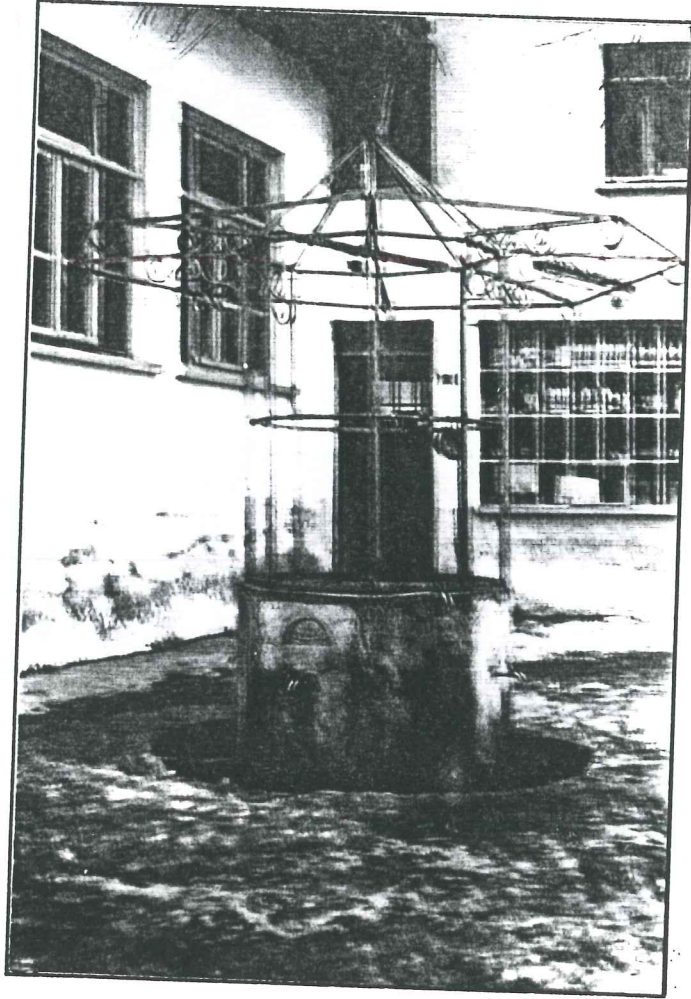
Resim 30. Kahvenin önündeki şadırvan (Env. no 33).

Köyde kahve meydanında iki de şadırvan vardır. Bunlardan birisi caminin batı kapısının karşısında bulunan kahvenin önündedir. Ve üzerindeki kitabede H. 1331 (Miladi 1912) yılı okunmaktadır (Resim 30,31).

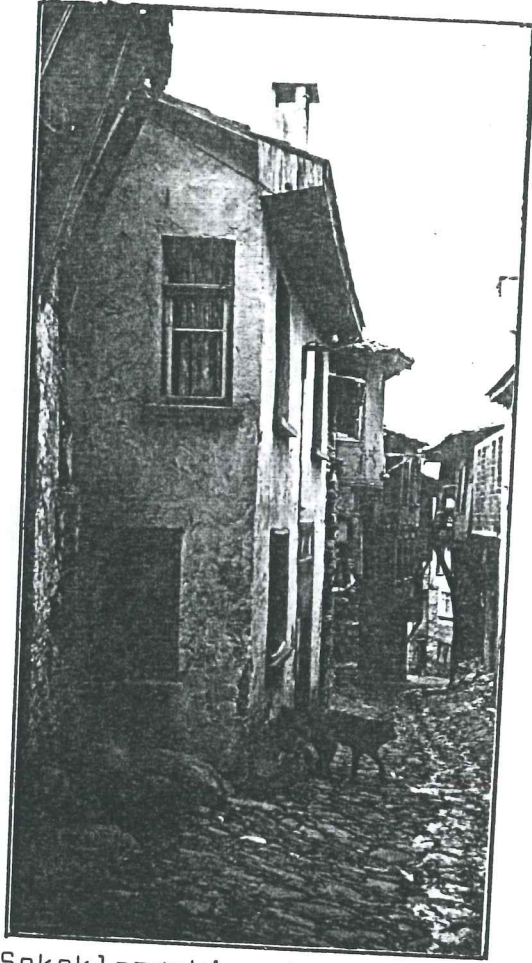
Resim 44. Sokaklardaki orta eksen ve suyun akışı.

Sokaklardaki dikkati çeken diğer husus ise, yolun orta kısmının daha düşük kotta tutularak eğimin buraya yönlendirilmesidir. (Çizim 5, Resim 44) Böylece yağmur suları orta eksende toplanarak, konutların giriş kısımlarının daima kuru kalması sağlanmaktadır. Sokak taş döşeme ile kaplıdır. Orta eksen ise iri taşların karşılıklı gelmesi ile oluşan bir derz ile belirlenir.

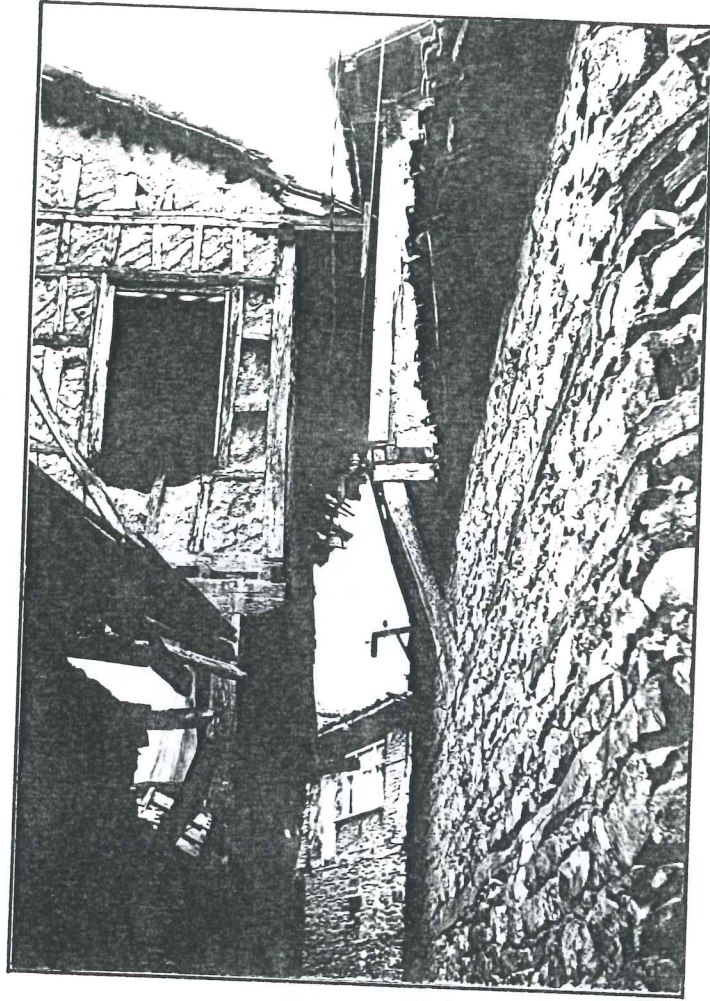
Resim 45 Saçakların üst üste gelişi

Evlerin saçaklarının geniş tutulması da, yağışlı havalarda sokağın kuru kalmasını sağlamaktadır. Bazı

evlerde saçaklar o denli geniş tutulmuştur ki, yukarıdan bakıldığında sokaklar görülmez. Bu durumun oluşmasında sokakların dar olmasının da etkisi büyüktür. Saçakların üst üste geldiği örneklerle de rastlanmaktadır (Resim 45).

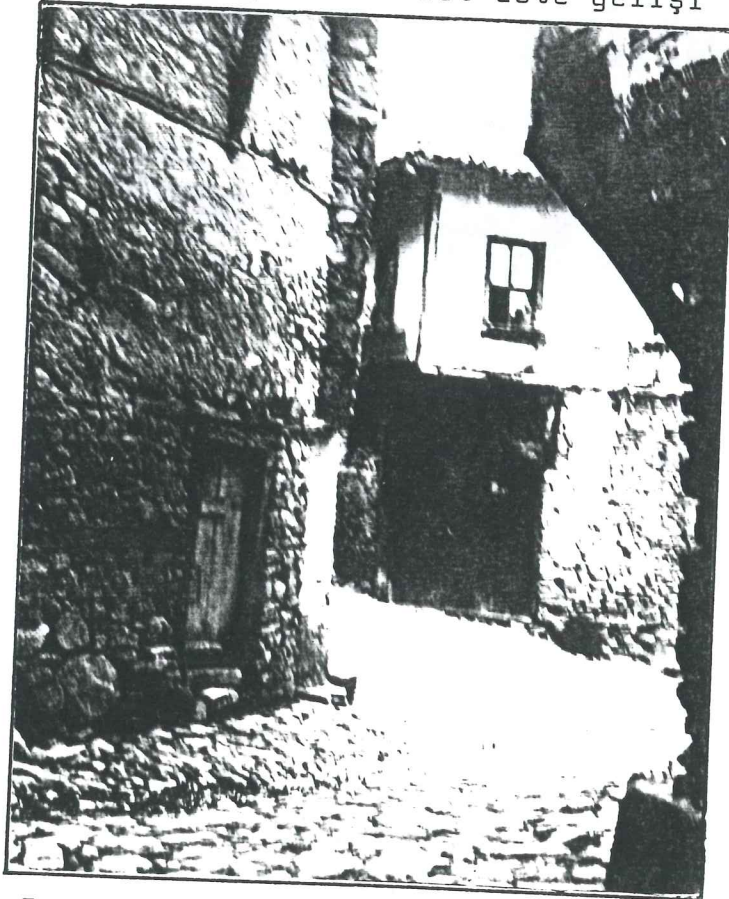
Resim 46. Suyun Cumalıkızık sokaklarından akışı ve konutların köşelerinin pahlanması.

Uludağ'dan gelen su, köyün eğimli oir arazi üzerinde kurulmasından dolayı, Cumalıkızık sokaklarını yalayarak akıp geçmekte ve köy girişinde yer alan mazgalda toplanmaktadır (Resim 46) Buradan kanallar yardımıyla köyün aşağısındaki bahçelere yönlendirilerek sulama amacıyla kullanılmaktadır. Köydeki yapıların zemin katlarının yüksekçe taş duvar olarak inşa edilmesindeki en önemli etken bu yağışlardır.

Sokaklar birbirlerini dik kesmezler ve dar sokak köşeleri pahlanmıştır. (Resim 46) Çıkma sokaklarda vardır. Birkaç sokağın keşistiği yerlerde çok küçük alanlar oluşur (Resim 46)

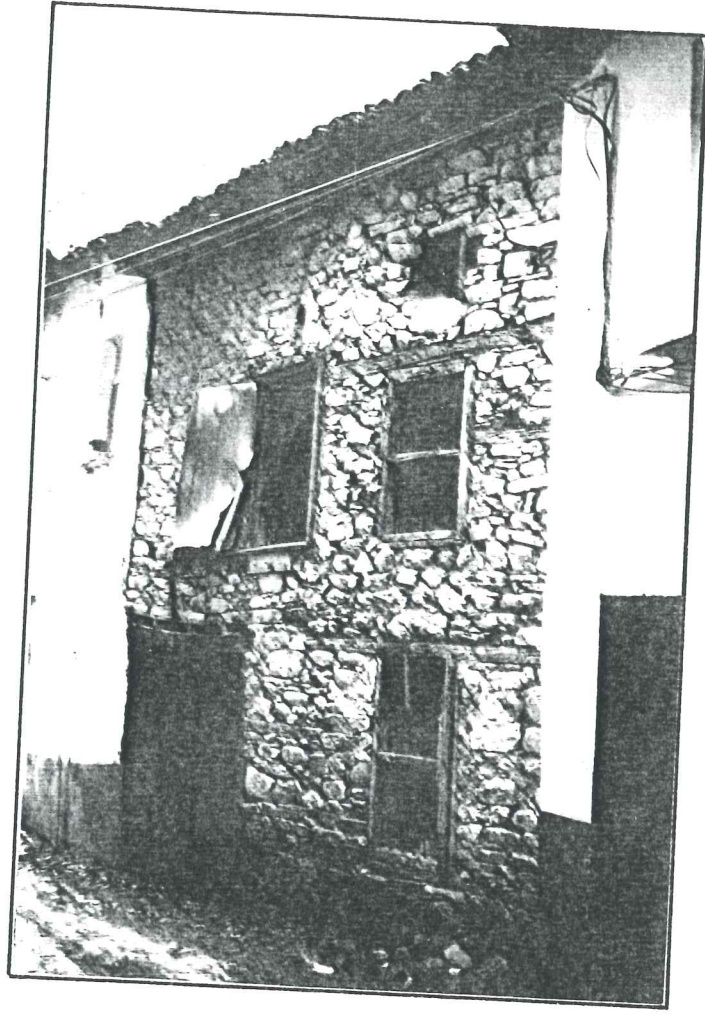
Köydeki yapılarda genenekselle malzeme olan taş ve ahşap çatki arasında kerpiç kullanılmıştır. Yeni yapılan bazı evlerde ise kerpiçin yerine tuğla kullanıldığı görülmektedir. Genellikle konutların hemen hepsinde zemin kat taş duvar, üst katlar ise ahşap çatki arasında kerpiç olmasına rağmen, tamamı taştan yapılmış birkaç örneğe de rastlanmaktadır (Resim 48).

Resim 48. Taş yapılardan biri

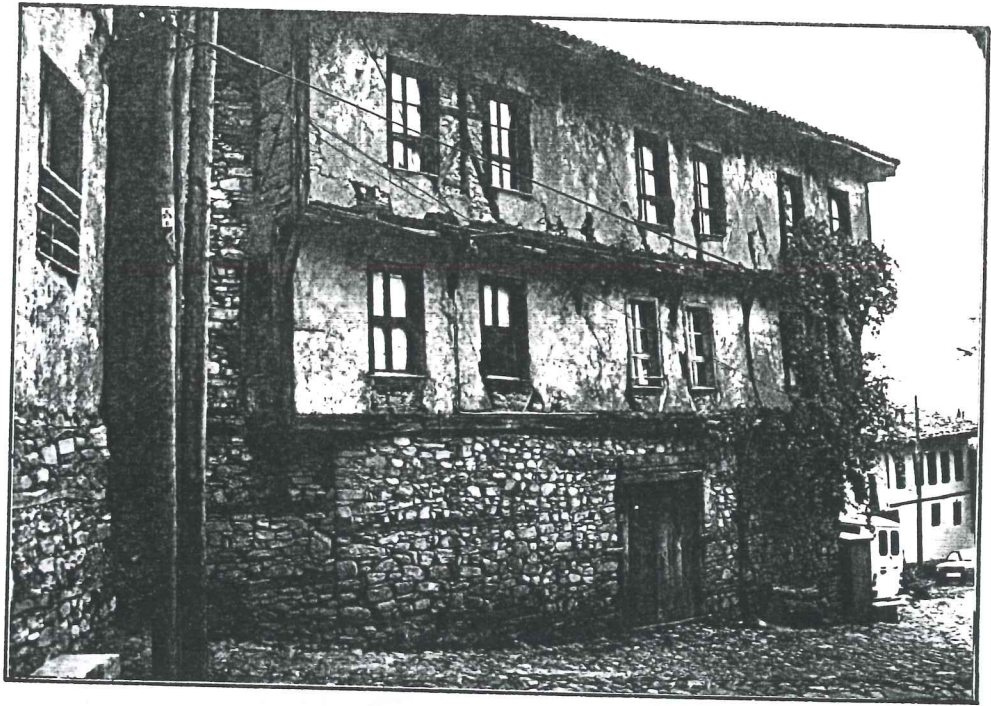
Resim 49. Yapı, parselin sokağa bakan cephesine yerleştirilmiş.

a) Yapı, parselin sokağa bakan cephesine yerleştirilmiş, bahçe arka kısımda oluşturulmuştur. Bu grupta sokak kapısı vasıtasıyla önce yapının hayat bölümüne geçilir. Bahçeye ulaşmak için, hayattan geçmek gerekir. Köydeki evlerin % 79'u bu şekilde konumlanmıştır (Resim 49).

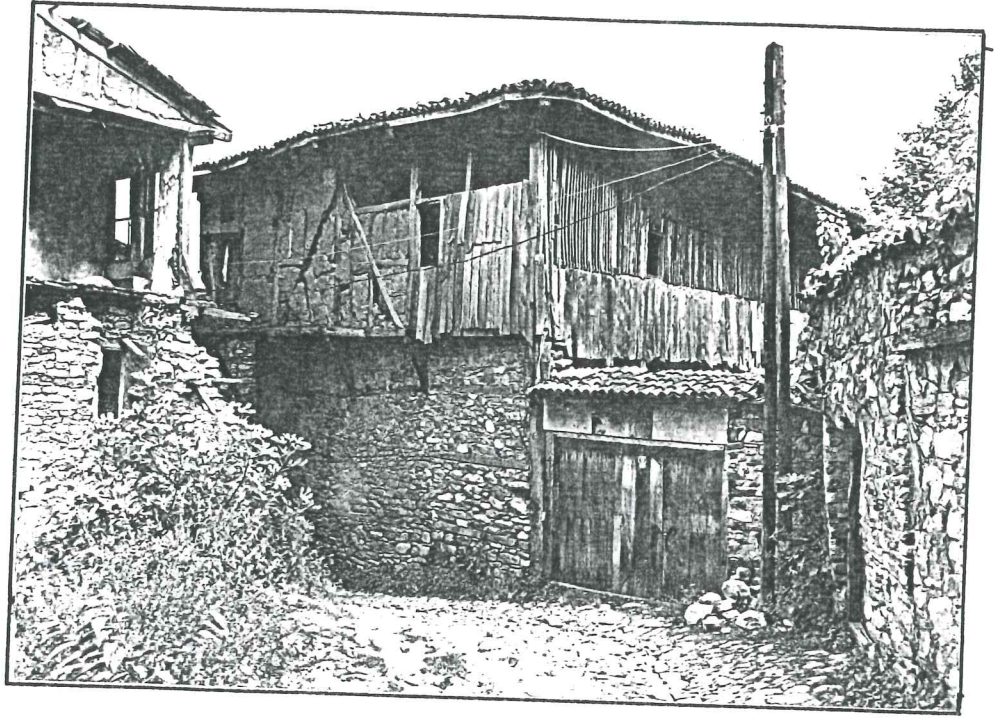
b) Yapı ile bahçe sokak cephesi üzerinde yanyana yer almıştır ve yapıya ulaşmak için önce bahçeye geçilir. Bahçe içinden yapının hayat bölümüne ulaşılır. Köydeki evlerin % 17'si bu şekilde konumlanmıştır (Resim 50).

Resim 50. Yapı ile bahçe sokak cephesi üzerinde yanyana konumlanmış.

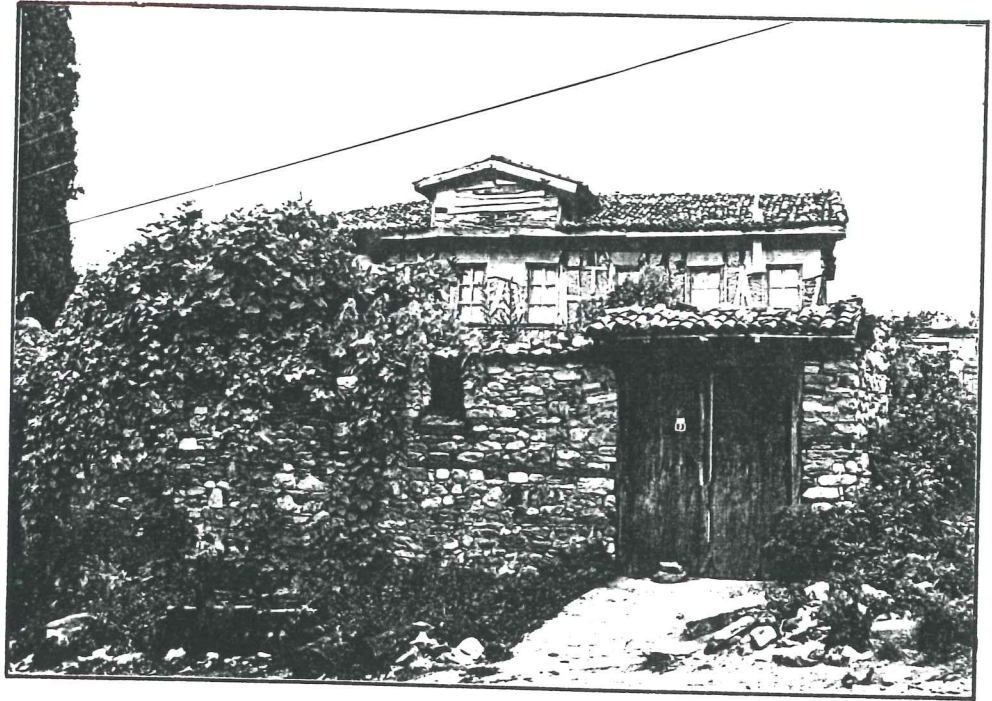
Resim 51. Yapının parselin gerisine yerleştirilerek, bahçe kısmının öne alınması.

c)Yapının parselin gerisine yerleştirilerek, bahçe kısmının önce alınmasıyla oluşan kullanım şeklidir (Resim 51). Bu konumda sokaktan önce bahçeye geçilir. Bahçeden geçildikten sonra yapıya ulaşılır ki, bu kullanım şekli köydeki evlerin % 3'ünü kapsamaktadır.

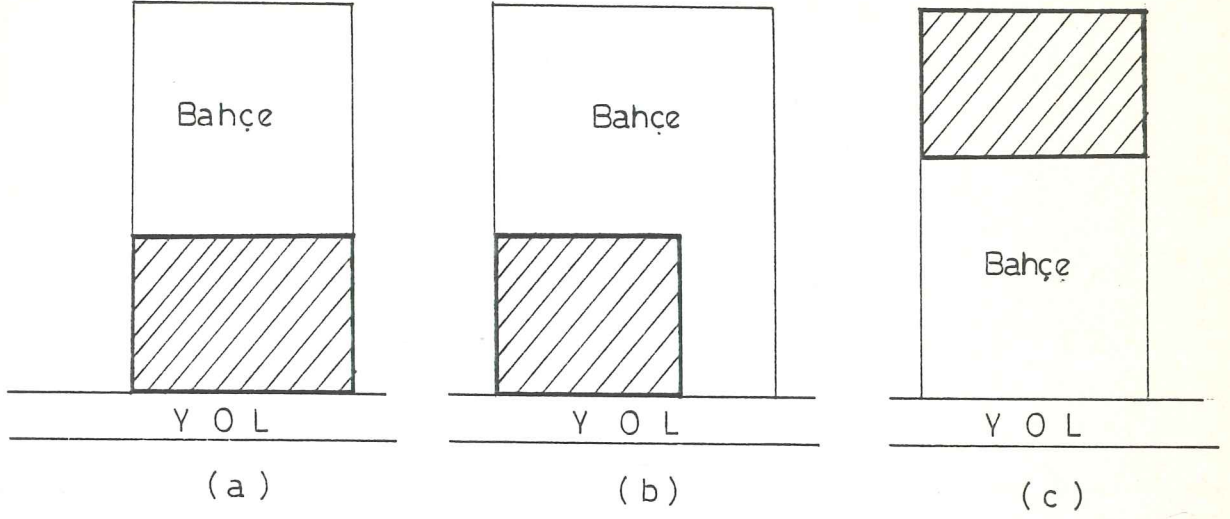
Çizim 6. Köydeki yapıların parsel üzerindeki konumları.

Köydeki yapıları parsel üzerindeki konumlarına göre üç grupta inceleyebiliriz (Çizim 6).

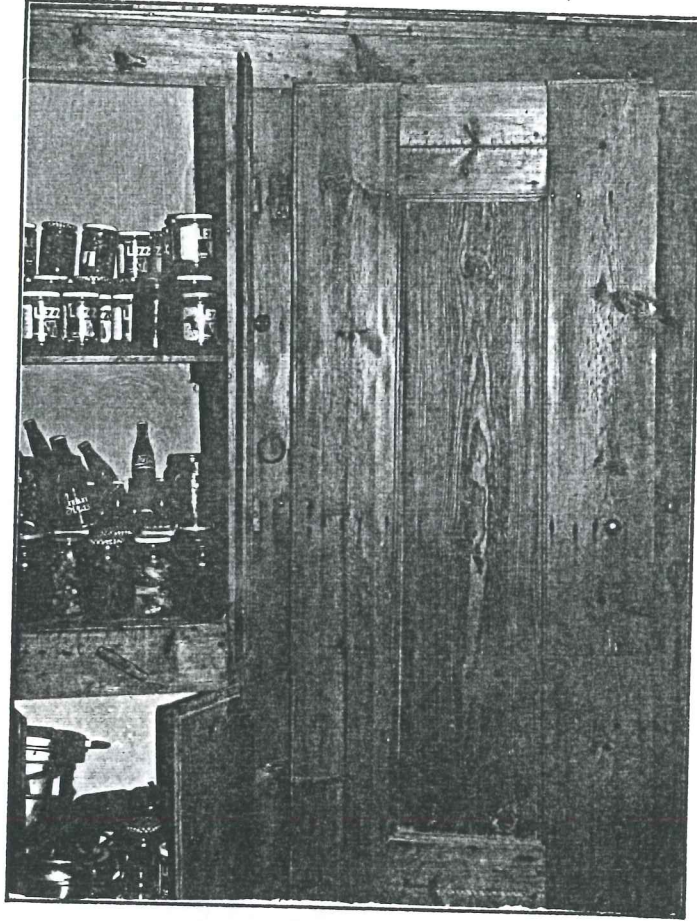
Resim 52. Dolap

Odaların oluşumunu etkileyen diğer önemli öğe ise, kapalı ve açık kullanma alanları olan dolaplardır. Ana işlevleri odada bulunması gereken günlük araç ve gerecin korunmasıdır. Yüklük, çubukluk, kavukluk, testilik, peşkirlik, kandillik, cezvelik, fincanlık, çiçeklik, feslik, değneklik, tembel deliği gibi, işlevlerine göre isimlendirilmişlerdir. İsimlendirmedeki bu yalınlık, biçimlendirmede de görülür. Dolaplardaki bütün

boyutlar işlevlerine göre, en uygun kullanımı sağlayacakları biçimlerde düzenlenmişlerdir (Resim 52,53,54). Dolapların üst sınırı, kesinlikle insan elinin uzanabileceği yüksekliğin üzerine çıkmaz.

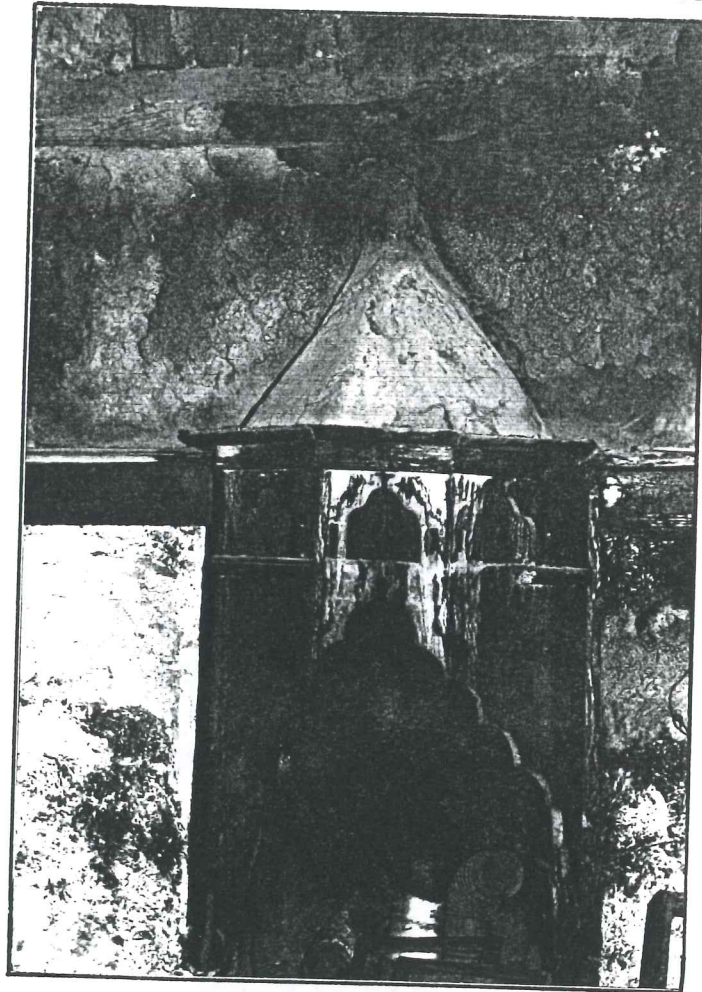
Resim 55. Ocak ve kandillikler.

Ocaklar, Türk evi odasının planlamasını etkileyen en önemli elemanlardandır. Odadaki oturma sekisi ocağa doğru yönlendirilir. Ocakların üst kısımları genellikle piramidal bir örtü ile kapatılmış olup, ahşap ve alçıyla kurulmuşlardır. Bu piramidal örtü üzerinde genellikle kandillikler yer almaktadır. Ocakların iki yanında ise odunların konulması için tembellik adı verilen nişler bulunur. Ocağın yaşmak kısmı değişik formlarda biçimlendirilerek, odanın süslemesini zenginleştirmiştir.

Köydeki ocakların çoğu fonksiyonlarını yitirdikleri için, önlerine duvar örülerek kapatılmışlardır. Günümüze kalan örneklerin çoğu da harap durumdadır (Resim 55,56,57).

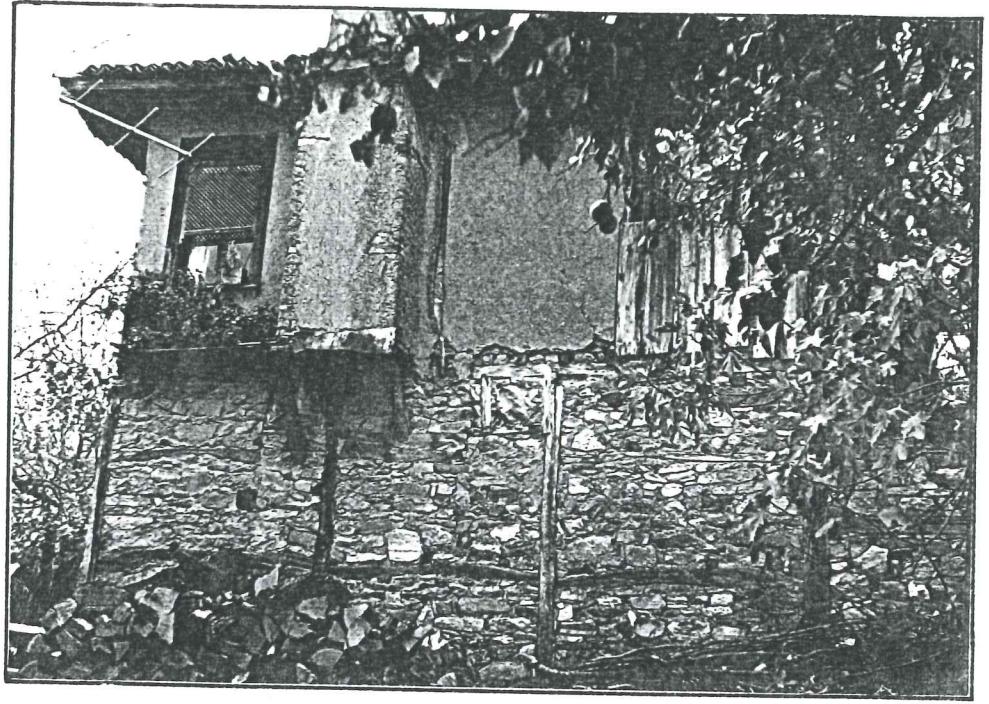
Resim 58. Dış cepheye taşırılmış ocak örneği (Env.no:68).

Cumalıkızık konutlarında odanın kuruluşunda çıkıntı yapan tek öge "ocak"tır. Genellikle yapı kuruluşunun elverdiği durumlarda çok kalın duvarlar içinde çözümlenerek bu çıkıntısı azaltılmıştır. Dış cephe üzerinde yer aldıklarında, dışarıdan algılanacak şekilde çıkıntılı olarak düzenlenmişlerdir. Duvar üzerindeki bu çıkıntı ise eliböğründelere taşıtılmıştır (Resim 58).

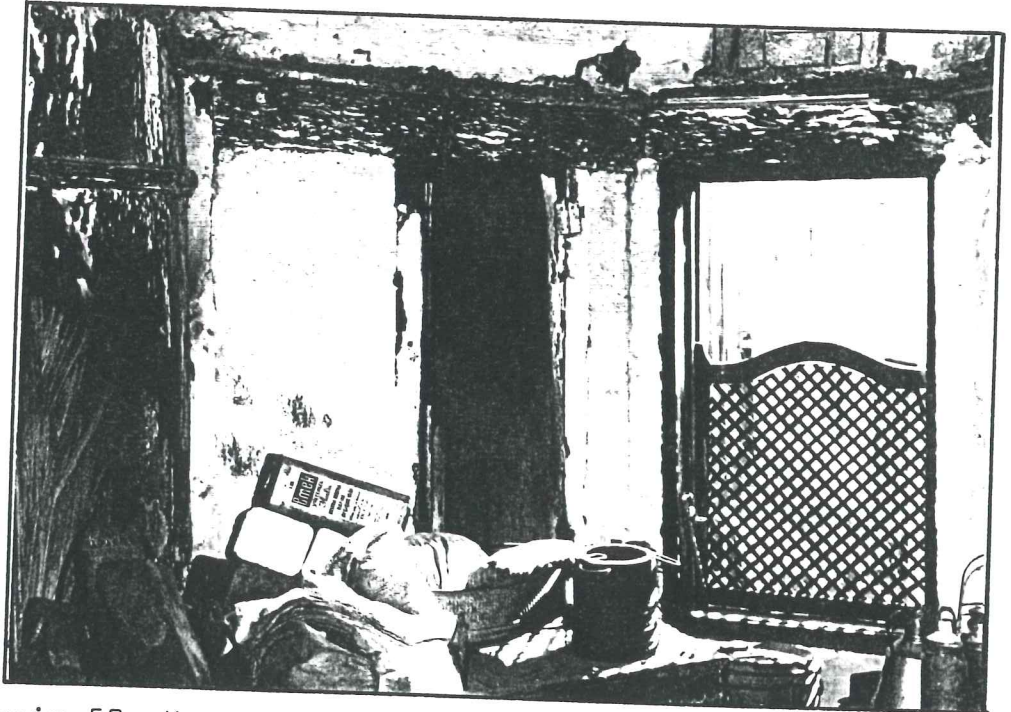
Odalardaki önemli yapı öğelerinden biri de "kapı, pencere ve dolapların üst sınırlarını belirleyen ahşap öge olan "raf silmesi"dir (Resim 59). Daha eski örneklerde bu öge oldukça etkili durumdadır. İşlev yönünden bir raf olarak ele alınması, döşemededen yüksekliğini belirlemiştir. Oda boyutu ne olursa olsun, raf-kişi ilişkileri bu yatay öğenin döşemededen yüksekliğinin en çok 2.20 m. civarında kalmasını zorunlu kılmıştır. Yalnız tepe pencereleri bu çizginin üstündedir.

Resim 59. Kapı, pencere ve dolapların üst sınırını belirleyen "raf silmesi".

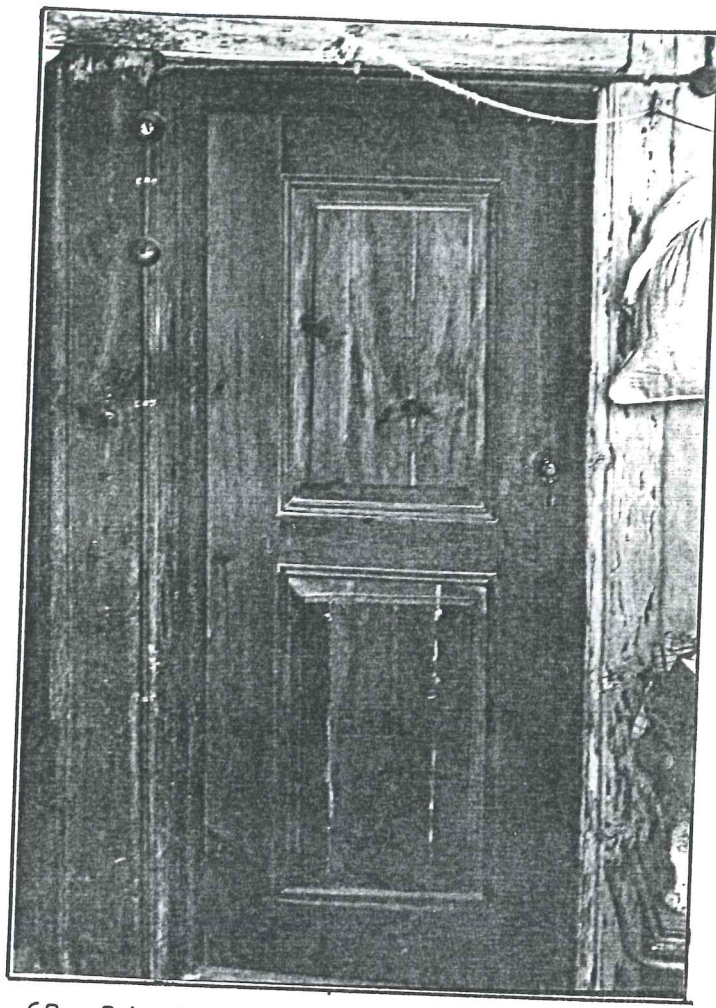
Resim 60. Oda kapısı

Oda kapıları tek kanatlı olup, 70-90 cm. genişliğinde 1.80-2.00 m. yüksekliğindedir. Odanın içinin tamamıyla görülmesini ve ısı kaybını önlemek için, genellikle odanın bir köşesinde yer alırlar (Resim 60).

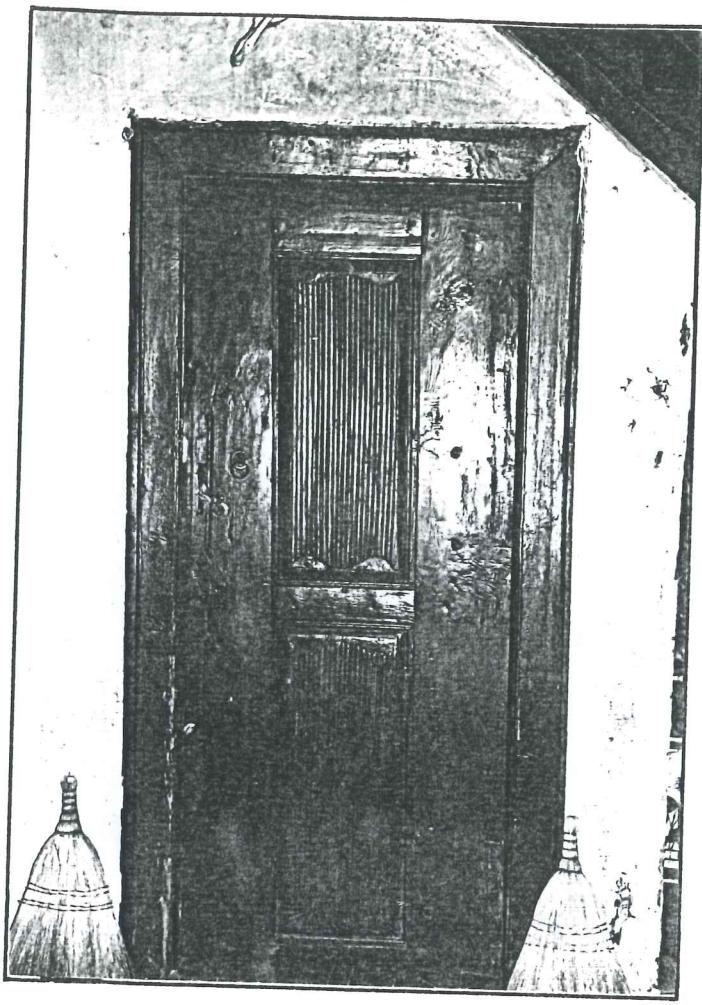
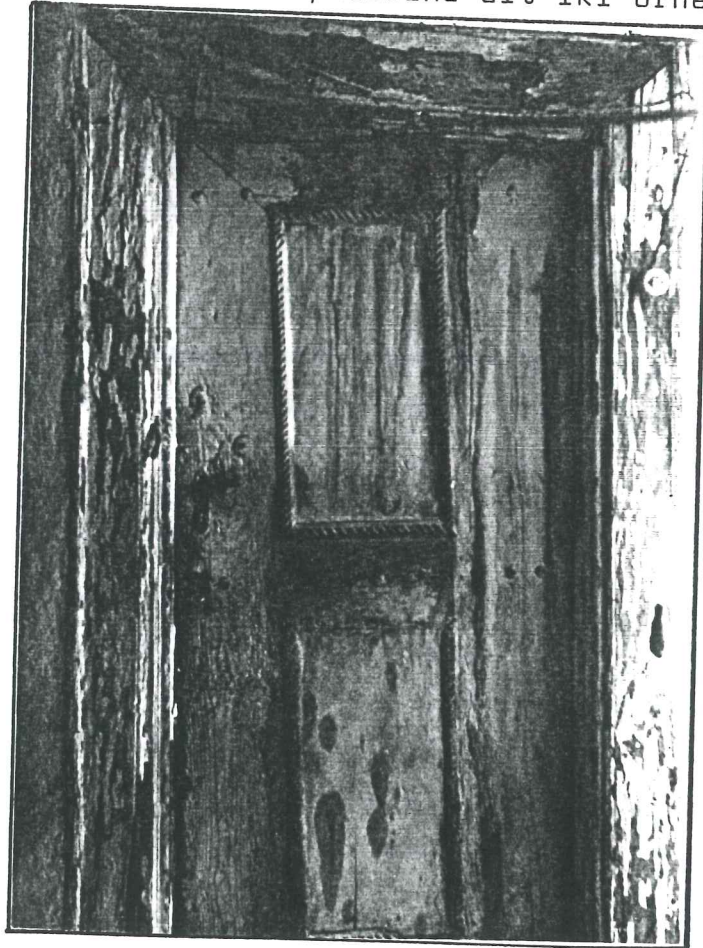
Odaların hepsinde bir tek kapı bulunur ve kapılar odanın içine doğru açılırlar. Oda kapılarının hepsi dış sofalı plan tipine uygun olarak, sofaya geçişi sağlarlar. Bütün oda kapılarında gerek halı, kilim gibi elemanların takılmaması açısından gerekse iki mekan arasındaki ısı, toz, böcek....vb. geçişlerin olmaması için mutlaka eşik bulunur (Resim 61,62).

Kapının üç tarafı 10 cm. genişliğindeki ahşap pervazla çevrilidir. Bazı evlerde kapı pervazı hizasında başlayan bir raf veya ahşap silme bütün odayı dolaşır. Oda kapıları genellikle aynalıdır. Ancak değişik tiplerde yapılmış örneklere de rastlanır.

Resim 61,62. Oda kapılarına ait iki örnek.

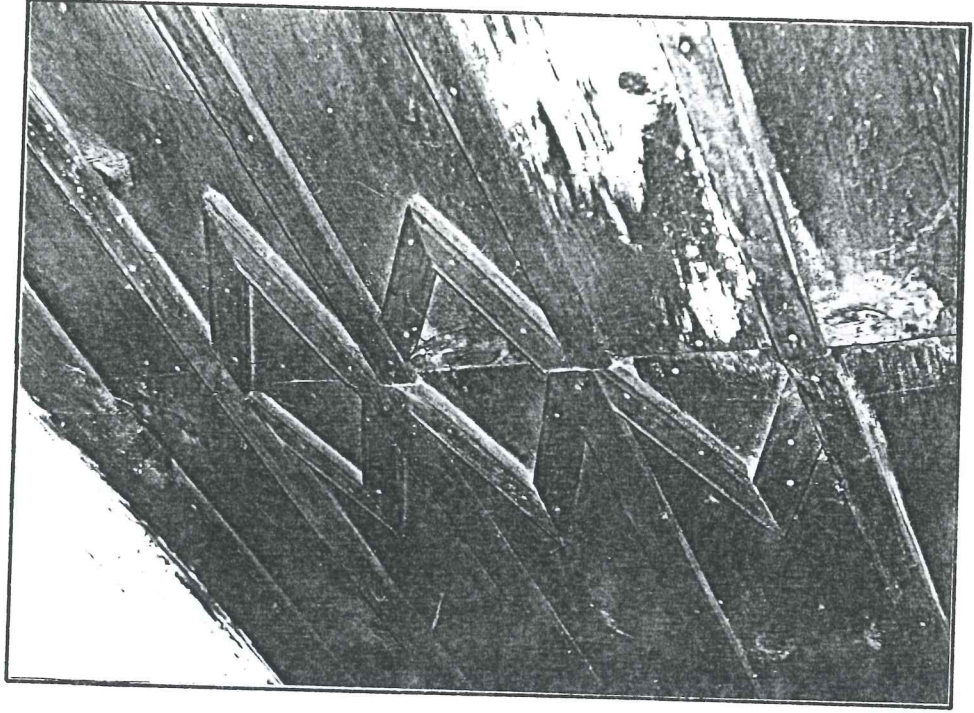
Resim 63. Tavan kaplaması.

Odaların döşeme ve tavan kaplamaları ahşaptır. Tavan kaplamalarında fazla süse yer verilmemiştir. Ancak birkaç örnekte geometrik bezemelere, bir örnekte ise göbekli tavan süslemesine rastlanmıştır (Resim 63). Odaların duvarları badanalıdır.

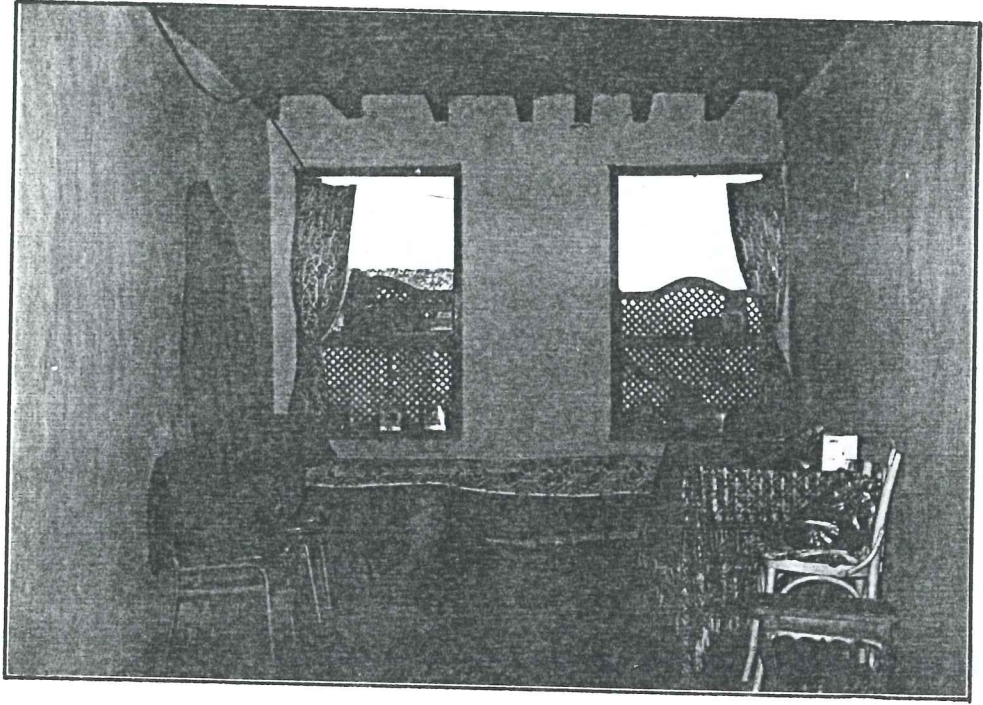
Sofa odalararası ilişkilerin sağlandığı bir ortak alandır. "Sergah, sergi, seyvan, çardak, divanhane, hayat" vb. isimler almıştır⁽⁵¹⁾. Bu alan ev içindeki dolaşımı sağlamakla birlikte bir toplanma alanıdır. Dolaşım dışında kalan kesimleri oturmaya ayrılmıştır. Zamanla bu oturma alanları özelleşmiş ve eyvan, sekilik, taht, köşk gibi kavramlar ortaya çıkmıştır (Resim 64).

Resim 64. Sofanın oturmaya ayrılan bir bölümü, Eyvan.

Sofanın döşemesi ahşap kaplamadır. Tavan ise kaplamasız olup döşeme kirişleri ve bazı örneklerde de çatı görülmektedir. Sofaya bakan duvarlar ise badanalıdır. (Resim 64).

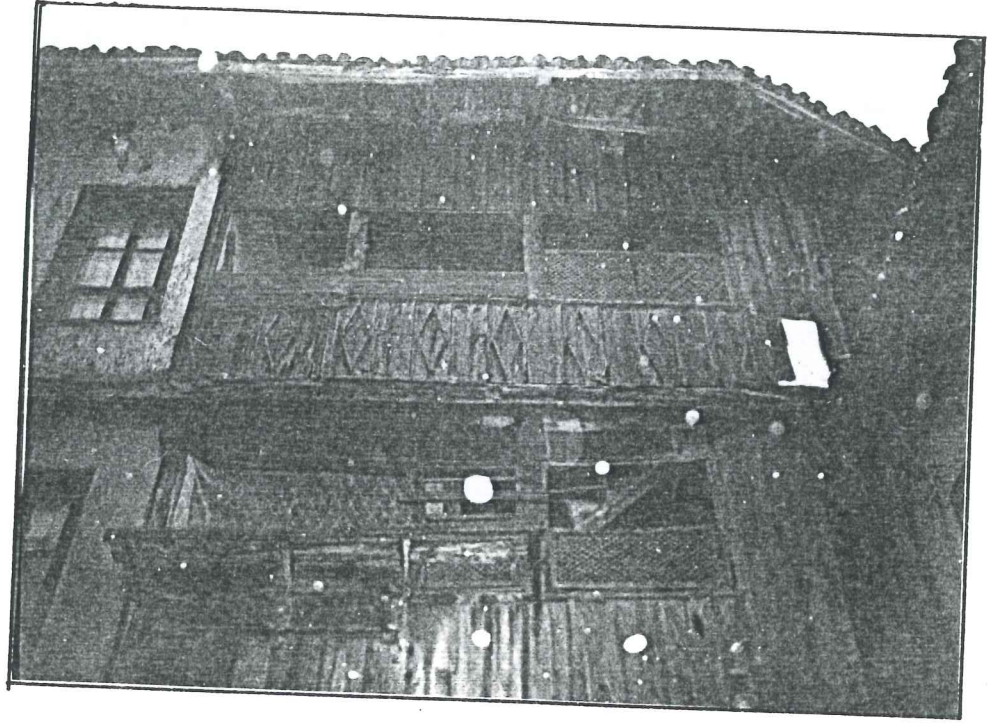
Resim 65. Sofanın sokağa bakan kısımlarının ahşap kafes-
lerle kapatılması (Env. no:82).

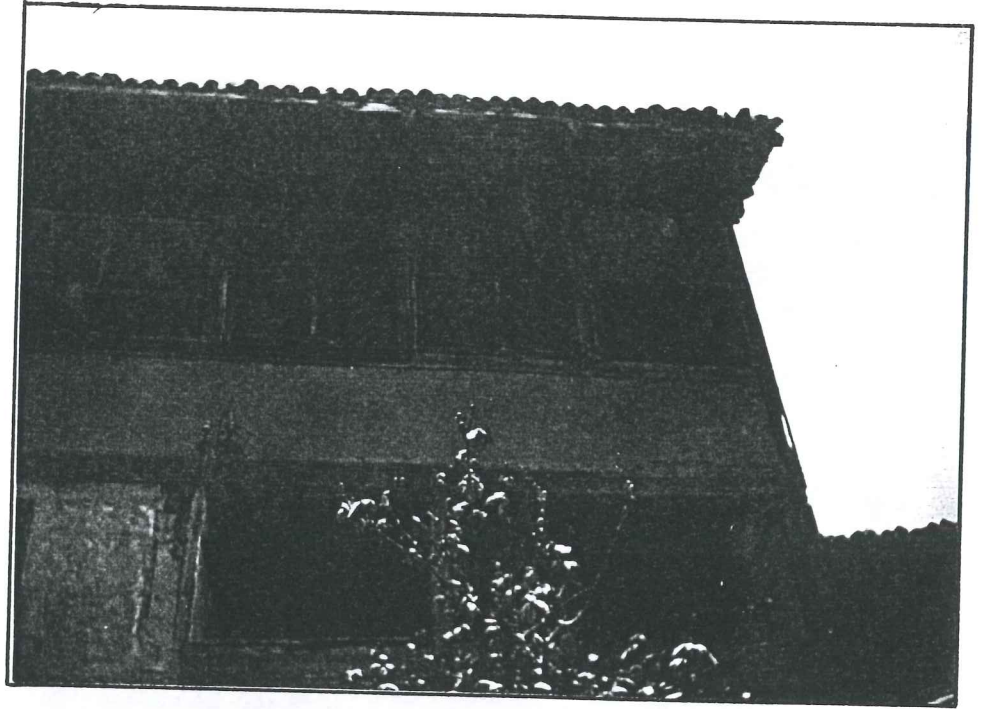
Resim 66. Sofanın bahçeye bakan cephesi (Env.no:5)

Cumalıkızık köyü yapılarında ise iklimin soğuk ve yağışlı olmasından dolayı sofanın yan duvarları sağırlaştırılmış ve sofaya yön verilirken rüzgar, soğuk, yağmur ve manzara durumu gözönünde bulundurulmuştur. Mahremiyeti sağlamak için de sofanın sokaktan veya komşudan görülebilen yerleri kafeslerle kapatılmıştır (Resim 65,66).

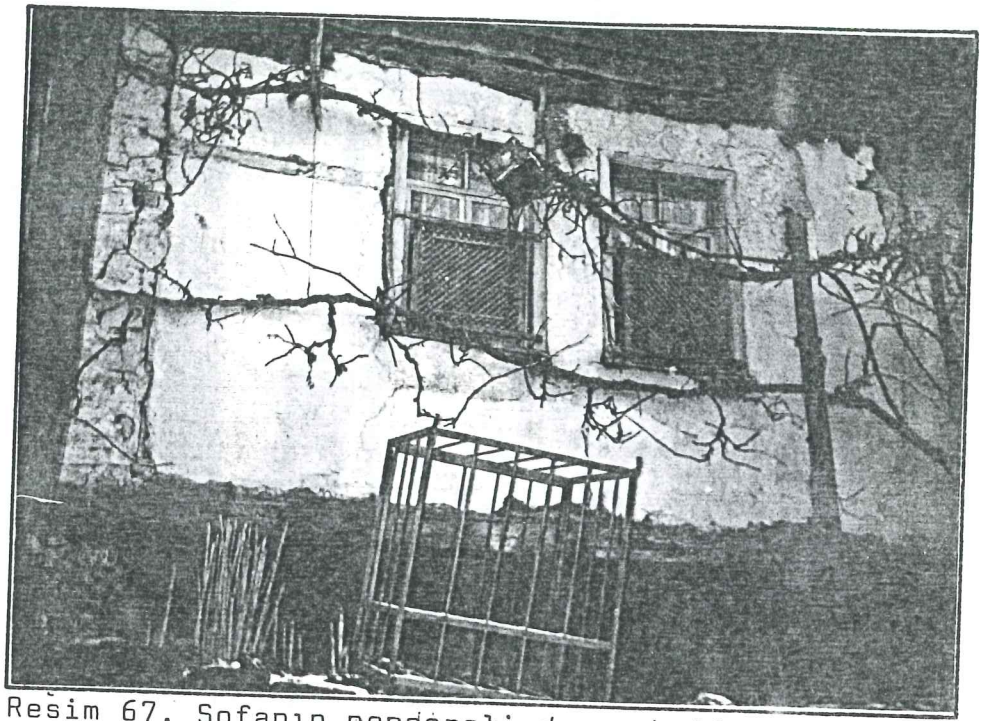
Bazı konutlarda da soğuğa karşı tedbir olması için direklerarası camekanlarla kapatılmış, sonra bunlar büyük pencereler olarak yapının bünyesine girmiştir. Ve açık sofa kapalı hale gelmiştir (Resim 67).

Resim 67. Sofanın pendereli duvar halini aldığı bir örnek (Env. no:26).

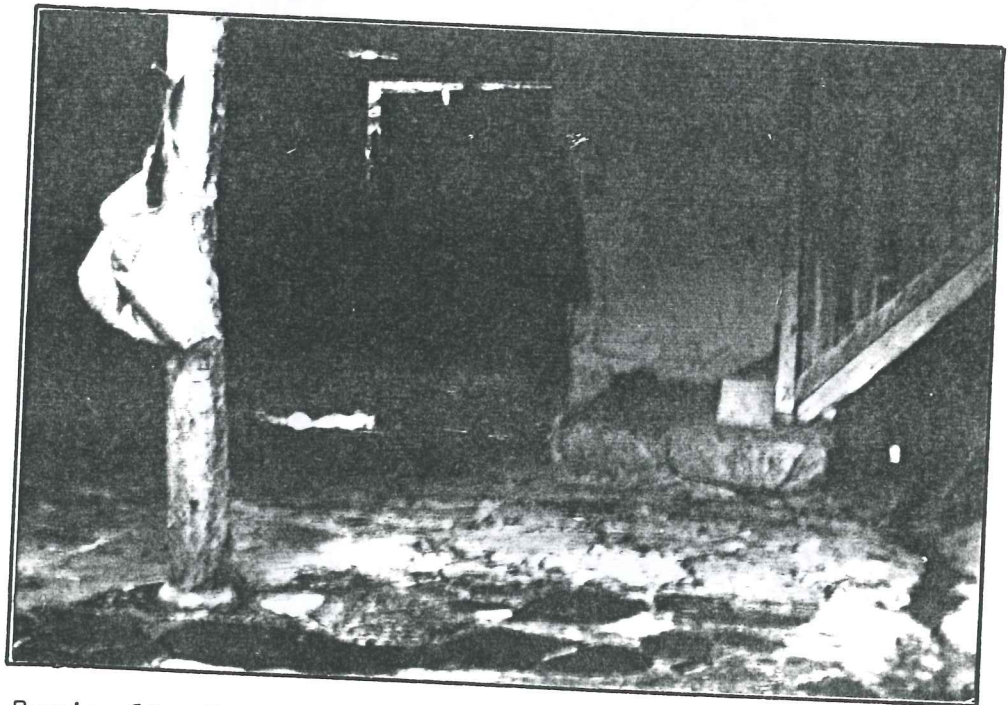
Zeminden üst kata ulaşımı sağlayan merdivenlerin genellikle birkaç basamağı taştandır. Bundan sonrası ise ahşap devam eder (Resim 68). Ayakkabılar bu taş bölümde çıkarılır ve pabuçluk adını alır.

Resim 68. Zemini kayrak taşlarla kaplı hayat ve ilk birkaç basamağı taş olan merdiven.

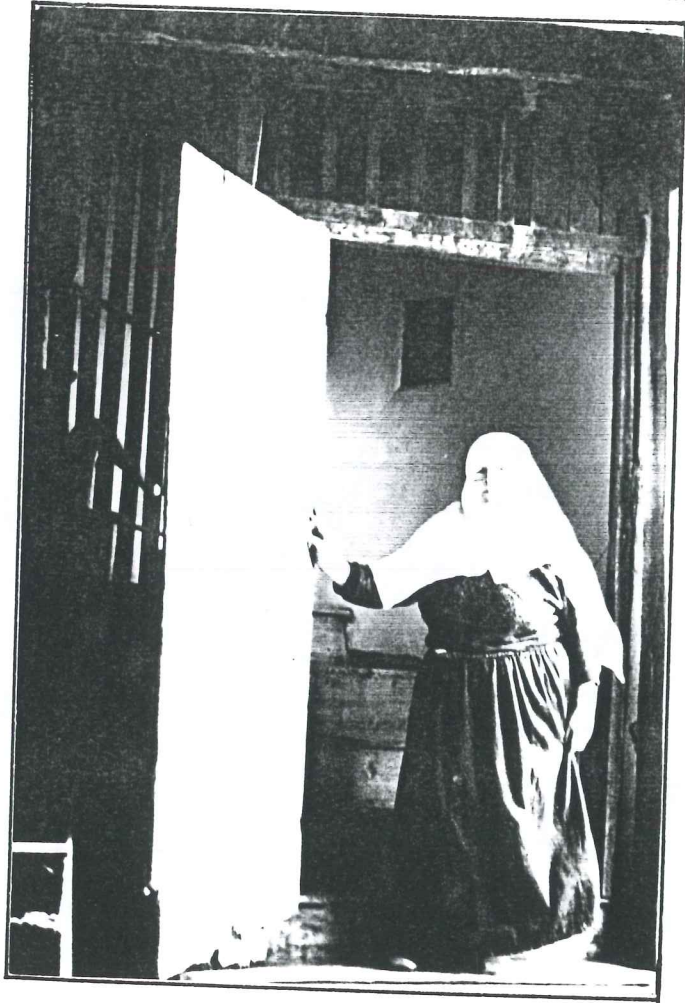
Ayrıca avluda beslenen hayvanların üst kata çıkmalarını önlemek için hemen her evin hayattan başlayan basamağının önünde bir tahta kapı vardır (Resim 69). Zeminden üst kata geçişi sağlayan merdivenlerin bir yanı taş duvar, diğer yanı ise çitaların aralıklı olarak çakılmasıyla oluşmuş korkuluktan ibarettir (Resim 70).

Resim 70. Hayattan merdivene geçiş, tahta kapı ve korkuluklar

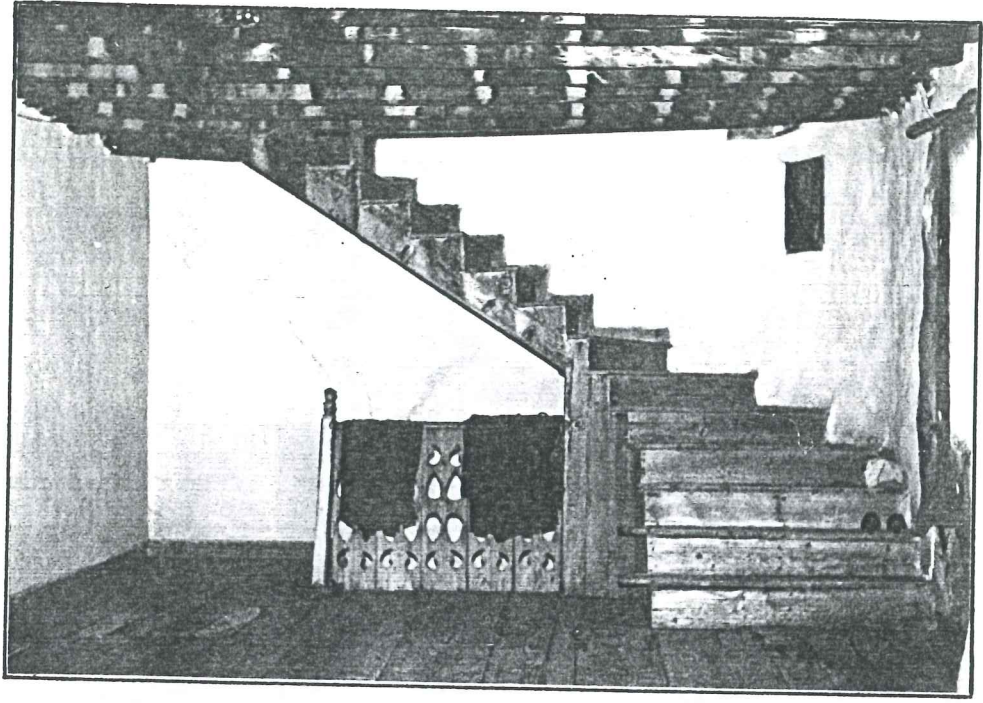
Resim 71. Katlar arası ilişkiyi sağlayan merdiven örneklerinden biri.

Merdivenlerin enleri 1.00-1.20 m. arasında değişmektedir. Merdiven korkuluklarında fazla süslemeye gidilmemiştir (Resim 71,72,73,74).

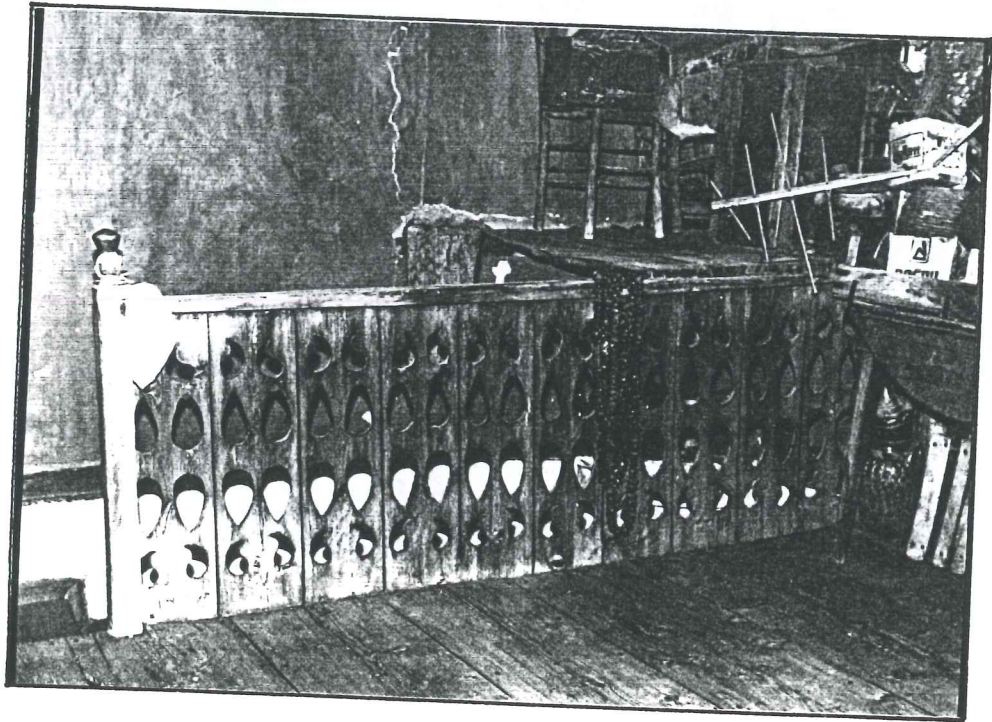
Resim 72. Ahşap merdiven korkuluğu.
