**BURSA, CUMALIKIZIK KÖYÜ TARİHSEL
YERLEŞİMİNİN İNCELENMESİ VE ANALİZİ**

**RÖLÖVE-RESTORASYON
YÜKSEK LİSANS TEZİ**

Mimar Nural AYDOĞAN

İSTANBUL , 1991

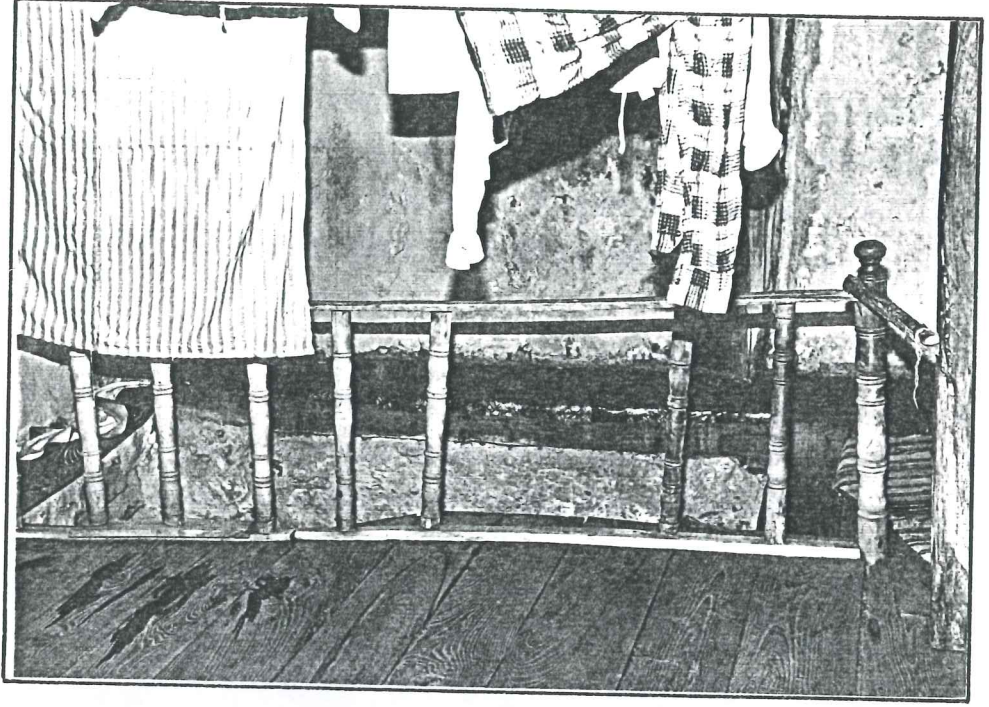
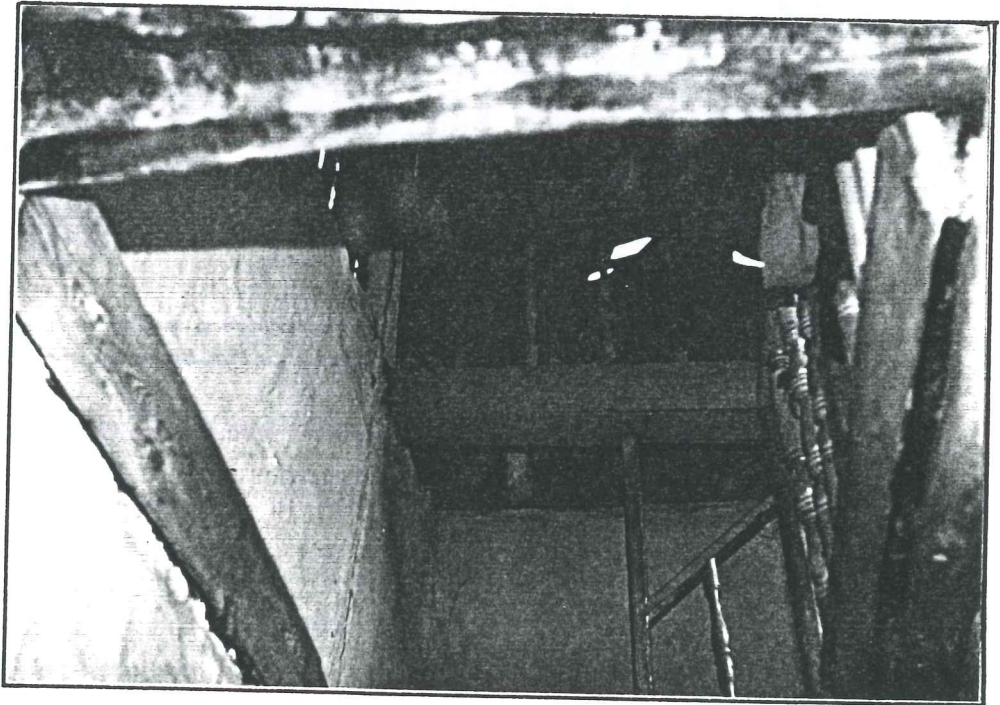
Resim 73,74. Ahşap merdiven korkuluđu örnekleri.

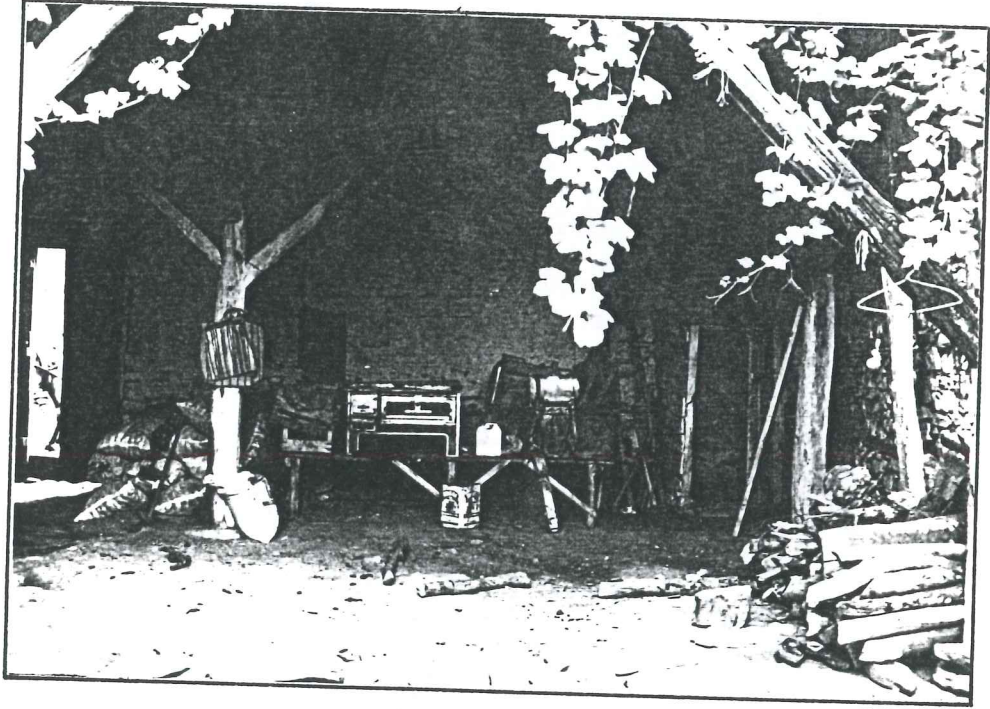
Hayat yapının en hareketli ve en çok kullanılan mekanıdır. Ahır, samanlık, WC hayat içinde veya çevresinde yer alır (Resim 75). Üst kata ulaşımı sağlayan merdiven buradadır. Ayrıca üst

Resim 75. Hayattan görünüm ve üst katın direkler üzerinde yükselişi.

kat bu mekanda yer alan ahşap direkler üzerinde yükseltilmiştir. Yapının direkler üzerinde yükseltilmesindeki amaç, yapıyı rutubetten korumaktır.

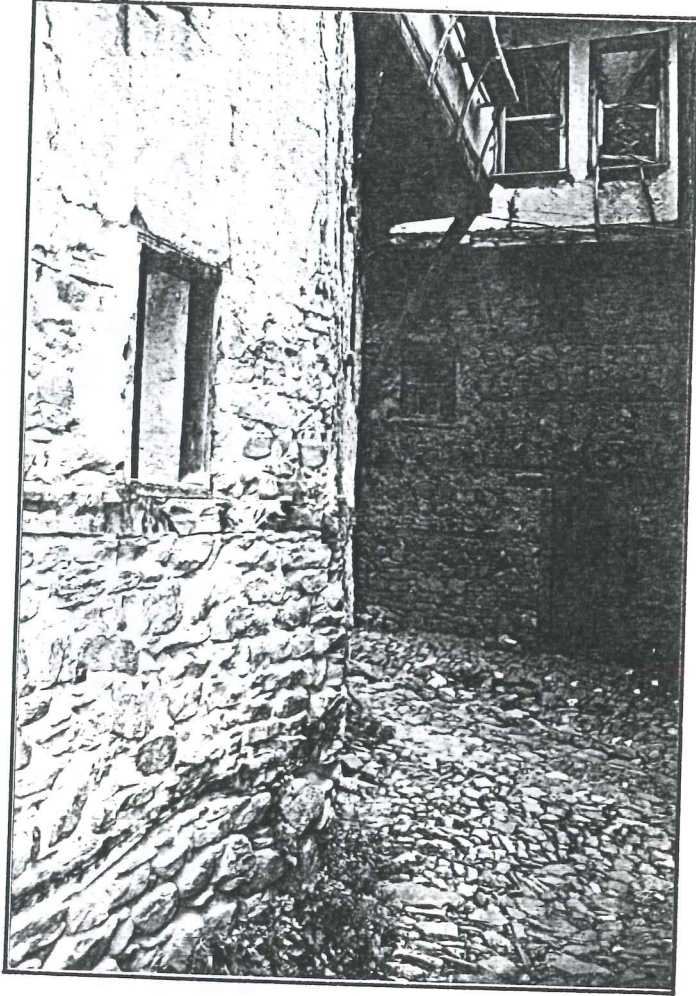
Hayatın üç tarafı taş duvarla çevrili, diğer tarafı ise bahçeye açılmaktadır. Bu mekanı çevreleyen duvarların tek açıklığı ise kapı boşluklarıdır. Bundan başka zeminde hayat üzerinde yeralan ahır, depo gibi mekanlara ışık almak ve havalandırma sağlamak amacıyla, taş duvar üzerine açılmış oldukça ufak boyutlardaki pencereler vardır (Resim 76).

Resim 76. Konütlarda yüksek taş duvarlar üzerine açılmış ufak boyuttaki pencereler.

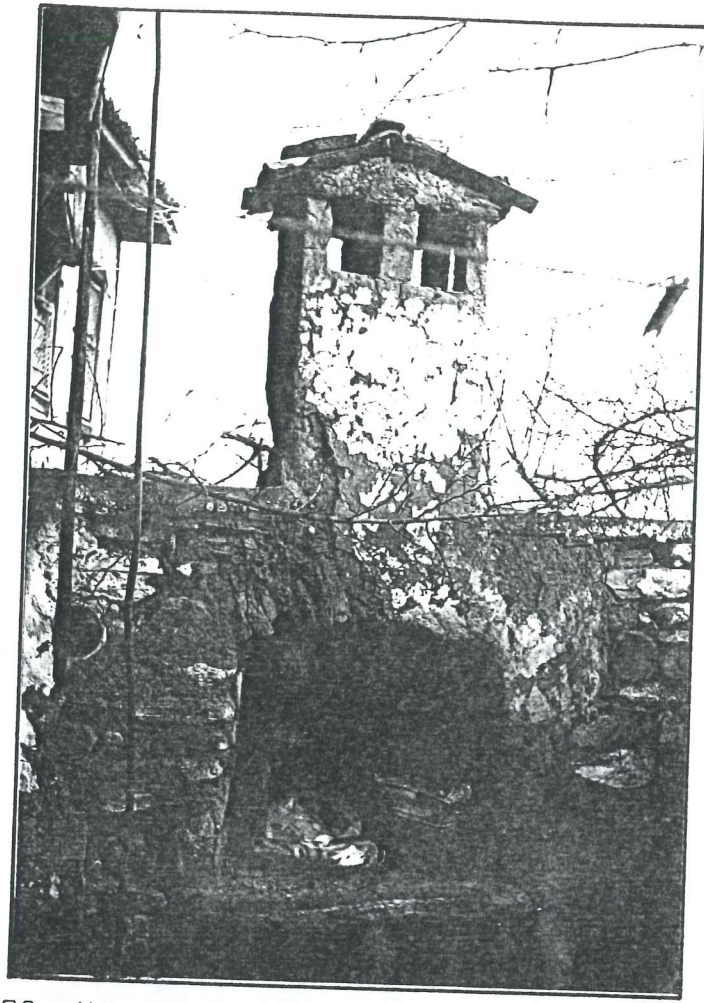
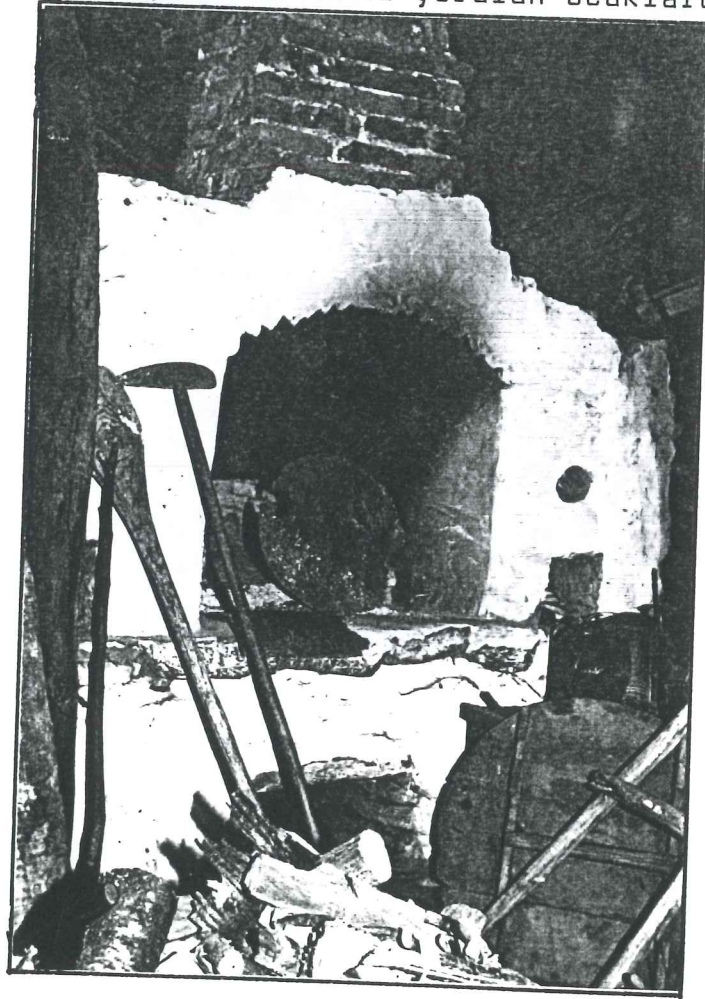
Hayatın zemini kayrak taşlarla kaplanmıştır. Hasat zamanı bahçeden toplanan ürün, bu mekana getirilerek istiflenir. Ve burada düzenlenir, kasalara yerleştirilir, satışa sunulacak hale gelir. Ekmek gene bu mekanda veya çevresinde yeralan fırınlarda pişirilir (Resim 77,78).

Resim 77,78. Hayat etrafında yeralan ocaklardan iki örnek.

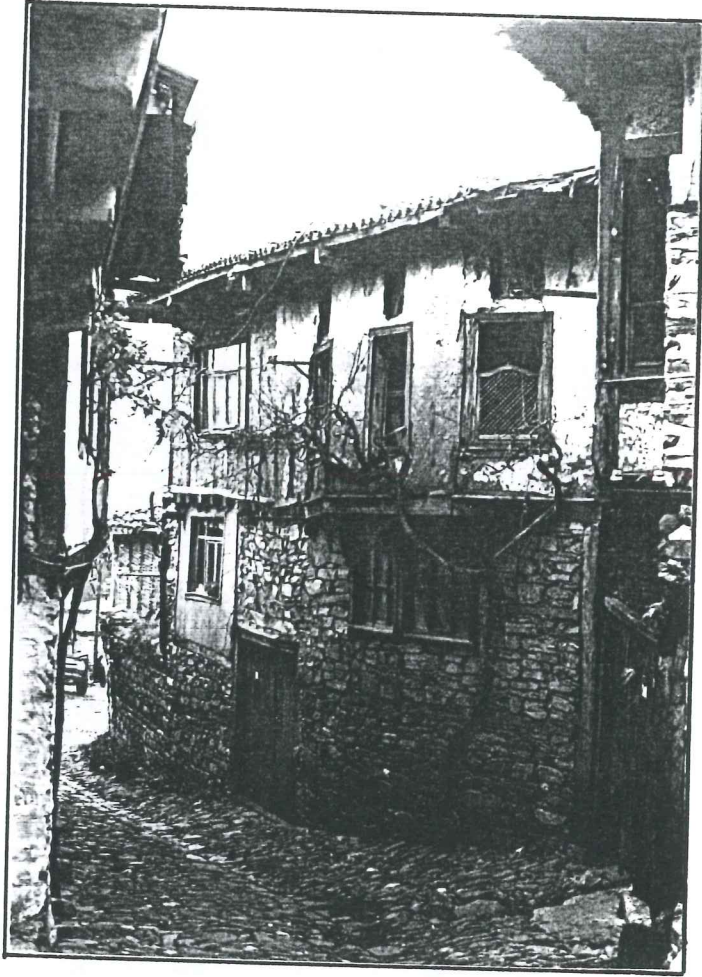
Yapım tarihi daha yeni olan yapılarda zeminle üst kat arasında, kışlık olarak kullanılmak üzere, bir ara kat oluşturulmuştur. Bu katın yüksekliği oldukça düşük tutulmuş olup, daha sıcak olması için genellikle ahır üzerine yerleştirilmiştir (Resim 79). Eski yapılarda ise zemin kat ile esas kat ara-

Resim 79. Zemin kat ile üst kat arasına yerleştirilen "Kışlık Kat".

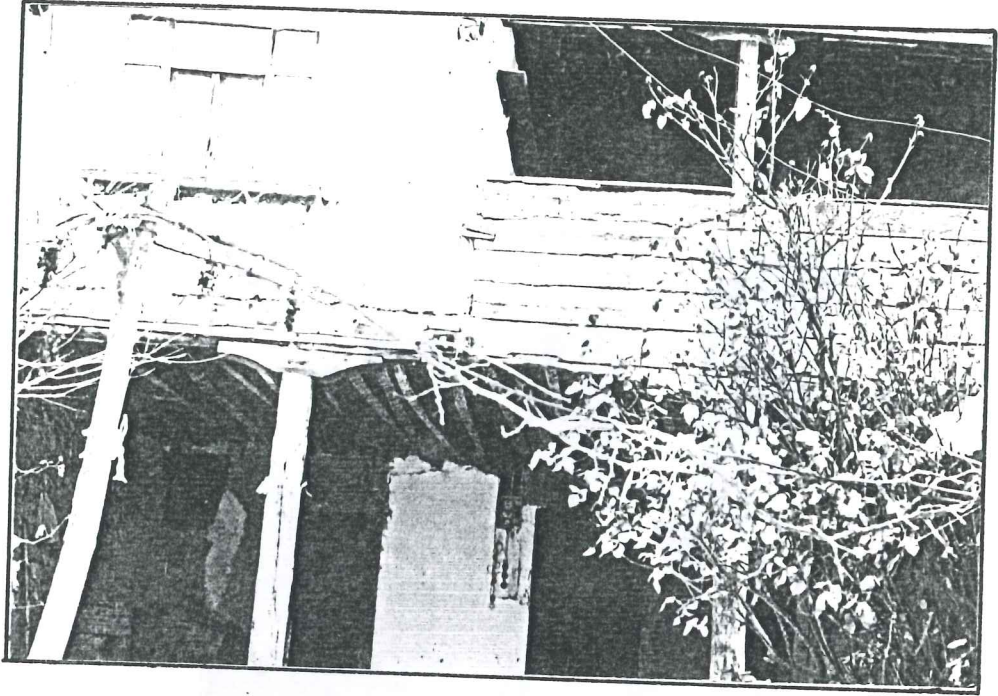
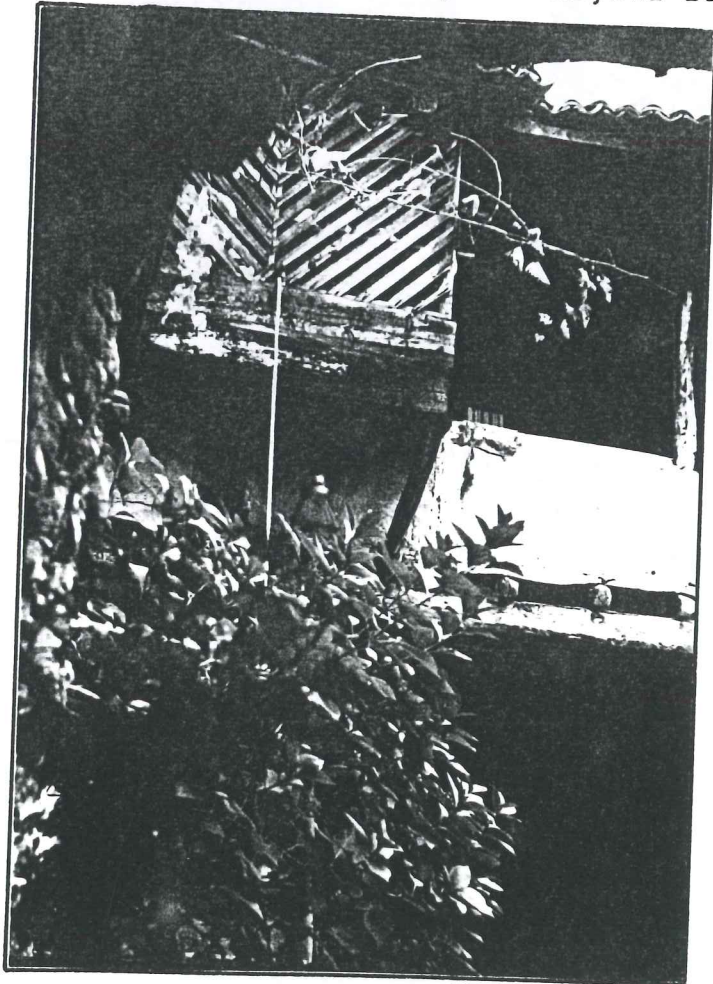
Üst kat ise oturma, yatma ve misafir etme eyleminin geçtiği odalardan oluşmaktadır. Bu odalar içinde merdiveninde yer aldığı bir sofa ile birbirlerine bağlanırlar. Sofa üzerinde hemen hemen her evde bir mutfak nişi veya dam bulunur (Resim 80,81).

Resim 80,81. Bahçeden sofaya ve hayata bakış.

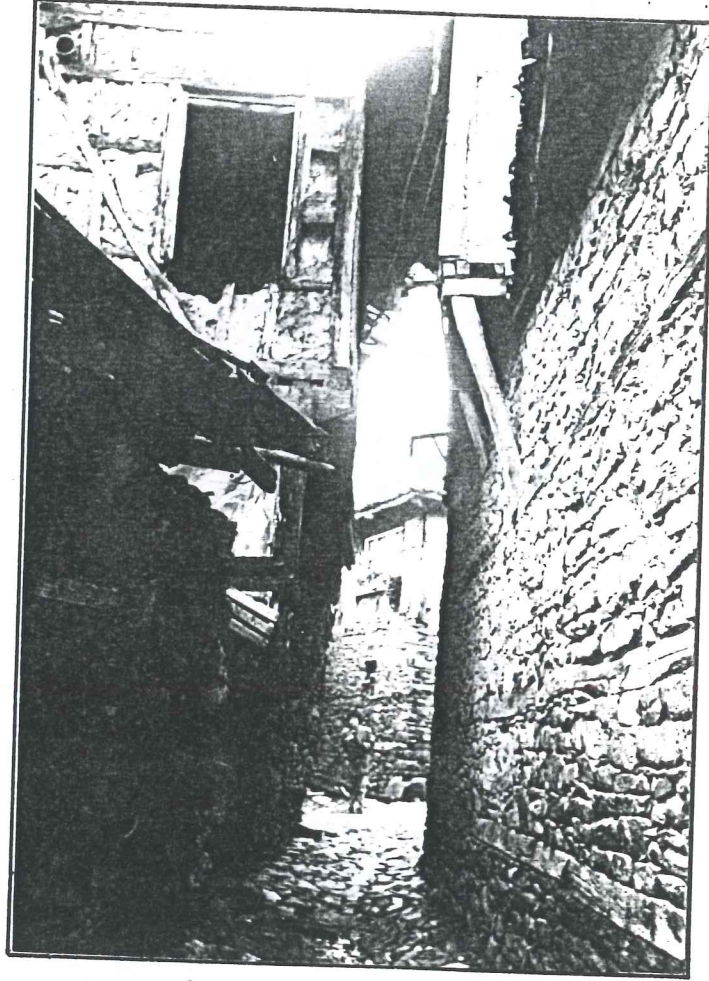
Zemin katta 60-90 cm. kalınlığındaki taş duvar, üst katta yerini 15-20 cm. lik ahşap çatki içine kerpiç dolgu duvara bırakılmıştır (Resim 82).

Resim 82. Zemindeki taş duvar, üst katta ahşap çatki içine kerpiç dolgu duvara dönüşmüş.

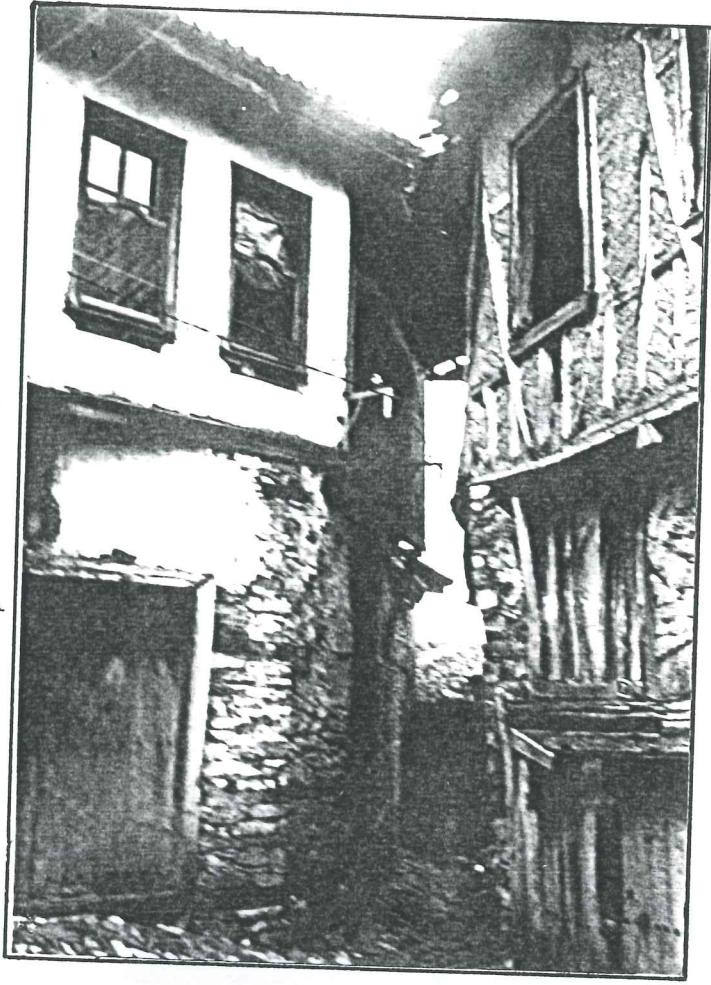
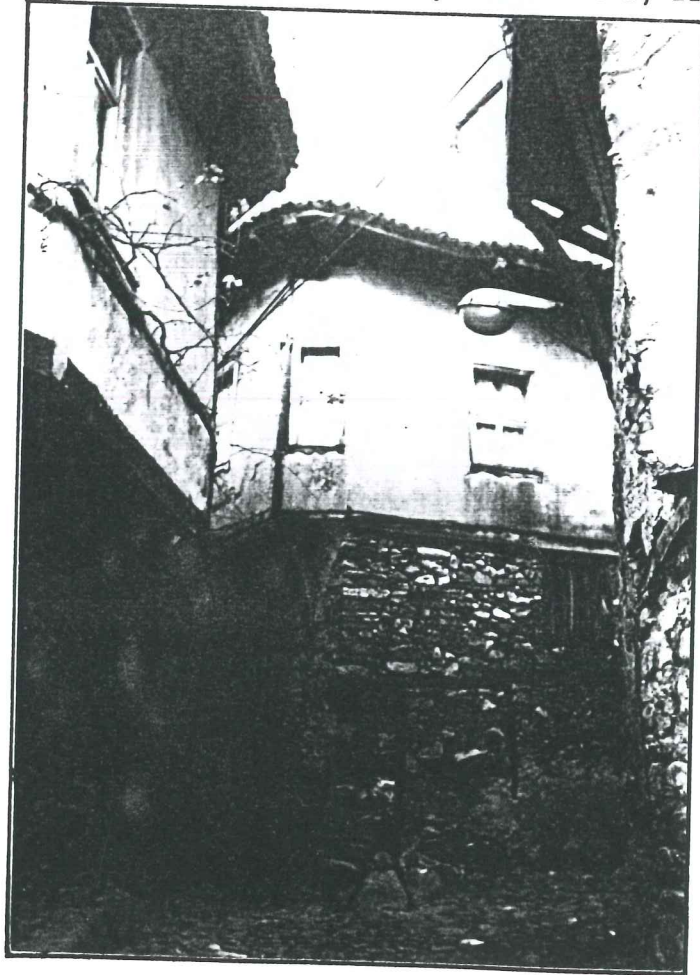
Yapıların üst kat yükseklikleri, zemin kata göre oldukça düşüktür (Resim 83,84). En eski yapılarda zemin kat yüksekliğinin daha düşük olduğu görülmektedir. Ayrıca bu yapıların üst katlarında odalara ışık sağlamak ve odayı daha güzel göstermek için renkli çamlarla bezenmiş tepe pencerelerine de çokca yer verilmiştir. Bu revzen pencerelere Türk evlerinde 17. yüzyılın ikinci yarısında rastlanmaktadır.

Resim 83,84. Yapıların üst kat yükseklikleri, zemin kata göre daha düşük.

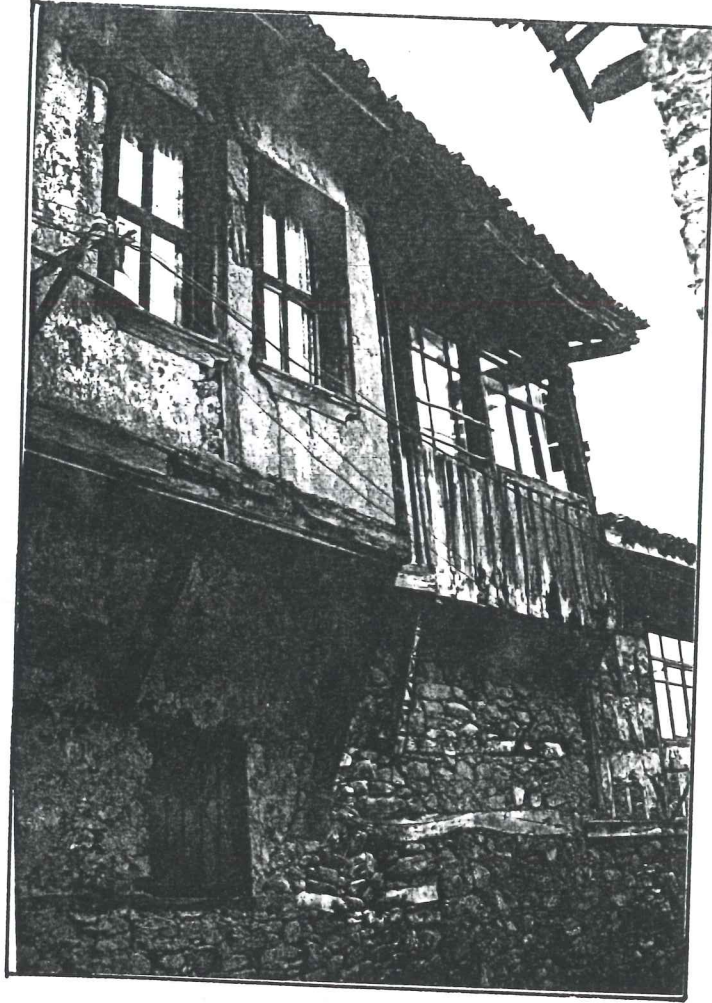
Resim 85. Dış sofalı plan tipine örnek. Sofanın sokağa bakan yanı pencereli duvar haline gelmiş.

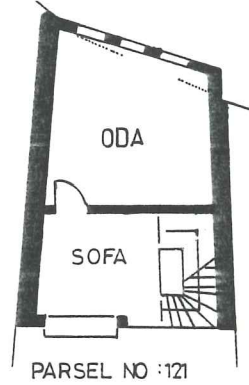
Ön sofalı plan tipinde yanyana dizilen odalar bir sofa ile birbirlerine bağlanmışlardır.

Çizim Ön sofalı.

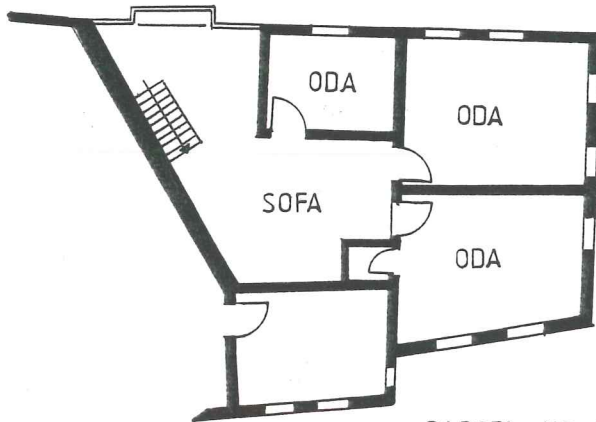
PARSEL NO: 26

Dış sofalı-ekli odalı plan tipinde ise sofanın bir bölümü kapatılmış ve konuta ihtiyaçtan dolayı bir, iki oda daha ilave edilmiştir.

Çizim Dış sofalı-ekli odalı.

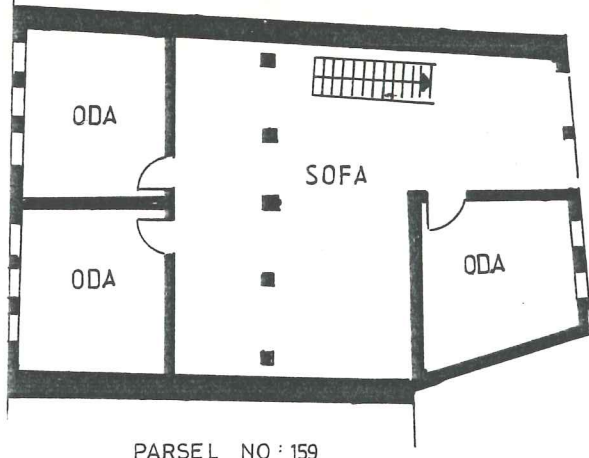
Bu plan tiplerinden başka, sofanın köşede yeralmasından oluşan köşe sofa ve eyvanlı plan tiplerine de rastlanmaktadır.

PARSEL NO: 159
Çizim Köşe sofa

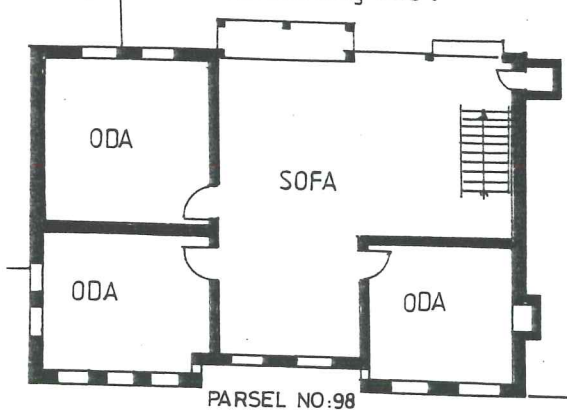
Dış sofa-eyvanlı plan tipinde de sofaya yan sofa ilave edilmiştir. Bazı plan tiplerinde eyvan zeminini sofa zemininden daha yüksek tutulmuştur.

PARSEL NO: 98
Çizim Dış sofa-eyvanlı plan tipi

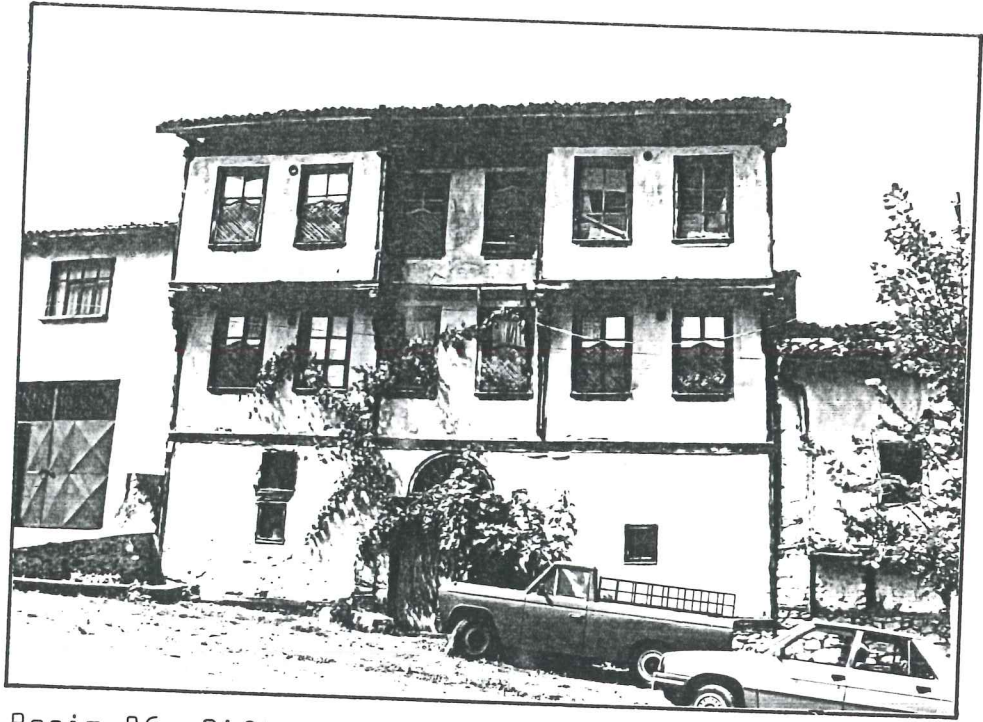
Cephelerde aşağıdan yukarıya doğru; kapısıyla, çıkma-
sıyla, kat silmesiyle, penceresiyle, saçağıyla, alaturka kire-
mitiyle ve bacasıyla herşey büyük bir estetik ve uyum içeri-
sindedir (Resim 86).

Resim 86. Çift çıkmalı, ahşap kafesli bir Cumalıkızık
Evi (Env. no:80).

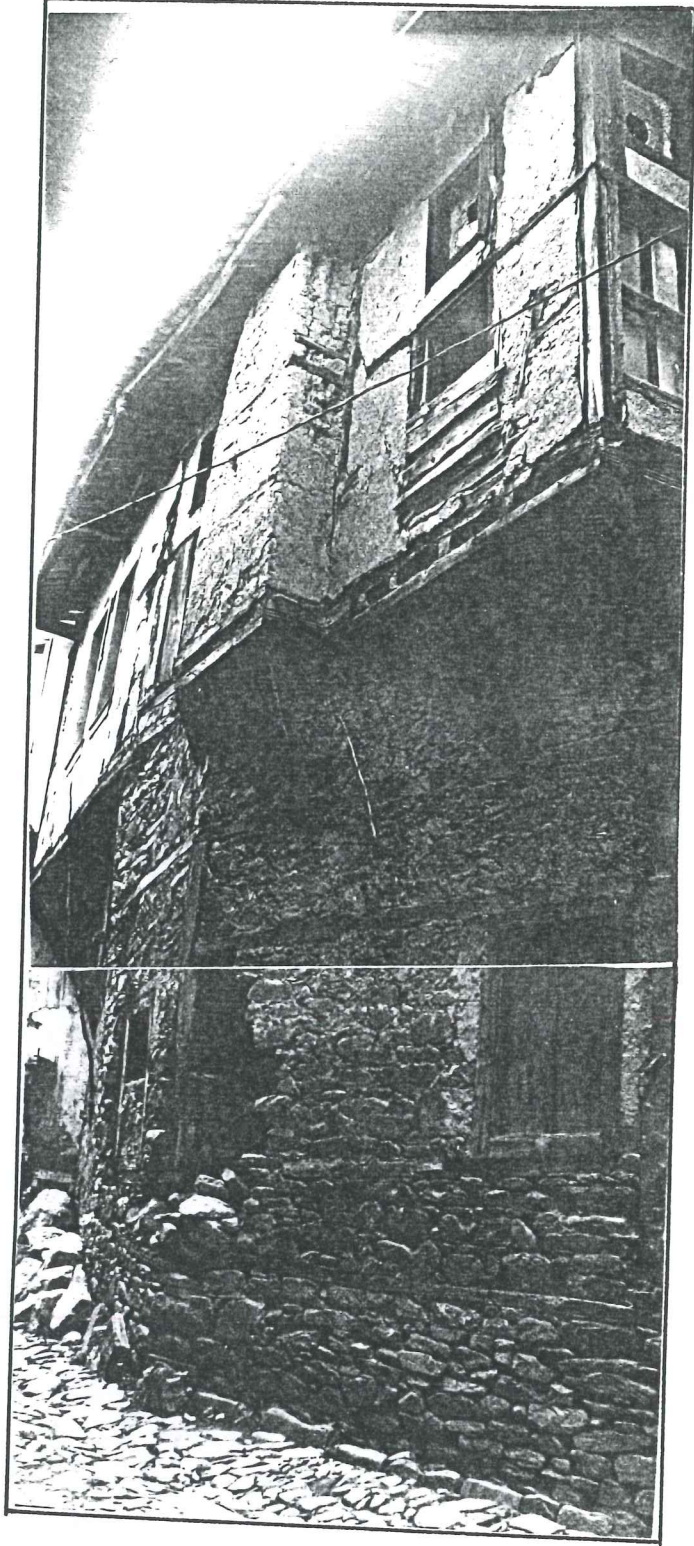
Resim 87. Taş kaplamalı sokağı, yüksek taş duvarı, çıkması, tepe penceresi, ocak çıkıntısıyla bir "Cumalıkızık Evi" (Env. no:55).

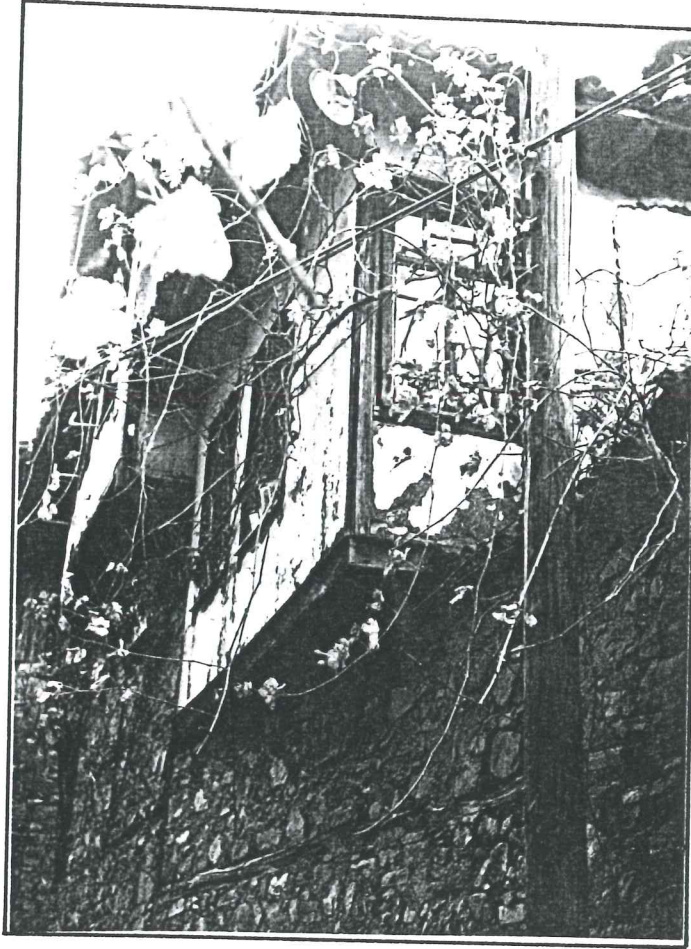
Çıkmalar cephede hareketliliği sağlayan en önemli elementlerdir. Ve Cumalıkızık evlerinin hemen hepsinde uygulanmıştır. Zemin katlardaki düzgün olmayan duvarlar, üst katlardaki çıkmalarla hem düzgün odaları oluşturmuşlar, hem de mümkün olduğu kadar çok alandan yararlanılmasını sağlamışlardır.

Resim 88. Çıkma örneği (Env. no:49).

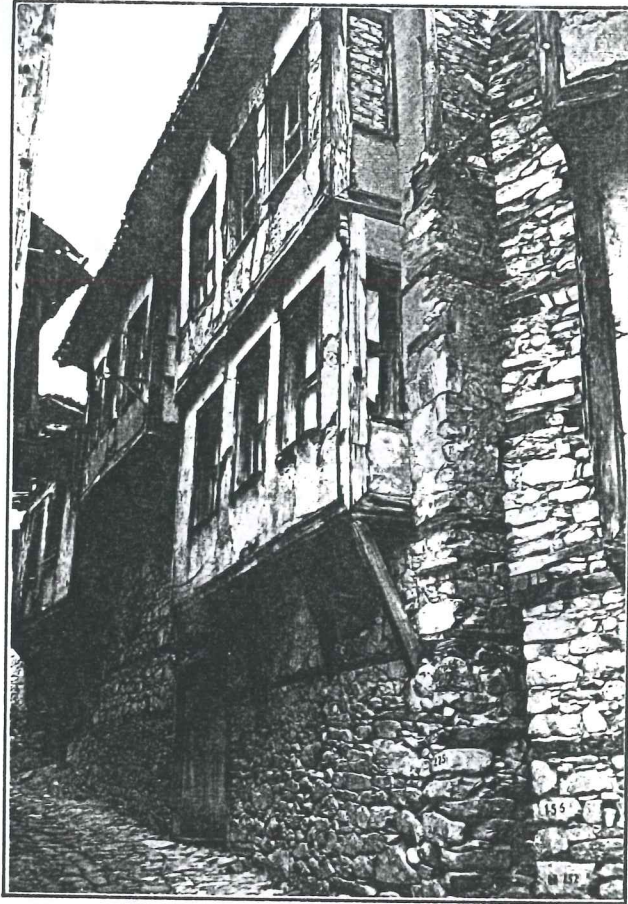
Ancak bu çıkma tiplerinin birarada uygulandığı cepheler de vardır. Örneğin; hem çift hem tek çıkma, hem gönyeli hem tek çıkma gibi.

Resim 89. Hem çift hem tek çıkma tipinin birarada uygulandığı bir örnek (Env. no:83).

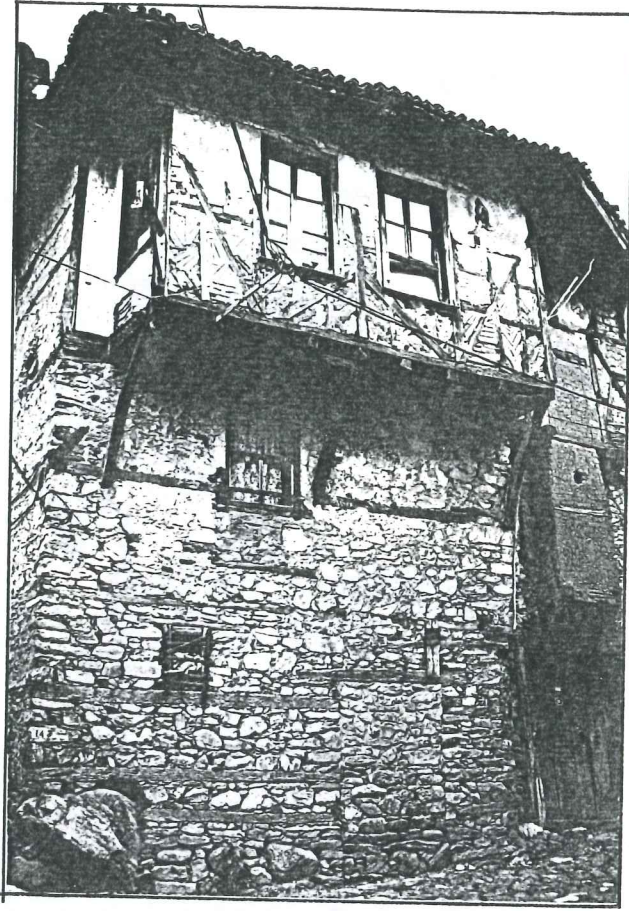
Resim 90. Eli bögürndeler tarafından taşınan tek çıkma örneği (Env. no:145).

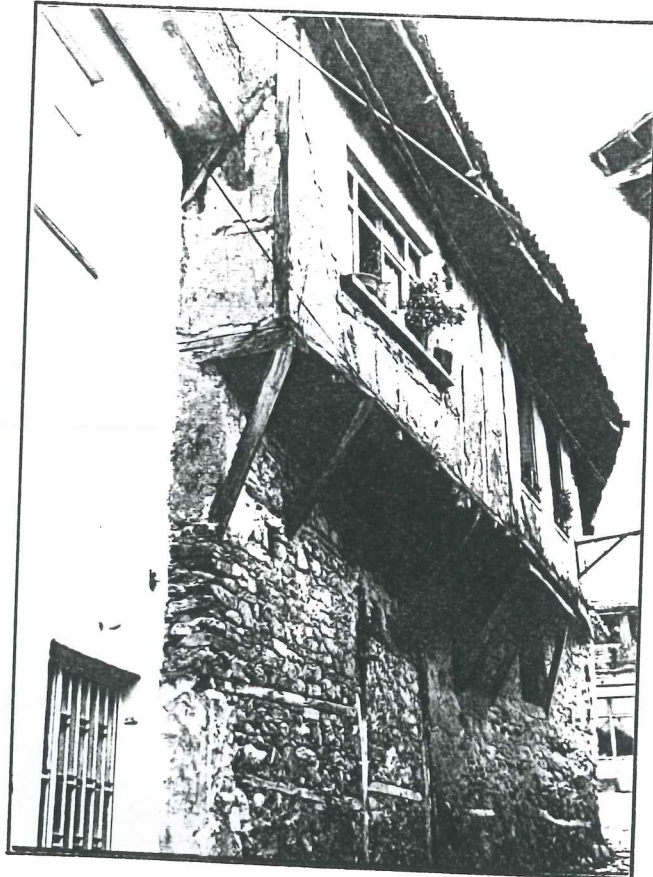
Resim 91. Gönyeli çıkma tipine bir örnek (Env. no:156).

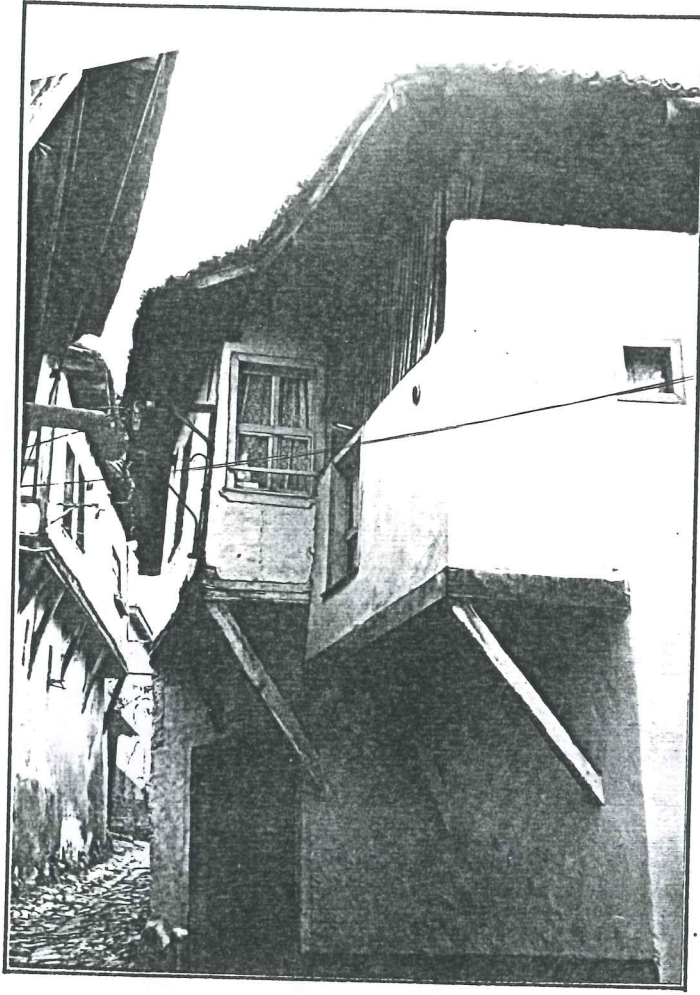
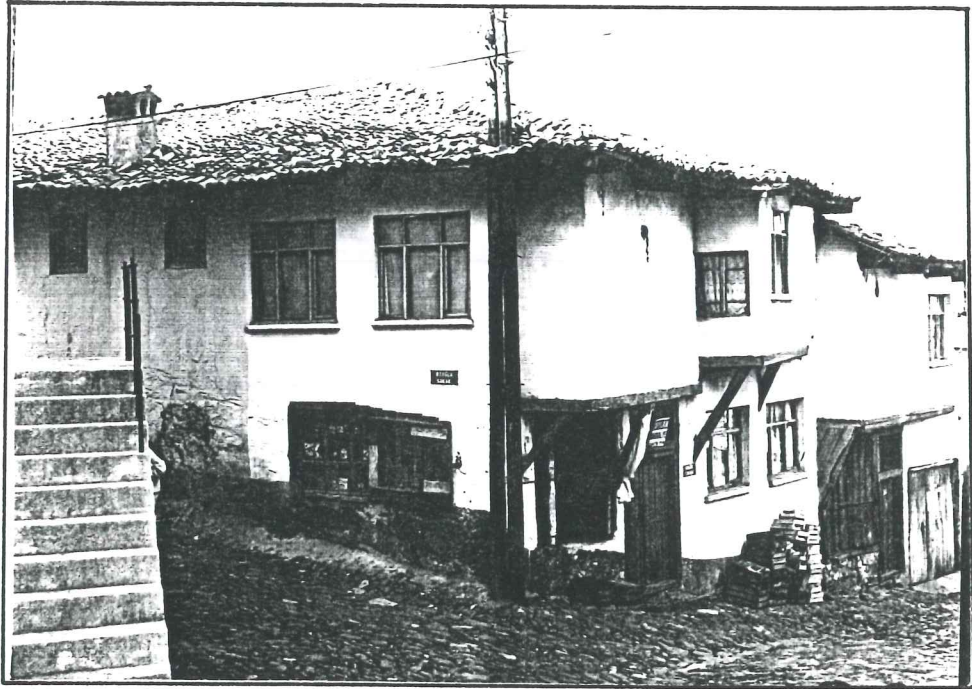
Resim 92,93. Payandalar ve eli böğründeler tarafından taşınan gönyeli çıkma tipine iki örnek. (Env. no:57,20).

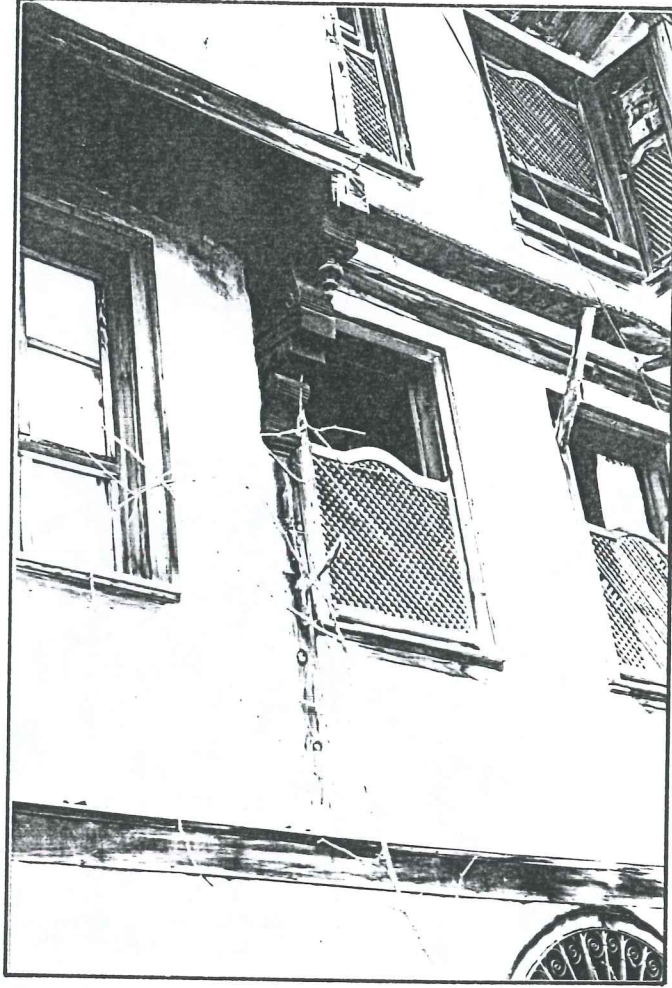
Resim 94. Konsollar tarafından taşınan bir çıkma örneği.
(Env. no:80).

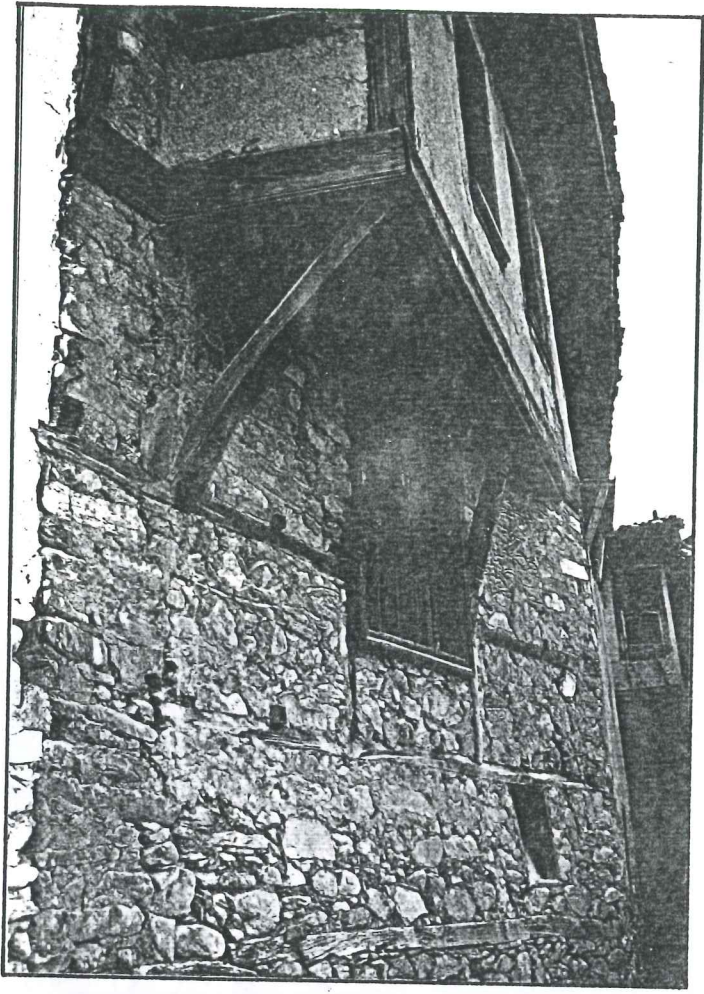
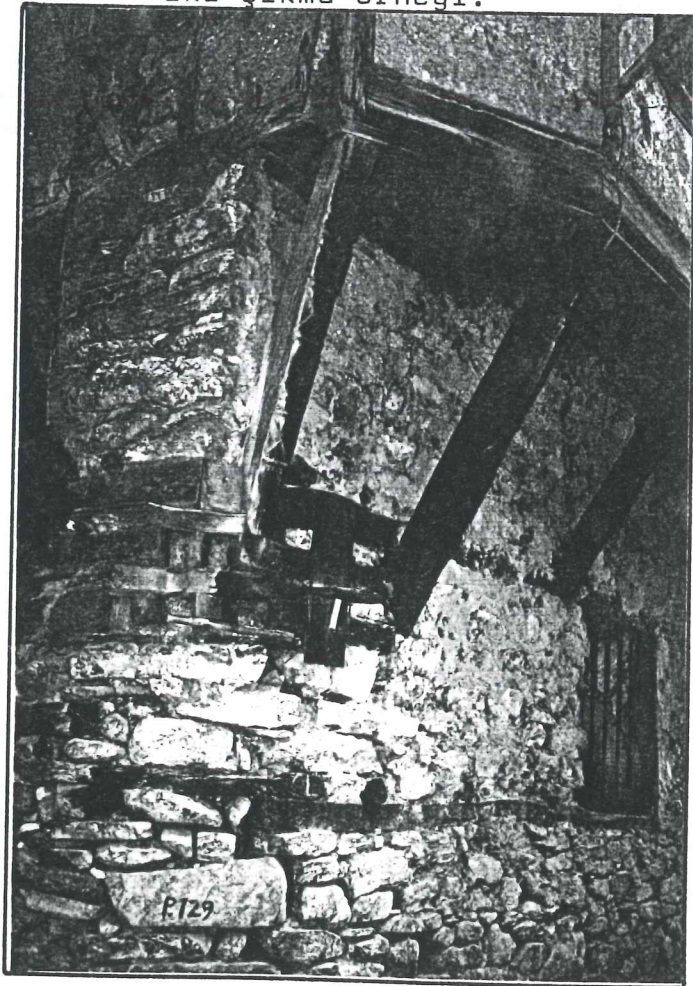
Resim 95,96. Eli bögürdeler ve payandalara taşıtılmış iki çıkma örneđi.

Zemin katta konutların orijinal durumu göz önüne alınacak olursa; ahır, samanlık gibi servis mekanlarının ışık ve hava almasını sağlayacak ufak boyuttaki boşluklar dışında pencere boşlukları görülmemektedir. Bu ufak boşluklar ise yatay ve düşey demir çubuklarla bölünmüştür (Resim 95,96,98).

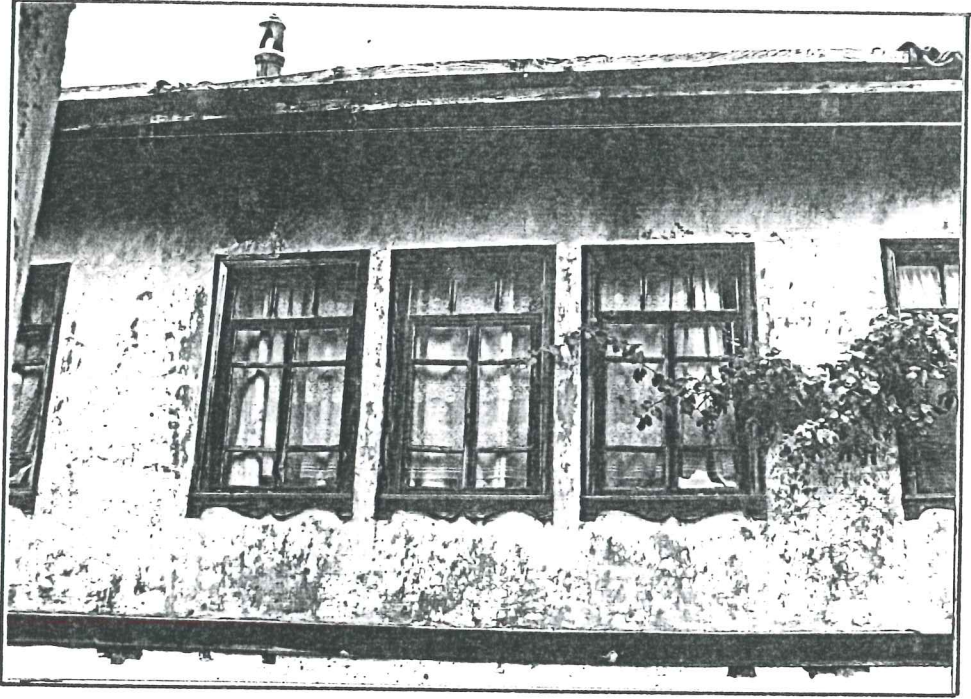
Resim 97. Üçlü pencere örneği.

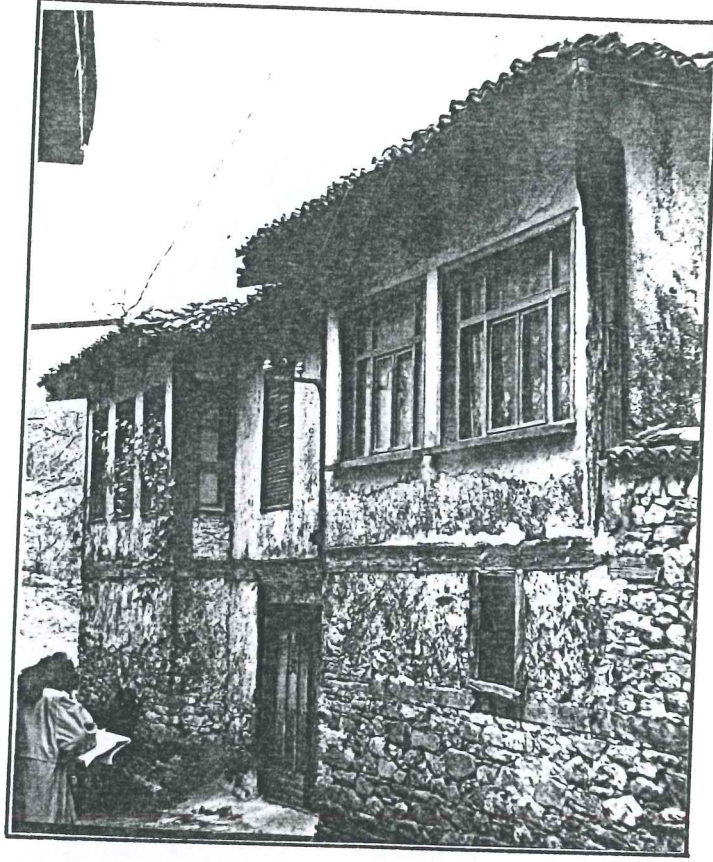
Resim 98. Zemin kattaki ahır, samanlık gibi mekanlara ışık ve hava sağlamak amacıyla oluşturulan pencere boşlukları.

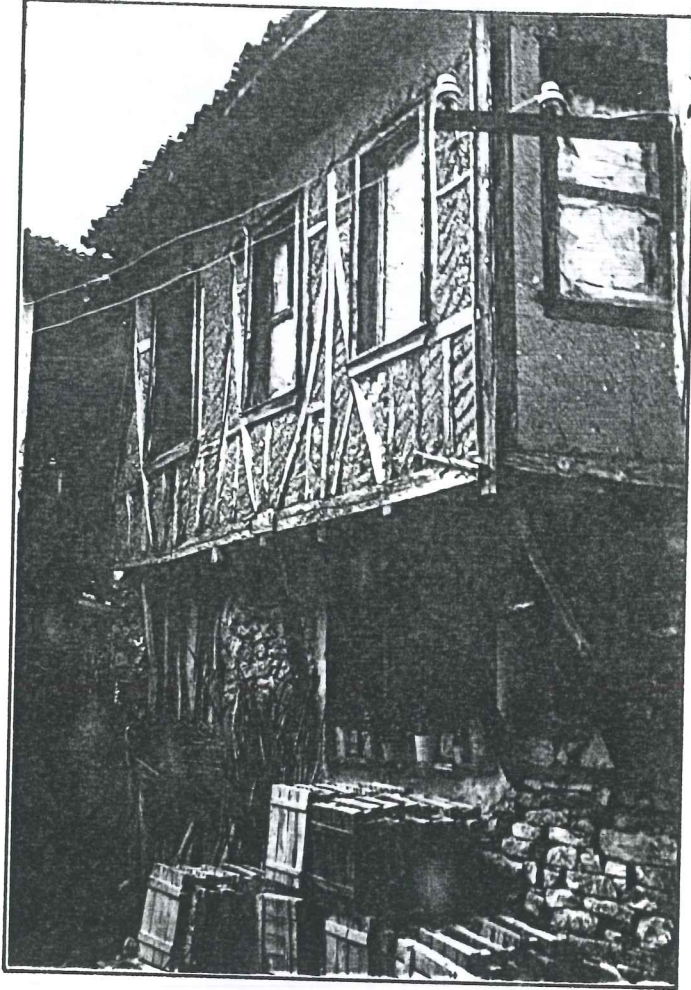
Ancak zemin katlarda ihtiyaçtan dolayı yapıya oda eklenmesi sonucunda, odaya ışık sağlamak amacıyla cepheye sonradan açılan pencereleri de örmek mümkündür (Resim 99). Bunlar yeni ekler olduğu için değerlendirmeye alınmamıştır.

Resim 99. Zemin katta ihtiyaçtan dolayı cepheye sonradan açılan pencere (Env. no:34,237).

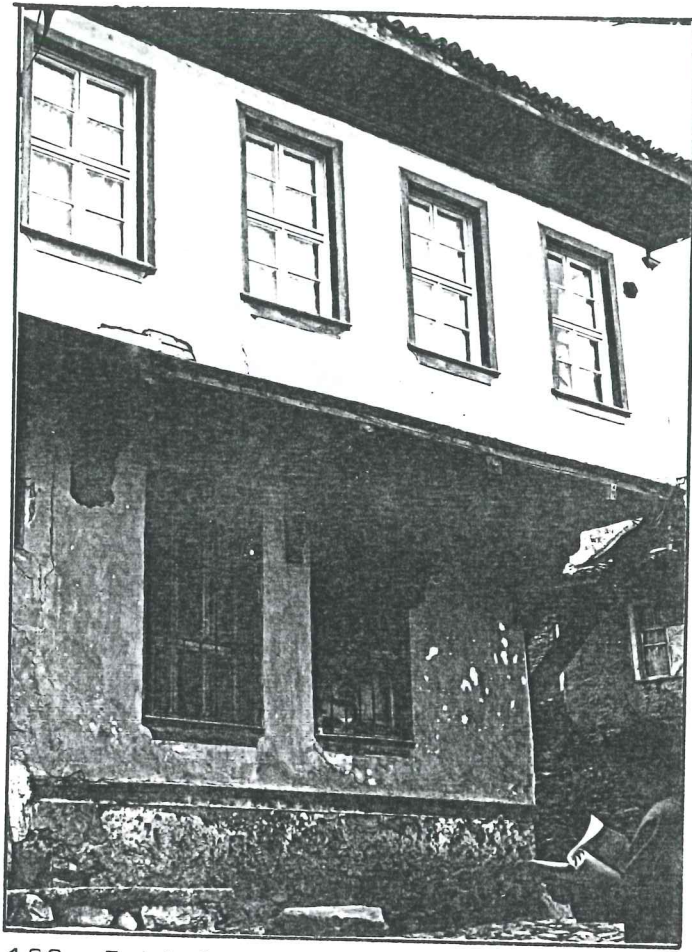
Resim 100. Eski ilkokul binası (Env. no:62).

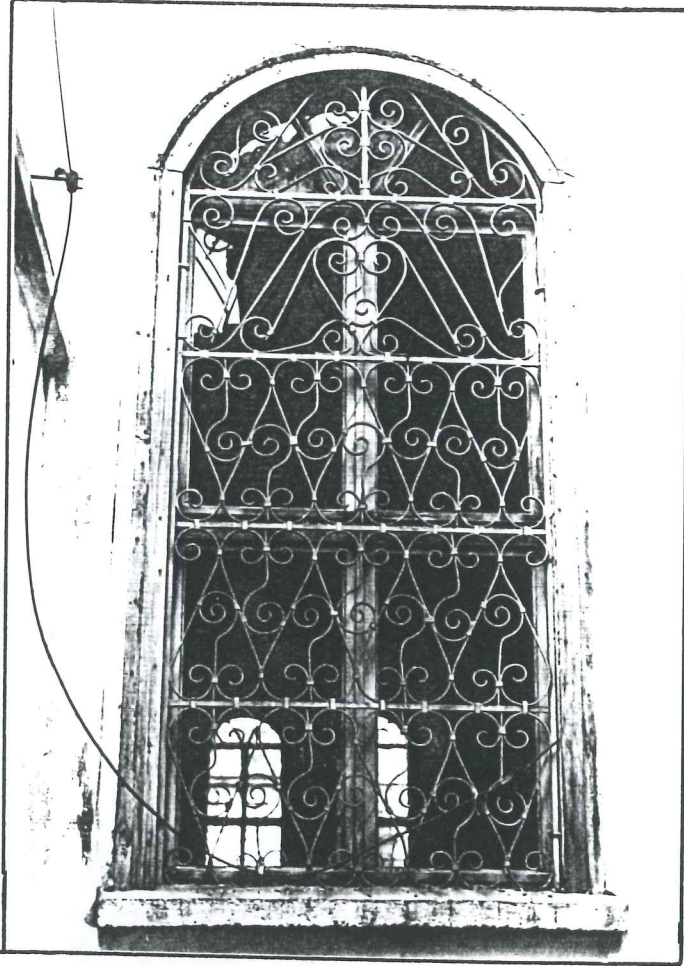
Resim 101. Cami penceresi detayı.

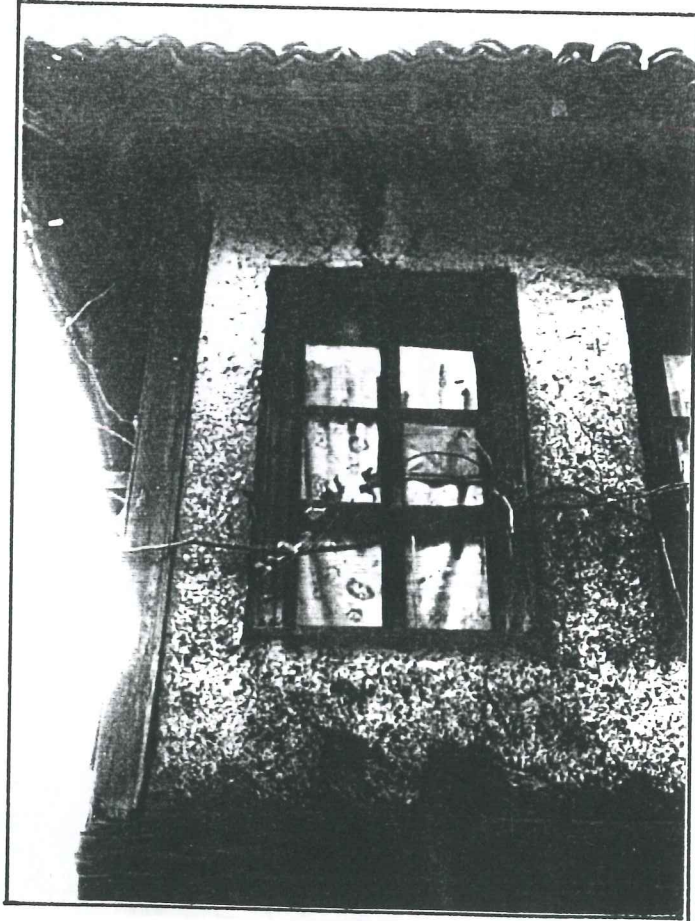
Resim 103. İçe açılmalı çift kanatlı pencere (Env. no:98).
