**BURSA, CUMALIKIZIK KÖYÜ TARİHSEL
YERLEŞİMİNİN İNCELENMESİ VE ANALİZİ**

**RÖLÖVE-RESTORASYON
YÜKSEK LİSANS TEZİ**

Mimar Nural AYDOĞAN

İSTANBUL , 1991

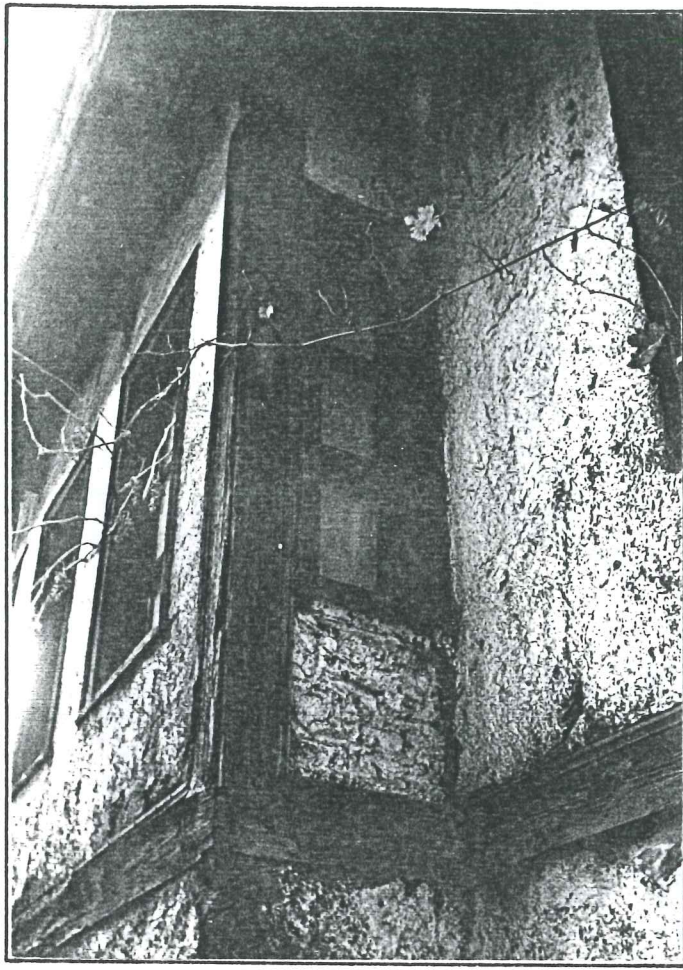
Resim 104. Yan pencere (Env. no:98).

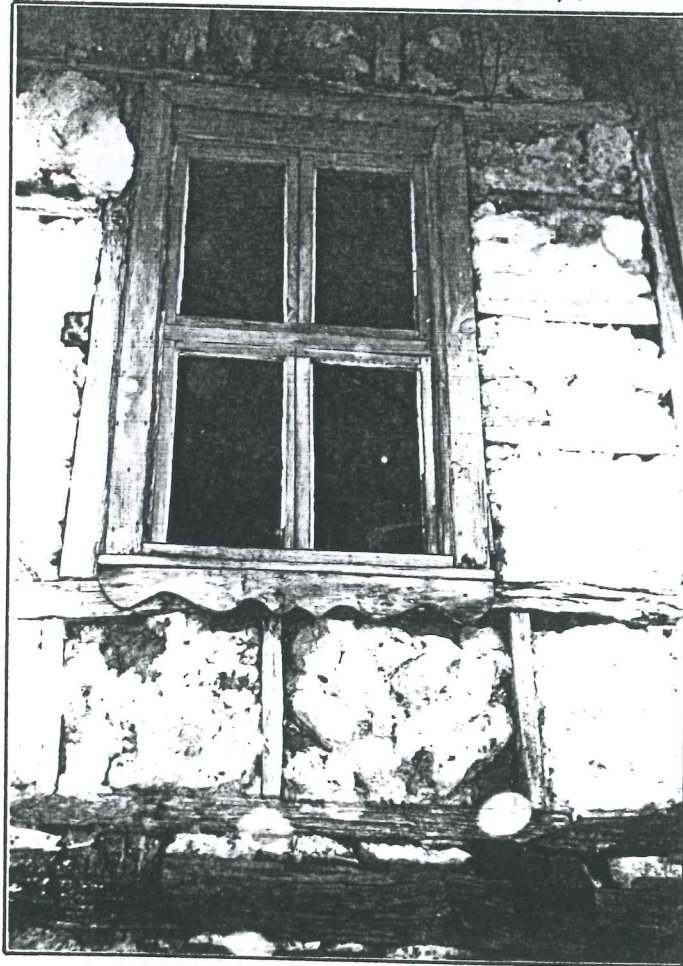
Resim 105. Süslemeli alt pervaz örneđi.

Pencere kasaları duvarın dıř yüzünden 5-6 cm. ięeride olup, sokaęa bakan cephesine pencere boyunun yarısı kadar ahşap kafes tespit edilmiřtir. Ayrıca pencerelerin dıř yüzünde yer alan 5-6 cm. enindeki ahşap pervazlar pencereyi çeręeve ięine alır. Bu pervazların üst ve yanları düzdür. Ařaęıdaki paręasına ise deęişik formlar verilerek cephenin daha da zengin görünmesi saęlanmıřtır. Bu süslemeli alt pervazlar tek pencere altlarına uygulandıkları gibi bazen bir pencere grubunun altına uygulanarak, pencere silmesi durumunu alır (Resim 105,106).

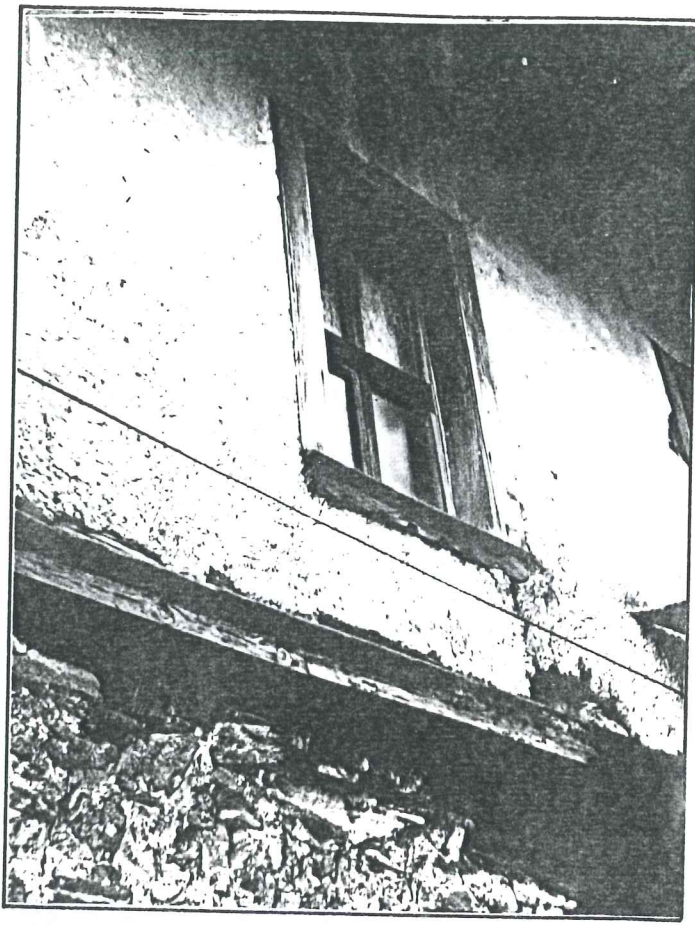
Resim 105,106. Sslemeli alt pervazlı pencere rnekleri.

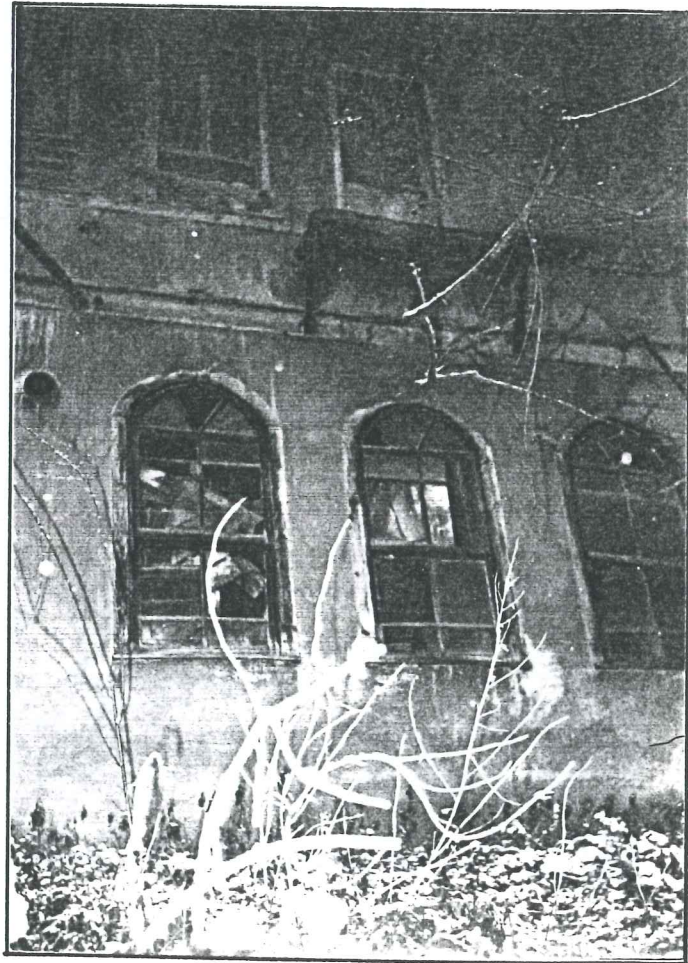
Resim 107. Kydeki tek yuvarlak kemerli pencere rneęi
(Env. no:3).

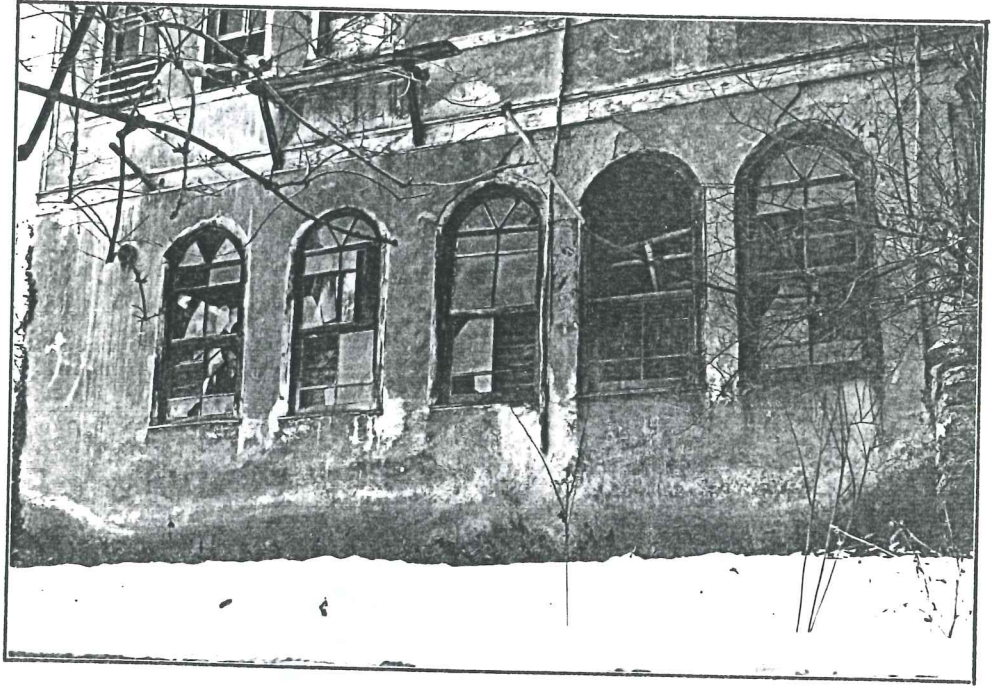
Resim 108. Beşli pencere grubu. (Env. no:3).

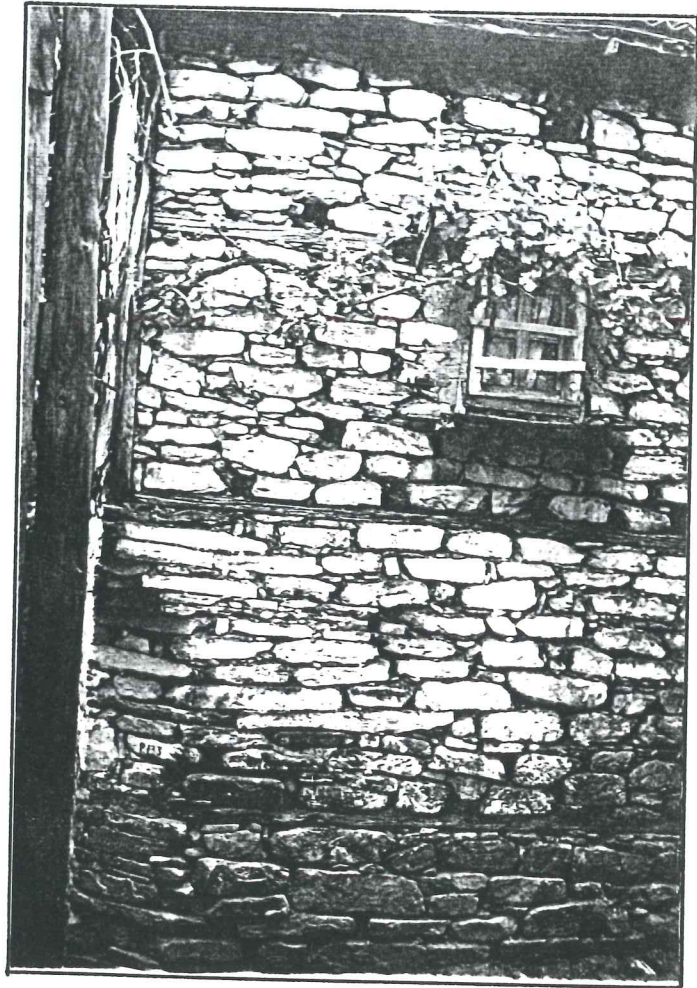
Resim 109. Üst katta cepheye sonradan açılan pencere örneği.

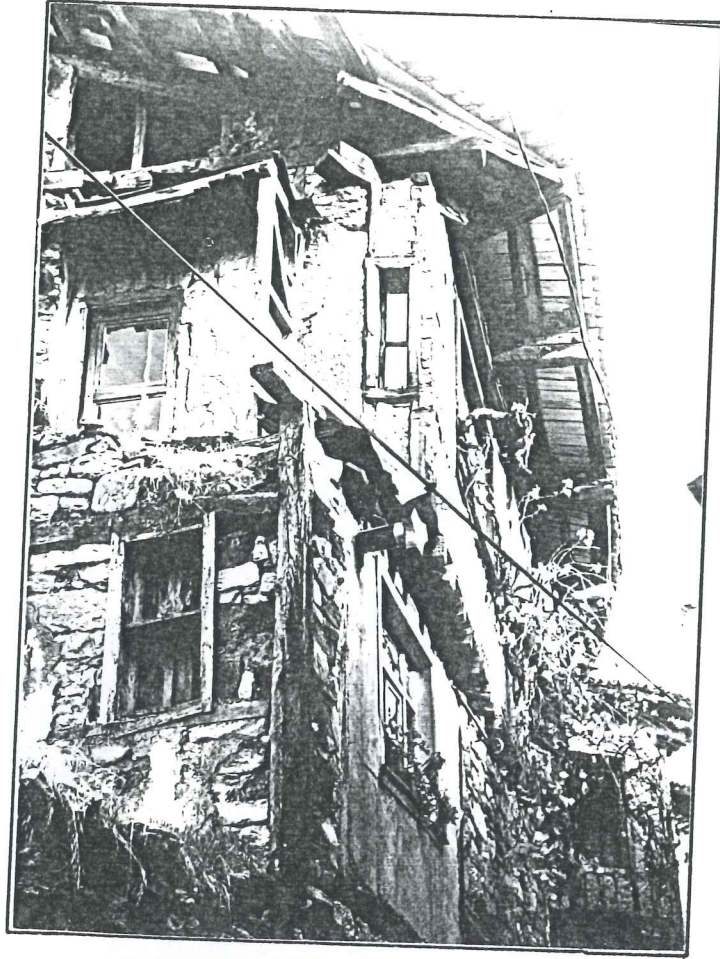
Resim 110. Cephedeki pencere deęişiklięi.

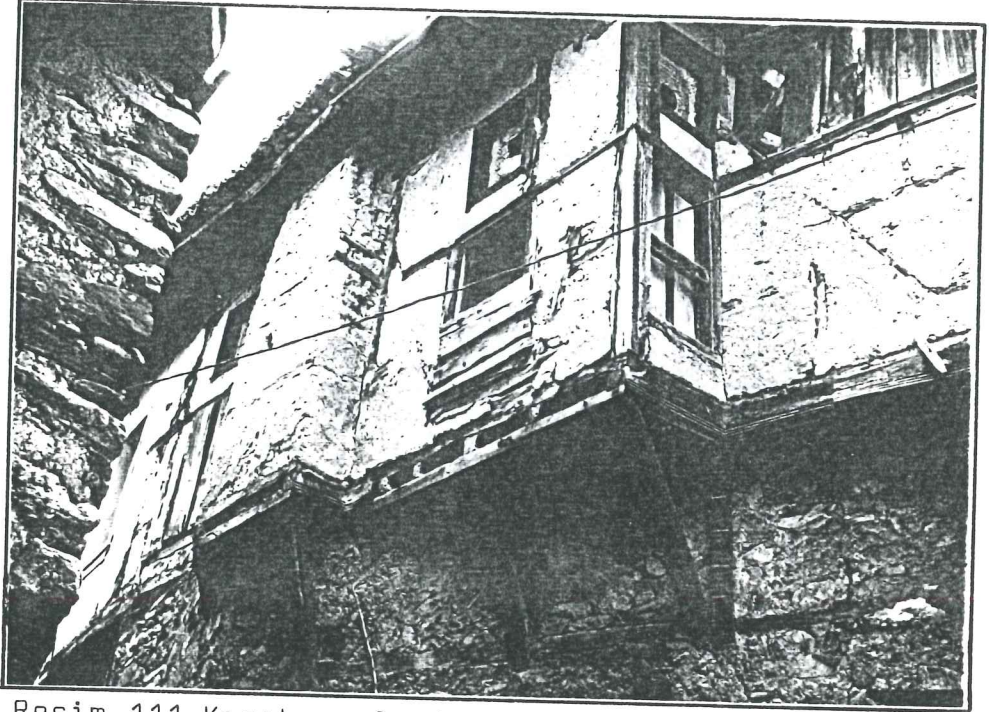
Resim 111 Kırık camlı tepe pencereleri (Env.no.55).

Cumalıkızık evlerinde çoğu türk evinde rastlanan mekana ışık almak ve odayı süsleme açısından zenginleştirmek amacıyla uygulanan kafa ya da tepe pencerelerini de görmek mümkündür. Ancak bu pencerelerin bir kısmı kırılan renkli cam parçalarının tekrar yerine konulamamasından dolayı kapatılmıştır (Resim 111)

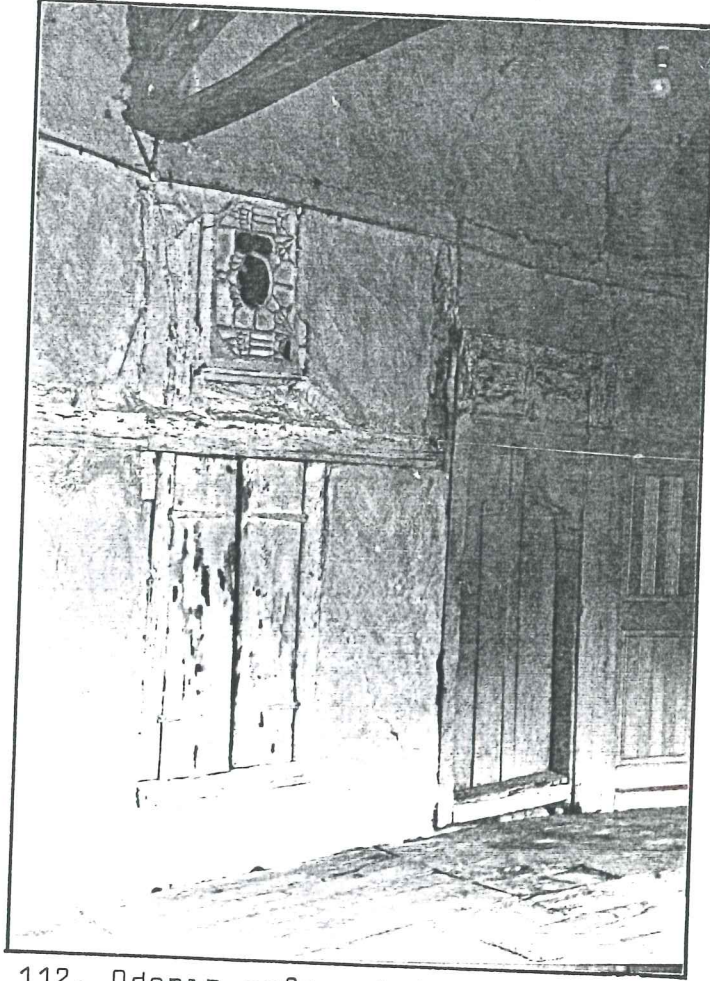
Resim 112. Odanın sofaya bakan cephesi üzerinde düzenlenmiş tepe penceresi

Köy içindeki bazı tepe pencereleri ise badana ile boyanmıştır. (Resim 112,113) Ayrıca tamamının tuğla ile doldurulduğu örneklere de rastlanmaktaysa da, olduğu gibi bırakılan tepe pencereleride vardır. Genellikle odanın dış cepheye bakan yüzünde uygulanmalarına rağmen, sofaya açılan tepe penceresi örneği de vardır (Resim 112)

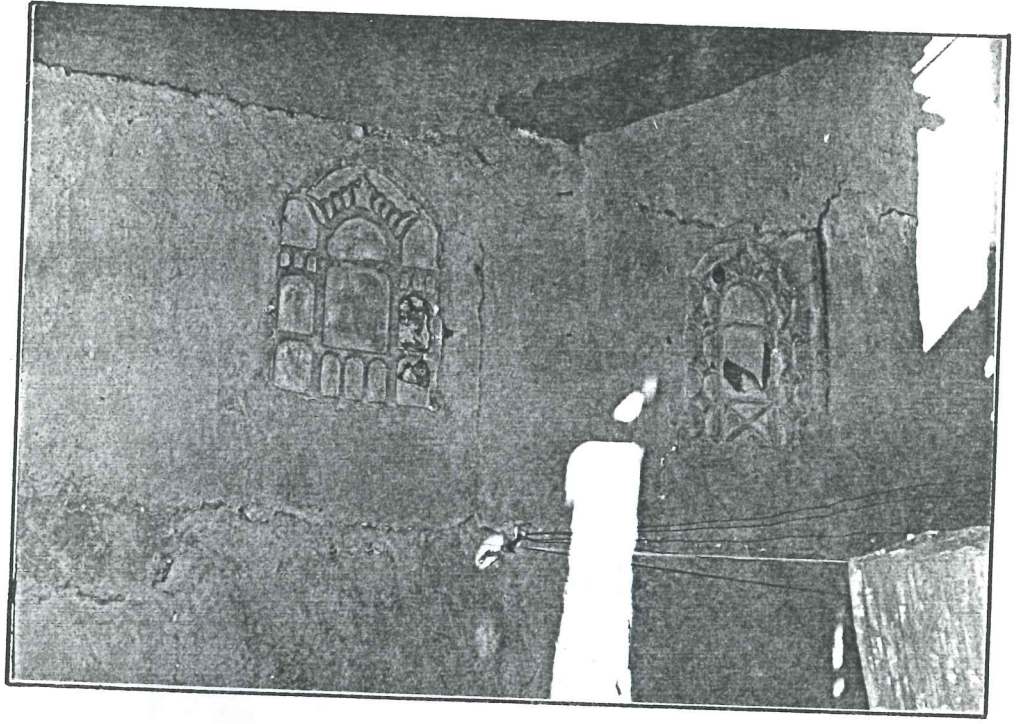
Resim 113. Badana ile boyanmış tepe penceresi örnekleri

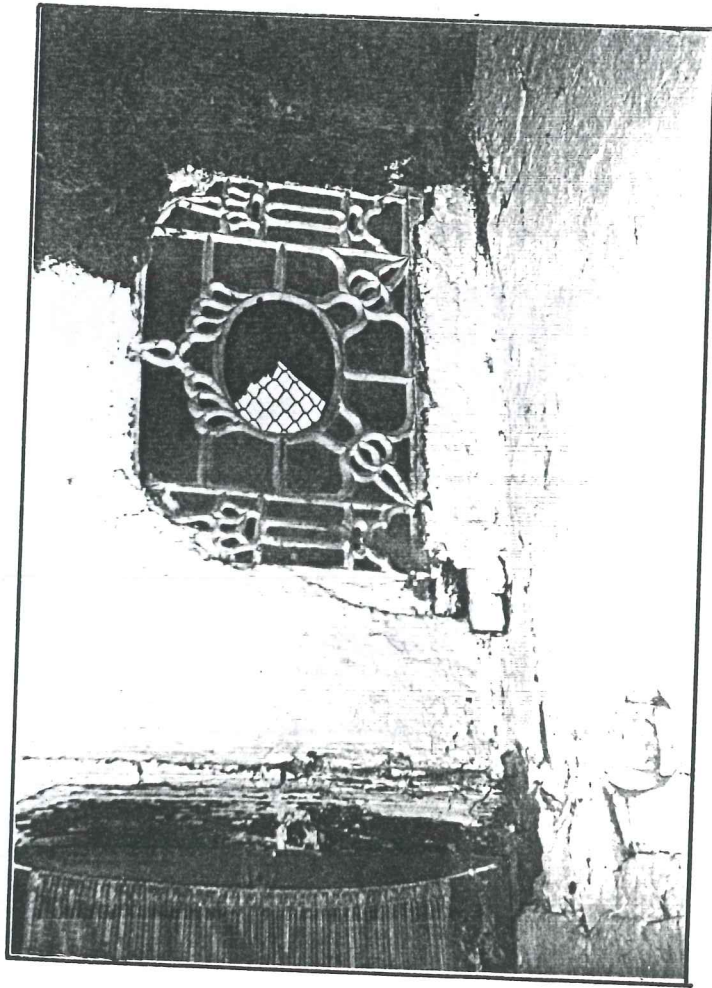
Resim 114. Kırık camlı bir tepe penceresi

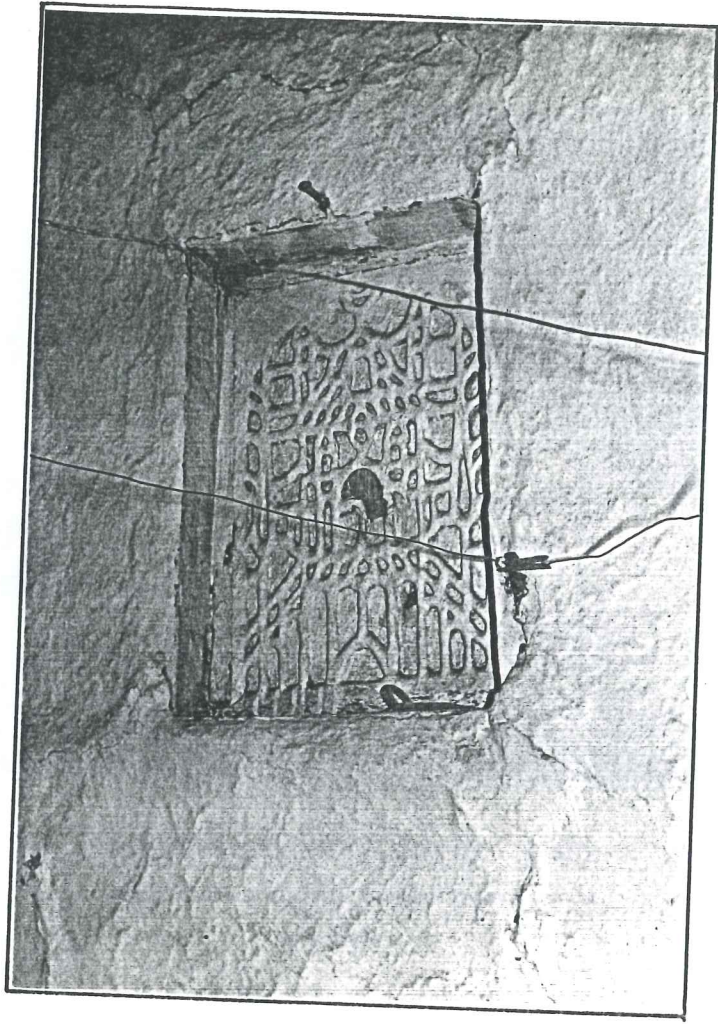
Resim 115. Üzeri badanalanmış ve diğer yüzden kapatılmış bir tepe penceresi örneği

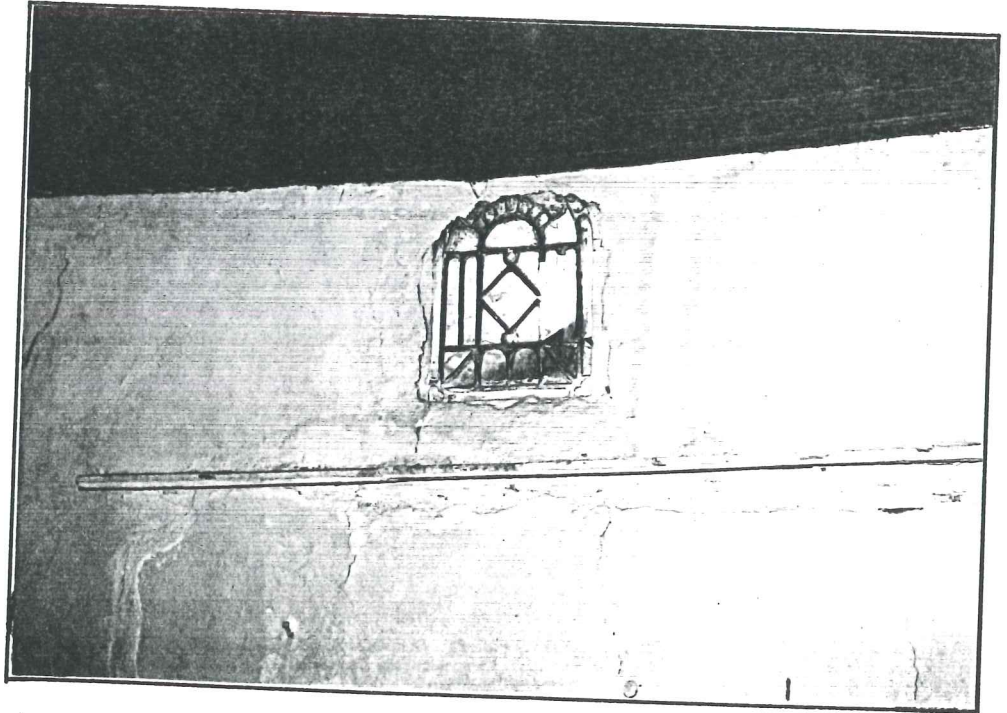
Resim 116. Tepe penceresi, raf silmesi ilişkisi

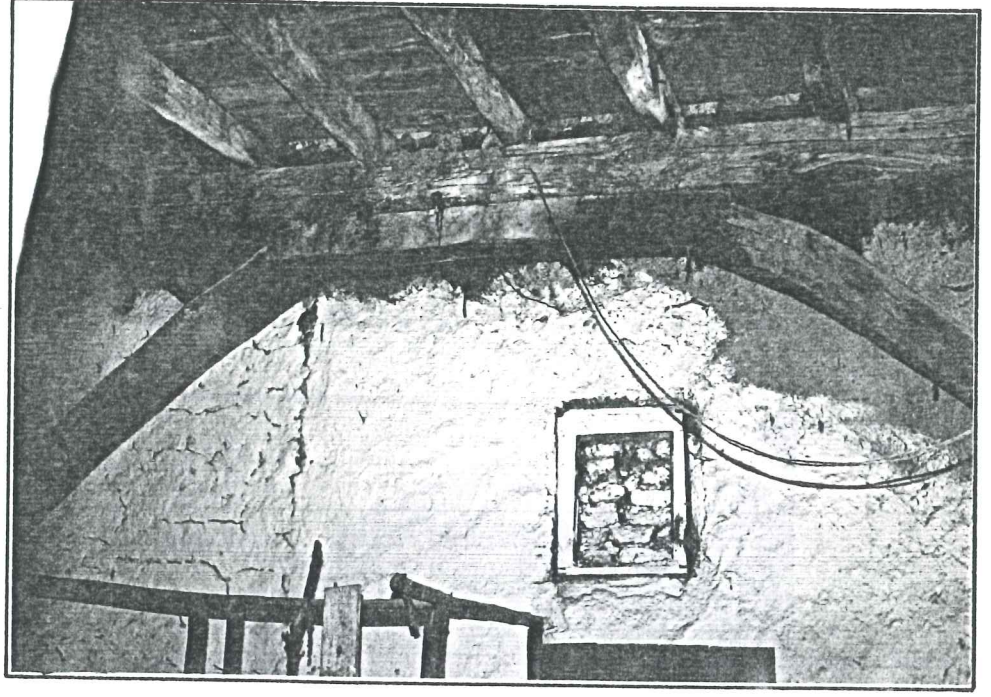
Resim 117. Hayat'a açılan üzeri badana ile
boyanmış bir tepe penceresi örneği

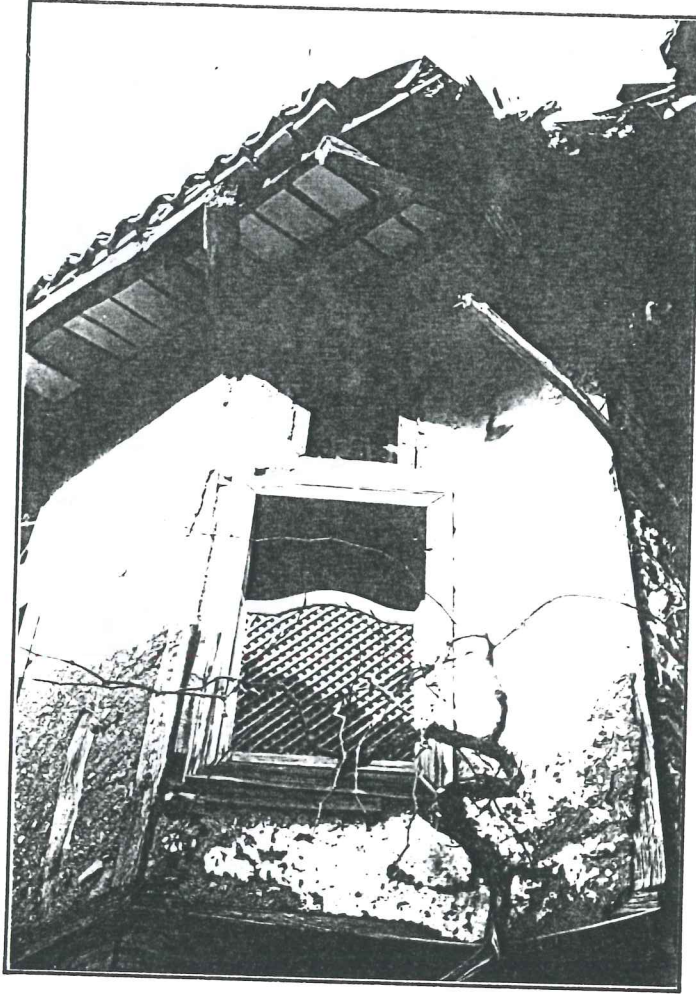
Resim 118. Üzeri tepe pencereli, düşey sürme kafesli pencere (Env.no.28)

Bazı evlerde özellikle giriş kapısı üzerinde yer alan odalarda, bir kafanın uzanabileceği şekilde alt tarafları bombeli olarak yapılmış ahşap kafesler vardır. (Resim 119, 126) Bu az sayıda örneğine rastladığımız bombeli kafeslerden başka, düz kafeslerde vardır (Resim 118,120,121).

Kafesler genellikle ince ıhlamur çubukların birbirlerine geçirilmesiyle oluşturulmuşlardır. Düz kafeslerde çubuklar çapraz, bombeli kafeslerde ise düz olarak uygulanmışlardır. Kafesler pencere kasasının dış kısmına yakın olarak yerleştirilmiş olup, çoğu örnekte düşey sürme sistemde çalışmaktadır.

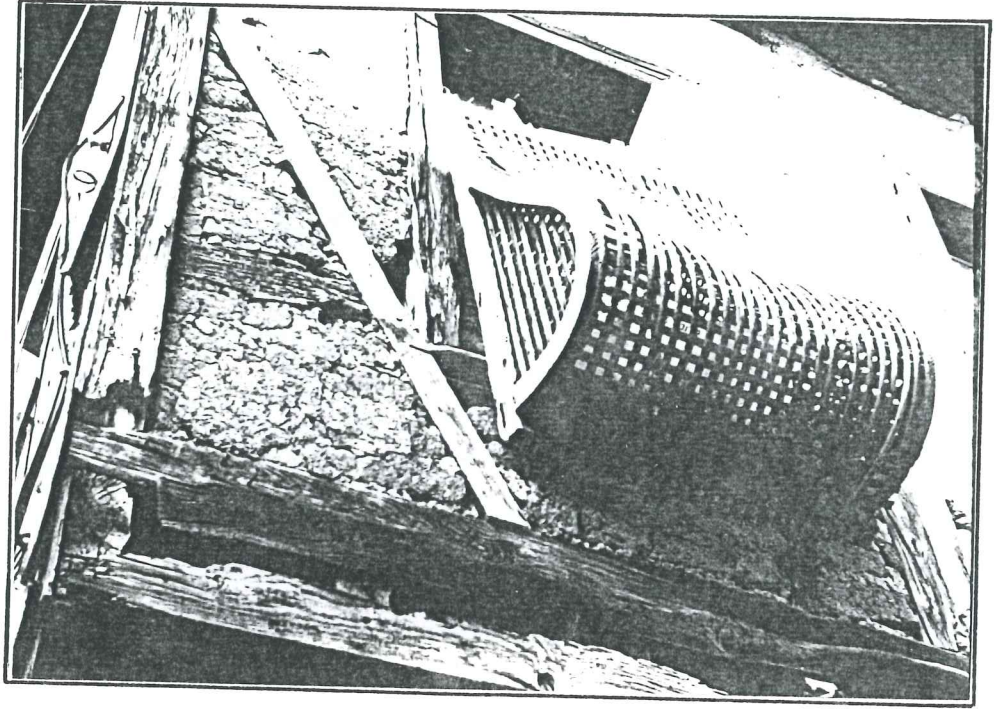
Resim 119. Bombeli ahşap kafes örneği (Env.no: 45)

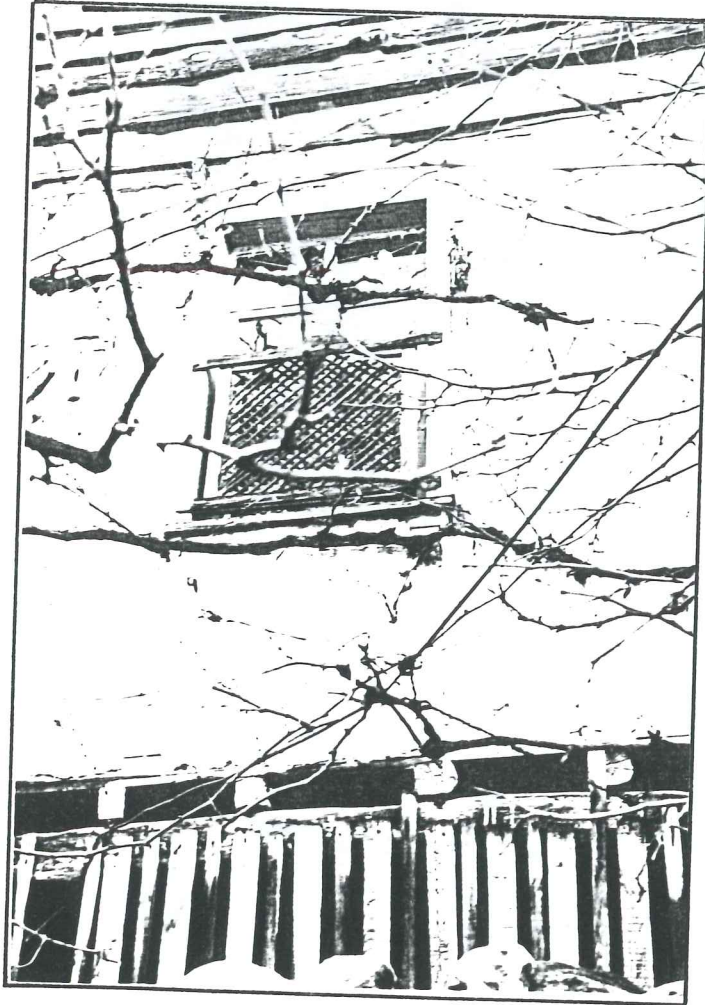
Resim 120: Düz ahşap kafes örneği

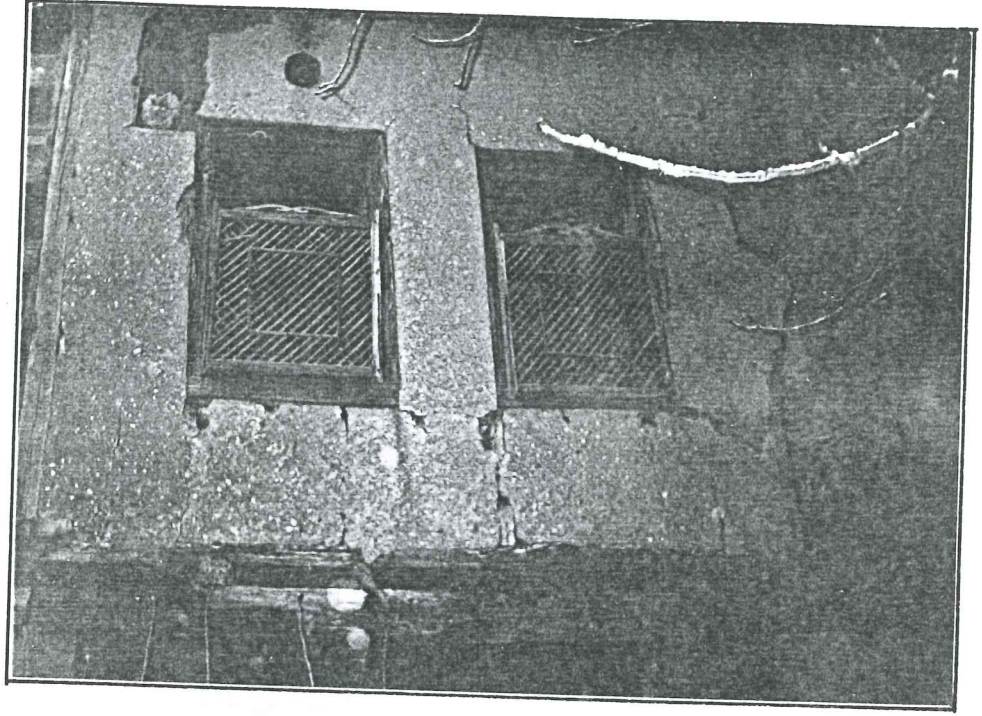
Resim 121: İkili düz ahşap kafesli pencere örneği

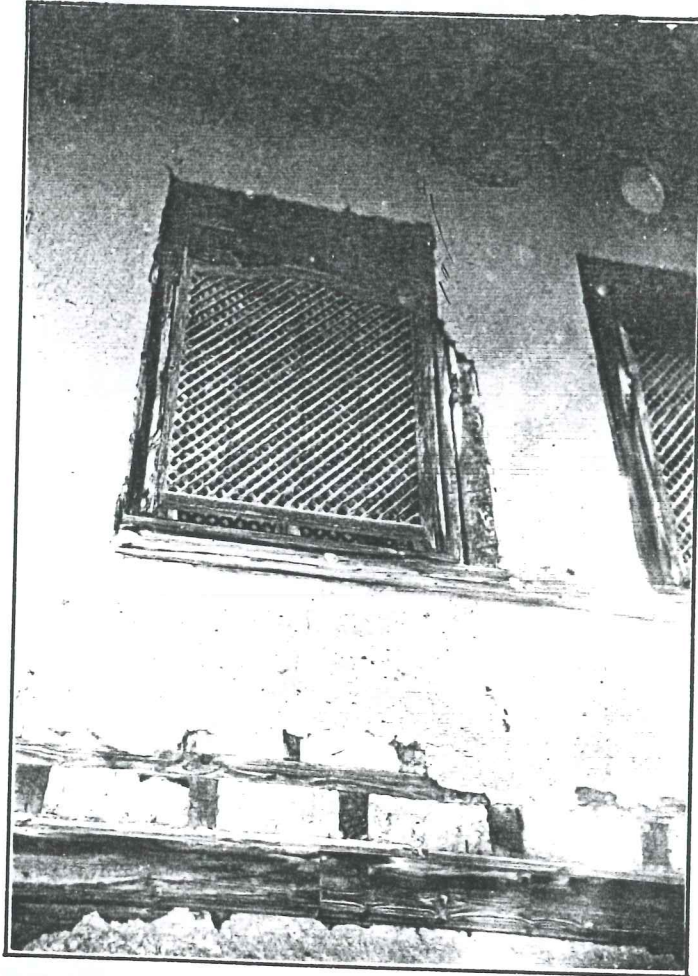
Resim 122: Düz ahşap kafes örneği

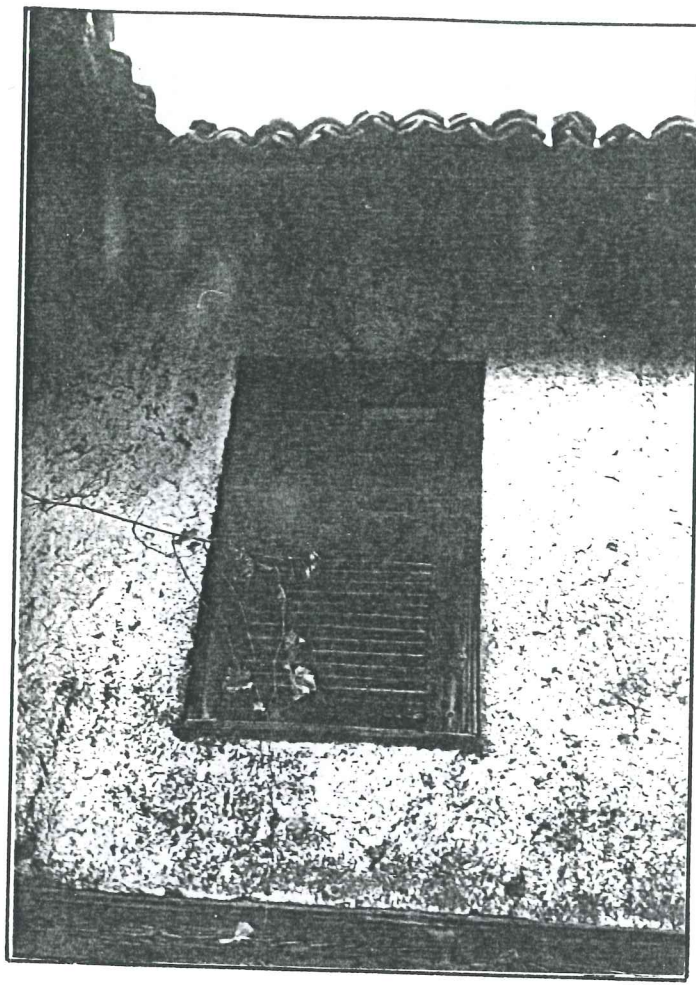
Resim 123. Tamamı ahşap kafesle kapatılmış pencere

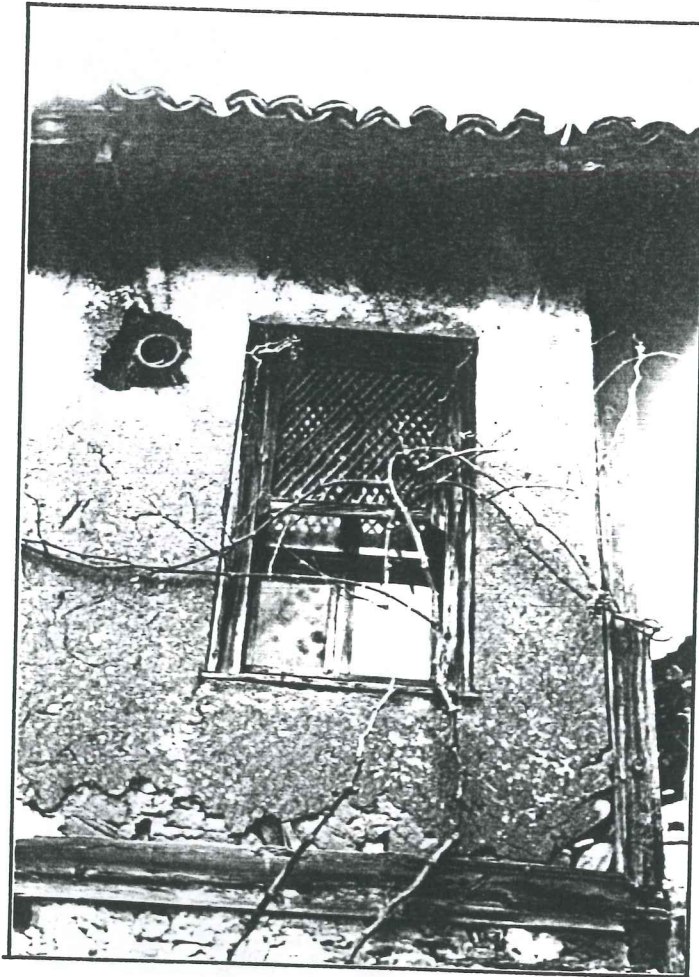
Resim 124. Düşey sürme ahşap kafesli pencere (Env. no:98)

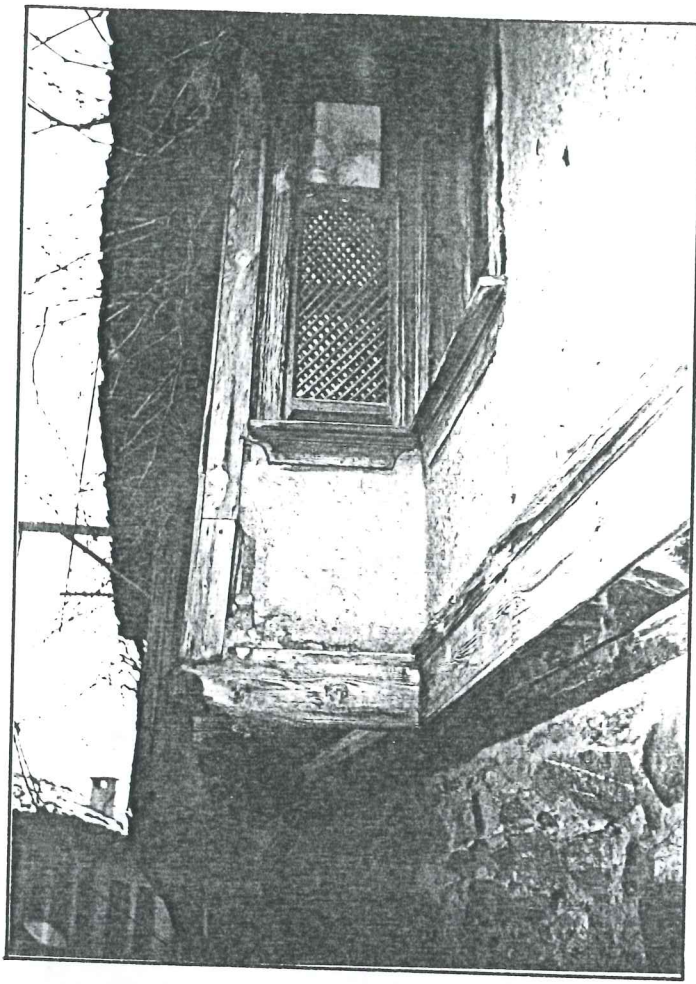
Resim 125. Düz ahşap kafesli yan pencere

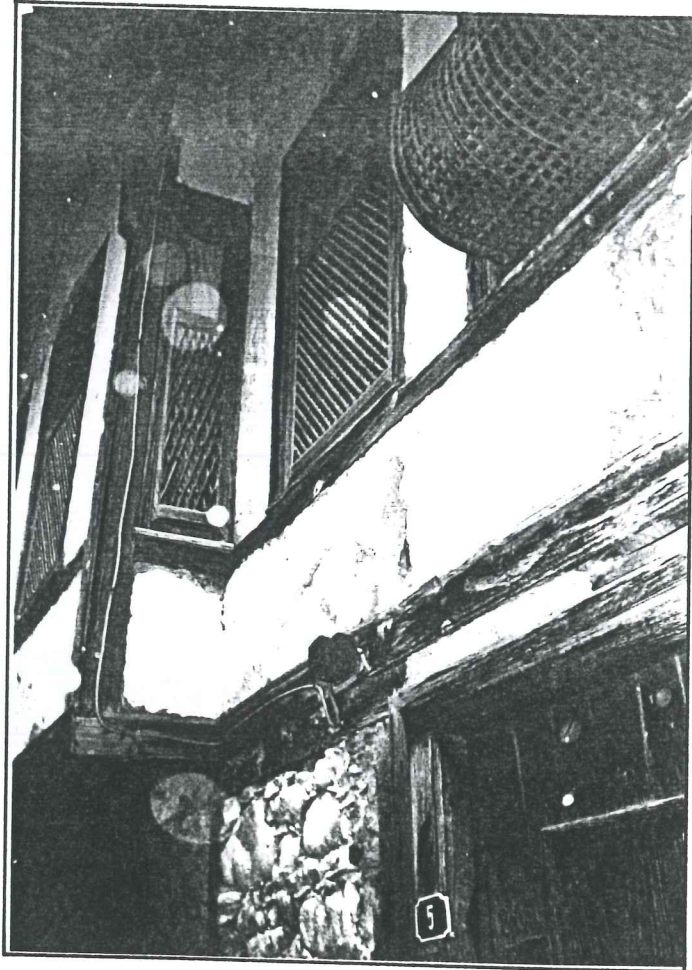
Resim 126. Kapı üstüne yerleştirilmiş bombeli kafesli pencere ve düz ahşap kafesli pencereler

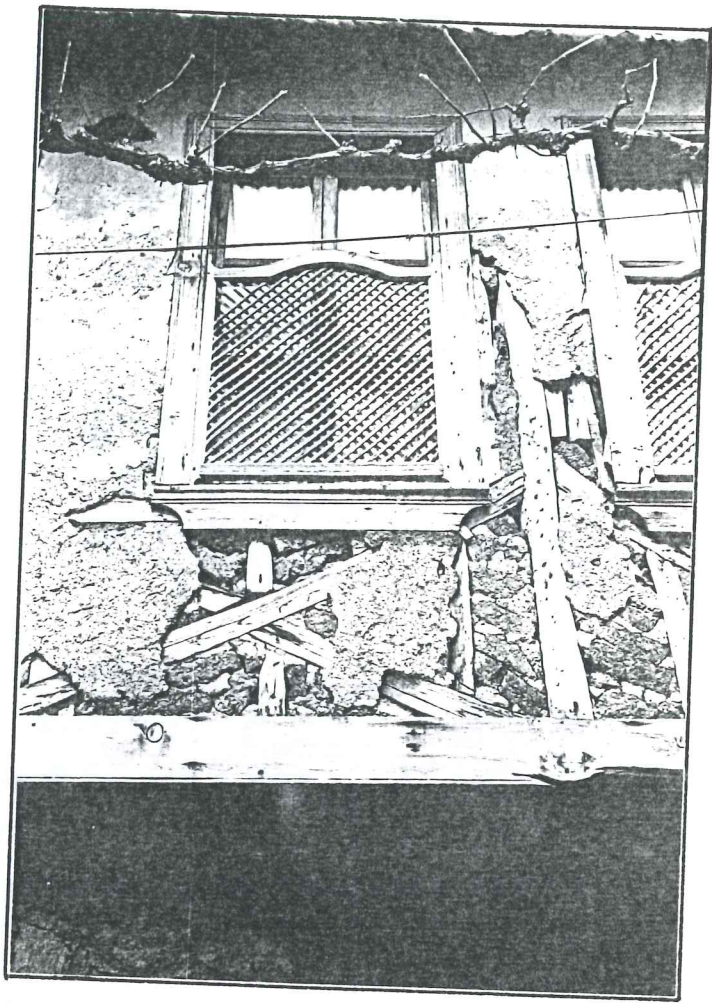
Resim 127. Düşey sürme düz ahşap kafesli pencere

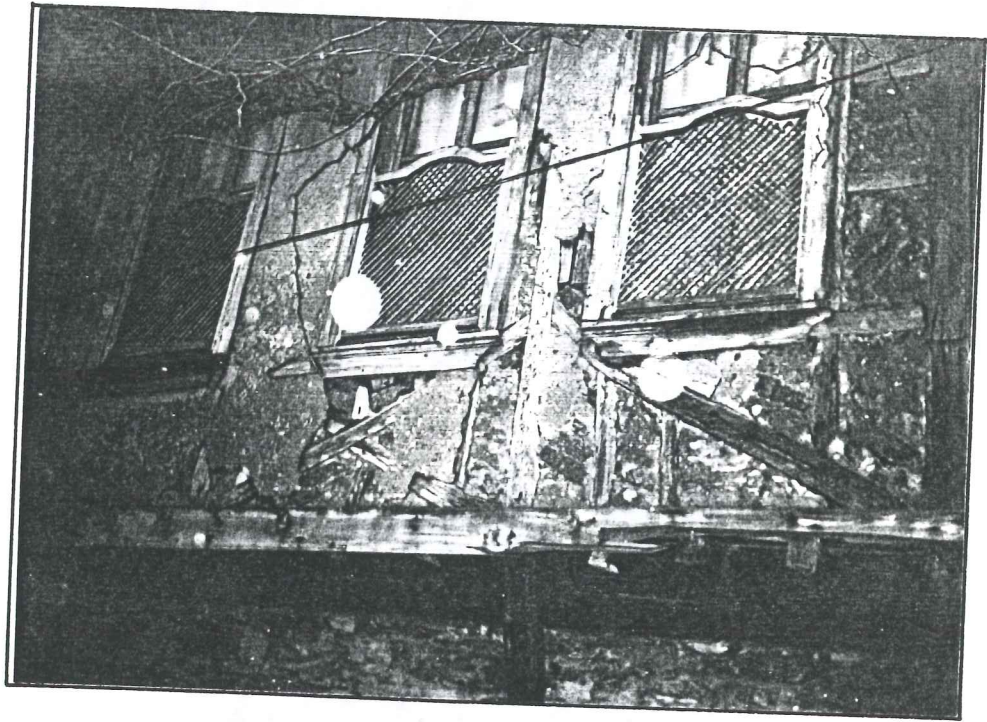
Resim 128: Düz ahşap kafesli üçlü pencere grubu

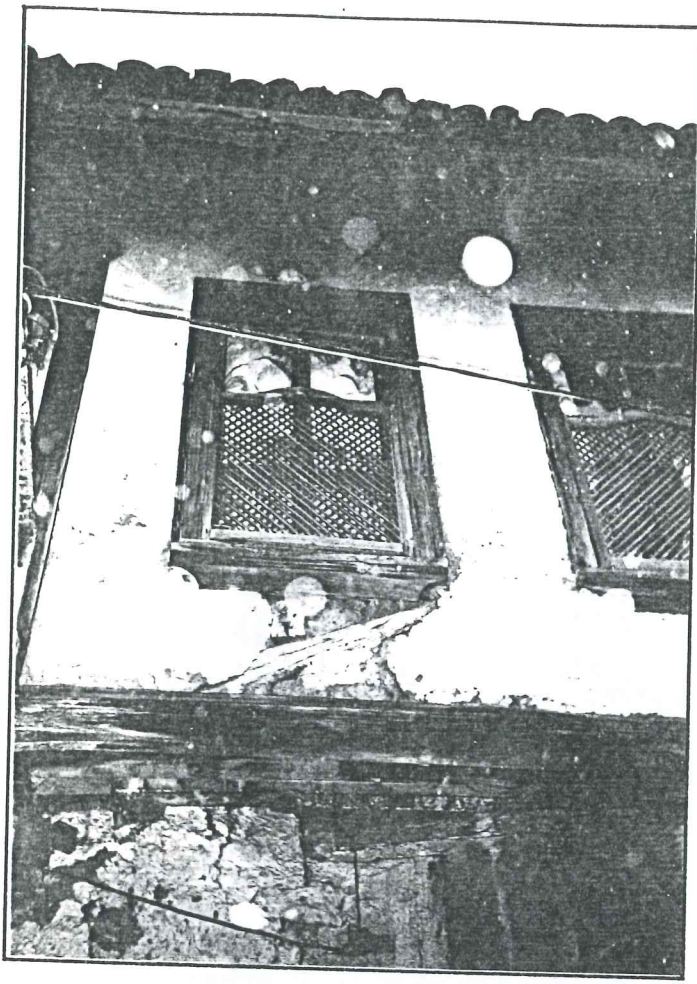
Resim 129. Düz ahşap kafesli pencere

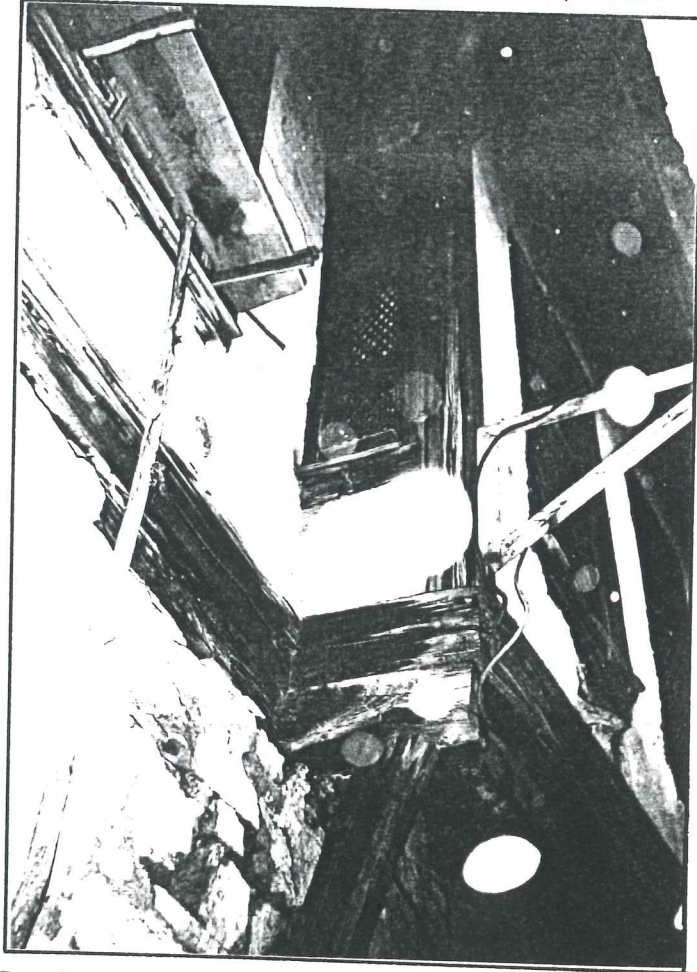
Resim 130. Düz ahşap kafesli yan pencere

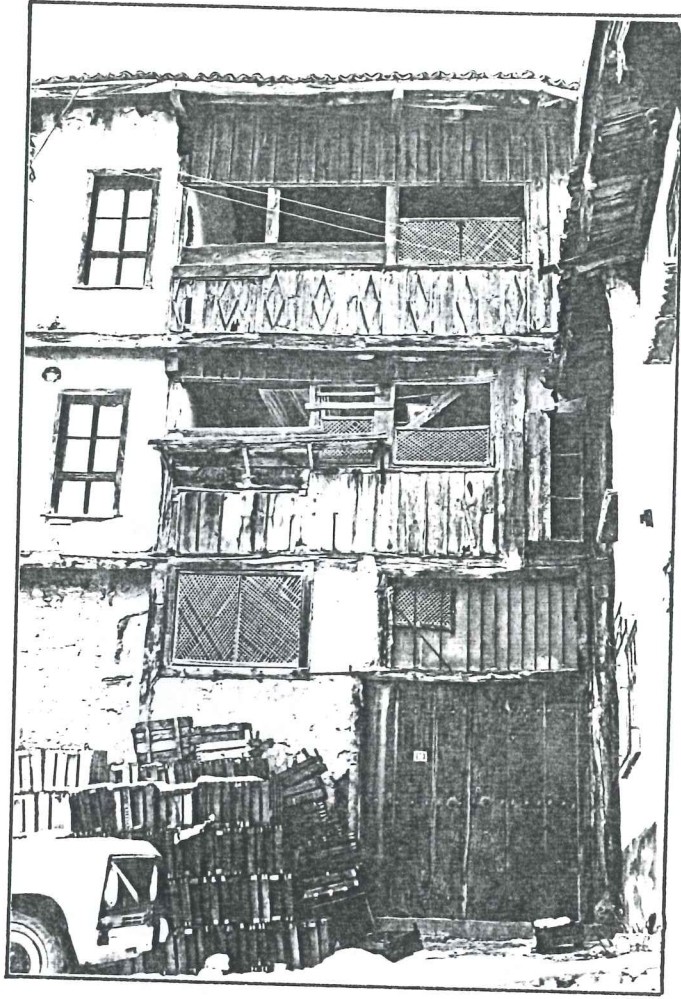
Resim 131: Sofanın sokağa bakan cephesinin tamamıyla ahşap kafeslerle kapatıldığı nadir örneklerden biri (Env.no: 82)

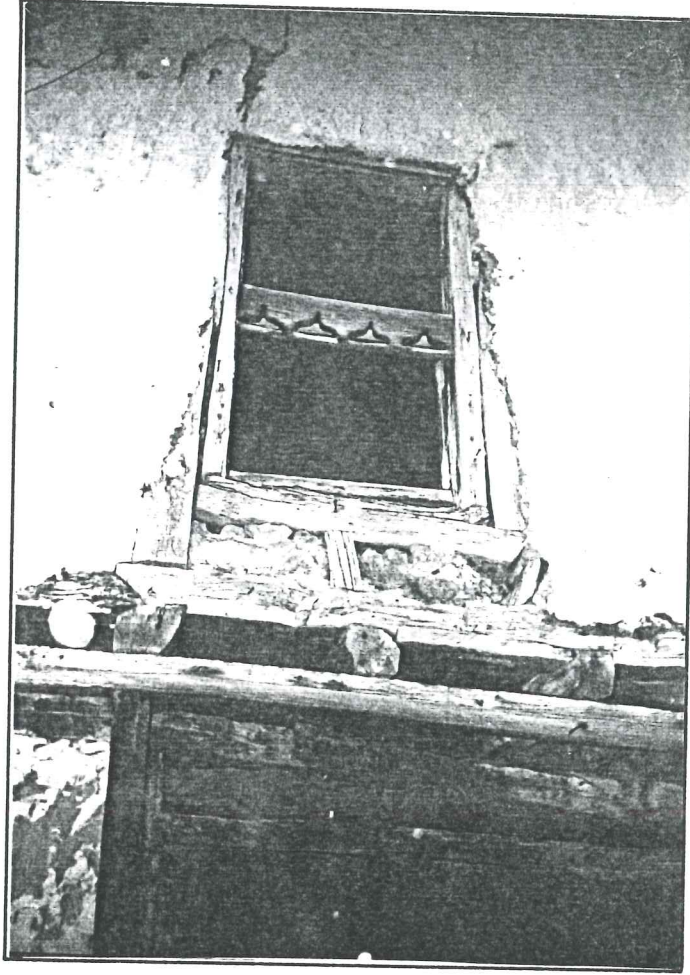
Resim 132. Ahşap motifli parmaklık (işlevini yitirmiş)

Ayrıca pencere kasasının dış yüzeyine tespit edilen parmaklıklara da rastlanmaktadır. Bu parmaklıklar ahşap çubuklardan ibaret olup, yatay veya dikey yönde birbirlerine paralel olarak düzenlenmişlerdir. Süslemelibirkaç ahşap parmaklık örneği de vardır (Resim 132,133).

Parmaklığın yapılmasındaki amaç, çocukların pencere boşluklarından sarkmamasını sağlamaktır. Ve pencere yüksekliğinin yarısına kadar uygulanırlar.

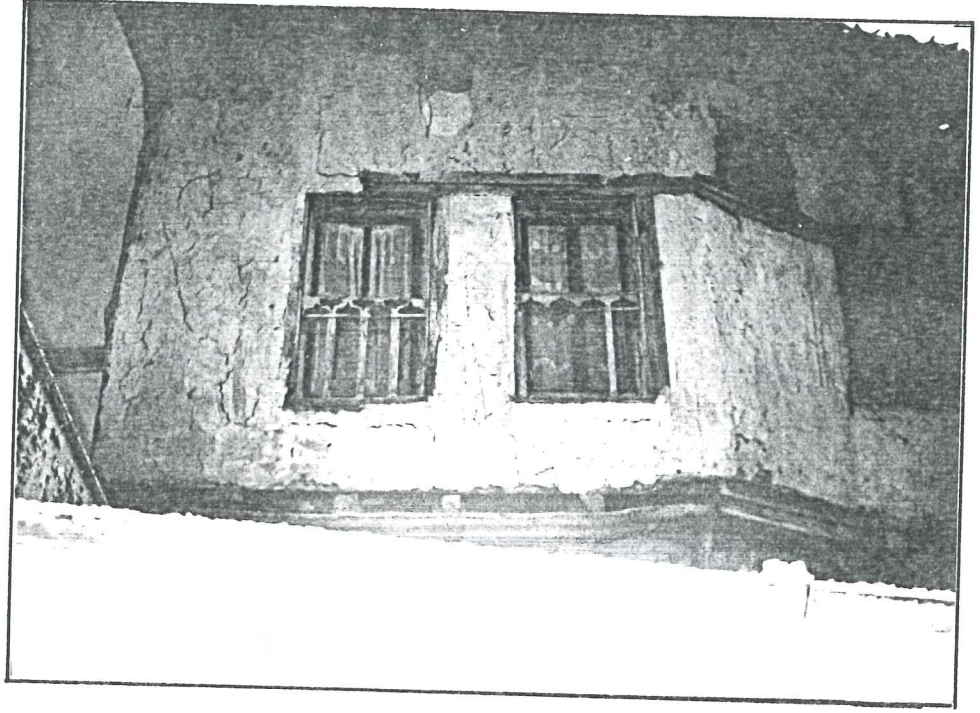
Resim 133. Üzeri kapatılmış tepe pencereli, ahşap parmaklıklı pencereli, köydeki en eski evlerden biri (Env.no.78)

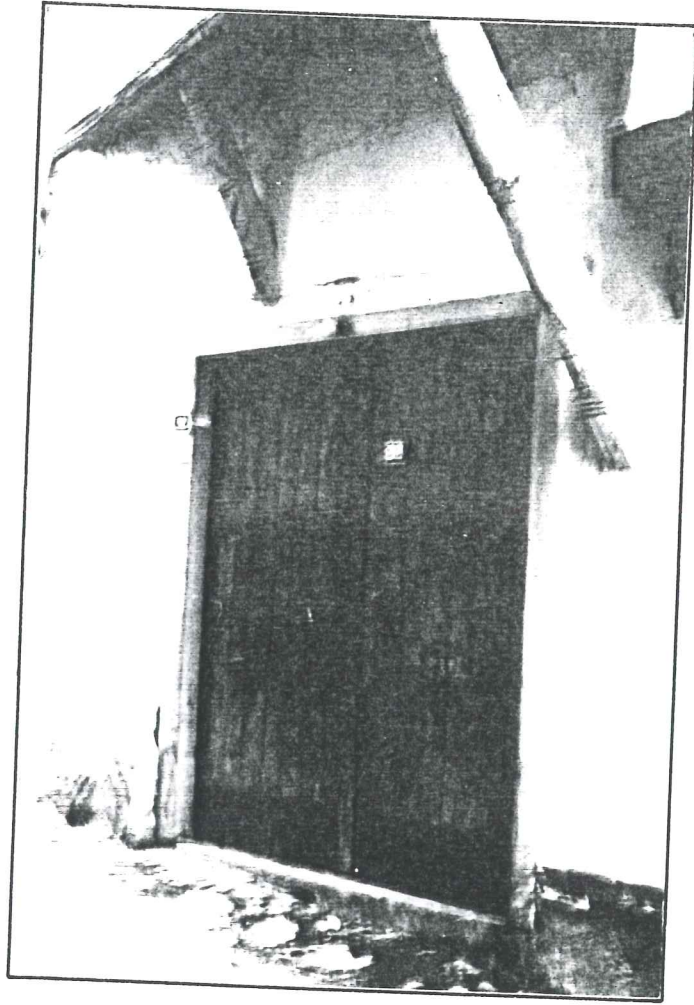
Resim 134. Ahşap çift kanatlı sokak kapısı örneği
(Env.no.57)

Zemindeki yüksekçe taş duvarların tek önemli açıklığı yapı ile sokak ilişkisini sağlayan kapı boşluklarıdır. Kapı boyutları yüklü bir hayvanın geçişini sağlayacak ebattadır. Genellikle 1.80-2.20 m. genişliğinde, 2.00-3.00 m. yüksekliğinde olup, ahşap çift kanatlı olarak düzenlenmişlerdir (Resim 134).
