**BURSA, CUMALIKIZIK KÖYÜ TARİHSEL
YERLEŞİMİNİN İNCELENMESİ VE ANALİZİ**

**RÖLÖVE-RESTORASYON
YÜKSEK LİSANS TEZİ**

Mimar Nural AYDOĞAN

İSTANBUL , 1991

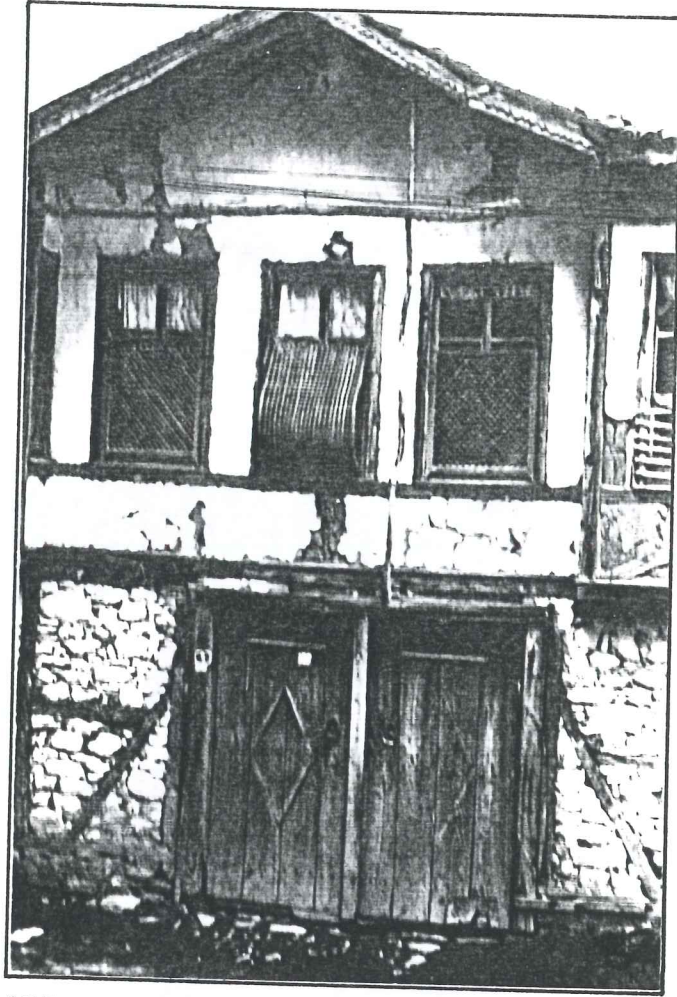
Resim 135. Kapı yüksekliğinin kat silmesine kadar uzandığı bir örnek (Env.no.246).

Köydeki en eski yapı örneklerinde zemin kat yüksekliği düşük olduğundan, sokak kapısı yüksekliği kat silmesine kadar devam etmektedir (Resim 135). Ancak daha yeni yapılarda zemin kat yüksekliği arttığından, hayata ışık ve hava almak amacıyla, sokak kapılarının üzerinde camsız bir açıklık oluşturulmuştur. Genelde ahşap çubukların düşey olarak uygulandığı bu boşluklar, bazı kapı üstlerinde ahşap nakışlı bir ışıklık konumunda olup, cephedeki bezemelere katkıda bulunmuştur (Resim 137,138).

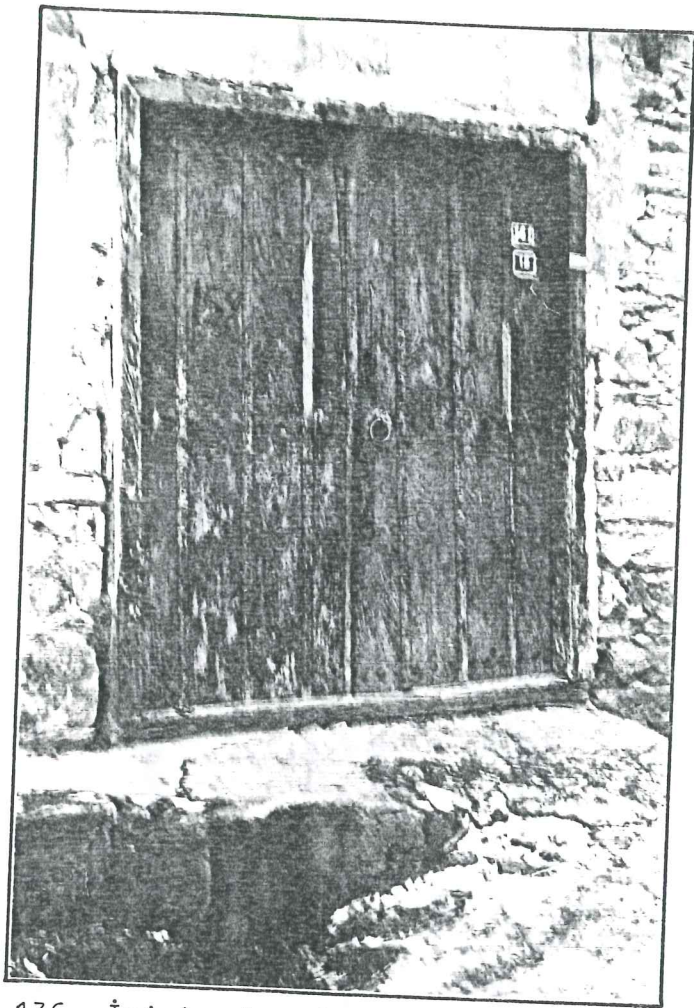
Resim 136. İri başlı çivilerle bağlanmış kapı kanatları (Env.no.225).

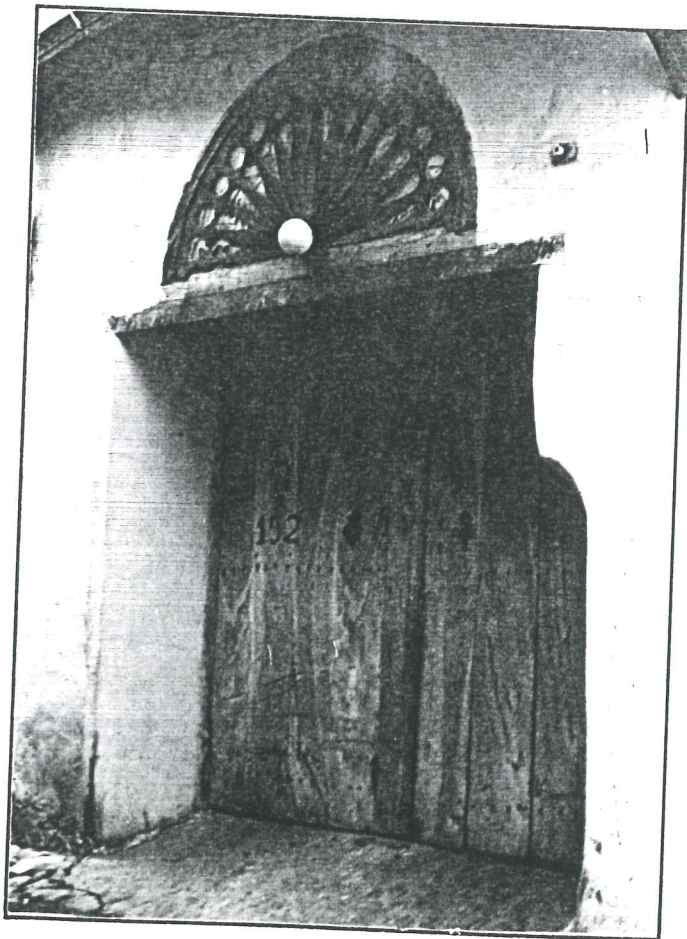
Resim 137. Üzeri ahşap nakışlı kapı üstü açıklığı (Env.no.228)

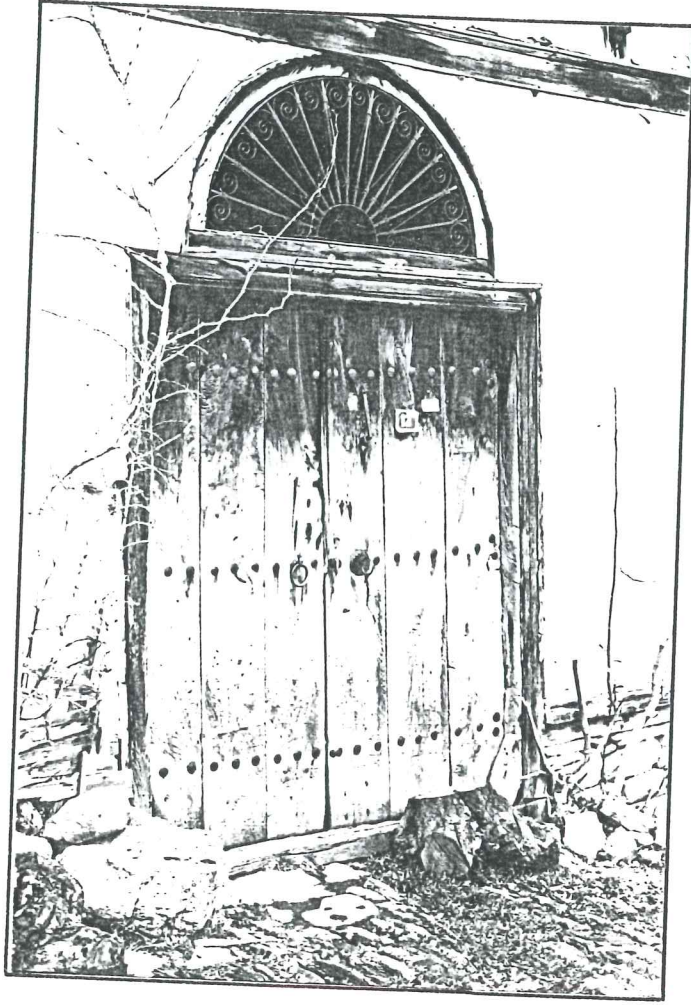
Resim 138. Üzeri demir motifli süslemeli kapı üstü açıklığı (Env.no:80) Kapı kanatlarının iri başlı çivilerle bağlandığı bir örnek

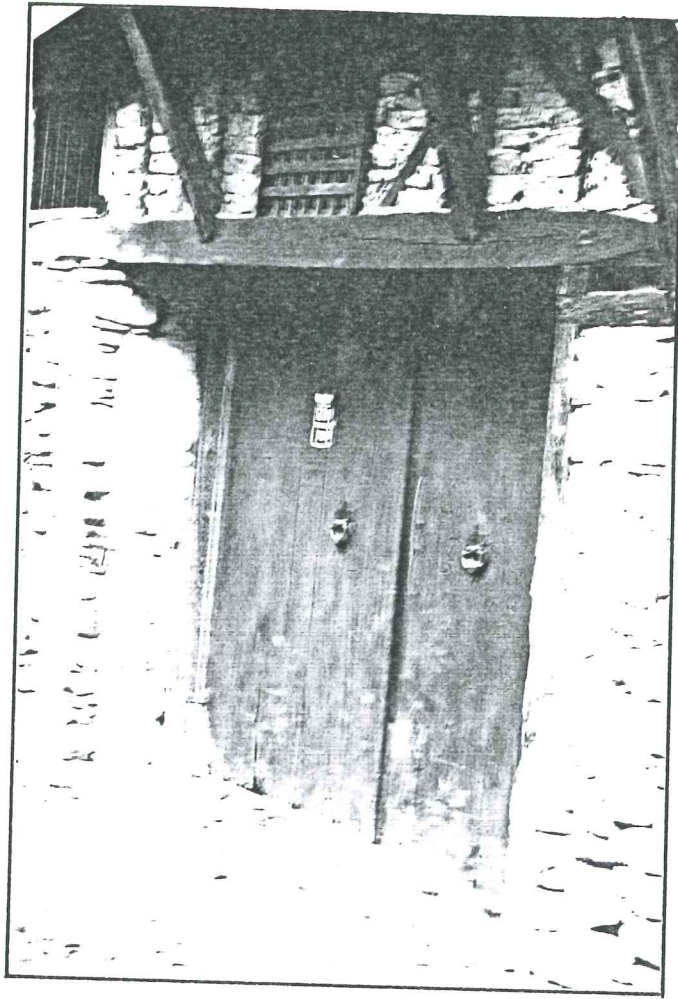
Resim 139. Ahşap çıtalarla kapatılmış kapı üstü açıklığı (154p)

Bu kapı üstü açıklığı genellikle 80-100 cm. yüksekliğinde ve kapı genişliğindedir. (Resim 142,143) Ancak farklı boyut ve konumlarda oluşturulmuş örneklerle de rastlanmaktadır (Resim 139,145)

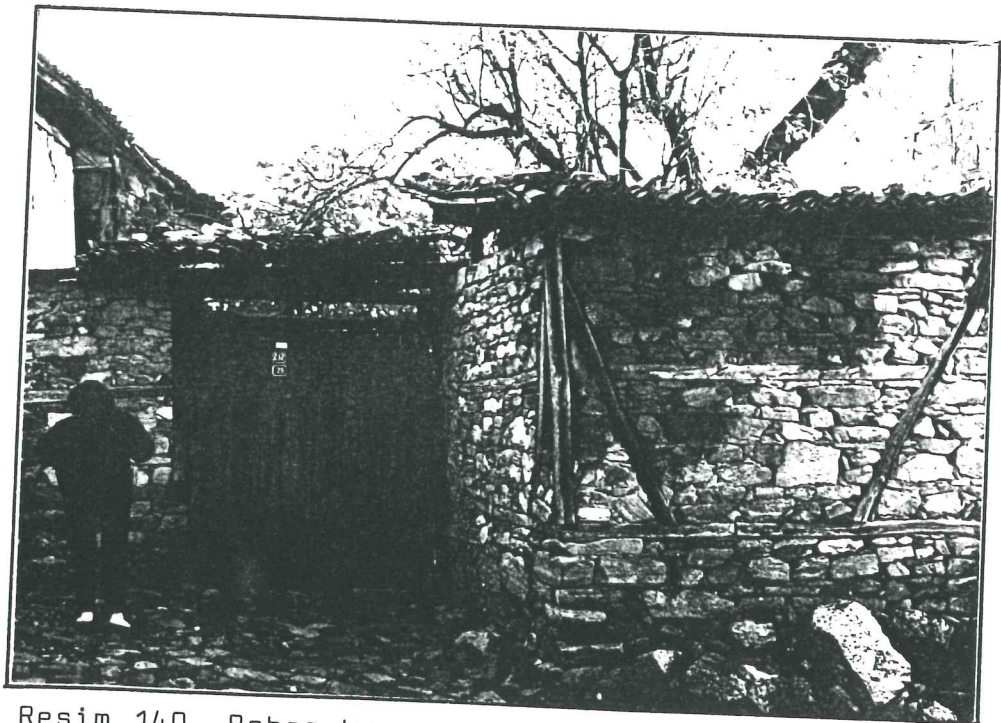
Resim 140. Bahçe kapısı, sokaktan görünüş.

Bu doğrudan hayata açılan sokak kapılarından başka bahçe duvarları içine açılan gene çift kanatlı bahçe kapıları da çokça uygulanmış ve bunların üzeri genellikle bir saçak ile örtülmüştür (Resim 140,141)

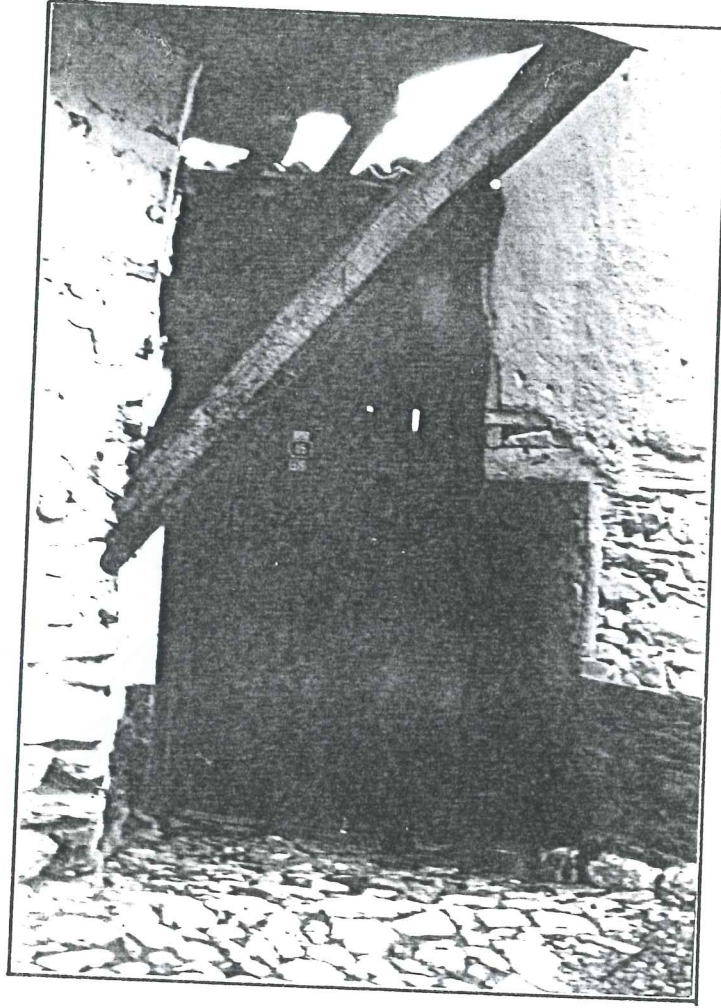
Resim 141. Üzeri saçaklı bir bahçe kapısı örneği

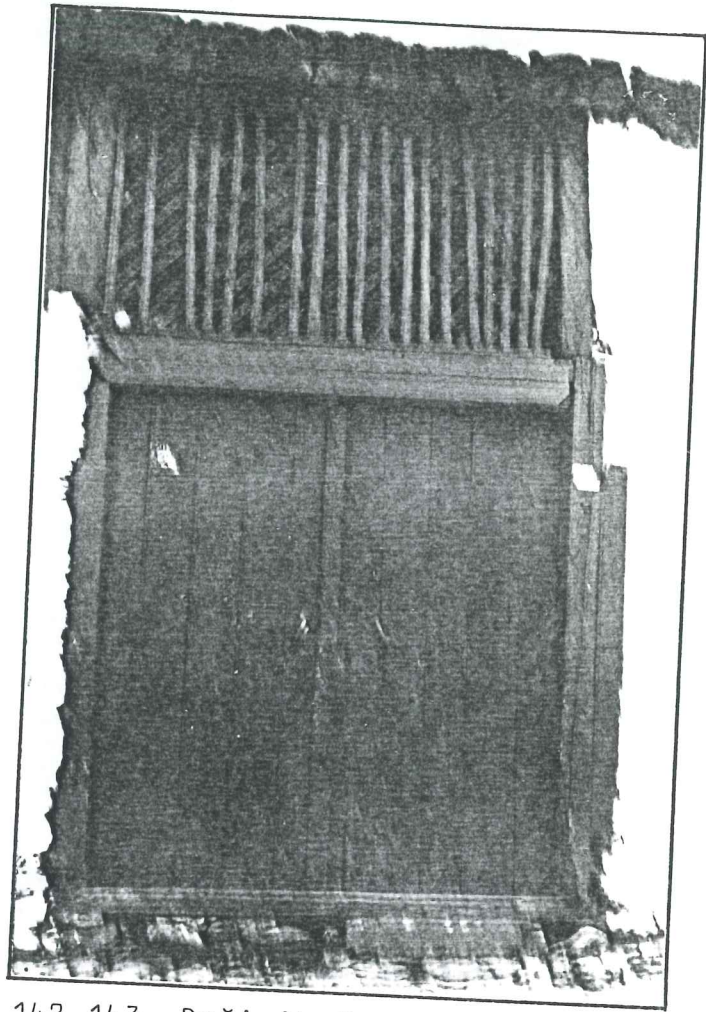
Resim 142,143. Değişik formlarda düzenlenmiş ahşap kapı üstü açıklıkları (Env. no:226,249)

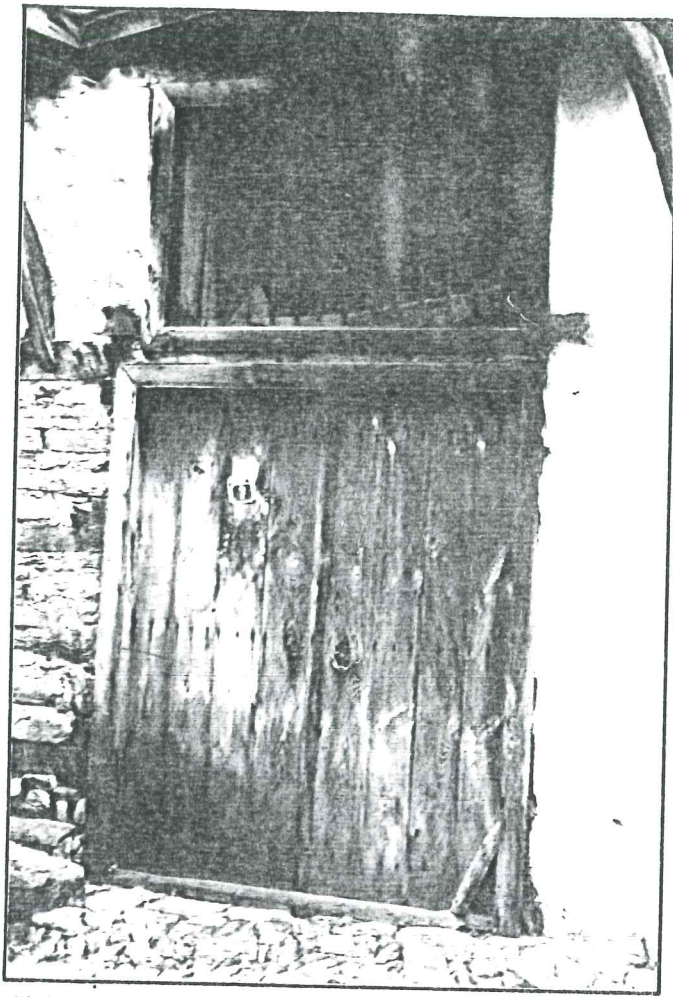
Resim 144. Düşey demir çubuklarla düzenlenmiş kapı üstü açıklığı (Env. no:53)

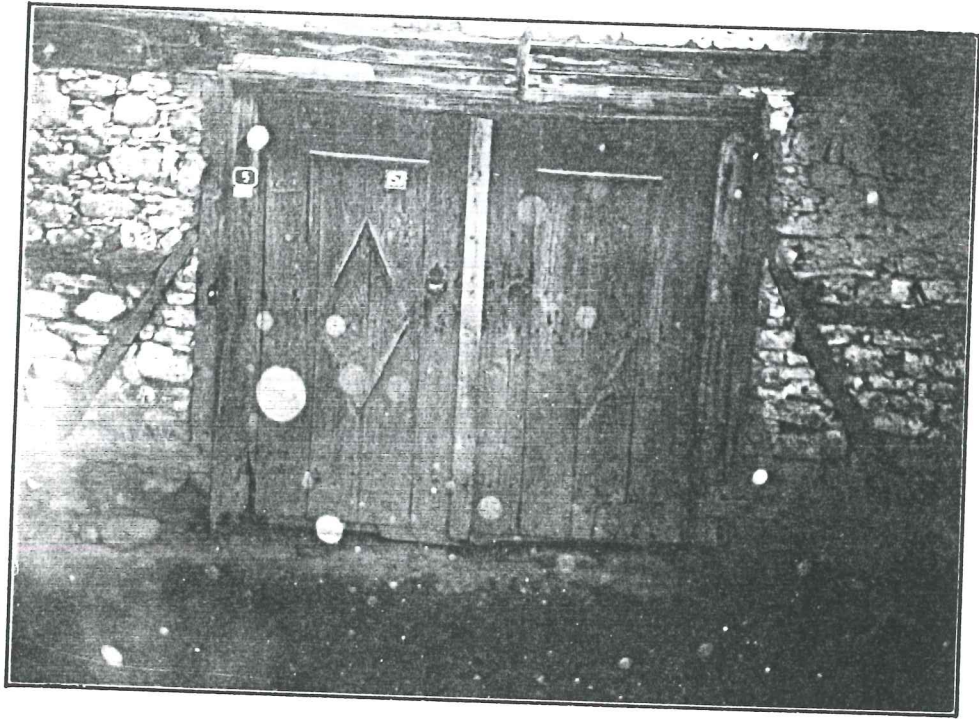
Resim 146. Kapı kanatları üzerinde ahşap çitalarla oluşturulmuş geometrik bezemeler (Env. no: 246).

Ayrıca kanatlar üzerine ahşap çıtaların farklı şekillerde düzenlenmesiyle oluşan geometrik bezemelere de nadiren rastlanmaktadır (Resim 146).

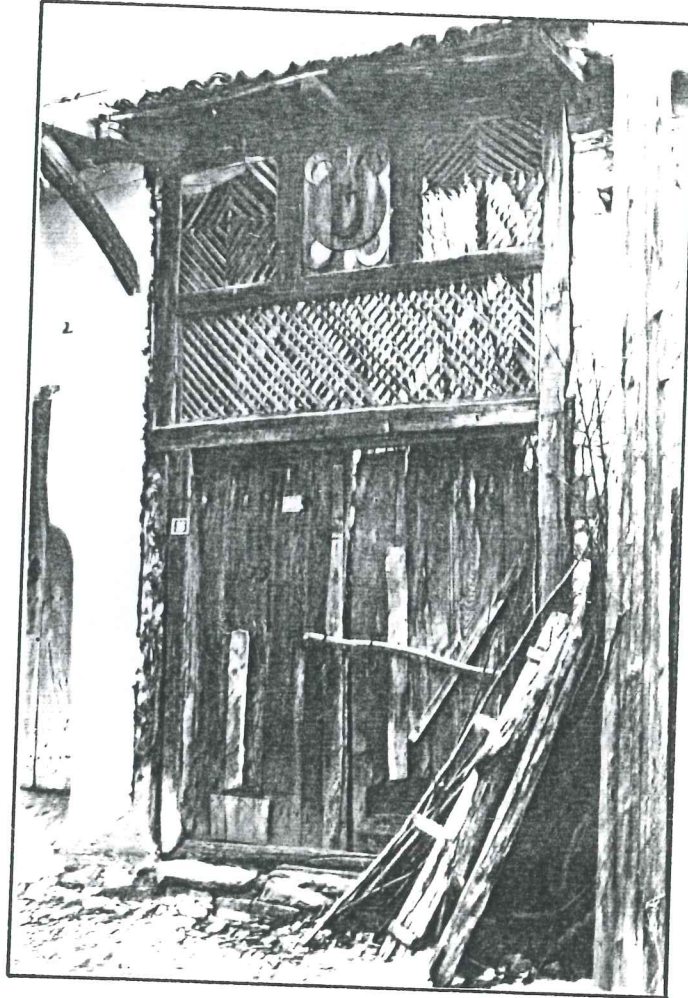
Resim 147. Ayyıldızlı motifli, ahşap kafesli nadir kapı üstü açıklıklarından biri (Env.no:227)

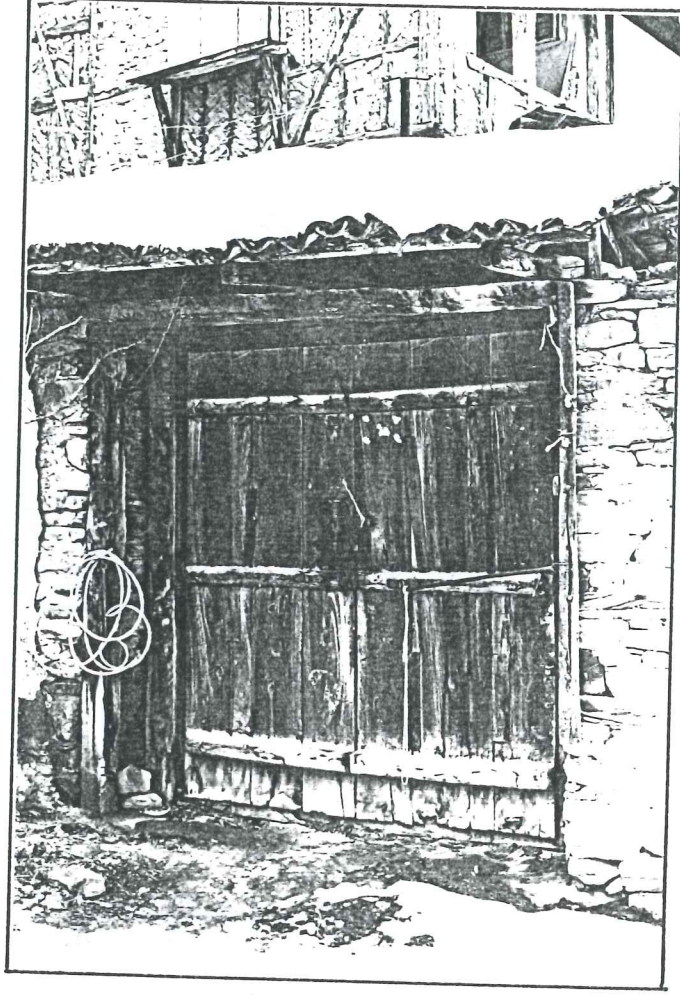
Resim 148. Sokak kapısının iç mekandan görünümü

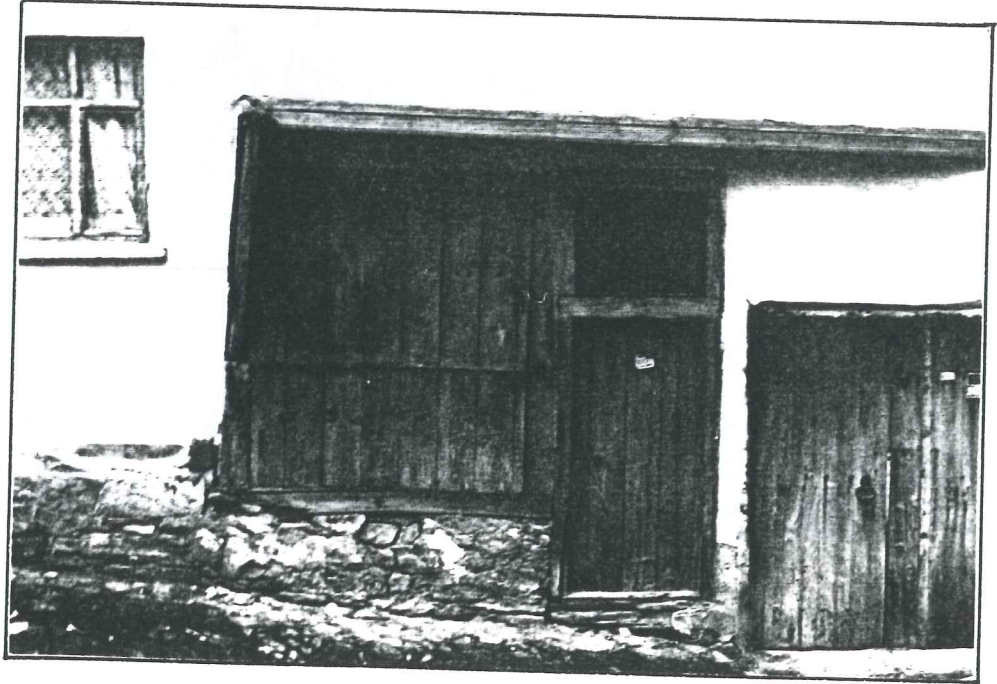
Resim 149. Üzeri kapı üstü açıklıklı, pencereleri kepenkli dükkan cephesi (Env.no.20).

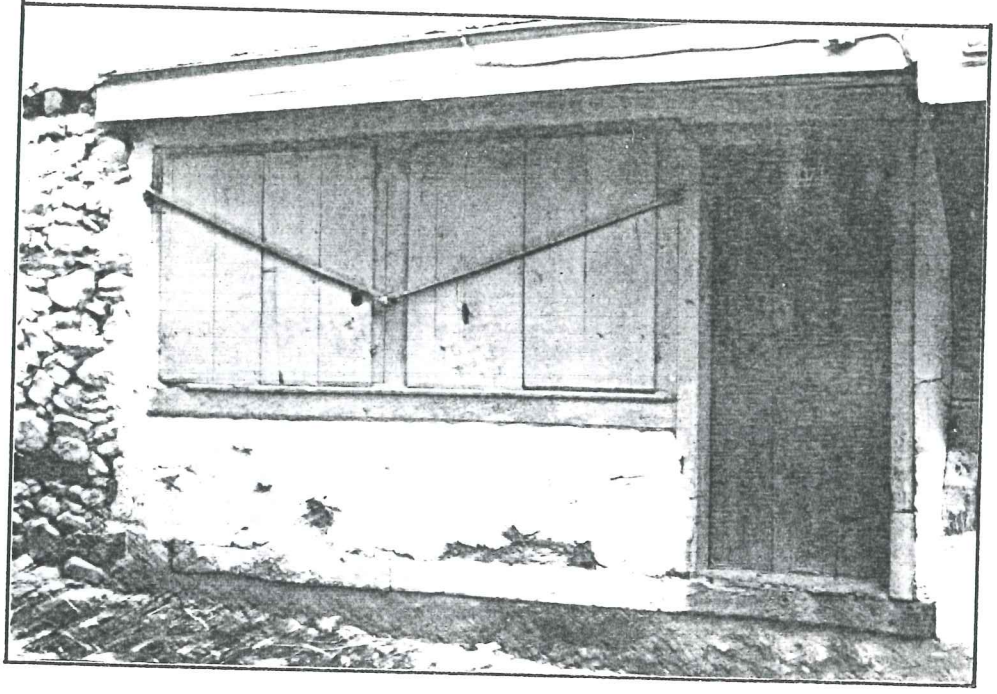
Resim 150. Pencere kapakları ve ufak boyuttaki kapısıyla bir dükkan cephesi (Env.no.174)

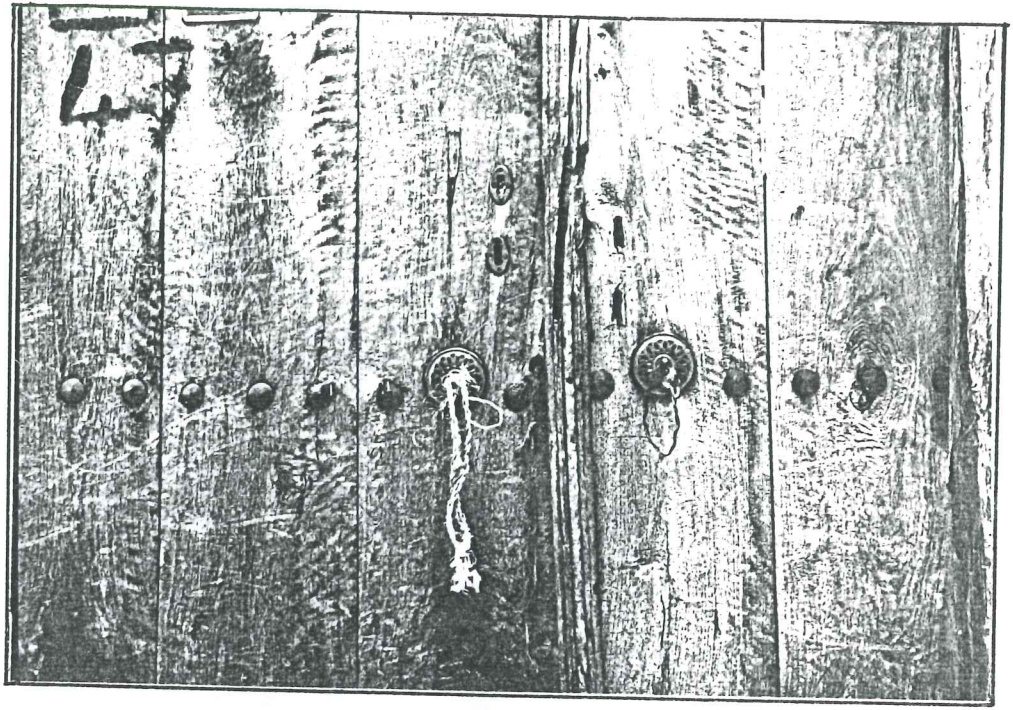
Resim 152. Kapı tokmakları ve iri başlı çivilerle tespit edilmiş kapı kanatları.

1. Kanatlar dövme demir kuşaklar ve iri başlı çivilerle bağlanmıştır.

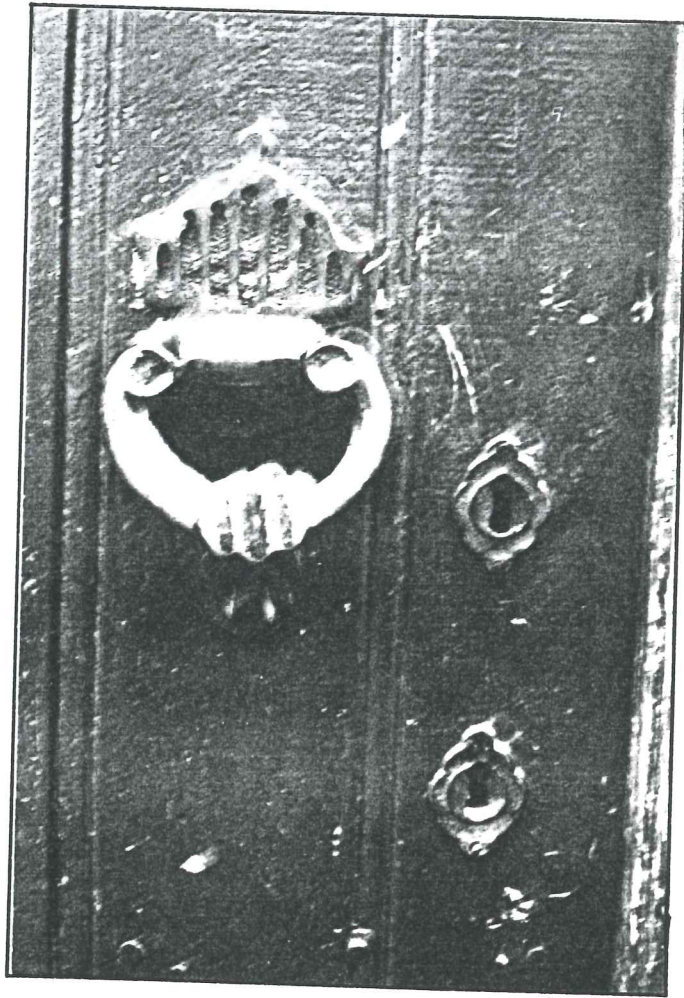
Resim 153. Kapı tokmağı ve anahtar delikleri

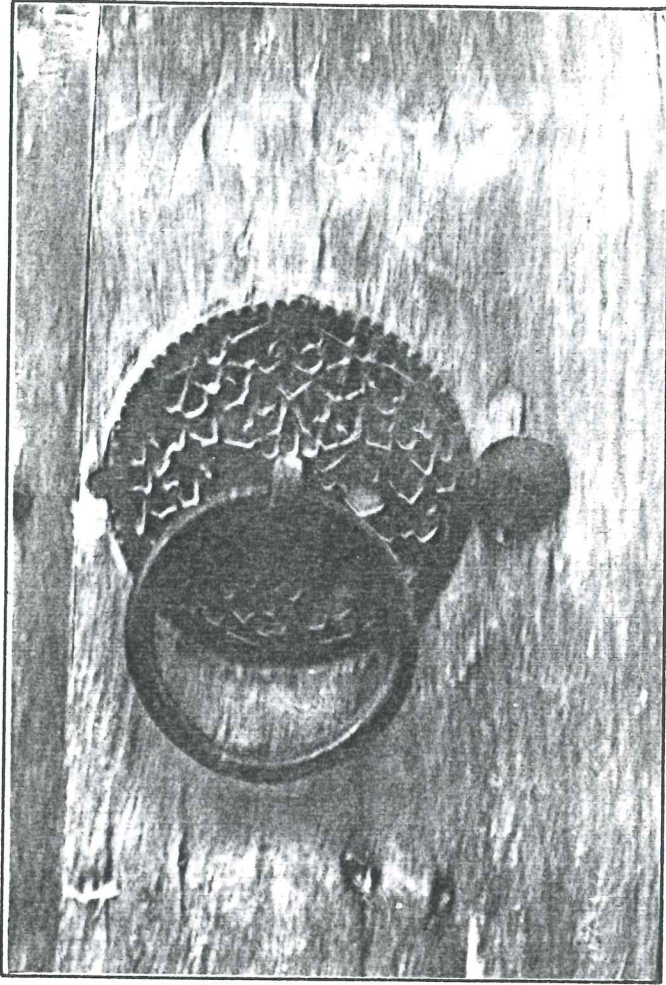
Resim 155,156 Dantel gibi işlenmiş kapı tokmakları

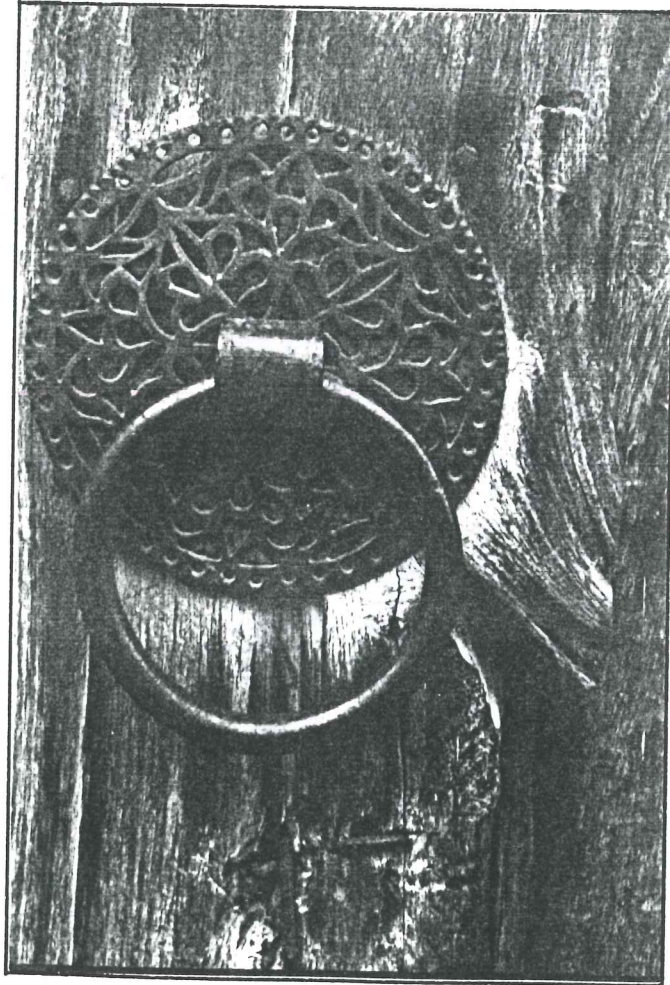
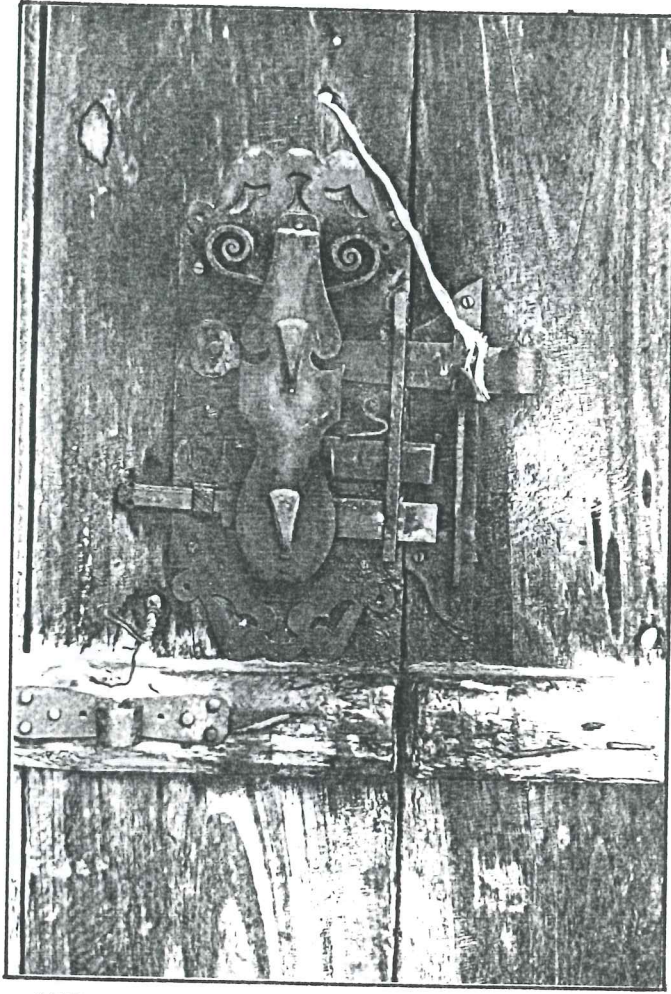
Resim 157,158 Sokak kapısı kilitlerine iki örnek

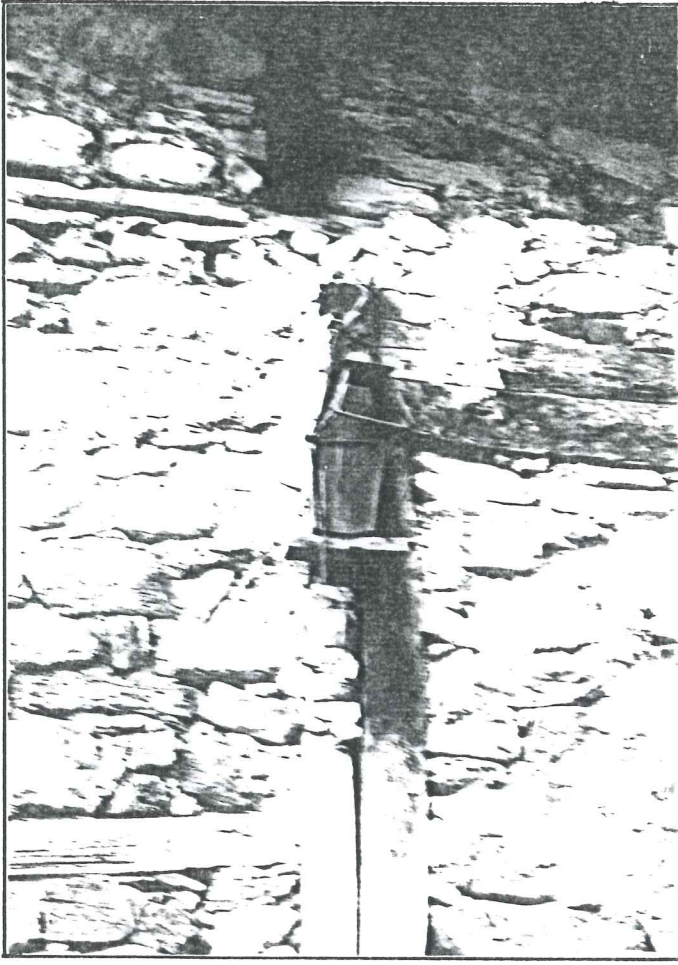
Resim 159. Ahşap hatıl üzerine yerleştirilmiş kandillik örneği.

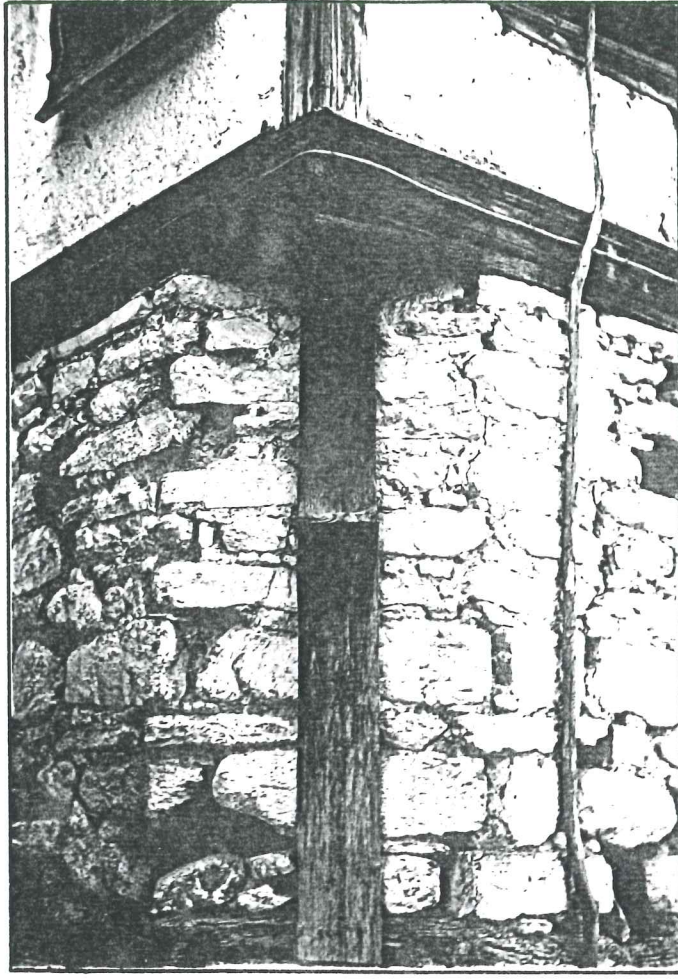
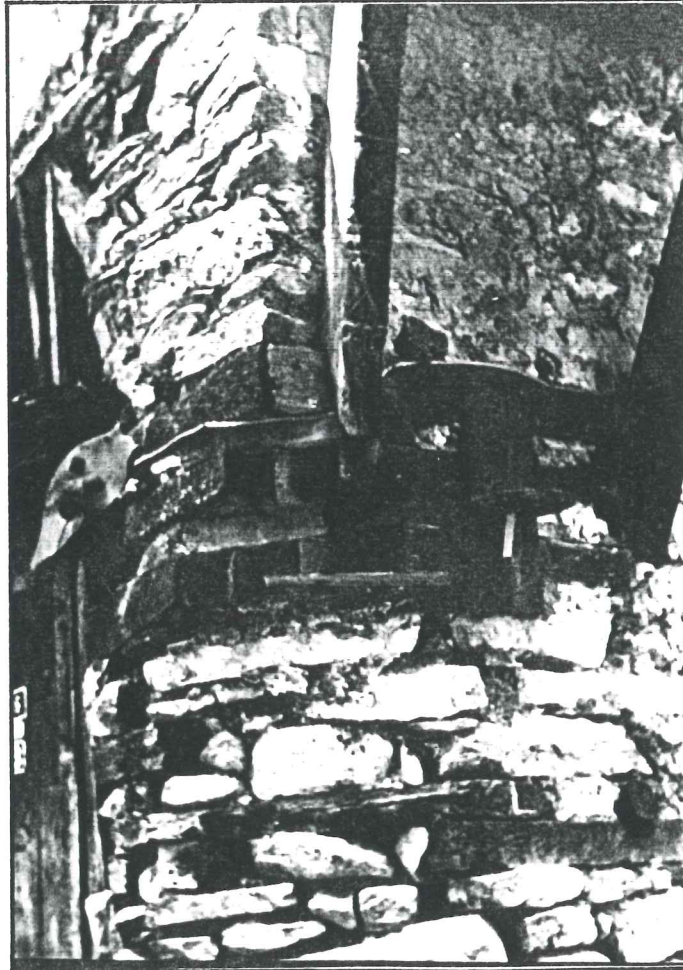
Resim 160,161. Pahlanmış köşelere yerleştirilmiş kandillik örnekleri
