**GEDİKPAŞA BÖLGESİ, ÇILAVCI SOKAĞINDAKİ  
MİMARİ BİÇİMLENMENİN ARAŞTIRILMASI  
VE ÇAĞDAŞ YAŞAMA UYARLANMASI  
ÜZERİNE BİR İNCELEME**

**YÜKSEK LİSANS TEZİ**

**MİMAR N. MÜGE İNAL**

**İSTANBUL, 1992**

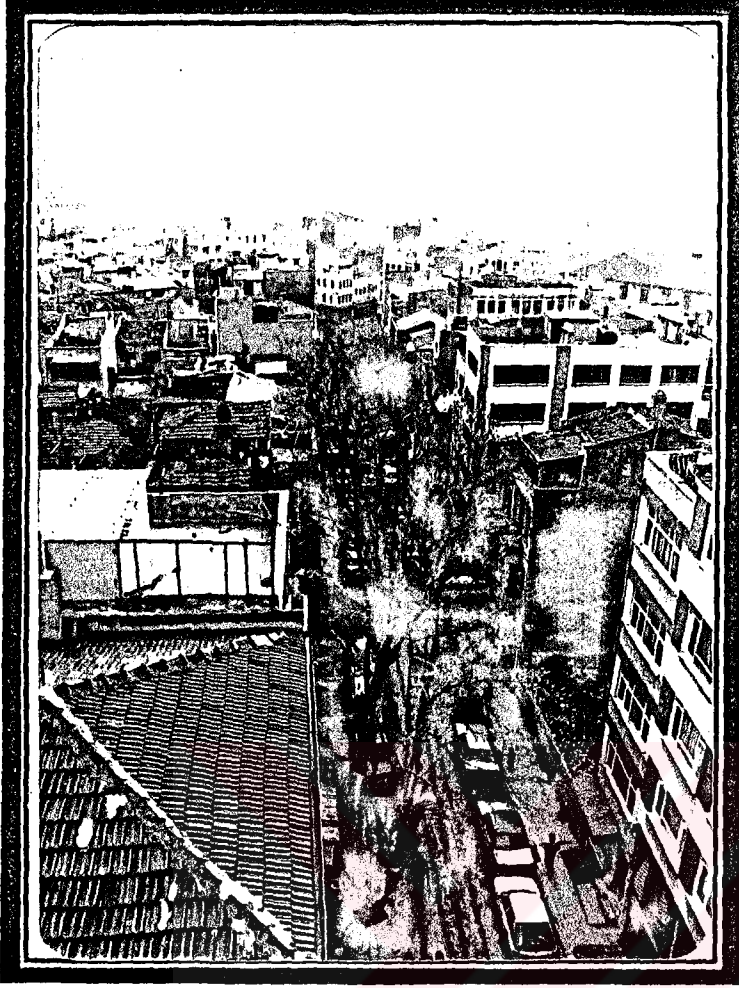
Resim: 1

Bali Paşa Yokuşu Genel Görünüşü

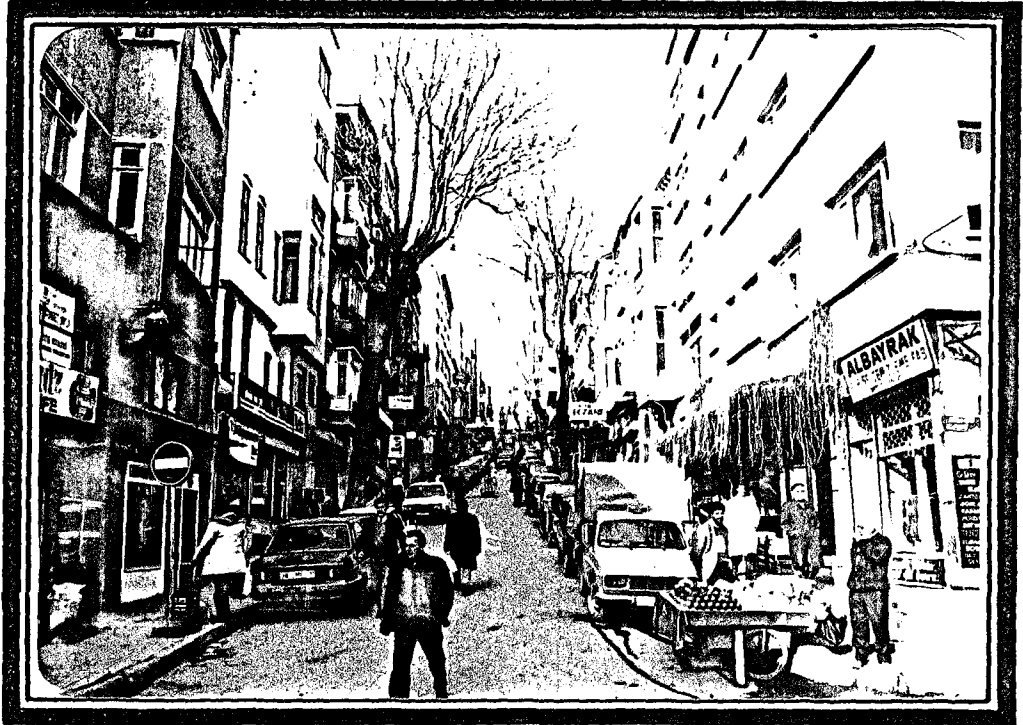
Resim: 2 Bali Paşa Yokuşu Genel Görünüşü

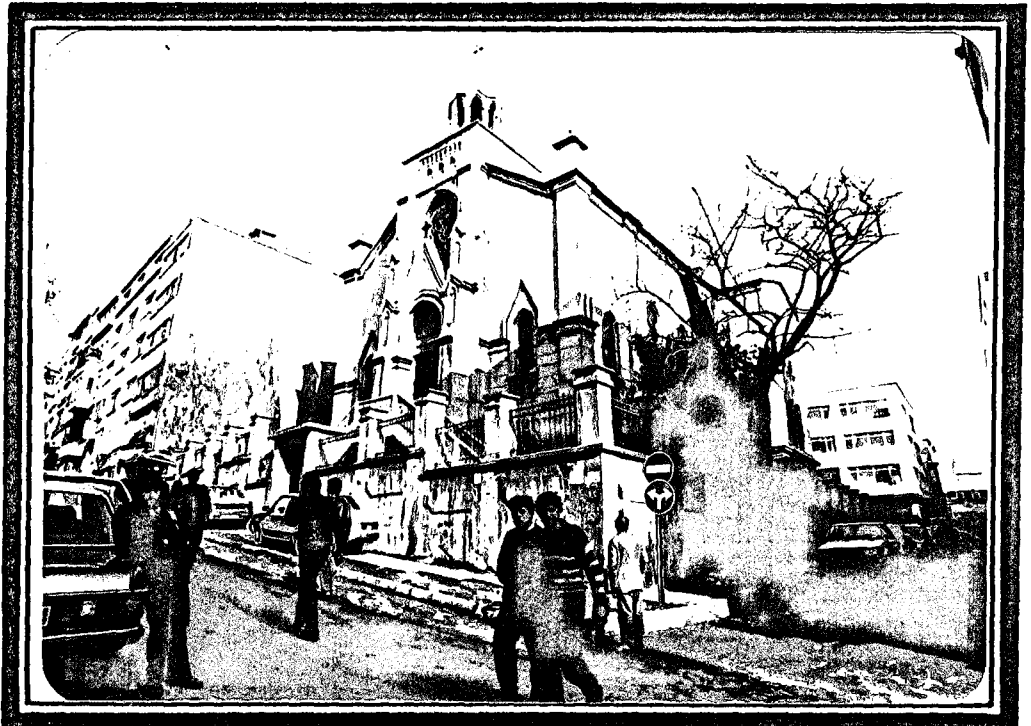
Resim: 9

Bu kilise bir patrikhane kilisesi olup; üç kısımdan oluşmuştur. Ortadaki kısım, kilisenin bütününe verilen ad ile Surp Asduadzin olarak adlandırılmıştır. Kadınlara mahsus olan güney tarafındaki kısım, üç horanlı (autel)lidir ve Surp Agop adını taşımaktadır. Halk ise ona "Dış Kilise" demektedir. Diğer adıyla Kumkapı kilisesi; 1645'de çıkan büyük yangında yanmış ve yaptırılmıştır<sup>69</sup>. Kilise 1718'de tekrar yanmış ve 1719'da patrik Hovannes Golod'un zamanında yapılmıştır. Patrik Hagop da "dış kilise"deki üç horandan Surp Nigoğos'u yaptırıp tezyin ettirmişse de, bu inşaat bahanesiyle 1767'de Sultan III. Mustafa devrinde ve patrik Grigor'un zamanında, gerek adı geçen üç horan gerekse bu üç horanın kemeri kamilen yıktırılmıştır. 1769'da yangına karşı bir önlem almak üzere, bütün cami ve kiliselerde havuzlar yapılmasına dair irade-i seniye çıkmış olduğundan, kilisenin yanında büyük bir duvar yapılmış, fakat yüksekliği verilen izni geçtiği için duvar; hükümet tarafından yıktırılmıştır<sup>70</sup>.

Son olarak yapılan tamiratın masrafının yarısı, Kazzaz Artin tarafından ödenmek suretiyle şimdiki şeklinde inşa olunmuştur. (RESİM-9-10)

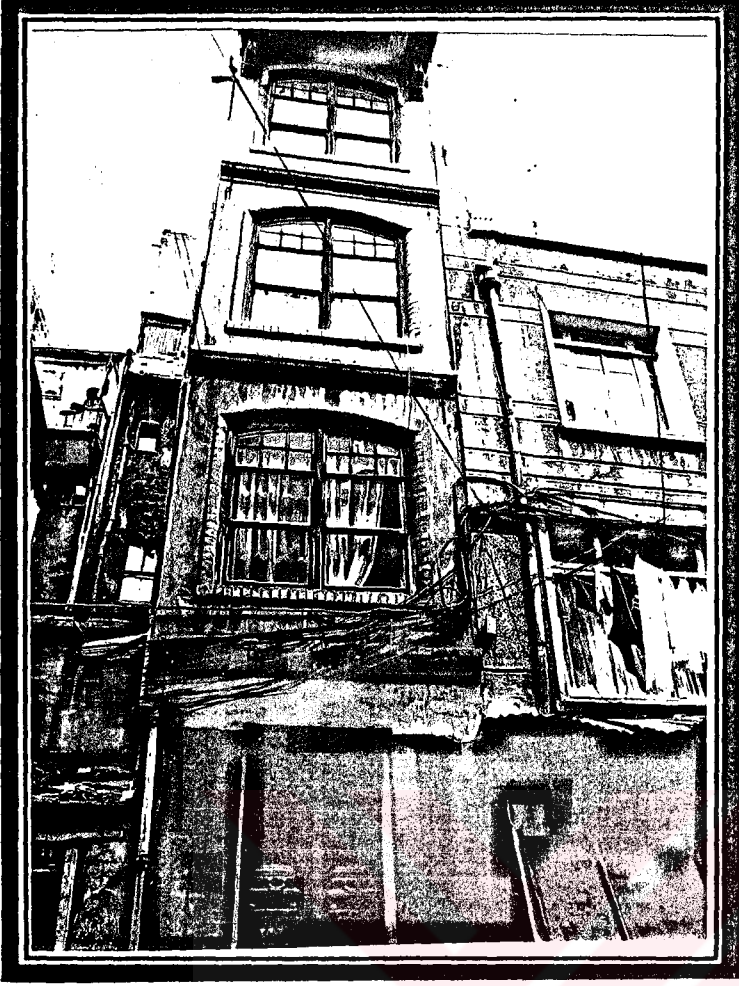
Resim: 21

ENV. No: 77

(Çıkmasız Yapı)

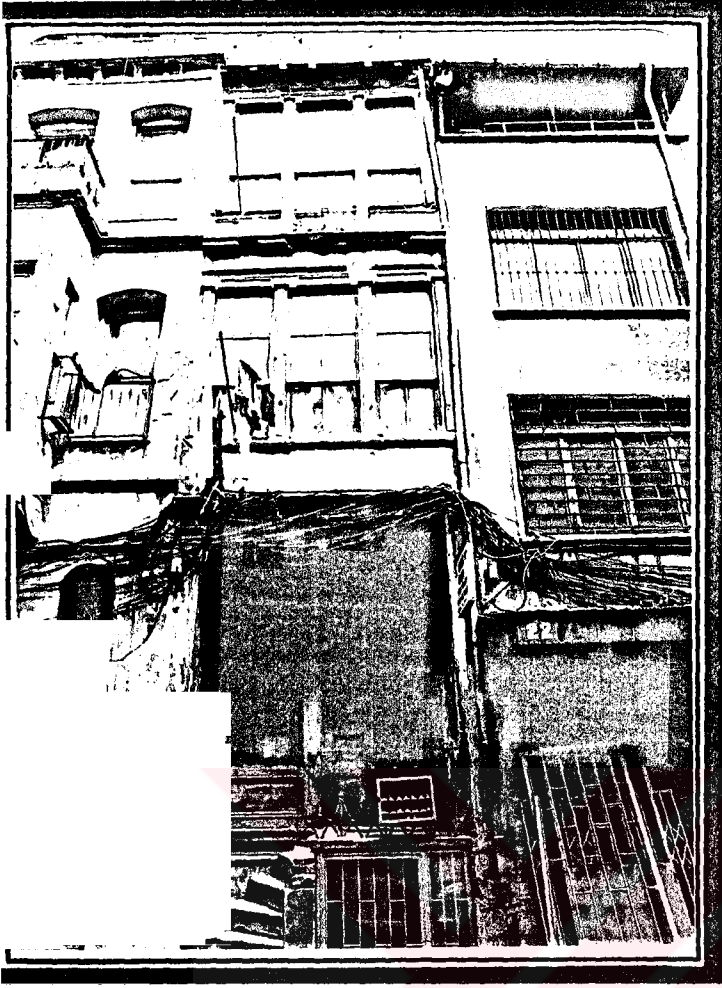
Resim: 23

ENV. No: 79 (Çıkmasız Yapı)

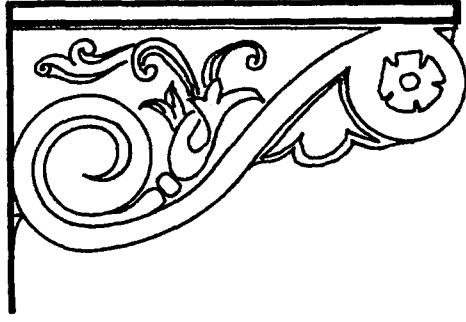
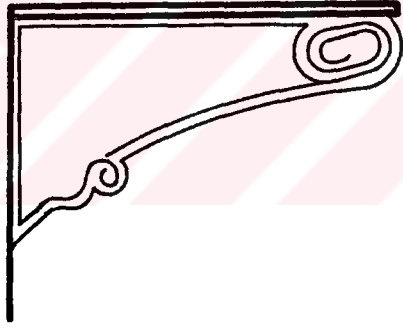
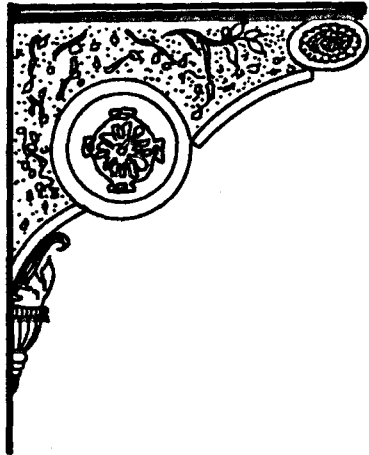
P16

# ÇIKMA DESTEK TIPLERİ

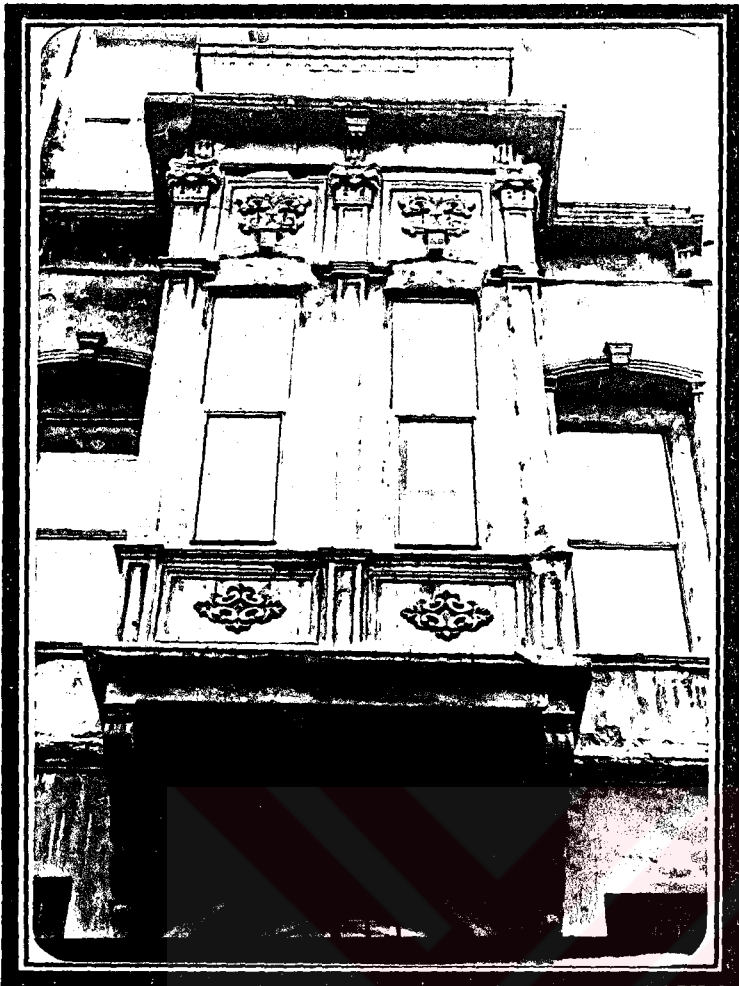
ve tam bir tipoloji çalışması yapılamamıştır. Bununla beraber, oranlarıyla ilgili bir araştırma yapılmış ve esas olarak sokaktaki düz atkılı ya da kemerli tüm pencerelerin 4 ayrı oranda yapıldığı gözlenmiştir. (PAFTA-19, RESİM-49/50/51/52/53/54/55/56/57/58/59/60/61/62)

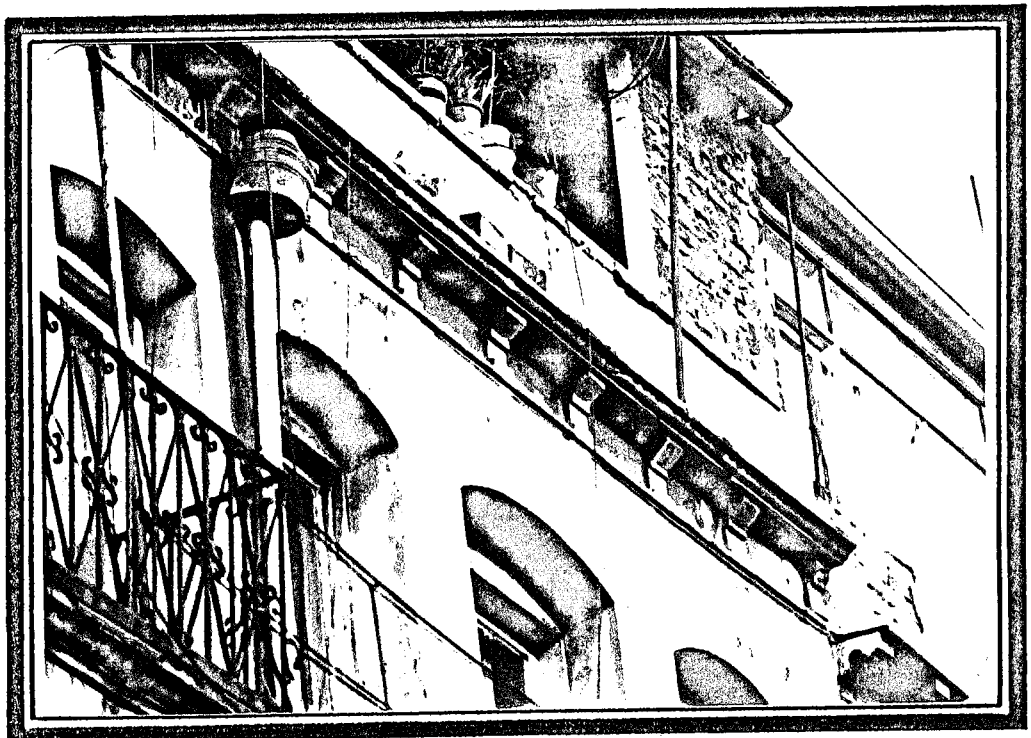
Resim: 77

ENV. No: 79

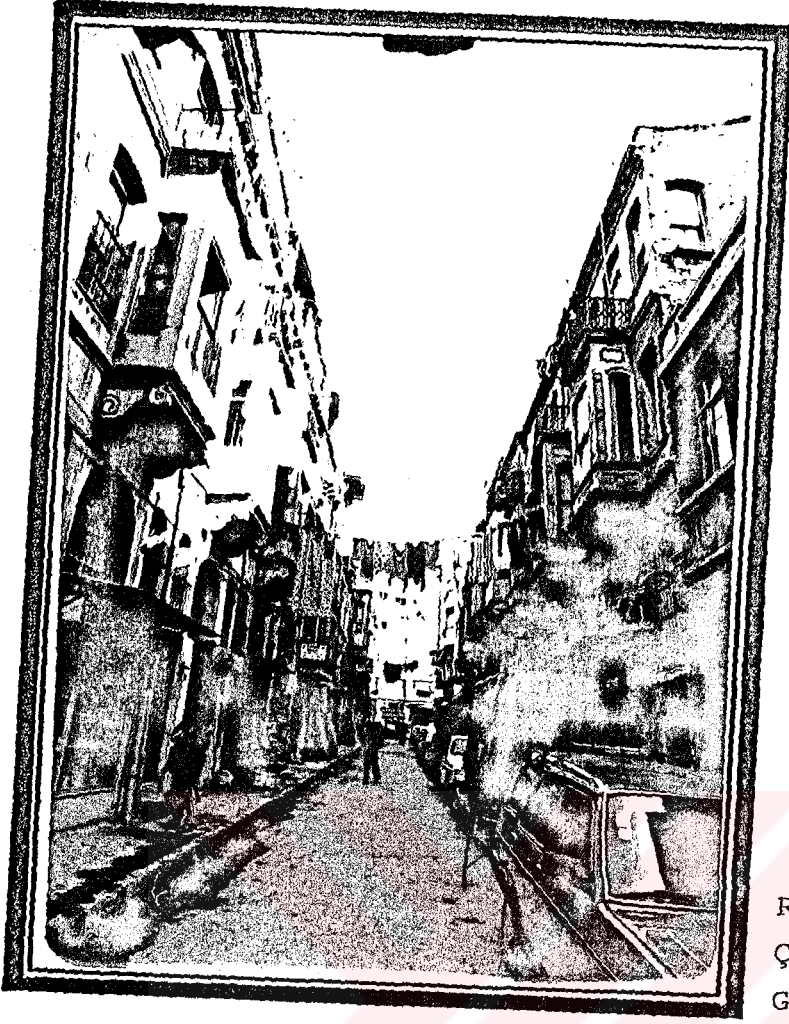
Resim: 81  
Çilavcı Sokağı  
Genel Görünüşü

\*\*\* Artık homojen görsel dokusunu kaybetmiş bu bölge için (RESİM-81/82) büyük ölçekli koruma projeleri uygulamak geçersiz olacaktır. Bu nedenle, genelden özele projeler geliştirilmelidir. Bu amaçla da; bölgenin özelliklerine hakim, bilimsel koruma ve yapılanma kararları alabilecek nitelik ve yetkiye sahip kişilerden oluşan bir denetim ve karar mekanizması kurulmalıdır.

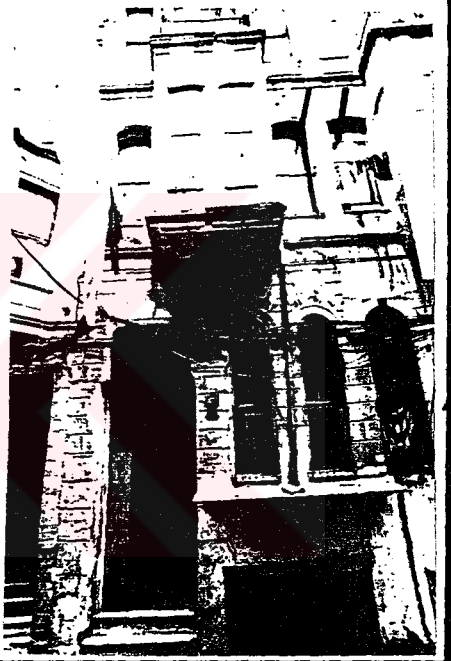
YILDIZ ÜNİVERSİTESİ FEN BİLİMLERİ ENSTİTÜSÜ										ENVANTER NO: 73					
RÖLÖVE-RESTORASYON BİLİM DALI										HARİTA NO:					
İLİ: İstanbul					İLÇESİ: Eminönü					MAHALLESİ: Gedikpaşa					
SOKAK/KAPI NO: Çilavcı Sok. / 6										ADA/PARSEL NO: 174/4					
KORUMA DURUMU	A	İYİ	TAŞIYICI YAPI	A	DIŞ	A	İÇ	A	ÜST	A	SÜSLEME	A	RUTUBET	VAR	X
	B	ORTA		B	YAPI	B	YAPI	B	YAPI	B	ELEMANI	B	DURUMU	YOK	
	C	KÖTÜ		C		C		C		C		C		ÖNEMLİ	
VAZİYET PLANI/KROKİ								FOTOĞRAF							
ORJİNAL KULLANIM: Konut															
BUGÜNKÜ KULLANIM: Konut / Bodrum: İmalat															
ÖNERİLEN KULLANIM: Konut															
TANIM / YAPILAN ONARIMLAR								EKLER							
Silmelerinde kırıklıklar var. Sıvaları yer yer dökülmüş. Çekme kat ilave edilmiş. Özgünlüğünü koruyor.  3 <sup>5</sup> + 1 Çekme kat / kagir.								RAPOR				X			
								FOTOĞRAF				X			
								RÖLÖVE PROJESİ							
								RESTORASYON PROJESİ							
								HARİTA				X

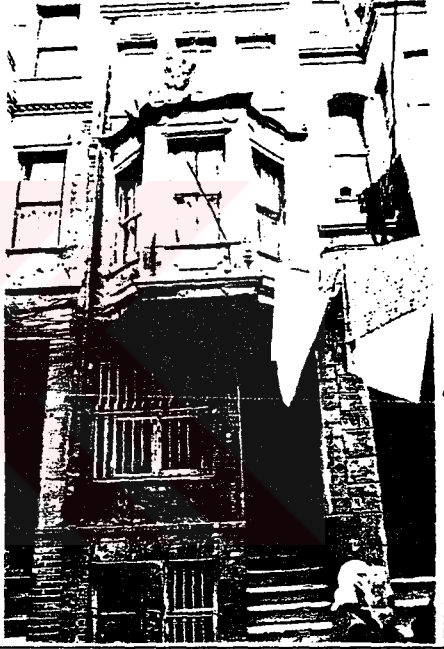
BUGÜNKÜ KULLANIM: Konut															
ÖNERİLEN KULLANIM: Konut															
TANIM / YAPILAN ONARIMLAR								EKLER							
<p>Silmelerinde kırıklıklar var. Sıvaları yer yer dökülmüş. Çekme kat ilave edilmiş. Özgünlüğünü koruyor.</p> <p>3<sup>5</sup> + 1. Çekme kat / Kagir</p>								RAPOR							
								FOTOĞRAF				X			
								RÖLÖVE PROJESİ							
								RESTORASYON PROJESİ							
								HARİTA				X

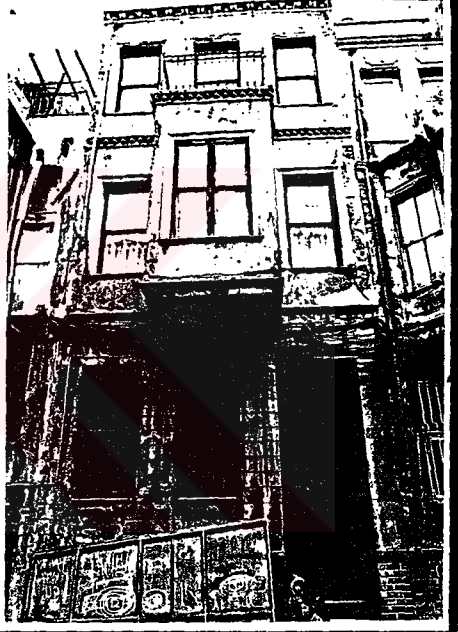
BUGÜNKÜ KULLANIM: Konut							
																ÖNERİLEN KULLANIM: Konut							
TANIM / YAPILAN ONARIMLAR								EKLER															
Cumba üstü tüm kat boyunca kirpi silme var. Silmelerinde kırıklıklar var. Sıvalar yer yer dökülmüş. Özgünlüğünü koruyor.  3 <sup>5</sup> + 1 çekme kat / kagir.								RAPOR				X

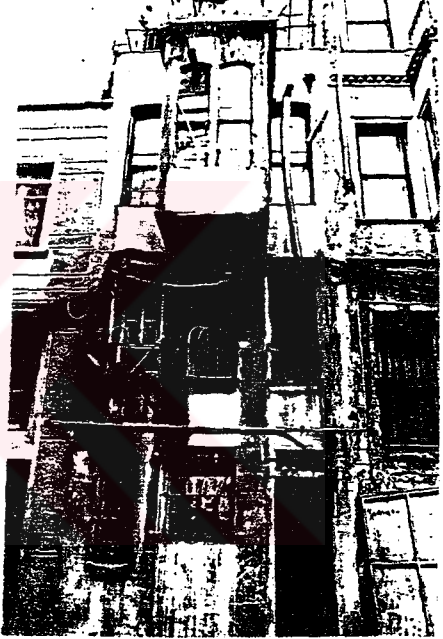
TANIM / YAPILAN ONARIMLAR				EKLER			
																Giriş cephesi tamamen değişmiş. Çekme kat eklenmiş. Özgünlüğünü kaybetmiş.  3 + 1 çekme kat / kagir				RAPOR FOTOĞRAF RÖLÖVE PROJESİ RESTORASYON PROJESİ HARİTA KROKİ KİTABE VAKFIYE			
TEKNİK BİLGİLER

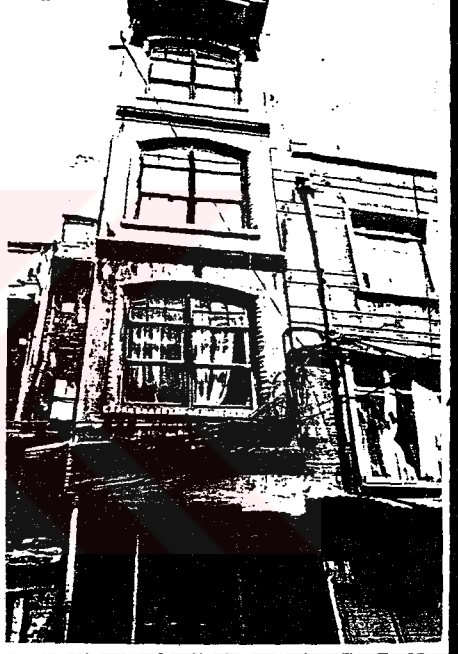
BUGÜNKÜ KULLANIM: Konut							
																ÖNERİLEN KULLANIM: Konut							
TANIM / YAPILAN ONARIMLAR								EKLER															
Zemin kat boyanmış. Özgünlüğünü koruyor. En üst kat teraslı çatı katı.  5 kat / kagir.								RAPOR				X											
								FOTOĞRAF				X											
								RÖLÖVE PROJESİ

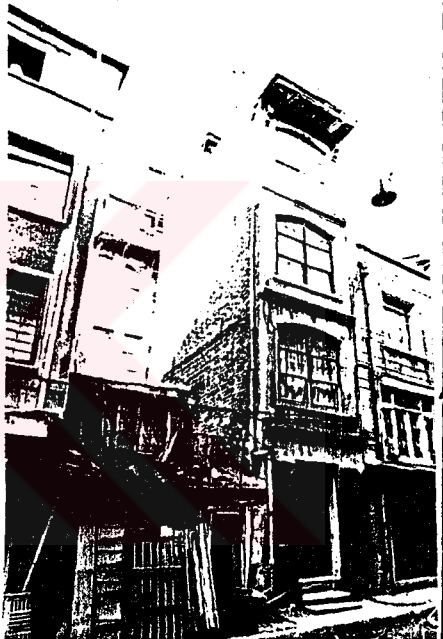
BUGÜNKÜ KULLANIM: Üst: Terk / Zemin: Atölye															
ÖNERİLEN KULLANIM:															
TANIM / YAPILAN ONARIMLAR								EKLER							
Çok harap durumda, özgünlüğünü kaybetmiş.  2 kat / Zemin kat kagir, üst kat ahşap.								RAPOR							
								FOTOĞRAF				X			
								RÖLÖVE PROJESİ							
								RESTORASYON PROJESİ							
								HARİTA				X			
								KROKİ				X			
								KİTABE							
VAKFIYE

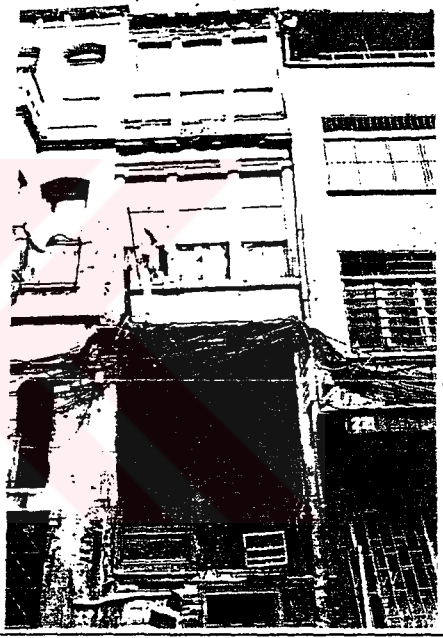
BUGÜNKÜ KULLANIM: Konut + İmalathane							
												ÖNERİLEN KULLANIM: Konut							
TANIM / YAPILAN ONARIMLAR								EKLER											
<p>Silmelerde kırıklıklar var. Bodrumda imalathane yapılmış. Çekme kat eklenmiş</p> <p>3<sup>5</sup> + 1 çekme kat / kagir.</p> <p>* Çalışma sürecinin sonunda yapıda yangın çıkmış ve bugün kullanılamaz hale gelmiştir.</p>								RAPOR

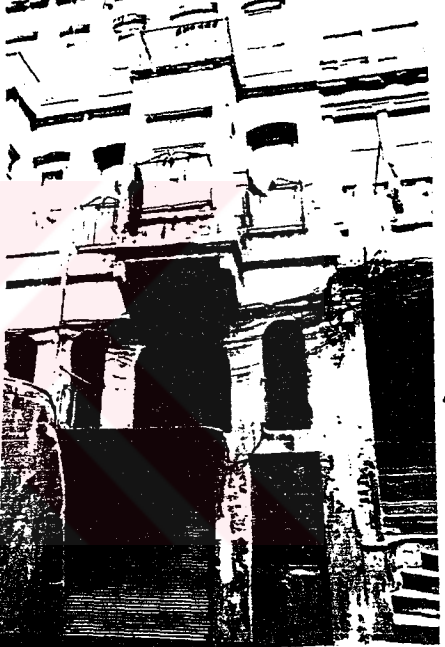
BUGÜNKÜ KULLANIM: Zemin: Atölye / Üst: Konut																
ÖNERİLEN KULLANIM: Konut																
TANIM / YAPILAN ONARIMLAR								EKLER								
<p>Cumba doğramaları ve giriş kat cephesi tamamen değiştirilmiş. Çekme kat eklenmiş. Silmelerde dö-külmeler var.</p> <p>3 + 1 çekme kat / kagir.</p>								RAPOR								
								FOTOĞRAF								X
								RÖLÖVE PROJESİ								
								RESTORASYON PROJESİ

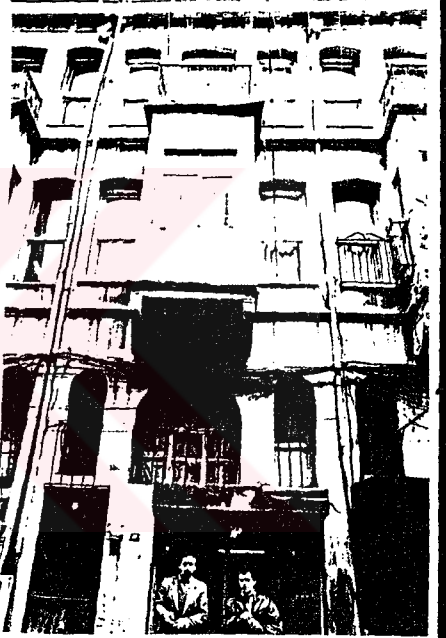
BUGÜNKÜ KULLANIM: Zemin: Dükkan / Üst: Konut																
ÖNERİLEN KULLANIM: Konut																
TANIM / YAPILAN ONARIMLAR							EKLER									
Giriş cephesi tamamen değiştirilmiş ve boyanmış. ○ Çekme kat yapılmış. Cumbadaki doğramalar değiştirilmiş.  3 + 1 çekme kat / kagir.							RAPOR									
							FOTOĞRAF		X							
							RÖLÖVE PROJESİ									
							RESTORASYON PROJESİ

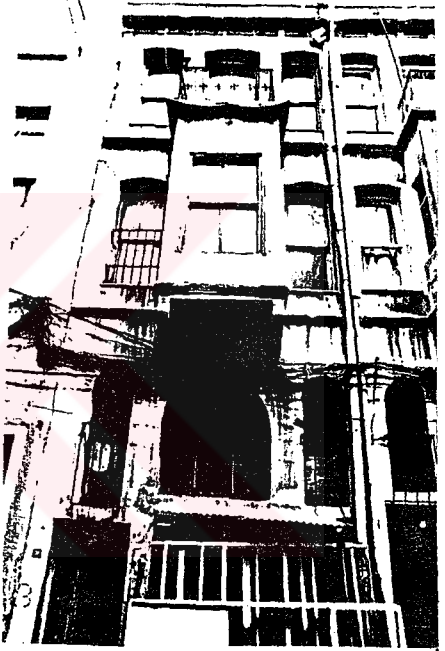
BUGÜNKÜ KULLANIM: Zemin: Atölye / Diğer: Terk															
ÖNERİLEN KULLANIM: Konut															
TANIM / YAPILAN ONARIMLAR							EKLER								
<p>Giriş cephesi tamamen değiştirilmiş. Silmelerde kırıklıklar var. Cumbadaki pencere doğraması değiştirilmiş. Giriş cephesi restitüsyon gerektiriyor.</p> <p>3 + 1 Çekme kat / kagir</p>							RAPOR								
							FOTOĞRAF							X	
							RÖLÖVE PROJESİ

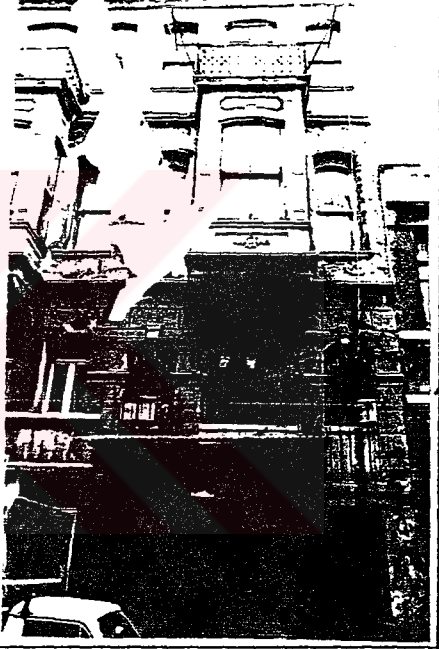
ORJİNAL KULLANIM: Konut																
BUGÜNKÜ KULLANIM: Terkedilmiş																
ÖNERİLEN KULLANIM: Konut																
TANIM / YAPILAN ONARIMLAR								EKLER								
Giriş kat cephesi kısmen değiştirilmiştir. Pencere silmeleri ve sıvalar dökülmüş. Rutubetten dolayı cephede likenler oluşmuş. Giriş cephesi restitüsyonu gerekli.  3 <sup>5</sup> kat / kagir								RAPOR				X				
								FOTOĞRAF				X

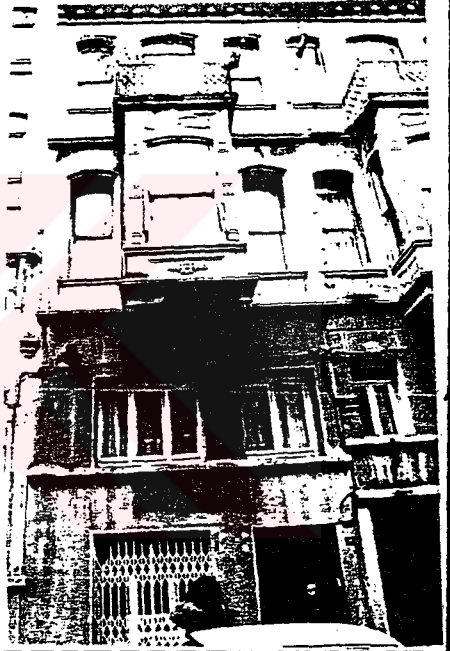
ORİJİNAL KULLANIM: Konut															
BUGÜNKÜ KULLANIM: Konut															
ÖNERİLEN KULLANIM: Konut															
TANIM / YAPILAN ONARIMLAR								EKLER							
Giriş kat cephesi tamamen değiştirilmiş. Sıvalarda dökülmeler başlamış. Giriş kat için restitüsyon projesi gerekmektedir.  3 <sup>5</sup> kat / kagir.								RAPOR		X					
								FOTOĞRAF		X					
								RÖLÖVE PROJESİ		X					
								RESTORASYON PROJESİ		X					
								HARİTA		X

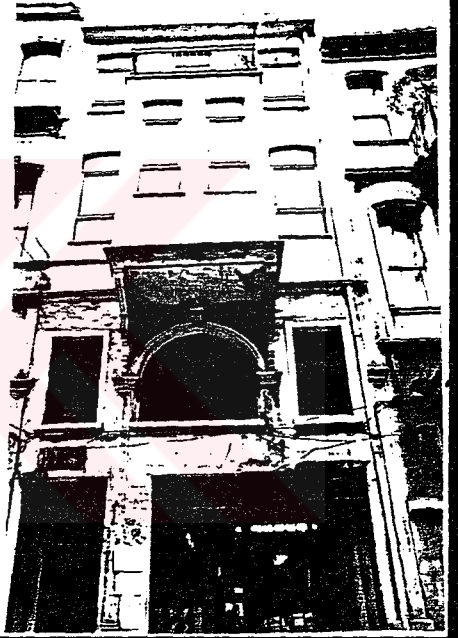
BUGÜNKÜ KULLANIM: Zemin: İmalathane / Üst: Terk															
ÖNERİLEN KULLANIM: Konut															
TANIM / YAPILAN ONARIMLAR							EKLER								
<p>Yıkılıp betonarme sistemle yeniden yapılmış. Zemin kattaki bazı silme ve izlerden bu yapının, Env. No: 96' daki yapının ikizi olduğu ve yapılan restore çalışmasında bunun göz ardı edilerek çok daha farklı bir yapı ortaya çıkarıldığı görülmektedir. Bu nedenle Env. No: 96'daki yapı göz önüne alınarak yapının restitüsyonu gerekmektedir. 3<sup>5</sup> + 1 Çekme kat/Kagir</p>							RAPOR		X

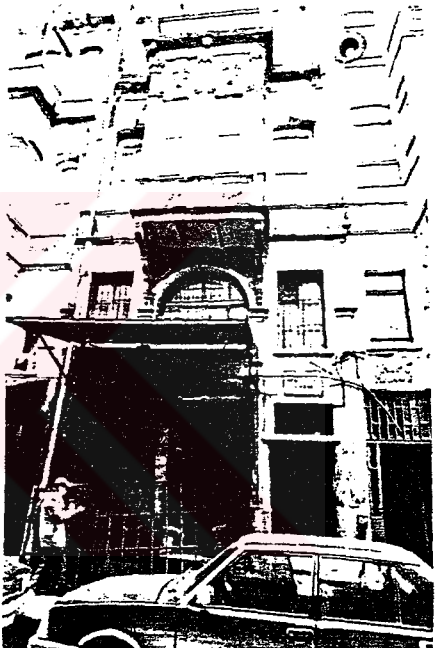
BUGÜNKÜ KULLANIM: Terkedilmiş / Zemin: İmalathane															
ÖNERİLEN KULLANIM: Konut															
TANIM / YAPILAN ONARIMLAR								EKLER							
<p>Cumbadaki doğramalar değiştirilmiş. Giriş kat cephesi de asma kat yapılarak tamamen değiştirilmiş. Silmelerde kırıklar var.</p> <p>3<sup>5</sup> + 1 çekme kat / kağır.</p>								RAPOR							
								FOTOĞRAF				X			
								RÖLÖVE PROJESİ

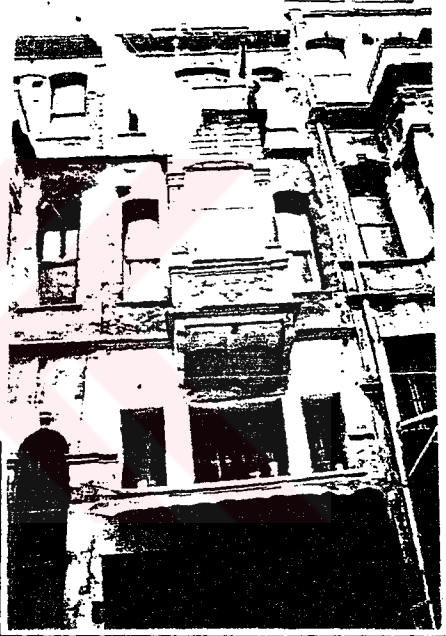
ORJİNAL KULLANIM: Konut															
BUGÜNKÜ KULLANIM: Konut + Zemin: İmalathane															
ÖNERİLEN KULLANIM: Konut															
TANIM / YAPILAN ONARIMLAR								EKLER							
<p>Cumba penceresi değiştirilmiş. Zemin kata asma kat ilave edilmiş. Giriş kat cephesine restitüsyon gerekiyor. Env. No: 98'e göre restitüsyon projeleri çıkartılmalı ve bu projeye uygun olarak da cephede gerekli düzenlemeler yapılmalı.</p> <p>3 + 1 çekme kat / kagir.</p>								RAPOR		X

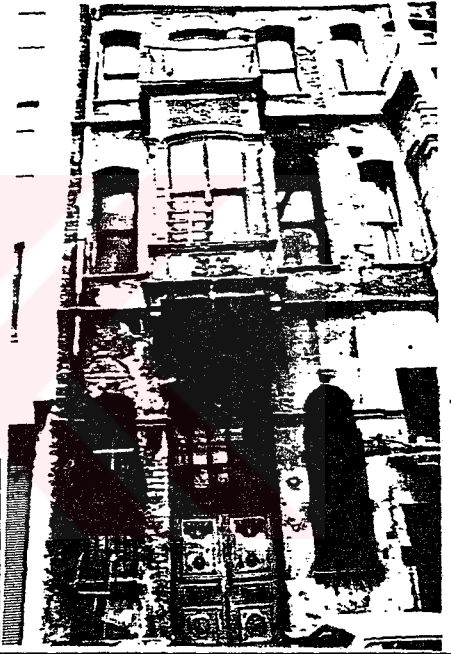
ORJİNAL KULLANIM: Konut			
												BUGÜNKÜ KULLANIM: Terkedilmiş			
												ÖNERİLEN KULLANIM: Konut			
TANIM / YAPILAN ONARIMLAR						EKLER									
<p>Cumba üstü doğramaları değiştirilmiş, sıvaları dökülmüş. Çekme kat ilave edilmiş. Bakım onarım gerektirmekle beraber özgünlüğünü korumakta.</p> <p>3 + 1 çekme kat / kağır.</p>						RAPOR		X							
						FOTOĞRAF		X							
						RÖLÖVE PROJESİ									
						RESTORASYON PROJESİ

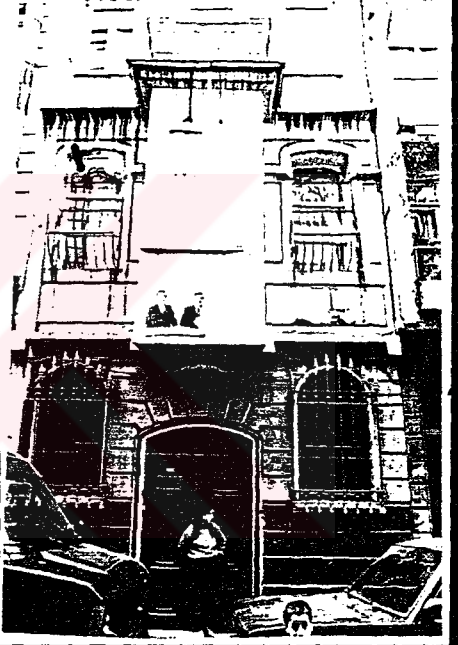
BUGÜNKÜ KULLANIM: Konut															
ÖNERİLEN KULLANIM: Konut															
TANIM / YAPILAN ONARIMLAR							EKLER								
<p>Yapı tamamen boyanmış.</p> <p>Cumba ve üst kat doğramaları değiştirilmiş. Cumbadaki kat silmeleri kaldırılmış. Çekme katın ıslah edilmesi, doğramaların aslına uygun olarak düzenlenmesi gerekmektedir.</p> <p>3 + 1 çekme kat / kagir.</p>							RAPOR				X				
							FOTOĞRAF				X

\*\*\* Çilavcı Sokağı'ndaki korunması gerekli sivil mimarlık örneklerinden Env. No:99 dışındaki hiçbir yapıya kat ilavesi yapılamaz.
