AYASOFYA KÜLLİYESİ  
VE  
FATİH MEDRESESİ

Mimar Aylin ENGİN

YÜKSEK LİSANS TEZİ

İSTANBUL, 1995

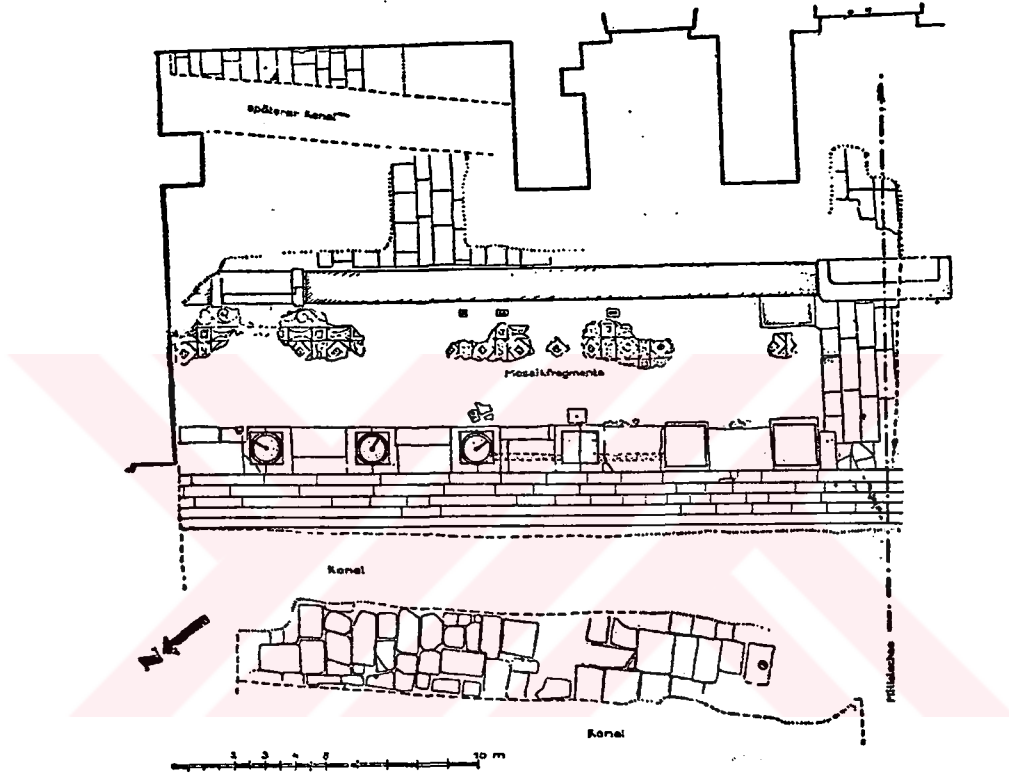
Şekil 2.1. 2. Ayasofya'ya ait kazı alanı

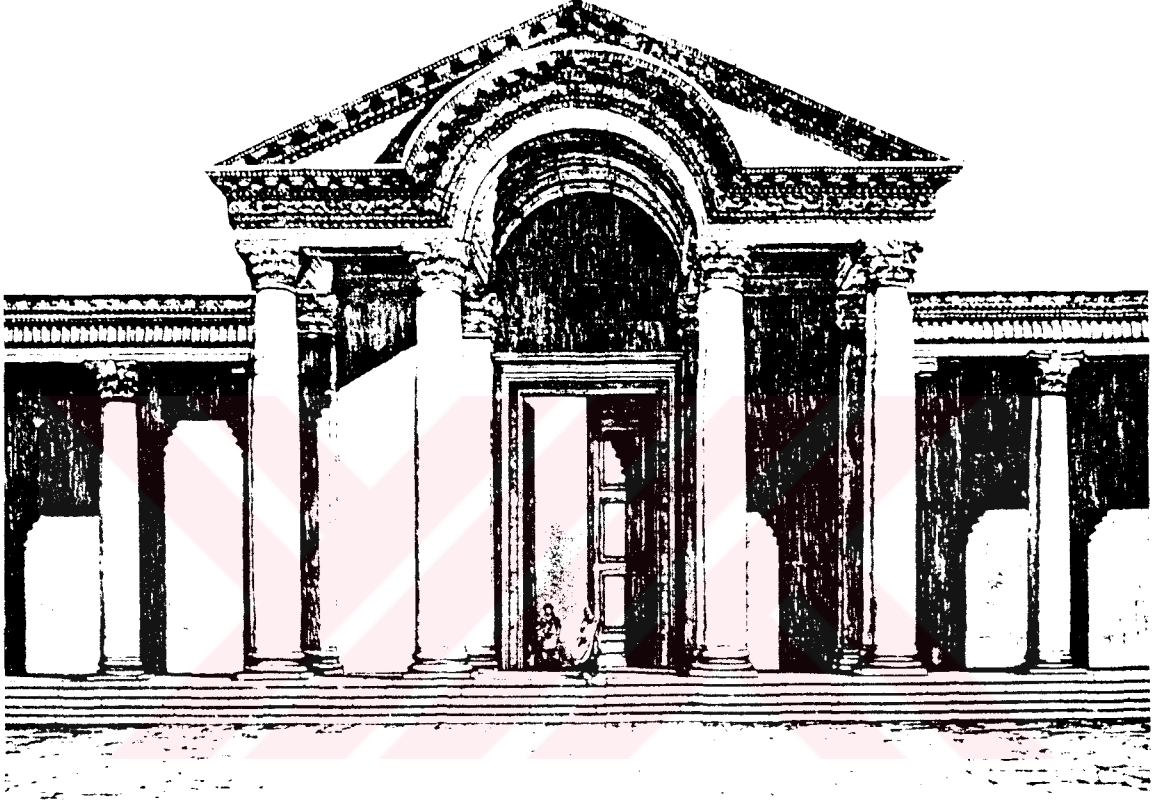
Şekil 2.2. 2. Ayasofya'nın giriş cephesi restitüsyonu

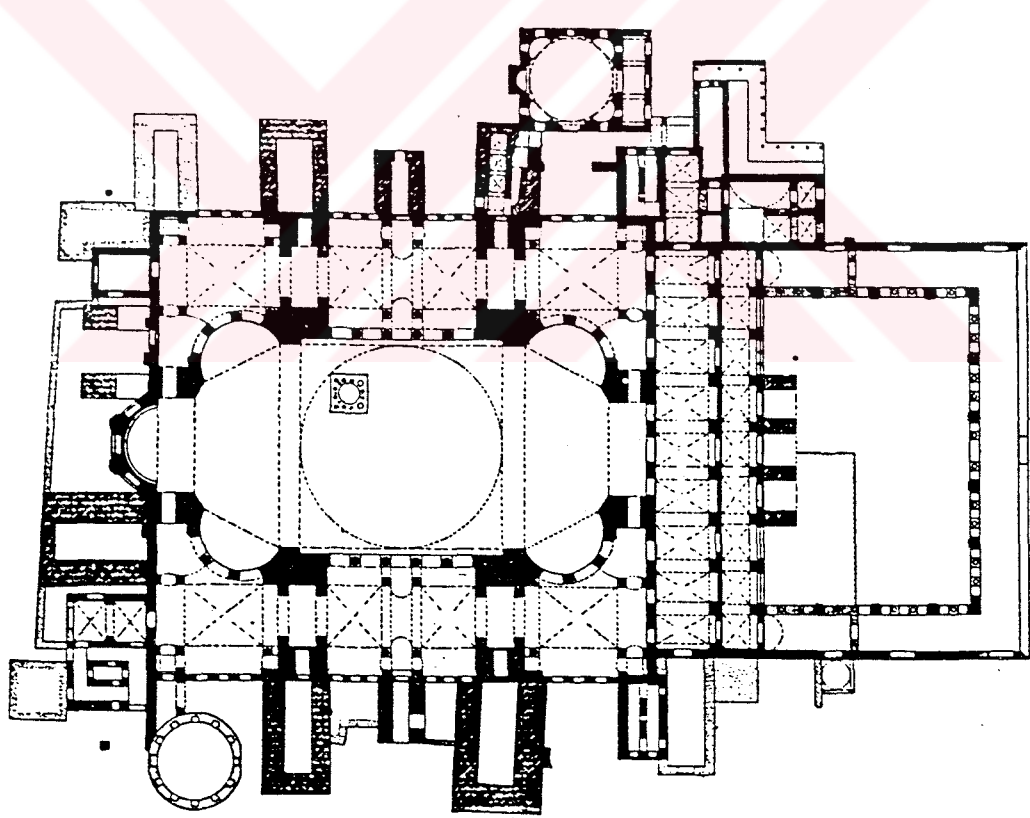
Şekil 2.4. Ayasofya'nın planı

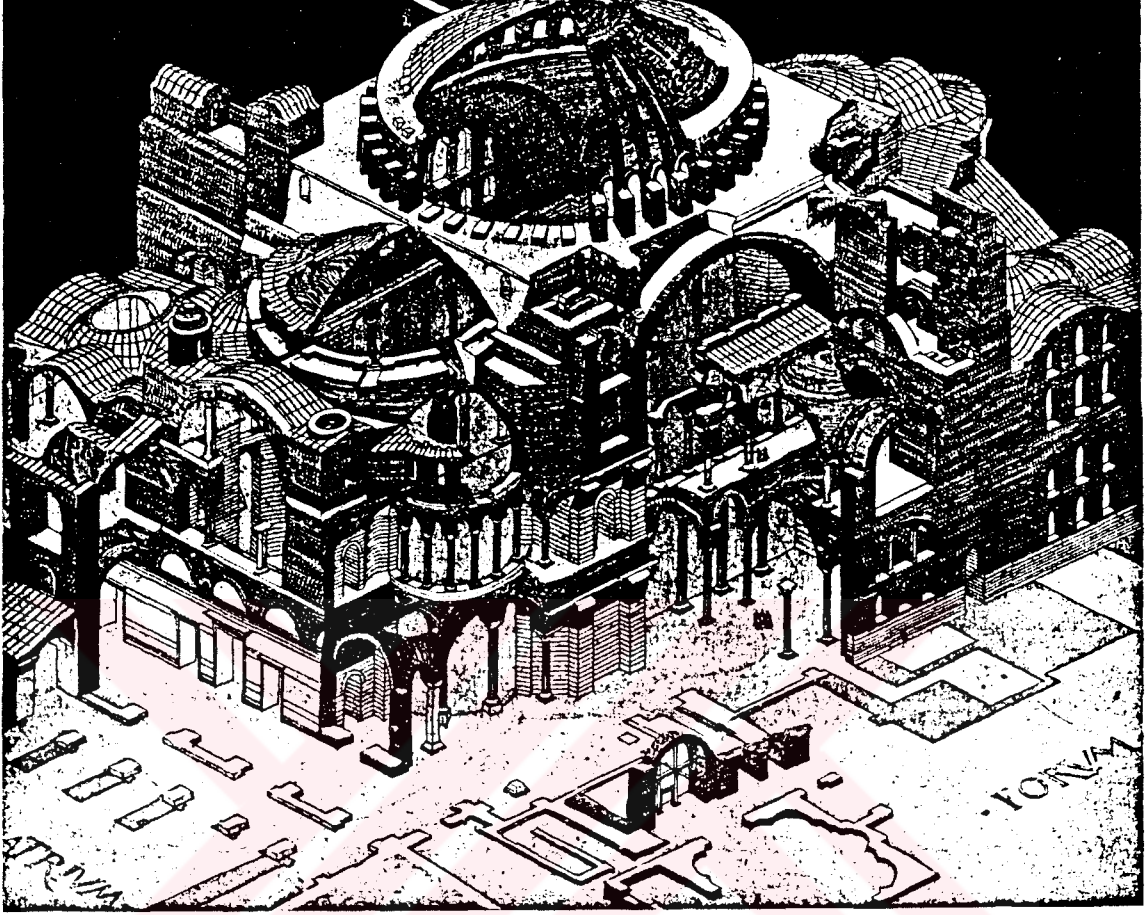
Şekil 2.9. Ayasofya'nın ana taşıyıcı sistemi

kubbesi, batıda ise geniş bir kemer oluşturularak kubbeden gelen basınç daha da azaltılmıştır. Böylece ana kubbe ağırlığı, doğu-batı yönünde cephe duvarlarına inmekte, buradan da zemine aktarılmaktadır. Çeşitli devirlerde yapılan payanda duvarlarıyla sistem kuvvetlenilmeye çalışılmıştır ( Eyice,1984:s.17 ).

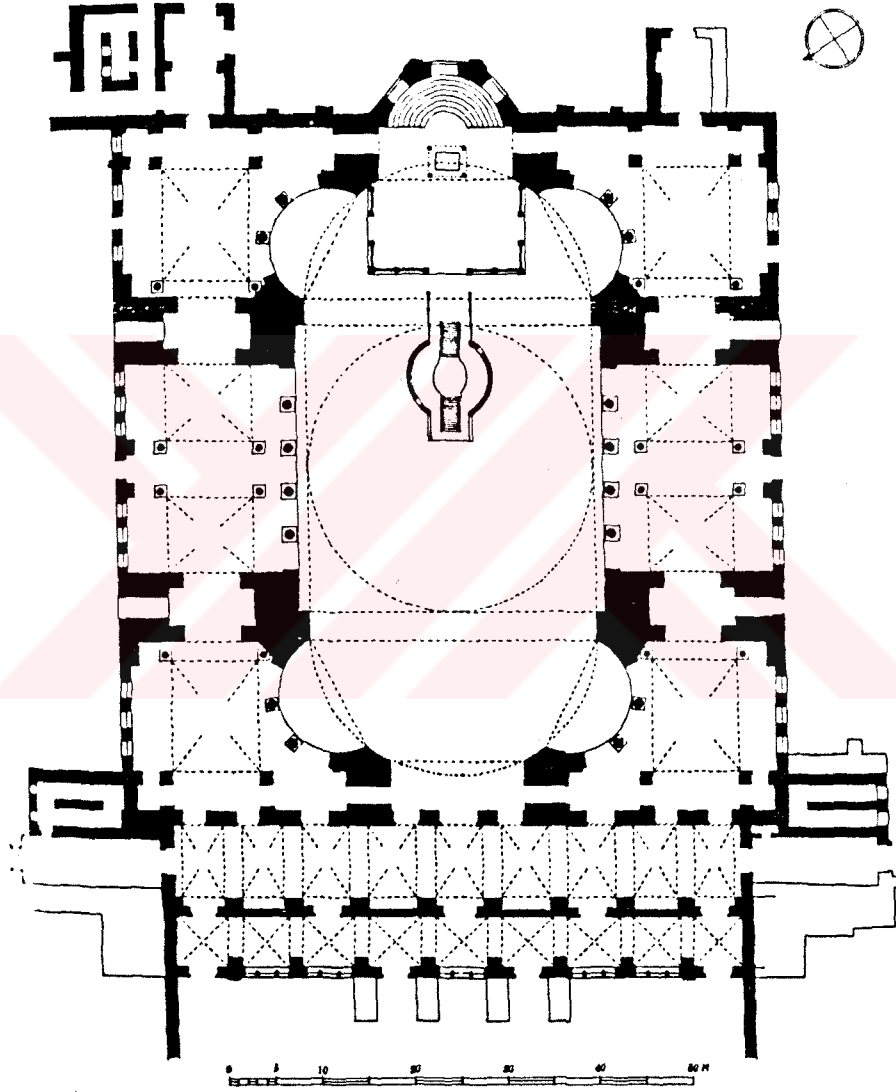
Şekil 2.10. Ayasofya'nın VI. yüzyıldaki zemin kat planı

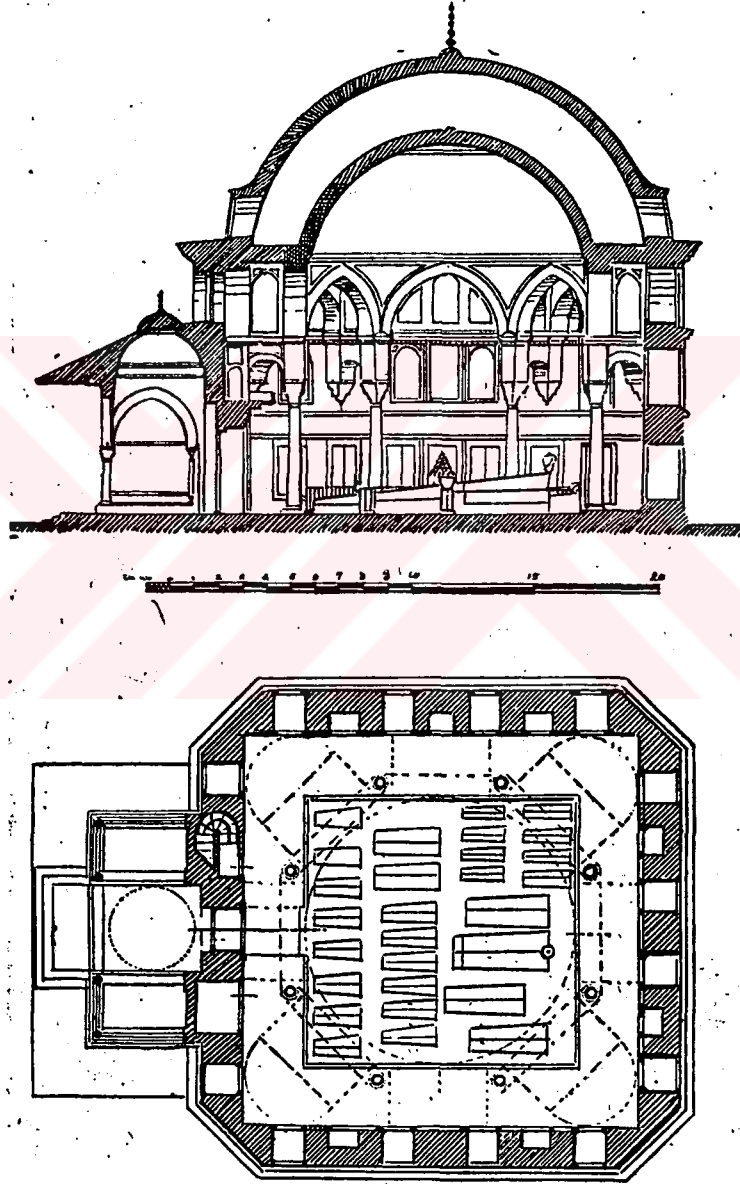
Şekil 2.16. II. Selim Türbesi'nin plan ve kesiti

basamakla çıkılmaktadır. Orta sahn 3.37 x 5.90m boyutlarındadır. Ortasına hendesi şekillerle yer mozaikleri yapılmıştır. Yan sahnlar bu zeminden 0.55m yükseklikte ve 2.53 x 3.25m'dir Bütün revak, içten içe 8.79m genişliğindedir. Yan sahnların kenarları hendesi şekillerde oymalı mermerdendir <sup>28</sup>. Orta kısım kubbeli olup, sekizgen bir kasnağa oturmaktadır. Kasnaktan kubbeye geçiş elemanı olarak köşelerde istalaktit kullanılmıştır.

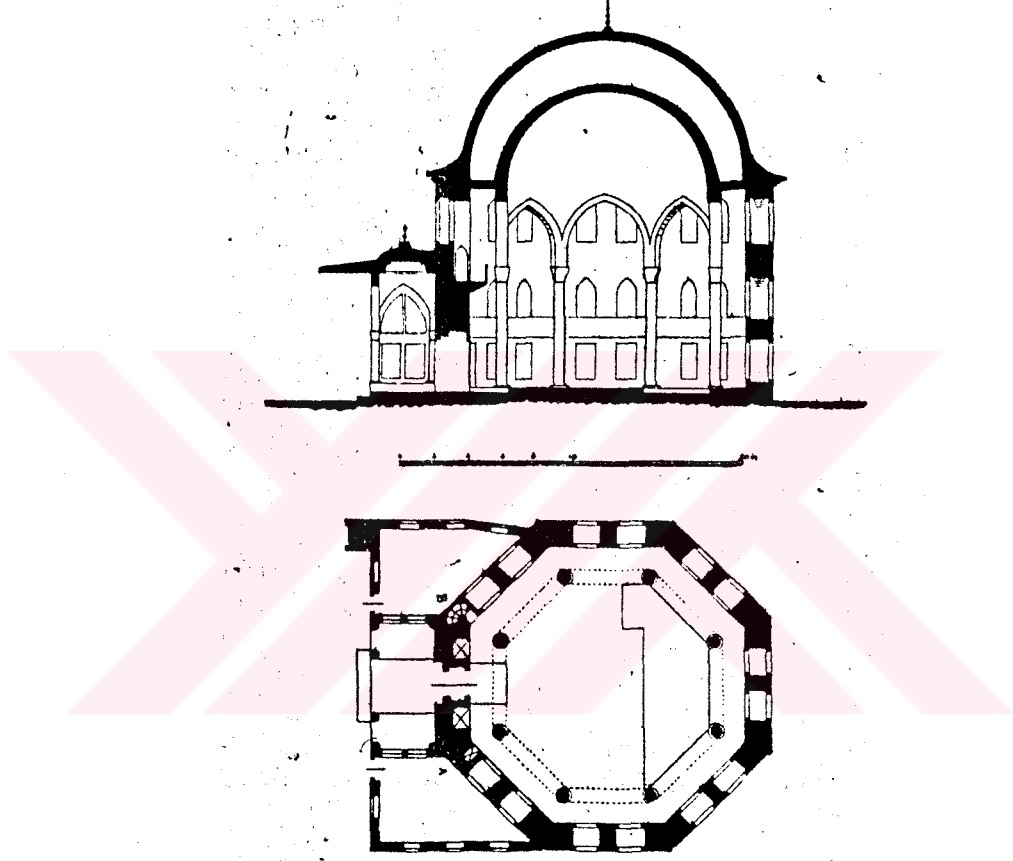
Şekil 2.17. III. Mehmet Türbesi'nin plan ve kesiti

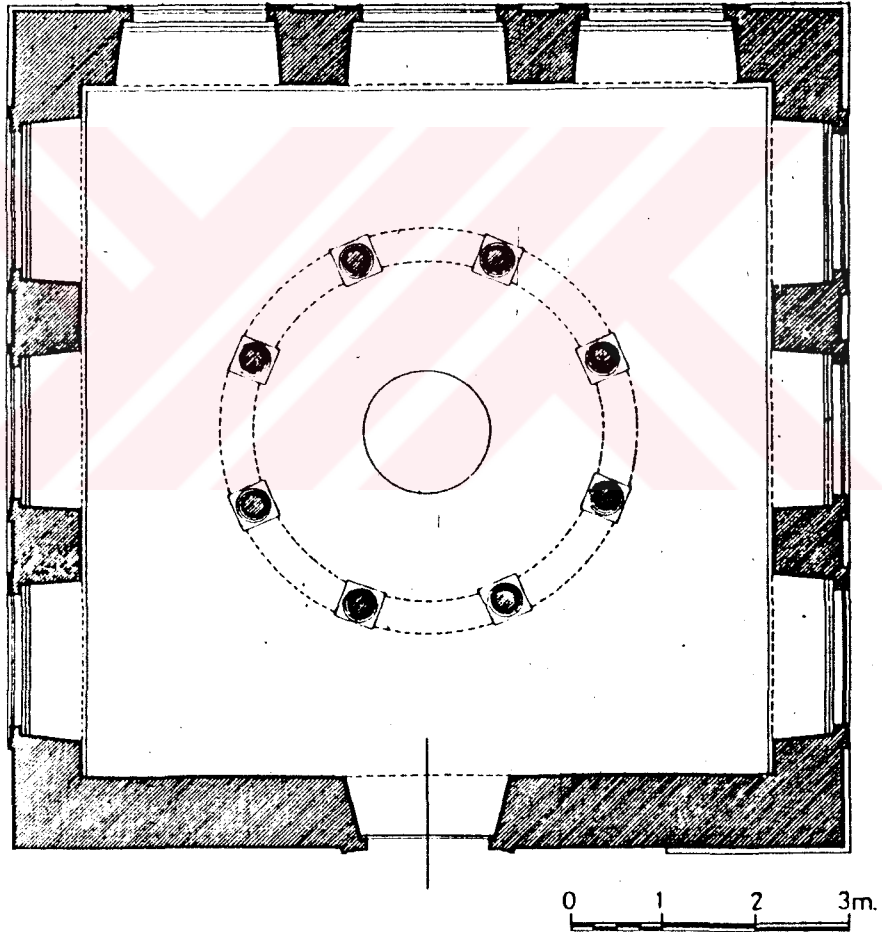
Şekil 2.20. Ayasofya Muvakkithanesi'nin planı

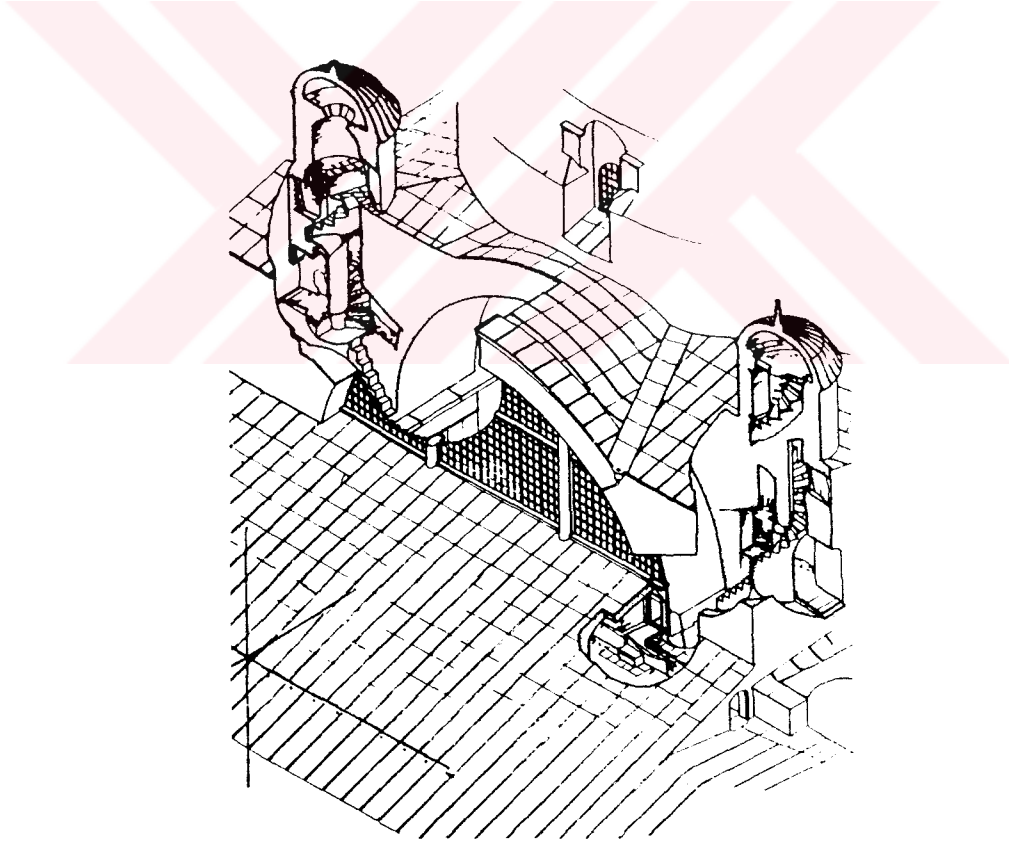
Şekil 2.21. Fatih zamanında yapılan ilk minarenin yeri ve ağırlık kulesi içindeki temeli  
( Eyice,1986:s.7 )

İstanbul'un fethinden önce Ayasofya'yı onarmak üzere İstanbul'a gelen Ali Neccar adındaki Türk mimarının, bir payandanın içine merdiven yaparak, daha sonra yapılacak minarenin kaidesini hazırlamıştır. Latin İstilasında dış narteksin üzerinde inşa edilen çan kulesi, fetihden sonra korunarak, XVII. yüzyılın sonuna kadar durmuştur. Grelot tarafından 1675'de yapılan resimde bu çan kulesinin minare olarak kullanılıp kullanılmadığı bilinmemektedir ( Grelot,1653:s.143 ).

Ayasofya'nın ilk minaresi, batıdaki yarım kubbenin ağırlık kulelerinden güneydekinin üzerine ahşap olarak yapılmıştır. Güneydoğudaki tuğla minare ise, II. Beyazıd döneminde yapılmıştır. II. Beyazıd zamanında yapıldığı ileri sürülen kuzeydoğudaki gövdesi yivli minare ise, Mimar Sinan'ın eseri olup, II. Selim zamanında yapılmıştır. Diğer iki minarenin ise, II. Selim zamanında başladığı, padişahın ölümü nedeni ile III. Murat zamanında tamamlandığı bilinmektedir. Bu minareler de Mimar Sinan tarafından yapılmıştır.

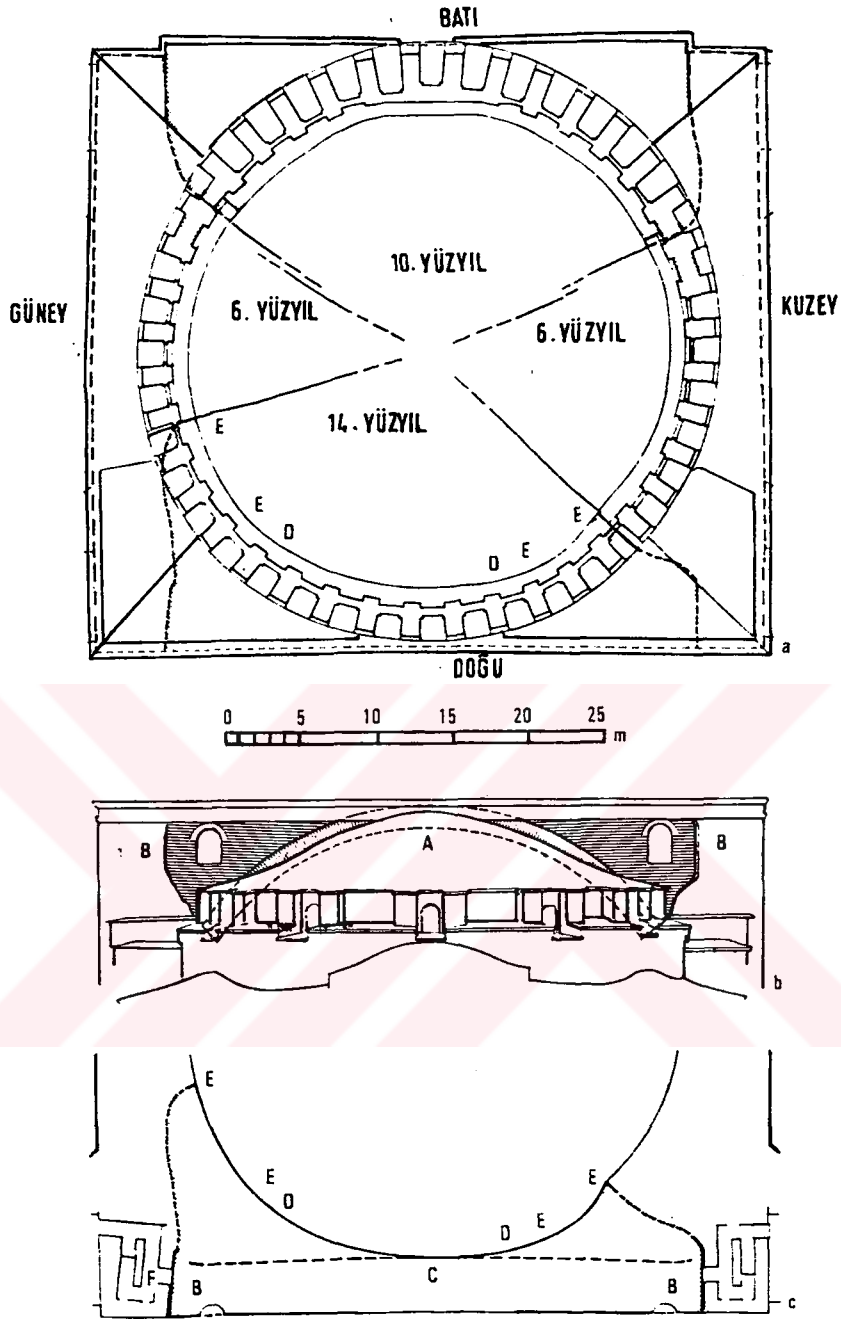
Şekil 3.2. Değişik zamanlarda büyük kubbenin onarılan bölümlerini gösteren plan ( a )  
Doğu yarım kubbesinin XIV.yy. rekonstrüksiyonu ( b ve c )  
A'da kısmi olarak kubbenin basıklığı gösterilmiştir. B-B, XIV.yy. ile VI.yy. yapımının  
çakıştığı yerlerdir. C noktasında kemer içeriye doğru deforme olmuştur. D-D'de kubbe  
yayı küçülmekte, E-E'de ise büyümektedir.

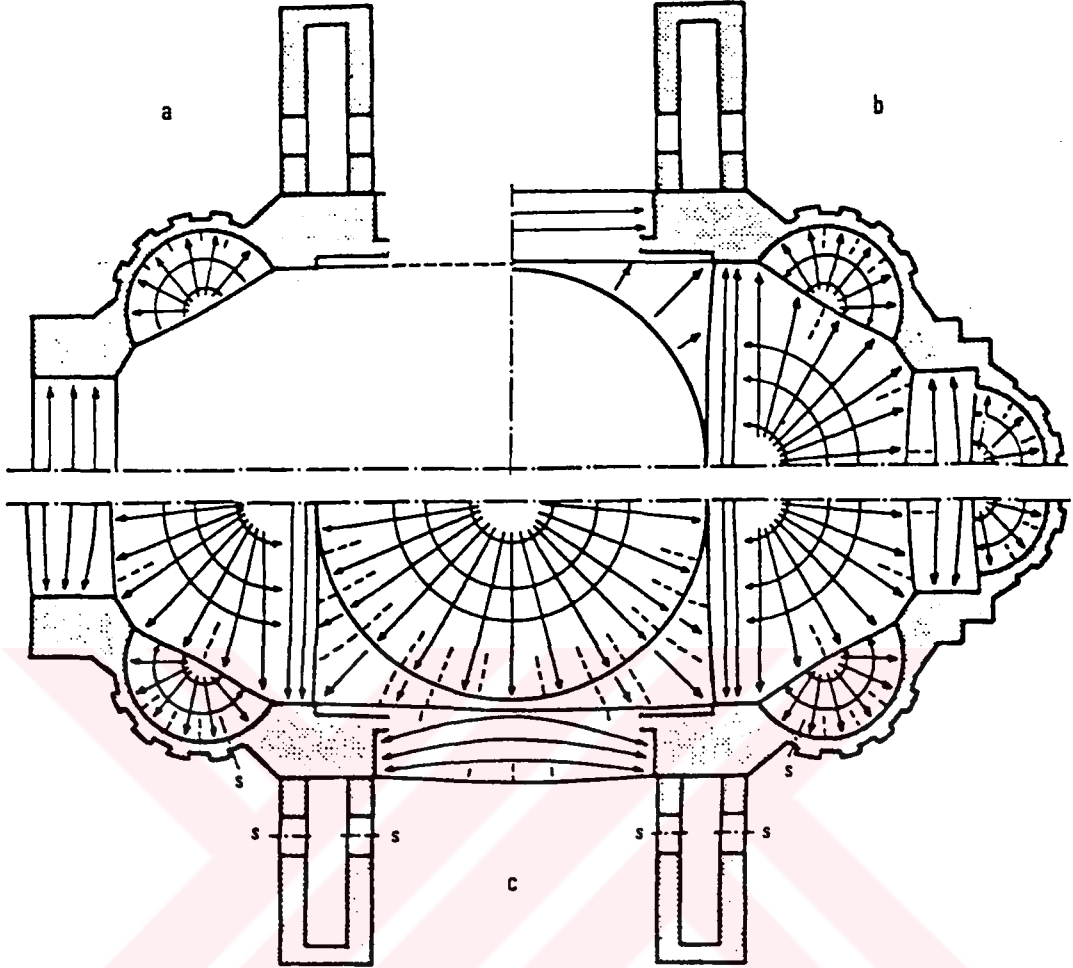
Şekil 3.3. Ayasofya'nın yapımı sırasındaki kubbeler ve kemerlerdeki itme kuvvetinin yönleri belirtilmiştir ( Ok yönünde ). Belirgin kırılma noktaları ise, kesik çizgiler ile ifade edilmiştir.

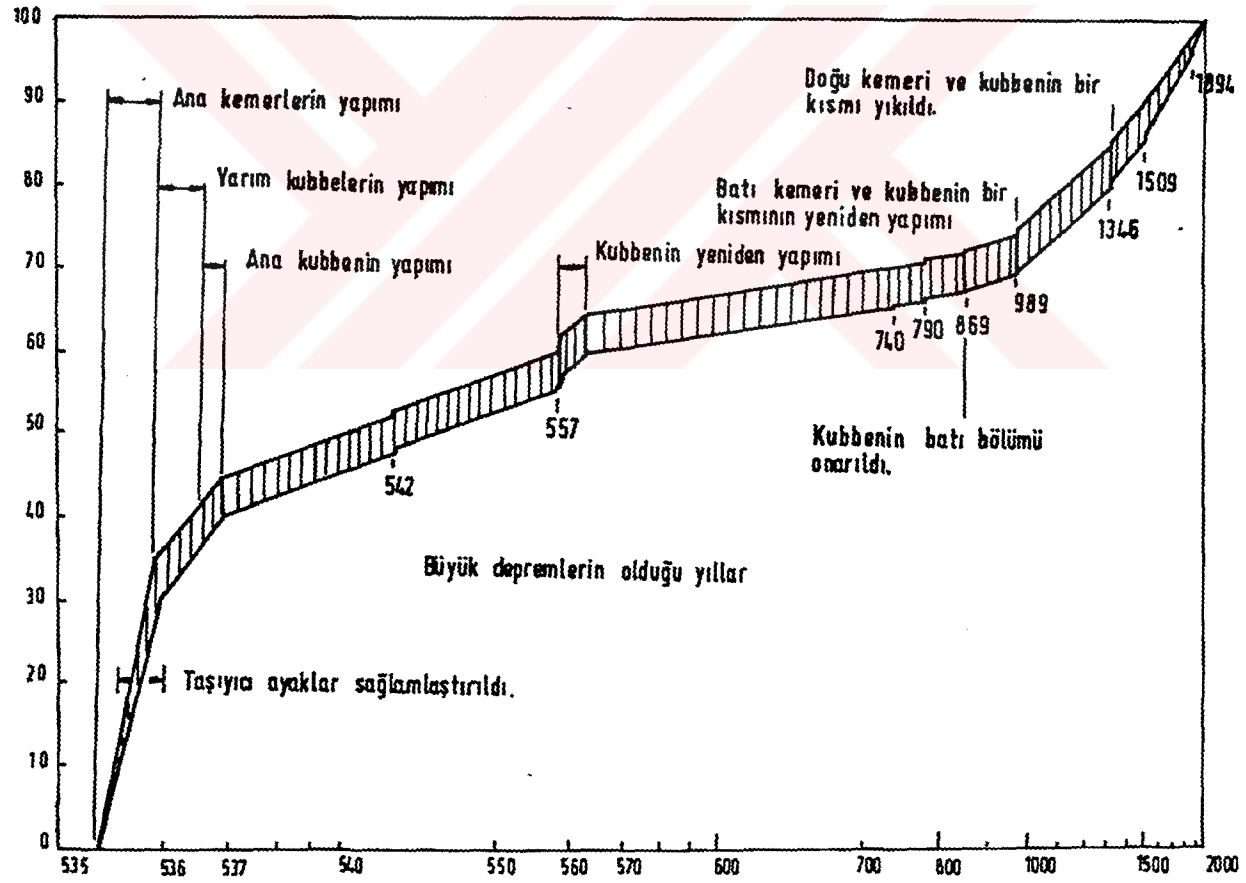
Şekil 3.5. Ayasofya'nın strüktürel deformasyon aşamaları

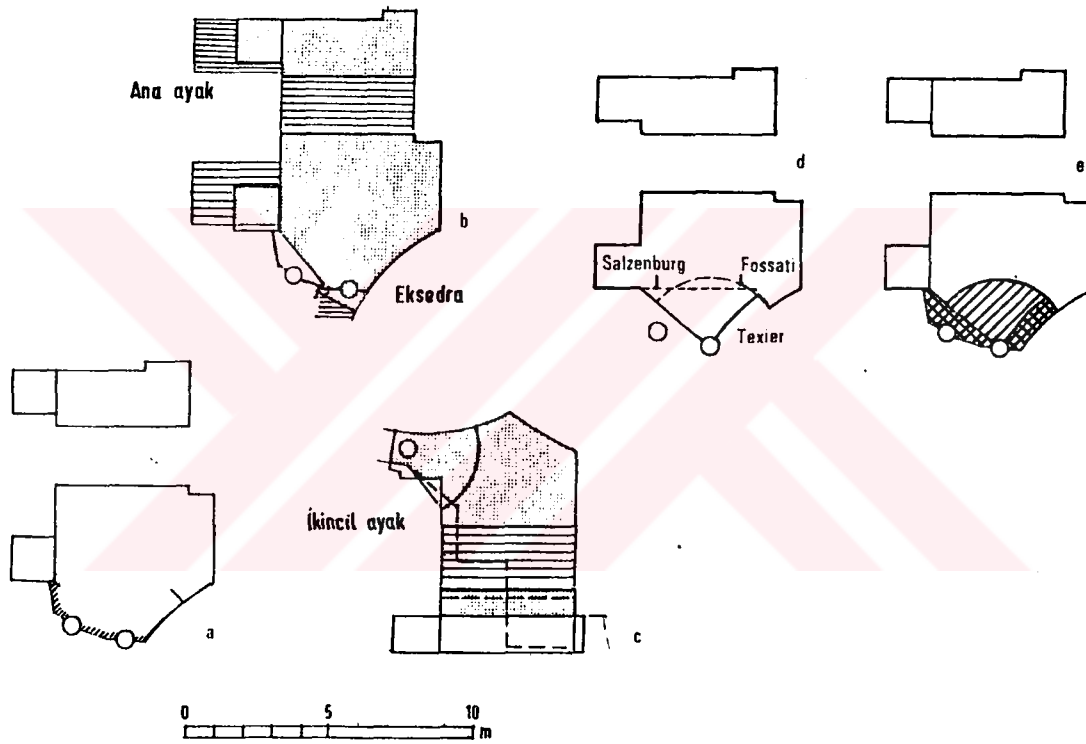
Şekil 3.6. Ana ve ikincil ayakların planları

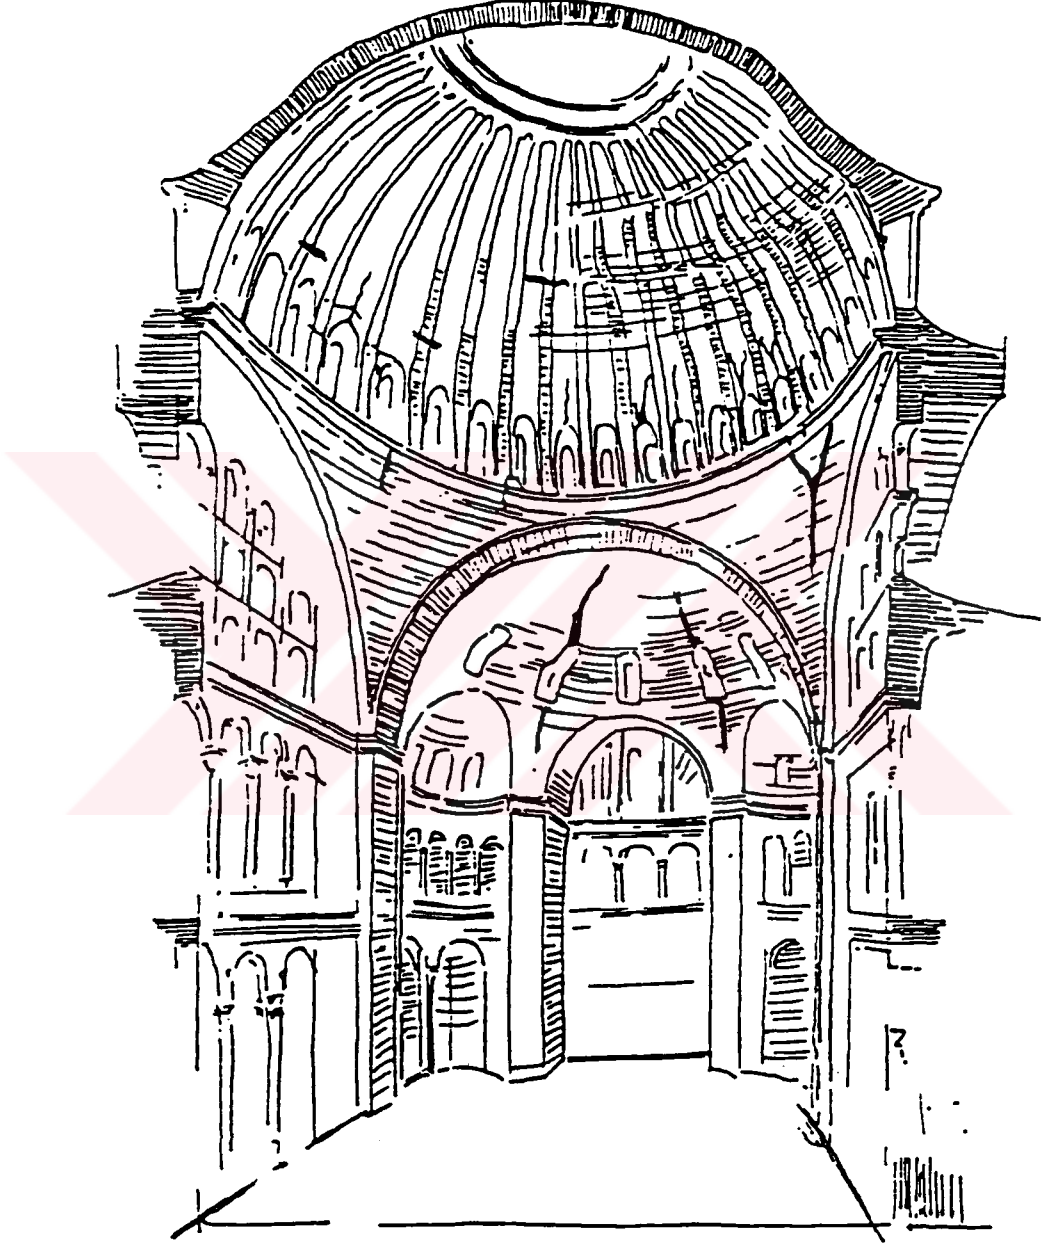
Şekil 3.7. 1894 depremi sonrası Ayasofya'da oluşan çatlakları gösteren çizim

10 Temmuz 1894 tarihindeki deprem, olduka Œiddetli olmuŒtur. Yarım kubbeler kmŒ, tonozlardan byk sıva paralarıyla beraber mozaikler de dŒmŒtr. Batı yarım kubbesi yerinden oynamıŒ, ana kubbede deformasyonlar olmuŒ, cephe duvarlarında kmeler ve ana ayaklarda oturma sonucu atlaklar meydana gelmiŒtir. Yapı bu depremden sonra uzun sre kapalı kalmıŒtır ( Batur,1993:s.255 ). Deprem sonrası keŒif yapan komisyonun yelerinden mimar D'Aronco'nun 22 Kasım 1894 tarihli, Evkaf Nazırı Galip PaŒa'ya gnderdiđi mektupta, Ayasofya'da depremin yol atıđı hasarları anlatılmaktadır. "Son deprem her ne kadar hafif bozulmalara yol amıŒ grnyorsa da bu nemli anıtın derin ve tehlikeli eski yaralarının yeniden aılmasına da neden olmuŒtur.

Depremi neden olduđu bozulmalar görece olarak hafiftir. Bunlar ana kubbenin eteğindeki ayakların birçoğundaki yatay çatlaklar, ana kubbede de bulunan pencerelerin tonozlarındaki düşey ve oblik yarıklar, ikincil kubbelerin içindeki pilyelerdeki ve duvarlardaki eski yarıkların yeniden açılması ve genişlemesiyle oluşmuşlardır.

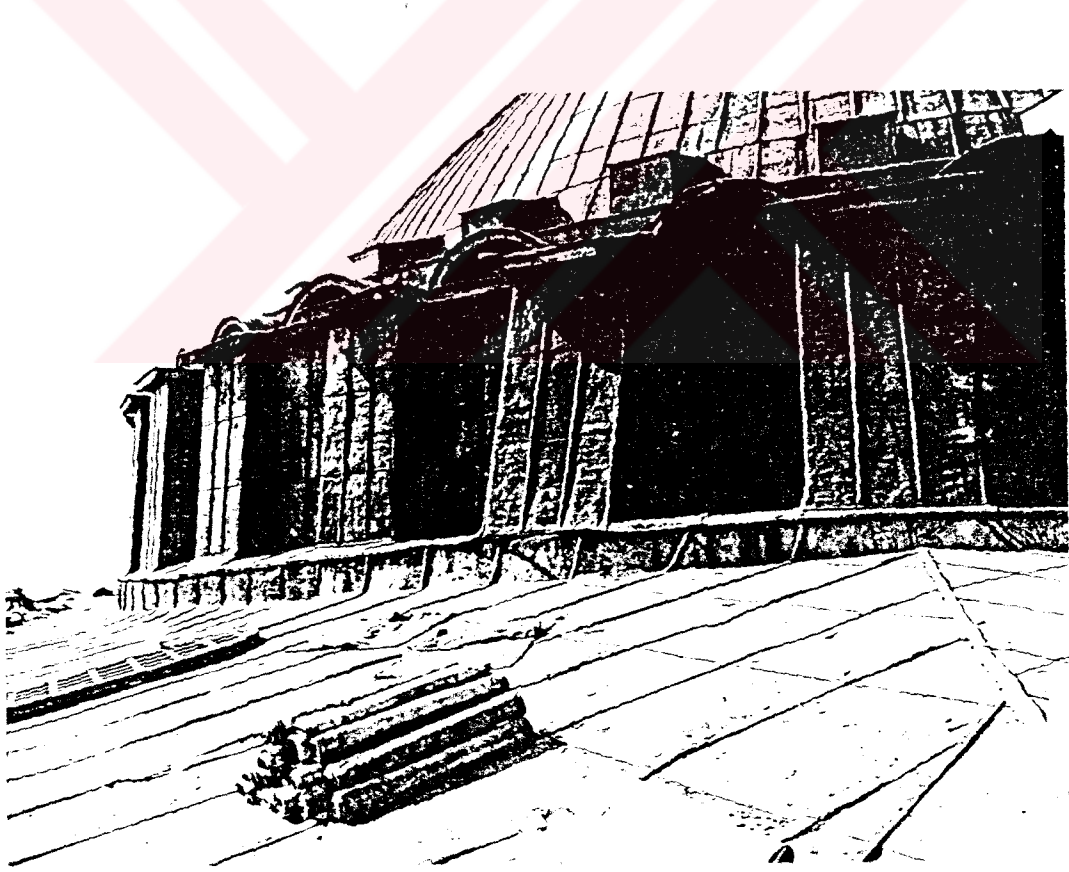
Fotoğraf 3.3. 1994 onarımlarında ana kubbe ve eteklerinde kurşun değiştirilmesi

Ayasofya onarımlarında kesin ve kalıcı bir sonuca ulaşabilmek için öncelikle kubbe kurşunlarının değişimi ve su akıntısının kesilmesi üzerinde durulmuştur. Bu konuda bilimsel kurulun önerileriyle onarımı yürüten ekip önceki yıllarda yapılan çalışmalardan, döküman ve fotogrametriden yararlanmıştı. Kubbe kurşunlardan soyutlandığında ortaya çıkabilecek çatlaklara ne yapılabileceği düşünülmüş ve enjeksiyon sistemi ile içlerinin doldurulması uygun görülmüştür. Doğa koşulları dikkate alınarak, kurşun değişimlerinde kubbenin çok açılmadan üstten sökülmesi ve kurşun altındaki toprağın analiz edilmesi kararlaştırılmıştır. Yapılan incelemeler kurşun altında

üç ayrı tabakanın varlığını ortaya koymuştur. Değişik dönemlerde yapılan onarımlarda alt tabakanın 1.00-1.50cm kalınlığında modern sıva olduğu, dere kumu ile çimento kullanıldığı, üzerine de kalın bir zift tabakası sürüldüğü gözlenmiştir. Orta tabakada %20 deniz kumu, %15-20 kireç, arta kalan yerlerde kırmızı toprak ve saman olup üzerleri çimento ile sıvanmıştır. Üst tabaka ise yer yer kırmızı toprakla sıvanmıştır. Laboratuvar analizlerinde %50'ye varan oranda kireç, %10-25 kum ve saman toprağı saptanmıştır. Böylece kubbenin kurşun altı örtüsünün çeşitli dönemlerde onarıldığı, özgün malzemenin değişime uğradığı gözlenmiştir.

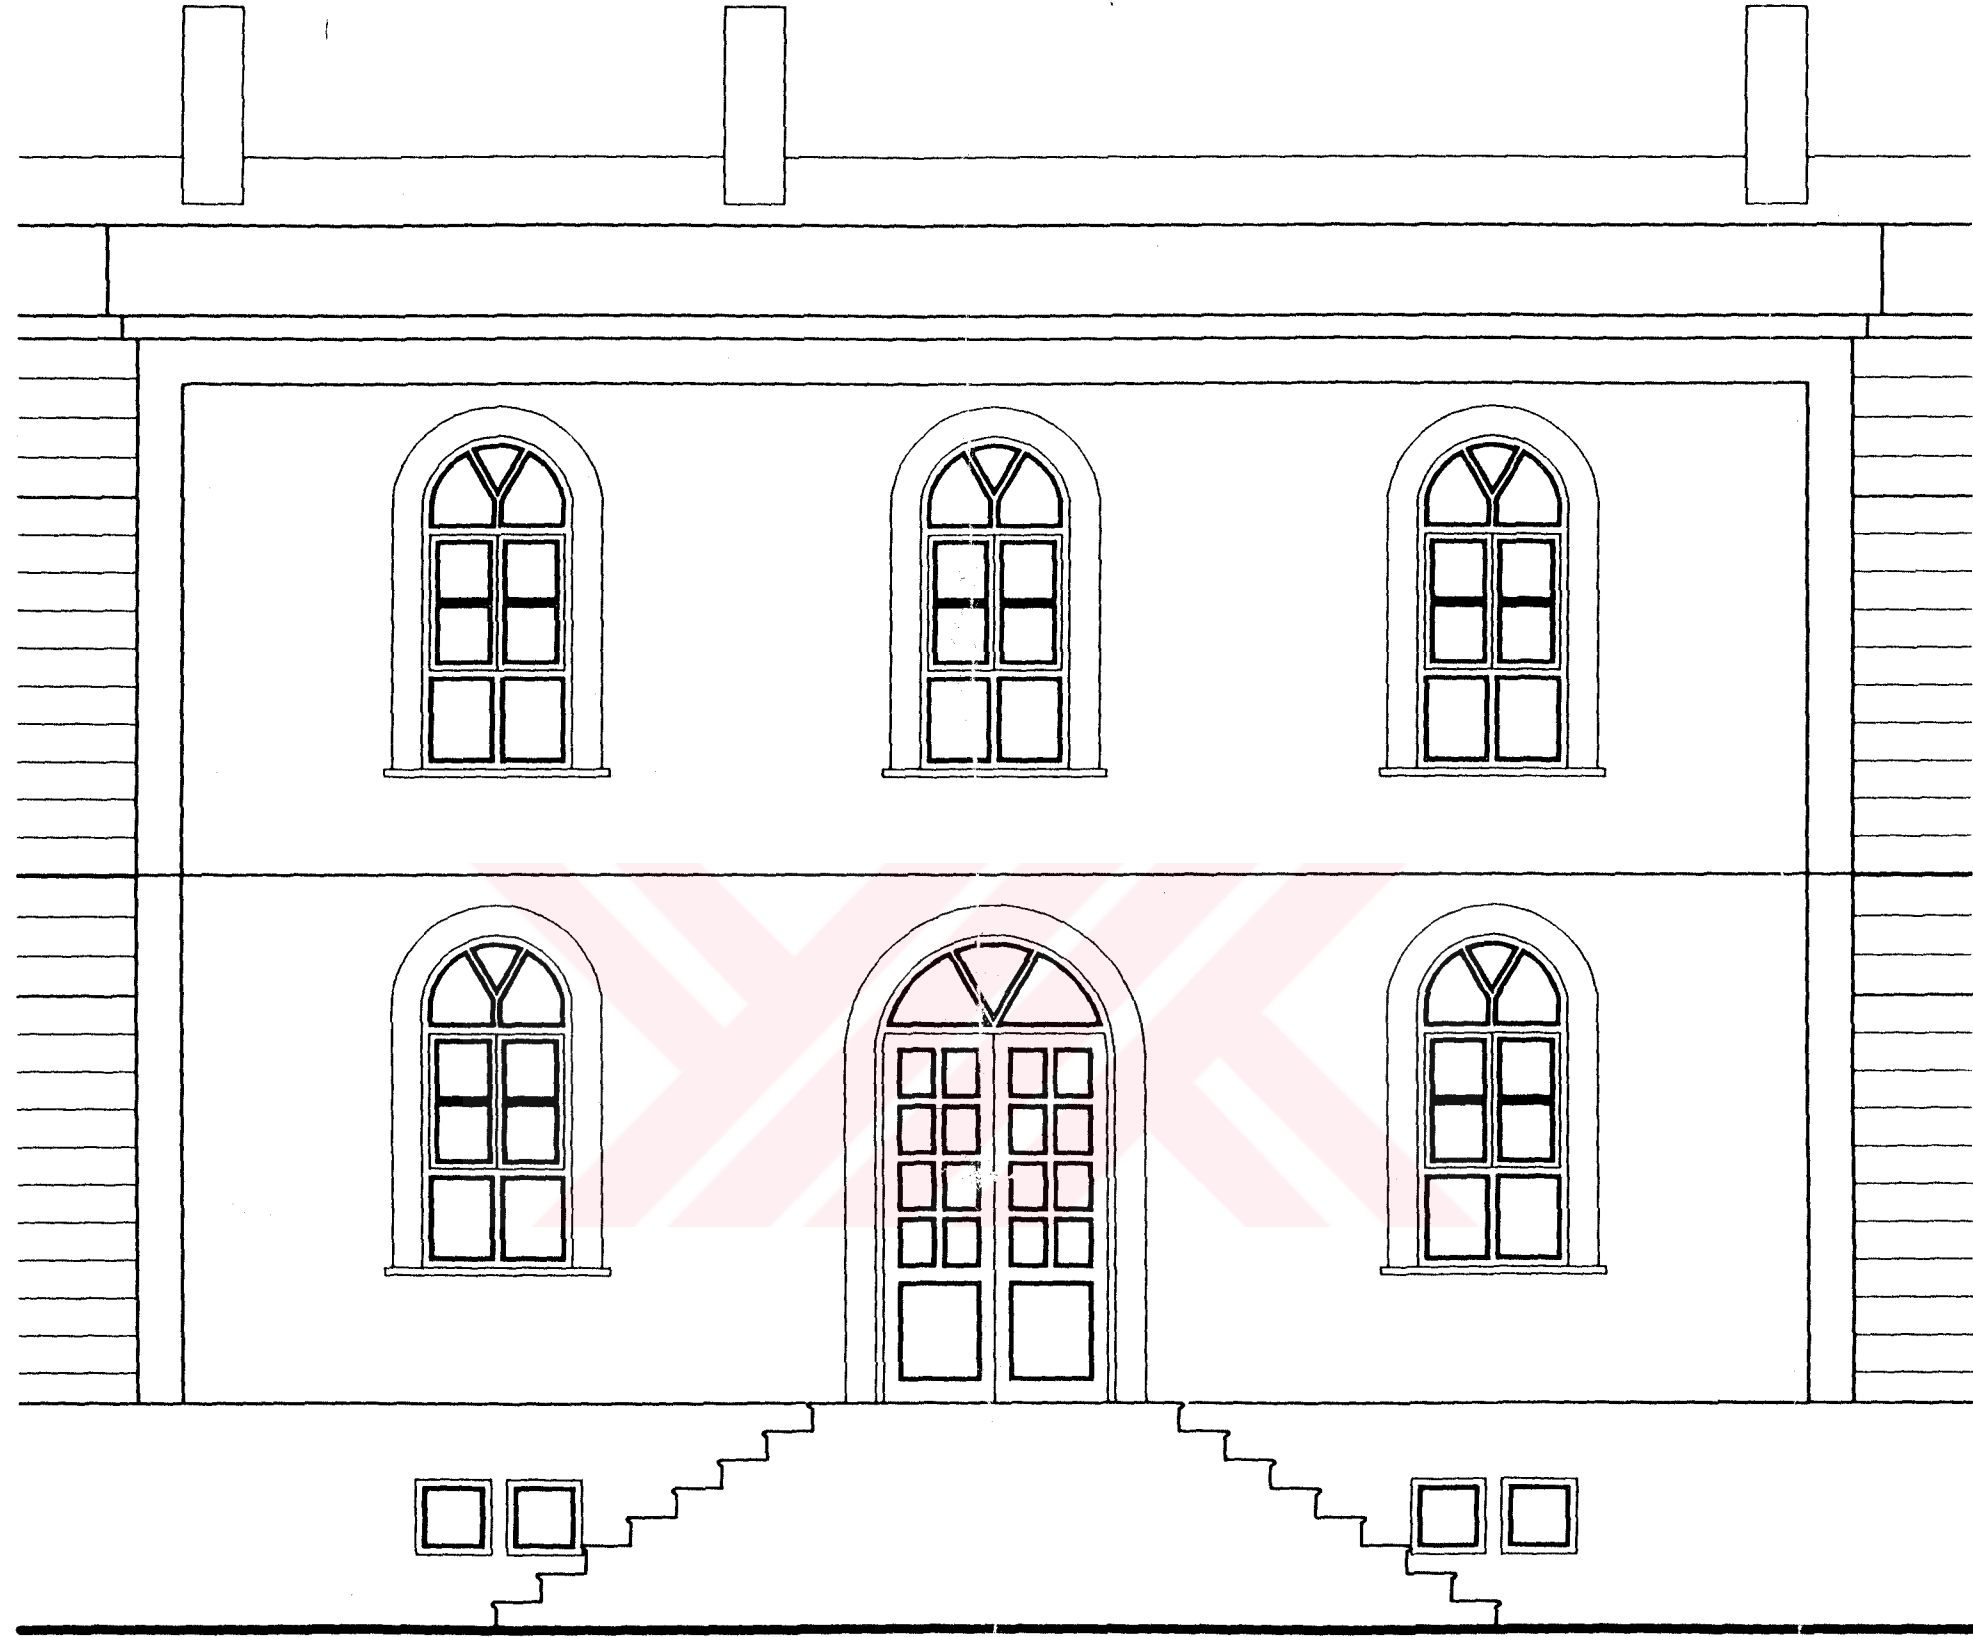
XIX. YY. KISMİ CEPHE RESTİTÜSYONU  
Ö:1/50
