BİZANS DÖNEMİNE AİT DİNİ YAPILARIN İNCELENMESİ

ÜZERİNE BİR ARAŞTIRMA

LİSANSÜSTÜ BİTİRME TEZİ

HAZIRLAYAN : Mimar SABRİYE ÇELENK GÖNENÇ

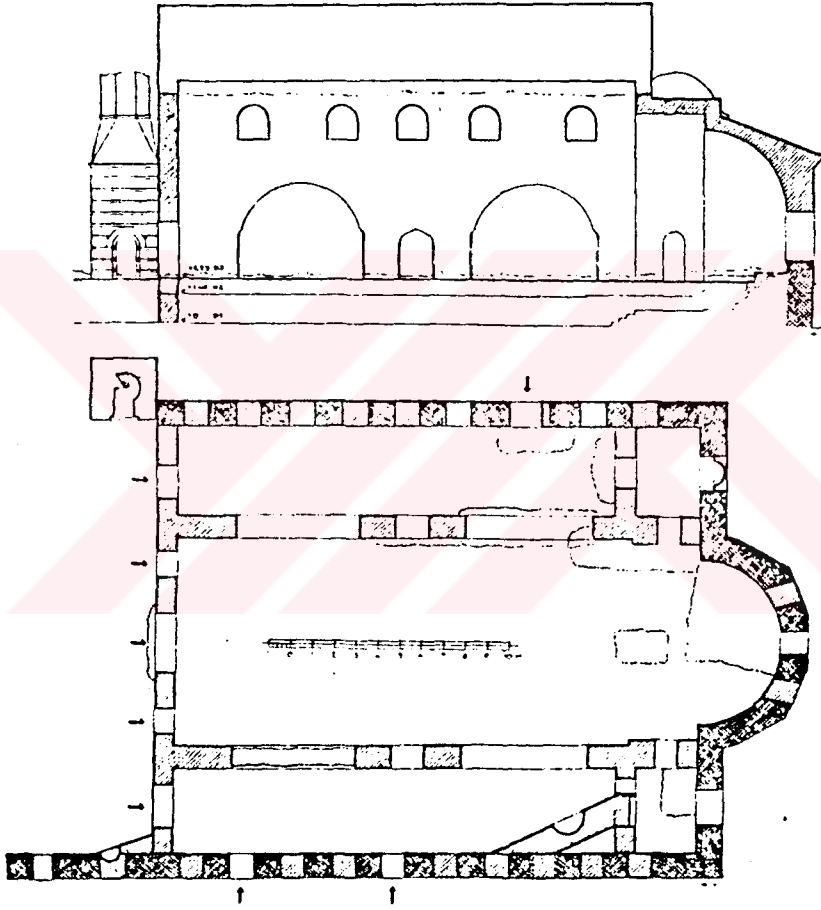
H. SOPHIA KİLİSESİ (camiye çevrildikten sonra).

Kilisenin camiye dönüştürülmesi sırasında, naos'un güney, diakonikon'un batı duvarı arasında, kibleye paralel bir duvar örülmüş, içine yarım yuvarlak bir mihrab nişi açılmıştır. Narteks'in güneybatı köşesine, beşgen bir mihrab yapılmıştır. [23]

Kilisenin kuzeybatı duvarına ilave edilen minare, kübik kaide- li, üçgen pabuçlu ve çokgen gövdelidir. Gövde başlangıcında bilezik vardır. Batı cephedeki kapılar dikdörtgendir, halen kullanılan merkezdeki kapının üzerinde yuvarlak bir hafifletme kemeri görülür. Orta nef yüksek ve düz, yan nefler dışa eğilimli saçak hatları ile sonuçlanır. Narteksin güney duvarı yaklaşık 6.30 m uzunluk ve 3 m yüksekliğe kadar ayaktadır. Duvarda yuvarlak kemerli pencere ve batısında kavsarası üç sıra mukarnaslı mihrap görülür.

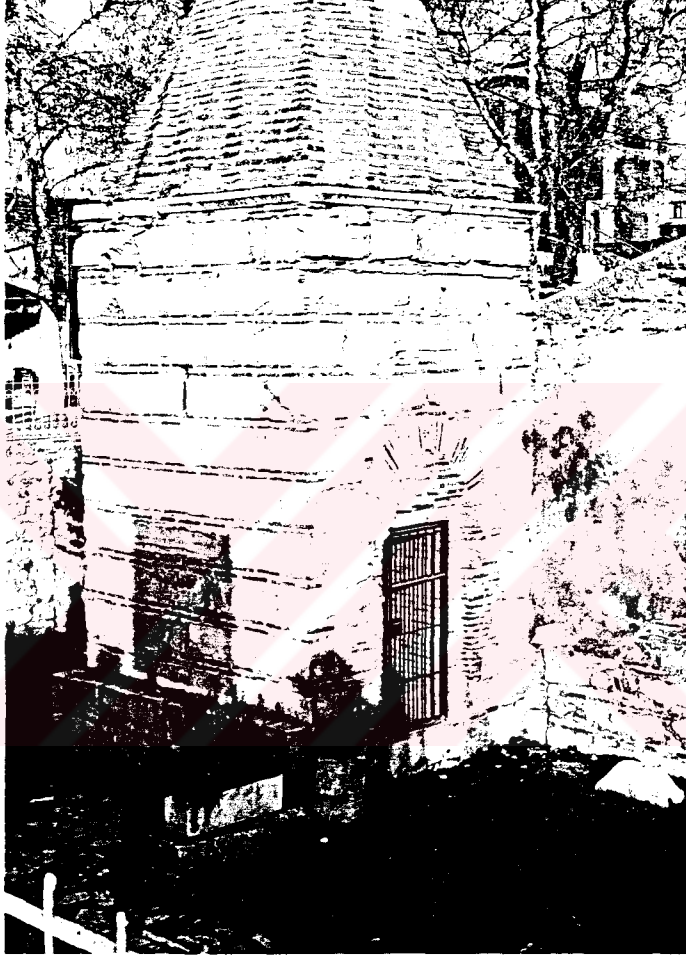
H. SOPHIA , MİNARE KAİDESİ

Minarenin ise kaidesi bir sıra kesme taş, iki sıra tuğla ile al-
maşık teknikte, pabuç ve gövdesi ise tuğla ile örülmüştür. İki mihrap
tümü ile tuğladır. Kapı ve pencere boşlukları moloz taş ve harç karışımı
bir teknikle örülerek kapatılmıştır.

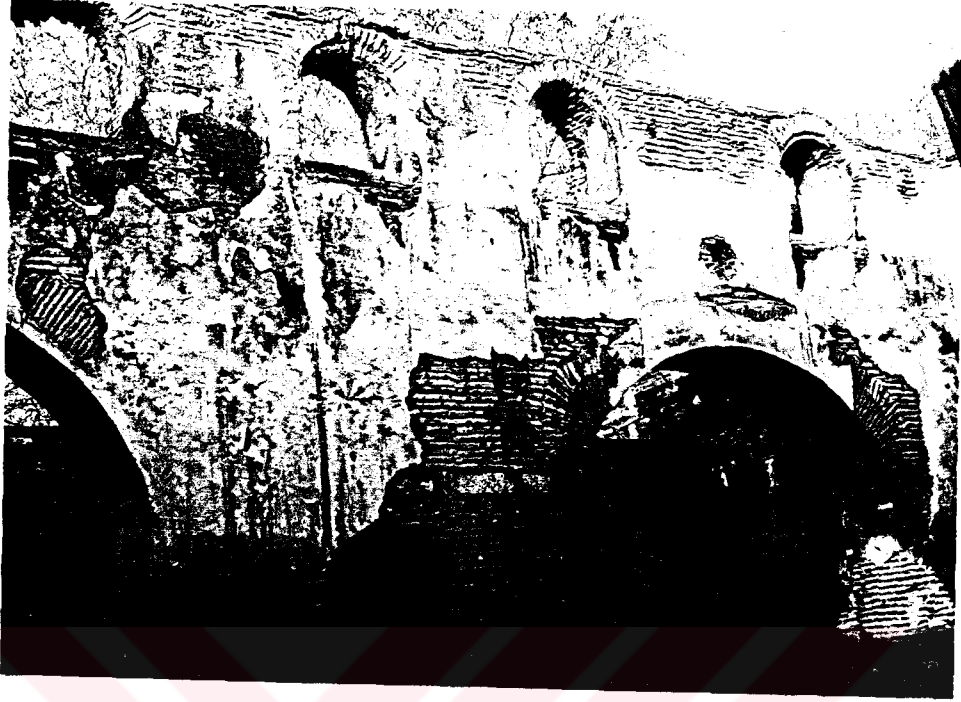
H. SOPHIA, KUZEY VAN NEF

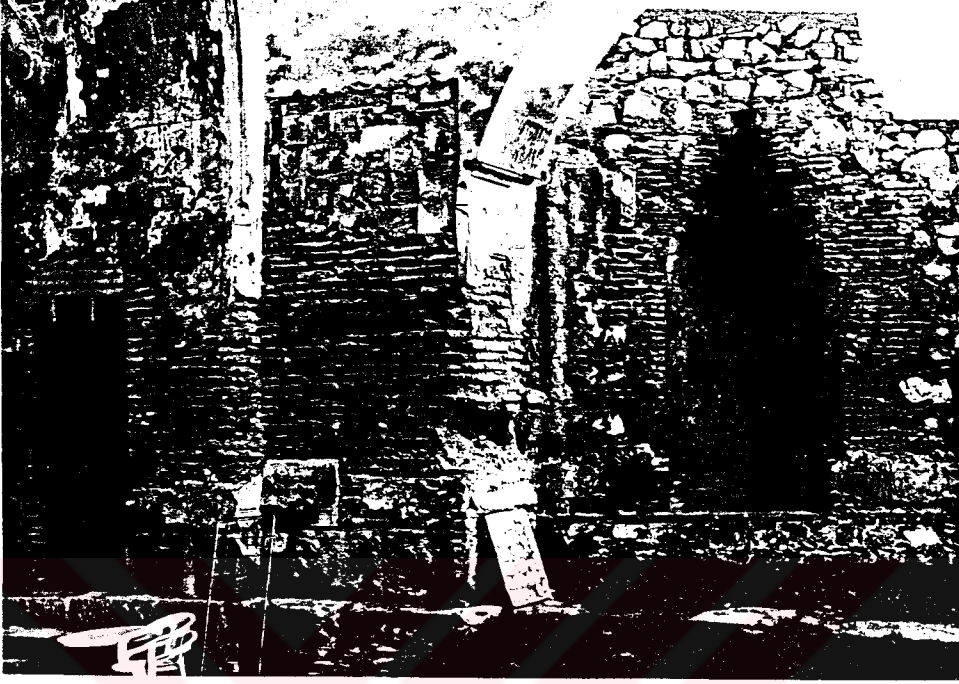
H. SOPHIA, (İÇ) MIHRAP

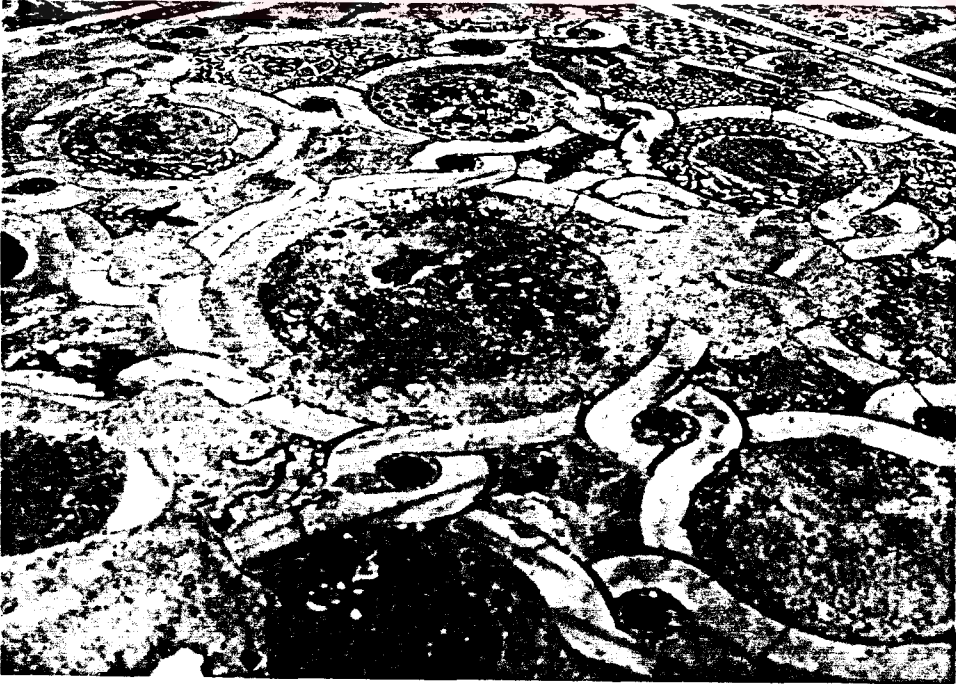
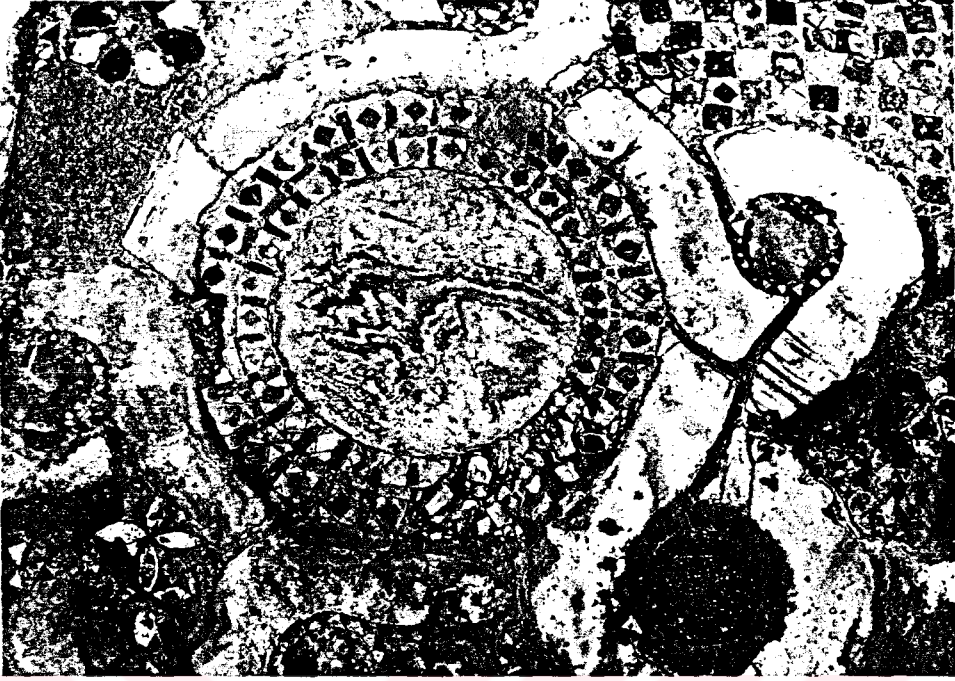
H.SOPHIA, YER MOZAIĞINDEN DETAYLAR.

Dikdörtgen ve karelerden oluşan bir bordürle sınırlanan
yüzeyin ortasında beyaz mermer şeritlerle içiçe iki daire sırası oluşt-
rulmuş, dairelerin iç yüzeyi merkezde büyük renkli taş veya mermer
plakalar etrafında küçük taş ve mermer parçalarıyla yapılan geometrik
motiflerle kaplanmıştır. Her iki sıra beyaz mermer şeridin geçmeleriyle
bağlanır. Türk dönemine ait bezemelerden günümüze yalnız güney
nefi sınırlayan destek dizisindeki bazı kalem işleri ve içteki mihraptaki
küçük bir alçı kabartma gelebilmiştir. Güneydeki kemer başlangıcında-
ki yazı, bitkisel motiflerle süslü şerit ve altındaki yatay kartuş kalem
işidir. Mihrabın doğu köşesinde zencerek motifli alçı bezeme görülür.

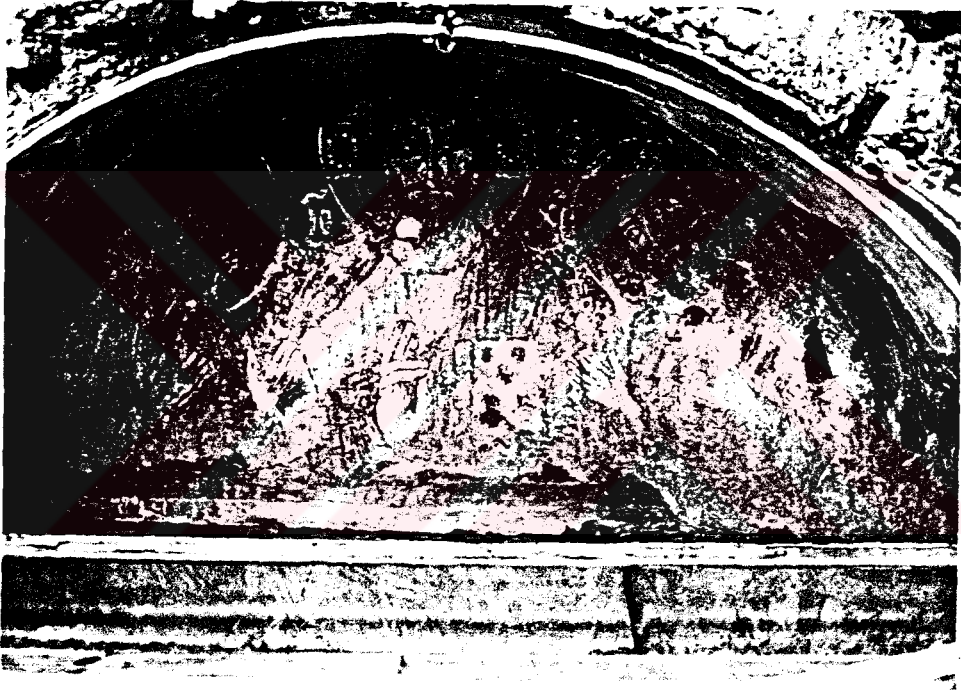
H.SOPHIA, KUZHEY YAN NEF DUVARINDAKİ FRESKO

Yapı, Bizans dönemine ait bazı fresko kalıntıları içerir.
Bunlar pastoforium odalarının kubbe ve duvarlarında, ayrıca kuzey
yan nef duvarındadır. Orta nefin batısında bemada ve apsiste yer mo-
zaikleri vardır. Apsis ve bemadakiler siyah beyaz taşlarla yapılmış
geometrik motifler gösterir. Orta nefin batısında 3.60 x 3.60 m boyutla-
rında "Opus Sectile " tekniğinde bir yer mozaiği vardır.

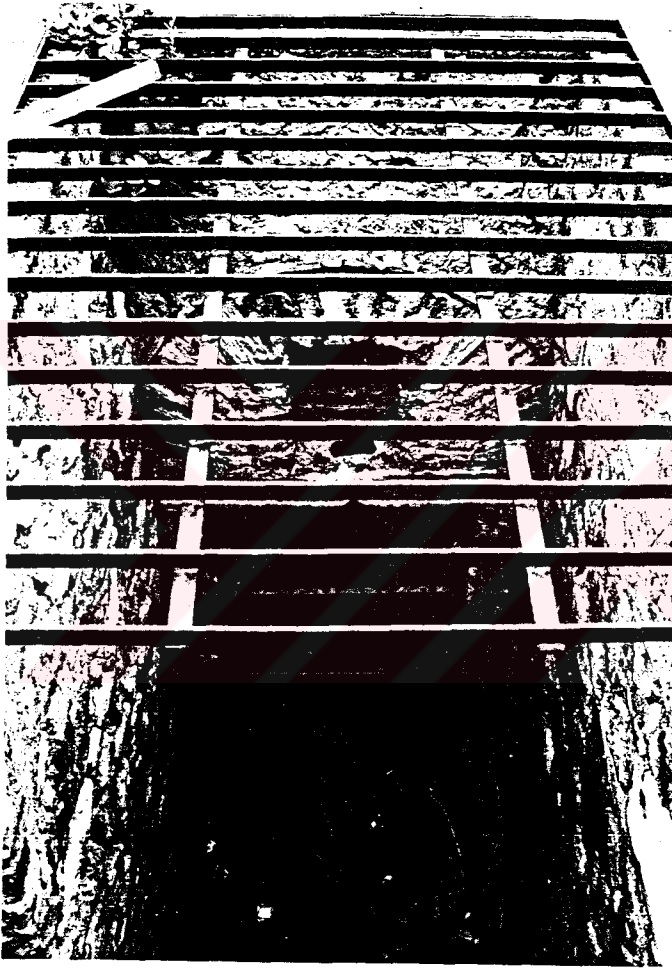
BÖCEK AYAZMA

Giriş kapısı üstte bir arsitravla sınırlanır; üzerinde yuvarlak kemerli bir alınlık vardır. Sarnıç yaklaşık 1,00 m. derinliktedir. Dogudaki nişin kuzey ve güneyinde 0,70 x 0,28 m. boyutlarında geometrik ve haç motifli kabartmalarla bezeli birer mermer blok görünür. Nişin yarım kubbesi içine yuvarlak kemerli; dışa doğru eğimli bir açıklık yapılmıştır. Açıklığın üstünde mermer, bezemeli bir arsitrav parçası görülür. Tüm nişler yuvarlak kemerlidir. Zemin taş levhalarla döşenmiştir. Duvarlar büyük, düzensiz işlenmiş taş, moloz ve harçla örülmüş; arada tuğla sıraları kullanılmıştır. Kubbe niş kemerleri ve giriş kapısının alınlığı tuğladır.

Böcek Ayazma, günümüzde olanca bakımsızlığı ve kötü durumuyla varlığını sürdürmektedir.

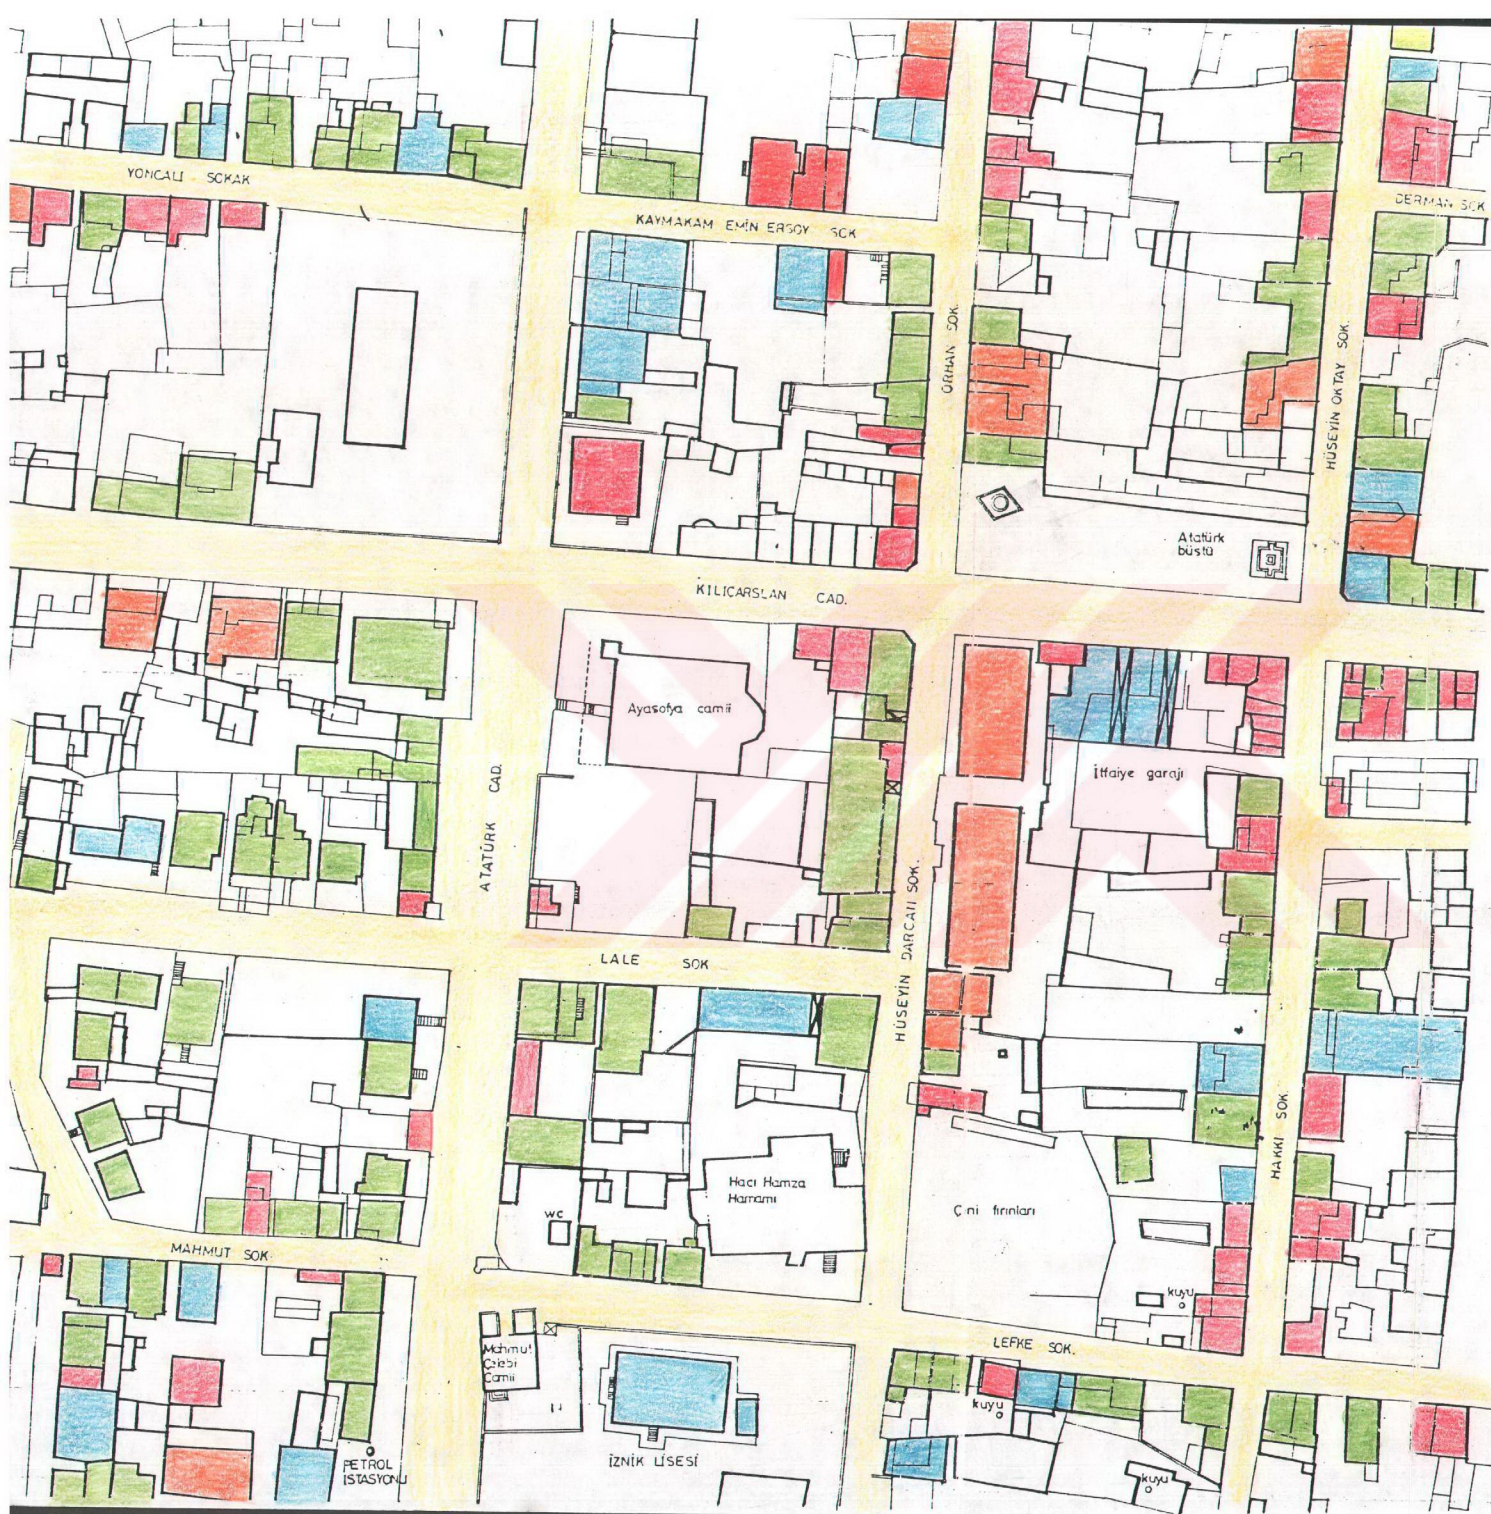
ANALİZ NO: 1
Kat adedine göre

- 1 KAT
- 2 KAT
- 3 KAT
- 4 KAT

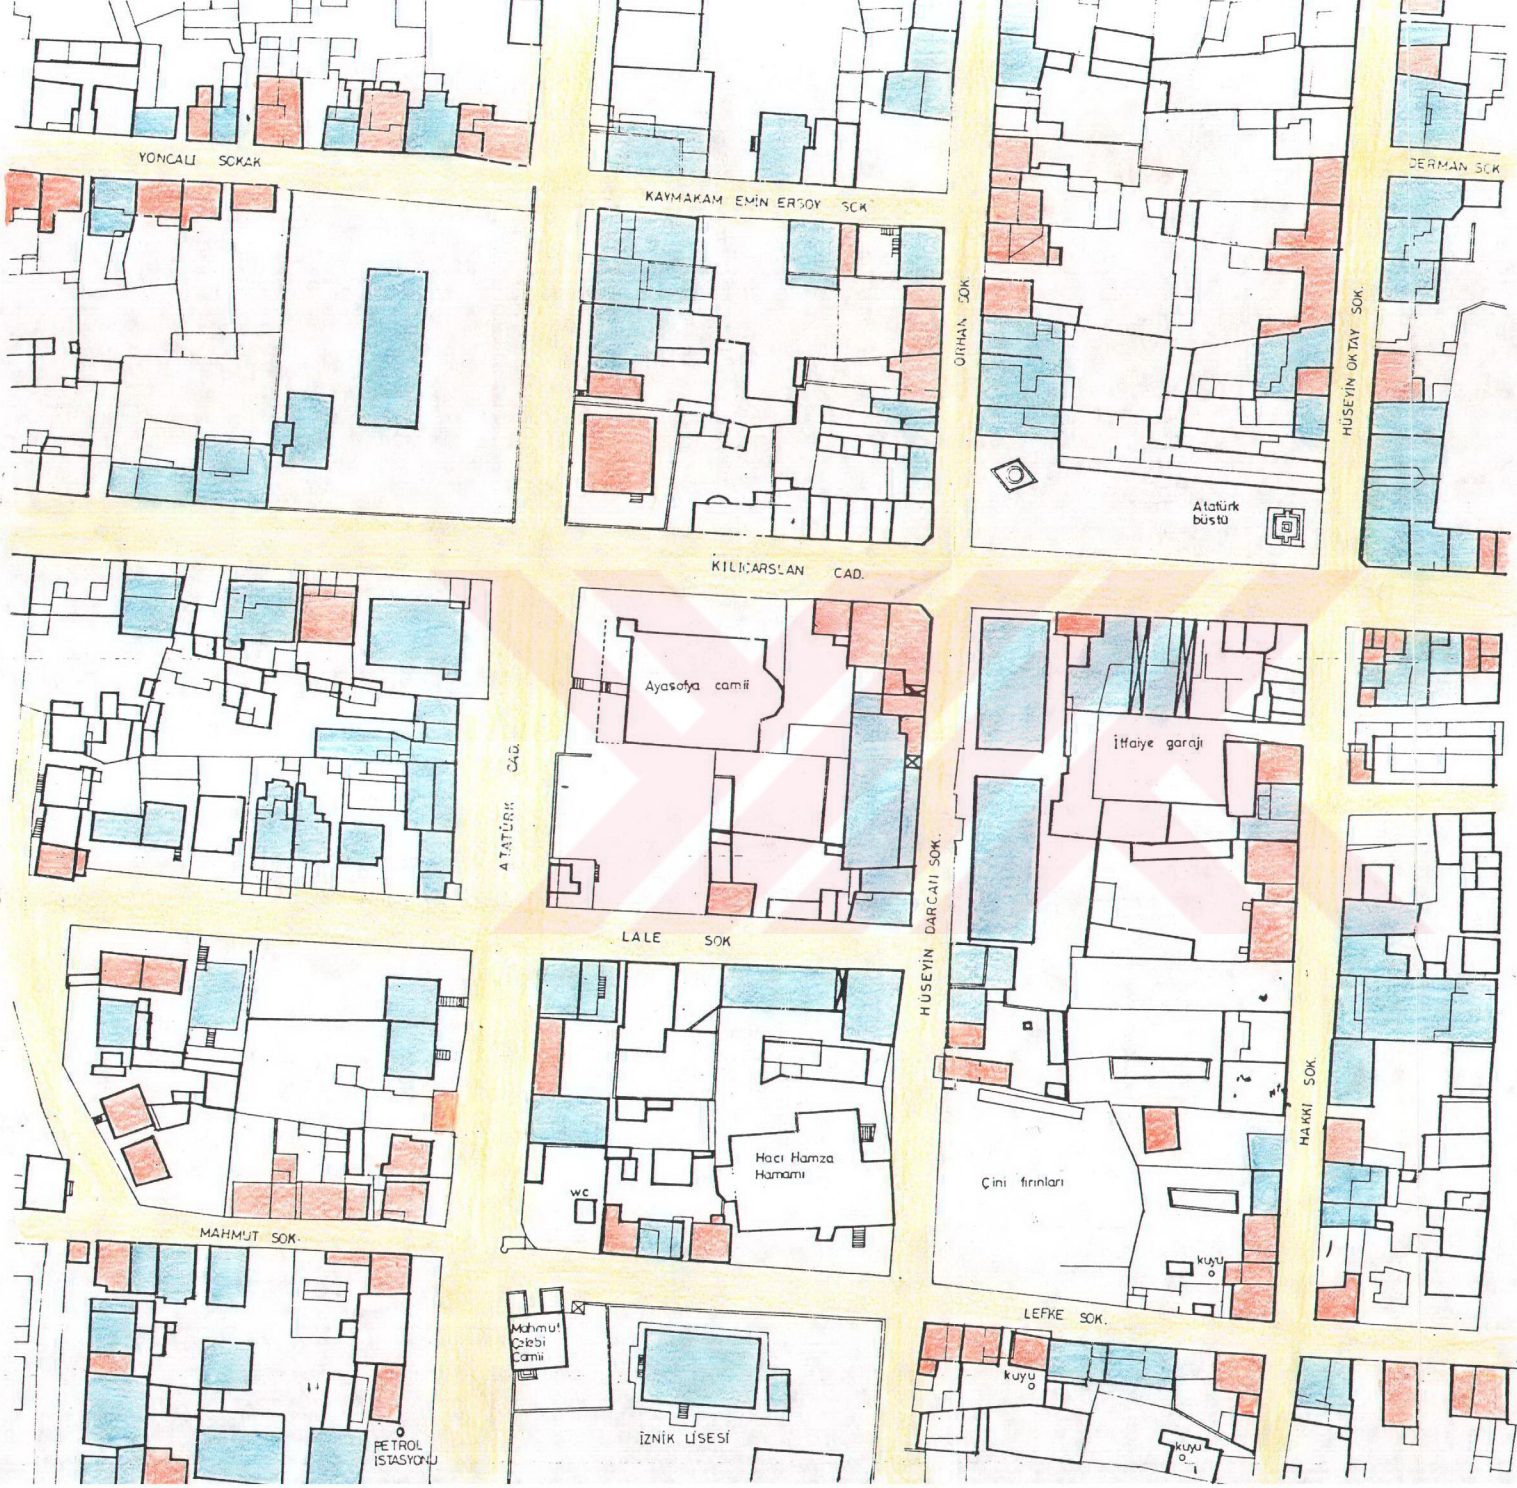
ANALİZ NO: 2
Yapım sistemine göre
B.A.K
YIĞMA
