GÜLHANE BAHÇESİ 19.YY.ANITLARI
VE
ÇEVRE DEĞERLENDİRMESİ

Mim. Tuğba GÜLTEKİN

YÜKSEK LİSANS TEZİ

İSTANBUL , 1994

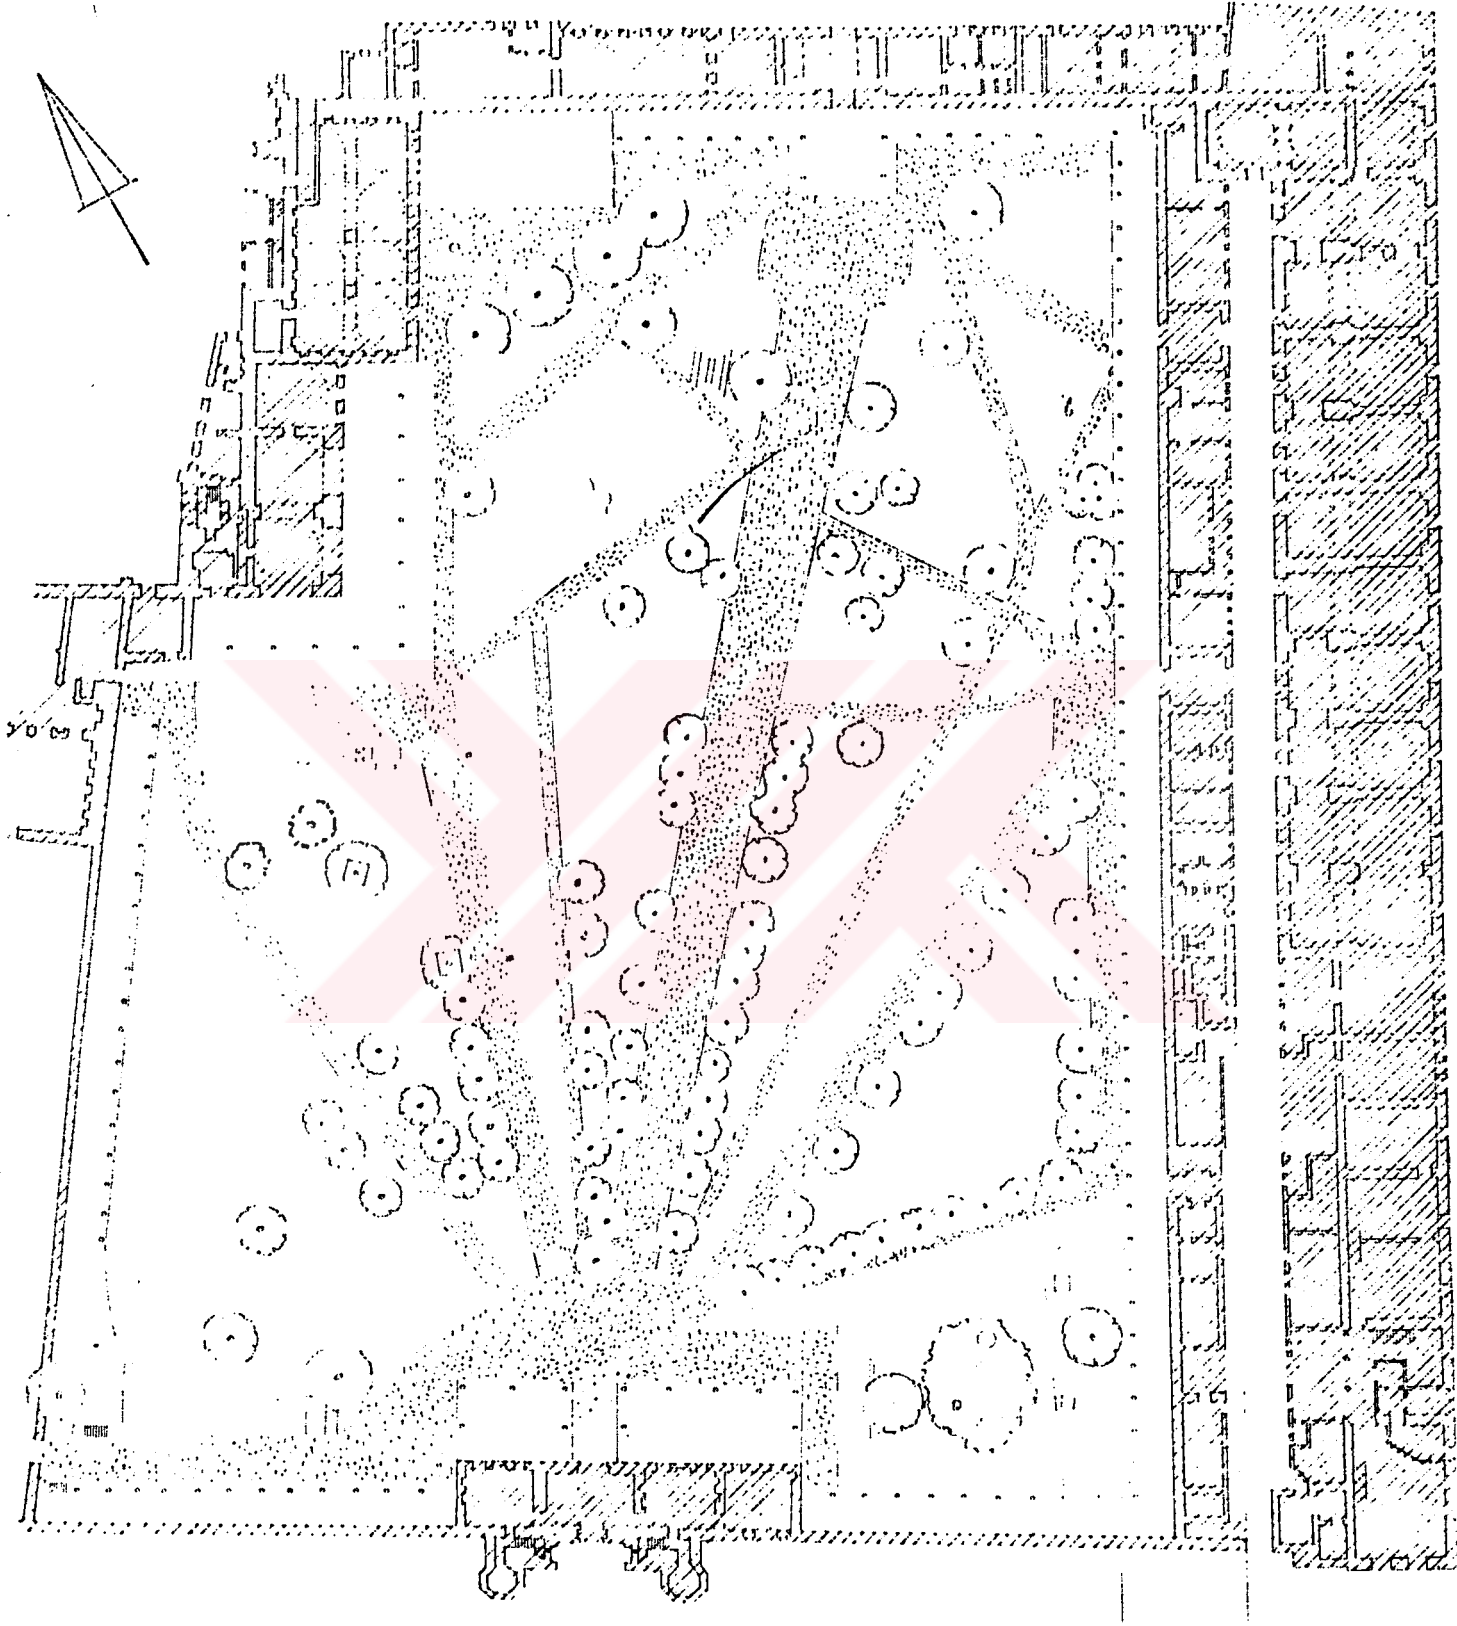
Resim 9 Topkapı Sarayı'nda, ikinci avlunun girişinden yelpaze gibi dağılan beş adet patika yolun görünüşü (G.Evyapan'dan)

Bu avlunun girişinden yelpaze gibi dağılan beş adet patika yol ,mutfaklara ,kubbe altına ,hazineye ve arz odasına ulaşıyordu. (resim 9) (Evyapan , 1972 : 18)

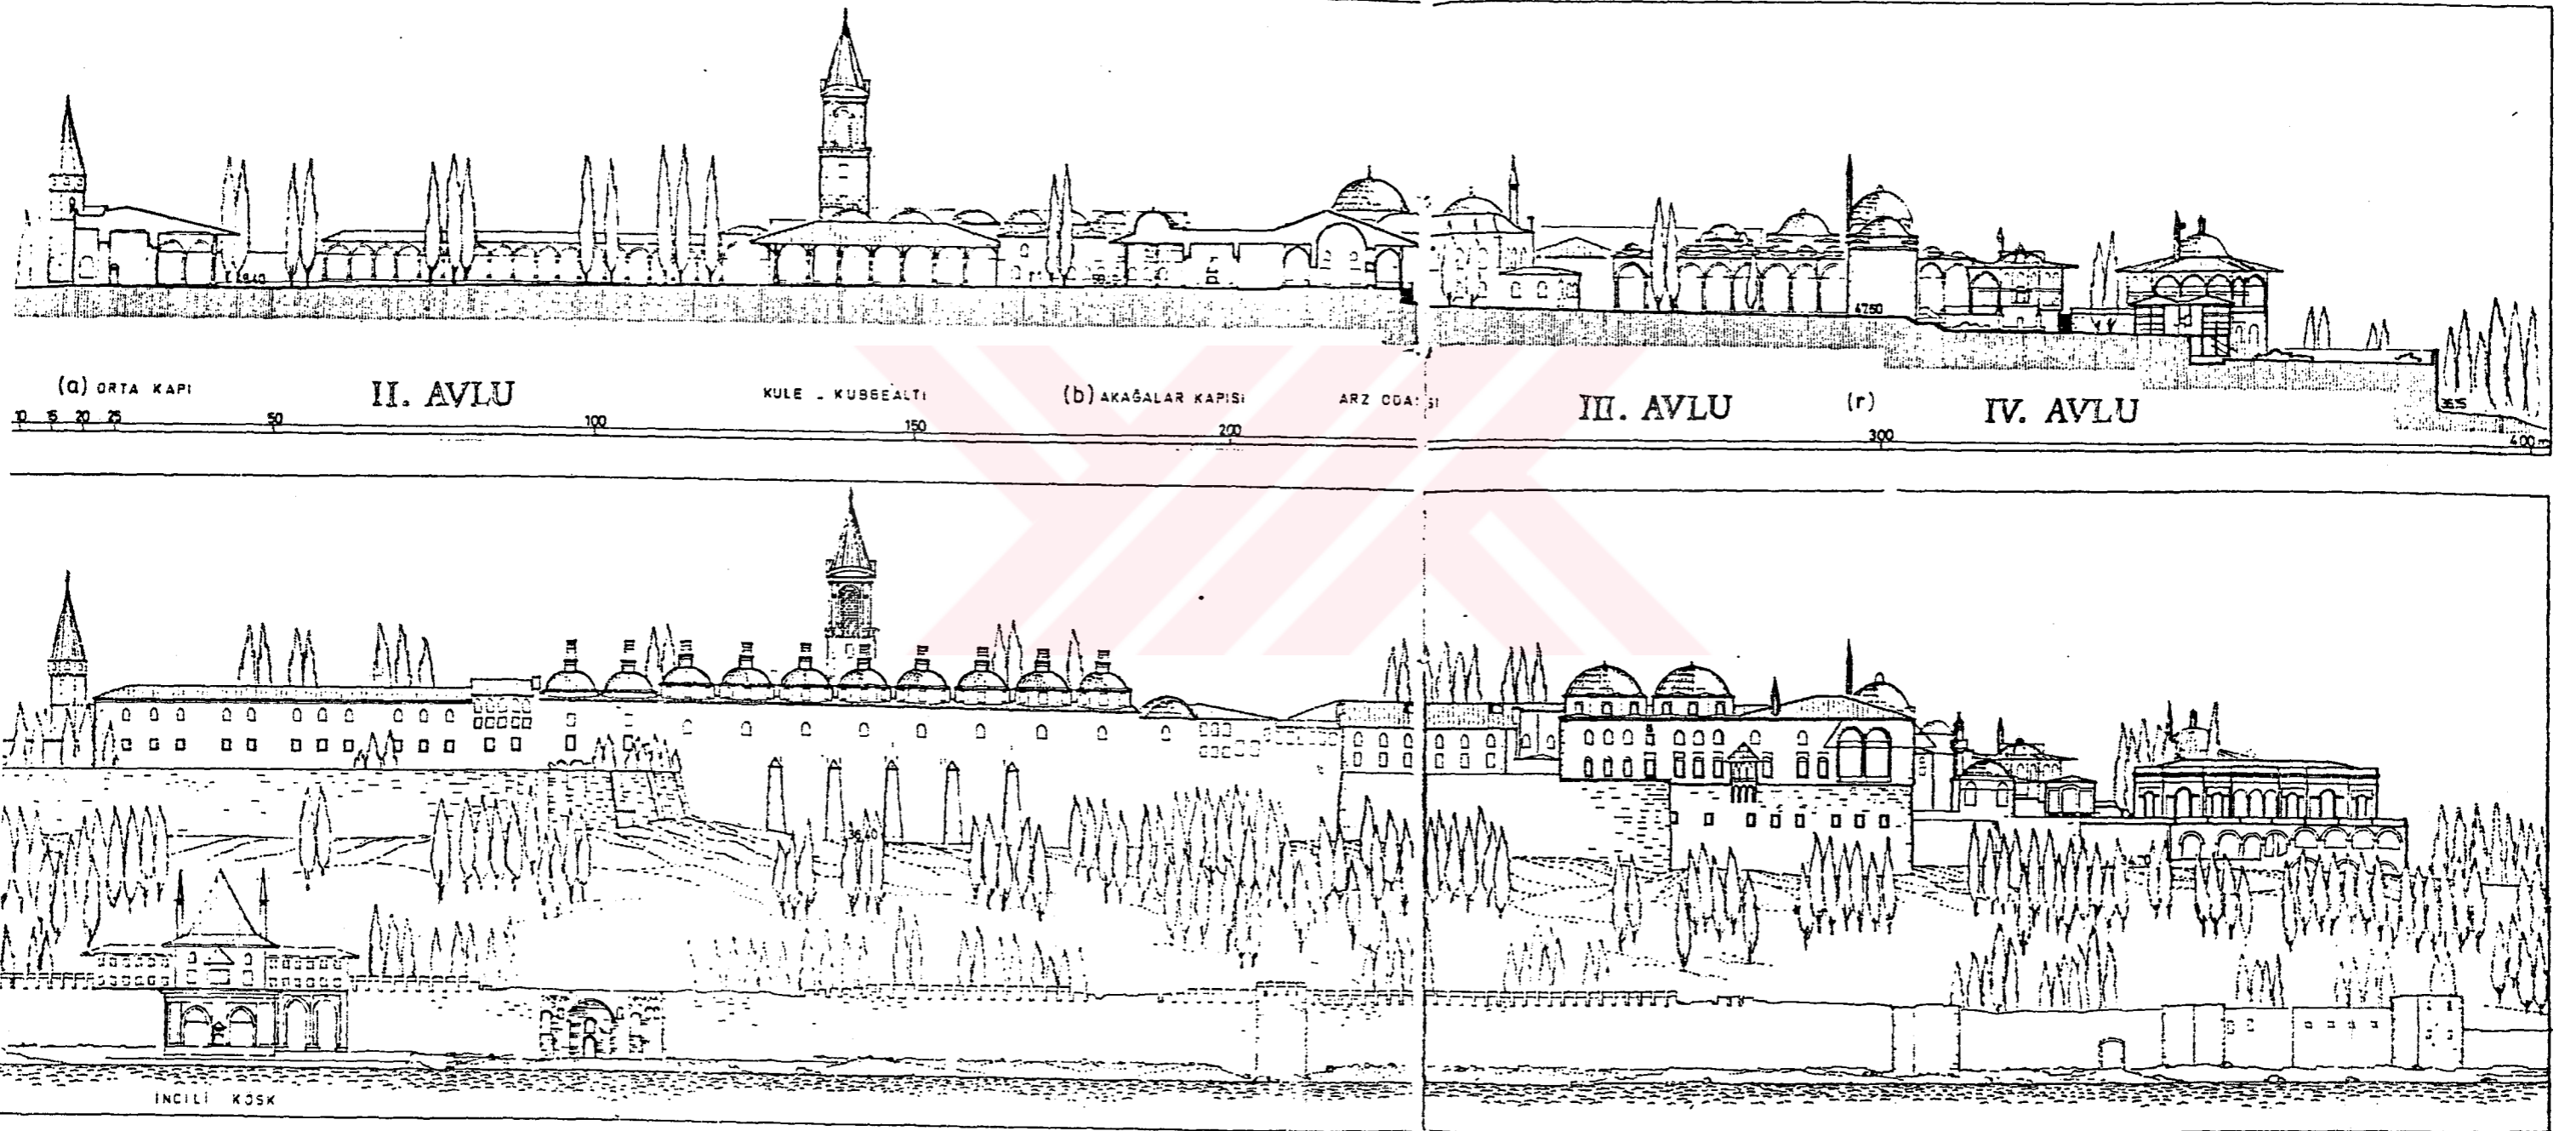
Tablo 1 Avluların kesit silüetleri (üstte)
 Topkapı Sarayı doğu kısmı ve Gülhane bahçesini içeren silüet(alta)
 (S.H.Eldem , F.Akozan'dan)

Üçüncü avlu biri hazine dairesi yanındaki merdivenle ,diğeri Silahtar Hazinesi yanındaki meyilli yolla dördüncü avluya bağlanır.Bu avlu diğerlerinden farklı olup etrafı revaklarla çevrili değildir.Birbirinden farklı yükseklikte setler halindedir.Yer yer köşkler ve bahçelerle süslüdür.(resim 11-12) (tablo 1) (Tezcan , 1989 : 404)

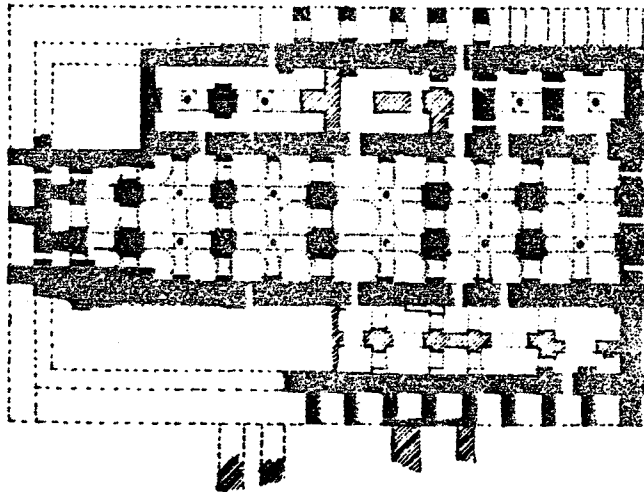
plan 1 Manganlar sarayı alt yapısı

3.1.2.Manganlar Sarayı; Birinci Basileos tarafından 867-886 yılları arasında yaptırılan Manganlar sarayı Akropolün doğu tarafında Demir kapı ile İncili köşk arasındadır.1871 yılında Rumeli demir yolu döşenmesi sırasında üç nef ve buna bağlı iki yan kanattan oluşan alt yapının deniz tarafındaki uzantısı ortadan kalkmıştır.(Plan 1)(Tezcan , 1989 : 117)

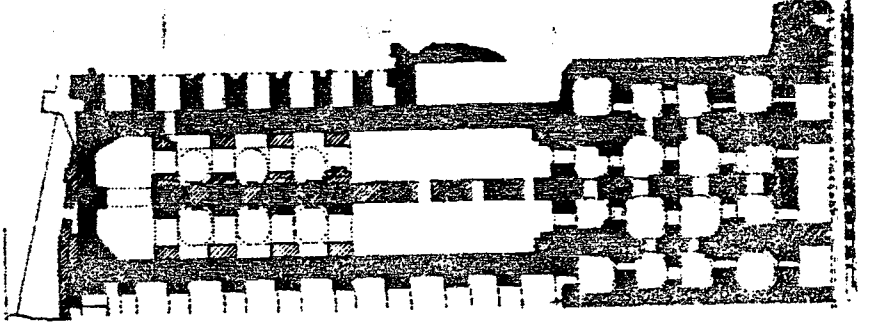
plan 2 Manganların Hagios Georgios manastırının alt yapısı

3.1.3.Hagios Georgios Manastırı; Konstantinos Monamakhos tarafından 1042-1054 yılları arasında yaptırılmıştır.(Demangel , "el al." , 1939:19)Bu manastır hakkında , planı haricinde , bir bilgi bulunamamıştır.Fakat fetihten sonra burası derviş tekkesi olarak kullanılmıştır.(plan 2) (Demangel , "el al." , 1939 : 22)

Bu manastır ve kiliseye ait kalıntılar,1921 -1923 yılları arasında yapılmış kazılarda tespit edilmiştir.Hg.Georgios manastır kompleksinin alt yapıları tamamen ortaya çıkartılmıştır.İnce ,uzun dikdörtgen şeklinde uzanan ,büyük ayaklarla taşınan ,kemerli tonoz ve kubbelerle örtülü muazzam alt yapılarıdır.Uzunluğu 79.36 metre olup ,geniřlięi 21 metredir.manastır ve kilisenin řemaları farklıdır.kilisenin zemin planı Yunan haçına benzeyip ortada merkezi kubbe ve dört köře kubbesi olarak düşünölmüřtür.(Demangel , "el al." , 1939 : 26)

Manastır kısmı ise kalın bir duvarla 2 nef'e ayrılmıř ve bölümlerin üzeri altı kubbeyle örtölmüřtür.Manastır ve kilise kısmı 19.25 metre ölçüsünde ,beřik tonozlu uzun bir mekanla baęlanmıř olup bu ana mekan daha çok manastırın bir uzantısı olarak görölmektedir.Manastırla bu mekan aynı seviyede olmasına raęmen kilise zemini birbuçuk metre yüksekte bulunmaktadır.

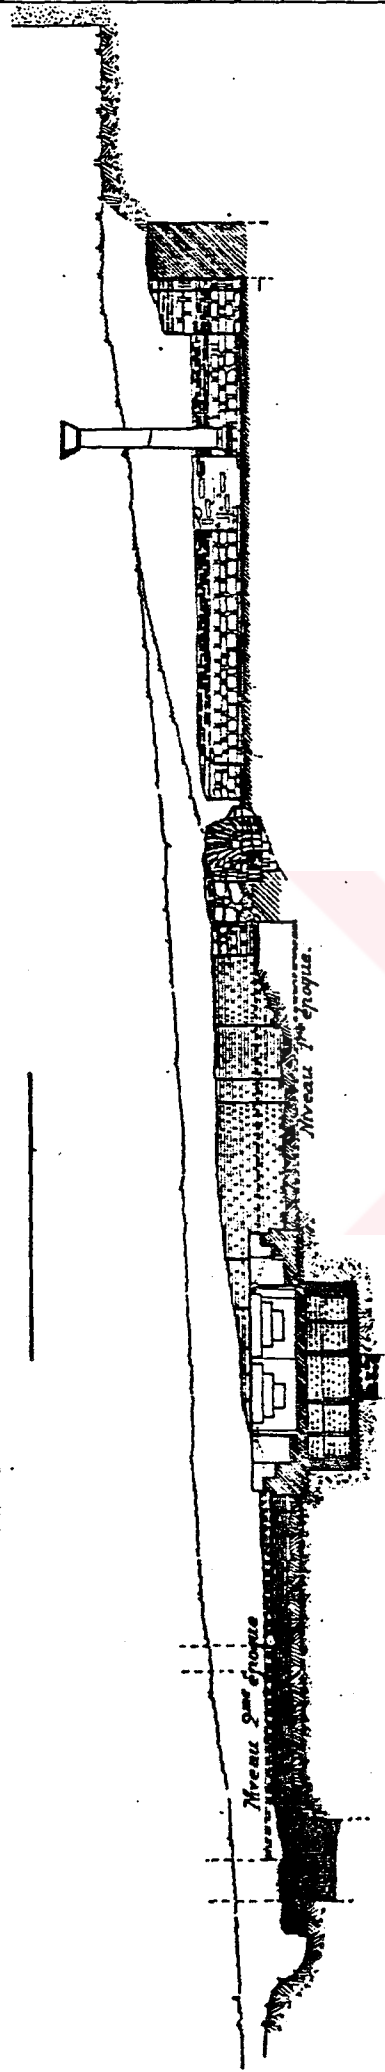
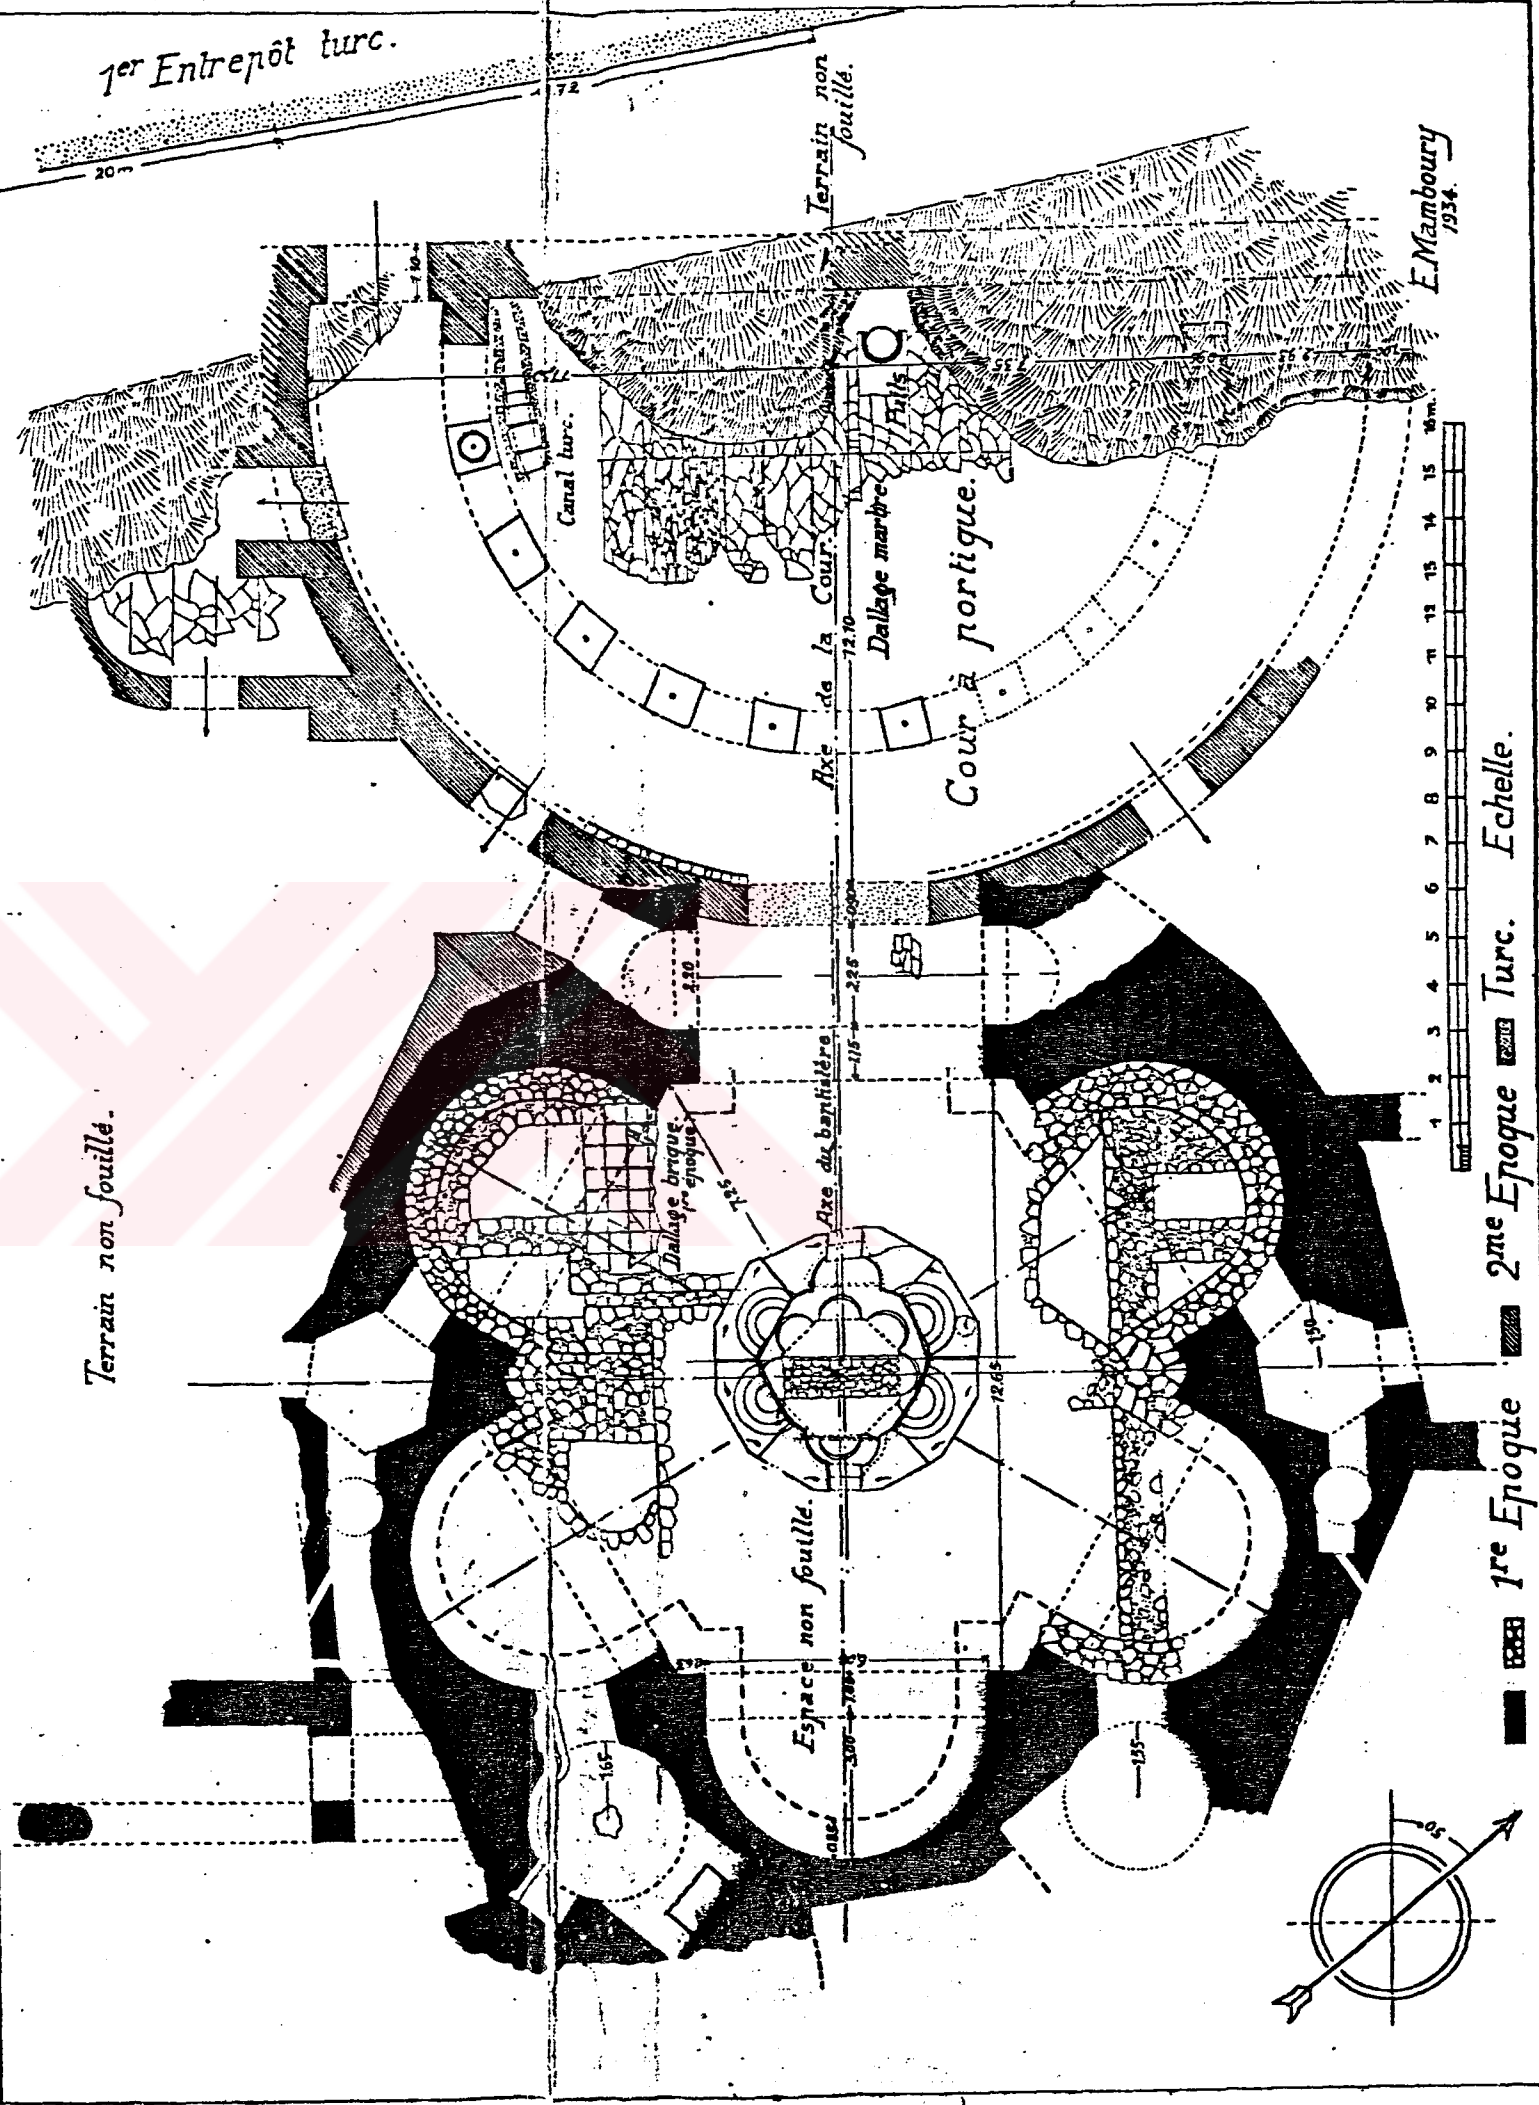
PLAN GÉNÉRAL ET COUPE LONGITUDINALE

3.1.4.Hodighitria Vaftizhanesi ; Bu kompleks dahilinde bulunmaktadır.(plan 3) Mamboury'nin çizdiği plana göre vaftizhane , kilisenin önünde kuzeybatı yönünden uzanan dikdörtgen şeklindeki avlunun tam ortasına yerleştirmiştir.Tespitlere göre üstü kubbeye örtülü sekizgen bir yapının şeması elde edilmiştir.Duvar kalınlığı birbuçuk metreye yakındır.Kubbe sekizgen duvarlardan sonra,çokgene çevrilen bir kasnak üzerine oturtulmuş olup ,karşılıklı iki girişi vardır.Bunlar ortasındaki apsisin merkezinden geçen ve kiliseyi iki eşit parçaya bölen bir aks üzerinde yer almaktadır.Vaftizhanenin tam ortasında bir vaftiz havuzu mevcuttur.Vaftizhane'nin manastır kompleksi ile aynı tarihte yapılmış olduğu düşünülmektedir.Buna göre 11.yüzyıla ait olarak tarihlendirilebilir.Bu gün ise hiçbir iz mevcut değildir.(Tezcan , 1989 : 108)

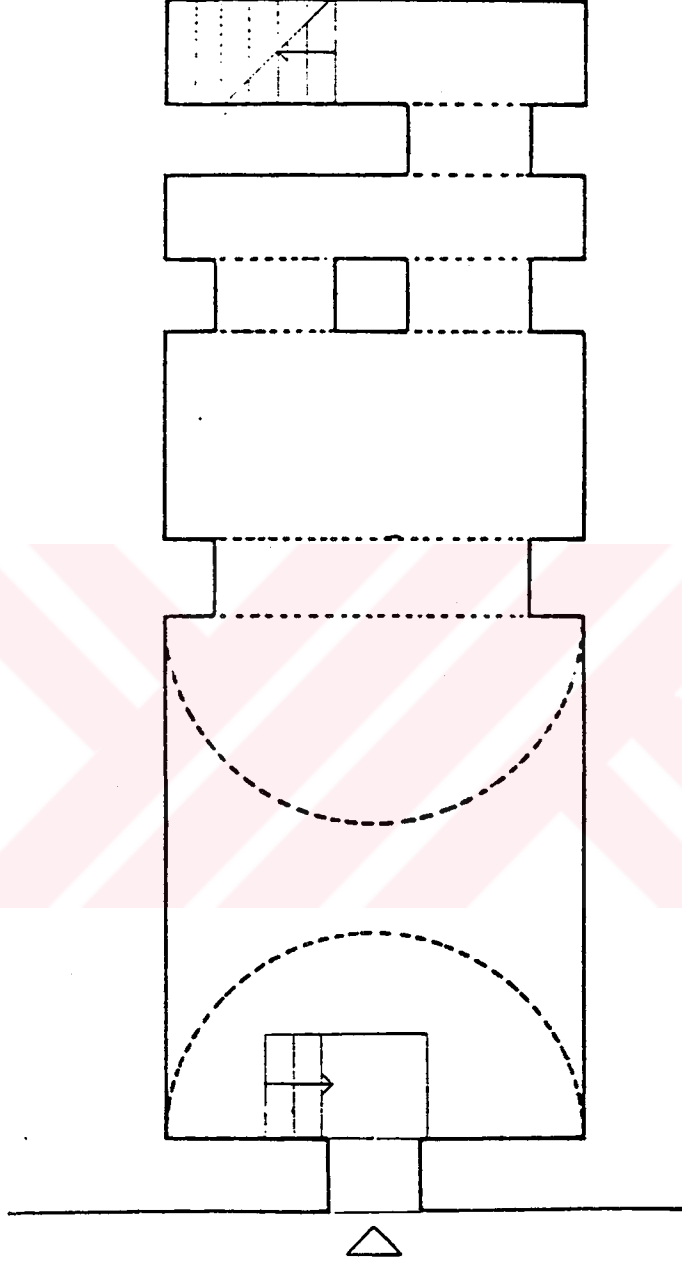
Plan 4 Cephanelik Sarnıcı (Ölçek 1/50)

3.1.5.1.Cephanelik Sarnıcı; Bab-1 Hümayundan girildikten sonra eski Gülhane askeri hastanesine giden yolun sol tarafından ,Saray burnuna doğru uzayan terasın üzerinde yer alan dört sarnıçtan ilki Cephanelik sarnıcıdır (plan 4) Yapı ,tek nefli ,üstü beşik tonozla örtülü sade bir mekandan oluşur.Ölçüleri 8 x 4 metredir.(Tezcan , 1989 :206)

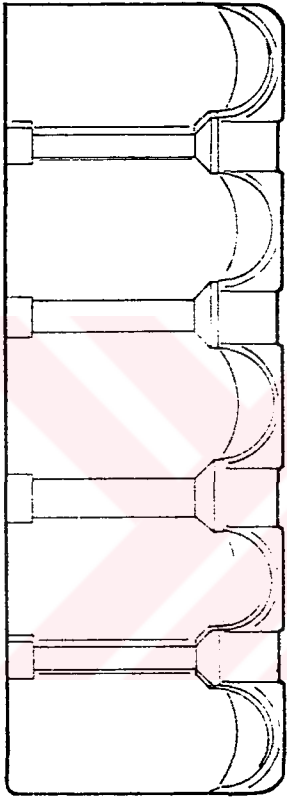
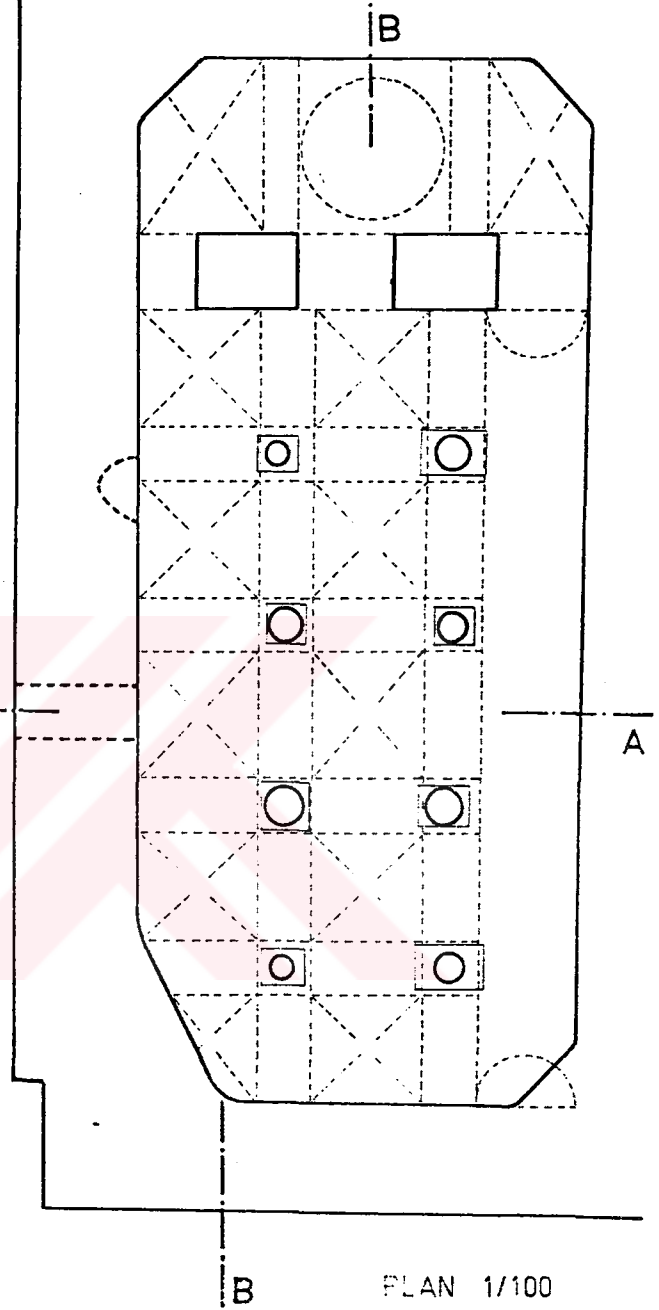
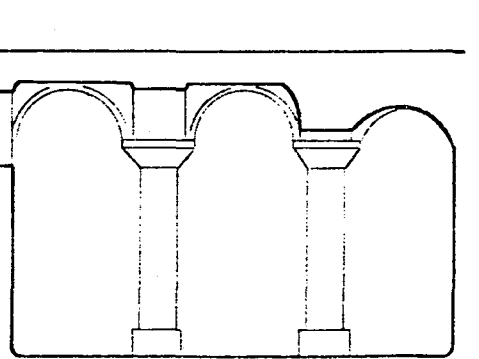
Plan 5 Komutanlık Sarnıcı (H.Tezcan'dan)

KOMUTANLIK SARNICI

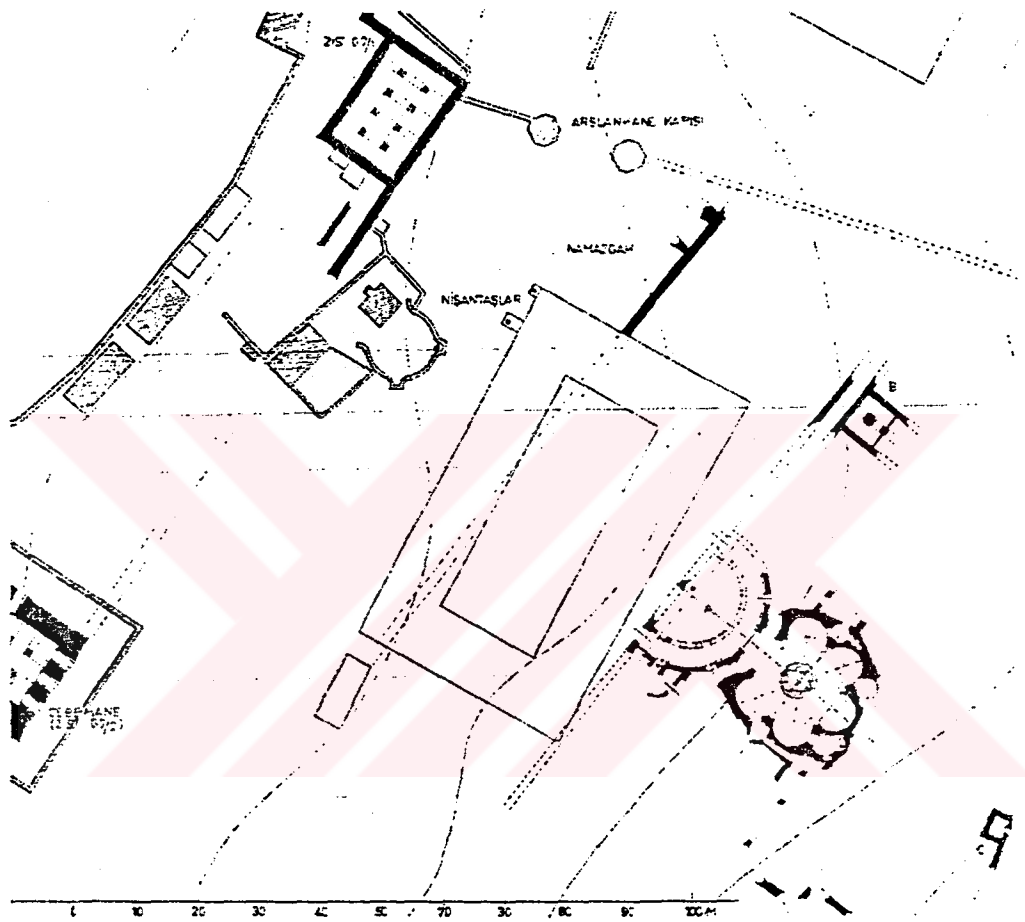
Tablo 3 Arslanhane (Wolfgang Müller Wiener'den)

Abb. 10. Plan des Gebäudes nördlich des Gülhane Hissari (zur Lage vgl. Abb. 61) mit Zehn-Nischen-Räumen mit hölzernen Türen aus feinem Ziegelmörtel, zentraler Verkleidung mit Ziegeldurchschuß, im Reste eines tonnenüberbauten Raumes und Cist. (sog. Hagia Sophia Sainte-Marie-Magdalene) - eine offenbar durch die spätere NS-Mauer überbaute tonnenüberbaute Kammer (Innenmaß 2,90 x 1,81 m) Nischenbau aus der Zeit der Sultane Selim III. und Mahmud II. stammen die Marmorsteine mit jüngeren Feinschriften (sog. Lahana abides von 1790/1801 H und sog. Hamza abides von 1811/1821 H); Cezayir, Zentrum des 19. Jhd., später als Pulvermagazin benutzt - M. 1:1000.

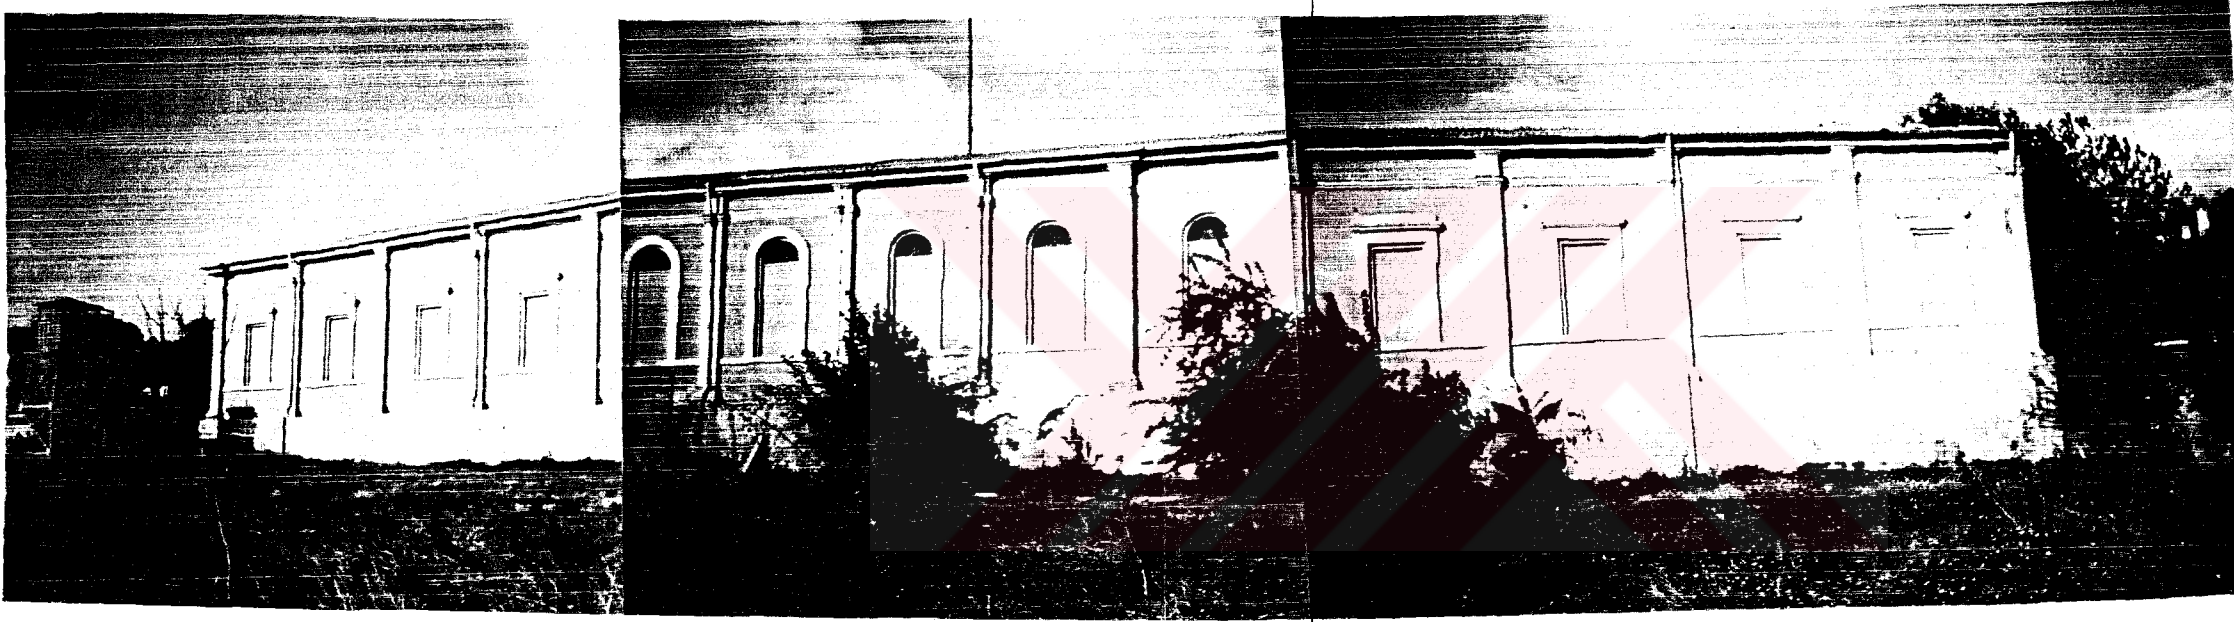
Resim 34 1 numaralı eşya deposunun güneydoğu cephesinin fotoğrafı.

Sarı badana olan cephede , yer yer bozulmalar , kolon başlıkları ve silmelerde kırılmalar , sıvalarda dökülmeler , yağmur oluklarındaise kırılma ve kopmalar görülmektedir.(Resim 34)

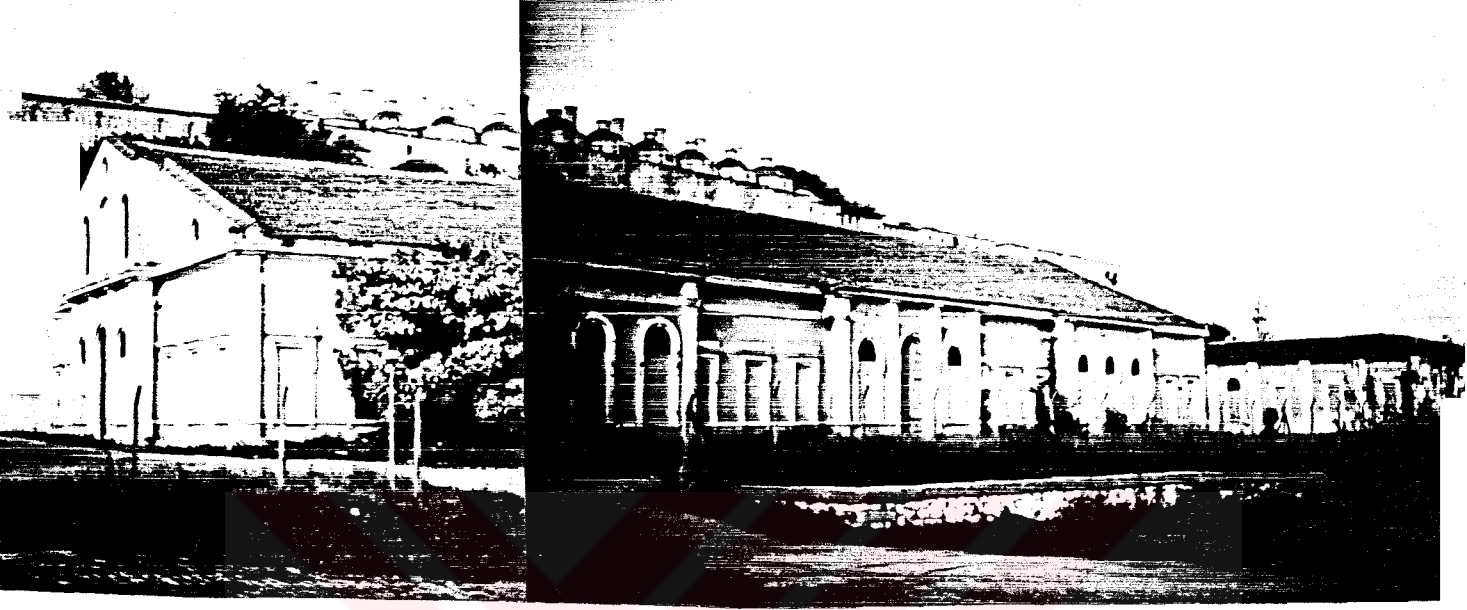
Resim 37 3 numaralı gümrük deposunun güneydoğu cephesinin fotoğrafı

3 numaralı gümrük deposu Abdülaziz döneminde yapılmıştır.Binanın strüktürü çok iyi durumdadır.Ahşap konstrüksiyonla yapılmış çatı , marsilya tipi kiremit ile kaplıdır.(Resim 37)

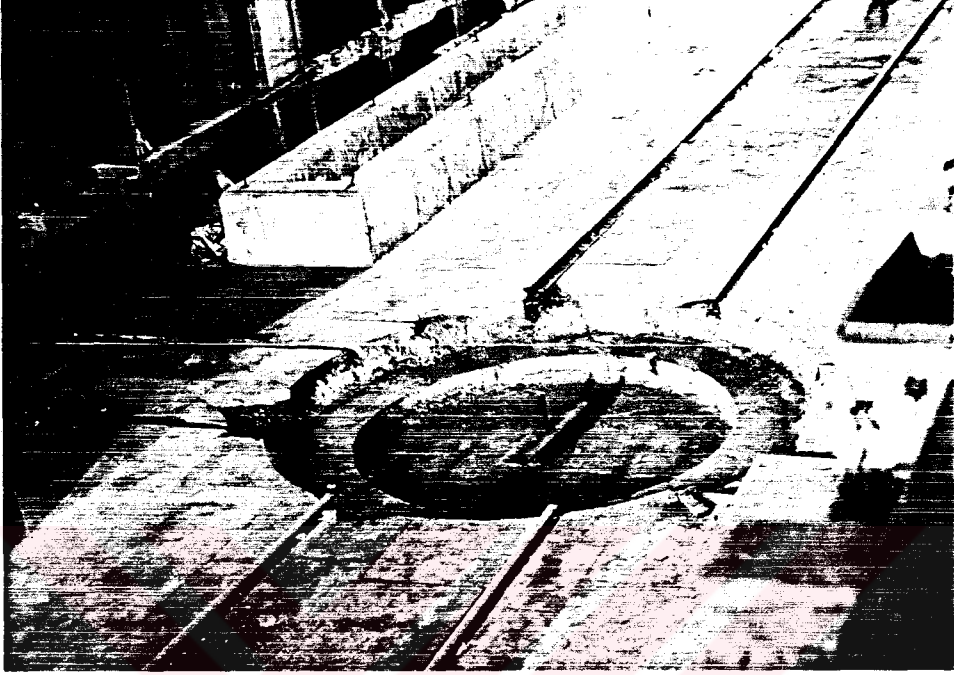
Resim 39 Üç numaralı gümrük deposunun merkezinden bir fotoğraf

Bir zamanlar ahır olarak kullanılmış olan binanın yalaklarında hiç bir bozulma olmamıştır.Fakat binanın içinden geçen rayların müdahaleye ihtiyacı vardır.(Resim 39-40)

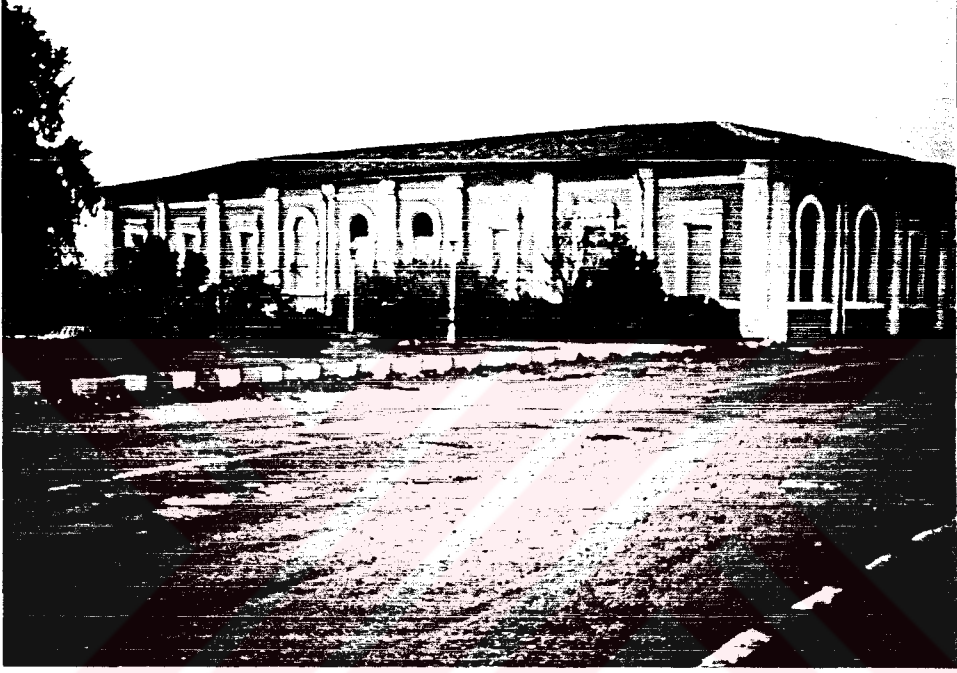
Resim 43 Beş numaralı eşya deposunun kuzeydoğu cephesinin fotoğrafı.

5 numaralı eşya deposu ;Gülhane yönünden, Depolar Komutanlığı'na girince sol kolda yer alan ilk binadır.Bu bina genel kapsamlı olarak iyi durumdadır.Çatısı ahşap konstrüksiyon olup marsilya tipi kiremit ile kaplıdır.Bu binanın da diğerleri gibi beş ayrı kapısı ve beş ayrı bölümü vardır.Cephesinde yer yer sıva dökülmeleri ,kolon başlıkları ve silmelerde ufak kırıklar mevcuttur.Sarı badana yapılmış bina bugün askerler tarafından eşya deposu olarak kullanılmaktadır.(Resim 43-44)

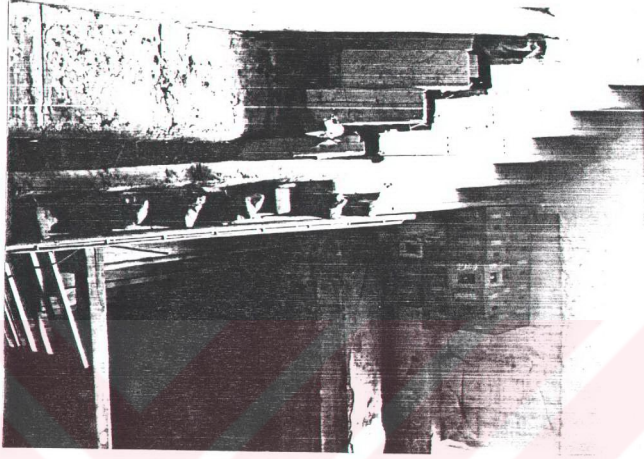
Resim 46 +1,20 kotundaki döşeme ve altındaki yemliğin bir fotoğrafı.

Komutanlığı tarafından depo olarak kullanılan dönemdir.Binanın daha çok malzeme alabilmesi için ; +1,20 kotunda , yani yeniliklerin üst seviyesinde ve +3,95 kotunda olmak üzere , ahşap kolonlar üzerinde yükselen iki adet ahşap döşeme yapılmıştır.Şu an bu döşemeler kullanılmamayaacak kadar harap olmuştur.Ayrıca binanın pencerelelerinin hangi dönemde ve ne maksatla kapatıldığı tespit edilememiştir.(Resim 46-47-48-49-50-51-52)

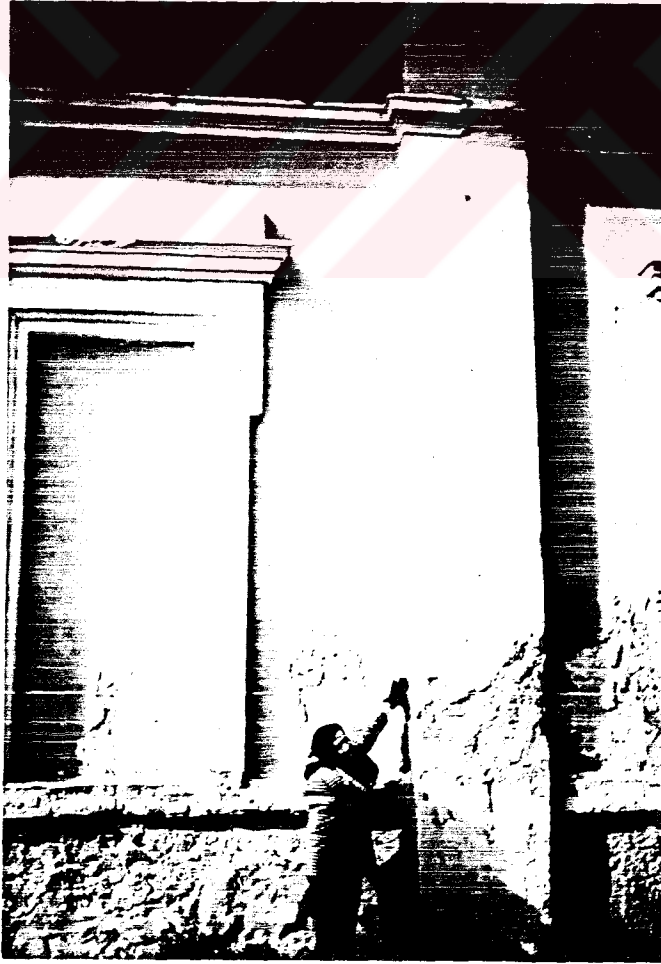
Resim 45 3 numaralı gümrük deposunun dış cephesinden bir görünüm.

Binaların böylesine zarar görmesine karşın, son beş yılda badana haricinde herhangi bir bakım ve onarım yapılmamıştır.(Resim 45)

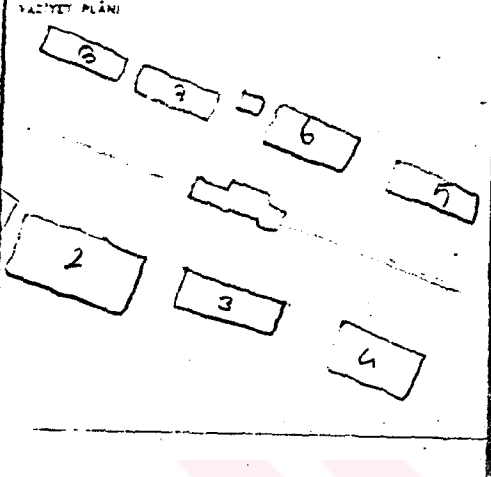
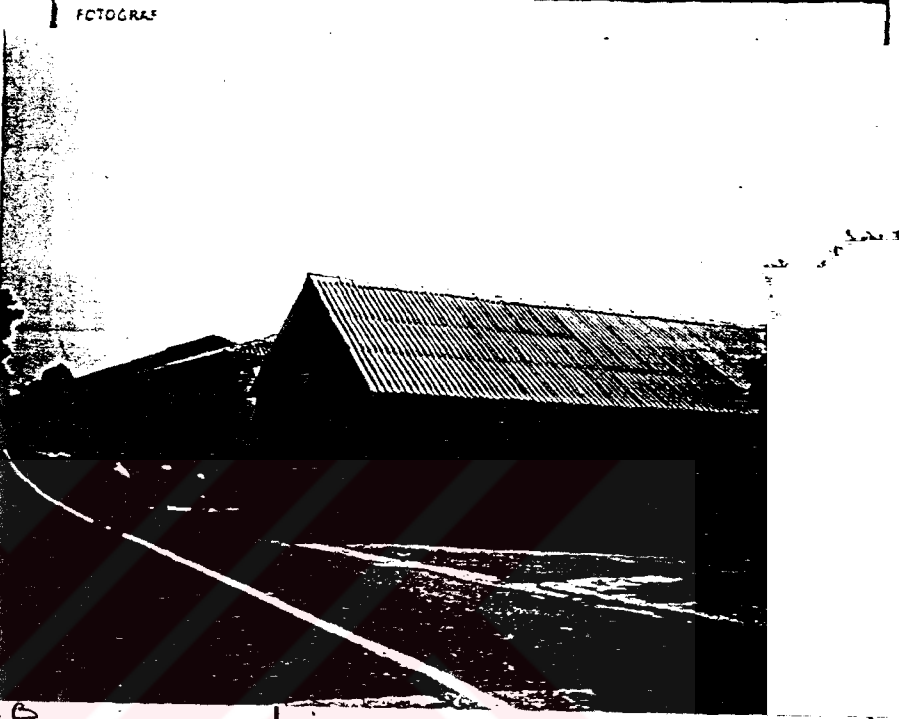
ULUSLARARASI KONGRESİ	DÜĞAL VE KÜLTÜREL VARLIKLARIN KAYIT ENKANTERİ	D.K.Y.V.E	ANIT
TÜRKİYE	İSTANBUL	EMİNÖNÜ	SARAYBİÇİÜ
N.S.B. ik Terak ip köşpe	YAPILAN YILI: 1920's yilör.		
GENEL TANIM : 1 numaralı, kapır, tek kottı depo.

GÖZLEMLER :
Basit, eternit cettli yapıdır.

AYRINTILI TANIM :
Tek kottı depo binasının biğk bir köpsü vardır.

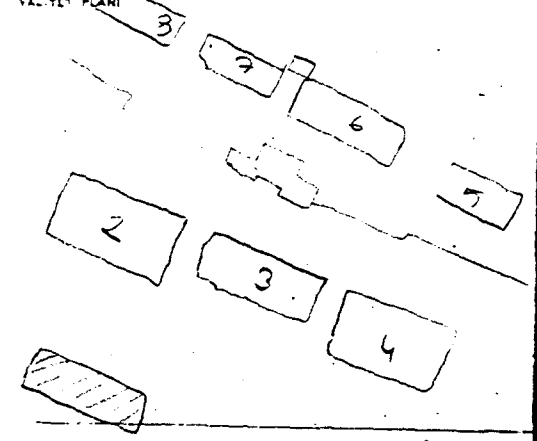
GENEL TANIM : Araba garajı tek kat yapıma

ÖZELLEMELER :
Üzerinde pek önemli bir sorun yoktur.

AVRUPA KONSEYİ TANIMI :
Garaj, bir ası kapıdır. Altyapı sistemi eternit ile kaplıdır.

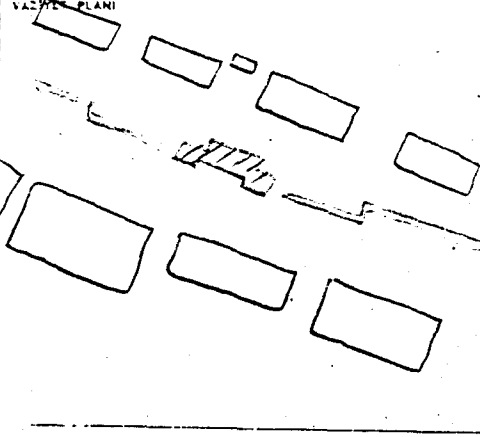
GENEL TANIM : İtfaiye binası tek katlı

ÖZELLİKLER : 3. bölümden oluşan taş kiremit çatılı tek katlı yapı

AYRINTILI TANIM : Tek katlı İtfaiye Binası 3 odadan oluşmaktadır. Taş kiremit çatılı olup çatılıdır. Tuğla yapıdır.

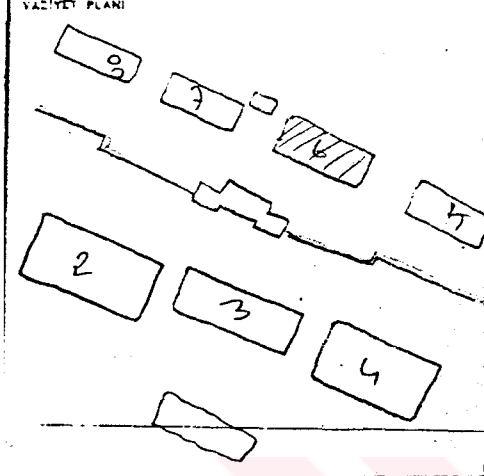
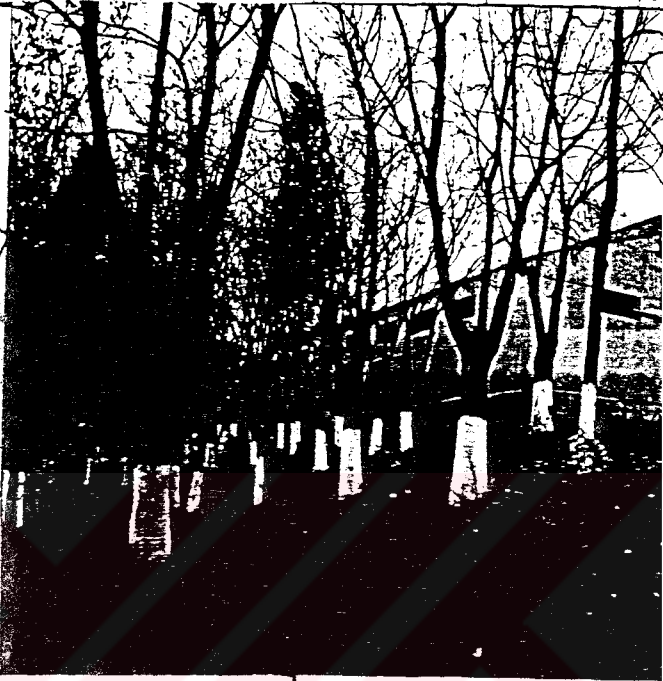
TÜRKİYE		ANKI		KAT NO	
İSTANBUL		EMİNÖNÜ		SARAYBURNU	
MİLLİ SAVUNMA BAKANLIĞI		M.S.B		1960-1970	
GENEL TANIM :		Tuğla, eterit çatlı, geniş 6 numaralı depo.			
KORUMA DURUMU		TAŞIYICI YAP		DİŞ YAP	
KORUMA DÖREZİ		EST. YAP		İÇ YAP	
KORUMA DÖREZİ		KORUMA DÖREZİ		KORUMA DÖREZİ

Tek Bölmeden oluşan basit bir yapıdır.

6. Depo binası diğer depoların yeterliliği nedeniyle yapılmış tek bölmeli, eterit çatlı geniş bir yapıdır.

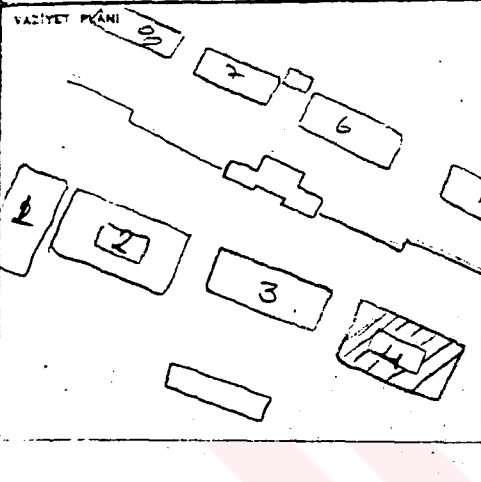
GENEL TANIM: Numaralı depo binası. 5 m yüksekliği, ahşap çatı ve çelik yapı

GÖZLEMLER: Yapının dışından yapılan incelemeye göre, asma kat bakımsız ve çürümüş halde olduğu görülmüştür.

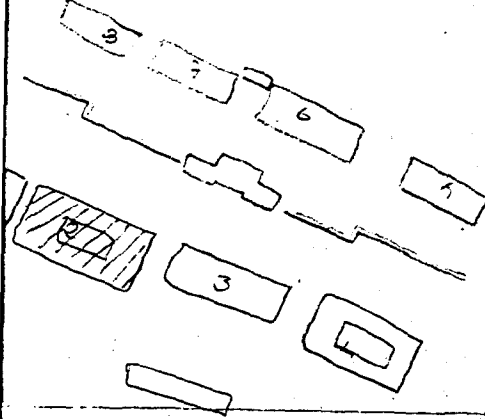
Özellikler : Depo için koruması yapılmış
yangın geçirdikten sonra yeni
düzenlenmiştir ve depo olarak
kullanılmaktadır.

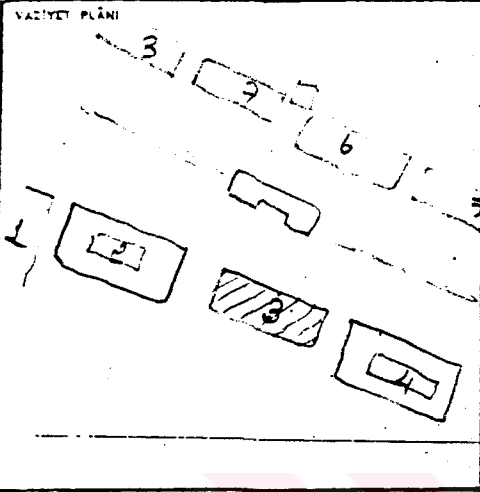
GENEL TANIM : Asma katlı depo binası

GÖZLEMLER : Depo binasının yapı kalitesi iyi görünmektedir. Ahşap çatı işçiliği çok kaliteli.
