GÜLHANE BAHÇESİ 19.YY.ANITLARI
VE
ÇEVRE DEĞERLENDİRMESİ

Mim. Tuğba GÜLTEKİN

YÜKSEK LİSANS TEZİ

İSTANBUL , 1994

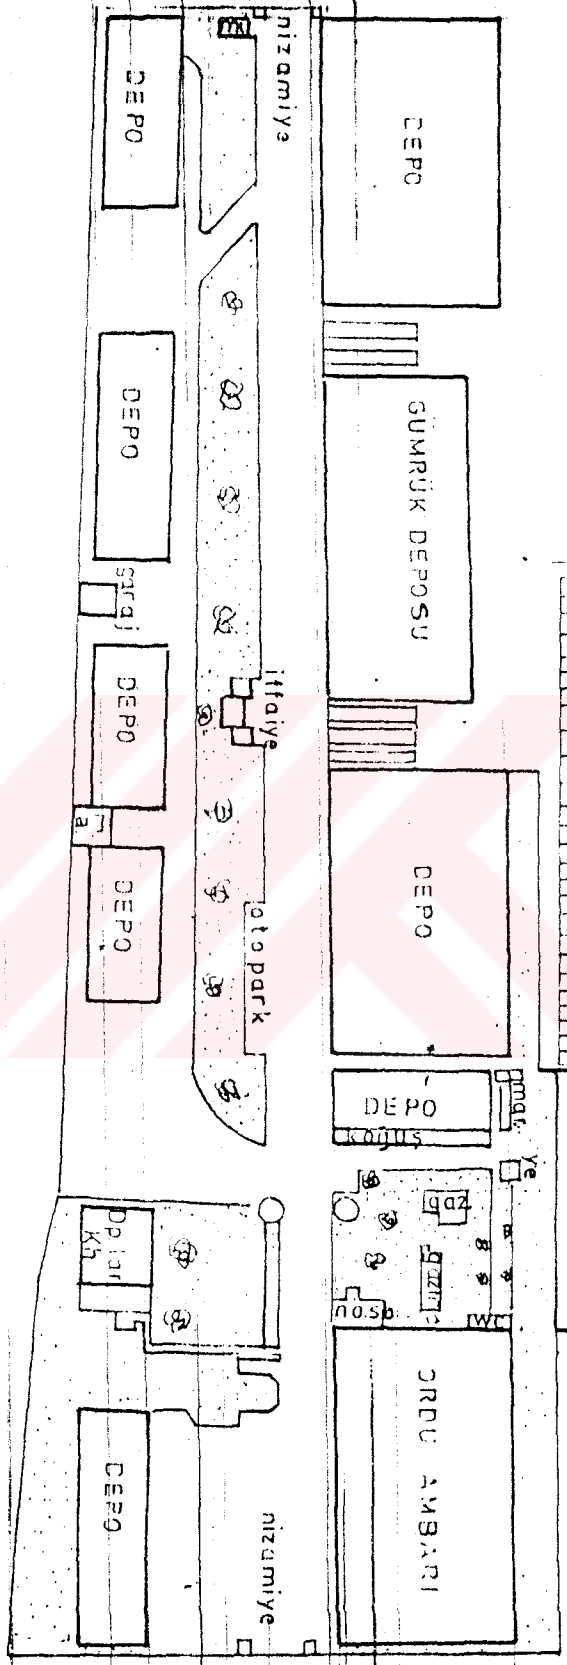
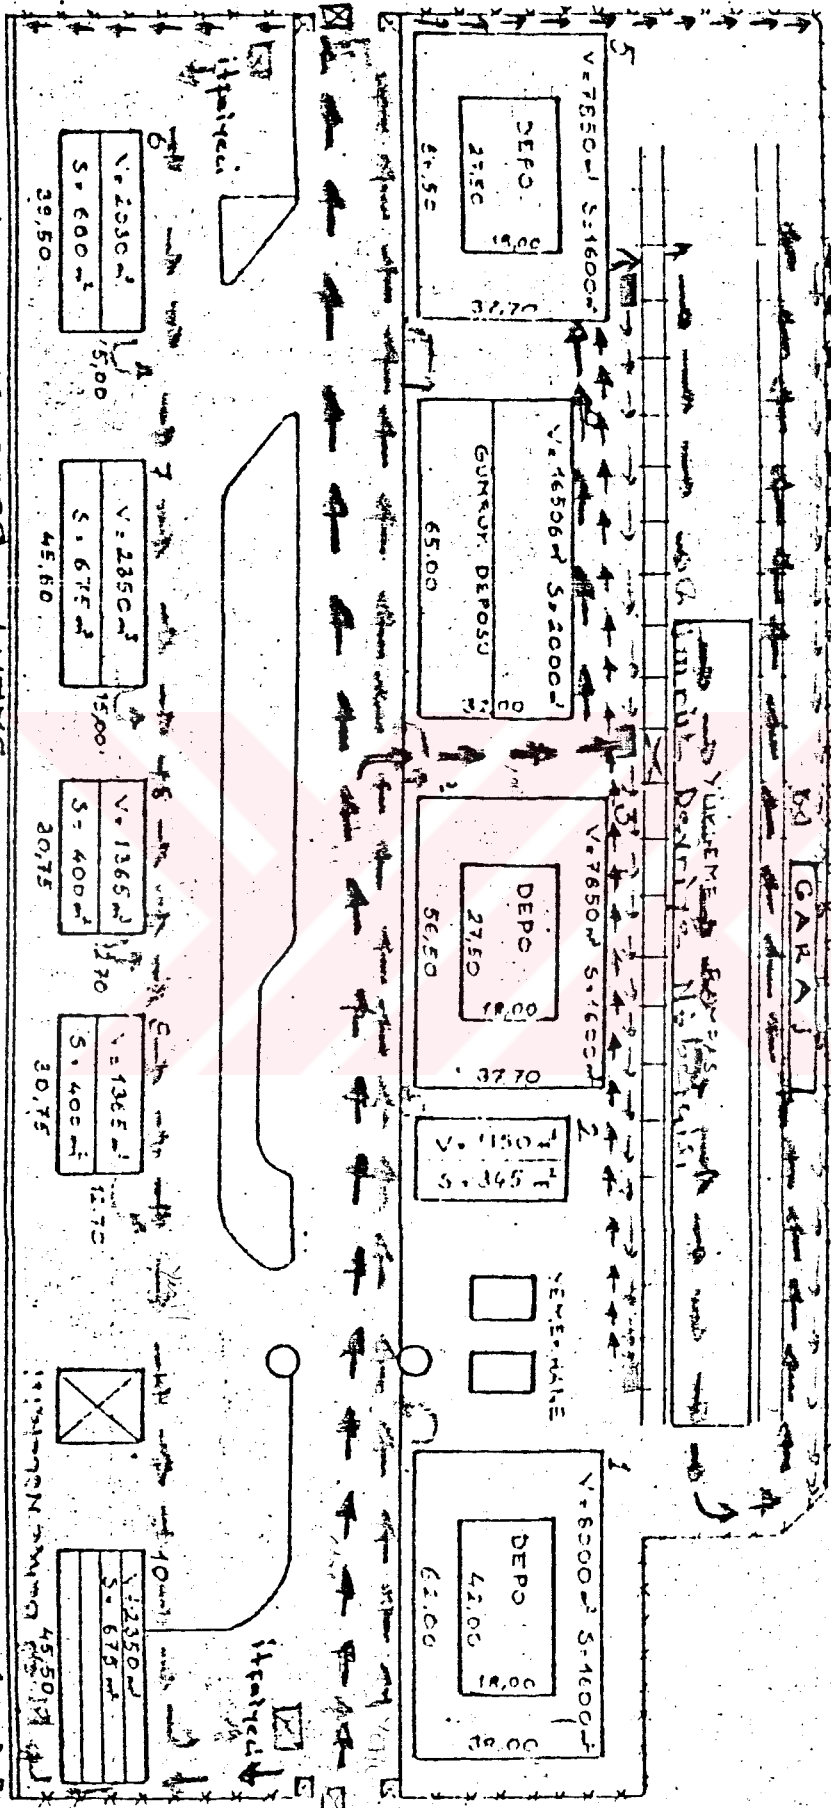
DEPOLAR KOMUTANLIĞI YERLEŞME PLANI 1/1500

$\Sigma V = 50816 \text{ m}^3$, $\Sigma S = 9895 \text{ m}^2$
