BALAT, HIZIRÇAVUŞ - TAHTAMİNARE
MAHALLELERİNİN ANALİZİ VE
İKİ UYGULAMA ÖNERİSİ

Mimar YEŞİM ÖZÇUBUKÇU

YÜKSEK LİSANS TEZİ

İSTANBUL, 1995

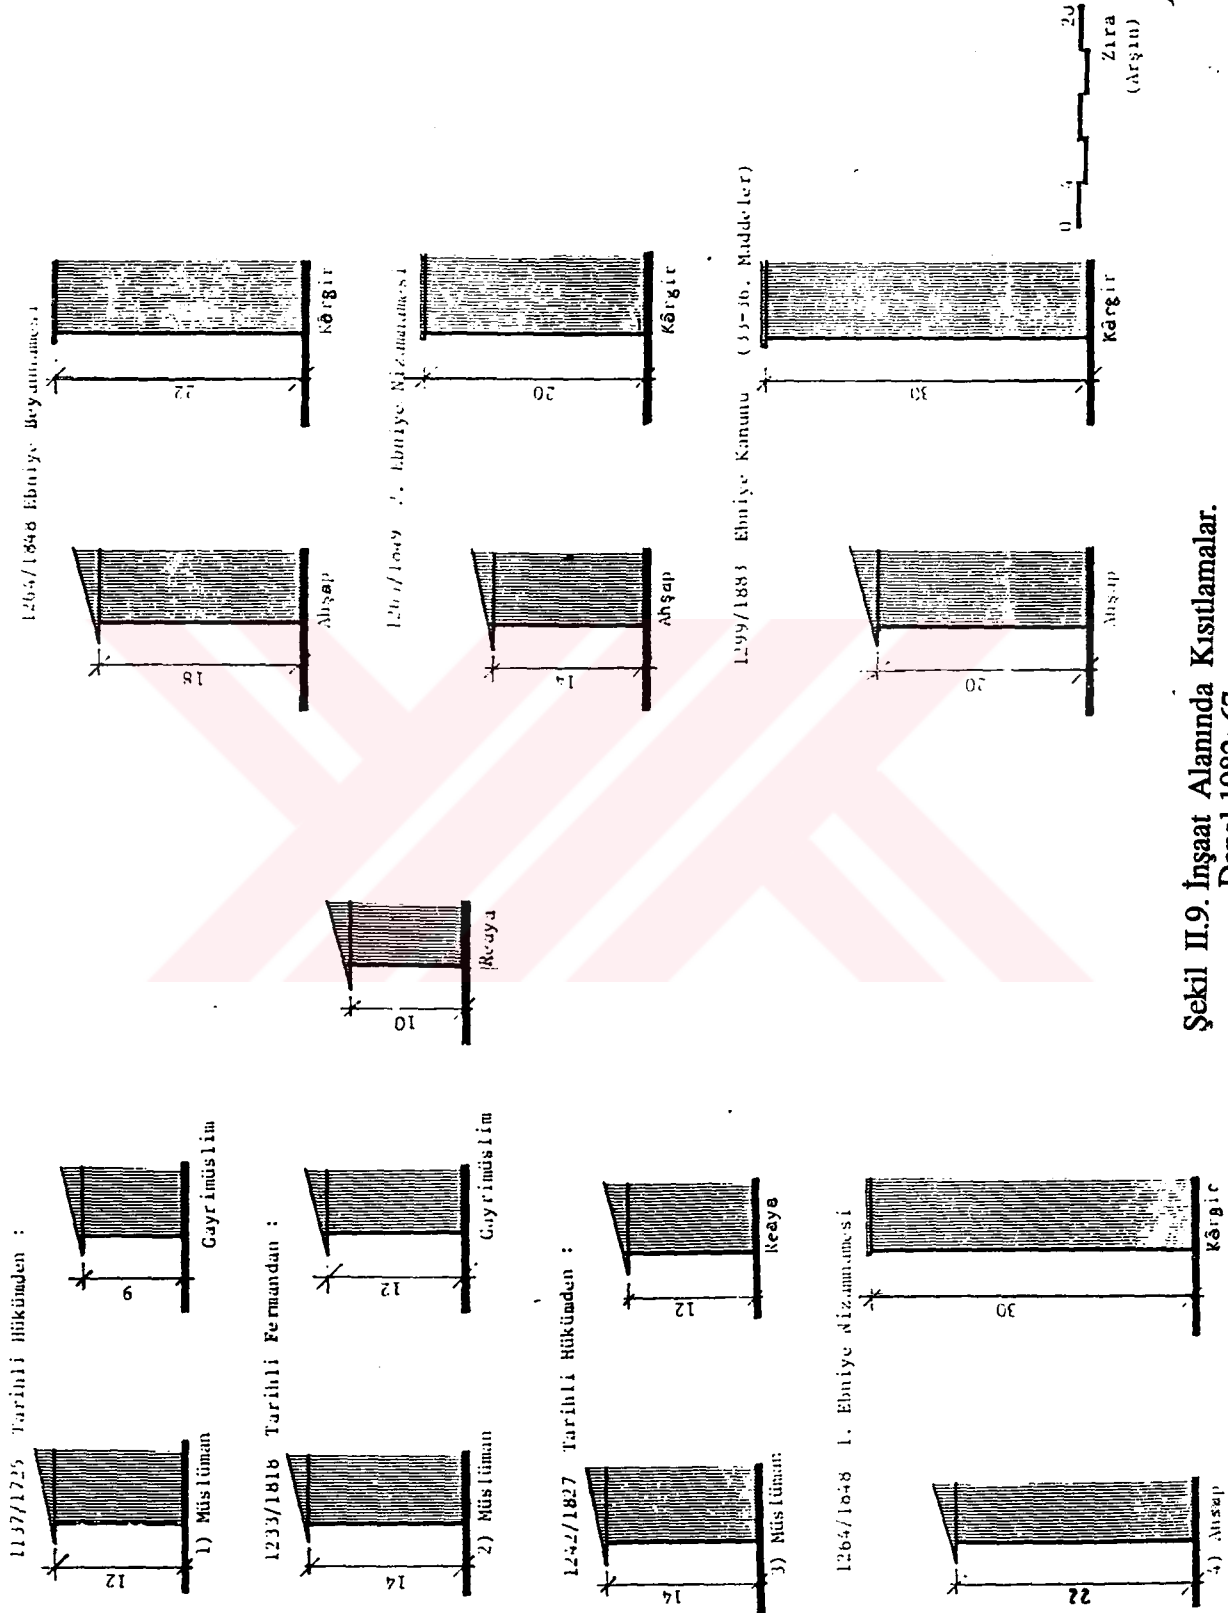
Şekil II.9. İnşaat Alanında Kısıtlamalar. Denel, 1982: 67.

-H.1299/1883 tarihli Ebniye Beyannamesi, yapılara daha evvelki hükümlerden çok farklı yükseklikler tanımıştır. Ahşap konut yapıları için, 20 zıra (15 m), kagir binalar için 30 zıra (23 m) yükseklik tanınmıştır (Denel, 1982,s.76-78), (şekil II.9).

Balat'ta yapılan tespitler ahşap konutların 9-10 m, kagir konutların ise 11-13 m arasında yüksekliği olduğunu göstermiştir. Bu durumda Osmanlı döneminde çıkartılmış nizamnamelirin, yukarıda açıklanan kagir ve ahşap konutlar hakkındaki maddeleri dikkate alındığında bölgedeki yapılaşmanın 1848 tarihli beyanname doğrultusunda gerçekleştiği anlaşılmaktadır.

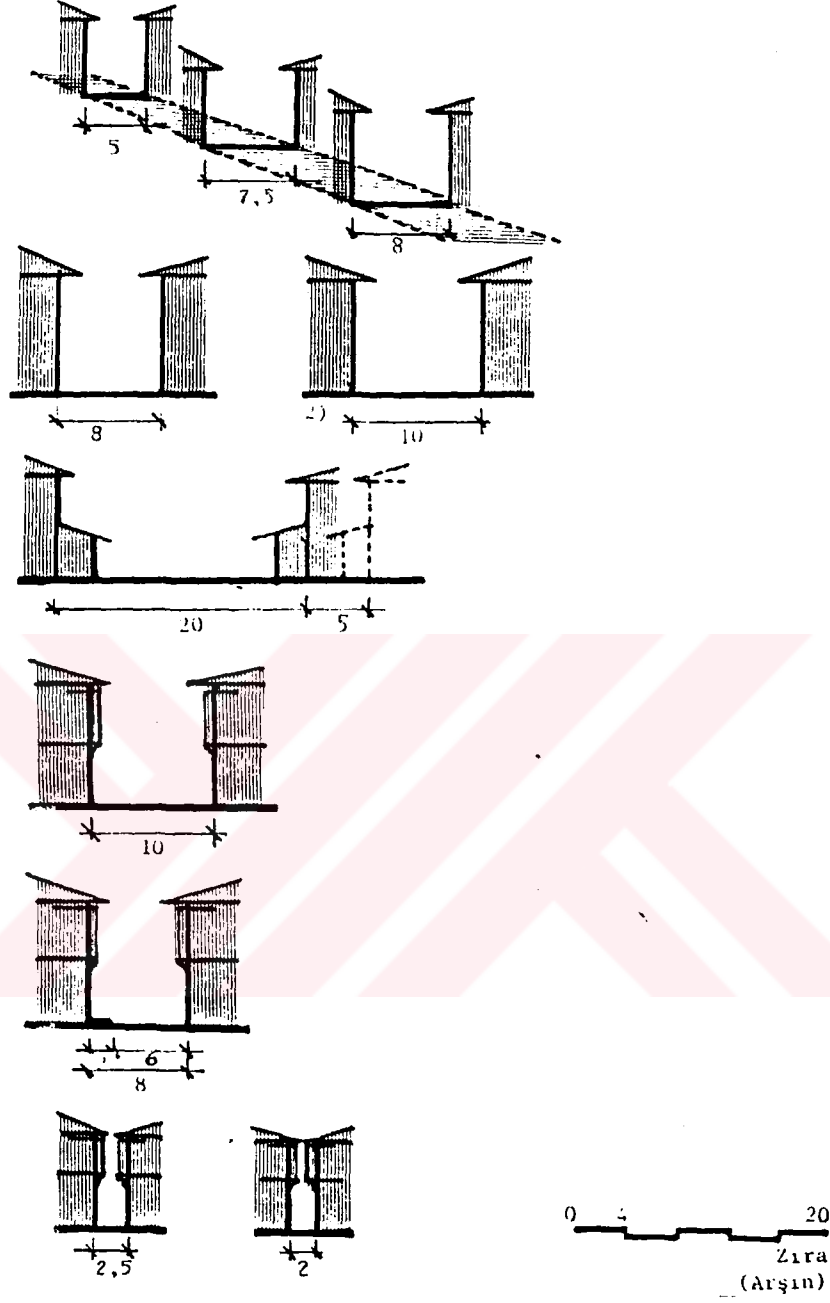
Şekil II.10. Sokakların Genişletilmesi
Denel: Batılılaşma ... : 70.

Bu hükümlerle yol genişlikleri kontrol altına alındıysada yeterli olmamıştır. 1848-49 Ebniye Nizamnameleri ve 1864 Tarik ve Ebniye Beyannamesiyle sokak genişliklerine kesin hükümler getirilmiştir. Ancak kent mekanındaki bu düzensiz durum devam etmiştir(Denel,1982,s.59-61).

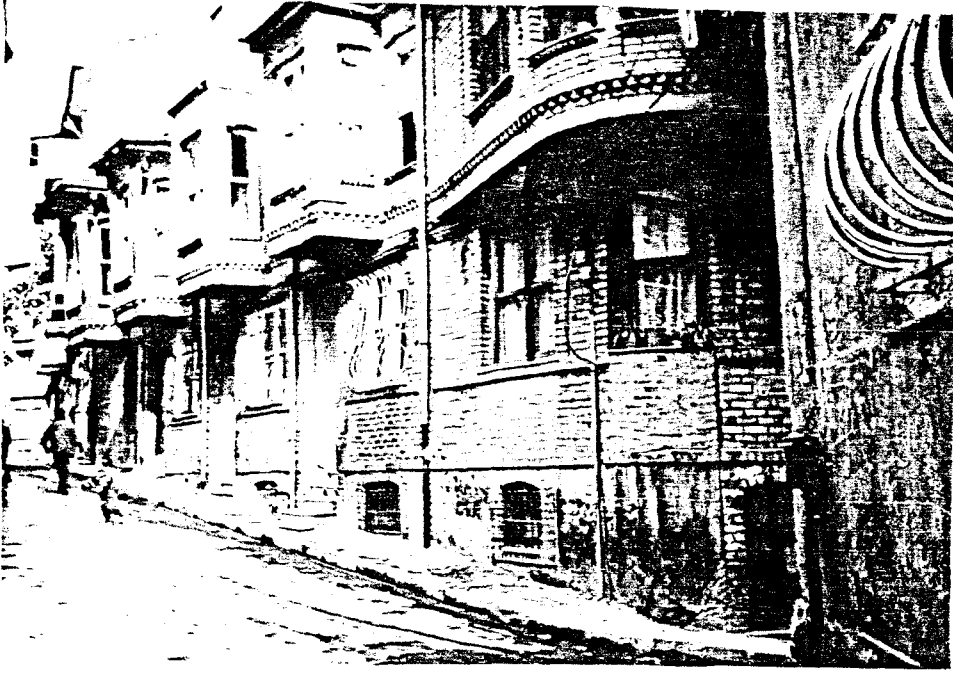
Resim III.1. Fener K lhan Sokakta Nitelikli Sokak Cephesi

Nitelikli Sokak Cepheleri: Bölgede, iyi durumda olan veya yangın geçirerek onarım görmemiş, harap durumdaki yapılara çok sık rastlanmaktadır. Bu yapılar genellikle ikiz veya sıra evler şeklinde yapılanmıştır. Bu tür yapılar tarihsel çevrenin eski dokusunu ve karakteristik mimarisini yansıttıkları için, nitelikli ve korunması gereken cephelere sahiptir. Pf/2'de bu cepheler gösterilmiştir (Resim III.1,III.2,III.3).

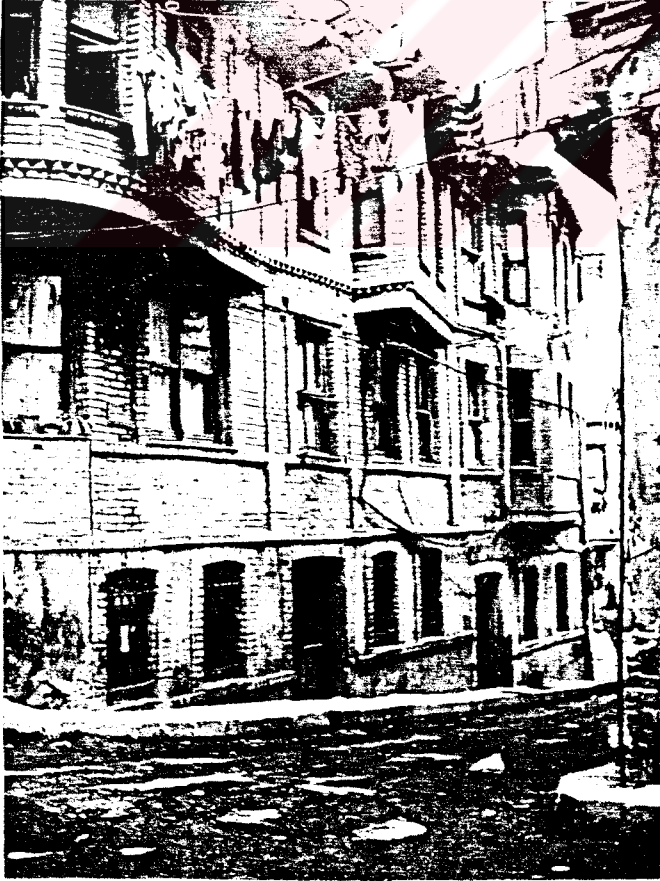
Resim III.2. Fener K lhan Sokakta
Nitelikli Sokak Cephesi

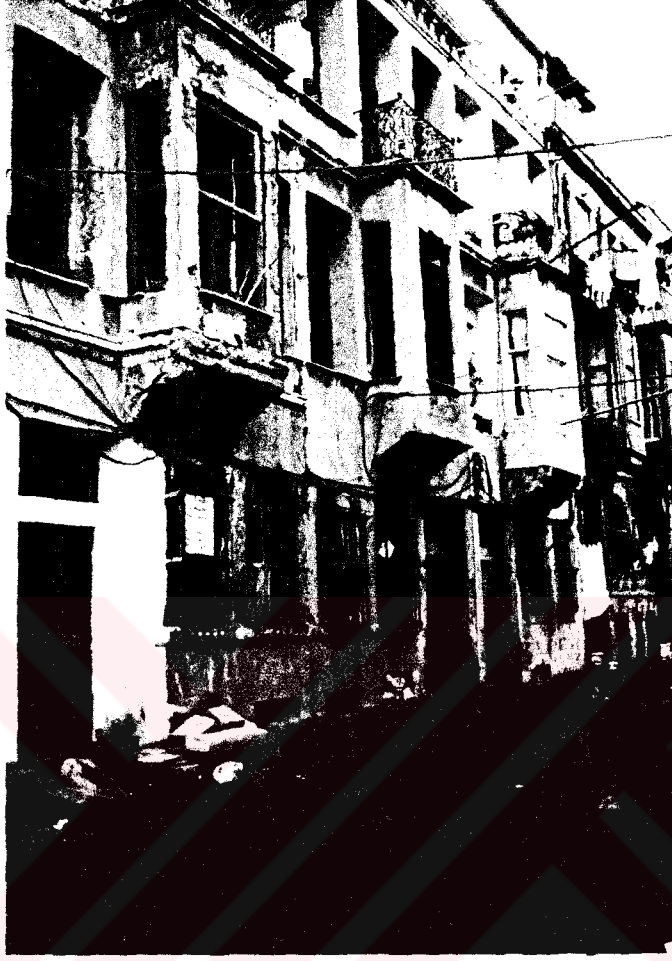
Resim III.3. Yıldırım Caddesi Üzerinde 49-51-53 Nolu Yapıların Nitelikli Cepheleri

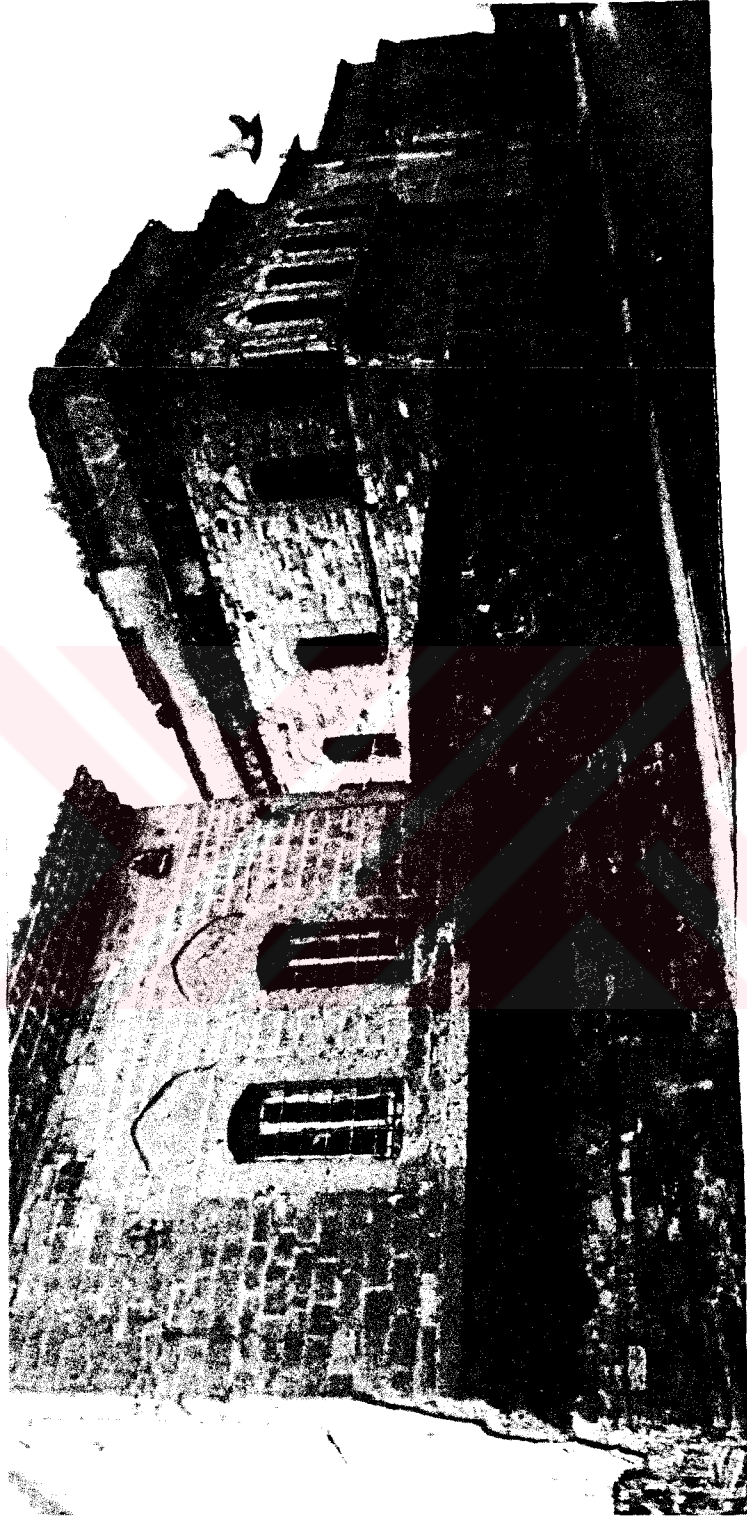
Resim III.7. Tur-i Sina Manastiri

Balat'a dođru, Mürsel Pařa Caddesi üzerinde Tur-i Sina Manastırı,diđer bir adıyla "Metochion Sinai" denen (Resim III.7,III.8) eski bir kilise vardır (Ortaylı, 1986 :117). Yavuz Sultan Selim 1516'da Mısır a girdiđi zaman, Sina kilisesi mensuplarından Ortodoks Papazları tarafından ađırlanınca, İstanbul, Fener'de Sina yarımadasının yarı bađımsız papazlarına oturma izni vermiřtir. Sina Manastırı papazları, misafihane, kilise, konut ve kütüphaneden oluřan bu kompleksi yaptırtmıřlardır (řekil III.1,III.2). 1640 yılında geçirdiđi yangından sonra Rus sefirinin yardımıyla tekrar yaptırılmıřtır (Yamaner,1984 :82). Hıristiyanlıđın en eski manastırlarından yarı bađımsız bir rahip cemaatinin İstanbul'daki temsilcisi olan Bař papaz burada otururdu.řekil III.1'de gösterilen misafirhane binasının bitiřiđinde bugün kullanılmayan sabun imalathanesi bulunmaktadır.Misafirhanenin merdiveni hasar gördüđünden imalathanenin ikinci katından geçiř sađlanmaktadır.Süslü barok freskleri ile ünlü olan bu bina Haliç'teki yıkımdan kurtulmasına rađmen bu gün bakımsız durumdadır (Ortaylı,1986 :117).

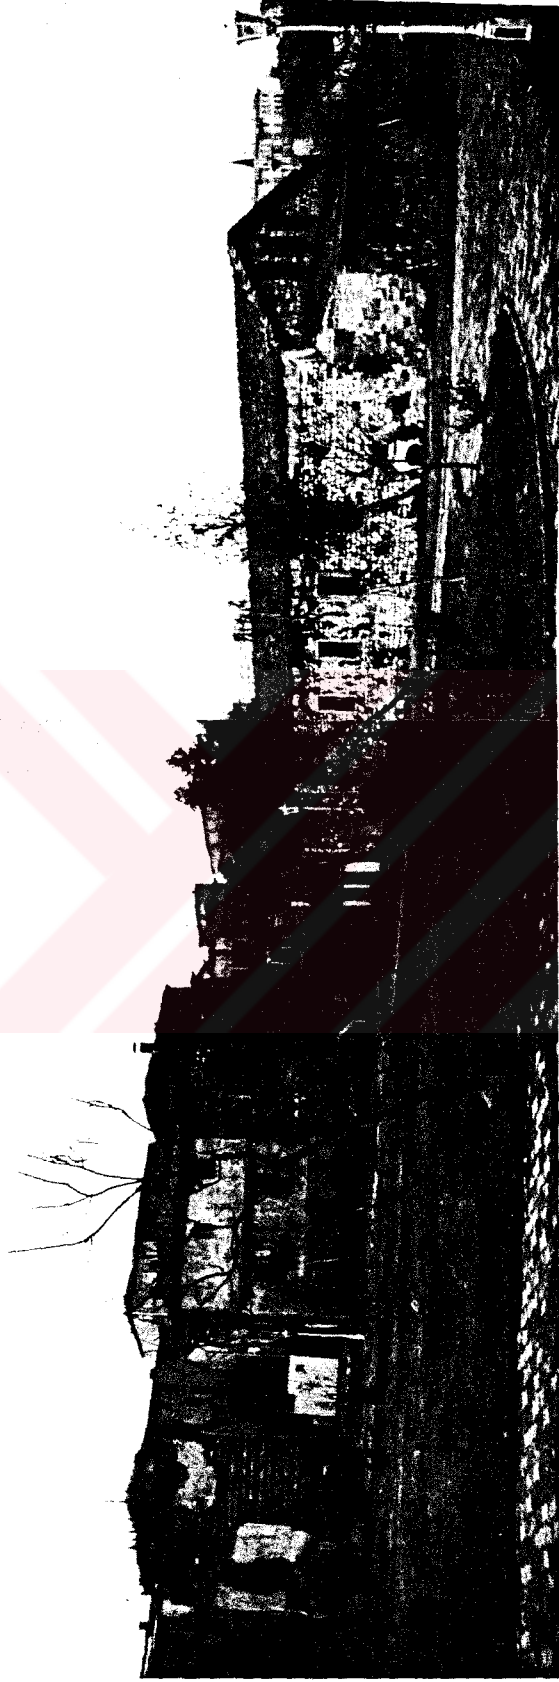
Resim III.8. Tur-i Sina Manastırının Arka Cepheden Görünüşü

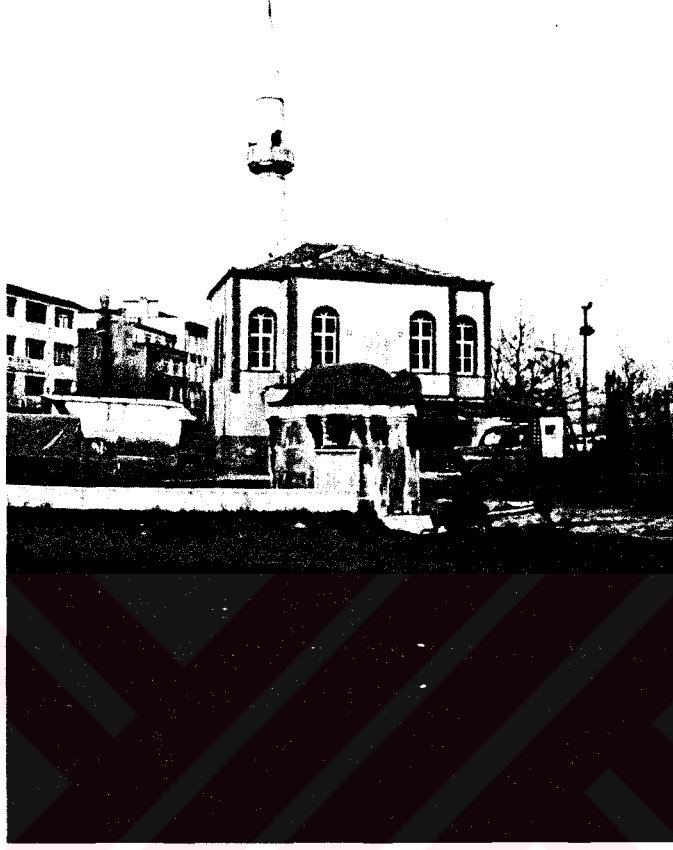
Şekil III.11. Balat İskele Camii (1994)

Balat kapısı dışında ve Şeyh Yusuf Sücaeddin Embar-i tarafından yaptırılmıştır. İlk şekli bilinmemekle beraber ahşap olduğu tahmin edilmektedir. Minberi İsmail Efendi tarafından koydurulmuştur. 1892 Karabaş mahallesinde çıkan yangında yanmış ve bugünkü şekli ile kagir olarak yapılmıştır (Resim III.11). Kitabesi üzerinde, "Tarihi atik 1180. Yusuf Sücaeddin Anbari Cami Şerfi. Tarih Tecdidi 1310" yazmaktadır. Minaresi (Şekil III.5) 1894 depreminde kaidesine kadar yıkılmıştır. Bir museviye kiralanmış ve rakı, şarap şişesi deposu olarak kullanılmıştır. 1960 yılında şeker deposu olmuştur. Sokak kapısından içeri girince solda beton bir su haznesi ve demir boruda musluklar vardır. Muslukların üzerinden ahşap bir merdiven yükselir. Buradan müezzin odasına ve taşlığın gerisinden solda, ayrı bir bölme ile tuvaletlere gidilir. Camiye dikçe ahşap bir merdivenle çıkılır. Caminin küçük bir çeşmesi ve etrafı yapraklarla süslü kitabeside vardır (Koçu,1960,s.1970). Hemen yanında Mahmut II'nin çuhadarbaşısı Bekir Efendinin annesi Hafize Hanım tarafından yaptırılan çeşme vardır (Deleon,1991 :71).

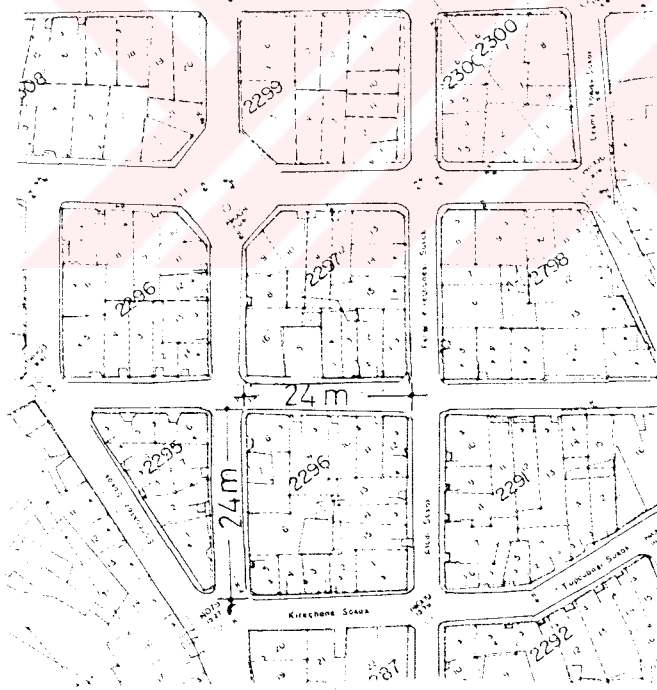
Şekil III.10 Balat'ta adalar 24 m X 24 m ve katlarıdır.

II. Bölümde " 18. ve 19. yy.'da İmar İşlerinde Düzenlemeler ve Balat'a Etkisi " kısmında açıklanan sebeplerden ötürü pilot bölgede ortogonal doku hakimdir. Adalar benzer özelliktedir (24 m x 24 m ve katları).

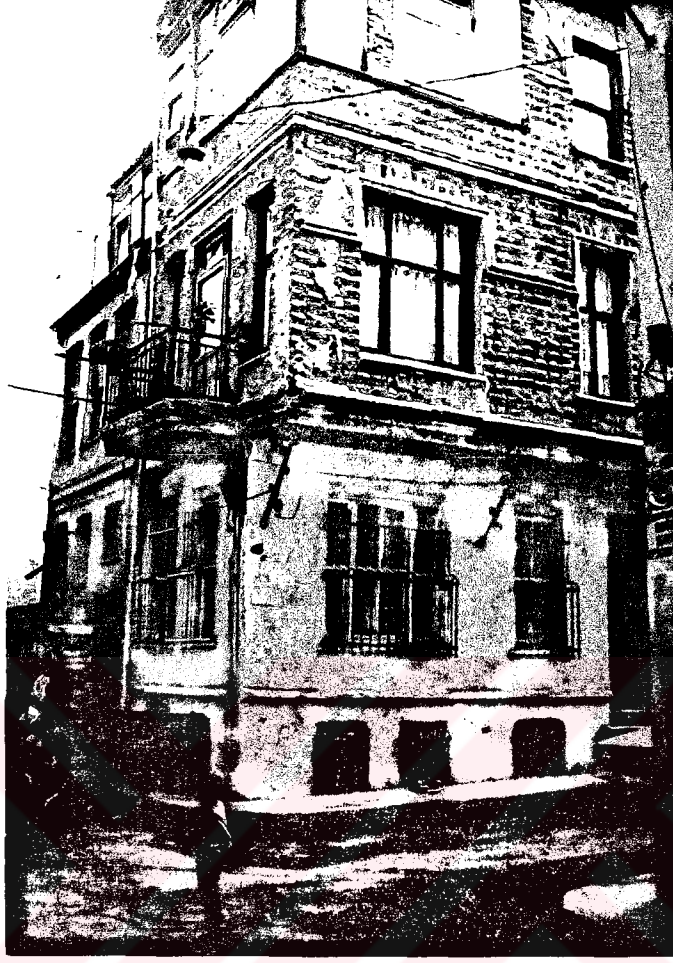
Resim III.19. ıkık Sokak 4 Nolu Kagir Yapının Metal Payanda rneęi

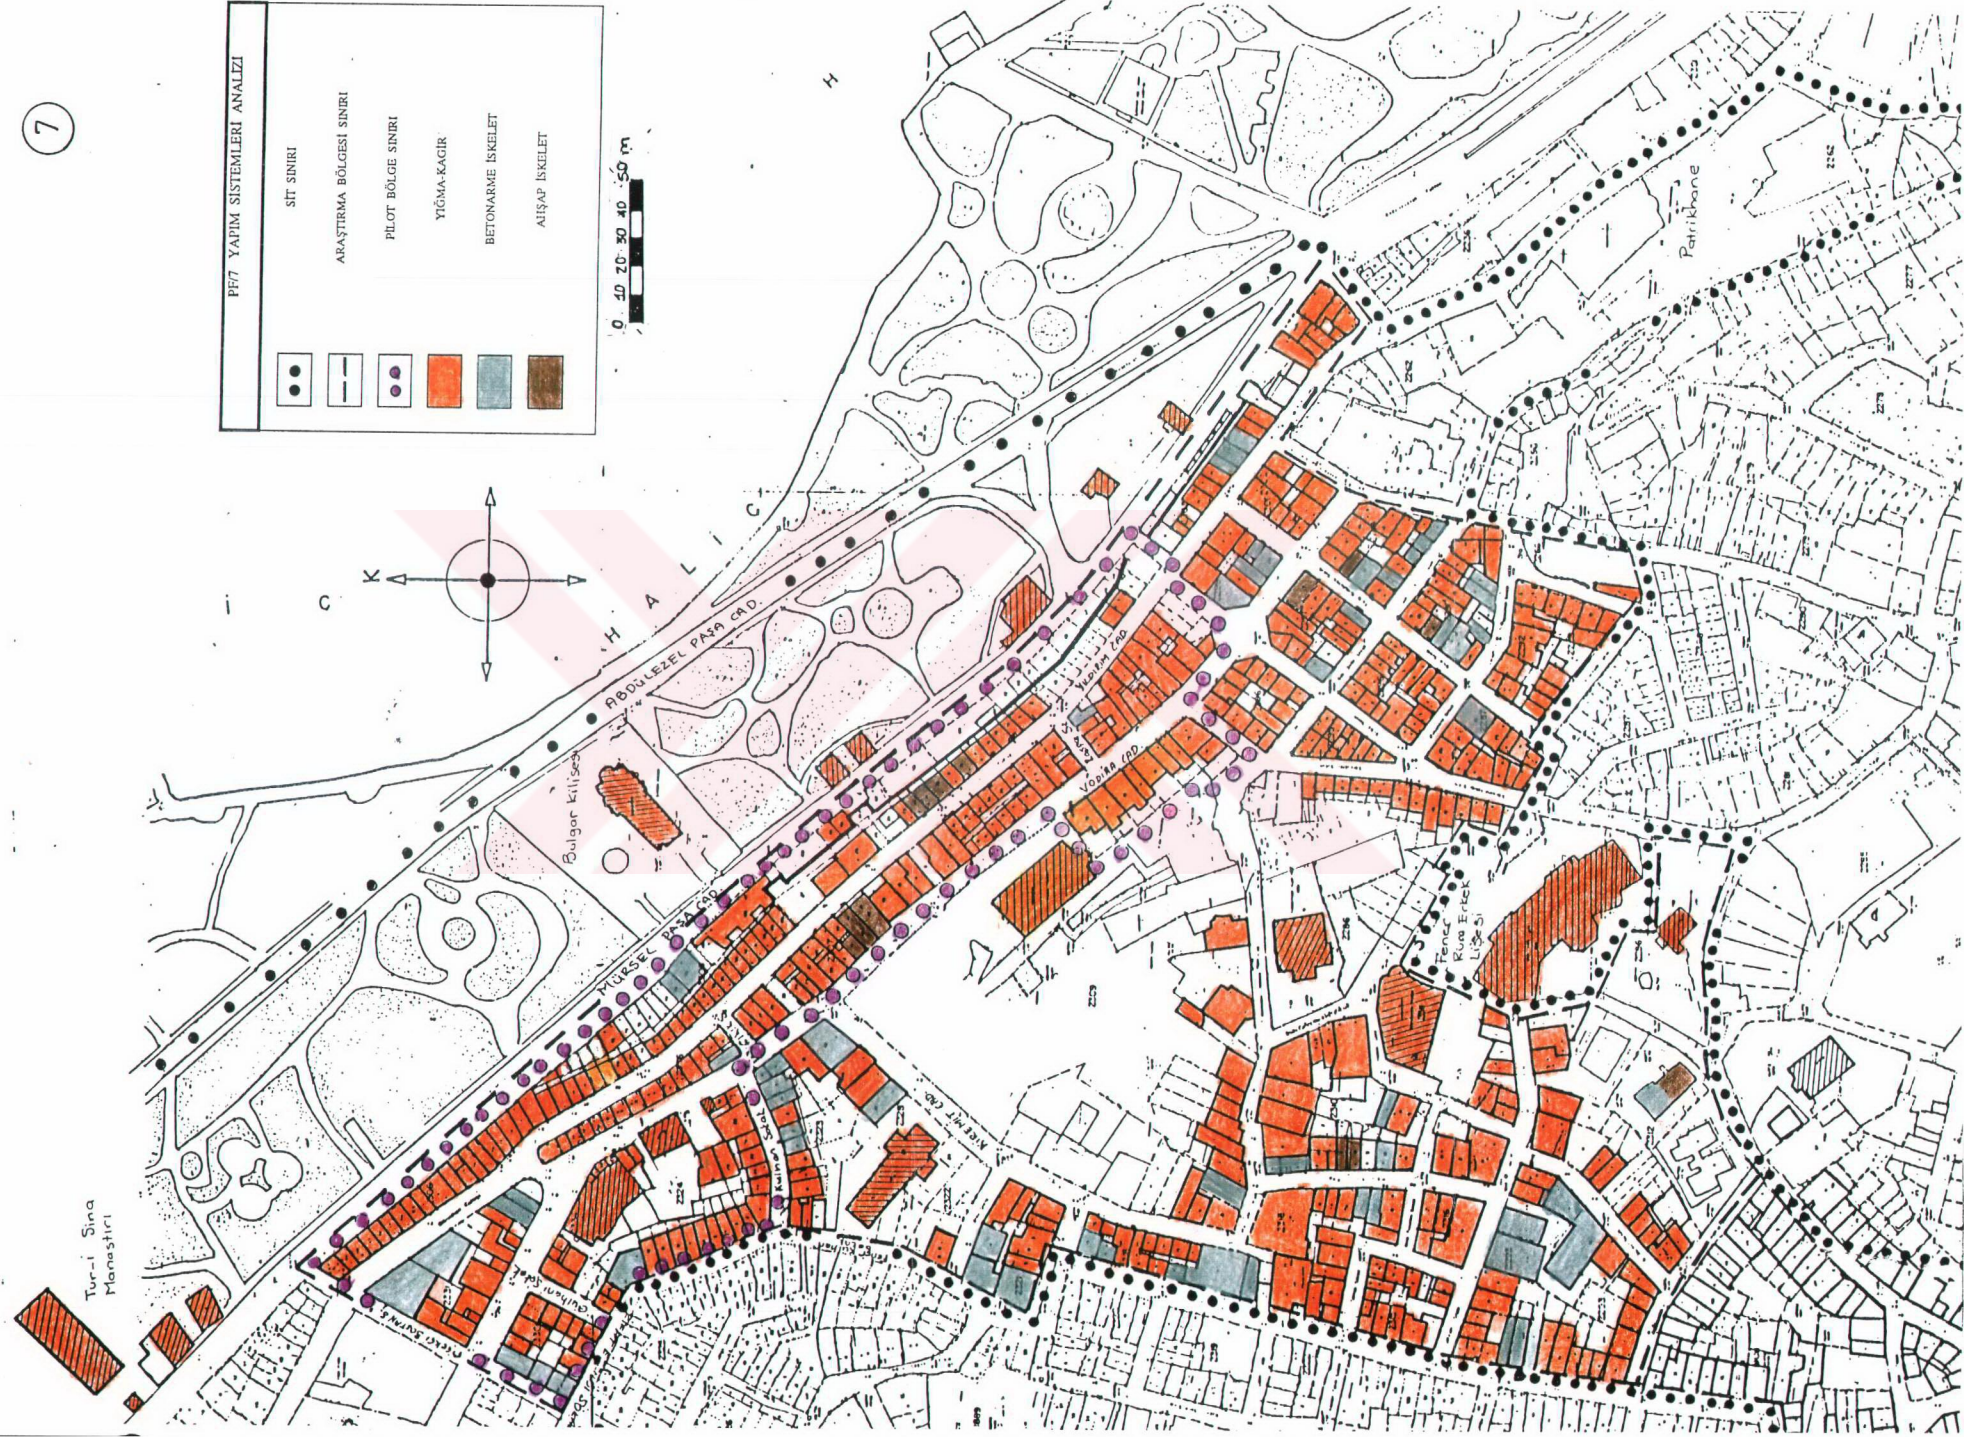
PEİS STRUKTUR ANALİZİ

●	SIT SINIRI
—	ARAŞTIRMA BÖLGESİ SINIRI
●	PILOT BÖLGE SINIRI
■	HAFIF ONARIM
■	ORTA ONARIM
■	AĞIR ONARIM
■	HARAP

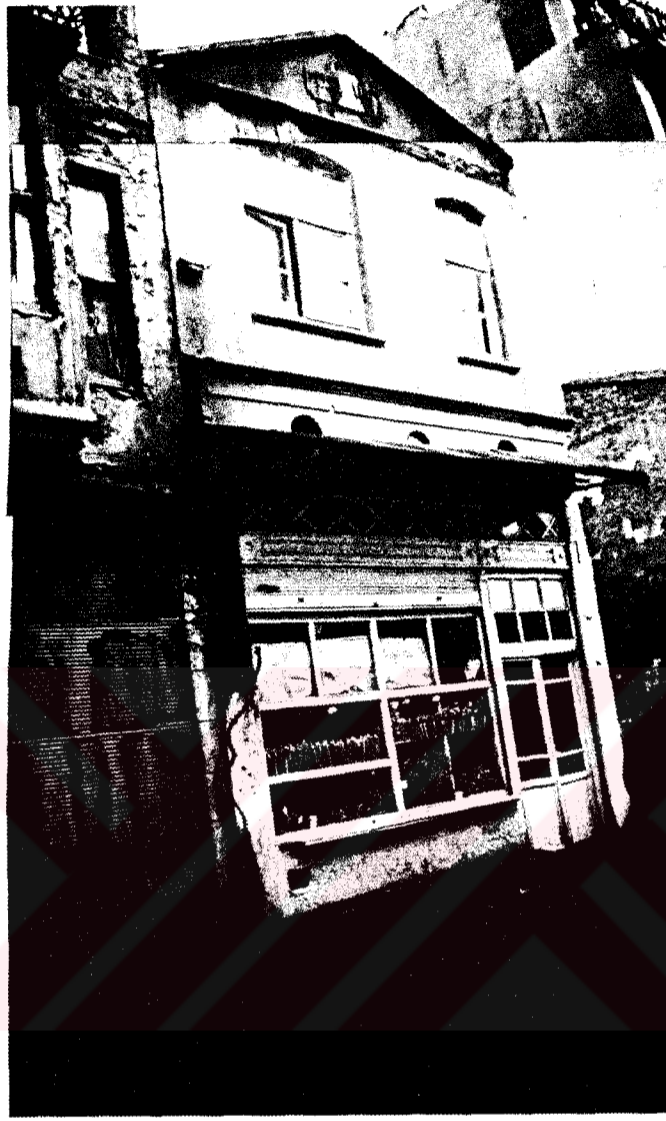
Resim IV.1. Vodina Caddesi 102 Nolu Kagir Yapı.

Orjinalinde olduğu gibi bugün de fırın olarak işlevini sürdürmektedir. Vitrin, giriş kapısı ve stor bozulmadan kalmıştır. Dükkan önündeki saçak saç malzemedan yapılmıştır ve paslandığı için çirkin bir görüntü oluşturmaktadır. Ayrıca havalandırma pencerelerinin üzerine yerleştirilerek cephe bütünlüğünü bozmuş ve havalandırmayı kısmen engellemiştir.

Yapıların cephelerinde sarkmış olarak bulunan, yapının estetiğini bozan telefon kablolarının sarkmasına izin verilmemelidir. Kablolar yapıların düşey hatlarına gizlenmelidir (İlhan, Ders notları). Mümkünse yer altına almak en doğru yöntem-
(Resim IV.1, Şekil IV.1).

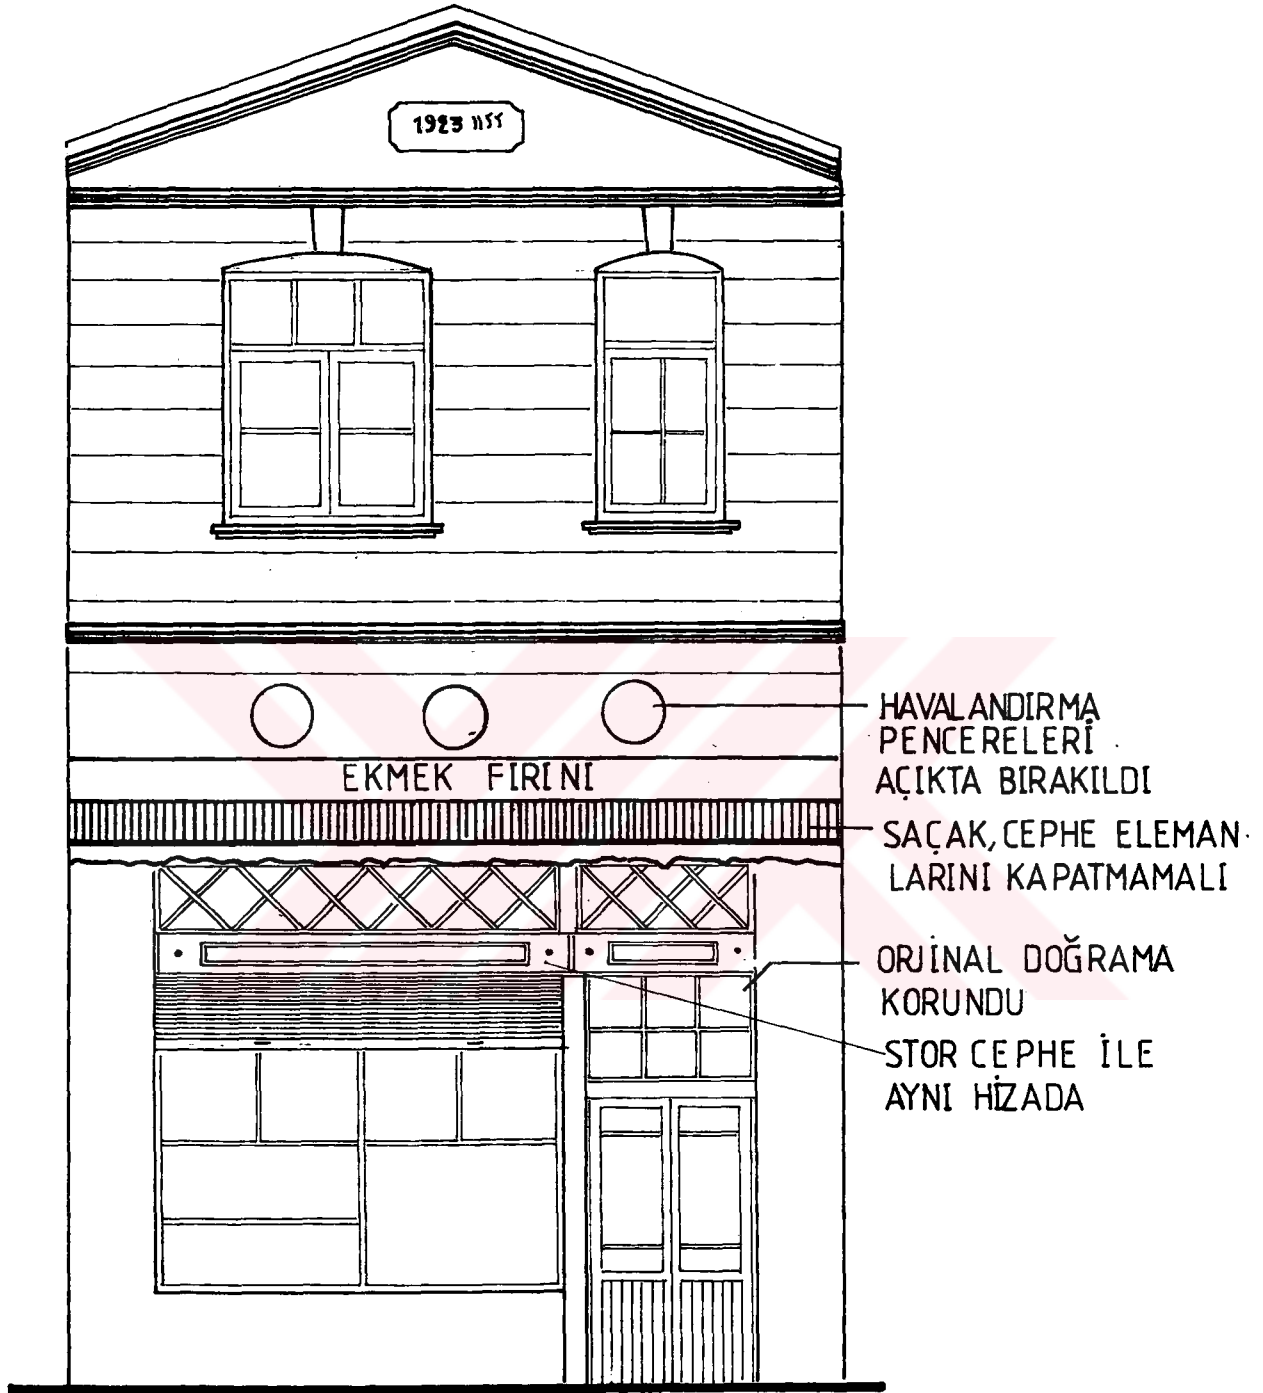
Şekil IV.1. Vodina Caddesi 102 Nolu Kagir Yapının Öneri Cephesi.

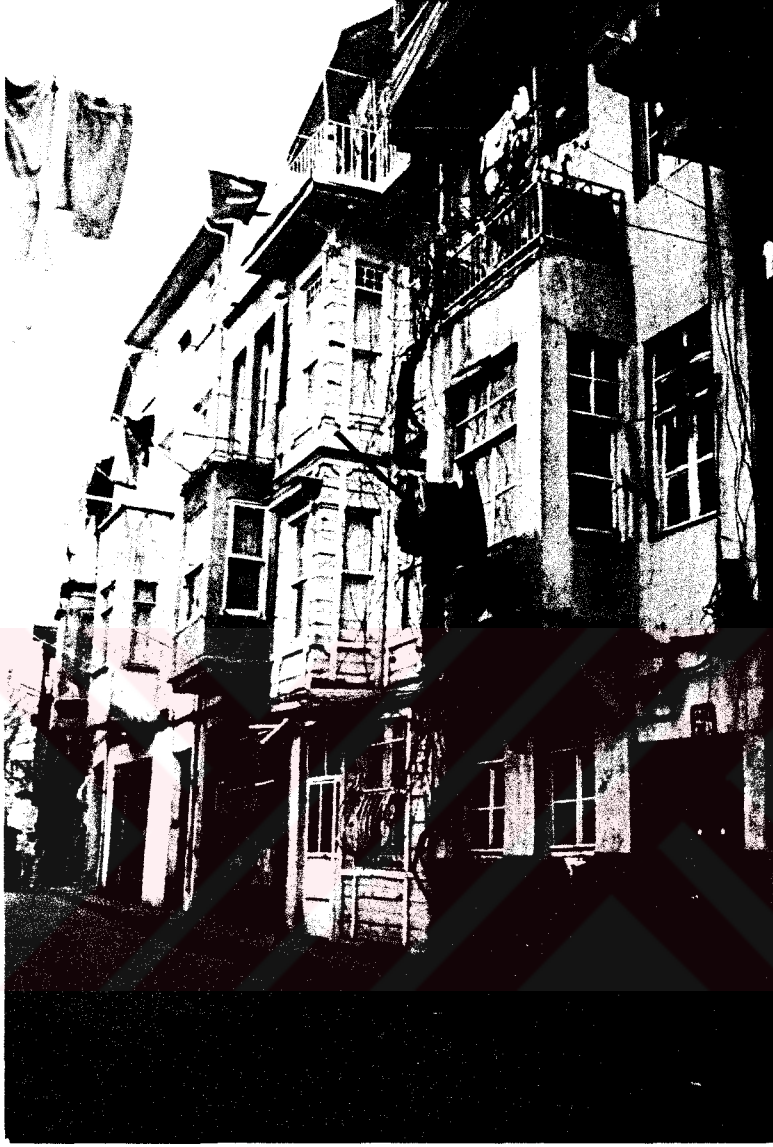
Resim IV.2. 84 Nolu Ahşap Yapımın Vodina Caddesinden Görünüşü

Döşeme kirişleri arasındaki destekler sıklaştırılarak sağlamlaştırılmıştır. Merdivenler yenilenmiş,I.katta merdiven korkuluğunun eksik kısmı tamamlanmış, bazı kapı ve pencere doğramaları,ahşap cephe kaplamaları onarılmıştır.Balkona yeni ahşap korkuluk yapılmıştır.

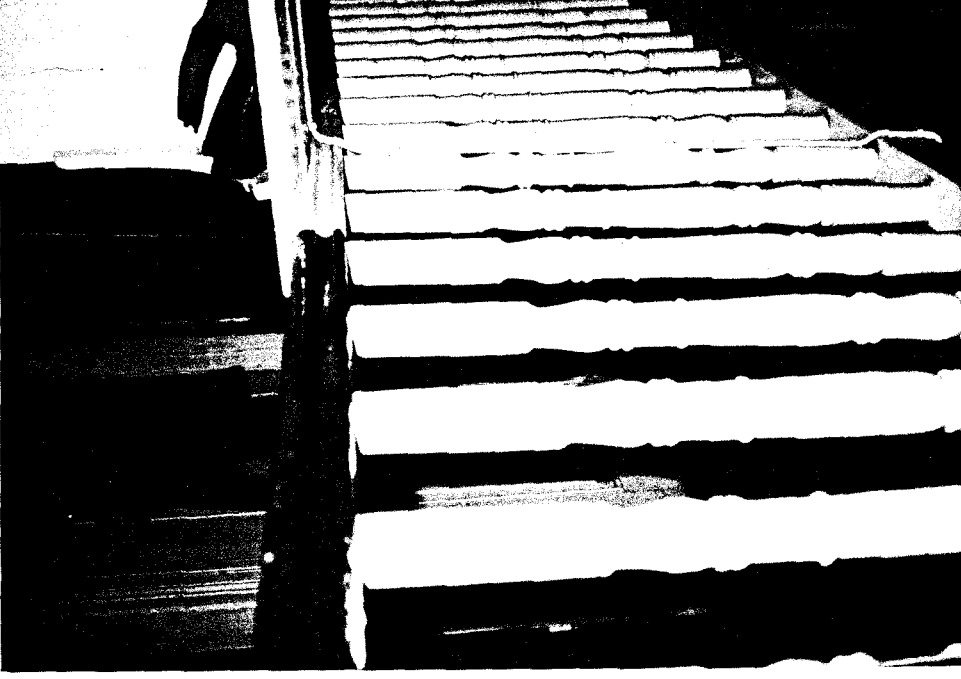
Resim IV.19. Yapının Ahşap Parmaklığından

Bir Görünüş
