DIYARBAKIR ZİNCİRİYE MEDRESESİ
TARİHSEL GELİŞİMİ, KORUMA VE
DEĞERLENDİRİLMESİ

Mimar MİNE EM

YÜKSEK LİSANS TEZİ

İSTANBUL, 1995

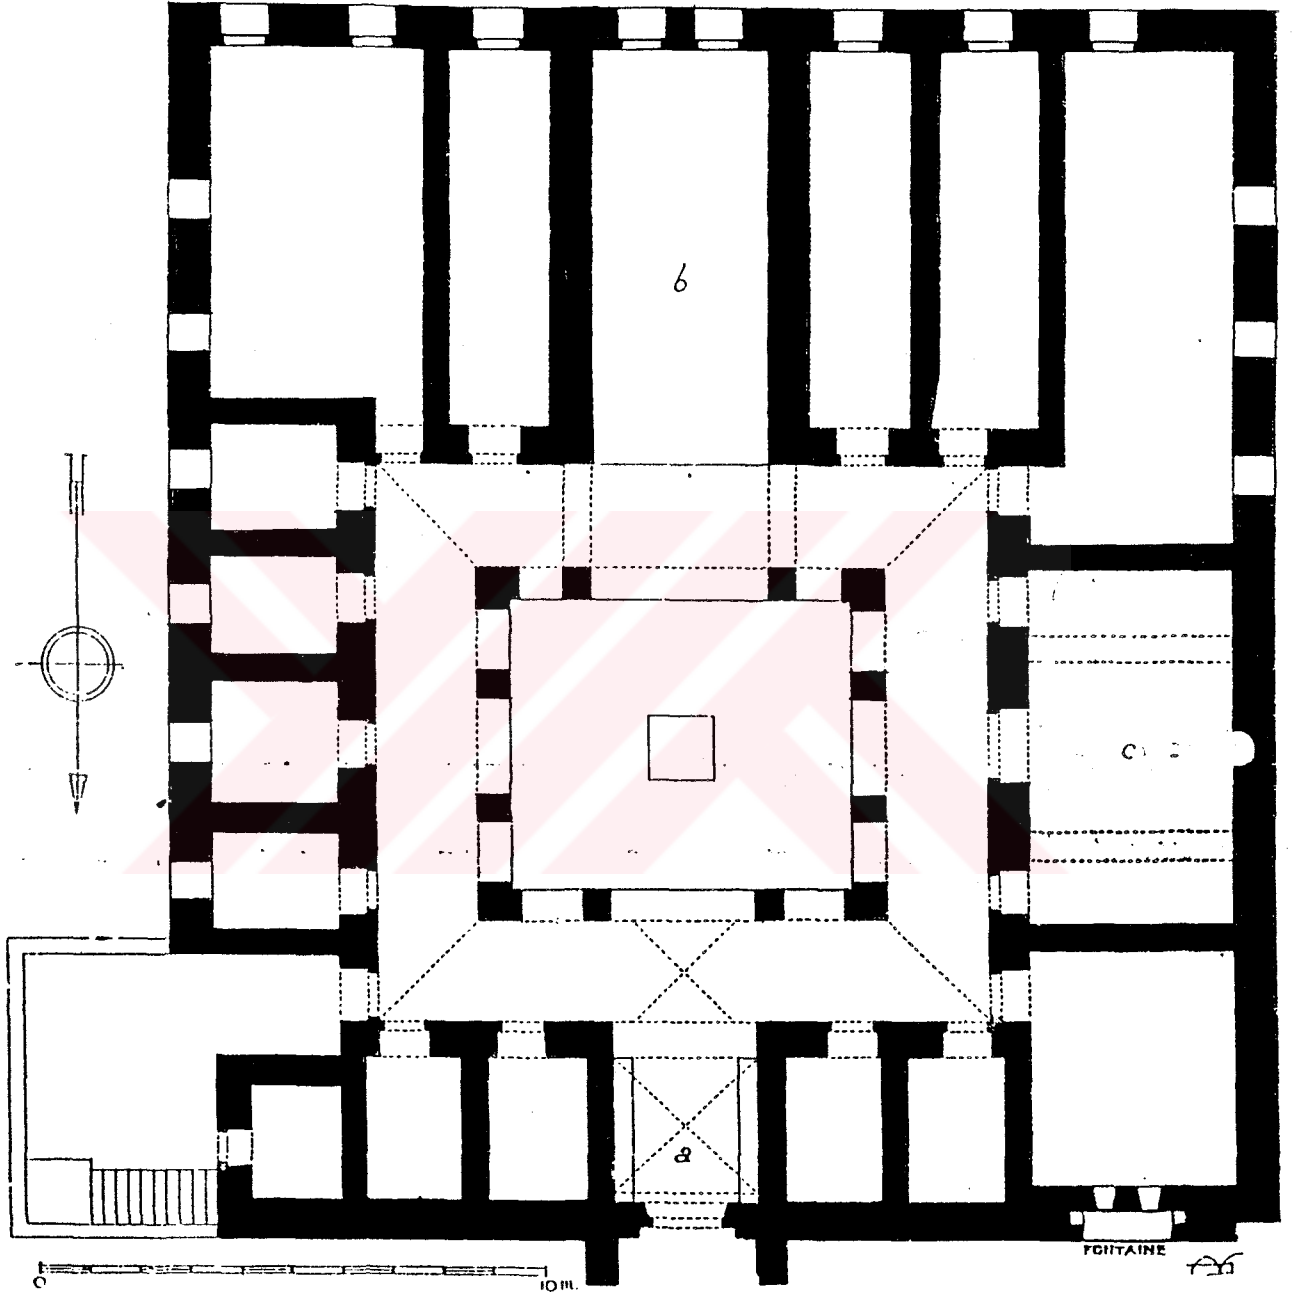
Şekil 3.1. Zinciriye Medresesinin Planı (Gabriel, 1940)

Zinciriye Medresesi birçok araştırmacı tarafından çeşitli tarihlerde incelenmiş ve rölöveleri çıkarılmıştır. Medreseye ait en eski rölöve Albert Gabriel'e aittir. Gabriel'in 1940 yılında çıkardığı medresenin planıyla bugünkü şekli arasında odaların büyüklükleri, şekilleri ve pencere yerleri arasında büyük farklılıklar görülmektedir. (Şekil 3.1) Bu planda medresenin kuzey-doğu köşesindeki kapı bugün mevcut olmayan kapalı küçük bir avluya açılmaktadır.

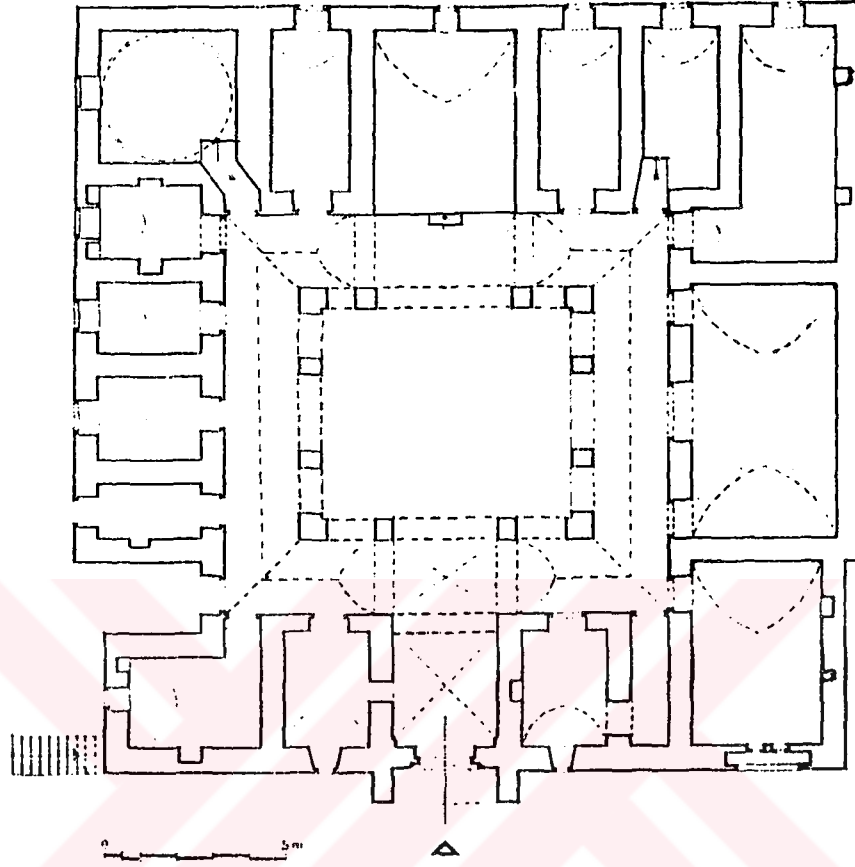
Şekil 3.3. Zinciriye Medresenin Plan ve Kesiti (Sözen, 1957).

Metin Sözen ise medreseyi 1957, 1961, 1962, 1966 ve 1968 yıllarında inceleyerek, rölövesini çıkarmıştır. (Şekil 3.3) Bu planda Gabriel'in planında görülen kapalı küçük avlu görülmemektedir. Buradan bu avlunun sözenin medreseyi incelediği tarihlerden önceki tarihlerde kaldırıldığı sonucu çıkmaktadır.

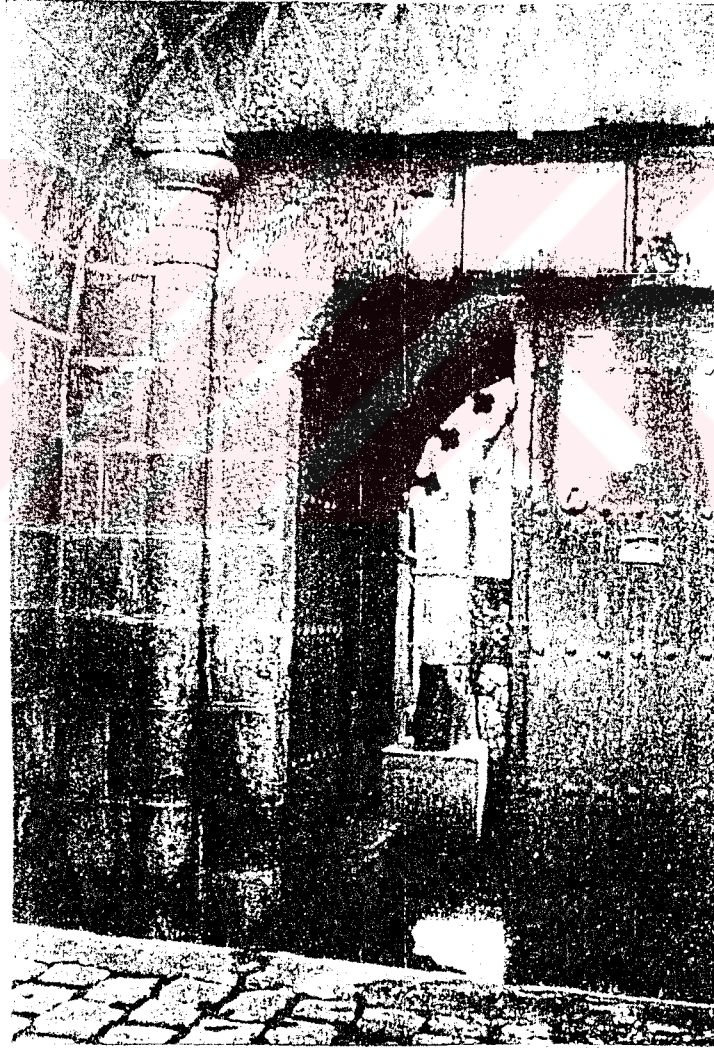
Resim 4.11. Taç kapı (İlter, 1969)

Medresenin kuzey cephesinde bulunan ve dışarı taşan taç kapısı yalındır. Sade karakterli portalde kavsara tezyinatsızdır. Kapının sağ ve solunda, silindirik sütunceler uzanır. Başlık kısmına yakın yerde gövde enine şilmelerle bileziklendirilmiştir. Başlık, altta basık kürevi bir parça üstte de ona dayanan köşeli kübik bir abaskustan ibarettir. Abaskus ortasında üçlü yuvarlak bir dizi dikkati çeker. (İlter, 1969:202)

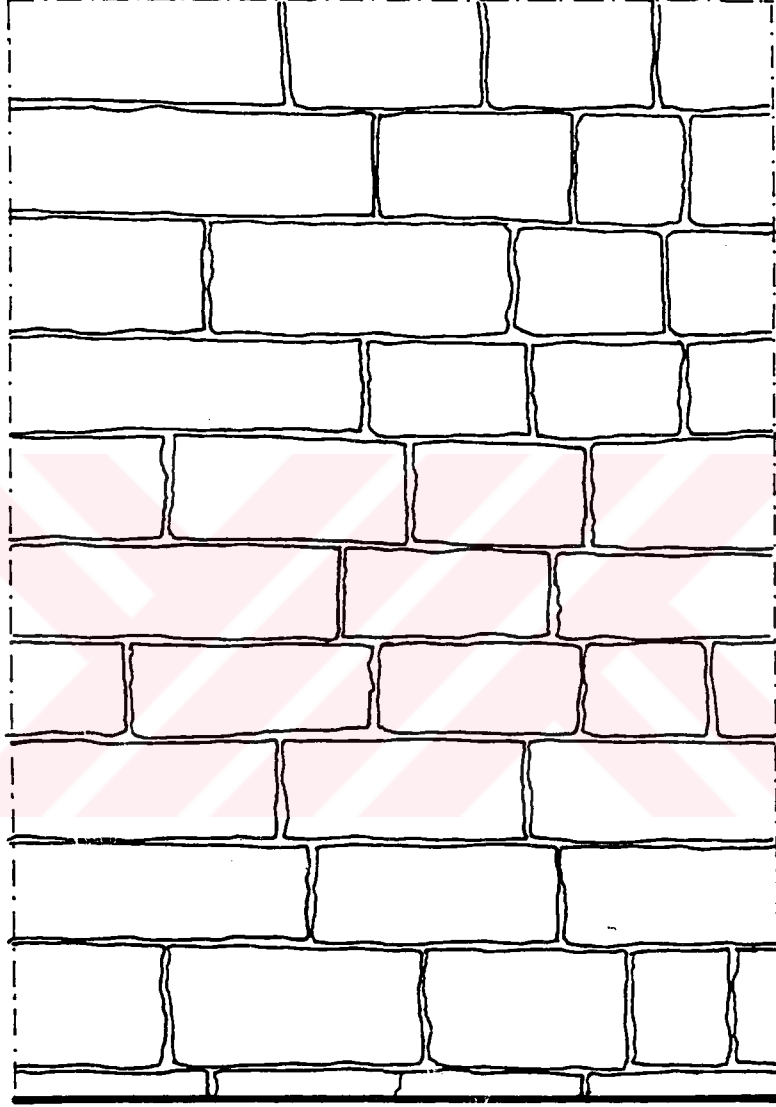
Çizim 4.1. Kuzey Cephesi 8-9 aksları arasında Duvar Morfolojisi.

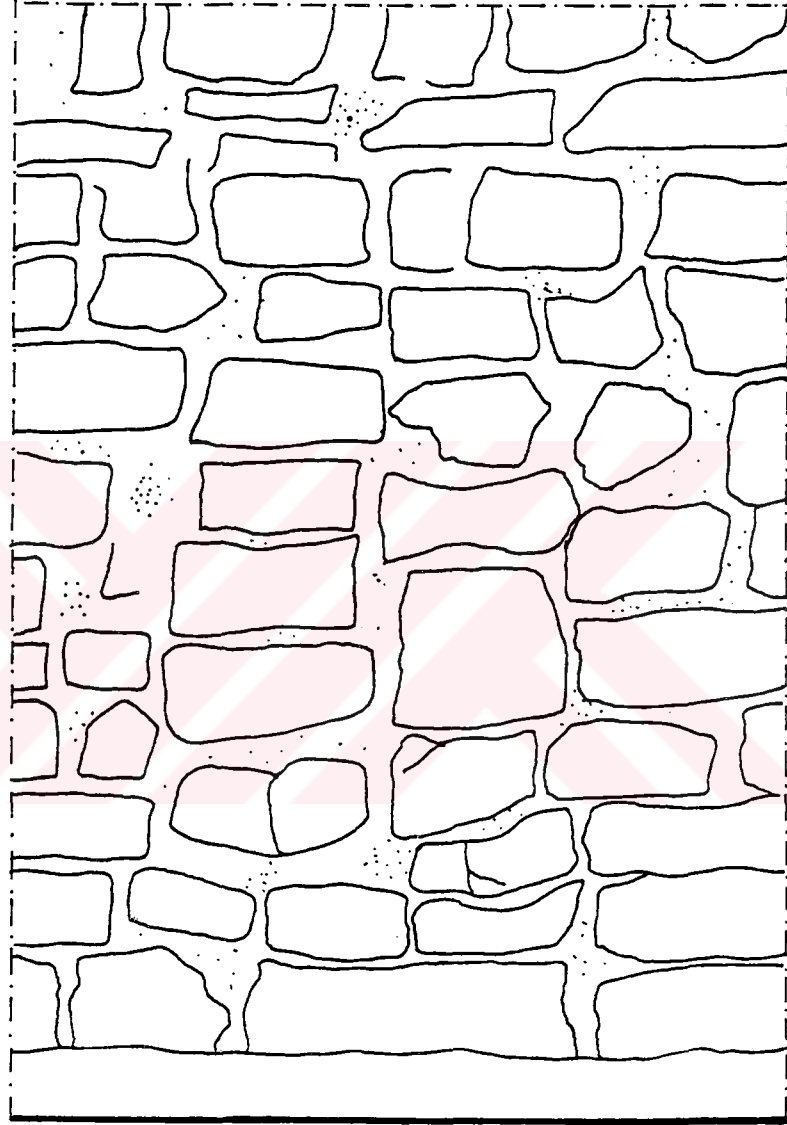
Çizim 4.2. Doğu Cephesi C-D aksları arası Duvar Morfolojisi.
