**YILDIZ TEKNİK ÜNİVERSİTESİ
FEN BİLİMLERİ ENSTİTÜSÜ**

**BOĞAZIÇI KÖYLERİNDEN
ANADOLUHİSARI'NDA
YERLEŞİM DOKUSU ÜZERİNE BİR
İNCELEME**

YÜKSEK LİSANS TEZİ

İSTANBUL, 1996

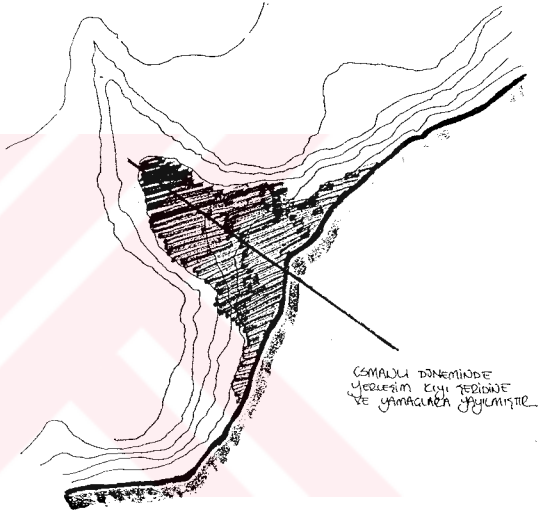
Şekil 3.3. Boğaziçi Köylerinde Yerleşimin Zaman İçinde Gelişme Şeması

Boğaziçi'ndeki ilk yerleşimler, Boğaz oluğuna açılan vadi düzlüklerine kurulmuştur. Bu yerleşim birimlerine ulaşım su yolu ile sağlanmaktadır. Bizans döneminde de aynı nitelikte yerleşimler vardır. Bu yerleşmelerde de yamaçlarda yapılaşma yoktur.

Osmanlı döneminde yerleşimin en özellikli yönü, köylerin aralarında iskan boşluklarının bulunmasıdır. Yerleşmeler ayrı ayrı ve birbirinden bağımsızdır. Deniz ulaşımı yine ağırlıktadır. Ancak sahil yolu ile yakın köyler birbirine bağlanmaktadır. Kıyıda saraylar, yahılar, köşkler, ve çiftlikler inşa edilmiştir. Koylarda ve vadi ağızlarındaki köy içi yerleşimleri yamaçlara sıçramıştır.

Cumhuriyet döneminde hızlı kentleşme ve gecekondulaşma sonucu köy içleri, yamaçlar ve tepeler hızla işgal edilmiş, üst ulaşım yollarının açılması ile eski Boğaz köylerinde yığılmalar meydana gelmiştir.

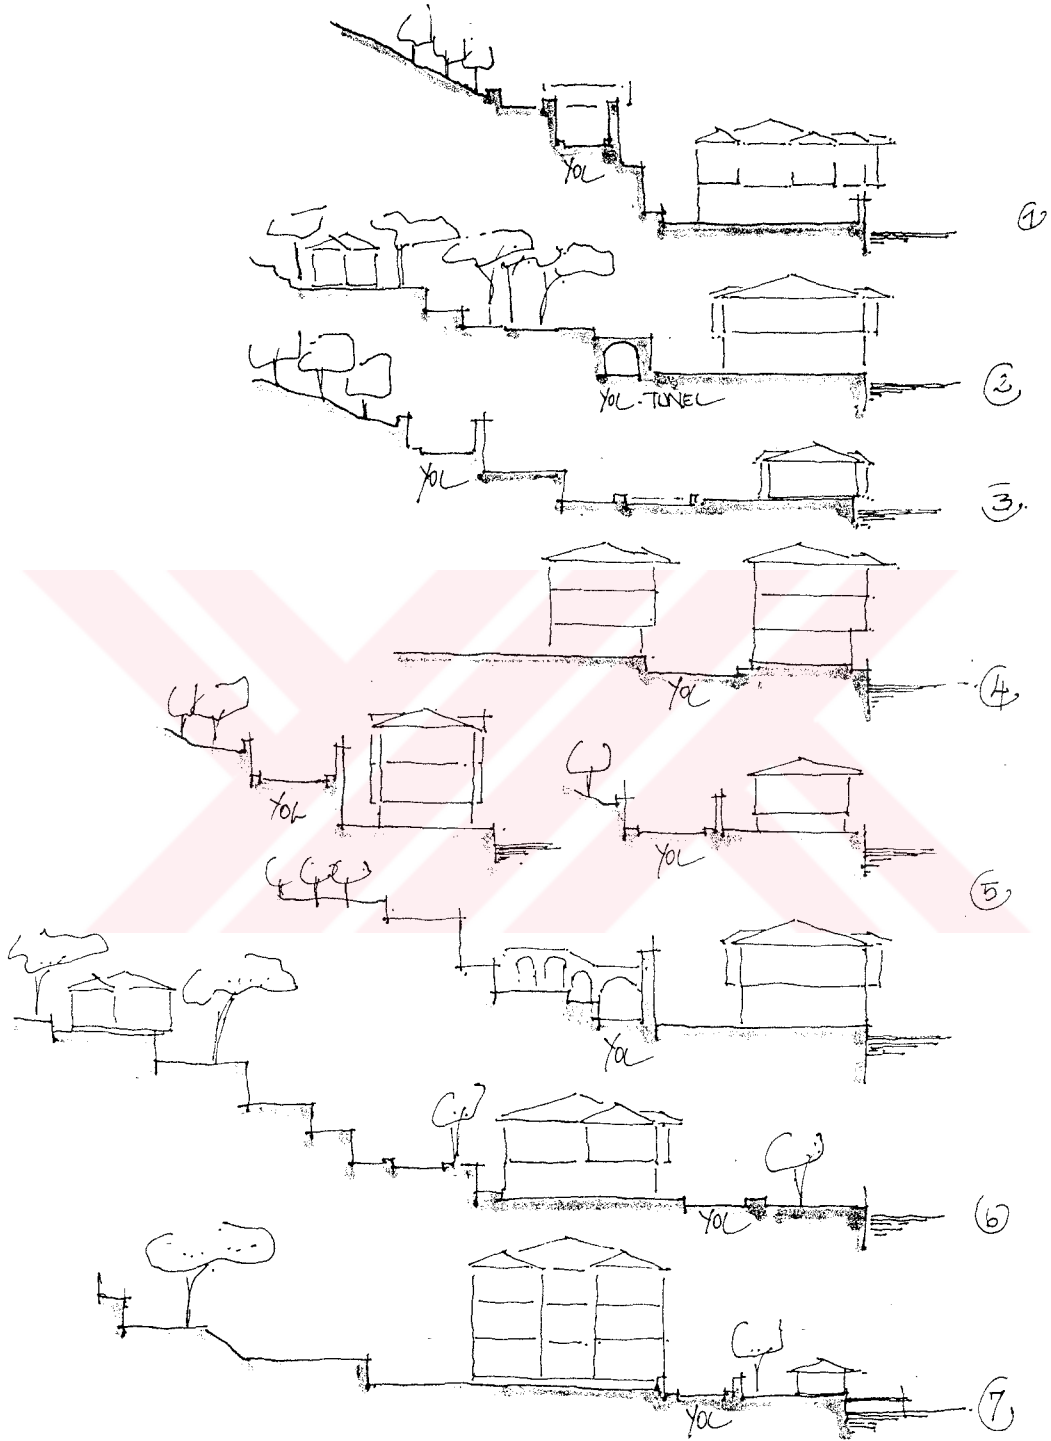
Şekil 4.2. Boğaziçi Kıyı Profilinde Deniz - Yalı - Yol İlişkisi (Yazıcıoğlu, 1980)

Bugünkü sahil yolu ise Boğaz trafiğinin büyük bir bölümünü kaldırmaktadır.1956 - 1960 yıllarında İstanbul şehrindeki yenilenme hareketleri Boğaziçi'ni de etkilemiştir. İlk olarak sahil yolunun genişletilmesi çalışmaları başlamıştır. Kıyı şeridinin topoğrafik yapısına ve mevcut kullanıma aldırmaksızın 30 m. genişliğinde bir sahil yolu açılmıştır. Yolun genişletilmesi sırasında yeşil doku tahrip edilmiş, bazı sahil sarayları ve yalılar yıkılmıştır. (Bkz. şekil 4.2)

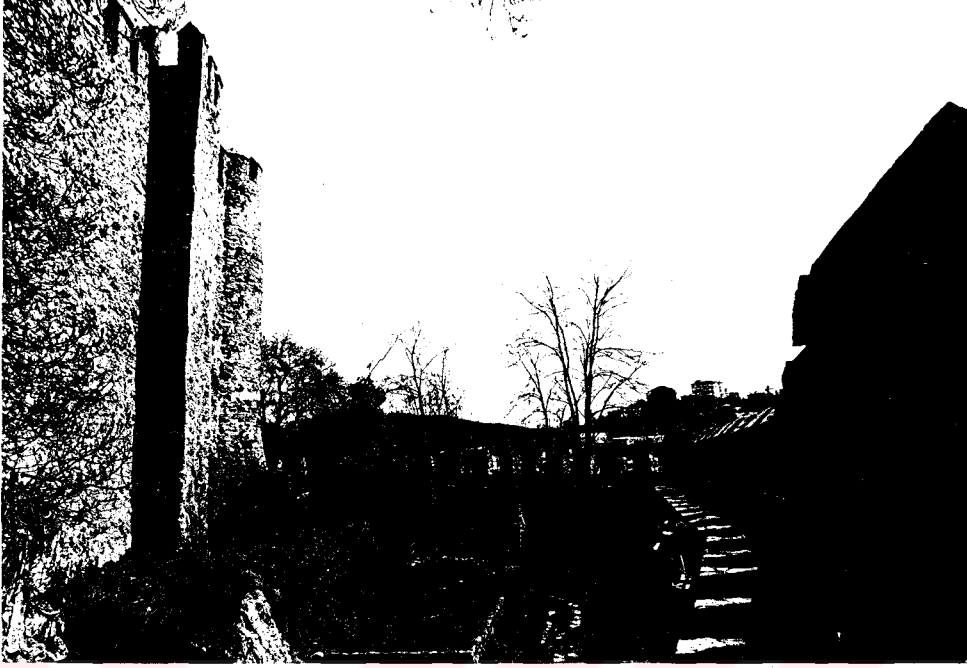
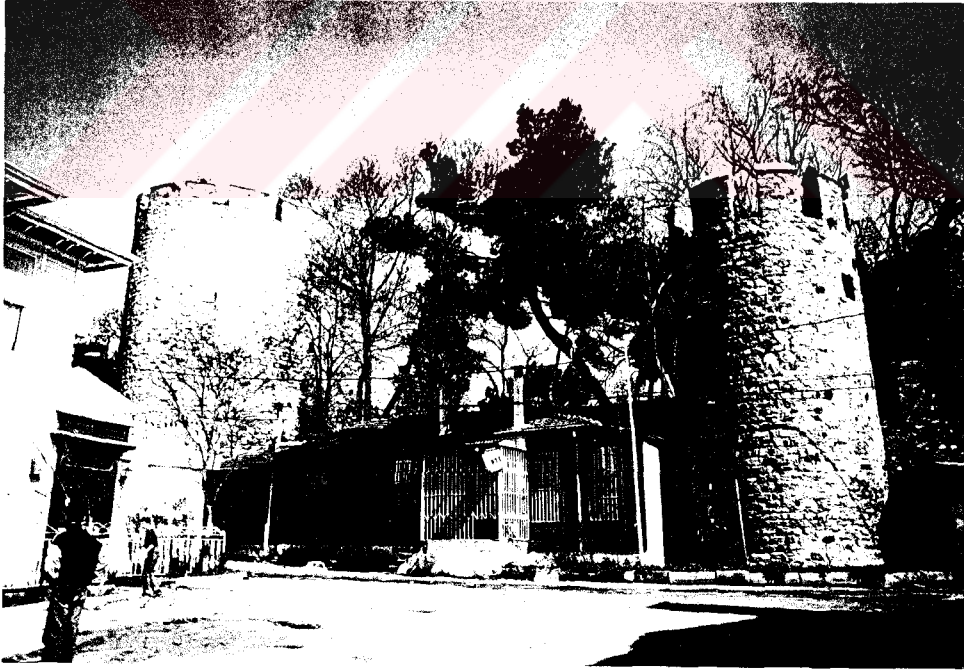
Şekil 7.6. Anadoluhisari Kalesi ve Surlarından çeşitli görüntüler

Gömlek ve Dış kale duvarı

Dış kale duvarında kuleler arasında PTT binası

Buradaki kulelerde kendi aralarında at nalı, yarım yuvarlak ve silindirik olmak üzere üçer tanedir. At nalı planlı kulenin yaklaşık çapı 4,75 m., kalınlığı ise 2 m. dir. Büyük bir olasılıkla denizi kontrol için yapıldığından mazgallarla korunmuştur. Buna benzer yarım yuvarlak kulenin çapı 7,5 m. olup ahşap kirişlerle dört kata ayrılmıştır. Ahşap merdivenlerin birbirine bağlandığı katlarda mazgal delikleri, içerlerde dikdörtgen ve yarım daire şeklinde kapı ve pencere yerlerine rastlanır. Kesme taştan kulenin eteğinde ise taş tuğla sıraları ile bunların arasında balık kılıcı biçiminde tuğla örgüleri dikkati çeker. Surun kuzey köşesinde kayalık tepe üzerindeki mazgallı silindirik kule 6 m. çapında olup üç katlıdır.

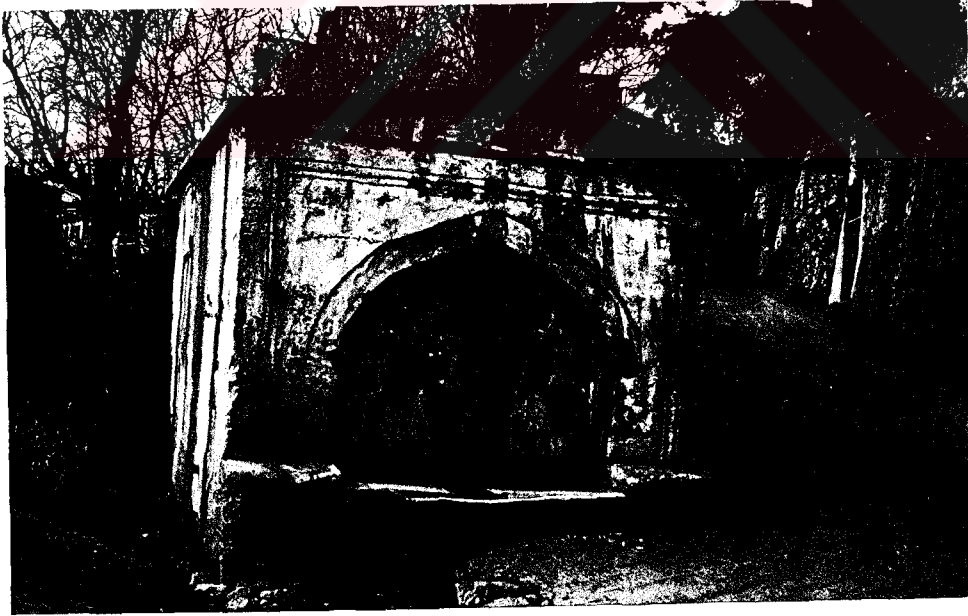
Şekil 7.14. Anadoluhisarı'ndaki Çeşmeler

Kanije Sokakındaki çeşme

Kızılsırçe Sokakı ile Cami Sokakının kesiştiği noktadaki çeşme

Sinan Efendi Mescidi minaresinin altında bulunan çeşme

Otağtepe Caddesindeki Şerife Hanım Çeşmesi

Ancak bu yapılar günümüzde işlevlerini koruyamamış, çoğu kullanılmaz hale gelmiştir. Şerife Hanım Çeşmesi Otağtepe caddesinde, oldukça iyi bir durumda günümüze ulaşmıştır. Tuğla hatıllı kesme taştan çeşmenin üzeri kiremit kaplıdır. Ayrıca Anadoluhisarı-Göksu yolu üzerinde sivri kemerli basit bir çeşme vardır. Çift meyilli çatılı çeşme son yıllarda yenilenmiştir. Bunun yanısıra Kaniye sokağında ve Otağtepe caddelerinde de kitablesiz, klasik üslupta çeşmelere rastlanmaktadır. (Bkz.şekil 7.14)

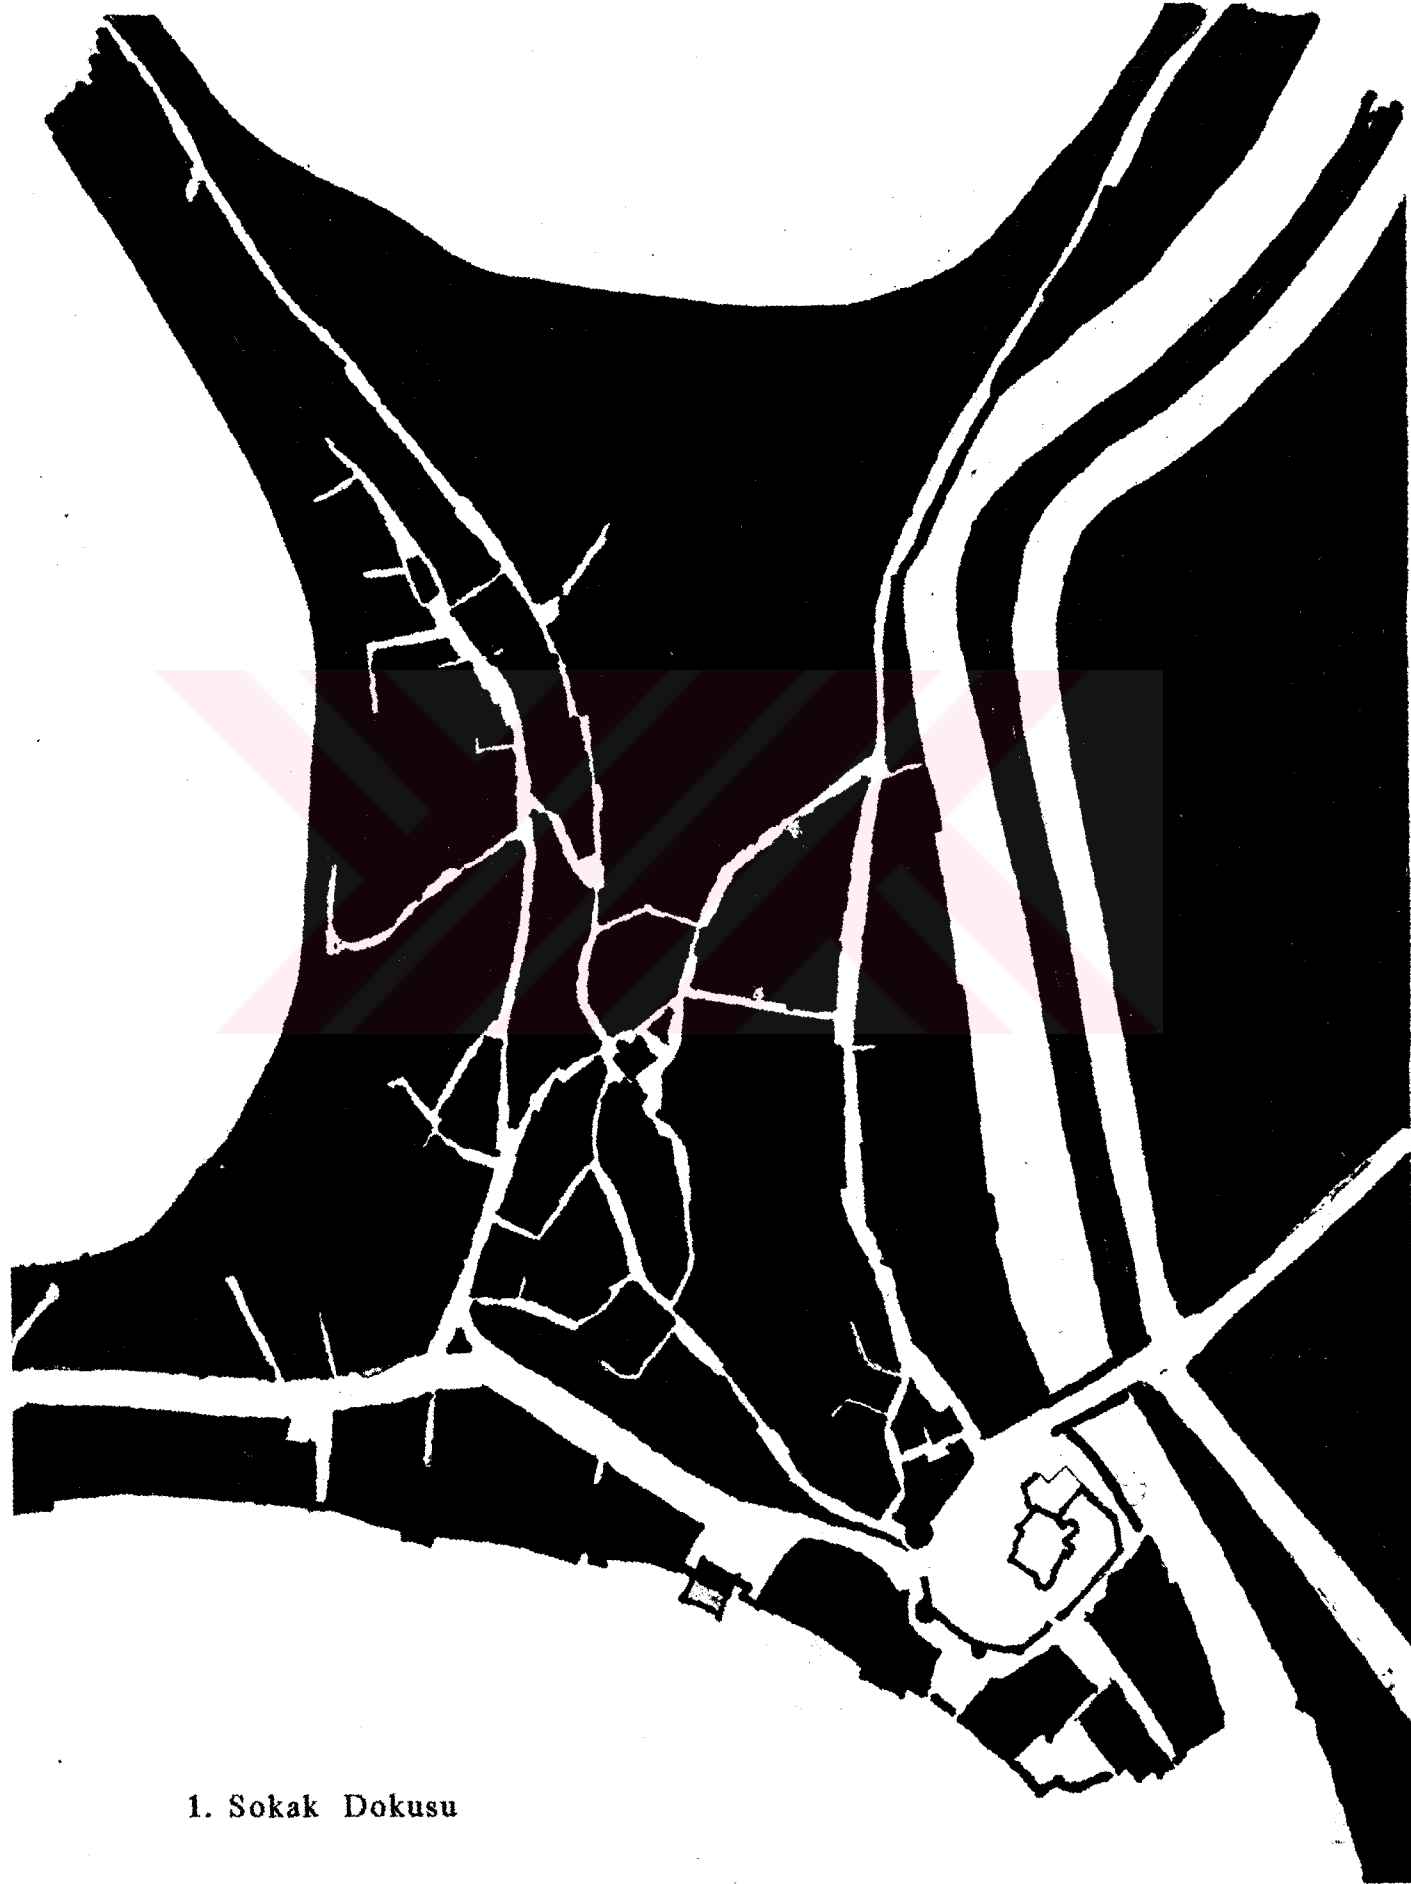
Mahalle ölçeğinden tek yapı ölçeğine Anadoluhisari'nin
yerleşim dokusunun incelenmesi (1996)

1. Sokak Dokusu

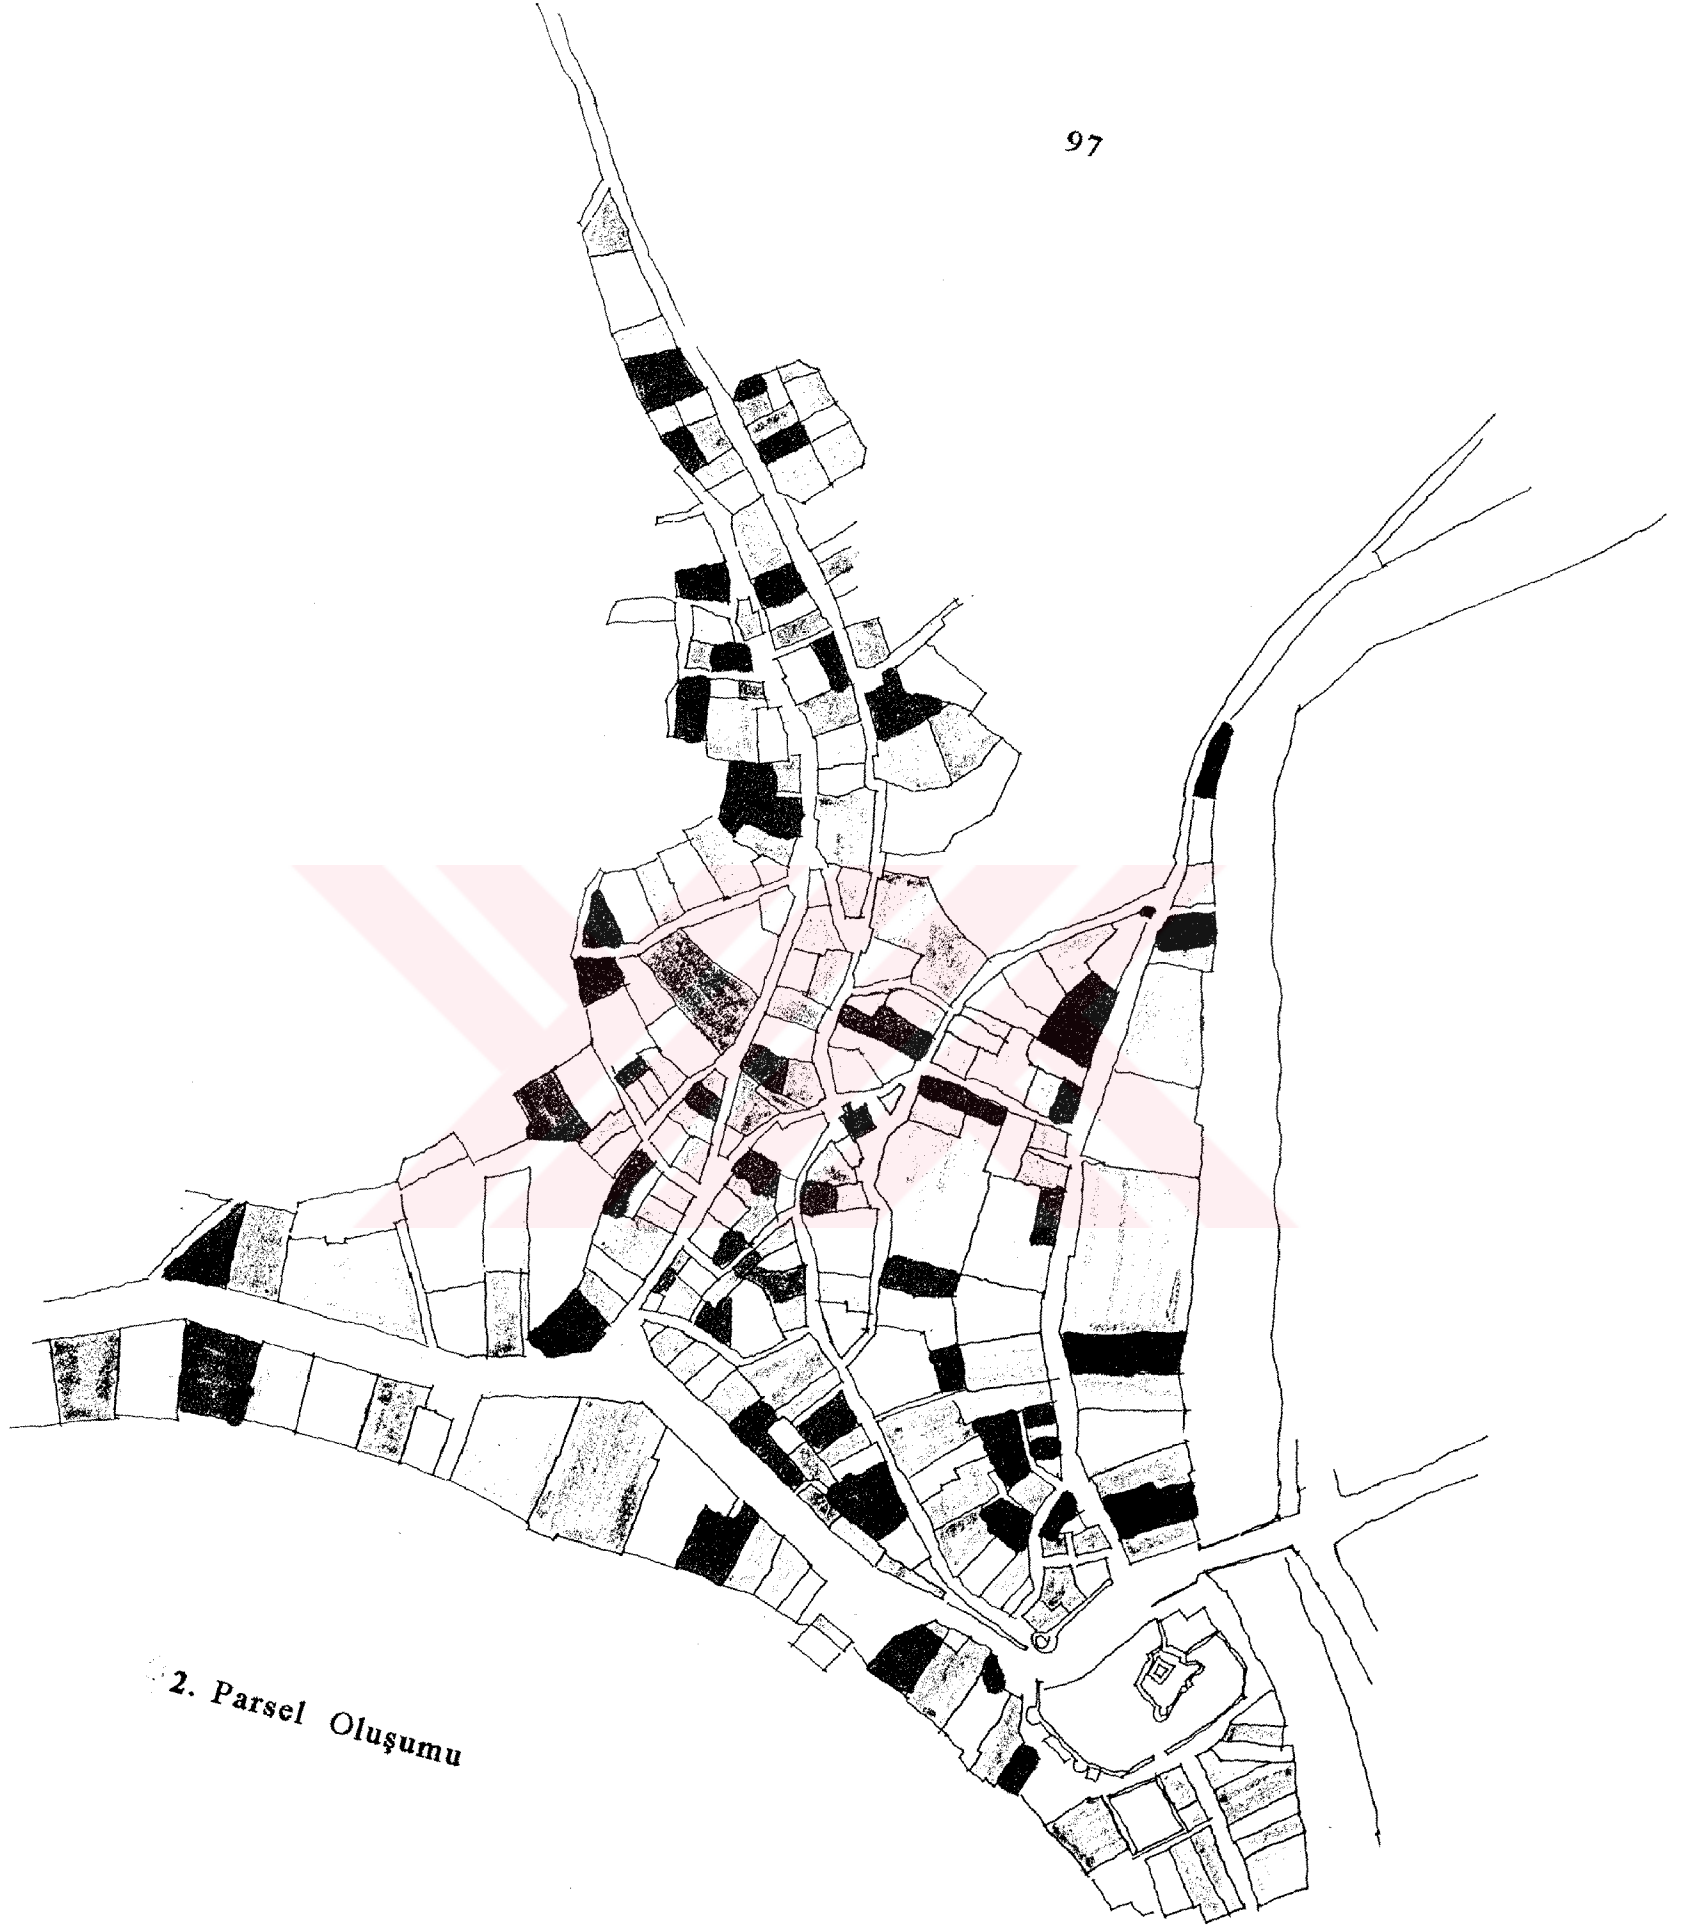
2. Parsel Oluşumu

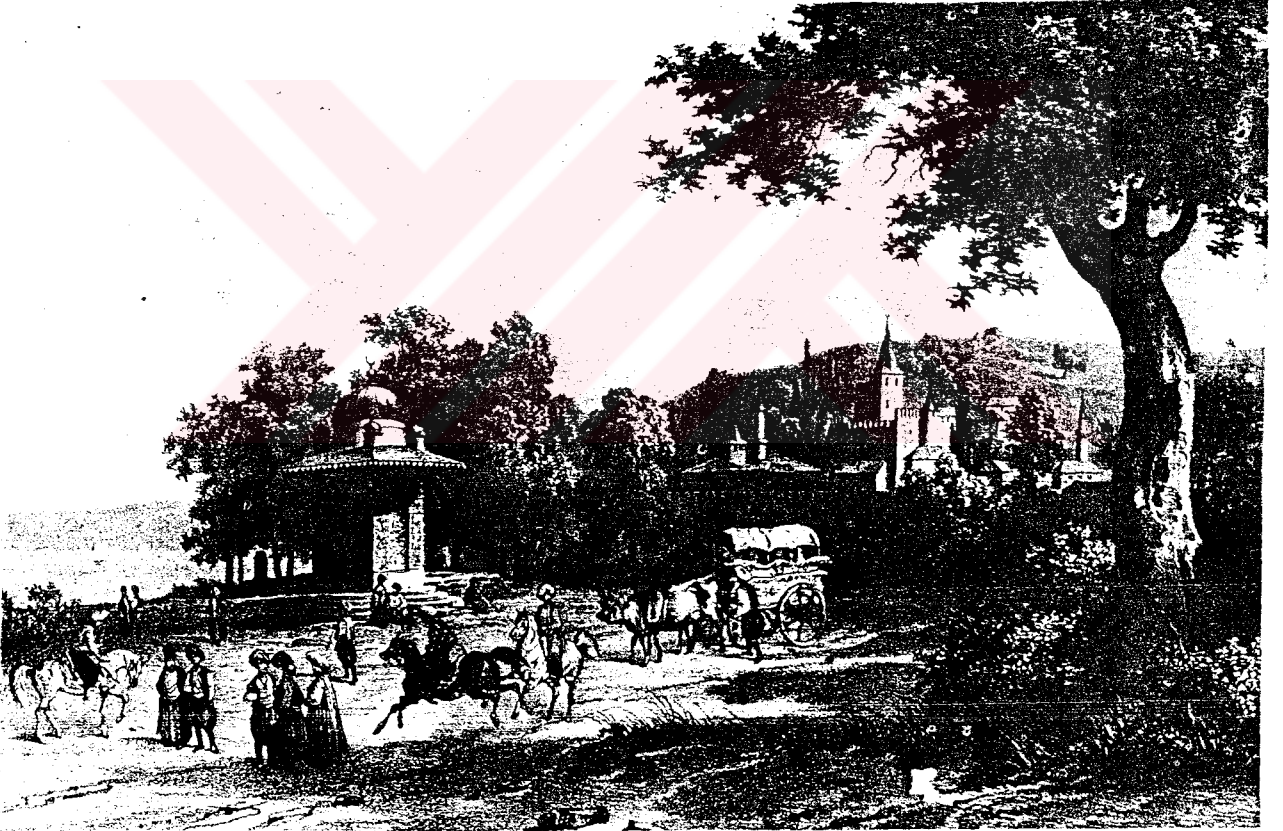
Şekil 7.26. V.Adam, Küçüksu Çeşmesi.
Geri Planda Anadoluhisar'ı ve Sinan Efendi Mescidi
Görülmekte
Kale Avlusunda, surun üstüne taşmış evler bulunmakta.

1825 Yılına kadar Hisar çevresinde yerleşim görülmemektedir. Sadece Hisarpeçe ile İçkale arasında bulunan sahada muhafızlara ait evler vardır. Bu ahşap evler dış surlara dayanmış ve onu çevrelemiştir. Bu tarihte İçkale ve kulenin üstünde dışları kurşun kaplı ahşap külahlar bulunmaktadır. (Bkz. şekil 7.24- şekil 7. 26)

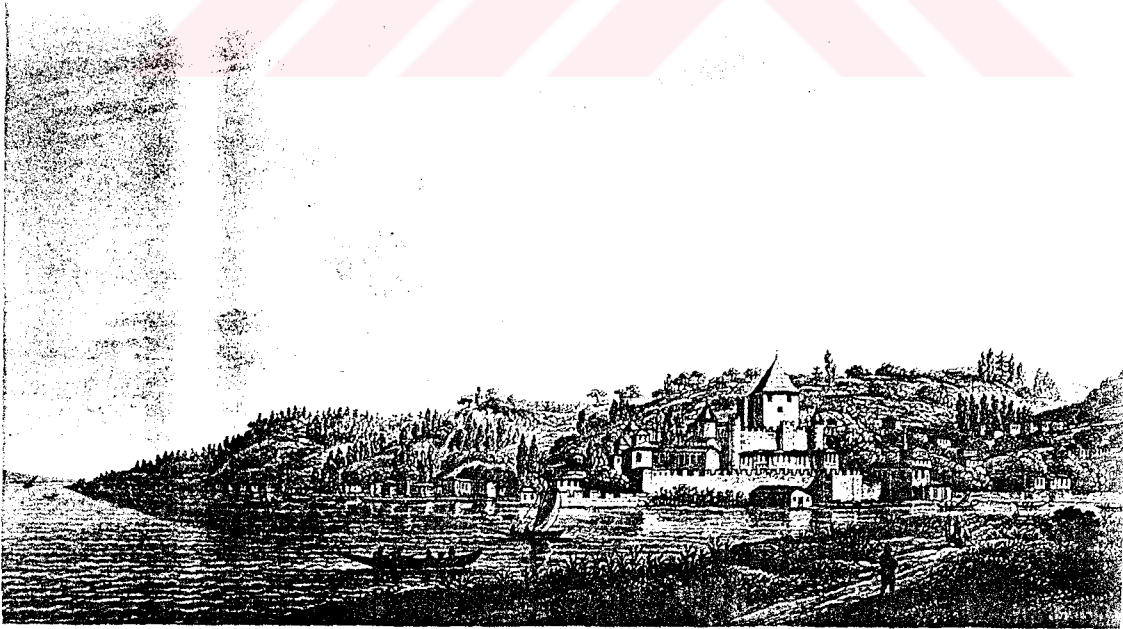
Şekil 7.25. Prealut'un Bir Gravüründe Anadoluhisarı, Paris 1817. Yerleşim Dokusu Yamaçlara ve Kuzey Sahiline Doğru Gelişmekte

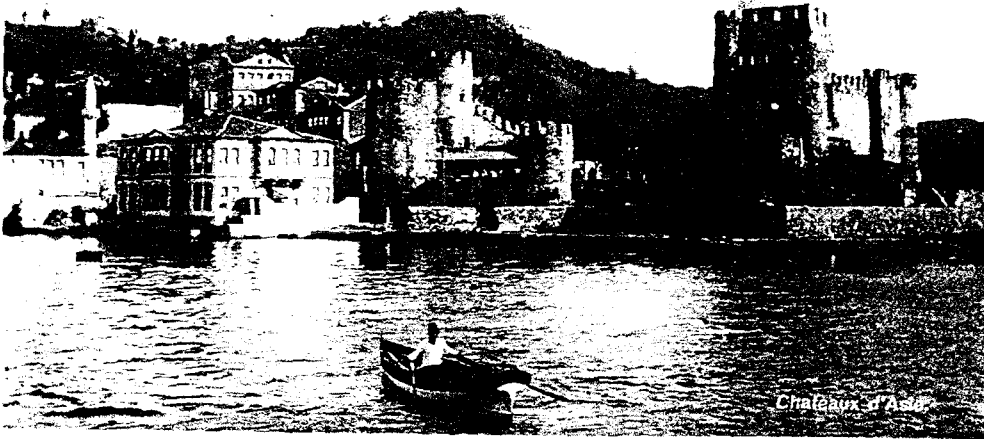
Şekil 7.29. Anadoluhisarı'nın 1880 Yılındaki Bir Resmi. Namazgahla Beraber Hisar Alçak Bir Duvarla Çevrilmiş. Deniz Hemen Bu Duvarın Hizasından Başlıyor. Flandin'in Gravaründe Görülen Sur Üstü Ahşap Konut Mevcut Değil. Anadoluhisarı Cami Eski Yerinde.

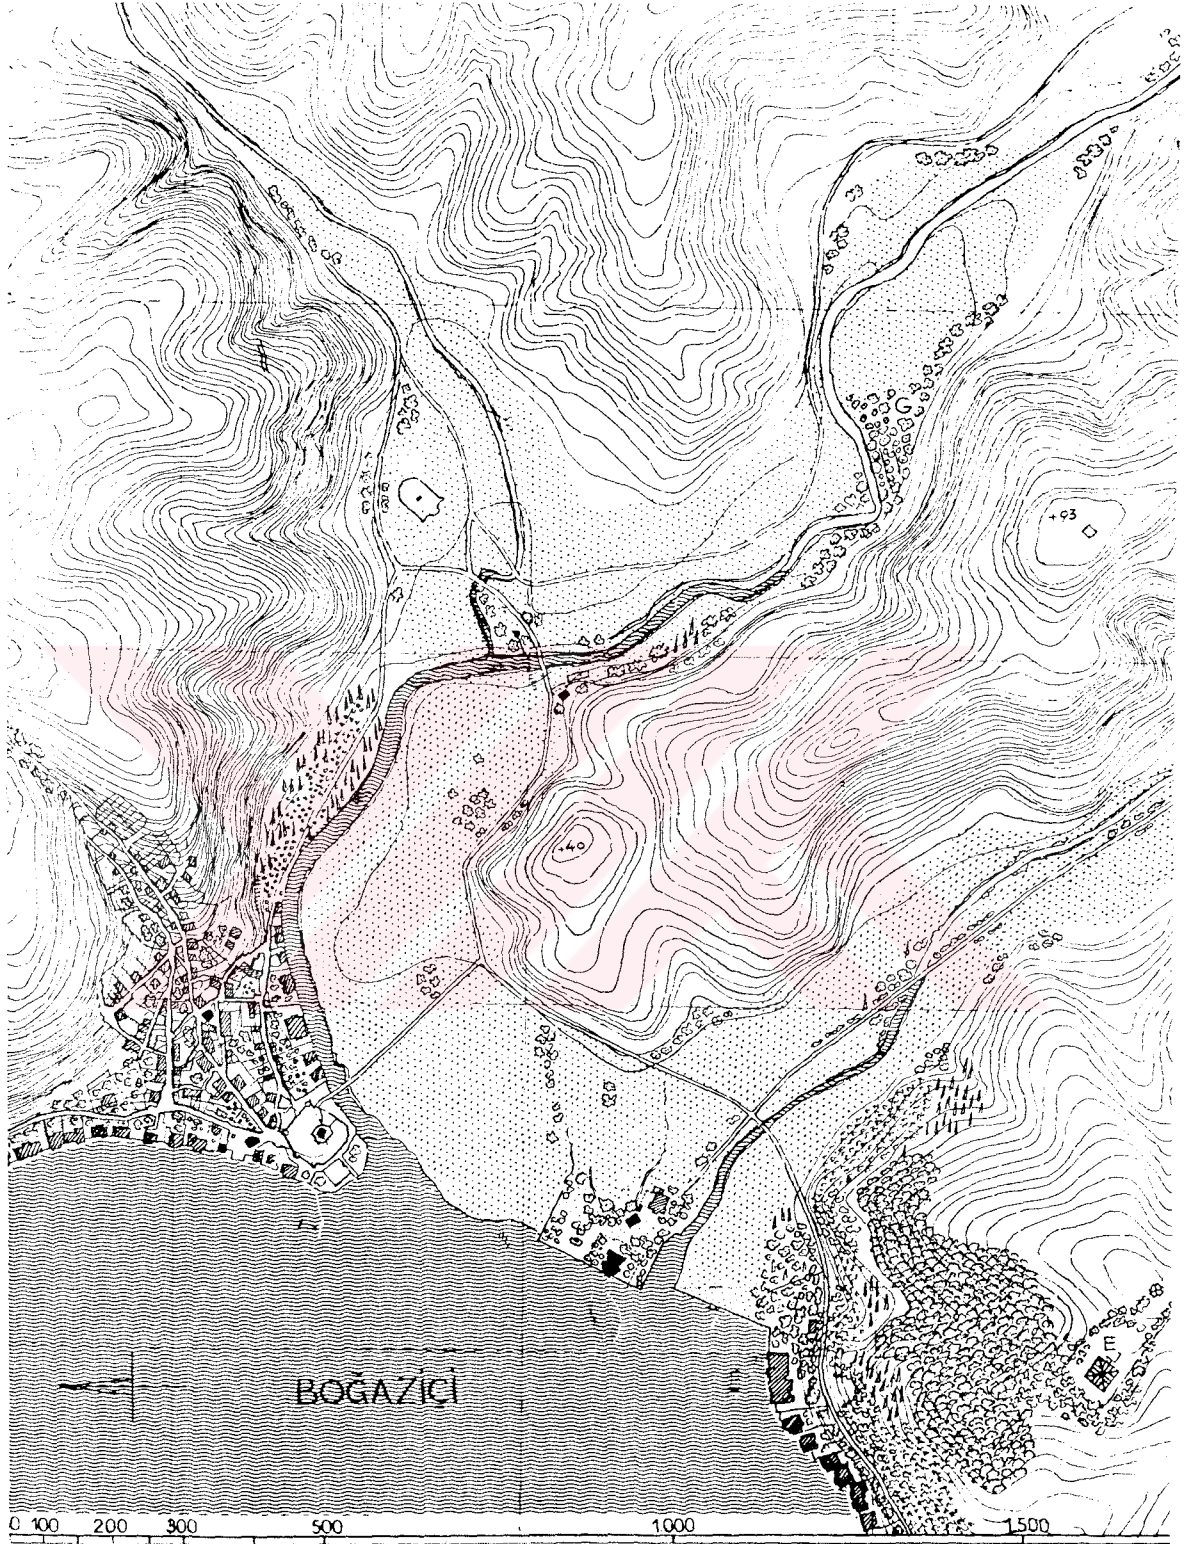
Şekil 7.30. 19. yy'ın başında Anadoluhisarı (Eldem)

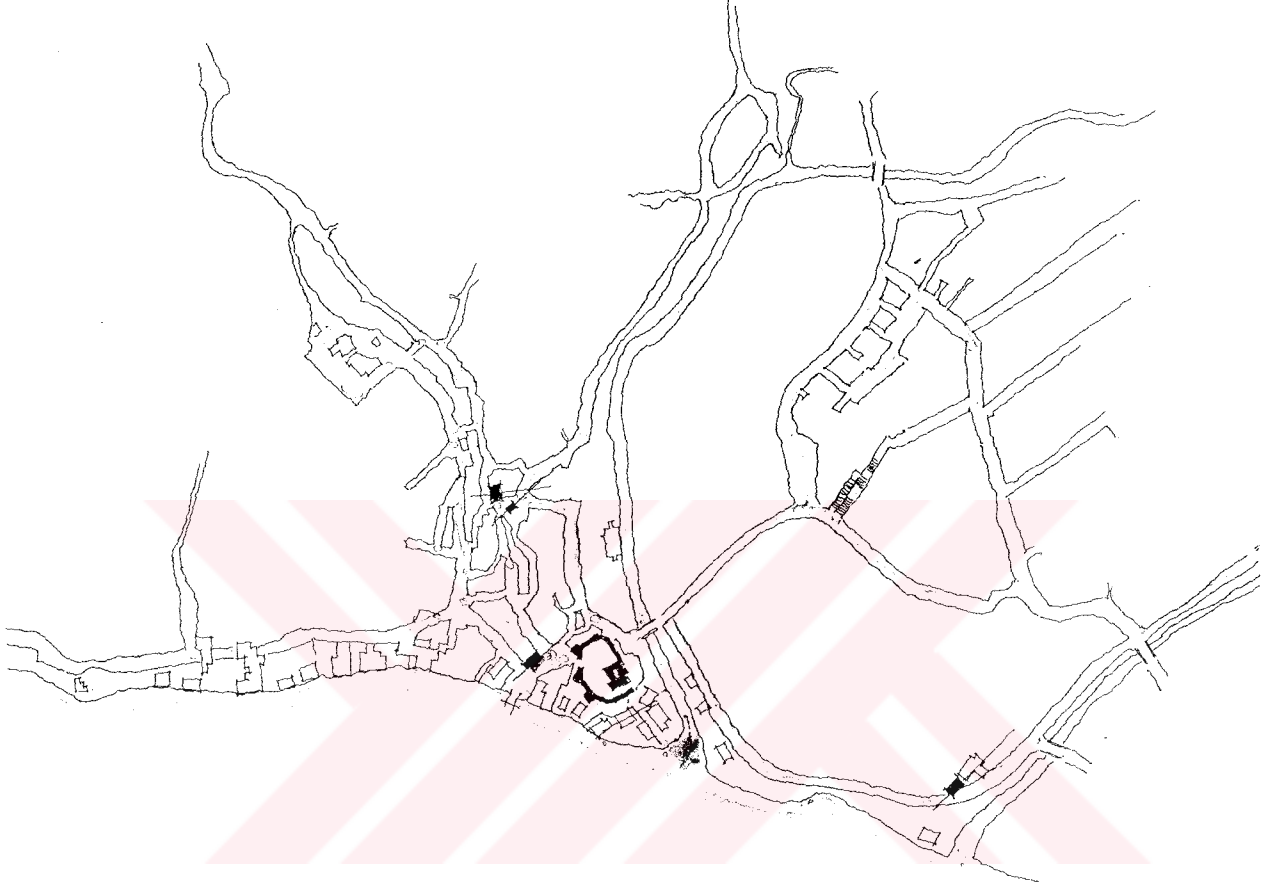
Şekil 7.32 Anadoluhisari Sokak Dokusu, 1918

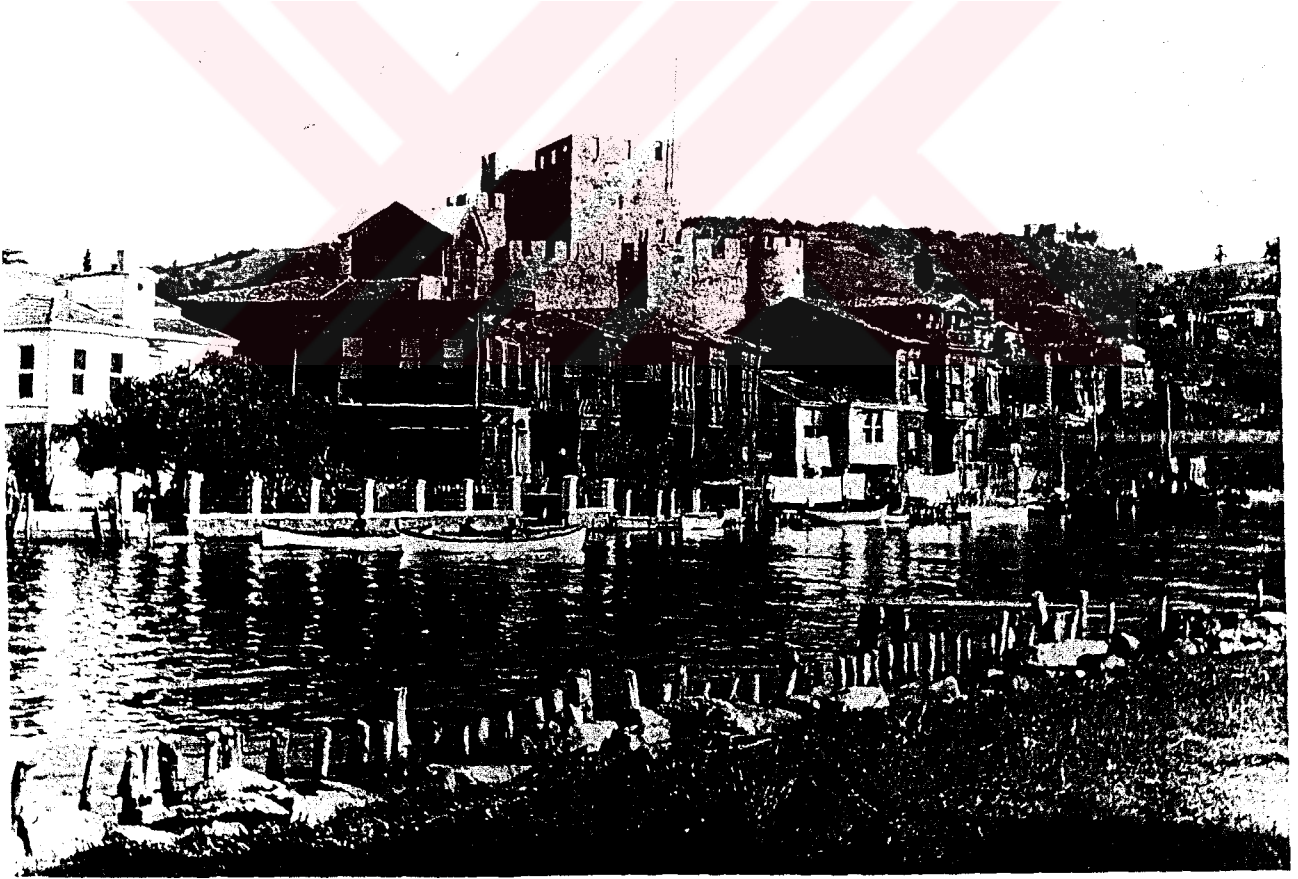
Şekil 7.33 20.yy'ın başlarında Anadoluhisarı Gökusu girişindeki yalılar görülmekte. Ahşap köprü yerini beton köprüye bırakmıştır.

1928 yılında yapılan yanlış belediye uygulamaları Hisar'a ve çevresine büyük zararlar vermiştir. Kale kapıları ve kulenin dış duvarlarının bir kısmı yıkılmış, yeni asfalt yol açılmıştır. İskeleye giden yol genişletilmiş, ahşap köprü yerine beton köprü yapılmıştır.(Bkz. şekil 7.33)

Asıl kale ile hisarpeçe arasındaki iç avluda bulunan ahşap evler yıktırılıp, burası park alanı olarak düzenlenmiştir. Önceleri iki sıralı halde kale içinde uzanan köy çarşısı ve ticaret hayatı, vapur iskelesi meydanına ve Körfez caddesine kaymıştır. Meydanda bulunan Fatih Caminin yeri değiştirilmiş, hamam yıkılmış, hamam iskelesi yanındaki sahil kahvelerinden eser bile kalmamıştır.

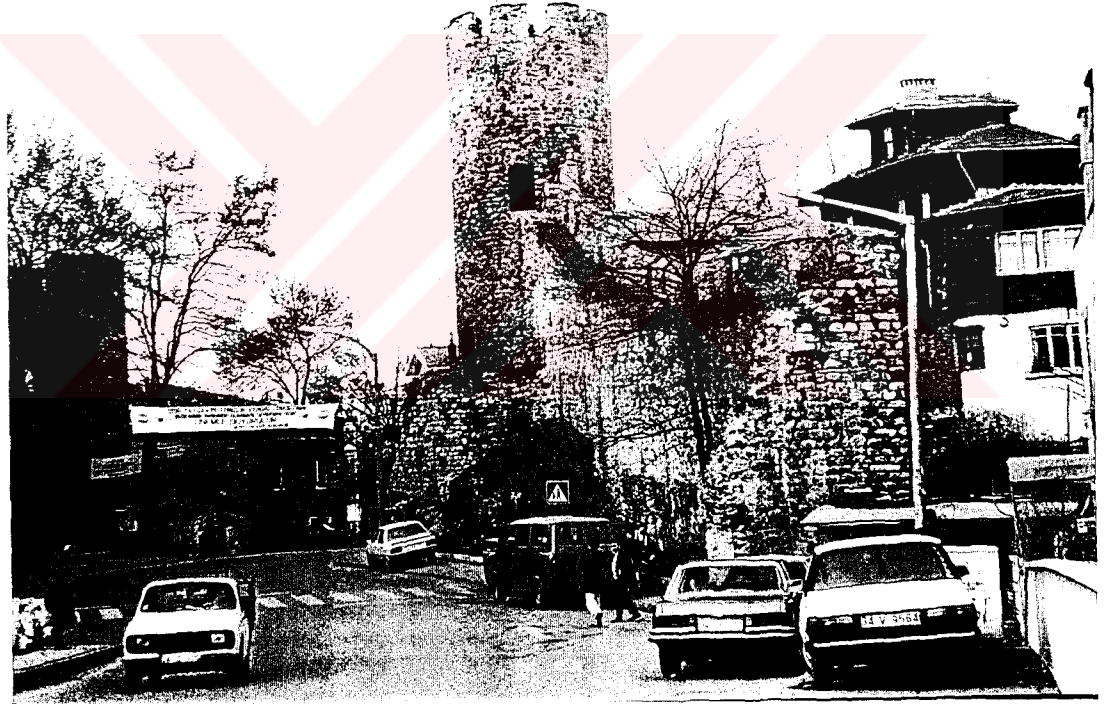
Şekil 7.34 . 1928 yılında açılan Üsküdar-Beykoz yolu ile kale bütünlüğü parçalanmıştır.

Günümüzde Anadoluhisarı Kalesi harap bir halde kaderine terk edilmiştir. İstanbul'un genelinde olduğu gibi Anadoluhisarı'nda da kentsel bozulmalar yer yer görülmektedir. Göksu deresi boyunca yapılmasına izin verilen kamu yapıları (Halat fabrikası, Yüksek Okul gibi) hem dokuyu bozmuş, hem de dereye kirletmiştir. Yakın zamana kadar Göksu deresinde ayakta durmaya çabalayan Arappaşa Yalısı, gösterilen ilgisizliğe daha fazla dayanamıyarak ortadan kalkmıştır.

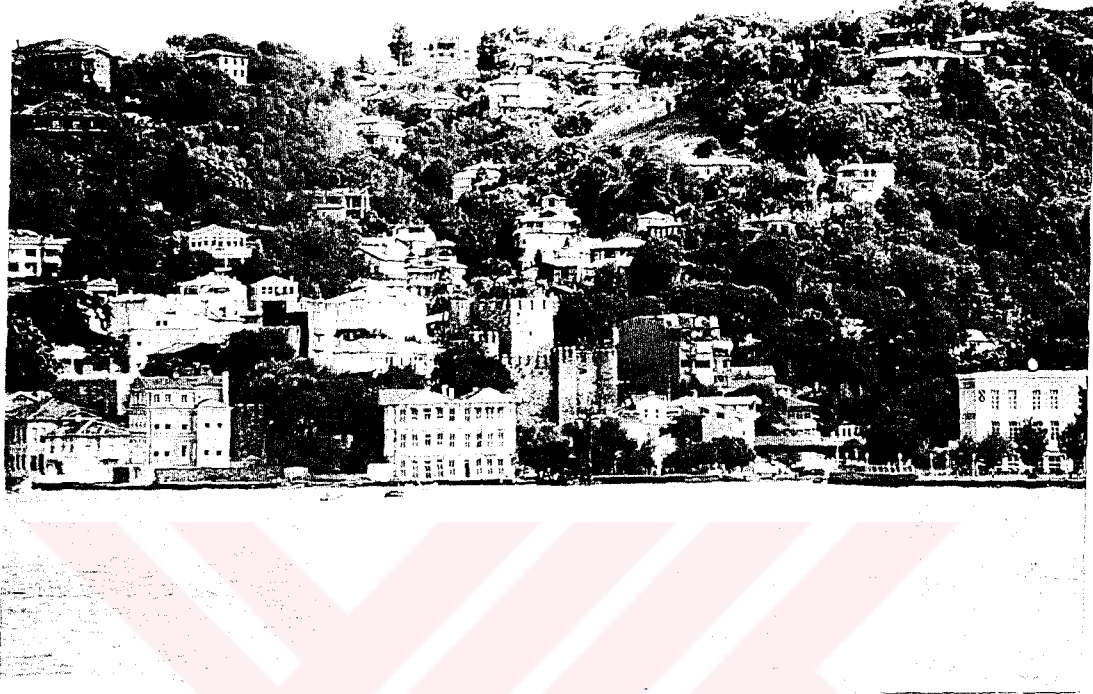
Şekil 7.35 Anadoluhisari ve çevresi, 1996.

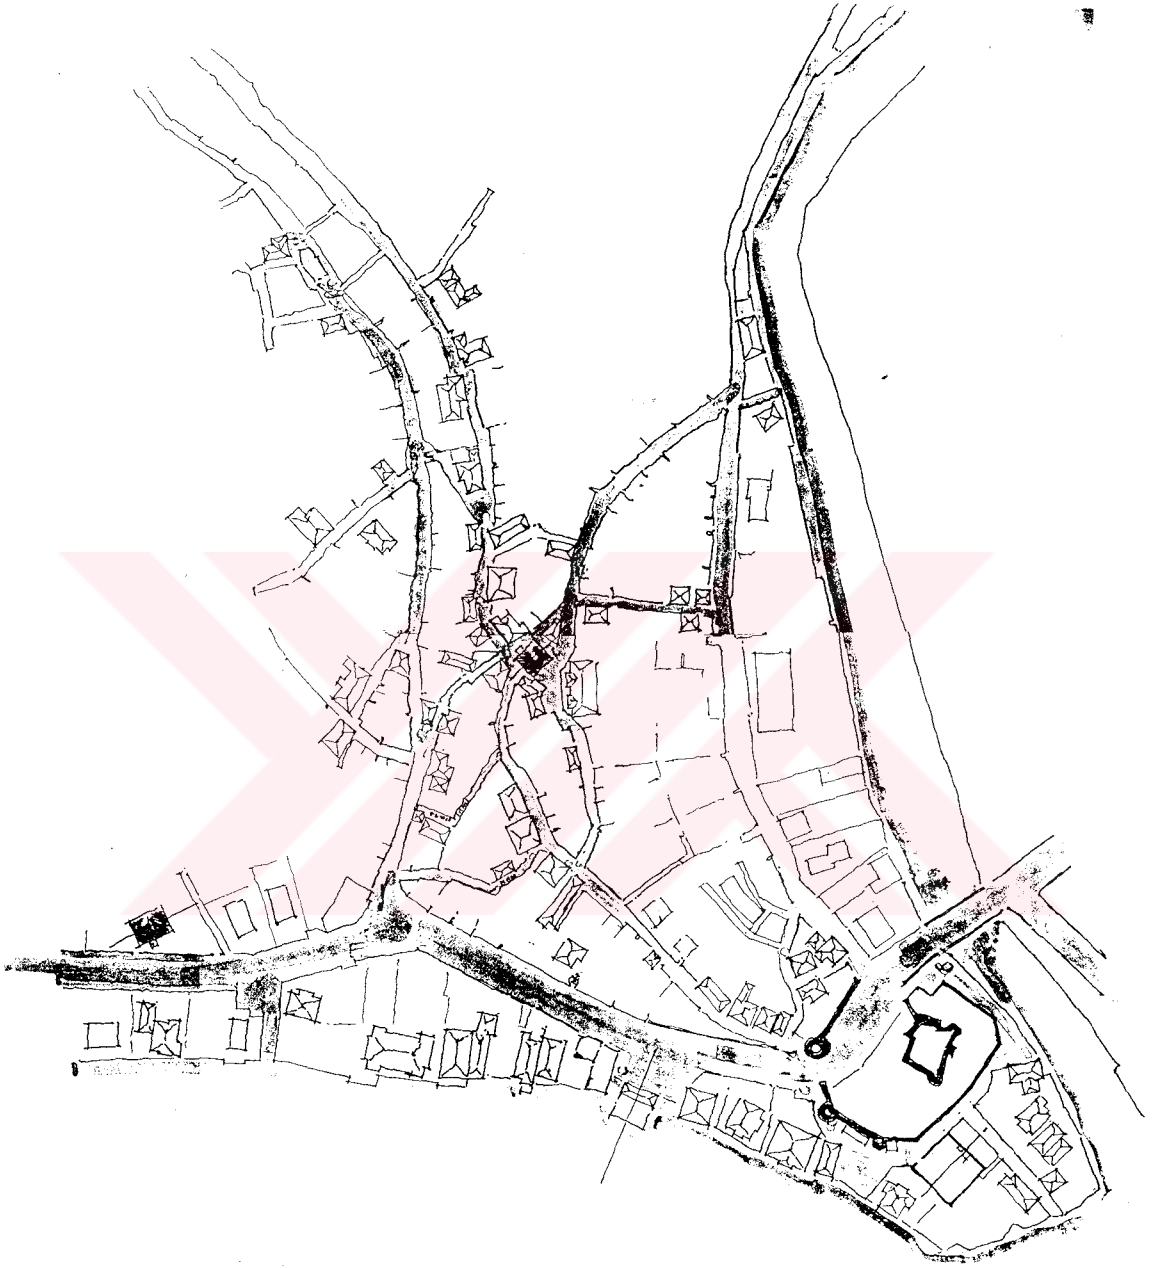
Şekil 7.36. Günümüzde Anadoluhisarı

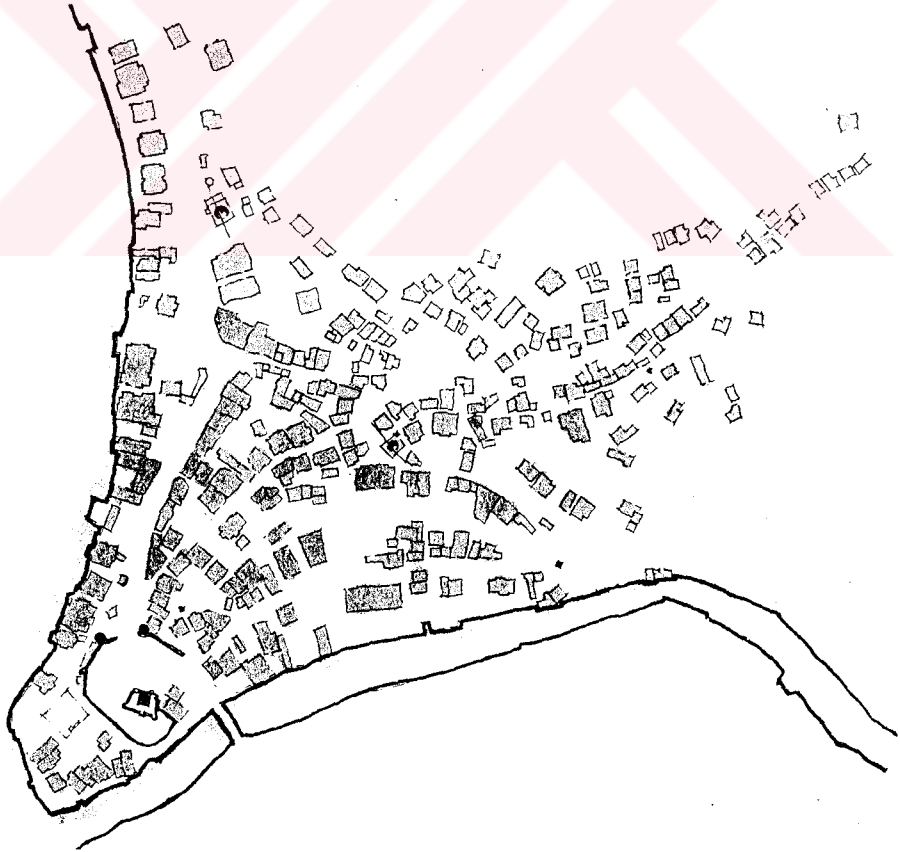
20. yy'ın sonunda Anadoluhisari'nda yoğun bir yapılaşma gözlenmekte. Sahil yolu ve iç sokaklardaki bahçelerin yerini konutlar almış, Hisar'ın çevresi yahılarla dolmuştur.

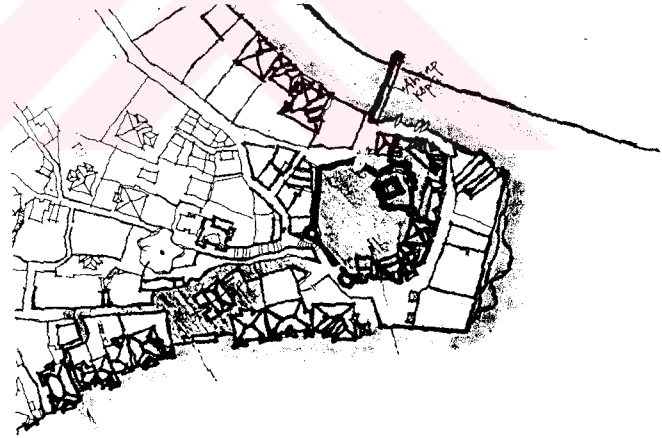
19. yy. S.H. Eldem çizimlerinden
Hisar bütünlüğü korunmuş,
surönünde yalı yerleşimi henüz
yok, Göksu köprüsü ahşaptır

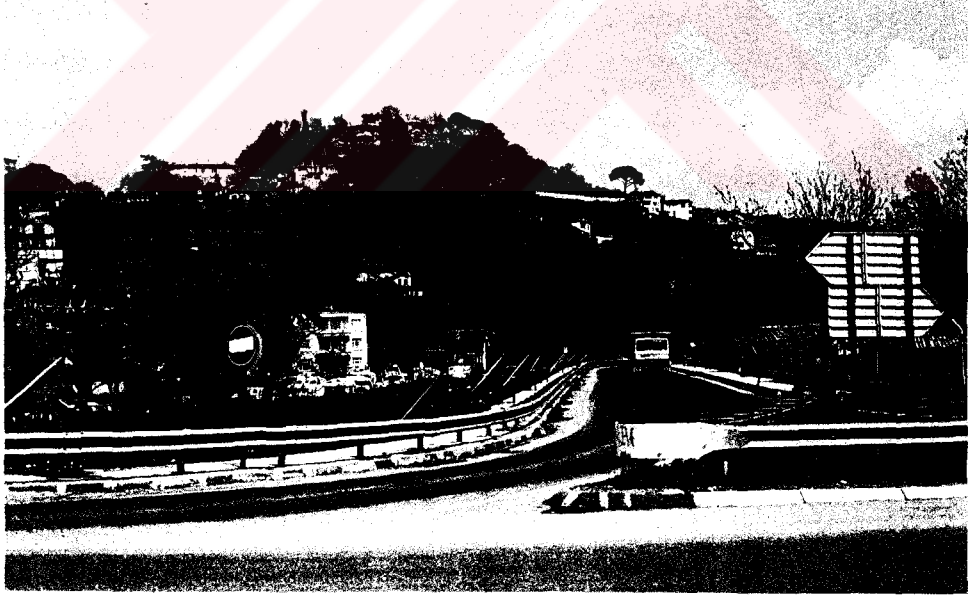
Şekil 8.2. Anadoluhisarı Sahil Yolu-İkinci Köprü Çevre Yolu Bağlantısı

Günümüzde yapılan yeni Boğaz Köprüsü ile şehir yerleşimi kuzeye doğru yönelmiş, açılan çevre yolları beraberinde yeni yerleşim bölgeleri getirmiştir. Plansız gelişen şehirde, yolun ulaştığı her nokta kısa zamanda yerleşim birimlerine dönüşmektedir. Eskiden tercih edilmeyen tepe ve kuzey Boğaz'ı artık gecekondular ve toplu konut istilasına uğramıştır.(Bkz. şekil 8.2)
