**YILDIZ TEKNİK ÜNİVERSİTESİ
FEN BİLİMLERİ ENSTİTÜSÜ**

**BOĞAZIÇI KÖYLERİNDEN
ANADOLUHİSARI'NDA
YERLEŞİM DOKUSU ÜZERİNE BİR
İNCELEME**

YÜKSEK LİSANS TEZİ

İSTANBUL, 1996

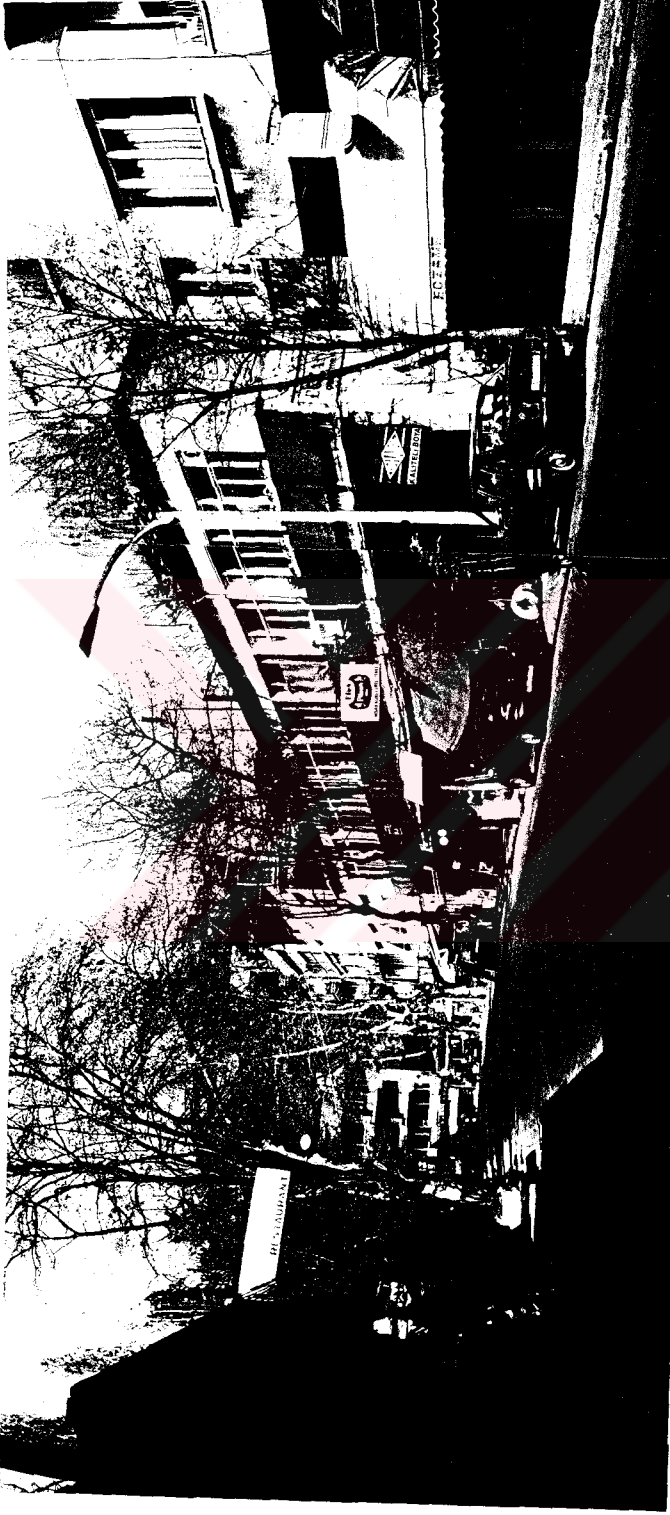
Şekil 8.4. Anadoluhisari Körfez Caddesi , 1928 yılından itibaren dokuya hiç uymayan yeni yapılarla dolmuştur.

Bizden sonraki nesillere daha az tahrip edilmiş bir mekan aktarabilmemiz için apartmanlaşmanın henüz tam anlamıyla hissedilmediği (Körfez caddesinin üst sınırı dışında) Anadoluhisarı'nda tek yapı ölçeğinden mahalle ölçeğine uzanan bir koruma çalışmasına gidilmelidir.(Bkz. şekil 8.4)

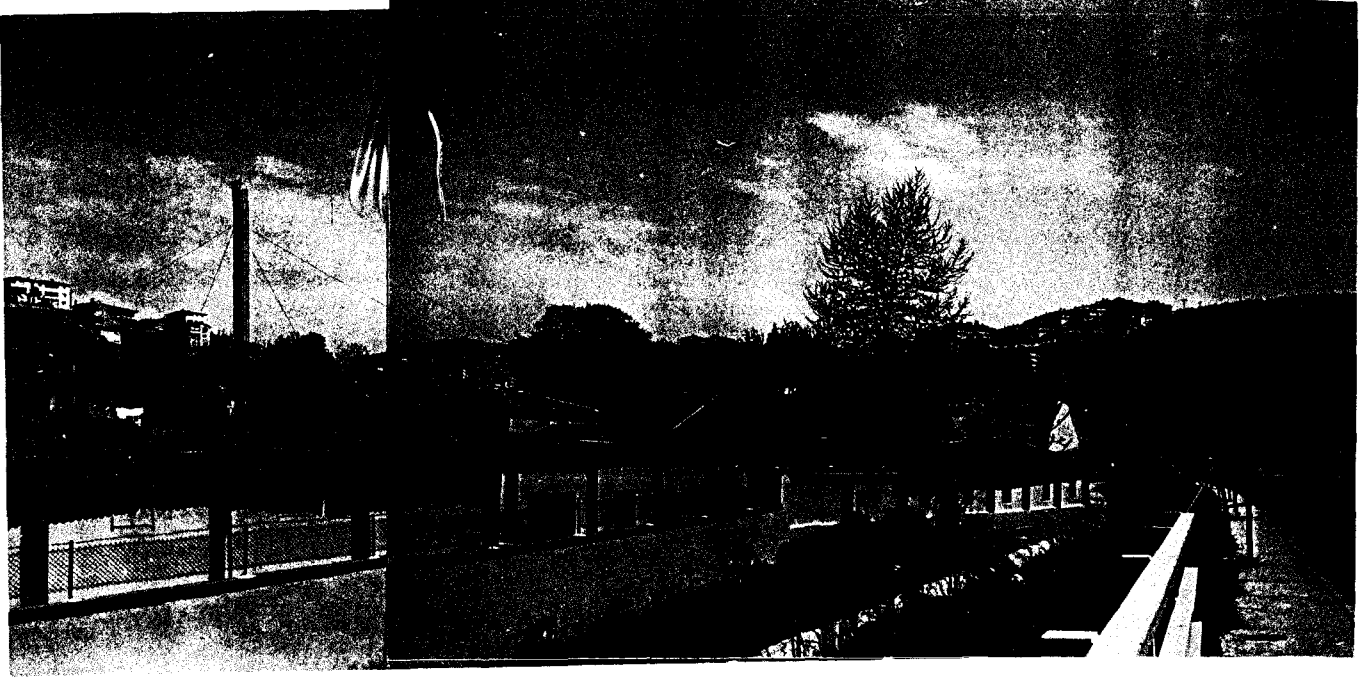
Şekil 8.5. Göksu kıyısına yapılmasına izin verilen Halat Fabrikası dere sularını kirletmektedir.

Anadoluhisarı'nda tarihi ve doğal çevrelere verilen zararlar, daha çok devlet ve belediye eliyle olmuştur. Göksu'da dere kenarına yapılmasına izin verilen halat, tuğla fabrikaları ve diğer kamu yapıları, belediye tarafından yıkılan kale duvarları ve hisar avlusundaki evler, çevrenin tahribinin tipik bir örneğidir.(Bkz. şekil 8.5-şekil 8.6)

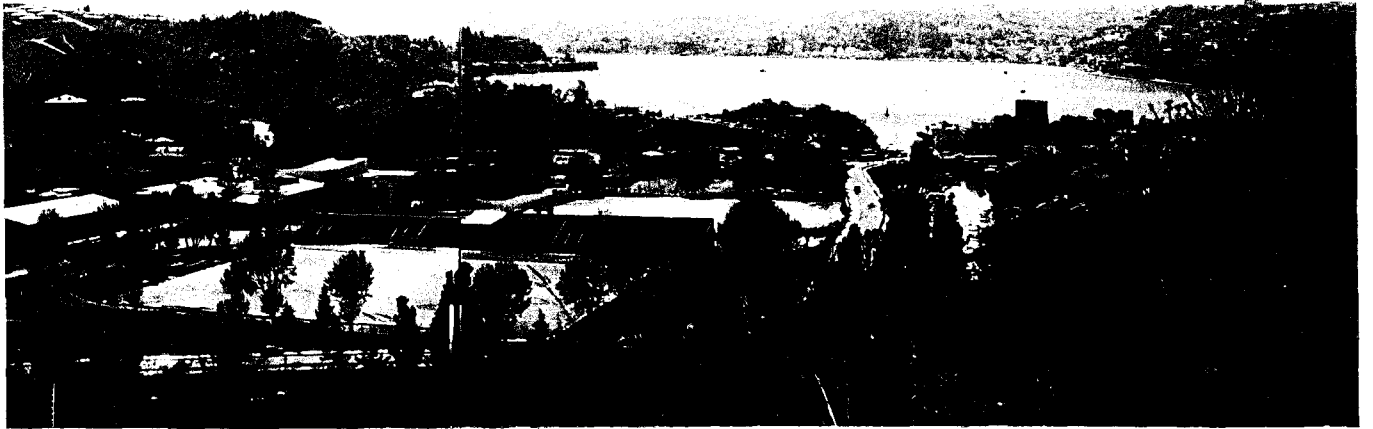
Şekil 8.6. Göksu Çayırının bugünkü durumu (1996)

Akademiye ait binalar ve spor alanları bütün çayırı kaplamıştır. Açılan 2. Köprü bağlantısı trafik yükünü arttırmıştır.

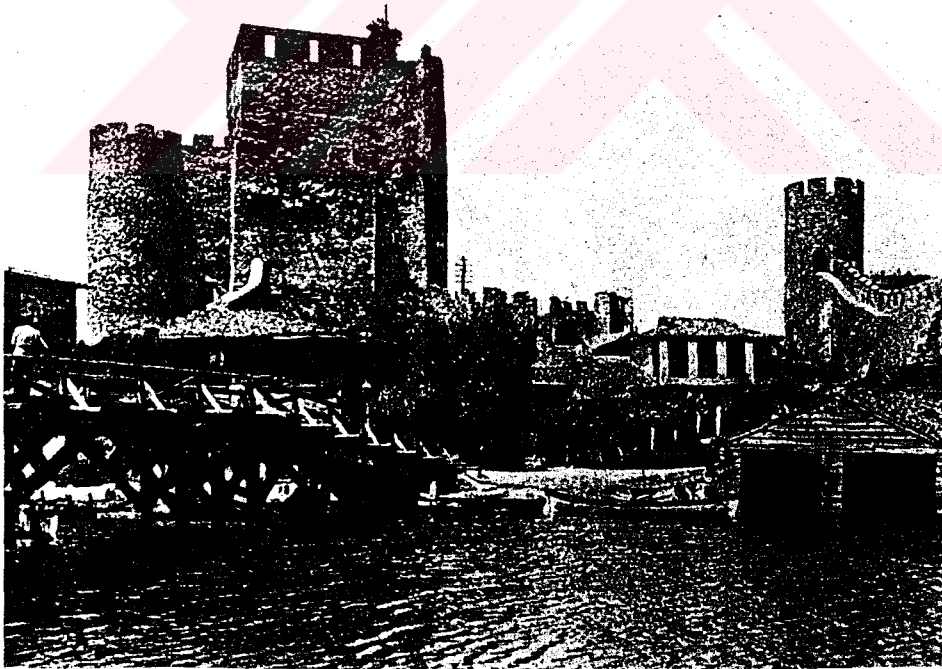
Resim 3.

1915-20 lere ait bu resimde kalenin ve köprünün o dönemdeki durumu görülmekte. Göksu deresi boyunca uzanan çekek yerlerinden biri de köprünün hemen yanbaşıında konumlanmıştır.

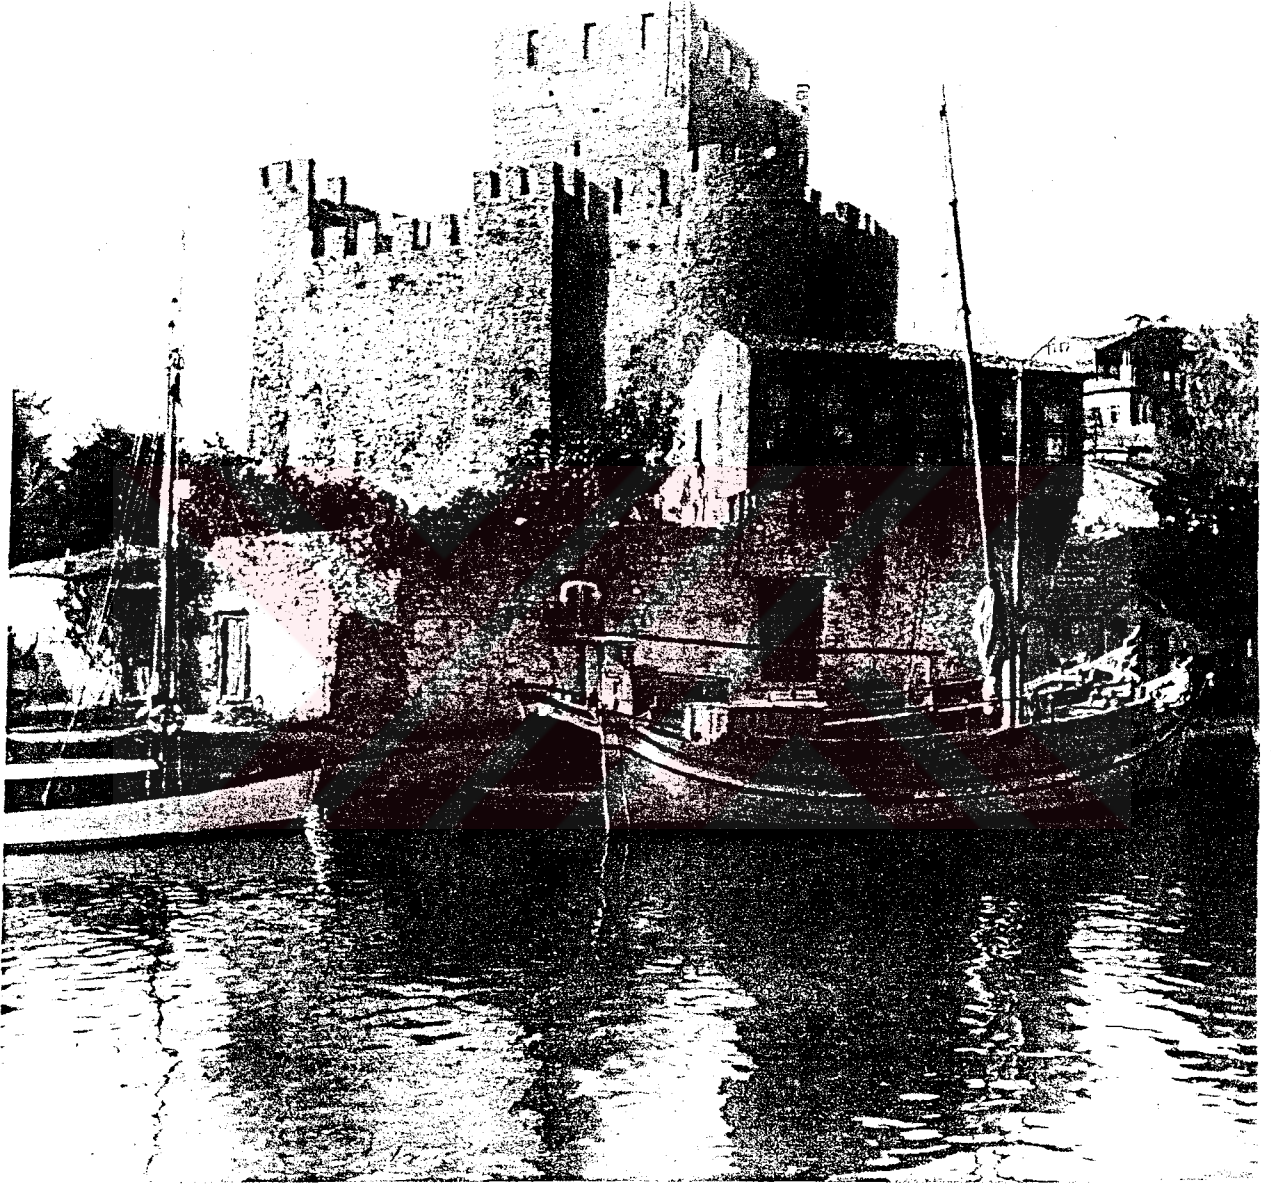
Resim 4.

Anadolu Hisarı surüstü köşkü, 1971'de yanmıştır.

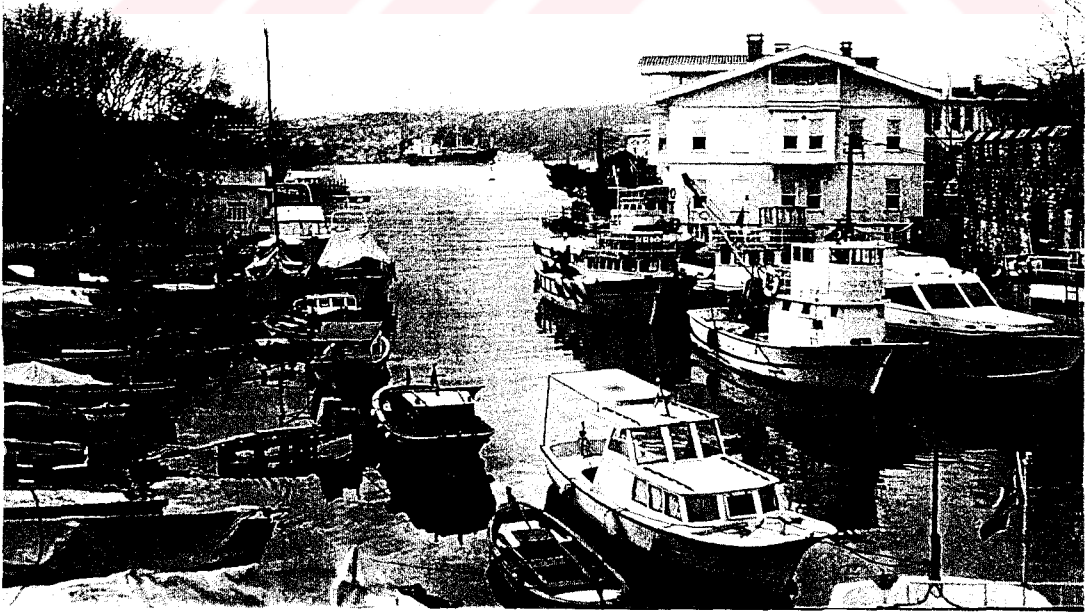
Resim 5

Göksu'dan Boğaz'a bakış ve Göksu girişindeki yalılar (1996)

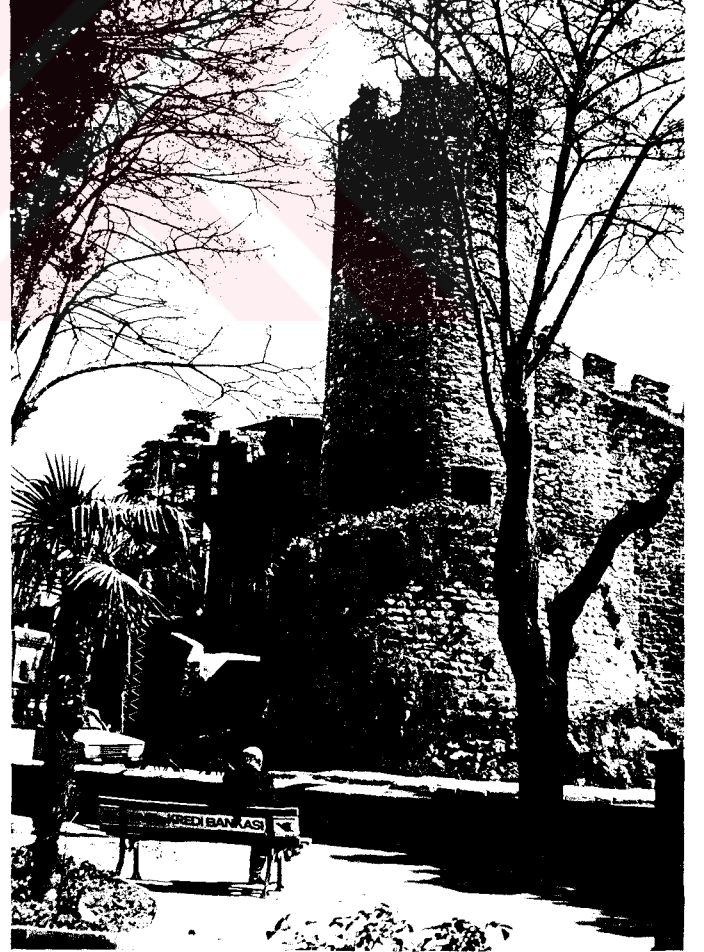
Resim 7 Kale Burcu ve Setüstü Sokak

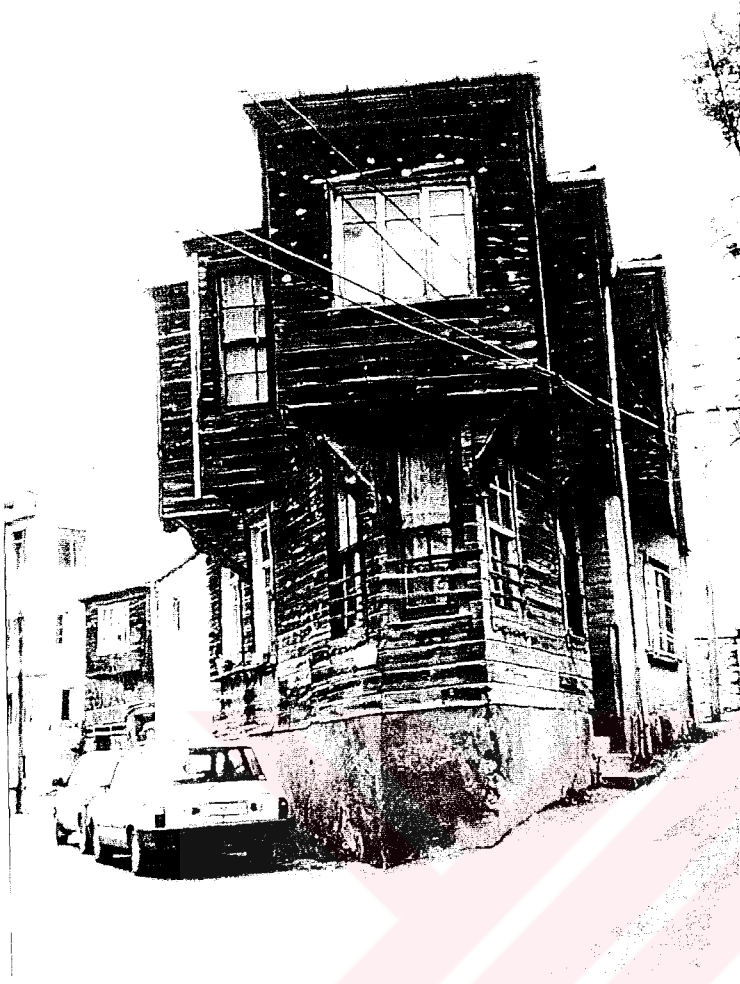
Resim 8
Anadoluhisari'nda korrunmuş bir konut

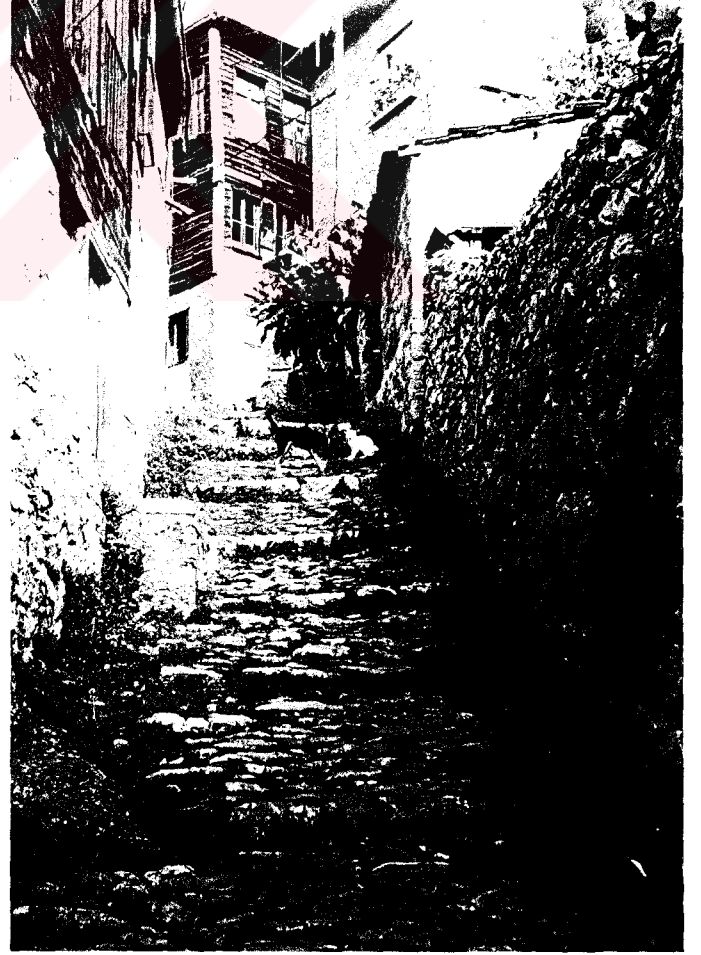
Resim 9
Anadoluhisari'nda merdivenli bir sokak

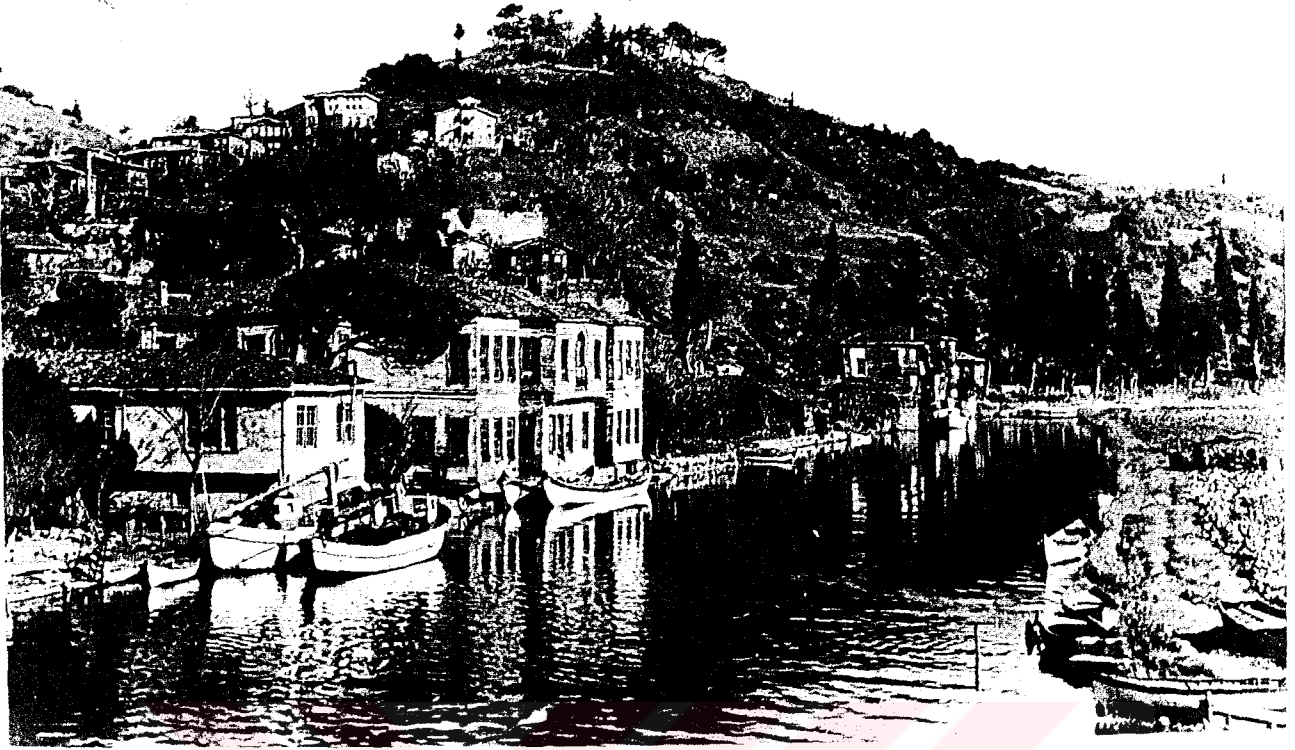
Resim 11

Göksu deresi Arappaşa yalısı, bugün yıkılmıştır.

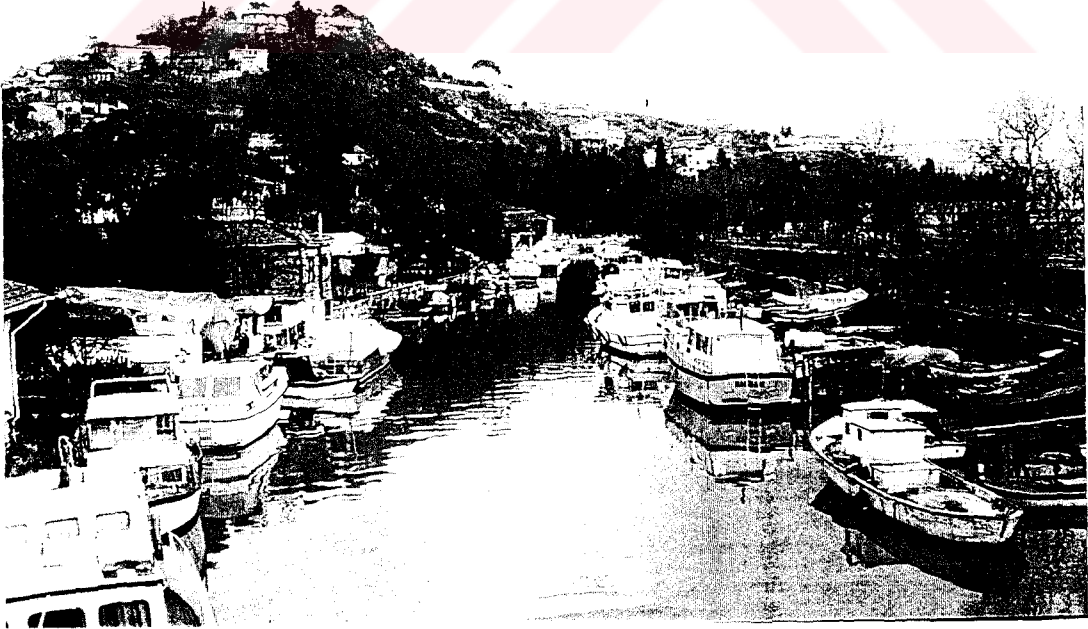
Resim 12

Göksu deresi 1996. Göksu deresi yalılarının büyük çoğunluğu yok olmuştur.
