YILDIZ TEKNİK ÜNİVERSİTESİ
FEN BİLİMLERİ ENSTİTÜSÜ

ESKİ YAPILARIN YENİ KULLANIMLARINDA AKUSTİK SORUNLAR

YÜKSEK LİSANS TEZİ

İSTANBUL, 1996

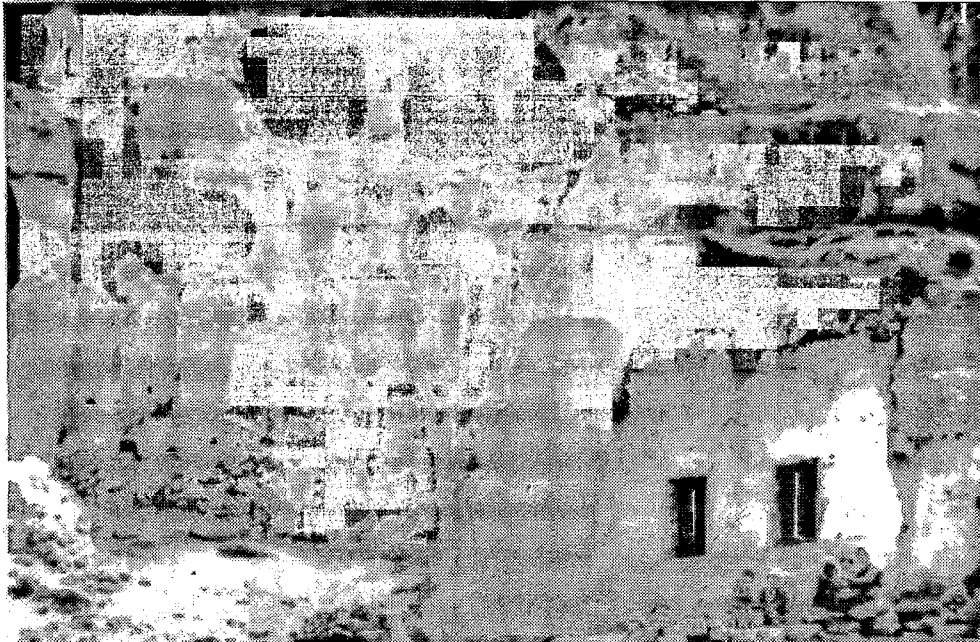
Resim 1. Malzemenin birinci süreç içinde doğal kullanım

Malzemenin tarihsel gelişimine bakıldığında üç farklı süreç görülür. Birinci süreçte, tarih öncesinden ilk çağa kadar malzeme şekillendirilmeden doğal haliyle kullanılmıştır (Resim 1). İkinci süreçte ise ki, klasik çağ ve 19.yy. arasında kalan süreçtir, malzeme şekillendirilerek, çeşitli strüktür ve formlar yaratılmıştır (Resim 2). Üçüncü süreç ise 19.yy'dan günümüze kadar gelen ve gelişen teknolojik olanaklarla istenilen kullanım yerine göre önceden planlanmış malzemelerin kullanılmasıdır (Resim 3).

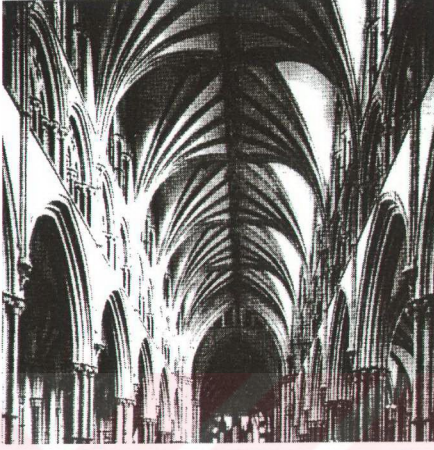
Resim 5. Lincoln Katedrali İngiltere, 1.yy. Gotik kiliselerin iç mekanlarının tasarlanmasında taş geometrik bir kaburga görevini görmektedir (Doğan Kuban, Mimarlık Kavramları, 1992).

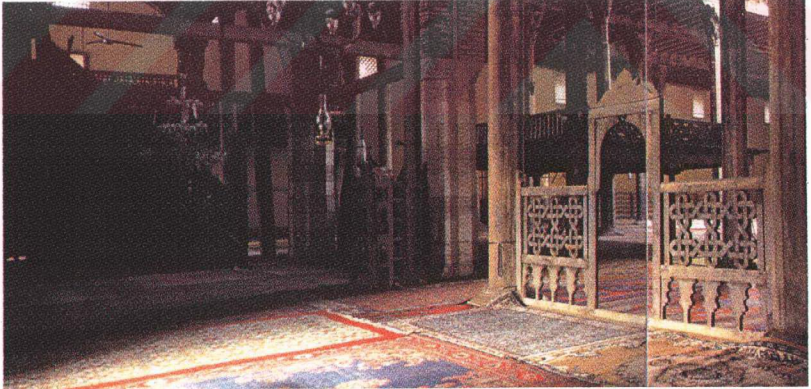
İlk aşamada yapılarda ahşap yığma teknikleri kullanılmış, daha sonra ahşap karkas sisteme geçilmiştir (Resim 7).

Resim 7. 1279'da inşa edilen Beyşehir Eşrefoğlu Camii. Anadolu'da erken ahşap kullanımı (Metin Sözen, The Evolution of Turkish Art and Architecture, 1987).

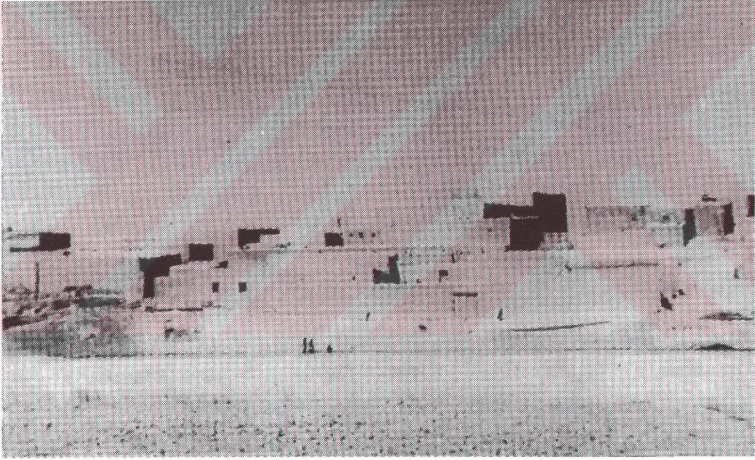
Pişmiş toprak malzeme kullanımları, kerpiç ve çamur olarak tarih öncesi çağlara dayanır. Pişmiş toprak malzemede aranan en önemli özellikler, pişme derecesine bağlı olarak bünyesinin homojen, sert ve geçirimsiz olmasıdır. Bu malzeme donmaya karşı da dayanıklılık gösterir (Resim 9).

Resim 9. Pişmiş toprak yapı malzemelerinden kerpiğin barınmak amacıyla kullanımı
(Prof.Dr.Murat Eriç, Yapı Fiziği ve Malzemesi, 1994)

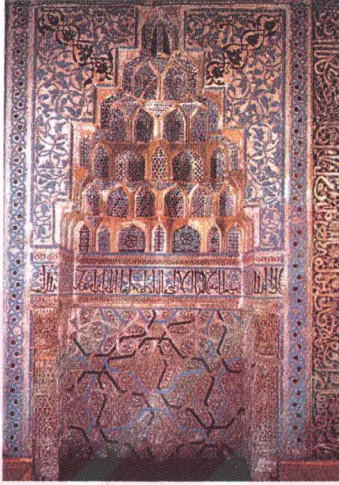
Yapıda duvar kaplaması olarak yüzeyi sırlı, gözenekli pişmiş toprak malzeme şeklinde veya çatı kaplaması olarak kiremit şeklinde kullanılmaktadırlar. Çeşitli boyut ve tiplerde bulunmaktadırlar (Resim 12).

Resim 12. Kaplama amacıyla kullanılan pişmiş toprak yapı malzemesi (Metin Sözen, The Evolution of Turkish Art and Architecture, 1987).

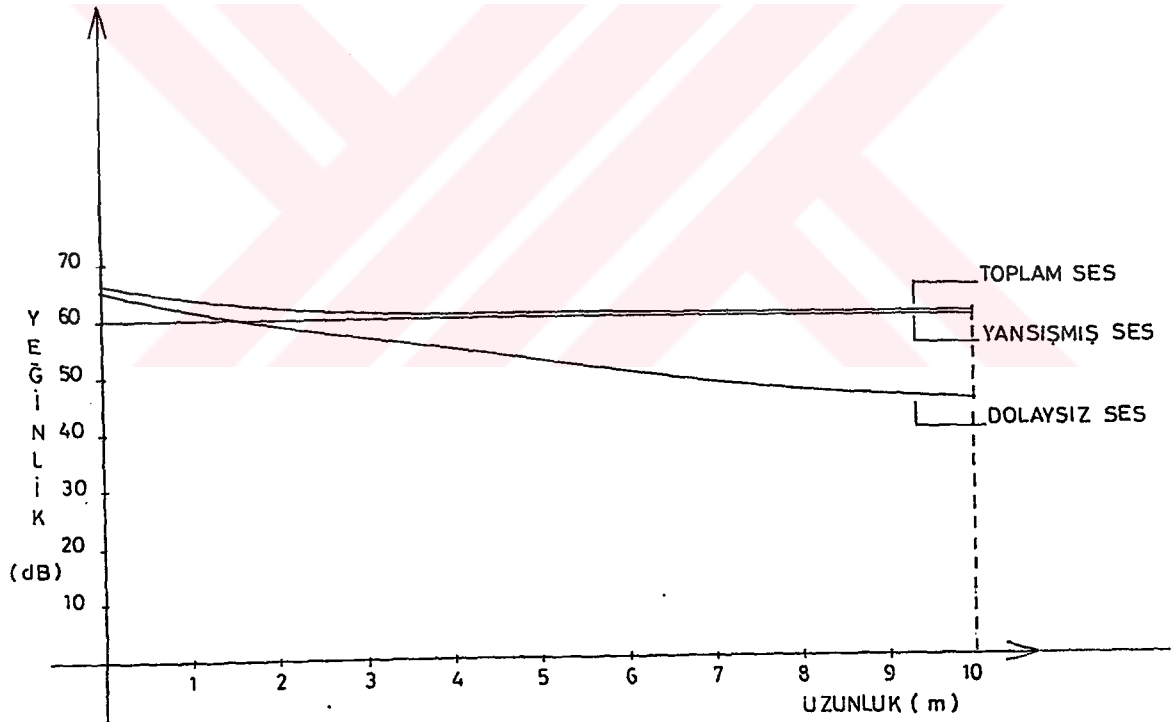
Grafik 2.2. Uzaklığa bağlı olarak toplam ses düzeyinde değişme

Hacim içinde yansımış ve dolaysız ses düzeylerinin uzaklığa bağlı olarak değişimleri ve toplam ses düzeyi Grafik 2.2'de gösterilmiştir.

Kapalı hacimlerde, dolaysız ses düzeyi kaynağın gücüne, doğrultuluk çarpanına ve uzaklığa bağlıdır. Yansımış ses düzeyini etkileyen etkenler ise kaynak gücü ve hacmin toplam yutuculuğudur. Kapalı hacimlerde toplam ses düzeyi, yansımış ve dolaysız ses düzeyine bağlı olarak değişir.

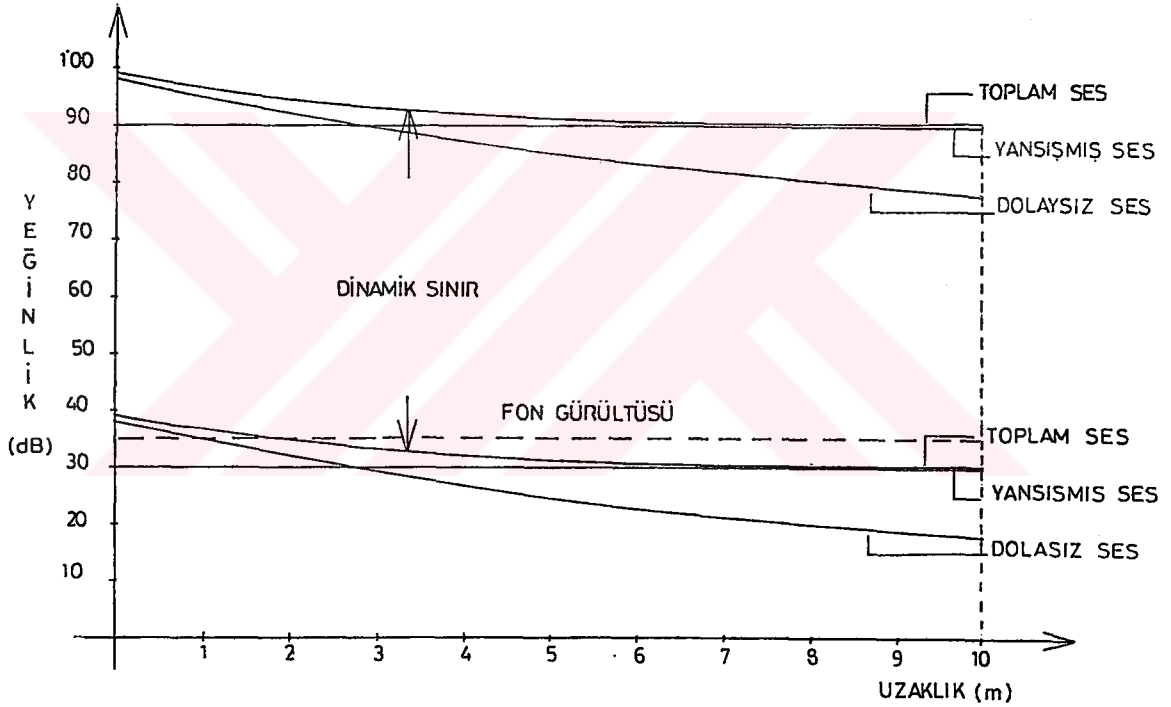
Grafik 2.3. Dinamik sınır ses düzeyi ve fon gürültüsü ilişkisi

Hacimdeki yeterli ses düzeyinin sağlanması için toplam ses düzeyinin, hacim içinde mevcut fon gürültüsünden yüksek olması gerekmektedir. Özellikle kaynak gücüne bađlı olarak ses kaynađının konuşmacı ya da piano gibi tek kaynak olması durumunda, fon gürültüsü kaynaktan çıkan sesi maskeleyebilir. Bu durumda hacim içindeki toplam ses düzeyi yetersiz kalır (Grafik 2.3).

Grafik 2.3'de görüldüğü gibi istenilen ses düzeyi aralığında, bazı bölgelerde ses, fon gürültüsü tarafından maskelenmiştir. Toplam ses düzeyi yetersiz kalmıştır. Bu durum hacim içinde ses düzeyi bakımından akustik sorun yaratır. Hacimde toplam ses düzeyinin düşük olmasının en önemli nedenlerinden biri, mevcut toplam yutuculuktur. Toplam yutuculuğun yüksek olması, yansımış ses düzeyinde düşmeye neden olur.

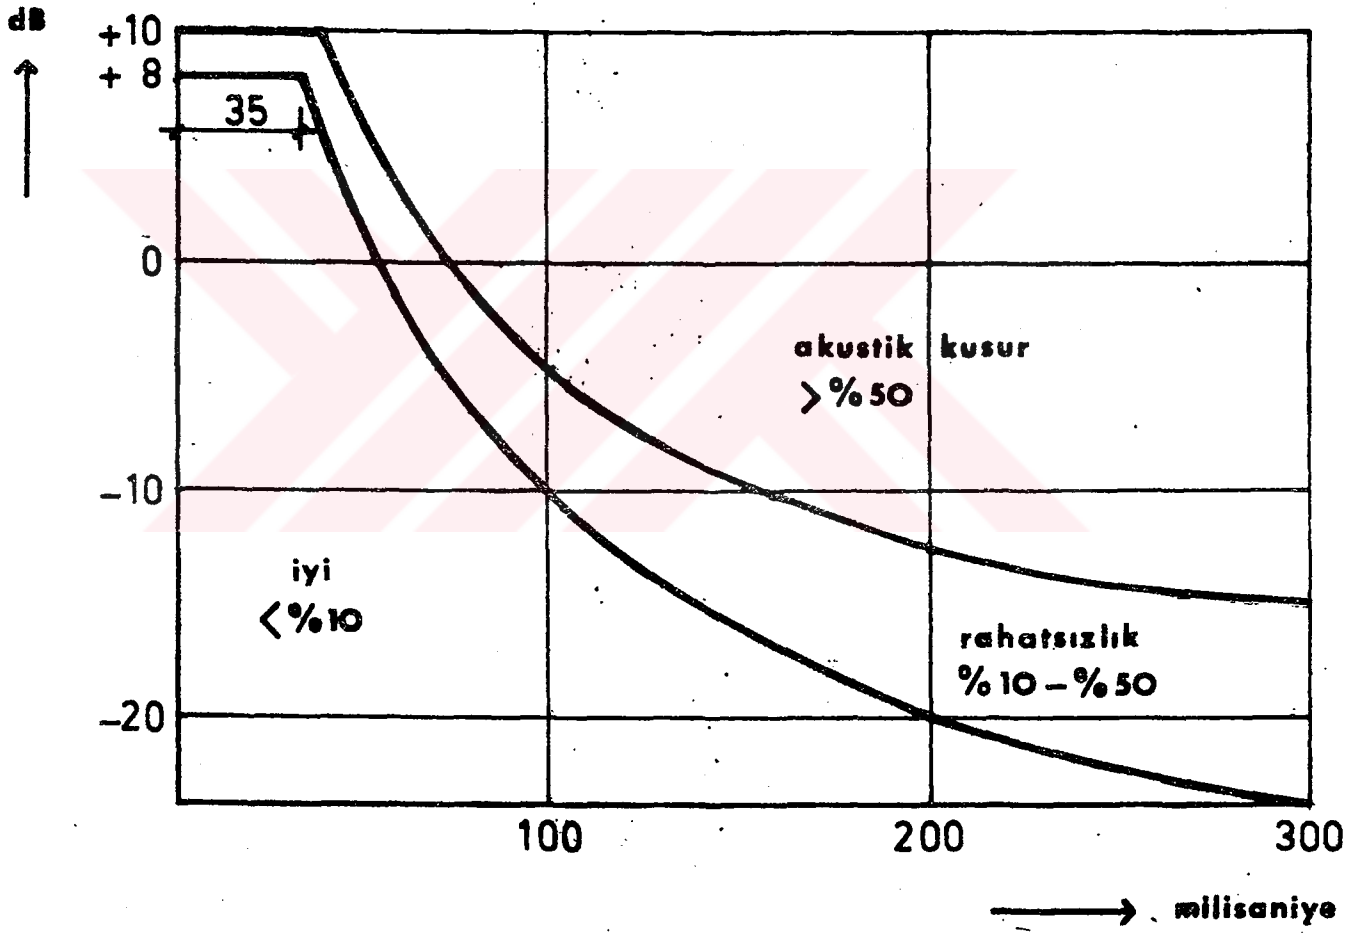
Grafik 2,4. Dolaysız ses ile ilk yansıyan ses arasındaki zaman farkı (Haas Kriteri)
(Prof.Sazi Sirel; Hacim Akustiği Notları, 1980)

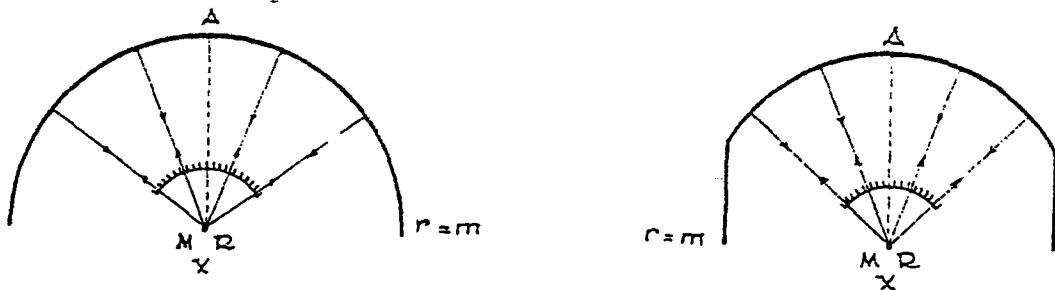
Şekil 2.14

– daire yarıçapı, tavan yüksekliğine eşit ise odaklanma dinleyicilere çok yakındır (Şekil 2.14).

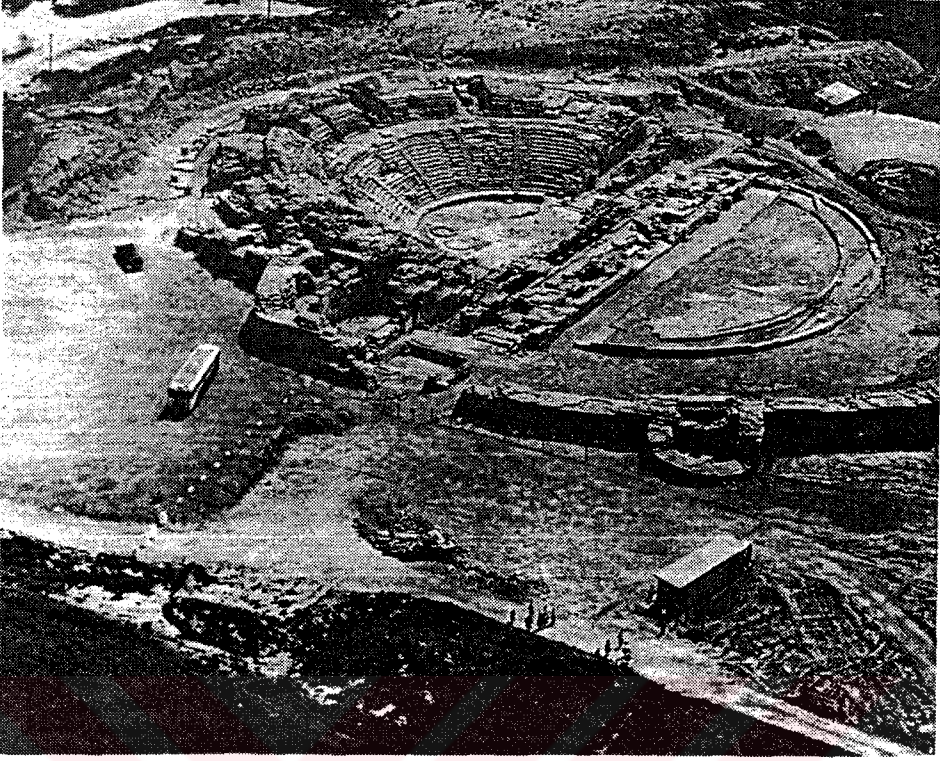
Resim 32

Tiyatronun konumu yüzünden, dalga sesinin dolaysız sesi maskelemesi sonucunda, akustik kusur oluşmuştur. Dolaysız ses fon gürültüsüyle maskelenmiş ve dolaysız ses düzeyinin yeterli olarak ulaştığı alan azalmıştır. Bunu önlemek için ilk yansımalarından yararlanılmış ve ışın diyagramıyla tasarlanmış olan kabuk, kaynak çevresine konularak dolaysız ses düzeyinde artış sağlanmıştır. Aynı zamanda bu kabuk, dalga sesiyle kaynak arasında engel görevini de görmüştür. Böylece fon gürültüsünün kaynağı maskelemesi engellenmiştir. Bu örnek ilk yansımaların, akustik açıdan yararlarının açıklanması için de gösterilebilir. Dolaysız ses ile kabuktan yansiyarak dinleyicilere ulaşan ses arasındaki gecikme farkının 30 milisaniye gibi kısa bir zaman olması, akustik bakımdan oldukça iyi bir sonuçtur. Kabuktan yansiyarak dinleyicilere gelen ses, dolaysız sesin yeğînliğinin artmasına neden olmuştur. Böylelikle dolaysız sesin fon gürültüsüyle maskelenmesi engellenmiştir.

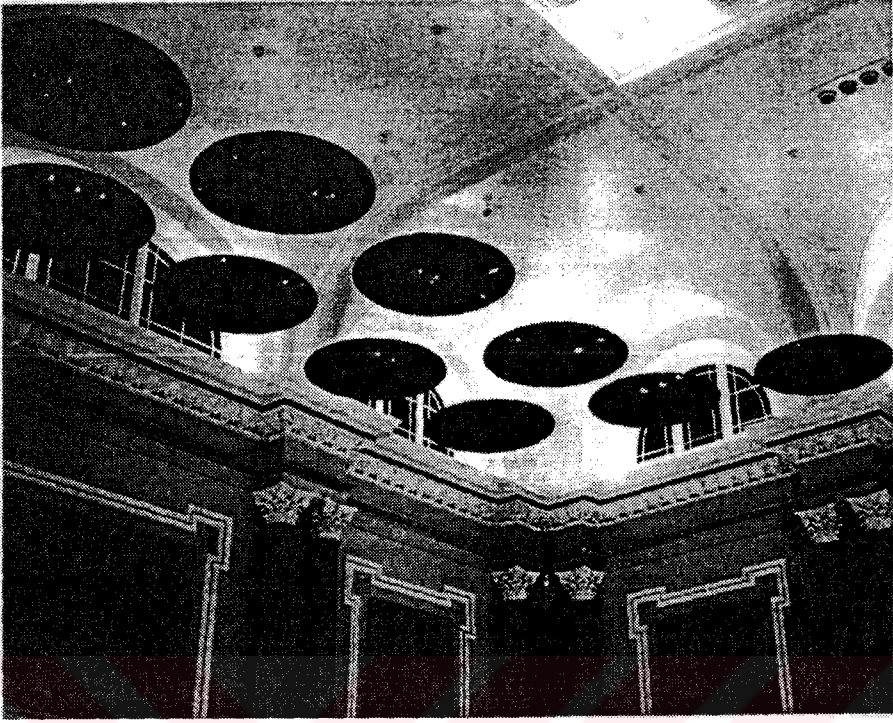
Resim 42. Sahne üstünde ilk yansımalarından yararlanmak amacıyla konulmuş akustik diskler

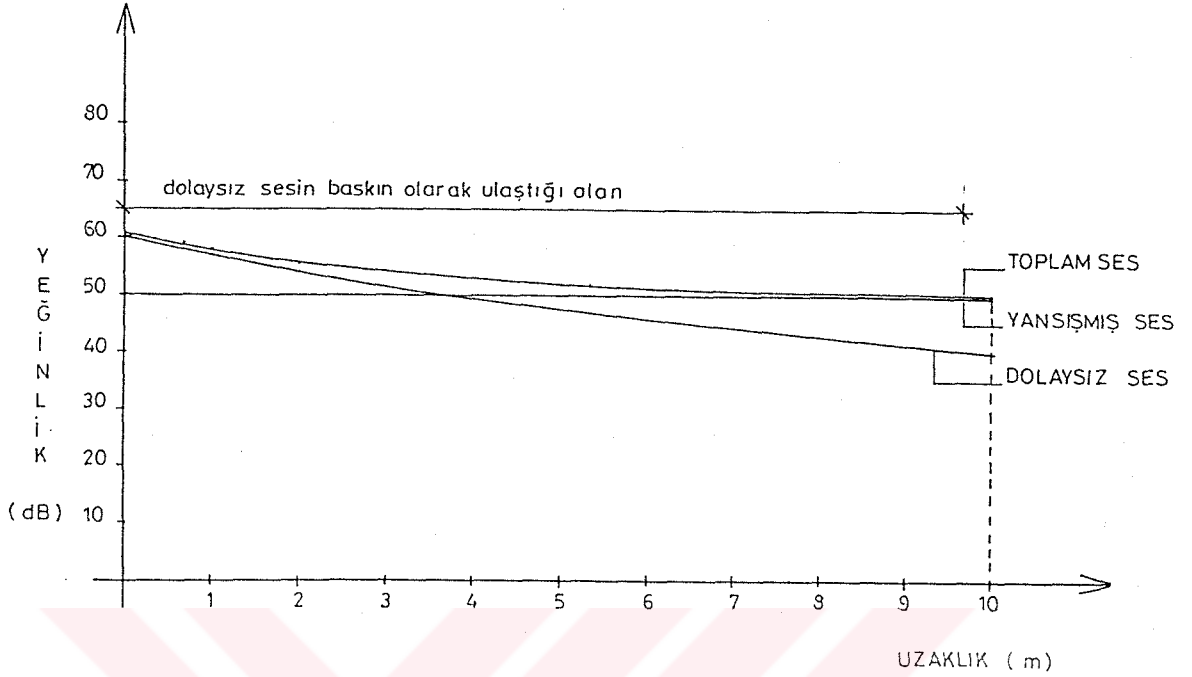
Grafik 4.6. Dolaysız sesin baskın olarak duyulduğu alanın gösterimi

Kaynak-son dinleyici uzaklığı değişmeden, dinleyici sayısında artış sağlanması, dolaysız sesin baskın olarak ulaştığı alanda, daha fazla dinleyicinin bulunmasını sağlamıştır. Akustik açıdan olumlu bir düzenlemedir.

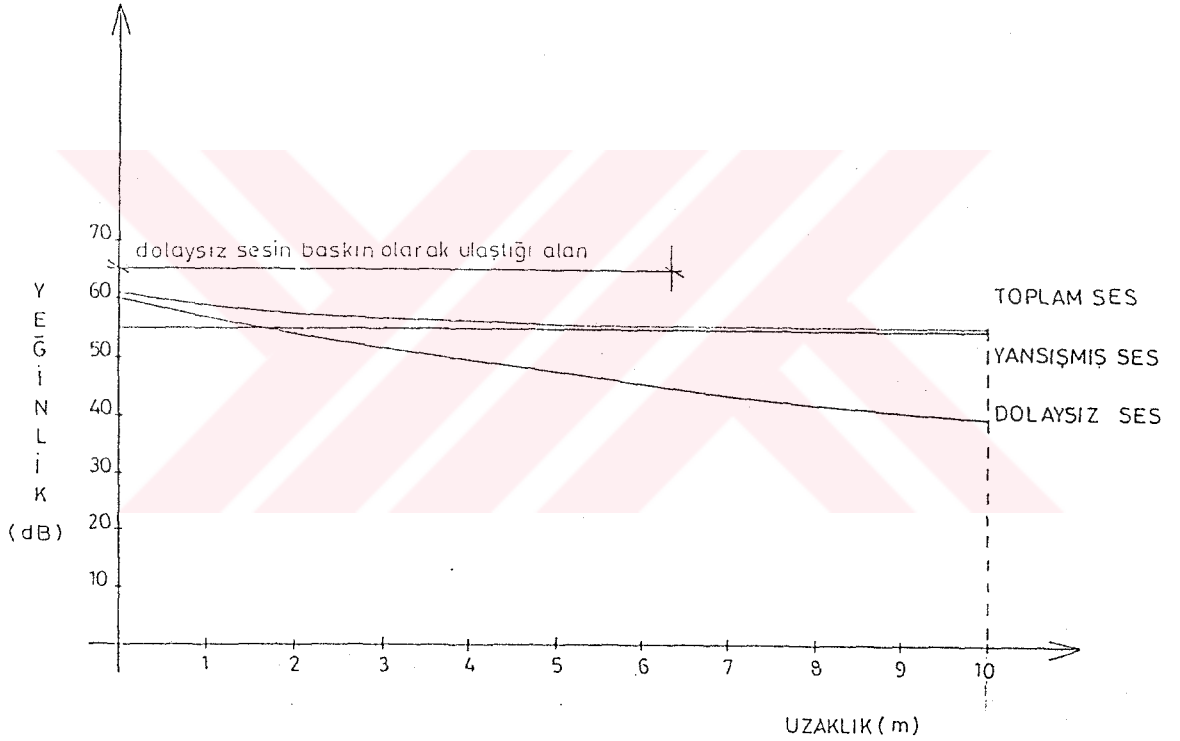
Grafik 4.7. Dolaysız sesin baskın olarak duyulduğu alanın gösterimi

Hacim içinde toplam yutuculuğun (A) düşük olması sonucu hacimde yansımış sesin yeğlinliğinin dolaysız sesin yeğlinliğine oranı artmıştır. Buna bağlı olarak, dolaysız sesin baskın olarak ulaştığı alan azalmıştır (Grafik 4.7.).
