**YILDIZ TEKNİK ÜNİVERSİTESİ  
FEN BİLİMLERİ ENSTİTÜSÜ**

**DİYARBAKIR HASAN PAŞA HANI KORUMA VE  
DEĞERLENDİRİLMESİ**

**YÜKSEK LİSANS TEZİ**

**İSTANBUL, 1996**

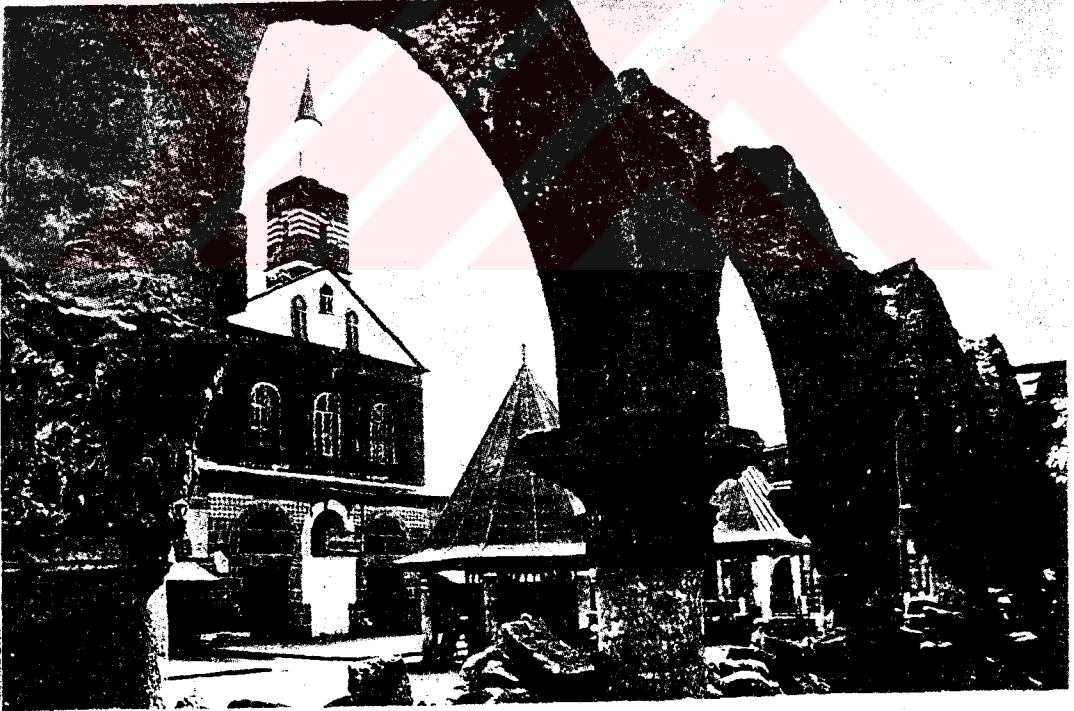
Resim 3.4. Diyarbakir Ulu Cami Gabriel'den

Antik ve Hıristiyan devri yapı elemanlarını çok miktarda içerdiğinin düşünülmesi, eski bir kilise olduğunun varsayılması ve hatta M.Ö. 1. yüzyılda yapılmış bir saray kalıntısı olması fikirleri, bu yapıyı Türkiye' de en etraflı incelenen yapılardan biri konumuna getirmiştir (Kuban,1965,s.110). İran' lı Seyyah Nasırı Hüsrev seyahatnamesinde 200 adet kolondan, birbiri üzerine alt katı üst katından daha yüksek arkadlardan bahseder. Ulu Caminin ana şekli Türklerin Anadolu' ya gelmelerinden önce oluşmuştur (Kuban,1965,s.110). Caminin kapalı kısmı Şam Emevi Camisinin planını tekrar eder (Resim 3.4.).

Merkezi aksa göre yapının sağı ve solu simetrik değildir. Ayaklar arası uzunluklar birbirinden farklıdır. Nasırı Hüsrev yapının, 12-13. yüzyıllarda birkaç defa onarıldığını belirtir. Caminin avlusunda, özellikle birinci kat arkadları üzerinde görülen kemer profilleri, bu bölgenin gelenekleri içinde İslami ve Hıristiyan bütün yapılarda ortakır.

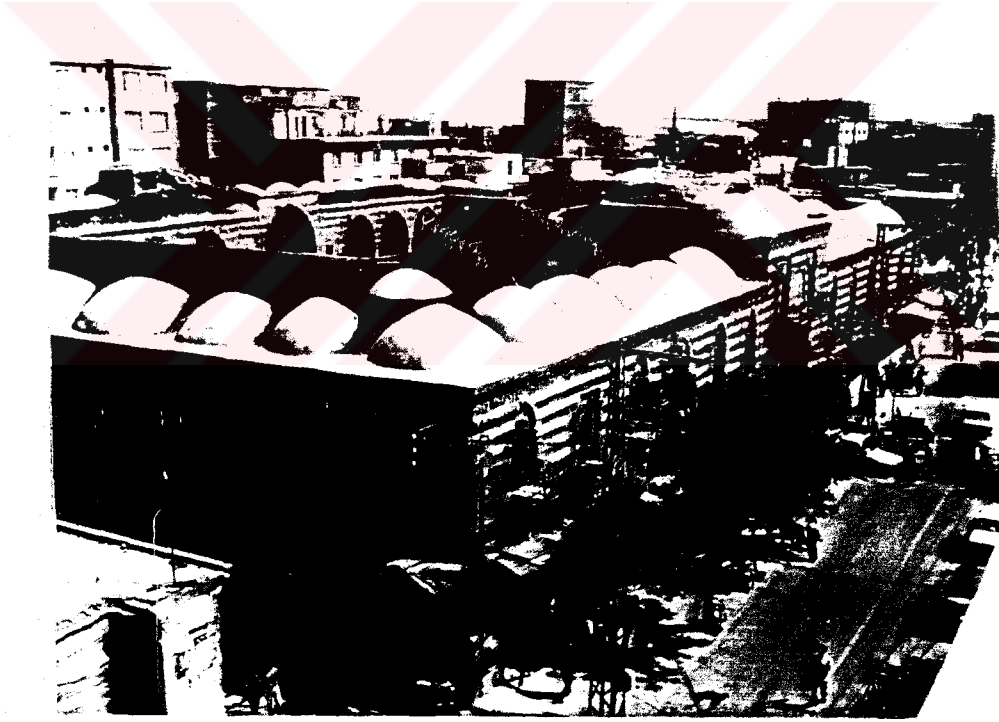
Resim 4.1. Hasan Paşa Hanı Dış Görünümü.

Bodrum kata iniş, kuzey cephesindeki rampanın yanı sıra, merdivenlerle de sağlanır. Avluya açılan dört ayrı merdiven ve esas girişin sağ ve sol yanında bulunan simetrik iki merdivenle birinci kata çıkılır. Buradaki odalar iki bölümden meydana gelir. İlk bölüme lentoyla geçilmiş basık bir kapıdan geçilerek girilir. Kapının hemen yanında ise önünde lokmalık parmaklığı bulunan bir pencere bulunur. Ocak, beşik tonozla örtülü olan bu bölümdedir. İkinci bölüm ise dışarıya bir pencere ile açılır (Resim 4.1.)

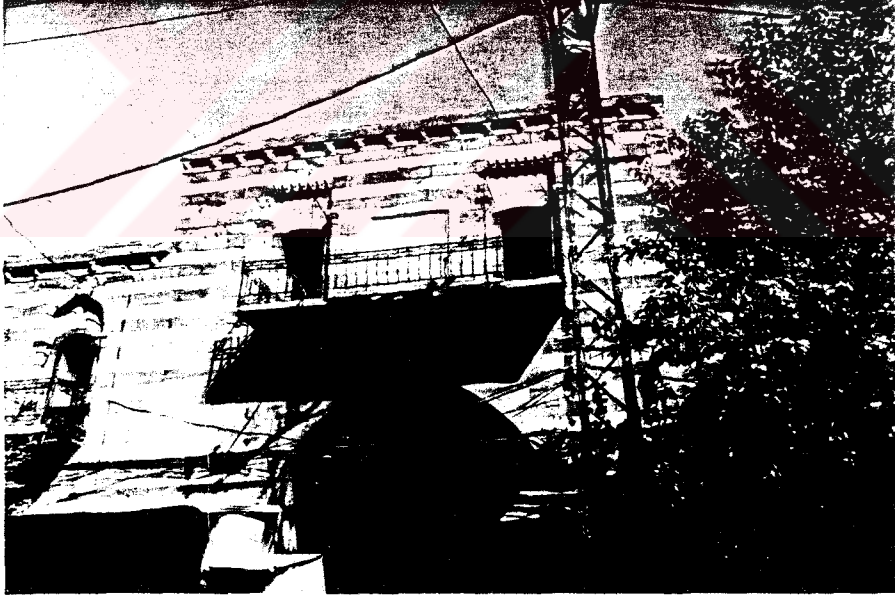
Resim 4.7.Han'ın Giriş Portali

Cümle kapısında ahşap üzerine saç plakalar, kabaralarla tutturulmuştur. Ayrıca bu kapının bir de, kuzu kapısı bulunmaktadır. Zemin kat odaları birer kapı ve pencereyle avluyla ilişkilendirilmiş olup avlu kotundan 60cm yüksekte bulunmaktadır. Bu katta da yine bir hacim, tuvaletler için ayrılmıştır. Bazalt taşından yapılmış olan Han'ın, zemin kat odaları

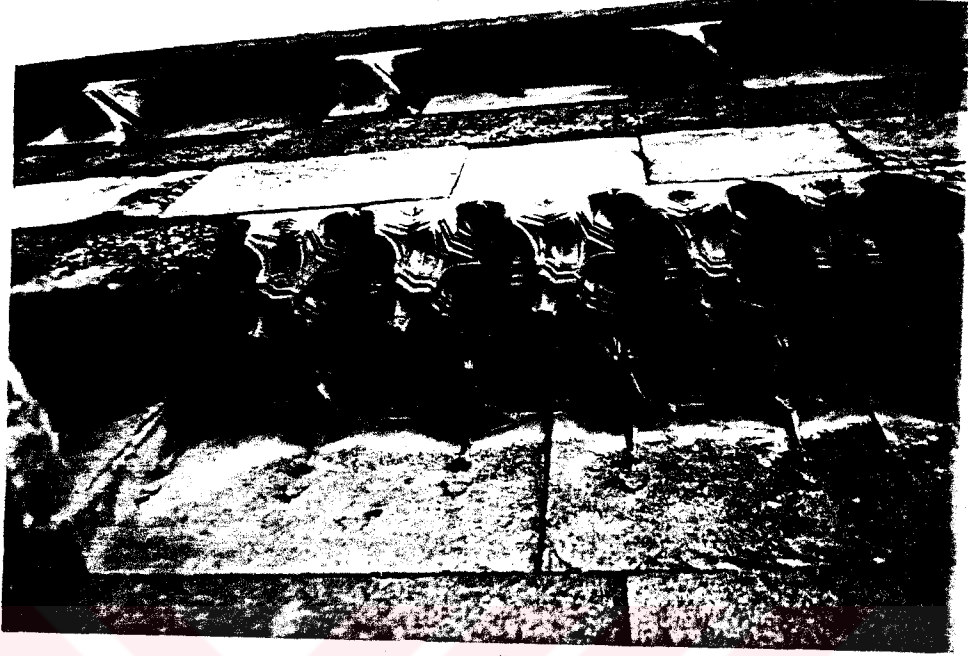
Resim 4.11. Pencere Üstü Mukarnaslar

Cephede mukarnaslar bulunmaktadır (Resim 4.11.).

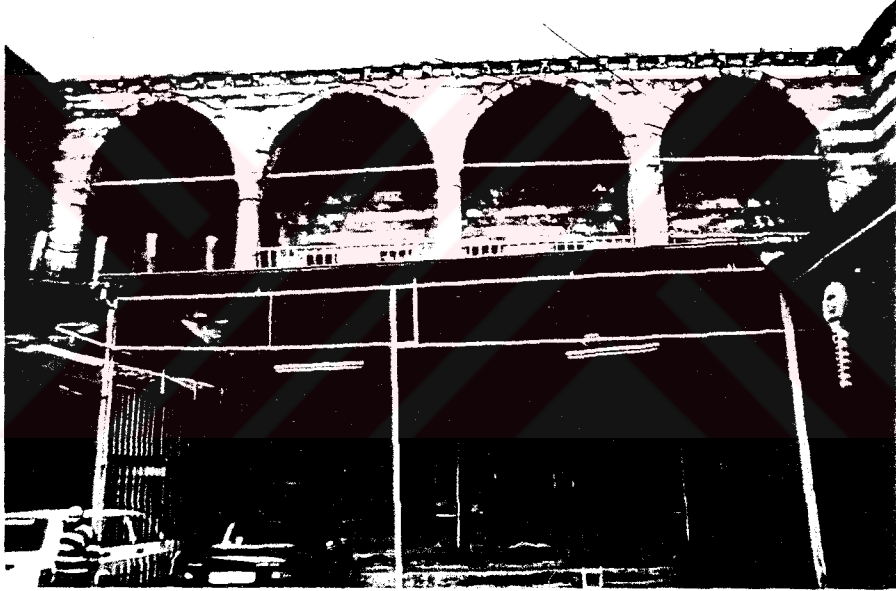
Resim 4.19. Hasan Paşa Hanı Avludan Görünüm

Geçirdiği bir onarım sonrası, Kuyumcular Çarşısı halen altın satış yeri olarak kullanılmaktadır. Han'ın birinci kat odaları tamamen boş durumdadır. Eskiden konaklama hizmetinde kullanıldığı bilinen bu odalar, doğa şartlarında çürümeye bırakılmıştır (Resim 4.19.).

Avluya açılan ve şu an önlerindeki birer kapıyla avlu bağlantıları kesilmiş merdivenler, kullanıma açılarak sirkülasyon kolaylaştırılmalıdır. İki bölümden oluşan birinci kat odalarında çeşitli giyim eşyaları sergilenerek satışa sunulabilir. Ayrıca birinci katta insanların oturup dinlenebileceği bir kafeterya düşünülmüştür. İnsanların tuvalet ihtiyacını karşılayabilmeleri için mevcutta tuvalet olarak kullanılan mekan bölümlü olarak kadın ve erkek tuvaletleri haline getirilebilir. Revağın eski işlerliğini kazanması sonucu gezinti alanları eski işlevine kavuşturulmuş olacaktır. Tarihi kentin merkezinde bulunması sebebiyle Hasan Paşa Hanı ticaret aktivitesine oldukça iyi cevap verebilecektir.

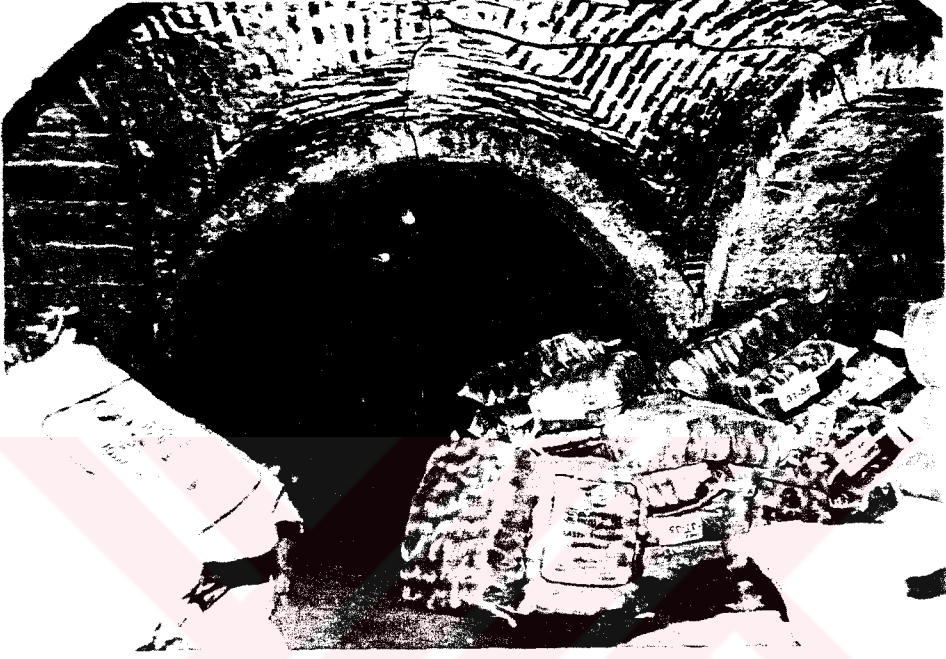
Resim 4.20 Hasan Paşa Hanı Bodrum Kattan Görünüm.

moloz taşla kapatılmıştır. Zemin katta avluya açılan revakların arkasındaki dükkanlar caddeye bakan, geliri daha yüksek dükkanlarla birleştirilmiştir. Revak sütunları arası demir doğramayla veya duvarla kapatılarak, dükkan alanına dahil edilmiştir.

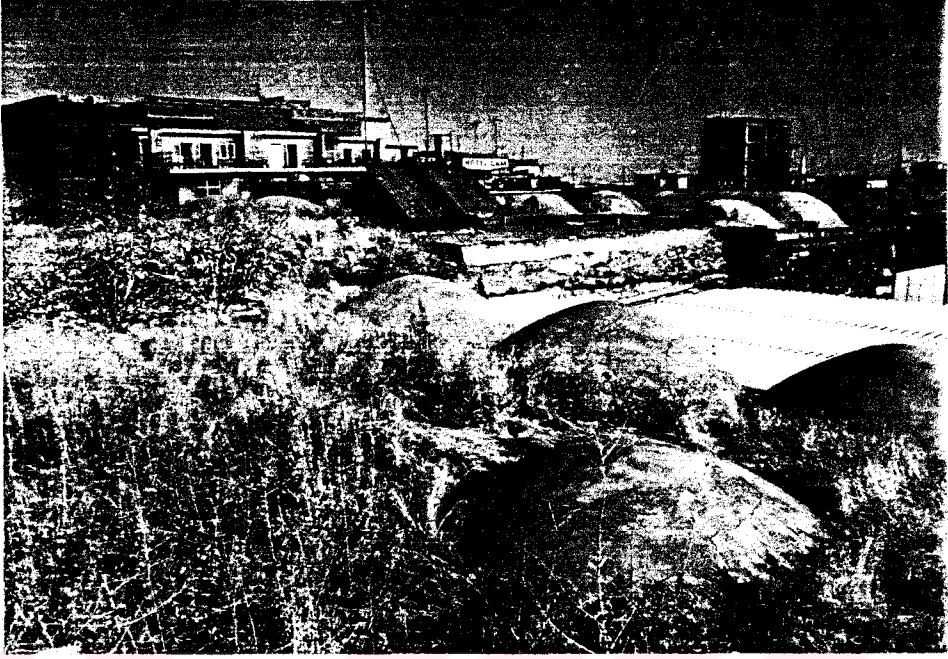
Resim 4.23. Han'ın Şapla Kaplanmış Tuğla Kubbeleri

Birinci kat odalarının kubbeleri, bir onarım sırasında betonla kaplanmıştır. Tuğla malzemedeki yapılmış olan kubbelerin, su sızmasına karşı bir önlem olarak beton şapla kaplanması, yapının orijinal görüntüsünü bozmakla kalmamış; kireç esaslı harca ve tuğlalara zarar da vermiştir. Tuğlaların ve harçların arasından su sızmasını önleyememiş, aksine daha büyük çatlaklar meydana getirmiştir. Bahar aylarında yeşermeye başlayıp, sonbahara doğru damın üstünü tümüyle kaplayan otlar sonradan yapılmış olan şapın çatlamasına ve parçalanmasına yol açmıştır. Yaz aylarının Diyarbakır'da çok sıcak geçmesi sonucu, damın üstünde biten bu otların bazan tutuşarak yanması yapının örtü sistemine zarar vermektedir (Resim 4.23.).

Hem yapının orijinalliğini bozan, hem de içerdiği çimento ile tuğla kubbelere ve Horasan harcına zarar veren beton kaplama sökülmalıdır. Yalıtım amacıyla yapılmış olan bu yanlış uygulama, günümüzde yalıtımı da sağlamayacak derecede çatlaklara sahiptir. Bu kaplama söküldükten sonra, kötü bir durumda ortaya çıkacak olan kubbelerin onarımına

başlanmalıdır. Aynı boyutlardaki tuğla ve Horasan harcı ile yapılacak bu onarım, bazı yerlerde kubbenin tümünü inşa ettirme zorunluluğu bile yaratacaktır. Özellikle köşe odalarda, kubbenin hafifletilmesi için anforalar, büyük bir işçilikle yerleştirilmiştir. Onarımlar bu işlemeciliğe en az zarar verir boyutlarda tutulmalıdır. Bu sağlamlaştırma ve yeniden yapma işlemleri tamamlandıktan sonra, yapının üstü kurşunla kaplanarak koruma altına alınmalıdır. Yapının dış ve avlu cephesindeki kesme taşlarda bozulmalar görülmektedir. Kapak atma ve tozlanma gibi sorunlarla karşı karşıya kalmış olan bazı taşlar değiştirilmelidir (Resim 5.3.).

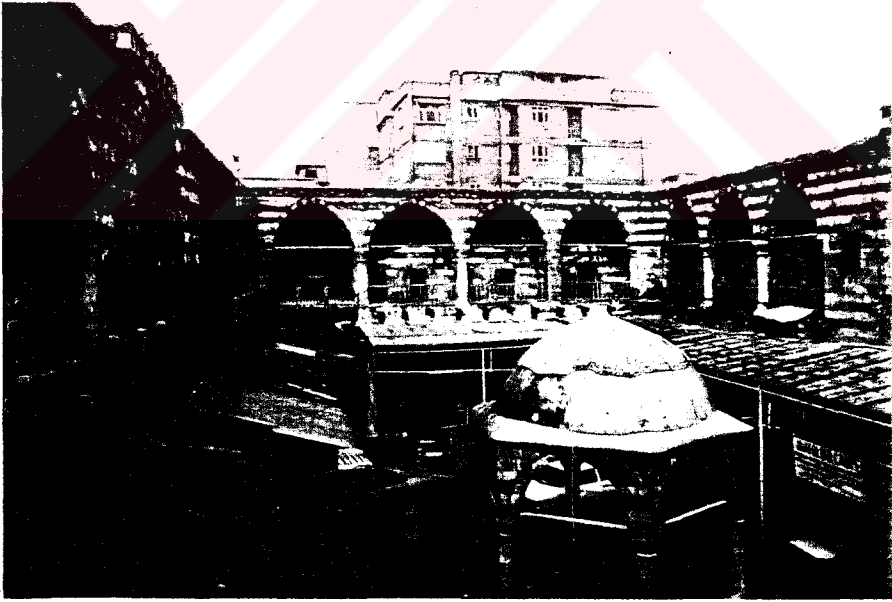
Resim 4.24. Avluya Bakan Revak Önünde Yıkık Taş Konsollar.

Yapının batı cephesindeki balkonlar putrelli volta döşeme ile inşa edilmiştir. Avluya bakan cephe ise, briket duvar veya demir doğramayla kapatılmıştır. Avluya bakan üst kat revaklarının önünde, taş konsollara oturan açık çıkmaların büyük bir kısmı yıkık durumdadır (Resim 4.24.). Yapının caddeye bakan dükkanlarının tonoz kemerleri yıkılarak, girişi genişletme yoluna gidilmiştir. Han'ın doğu bloğundaki büyük odanın üzerini örten iki büyük kubbesi yıkılmıştır. Birkaç yıl öncesine kadar henüz ayakta bulunan bu kubbelerin, bakımsızlık sonucu bozulması hızlanmış ve sonunda da yıkılmışlardır.

Avluya bakan üst kat revaklardaki taş konsollar üzerine oturan çıkmalar, yok olmalarına rağmen izleri halen durmaktadır. Bu taşların bozuk olanları değiştirilerek, üzerine taş plaklar yerleştirilmelidir.

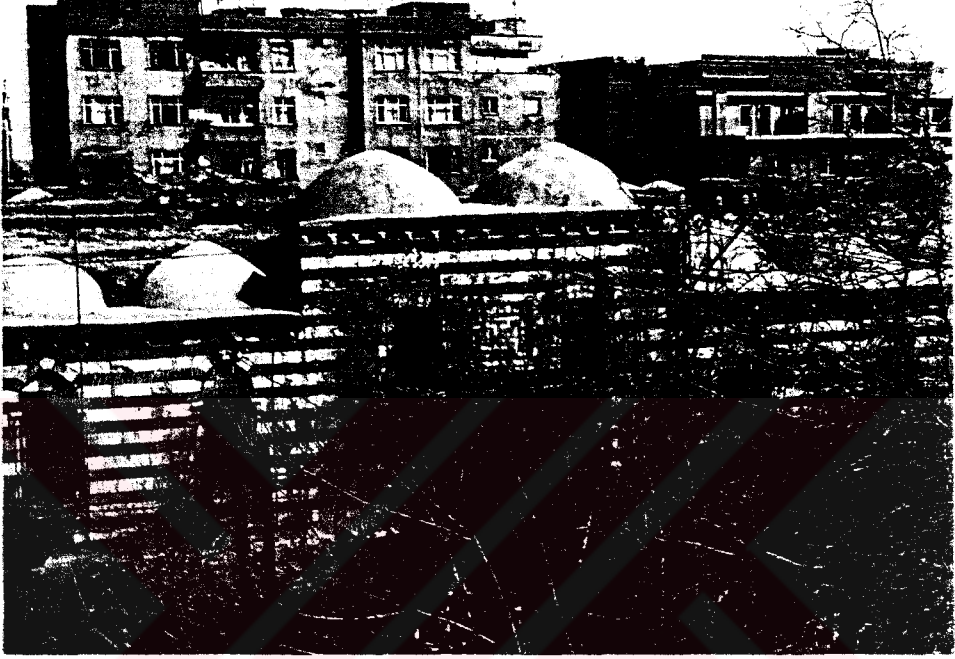
Resim 4.27.Hasan Paşa Hanı Görünüş

Yekpare taş olan sütunlarda, yüzey zedelenmesi dışında ciddi sorunlar bulunmamaktadır. Gergileriyle, sütun başlıklarıyla, özelliklerini kaybetmeden günümüze kadar gelebilmişlerdir.

Yapının üst kat odalarındaki tuğla kubbe ve tonozlardaki çatlaklardan, yağmur suları içeri sızmaktadır. Sızan bu yağmur suları, sıvanın kabarak şişmesine, büyük ölçekte kopmalarına neden olmuştur.

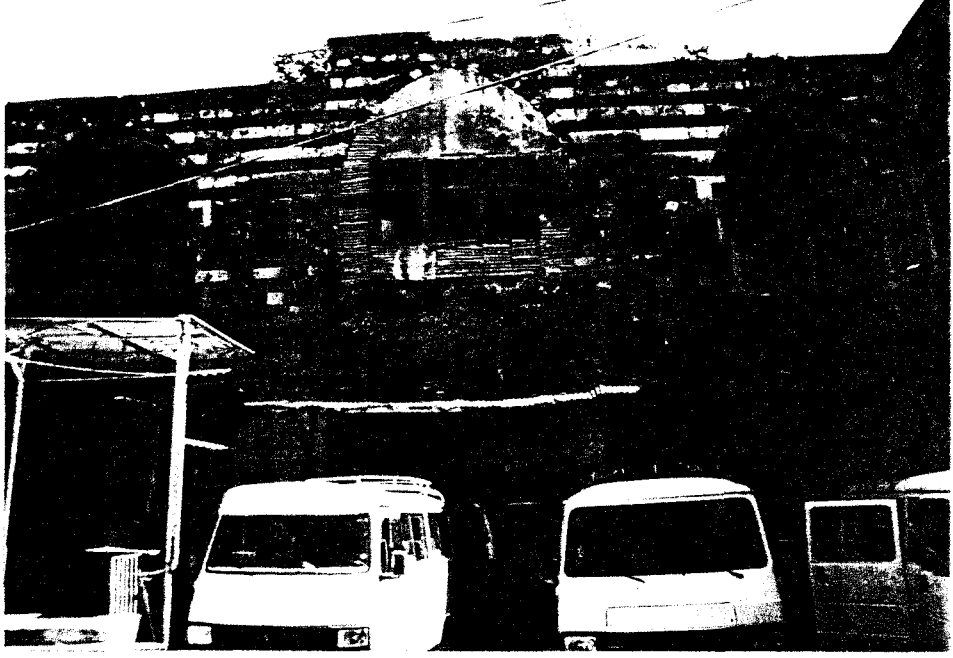
Resim 4.28. Bağdadi Sıvayla Kapatılmış Eyvan.

Ahşap duvarın iskelet yapısı ortaya çıkmıştır. Han'ın güney kapısının üstünde avluya bakan eyvan daha sonra yapıldığı anlaşılan ahşap bir duvarla kapatılmıştır. Bağdadi sıva ile kaplanmış olan bu duvarın sıvasında büyük ölçüde dökülmeler olmuştur.

Birinci kat odalarının duvar sıvaları çatlamış ve çoğu yerde dökülmüştür. Rutubetten ve bakımsızlıktan dökülmeye yüz tutmuş bu sıvaların kazınması ve yerine yeni sıva yapılması gerekmektedir. Güney giriş kapısının üstündeki Bağdadi duvarla kapatılmış eyvan, açılarak revak gezinti alanına katılmalıdır.

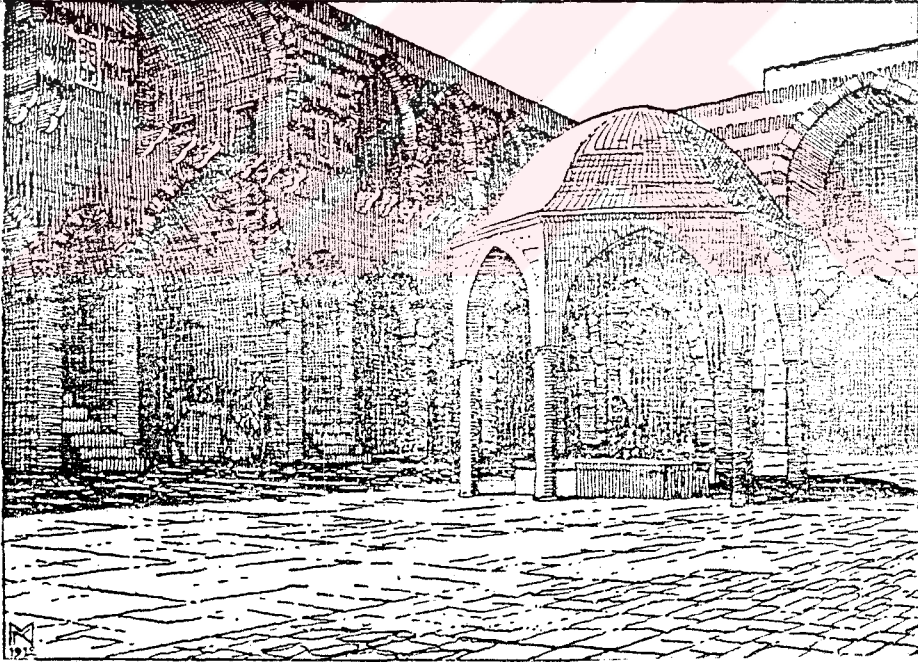
Resim 4.29. Avludan Görünüş, Müller, M.K.Die Karavanserai In Vonderen Orient, s.57.

Tonoz, kubbe ve duvarlarda nemden kaynaklanan bozulmalar vardır. Odalarda bulunan ocakların daha sonraki dönemlerde kullanılmamaları sonucu, kubbelerde birer baca deliği açılmıştır.

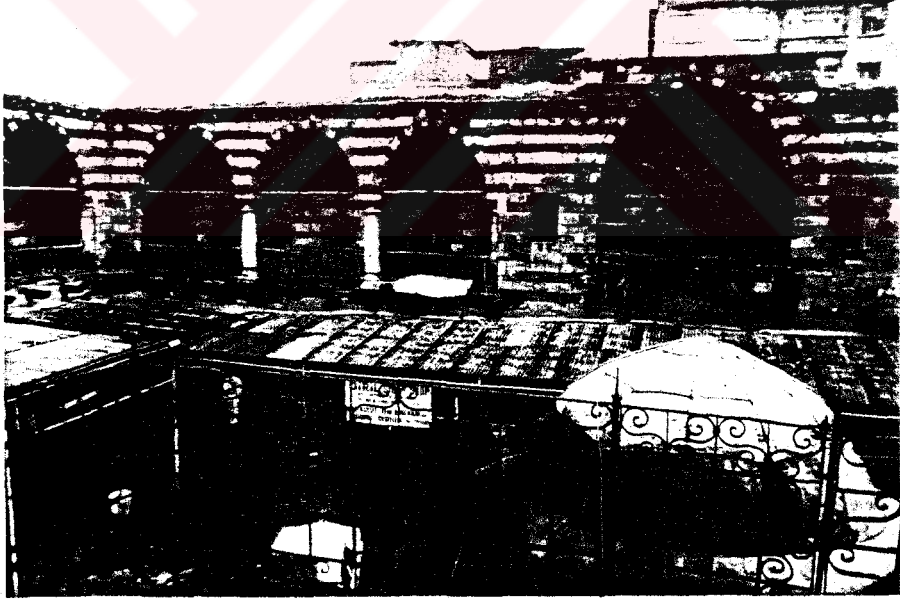
Resim 5.1. Avludan Görünüm

Anıt bakımının restorasyon aşamasında; yapıyı hangi yöntemlere başvurarak en özgün haliyle ayakta tutmanın mümkün olabileceği araştırılır. Diyarbakır Hasan Paşa Hanı'nda da korumanın gerçekleştirilebilmesi için birtakım yapısal ve strüktürel önlemlerin yanısıra, yapının gerçek kimliğini ortaya çıkaracak bir dizi yaklaşımların kullanılması gerekmektedir. Han'ın günümüze kadar büyük tahribatlara rağmen ayakta kalabilmesi, spontane bir korumadan kaynaklanmaktadır. İşlev görür durumda olan zemin kat dış dükkanları ticaret amacıyla kullanılırken, avluya bakan zemin kat dükkanları, dış dükkanlara nazaran bakımsızdır. Birinci kat odaları ise, işlevsizlikten boş bırakılmış ve bu şekilde çürümeye terk edilmiştir (Resim 5.1.).

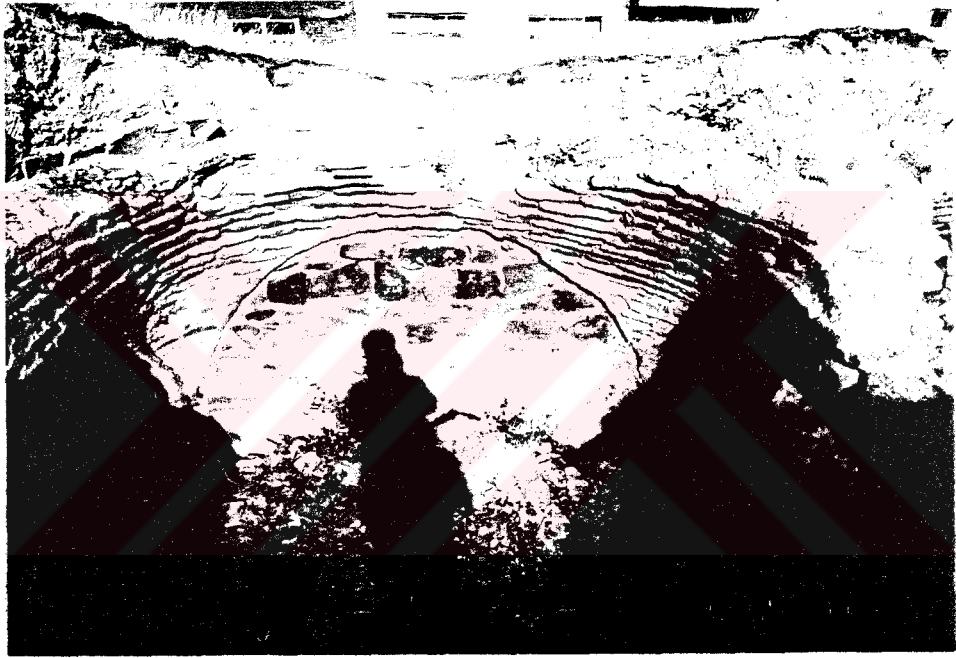
Resim 5.2. Yıkılmış Kubbeden Görünüm

Doğu bloğunda, tahribatın etkisiyle yıkılmış olan odanın iki kubbesi yeniden inşa edilecektir. 1990 yılına kadar izleri görülebilen arka bloğun iki kubbesi, artık gözükmemektedir (Resim 5.2.).
