YILDIZ TEKNİK ÜNİVERSİTESİ
FEN BİLİMLERİ ENSTİTÜSÜ

SİLİVRİ, KALEİÇİ MAHALLESİ, ÇARŞIKAPI,
TAVANLIÇEŞME SOKAK'DA KORUMA, DEĞERLENDİRME
ve ÇEVRE DÜZENLEME PROJESİ

Mimar Ülkü ZOROĞLU

YÜKSEK LİSANS TEZİ

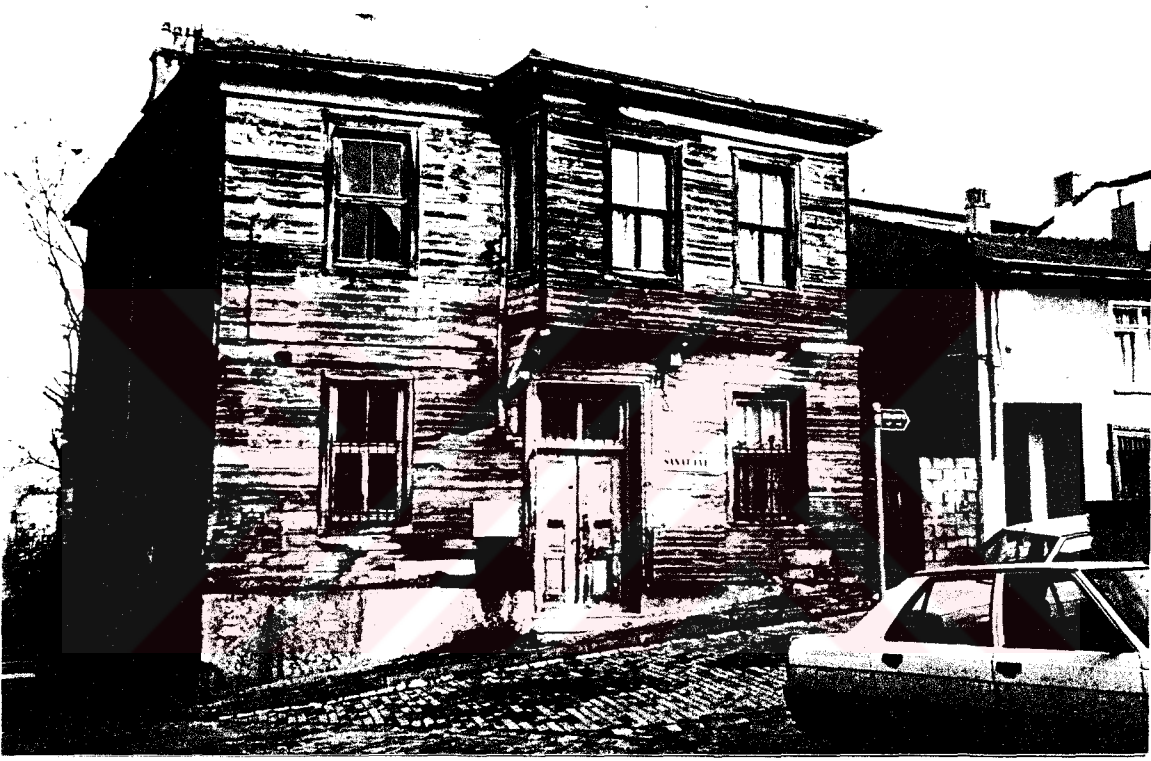
Sokak cephesi (Fotoğraf 4-7) üzerinde olan yapının, bodrum katının Tavanlıçeşme Sokak üzerinde ayrı bir girişi de vardır (Fotoğraf 4-8).

Fotoğraf 4-7 MecitUluşahin Evi, Zükür Mektep Sokak cephesi.

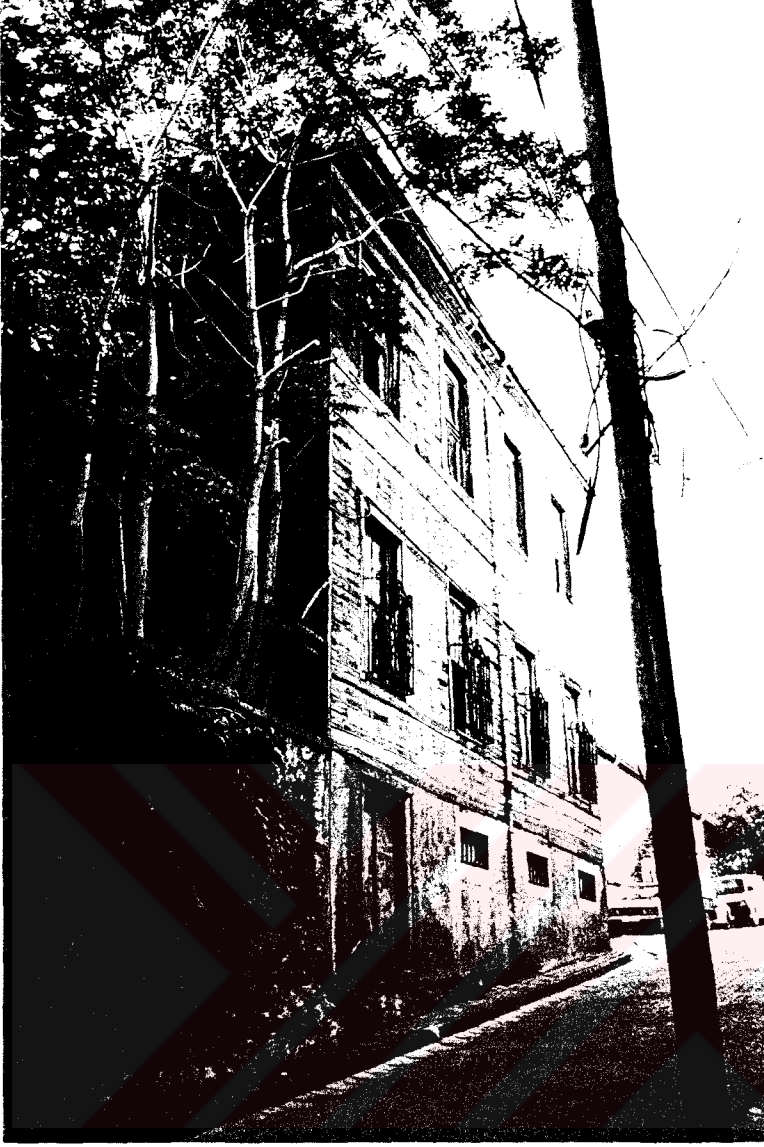
Fotoğraf 4-8 Mecit Uluşahin Evi, Tavanlıçeşme Sokak cephesi.

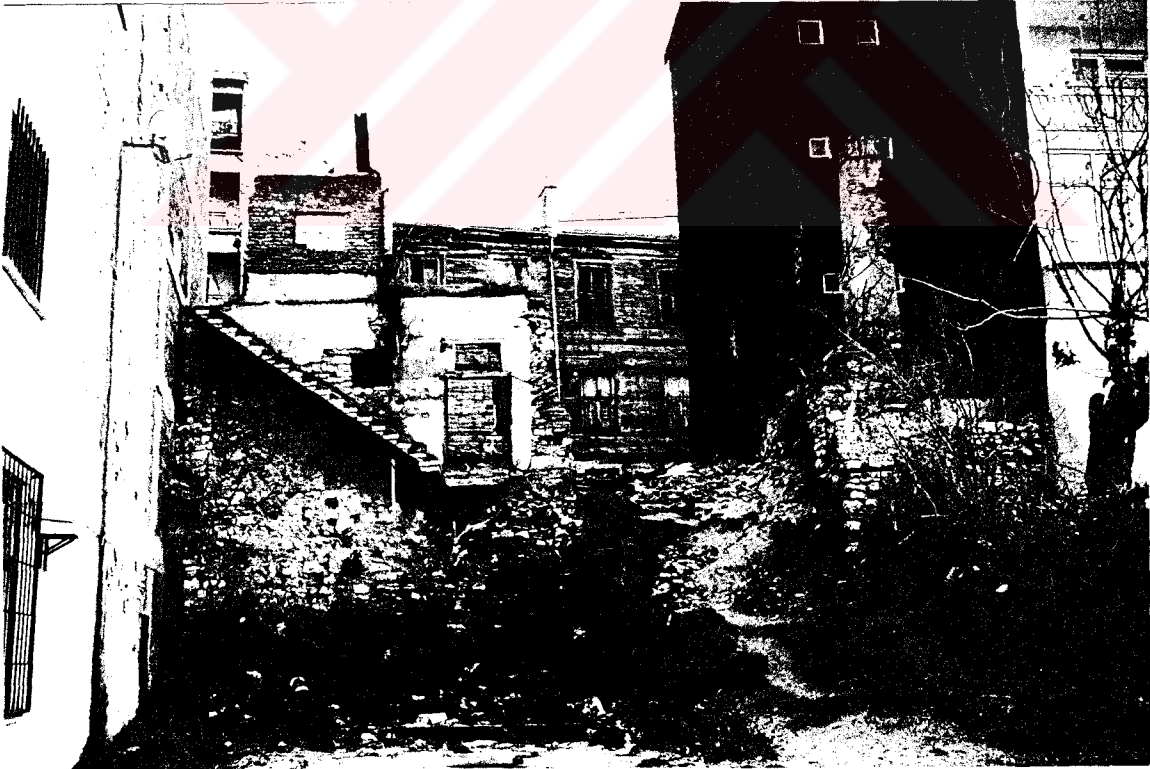
Silivri, Kaleiçi, Fatih Mahallesi, Tavanlıçeşme Sokak, 22 ada 8 parselde bulunan evin günümüzde kagir bodrum katının yıkıntılarında başka bir bölümü görülememektedir (Fotoğraf 4-15, 4-16).

Fotoğraf 4-15 Hasan Esat Evi kalıntılarının batı yönünden görünüşü.

Binanın sahibi Hasan Esat'tır. T.C. Kültür Bakanlığı İstanbul II Numaralı Kültür ve Tabiat Varlıklarını Koruma Kurulu'nun 28.9.1993 gün, 3216 no'lu kararında, yapının kısmen yıkılmış olduğunu, can ve mal güvenliği açısından kontrole alınması gerektiğini belirtir.

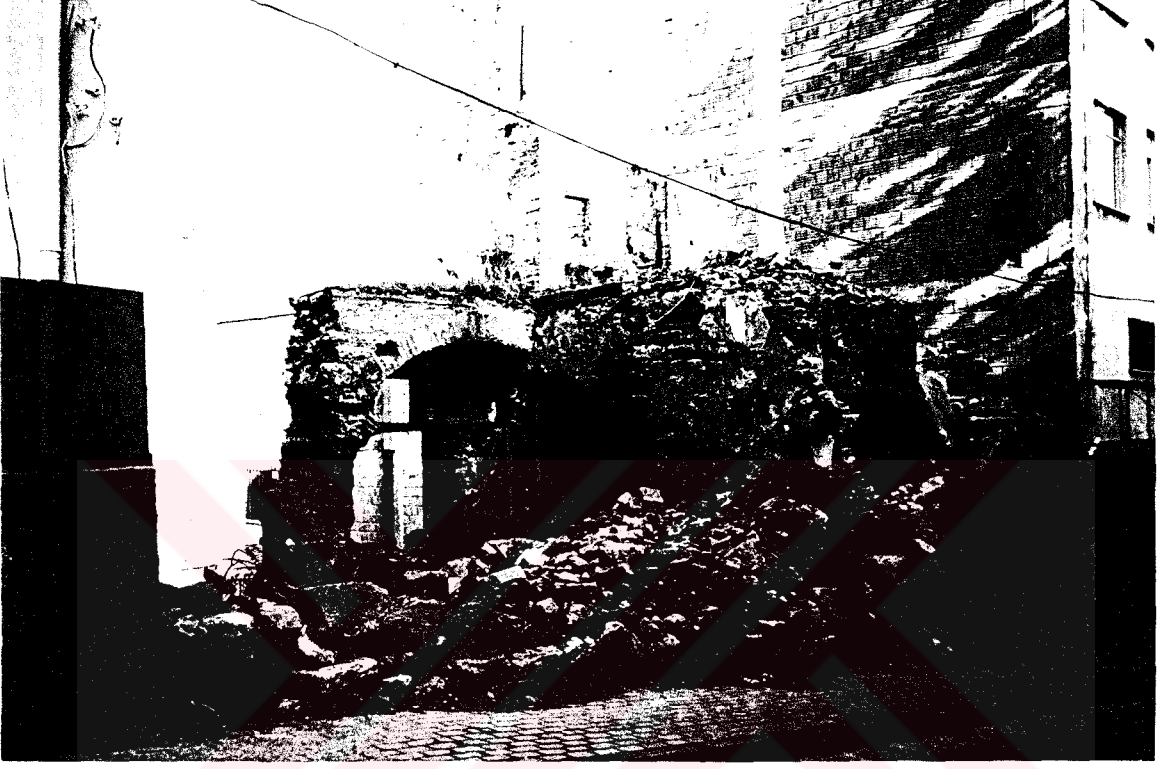
Fotoğraf 4-16 Hasan Esat Evi kalıntılarının Tavanlıçeşme Sokak yönünden görünüşü.

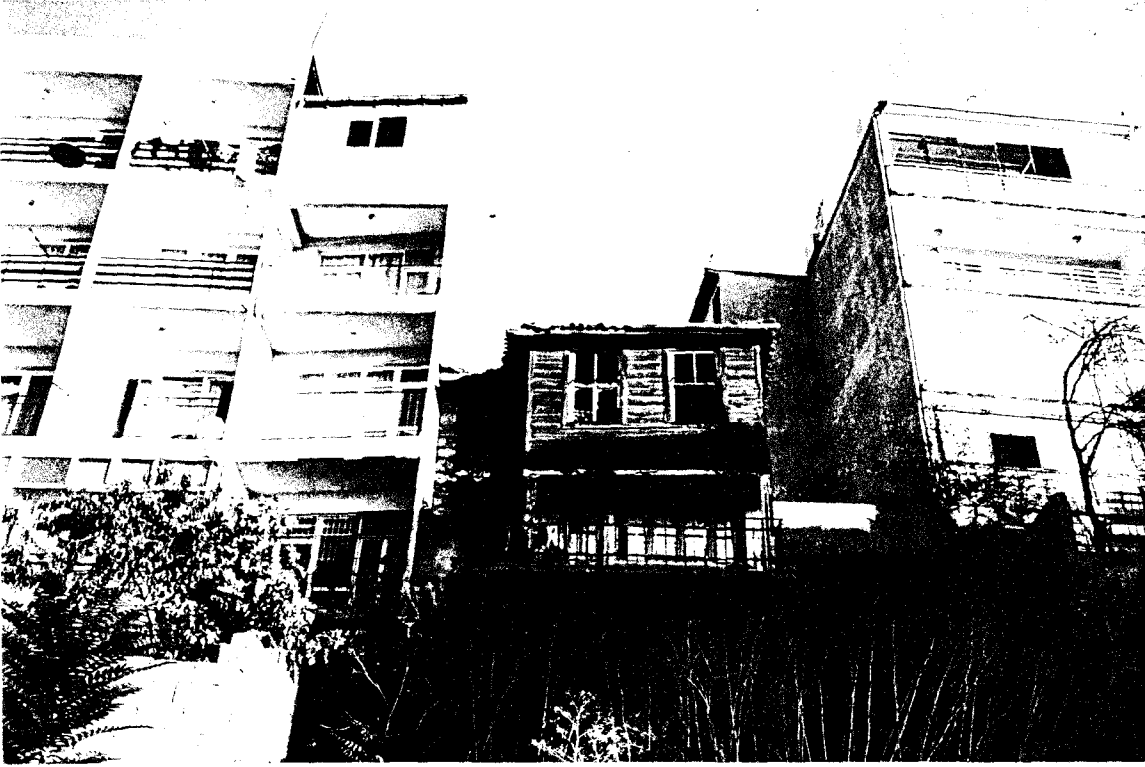
Diğer cephesi sur duvarlarının üzerine oturur (Fotoğraf 4-18). Kim tarafından yaptırıldığı bilinmeyen bina, şu anda sahibi tarafından kullanılmamaktadır.

Fotoğraf 4-18 Rıza Anıl Evi'nin batı cephesi.

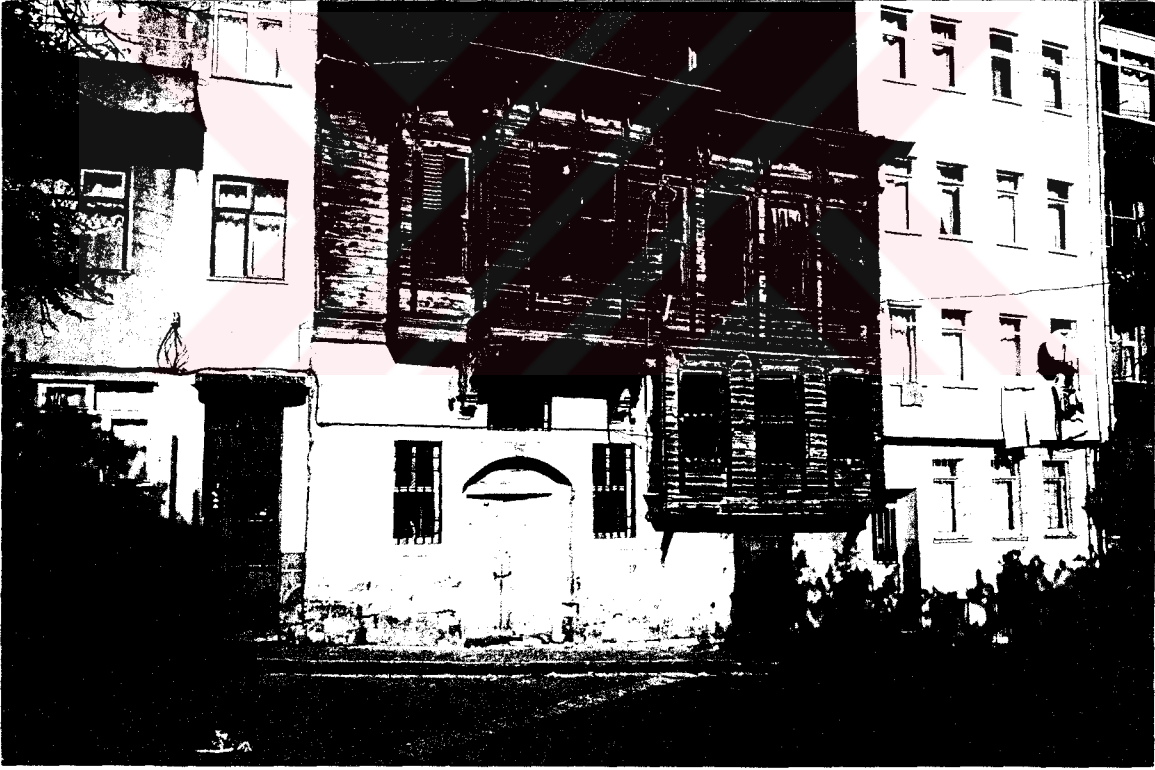
Fotoğraf 4-19 Arslan Uluşahin Evi'nin Tavanlıçeşme Sokak cephesi.

Binanın Tavanlıçeşme Sokak tarafına bakan giriş cephesi (Fotoğraf 4-19) ile surların olduğu yöne bakan arka cephesi (Fotoğraf 4-20) vardır. Ana kapının haricinde bodrum kattan Tavanlıçeşme Sokak'a açılan başka bir çıkış da vardır. Z-01 no'lu giriş holünde (Pafta-14), şu anda harap durumda olan iki merdivenden sağdaki birinci kat (Fotoğraf 4-21), soldaki ise ikinci kat kotuna ulaşır (Fotoğraf 4-22).

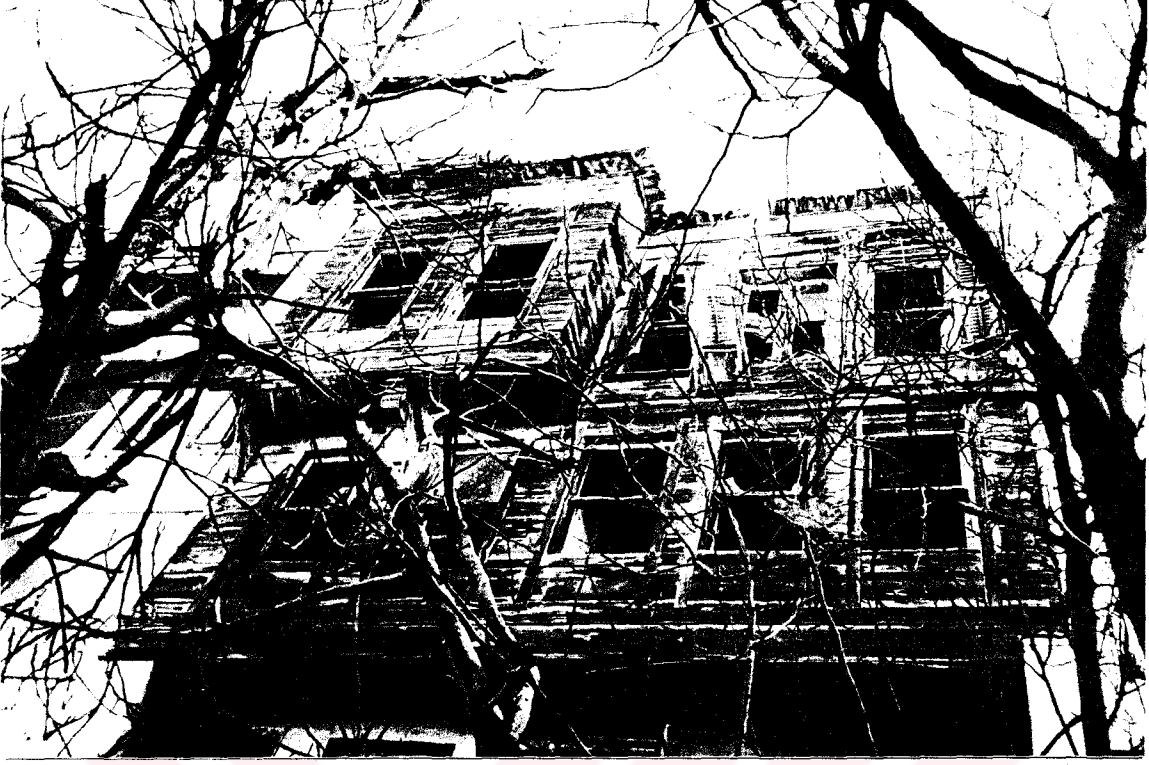
Fotoğraf 4-20 Arslan Uluşahin Evi'nin batı cephesi.

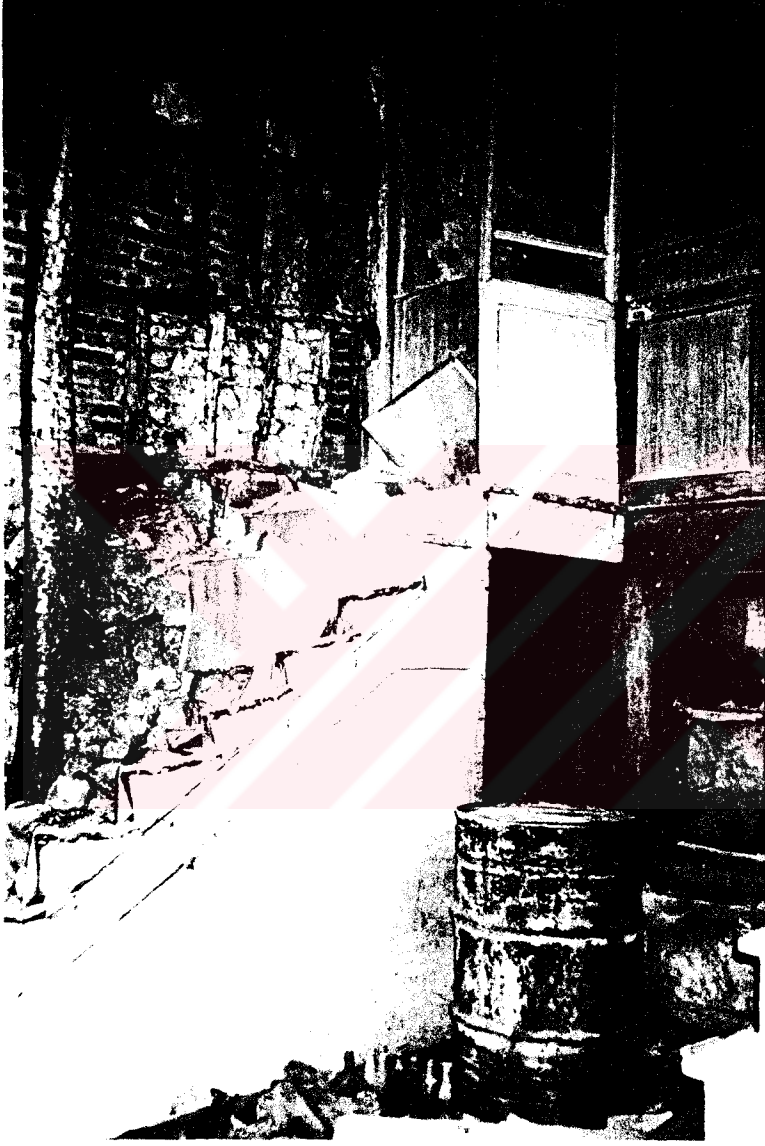
Fotoğraf-22 Arslan Uluşahin Evi, 2. Kata çıkan merdivenler.

Bina terkedilmiş olduğundan harap bir durumdadır. Giriş holünün solundaki duvar yıkılmış olduğundan (Fotoğraf 4-22), bu duvara dayalı olan ikinci kat merdivenlerinin bir bölümü de yıkılmıştır. Kırık pencerelerden ve çatıdan gelen yağmur suyunun etkisiyle ahşap kısımlarda çürümeler meydana gelmiştir. Değiştirilmiş bazı kısımlar dışında binanın birçok bölümü orijinaldir. Özellikle tavan süslemeleri dikkat çekicidir (Fotoğraf 4-35, 4-36, 4-37) (Pafta-18). Silivri'nin sayılı güzel evlerinden olan yıkılmaya terkedilmiş bina yapılacak müdahalelerle tekrar hayata döndürülebilir.

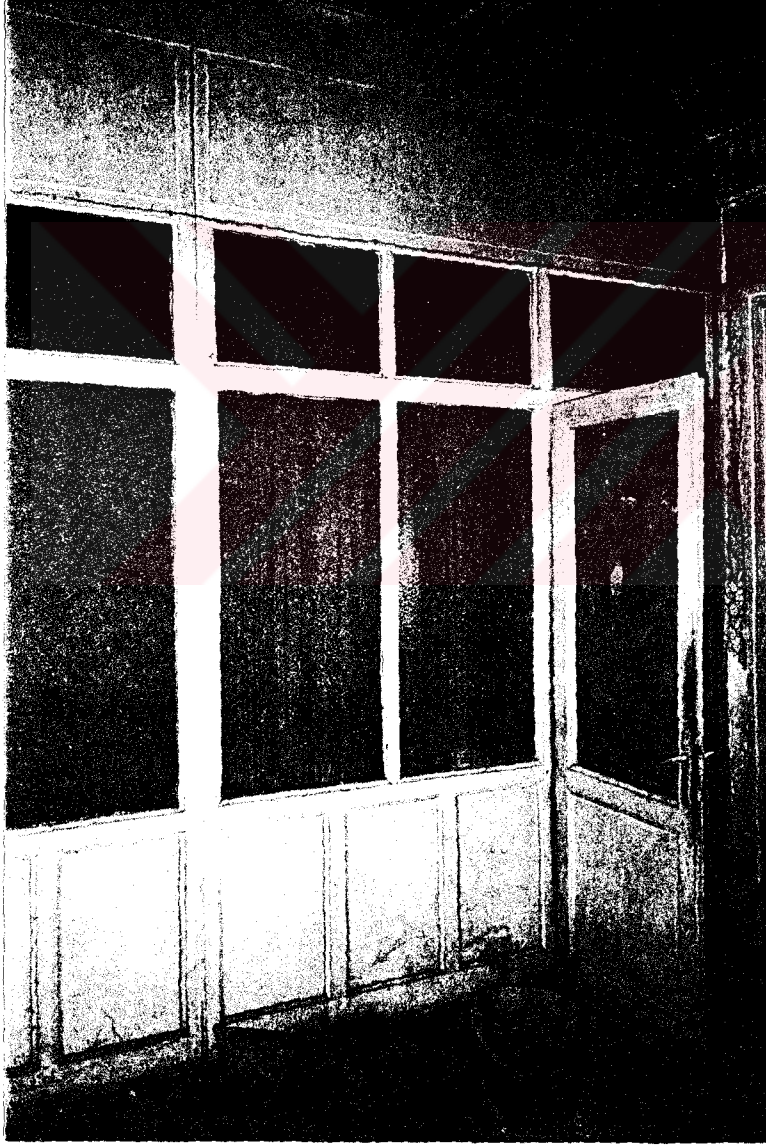
Yine giriş kotundan, ikinci kata çıkan merdivenlerin sonunda camlı ahşap bir bölme ile ayrılmış (Fotoğraf 4-30) 2-03 no'lu sofa bölümü bulunur (Pafta-15). Ancak bu camlı bölmenin sonradan eklenmiş olduğu tavan planlarında açıkça görülmektedir (Pafta-18). Sofadan cumbalı 2-01 no'lu odaya, dolaplı olan 2-02 no'lu odaya (Fotoğraf 4-31), sur tarafına bakan 2-07 no'lu odaya, 2-06 no'lu mutfığa, 2-04 no'lu wc'ye ulaşılabilir. Aşağı kattaki aydınlık bu katta da devam eder ve bir pencere ile sofanın ışık alması sağlanır (Fotoğraf 4-32). Aydınlığın hemen yanındaki kapının ardında çatı arasına çıkan merdivenler bulunur (Fotoğraf 4-32).

Fotoğraf 4-30 Arslan Uluşahin Evi, 2-03 no'lu sofa.

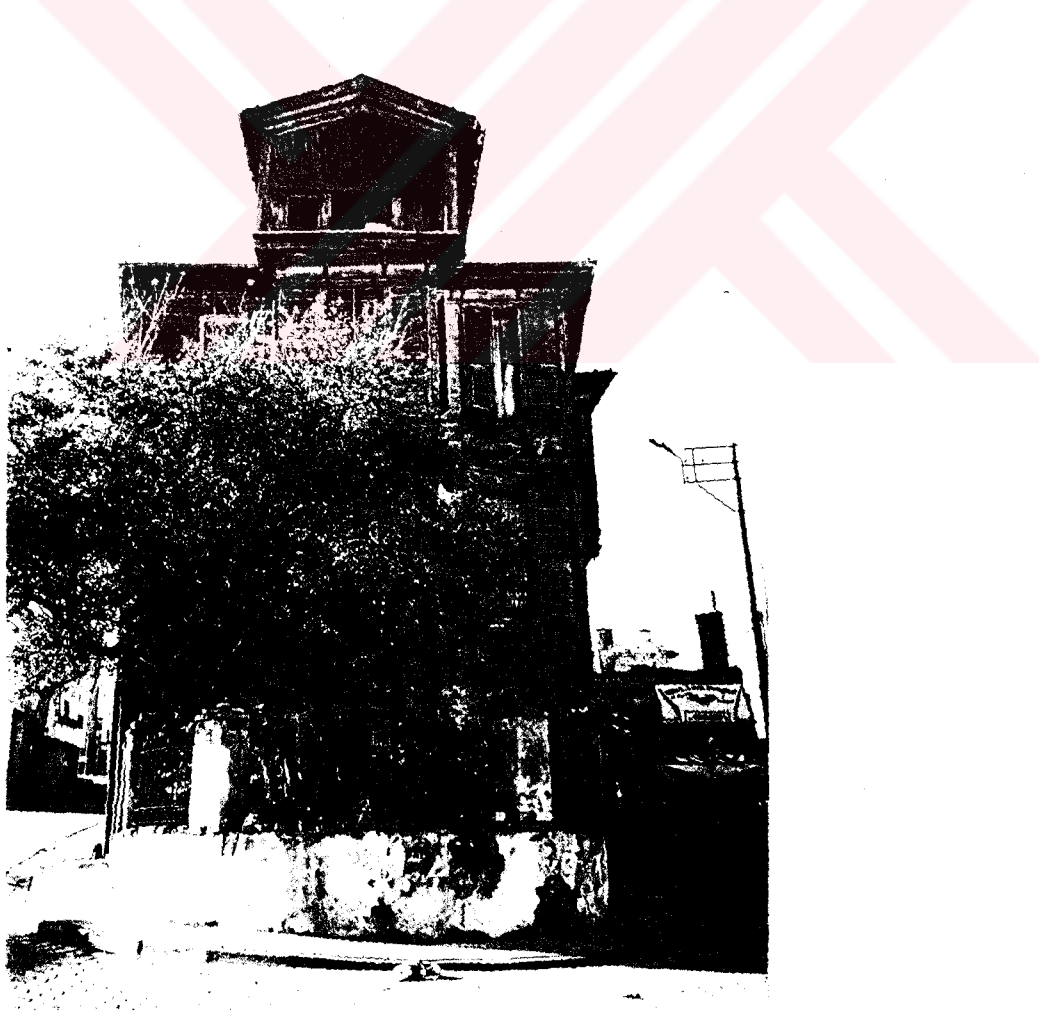
Fotoğraf 4-38 Tefik Efendi Evi, ön görünüş.

Bina kagir bir bodrum kat üzerindeki iki ahşap kat ile bir çatı katından oluşur (Fotoğraf 4-38). Ana giriş Tavanlıçeşme Sokak üzerindeki kapıdan girilen bahçedeki basamaklarla ulaşılan zemin kotundandır (Fotoğraf 4-40). Bu giriş haricinde Tavanlıçeşme Sokak üzerindeki bir kapıyla (Fotoğraf 4-39) doğrudan bodrum kattaki B-05 no'lu mutfak mekanına girilir (Pafta-20).

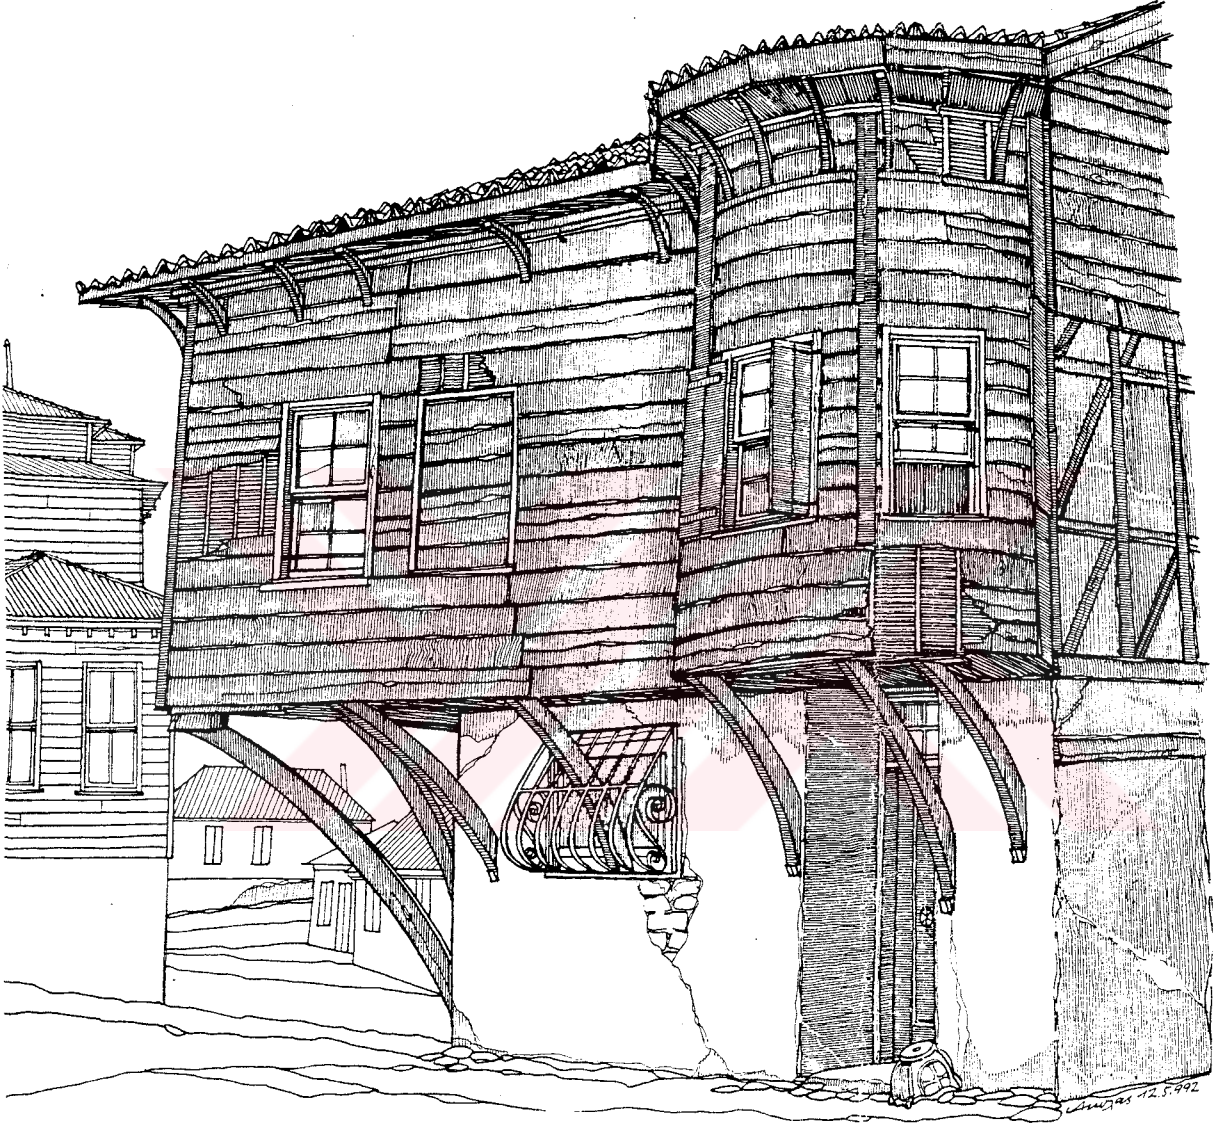
Şekil-4.1 Aziz Nektarios Evi'ne ait restitüsyon çizimi.

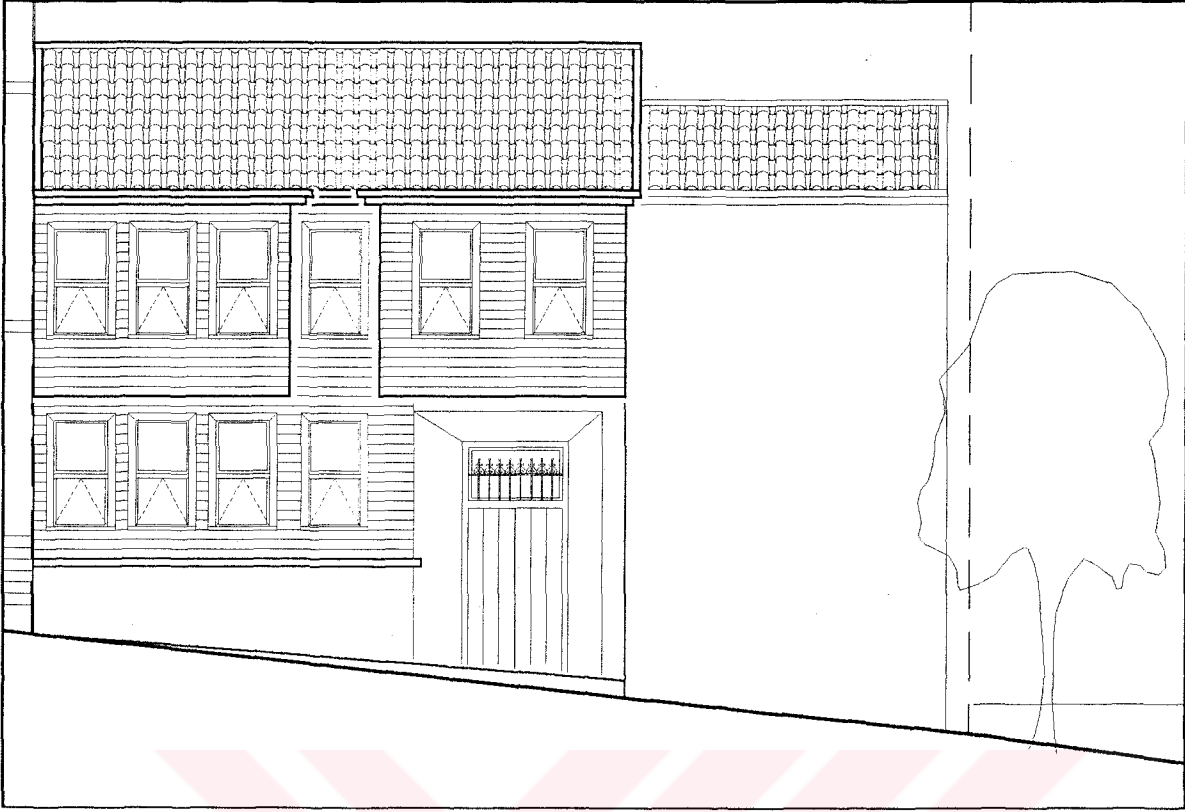
Şekil-5.2 Hasan Esat Evi cephe restitüsyonu.
