İSTANBUL'UN AYAZMALARI VE
BALIKLI AYAZMA

Mimar Aynur ÖRETMEN

YÜKSEK LİSANS TEZİ

İSTANBUL, 1997

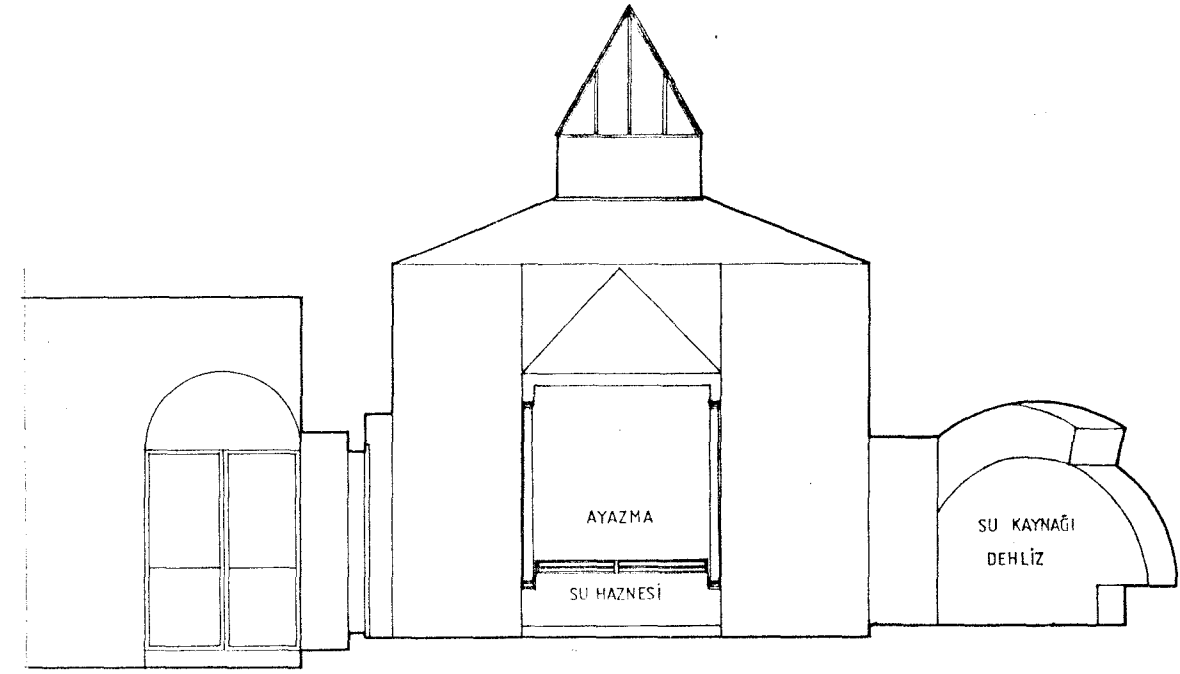
A-A KESİTİ

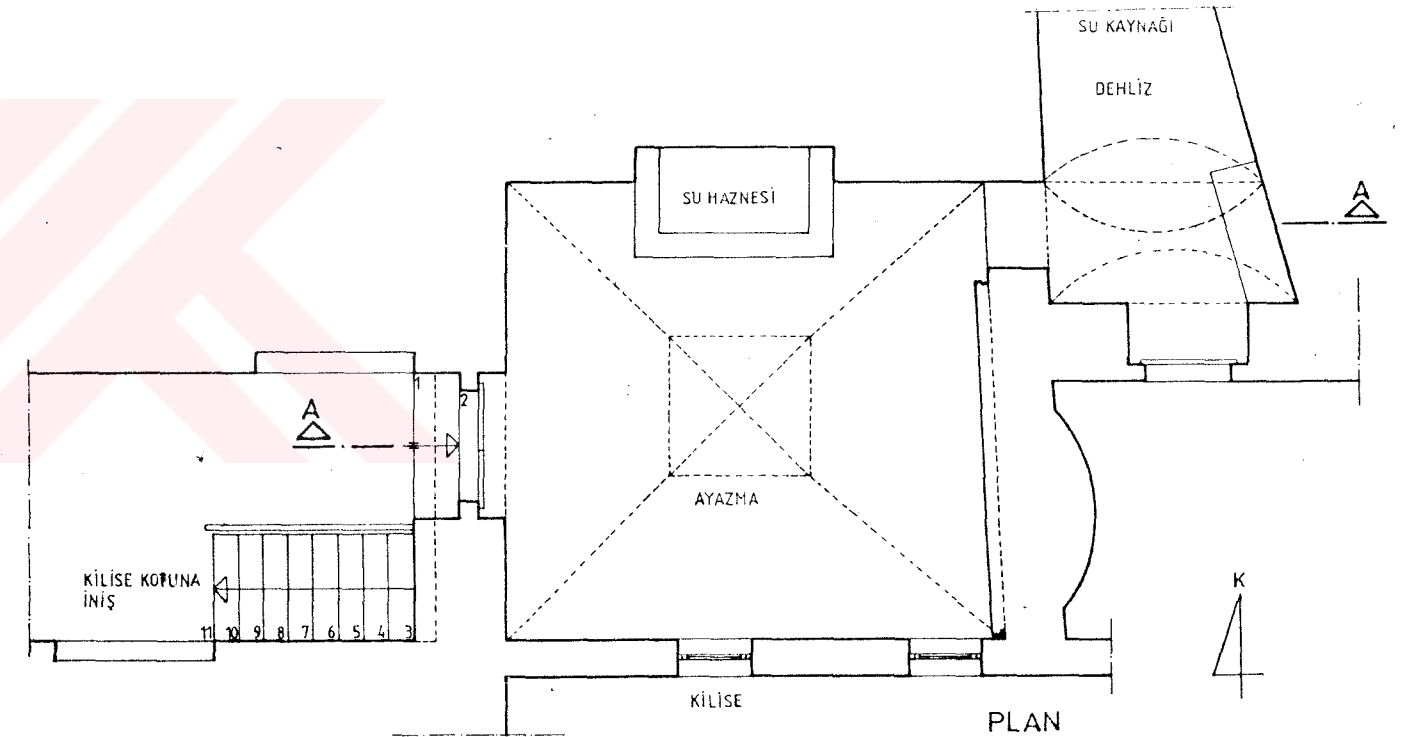
PLAN

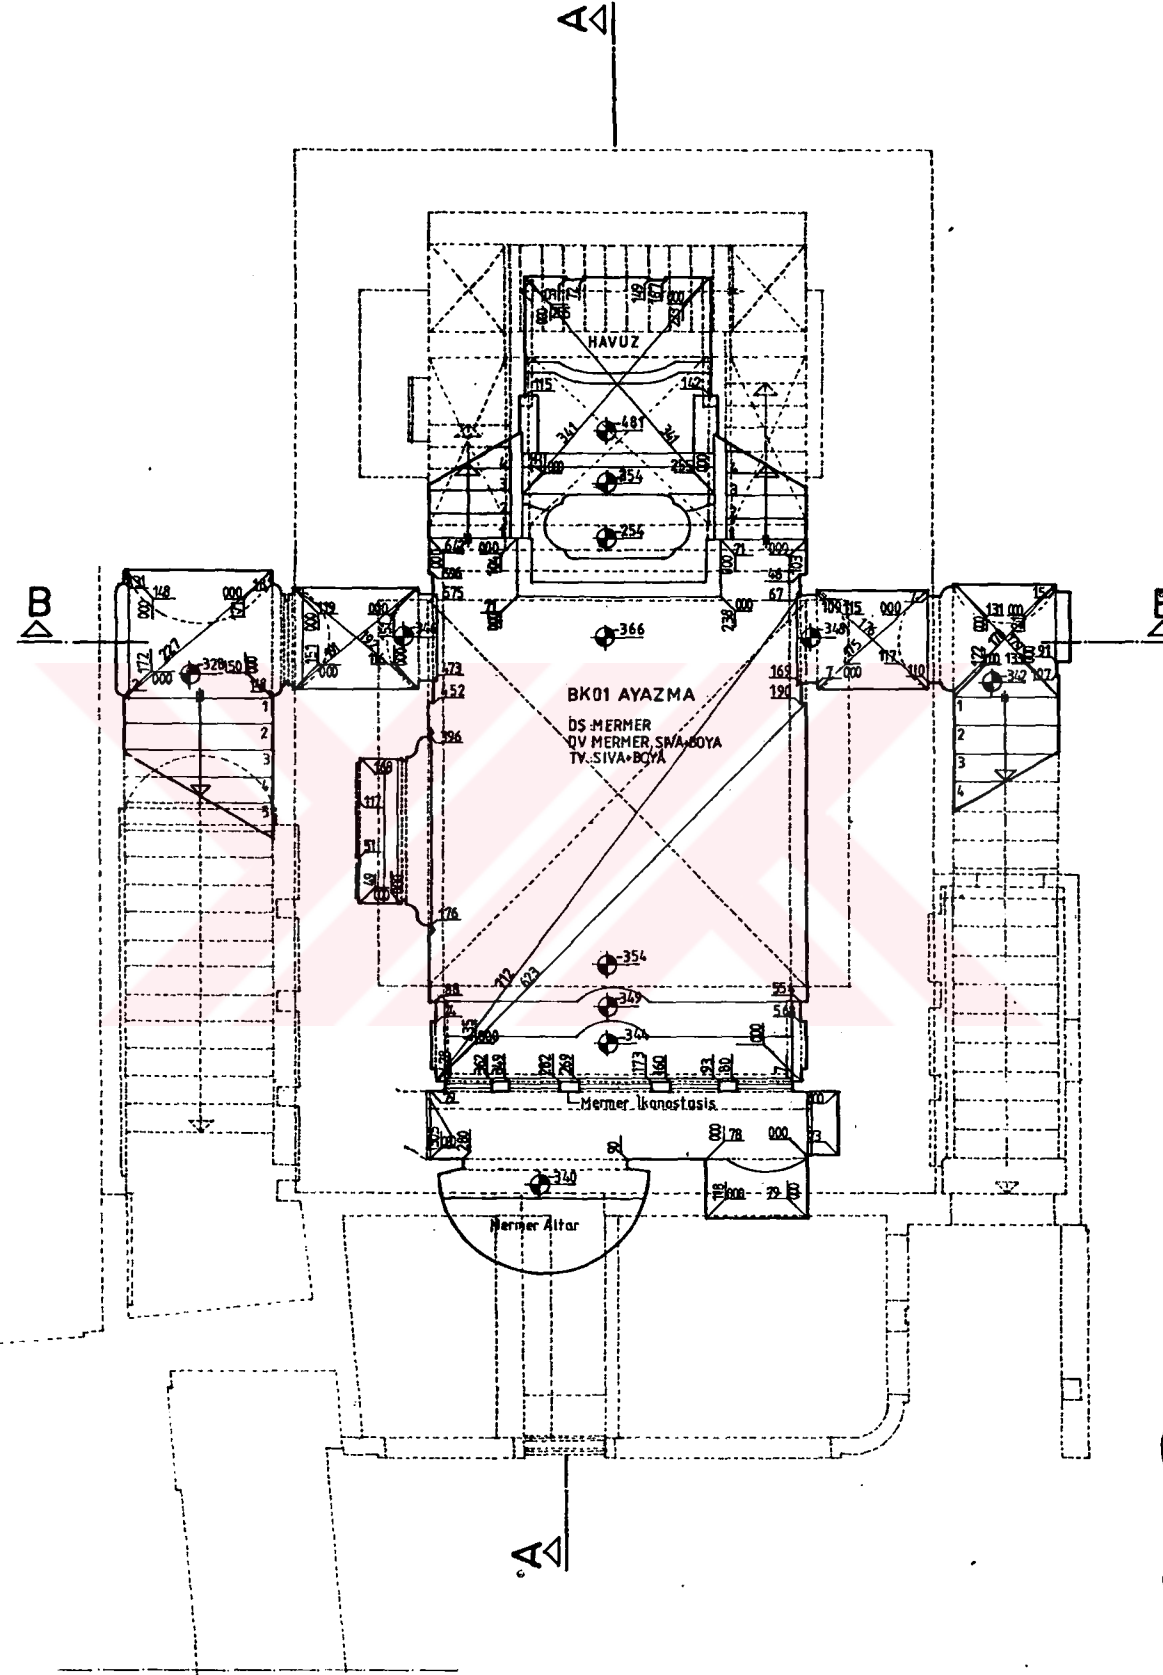
BODRUM KAT PLANI
ÖLÇEK: 1/50

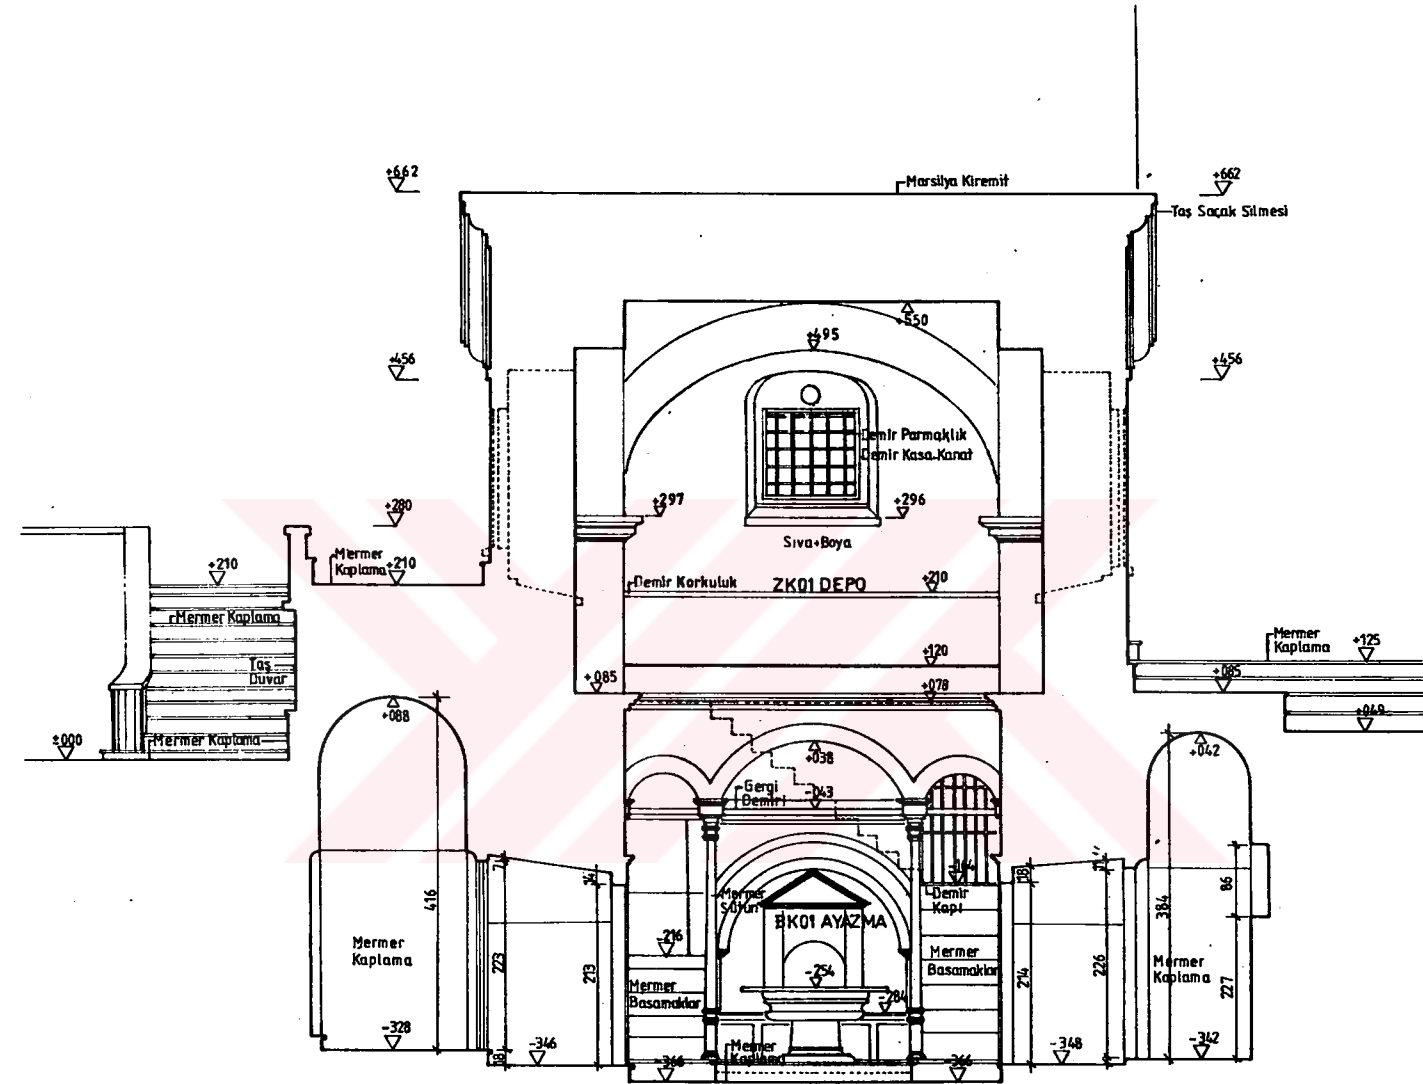
B-B KESİTİ
ÖLÇEK: 1/50

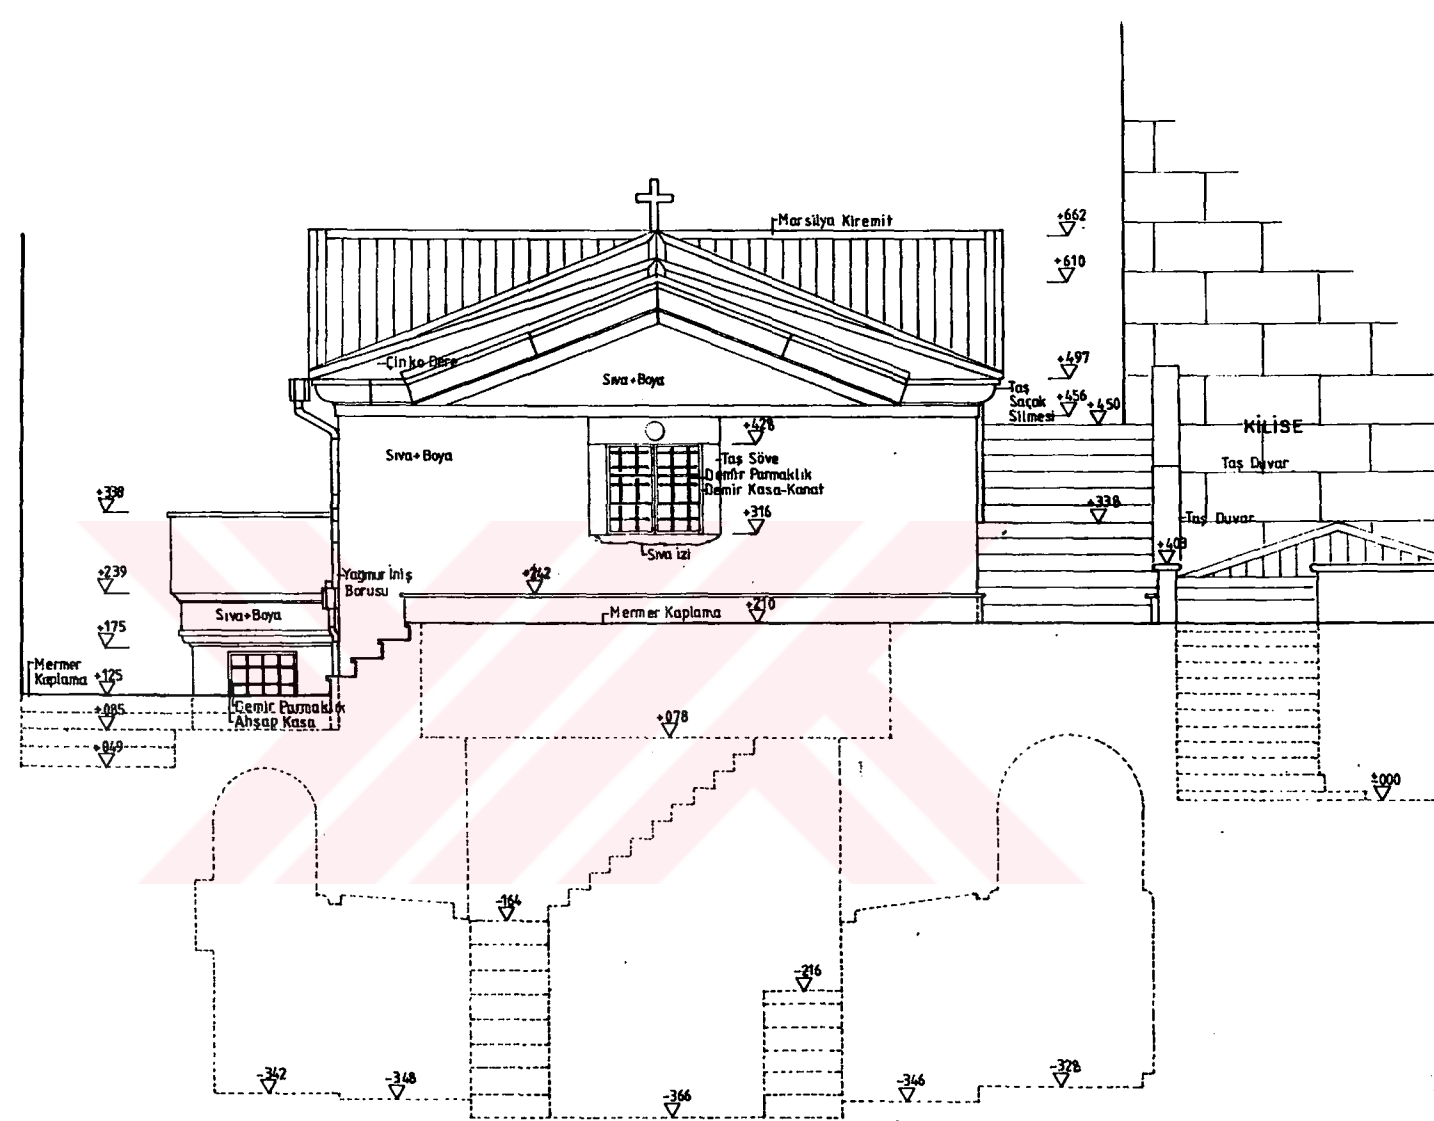
BATI GÖRÜNÜŞÜ
ÖLÇEK: 1/50

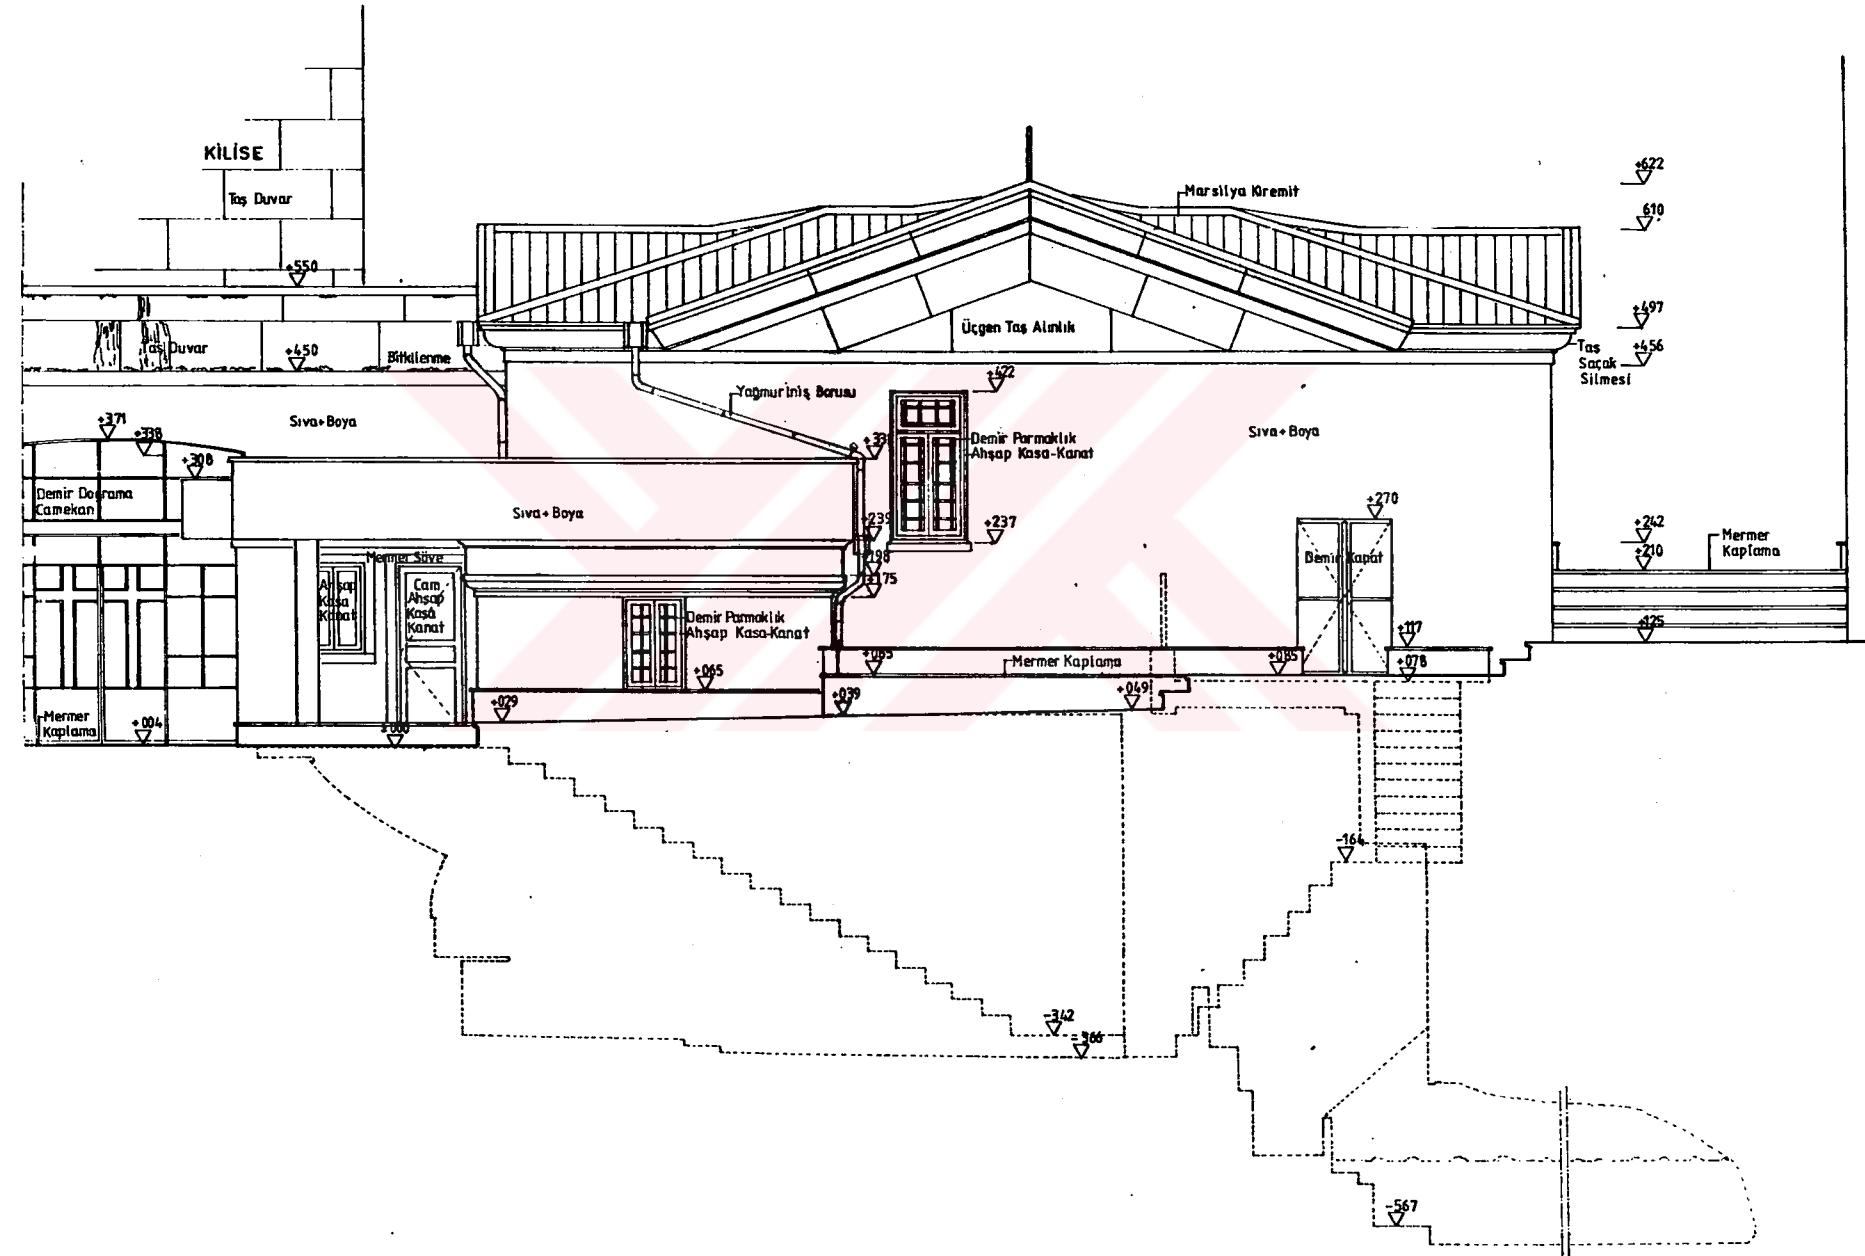
KUZEY GÖRÜNÜŞÜ
ÖLÇEK: 1/50

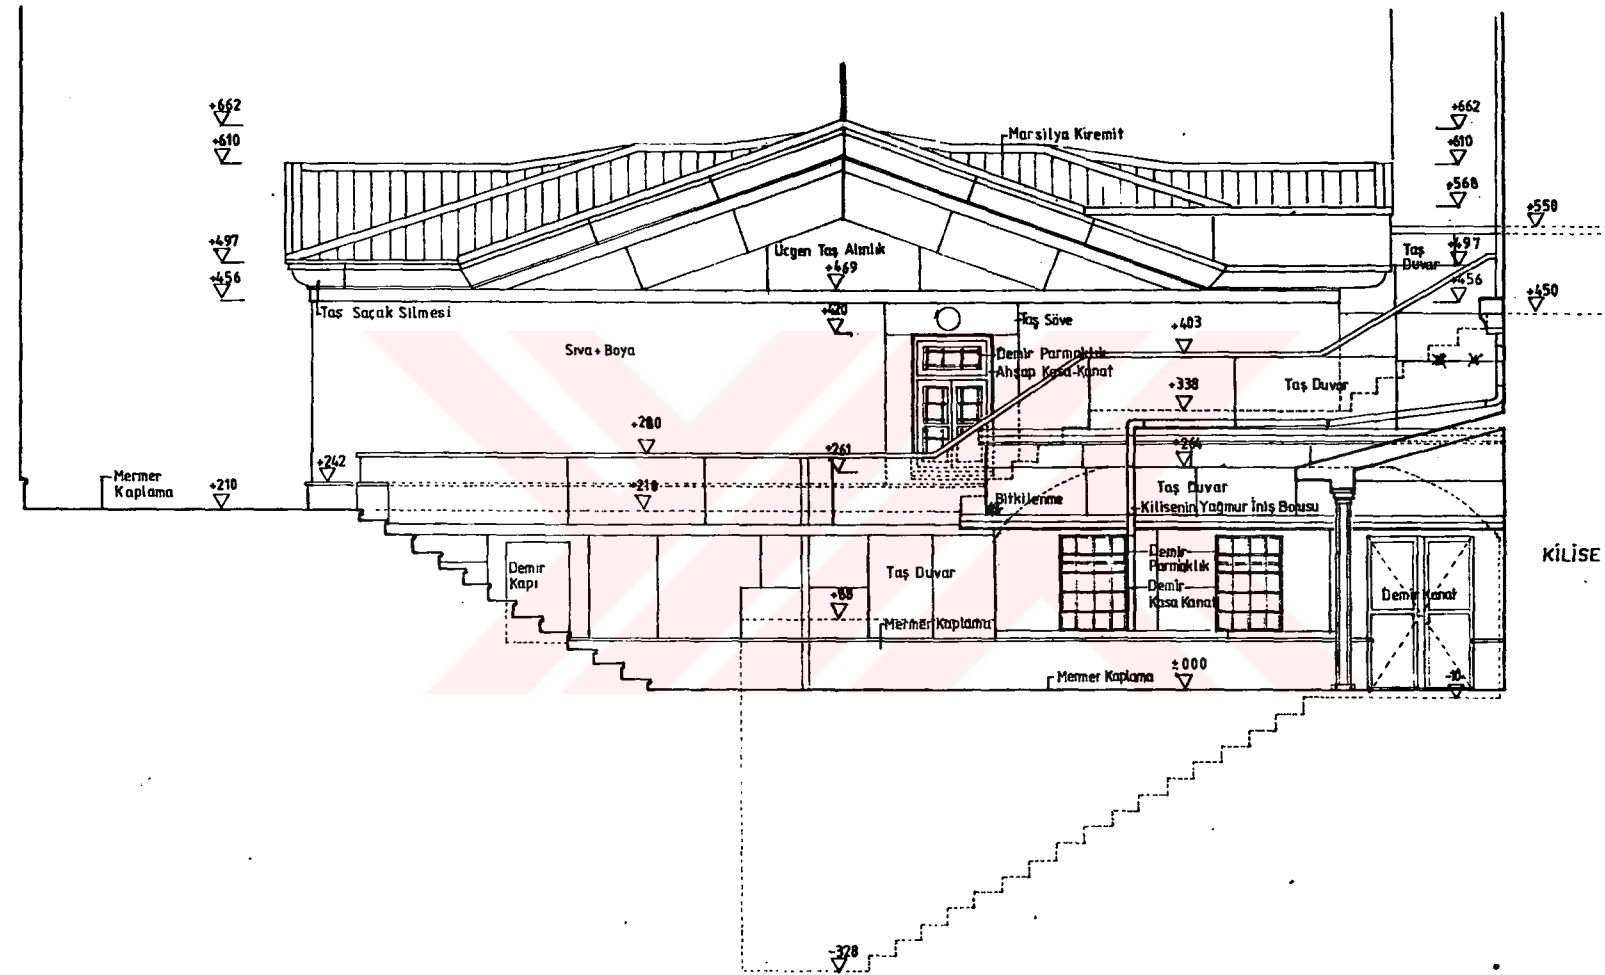
GÜNEY GÖRÜNÜŞÜ

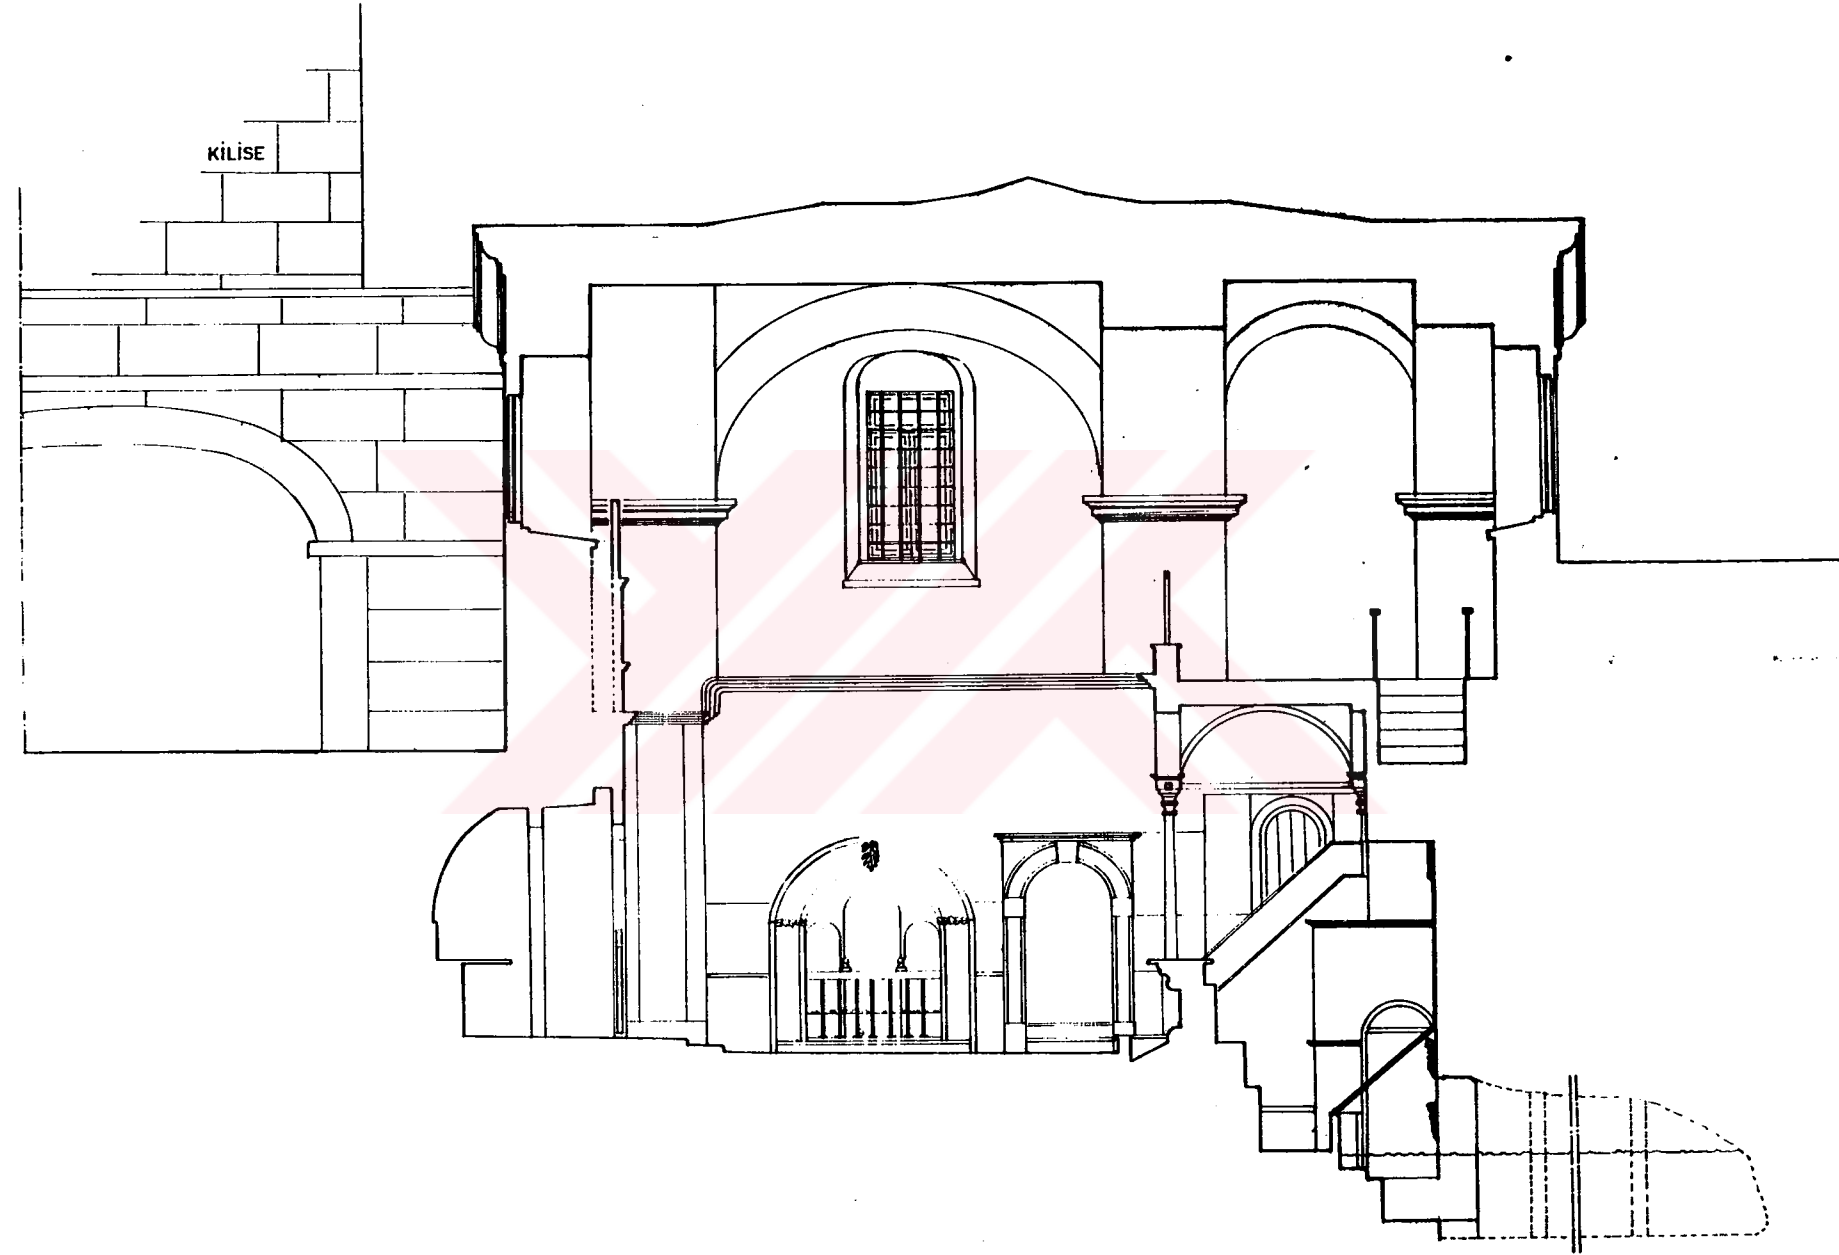
A-A KESİTİ
ÖLÇEK: 1/50

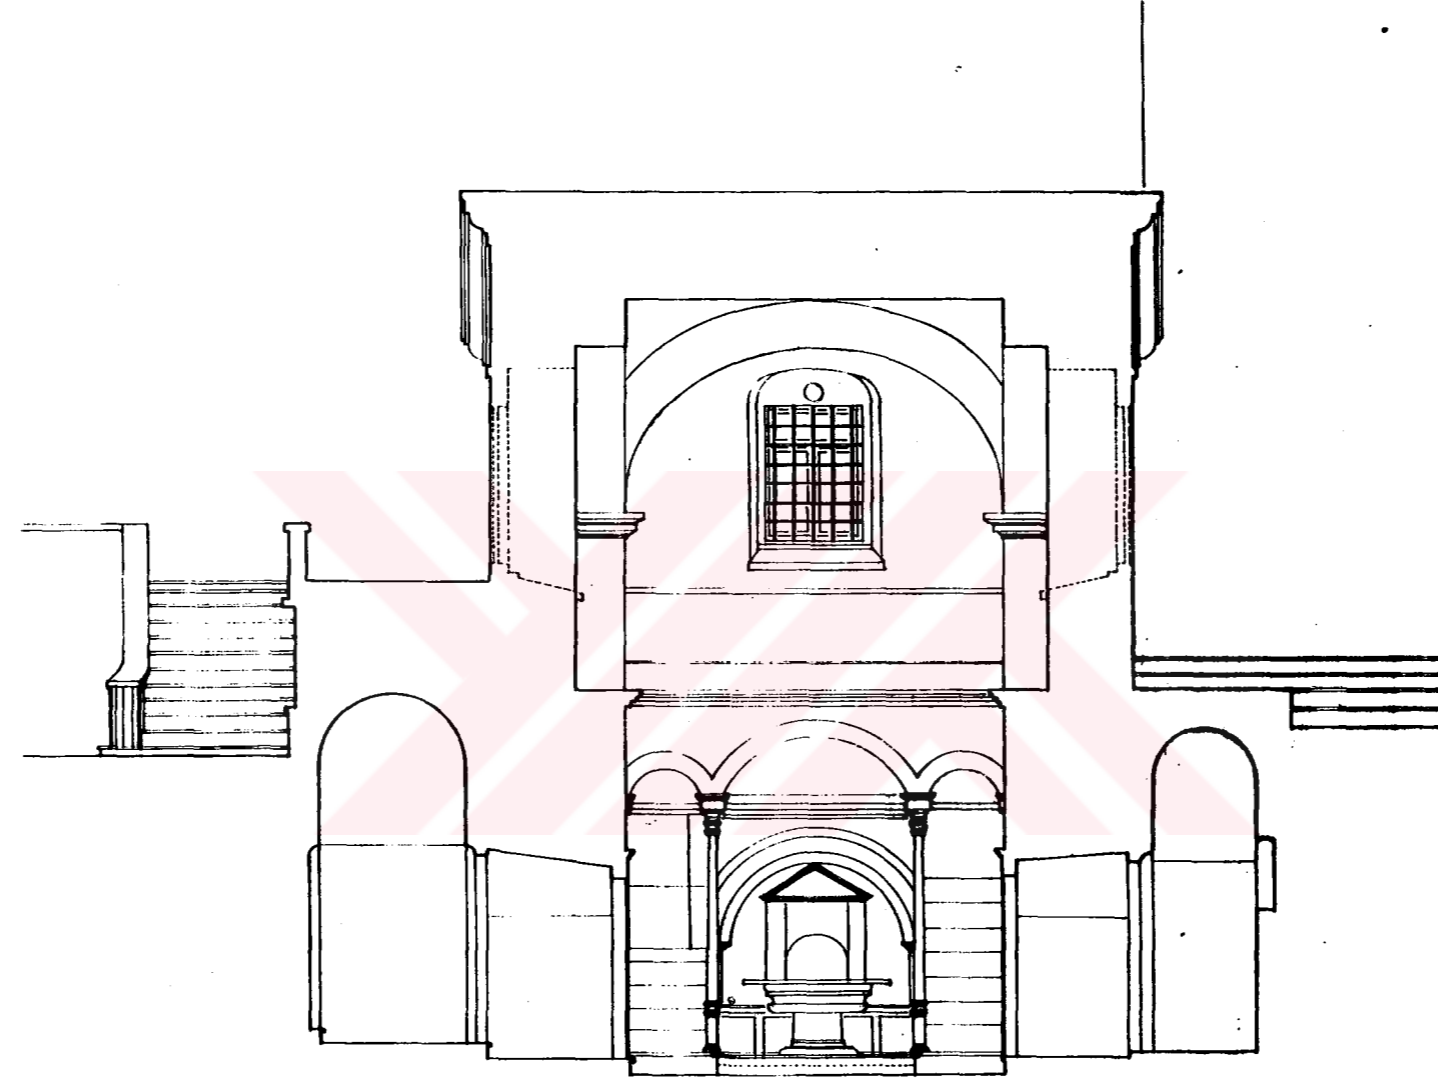
B-B KESİTİ
ÖLÇEK: 1/50

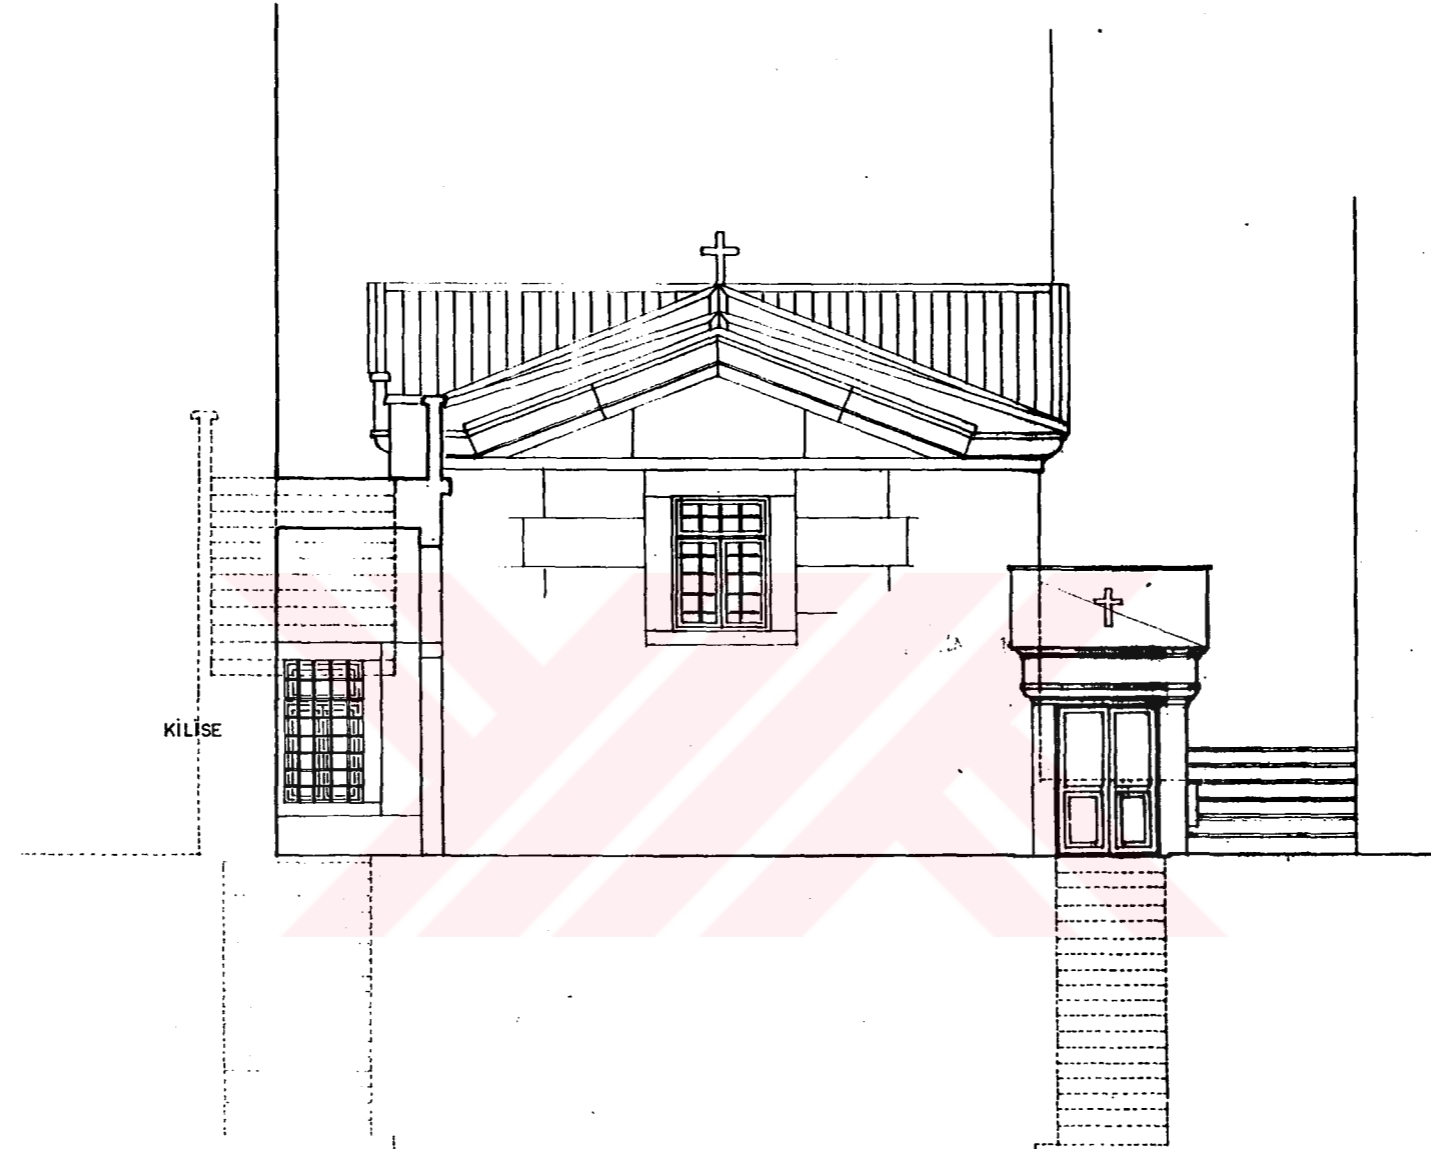
DOĞU GÖRÜNÜŞÜ
ÖLÇEK: 1/50

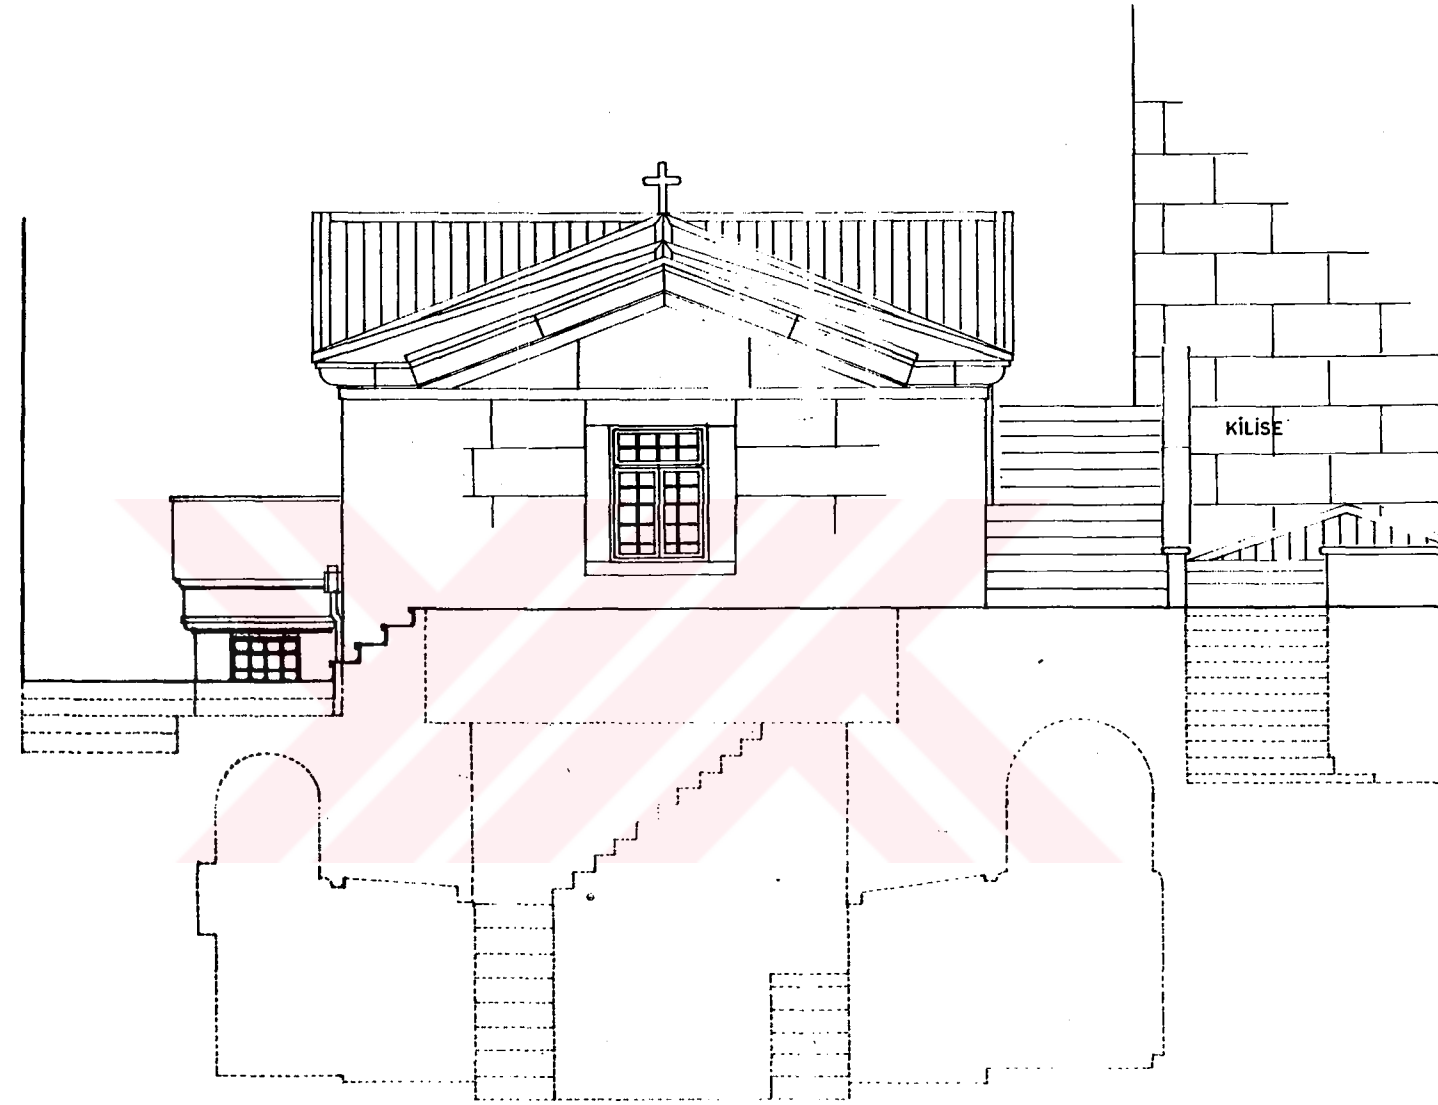
BATI GÖRÜNÜŞÜ
ÖLÇEK: 1/50

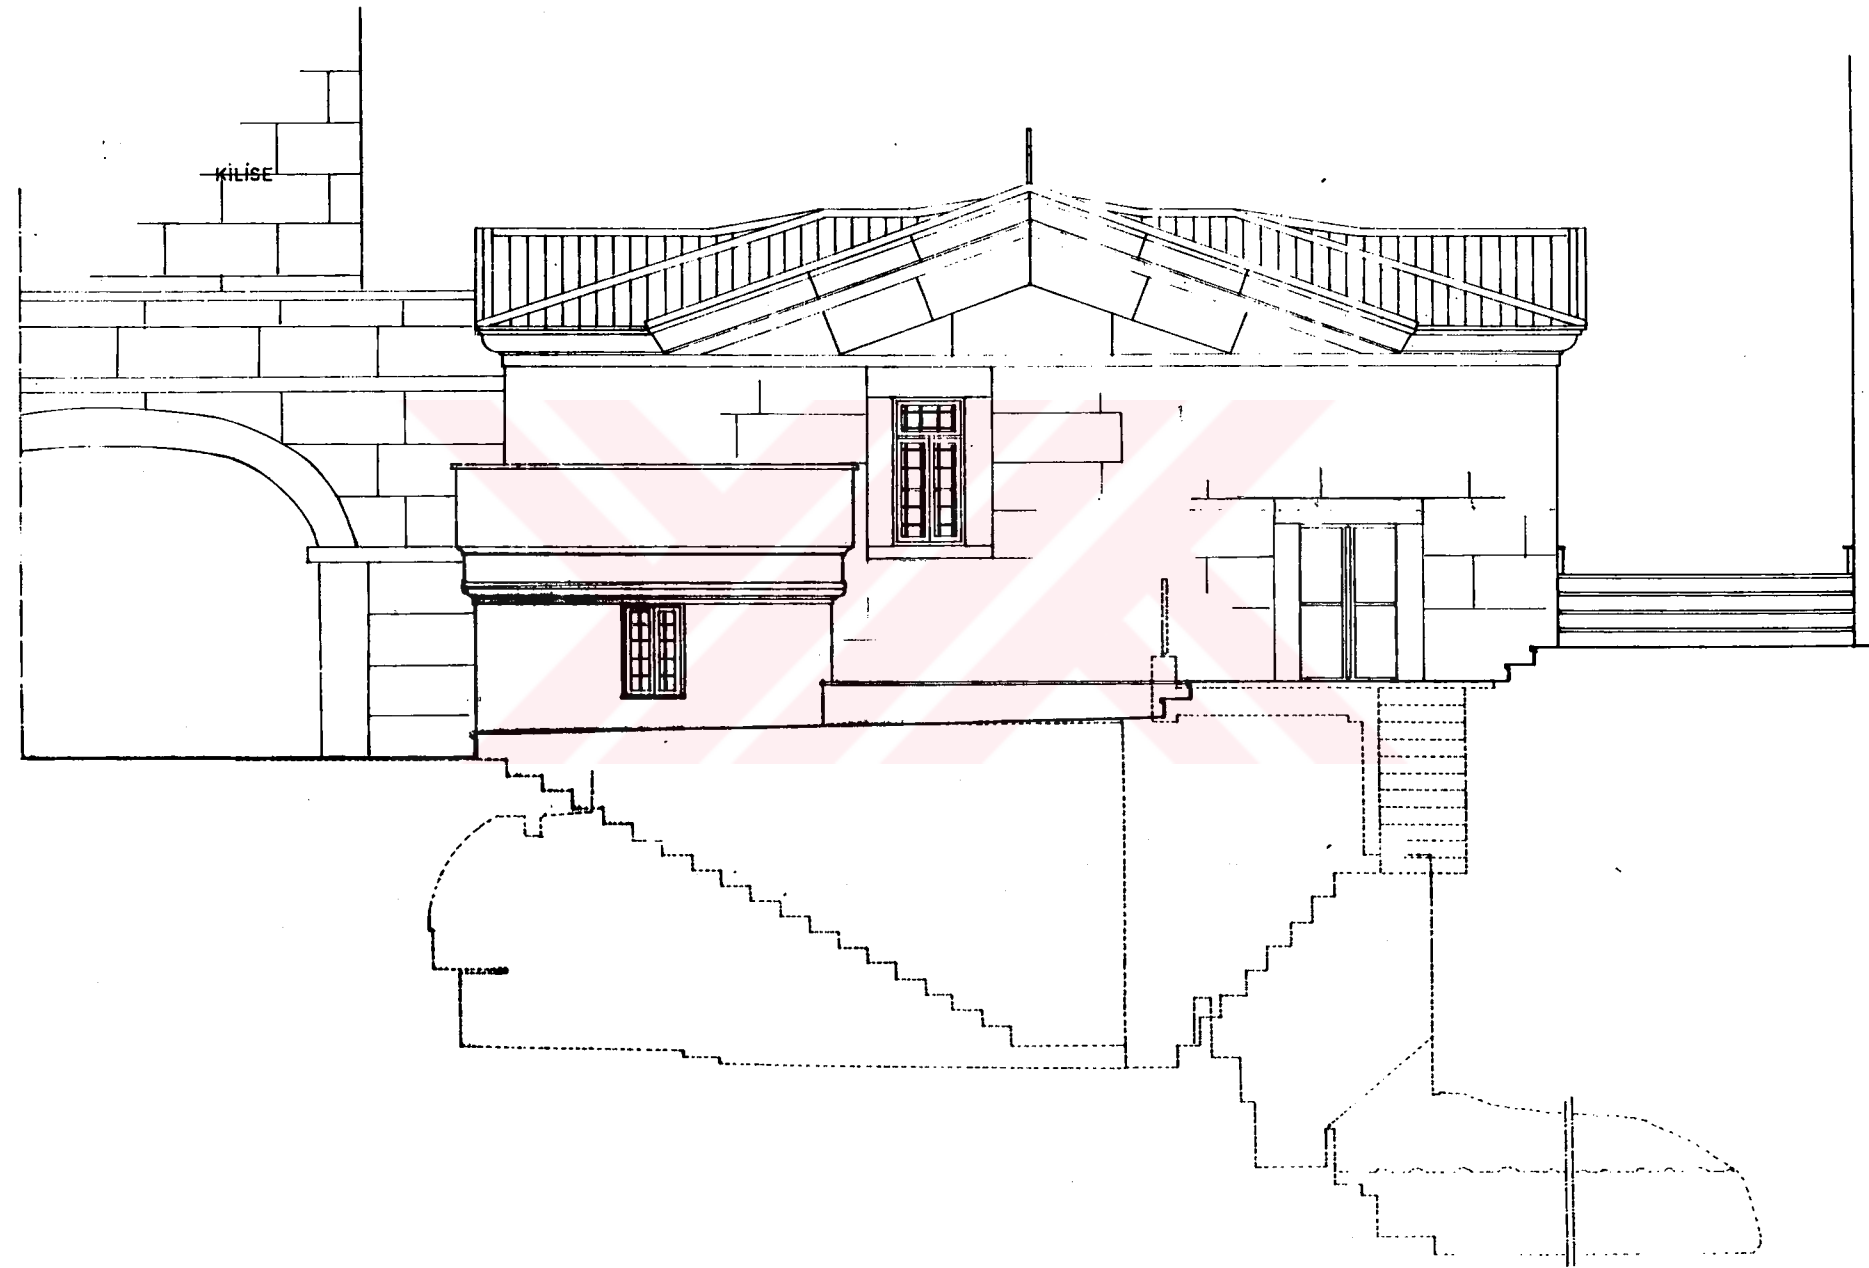
KUZEY GÖRÜNÜŞÜ
ÖLÇEK: 1/50

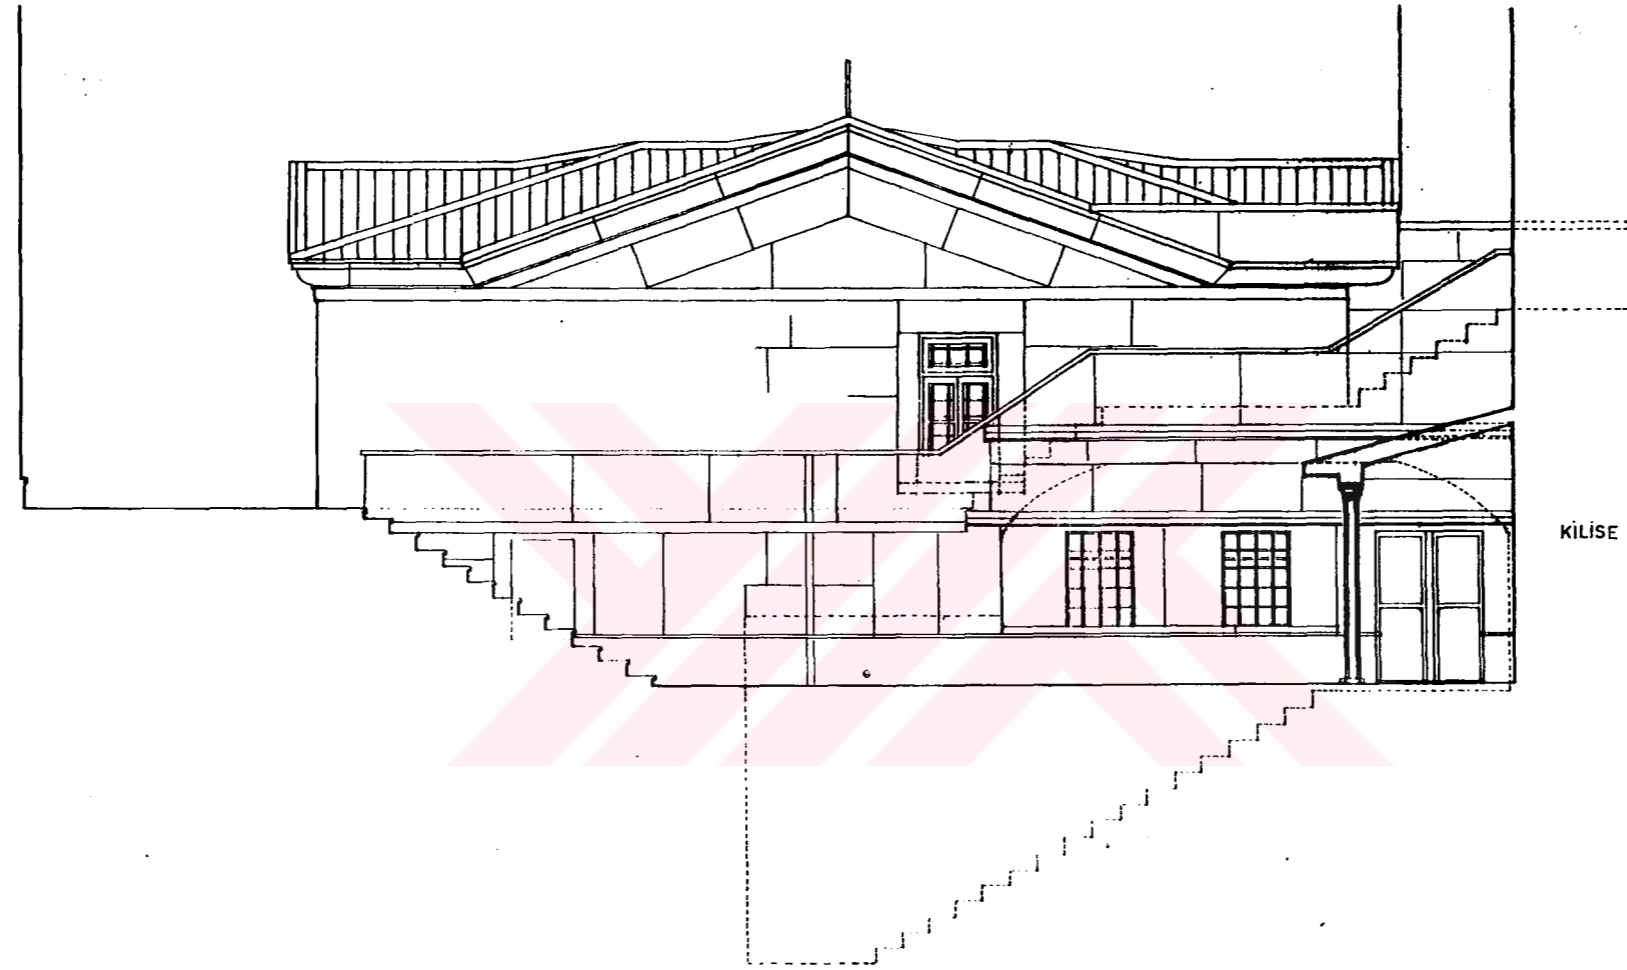
GÜNEY GÖRÜNÜŞÜ
ÖLÇEK: 1/50

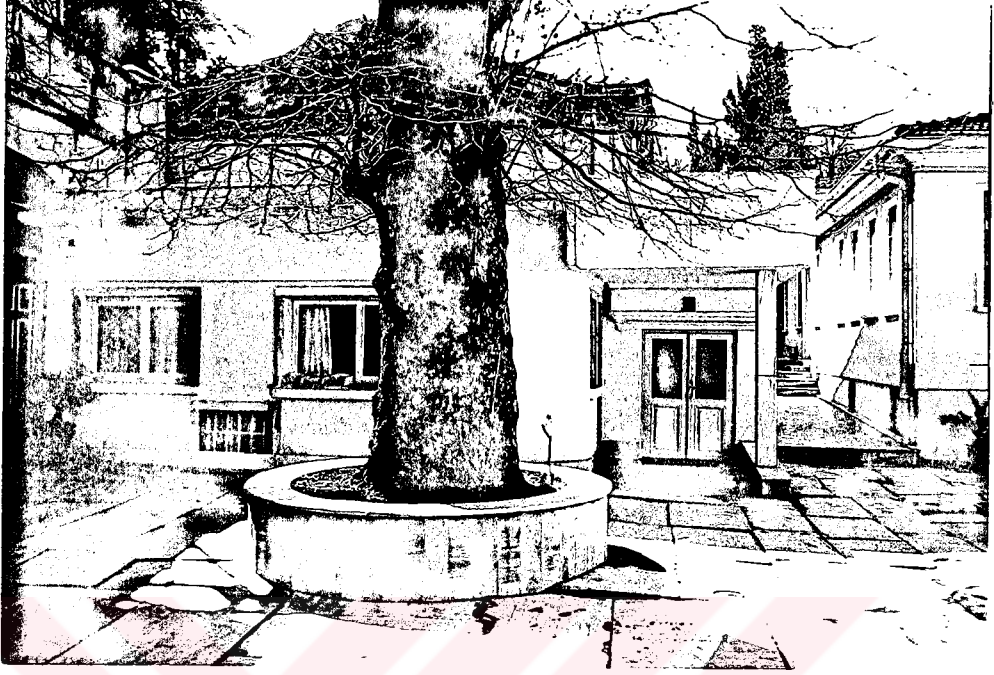
Resim: 5.1- 86 Zoodohu Piği Balıklı Ayazması, doğu cephesi

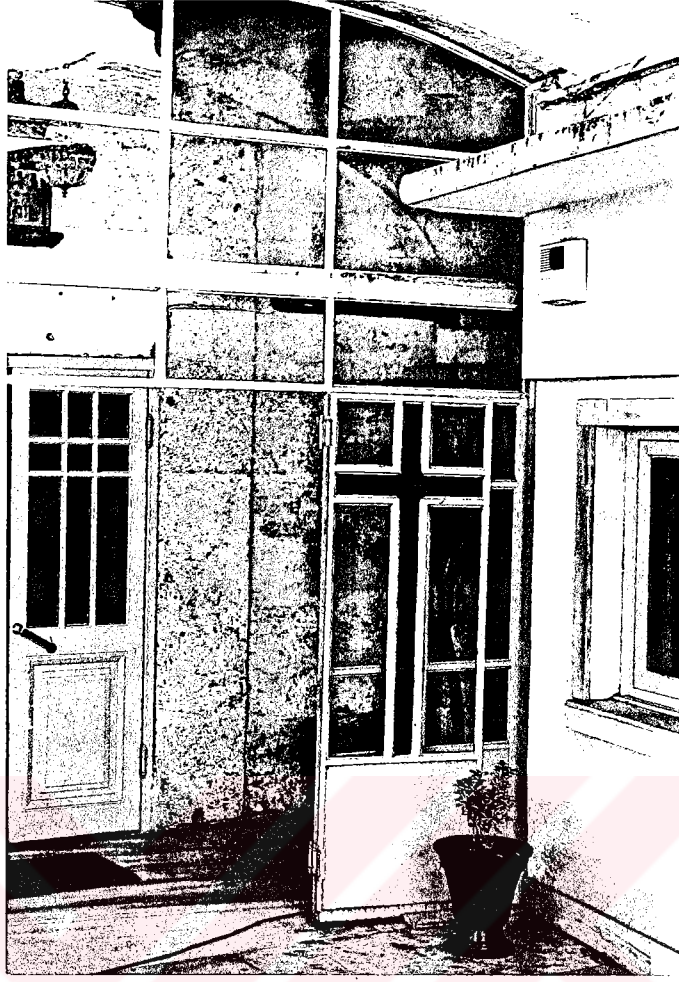
Resim: 5.3- 86 Zoodohu Piği Balıklı Ayazması doğu cephesi ile kilise kuzey cephesi
